**MANIFESTAÇÕES PATOLÓGICAS OBSERVADAS EM
REVESTIMENTOS DE ARGAMASSA: ESTUDO DE CASO EM
CONJUNTO HABITACIONAL POPULAR NA CIDADE DE
CAXIAS DO SUL (RS)**

Gustavo Tramontina Segat

Porto Alegre
julho 2005

Trabalho de Conclusão apresentado ao Curso de Mestrado
Profissionalizante em Engenharia da Escola de Engenharia da
Universidade Federal do Rio Grande do Sul, como parte dos
requisitos para obtenção do título de Mestre em Engenharia na
modalidade Profissionalizante

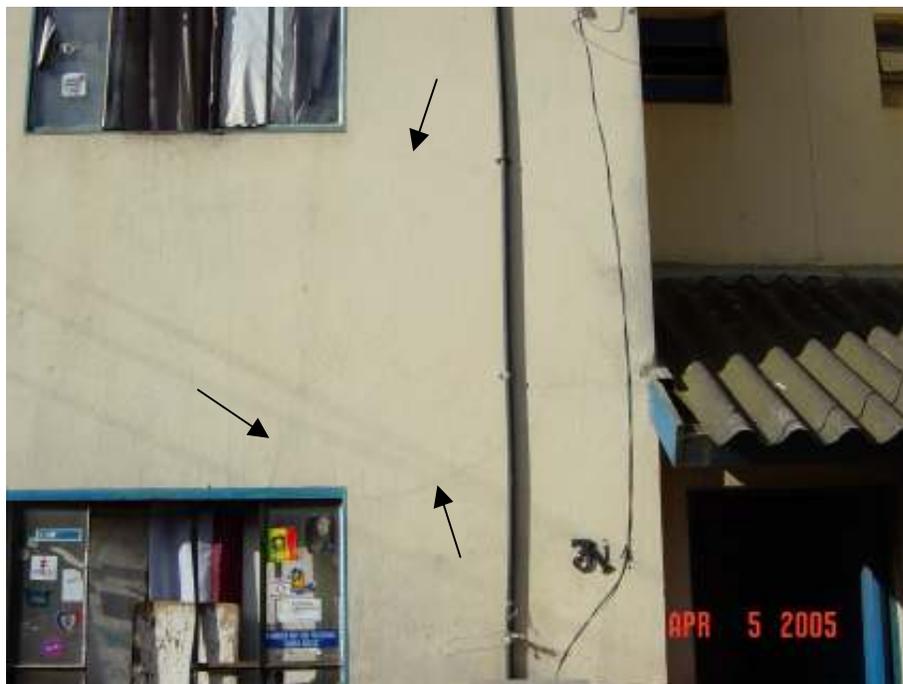
Figura 27: configuração típica da incidência de fissuras disseminadas nos planos de fachada dos sobrados

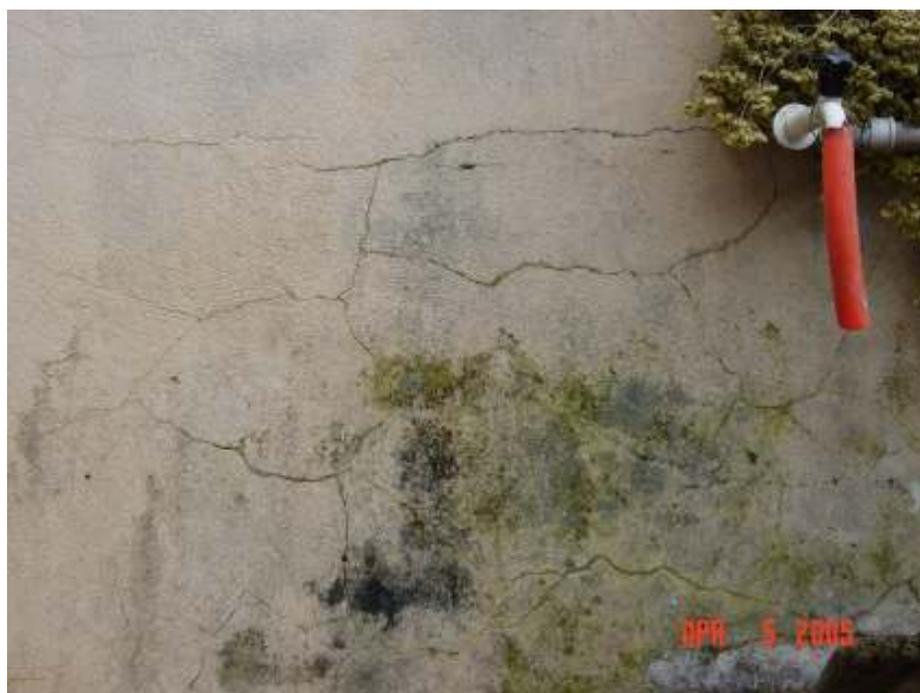
Figura 28: área do revestimento com incidência de mapeamento

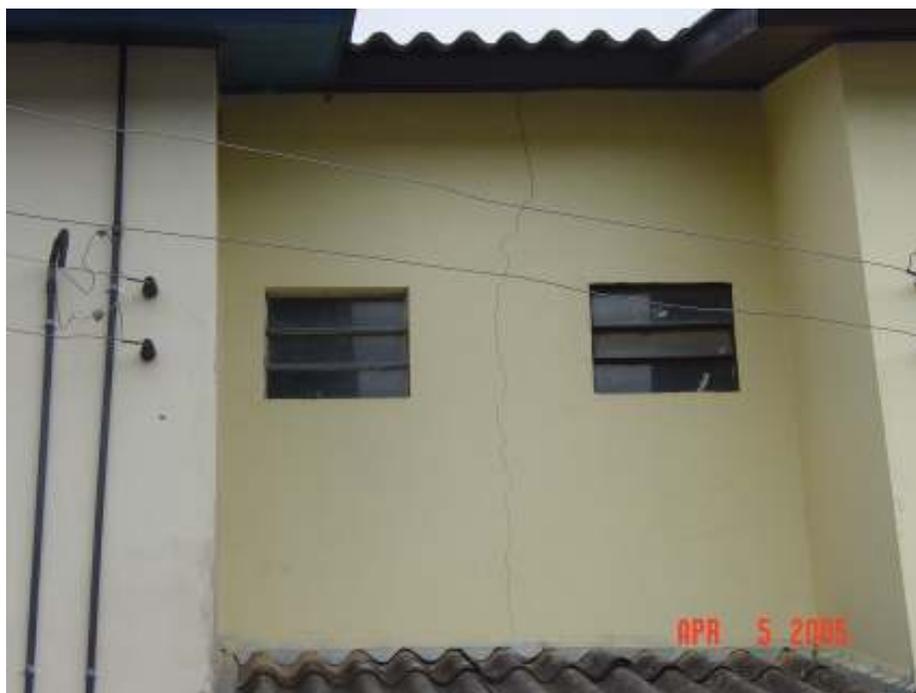
Figura 29: configuração típica de fissura incidente na parede comum entre dois sobrados geminados

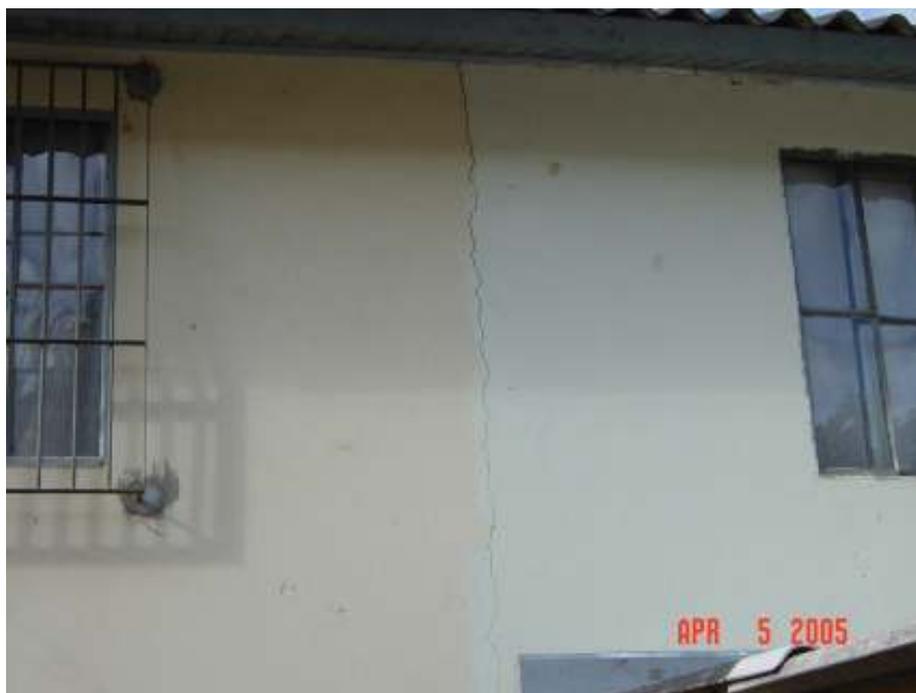
Figura 30: fissura na parede comum entre módulos de dois sobrados

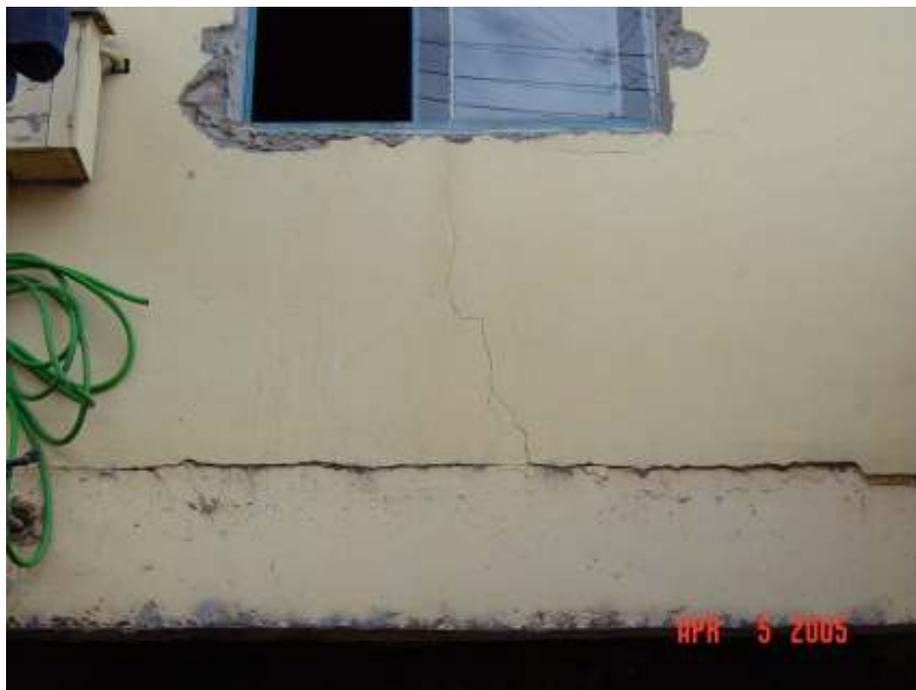
Figura 31: fissura de maior abertura com origem não relacionada ao revestimento

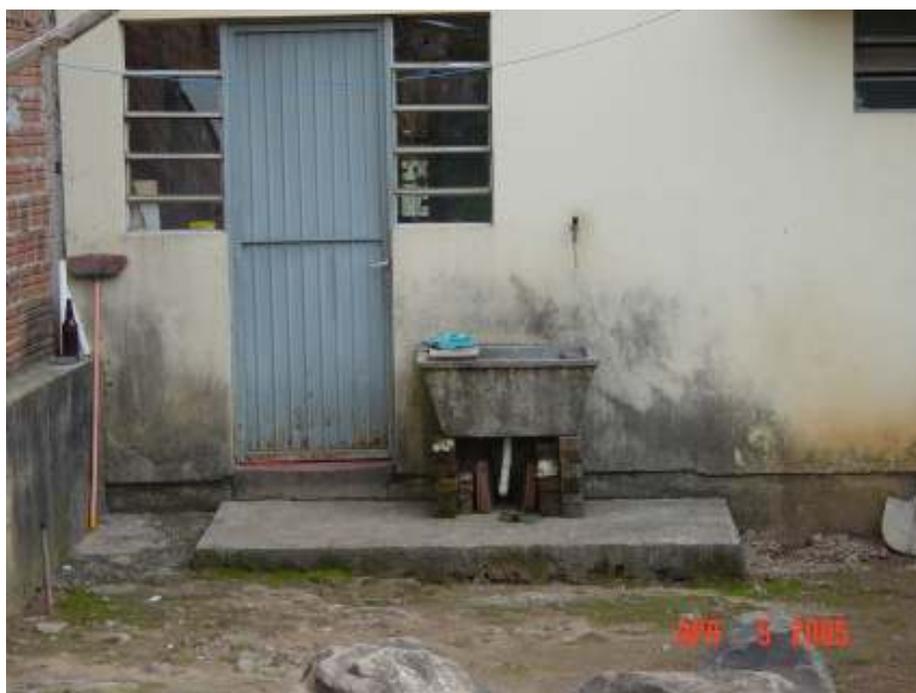
Figura 32: manchas de umidade no revestimento decorrentes de respingos das águas das chuvas

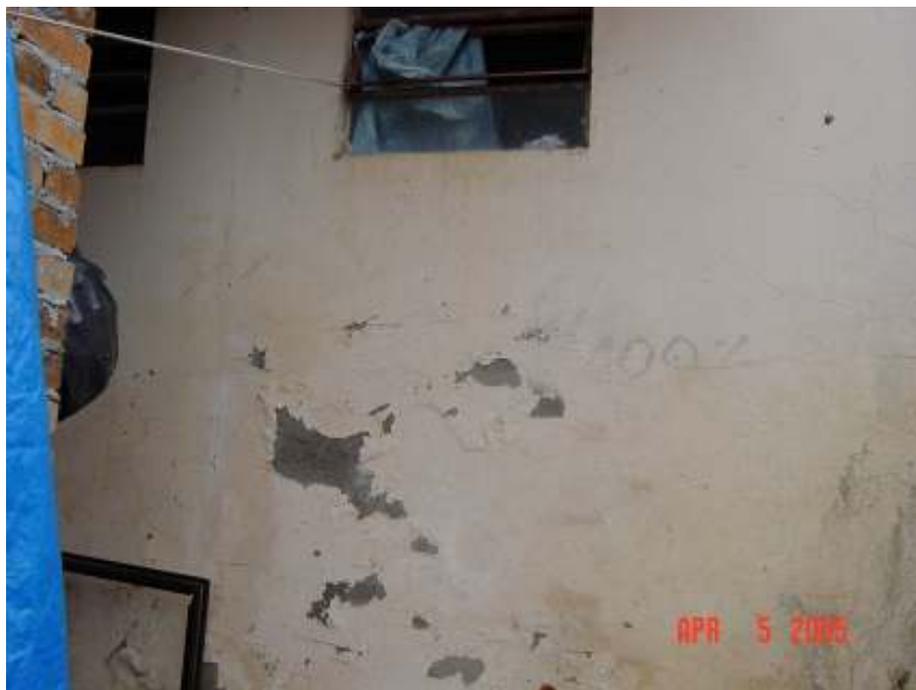
Figura 33: superfície do revestimento com manchas de umidade de infiltrações e empolamento da pintura

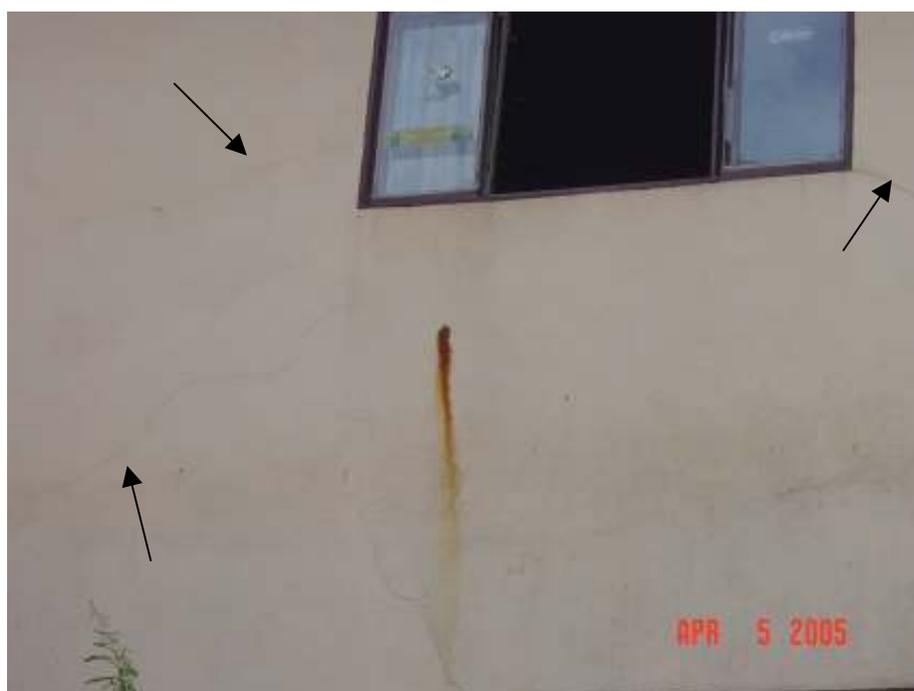
Figura 34: incidência de vesícula no revestimento, percebendo-se também a presença de fissuras disseminadas nesse plano de fachada.

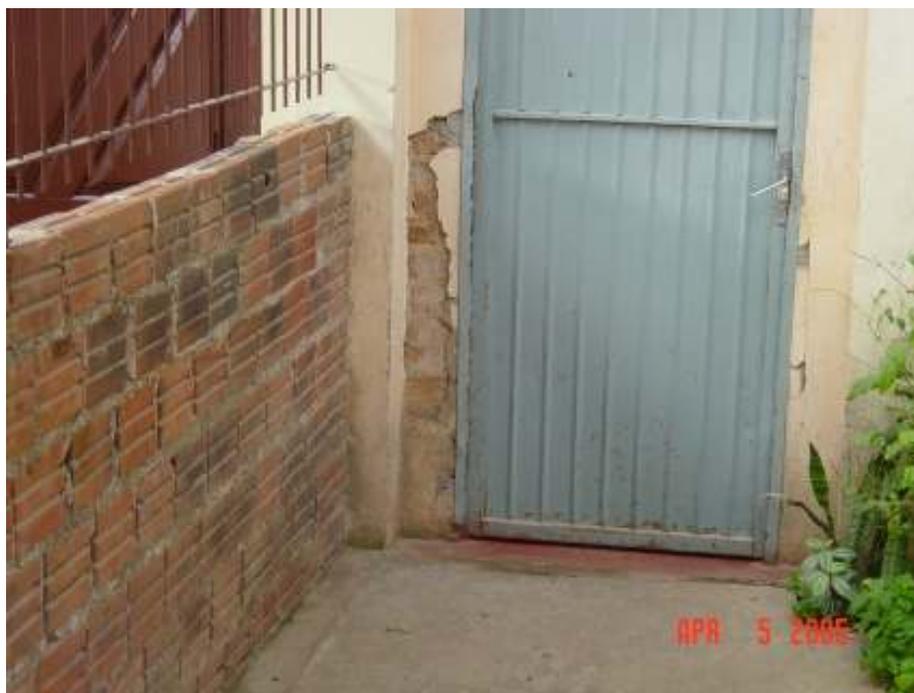
Figura 35: descolamento em placa da argamassa do revestimento no entorno da esquadria
