**UNIVERSIDADE FEDERAL DO RIO GRANDE DO SUL
ESCOLA DE ENGENHARIA
DEPARTAMENTO DE ENGENHARIA CIVIL**

**PROCESSO DE INSTALAÇÃO DE ESQUADRIAS DE PVC:
MEDIDAS PARA A PREVENÇÃO DOS CASOS DE
INFILTRAÇÃO DE ÁGUA DEVIDO ÀS FALHAS NO
PROCESSO DE INSTALAÇÃO**

Trabalho de Diplomação apresentado ao Departamento de Engenharia Civil da Escola de Engenharia da Universidade Federal do Rio Grande do Sul, como parte dos requisitos para obtenção do título de Engenheiro Civil

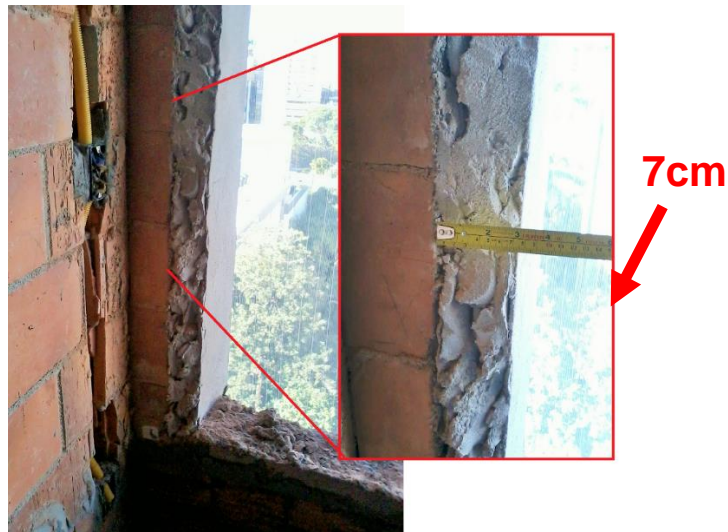
Figura 12 – Espessura de requadro acima do máximo recomendado

Essas espessuras elevadas podem vir a apresentar diversas manifestações patológicas, como as fissuras, que se apresentam como um fácil caminho para a percolação de água para o interior do revestimento, comprometendo sua durabilidade e principalmente a sua aderência. Em um caso extremo durante o acompanhamento desta etapa, observou-se o descolamento do revestimento do vão, conforme pode ser visto na figura 13. Já a figura 14 apresenta também um problema de aderência do revestimento em um vão, onde pode-se observar que o canto inferior do mesmo apresenta diversas fissuras, comprometendo sua estanqueidade.

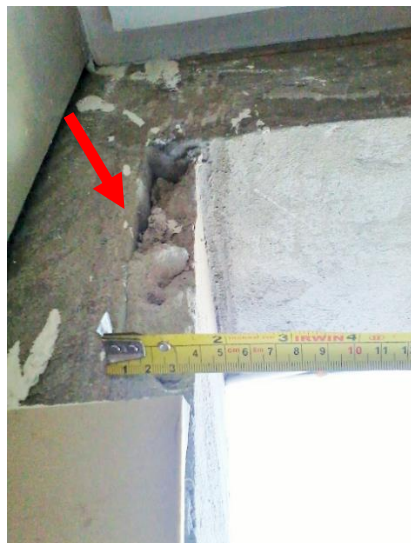
Figura 13 – Descolamento do revestimento de argamassa no vão

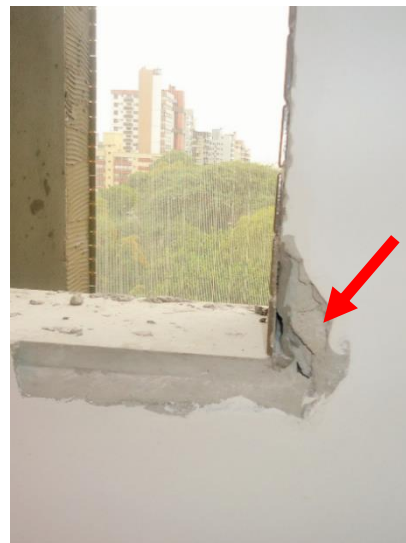
Figura 14 – Fissuras no canto inferior do vão

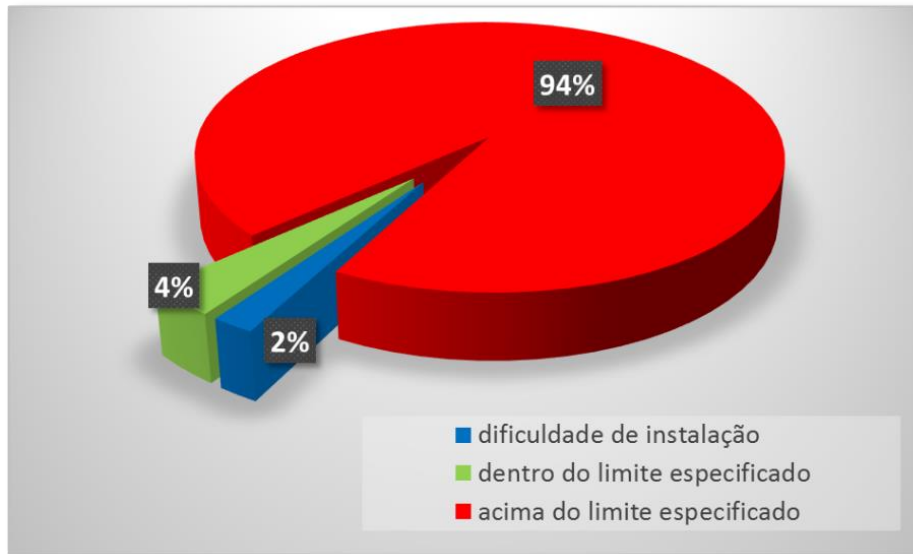
Figura 15 – Análise da folga lateral para instalação das esquadrias na torre 1

Na figura 15 encontra-se a análise das folgas laterais levantadas na torre 1, onde um percentual de 94%, que corresponde a 188 vãos, estava acima da folga máxima recomendada. Apenas 7 vãos (4%) estavam dentro dos limites da folga considerada adequada, sendo que 4 vãos (2%) apresentavam dificuldade de instalação por não respeitarem a folga mínima de 10mm.

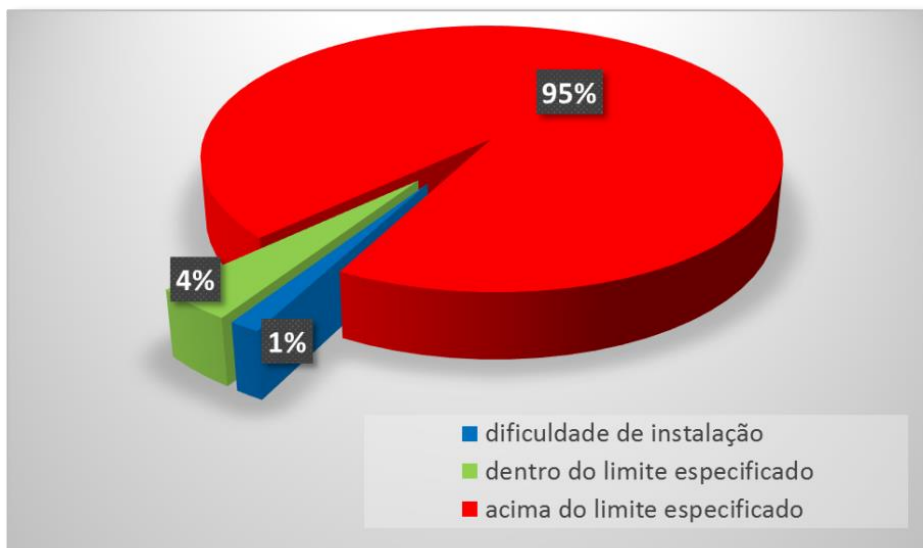
Figura 16 – Análise da folga lateral para instalação das esquadrias na torre 3

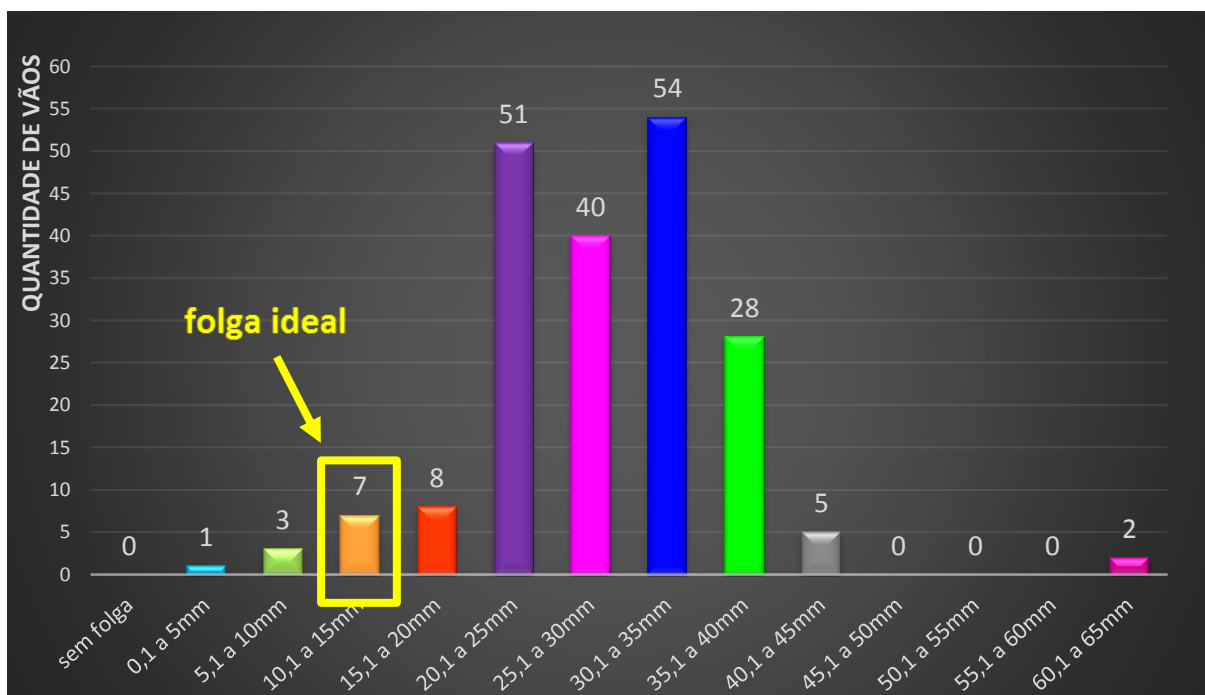
Estipulados intervalos de 5mm, foi realizada uma distribuição destas folgas observadas na torre 1, conforme pode ser visualizado na figura 18. Considerando-se uma tolerância de erro durante a execução do vão de 5mm para mais, sendo este critério adotado pela autora, correspondente a um terço a mais da medida máxima especificada, ou seja, uma folga máxima de 20mm, é possível verificar que ainda assim 180 vãos (de um total de 199) estariam acima das medidas ideais.

Figura 18 – Distribuição das folgas laterais levantadas na torre 1

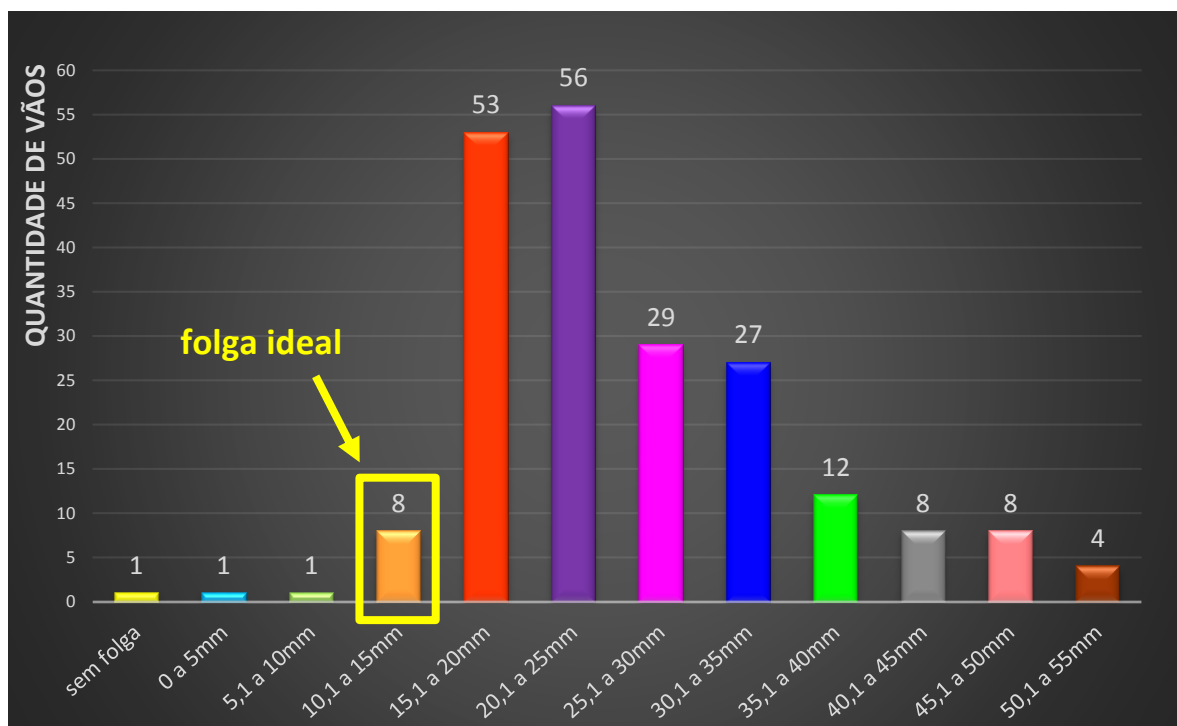
A figura 20 apresenta a distribuição das folgas em intervalos de 5mm para a torre 3. Considerando-se a mesma tolerância de 5mm para erros de execução do vão adotado pela autora, é possível observar que 144 vãos (de um total de 208 analisados) ainda ficam acima das medidas ideais.

Figura 20 – Distribuição das folgas laterais levantadas na torre 3

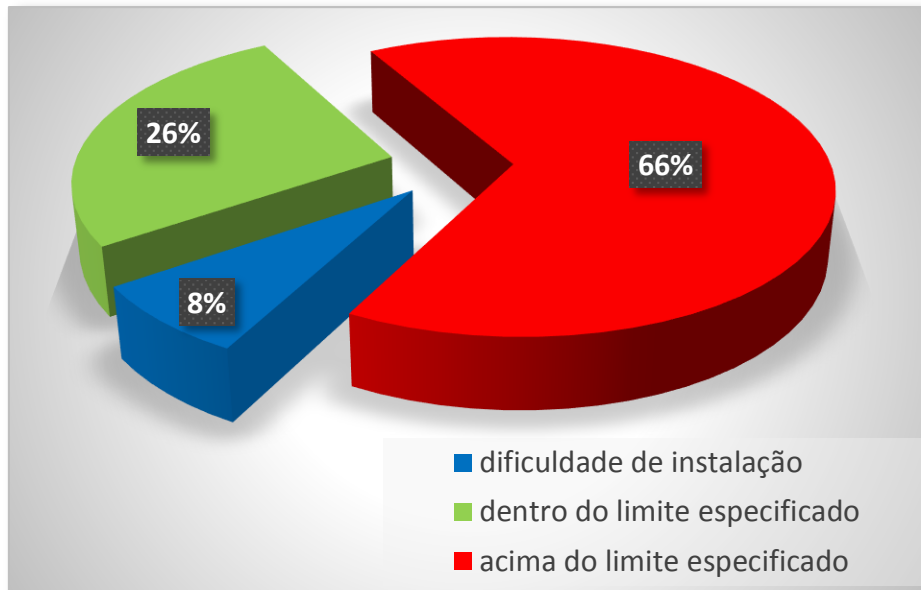
Figura 21 – Análise da folga na altura dos vãos para instalação das esquadrias na torre 1

A figura 21 representa a análise das folgas correspondentes à altura dos vãos medidos na torre 1, onde se verifica que um percentual de 66%, correspondente a 139 vãos, está com folga superior ao limite máximo. Já o percentual de vãos considerados ideais é bem superior se comparado aos vãos ideais na largura, representando um percentual de 26% (56 vãos). Porém,

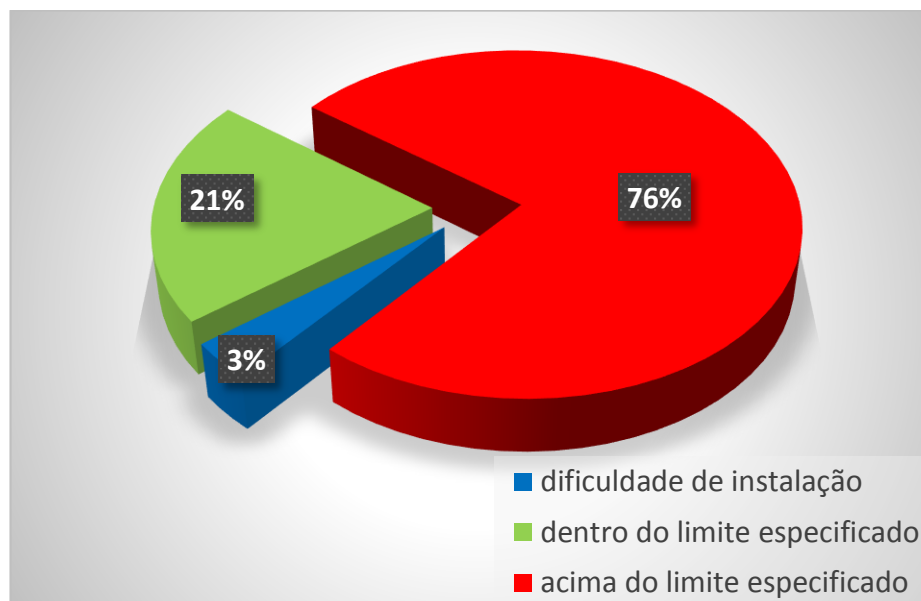
Figura 22 – Análise da folga na altura dos vãos para instalação das esquadrias na torre 3

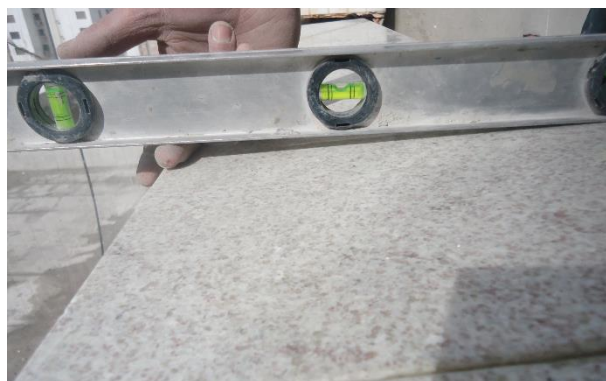
Foi realizado o levantamento das condições dos peitoris na torre 3, na qual foram verificados o caimento e o nível de um total de 220 vãos. Para verificação do caimento considerou-se uma diferença de nível de aproximadamente 15mm. Essa medida foi adotada pela autora como forma de facilitar o levantamento através da utilização de uma espécie de gabarito, pois os 15mm correspondem a espessura aproximada de um dedo, conforme pode ser visto na figura 29. Isso corresponde também a um caimento de aproximadamente 6%, muito próximo do caimento mínimo de 7% recomendado no item 3.2.2 deste trabalho, e bem acima do caimento especificado na instrução de trabalho da Construtora, sendo este aproximadamente 2%. Dos 220 vãos verificados, apenas 12 não apresentaram o caimento mínimo de 6% adotado pela autora, sendo necessária a correção destes. Já para a verificação do nível ao longo do vão, apenas 4 apresentaram problema, sendo posteriormente corrigidos.

Figura 29 – Verificação do caimento dos peitoris

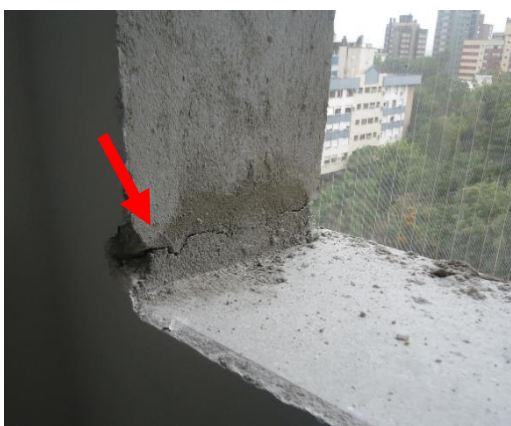
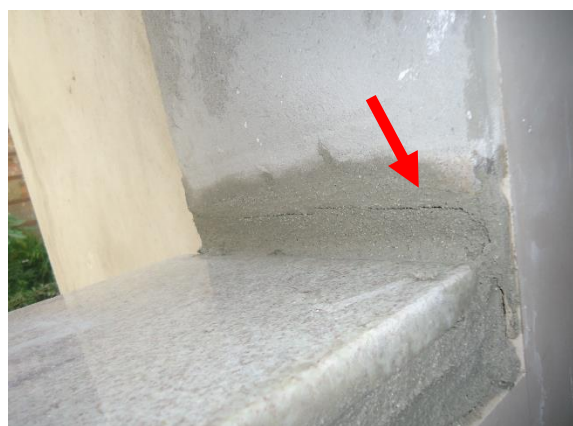
Após o assentamento do peitoril, o arremate no encaixe deixado para o avanço lateral do mesmo na alvenaria foi feito com a mesma argamassa utilizada para o seu assentamento, sendo esta uma argamassa colante do tipo AC III. Desta forma, foi possível observar alguns casos de fissuras na região entre a argamassa de assentamento do peitoril e a argamassa de revestimento utilizada para requadro dos vãos, conforme ilustrado nas figuras 30 e 31. Através destas fissuras pode ocorrer a percolação de água, resultando posteriormente em umidade nos cantos das esquadrias.

Figura 30 – Fissura no canto inferior do vão

Figura 31 – Fissura no canto inferior do vão

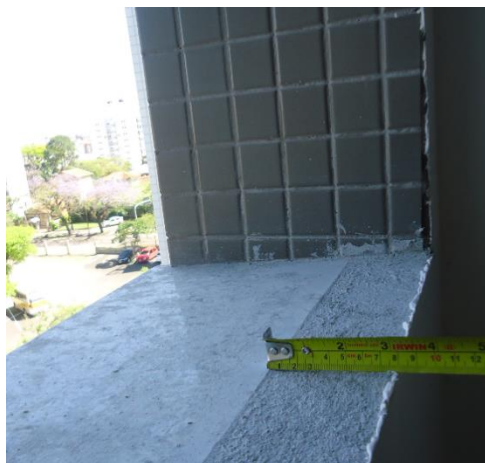
Figura 33 – Preenchimento do peitoril com medida superior ao perfil da esquadria

Como o perfil das esquadrias possui aproximadamente 60mm e a mesma é instalada faceando a parede interna da edificação, criou-se assim uma junta entre a pedra e a regularização com argamassa exposta às intempéries, sendo possivelmente uma futura área de infiltração de água. O ideal neste caso, é que o marco da esquadria fique instalado sobre o peitoril de granito.

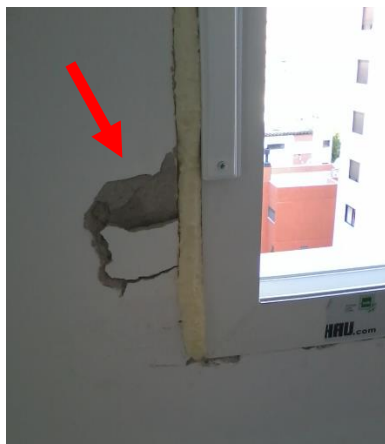
Figura 36 – Descolamento do revestimento de argamassa próximo ao ponto de fixação lateral

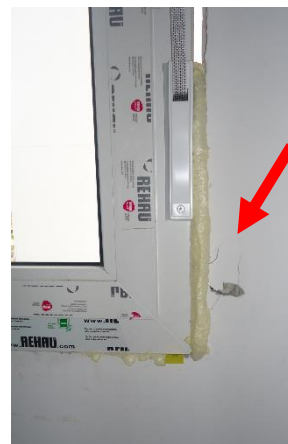
Figura 37 – Fissura próxima ao ponto de fixação lateral

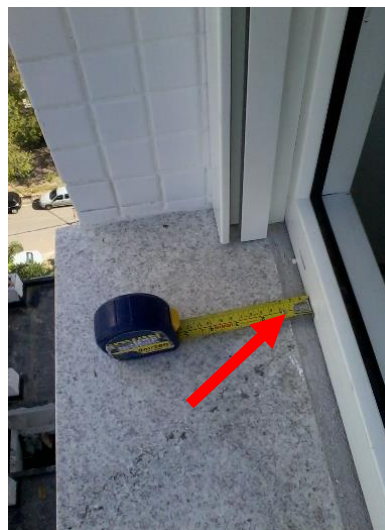
Nos casos onde não foi possível a instalação do marco da esquadria sobre o peitoril de granito, criando-se assim uma junta entre o próprio peitoril e a regularização deste com argamassa de revestimento, também foi necessária a aplicação de um perfil de arremate especial. Este caso pode ser visto na figura 40, onde o perfil de arremate ainda não havia sido instalado. O mesmo tem por finalidade a eliminação desta junta, evitando que ocorra a infiltração de água gradativa pela alvenaria.

Figura 40 – Esquadria não instalada sobre o peitoril de granito

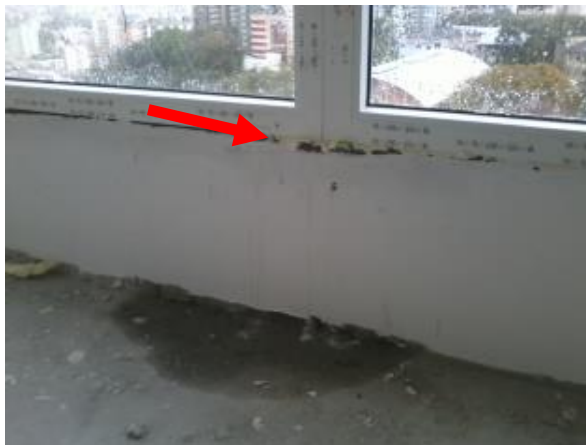
Figura 41 – Infiltração na região central inferior da esquadria

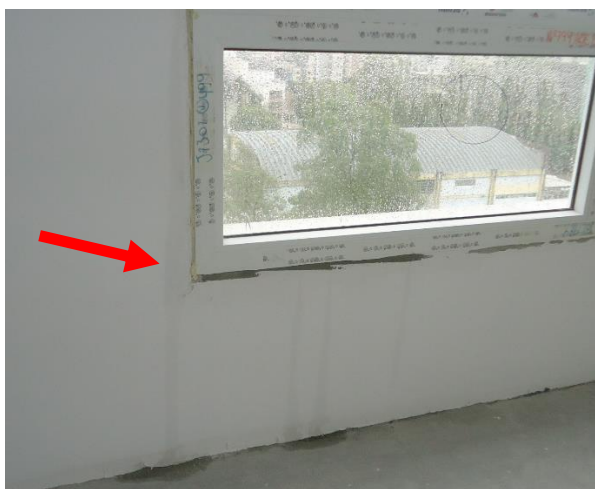
No mês de setembro, novamente em um dia de chuva, foi realizada mais uma verificação das esquadrias externas de PVC. Neste dia, foram contabilizadas 10 ocorrências de infiltração de água pelas mesmas, num total de 200 esquadrias analisadas. Entre as causas novamente estavam a ausência do perfil de vedação externo, falha no rejunte da emenda de peitoris, e folgas excessivas, sendo estas observadas até mesmo no parte inferior do vão, onde a esquadria deveria estar totalmente apoiada. Isto deve-se ao fato de que o vão não se encontrava em esquadro para

Figura 42 – Infiltração pelas folgas laterais e inferiores do vão

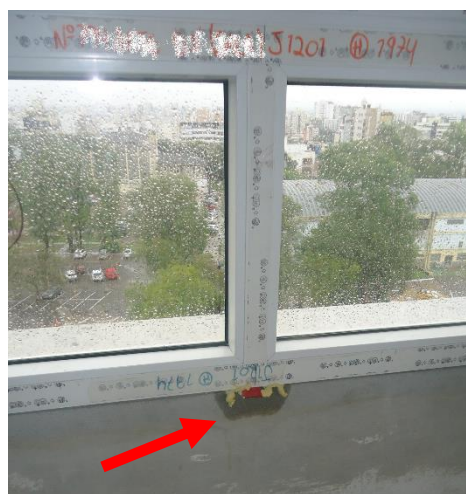
Figura 43 – Infiltração através de falha na vedação no encontro de peitoris

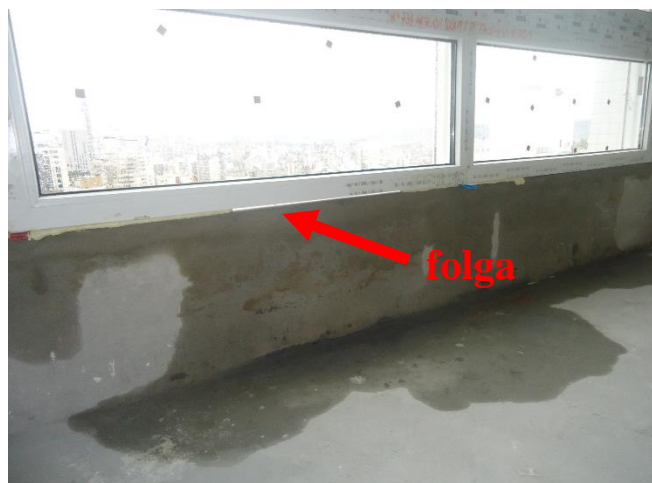
Figura 44 – Infiltração por falta de arremate de vedação e folga inferior do vão

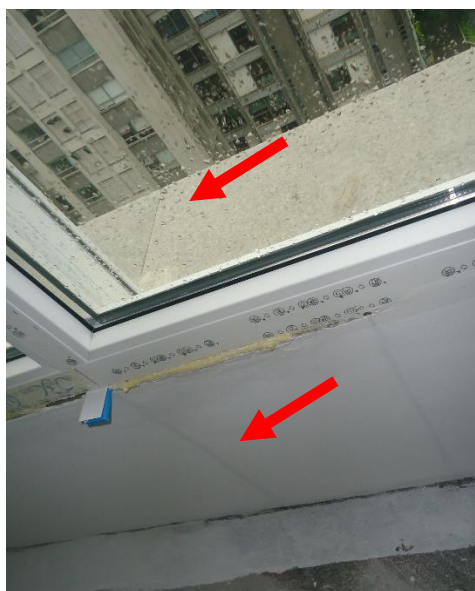
No mês de outubro foi realizado mais um levantamento das ocorrências de infiltração de água pelas esquadrias em um dia de chuva. Nesta ocasião foram encontrados 4 casos de infiltração em aproximadamente 200 esquadrias analisadas. Na figura 45 é possível ver que o ponto de

Figura 45 – Infiltração através de falha na vedação do peitoril

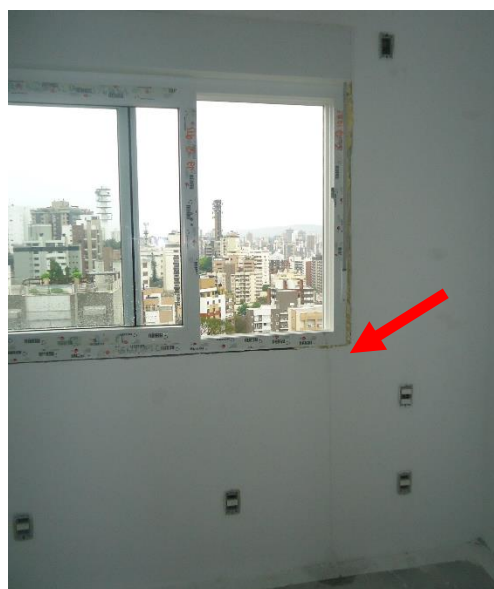
Figura 46 – Infiltração no canto de esquadria com folga
