**ESTUDO DE CASO: ANÁLISE DE NÃO CONFORMIDADES
PÓS-OCUPAÇÃO EM UM EMPREENDIMENTO
HABITACIONAL DE INTERESSE SOCIAL (EHIS)
EXECUTADO COM PAREDES DE CONCRETO ARMADO
MOLDADAS *IN LOCO***

Trabalho de Diplomação apresentado ao Departamento de Engenharia Civil da Escola de Engenharia da Universidade Federal do Rio Grande do Sul, como parte dos requisitos para obtenção do título de Engenheiro Civil

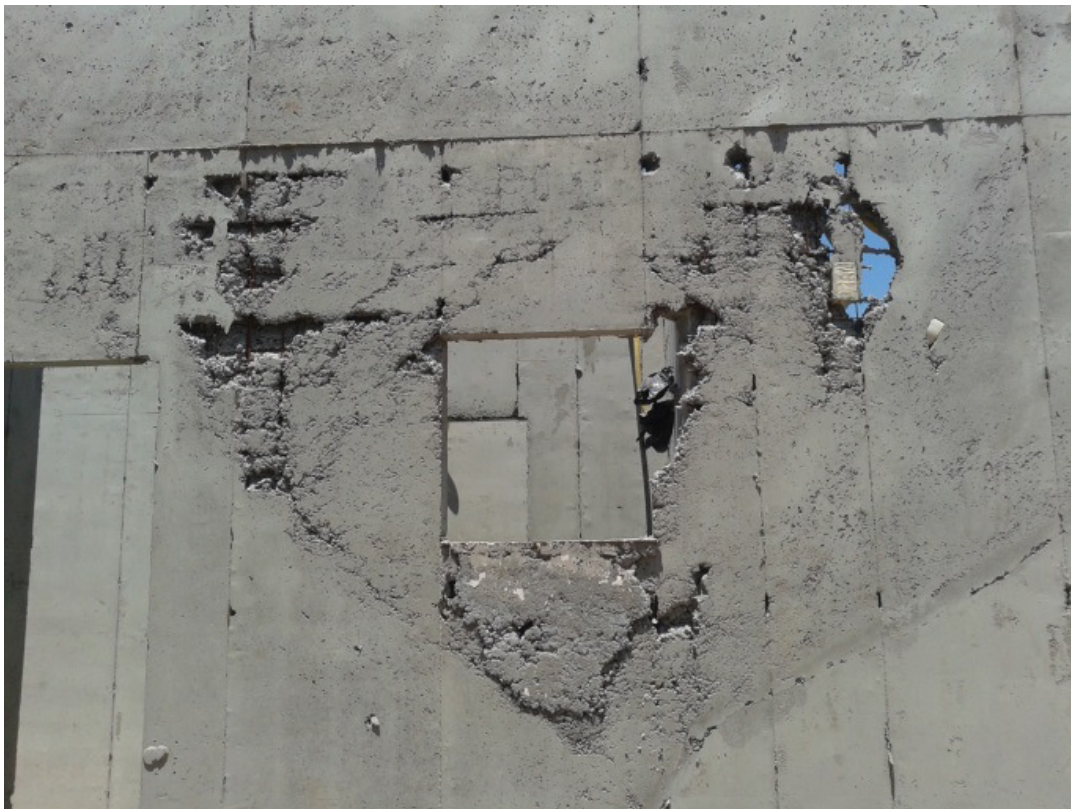
Figura 19 – Nichos de concretagem ao redor de uma janela

Os nichos de concretagem apresentadas nas figuras 19, 20 e 21, eram problemas rotineiros perceptíveis durante a execução da obra. O preenchimento com argamassa comum, visando esconder a falha de concretagem, nem sempre resolve de forma satisfatória o problema, pois não consegue proteger armadura contra corrosão e muitas vezes geram fissuras na interface argamassa/concreto. Uma melhor solução seria a aplicação de argamassa tipo *grout*. Conforme apontado por FIGUEROLA (2006), os nichos de concreto são “... mais do que um problema estético, os vazios ou nichos de concretagem, popularmente conhecidos como bicheiras, podem afetar a durabilidade e resistência das estruturas de concreto, que poderão sofrer deformações ou até mesmo entrar em colapso. As principais causas do problema são as falhas no processo de concretagem da estrutura, por exemplo, no lançamento ou adensamento do concreto. Algumas vezes, no entanto, a falha pode ser causada por erro no detalhamento da armadura”.

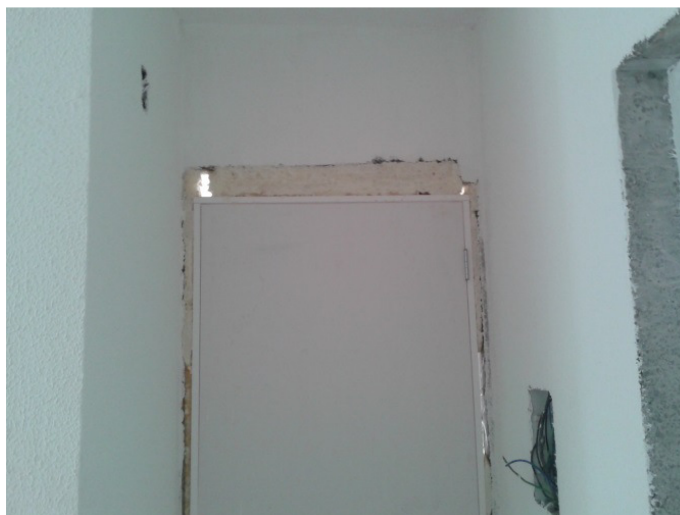
Figura 24 – Vão da porta de entrada com incompatibilidade de dimensão

Mas nas figuras 24, 25 e 26 pode ser constatado que comumente não são feitas as correções necessárias, tendo que as atividades posteriores à execução se adaptarem e nem sempre tomarem as soluções mais adequadas, como o preenchimento do vão com espuma poliuretano, que deveria apenas ser usada para a fixação do batente da porta (figura 24) ou argamassa (figura 26).

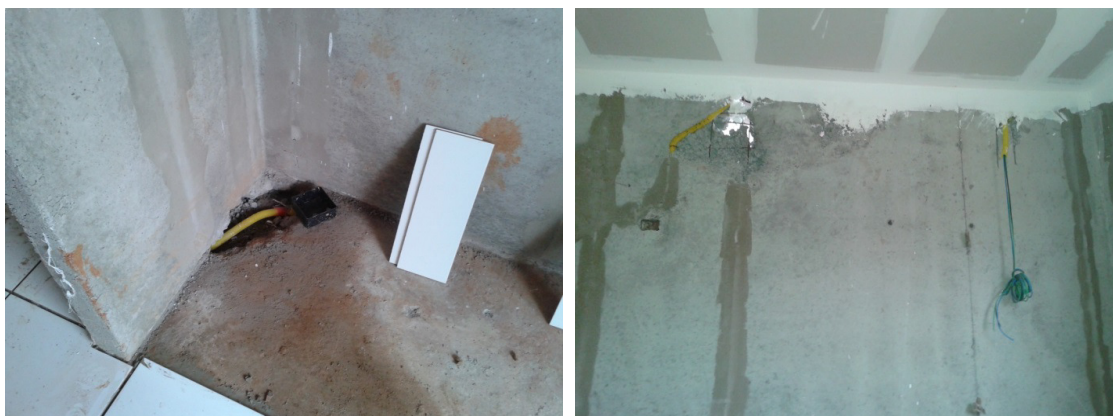
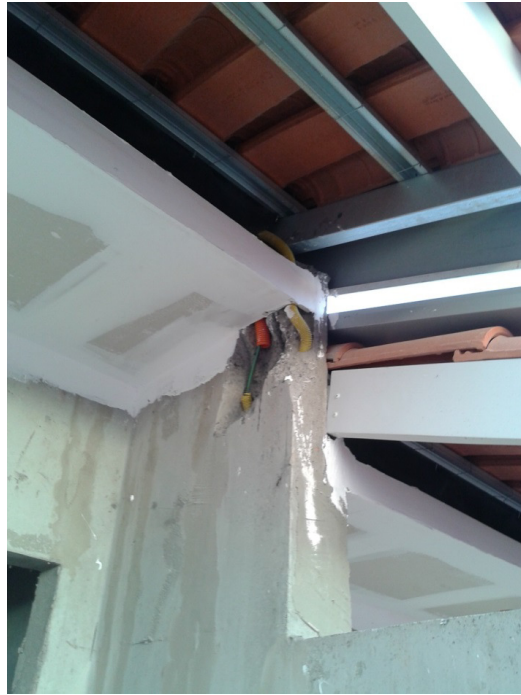
Figura 27, 28 e 29 – Problemas de embutimento das tubulações elétricas no *radier* e paredes

Como é constatado nas figuras acima, ocorrem problemas que acabam não seguindo o que foi estipulado pela Norma.

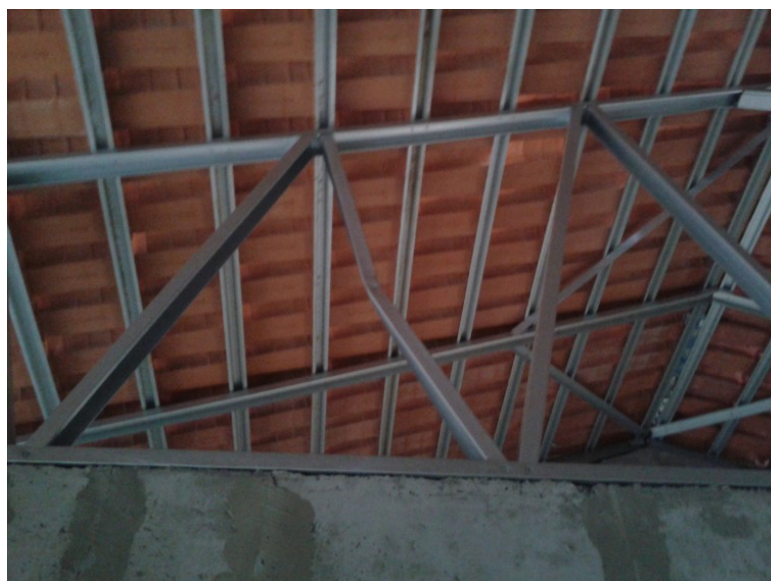
Figura 33 – Estrutura metálica do telhado instalada inadequadamente

A cobertura das edificações também necessitam de cuidados especiais, pois ela terá a função de impedir que precipitações danifiquem a estruturas internas da casa, e a chuva escoando pelas águas do telhado, será direcionada para os coletores adequados. Caso o telhamento não apresente estanqueidade (figura 33), este poderá permitir o acúmulo de água/umidade sobre o forro (figura 34), bem como problemas do contato da estrutura metálica com umidade. Na imagem abaixo (figura 33) é possível observar a instalação inadequada de uma estrutura já danificada (a peça apresentava deformações e não linearidade) e mesmo assim utilizada.

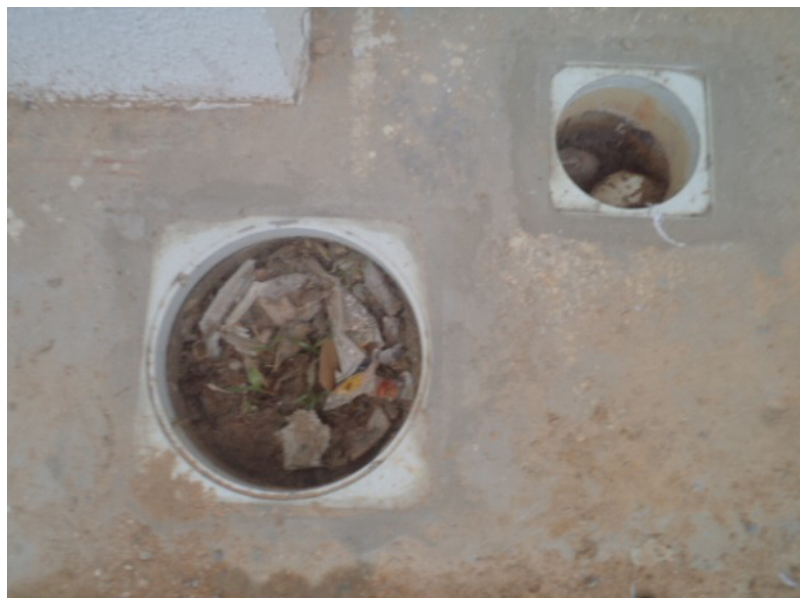
Figura 35 – Acúmulo de resíduos nas caixas coletoras de esgoto

A fim de evitar entupimentos da rede coletora tanto de esgoto, como pluvial é necessário o cuidado do acúmulo de resíduos em caixas coletoras (figura 35).

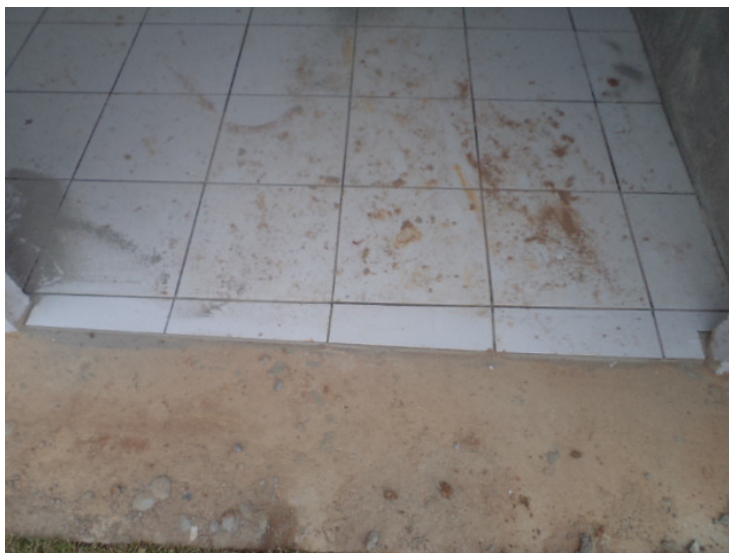
Figura 36 – Casa fora de esquadro

Alguns problemas que também ocorreram foram descuidos na montagem das fôrmas, onde não foram averiguadas de forma adequada o alinhamento de fôrmas, nem o esquadro,
