# CARACTERIZAÇÃO DE REFRAATÓRIOS UTILIZADOS EM PLACAS NO SISTEMA DE VÁLVULA GAVETA EM PANELA DE AÇO

J. G. Mallmann; B. B. de Sousa ; S. R. Bragança

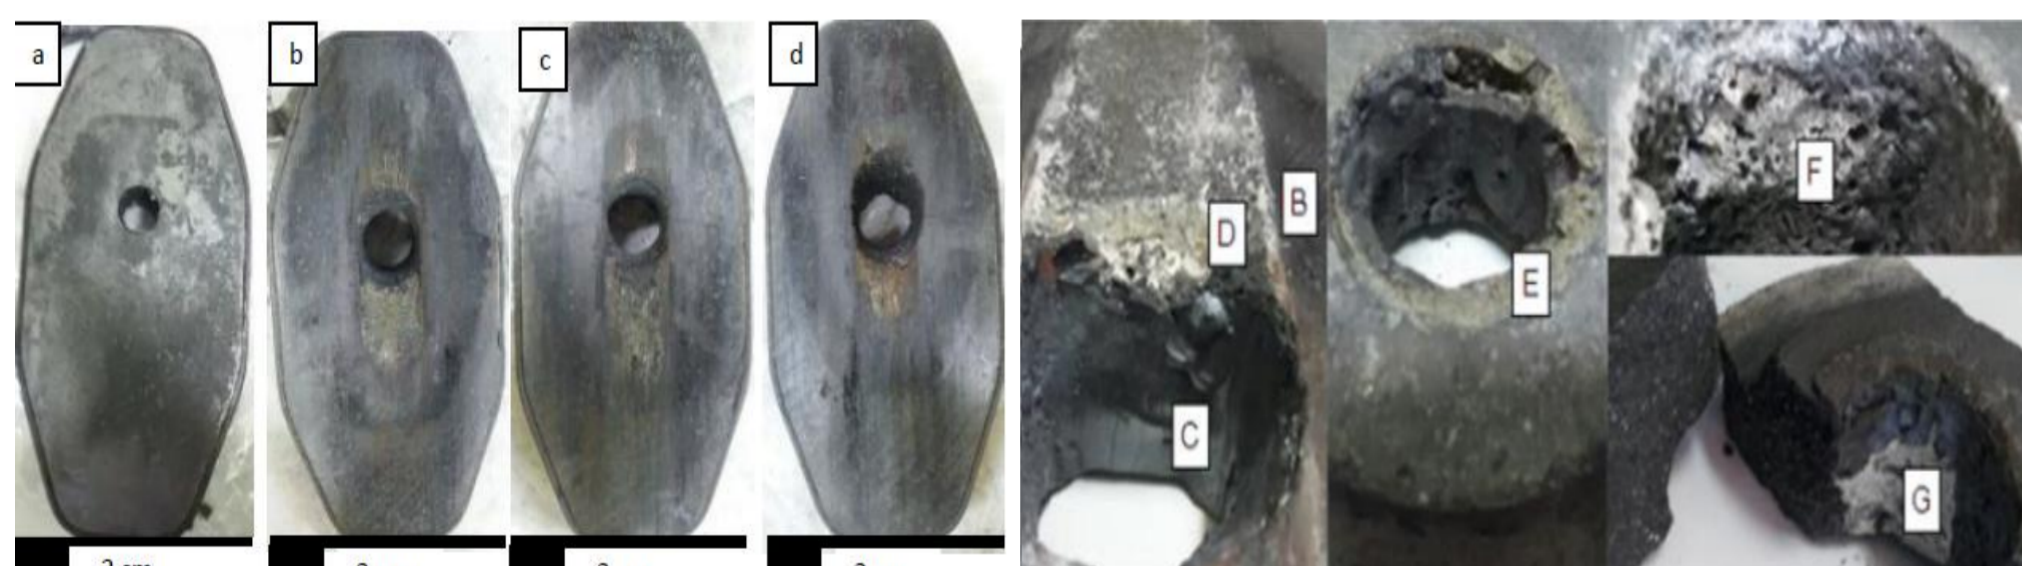
Figura 1: Placa nova (a) e outras três placas *post mortem* (B, C e D) que apresentam desgaste por corrosão.

A análise das placas *post mortem* indicou a ocorrência de degradação devido choque térmico, decarbonetação, uso da válvula semi-aberta, erosão pelo fluxo, abrasão, além das fases típicas da corrosão de material aluminoso, como a guelenita.

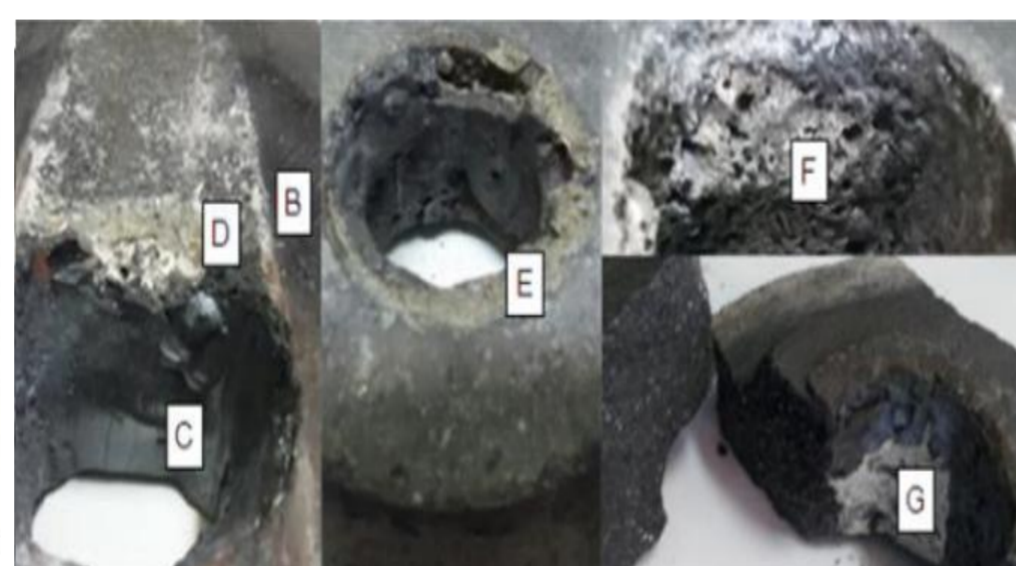
Figura 2: Diferentes regiões de uma placa *post mortem* (B à G).

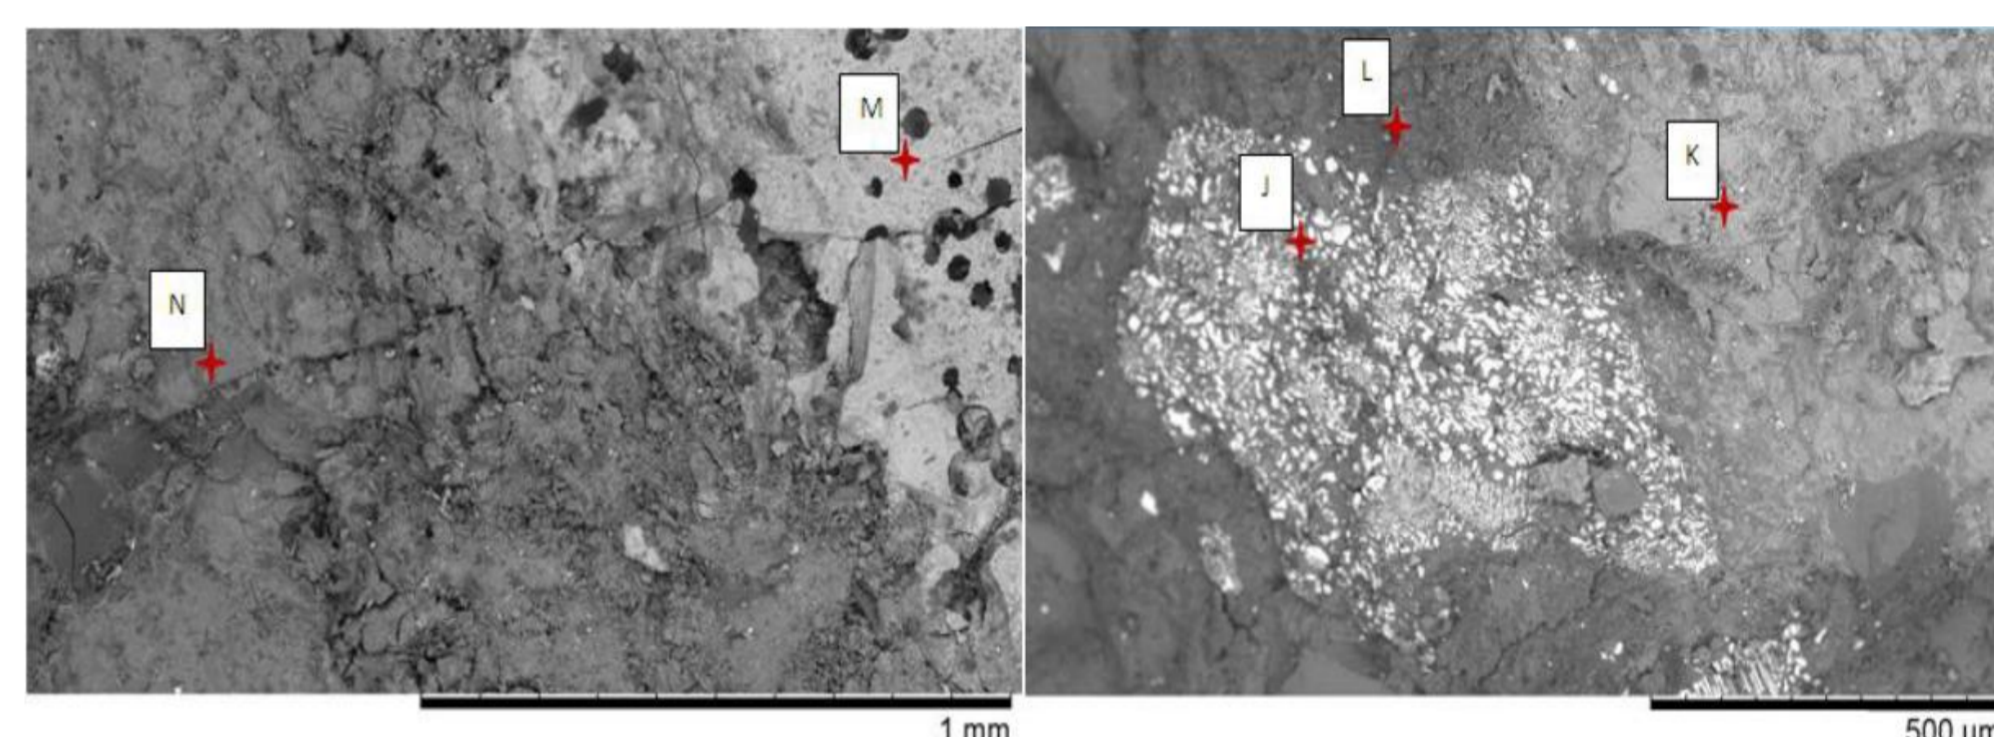
Figura 4: MEV de uma região da placa de válvula gaveta *post mortem* com material aderido proveniente da escória.
