**UNIVERSIDADE FEDERAL DO RIO GRANDE DO SUL
ESCOLA DE ENGENHARIA
COMISSÃO DE GRADUAÇÃO DO CURSO DE ENGENHARIA CIVIL**

**ESTUDO DE CASO: EXECUÇÃO DE ESQUADRIAS DE
ALUMÍNIO VISANDO A ESTANQUEIDADE EM EDIFÍCIO
DE PORTO ALEGRE**

Porto Alegre
Novembro 2020

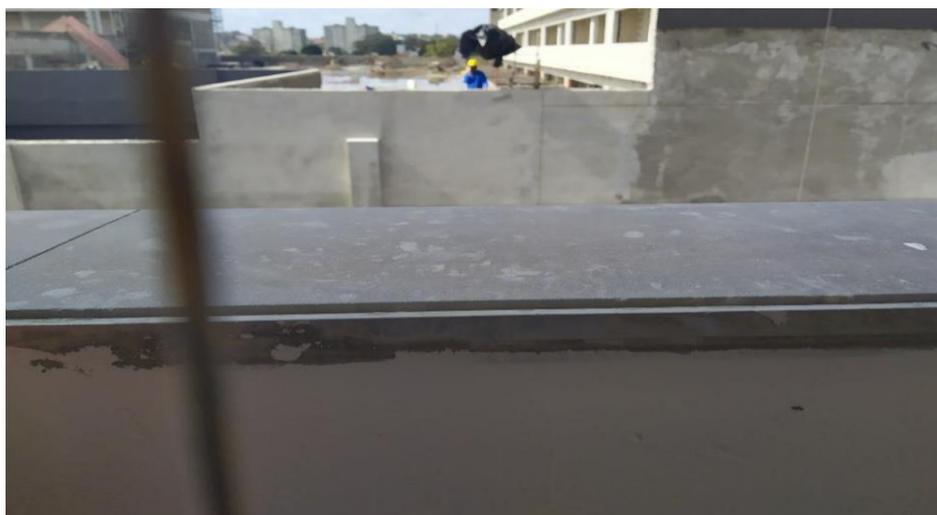
Figura 83: Falha na interface peitoril e contramarco

Na Figura 83 é possível perceber outra situação pontual identificada em um único peitoril: o desnível visível entre o contramarco e peitoril. Nesse caso a água da chuva ficará represada e, devido à ação do vento, poderá acarretar em infiltrações internas. Recomenda-se nesse caso pontual a retirada e adequação da altura das peças do peitoril. Percebe-se também na Figura 83 a falta de vedação no encontro entre duas peças do peitoril.

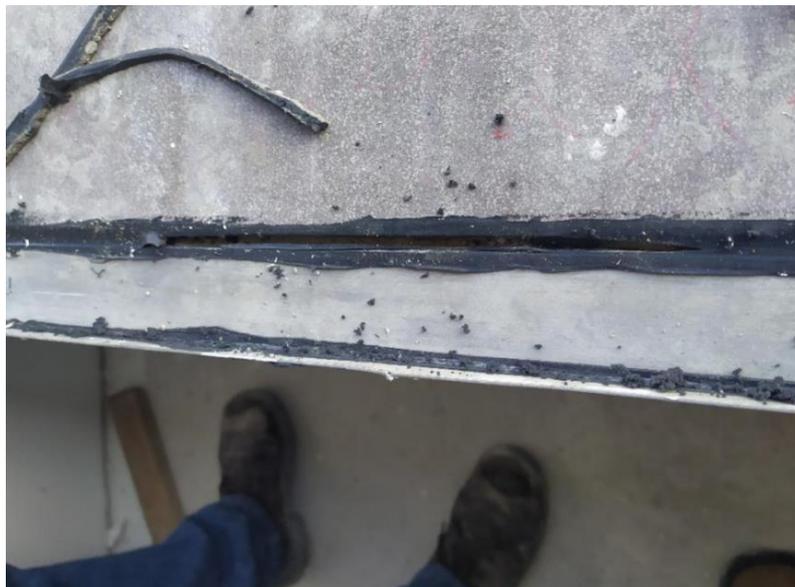
Figura 92: Falta de tarucel na vedação entre peitoril e contramarco esquadria retirada

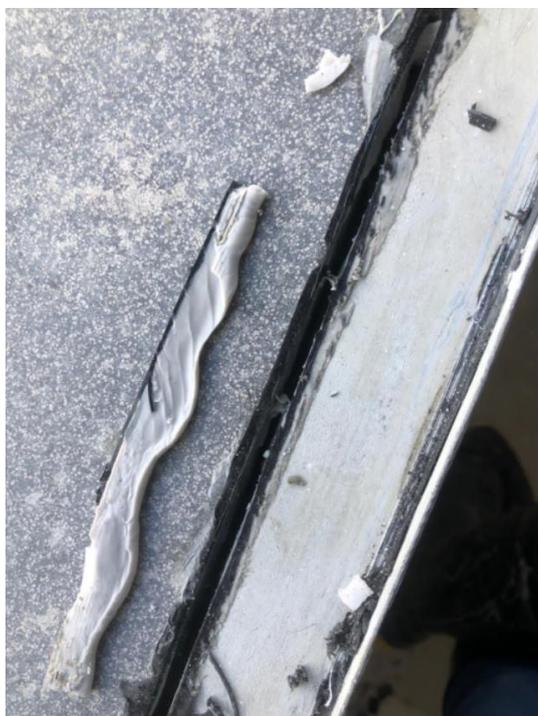
Figura 93: Aproximação falta de tarucel na vedação entre peitoril e contramarco esquadria retirada

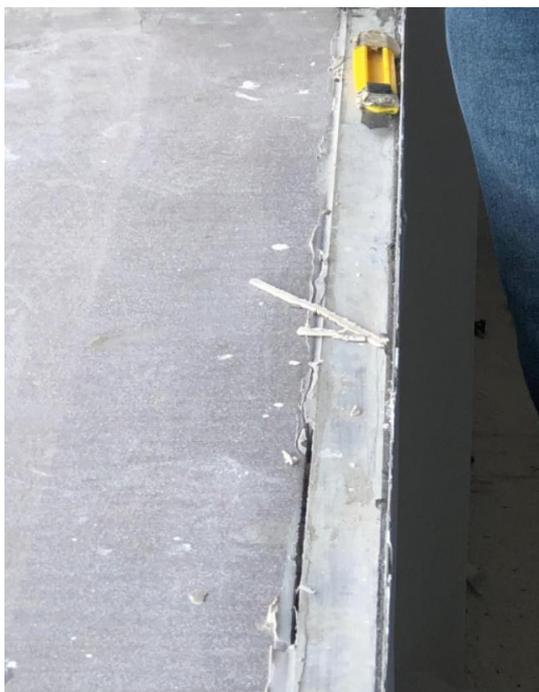
Figura 94: Falta de tarucel na vedação entre peitoril e contramarco esquadria retirada

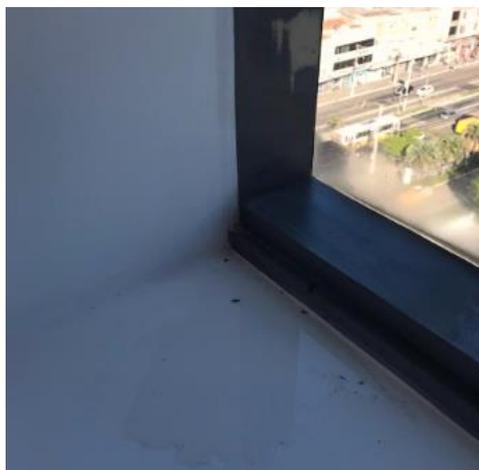
Figura 101: Falha na vedação do vidro com ACM
