UNIVERSIDADE FEDERAL DO RIO GRANDE DO SUL
ESCOLA DE ENGENHARIA
COMISSÃO DE GRADUAÇÃO DO CURSO DE ENGENHARIA CIVIL

HUMBERTO BRANDÃO

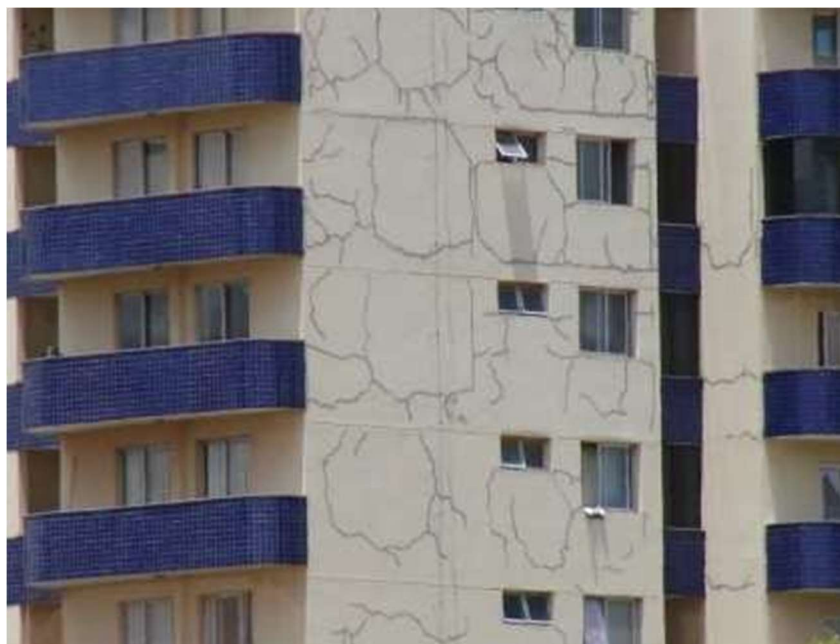
Figura 4 - Fissuras mapeadas em fachada de edifício. Fonte: LEM – UnB, arquivo fotográfico

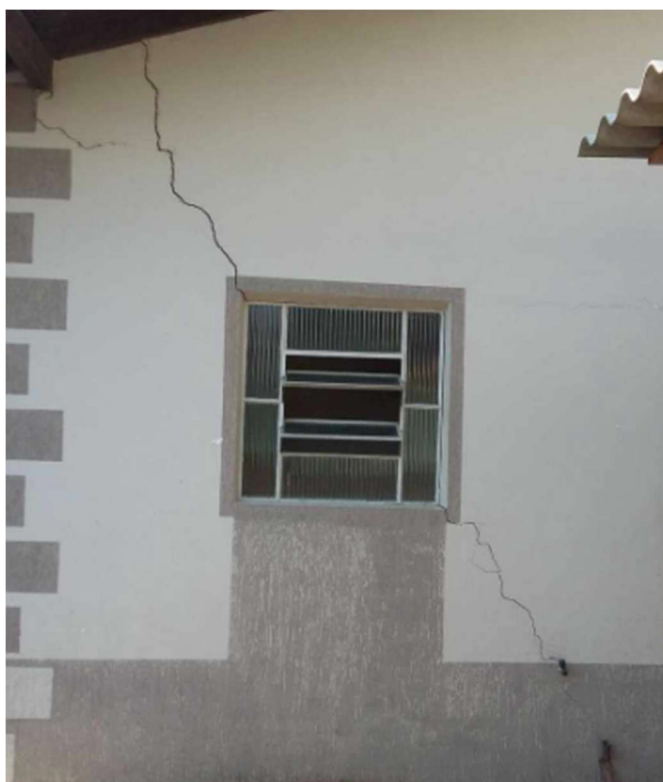
Figura 5 - Fissura característica em áreas com vãos. Fonte: FRANCO (2017)

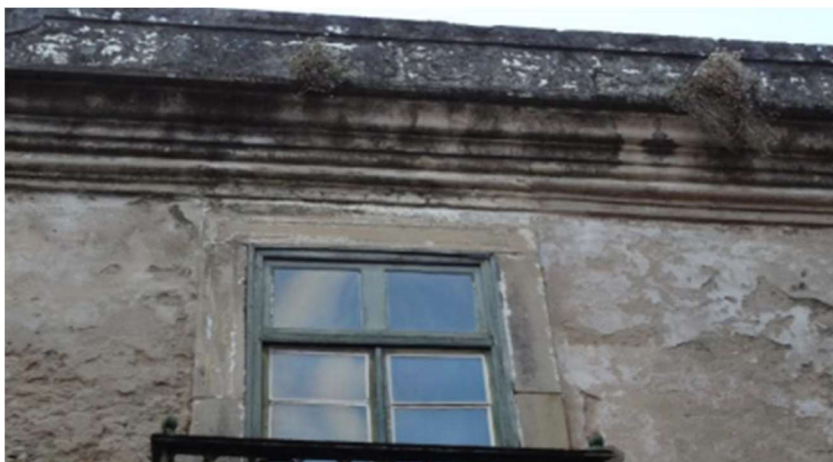
Figura 7 - Bolor em platibanda (Igreja de Nossa Senhora do Livramento). Fonte: Manifestações patológicas nas fachadas de igrejas do centro de Recife-PE, CONPAR 2017

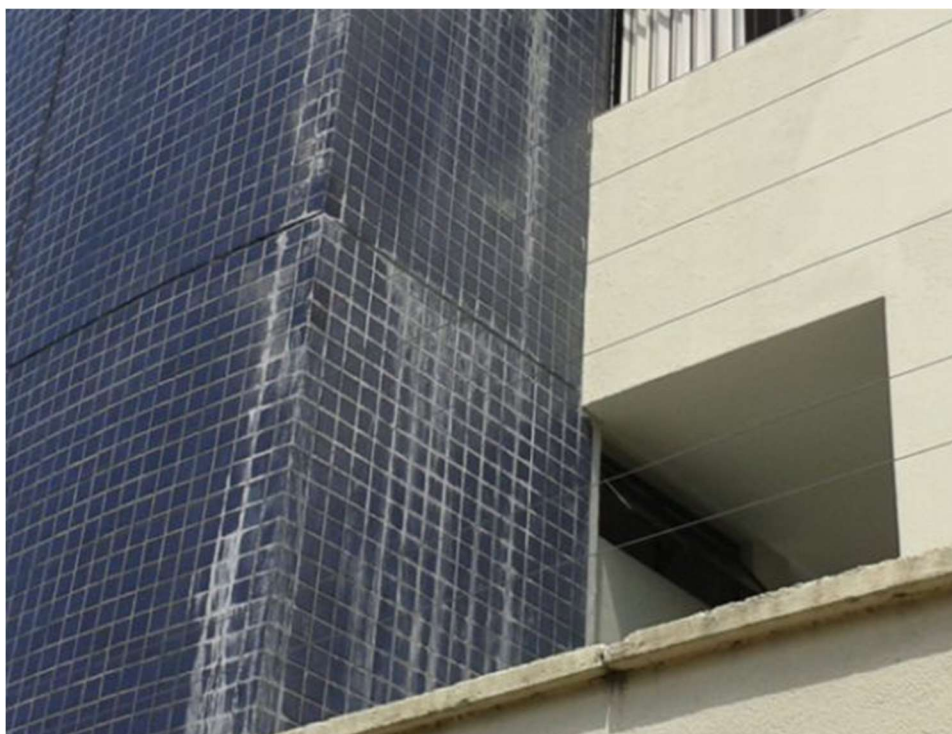
Figura 8 - Eflorescência em revestimento cerâmico. Fonte: oitomeia.com.br/colunas/engenheiro-marcos/2017/09/16/calorzao-em-teresina-imoveis-de-luxo-sofrem-com-clima-e-perdem-valor-de-mercado

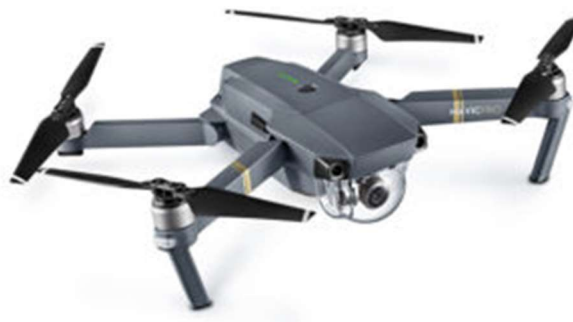
Figura 11 - Exemplo de VANT multirrotor. Fonte: noardrone.com.br/lancamentos/os-principais-tipos-de-drone

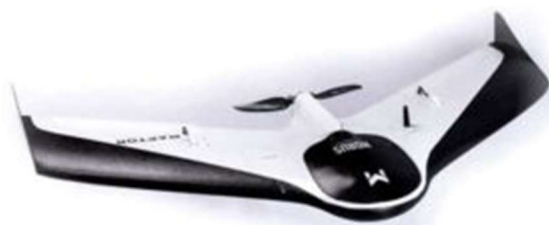
Figura 12 - Exemplo de VANT de asa fixa. Fonte: noardrone.com.br/lancamentos/os-principais-tipos-de-drone

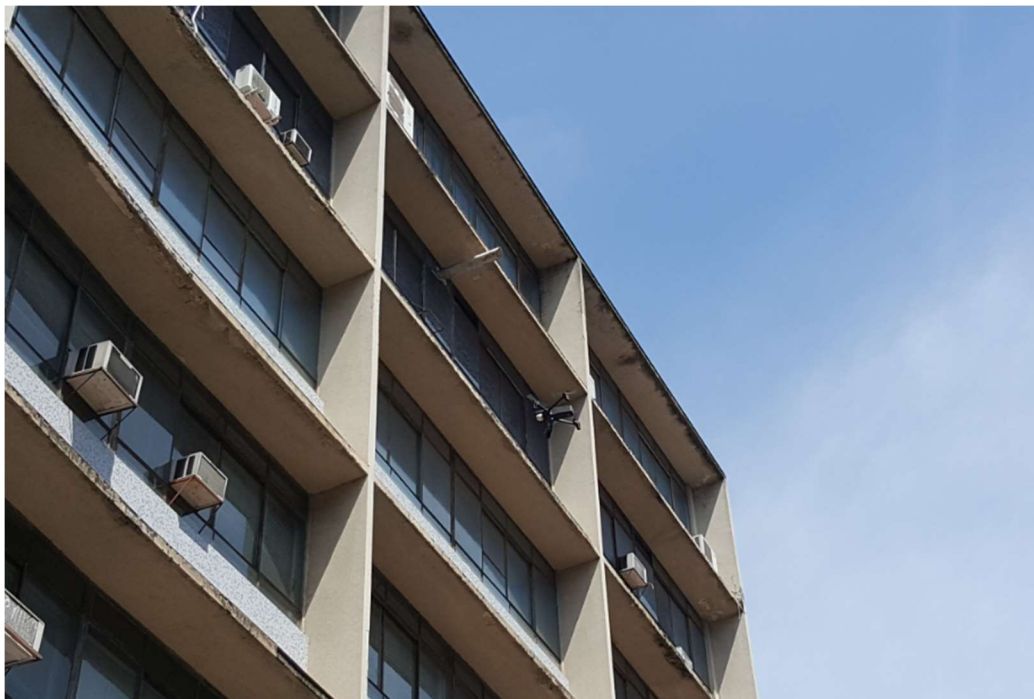
Figura 20 - Imagem do VANT durante a tomada de fotografias. Fonte: Autor

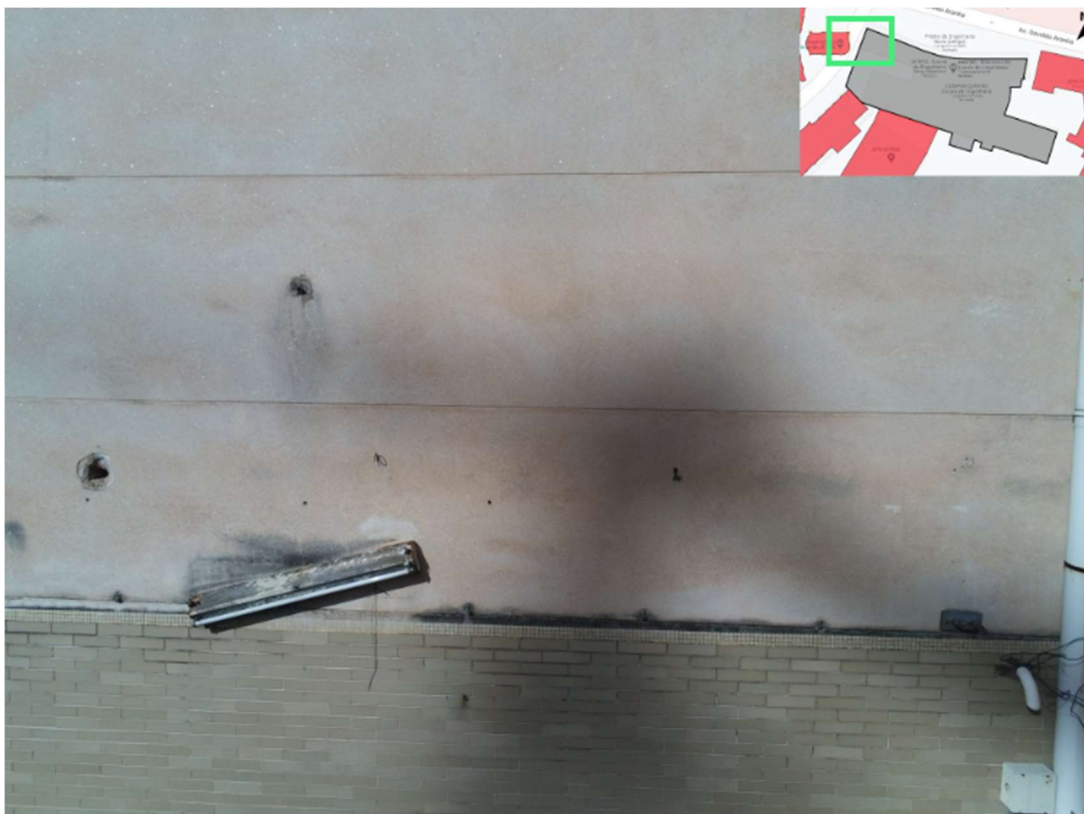
Figura 21 - Sombra de grua na fachada noroeste. Fonte: Autor

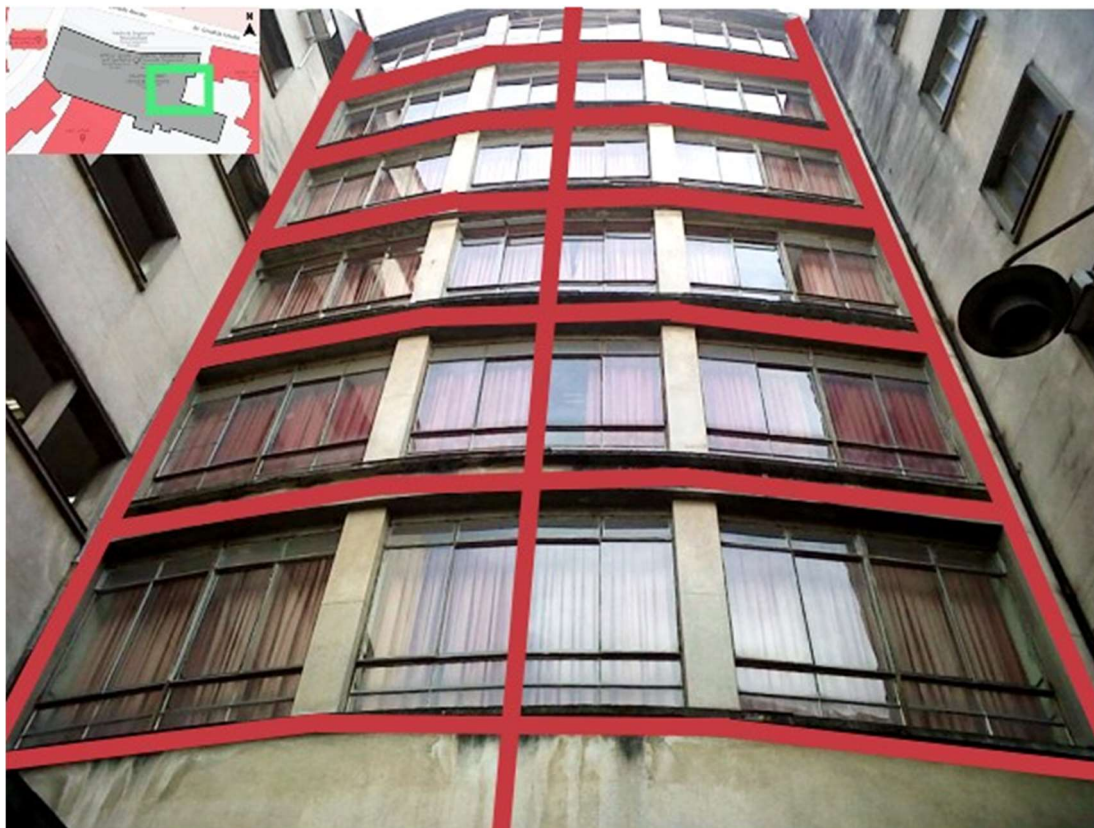
*Figura 22 - Divisão de regiões em segmento da fachada sudeste, referente à área dos anfiteatros.
Fonte: Autor*

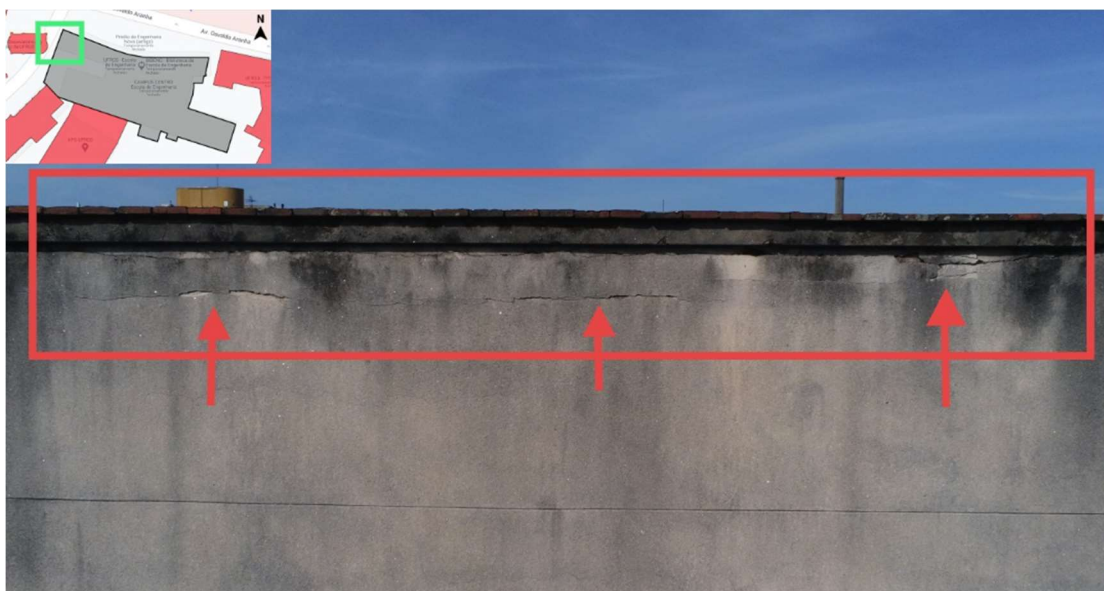
Figura 23 - Fissuração horizontal em platibanda, fachada noroeste. Fonte: Autor

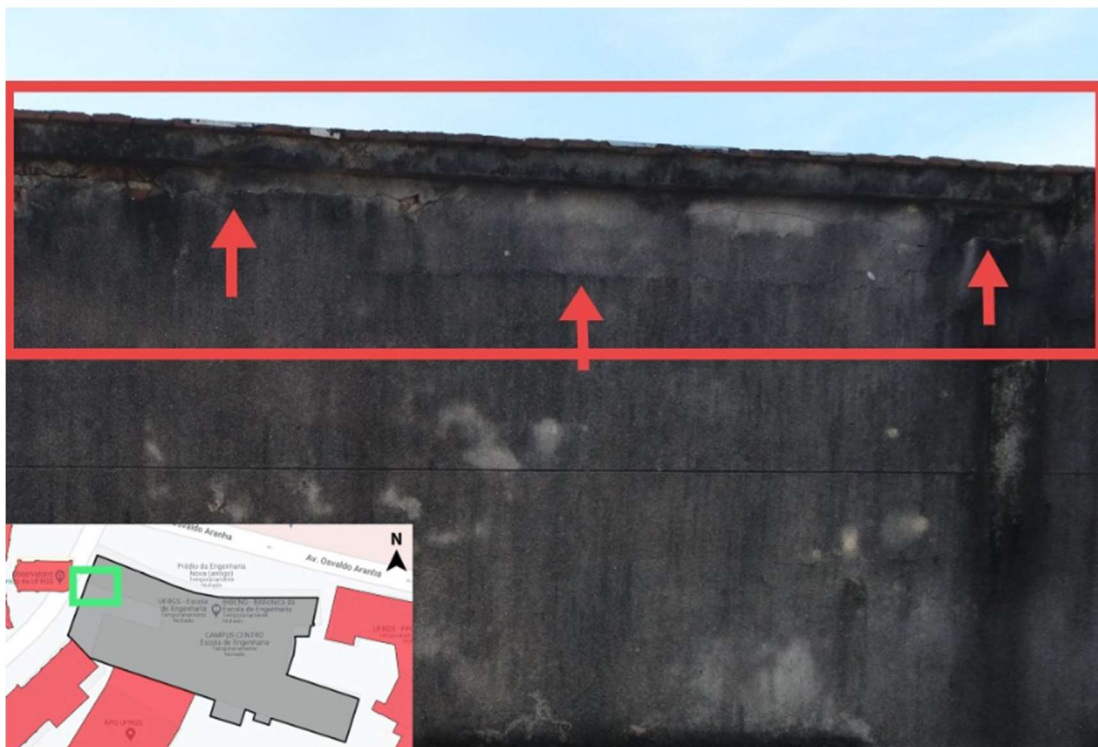
Figura 24 - Fissuração horizontal em platibanda, fachada sudoeste. Fonte: Autor

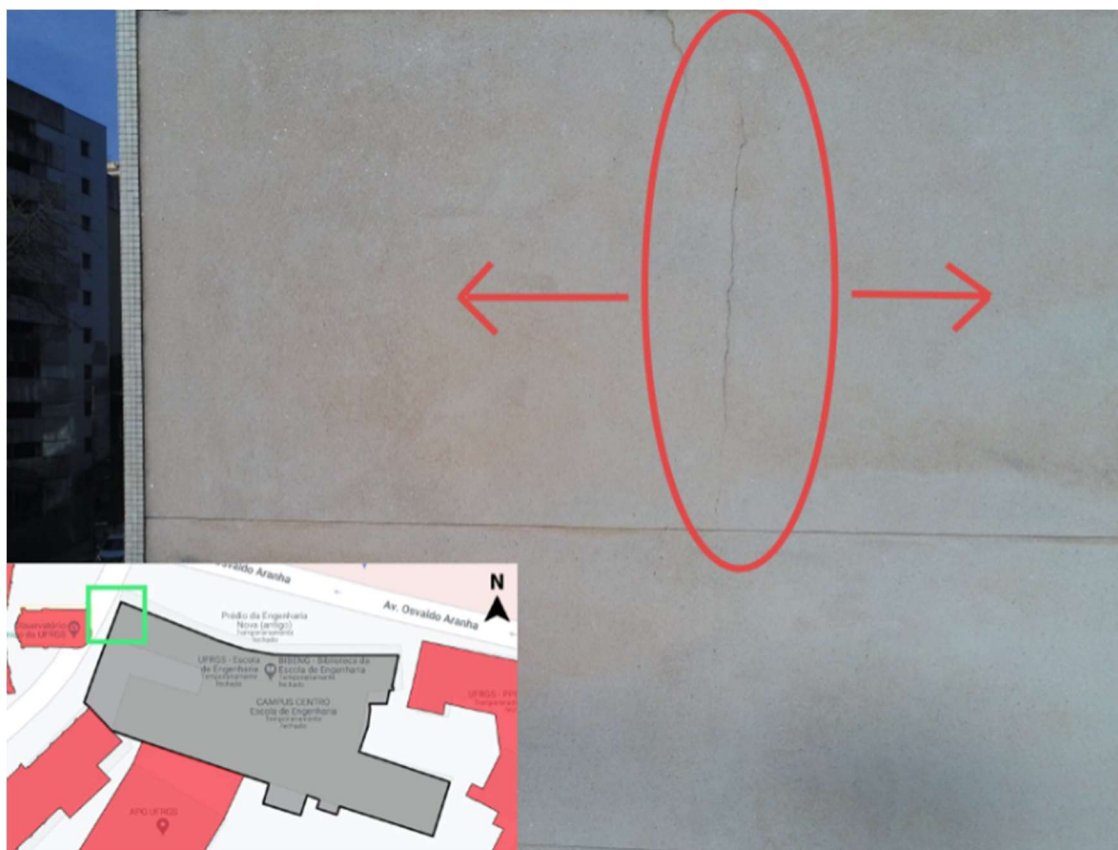
Figura 25 - Fissura vertical em revestimento monocamada. Fonte: Autor

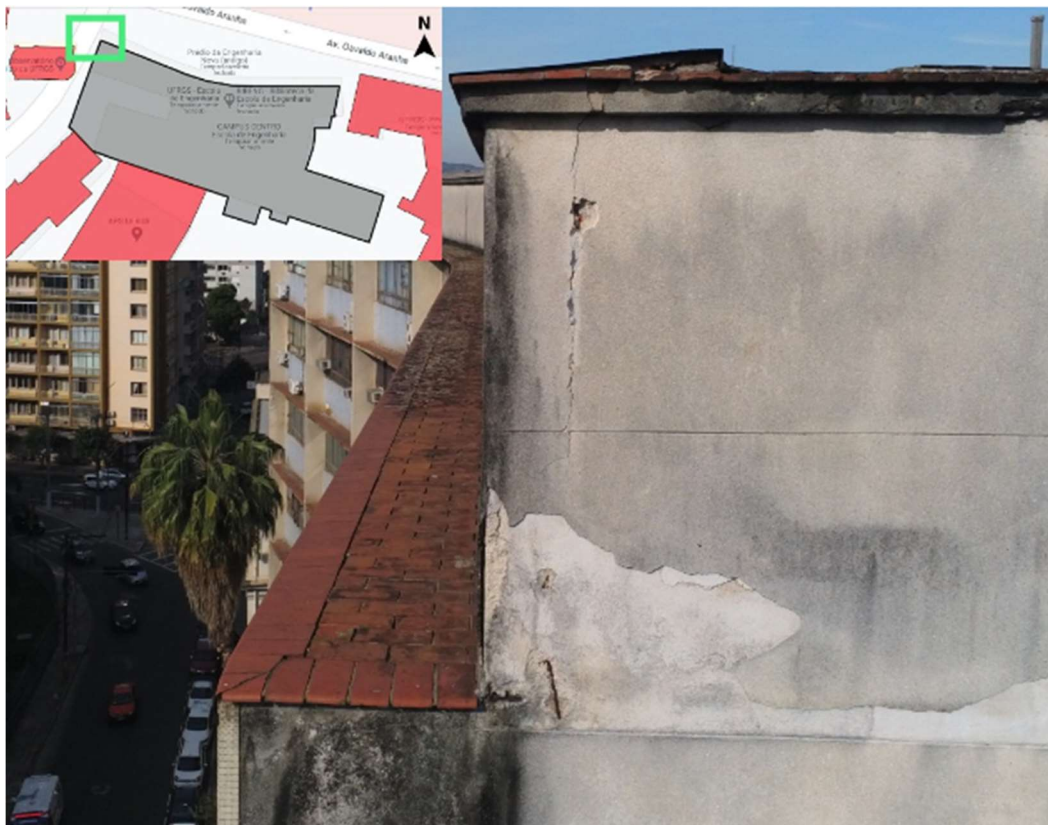
Figura 26 - Fissura vertical em muro de platibanda. Fonte: Autor

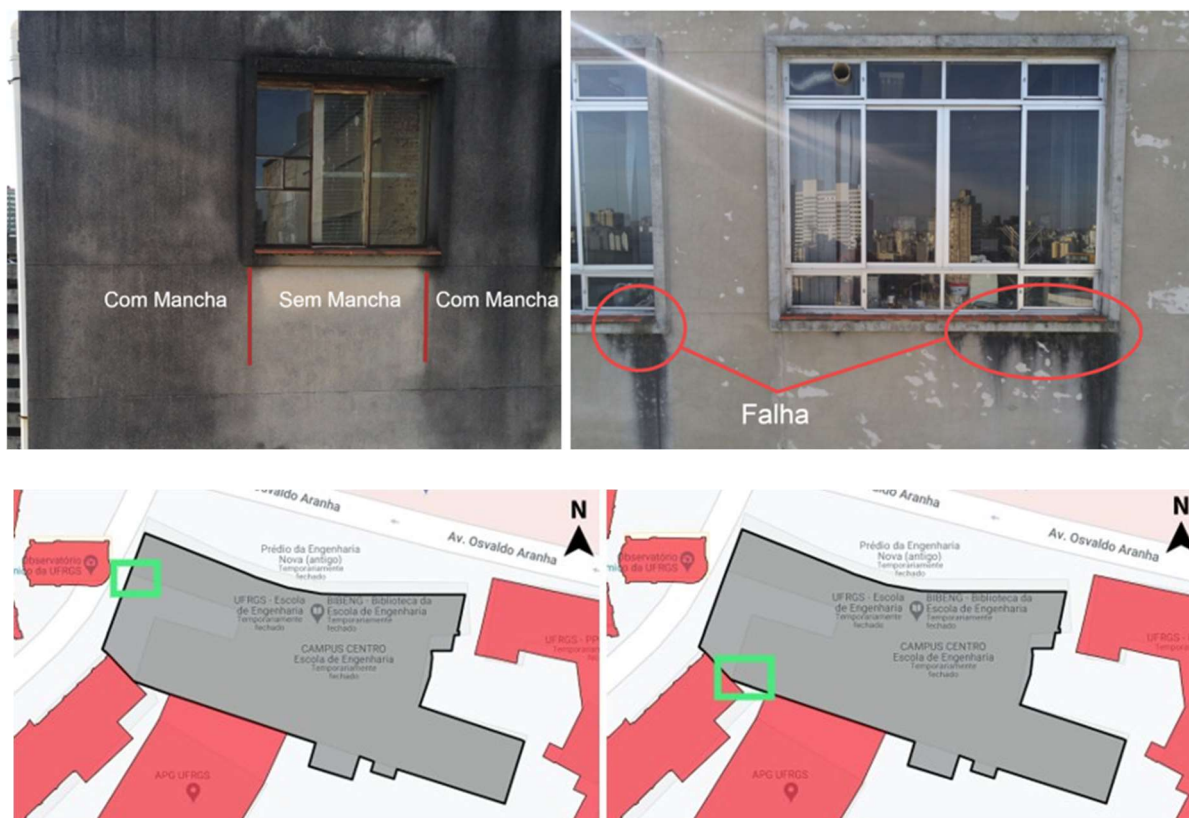
Figura 28 – Influência dos detalhes construtivos nos manchamentos. Fonte: Autor

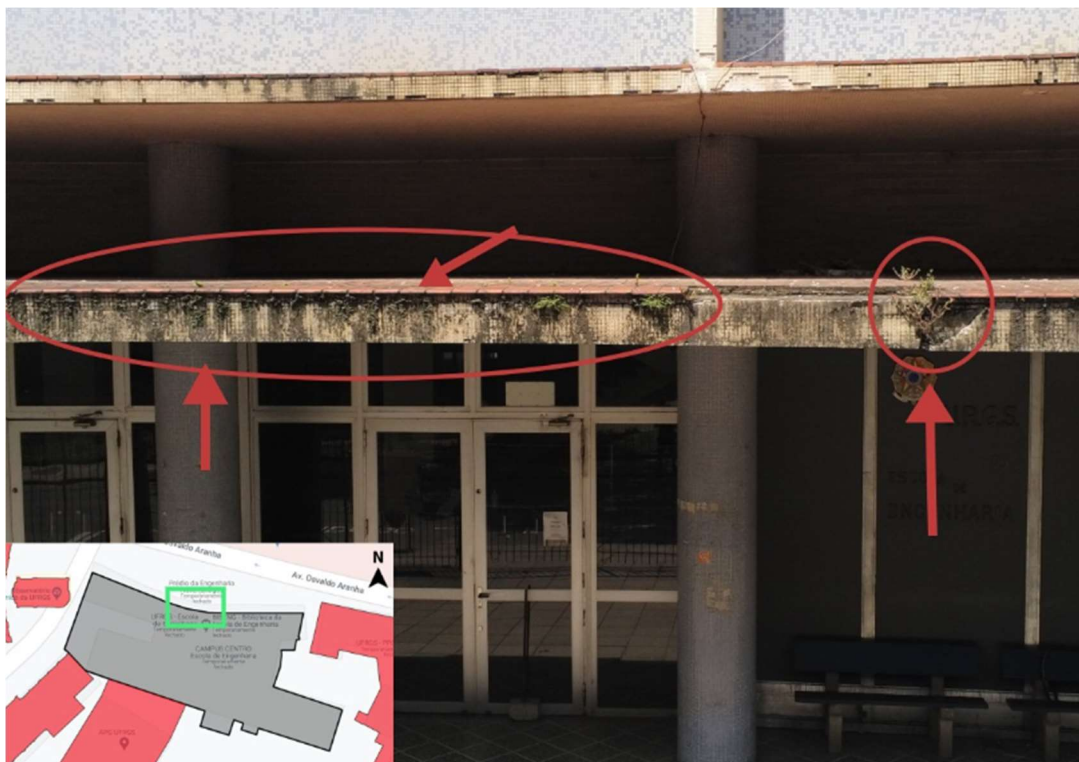
Figura 29 - Surgimento de vegetação na fachada. Fonte: Autor

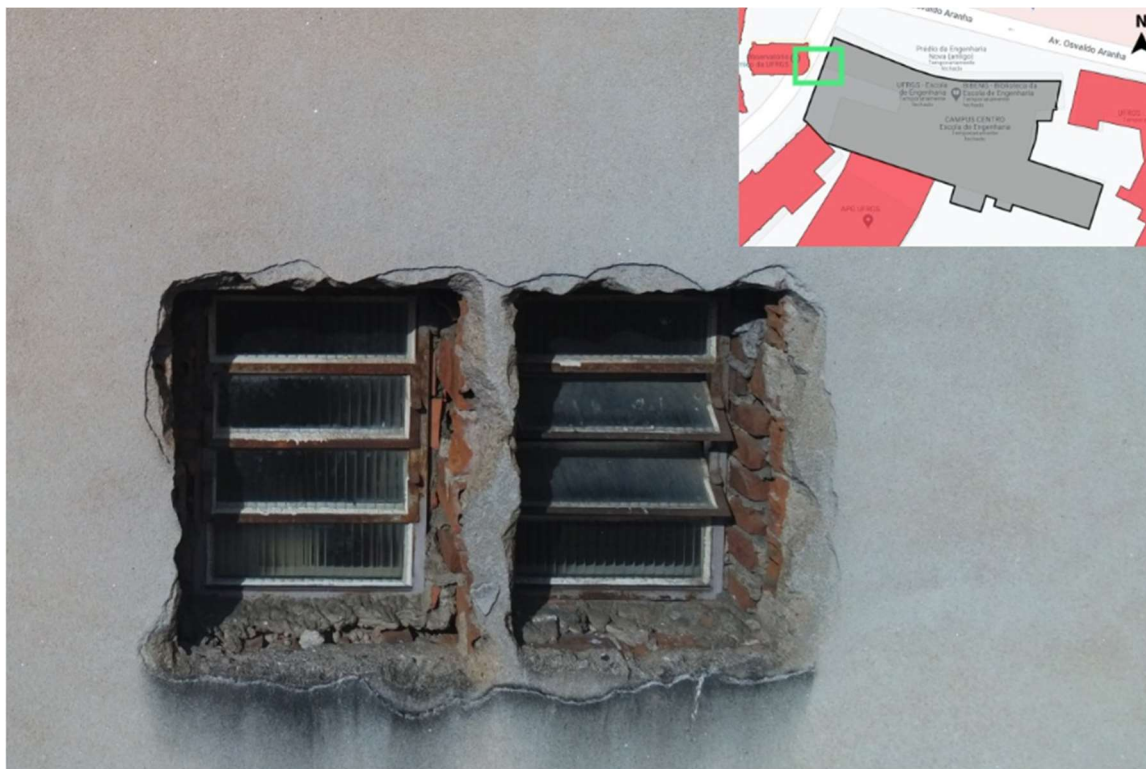
Figura 32 - Camadas da parede expostas na área de vão. Fonte: Autor

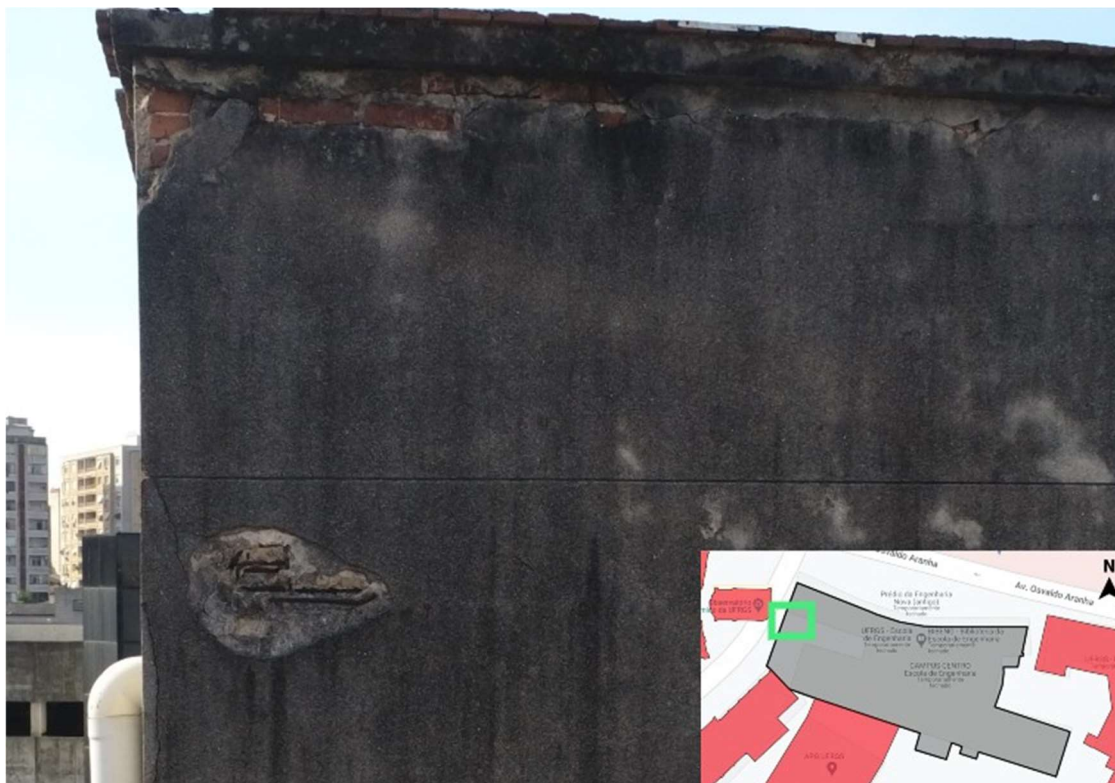
Figura 33 - Descolamento de revestimento com exposição de armadura. Fonte: Autor
