UNIVERSIDADE FEDERAL DO RIO GRANDE DO SUL
ESCOLA DE ENGENHARIA
DEPARTAMENTO DE ENGENHARIA QUÍMICA
TRABALHO DE CONCLUSÃO DE CURSO EM ENGENHARIA
QUÍMICA

Estudo de caso: Diagnóstico das possíveis causas do surgimento de manchas no processo de anodização do alumínio

Autor: Carolina Scritori Bitencourt

Porto Alegre, novembro de 2021

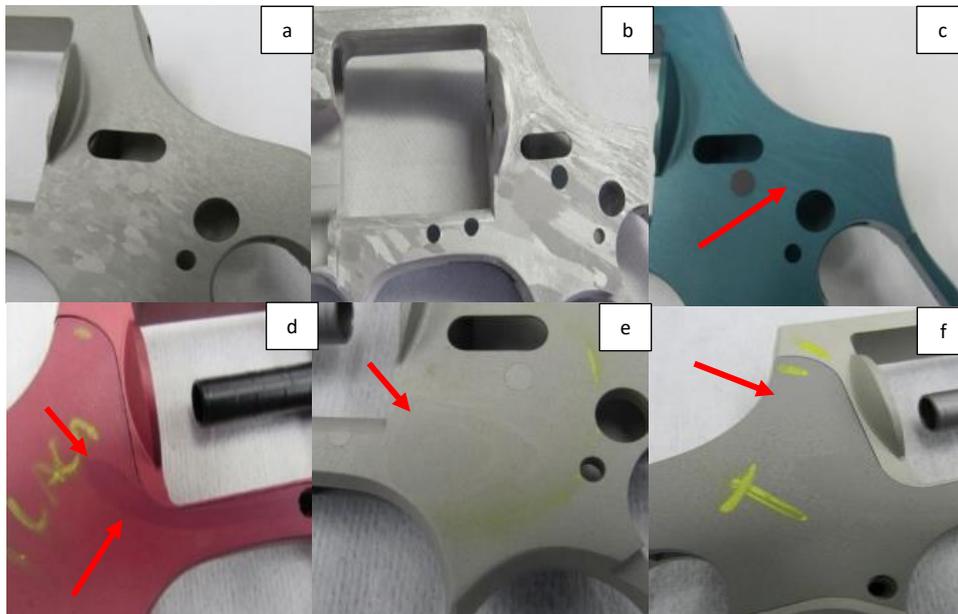
Figura 12: Diferentes tipos de manchas em peças anodizadas. Grãos (a), (b) e (c), *escorrido* (d), *nó de madeira* (e) e *tonalidade* (f)

A Figura 12 representa os tipos de manchas que foram analisados neste estudo. Em (a), (b) e (c) está representada a mancha tipo “grãos”, pois aparentemente é possível identificar bandas de grãos na peça com diferentes formas e tonalidades, em (d) é representado a mancha tipo “escorrido”, pois forma manchas no sentido longitudinal da peças semelhante a uma tinta escorrida em uma superfície, em (e) é possível identificar a mancha tipo “nó de madeira”, onde aparecem pequenos redemoinhos centralizados em um ponto, este nome foi dado, pois o formato da mancha é semelhante a um nó de madeira. Por fim em (f) é representada a mancha tipo “tonalidade diferente”, pois somente uma parte da peça apresenta tonalidade diferente do resto.

As peças em questão foram retrabalhadas na tentativa de eliminar os defeitos das manchas, porém como as manchas persistiram, todas as peças foram descartadas. O valor em sucata entre os meses de outubro de 2020 a março de 2021 ficou em torno de R\$600,00 mil reais. Portanto os esforços e as pesquisas realizadas para descobrir as causas deste problema impactam na redução do custo de produção para estas peças e conseqüentemente no produto acabado.

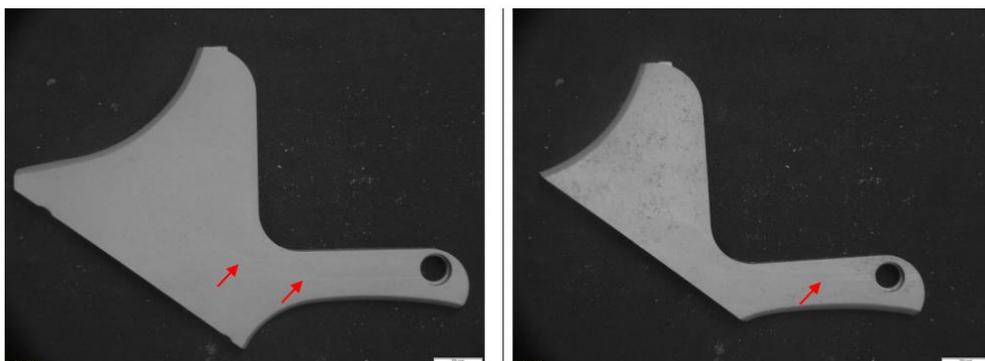
Figura 13: Macrografia na região com fluxo de final de extrusão

Para esta primeira análise foram separados corpos de prova que apresentavam manchas do tipo “escorrido” e a seguir estas peças foram enviadas para o fornecedor de alumínio, que realiza o processo de extrusão para que realizasse as análises metalográficas. As análises de macrografia e micrografia das amostras apresentaram uma leve diferença de estrutura devido ao fluxo do metal (final de extrusão) apresentando fases mais grosseiras na região da mancha. A Figura 13 mostra a macrografia e a Figura 14 mostra a micrografia na região com fluxo de final de extrusão.

A partir dos resultados das análises de macrografia e micrografia, onde há a possibilidade de alinhamento de fases de maior tamanho devido ao fluxo, pode haver regiões de

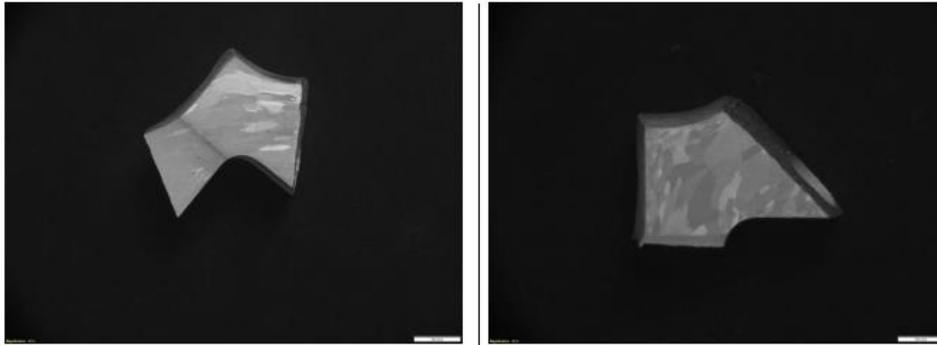
Figura 15: Granulação grosseira na amostra

Para realização de uma segunda análise metalográfica, foram separados corpos de prova que apresentavam manchas do tipo “grãos”. Para esta análise foram realizadas apenas macrografias de uma peça. As amostras apresentaram granulação grosseira em sua estrutura, com tamanho de grão médio ASTM de $3000\mu\text{m}$, conforme Figura 15.

Baseado nos resultados das análises realizadas pelo laboratório, pode se inferir que as manchas poderiam estar relacionadas com a composição das fases presentes em cada grão ou regiões com granulação similar presente no metal base. Geralmente esta estrutura de maior granulometria pode ter sido originada no tratamento térmico. Outros estudos já haviam indicado a hipótese das possíveis causas das peças manchadas estarem associadas ao aquecimento excessivo durante o processo de extrusão ocasionando uma distorção na composição da liga, ou seja, excesso de silício ou magnésio dificultam a extrusão, fazendo com que o aquecimento decorrente da deformação da matéria prima seja superior ao esperado, Trujillo (2015).

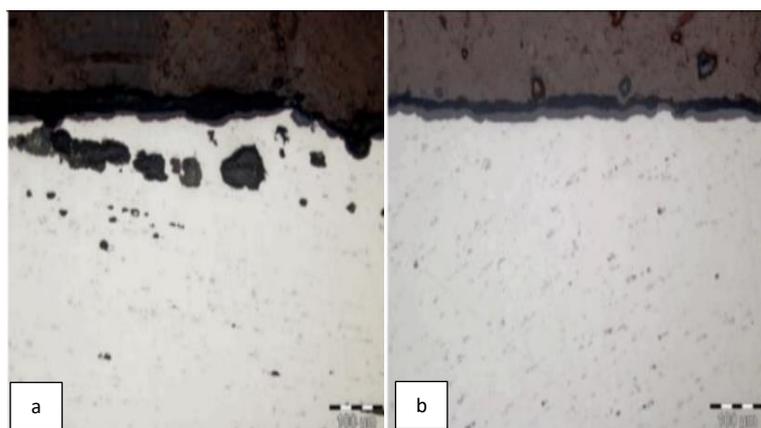
Figura 16: Micrografia de amostra com mancha (a) e sem mancha (b)

Outro teste realizado em um corpo de prova, de uma peça na cor azul que apresentava a mancha do tipo “grãos” foi enviada a outro laboratório para análise metalográfica, na região com manchas e sem manchas. Na micrografia se verificou a ocorrência de porosidades na região com mancha (a), e na região (b), da mesma amostra sem manchas, não foram evidenciadas porosidades conforme a Figura 16.

Baseado neste fato pode-se inferir que o surgimento de manchas nas peças poderia estar relacionado à rugosidade superficial do material e/ou associada a regiões com maior densidade de poros da camada de óxido formada na anodização.

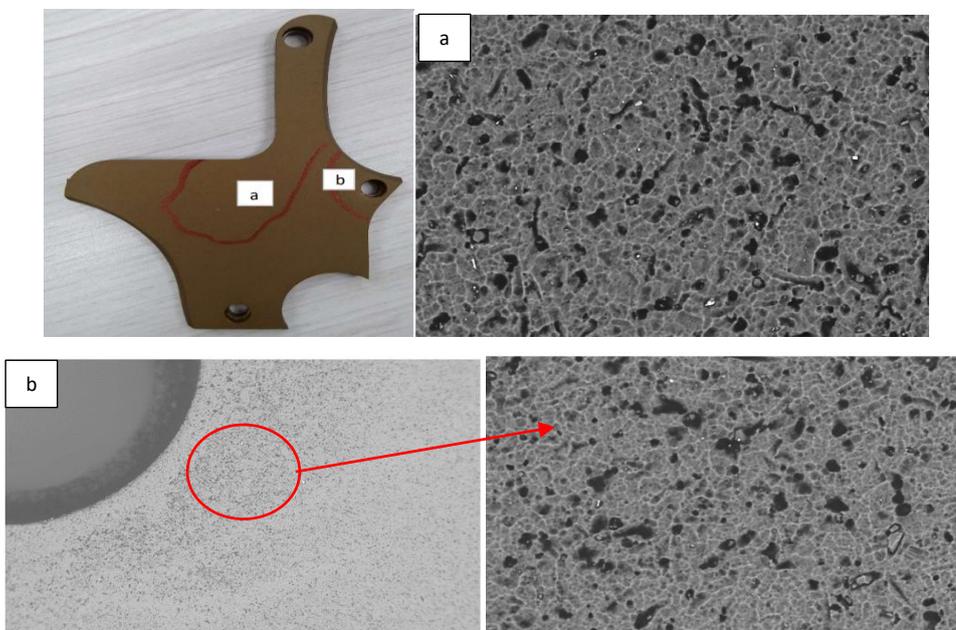
Figura 17: Imagem realizada com MEV e detector EBSD na amostra isenta de manchas

A Figura 17 mostra o resultado do teste de MEV da amostra sem mancha onde (a) e (b) representam as regiões da amostra escolhidas para análise.

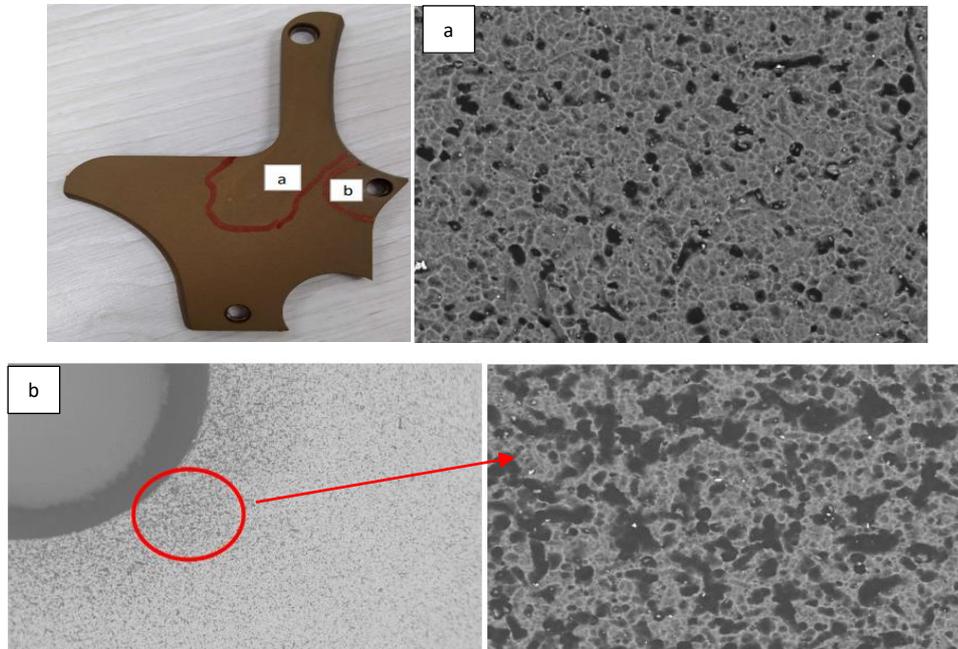
Figura 18: Imagem realizada com MEV e detector EBSD na amostra manchada

Já a Figura 18 apresenta a amostra manchada, onde (a) representa a parte manchada e (b) a região próxima ao furo, mas sem mancha.

Nas imagens mostradas acima se verifica que na região (b) próximo ao furo, houve provavelmente maior solubilização do material base formando uma região com maior densidade de poros, que poderia estar associada à ocorrência de tensões residuais resultantes do processo de fabricação da peça (perfuração).

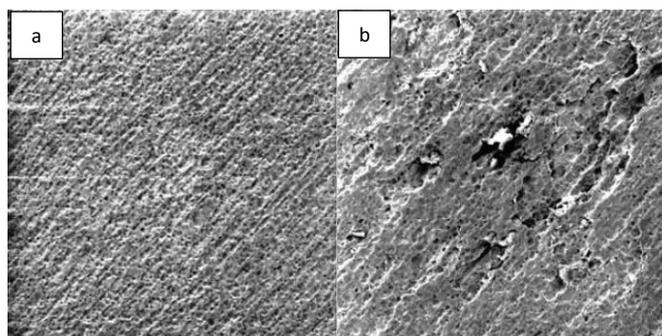
Figura 19: Imagem da análise de MEV na região isenta de manchas (a) e na região manchada (b)

Para confirmação dos resultados destas análises, foram feitas outras análises de MEV, em outro laboratório. Uma peça com manchas do tipo “grãos” e coloração azul foi separada na linha de produção, identificando as regiões (a) manchada e (b) isenta de manchas. A Figura 19 mostra o resultado desta análise.

Baseando-se nos resultados das análises realizadas, verificou-se que a parte manchada da peça (b) apresentou maior rugosidade superficial provavelmente decorrente de dissoluções de camadas superficiais.

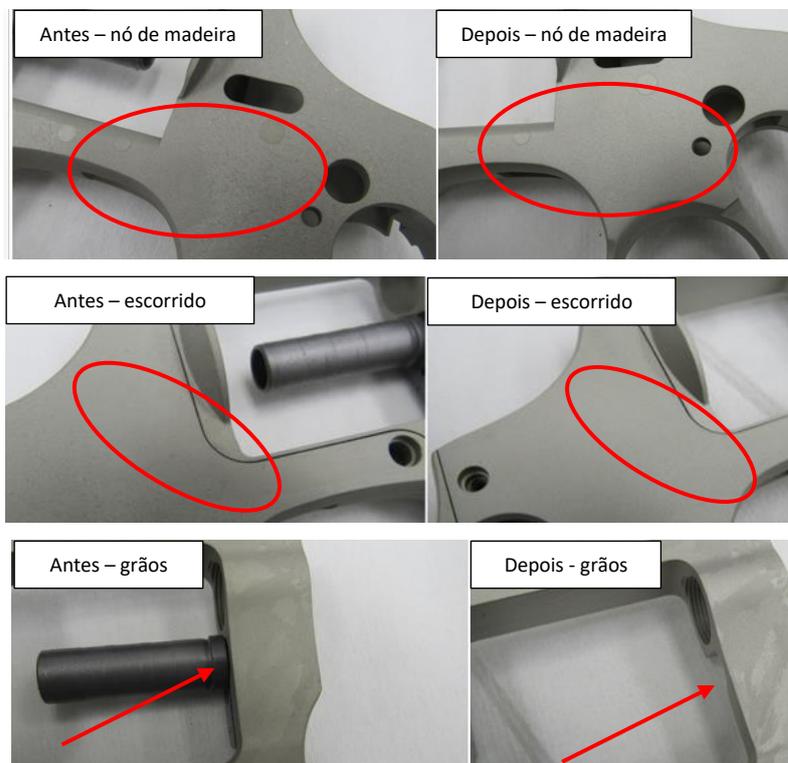
Figura 21: Segundo teste: retrabalho das peças no seguinte fluxo: T6, jateamento e anodização

Como resultado, todas as peças do primeiro fluxo foram reprovadas com a mesma intensidade de mancha. No segundo fluxo, 40% das peças após o retrabalho reduziram e/ou eliminaram as manchas (apenas para manchas mais leves) na forma de “nó de madeira” e “escorrido”. A mancha em formato de “grãos” permaneceu na mesma intensidade. A Figura 21 mostra respectivamente o antes e o depois da mancha do tipo “nó de madeira”, tipo “escorrido” e tipo “grãos”.

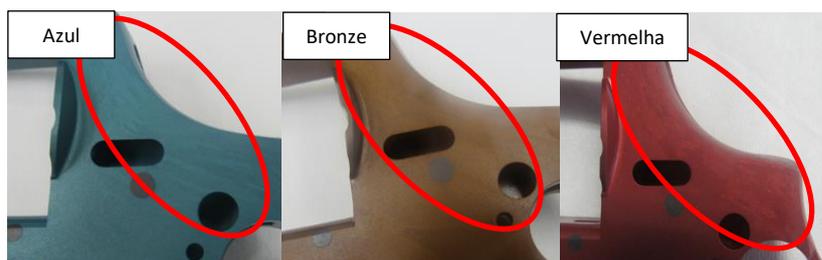
Figura 22: Peças reprovadas, manchas do tipo “grãos”

Os testes foram realizados com 124 peças nas colorações azul, bronze e vermelho, todas as 9 peças que foram processadas entre 2019 e 2020 do fornecedor A não apresentaram nenhum tipo de mancha, já as 115 peças processadas no ano de 2021 dos fornecedores A e B foram reprovadas por manchas em formato de “grãos”. A Figura 22 mostra as peças reprovadas no teste.

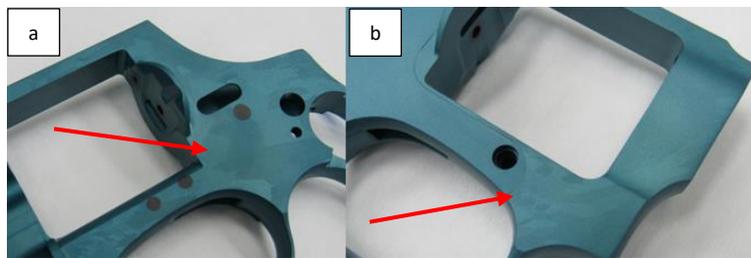
Figura 23: Peça reprovada no teste, lado esquerdo (a), lado direito (b)

Após a inspeção visual, treze peças foram reprovadas por manchas do tipo “grãos” e apenas três peças foram aprovadas, a Figura 23 mostra a peça reprovada na coloração azul.

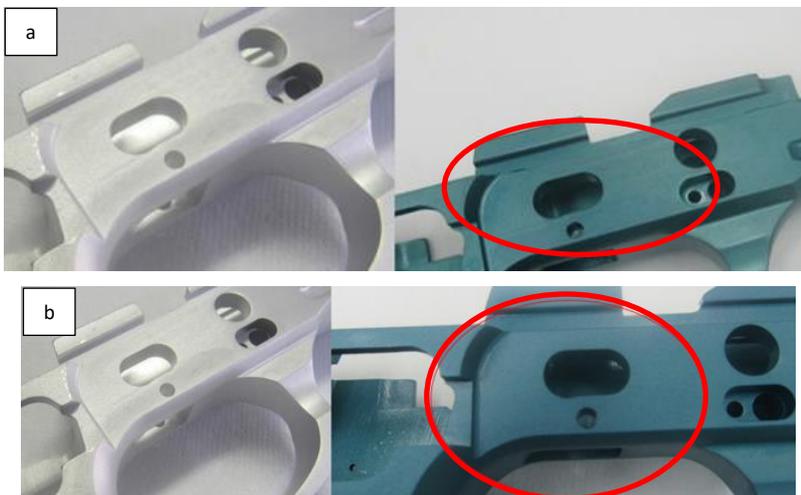
Figura 24: Peça lixada e anodizada (a) e peça lixada, jateada e anodizada (b)

É possível visualizar que no alumínio bruto os detalhes de estruturas não são visíveis a olho nu, porém após o ataque de revelação da estrutura é possível. Anodizando as peças com e sem jateamento as manchas da revelação da estrutura permanecem. A diferença é que o jateamento torna a mancha um pouco menos visível. A produção desta peça anodizada é na cor preta o que explica o motivo de não surgir as manchas visíveis no processo normal, pois na coloração preta as manchas são menos visíveis.

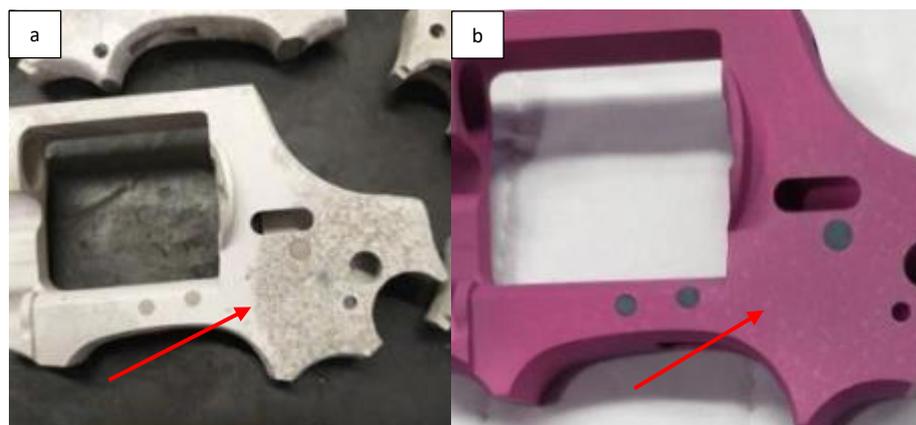
Figura 25: Peça com corrosão antes (a) e após anodização (b)

Foram separados dois lotes de peças para o teste, vinte peças reprovadas por mancha e quarenta peças novas. As peças reprovadas foram novamente decapadas e jateadas (para remoção total da anodização) e posteriormente enviadas para o teste. As peças novas seguiram o processo de usinagem, polimento, T6 e jateamento. Durante o caminho para a empresa terceirizada todas as peças chegaram com corrosão, sendo que as peças novas estavam em pior condição.

As peças novas após o processo de anodização na empresa não apresentaram manchas na estrutura, apenas manchas oriundas da corrosão conforme apresenta a Figura 25.
