**UNIVERSIDADE FEDERAL DO RIO GRANDE DO SUL
ESCOLA DE ENGENHARIA
DEPARTAMENTO DE ENGENHARIA CIVIL**

**PAVIMENTOS ASFÁLTICOS EM CORREDORES DE
ÔNIBUS: PATOLOGIAS E CONCEPÇÃO DE
ALTERNATIVAS**

Porto Alegre
dezembro 2009

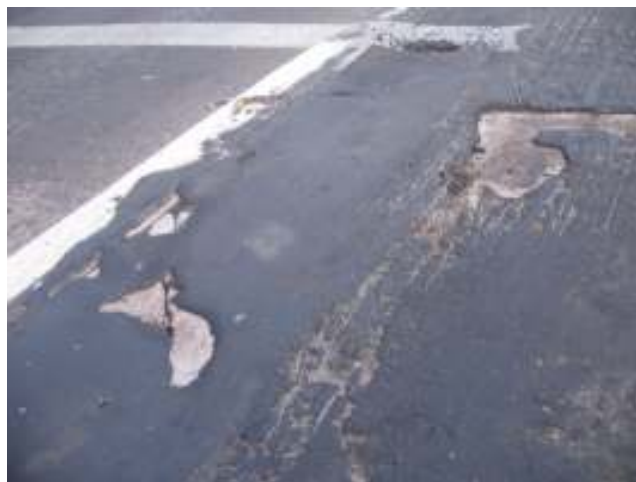
A figura 9 mostra o exemplo de uma exsudação, neste caso acompanhado de escorregamento de asfalto por cima da faixa contínua de sinalização horizontal. Os dois problemas citados são ocasionados pela temperatura no interior do pavimento, a qual deve ter superado a do ponto de amolecimento do CAP. O primeiro faz com que o ligante asfáltico migre do interior do revestimento para a superfície em seguida dando origem ao segundo que faz com que a massa asfáltica escorregue para os cantos dos corredores. Este tipo de patologia confirma a inadequação do ligante asfáltico empregado na mistura convencional.

Figura 9 – Escorregamento do revestimento acompanhado de exsudação

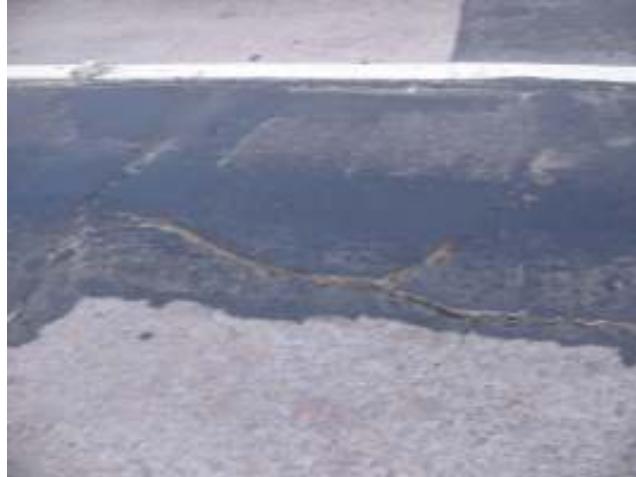
Um dos defeitos mais evidentes neste trecho com placas de concreto é a propagação das fendas existentes na camada inferior para o revestimento, mostrado na Figura 10. Este problema possivelmente se originou devido ao bombeamento de finos da sub-base do pavimento rígido, e conseqüente quebra da placa de concreto no canto.

Figura 10 – Propagação das fendas existentes na camada inferior para o revestimento

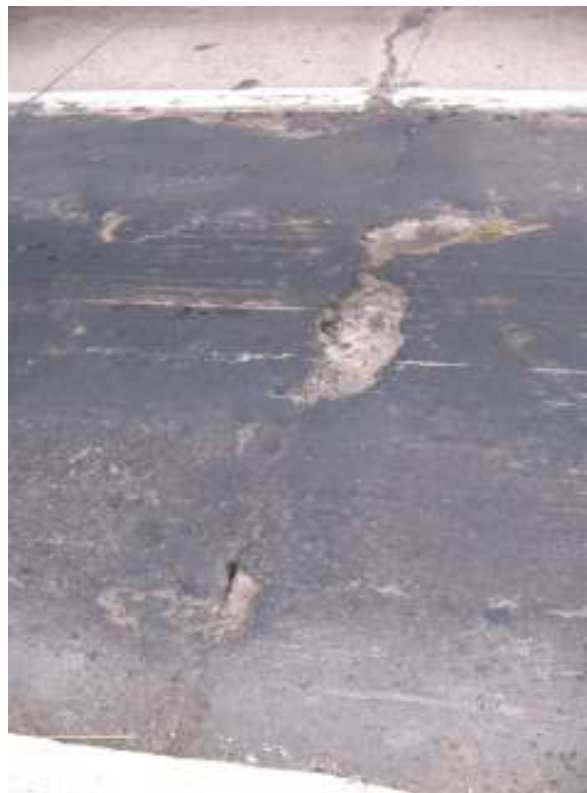
As juntas transversais e longitudinais das placas de concreto também refletem no revestimento e proporcionam até o surgimento de panelas, com desprendimento de pedaços de CBUQ. A figura 11 apresenta este tipo de patologia.

Figura 11 – Propagação da fissuras devido às juntas de dilatação e formação de panelas

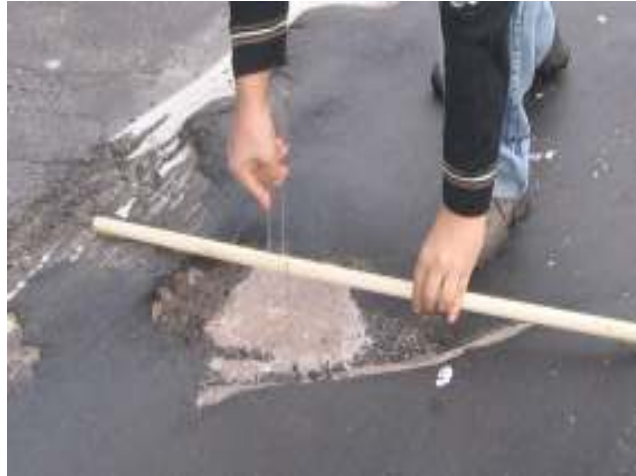
O aparecimento de panelas indica que a imprimação, não foi corretamente aplicada ou em quantidade desejada. A figura 12 mostra uma panela com uma profundidade de aproximadamente 5 cm.

Figura 12 – Panela com profundidade aproximada de 5cm

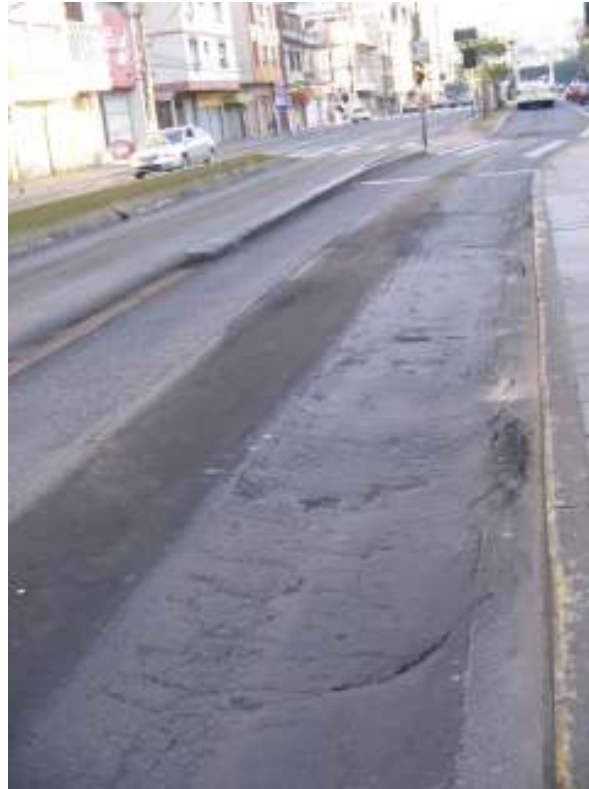
O sub-trecho que inicia após a av. Princesa Isabel apresenta-se por inteiro em pavimento asfáltico. Os defeitos mais encontrados são as trilhas de roda que aparecem devido ao tráfego canalizado, pesado e lento dos coletivos e os escorregamentos de revestimento, em ponto de parada de ônibus. Fendas em forma de meia-lua (trincamento parabólico) aparecem próximas aos escorregamentos. Como mostra a figura 13, que apresenta um escorregamento que chega praticamente a altura do meio-fio, causando uma trilha de aproximadamente 9 cm.

Figura 13 – Escorregamento com consolidação de trilha de roda

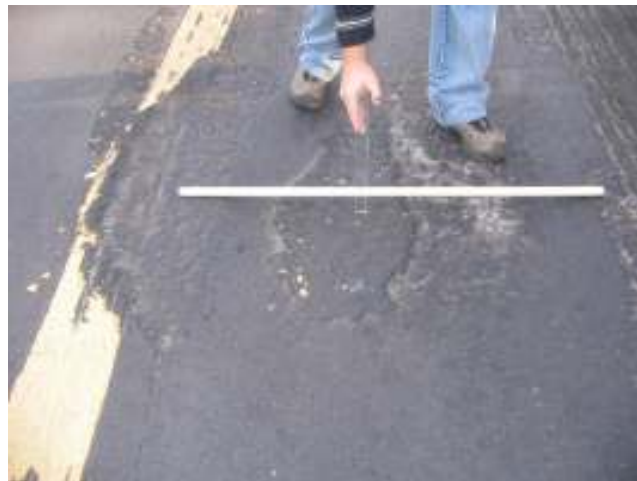
Na figura 14 aparentemente um remendo já havia sido executado, evidenciando que a tentativa de solucionar um problema, não resolve o afundamento, que é uma deformação permanente na via. Esta patologia pode ser causada devido à camada de base assentada abaixo do pavimento, pode ser por problemas na execução ou de dimensionamento desta camada, sendo agravada pelo grande volume de trânsito que passa sempre pelo mesmo local.. O afundamento registrado neste defeito foi de aproximadamente 4 cm.

Figura 14 – Remendo com afundamento de 4 cm

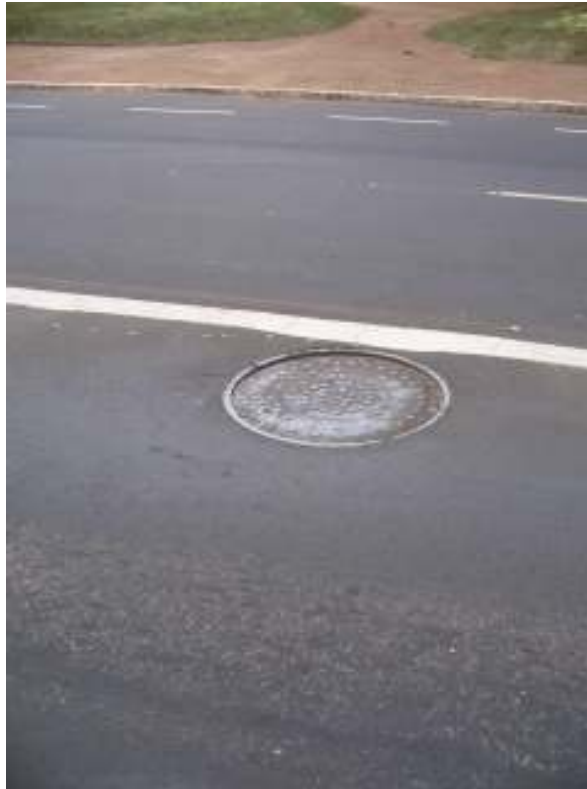
A figura 15 mostra um pequeno afundamento em torno da tampa de ferro de uma rede de esgoto. Pode-se notar que no momento a deformação é pequena, mas com as passagens repetidas dos coletivos, com grandes cargas por eixo, esse afundamento aumentará, provavelmente provocando conjuntamente outras patologias.

Figura 15 – Afundamento em torno de tampa de rede de esgoto

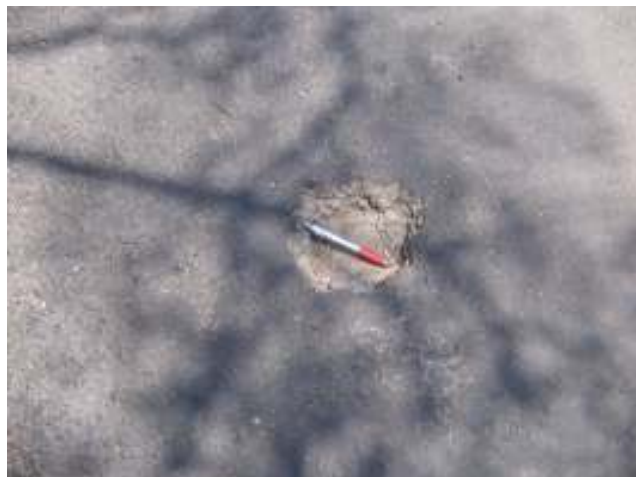
Uma patologia encontrada no percorrer do trecho citado acima, encontrou-se início da formação de uma panela, já com o aparecimento da base da estrutura, podendo ao longo do tempo apresentar maiores problemas. A figura 17 apresenta essa formação.

Figura 17 – Formação de panela

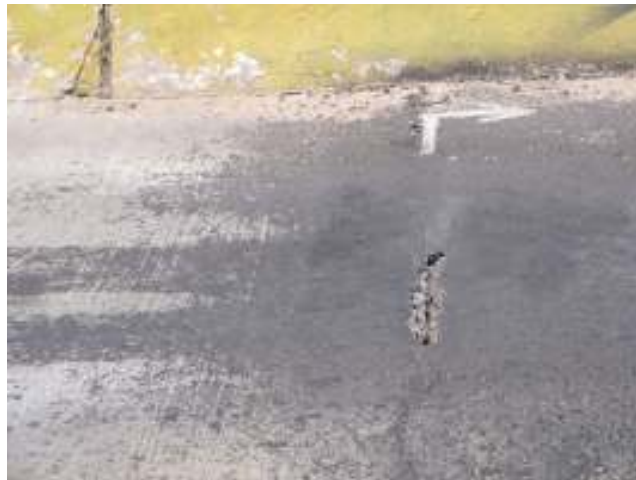
Como comentado anteriormente, onde ocorre à junção dos dois tipos de pavimento, a propagação da junta transversal passa para a camada de asfalto sobreposta. Assim, ocorre o aparecimento de grandes fendas com desprendimentos de agregados. Através dessas fissuras, a penetração de água é inevitável, prejudicando a base da estrutura, pois acontece o bombeamento dos finos para a superfície do pavimento. Um exemplo deste trincamento está apresentado na figura 18.

Figura 18 – Propagação de trincas

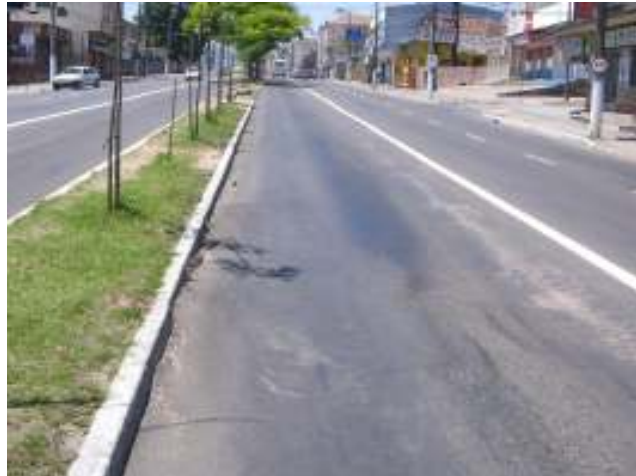
O afundamento com a consolidação de trilhas de roda foi notado em todos os corredores analisados. A causa desta patologia é a mesma para todos eles: tráfego muito pesado, canalizado e com baixa velocidade. As profundidades variam dependendo do tempo de serviço do pavimento. A figura 19 mostra um exemplo desta patologia. A profundidade aproximada de 9 cm foi medida comparando o eixo do corredor com o lado do meio fio (figura 20) que demonstra um afundamento plástico, já do lado que o corredor se conforma com a avenida, foi medido 6 cm de afundamento consolidado (figura 21).

Figura 19 – Afundamento plástico nas trilhas de roda

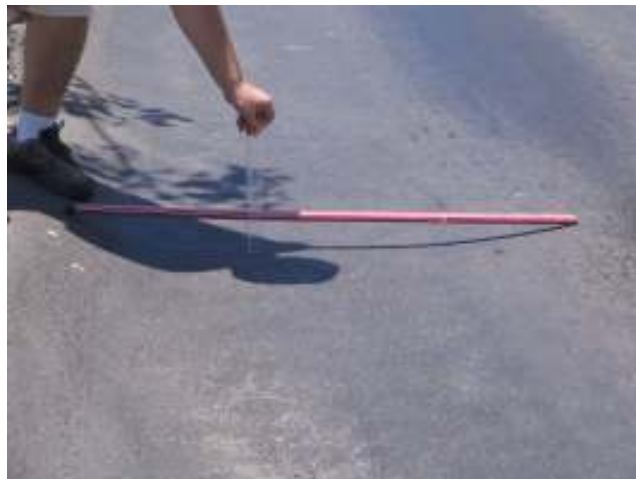
Figura 20 – Afundamento ao lado do meio-fio (9 cm)

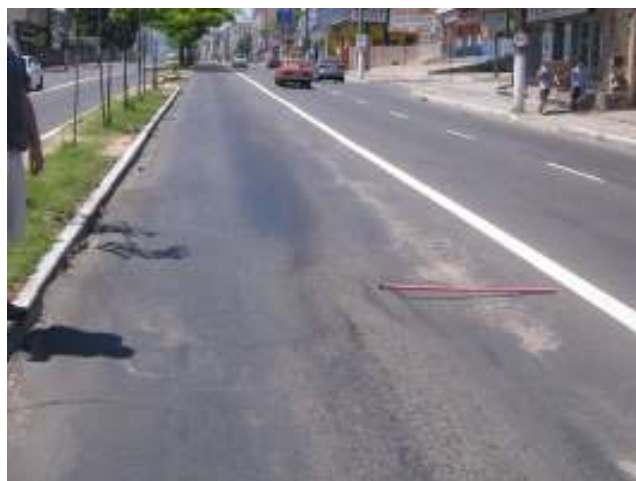
Figura 21 – Afundamento ao lado da via (6 cm)

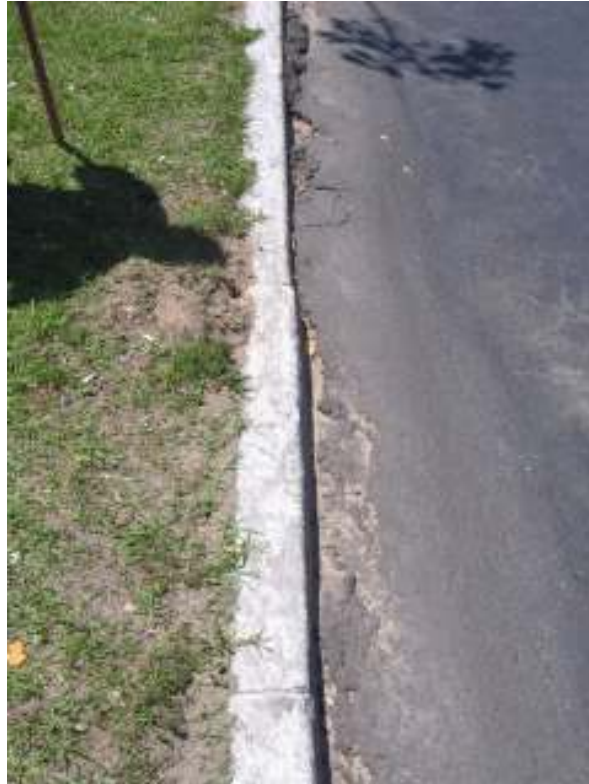
Mostrando detalhadamente o lado da via que se aproxima do meio-fio é notável que o revestimento escorregou e se acumulou na lateral, chegando quase ao nível do meio-fio do canteiro central. A figura 22 detalha esta situação.

Figura 22 – Escorregamento do revestimento

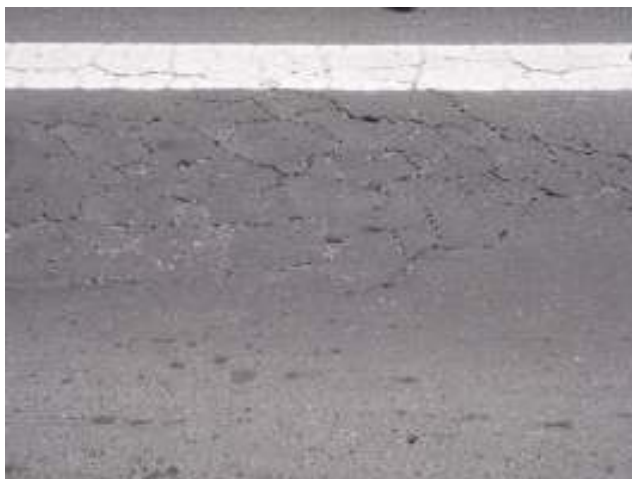
Em diversos pontos a presença de trincas de fadiga (também conhecidas como couro-de-jacaré) chama a atenção. Este tipo de patologia no início não causa grandes efeitos no rolamento dos pneus de um ônibus, mas deixa claro que o revestimento está comprometido,

desgastado e envelhecido, como resultado o defeito pode evoluir para panela. A figura 23 demonstra essa patologia.

Figura 23 – Trincas couro-de-jacaré

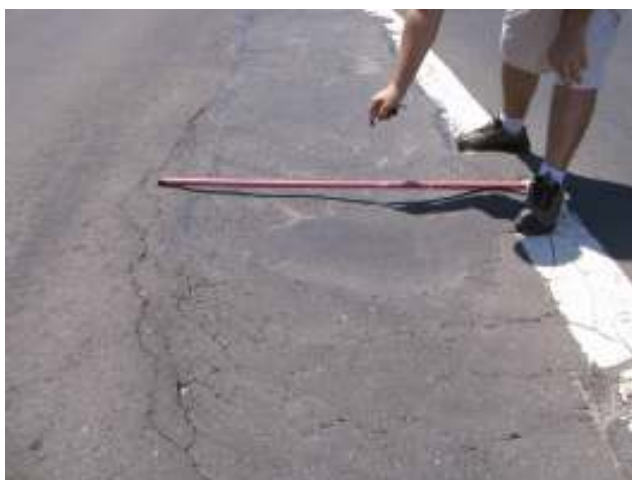
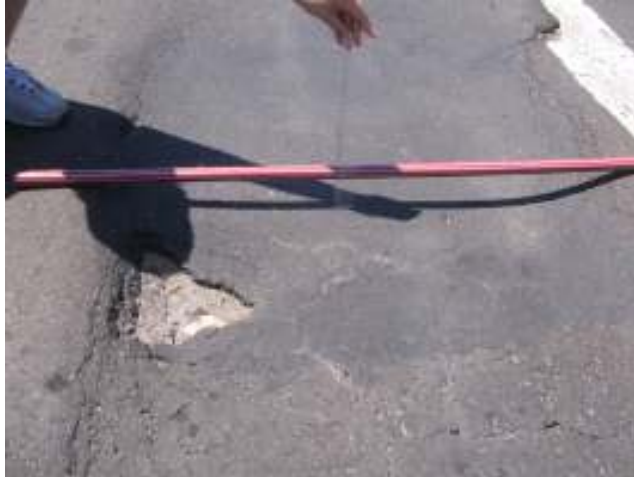
Os registros de profundidades dos afundamentos nas trilhas de roda são em torno dos 8 cm, como as figuras 24 e 25. Em ambas figuras a presença de um remendo fica evidente, evidenciando que já houve uma tentativa de solucionar o problema e que ele tornou a aparecer. Na figura 24, uma quantidade do ligante escorrega para cima do faixa de sinalização horizontal, trincas parabólicas e exsudação são visíveis. Na figura seguinte há também a formação de uma panela, que já deixa à vista a base da estrutura.

Figura 24 – Afundamento com remendo, escorregamento do revestimento e trincas parabólicas

Figura 25 – Afundamento com remendo, escorregamento do revestimento e panela

Com essas duas figuras pode supor que o pavimento é frágil, que não suportou à carga a qual foi solicitado. Fica claro que houve o amolecimento do ligante asfáltico que escorregou, e juntamente como afundamento conformou a trilha de roda.

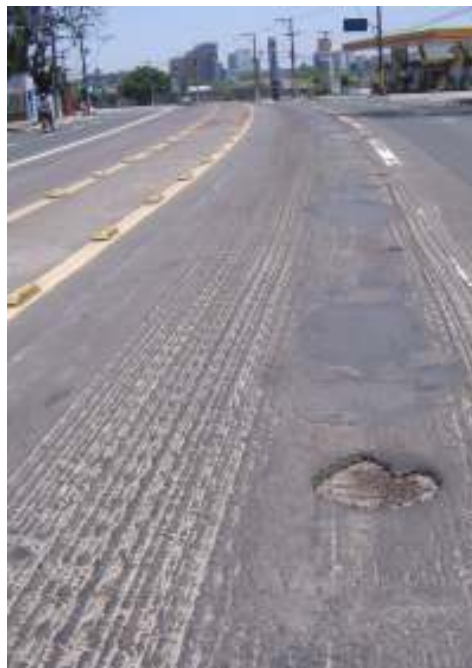
Bem ao final do trecho, a sequência de remendos e a fresagem demonstram que houve uma tentativa de restauração da via (figura 26). O detalhamento da panela (figura 27) evidencia que a solução utilizada não foi adequada, pois novas panelas continuaram a surgir mesmo assim.

Figura 26 – Sequência de remendos e formação de panela

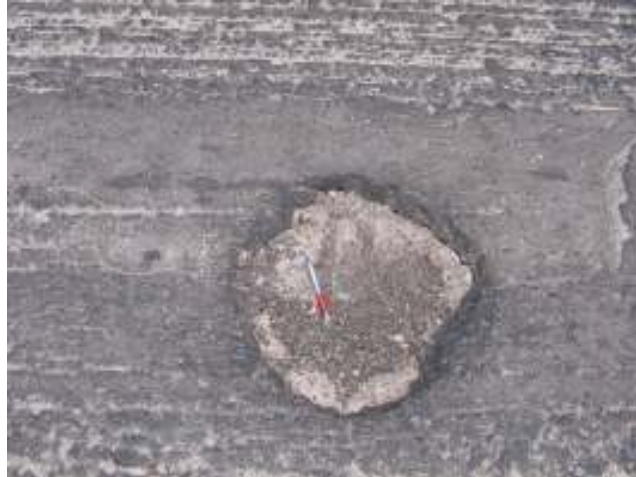
Figura 27 – Aproximação da panela do trecho com sequência de remendos

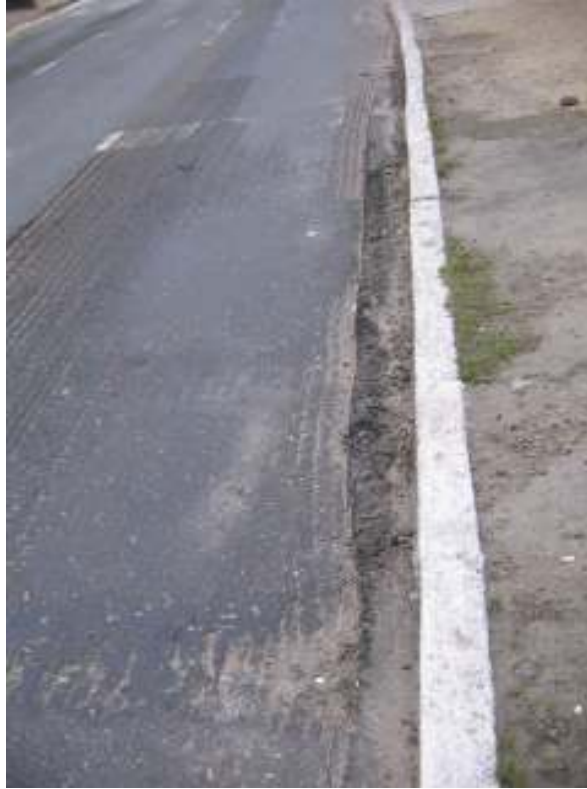
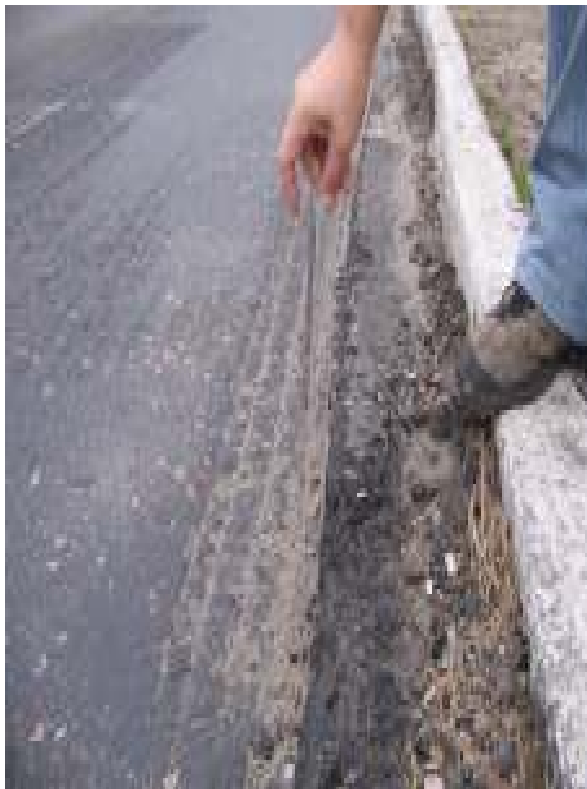
O fragmento do corredor foi percorrido a partir da rua Ramiro Barcelos em direção ao bairro. A fresagem está presente em diversos intervalos da via. Com as figuras 28 e 29 pode-se supor que antes desse procedimento o houve o escorregamento do revestimento que chegou quase a altura do meio-fio e mesmo após o processo a diferença de altura do nível da via e o da patologia é significativa, chegando a atingir 6 cm.

Figura 28 – Pavimento fresado

Figura 29 – Detalhe da altura do escoamento mesmo após fresagem

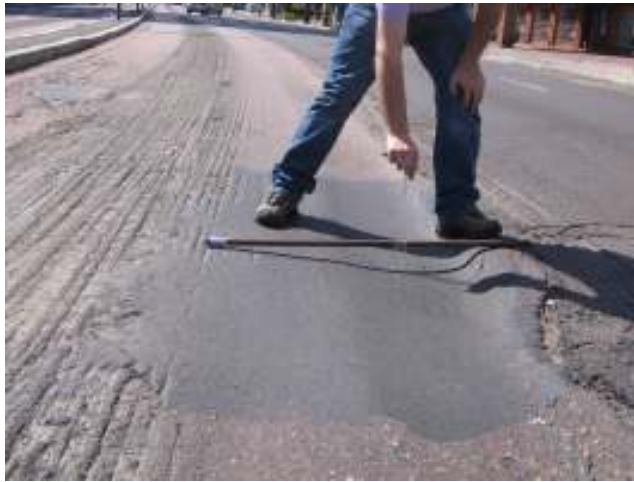
Um afundamento na trilha de roda de 6 cm foi identificado em um trecho onde havia fresagem e um remendo certamente executado para solucionar o mesmo. Mas mesmo assim, em seguida ele tornou a ocorrer junto com um escorregamento de revestimento. A figura 30 amostra essas patologias.

Figura 30 – Afundamento de 6 cm e escorregamento do revestimento

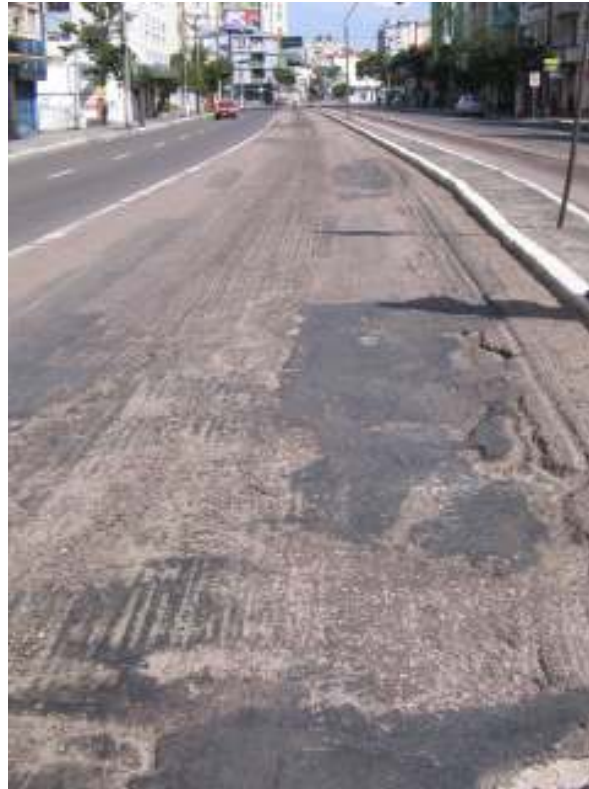
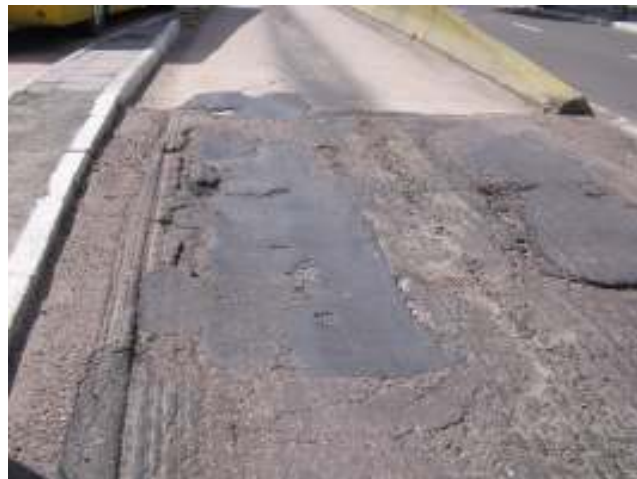
As figuras 31 e 32 apresentam frações do trecho onde diversos problemas foram encontrados. Há presença de painelas, de exsudação, escorregamentos e desprendimento dos grãos da mistura asfáltica.

Figura 31 – Exemplo de panelas, exsudação e desprendimento dos grãos da mistura asfáltica

Figura 32 – Exemplo de panelas, exsudação, escorregamento e desprendimento dos grão da mistura asfáltica

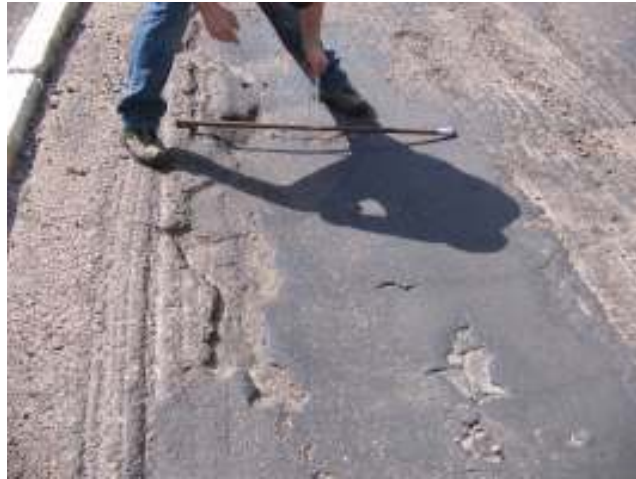
A figura 33 mostra em detalhe o afundamento e o escorregamento do revestimento da figura 32 e destaca a diferença de altura entre estas patologias (8 cm). O que certamente deve ter ocorrido foi um afundamento devido ao tráfego de grande porte, a exsudação motivada pela

temperatura de serviço no interior do pavimento superior a do ponto de amolecimento do CAP e panelas causadas pelo desprendimento da mistura da base da estrutura.

Figura 33 – Detalhe da figura 32 demonstrando a profundidade do afundamento

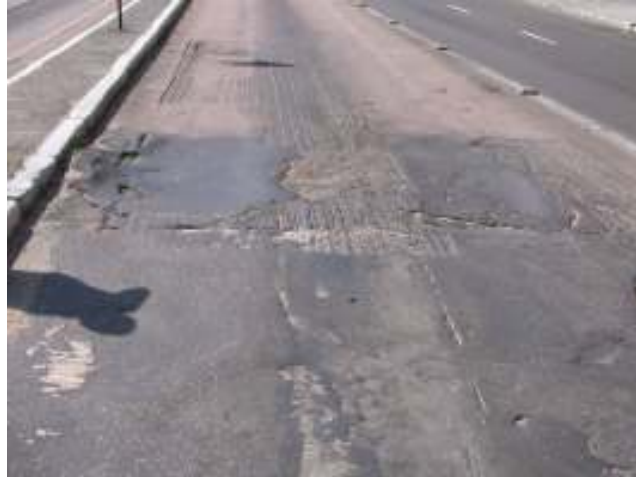
Como o tipo de pavimento não é padrão ao longo deste corredor, na transição dos diferentes métodos executivos é possível comparar os problemas desenvolvidos em cada um. Na figura 34 é fácil observar onde ocorre o limite do pavimento composto com o pavimento flexível, uma vez que na junta da placa de concreto ocorre a propagação de fenda para a camada de asfalto colocada por cima. É visível que afundamentos com formação de trilhas de roda e escorregamentos acontecem em ambos os tipos de pavimento, reafirmando que as causas do aparecimento das patologias estão ligadas ao asfalto e não na estrutura abaixo do revestimento.

Figura 34 – Comparação entre pavimento composto e flexível

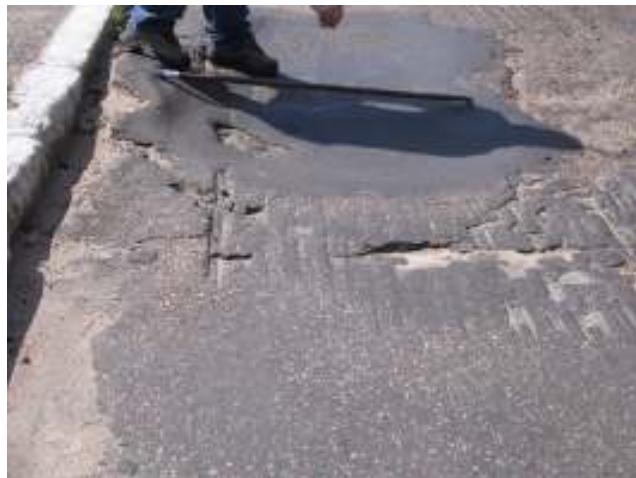
A figura 35 detalha o afundamento e escorregamento da figura 34, que apresentou uma profundidade de 9 cm. Desprendimento da mistura com a formação de placas também se destacam nesta imagem.

Figura 35 – Afundamento e escorregamento do revestimento com profundidade de aproximadamente 9 m

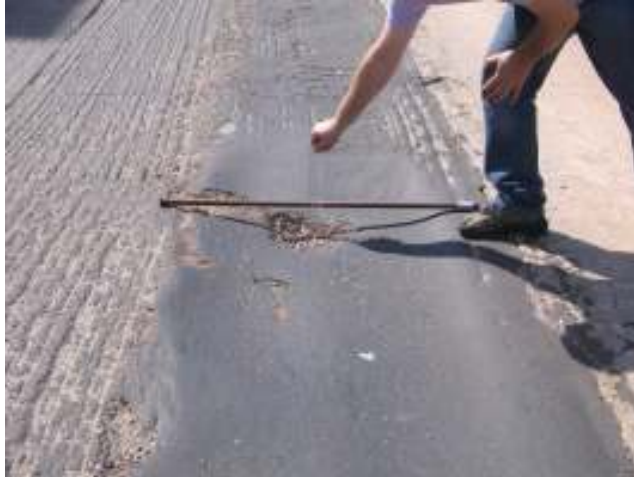
Uma placa dentro de uma trilha de roda foi observada em uma parada de ônibus onde uma pista é de concreto e a outra de asfalto, situação pouco comum de se encontrar. A profundidade do interior da placa até o nível normal da via foi de aproximadamente 9 cm. A figura 36 apresenta esta situação. Também se pode ver escorregamento do revestimento e trincas couro-de-jacaré

Figura 36 – Panela dentro de uma trilha de roda com profundidade de 9 cm

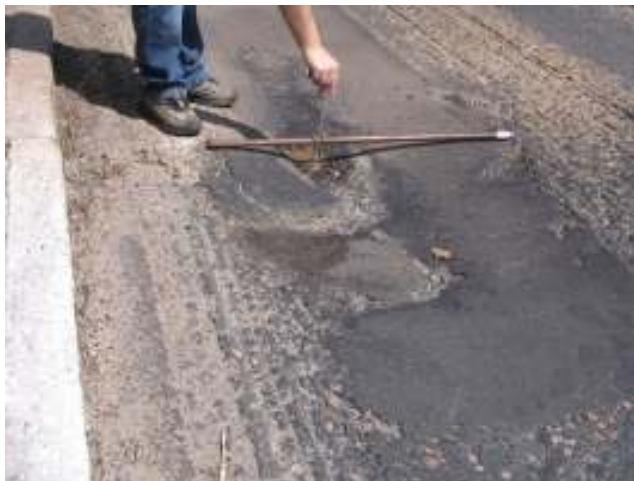
A mesma situação foi observada em um trecho seguinte, mas com agravante do acúmulo de água, que penetra no interior do pavimento e bombeia os finos para o exterior da estrutura, causando enfraquecimento da base. A figura 37 exhibe essa circunstância, com profundidade registrada de aproximadamente 9cm.

Figura 37 – Panela dentro de uma trilha de roda com profundidade de 9 cm

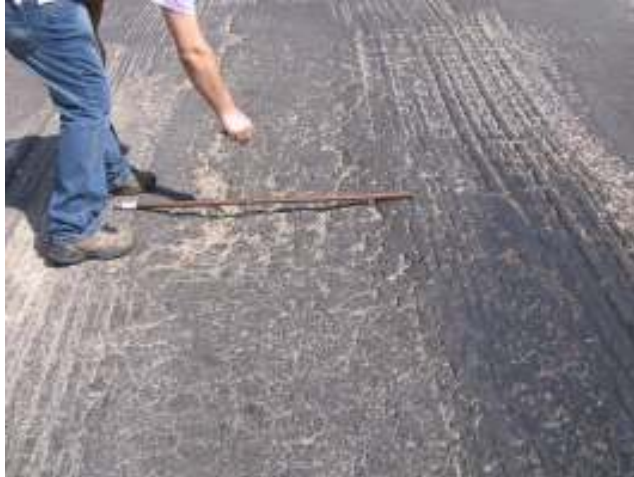
A figura 38 põe a vista o envelhecimento da mistura, ao mesmo tempo que pode ser visto um afundamento de 5 cm. Exsudação do ligante é perceptível na mesma imagem.

Figura 38 – Envelhecimento da mistura, afundamento de 5 cm e exsudação

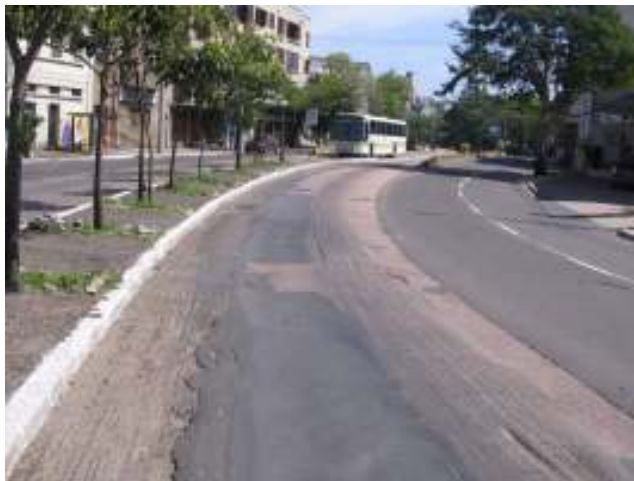
Ao final do trecho analisado uma curva ratifica a idéia de que onde ocorrem frenagens e acelerações a manifestação de patologias na mistura convencional é inevitável. A figura 39 exhibe esta situação. Trilhas de roda ficam visíveis, bem como o escorregamento do revestimento e exsudação.

Figura 39 – Trecho em curva com trilha de rodas e escorregamento do revestimento
