**AVALIAÇÃO DE EDIFICAÇÕES:
DIAGNÓSTICO DE MANIFESTAÇÕES PATOLÓGICAS DAS
ÁREAS CONDOMINIAIS E FACHADA PRINCIPAL DE
PRÉDIO RESIDENCIAL EM PORTO ALEGRE/RS**

Porto Alegre
dezembro 2009

Trabalho de Diplomação apresentado ao Departamento de Engenharia Civil da Escola de Engenharia da Universidade Federal do Rio Grande do Sul, como parte dos requisitos para obtenção do título de Engenheiro Civil

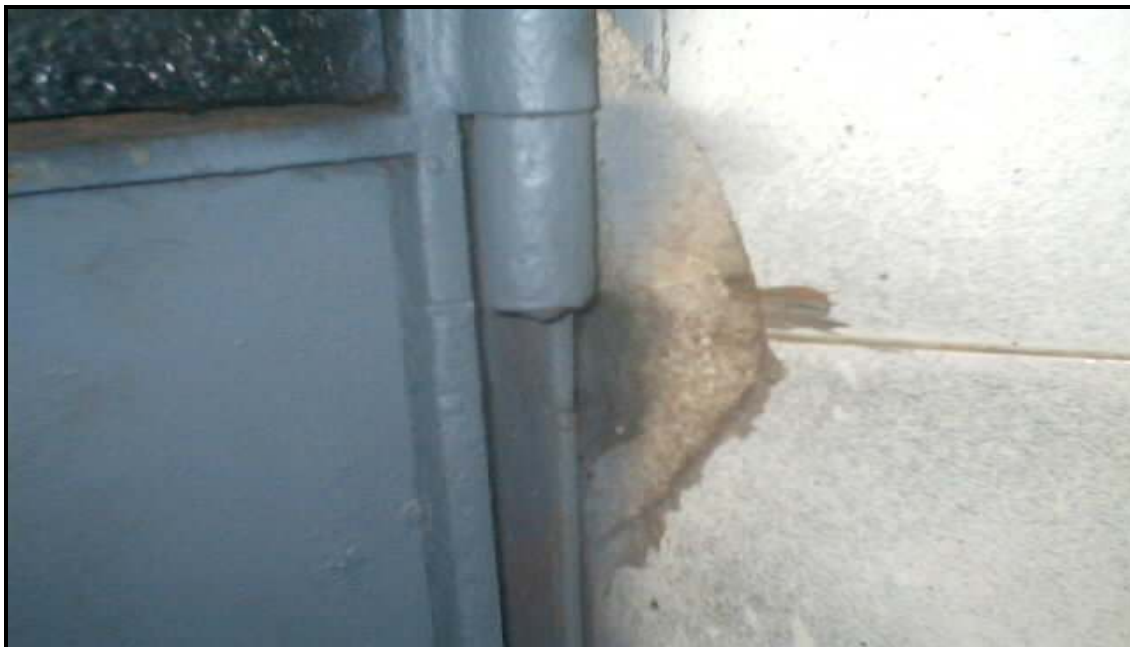
A partir dessas observações, foi possível diagnosticar que pressões de arrancamento geradas pela fixação da dobradiça da porta de ferro de entrada do edifício, devido à substituição desta esquadria, sobre a área contígua aos azulejos brancos, ocasionaram o seu descolamento do substrato de alvenaria. A falta de limpeza desses azulejos, possibilitou a aderência da poeira sobre a superfície pela ação da umidade, causando a sujidade, conforme figura 5.

Figura 5: descolamento e sujidade no azulejo

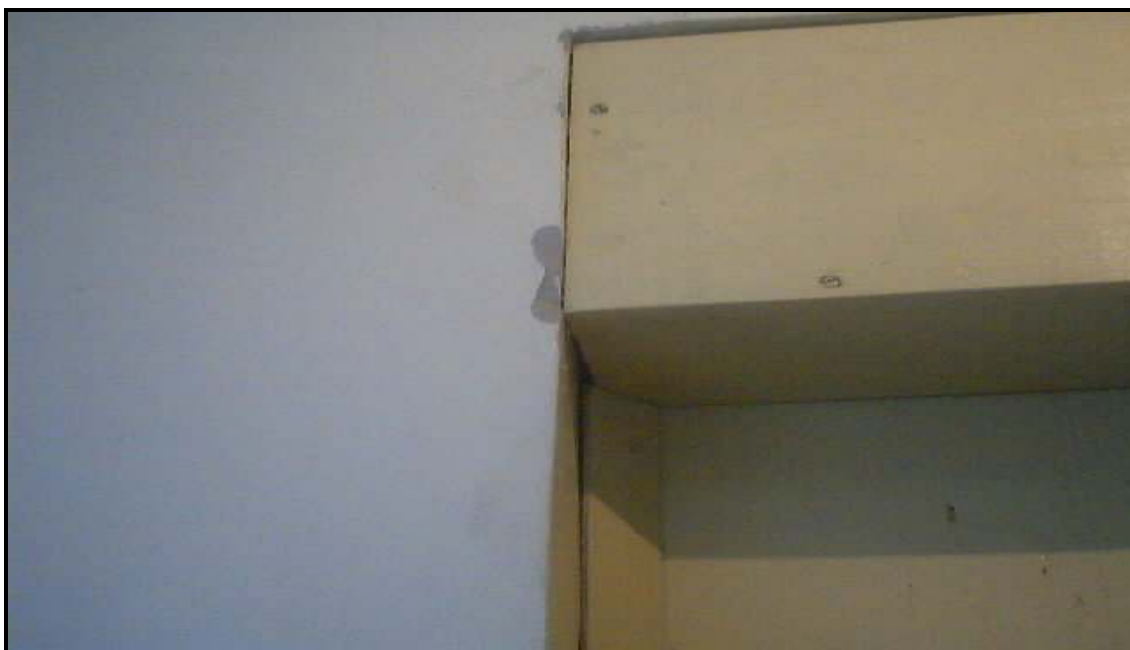
Outro caso de descolamento avaliado, porém no reboco, foi o que apresentou uma pequena área com cerca de 7 cm de revestimento argamassado descolado da alvenaria. Sobre suas causas, pôde-se considerar que ocorreu alguma ação mecânica direta sobre a argamassa, ou seja, um impacto, em alguma intervenção sobre a madeira adjacente, possivelmente quando foi fixada sobre o substrato de alvenaria, conforme figura 6.

Figura 6: descolamento no revestimento argamassado de alvenaria

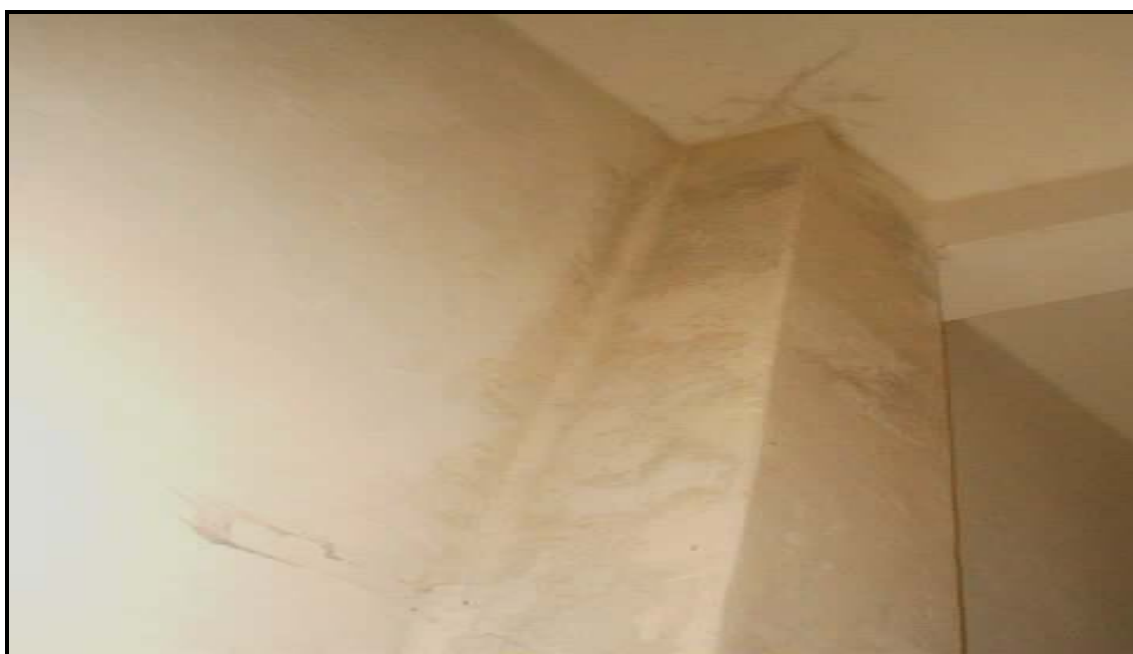
Na face interna da parede de vedação para o ambiente externo, verificaram-se manchas escurecidas sobre a superfície e inchamento da camada de reboco sobre o pilar e a alvenaria, como representa a figura 7, a cerca de 4 m do piso até o teto do pavimento térreo. Isso se deve à umidade absorvida, pelo revestimento argamassado, da água de chuvas que escorre pela fachada lateral, migrando entre seus poros, atravessando a espessura do pilar ou da alvenaria de vedação devido à porosidade desses dois materiais e se manifestando na superfície interna do reboco formando as manchas de umidade. Quanto aos inchamentos, a evaporação dessa umidade armazenada nos poros do pilar e da alvenaria de tijolos gerou pressões na região de contato entre o reboco e esses substratos, o que ocasionou o descolamento do material.

Figura 7: manchamento e inchamento no revestimento argamassado de pilar e de alvenaria

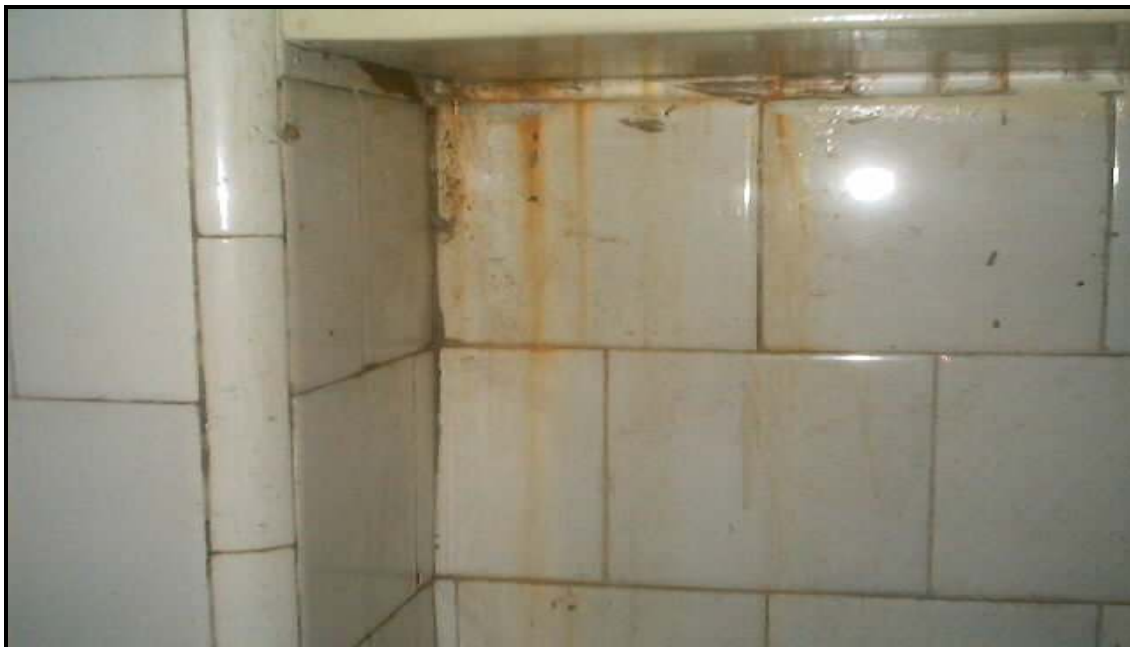
Assim como a situação anterior, outro tipo de manifestação patológica muito perceptível foi um manchamento nos azulejos assentados sob a caixa de correios do edifício residencial. Ele caracterizou-se por feixes verticais alaranjados a partir da base da caixa de ferro de correspondências a 0,5 m sobre a superfície dos azulejos brancos de revestimento. Avaliando-se o estado dos azulejos e a configuração do manchamento, que é apresentado na figura 8, concluiu-se que o escorrimento da corrosão dos fundos e da base da caixa de ferro de correspondências foi ocasionado pela umidade do ambiente externo. Essa umidade, presente entre a caixa e os azulejos, causou a corrosão que impregnou na superfície.

Figura 8: manchamento no azulejo

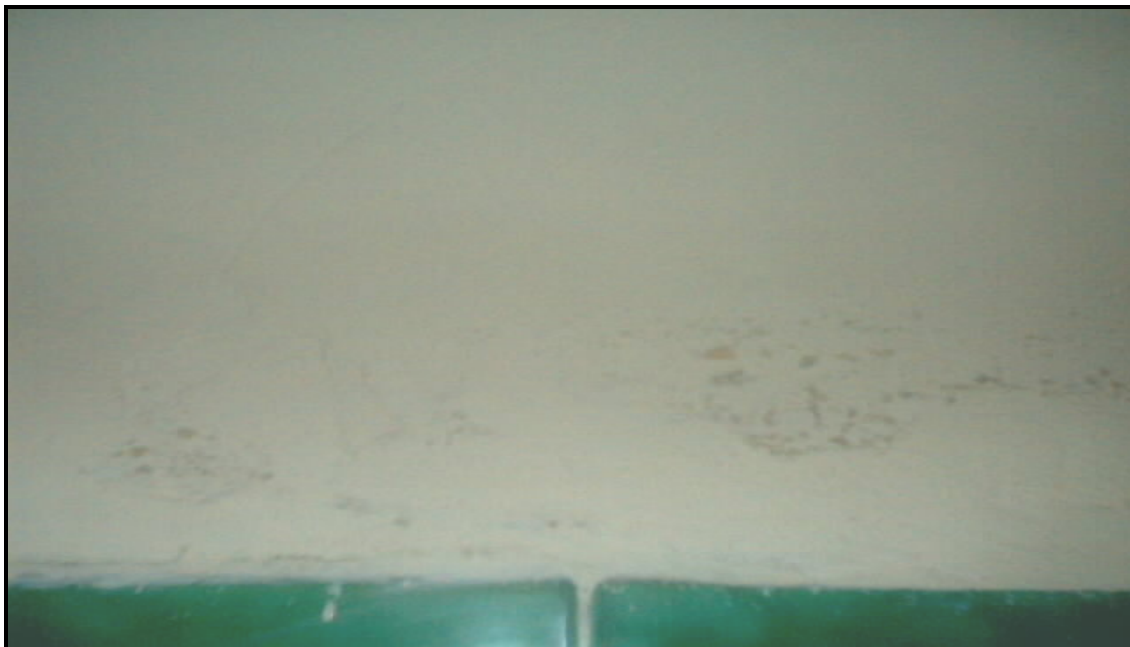
Outra manifestação analisada foi a presença de pequenas áreas escurecidas, em que se formou mofo, e de pequenos pontos concentrados em uma faixa de, aproximadamente, 10 cm sobre a superfície do substrato de alvenaria, apresentando falta de revestimento argamassado localizados acima da última camada de azulejos, a 1,50 m do piso de ladrilhos hidráulicos. Pelo aspecto, levantou-se a hipótese de que pudesse haver desagregação de pequenas partículas de reboco, que, ao passar a mão sobre sua superfície, se confirmou.

Em virtude da comprovação da existência de pulverulência, como se pode verificar pela figura 9, considerou-se provável que a umidade acumulada pelo revestimento argamassado localizado logo acima dos azulejos, possivelmente da absorção da água de limpeza utilizada para lavagem dos mesmos, provocou a formação de mofo ao longo do tempo. Posteriormente, através dos microorganismos, por meio da secreção de ácidos orgânicos das reações de seu metabolismo ou pelo consumo dos aglomerantes desse reboco, entre eles o cimento, desencadearam o processo de biodeterioração da argamassa de revestimento, cuja consequência foi o seu descolamento com pulverulência.

Figura 9: mofo e descolamento com pulverulência no revestimento argamassado de alvenaria

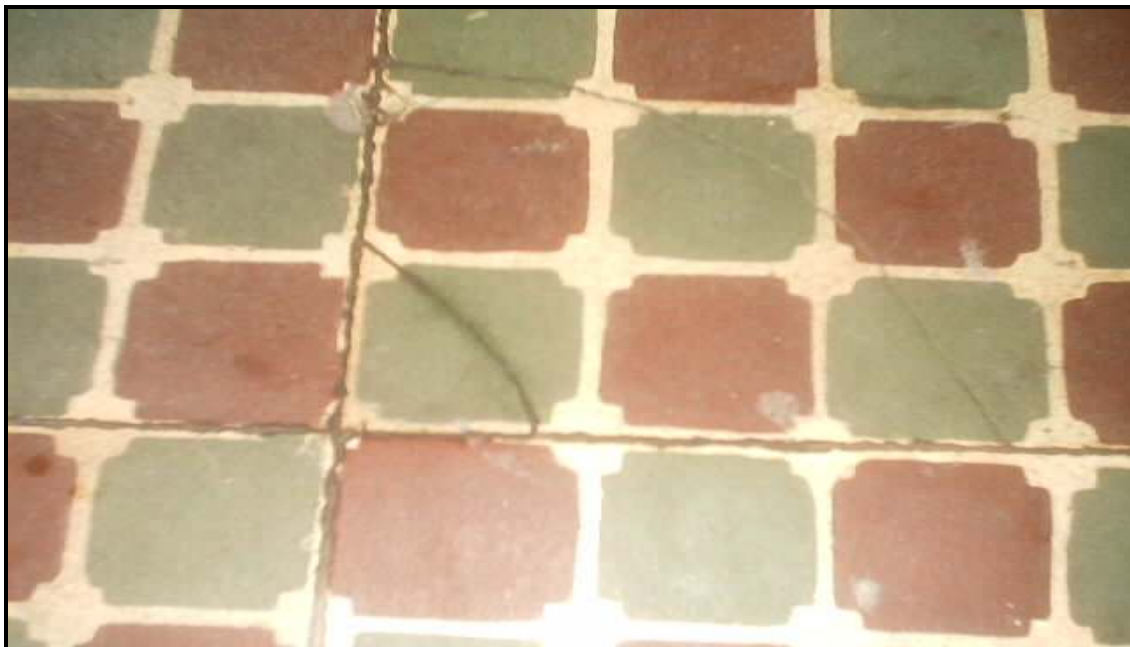
Pela configuração pouco usual para esse tipo de material apresentada na figura 10, onde se percebem duas fissuras circulares sobre a superfície da placa de ladrilho hidráulico concêntricas ao canto de uma peça, é possível afirmar que uma causa provável é o mau assentamento da argamassa nos cantos da peça. Dessa forma, formaram-se vazios entre o ladrilho hidráulico e o substrato, prejudicando a sua aderência no contrapiso, devido ao tráfego de moradores, que recebeu carga dinâmica, ocorrendo a fissuração do revestimento. Outra causa, porém pouco provável que se pode aferir, é a presença de tensões de compressão originadas da retração acelerada da argamassa de assentamento do ladrilho hidráulico, já que esta tem coeficiente de dilatação térmica inferior.

Figura 10: fissura no revestimento de ladrilho hidráulico de piso

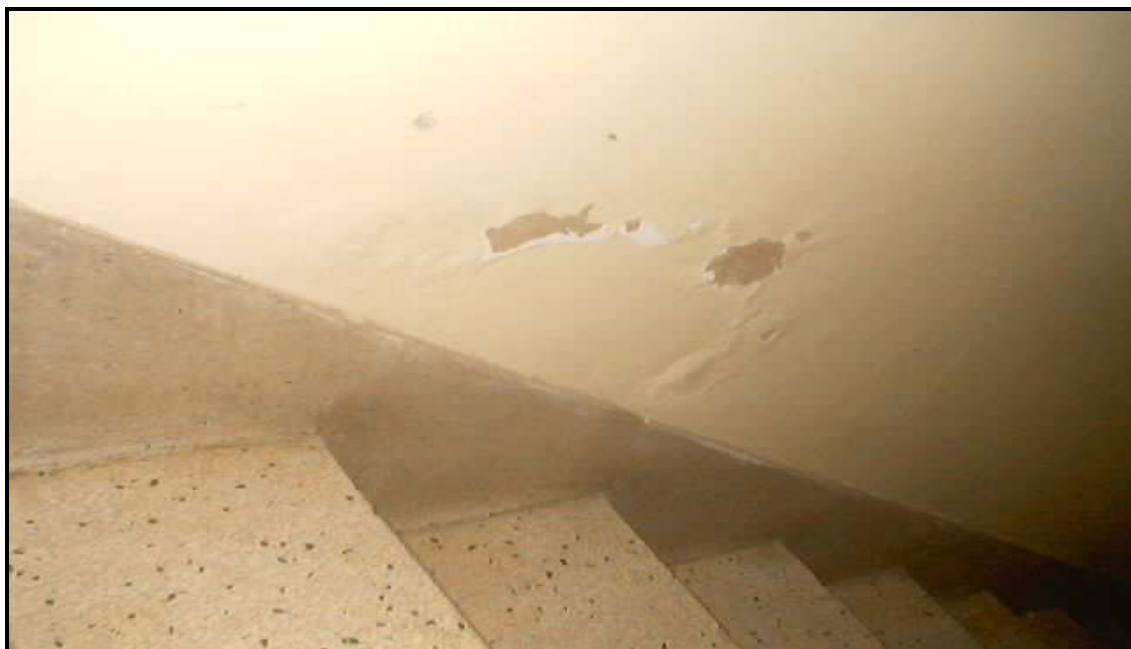
O evento ilustrado pela figura 11 caracteriza-se por ser pequenas regiões da alvenaria em que o revestimento argamassado descolou do substrato de tijolos e empolou na área contígua, ou seja, formou bolsões de ar internos. Além dessa manifestação patológica, identificaram-se duas áreas com dimensões inferiores a 7 cm sem parte do reboco próximas ao acabamento de concreto lateral da escada. Como a face externa dessa parede é a de uma das fachadas laterais do prédio residencial avaliado, constatou-se que a evaporação da umidade presente entre o substrato de alvenaria e o revestimento argamassado ocasionou tensões internas que geraram esses dois descolamentos com empolamento do tamanho de vesículas.

Figura 11: vesícula no revestimento argamassado de alvenaria

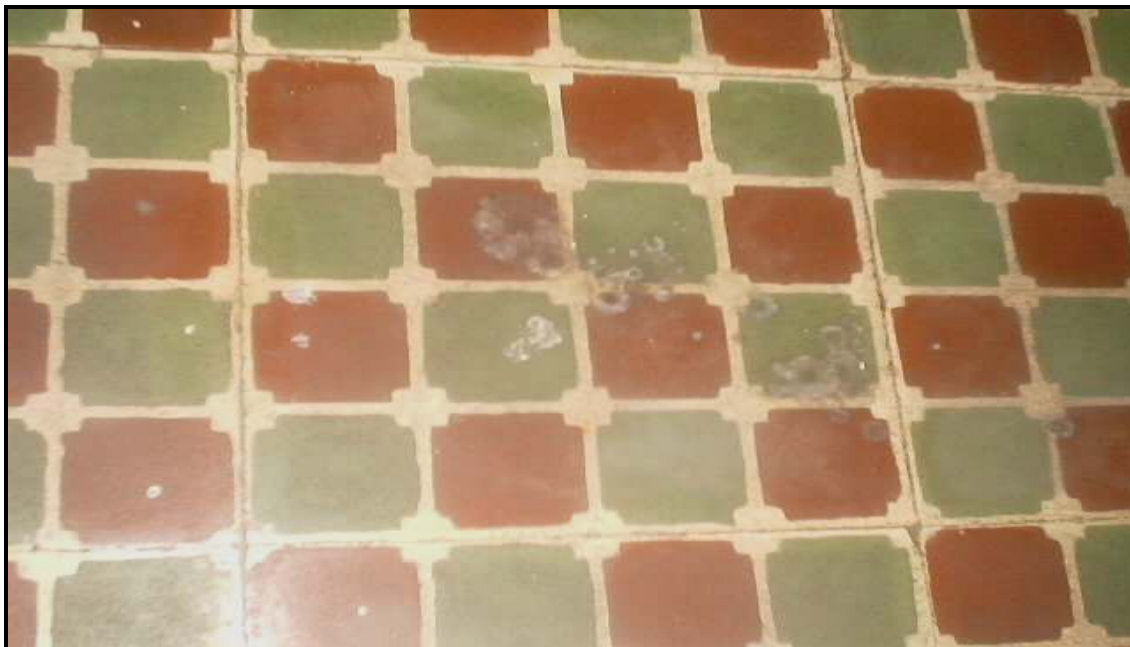
Essa manifestação patológica no revestimento cimentício, conforme figura 14, configurou-se como um acúmulo de pequenas áreas com tonalidades acinzentadas e brancas em formas circulares distintas sobre a superfície da placa de ladrilho hidráulico, manchando-o. Baseando-se pela bibliografia consultada, diagnosticou-se que ocorreu esse manchamento pela ação química de substância ácida derramada, em forma de gotas, acidentalmente, sobre o revestimento de ladrilho hidráulico de piso, que, provavelmente, foi um produto de limpeza.

Figura 14: manchamento no revestimento de ladrilho hidráulico de piso

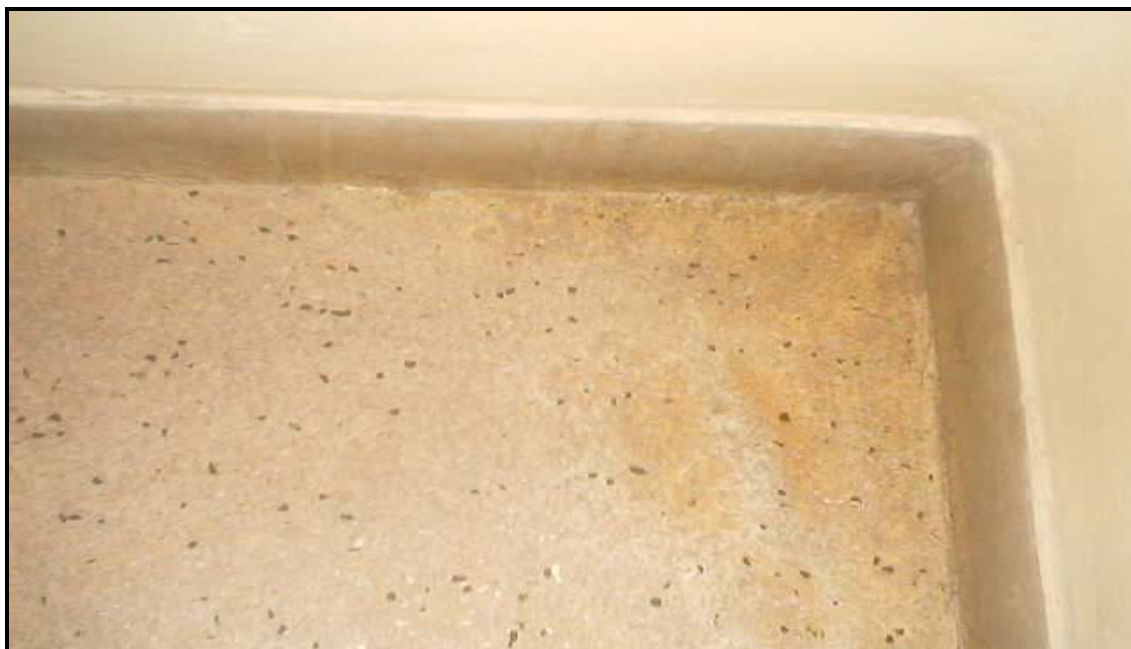
Esse outro tipo de manchamento em revestimento cimentício caracterizou-se, segundo a figura 15, por ser uma grande área do revestimento de granitina do patamar da escada escurecida e com manchas alaranjadas. Provavelmente sua causa é a contaminação por produto químico de limpeza ou por impregnação de outro material agressivo a esse revestimento, que por ser poroso e claro, destaca esse problema patológico, que prejudica a estética do material.

Figura 15: manchamento no patamar de granitina da escada entre o primeiro e segundo pavimentos

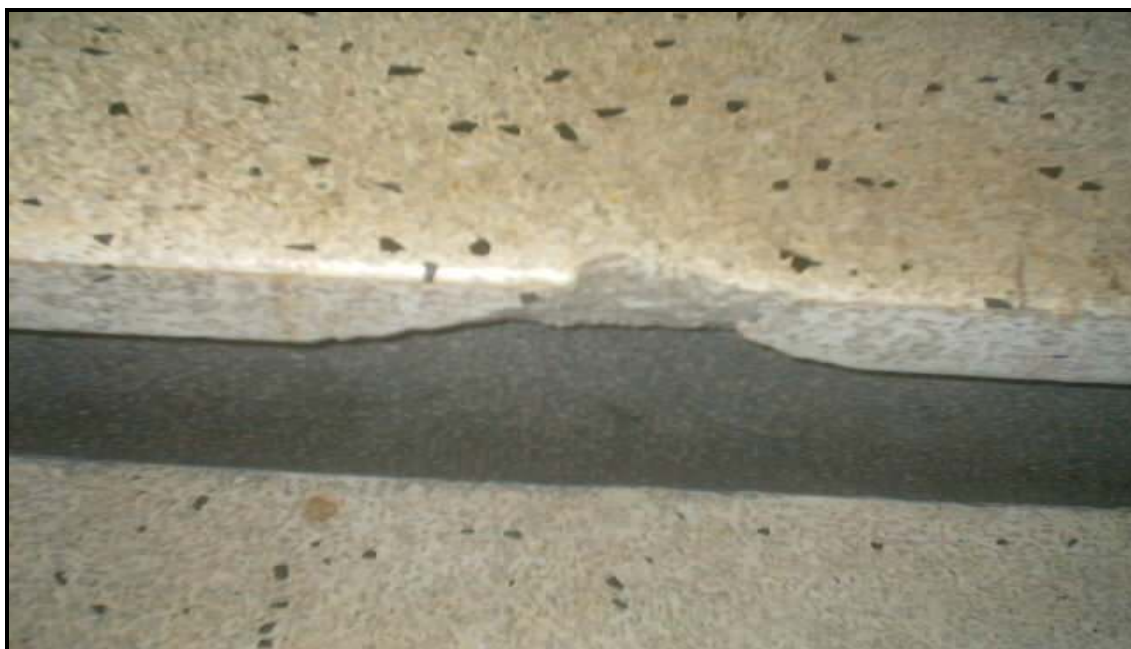
Esse outro fenômeno patológico em placa de granitina caracterizou-se por fratura de parte da beirada do material, que tem cerca de 3,5 cm de espessura segundo a figura 16. Dessa forma, propôs-se que foi ocasionada por choque mecânico, como um móvel, caracterizando um dos casos em que o mau uso causou uma manifestação patológica no revestimento de granitina.

Figura 16: fratura na granitina sobre o degrau da escada entre o primeiro e segundo pavimentos

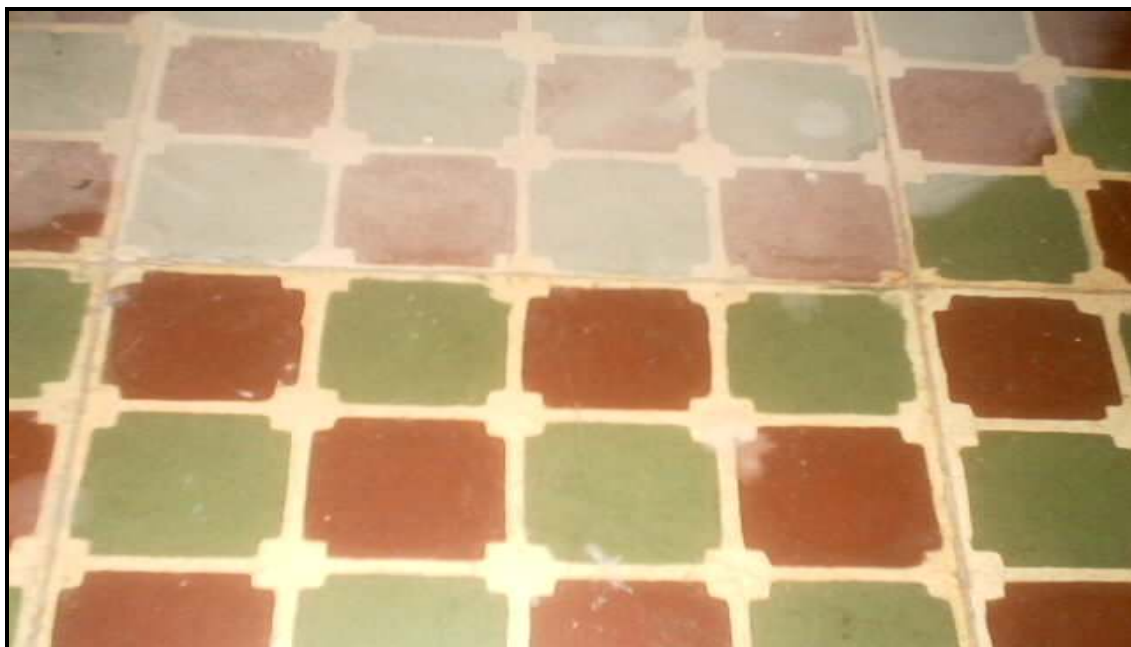
Como mostra a figura 19, em que se verificou desbotamento no revestimento de ladrilhos hidráulicos de piso do segundo pavimento, comprova-se que não só houve aplicação de um produto ácido, como também ele foi friccionado sobre o revestimento causando essa manifestação patológica.

Figura 19: desbotamento no revestimento de ladrilho hidráulico de piso

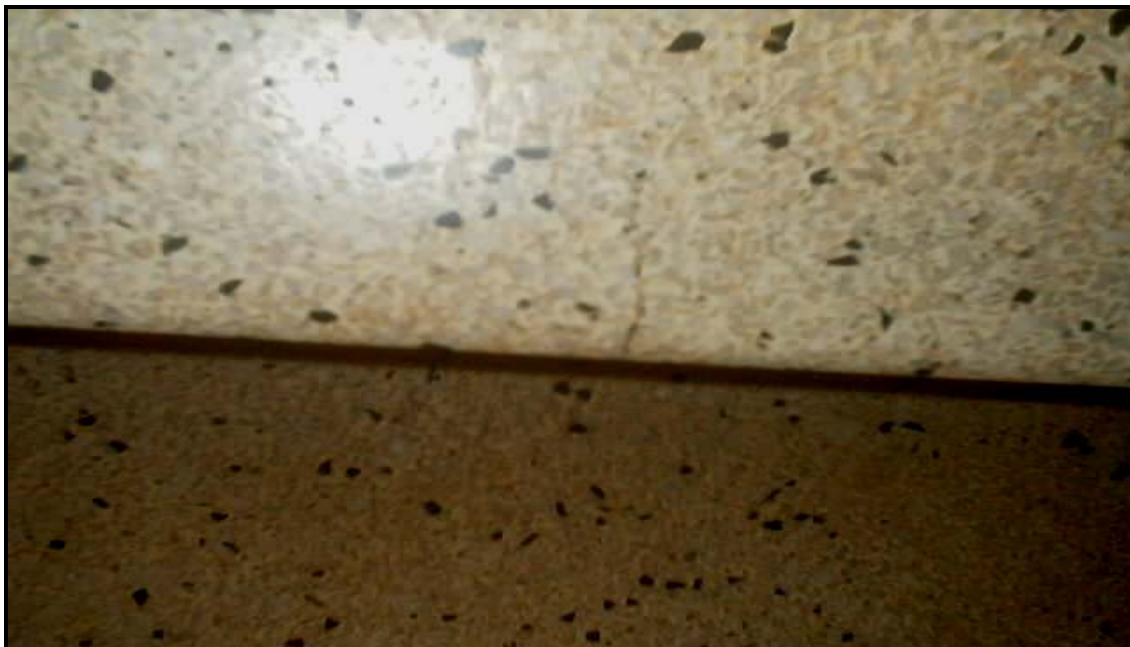
Além desse caso específico, também se identificou uma manifestação patológica muito frequente em revestimentos de granitina, a fissura, aplicada em placas sobre os degraus da escada entre este e o terceiro pavimento. Dessa forma, conclui-se a avaliação da área condominial deste pavimento, através da descrição de uma ocorrência entre tantas, já que se manifestou em todas as escadas desse prédio, e das causas prováveis desse problema patológico.

Descreveu-se essa fissura em placa de granitina, segundo observações registradas na figura 20. Ela apresentou 8 cm de comprimento na direção paralela à profundidade da mesma, iniciando na extremidade da placa, sobre a superfície de granitina do revestimento do degrau da escada. Por essa configuração, conclui-se que houve sobrecarga acidental ou retração da argamassa de assentamento gerando compressão da placa de granitina.

Figura 20: fissura na granitina sobre o degrau da escada entre o segundo e terceiro pavimentos

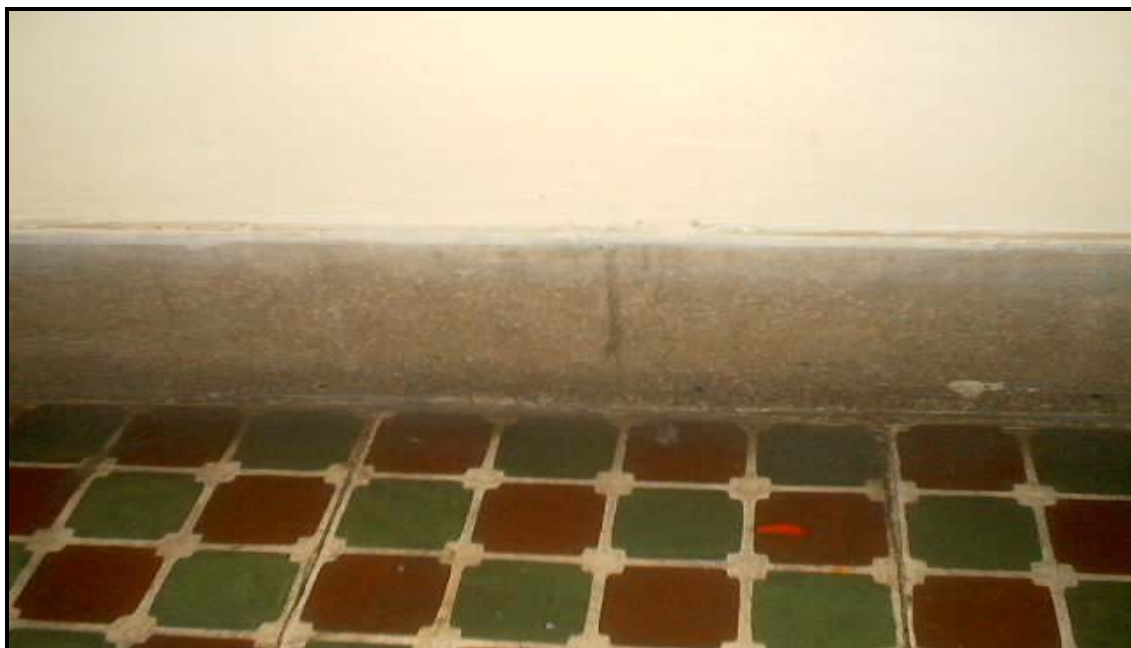
Esse detalhe de granitina, de 1,5 cm de espessura no terceiro pavimento, estava com muitas fissuras verticais ao longo de toda a sua extensão na alvenaria em que foi assentado. Essas manifestações patológicas estavam espaçadas regularmente sobre a sua superfície, além de haver acúmulo de sujeira próximo ao piso revestido com ladrilho hidráulico reduzindo sua intensidade à medida que se afasta do mesmo.

Analisando-se as causas dessas duas manifestações patológicas incidentes sobre o mesmo acabamento de granitina, concluiu-se que a pouca presença de juntas de dilatação verticais para absorverem os efeitos da variação térmica sobre o detalhe de granitina aderido à alvenaria de tijolos deste pavimento, cujo comprimento da área condominial aproxima-se de 10 m, causou as fissuras identificadas nesse material de revestimento. Quanto à sujeidade presente nesse componente da edificação analisada, e ausência da limpeza desse elemento construtivo e do revestimento de piso do pavimento, permitindo que as partículas de poeira se acumulassem na interface entre o detalhe de granitina e o revestimento de piso, foi a causa sugerida para esse evento.

Esses problemas patológicos foram registrados através da figura 23, em que é possível identificar poucas fissuras em relação à quantidade visualizada nesse terceiro pavimento da edificação analisada.

Figura 23: fissura e sujeidade no detalhe de granitina

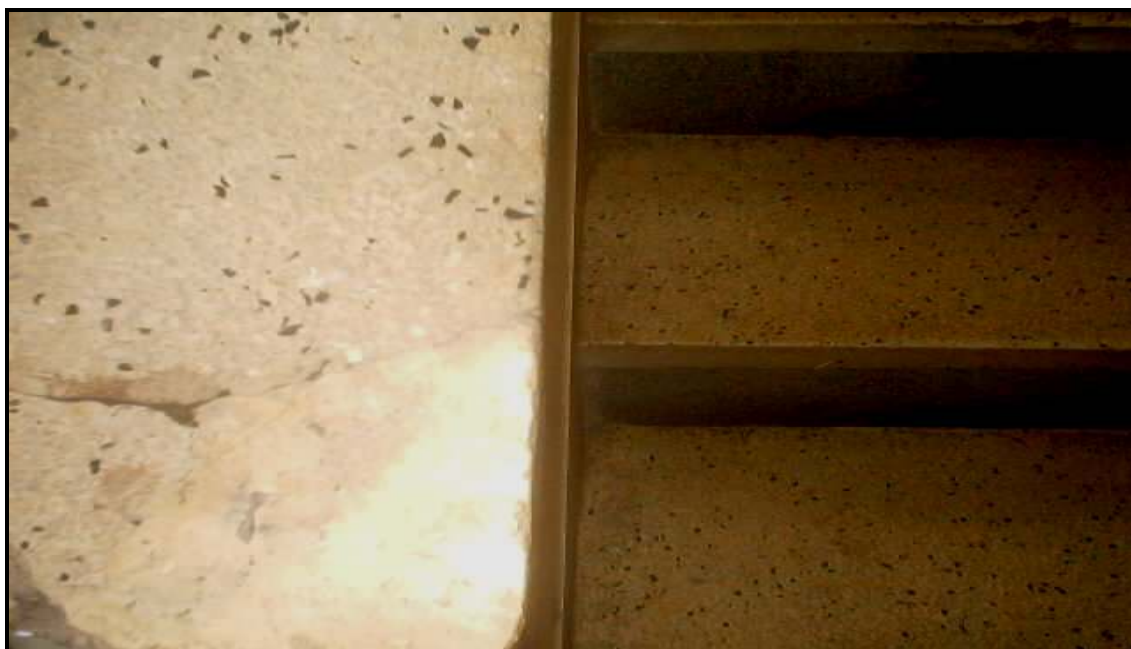
Completando a avaliação do terceiro pavimento, avaliou-se outra manifestação patológica do tipo fissura em granitina, a qual foi assentada para ser utilizada como corrimão pelos moradores do prédio. Notaram-se, nessa situação, semelhanças quanto à causa provável em relação à manifestação patológica apresentada na figura 20 avaliada no segundo pavimento.

Apesar de estar aplicada como revestimento de corrimão, de modo que a granitina foi aderida à alvenaria, não ao degrau da escada, a sua análise não é diferente da realizada para o caso de fissura em placa de granitina explicado anteriormente. Nessa situação, a fissura é transversal ao comprimento do corrimão, cuja largura é de 25 cm.

Constata-se na figura 24 uma fissura na placa de granitina do corrimão da escada entre o terceiro e quarto pavimentos.

Figura 24: fissura na placa de granitina do corrimão da escada entre o terceiro e quarto pavimentos

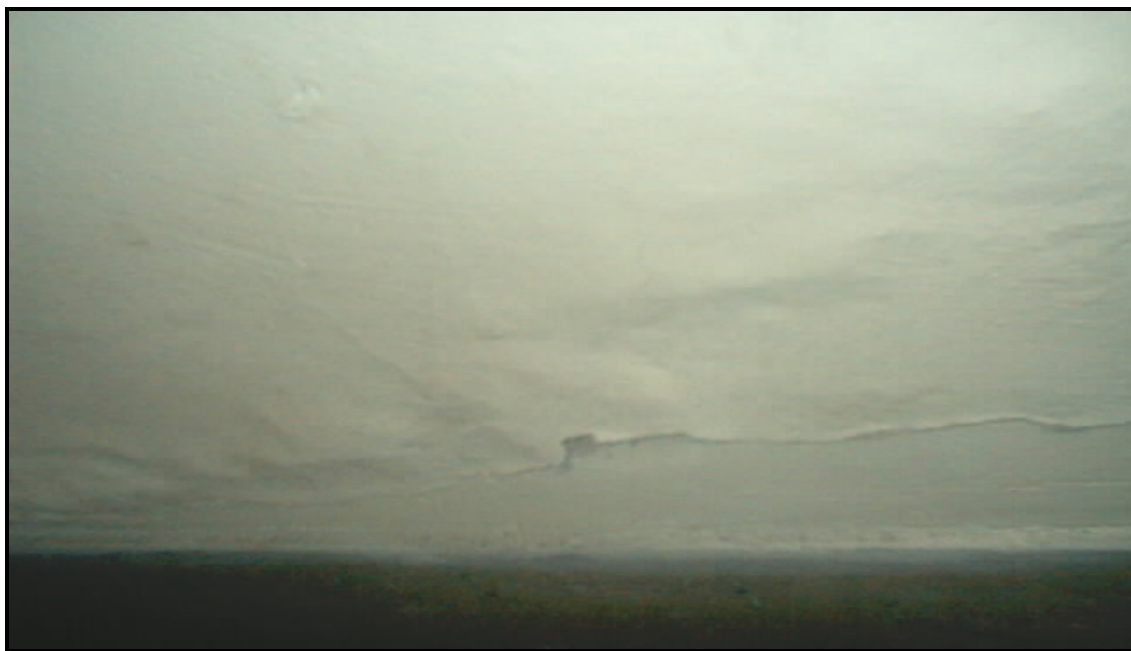
Pôde-se aferir que a causa principal foi a umidade que infiltrou devido à ação da chuva sobre a fachada de fundos do prédio residencial analisado. Desse modo, ela evaporou pela variação térmica, gerando tensões entre a parede de tijolos e o reboco, sendo agravada pelo fato de ser uma área muito crítica de ação das chuvas dirigidas, já que ocorreu no último pavimento.

Figura 27: descolamento com empolamento no revestimento argamassado de alvenaria

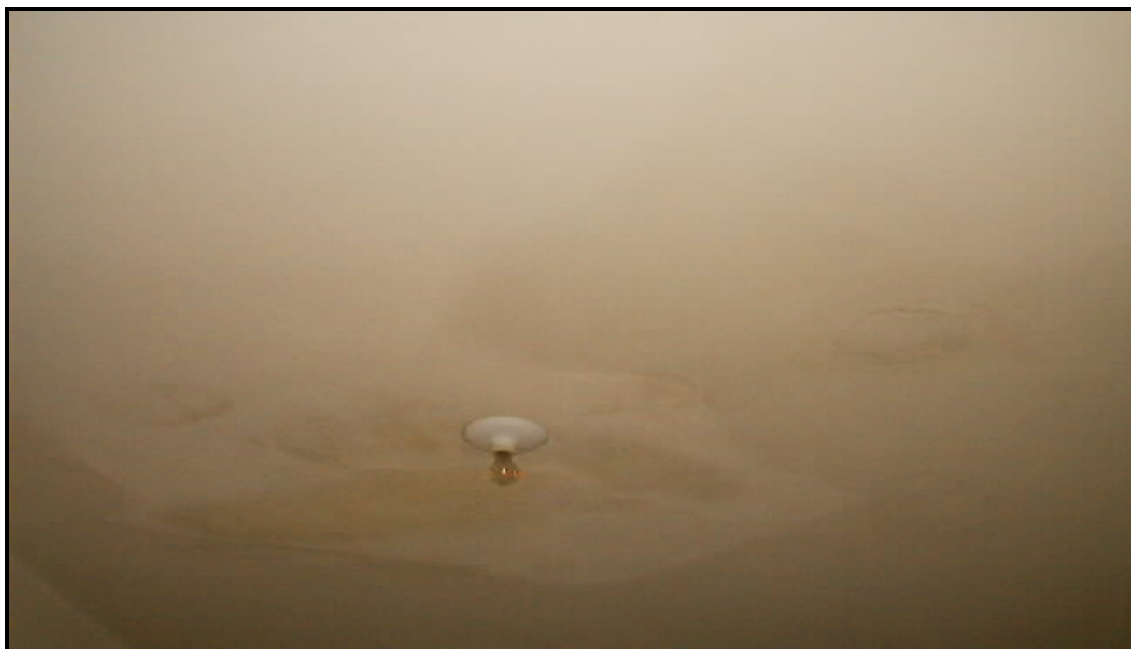
Como possível causa, sugere-se que tenha ocorrido infiltração da água da chuva que incide diretamente sobre a cobertura da edificação, escoando para seu interior por falhas de má disposição das telhas. Essa infiltração também pode ter ocorrido por falha ou desgaste da sua impermeabilização, já que, pela disposição das manchas de umidade, a água infiltrou por esses pontos críticos.

Está representado na figura 28, esse fenômeno de manchamento no revestimento argamassado de teto, causado pela infiltração da água da chuva.

Figura 28: manchamento no revestimento argamassado de teto

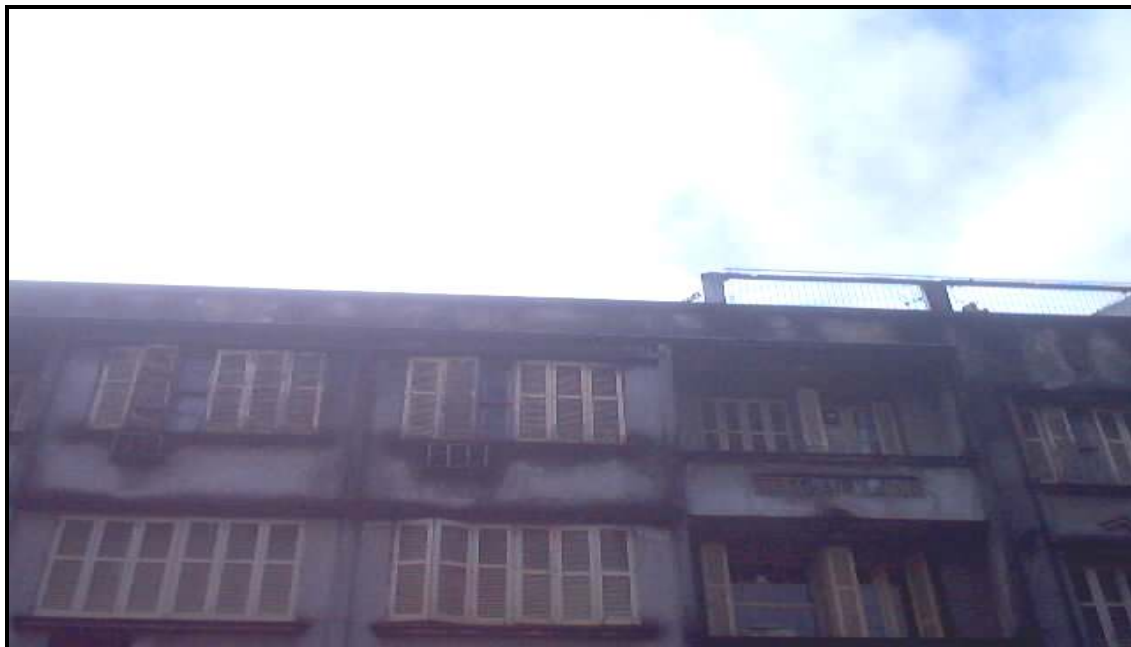
Desse modo, foram gradativamente depositando-se e causando os escorrimentos da poeira de sobre o beiral do terraço e abaixo dos parapeitos das esquadrias de janelas do terceiro pavimento, conforme figura 30.

Figura 30: sujidade e escorrimento no revestimento argamassado de fachada

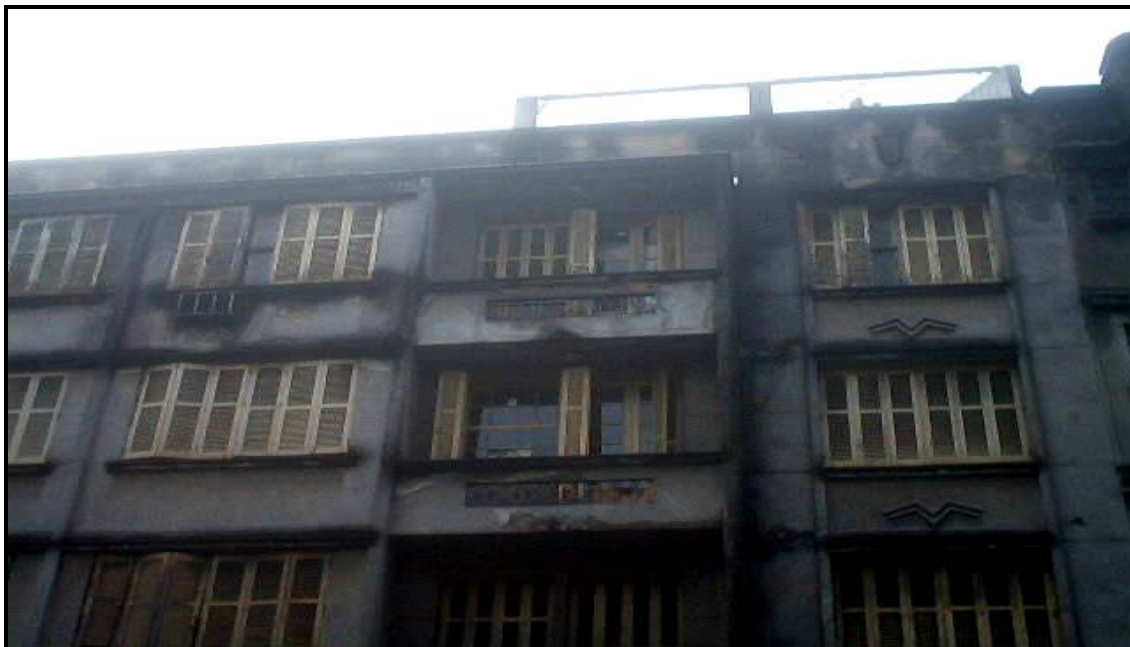
Essa segunda fotografia, indicada pela figura 31, evidencia a presença de extensas áreas escurecidas de revestimento argamassado em posições críticas da fachada principal, como abaixo do parapeito das esquadrias e próximo aos aparelhos condicionadores de ar do terceiro pavimento. Essa configuração está sobreposta às manifestações patológicas analisadas na figura anterior, de modo que a causa principal é o fluxo heterogêneo da água de chuvas sobre a superfície da fachada principal. Dessa forma, ocorreu a sua infiltração, que manteve algumas áreas críticas, ou seja, com pouca insolação, úmidas, o que provocou a formação de colônias de microorganismos nessas regiões, o que caracteriza a presença de mofo, agravada pela falta da lavagem da fachada principal.

Figura 31: mofo no revestimento argamassado de fachada

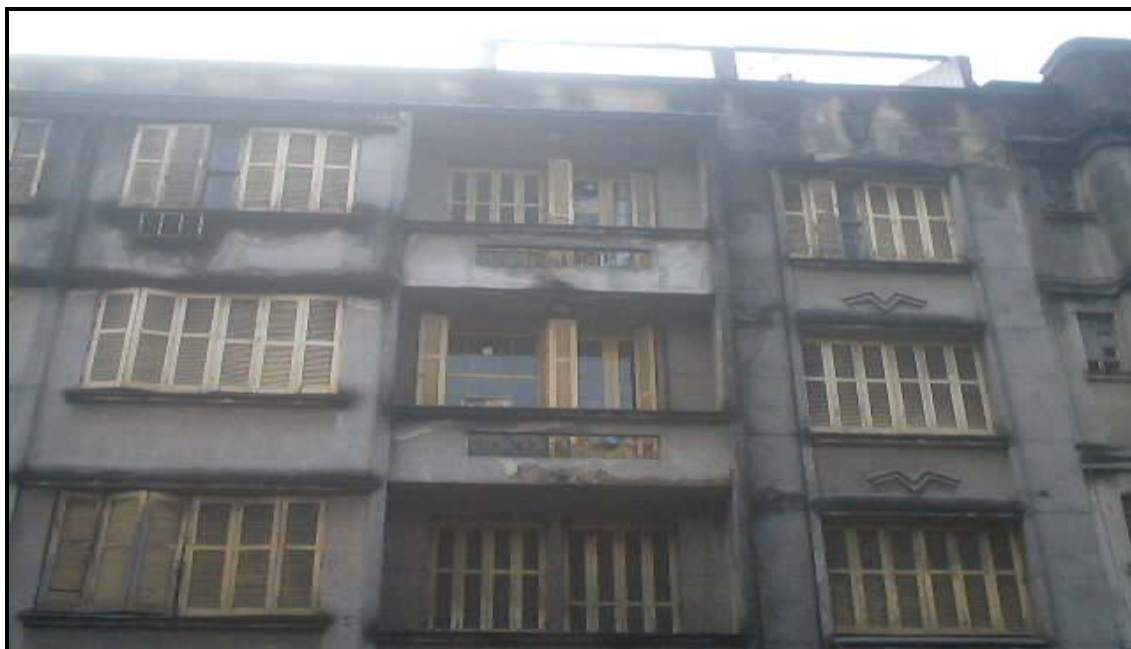
A causa mais provável é a infiltração da água da chuva incidente sobre a fachada principal pela intersecção entre o cano e o revestimento argamassado, a qual, possivelmente, não foi corretamente vedada para impedir essa entrada de água. Por isso essa umidade acumulou-se nessa região, de modo que, ao evaporar, gerou pressões de arrancamento que causaram o descolamento em placas do revestimento argamassado. Isso explicou a incidência desse fenômeno patológico em áreas próximas ao cano, além de ser uma região crítica, já que é de mudança de plano em relação ao teto da sacada inferior, onde a aderência entre o revestimento e o substrato de concreto da laje da sacada fica prejudicada.

Nessa figura 32 pode verificar-se a proximidade da manifestação do descolamento em placas no revestimento argamassado de fachada, na área contígua ao cano de extravasamento das águas de lavagem da sacada.

Figura 32: descolamento em placa no revestimento argamassado de fachada
