**VERIFICAÇÃO DOS SISTEMAS DE VEDAÇÃO VERTICAL
EXTERNA E DE PISO EM *RETROFIT* DE EDIFICAÇÃO SOB A
ÓTICA DA NBR 15575**

Porto Alegre

Maio de 2022

Trabalho de Conclusão de Curso apresentado à Comissão de
Graduação do Curso de Engenharia Civil da Escola de Engenharia
da Universidade Federal do Rio Grande do Sul, como parte dos
requisitos para obtenção do título de Engenheiro Civil

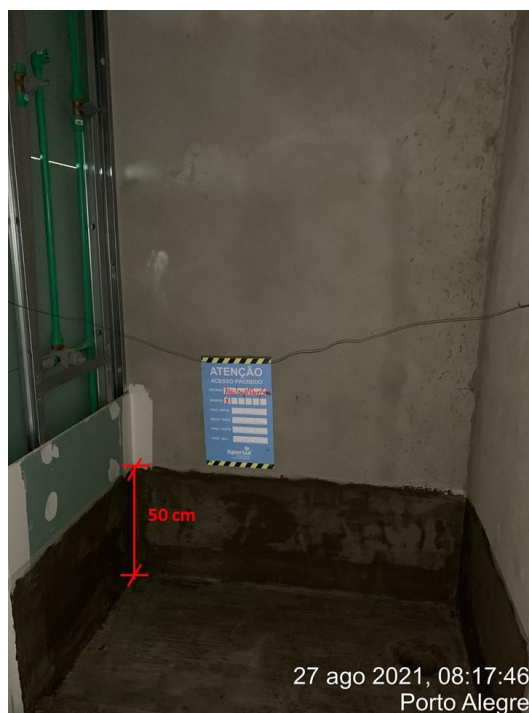
Figura 8 - Impermeabilização da área de box até a altura de 50cm.

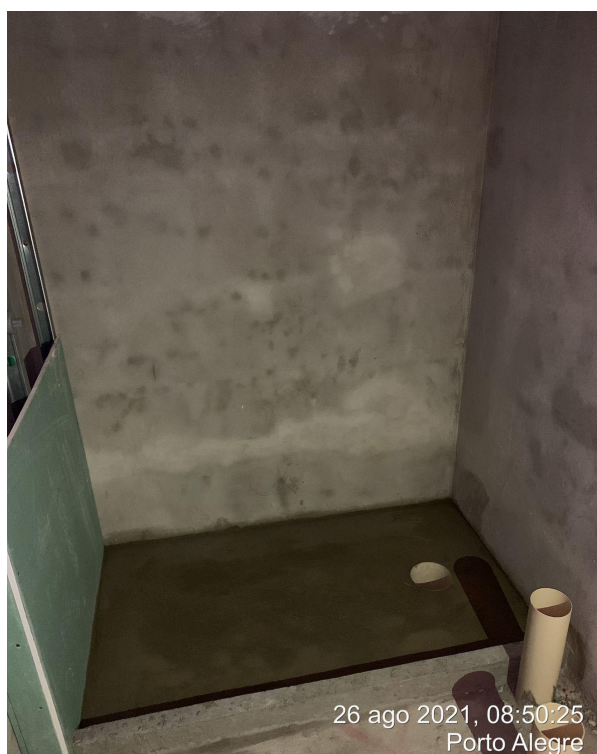
Figura 13 - Área de box pronta para receber a impermeabilização

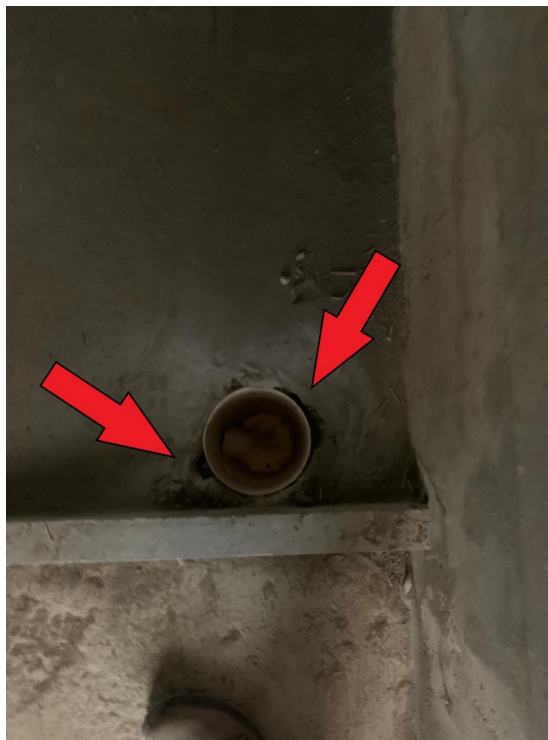
Figura 14 - Regularização com falhas em volta do ralo antes de receber impermeabilização.

Procedimento análogo ao executado na região do ralo deveria ser realizado, principalmente, na região dos rodapés, na interface entre o piso e a parede, justamente por também se apresentar como uma região crítica, onde o sistema de impermeabilização muda de direção. Os rodapés são pontos que requerem grande atenção, e caso não executado de forma adequada, pode-se tornar um ponto de fraqueza do sistema sujeito a manifestações patológicas como trincas e possibilitar infiltrações (SOARES, 2014).

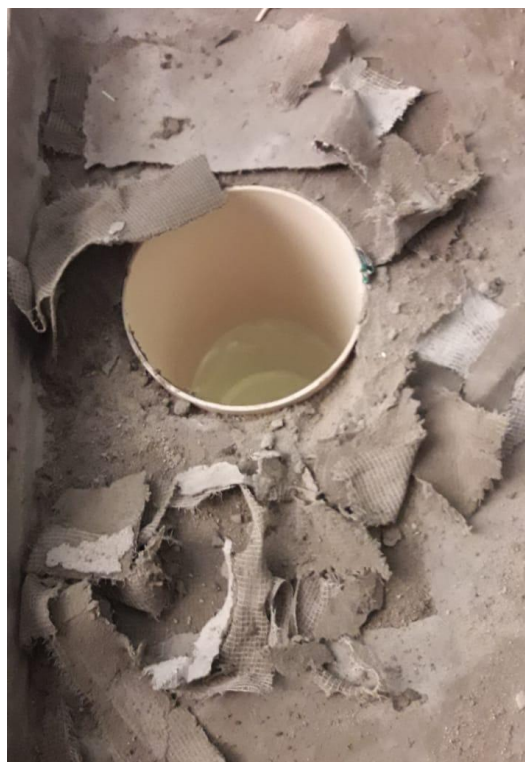
Figura 16 - Impermeabilização danificada na região do ralo.

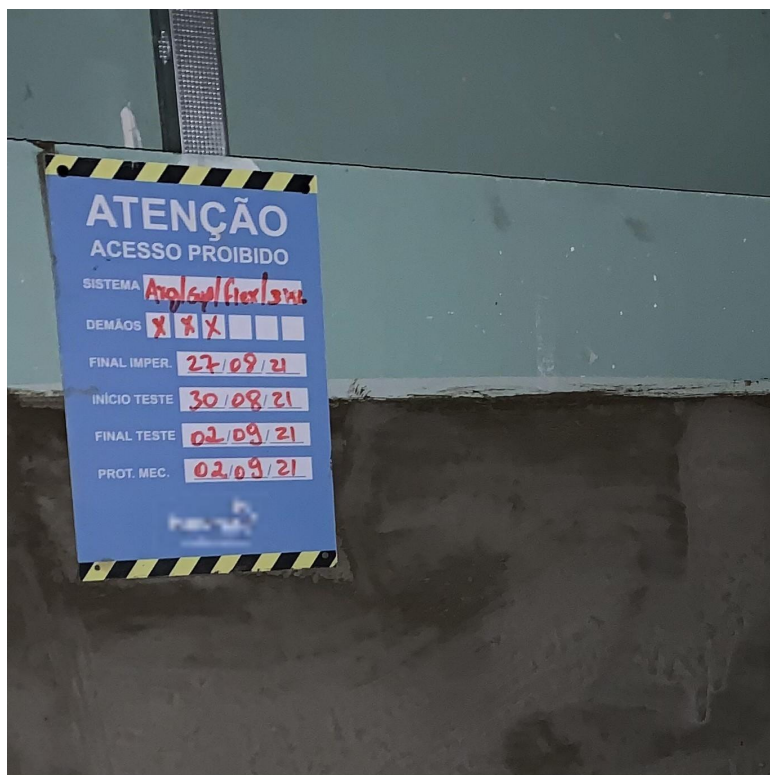
Figura 17 - Placa em área impermeabilizada informando sistema, consumo, número de demãos e datas das atividades

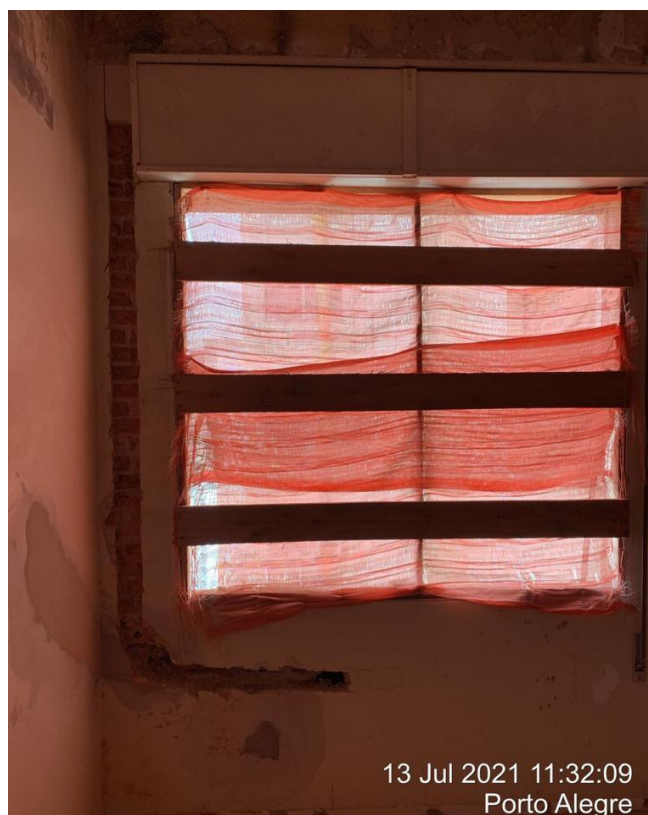
Figura 23 - Vão de janela em apartamento de final 16 após remoção de esquadria existente.

Em geral, na instalação de janelas de PVC, se realiza a fixação mecânica, porém é sugerida pela NBR 10821 (ABNT, 2017) a fixação mista, ou seja, tanto mecânica, com a utilização de parafusos, como a química, utilizando espuma expansiva, garantindo uma boa vedação e demais propriedades esperadas da janela. É importante atentar para a seleção de produtos químicos que não se degradem com as intempéries a que estão expostos, como a espuma expansiva e o selante à base de poliuretano, buscando informações do fabricante do material quanto à sua utilização.
