Congresso Brasileiro de Patologia das Construções

IMPERMEABILIZAÇÃO NA COBERTURA DO HOSPITAL DE ENSINO ODONTOLÓGICO DA UFRGS: ESTUDO DE CASO

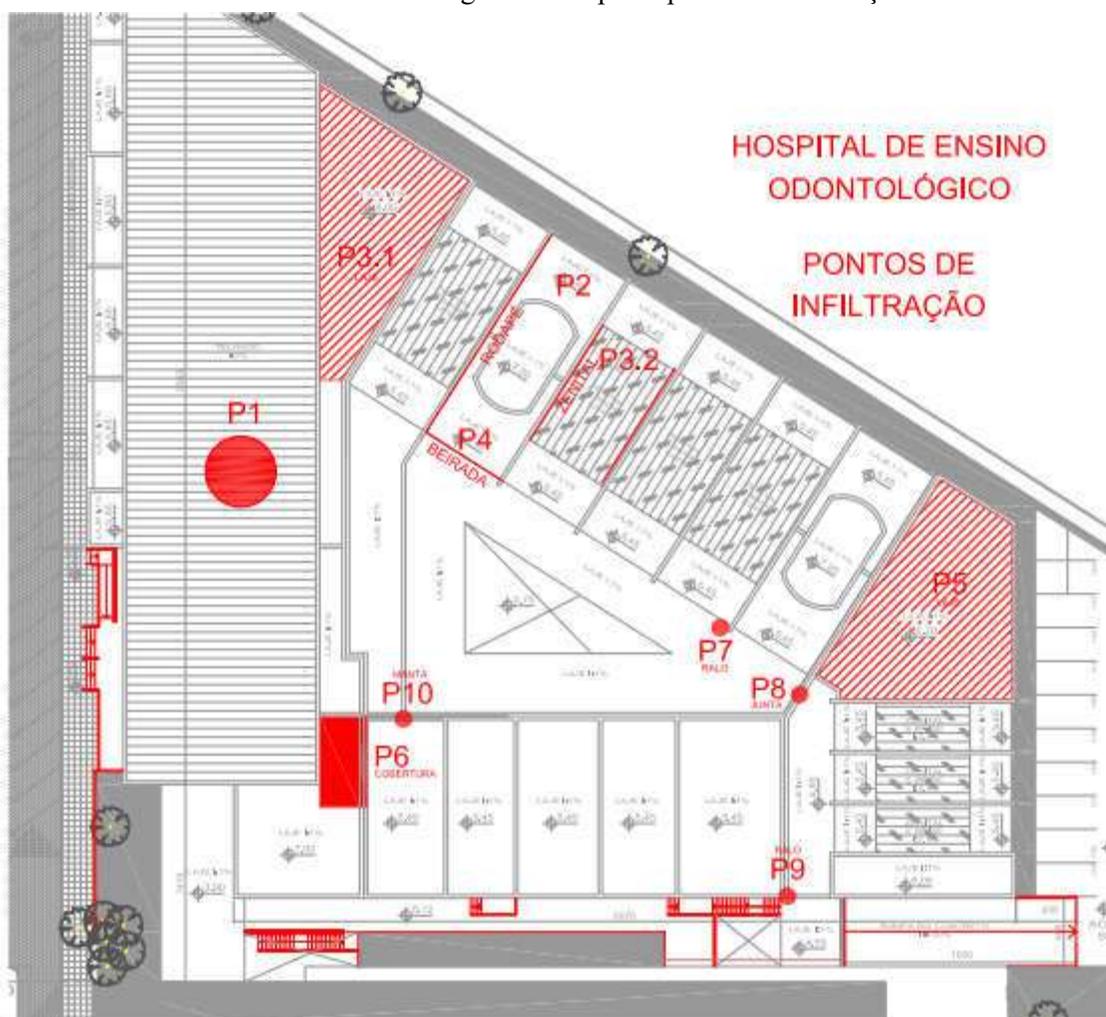
Figura 2 - Mapa de pontos de infiltração

Após a conclusão da obra foi observado pontos de infiltração em locais específicos, cujas manifestações patológicas eram manchas escurecidas, umidade nas paredes e forro de gesso, goteiras e pequenas poças d'água no piso. O mapa de pontos de infiltração está descrito na Figura 2 e traz uma vista da cobertura da edificação.

Na Figura 2 pode ser visto os locais que apresentaram problemas de infiltração. Serão analisados os pontos onde a cobertura é em laje de concreto e o sistema de impermeabilização foi feito com manta asfáltica. Os pontos analisados são P2, P3.1, P4, P7, P8, P9 e P10. Os pontos P1, P3.2, P5 e P6 não serão analisados pois não se referem a problemas na manta asfáltica.

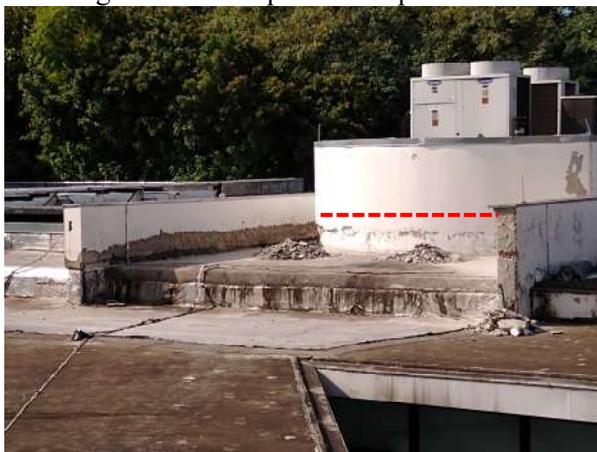
Figura 3 – Exemplo de rodapé fissurado

Nestes pontos se observam trincas na altura do rodapé, cuja causa foi a falta de ancoragem da manta na alvenaria e falta de tela para evitar a fissuração do revestimento sobre os diferentes substratos. Esta fissura fez com que a água infiltrasse por trás da manta ocasionando umidade, escorrimento e manchas no teto. Importante ressaltar que a infiltração aconteceu mesmo depois de ter sido feito o teste de estanqueidade na laje e não ter sido detectado nenhum problema, entretanto a lâmina d'água ficou abaixo da linha do rodapé. A Figura 3 indica um exemplo de rodapé fissurado.

A proposta de correção foi o refazimento do revestimento sobre a manta utilizando tela de poliéster com resina acrílica estruturada e aspersão de areia grossa nos rodapés para melhor aderência do revestimento. A Figura 4 demonstra a recuperação das superfícies verticais.

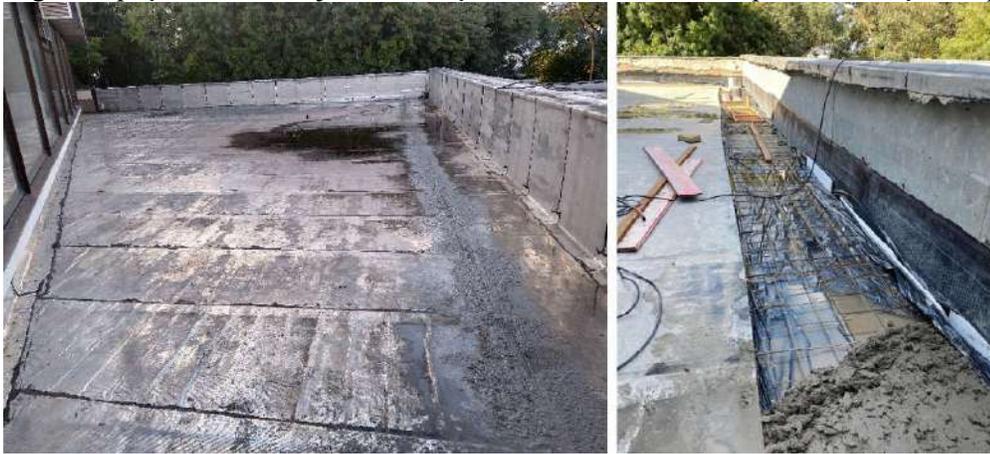
Figura 5 - Água empoçada sobre a laje e a execução do refazimento da impermeabilização no ponto P3.1

Neste ponto a água ficava acumulada sobre a laje, o que demonstra que os caimentos não estão todos direcionados ao ralo, ou seja, houve falha na regularização do contrapiso (Figura 5). Entretanto não se conseguiu precisar uma única causa para estas infiltrações e se optou por remover toda impermeabilização existente e refazê-la com a preparação da base, limpeza, imprimação e aplicação da nova manta encobrendo a platibanda.

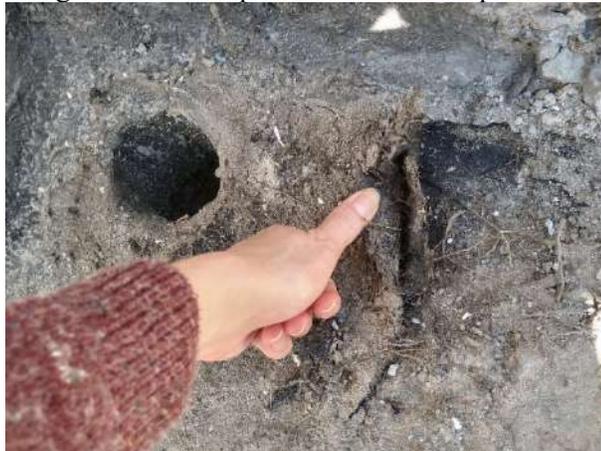
Figura 6 - Raízes próximas ao ralo no ponto P7

Os pontos P7 e P9 estão sob um ralo, local que requer atenção e cuidado durante a execução da impermeabilização. Foi observado furo na manta próxima a um dos ralos e presença de raízes entre a manta e a laje (Figura 6). O caimento da camada de regularização não estava direcionado ao ralo. Além disso, a manta executada na parede próxima ao ralo P7 estava se desprendendo o que mostra a falta de aderência e de ancoragem entre a manta e o substrato.

Como tratamento, foi realizada a limpeza e desobstrução do ralo, remoção das raízes, nova camada de regularização com caimento para o ralo e refazimento da manta. Na parede a impermeabilização vertical foi refeita com ancoragem da manta. Próximo ao ralo P9 a tubulação pluvial foi revisada. Importante destacar a necessidade de rebaixo de 40cm x 40cm x 1cm de profundidade na região do ralo para que se possa acomodar as camadas de manta neste local. A boa prática indica que, no ralo, deve-se colocar uma primeira camada de manta com corte tipo margarida e uma segunda camada com corte tipo pizza (Figura 7). Se não houver esse rebaixo de 1cm, o caimento fica comprometido pela sobreposição de camadas. Durante o acompanhamento dos serviços, foi observado que o refazimento da manta asfáltica no entorno dos ralos seguiu os preceitos da técnica adequada indicados na Figura 7.
