**ESTUDO DAS ALTERAÇÕES OCORRIDAS NAS ROCHAS
ORNAMENTAIS UTILIZADAS EM MONUMENTOS
ARQUITETÔNICOS:
Museu Julio de Castilhos e
Cúpula da Catedral Metropolitana de Porto Alegre**

**Dissertação de Mestrado apresentada
como requisito para obtenção do Título
de Mestre em Geociências**

**Porto Alegre
2006**

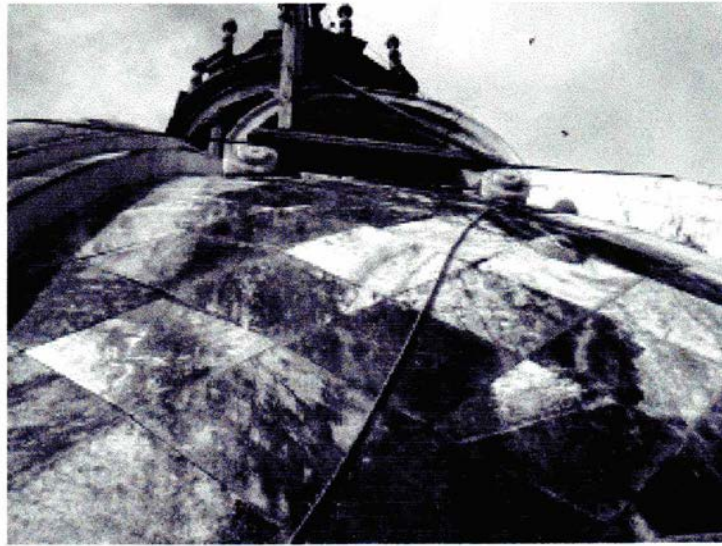
Os principais danos encontrados na avaliação da cúpula são resultado da atuação do intemperismo químico, físico e biológico que se manifestam resultando em um conjunto de patologias onde se destaca o enegrecimento superficial por ação de microorganismos, infiltrações, fraturas de dilatação, desacoplamento das chapas de mármore do revestimento da cúpula, desgaste de material e dissoluções (**Figura 4**).

FIGURA 4 - Vista geral da cúpula da Catedral Metropolitana de Porto Alegre destacando o enegrecimento parcial do revestimento do mármore.

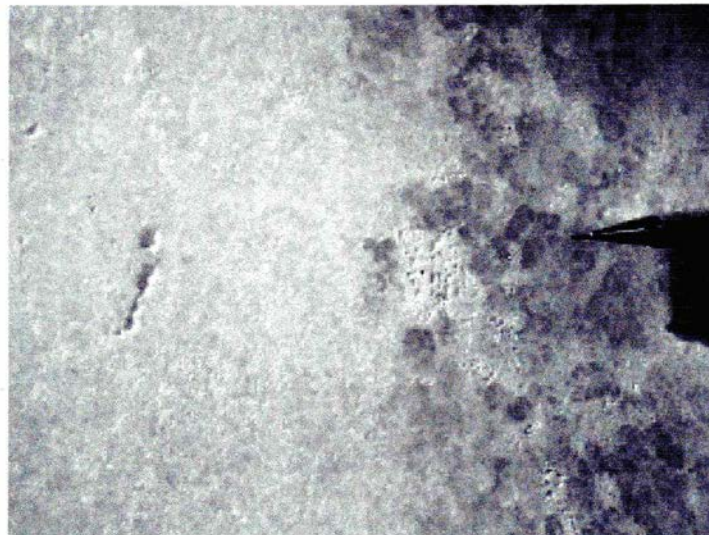
FIGURA 5 - Aspecto geral das chapas de mármore do revestimento da Cúpula ressaltando a estrutura granoblástica grossa e o início da dissolução dos cristais de calcita.

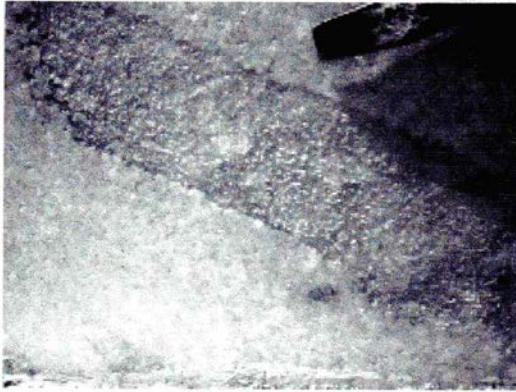
FIGURA 6 - Intensa dissolução de banda rica em calcita. FIGURA 7 - Precipitação de cimento carbonático.

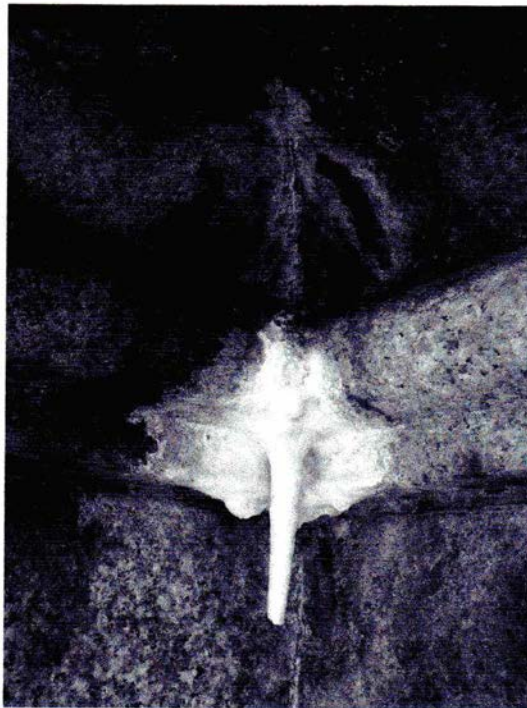
FIGURA 8 - Estalagmite composto por cimento carbonático hidratado originado a partir da dissolução e precipitação do cimento de fixação das chapas de mármore.

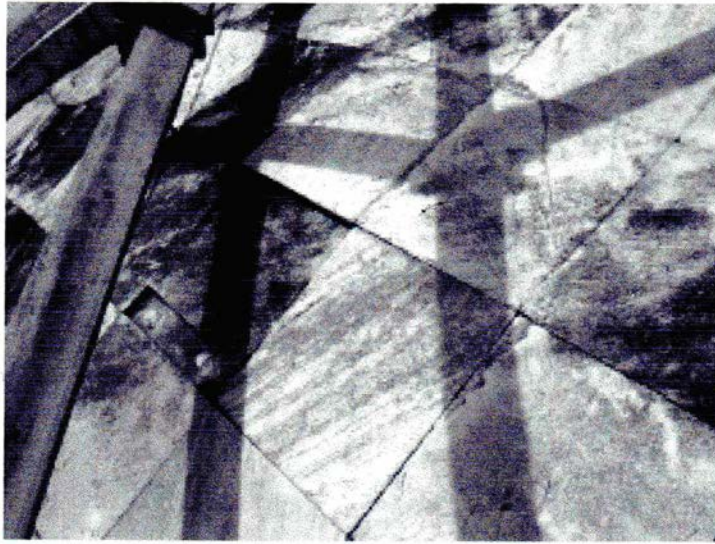
A movimentação proporcionada pela variação térmica entre os elementos estruturais da Cúpula leva a criação de rachaduras e fissuras. Estas feições são mais evidentes na porção basal da Cúpula, ocorrendo fraturas com disposição irregular que transpassam entre várias placas de revestimento. Na porção mais superior da Cúpula, o reflexo das dilatações produzidas também afeta as placas de mármore, que foram colocadas através de junta seca, ocasionando a tensão entre as placas e, na seqüência, o seu deslocamento (**Figura 11**).

FIGURA 11 - Detalhe do deslocamento das placas de revestimento.

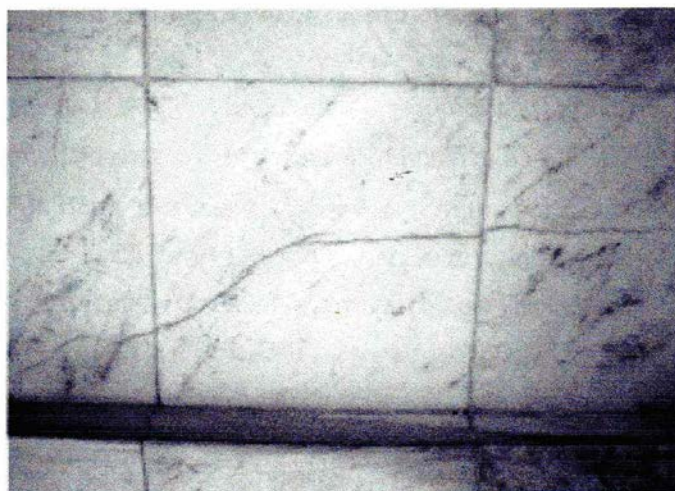
FIGURA 9 - Fratura de dilatação cortando três chapas de mármore de revestimento da Cúpula.

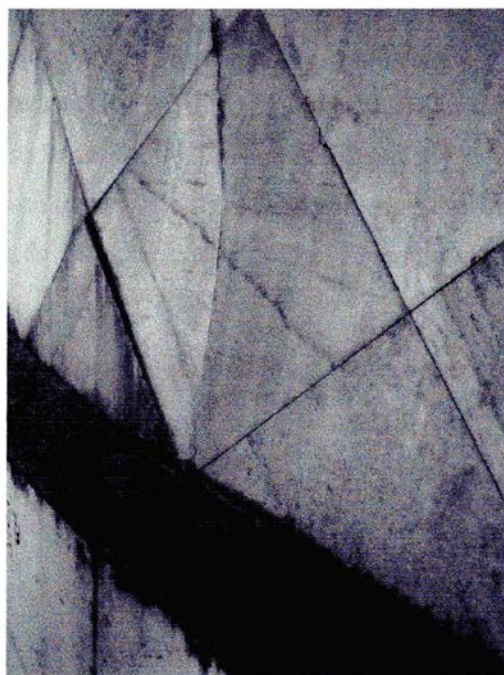
FIGURA 10 - Fratura de dilatação parcialmente preenchida por cimento carbonático hidratado situada no parapeito dos colares da Cúpula.

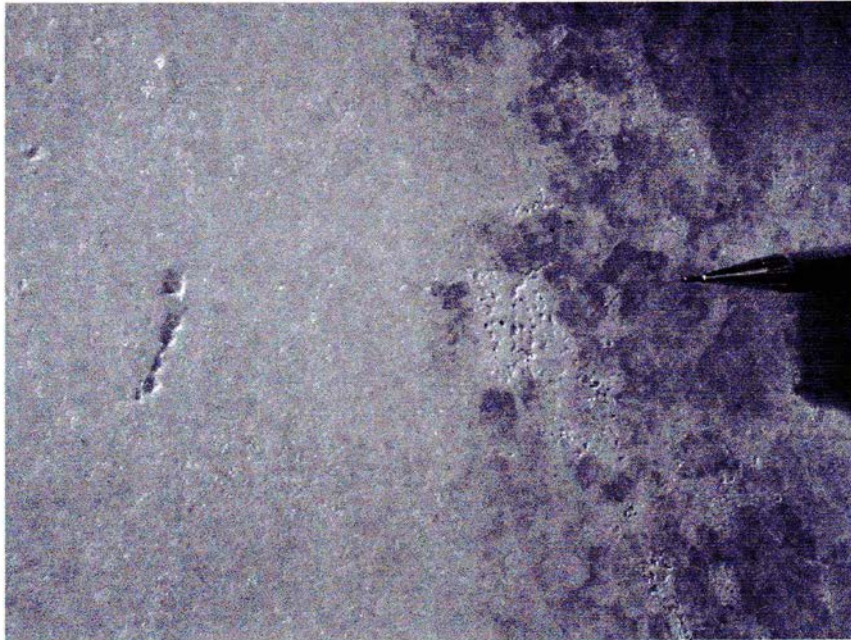
Figura 17 - Dissolução de cristais de calcita.

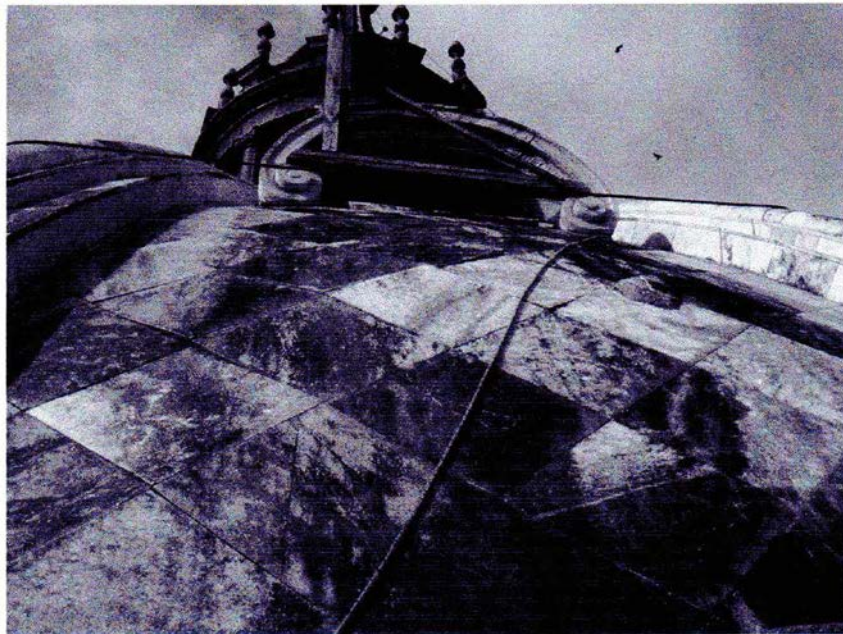
Figura 18 - Vista em detalhe do enegrecimento parcial do revestimento de mármore da Cúpula da Catedral Metropolitana.

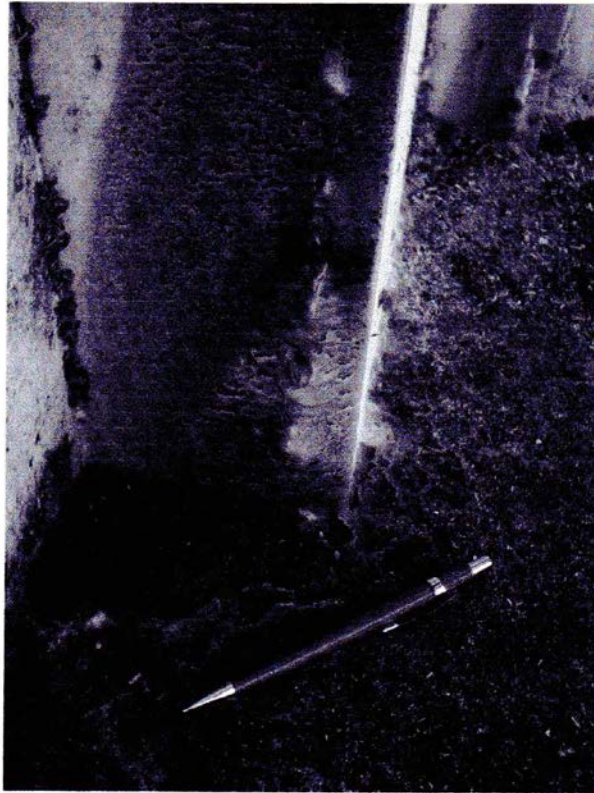
Outro tipo comum de mancha e gerado pela precipitação (incrustação) de cimento carbonático hidratado sobre a superfície da chapa de mármore e ao longo de descontinuidades como os limites das chapas e fissuras de dilatação (Figura 19). Estas manchas mostram cor cinza clara a esbranquiçada, localmente marrom claro, formas alongadas com disposição subvertical e larguras da ordem de 20 a 50 centímetros. As incrustações são constituídas por diversas camadas

Figura 19 - Precipitação de cimento carbonático hidratado no contato entre a chapa de mármore e os granito do anel inferior do domo de sustentação da cúpula.

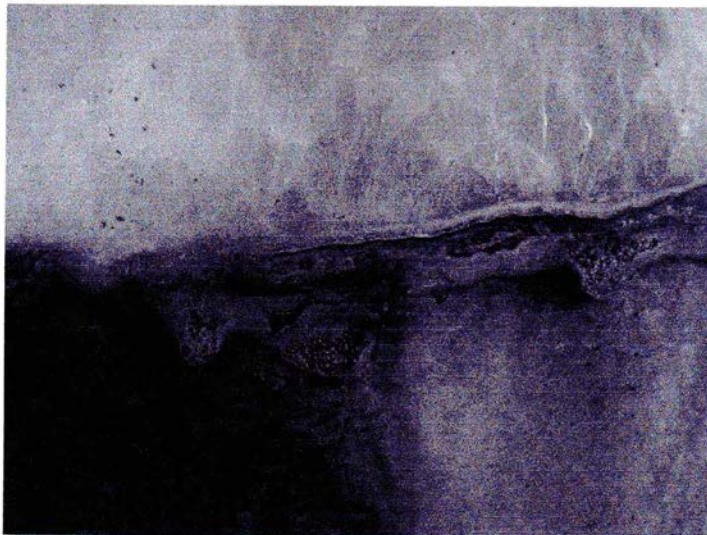
FIGURA 20 - Detalhe do acamadamento interno do cimento carbonático hidratado precipitado.

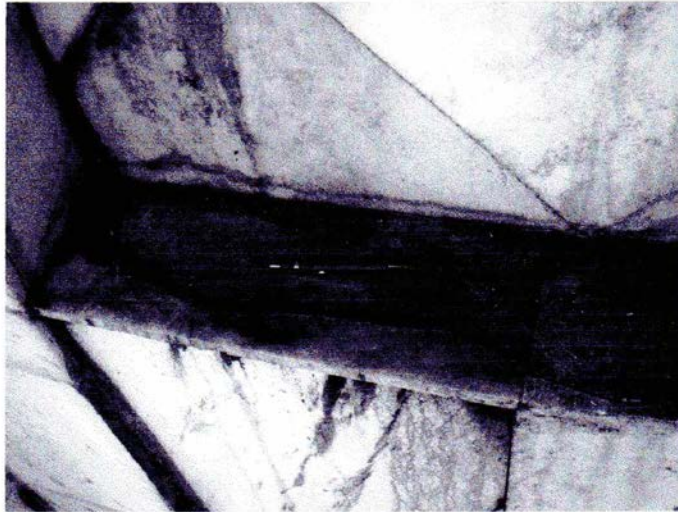
Figura 21 - Junta de dilatação associada com a expansão da junção entre a coluna situada a esquerda e o parapeito dos colares situados na base da Cúpula, parcialmente preenchida por cimento carbonático hidratado.

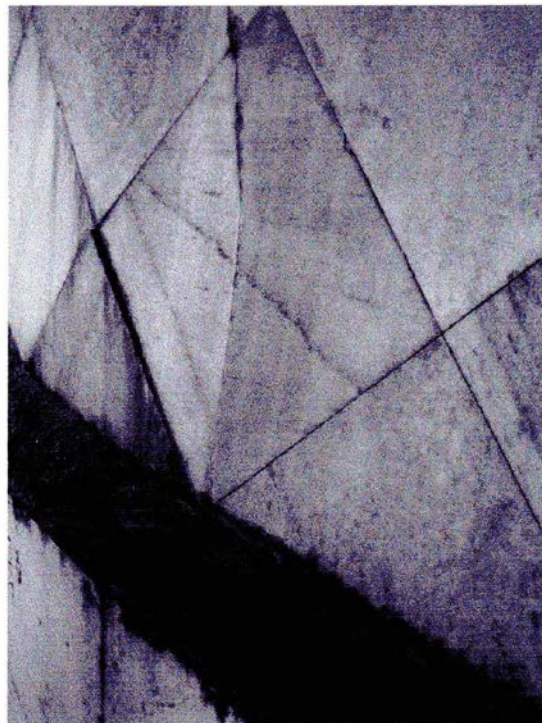
FIGURA 22 - Junta de dilatação de forma curvilínea situada entre o parapeito dos colares da base da Cúpula e a parede, cortando duas chapasa de mármore.

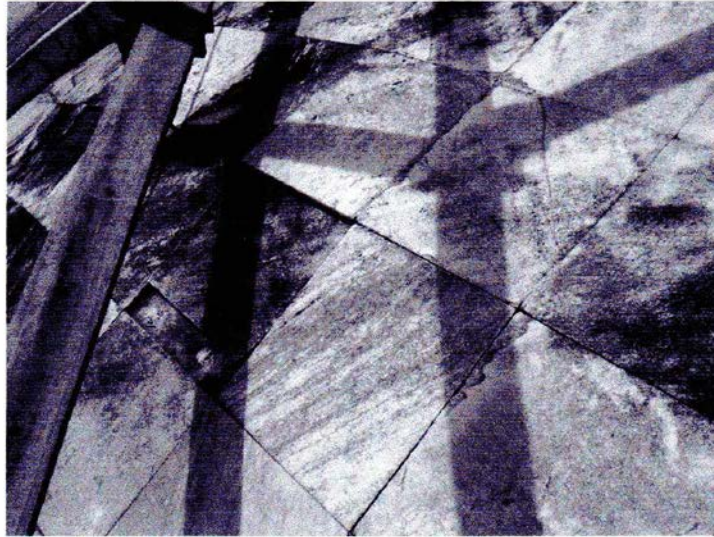
Figura 23 – Detalhe do desacoplamento das placas de revestimento na parte superior da Cúpula.

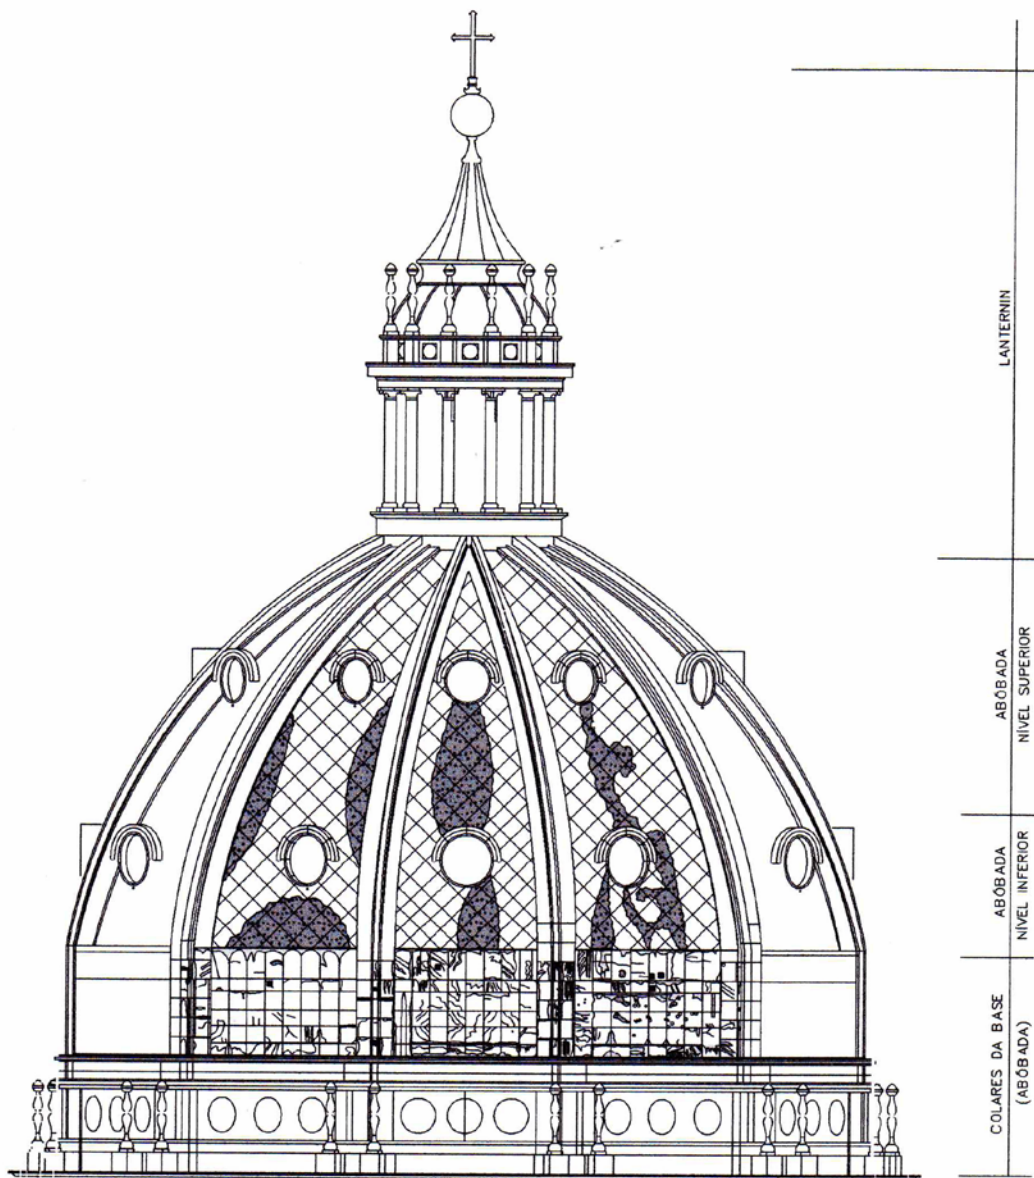
Figura 24 – Mapa da fachada Leste da Cúpula da Catedral Metropolitana de Porto Alegre com as principais patologias identificadas.

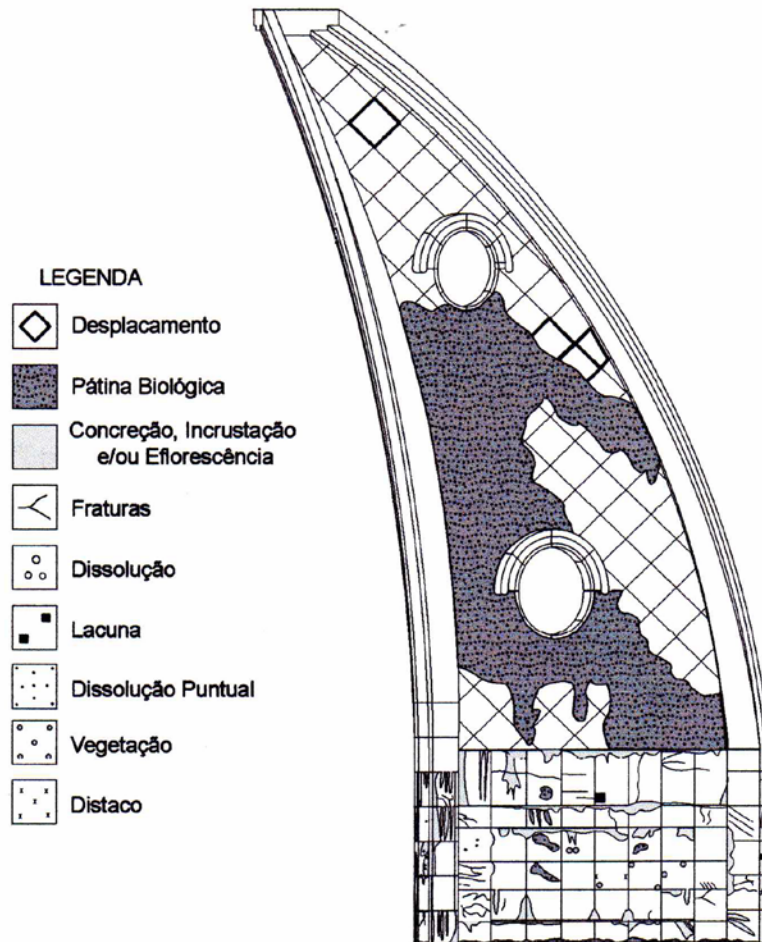
Figura 25 - Detalhe de uma das velas da Cúpula com a identificação das principais patologias.

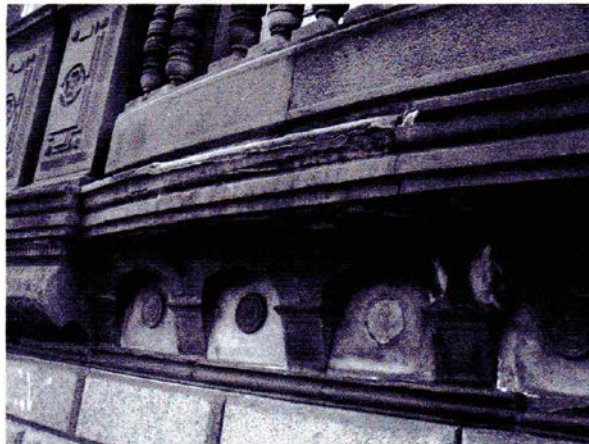
Figura 34 – Feições de deterioração da fachada do Museu Júlio de Castilhos evidenciando a fragmentação e arredondamento de face de bloco de arenito da base da sacada, no canto inferior direito nota-se a deposição de eflorescência salina de cor branca.

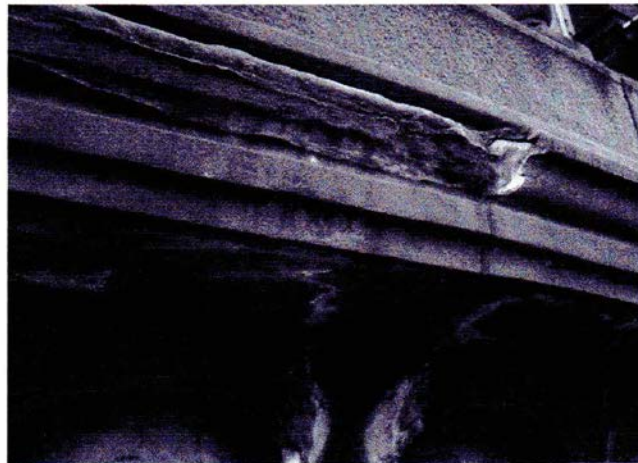
Figura 35 – Escamação de face externa de bloco de arenito com manchas brancas representando eflorescência salina decorrente da precipitação de carbonático hidratado .

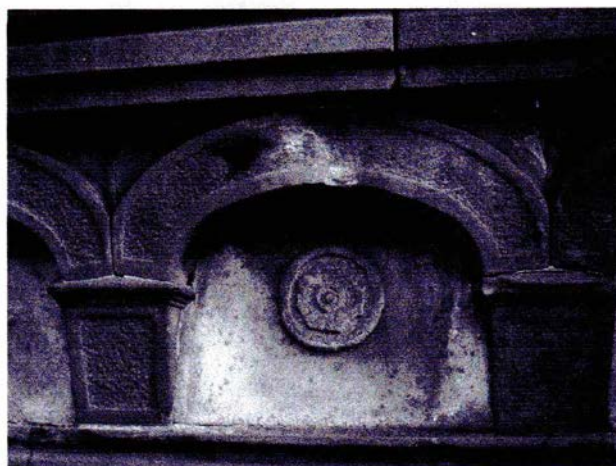
Figura 36 – Feições de deterioração da fachada do museu caracterizadas pela perda de material rochoso, com arredondamento e formação de um relevo áspero.

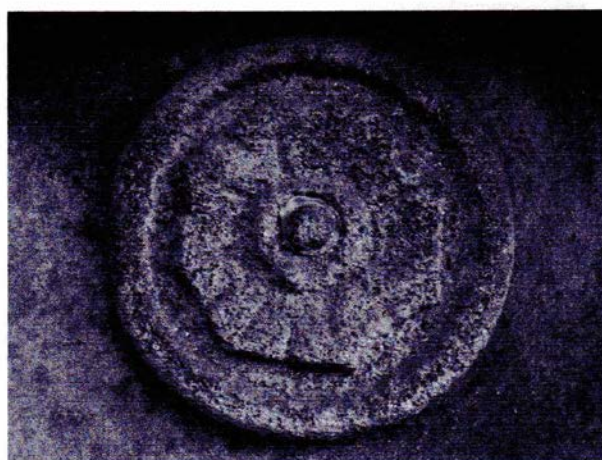
Figura 37 – Detalhe da roseta central da figura anterior evidenciando a perda de material por alteração intempérica.

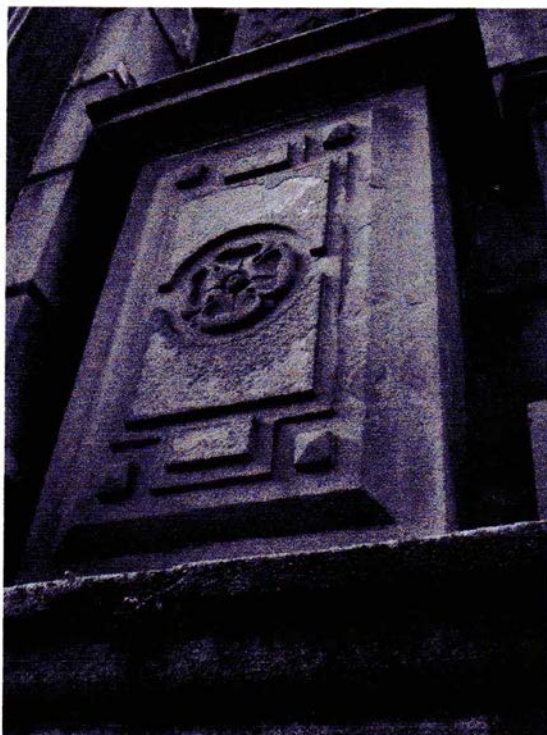
Figura 38 – Detalhe da escamação e da perda de fragmentos (flocos) da base da coluna da fachada do museu.

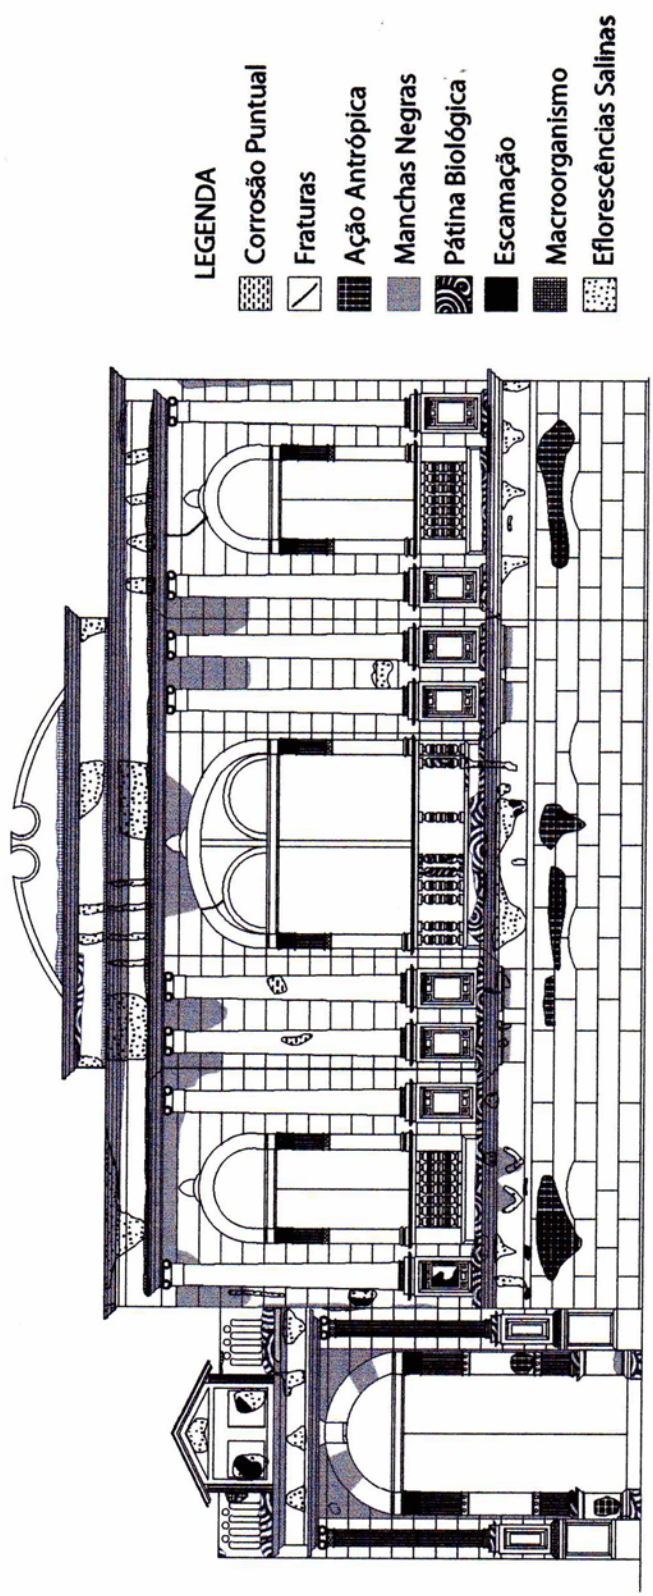
Figura 39 – Mapeamento das feições de deterioração da fachada do Museu Júlio de Castilhos.
