**UNIVERSIDADE FEDERAL DO RIO GRANDE DO SUL
ESCOLA DE ENGENHARIA
DEPARTAMENTO DE ENGENHARIA CIVIL**

**CORTINAS ATIRANTADAS:
ESTUDO DE PATOLOGIAS E SUAS CAUSAS**

Trabalho de Diplomação apresentado ao Departamento de Engenharia Civil da Escola de Engenharia da Universidade Federal do Rio Grande do Sul, como parte dos requisitos para obtenção do título de Engenheiro Civil

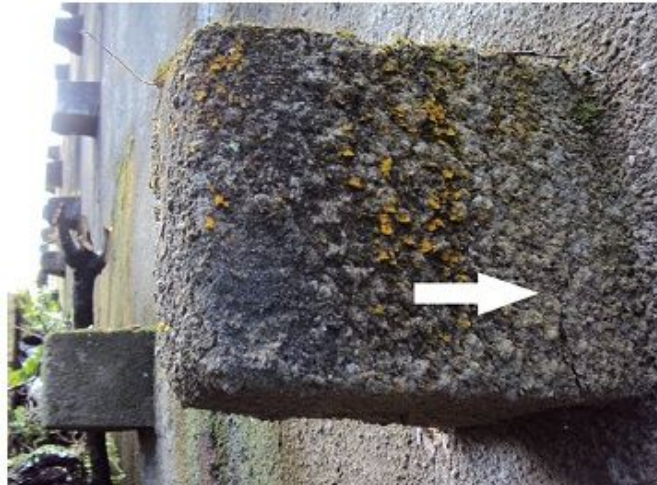
Figura 13 - Exemplo de fissuras

- a) fissuração: problema de difícil observação, uma vez que as fissuras, geralmente, são de tamanhos reduzidos e dificultam a sua visualização no início do processo de deterioração. Em cortinas em que o processo de gunitagem (tratamento superficial de concreto projetado) foi realizado, a observação de fissuras e patologias na face da estrutura é prejudicada e quando observada, o processo, geralmente, já está avançado. Tal problema, frequentemente, está associado a outras patologias, podendo ter origem por dilatação térmica, retração do concreto, impactos físicos, movimentação da cabeça do tirante, entre outros;

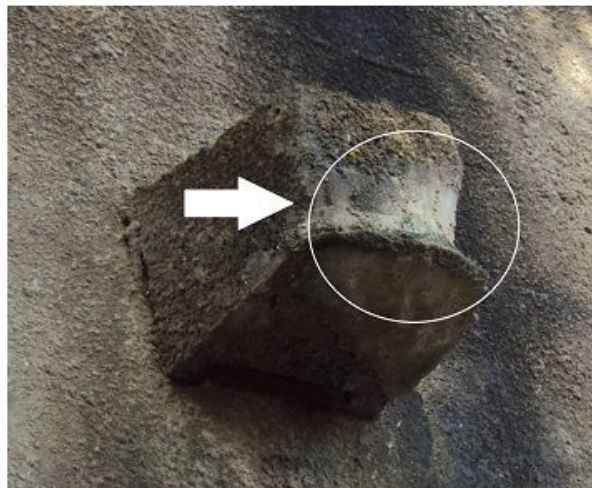
Figura 14 - Exemplo de lascas

- b) lascas: diferentemente das fissuras, tal problema é de fácil observação, visto que é de fácil visualização a longas distâncias. Essas se originam por segregação (erro de concretagem do capacete) ou desagregação (perda de volume de concreto após a concretagem) e, como consequência, há a redução do cobrimento de concreto, podendo afetar as armaduras precocemente;

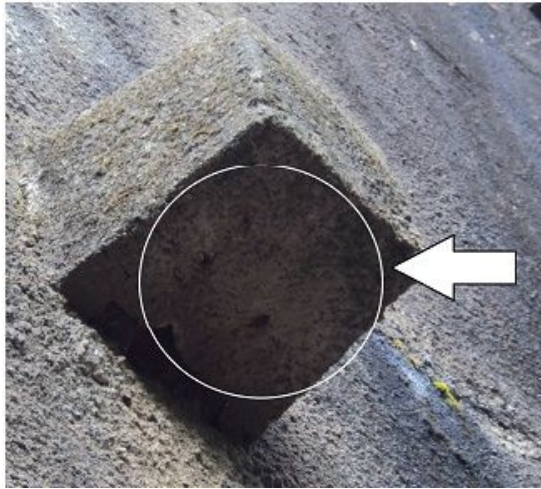
Figura 15 - Exemplo de eflorescências

- c) eflorescências: problema característico de peças que sofrem com o processo excessivo de carbonatação. Dessa maneira, existe a possibilidade de despassivação das peças metálicas protegidas pelo concreto do capacete de proteção;

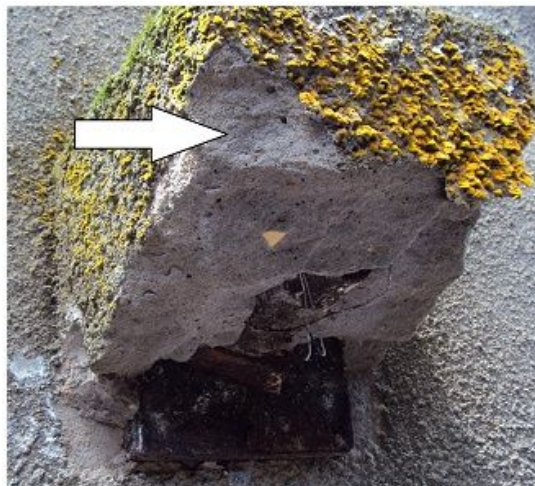
Figura 16 - Exemplo de porosidade

- d) porosidade: patologia grave, uma vez que o revestimento de concreto serve como proteção das armaduras e peças metálicas. Tal proteção está fortemente relacionada com a vida útil da estrutura. Essa complicação se origina da concretagem inadequada ou de traços de concreto mal projetado (pobre), tendo em vista a proteção passiva almejada;

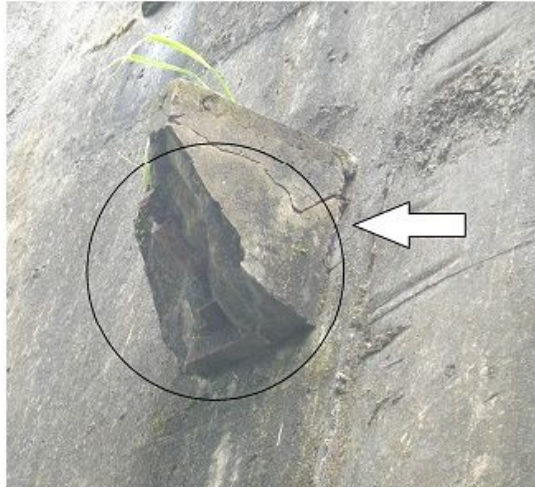
Figura 17 - Exemplo de exposição da cabeça do tirante

- e) exposição da cabeça do tirante: complicação de pouca recorrência, uma vez que quando ocorre é devida, possivelmente, à ruptura do tirante. Geralmente acontece no processo de desforma ou por algum impacto físico ao longo da

vida útil da estrutura. A gravidade está relacionada à falta de proteção da cabeça do tirante;

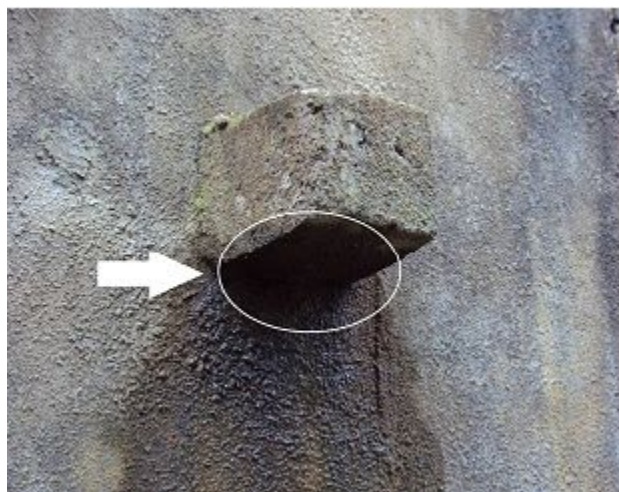
Figura 18 - Exemplo de fluxo de água na cabeça do tirante

- f) fluxo de água na cabeça do tirante: patologia com alta recorrência em cortinas, ocorrendo, principalmente, em tirantes mais próximos da base da estrutura. A surgência d'água indica deficiência da vedação na junção do tirante com o painel de concreto. Uma vez que há a presença de água nessa região, há a ameaça de corrosão dos elementos metálicos da região;

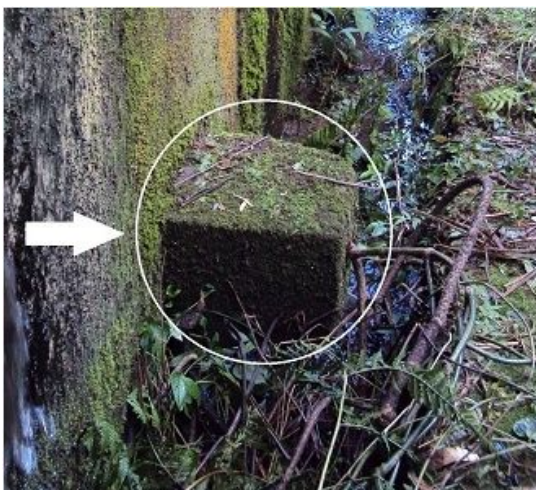
Figura 19 - Exemplo da existência de líquens nas faces

- g) existência de líquens em todas as faces: tal patologia expõe a presença de umidade no capacete de proteção, sendo, frequentemente, relacionada à alta porosidade do concreto utilizado na peça. Dessa maneira, a umidade em excesso pode agredir as peças metálicas, afetando a cortina como um todo;

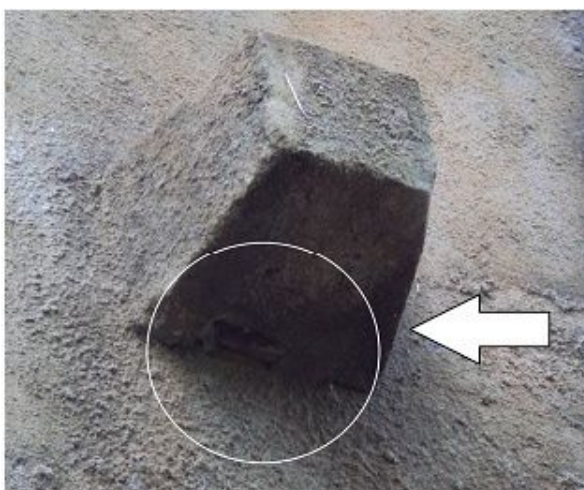
Figura 20 - Exemplo de exposição da placa do tirante

- h) exposição da placa: problema bastante frequente, umas vez que, no processo de concretagem dos capacetes, a fôrma é apoiada na base da placa de aço do tirante. Dessa forma, o cobrimento de concreto não é suficiente e a corrosão afeta rapidamente a base da placa que, ao expandir, devido à reação química, destrói a fina nata de cimento, deixando a base da placa exposta. Uma vez que a placa fique exposta, o mecanismo de deterioração afeta o capacete como um todo e, em casos extremos, pode afetar o vergalhão do tirante, pondo em risco tal elemento de sustentação;

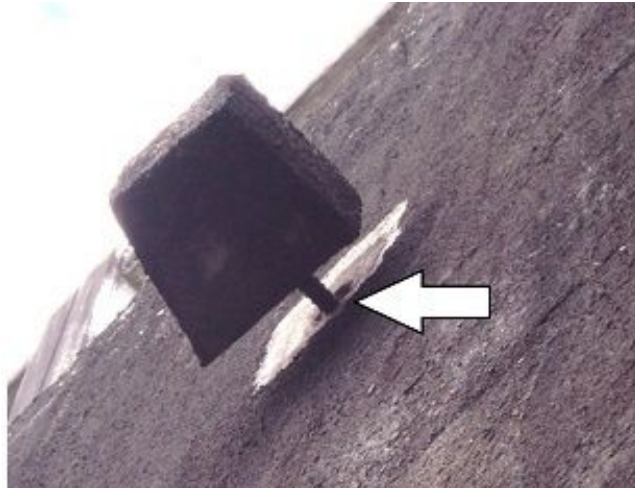
Figura 21 - Exemplo de ruptura do tirante com projeção do capacete de proteção

- i) ruptura do tirante com projeção do capacete: nesse problema, a funcionalidade do tirante deixa de existir. Tal manifestação está ligada à ruptura interna da peça, frequentemente, por corrosão sob tensão (diminuição de área) da luva ou barra no trecho livre, havendo perda da mesma;

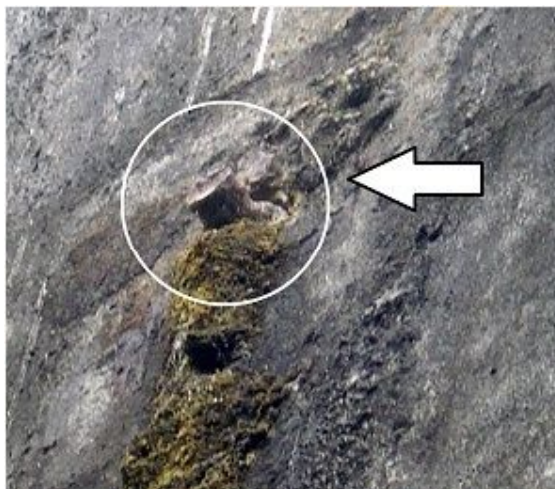
Figura 22 - Exemplo de ruptura do tirante com contração da barra

- j) ruptura do tirante com contração da barra: analogamente ao caso anterior, tal manifestação patológica tem como consequência a perda da funcionalidade da peça. Geralmente, ocorre devido à corrosão das peças de aço localizadas na cabeça do mesmo (rosca da barra, placa ou 'porca');

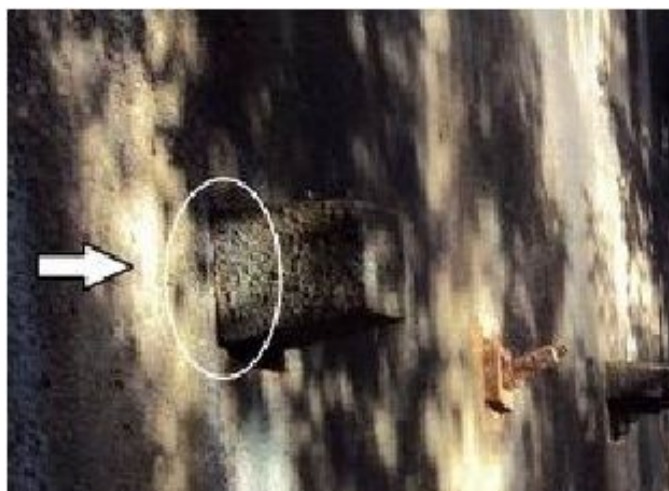
Figura 23 - Exemplo de tirante solto

- k) tirante solto: problema de difícil identificação, uma vez que, sem exumar a cabeça do tirante, há poucos indícios dessa anormalidade. Quando detectável, sem a exumação do capacete, tal patologia caracteriza-se por uma pequena fenda entre o cacete de proteção e a parede de concreto armado, se estendendo por todas as faces. Uma vez que foi perdida a protensão, esse elemento não impõe nenhuma força resultante no painel de concreto e, dessa maneira é análogo a peças rompidas. Contudo, em alguns casos, é possível aplicar a protensão novamente.

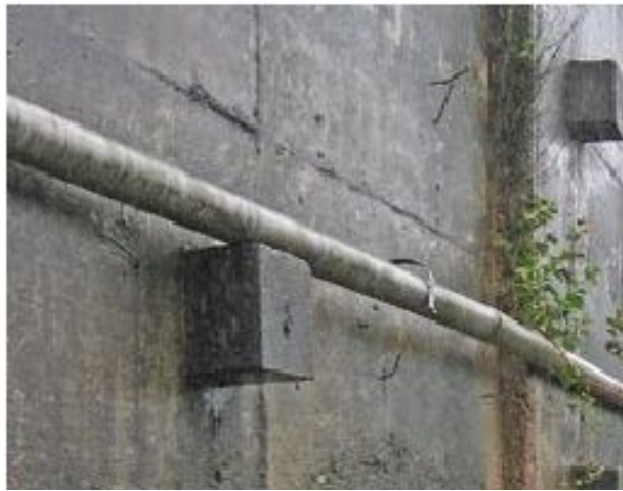
Figura 24 - Exemplo de deslocamento

- a) deslocamentos: os deslocamentos são facilmente observados nas juntas verticais, podendo ser causados por movimentações dos painéis superiores durante o processo executivo descendente da cortina. Uma vez que esse problema acontece após o término da concretagem, o mesmo aponta uma possível queda da capacidade de suporte da estrutura de contenção, que pode ser devida a tirantes rompidos ou soltos;

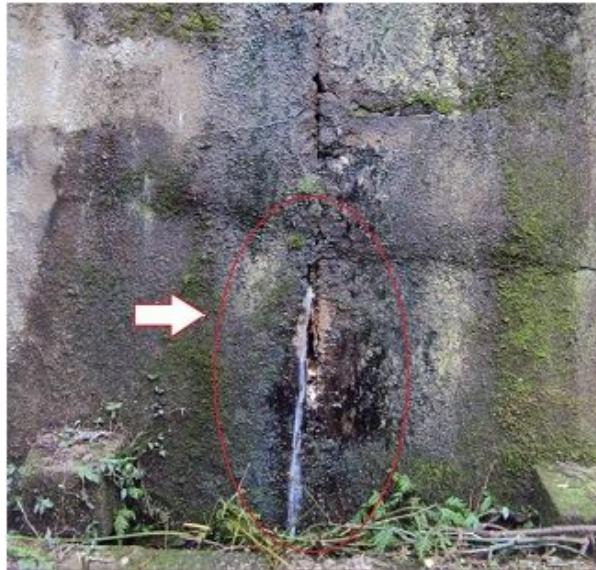
Figura 25 - Exemplo de surgência d'água

- b) surgência d'água: esta patologia evidencia dois problemas, um é o mau funcionamento da drenagem na parte inferior da cortina, o outro é a má execução do sistema de vedação da junta. Grande parte desse tipo de patologia se encontra em alturas inferiores a 2 metros, revelando a possível existência de condições de fluxo na base da cortina. Se essa situação acontecer por longos períodos de tempo, é possível a ocorrência de fuga de finos, agravando o quadro.

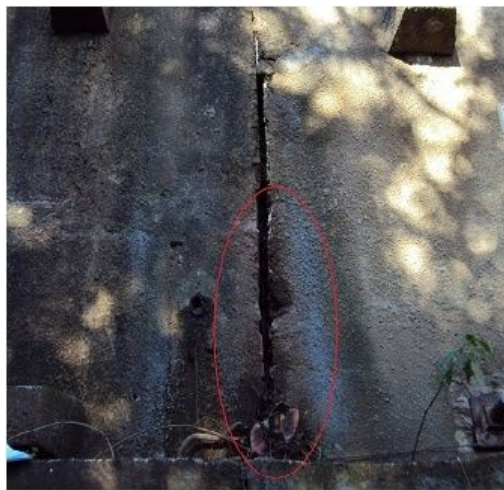
Figura 26 - Exemplo de fuga de finos

- c) fuga de finos: patologia provocada pela má vedação das juntas, sendo assinalado pelo fluxo intermitente de água na junta. A gravidade consiste no fato de que há perda do material do tardo de cortina, conseqüentemente há um desconfinamento que pode provocar perda de protensão dos tirantes, deslocamentos, subsidência, trincas no aterro e na canaleta de montante, etc;

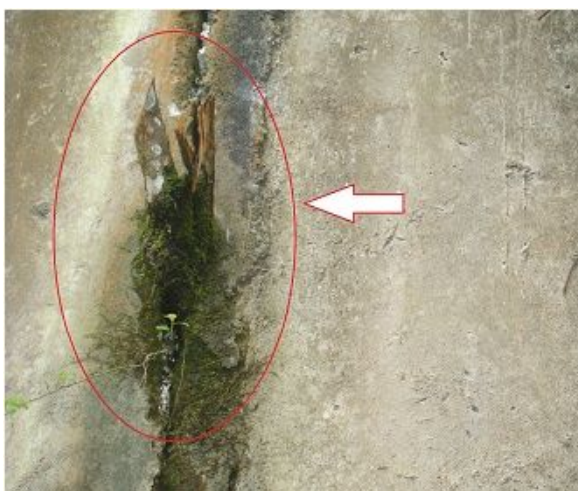
Figura 27 - Exemplo de vegetação nas juntas

- c) vegetação: patologia provocada pela má vedação das juntas, umidade excessiva no tardo e, geralmente, fuga de finos. Sua gravidade está no fato de comprometer o funcionamento das juntas e drenos e causar destruição das bordas dos painéis;

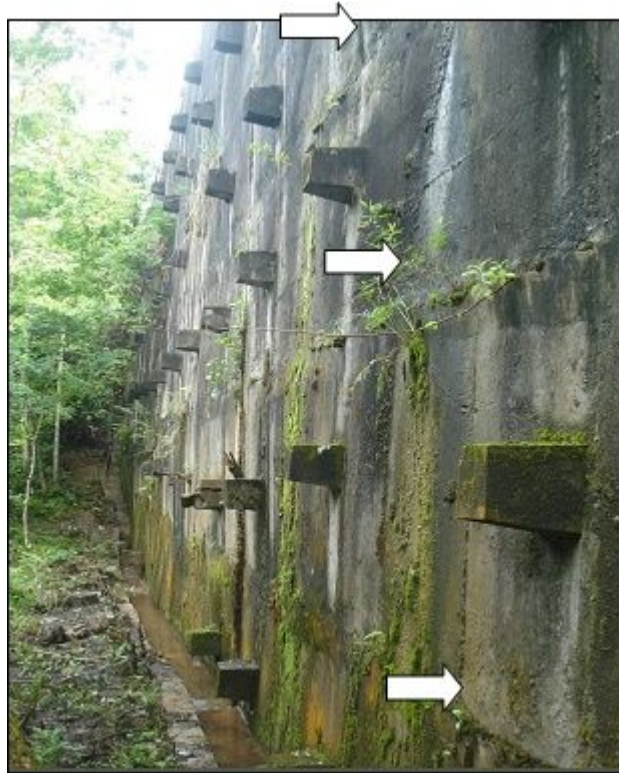
Figura 28 - Exemplo de diversas patologias em juntas horizontais

- a) fissuração;
- b) surgência d'água;
- c) segregação;
- d) desagregação;
- e) líquens;
- f) eflorescência.

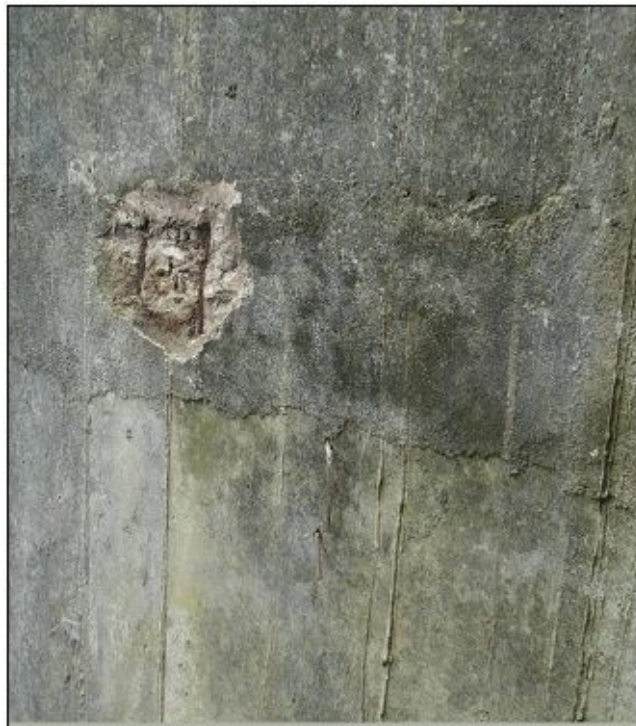
Figura 29 - Exemplo de deficiência no cobrimento das juntas horizontais
