**AVALIAÇÃO PÓS-OCUPAÇÃO DE RESIDÊNCIAS
UNIFAMILIARES PRÉ-FABRICADAS COM PINUS, COM
POSSIBILIDADES DE USO NO RIO GRANDE DO SUL**

Dissertação para obtenção do título de
Mestre em Engenharia

Porto Alegre
1996

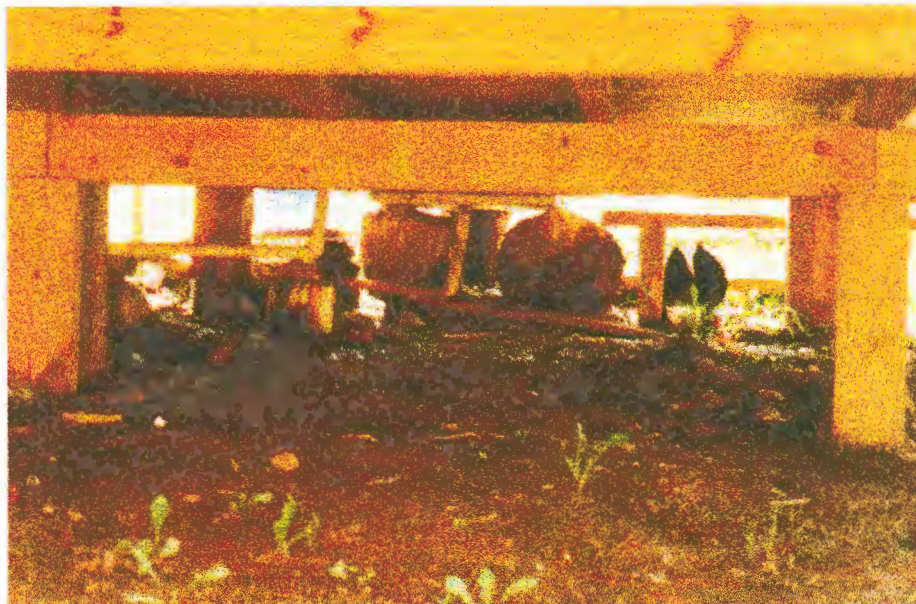
A inspeção das madeiras empregadas nas fundações demonstraram não haver qualquer sinal de ataque por organismos xilófagos (figuras 11 e 12);

Figura 11: Vista parcial dos pilares, vigas de fundação, estrutura de suporte do assoalho bem como da face inferior das tábuas que o conformam.

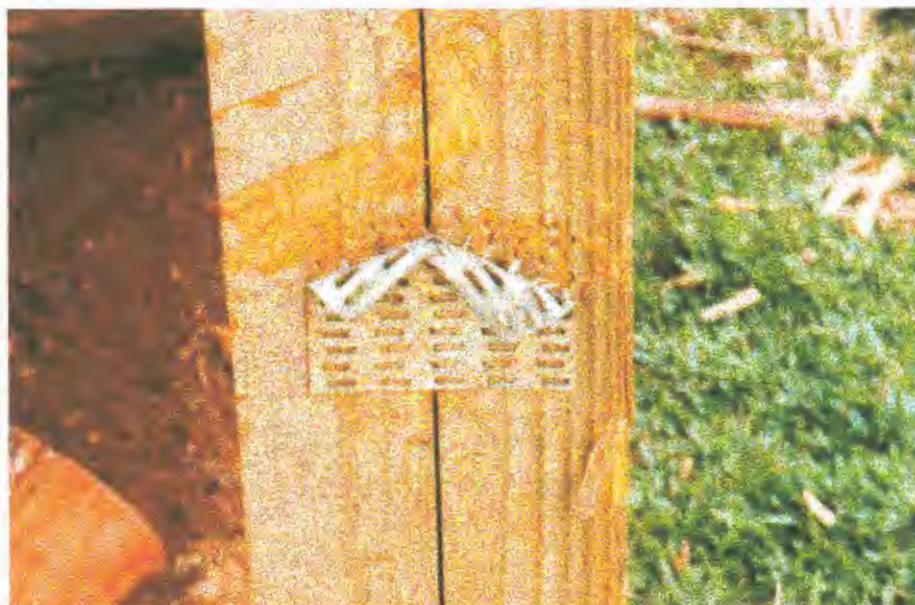
Figura 12: O arrancamento do conector metálico permite ver o perfeito estado de conservação da madeira.

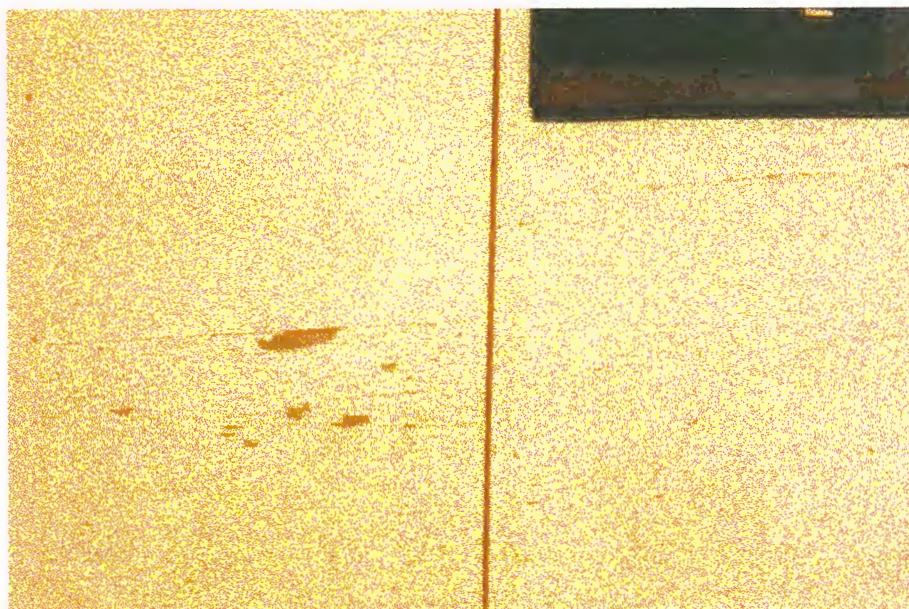
Figura 13: Exemplo de defeito na pintura verificado na superfície dos painéis.

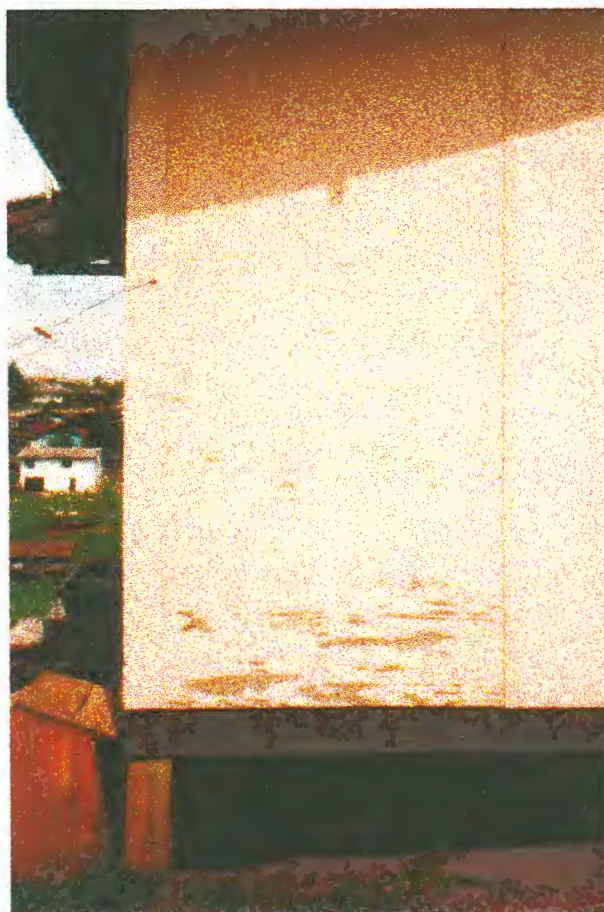
Figura 14: Exemplo do defeito na pintura verificado na base dos painéis.

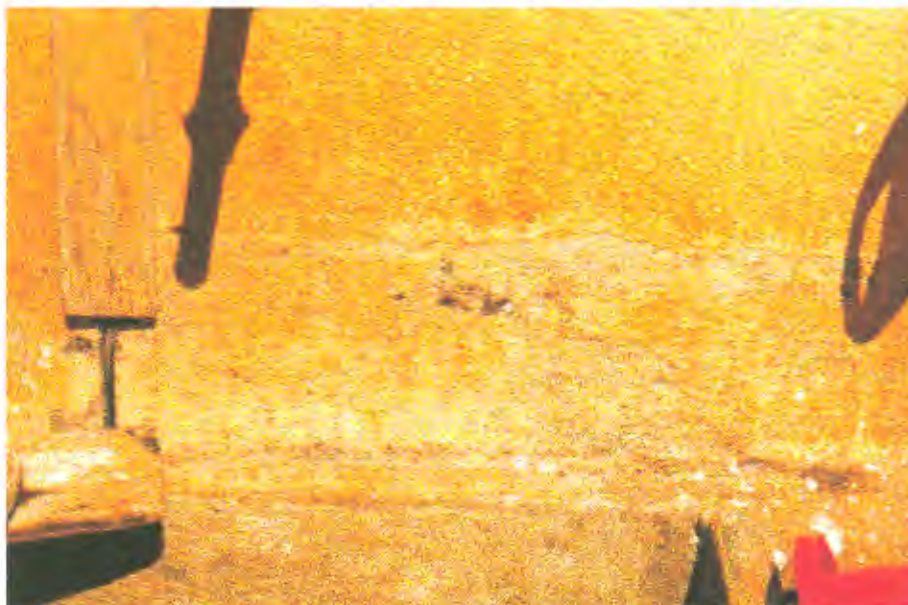
-a desagregação da pintura na superfície dos painéis é mais evidente naqueles junto aos quais está instalado, sem proteção adicional, o tanque de lavar roupas (figura 15).

Figura 15: Exemplo do defeito na pintura verificado na superfície dos painéis coincidente com a presença do tanque de lavar roupas.

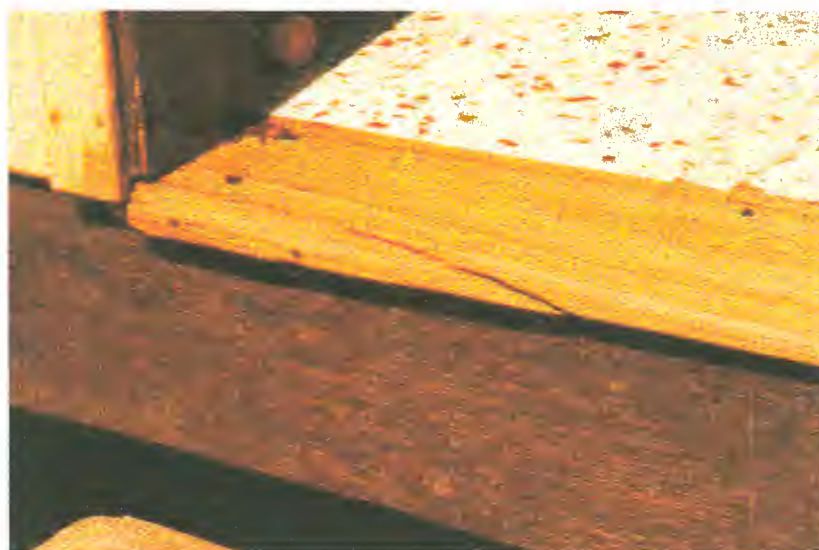
Relativamente a presença de patologias nas soleiras e degraus de acesso observou-se desgaste em soleiras localizadas na entrada lateral as quais encontram-se abauladas e com rachaduras (figura 16).

Figura 16: Exemplo do defeito verificado nas soleiras.

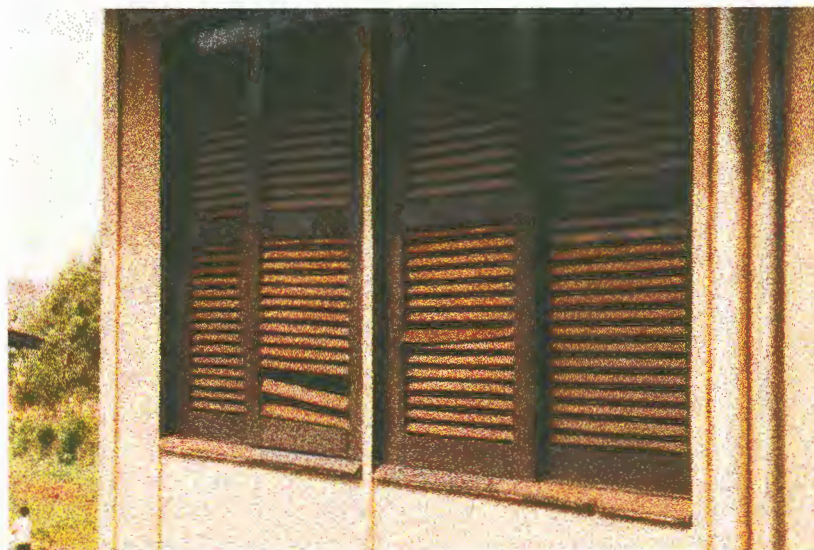
Na inspeção de ocorrência de patologias em janelas observou-se desencaixe das aletas de madeira que compõe as venezianas (figura 17).

Figura 17: Exemplo do defeito encontrado nas janelas.

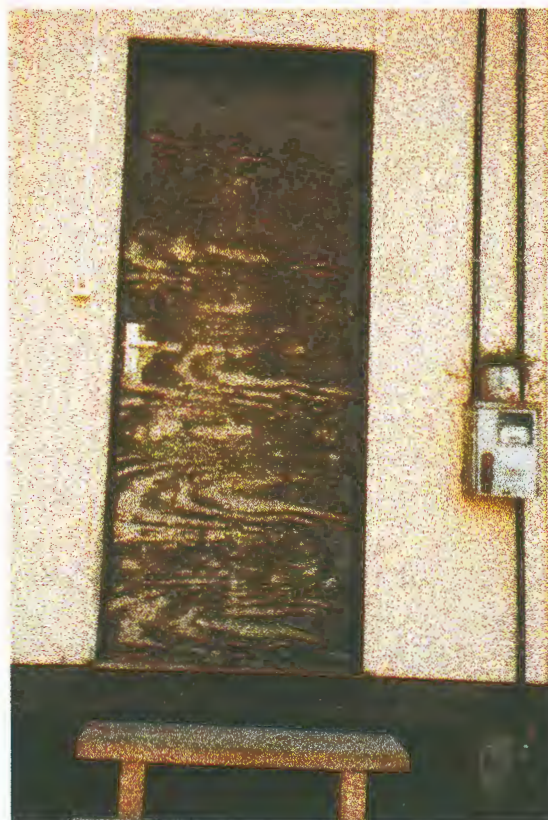
As portas externas, constituídas por painel tipo “blockboard”, apresentam patologia semelhante à verificada na superfície dos painéis, já comentadas anteriormente (figura 13). Contudo, nelas torna-se mais evidente o defeito (figura 18).

Figura 18: Exemplo de defeito verificado nas portas externas.

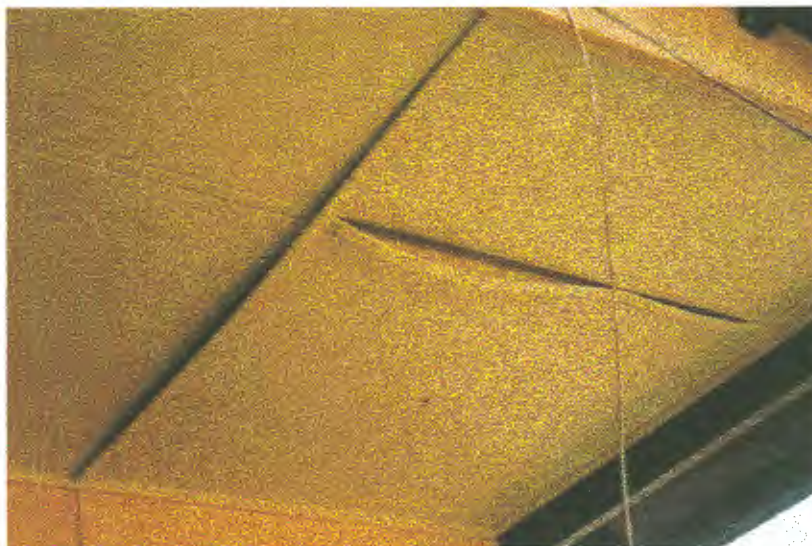
Notou-se deformações exageradas e despregamentos no forro das varandas das casas tipo 2 (figura 19). Nos beirais e abrigos para carro (varanda lateral), onde o revestimento acompanha a inclinação do telhado e está pregado entre a estrutura e a telha, não foi verificado nenhum tipo de patologia.

Figura 19: Exemplo de defeito encontrado em forro de varanda .

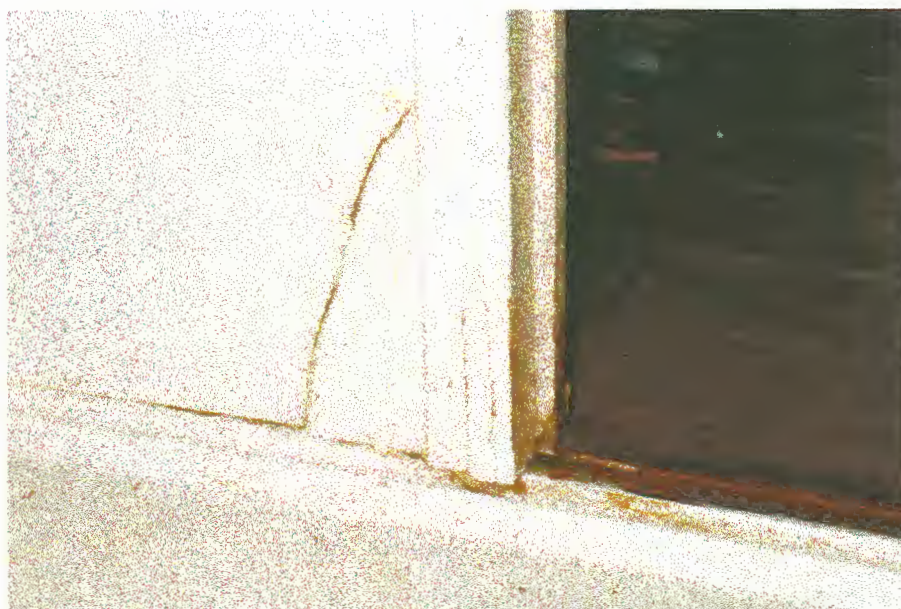
Observou-se, rachaduras nas placas de fibro-cimento que conformam o revestimento interno das paredes do banheiro (figura 20). Não foi verificada presença de umidade, nas dependências vizinhas, em decorrência deste tipo de patologia.

Figura 20: Exemplo de rachadura existente na placa de fibrocimento dos painéis para banheiro.

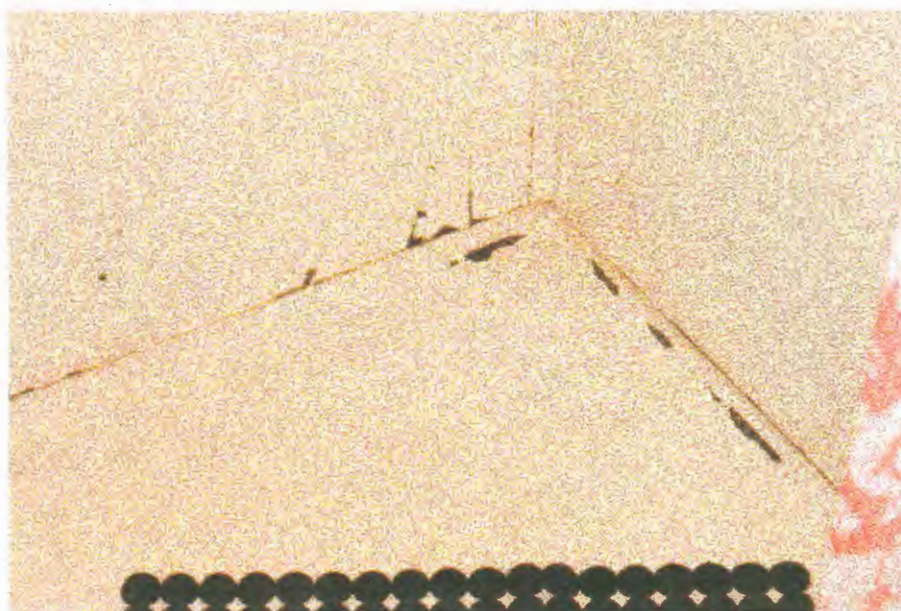
Verificou-se, nos banheiros, a presença de fissura na junção da placa pré-moldada que conforma o piso com os painéis de parede (figura 21). Não foi notada qualquer outra patologia daí decorrente.

Figura 21: Exemplo de defeito verificado no piso do banheiro.

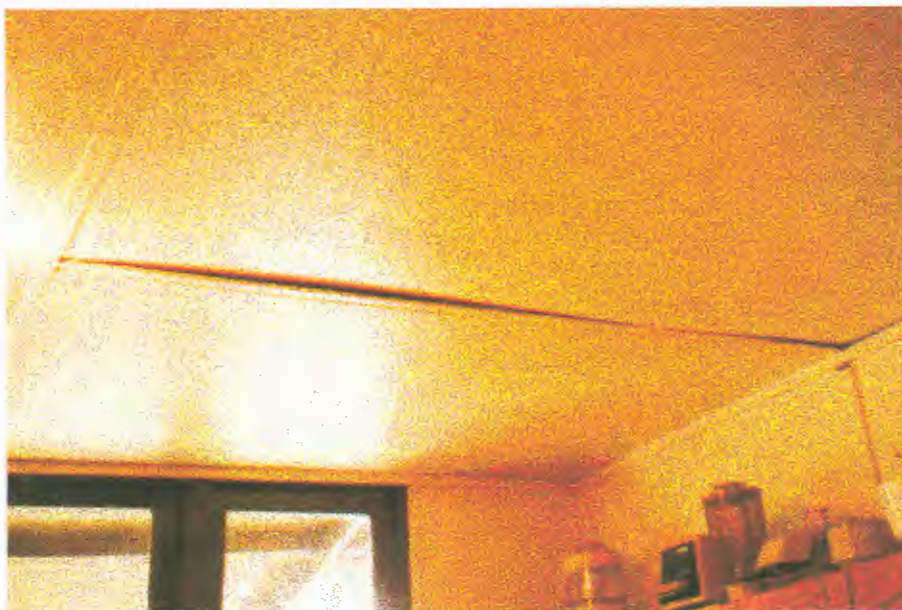
Foi observado nos forros o abaulamento dos painéis que o conformam e o despregamento dos perfis de rejunte (figura 22).

Figura 22: Exemplo do defeito verificado no forro.

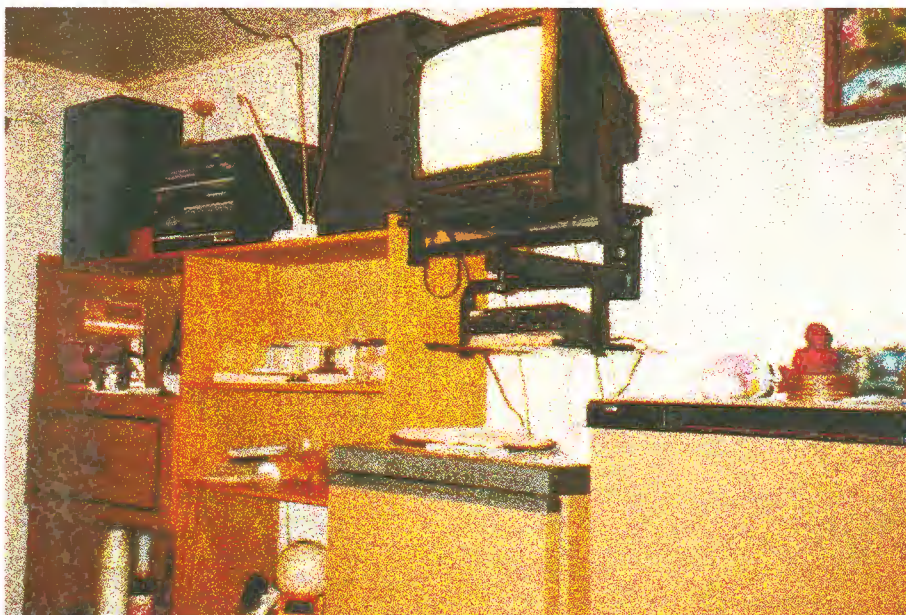
Observou-se alterações nas instalações nos dormitórios, estar (principalmente) e cozinha, pela adição de tomadas e modificação na posição das existentes, para permitir o uso de eletrodomésticos (figura 23). Não foram verificadas alterações nas instalações hidráulicas. Observou-se, também, a remoção da parede (figura 24) entre o estar e o dormitório III, ampliando a área relativa ao estar e eliminando o dormitório (ver planta baixa, item 3.2.2).

Figura 23: Exemplo de situação que exige mais tomadas do que as previstas originalmente no projeto.

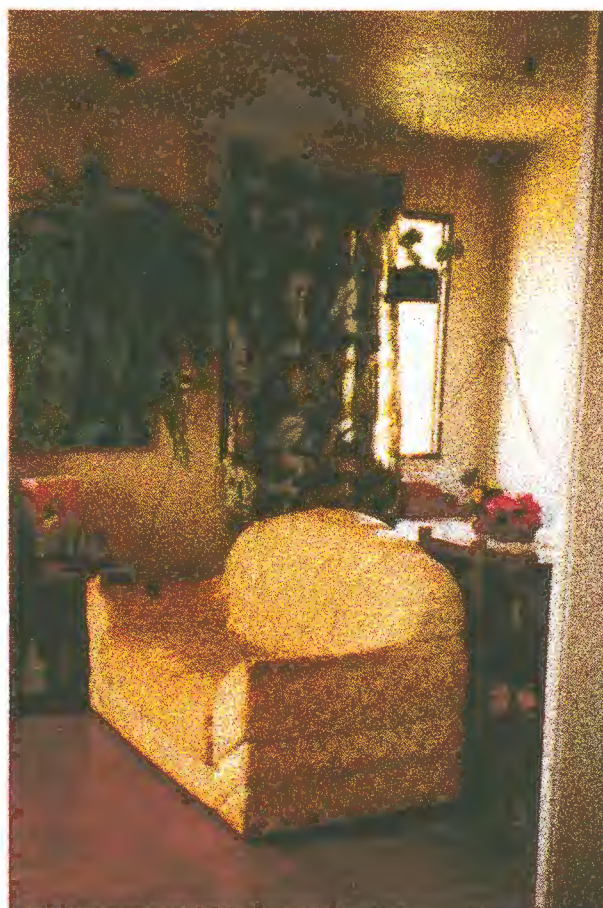
Figura 24: Exemplo de ampliação do estar pela integração do espaço correspondente ao dormitório III. A seta indica a posição relativa a parede removida.

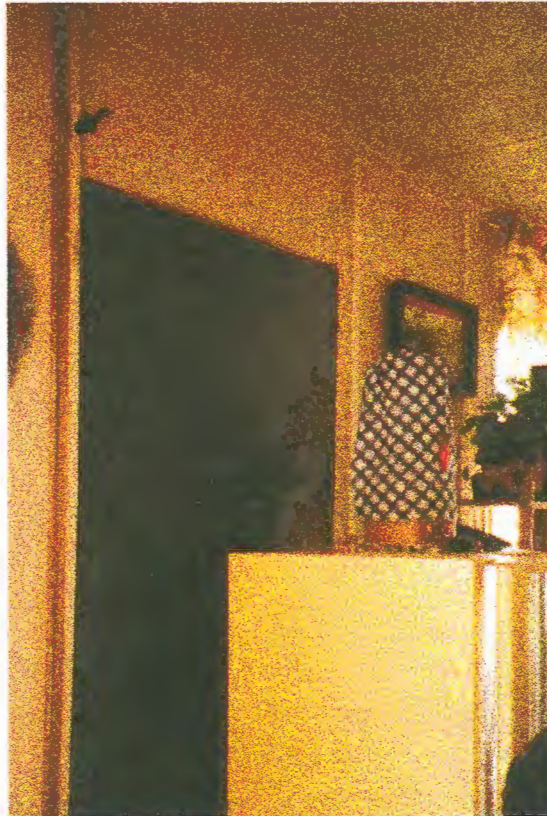
Observou-se a integração dos espaços destinados à cozinha e ao estar pela remoção de um painel (figura 25) situado junto a porta de entrada (ver planta baixa, item 3.2.2).

Figura 25: Exemplo de integração entre estar e cozinha. A seta indica a posição relativa ao painel removido.

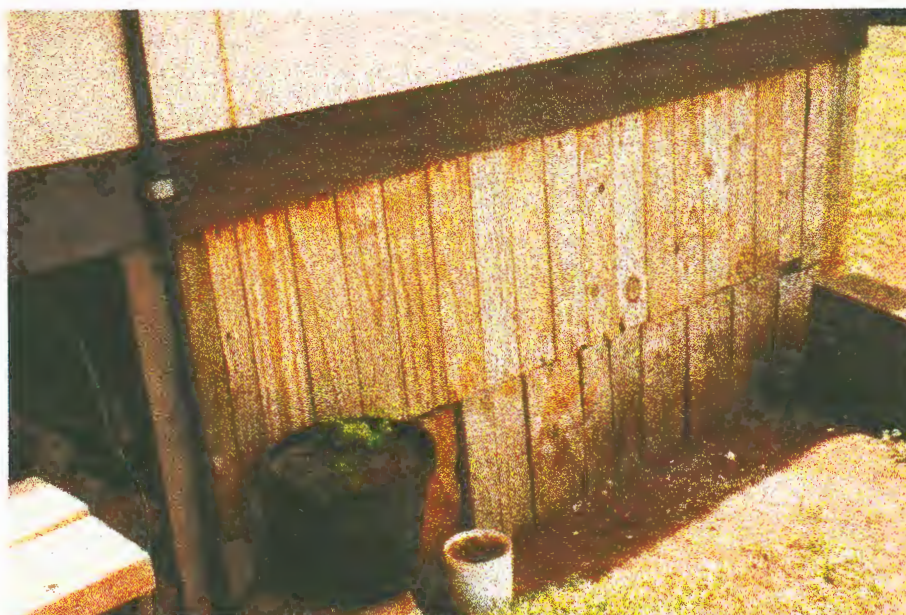
Observou-se o uso do espaço sob o piso das casas como local de depósito (lenha, tábuas, garrafas, etc). Em alguns casos os moradores fecharam parte deste espaço para guardar materiais e ferramentas, criando um compartimento fechado (figura 26).

Figura 26: Exemplo de instalações adicionais destinadas à depósito.

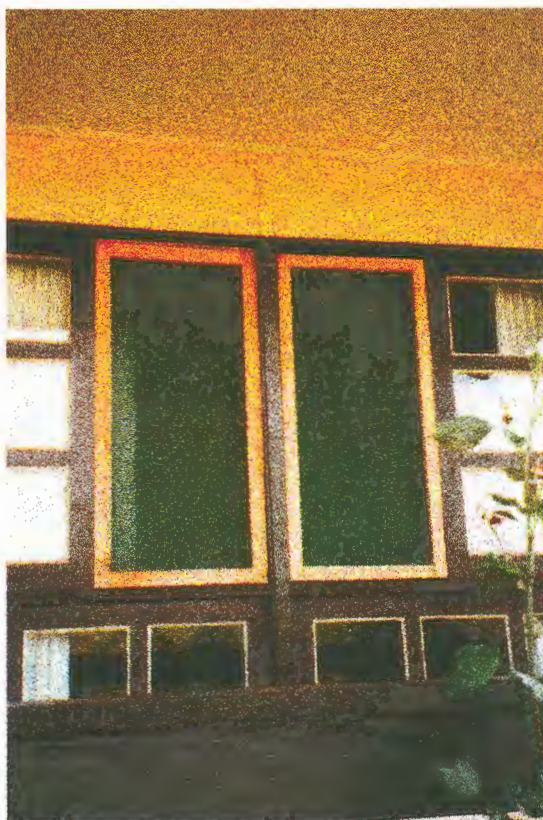
Observou-se em algumas casas a presença de tela em portas e janelas, instaladas através de sobreposição de um caixilho adicional à esquadria existente (figuras 27 e 28).

Figura 27: Exemplo de caixilho com tela adaptado à janelas.

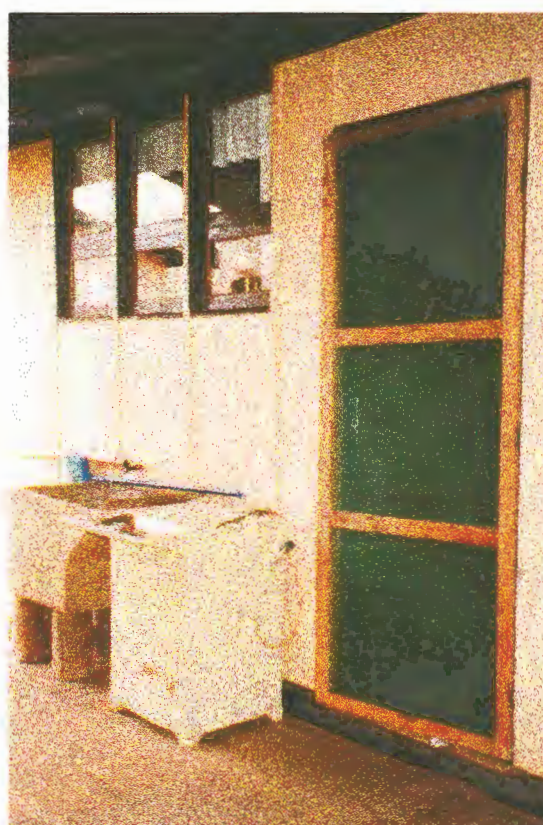
Figura 28: Exemplo de caixilho com tela adaptado à portas.

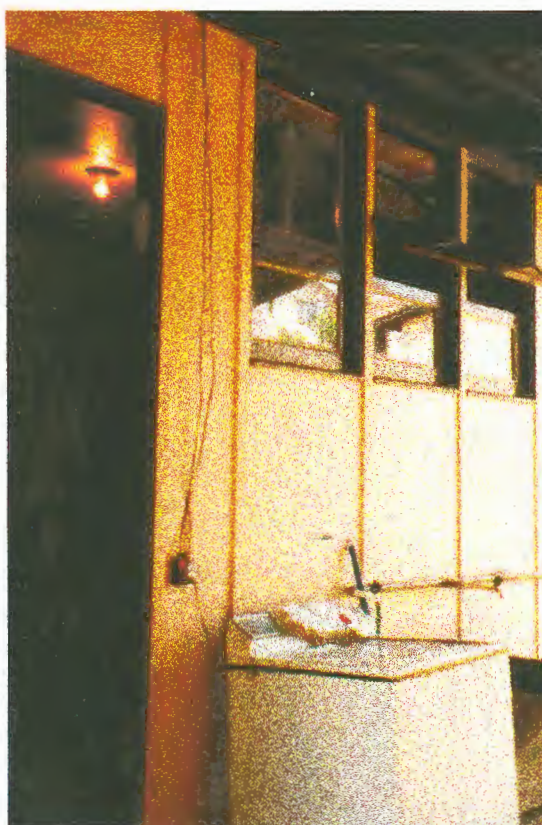
Figura 29: Exemplo de instalações elétricas e hidráulicas para maquina de lavar roupas.

Observou-se modificação nas instalações elétricas e hidráulicas nas dependências destinadas a serviço (figura 29). A área prevista para lavar roupas está situada no abrigo para automóvel (ver planta baixa, item 3.2.2). Os moradores que possuem lavadora elétrica de roupas, a posicionam neste espaço, junto ao tanque, necessitando prover instalação elétrica e hidráulica, as quais não estão contempladas no projeto.

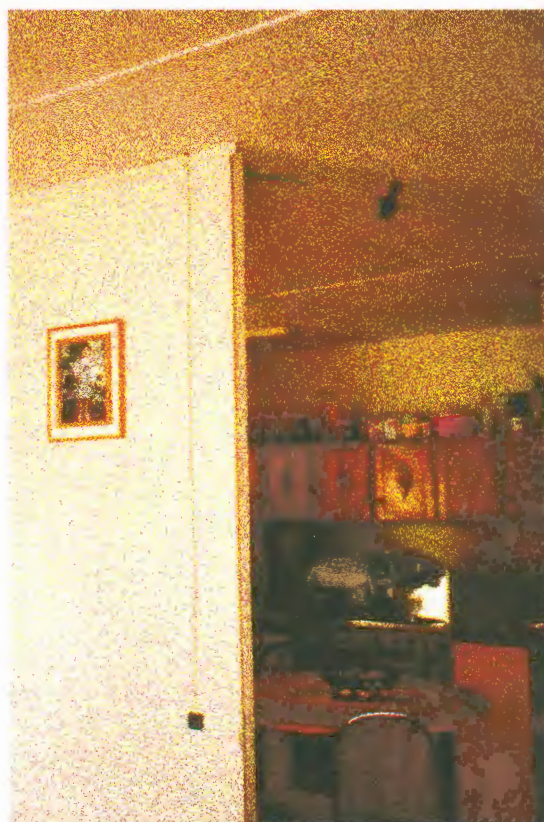
Verificou-se a remoção de painéis divisórios para incorporar a área de circulação à cozinha, integrando os dois espaços (figura 30).

Figura 30: Exemplo de ampliação da cozinha pela incorporação da área de circulação.

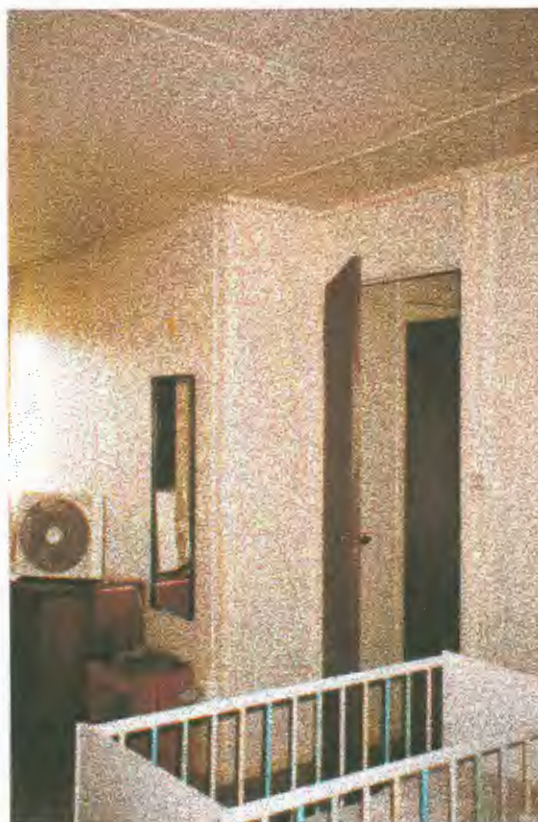
Observou-se a movimentação da parede divisória dos dormitórios 1 e 2 (figura 31). O dormitório 1 teve sua área aumentada, enquanto o dormitório 2, reduzido, passou a ser utilizado como depósito.

Figura 31: Ampliação do dormitório 1, pela integração de parte do dormitório 2.

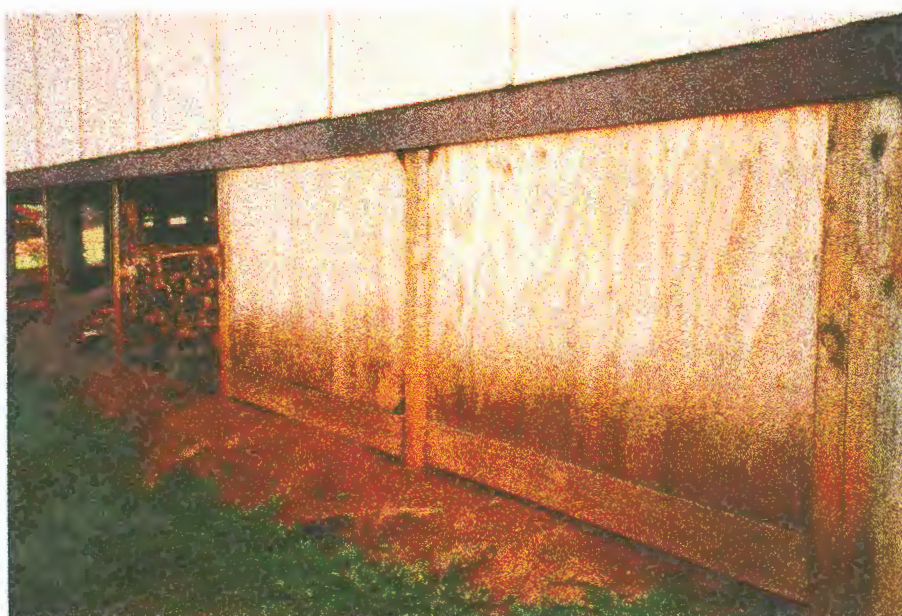
Observou-se a intervenção de um usuário, criando instalações adicionais para depósito (figura 32). Conforme apresentado anteriormente, na análise da amostra "A", os moradores fecham parte do espaço disponível sob a casa, para guardar equipamentos e ferramentas em local seguro.

Figura 32: Exemplo de depósito criado sob a casa.

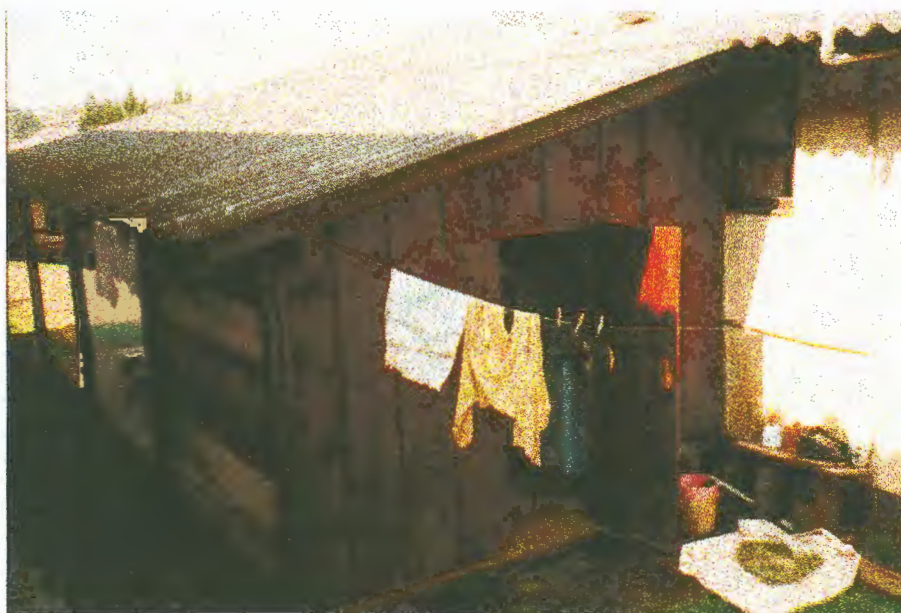
Registrou-se três casos de instalações adicionais criadas, sob o abrigo de automóvel. O fechamento de parte daquela área, objetiva criar um espaço para lavanderia e depósito de materiais de limpeza e equipamentos. A solução arquitetônica adotada nestas três intervenções é muito semelhante (figura 33). Acredita-se que tenha sido identificada por um dos usuários e copiada pelos demais.

Figura 33: Exemplo de modificação feita no espaço destinado a abrigar carro, para adequar instalações de serviço.

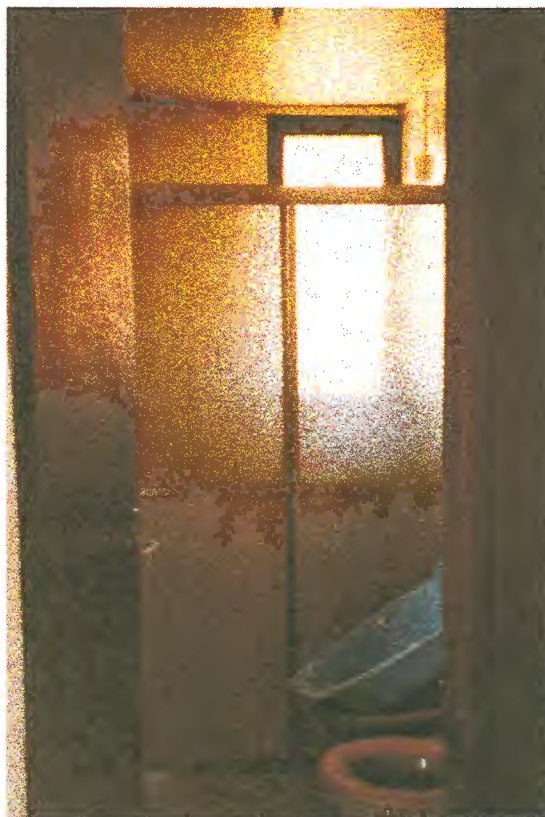
Observou-se a instalação de um box em banheiro (figura 34). Houve apenas uma intervenção deste tipo, considerando-se o total da amostra, apesar da reclamação dos moradores relativa a dificuldade de manter o banheiro limpo.

Figura 34: Box de alumínio instalado em banheiro.

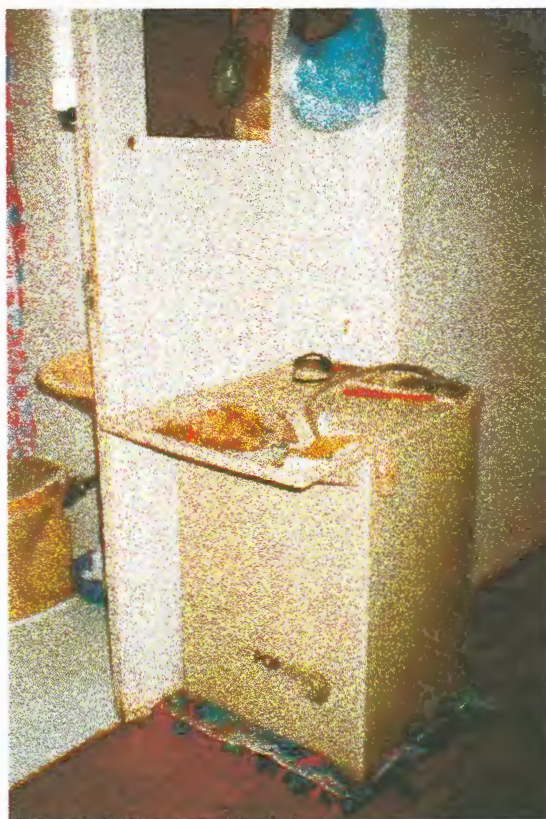
Estas instalações disponíveis, tampouco permitem acomodar uma lavadora de roupas junto ao tanque, conforme seria apropriado. Observa-se, nas casas que dispõe deste equipamento, que é usual posicioná-lo junto a porta do banheiro (figura 35), necessitando para tanto, adaptar as instalações hidráulicas e elétricas (o banheiro não possui tomada, item 4.2.3-C-Adequação das Instalações Elétricas e Hidrossanitárias).

Figura 35: Exemplo de espaço encontrado para lavadora de roupas.

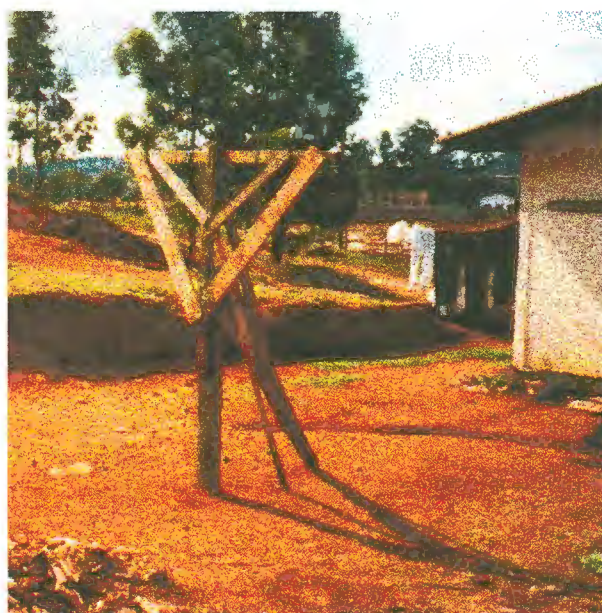
Não há qualquer previsão de local para secar roupas, quer ao ar livre quer abrigado. Vê-se instalações improvisadas pelos moradores para desempenhar esta função, as quais utilizam como suportes para fixação de fios, em uma extremidade a parede da casa e na outra uma estrutura de madeira (figura 36). Esta solução pareceu inadequada, por provocar danos na face externa dos painéis de parede. Quando os moradores desejam estender roupas em local abrigado, utilizam a estrutura da pequena cobertura existente, obstruindo a circulação pela porta lateral (figura 37).

Figura 36: Exemplo de varal construído pelos moradores.

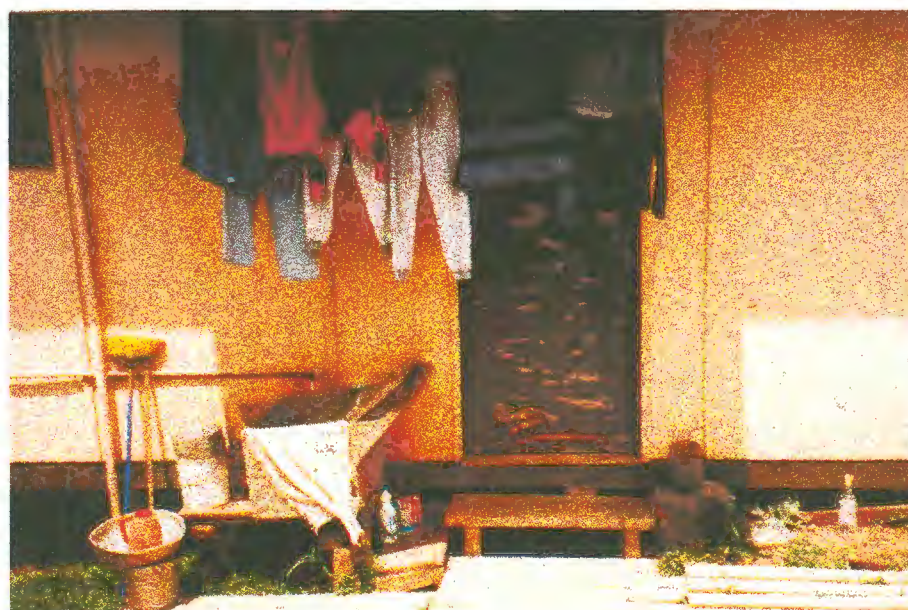
Figura 37: Exemplo de solução encontrada para secar roupas em área coberta.
