MINISTÉRIO DA EDUCAÇÃO
UNIVERSIDADE FEDERAL DO RIO GRANDE DO SUL
Escola de Engenharia

ANÁLISE DE FALHA EM MOLA PRATO

Trabalho de Diplomação

Porto Alegre
2013

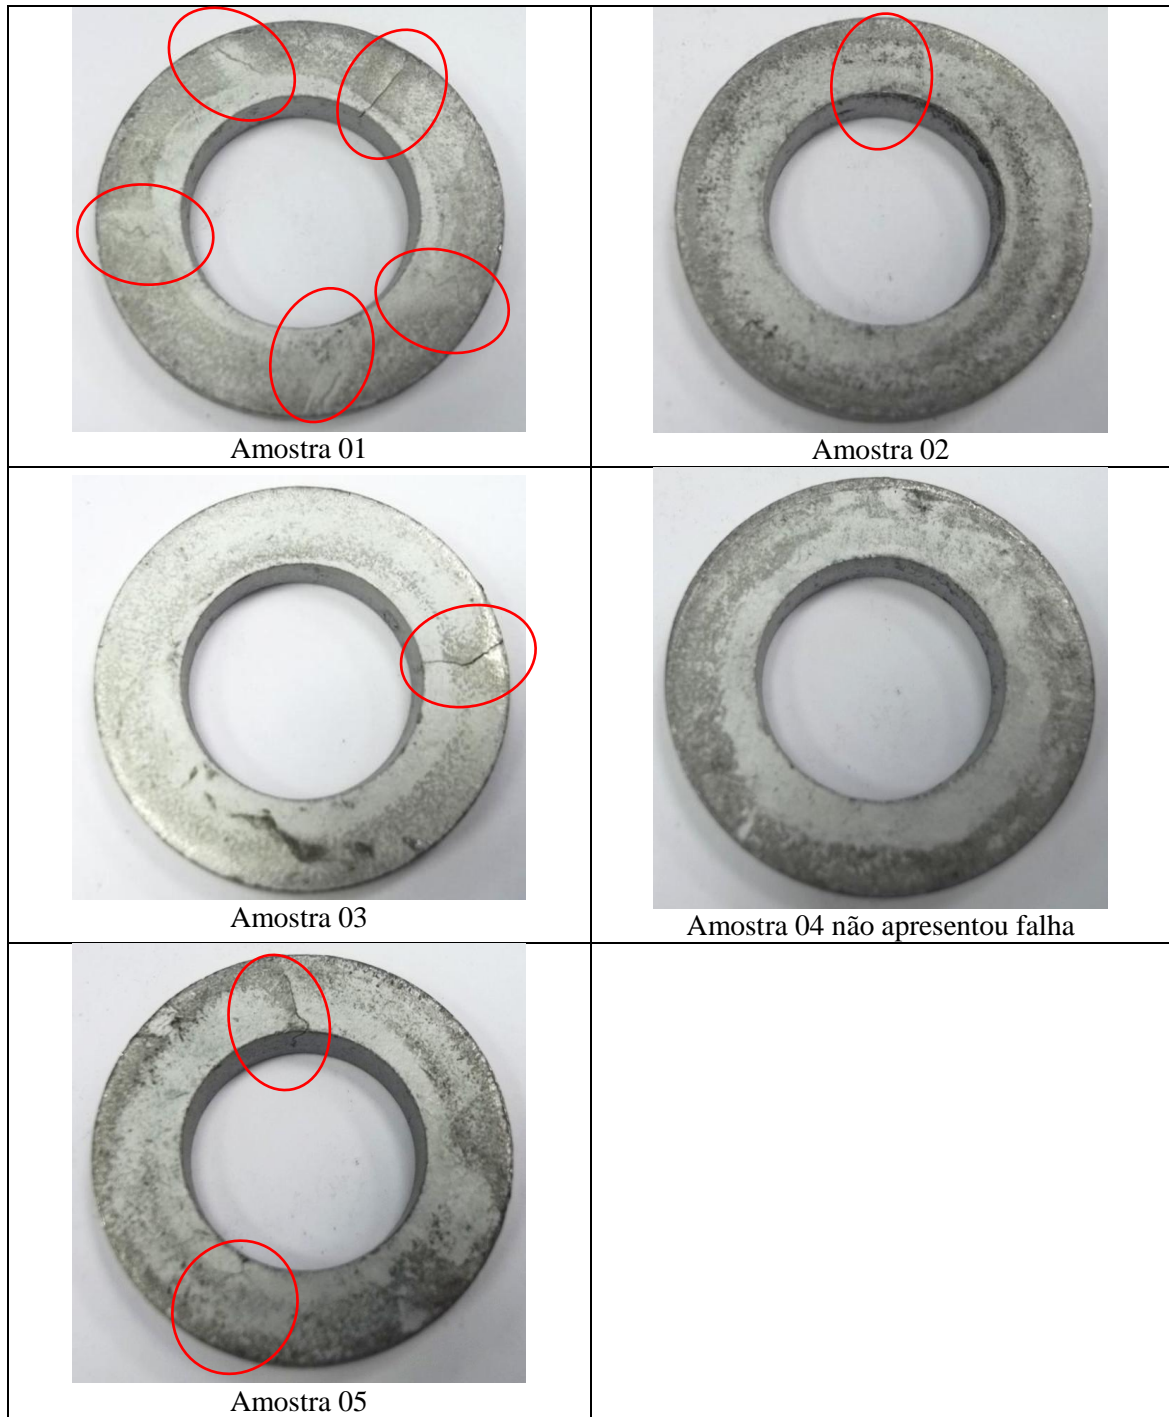
Denominação Amostra	Torque máx. [N.m]	Torque verificada a falha [N.m]	Observações
1	530	530	Apresentou trinca na mola prato durante o aperto.
2	650	490	Apresentou trinca na mola prato verificada após o aperto
3	580	580	Apresentou trinca na mola prato durante o aperto.
4	650	650	Não apresentou falha.
5	530	530	Apresentou trinca na mola prato durante o aperto.

Figura 4.1: Mostra imagens de falhas identificadas após o teste de resistência ao torque nas molas SAE 1070.

Os ensaios apresentados indicam que as arruelas prato de aço SAE 1060 resistem à solicitação de torque. O teste de torque indica a falha catastrófica inaceitável para as molas prato de aço SAE 1070.

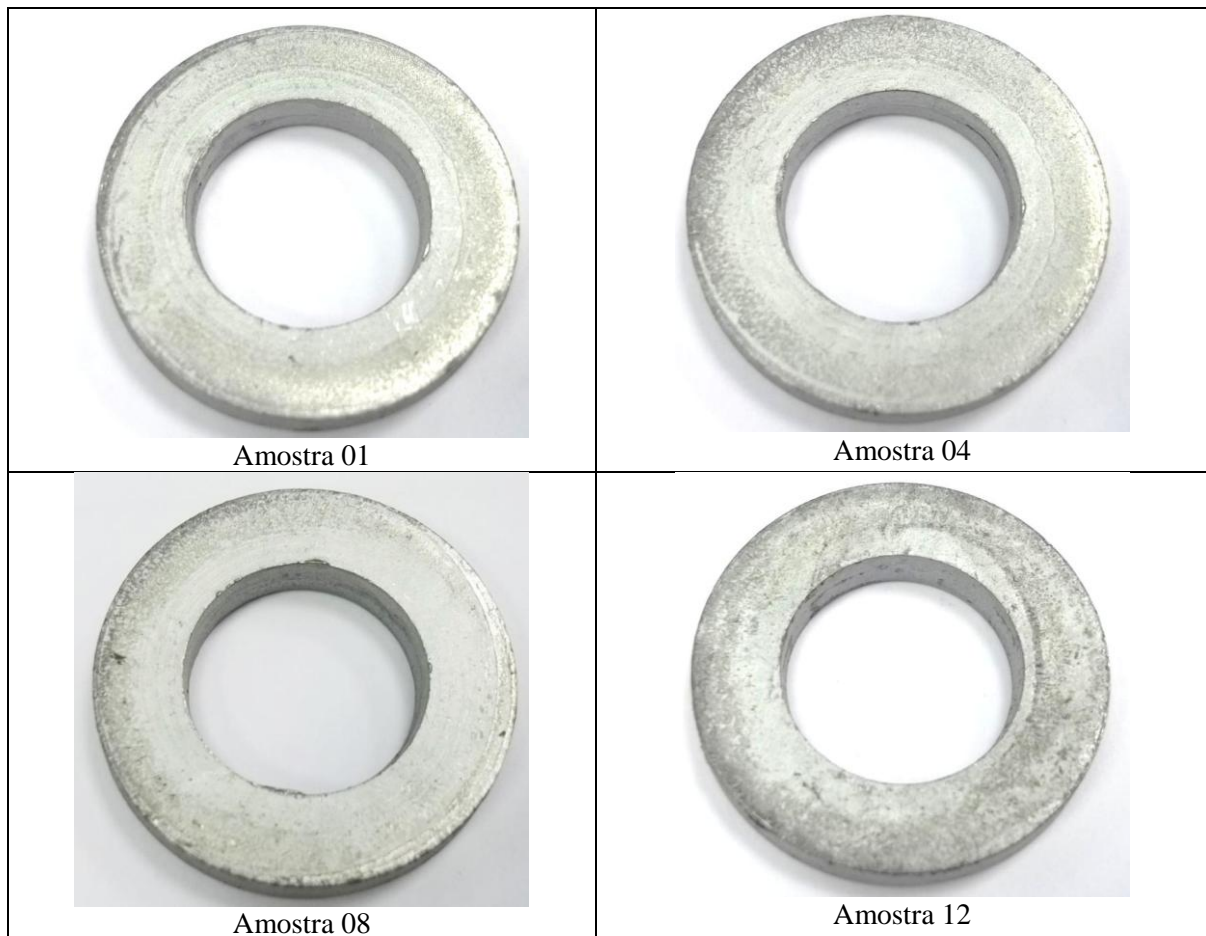
Denominação Amostra	Torque máx. [N.m]	Torque verificada a falha [N.m]
1	650	Não ocorreu falha.
2	650	Não ocorreu falha.
3	650	Não ocorreu falha.
4	650	Não ocorreu falha.
6	650	Não ocorreu falha.
7	650	Não ocorreu falha.
8	650	Não ocorreu falha.
9	650	Não ocorreu falha.
10	650	Não ocorreu falha.
11	650	Não ocorreu falha.
12	650	Não ocorreu falha.

Figura 4.2: Mostra imagens que evidenciam que as molas prato SAE 1060 não fraturaram após os ensaios.

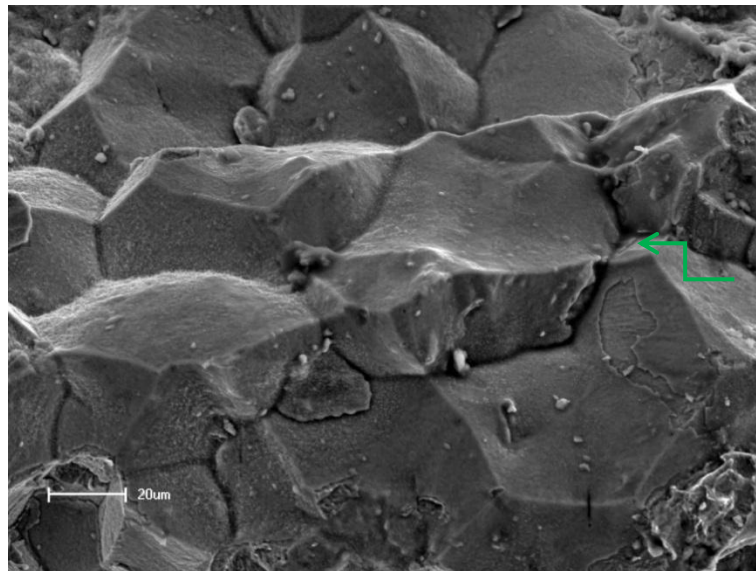
É observado também que o tamanho de grão não é homogêneo o que caracteriza a mudança de fratura transgranular para intergranular e aumenta a influência dos fatores que induzem aos mecanismos de fratura intergranular.

Figura 4.3: Fratura com característica frágil com mecanismo intergranular tipo W (seta verde indicando ponto triplo), pode-se verificar a presença de grãos não uniformes.

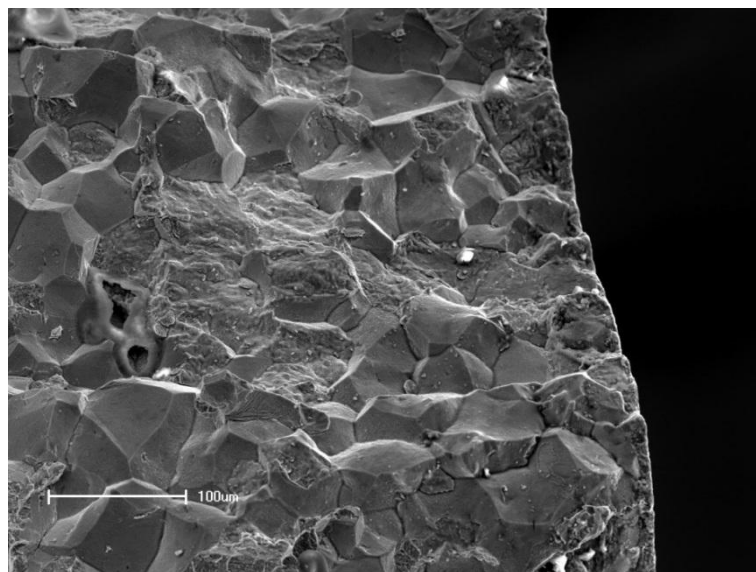
Figura 4.4: Mostra fratura com característica frágil com mecanismo intergranular, pode-se verificar a presença de grãos não uniformes.

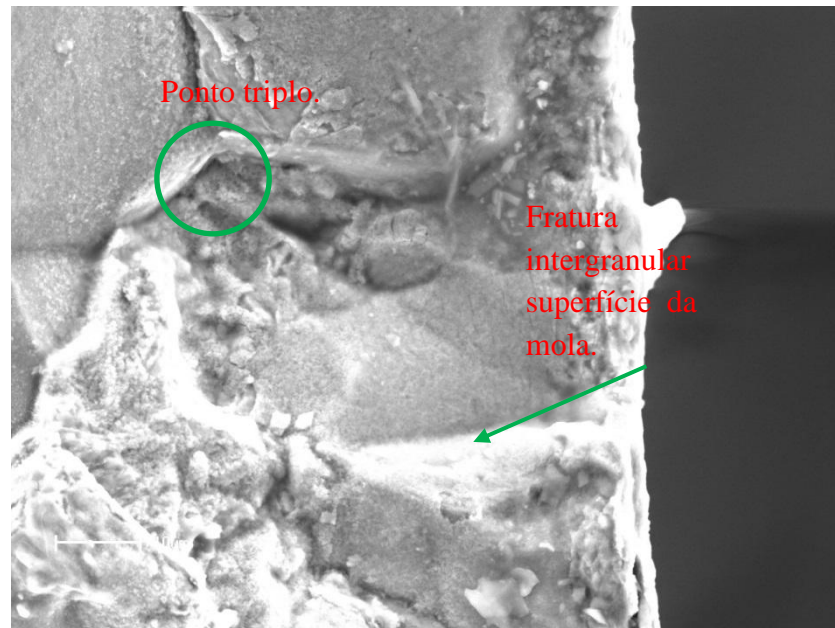
Figura 4.5: Fratura intergranular existente na região próxima à superfície da peça, região com alumínio e zinco proveniente do tratamento superficial Geomet®321.

As análises de EDS mostraram também partículas provenientes do tratamento Geomet®321 dentro da fratura, o que indica a geração de microtrincas superficiais durante o resfriamento (gradiente térmico final). Essas trincas não geraram a fratura catastrófica do componente no ato do resfriamento, mas facilitaram a fratura das arruelas durante a aplicação do torque.

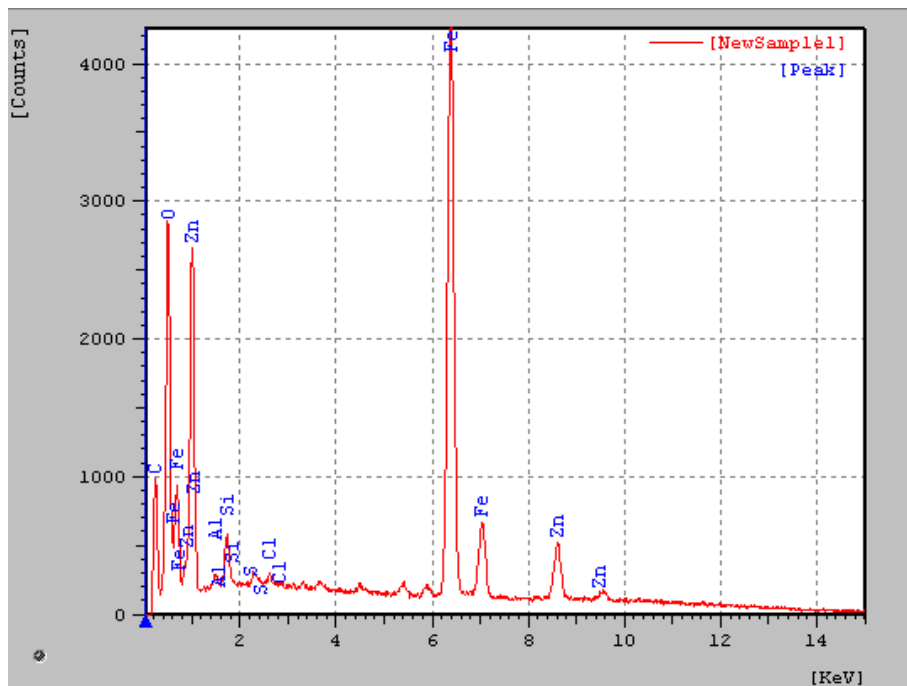
Figura 4.6: Mostra EDS feito na região da trinca (seta verde foto 4.5), indicando a presença de Alumínio (Al) e Zinco (Zn) dentro da superfície de fratura.

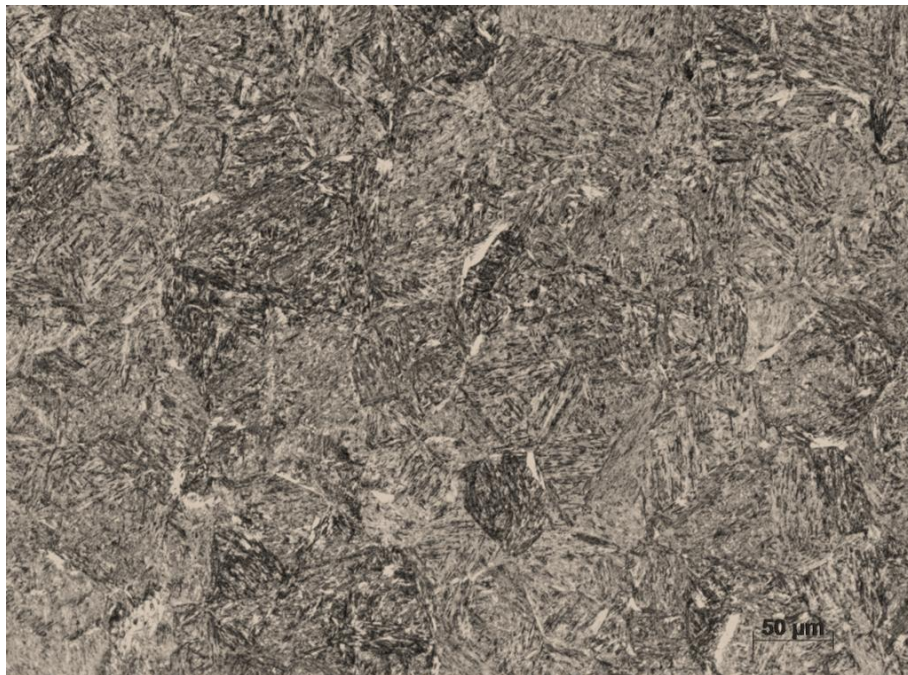
As Figuras 4.7, 4.8 e 4.11 evidenciam grande quantidade de ferrita com morfologia alotriomorfa de contorno de grão na amostra de aço SAE 1070 (figuras 4.7 e 4.8), essa microestrutura não é característica em aços que sofrem tratamento térmico de austêmpera, mas tende a se formar em aços com composições que se aproximam do eutetóide (KWIETNIEWSKI 2011). Essa concentração de ferrita nos contornos do grão bainítico pode causar um caminho preferencial de fratura em microescala dúctil (fratura dúctil nos contornos de grão), causando conseqüentemente uma fratura frágil intergranular, a qual compreende na separação dos grãos em macroescala (figuras 4.3, 4.4 e 4.11).

Figura 4.7 mostra micrografia da amostra da mola de aço SAE 1070 com na seção transversal, contornos de grão estão evidenciados pela presença de ferrita (fase clara).

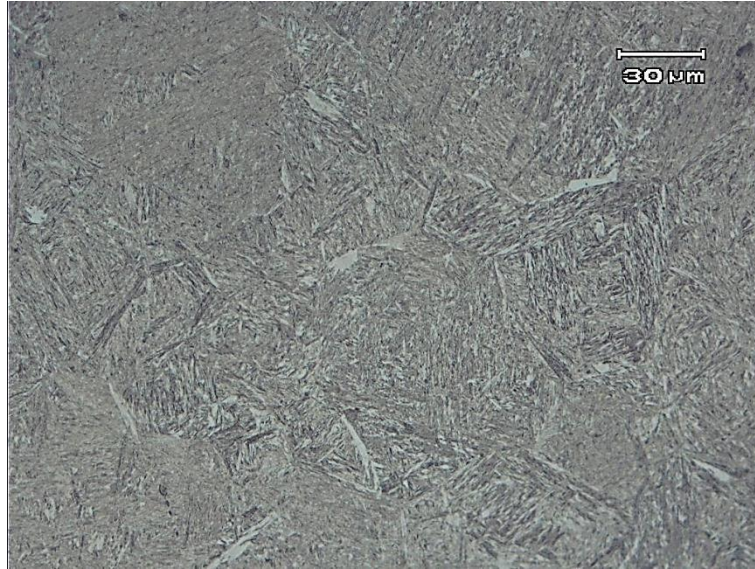
Figura 4.8 mostra micrografia da amostra da mola de aço SAE 1070 com na seção longitudinal, os contornos de grão estão evidenciados pela presença de ferrita (fase clara).

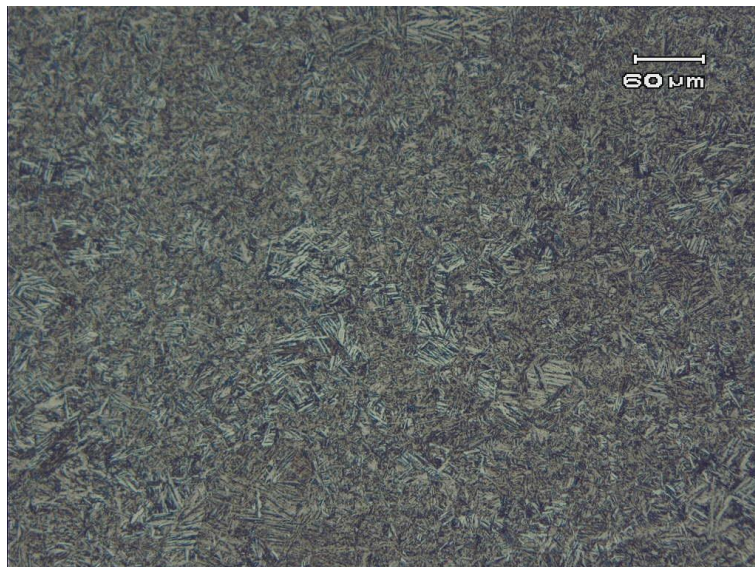
Na mola prato confeccionada em aço 1060 o fenômeno de formação de ferrita em contorno de grão não foi evidenciado como mostram as figuras 4.9 e 4.10, o que as figuras mostram nesse caso é a homogeneidade do tratamento térmico de austêmpera com a formação de bainita característica.

Figura 4.9 mostra micrografia da amostra da mola de aço SAE 1060 na seção transversal, essa imagem evidência uma microestrutura bainítica homogênea.

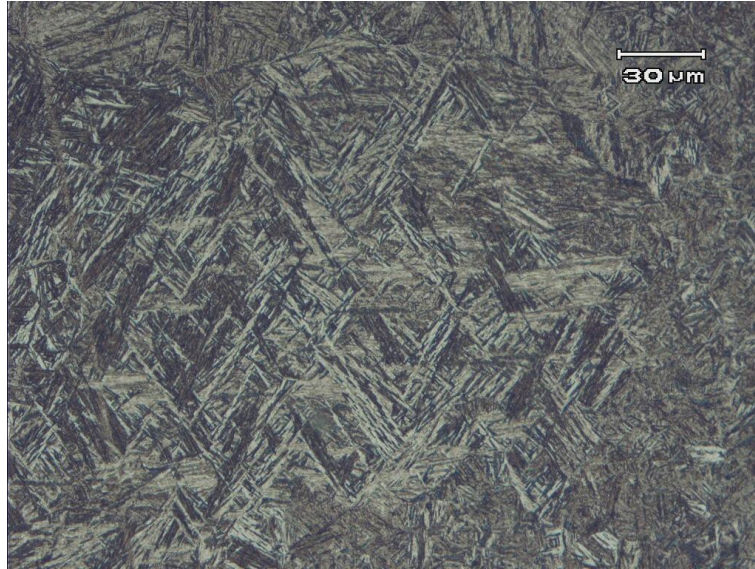
Figura 4.10 mostra micrografia da amostra da mola de aço SAE 1060 na seção longitudinal, essa imagem evidência as agulhas características da microestrutura bainítica.

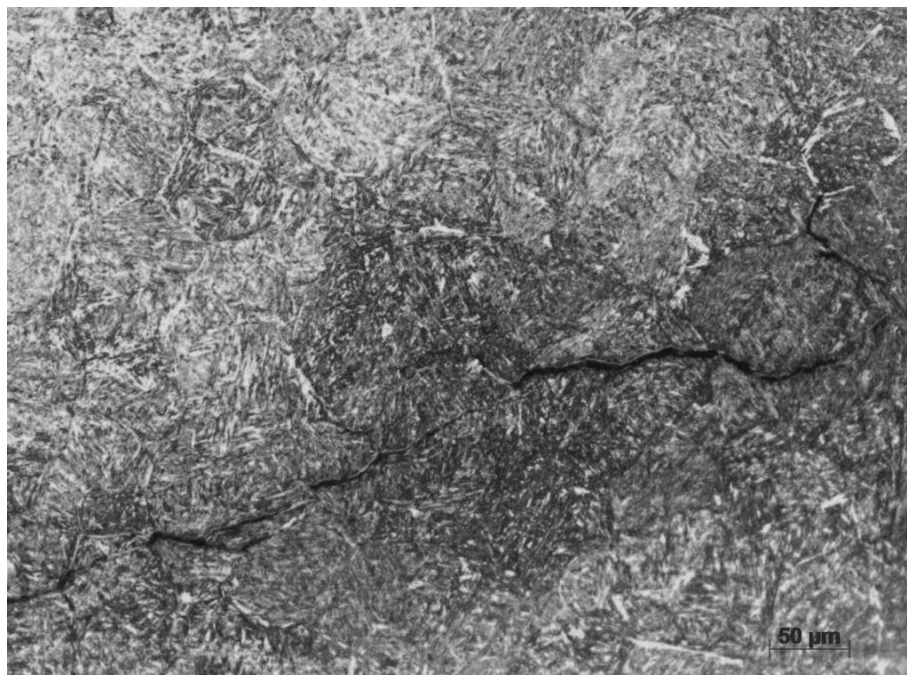
A próxima figura mostra a superfície de fratura da arruela mola prato produzida com aço SAE 1070, a trinca percorre o caminho pelos contornos de grãos caracterizando uma fratura intergranular.

Figura 4.11 evidência fratura intergranular em uma imagem da seção transversal da mola de aço SAE 1070.

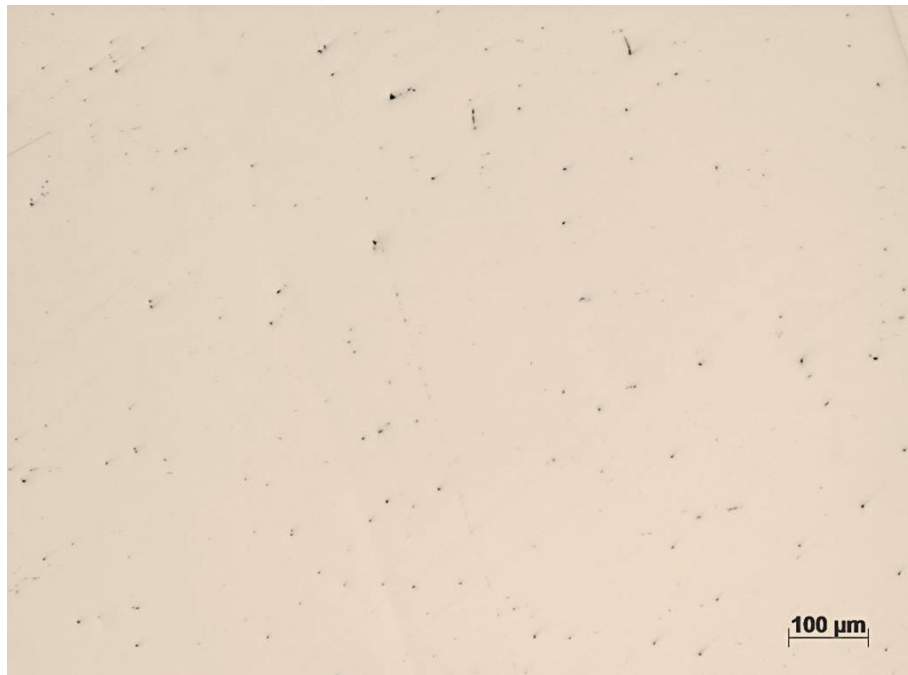
Figura 4.12: Inclusões de Óxidos tipo 2 fina (aumento 100x) no aço SAE 1070.

As imagens mostram a presença de inclusões de óxidos tipo 2 fina segundo a norma ASTM E45 (AMERICAN SOCIETY FOR TESTING AND MATERIALS 2013). Não foram observadas inclusões de sulfeto de manganês alongadas, que poderiam ser prejudiciais à resistência mecânica e a tenacidade de ambos os aços.

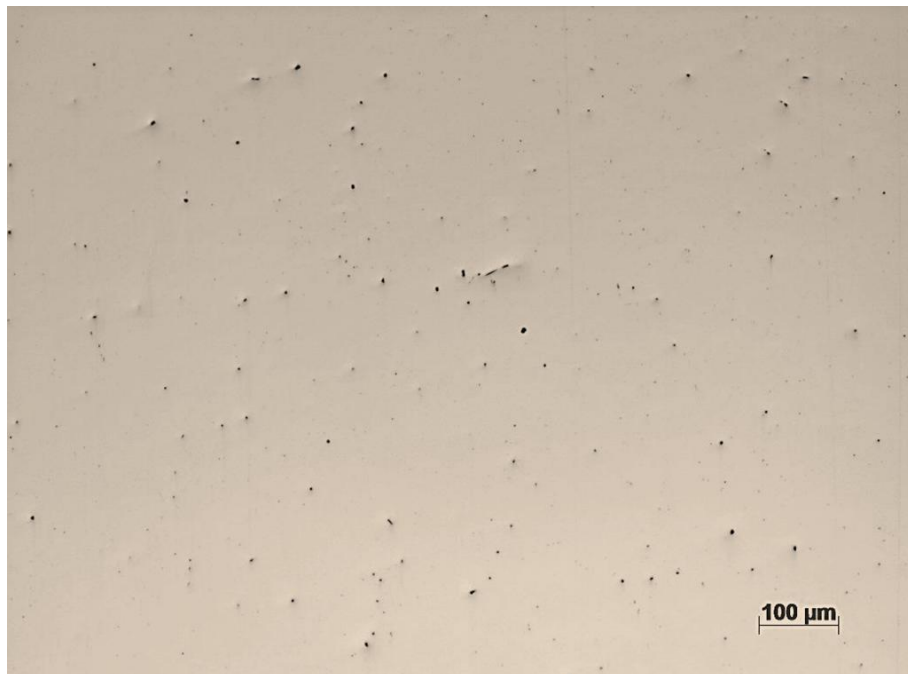
Figura 4.13: Inclusões de Óxidos tipo 2 fina (aumento 100x) no aço SAE 1060.

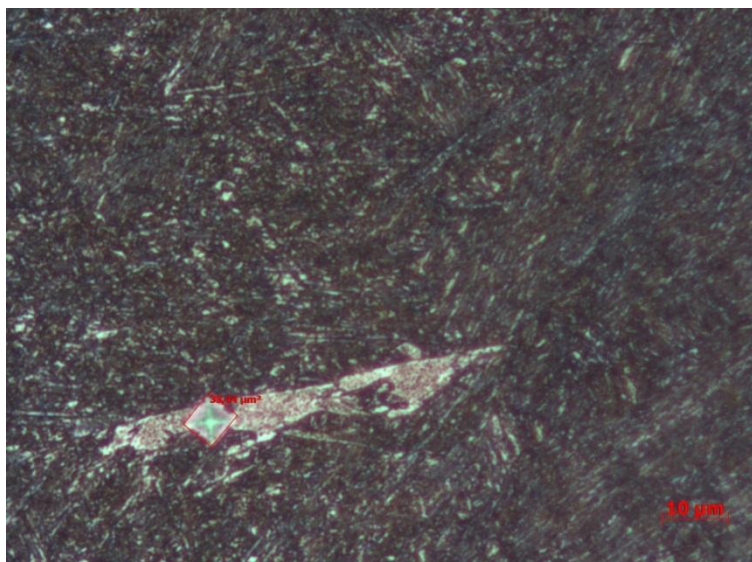
As indentações foram feitas em dois contornos de grãos (figura 4.14 e 4.15) na mesma amostra com o objetivo de mostrar a menor dureza dos contornos de grãos em relação à dureza total do material (dureza média tabela 4.4), o que induz que a microestrutura observada na análise metalografica (figuras 4.7 e 4.8) é realmente ferrítica. As durezas encontradas foram da ordem de 30HRc, cerca de 20HRc menor do que a média de dureza das arruelas (tabela 4.6), o que indica a menor dureza do contorno de grão.

Figura 4.14 mostra imagem micrográfica com aumento de 1000x evidenciando indentação na região de contorno de grão da arruela de aço SAE1070. A área da indentação e a dureza calculada são respectivamente, $0,00003344\text{mm}^2$ e $299\text{ HV}0.01$ (30HRc).

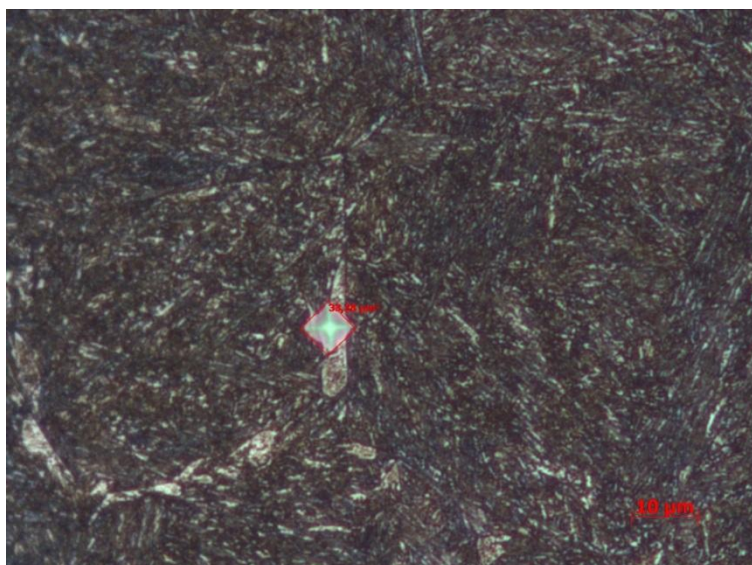
Figura 4.15 mostra imagem micrográfica com aumento de 1000x evidenciando uma segunda indentação na região de contorno de grão da arruela de aço SAE 1070. A área da indentação e a dureza calculada são respectivamente, $0,00003338\text{mm}^2$ e $299\text{ HV}0.01$ (30HRc).
