**UNIVERSIDADE FEDERAL DO RIO GRANDE DO SUL
ESCOLA DE ENGENHARIA
DEPARTAMENTO DE ENGENHARIA CIVIL**

**IDENTIFICAÇÃO DE FALHAS EM ALVENARIA
ESTRUTURAL DE BLOCO CERÂMICO: ANÁLISE DO
SISTEMA CONSTRUTIVO EM EMPREENDIMENTOS
HABITACIONAIS DE INTERESSE SOCIAL QUANTO A
POSSIBILIDADE DO APARECIMENTO DE
MANIFESTAÇÕES PATOLÓGICAS**

Trabalho de Diplomação apresentado ao Departamento de Engenharia Civil da Escola de Engenharia da Universidade Federal do Rio Grande do Sul, como parte dos requisitos para obtenção do título de Engenheiro Civil

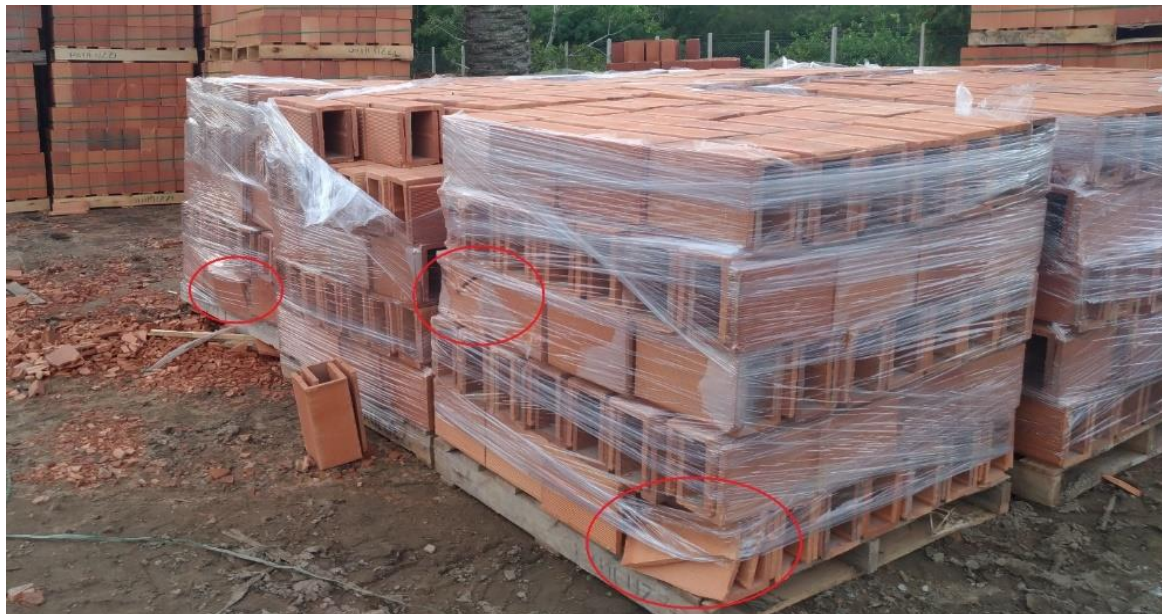
Observou-se falhas no recebimento e armazenamento dos blocos nas obras em estudo. A figura 50 mostra o problema no controle de recebimento na obra B, ilustrando blocos fissurados e fraturados, que podem prejudicar a resistência das alvenarias, comprometendo a qualidade e possibilitando o aparecimento de fissuras isoladas (vide item 4.5.1).

Figura 50 – Blocos fissurados e com fraturas na obra B

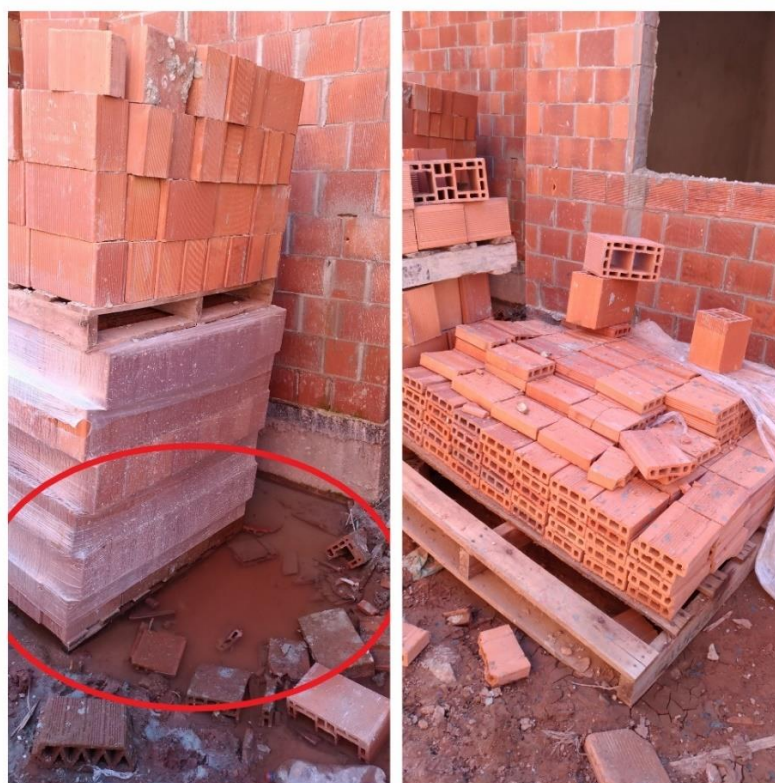
Figura 51 – Blocos em contato com água e armazenados de forma inadequada

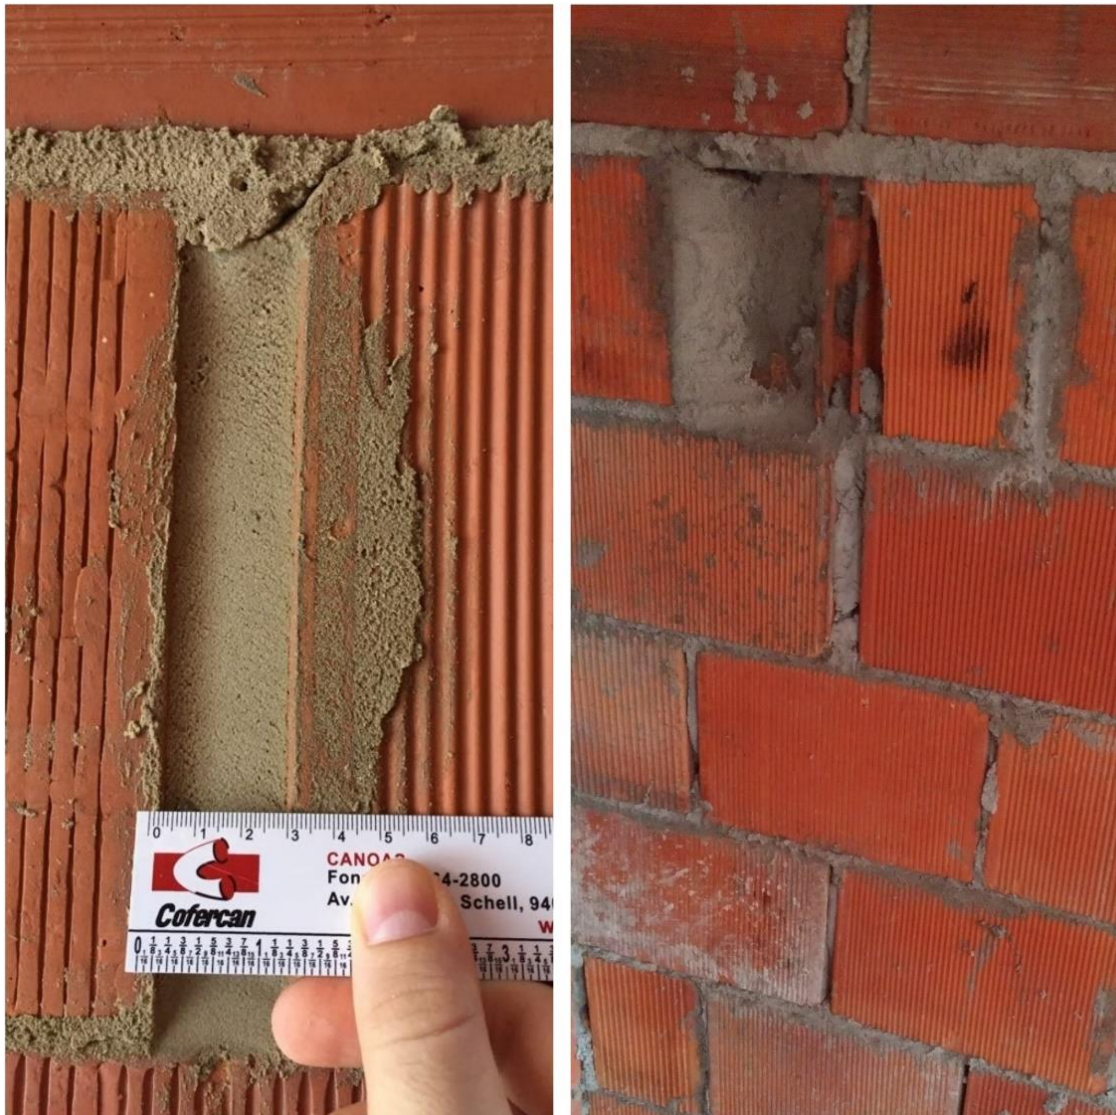
Verificou-se que as paredes das torres de ambas as obras apresentavam elevada frequência de erros na execução das juntas de argamassa, tanto verticais quanto horizontais, onde foram observados problemas com espessura e preenchimento. A variabilidade observada na espessura das juntas, assim como o não preenchimento das mesmas, podem comprometer o funcionamento da parede como um conjunto monolítico, além de possíveis problemas com estanqueidade e distribuição de esforços (vide item 4.7.2.2). As juntas de argamassa de grande espessura observadas na figura 52 podem ocasionar fissuras isoladas nas paredes, que podem se manifestar tanto no sentido horizontal quanto vertical (vide item 4.7.2.2).

Figura 52 – Juntas de argamassa com espessura variável nas obras A e B

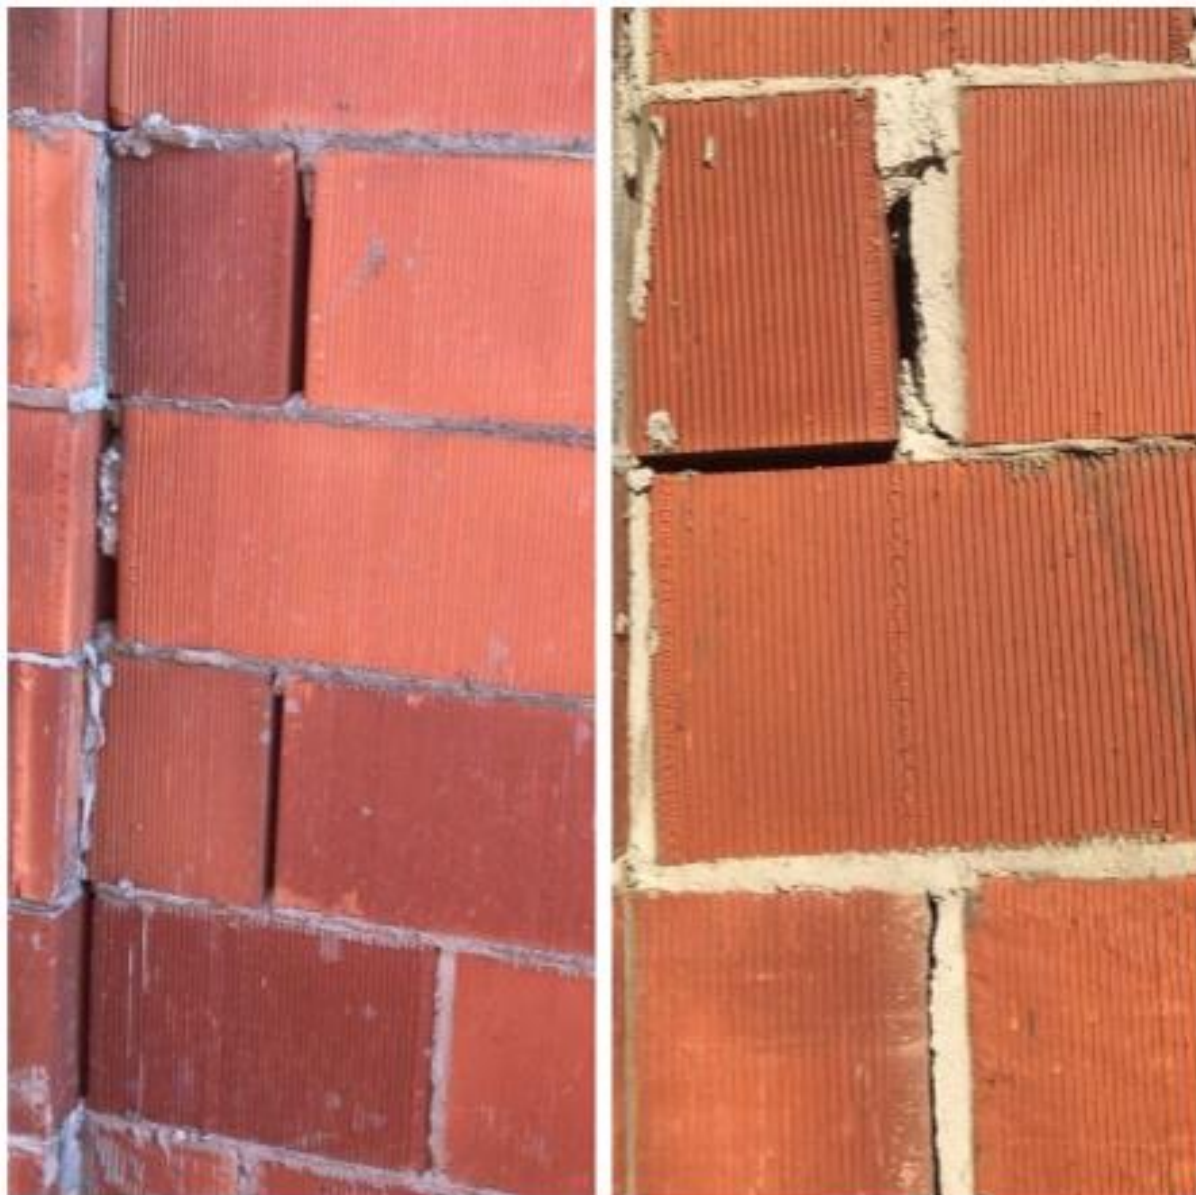
As falhas também foram observadas na ausência de preenchimento de juntas de argamassa das paredes e, também de acordo com a revisão bibliográfica (vide item 4.7.2.2), pode ocorrer uma diminuição ao redor de 40% da resistência ao cisalhamento da estrutura, que pode ocasionar fissuras nas paredes sob a laje de cobertura da torre. A figura 53 ilustra paredes da obra A que apresentam falhas no preenchimento das juntas horizontais e verticais.

Figura 53 – Falhas no preenchimento de juntas de argamassa na obra A

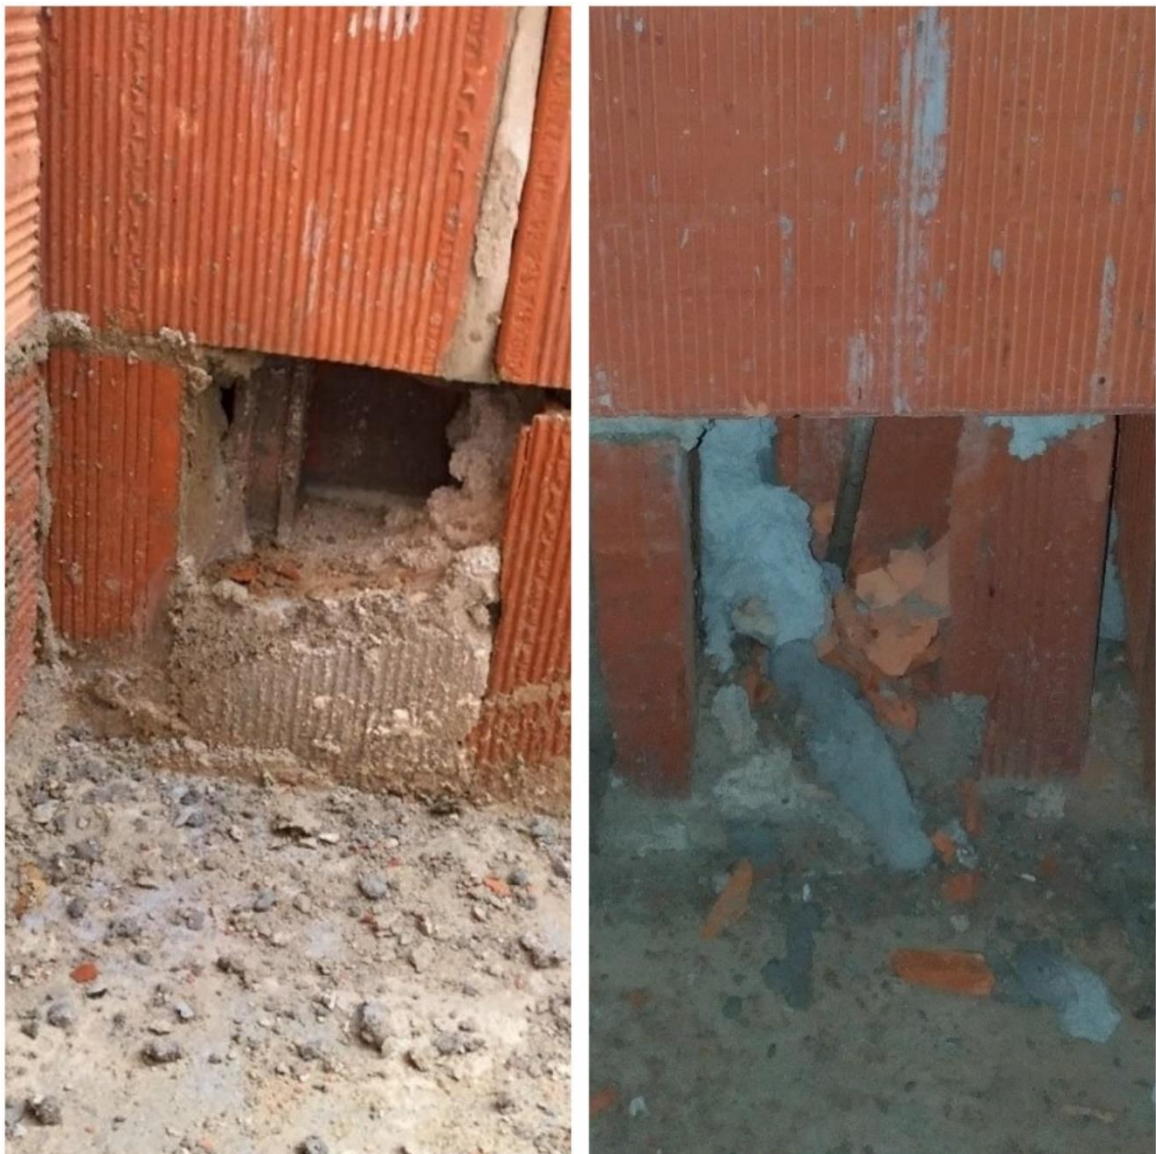
Figura 54 – Janelas de inspeção com falhas de preenchimento nas obras A e B

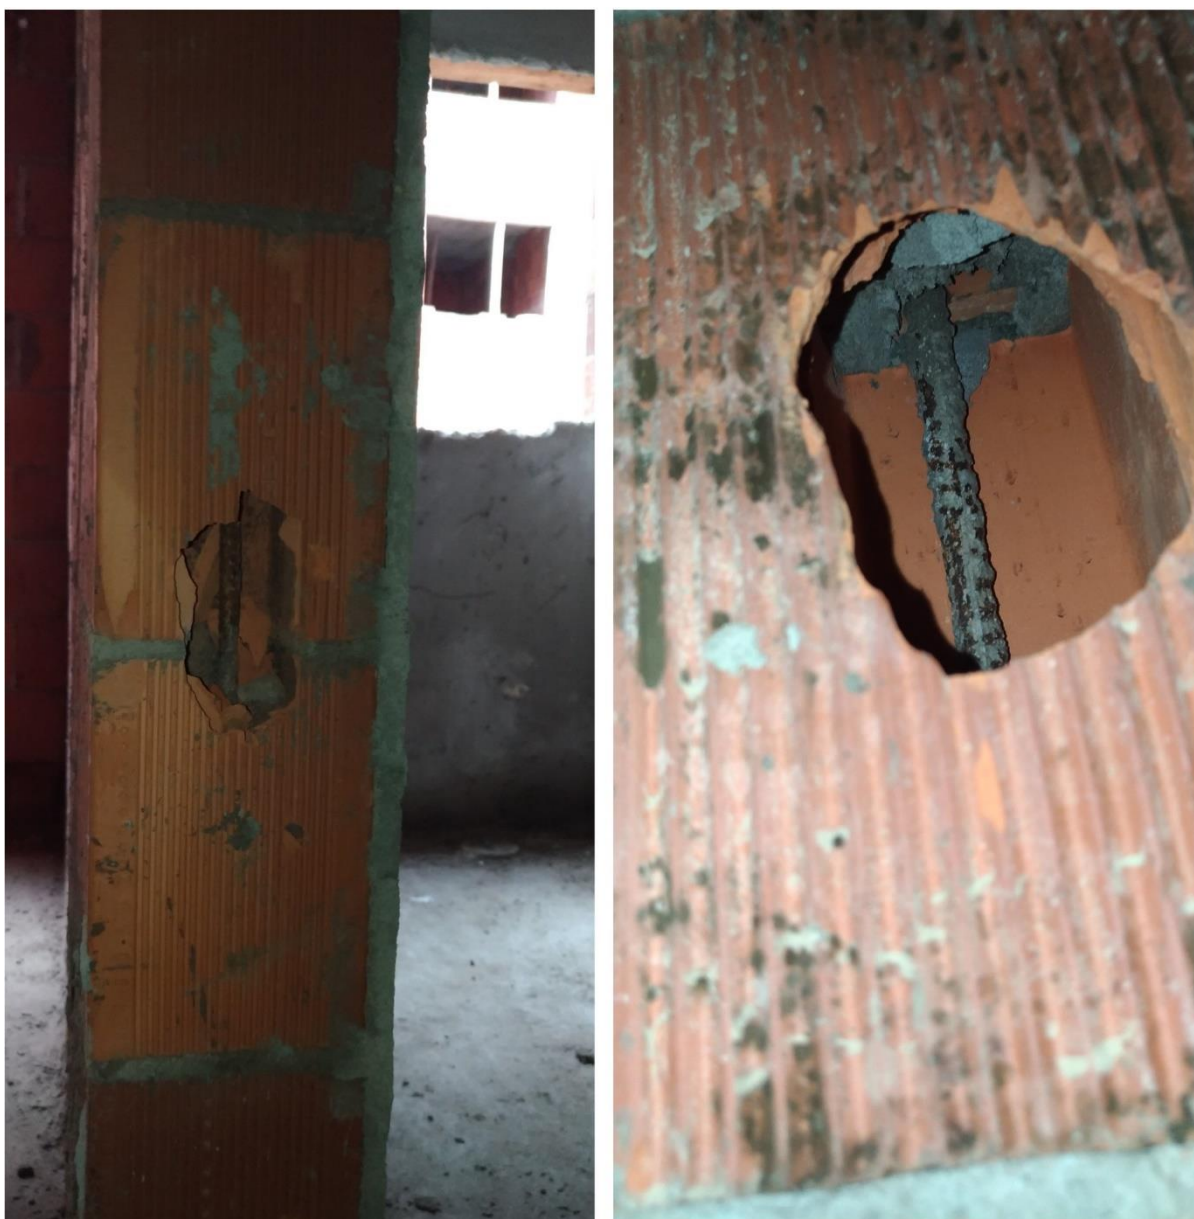
Outro problema verificado foi a ausência do preenchimento nos pontos de graute conforme especificado em projeto, que é ilustrado na figura 55. Conforme a literatura consultada (vide item 4.7.2.7), isto pode acarretar em manifestações patológicas nas paredes dos pavimentos superiores da torre, sendo em forma de fissuras em determinadas localidades das paredes, que surgem em regiões próximas às lajes e também nos cantos das alvenarias. Isto pode ser oriundo da diminuição da capacidade portante da alvenaria à compressão ou tração, que deve ser obtida através do processo de grauteamento das armaduras dispostas nos vazios dos blocos.

Figura 55 – Ausência do ponto de graute na obra B

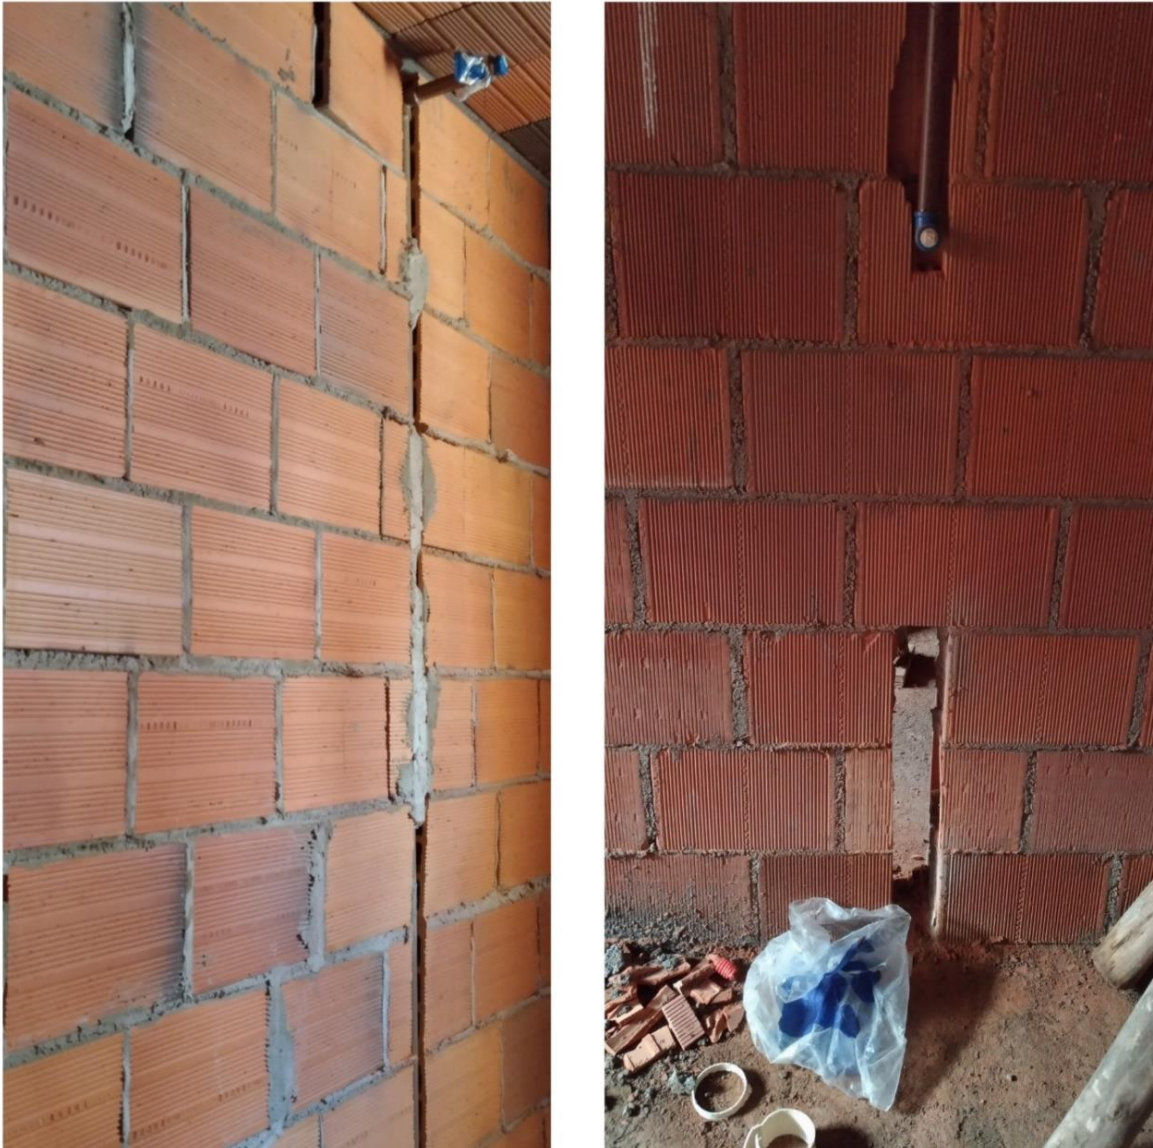
Foram observadas as falhas no conjunto da parede provocados por rasgos, tanto no sentido vertical quanto horizontal, os quais eram feitos para passagem de tubulações das instalações prediais. Baseado na literatura consultada (vide item 4.6.5), constatou-se que os rasgos apresentavam dimensões superiores aos limites recomendados. A execução de rasgos e quebras observados nas paredes das obras, que são ilustrados pela figura 56, podem afetar sua capacidade de suporte, causando o aparecimento de manifestações patológicas, como fissuras isoladas nas paredes (vide item 4.6.5).

Figura 56 – Rasgos nas paredes das obras A e B

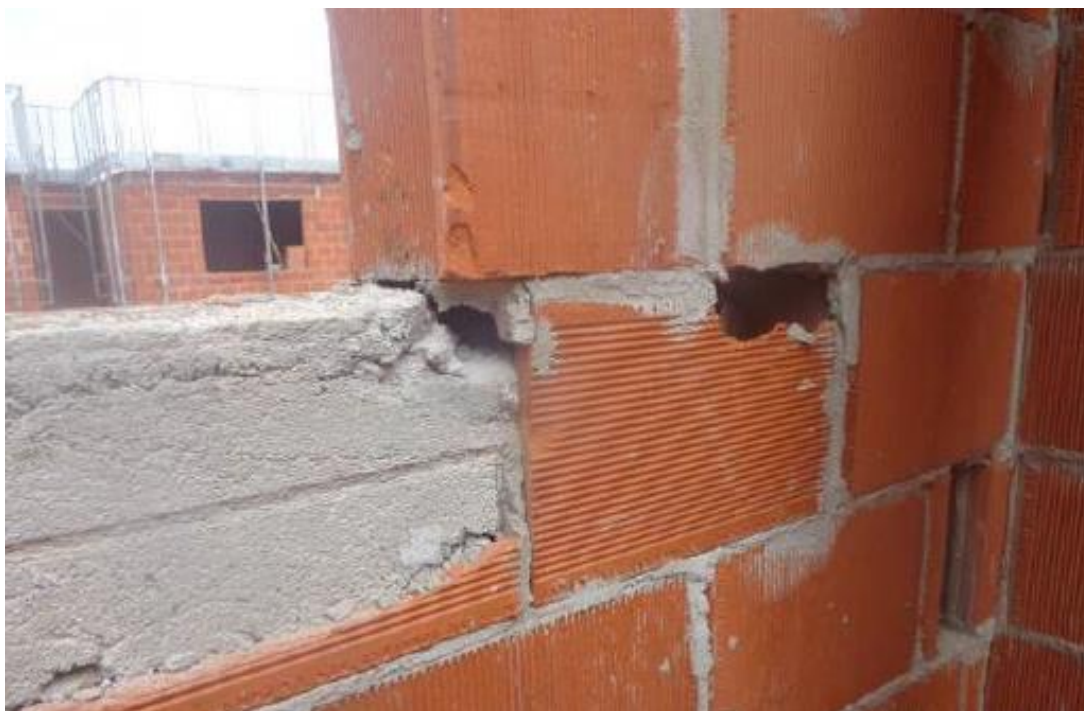
Na verificação de vergas e contravergas, elementos armados e grauteados sobre e sob os vãos das paredes respectivamente, foram observadas falhas no traspasse de armadura ou graute, falta de limpeza dos vazados e grauteamento de contravergas após a segunda elevação da alvenaria. Falhas na execução dos apoios laterais mínimos de vergas ou contravergas podem afetar a transmissão e distribuição dos esforços de carregamento para paredes adjacentes, permitindo o surgimento de fissuras inclinadas que partem dos cantos dos vãos de esquadrias (vide item 4.7.2.5), conforme ilustrado na figura 57.

Figura 57 – Contraverga com apoio lateral oco em parede da obra A

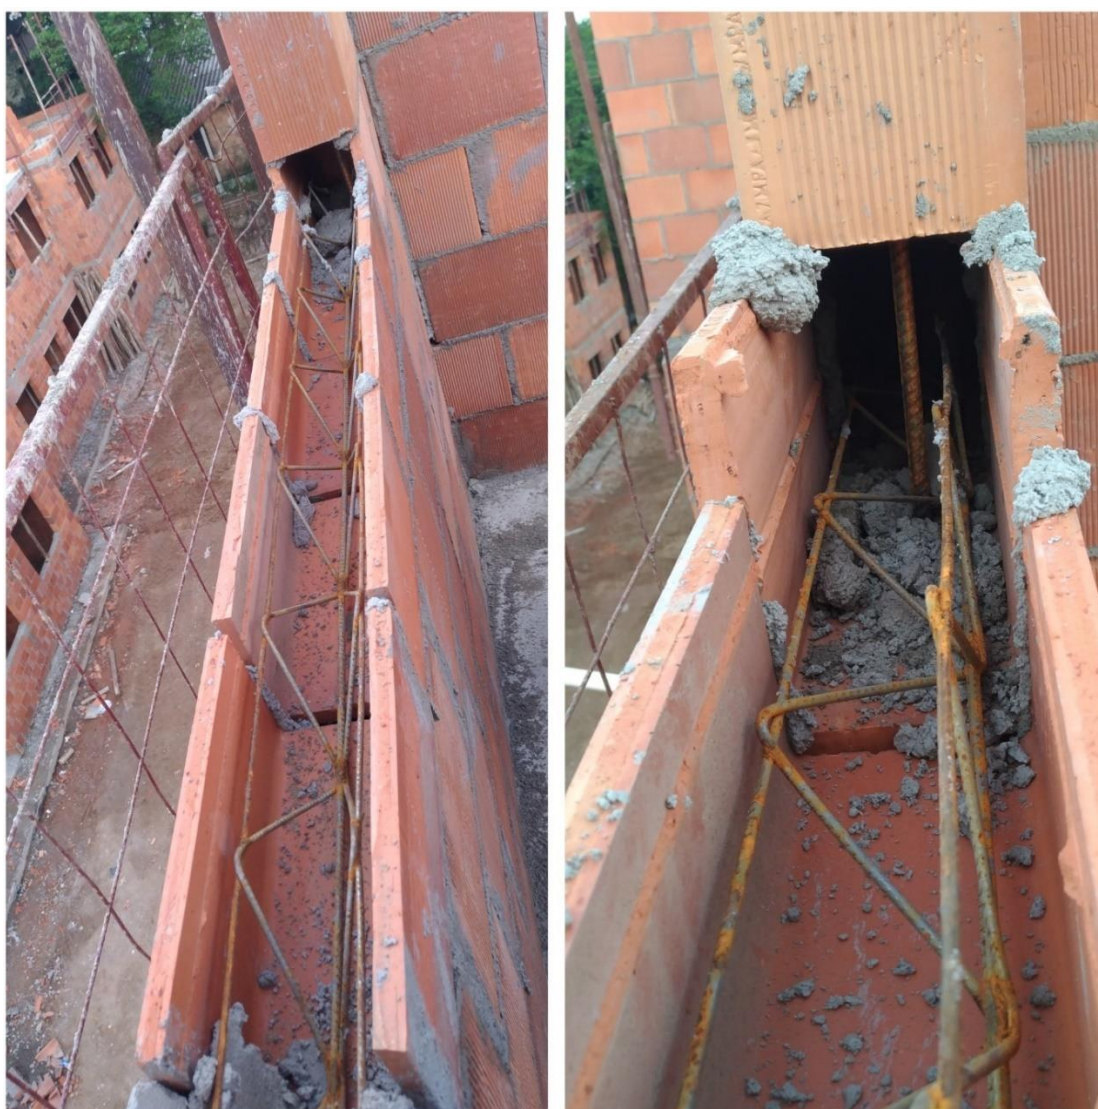
Figura 58 – Blocos canaleta (contravergas) com resíduos de argamassa

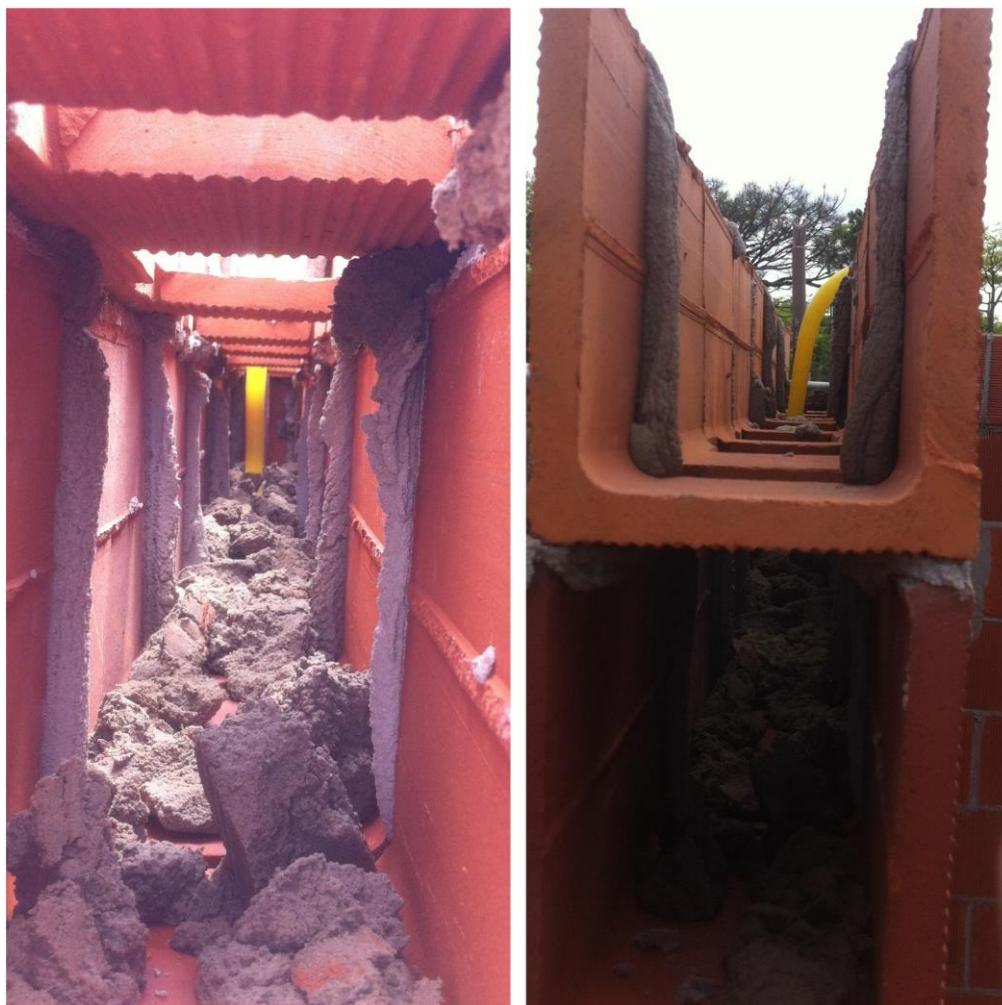
Assim como observado em contravergas, constatou-se a falha na limpeza dos vazados dos blocos canaleta, que eram grauteados mesmo com a presença de resíduos de argamassa, que são ilustrados na figura 59. Estas falhas podem comprometer a função do elemento grauteado, favorecendo o aparecimento de fissuras nas paredes (vide item 4.7.2.7).

Figura 59 – Blocos canaleta (cinta de respaldo) com resíduos de argamassa
