**PROJETO DE REABILITAÇÃO ESTRUTURAL DE UMA
EDIFICAÇÃO HISTÓRICA COM ALTO GRAU DE
DETERIORAÇÃO**

Porto Alegre
dezembro 2017

Trabalho de Diplomação apresentado ao Departamento de
Engenharia Civil da Escola de Engenharia da Universidade Federal
do Rio Grande do Sul, como parte dos requisitos para obtenção do
título de Engenheiro Civil

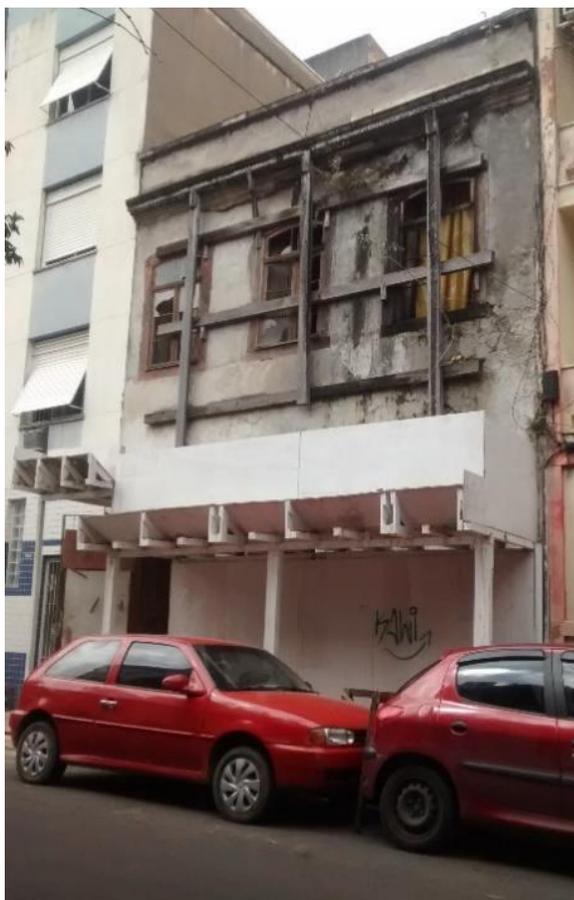
Figura 33 – Fachada da edificação

Ainda na figura 33, havia sido instalado um pórtico de elementos de madeira, fixados na estrutura por parafusos, analisando este pórtico, foi possível verificar que a parte superior da fachada parecia estar contida por ele, pois estava muito deteriorada.

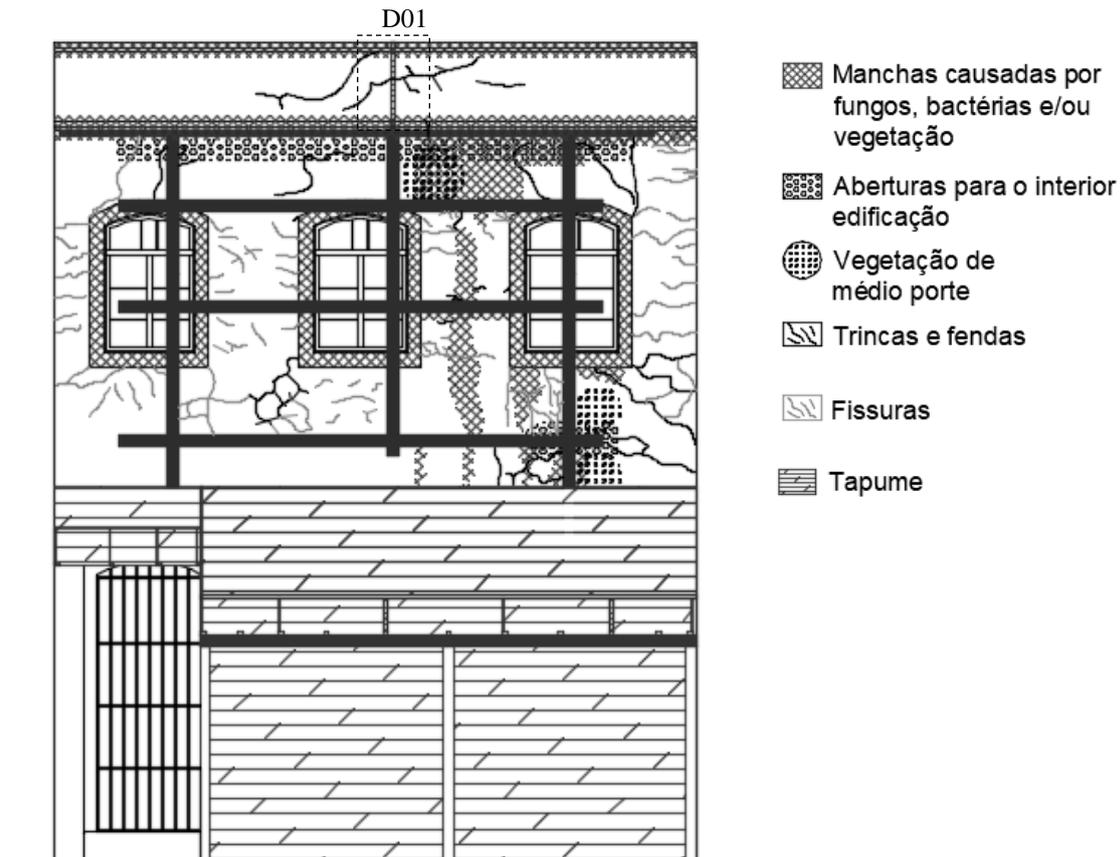
Figura 34 – Mapa de manifestações patológicas na fachada da edificação

Assim, pode-se concluir que o lado direito da fachada apresentava mais problemas que o esquerdo, e que havia uma grande fissuração do revestimento, não original, em virtude da retração da argamassa utilizada. Além disso, algumas fissuras concentravam-se próximas ao encontro da edificação com a edificação vizinha. E essa situação pôde ser explicada pela falta de espaço para a edificação se movimentar em dias quentes, quando os materiais tendem a dilatar-se, ou devido à ineficiência de contraventamento que poderia estar fazendo com que a fachada se deformasse em direção ao interior da casa. Pode-se perceber que as fissuras tomavam caminhos preferenciais, por exemplo, partiam de regiões onde havia o encontro entre dois materiais diferentes - madeira e argamassa de revestimento - para regiões com manchas de umidade, locais onde o processo de degradação já havia iniciado, e a fissura obtinha mais facilidade para propagar-se. Alguns pontos, como os pontos escondidos pelas barras dos pórticos não recebiam luz e ventilação adequada o que causou uma deterioração mais severa devido ao acúmulo do agente de degradação mais presente na edificação em estudo: a água.

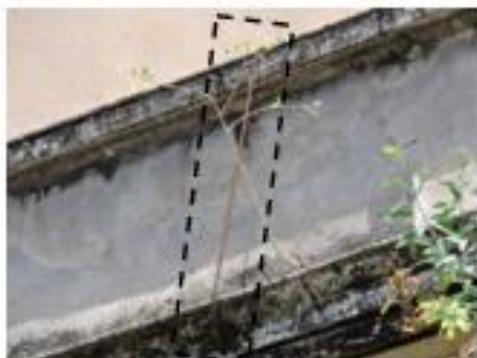
Figura 35 – Cordoalha na platibanda

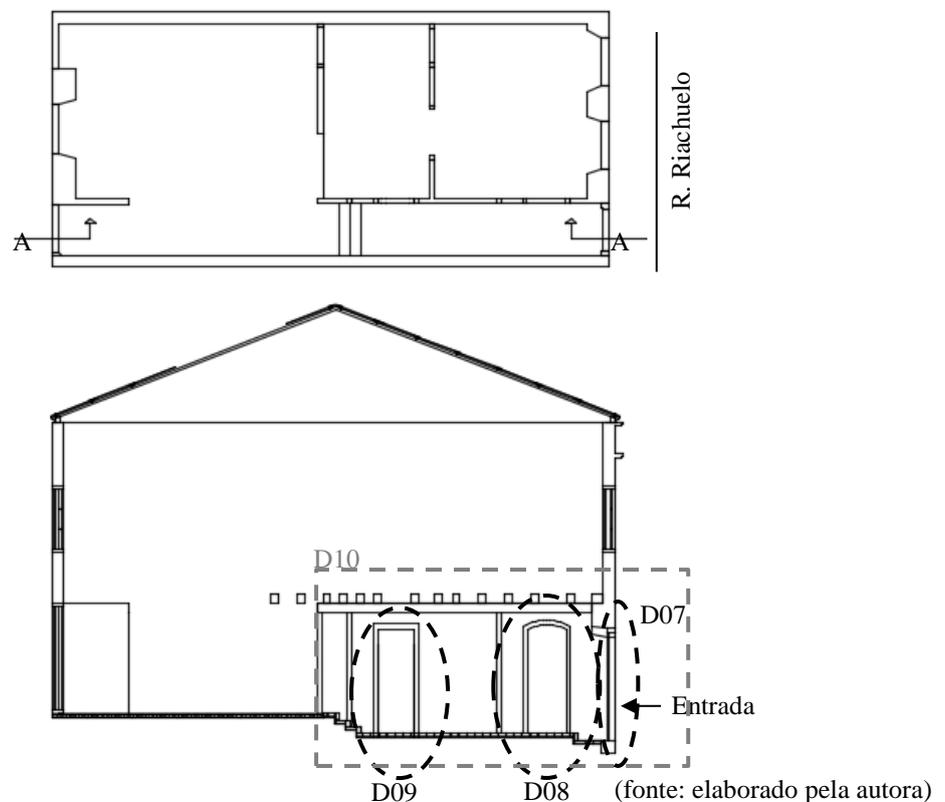
Figura 48 – Esquadrias de acesso ao corredor de entrada e parede divisória

Os principais problemas encontrados no corredor de entrada da edificação foram, portanto, o precário estado de conservação da argamassa de assentamento - a qual prejudica estimar o quanto os blocos ainda permaneceram aderidos uns aos outros -, as vigas de madeira - as quais já não exerciam função de sustentação e não podia-se garantir sua estabilidade na condição que estavam pelo seu estado de deterioração avançado -, as esquadrias - que sem acabamento, por falta de manutenção, possuíam sulcos, manchas e desagregação, ocasionados pelos fatores de degradação - e, outro problema que não havia sido relatado nos parágrafos anteriores, a instabilidade lateral da parede 1. Esta parede não estava mais sendo carregada verticalmente

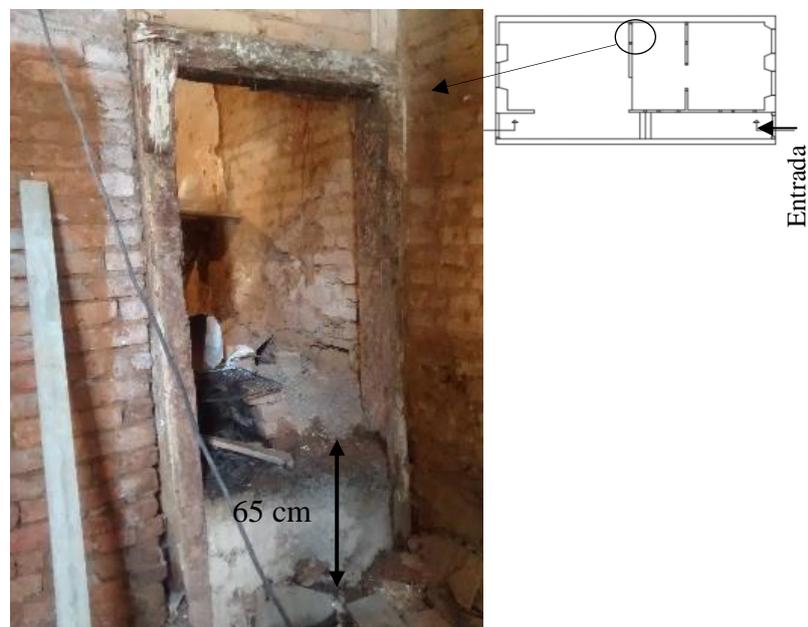
Figura 51 – Desnível entre os cômodos de entrada e o cômodo de fundos

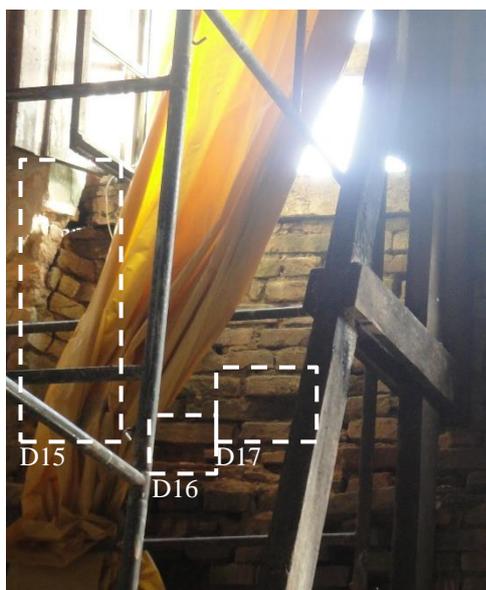
Figura 54 – Trinca na parede em estudo

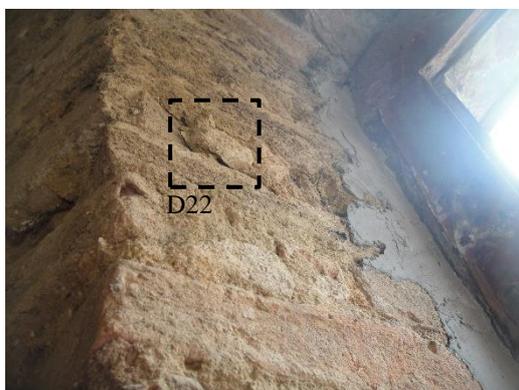
Figura 56 – Argamassa aplicada em alguns pontos deteriorados da parede em estudo

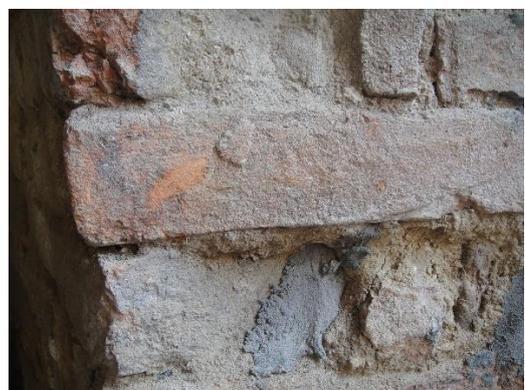
Figura 57 – Outra parte da parede onde foi aplicada argamassa de cimento

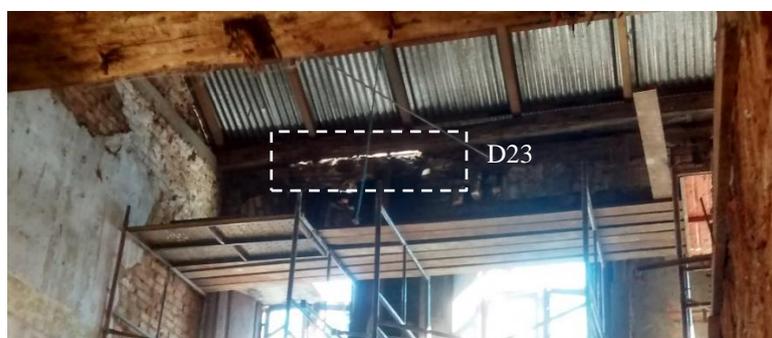
Figura 58 – Abertura e consequente degradação da calha da edificação

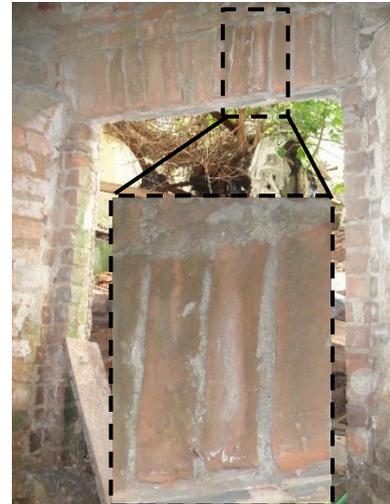
Figura 79 – Manchas causadas por musgos e eflorações na argamassa
