**UNIVERSIDADE FEDERAL DO RIO GRANDE DO SUL  
ESCOLA DE ENGENHARIA  
CURSO DE ENGENHARIA CIVIL**

**ESTUDO DE CASO: AVALIAÇÃO DAS FALHAS DE  
ESTANQUEIDADE DO SISTEMA EXECUTADO E  
RECOMENDAÇÕES PARA EVITÁ-LAS**

Porto Alegre  
dezembro 2018

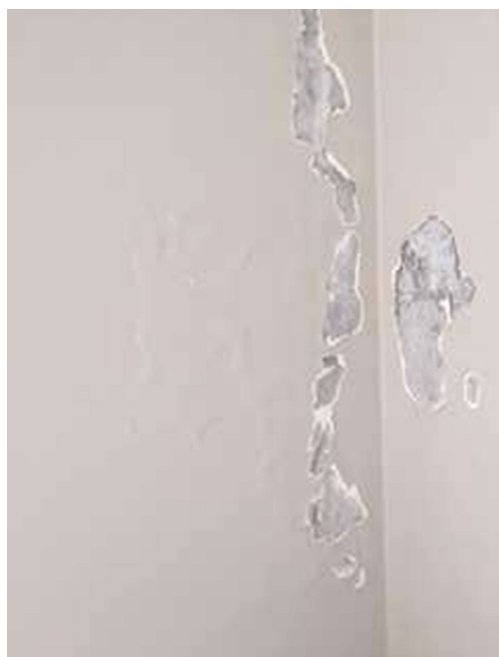
Figura 18 – Bolhas em um apartamento

Na fachada, a entrada de umidade provocada pela falta de estanqueidade do sistema gerou infiltração em duas regiões da edificação. Essas infiltrações são devidas a umidade de percolação. A primeira é no encontro de planos das fachadas norte e leste do prédio, onde encontram-se suítes dos apartamentos. Ali, a ação da água afetou um dos cantos das suítes, conforme figura 18. A segunda região afetada foram as paredes da torre dos reservatórios. Nelas, a entrada de umidade foi muito mais severa, conforme ilustra a figura 19.

[...] através dos microorganismos, por meio da secreção de ácidos orgânicos das reações de seu metabolismo ou pelo consumo dos aglomerantes desse reboco, entre eles o cimento, desencadearam o processo de biodeteriorização da argamassa de revestimento, cuja consequência foi o seu descolamento com pulverulência.

Diante desses problemas, a construtora responsável pela edificação optou por reparar a fachada nas regiões externas àquelas que apresentavam problemas e, internamente, os locais onde as manifestações patológicas se iniciaram. Na fachada, o reparo se deu através da reaplicação do rejunte, com objetivo de cessar a entrada de água pelas juntas de assentamento.

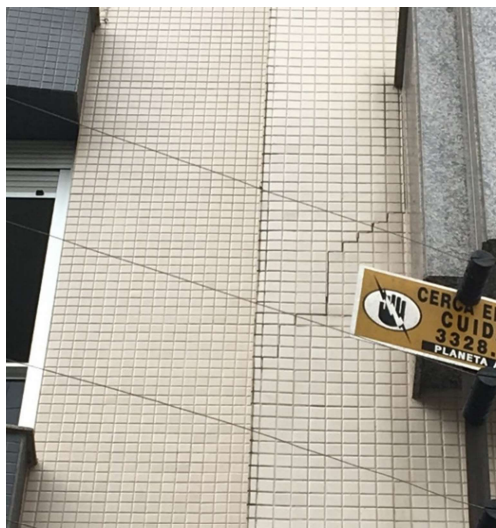
Figura 20 – Fissura na fachada

Conforme já citado, os problemas apresentados são bolhas e pulverulência devido à ação da água. A partir disso, é importante visualizar a situação da fachada nos pontos em que ocorreram manifestações patológicas. Conforme as figuras 20 e 21 ilustram, as fachadas apresentam fissuras e início de descolamento, respectivamente. Na figura 22, verifica-se ainda a existência de locais sem rejuntamento ou com rejunte deteriorado.

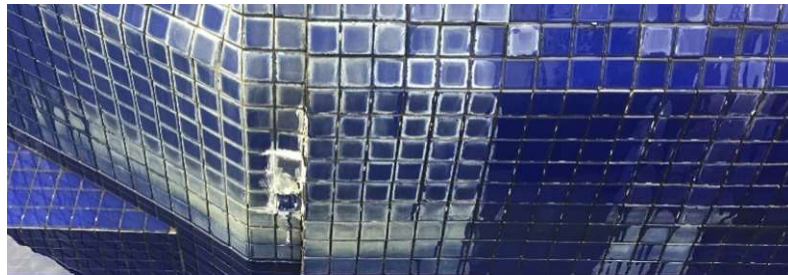
Figura 29 – Eflorescência na piscina

A piscina vem apresentando três falhas. A primeira, apresentada na figura 29, é a eflorescência. A segunda é o deslocamento do revestimento cerâmico, conforme figuras 30 e 31. E a terceira é a infiltração de água para o pavimento inferior, gerando manchamentos e empolamento, conforme figuras 32, 33 e 34.

A eflorescência é uma manifestação patológica que se apresenta como depósitos de pó branco pulverulento. Surge quando os três seguintes fatores ocorrem concomitantemente em um local: a presença de sais solúveis, a ocorrência de umidade e a existência de uma força agindo

Sabe-se que geralmente as consequências dessa falha são problemas estéticos, no entanto, algumas vezes, o resultado pode ser uma degradação profunda devido à agressividade química. No caso estudado, a eflorescência se apresenta de forma proeminente somente em um local. Porém, é possível que esteja presente em outros pontos da piscina, mas ainda não estejam visíveis devido a lavagem dos sais pela água. Os sais solúveis responsáveis pela eflorescência podem ter como origem as placas cerâmicas, os agregados, os aglomerantes, a água de amassamento, a poluição atmosférica ou, ainda, a interação entre eles.

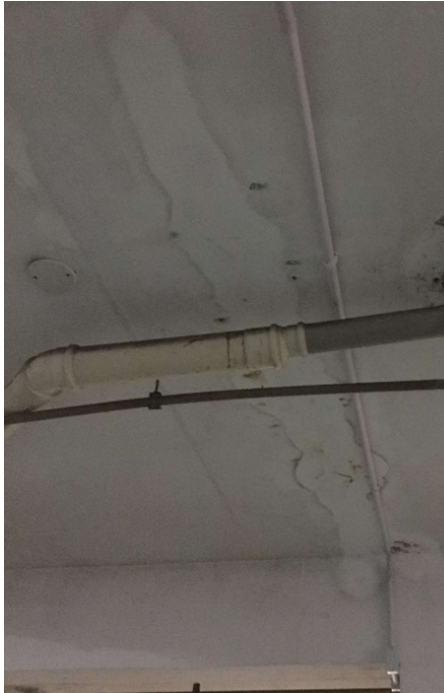
Figura 32 – Manchamento por infiltração

O problema de infiltração ocorre na garagem, localizada abaixo da laje do térreo, onde se encontra a piscina. Como consequência dessa infiltração, a pintura está apresentando empolamento e machamento. Essas manifestações patológicas, além de serem um incômodo

estético, prejudicam a edificação. Em um dos locais com manchamento, a coloração alaranjada pode indicar que já estão ocorrendo danos na armadura.

Com a infiltração, fica claro que há um problema de falha na impermeabilização, caso contrário, não haveria a passagem de água. Ao realizar a busca sobre os motivos dessa falha, os problemas executivos são as principais suspeitas. Itens como não executar imprimação, fazer transpasses insuficientes, realizar detalhamentos inadequados em tubulações, ralos e mudanças de plano, *etc.* são os principais erros que podem ter sido cometidos. No entanto, conforme já dito, a construção da piscina foi bastante fiscalizada, diminuindo a possibilidade de que essas sejam as causas.

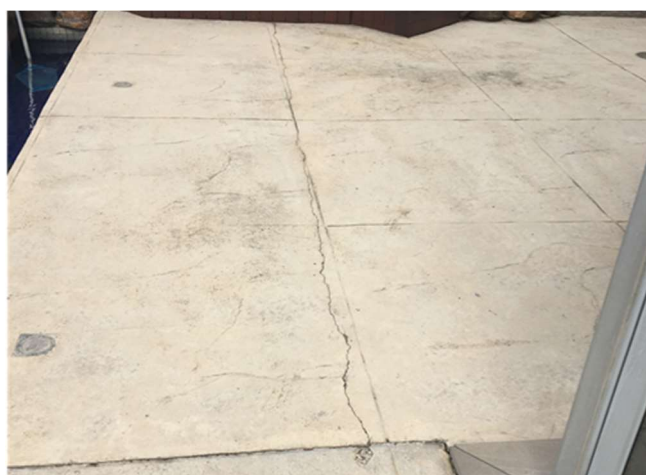
Figura 35 – Fissura no piso próximo à piscina

Avaliando a situação de forma mais ampla, verifica-se uma fissura de grandes dimensões no piso próximo à piscina, conforme apresenta a figura 35. Essa fissura é um indício de movimentações da estrutura da edificação, que geram deformações não previstas. A origem disso pode estar ligada a fatores como vibrações externas, recalque do solo ou fluência do concreto.

Considerando a existência de deformações por movimentação da estrutura, essas podem ter gerado o rompimento da impermeabilização da piscina e conseqüente infiltração. Isso pode

Além disso, Cichinelli (2016) sugere que “Após completar o ciclo de cura de 28 dias do concreto, é fundamental submeter as estruturas das piscinas e reservatórios a um teste de carga d’água por 72 horas a fim de verificar a existência de fissuras, pontos suscetíveis a futuros vazamentos.”

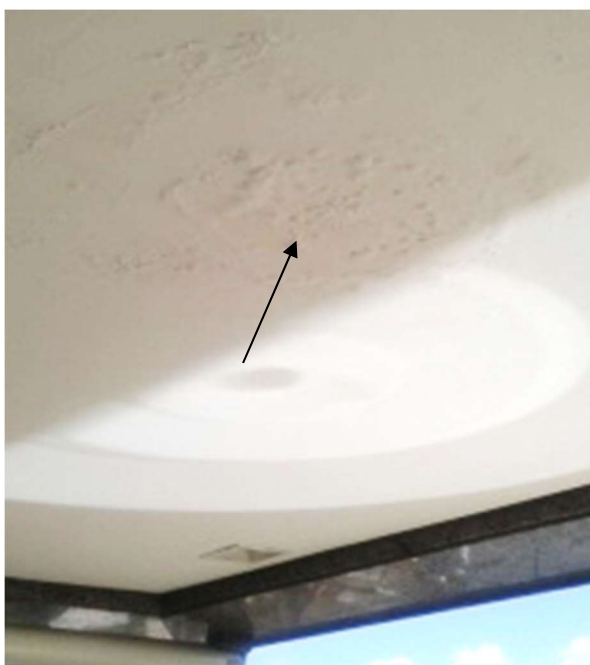
Figura 36 – Bolhas oriundas de água da laje em apartamento

A laje da cobertura está apresentando falhas de estanqueidade. Como resultado, no andar abaixo, surgiram bolhas nos forros dos apartamentos e infiltrações no corredor. Essas situações são apresentadas nas figuras 36 e 37.

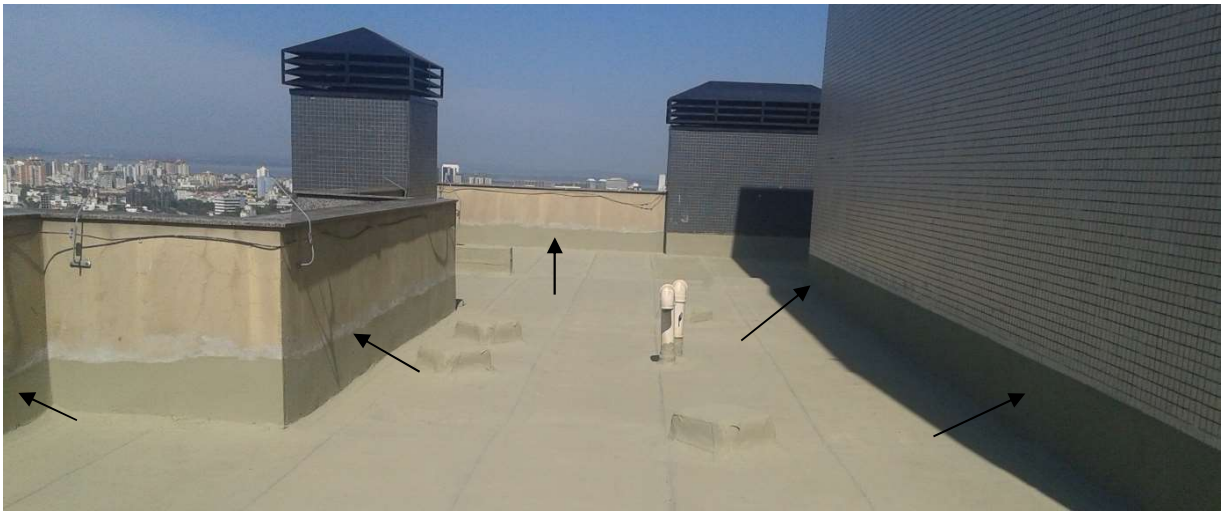
Figura 40 – Indicação de pontos críticos da cobertura

Avaliando a cobertura como um todo, os pontos mais críticos encontrados são nas paredes, a 20 cm da laje, conforme apontado na figura 40, pois são nesses locais que existem encontros de diferentes materiais. No caso da parede da torre dos reservatórios, a manta vai até a altura da viga e o revestimento cerâmico inicia exatamente junto com blocos cerâmicos. Com isso, cria-se um plano horizontal vulnerável, já que há total mudança de materiais. Nesse local há grandes possibilidades de formação de fissuras, conforme ilustra a figura 41. Como consequência, em dias chuvosos, a água que escorre na fachada pode conseguir acesso para o interior da estrutura da edificação. A consequência disso podem ser os problemas de bolhas e infiltração no pavimento inferior devido a percolação de umidade.

Para evitar que esses problemas de passagem de água no rodapé ocorram, Picchi (1986, p. 53) indica que a platibanda não seja feita com tijolos ou blocos vazados, mas sim com concreto ou tijolo maciço. O autor sugere quatro diferentes modos de evitar infiltração por trás da manta ou desprendimento da mesma:

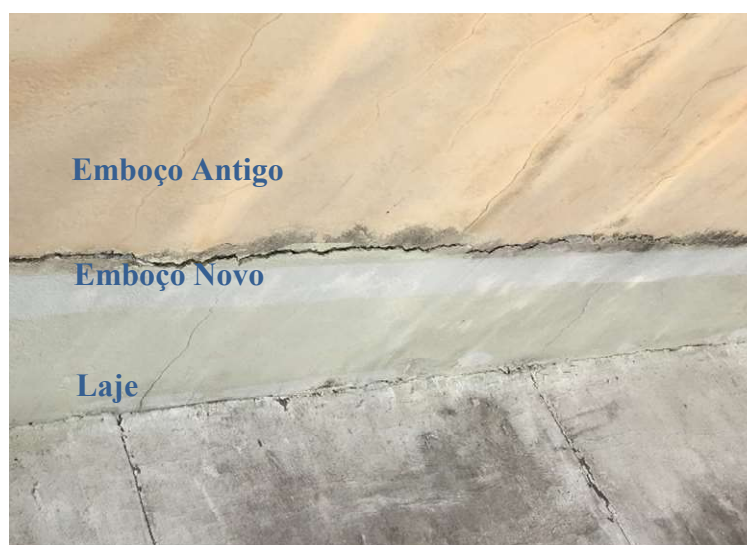
Figura 42 – Fissuras no encontro dos emboços antigo e novo

Na mesma posição, a 20 cm de altura, na platibanda que fica na laje da cobertura, também há um plano horizontal com tendência à entrada de água. Trata-se do local da parede em que termina a manta e foi feito um emboço sobre a mesma. O plano existe, pois o emboço acima dos 20 cm é da época da construção do prédio e o abaixo foi feito após a colocação da terceira manta. A figura 42 ilustra que estão surgindo fissuras no local onde se encontra a união entre esses emboços de diferentes idades. Essas fissuras, causadas pela movimentação diferencial entre os diferentes materiais, permitem que a água percole pela estrutura e chegue à laje.
