**UNIVERSIDADE FEDERAL DO RIO GRANDE DO SUL  
ESCOLA DE ENGENHARIA  
COMISSÃO DE GRADUAÇÃO DO CURSO DE ENGENHARIA CIVIL**

**RELATÓRIO TÉCNICO: LAUDOS DE INSPEÇÃO DE  
MARQUISES DA REGIÃO CENTRAL DA CIDADE DE  
PORTO ALEGRE/RS**

Porto Alegre  
julho 2019

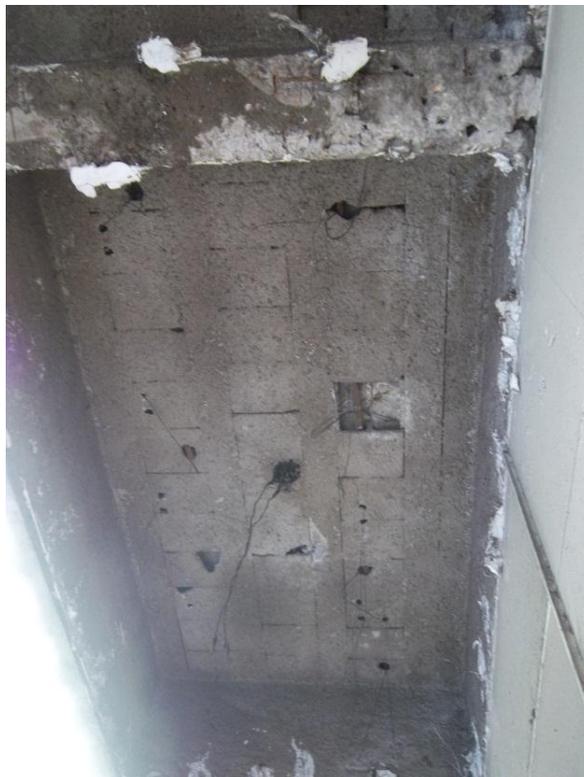
Figura 31 – Buracos na laje e tavela quebrada na laje L2

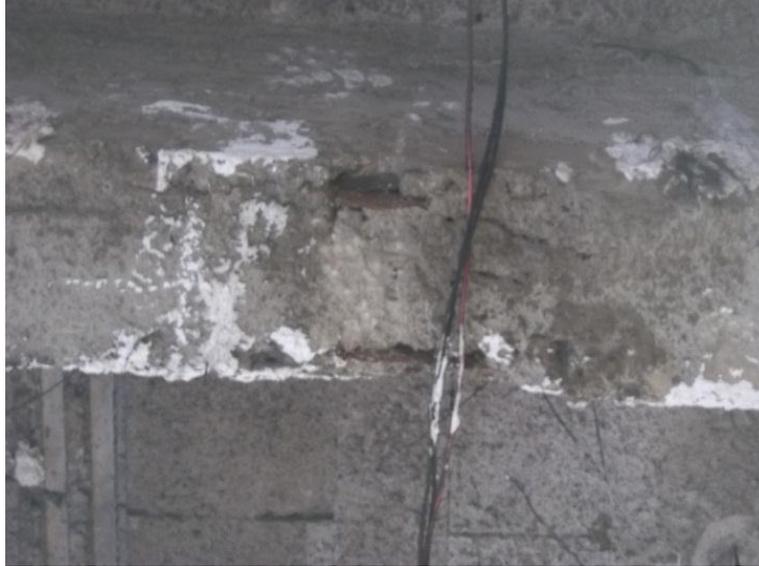
Figura 32 – Armaduras expostas e corroídas na viga V5

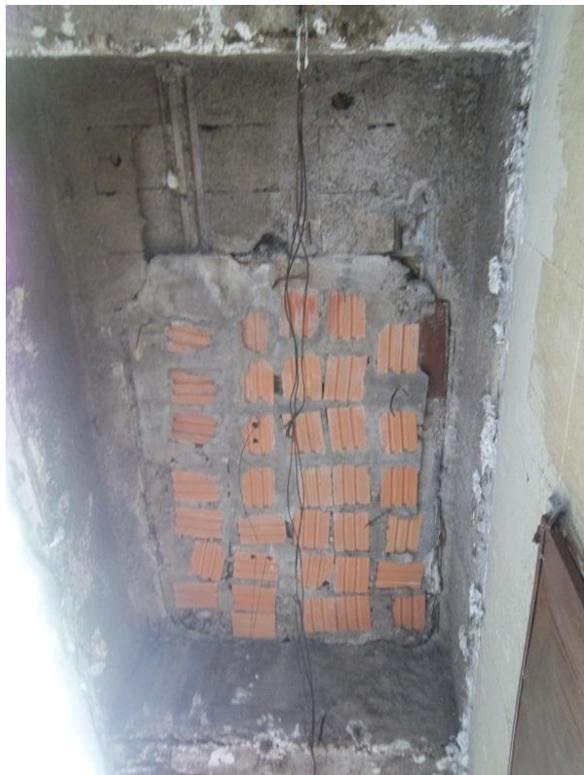
Figura 33 – Remendos na laje L5

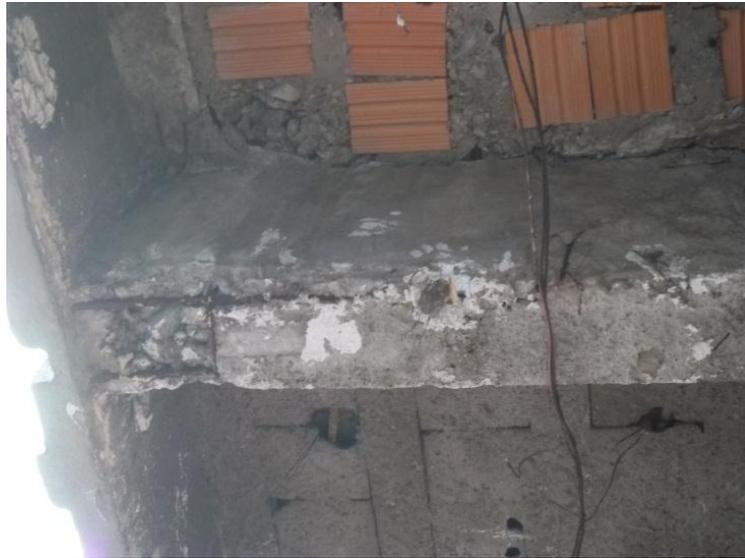
Figura 34 – Armaduras expostas e corroídas na viga V6

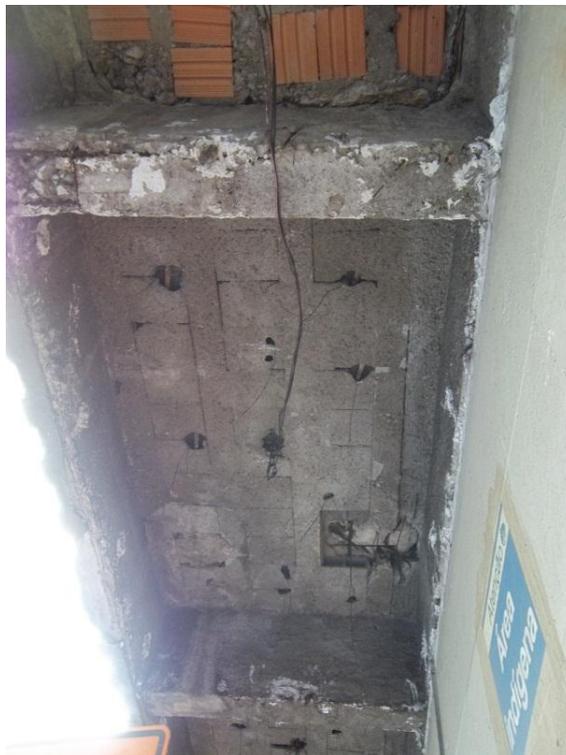
Figura 35 – Buracos, vigota e tavela quebrada na laje L6

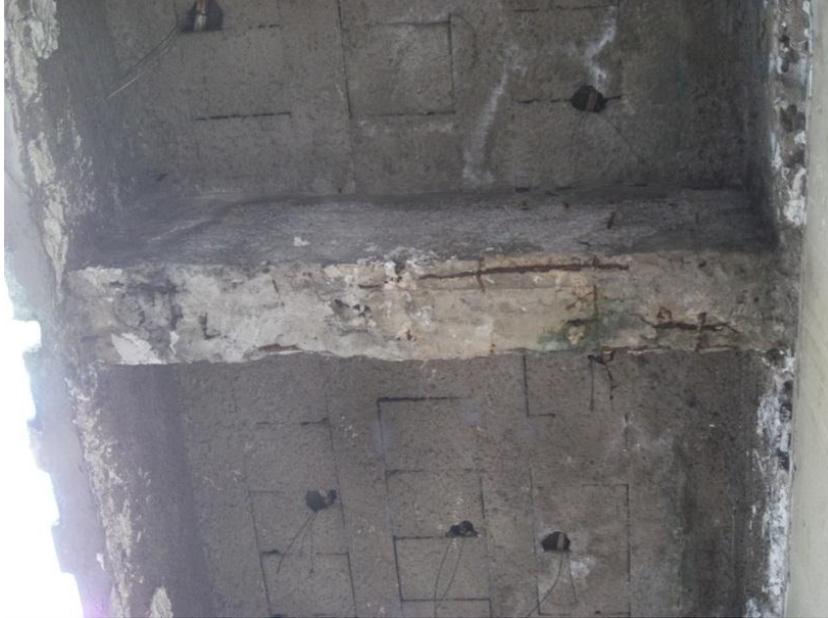
Figura 36 – Armaduras expostas e corroídas na viga V9

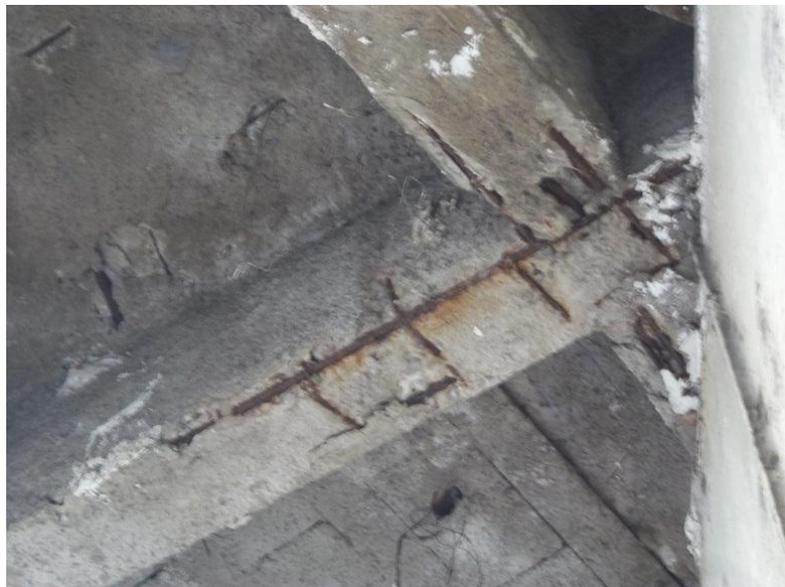
Figura 37 – Armaduras expostas e corroídas nos encontros das vigas V11 e V13

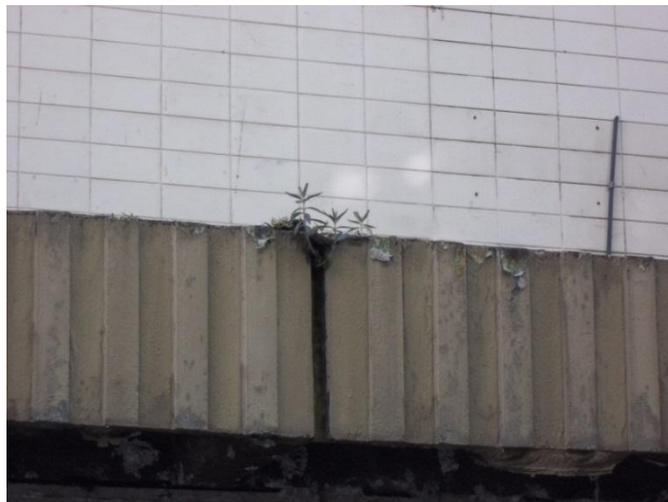
Figura 39 – Vegetação na platibanda da marquise 1

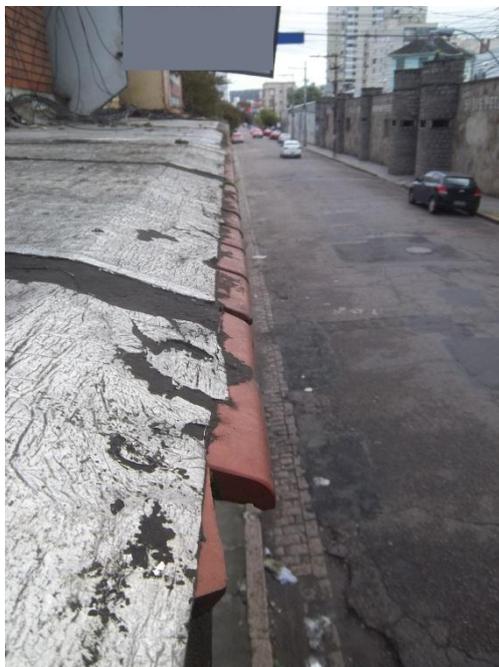
Toda a marquise possui, junto ao bordo livre, uma fiada de plaquetas cerâmicas servindo como pingadeira como evidenciado na figura 53. Na mesma figura podem ser conferidas falhas nessas plaquetas que devido ao longo tempo de exposição foi se degradando. Esse fato propicia a percolação de água na marquise.

Figura 53 – Existência de plaquetas cerâmicas no bordo livre da marquise 2

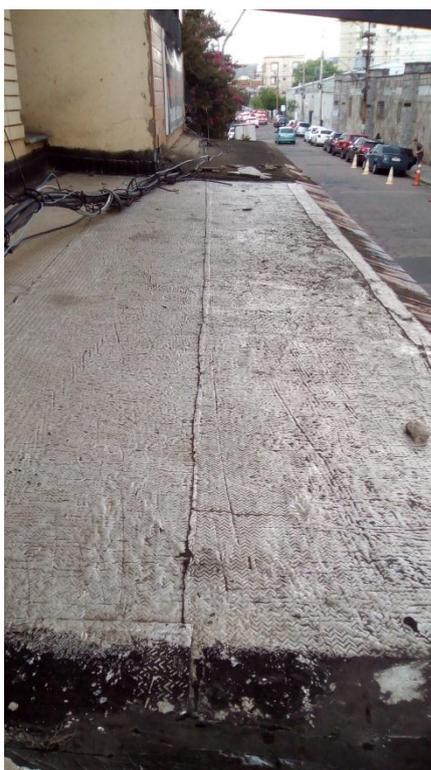
Figura 55 – Região B impermeabilizada com manta asfáltica aluminizada

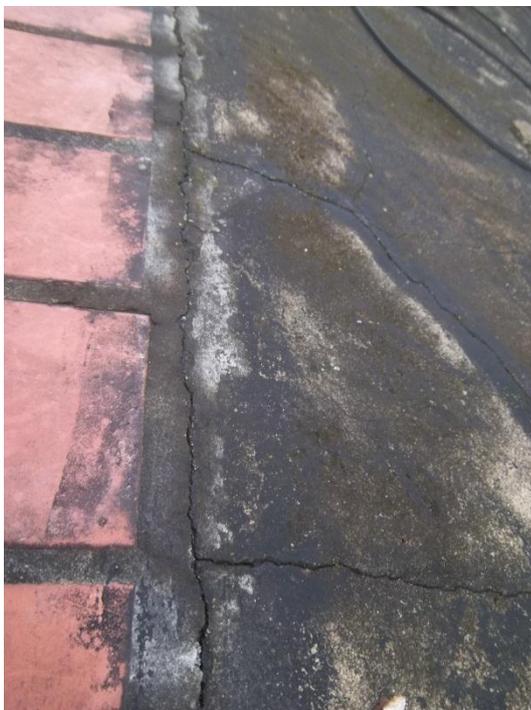
Figura 62 – Fissuras encontradas na região D

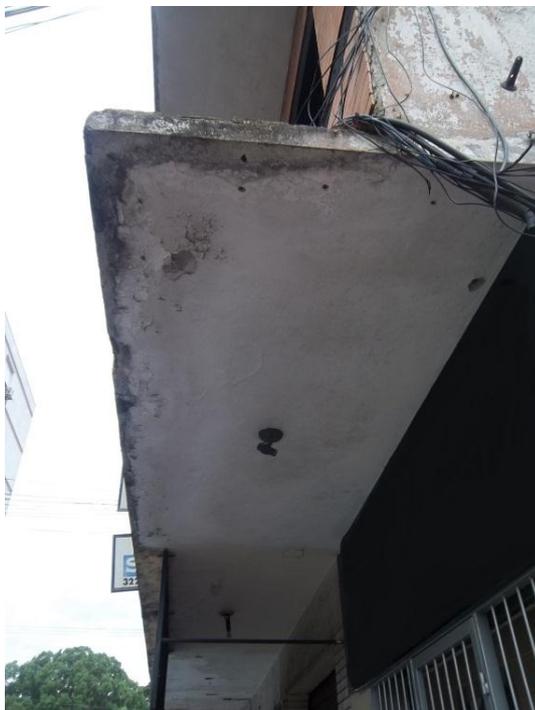
Figura 69 – Manifestações Patológicas na parte inferior da região A

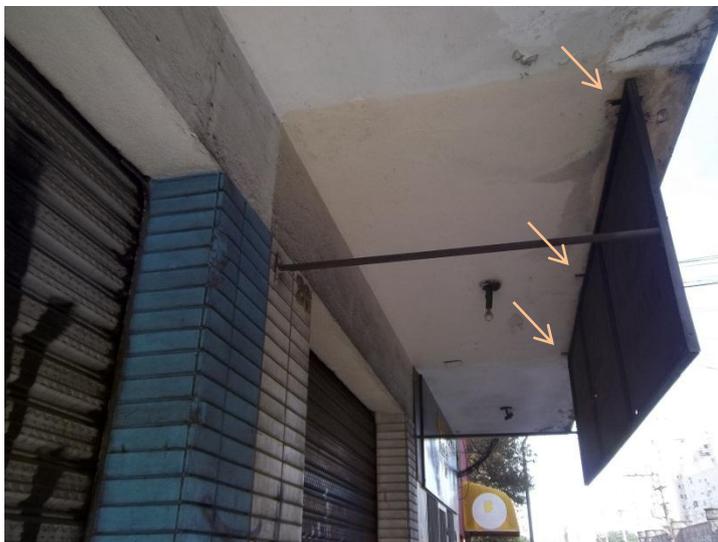
Na região B um letreiro de uma loja se configura como sobrecarga por estar fixado próximo ao bordo livre na parte inferior da marquise (figura 70). Rizzo (2007, p.6) salienta que a instalação de painéis publicitários quando apoiados ou fixados na marquise “impõe uma carga vertical decorrente do peso e um esforço de flexão decorrente da força do vento incidindo sobre o painel”. Para exemplificar a força do vento atuante no letreiro o mesmo autor lembra que é dessa forma que veleiros são impulsionados e sim, pode causar a ruína da marquise por sobrecarga. Portanto, a preocupação com a fixação do letreiro não se trata apenas da adição do seu peso próprio à marquise (GROCHOSKI; MEDEIROS, 2007, p.100).

Figura 70 – Sobrecarga devido à fixação de letreiro na marquise

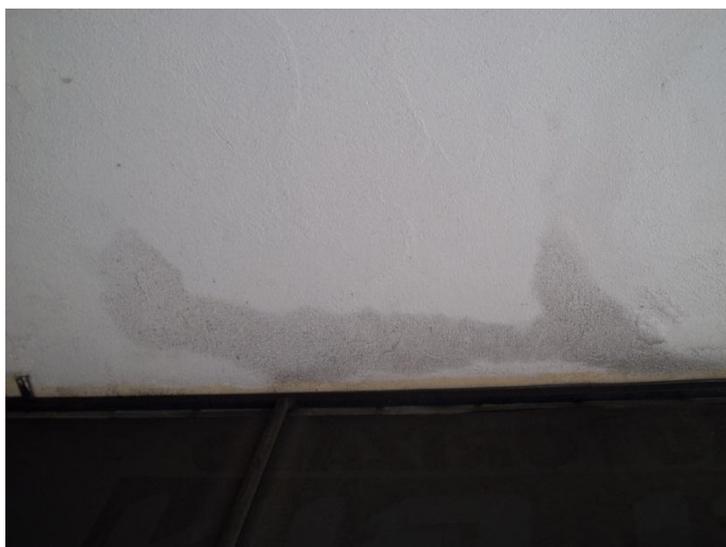
Além disso, há manchas de umidade com acúmulo de mofo próximo aos pontos de fixação do letreiro evidenciando possível dano à impermeabilização no momento da fixação da estrutura metálica (figura 71).

Figura 71 – Manchamento por umidade na região B

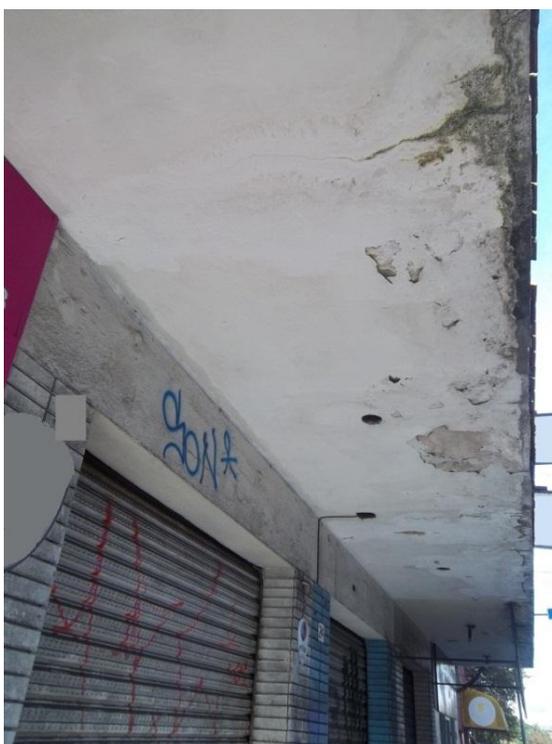
Há manchamento por umidade e ocorrência de fissuração também no bordo livre, assim como na região A, pelos mesmos motivos já expostos.

Figura 72 – Fissuração, manchamento e iminente deslocamento do concreto no bordo livre

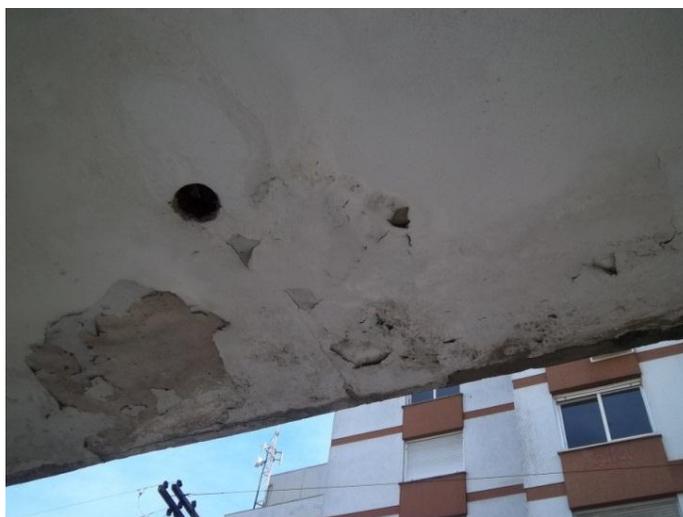
Figura 73 – Bolhas e descascamento da pintura

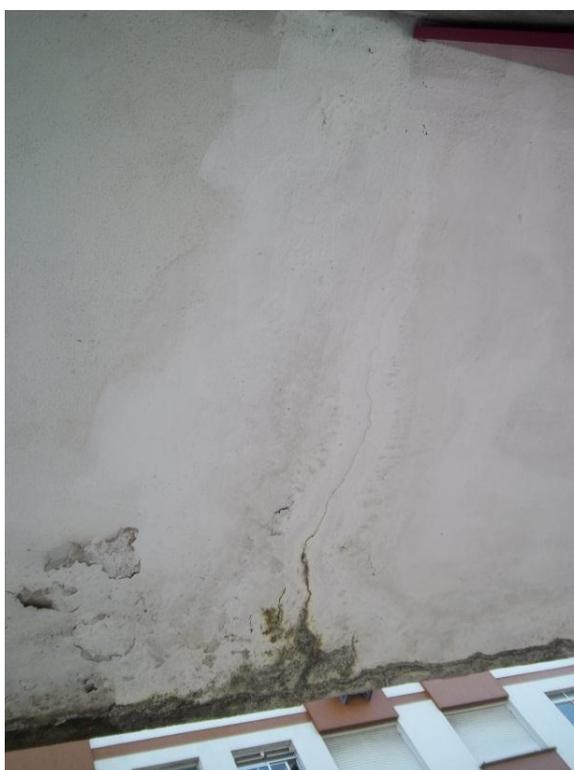
Figura 74 – Fissura transversal e mancha de umidade ao redor

A fissuração mostrada nas figuras 74 e 75 localiza-se na interface de separação entre as regiões C e D da marquise.

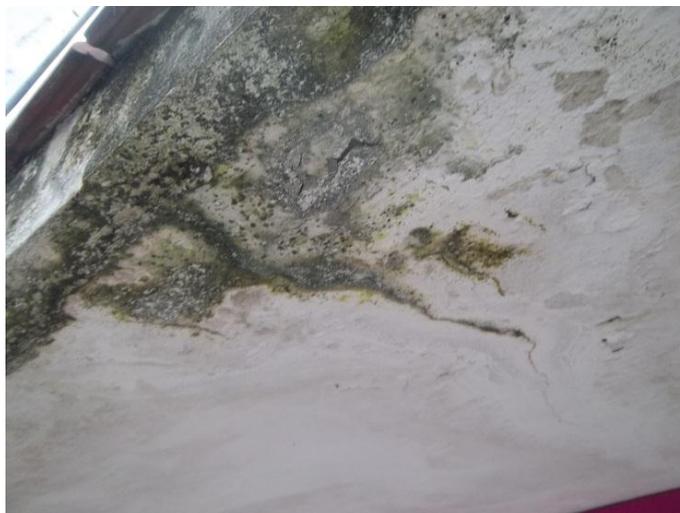
Figura 75 – Detalhe para fissura e acúmulo de mofo e bolor devido à umidade

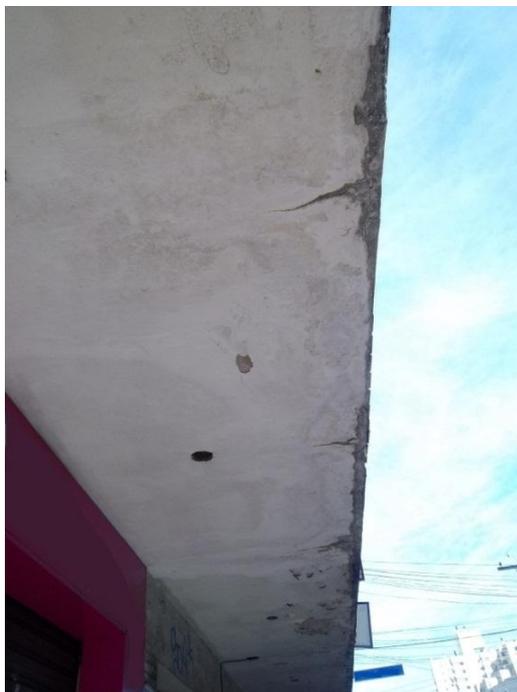
Figura 76 – Fissuração, manchamento e concreto degradado no bordo livre da região D

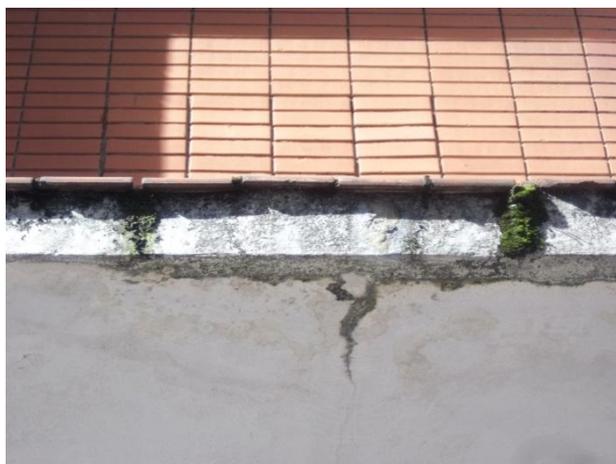
Figura 77 – Detalhe para fissuração e presença de mofo e bolor no bordo

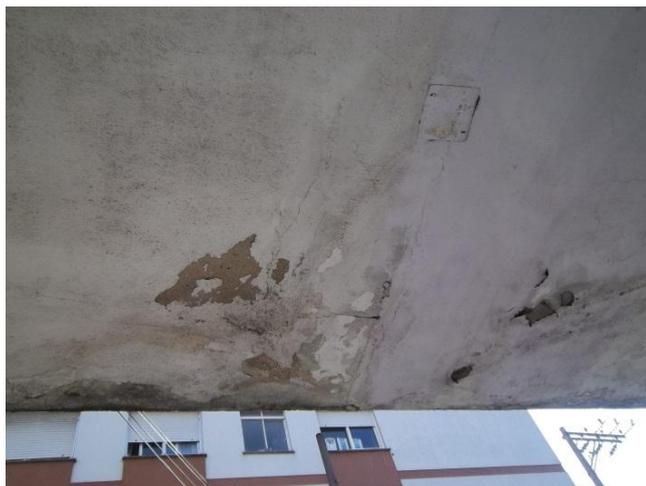
A região E apresenta as mesmas manifestações patológicas já citadas nas outras regiões, porém, em menor frequência. Há também manchas de umidade, fissuração transversal, bolhas na pintura e concreto degradado junto aos bordos (figuras 78 e 79). Na região da esquina, por ocorrer repintura e manutenção na parte de baixo da marquise não são aparentes as

Figura 78 – Manchas de umidade, bolhas e descascamento da pintura na região E

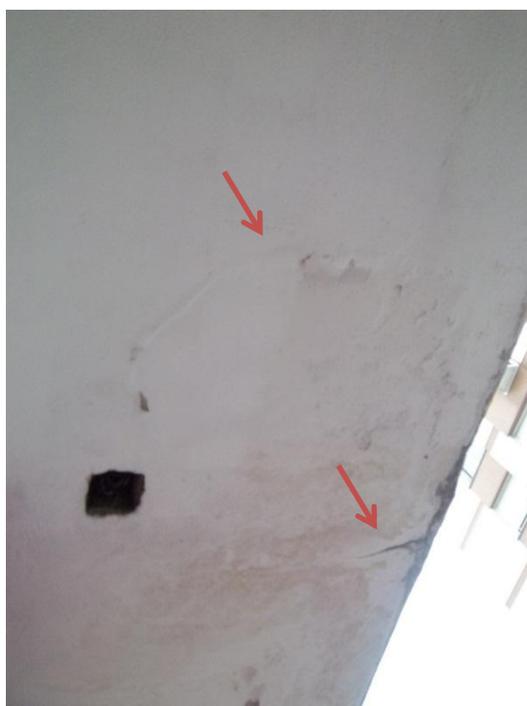
Figura 79 – Bolhas na pintura, fissuração e concreto degradado junto ao bordo

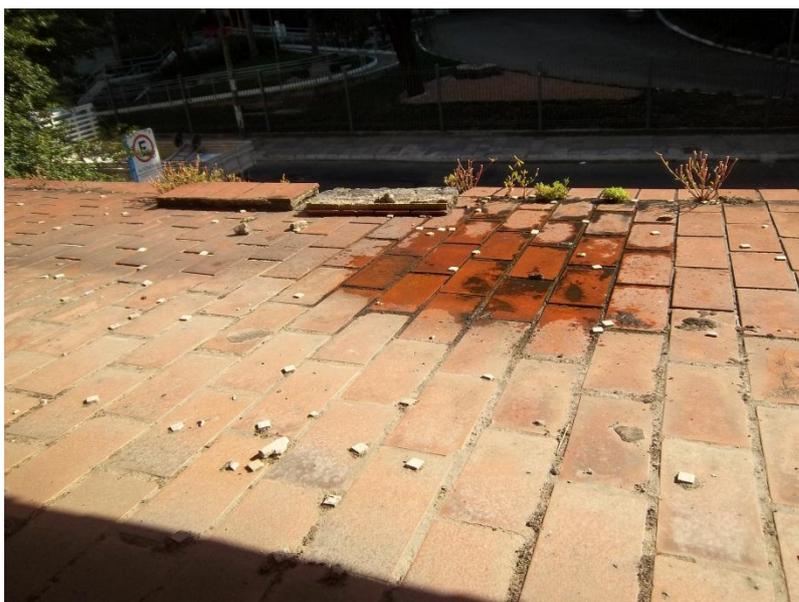
Figura 91 – Gotejamento do dreno do ar condicionado

A problemática dessa falta de dreno está relacionada com um gotejamento constante que acaba por danificar os rejuntas entre placas provocando sua remoção com o tempo e consequente aumento da suscetibilidade de infiltrações e aparecimento de mofo e vegetação. Vegetações essas que são perceptíveis em vários pontos da marquise com crescimento propiciado, principalmente, em função da constante umidade devido aos drenos e pela porosidade dos rejuntas, o que é explicitado nas figuras 92 a 94. Notou-se que a vegetação se localiza predominantemente na última linha de placas próximo ao bordo da marquise, por entre rejuntas.

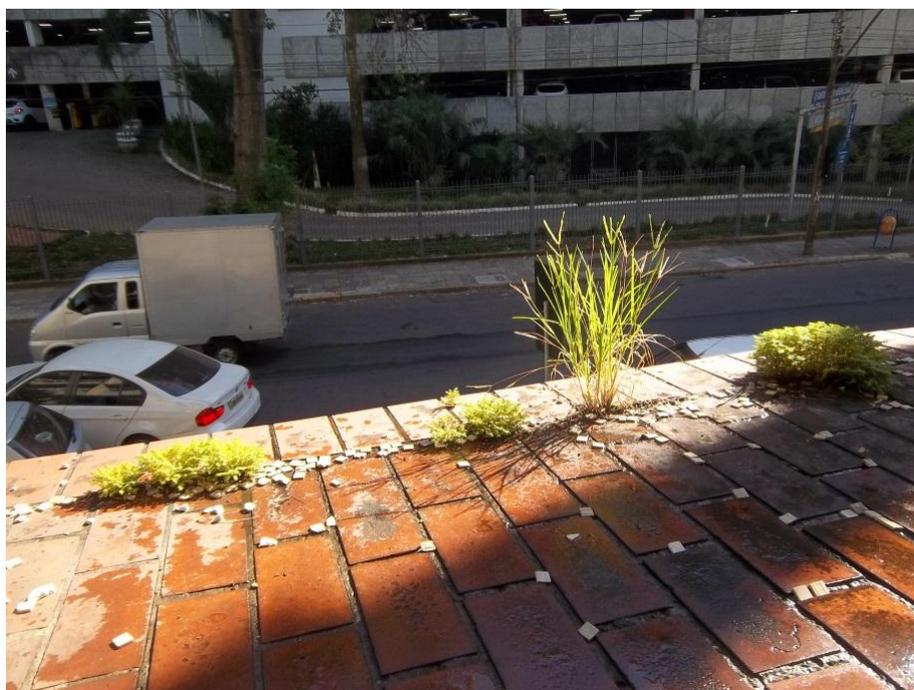
Figura 92 – Presença de vegetação na marquise da Escola de Engenharia da UFRGS

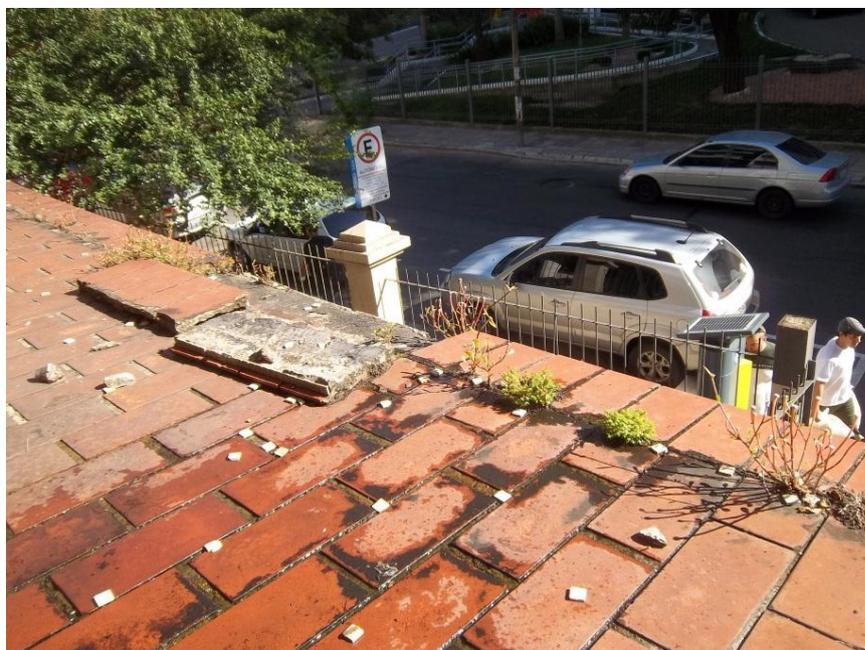
Figura 94 – Vegetação e outros organismos por entre rejuntas na última linha de plaquetas

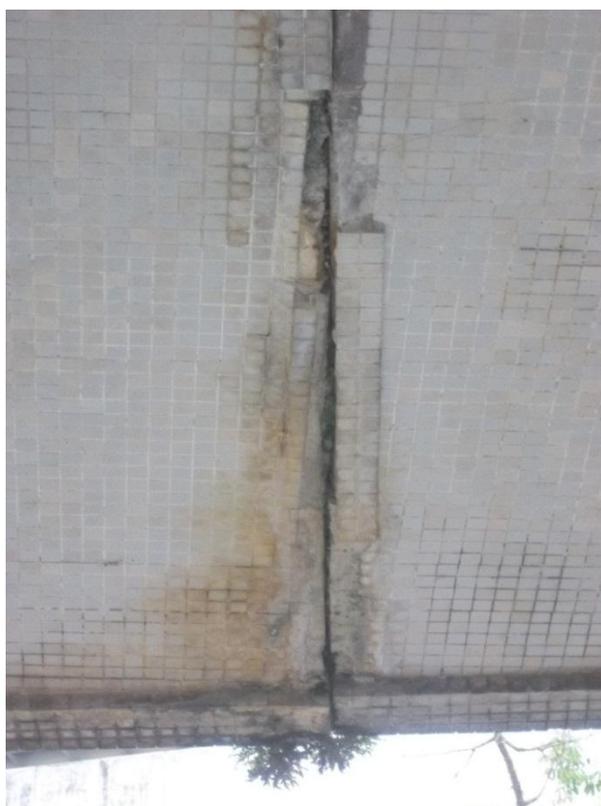
Figura 97 – Remendos ao redor da dilatação na parte inferior da marquise 1

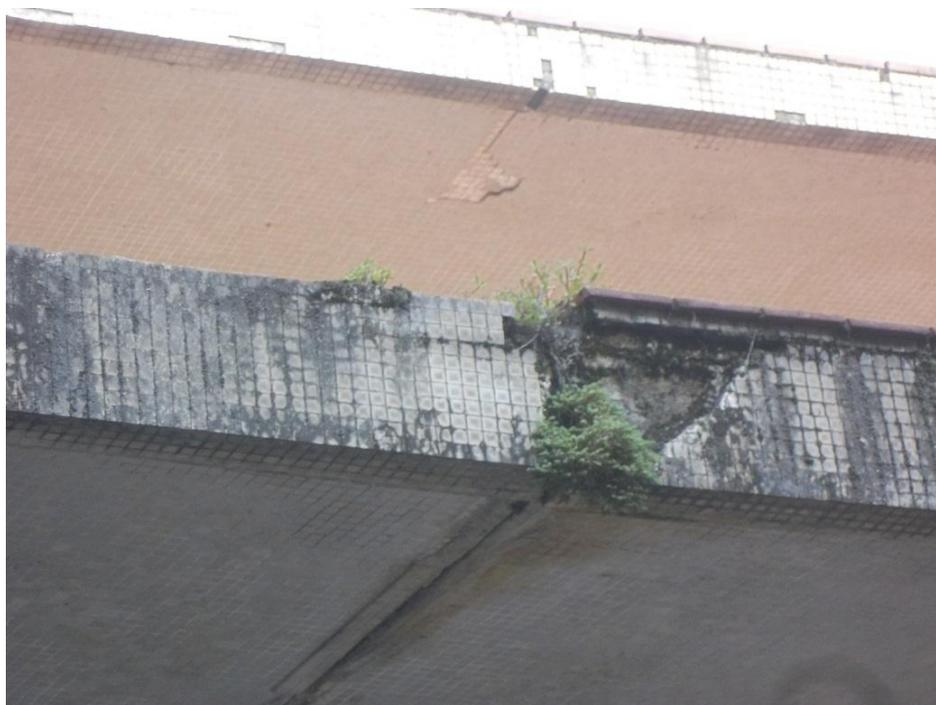
Figura 98 – Presença de vegetação na junta de dilatação

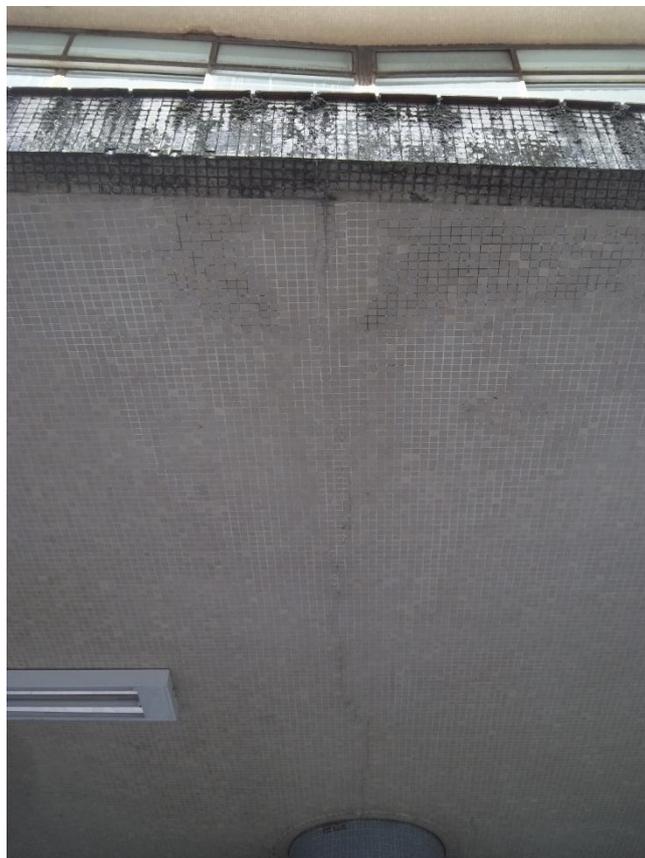
Figura 99 – Manchas de umidade ao redor da fissura na parte inferior da marquise 1

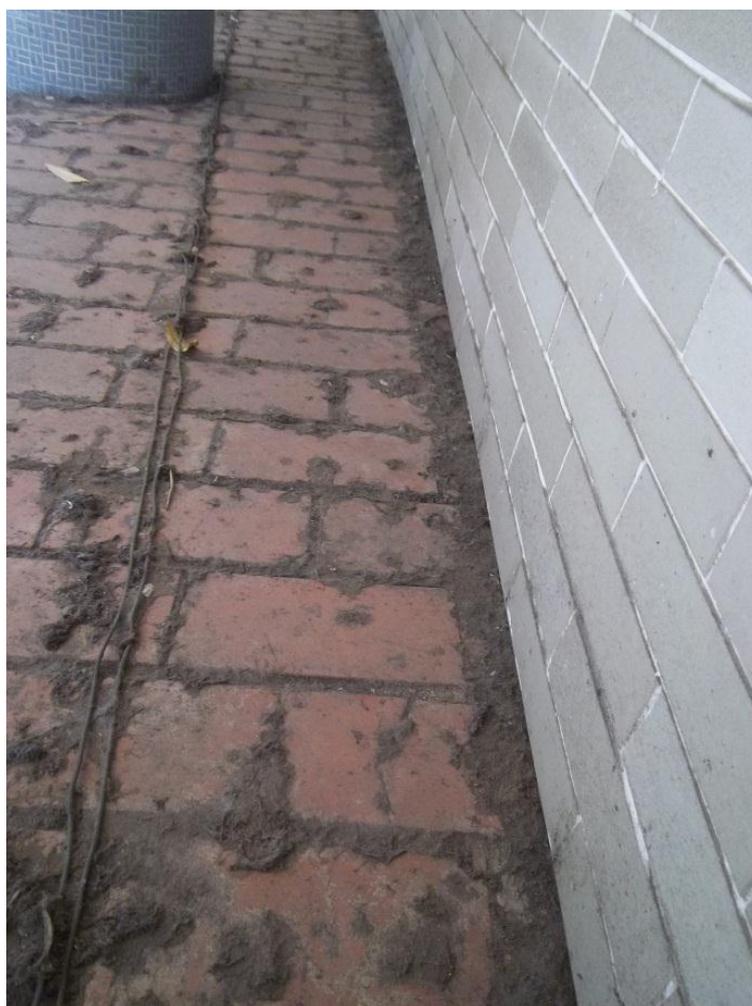
Figura 102 – Camada de sujidade aderida à região do engaste da marquise 1
