**UNIVERSIDADE FEDERAL DO RIO GRANDE DO SUL
ESCOLA DE ENGENHARIA
CURSO DE ENGENHARIA CIVIL**

IZAQUIEL DOS SANTOS VAZ

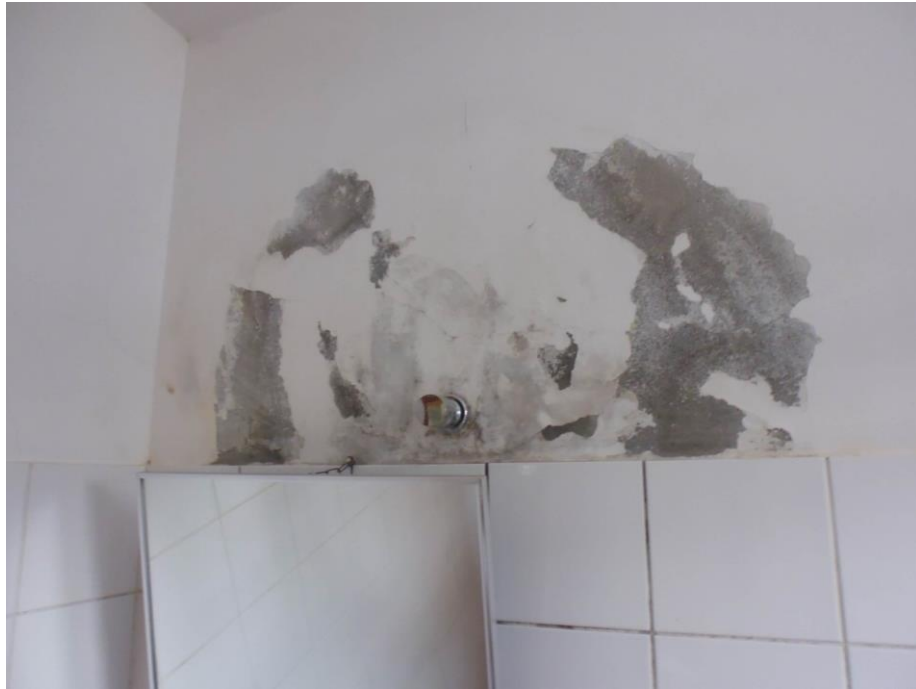
(Fonte: Banco de dados da instituição)

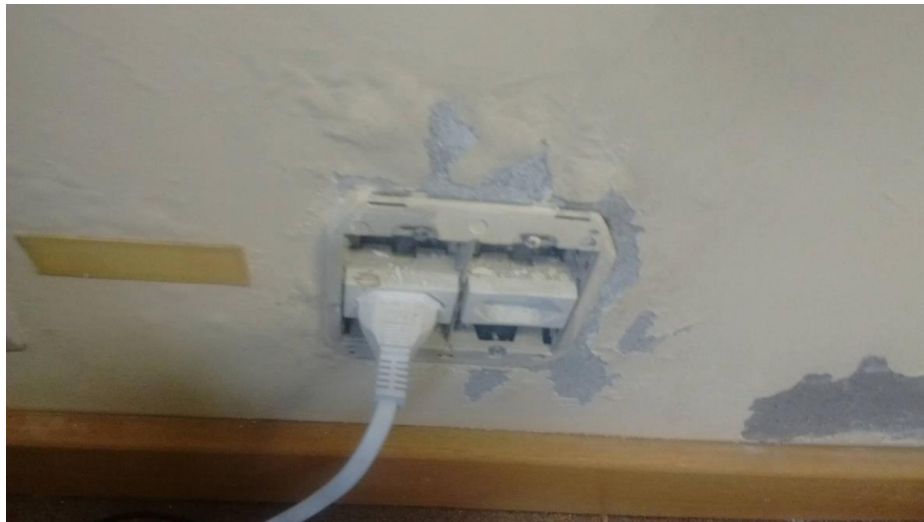
(Fonte: Banco de dados da instituição)

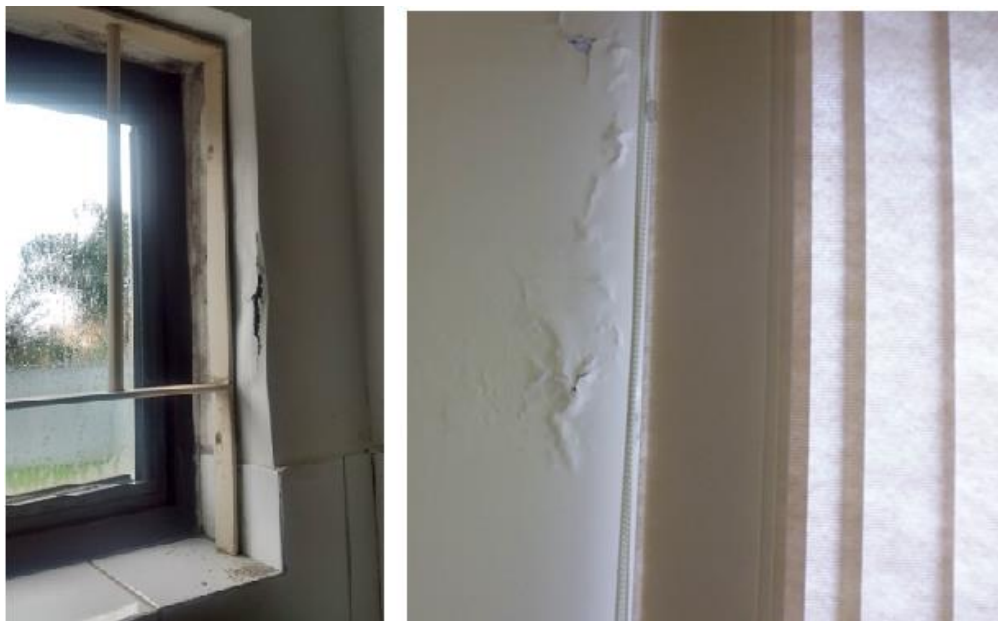
(Fonte: Banco de dados da instituição)

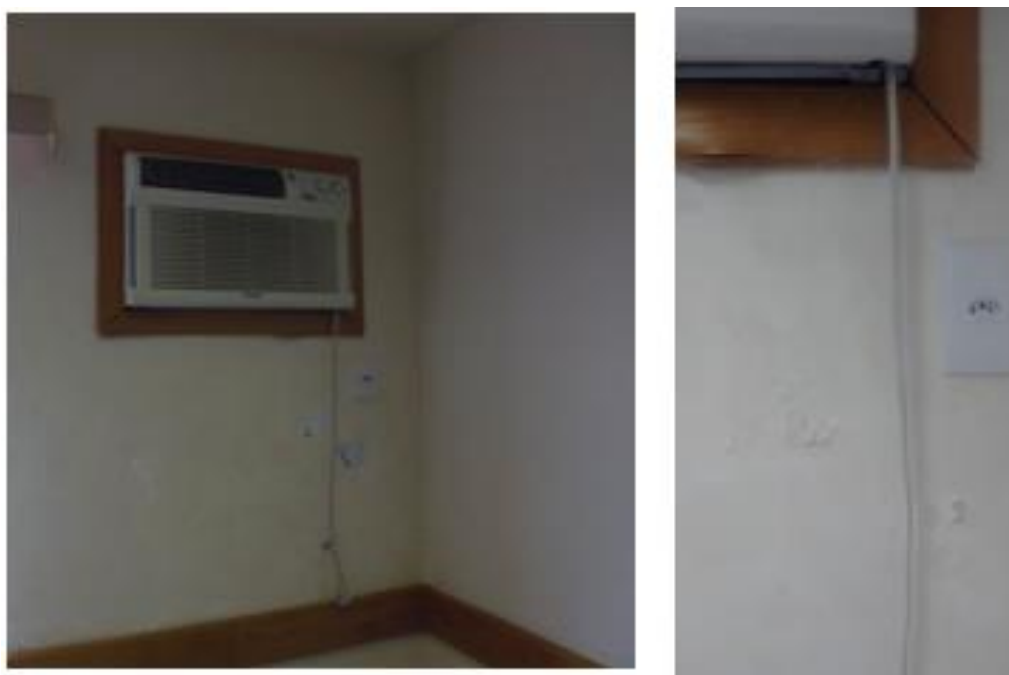
(Fonte: Banco de dados da instituição)

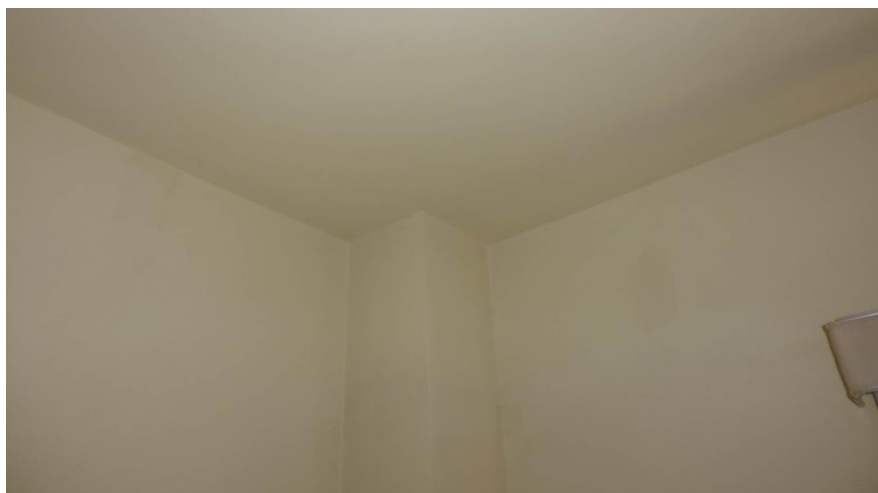
(Fonte: Banco de dados da instituição)

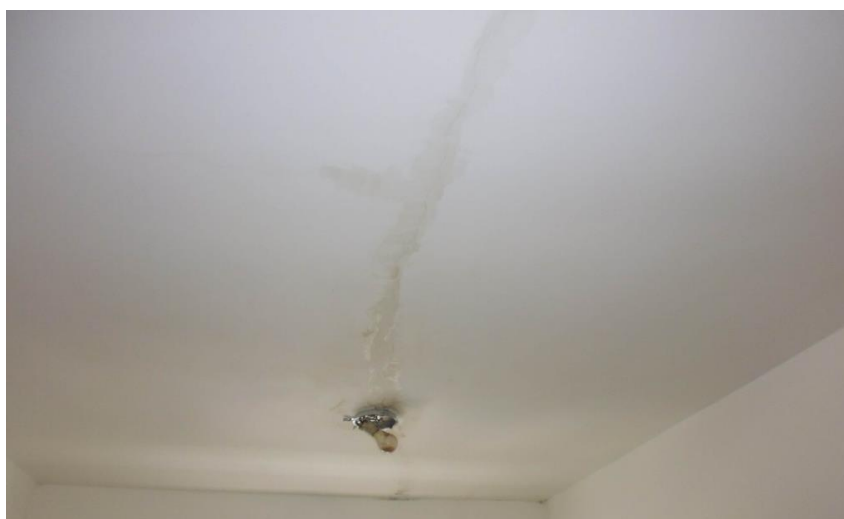
(Fonte: Banco de dados da instituição)

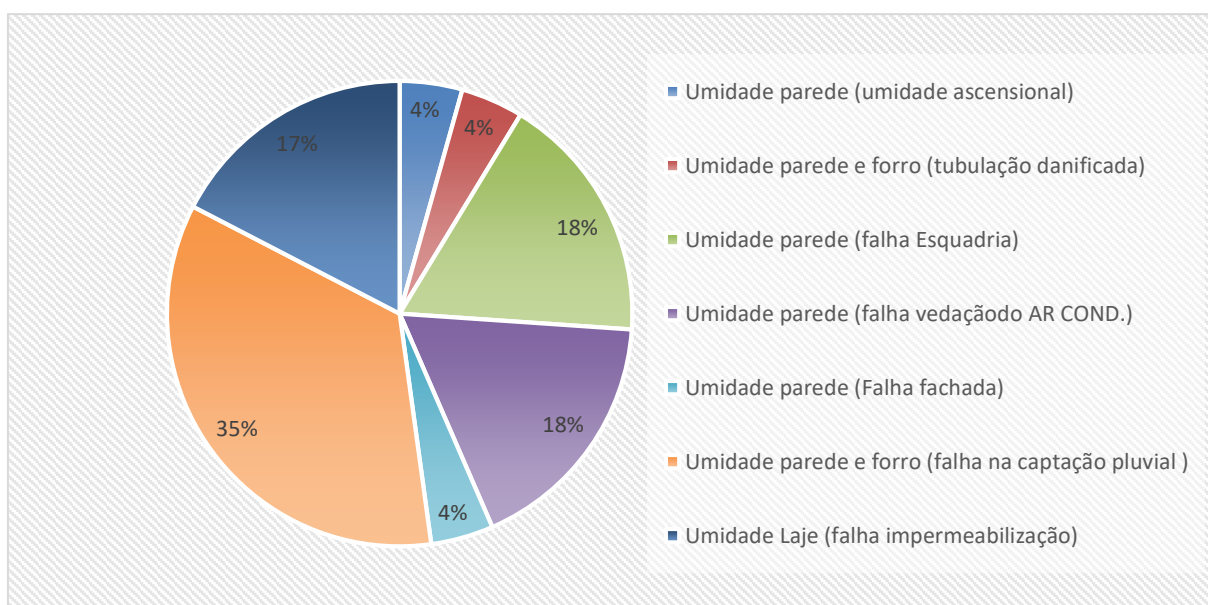
(Fonte: Elaborado pelo autor)

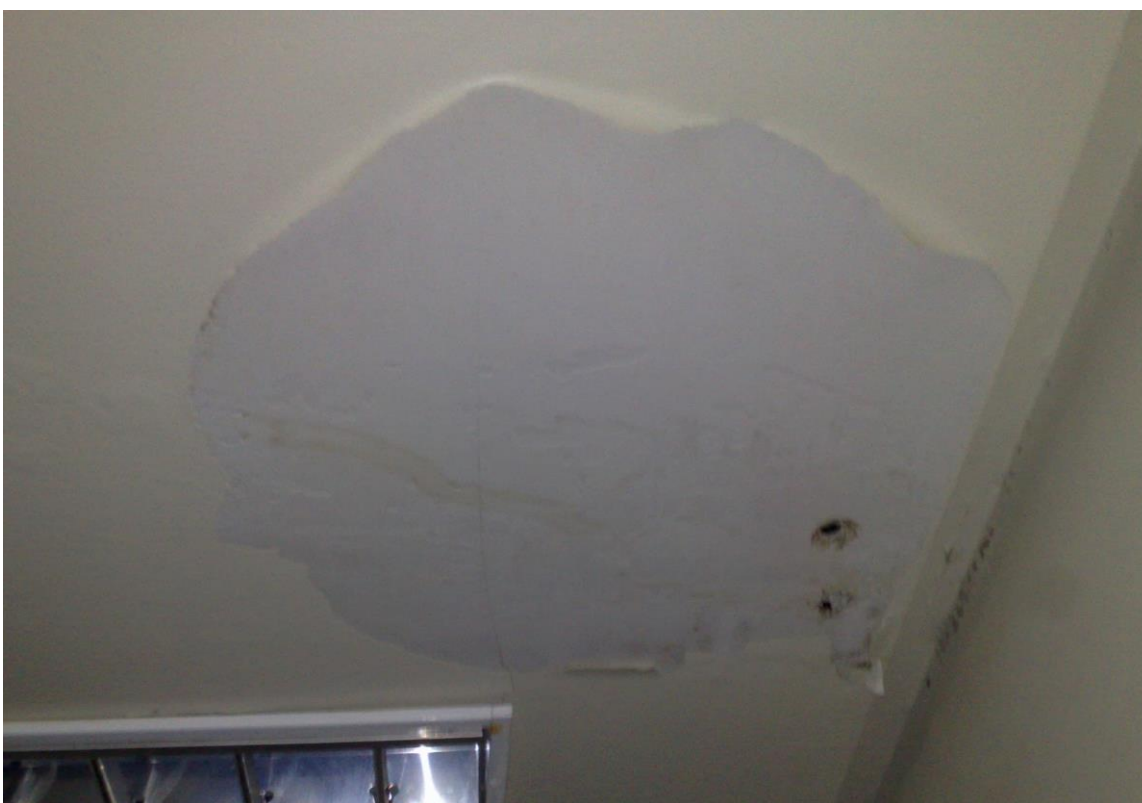
(Fonte: Banco de dados da instituição)

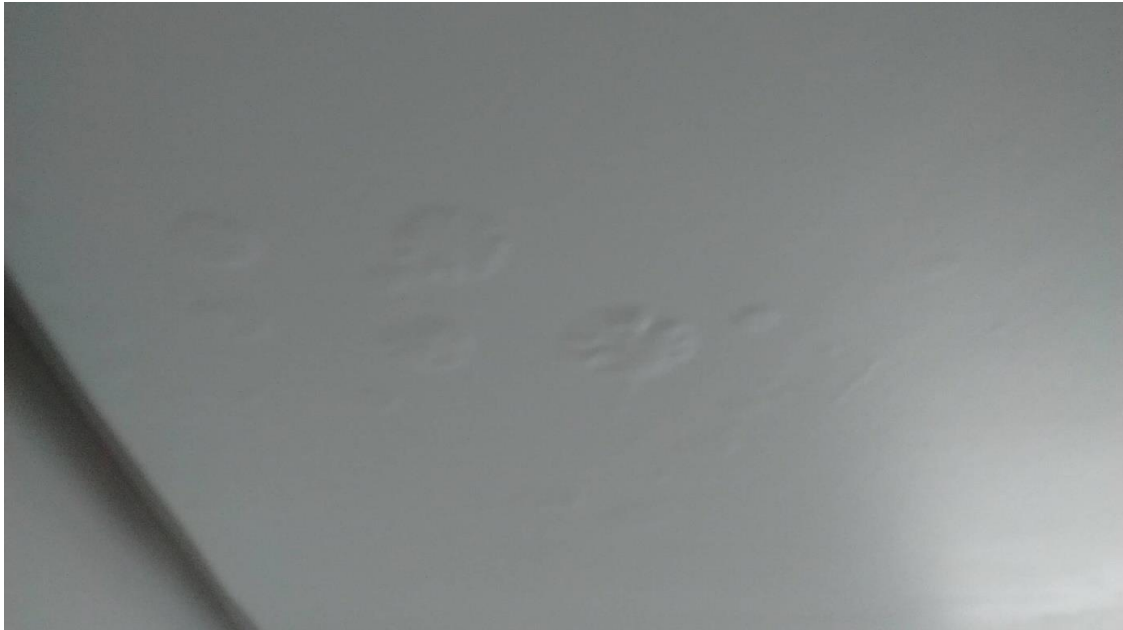
(Fonte: Banco de dados da instituição)

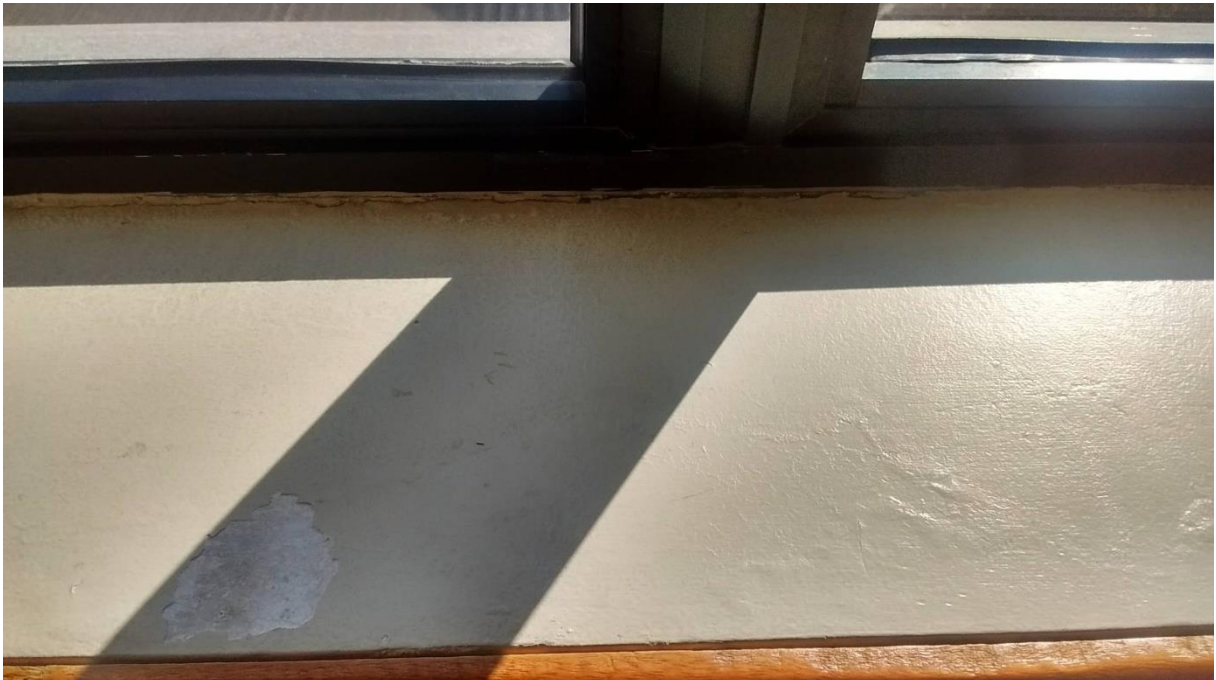
(Fonte: Banco de dados da instituição)

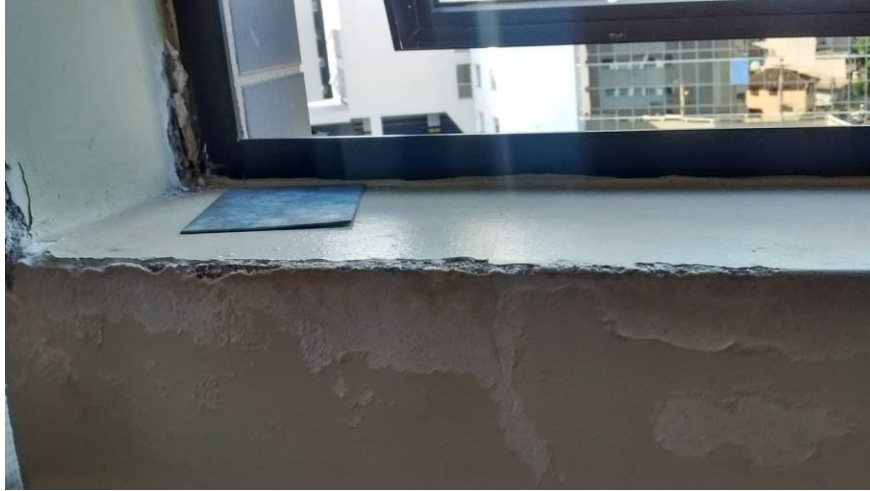
(Fonte: Banco de dados da instituição)

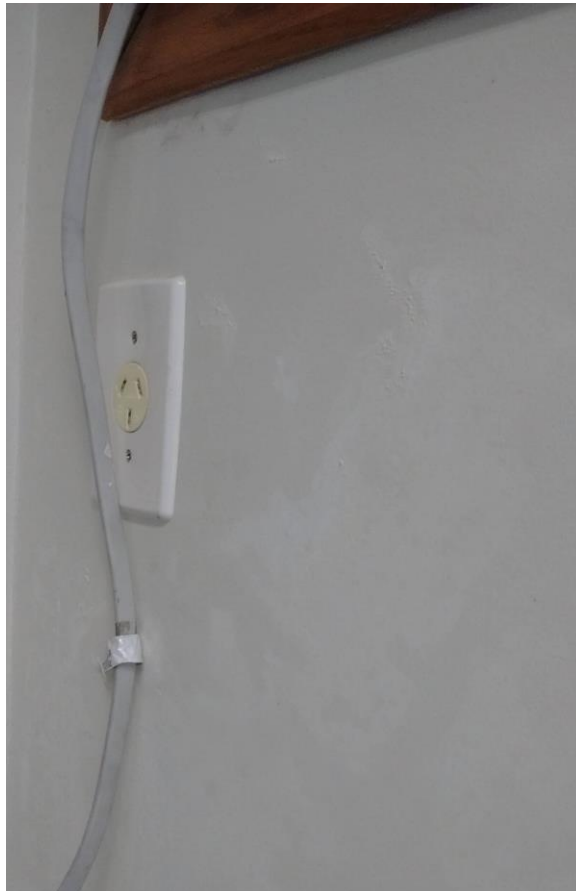
(Fonte: Banco de dados da instituição)

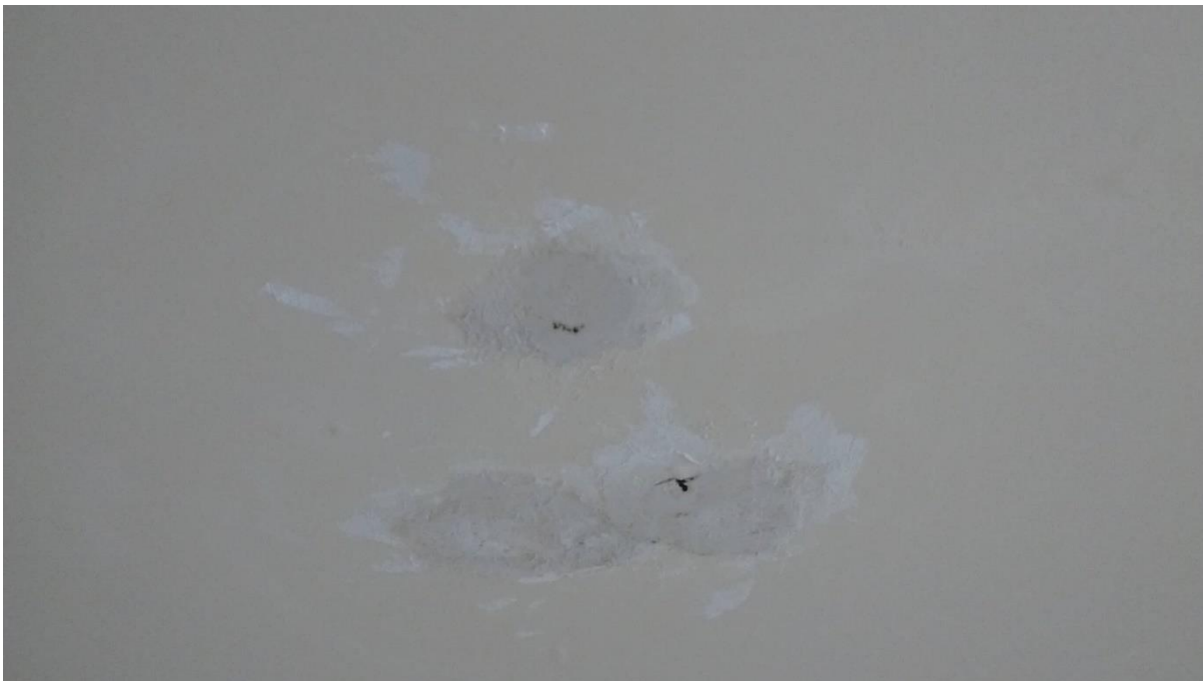
(Fonte: Banco de dados da instituição)

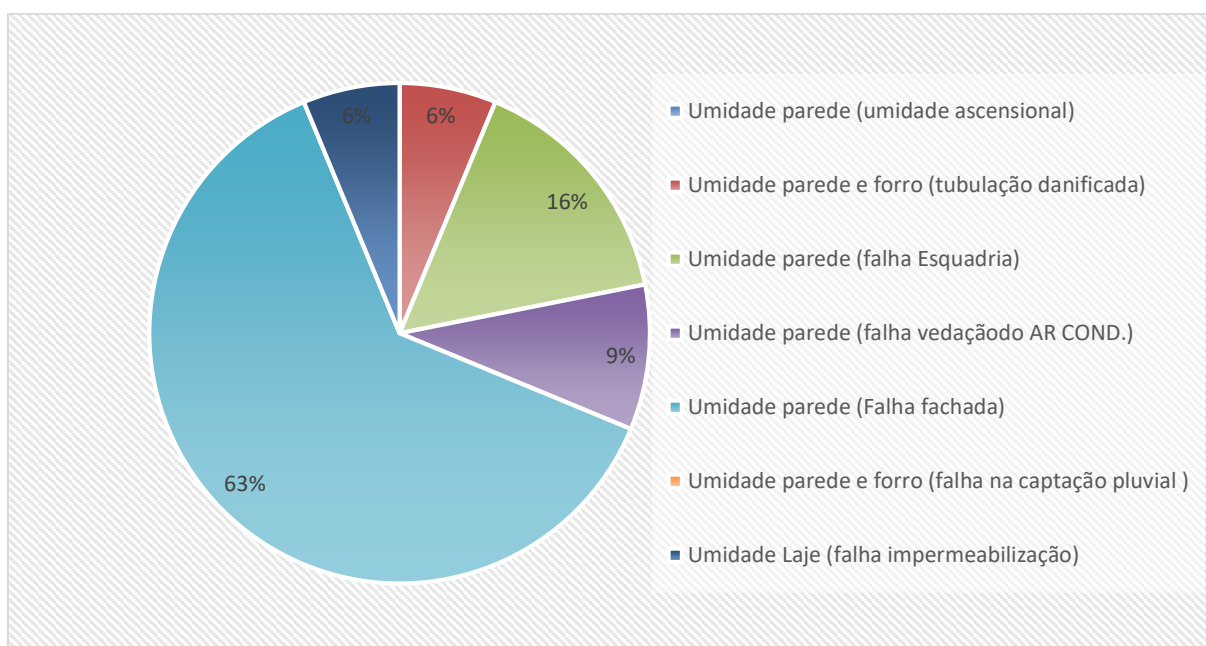
(Fonte: Elabora do pelo autor)

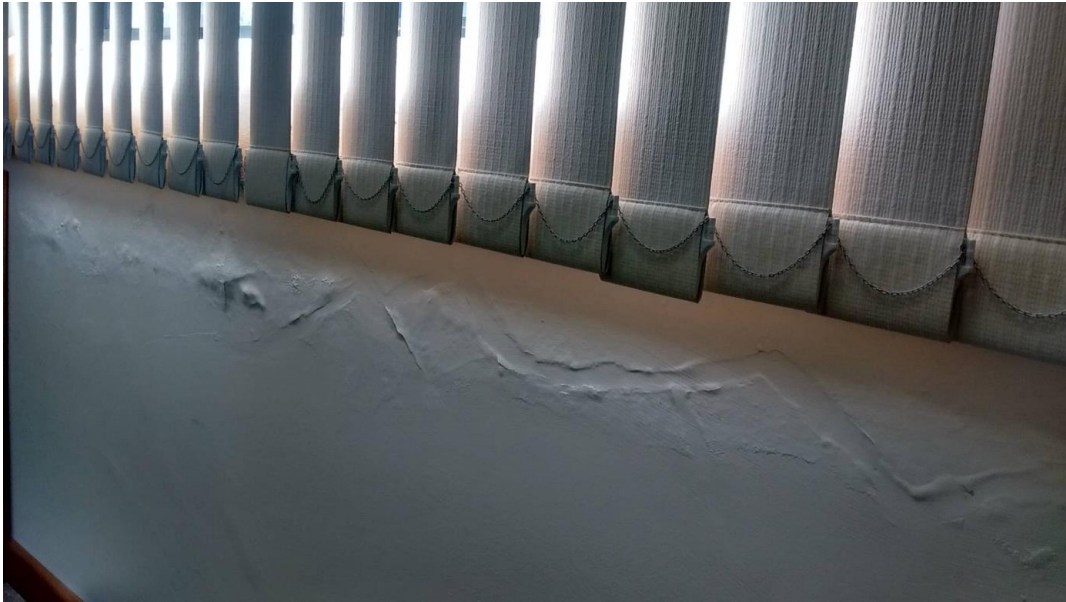
(Fonte: Banco de dados da instituição)

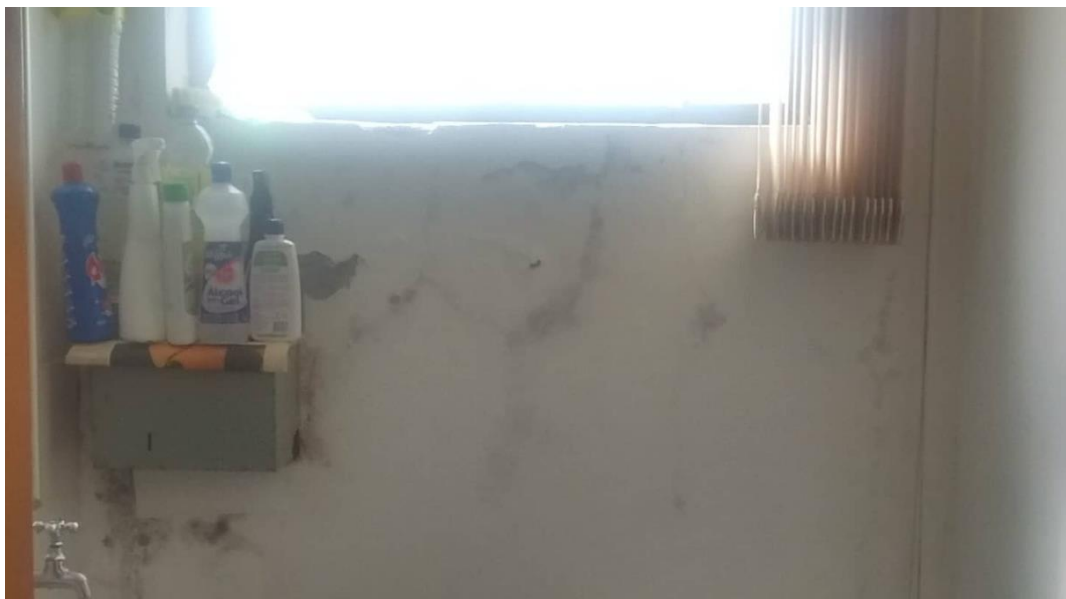
(Fonte: Banco de dados da instituição)

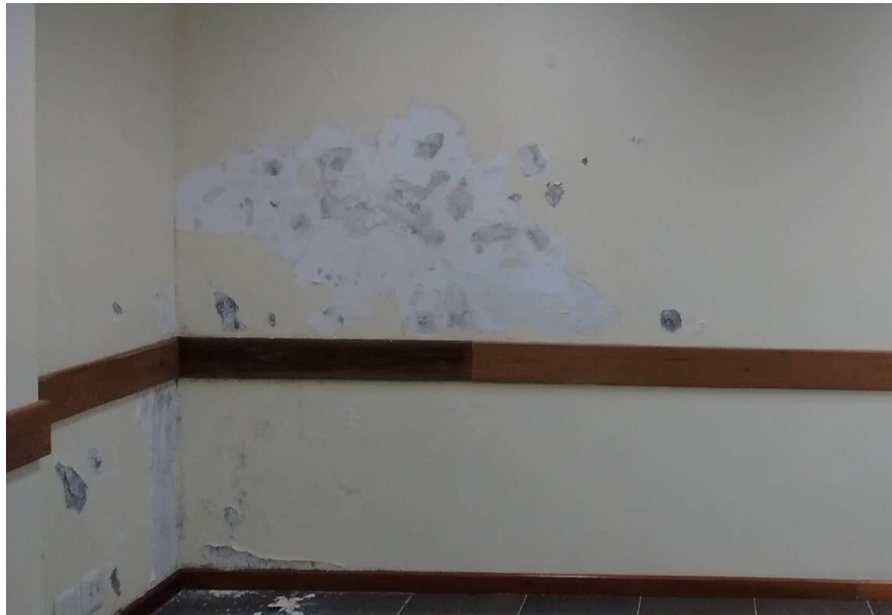
(Fonte: Banco de dados da instituição)

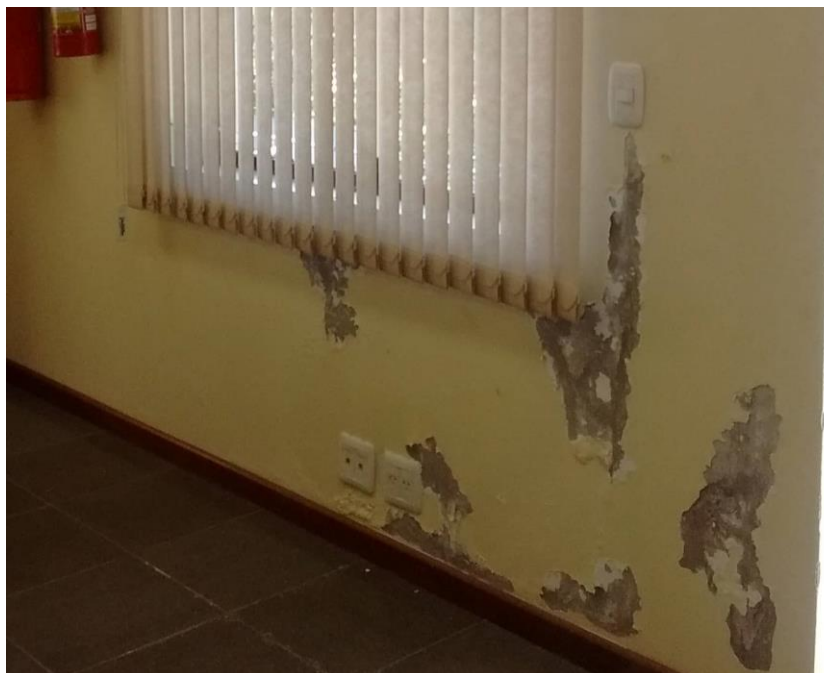
(Fonte: Banco de dados da instituição)

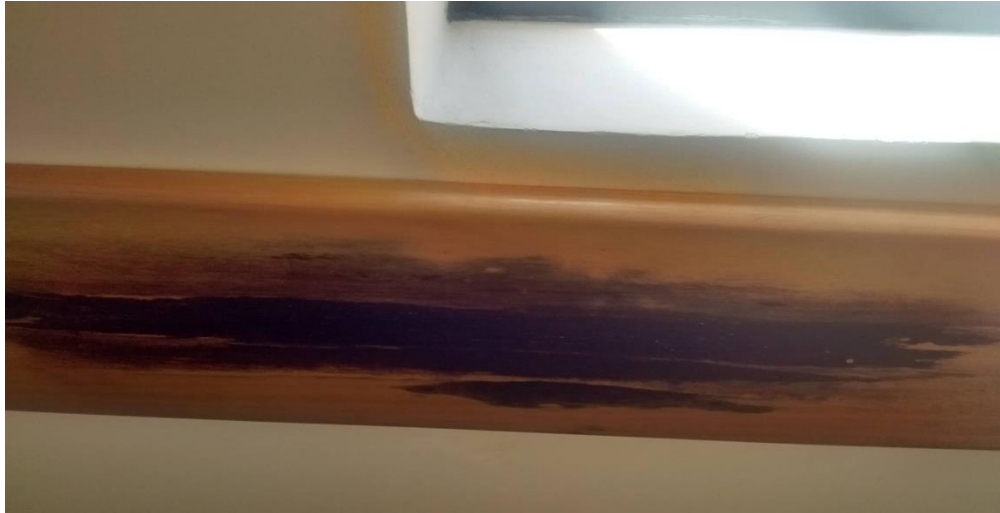
(Fonte: Banco de dados da instituição)

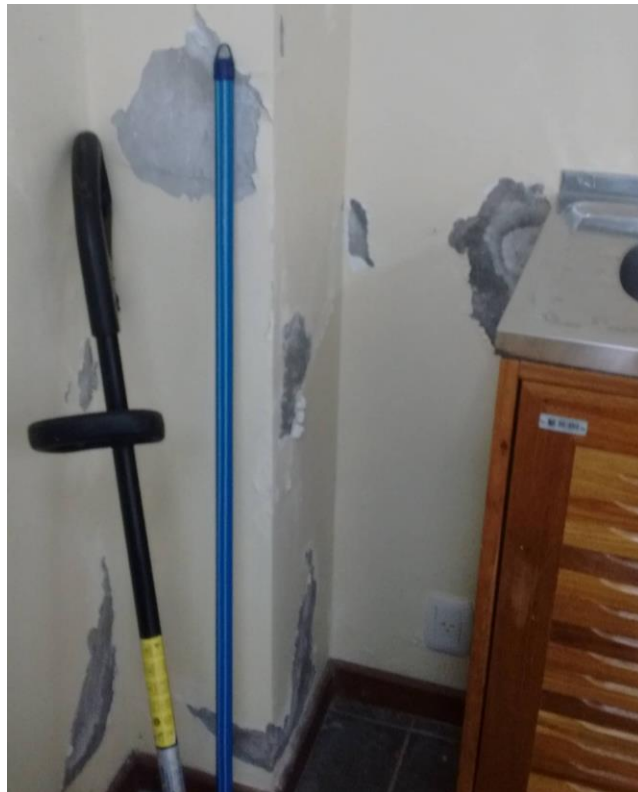
Foram evidenciados dois locais com umidade originada de falha na impermeabilização da laje. No sanitário de serviço, a laje apresenta manchas de mofo e bolhas em uma grande extensão da laje, como ilustrado na figura 27A e em um dos gabinetes do segundo pavimento o forro de gesso apresenta uma mancha circular em um ponto do forro (figura 27B).

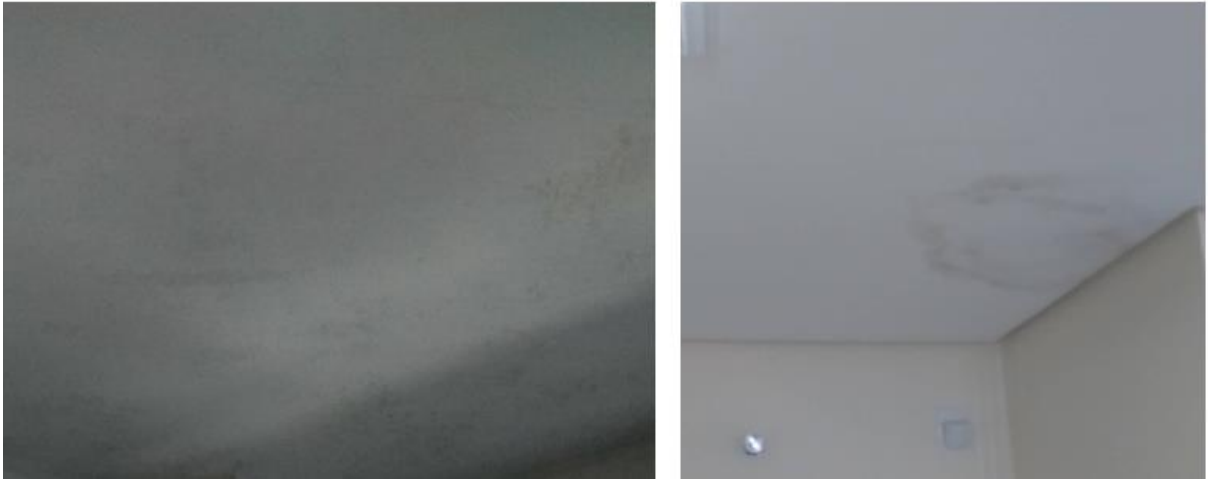
(Fonte: Banco de dados da instituição)

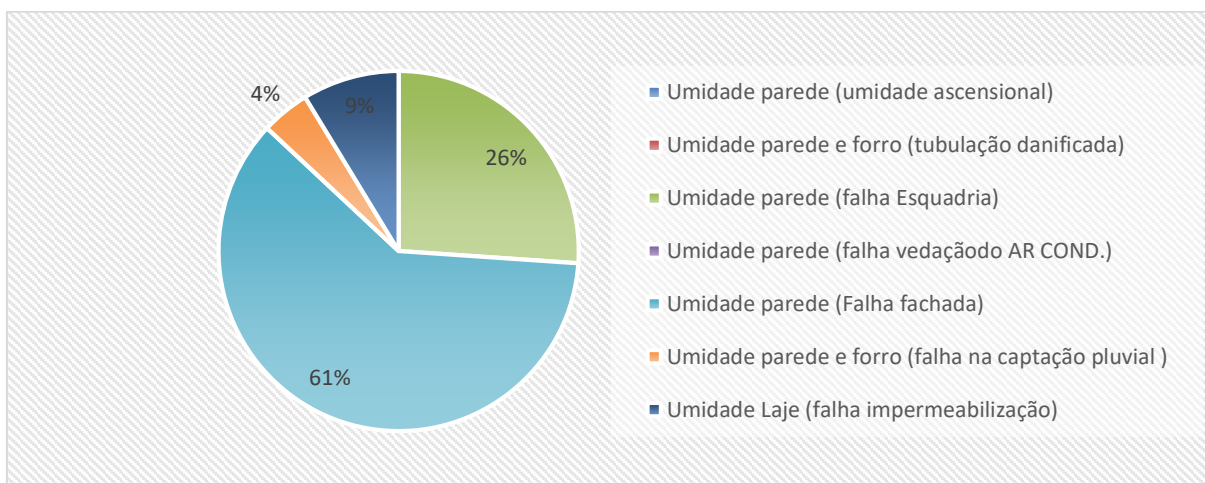
(Fonte: Elaborado pelo autor)

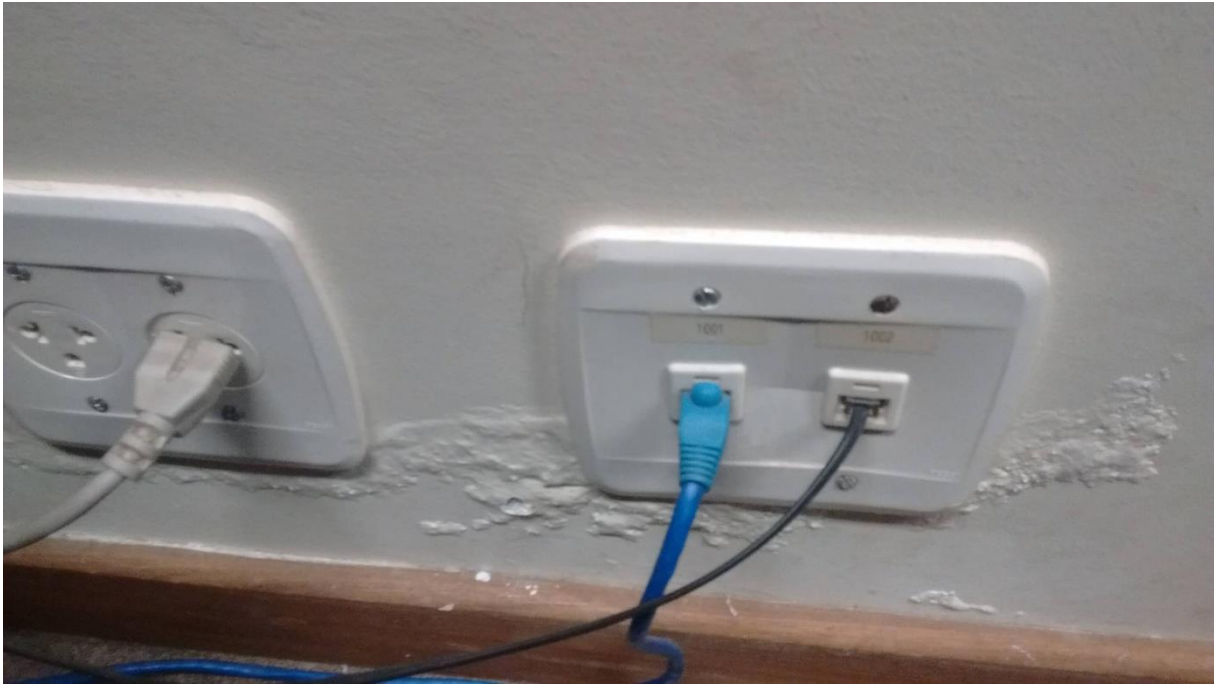
(Fonte: Banco de dados da instituição)

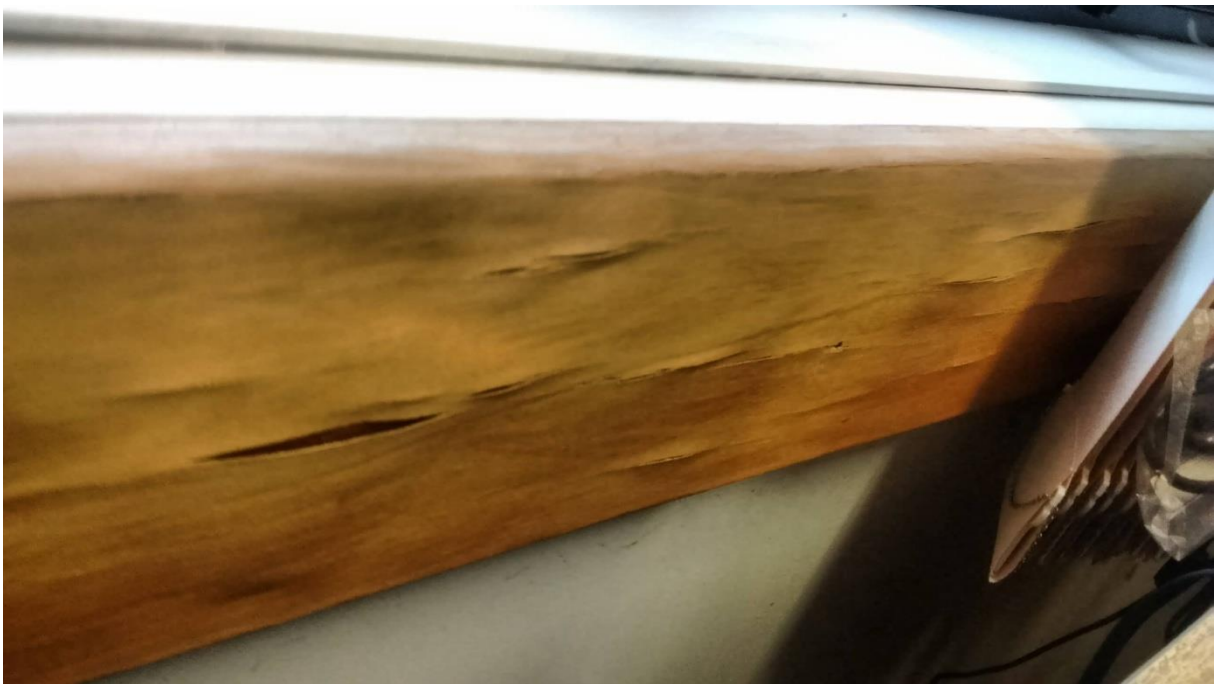
(Fonte: Banco de dados da instituição)

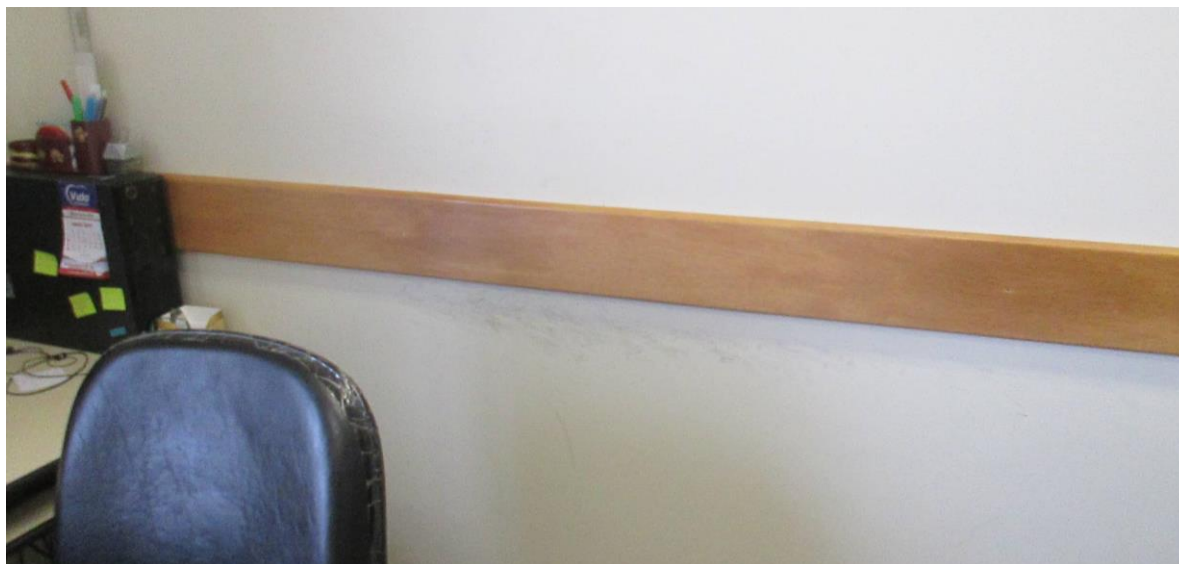
(Fonte: Banco de dados da instituição)

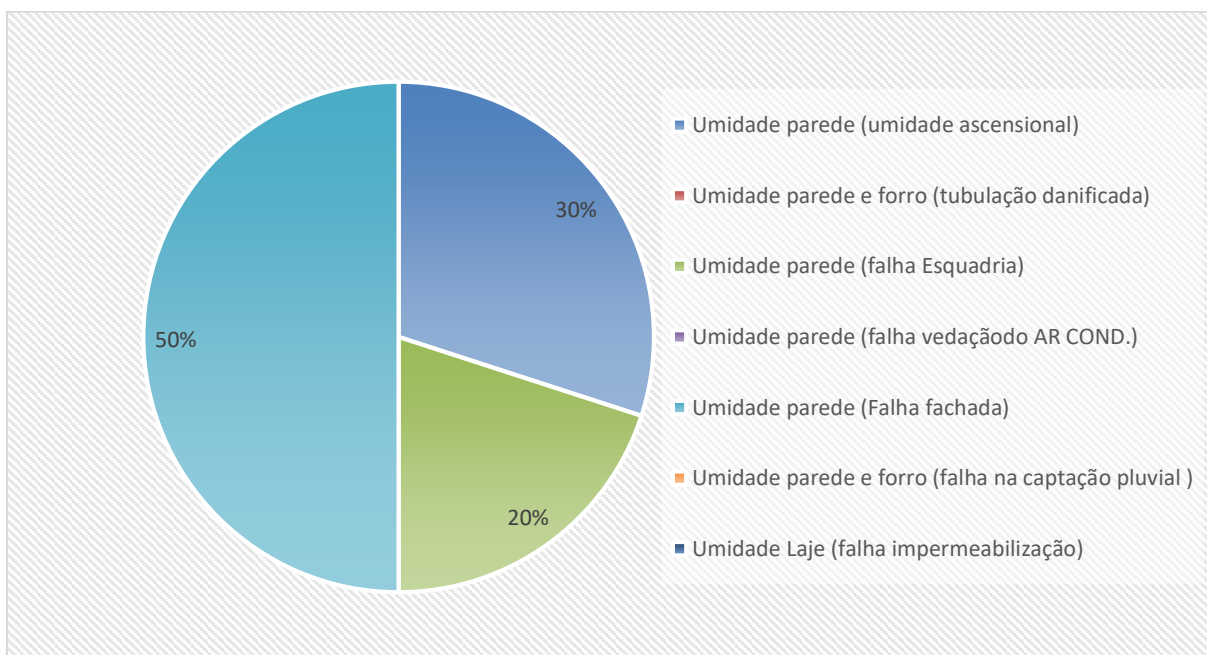
(Fonte: Elaborado pelo autor)

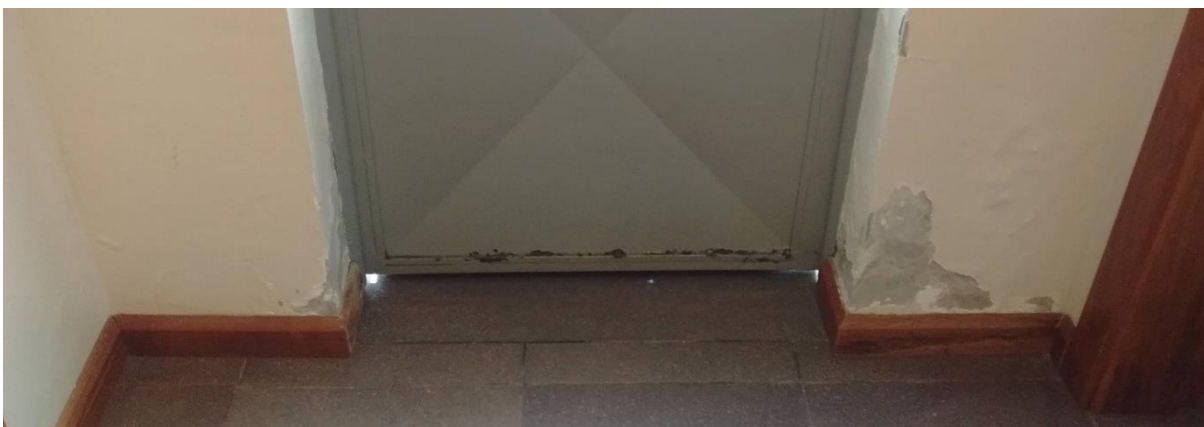
(Fonte: Banco de dados da instituição)

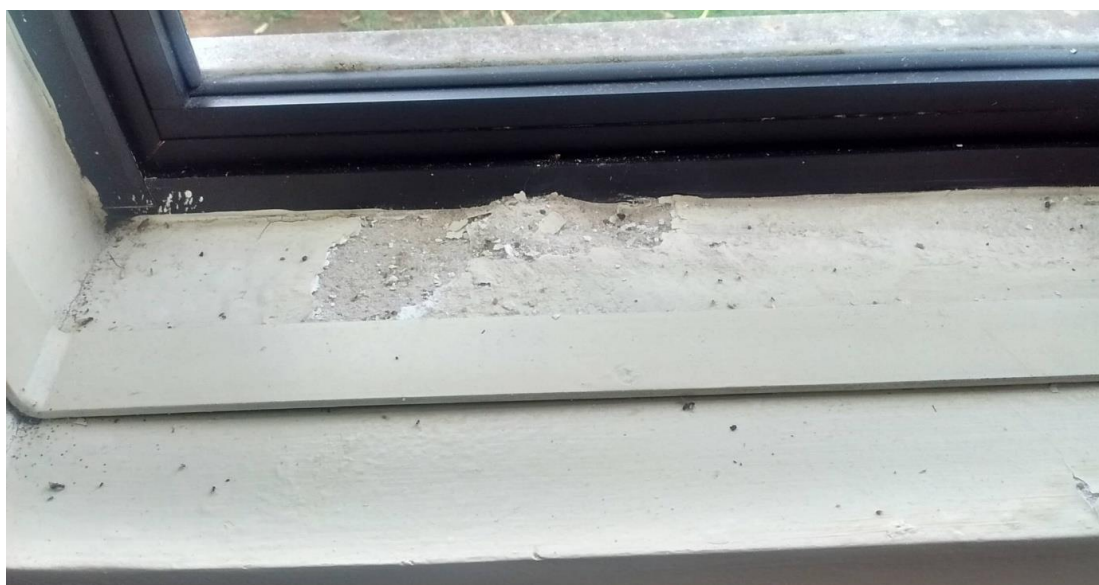
(Fonte: Banco de dados da instituição)

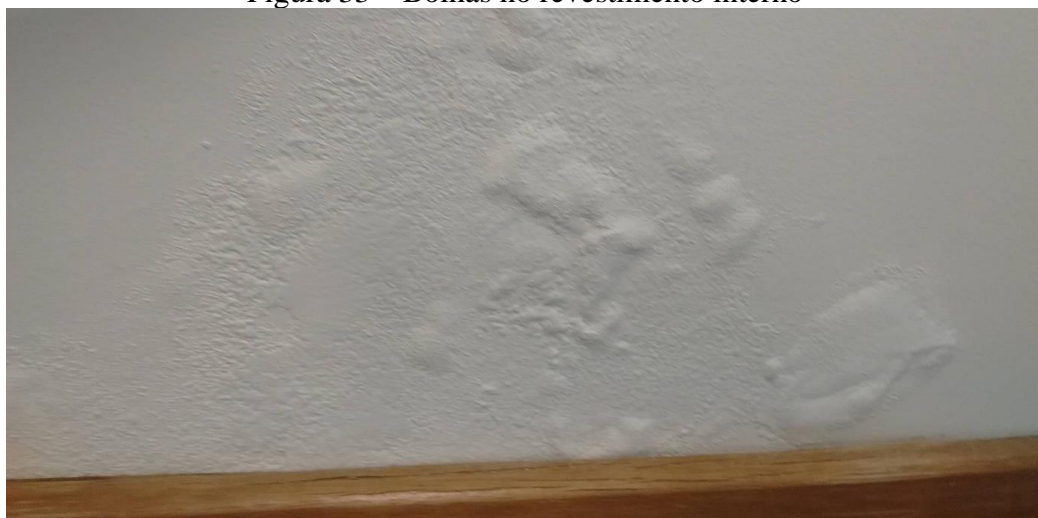
(Fonte: Banco de dados da instituição)

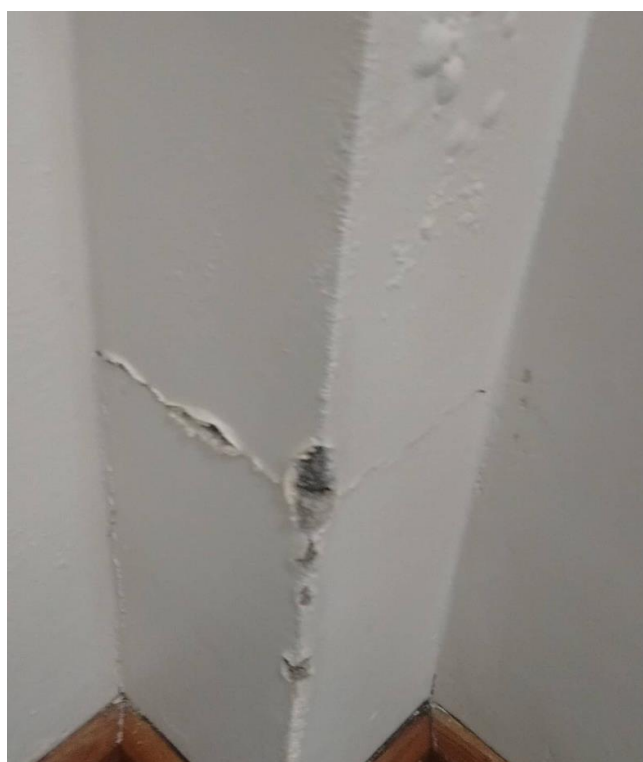
(Fonte: Banco de dados da instituição)

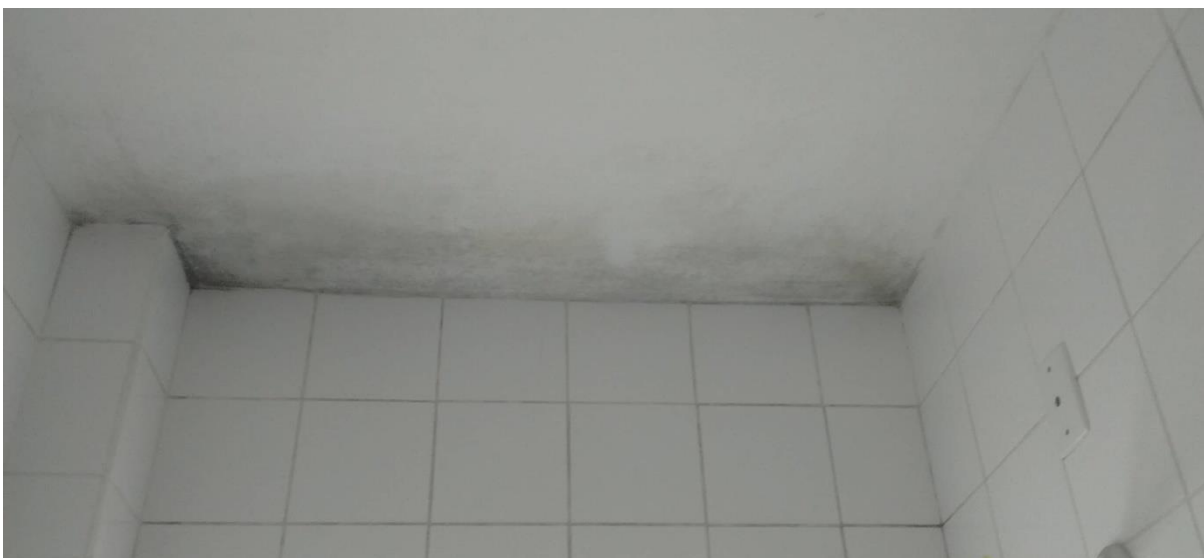
(Fonte: Banco de dados da instituição)

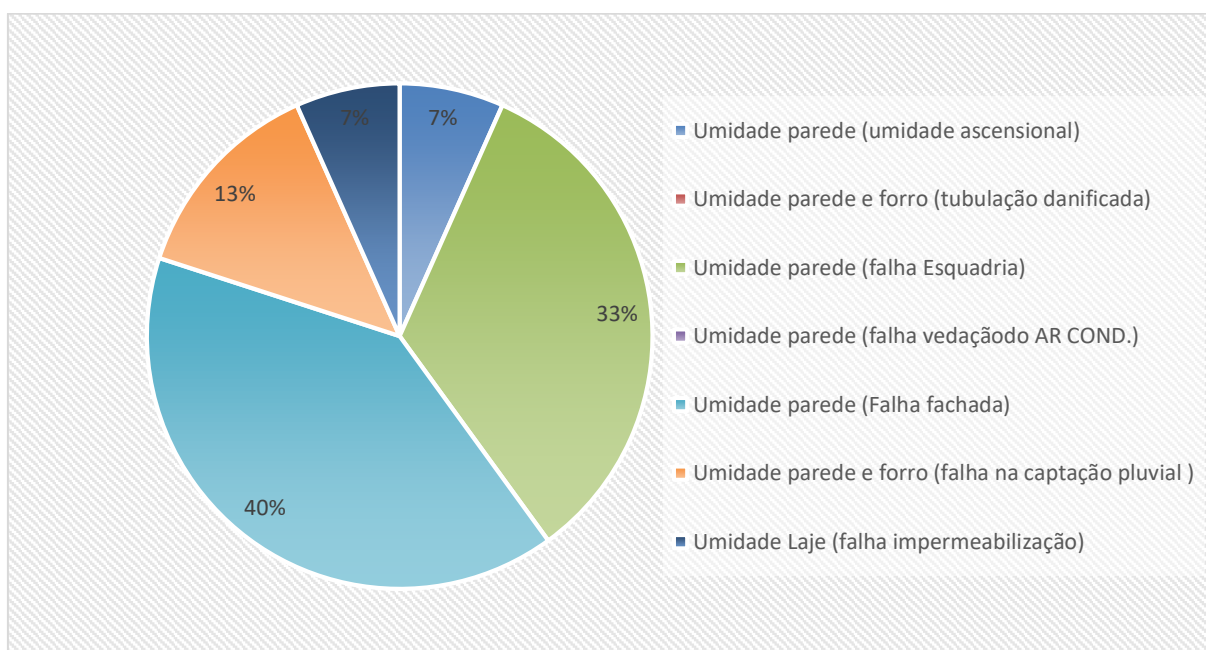
(Fonte: Elaborado pelo autor)

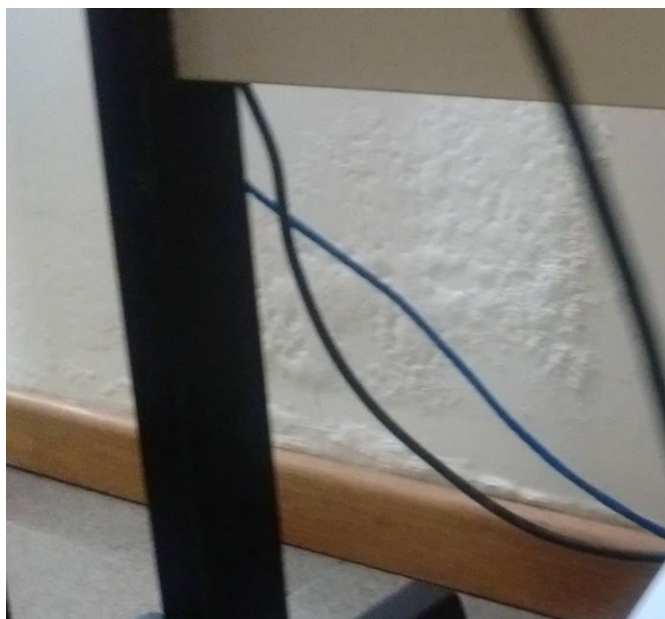
(Fonte: Banco de dados da instituição)

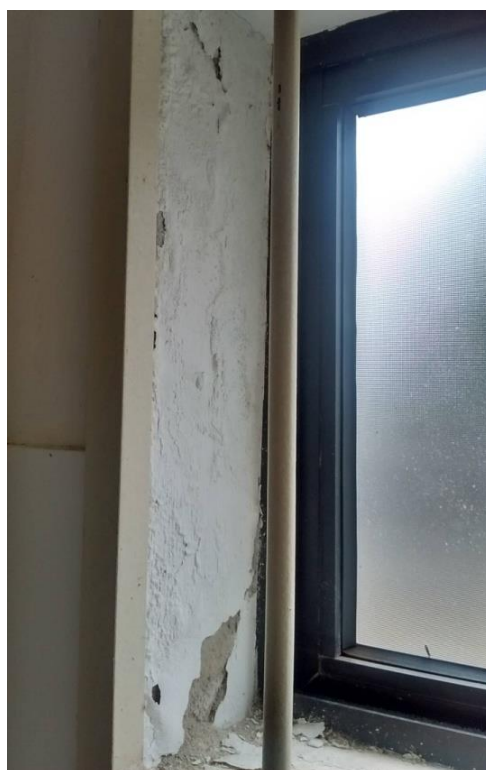
(Fonte: Banco de dados da instituição)

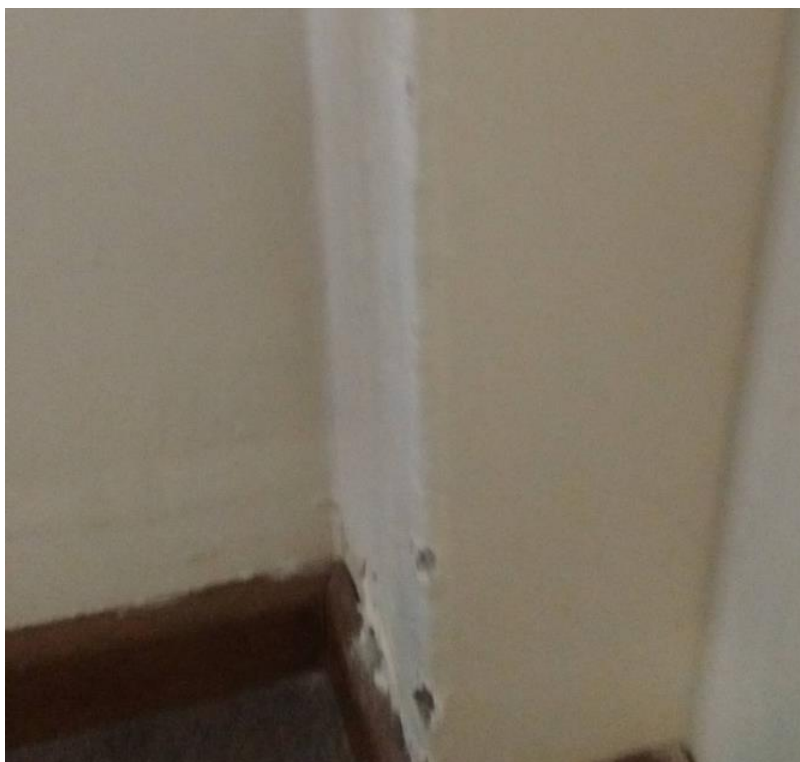
(Fonte: Banco de dados da instituição)

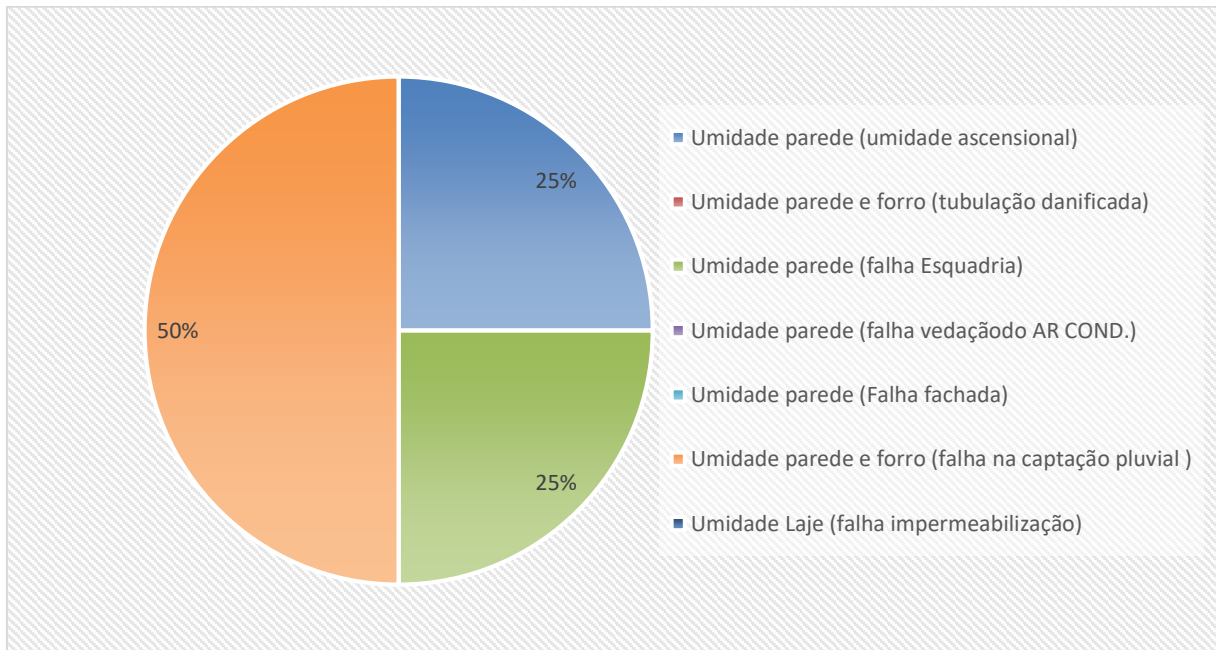
(Fonte: Elaborado pelo autor)
