**UNIVERSIDADE FEDERAL DO RIO GRANDE DO SUL
ESCOLA DE ENGENHARIA
CURSO DE ENGENHARIA CIVIL**

IZAQUIEL DOS SANTOS VAZ

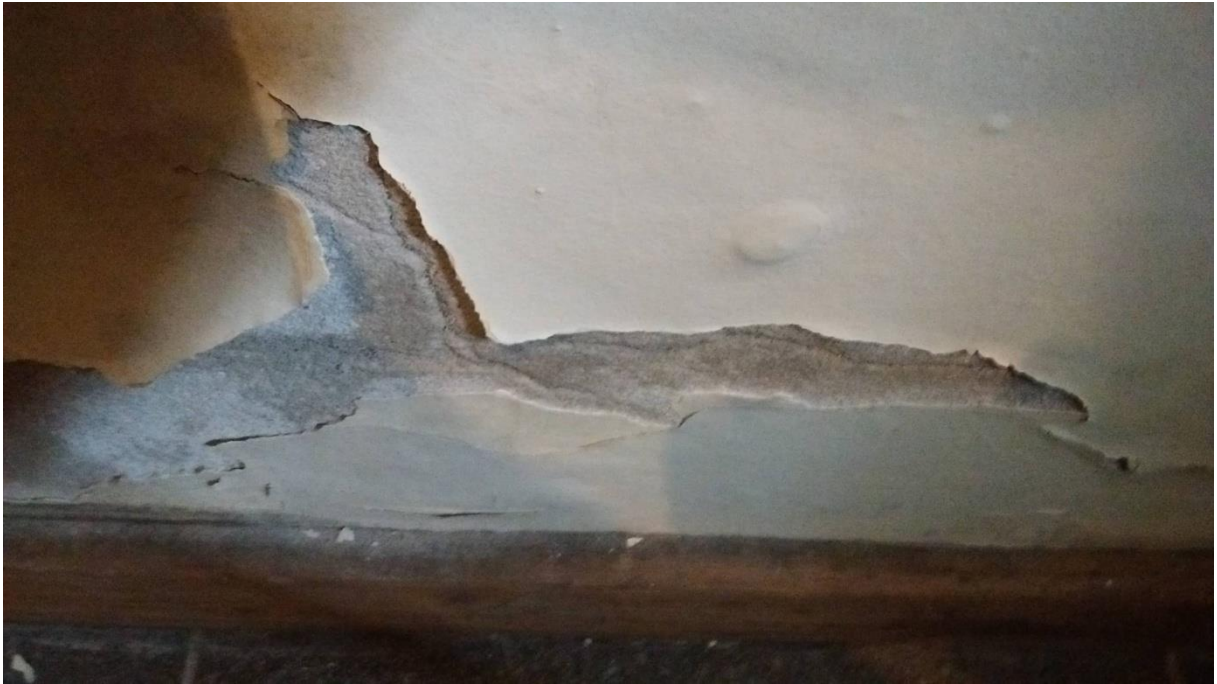
(Fonte: Banco de dados da instituição)

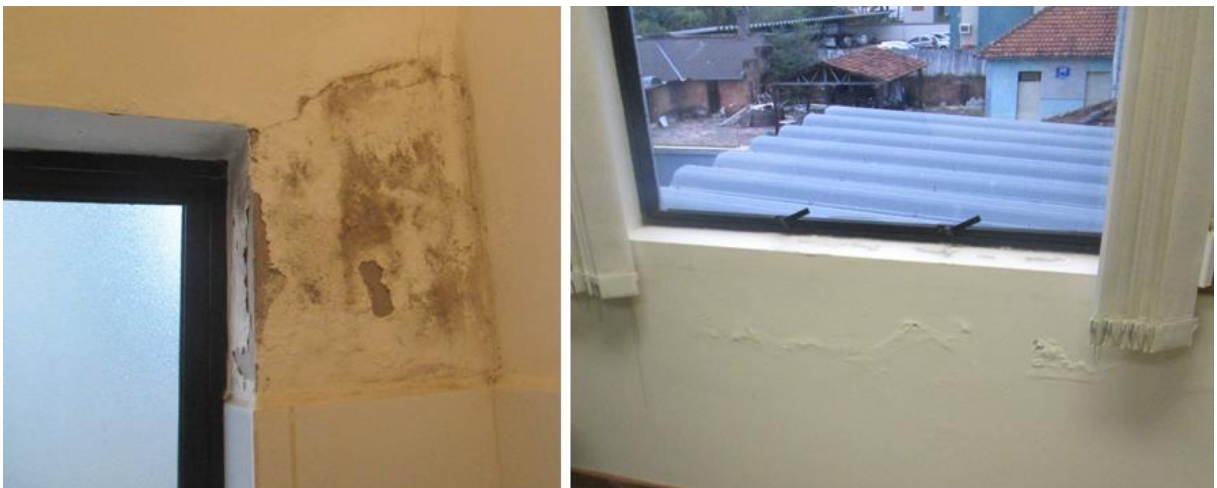
(Fonte: Banco de dados da instituição)

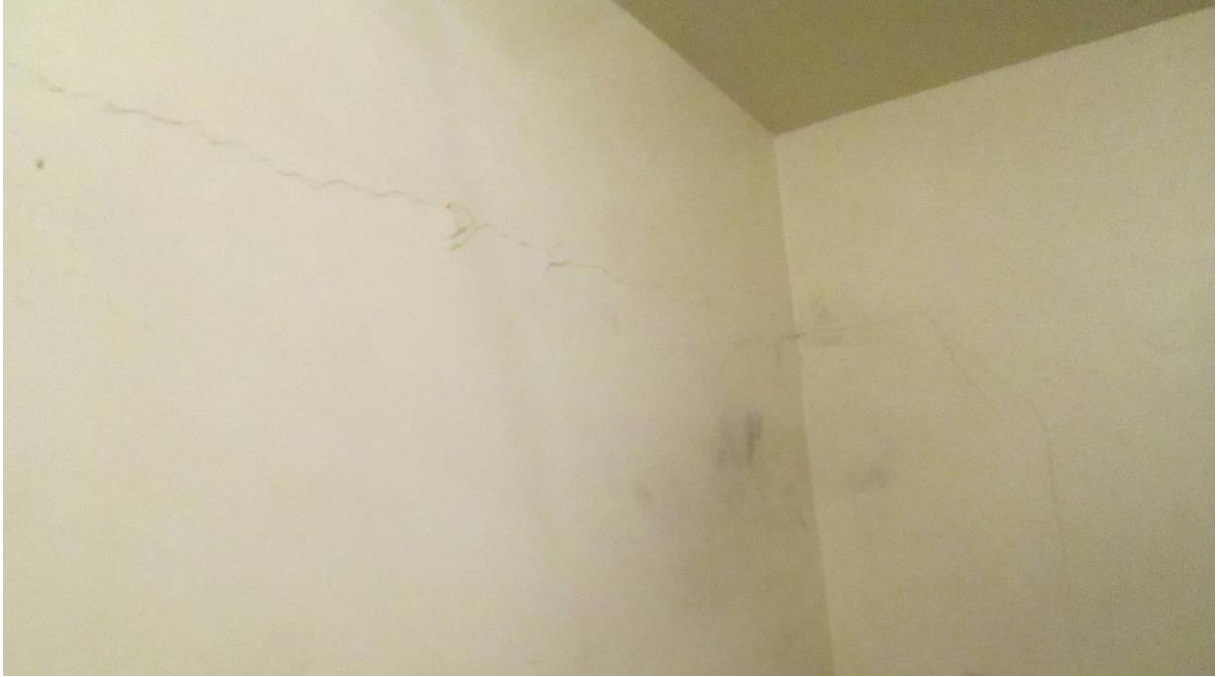
(Fonte: Banco de dados da instituição)

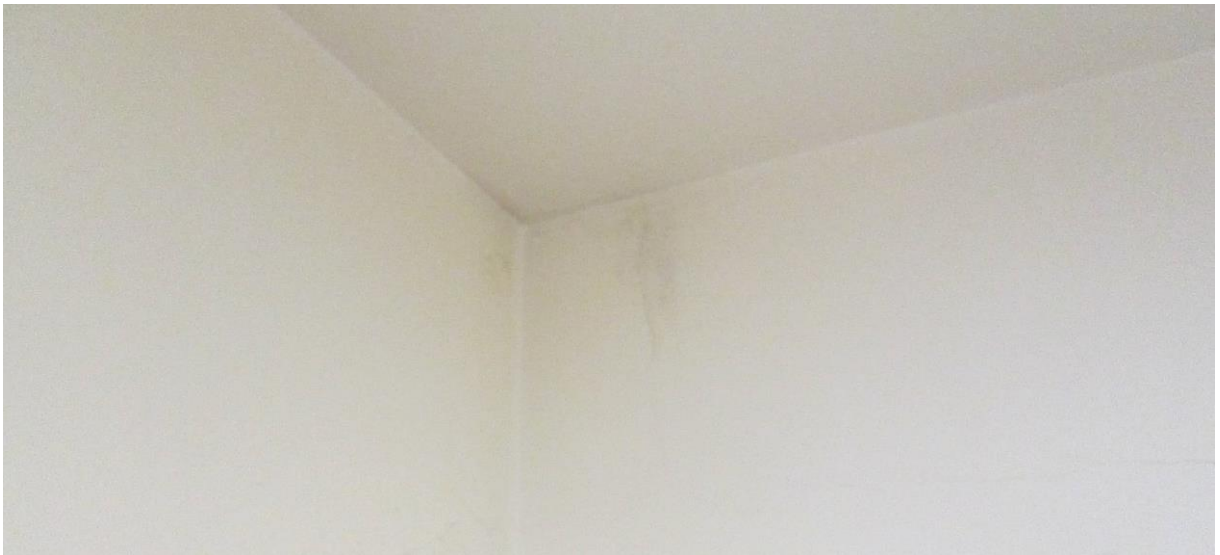
(Fonte: Banco de dados da instituição)

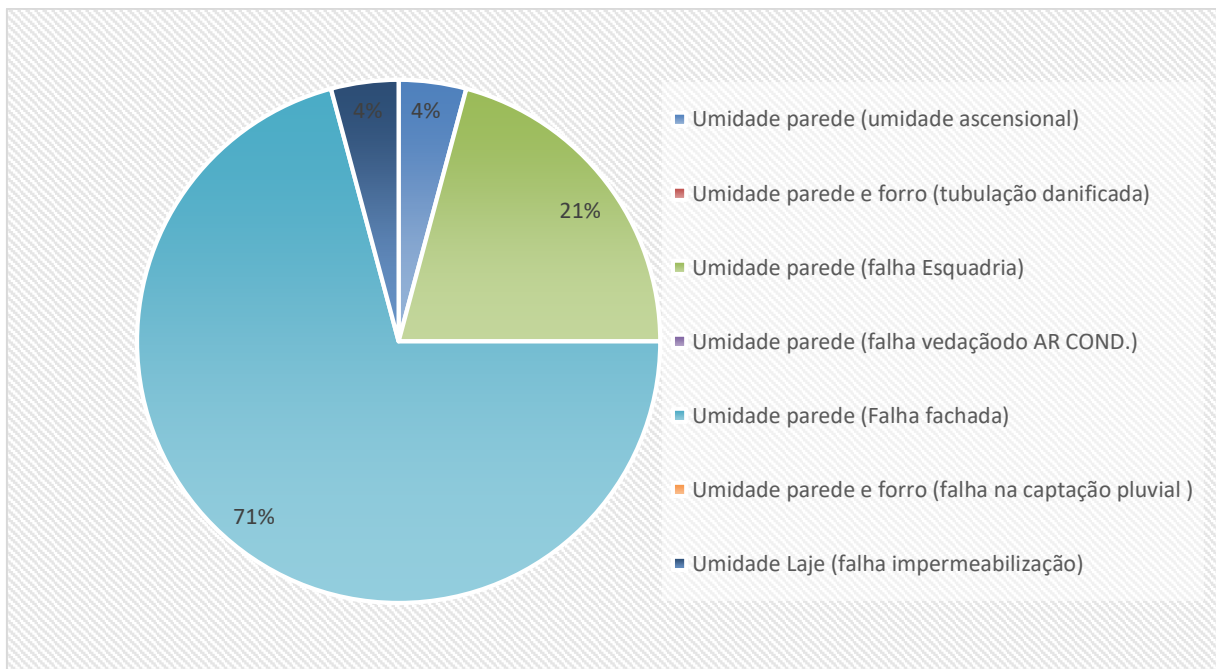
(Fonte: Elaborado pelo autor)

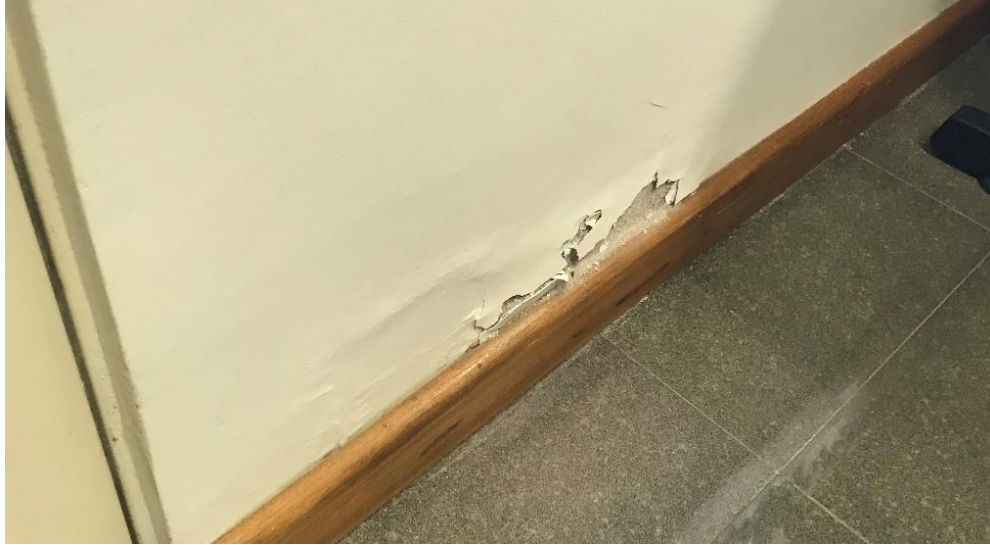
(Fonte: Banco de dados da instituição)

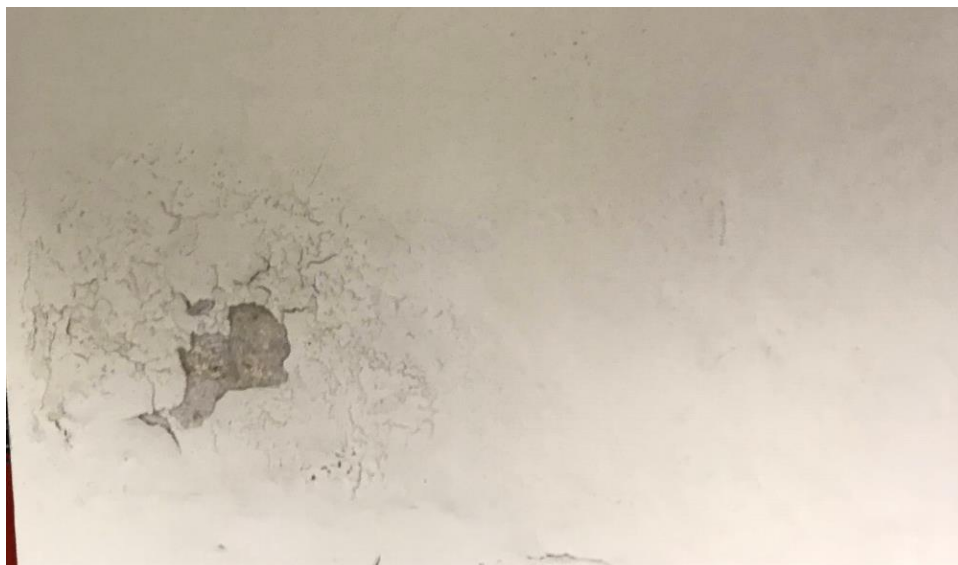
(Fonte: Banco de dados da instituição)

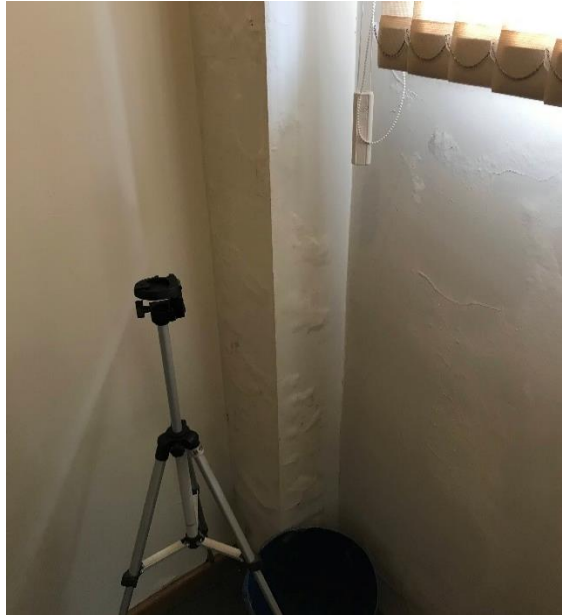
(Fonte: Banco de dados da instituição)

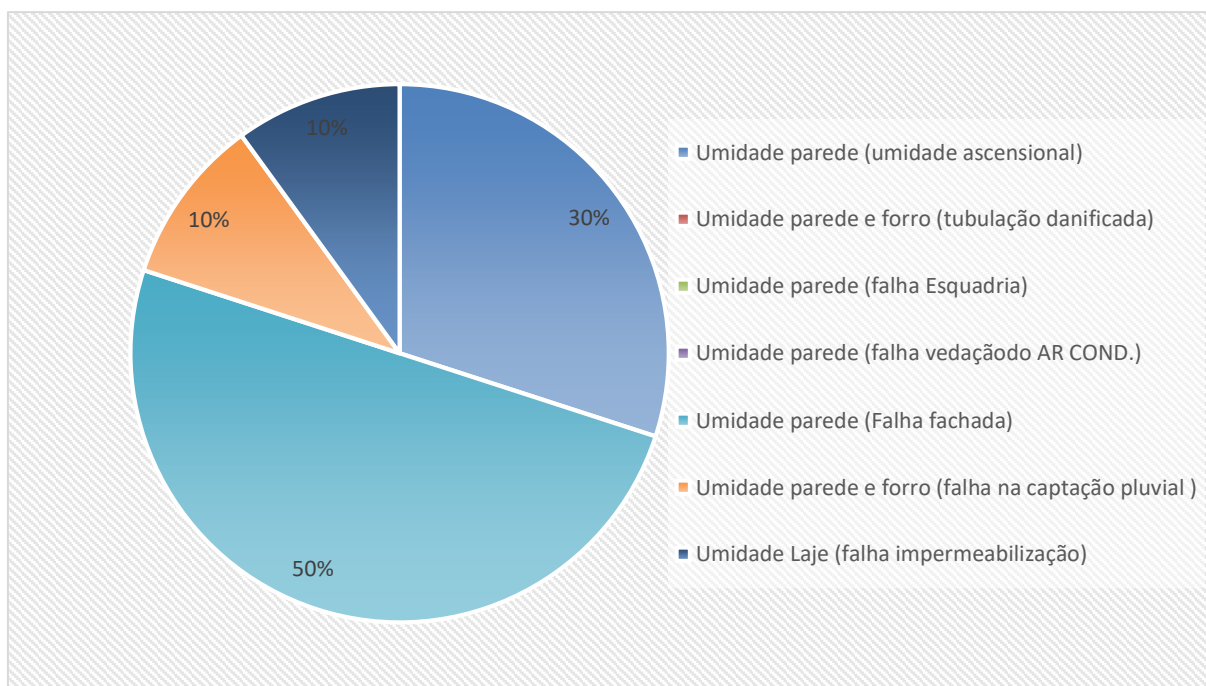
(Fonte: Elabora do pelo autor)

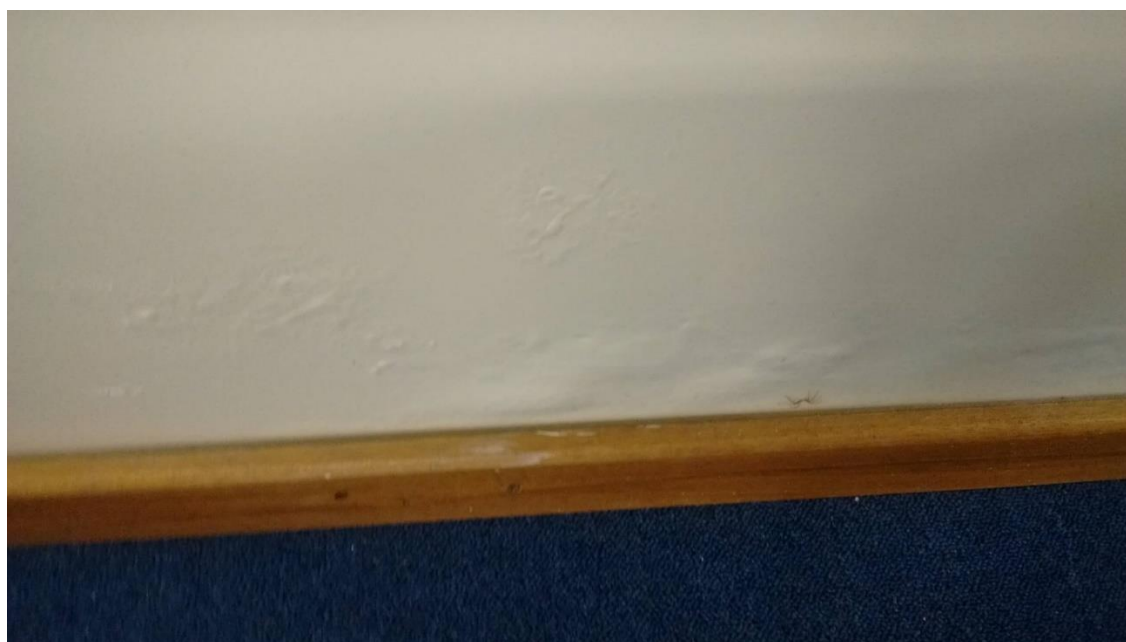
(Fonte: Banco de dados da instituição)

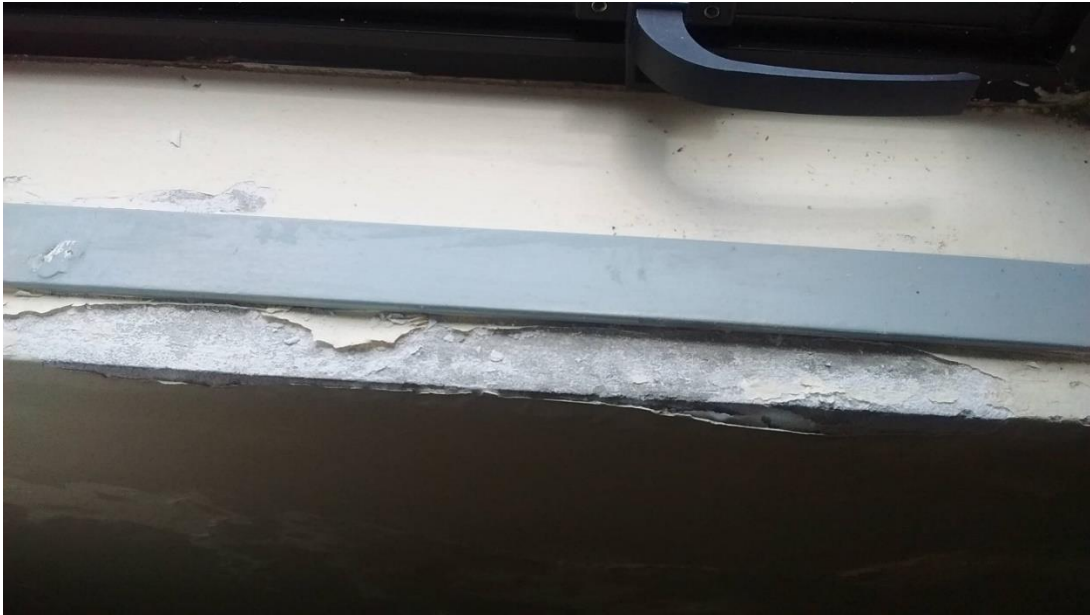
(Fonte: Banco de dados da instituição)

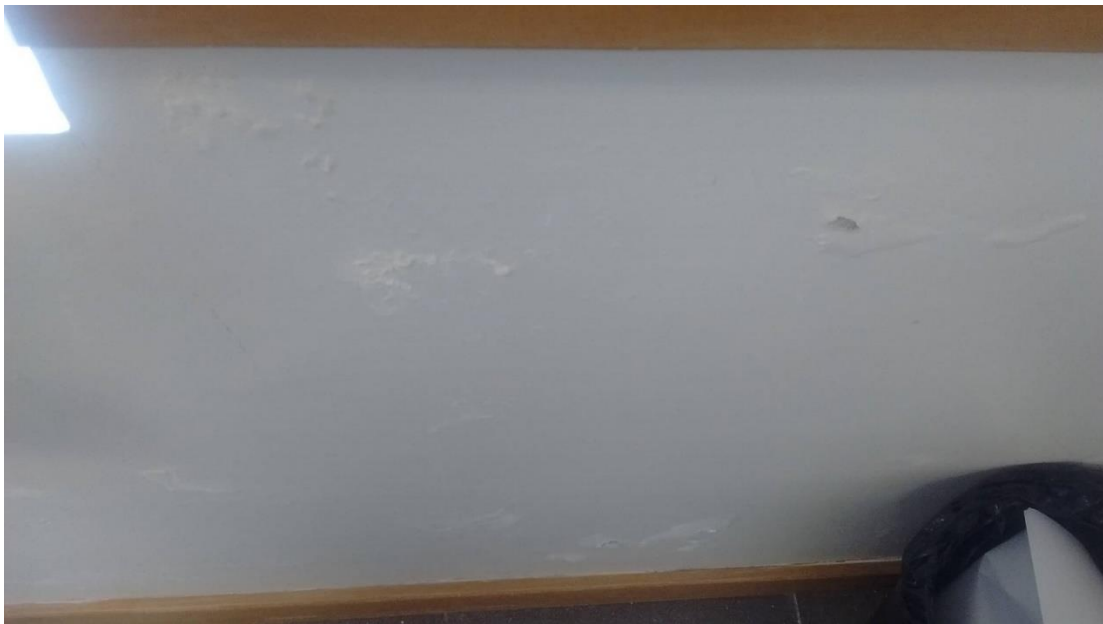
(Fonte: Banco de dados da instituição)

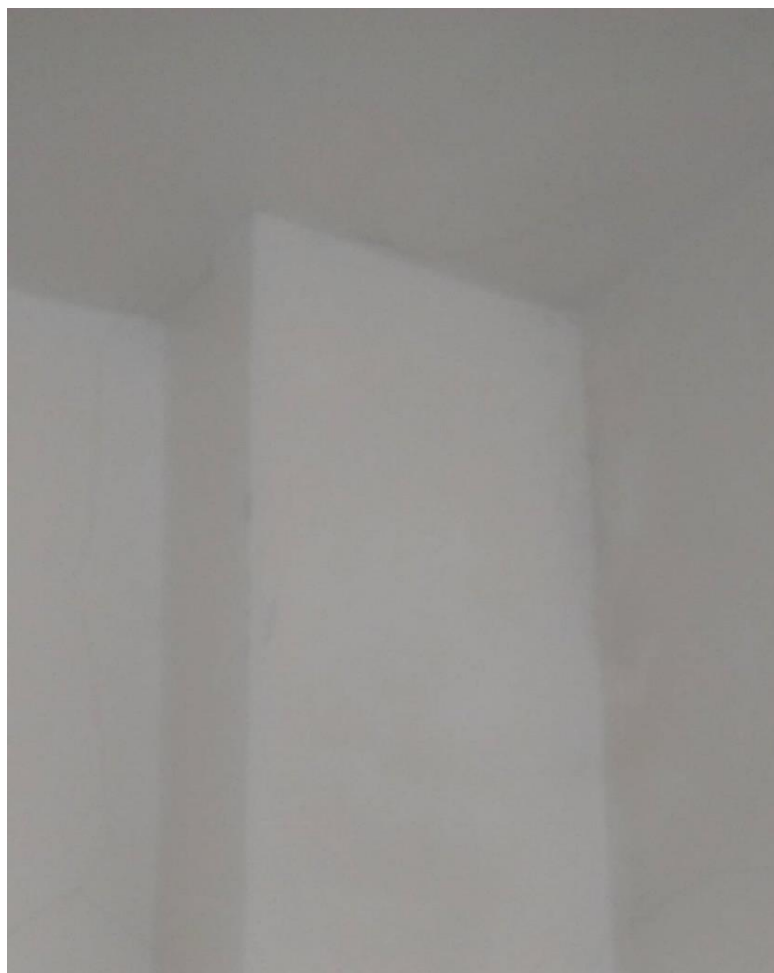
(Fonte: Banco de dados da instituição)

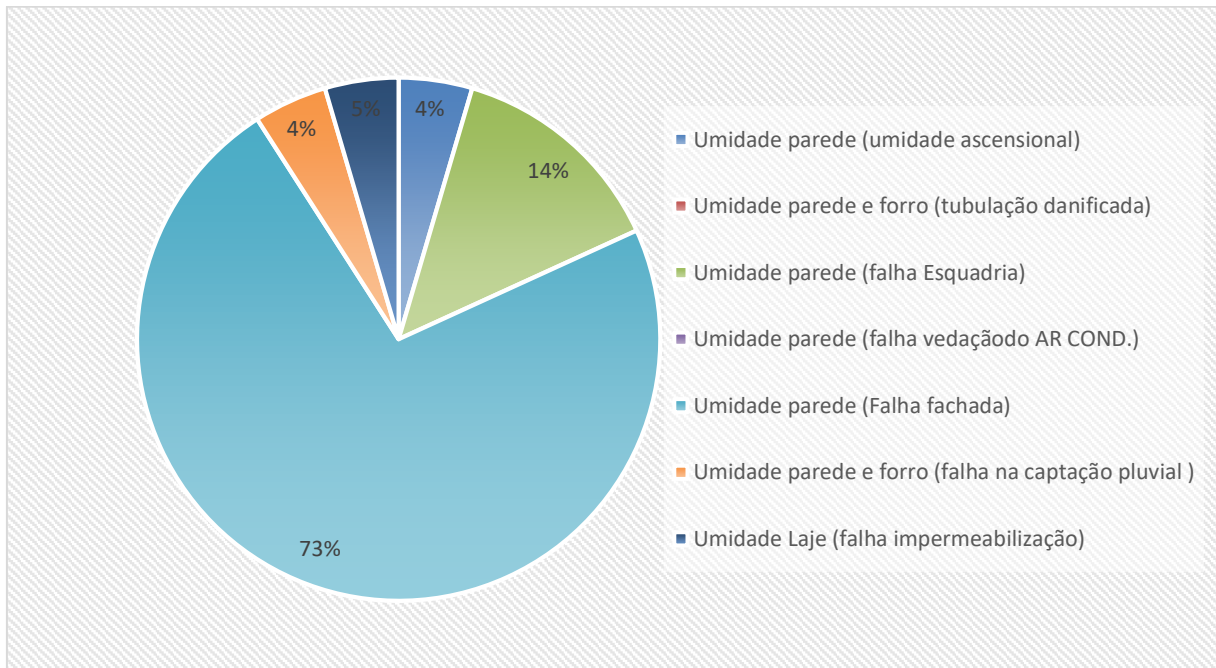
(Fonte: Elabora do pelo autor)

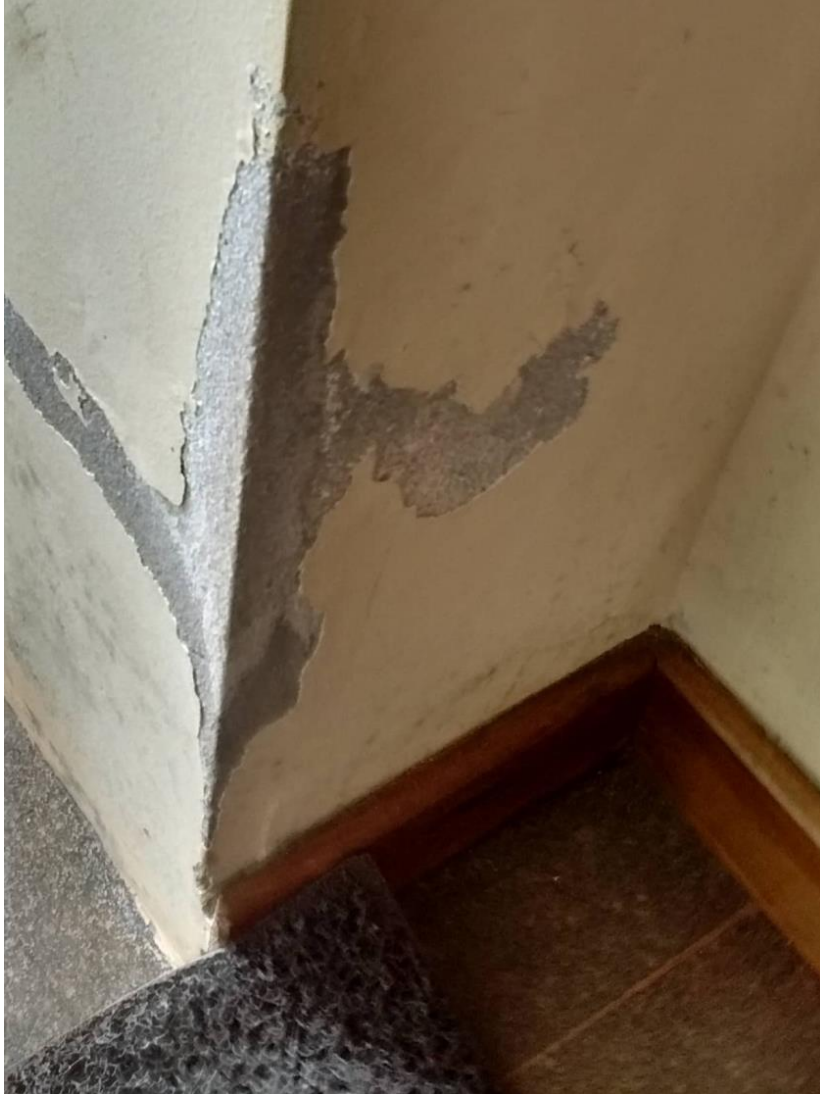
(Fonte: Banco de dados da instituição)

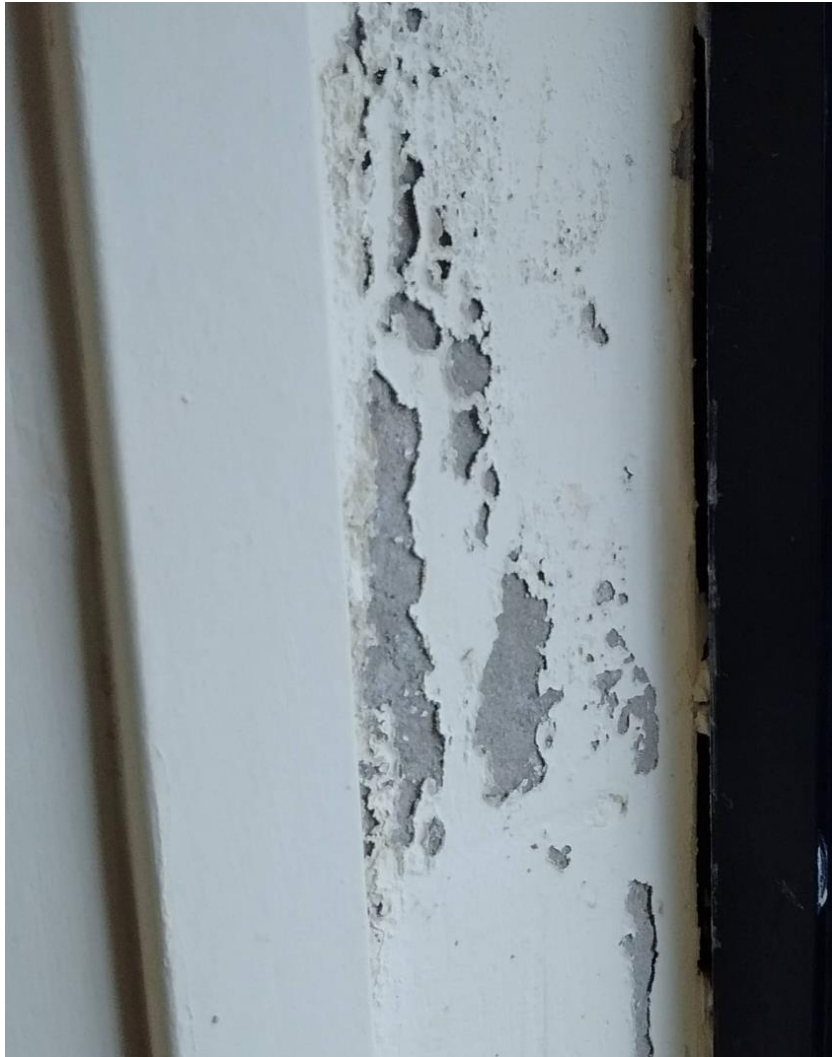
(Fonte: Banco de dados da instituição)

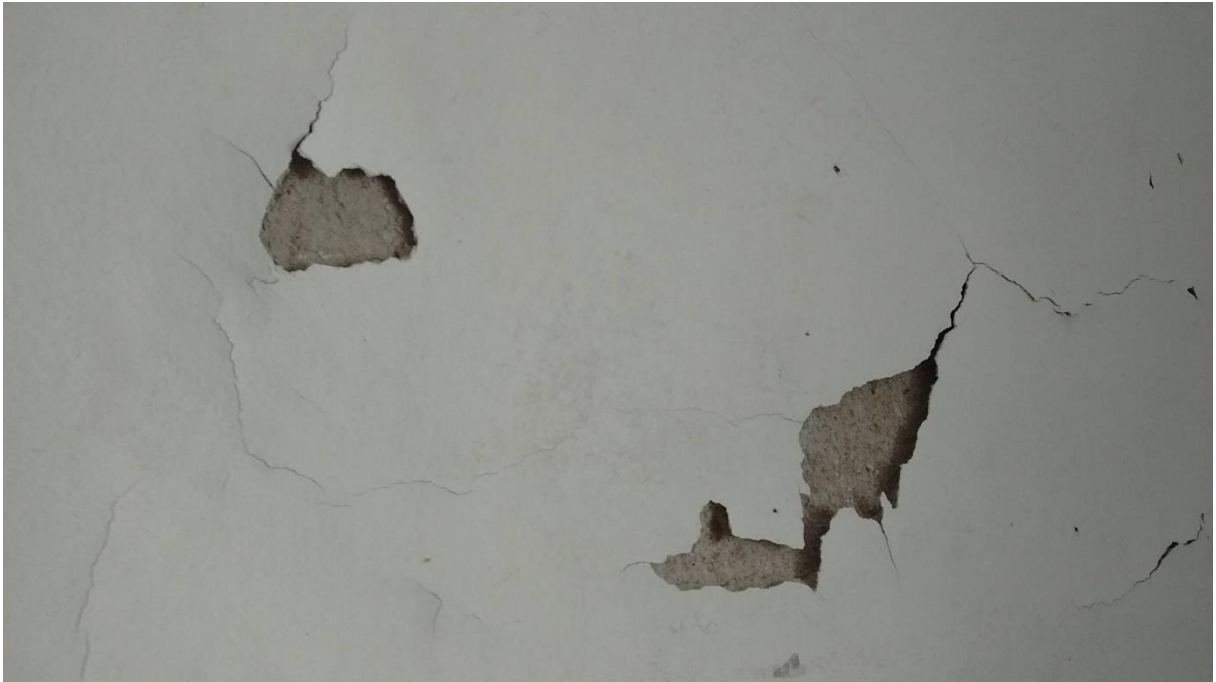
(Fonte: Banco de dados da instituição)

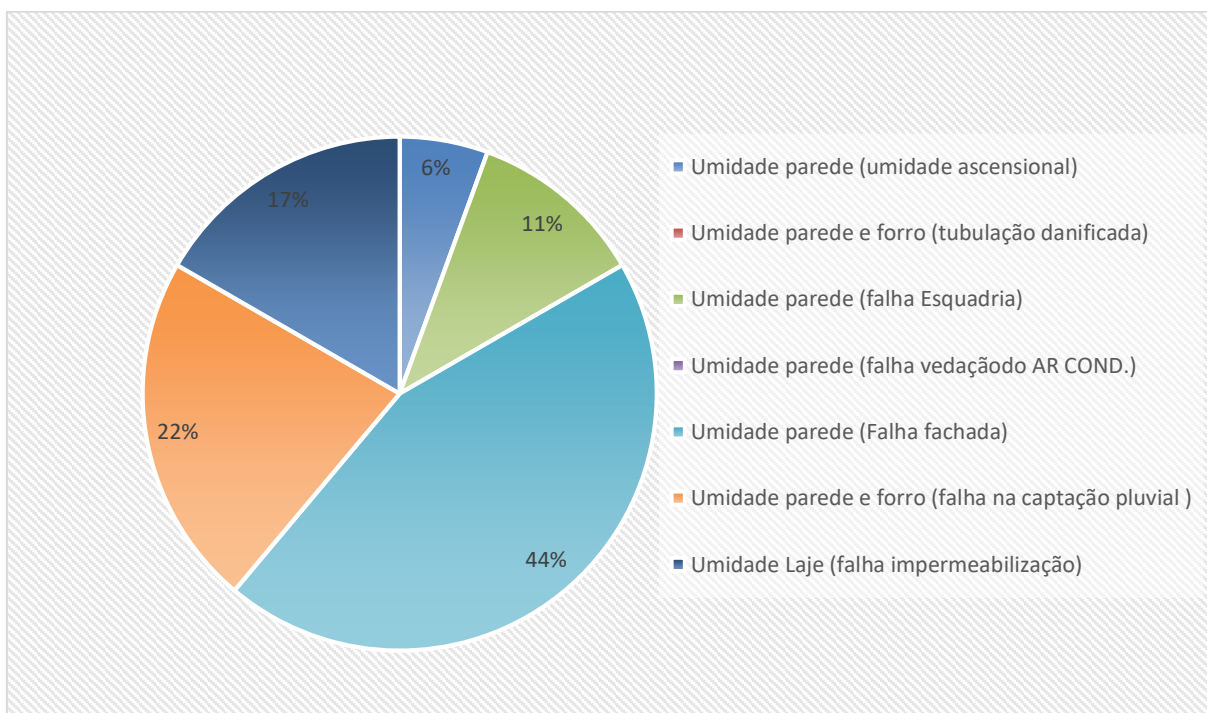
(Fonte: Elaborado pelo autor)

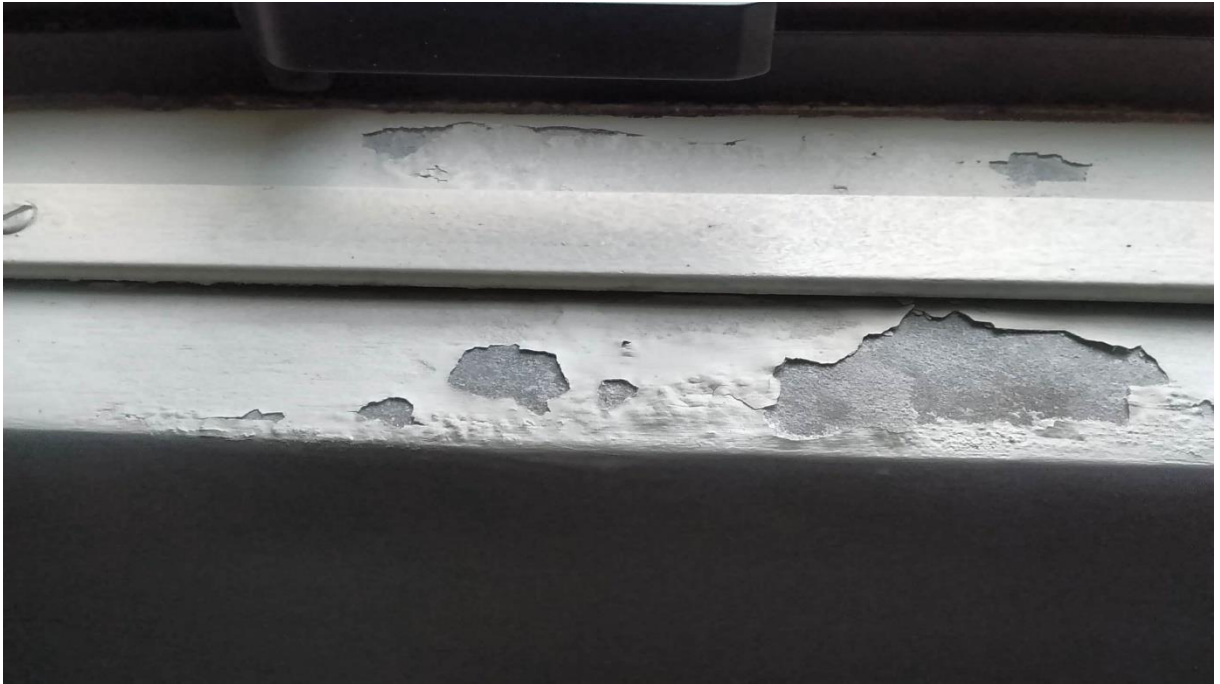
(Fonte: Banco de dados da instituição)

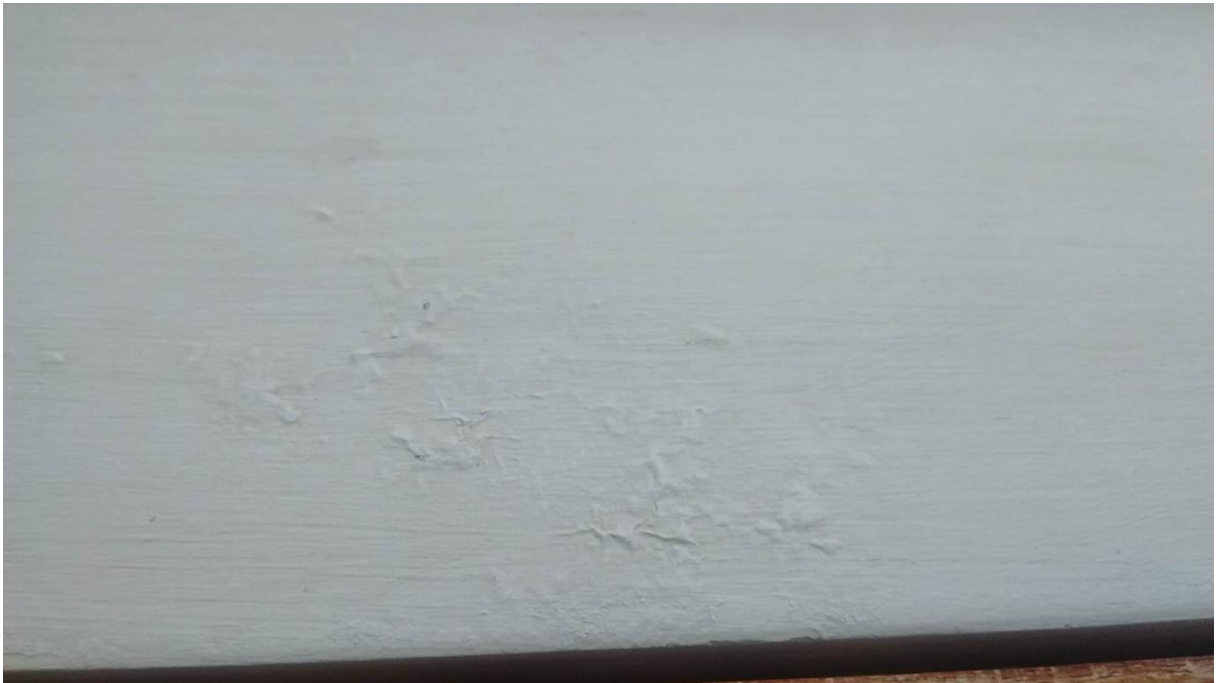
(Fonte: Banco de dados da instituição)

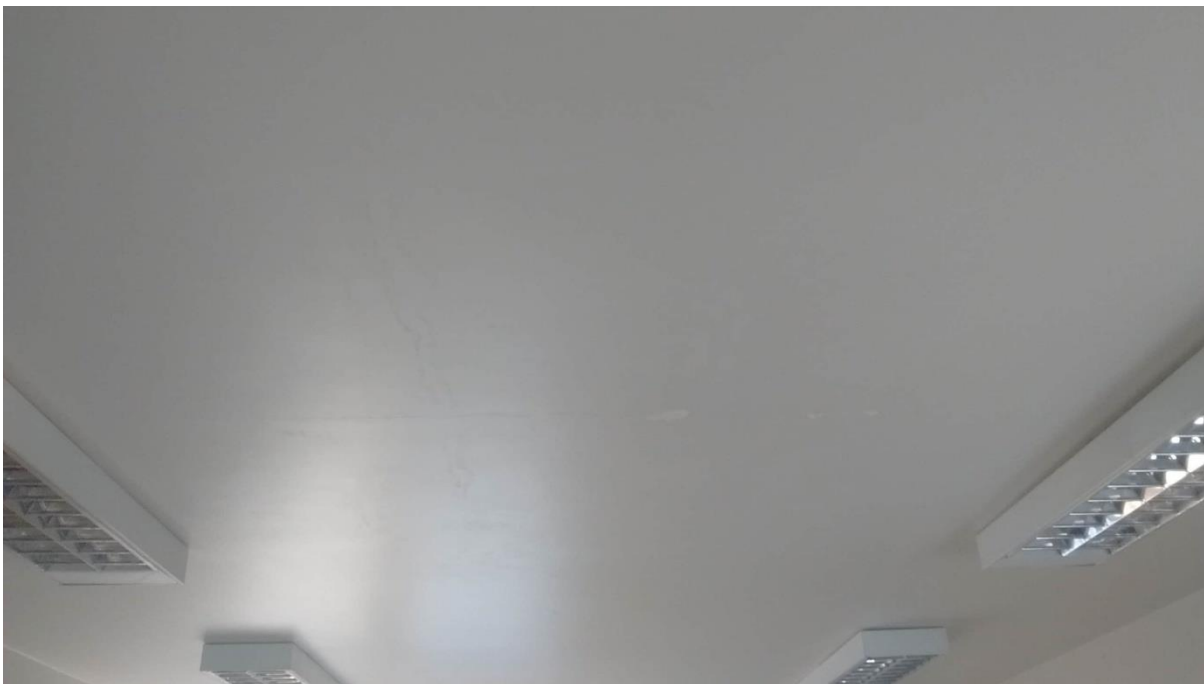
(Fonte: Banco de dados da instituição)

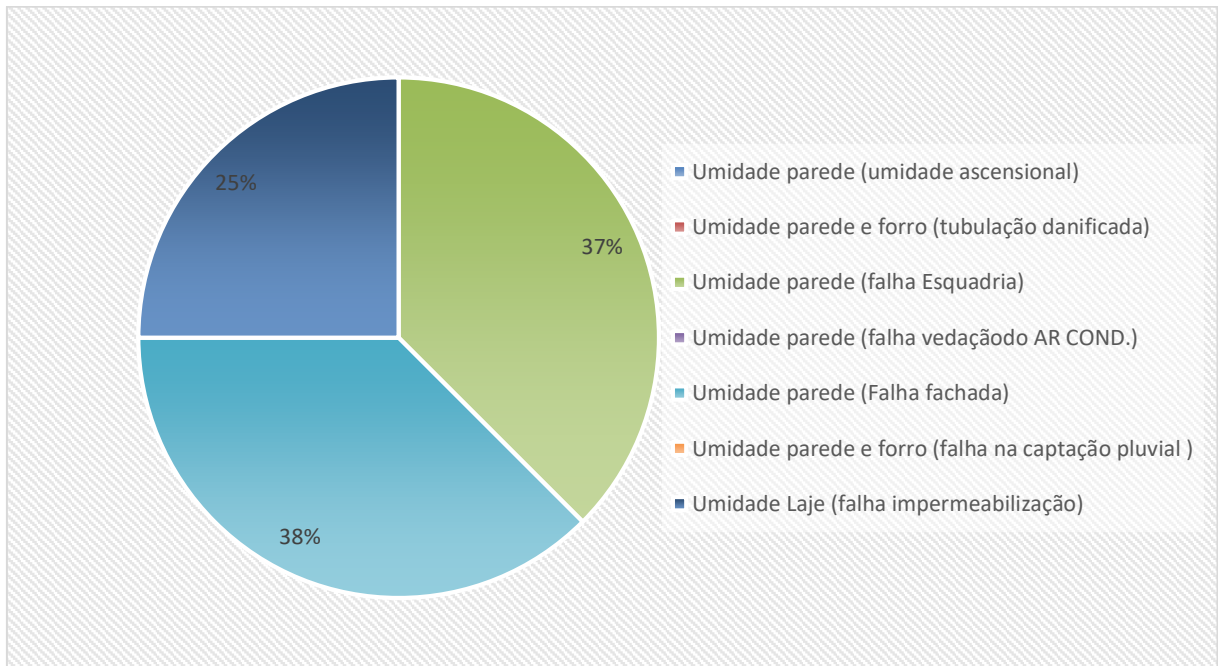
(Fonte: Elaborado pelo autor)

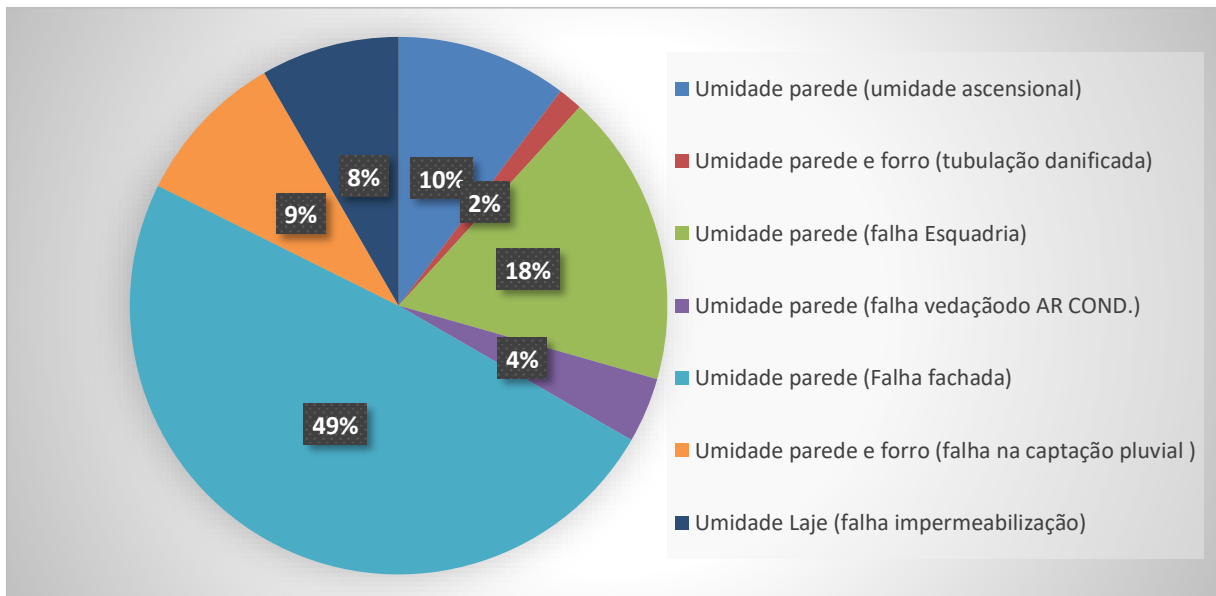
(Fonte: Elabora do pelo autor)
