ENG 02298 TRABALHO DE DIPLOMAÇÃO

CORROSÃO SOB TENSÃO EM AÇO INOXIDÁVEL CAUSADA POR POLIURETANO

Aluno: Carlos Henrique Schulz
Matrícula: 0473/98-0

Janeiro de 2004

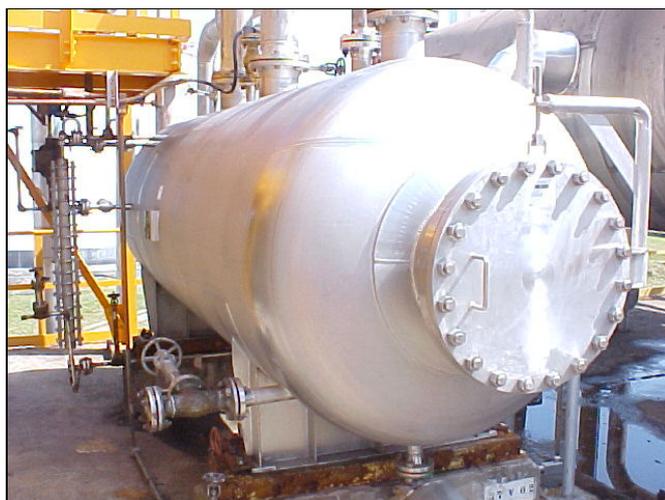
Na figura 1 é apresentado o vaso 37V02, após a substituição (ver seção 3.6, *Descrição da Ocorrência*), já sem isolamento térmico.

Figura 1 - Vaso 37V02

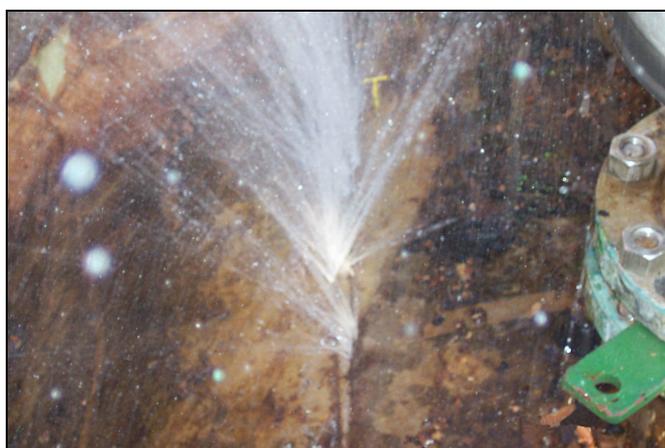
Figura 5 - Vazamento do equipamento durante lavagem

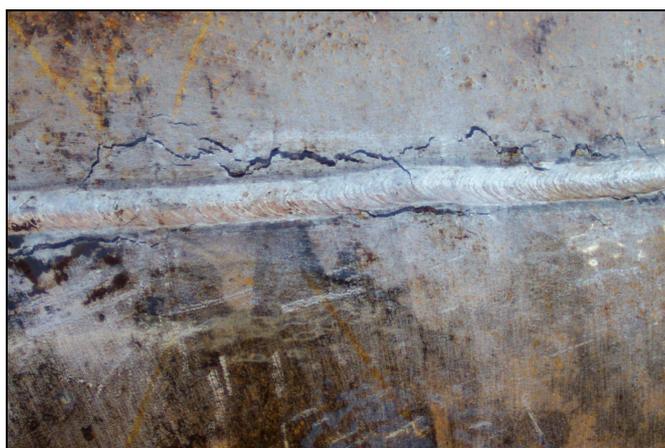
Tendo sido constatados os vazamentos, removeu-se o isolamento para identificação de suas origens. Foi identificada uma trinca de aproximadamente 500mm, mostrada na figura 6.

Figura 6 - Trinca imediatamente identificada

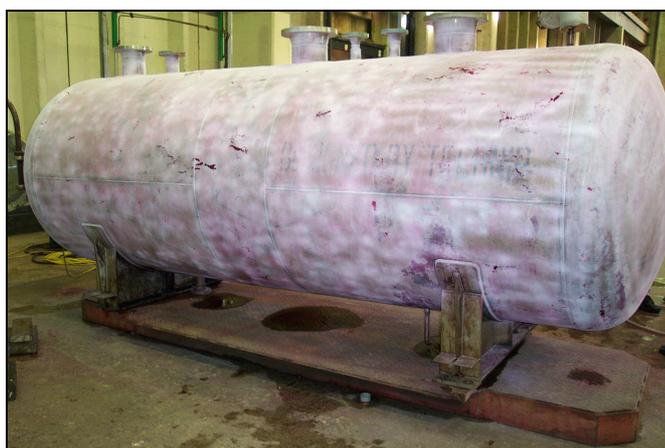
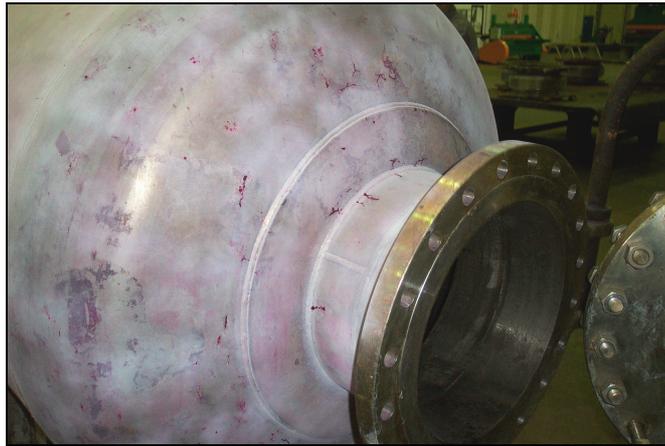
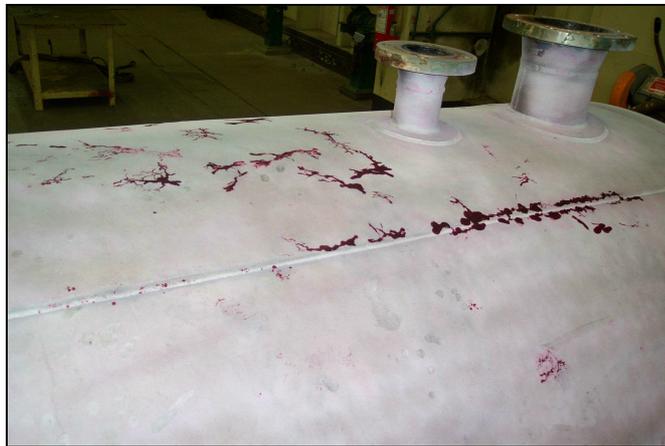
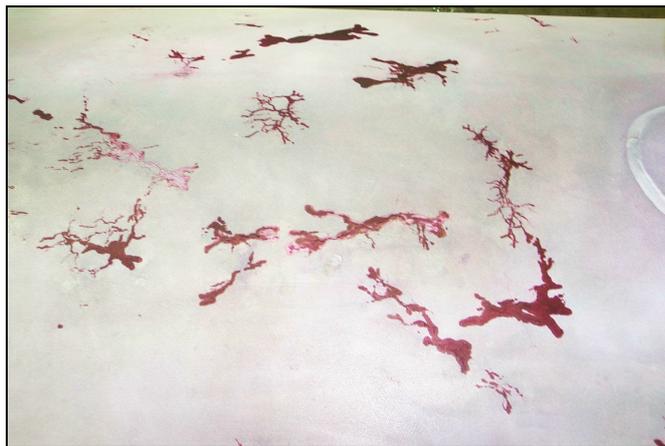
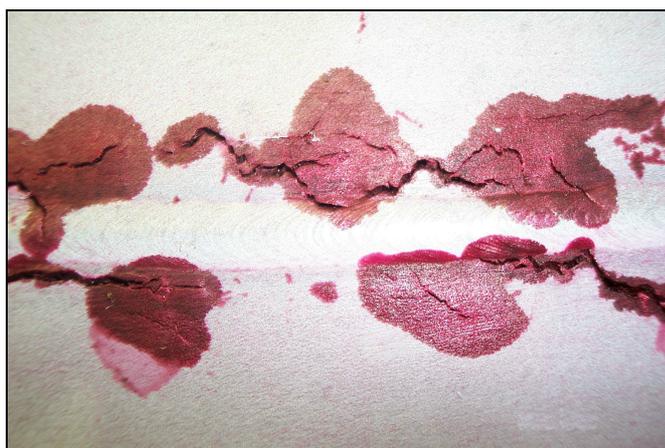
O equipamento foi então retirado para a Oficina de Manutenção, a fim de se realizar uma avaliação mais minuciosa e corrigir defeitos encontrados. Depois de removido todo o isolamento de poliuretano e lavado o vaso com solvente, foi realizado ensaio de líquido penetrante para identificação de novas trincas. O teste revelou a existência de inúmeras trincas, algumas passantes, sem orientação preferencial, com formato característico de trincas causadas por corrosão sob tensão, conforme figuras 7 a 11.

Figura 7 - Trincas identificadas por ensaio de Líquido Penetrante

Figura 8 - Trincas identificadas por ensaio de Líquido Penetrante

Figura 9 - Trincas identificadas por ensaio de Líquido Penetrante

Figura 10 - Trincas identificadas por ensaio de Líquido Penetrante

Figura 11 - Trincas identificadas por ensaio de Líquido Penetrante

Decidiu-se, em virtude da necessidade de retorno do vaso à área operacional enquanto o novo vaso encomendado não estivesse disponível, pela execução de reparos através de soldagem de chapas no interior e exterior do costado do equipamento, nas regiões de ocorrência de trincas. O material utilizado foi o mesmo do costado do equipamento, aço inoxidável ASTM A240 TP304L, com espessura de 3/16”.

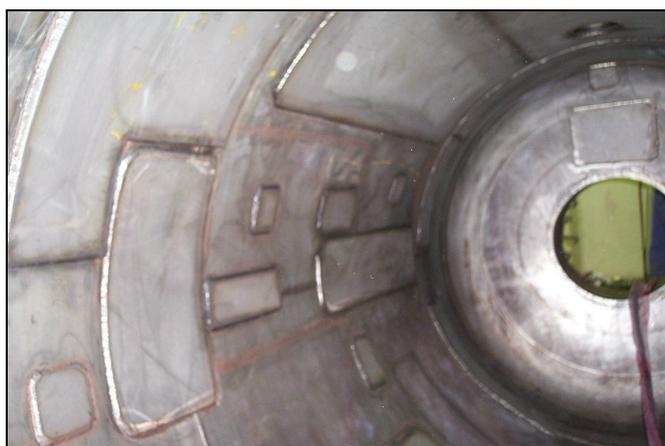
Durante a soldagem das chapas de reparo, ocorreu um fato que em muito contribuiu para a aceitação da hipótese de corrosão sob tensão como verdadeira: o surgimento de novas trincas. Em regiões próximas à soldagem, devido ao tensionamento do material, novas trincas se formaram. Isso se deve ao fato de que a propagação de trincas de corrosão sob tensão é proporcional à carga aplicada¹³. Sob uma maior carga aplicada, trincas surgiram e se propagaram rapidamente. O aspecto visual do vaso após o reparo é apresentado na figura 12.

Figura 12 - Interior do vaso após soldagem de chapas

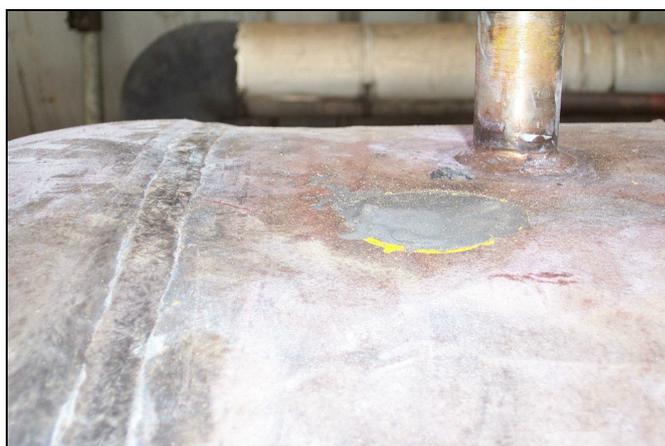
Figura 13 - Reparo com massa *Durmetal*

Um novo teste de estanqueidade nas mesmas condições do anterior foi realizado, e foram detectados dez novos pontos com trincas passantes. Desta vez, decidiu-se pela utilização de massa de vedação *Durmetal*, como mostrado na figura 13, para garantir a estanqueidade do vaso. Essa condição foi considerada possível pelo fato da pressão no interior do vaso atingir valores normalmente muito baixos, da ordem de alguns gf/cm^2 .

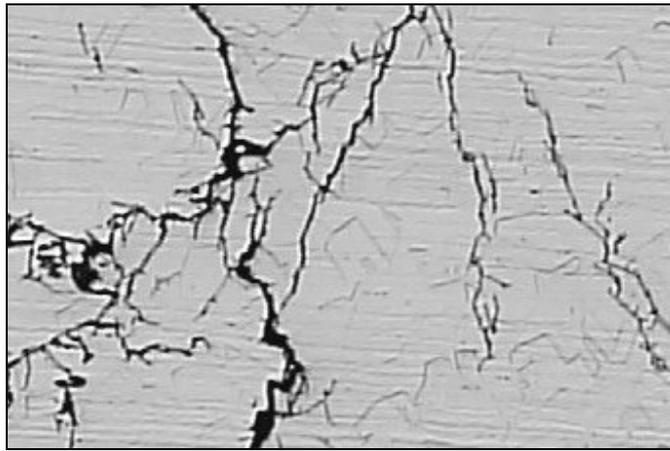
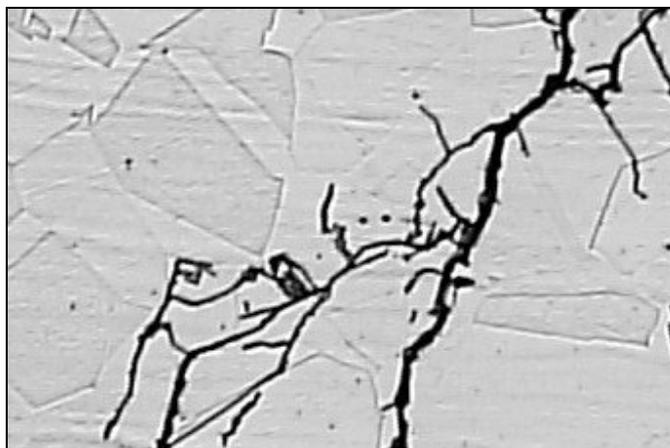
Figura 14 - Grãos solubilizados e trincas. 50X

Figura 15 - Grãos solubilizados e trincas. 200X

Percebe-se nas imagens acima a mesma estrutura de grãos equiaxiais solubilizados apresentada na figura 2 na página 9. A forma das trincas é bastante característica de corrosão sob tensão, com propagação transgranular, conforme a figura 4 apresentada na página 16.

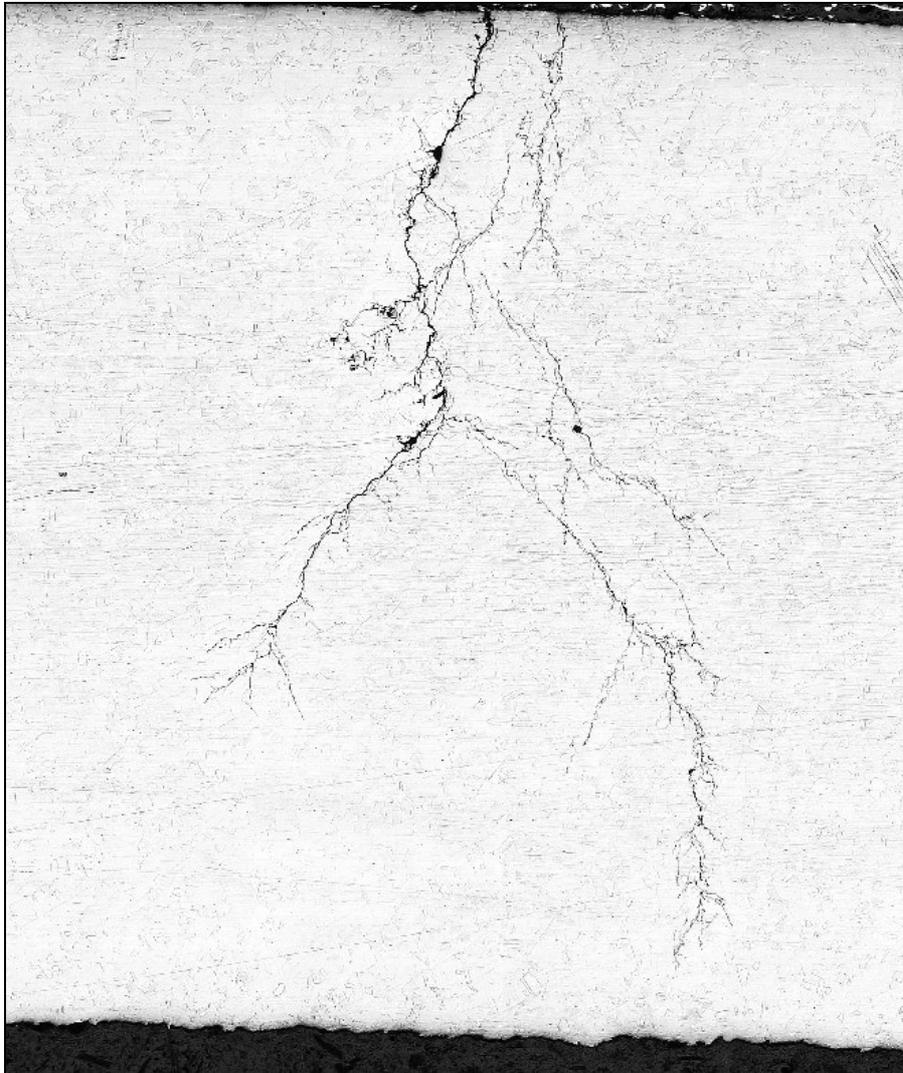
A figura 16 mostra uma trinca iniciando-se na superfície externa (parte superior da fotografia) do equipamento, como esperado.

Figura 16 - Trinca iniciando na parte externa do equipamento. 30X

Note-se que a trinca quase atinge a parte interna do equipamento. Com um pouco mais de tempo, esta se tornaria mais uma trinca passante no corpo do vaso. A partir desta imagem, conclui-se que as trincas iniciaram na superfície externa do equipamento, sustentando a idéia de ataque por agentes presentes no poliuretano.

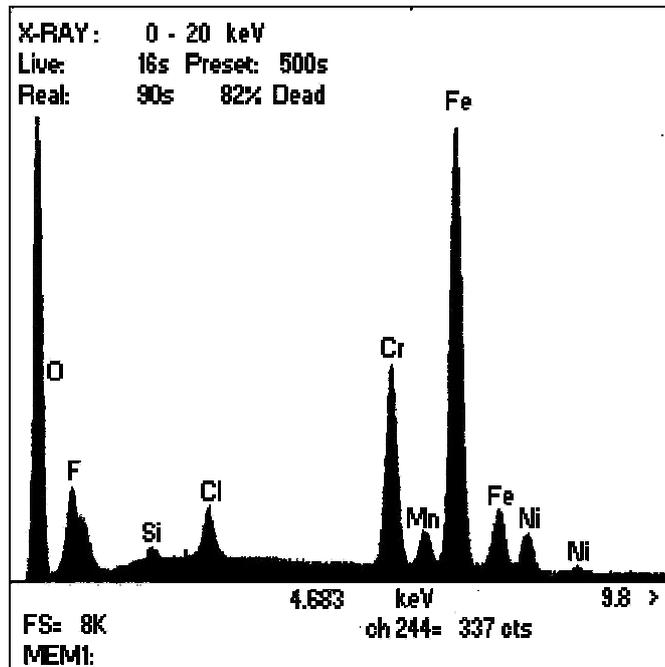
Uma análise por EDS foi realizada na região de uma trinca. A figura 17 apresenta o espectrograma obtido, onde pode ser observada a presença de, além dos elementos pertencentes ao material metálico, flúor e cloro.

Figura 17 - Espectrograma apresentando cloro e flúor

Apesar de não estarem sendo consideradas as concentrações de cada elemento, fica evidente o pico relativo ao cloro. Como não há cloro presente na composição do aço, segundo a análise apresentada na tabela 5, pode-se concluir que o cloro tem origem em um agente externo, muito provavelmente o poliuretano.

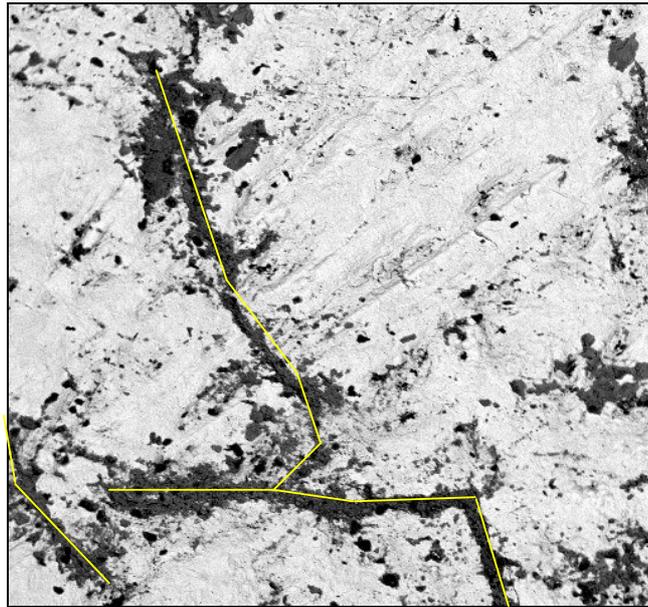
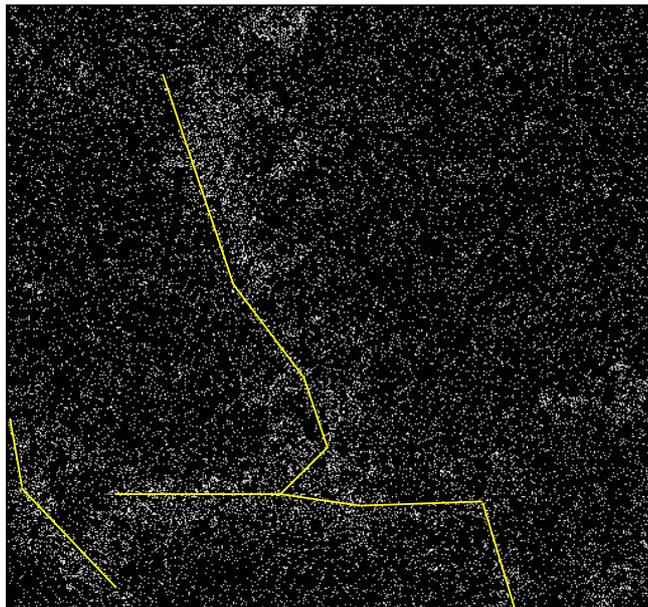
Figura 18 - Região analisada

Figura 19 - Mapeamento de Cloro na região analisada

É facilmente percebido que as regiões com maior concentração de cloretos coincidem com as trincas (realçadas pelo traçado amarelo). Deve-se observar ainda que mesmo as regiões onde não ocorreram trincas indicam a presença de cloro. Esta observação torna o poliuretano ainda mais suspeito, porque este estava em contato com toda a superfície metálica. Se uma contaminação por cloretos tivesse acontecido devido a

outro fator, não se deveria encontrar cloro em toda superfície, apenas nas regiões contaminadas. Como foram encontradas trincas (e assim evidência de contaminação) em todo o corpo do vaso, fica quase comprovado que o poliuretano foi o responsável pelo ataque.

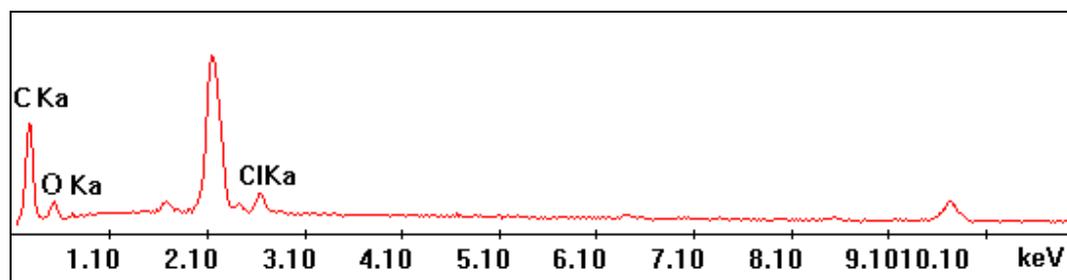
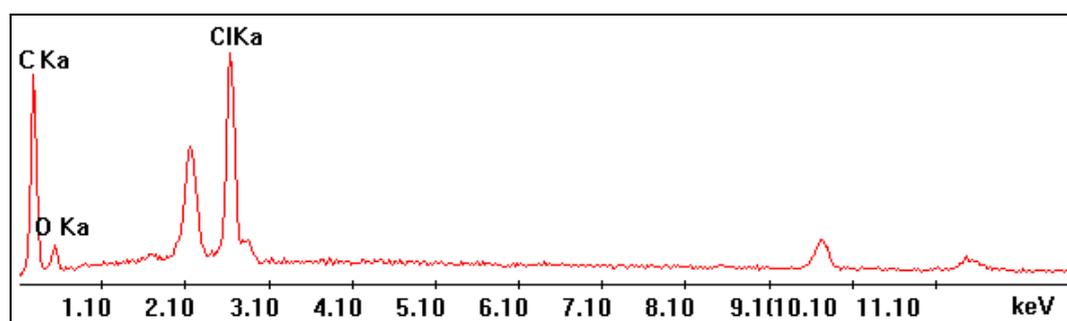
Figura 20 - Análise química qualitativa da amostra nova de poliuretano por EDS

Figura 21 - Análise química qualitativa da amostra usada de poliuretano por EDS

Como esperado, foram encontrados picos relativos ao cloro para ambas amostras (região próxima a 2.60keV). O cloro é proveniente, conforme explicado na seção 3.2, *Poliuretano*, dos agentes de expansão empregados na injeção do isolamento térmico. Além disso, foram encontrados picos relativos ao carbono e oxigênio. Não foram encontrados picos relativos ao nitrogênio, também presente na estrutura do poliuretano, por se tratar de um elemento muito leve para ser identificado pelo aparelho utilizado. Os picos não discriminados nos espectrogramas (próximos a 2.10 e 9.70keV) são relativos ao ouro utilizado para metalização das amostras.

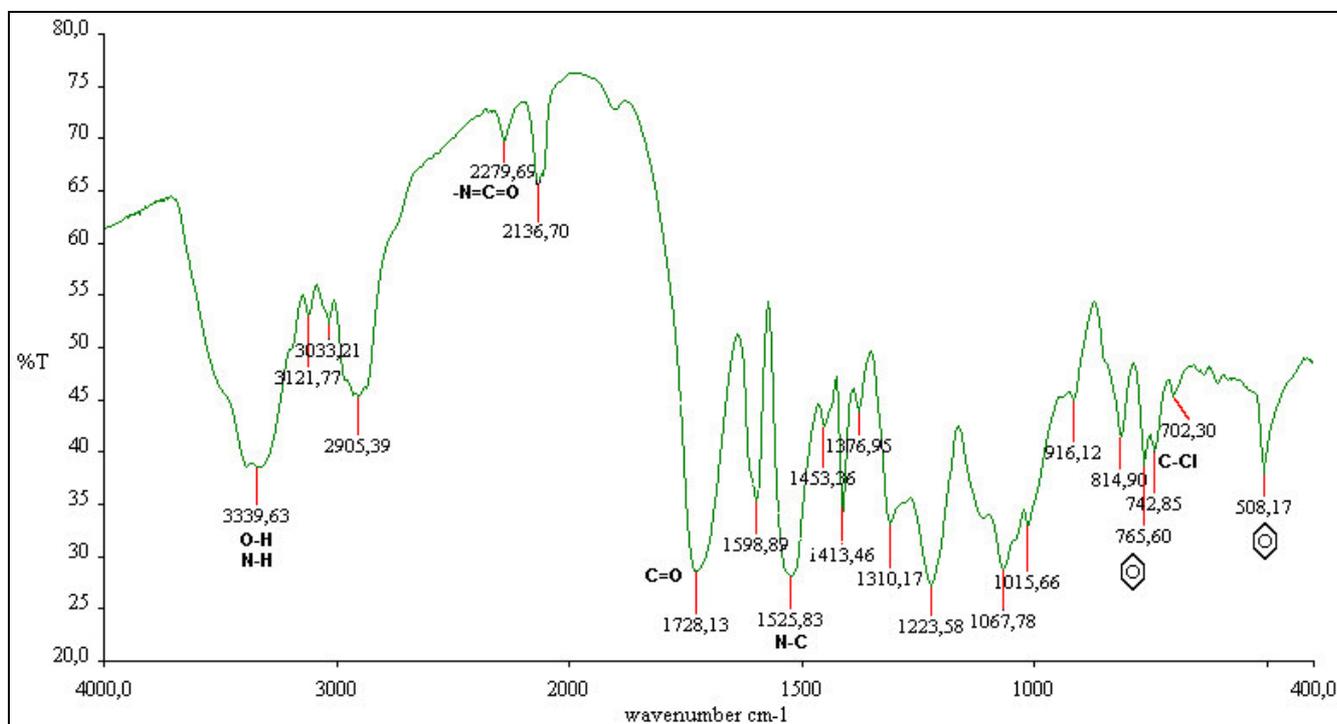
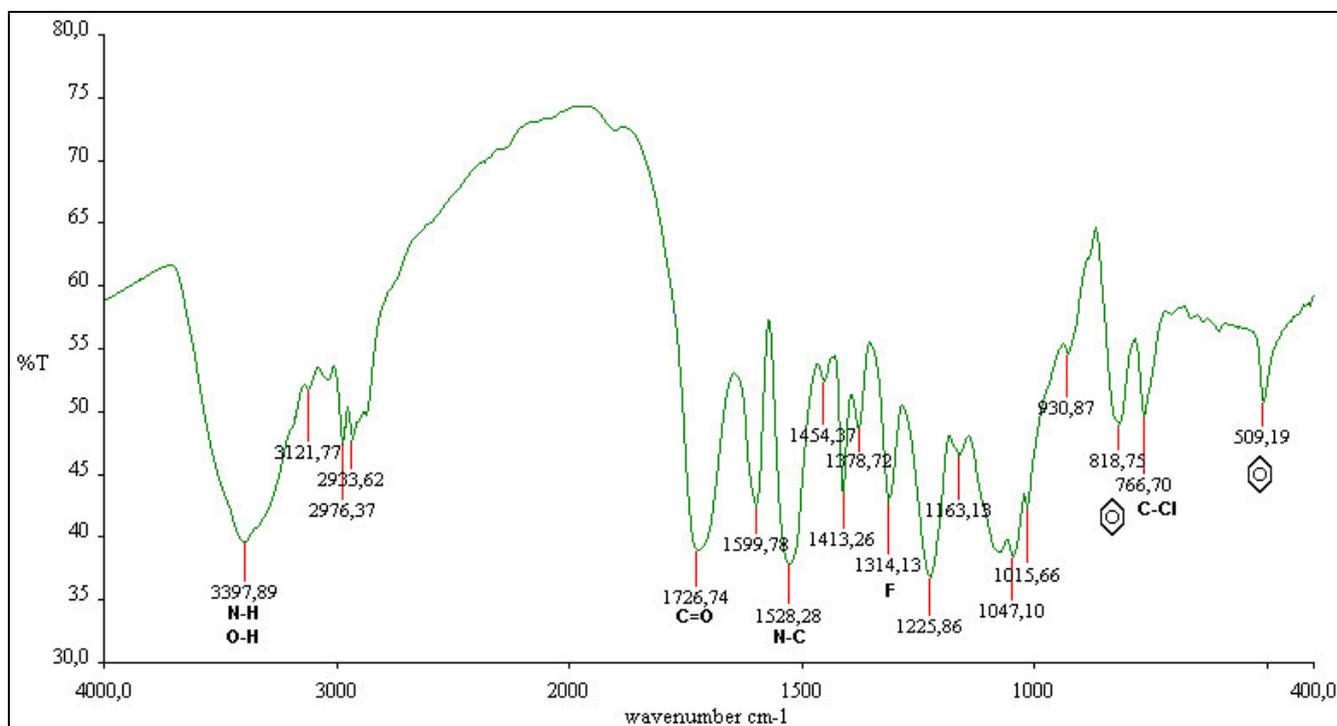
Figura 22 – Espectrograma FTIR - amostra nova de poliuretano

No item 3.2, *Poliuretano*, foi apresentada a estrutura genérica de um poliuretano, além das estruturas dos principais isocianatos comerciais, o TDI e o MDI. As bandas mais importantes para a identificação do poliuretano são a ligação C=O ($1728,13\text{cm}^{-1}$), N-C ($1525,83\text{cm}^{-1}$) e N-H ($3339,63\text{cm}^{-1}$). Essa última também pode ter sido causada pela ligação O-H, presente em alguma parte de polioliol não-reagido. Bem à direita no espectrograma encontram-se bandas provavelmente causadas pelos anéis benzênicos e pela ligação C-Cl presente nos gases de expansão (CFC ou HCFC). A banda em $2279,69\text{cm}^{-1}$ é

muito provavelmente devida à ligação $-N=C=O$, presente em alguma parte de isocianato não-reagido.

Figura 23 – Espectrograma FTIR - amostra usada de poliuretano

Como se pode perceber na figura 23, o espectrograma da amostra usada é praticamente igual ao da nova. Uma diferença marcante é a ausência das bandas entre 2300cm^{-1} e 2100cm^{-1} . Este fato é muito provavelmente explicado pela ausência de isocianatos não-reagidos, que podem ter volatilizado ao longo da vida útil do poliuretano.

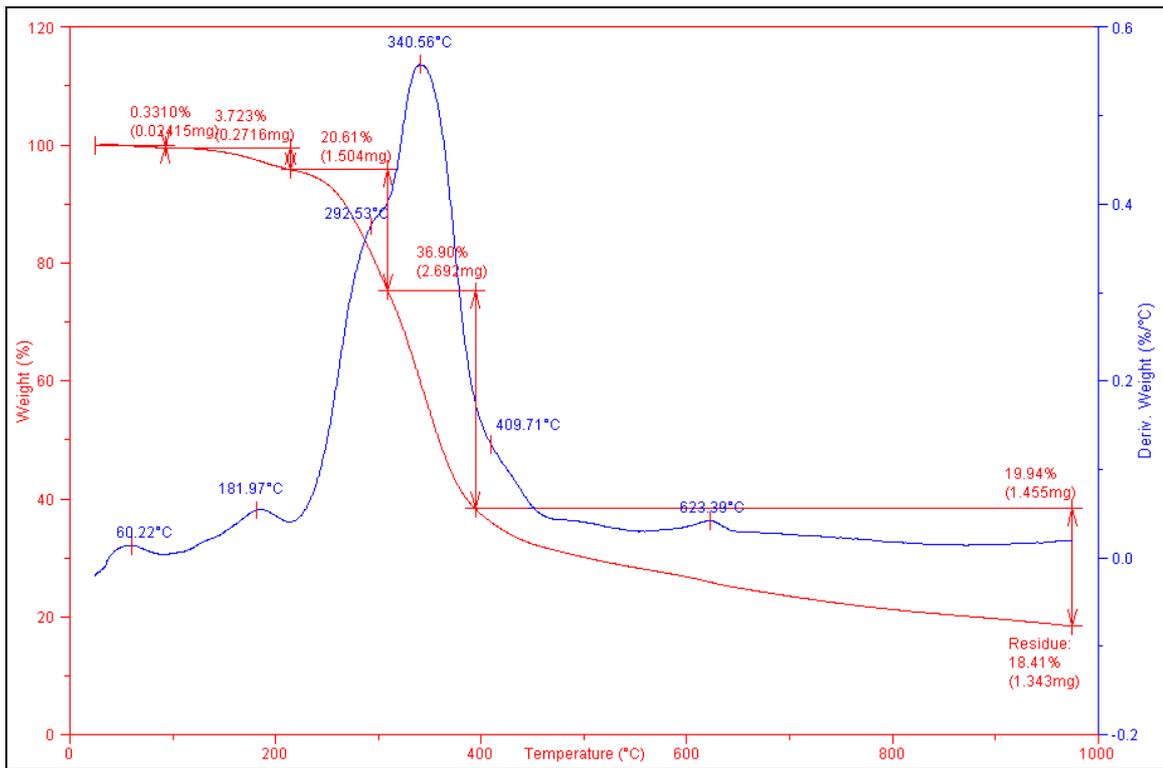
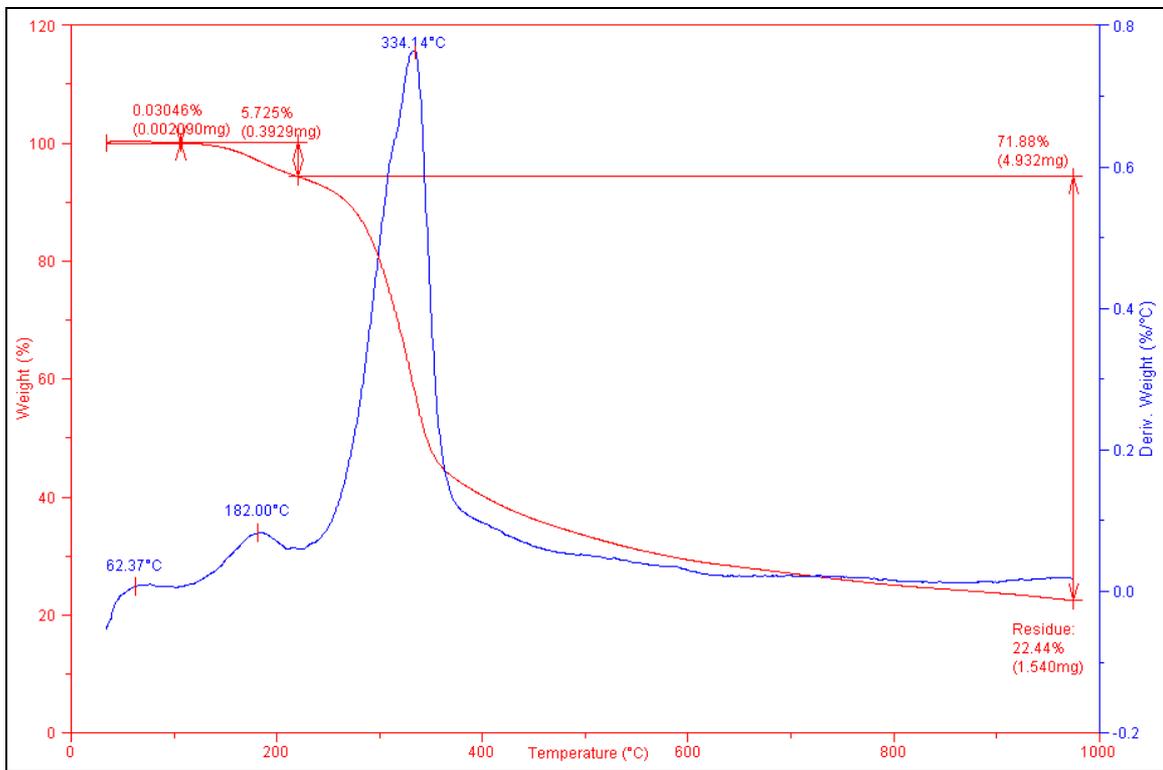
Figura 24 – Análise termogravimétrica da amostra de poliuretano novo

Figura 25 – Análise termogravimétrica da amostra de poliuretano usado

Como se pode perceber a partir dos gráficos, não há diferença significativa no comportamento das duas amostras. O dado mais importante é a perda de massa percebida em uma faixa próxima a 180°C em ambas as amostras. Na amostra nova, a perda foi, conforme indicada, de cerca de 3,7%, enquanto na usada, em torno de 5,7%. Essa perda pode ter sido causada pela liberação de cloretos, que em contato com o aço podem ter causado o fenômeno discutido ao longo deste trabalho. Embora a temperatura seja superior à faixa de trabalho nominal do equipamento, é provável que tenha ocorrido alguma descarga elevando a temperatura a esse patamar.
