**UM PROGRAMA DE GERÊNCIA DE PAVIMENTOS PARA O  
COMANDO DA AERONÁUTICA – ESTUDO DE CASO:  
BASES AÉREAS DA REGIÃO SUL**

Porto Alegre  
Dezembro 2010

Dissertação apresentada ao Programa de Pós-Graduação em Engenharia Civil da Universidade Federal do Rio Grande do Sul, como parte dos requisitos para obtenção do título de Mestre em Engenharia na modalidade Acadêmico.

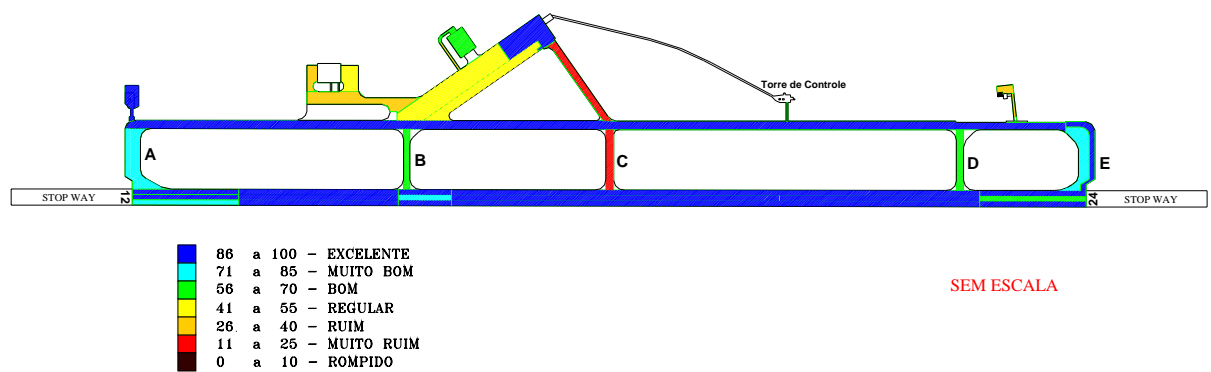
Figura 1.1: Condição dos pavimentos da Base Aérea de Canoas – Taxiway “C” (fonte: DIRENG, 2007)

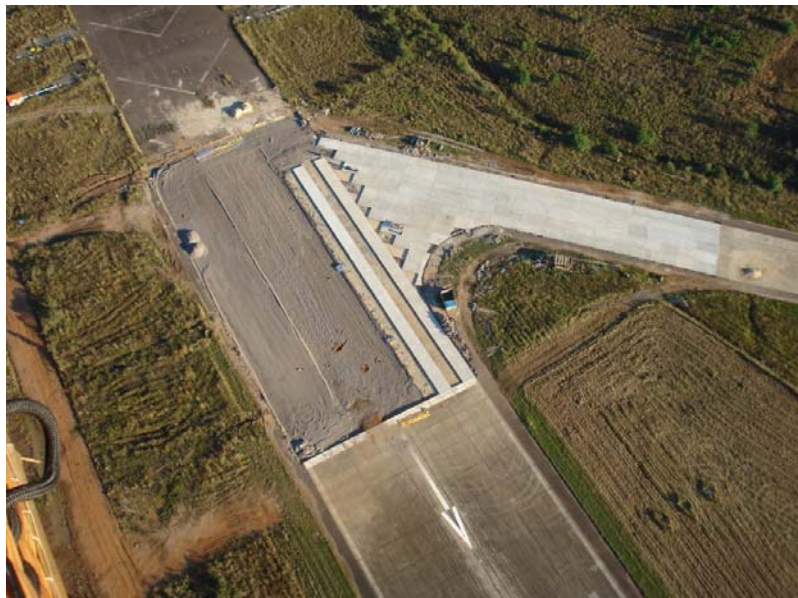
Figura 1.2: Reconstrução de 100 m iniciais da pista de pouso principal e taxiway “A” da Base Aérea de Santa Maria (fonte: LOURES, 2007).

- Deficiência na selagem de juntas em toda a área operacional;
- Muitas fissuras e trincas em diversas placas de CCP;
- Esborcinamentos em placas;
- Remendos grandes e pequenos já deteriorados; e
- Diversas placas rompidas, principalmente nos 100 m da pista principal e *taxiway* A.

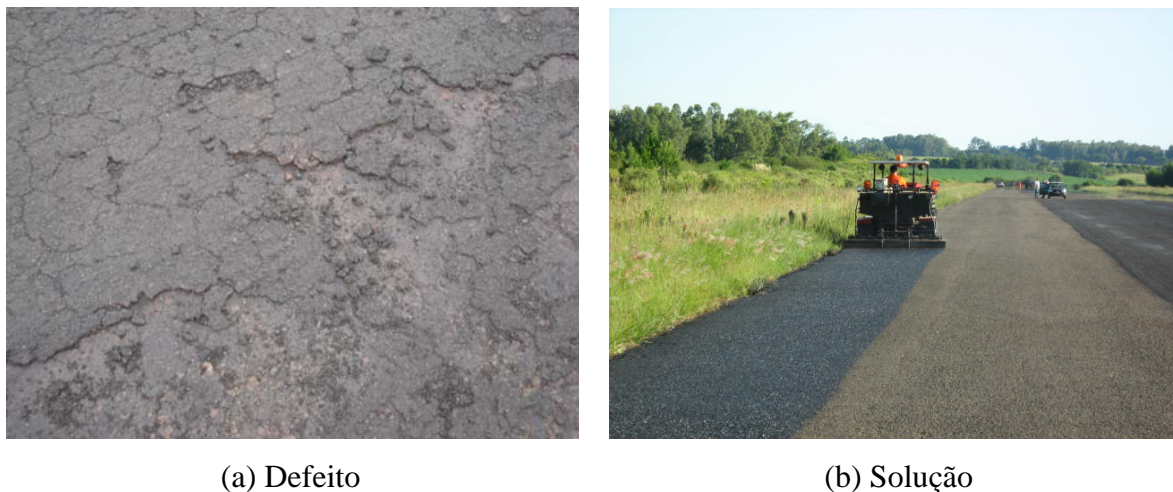
Após a realização de diversas inspeções em pistas de aeródromos da região Sul, observou-se que o uso de PMF, tratamentos superficiais e lama asfáltica para o rejuvenescimento de pavimentos aeroportuários não tem conduzido a bons resultados, pois constatou-se a desagregação precoce do revestimento em diversas pistas, provavelmente, devido ao efeito das intempéries combinado à área preferencial de movimentação das aeronaves (eixo da pista), o que contribui com risco de ingestão de FOD (*Foreign Object Damage*) pelas turbinas de aeronaves movidas a jato.

Este tipo de problema foi identificado, inclusive, na pista auxiliar da Base Aérea de Santa Maria, e foi necessária a aplicação de rejuvenescedor asfáltico do tipo PDC para corrigir o problema, conforme indicado na Figura 3.1.

Figura 3.1: Pista auxiliar da BASM: (a) Desagregação de lama asfáltica; (b) Aplicação de PDC

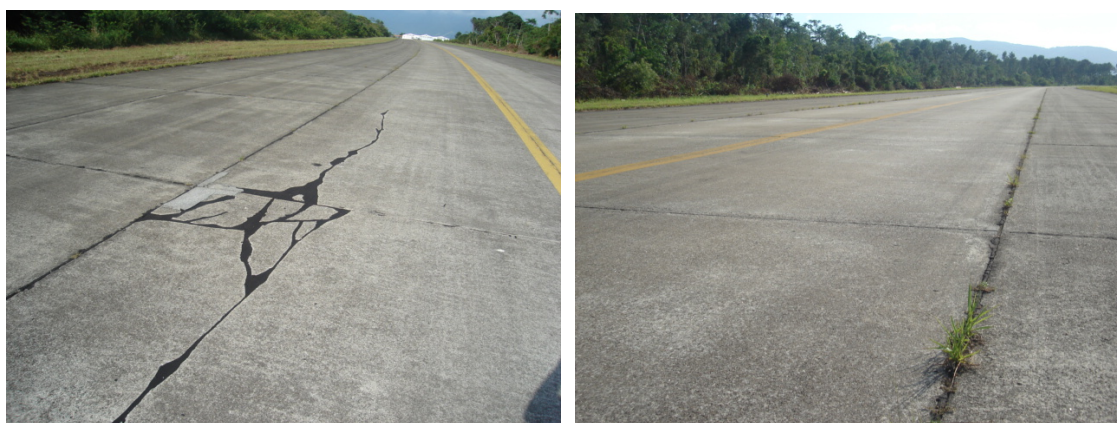
- Grande deficiência na selagem de juntas e fissuras em toda a área operacional;
- Fissuras de canto;
- Esborcinamentos;
- Remendos; e
- Algumas placas com grande quantidade de trincas transversais e longitudinais.

Figura 4.13: Alguns defeitos observados na BAFL: (a) Placa condenada por excesso de trincas; (b) Vegetação em junta com selagem deficiente

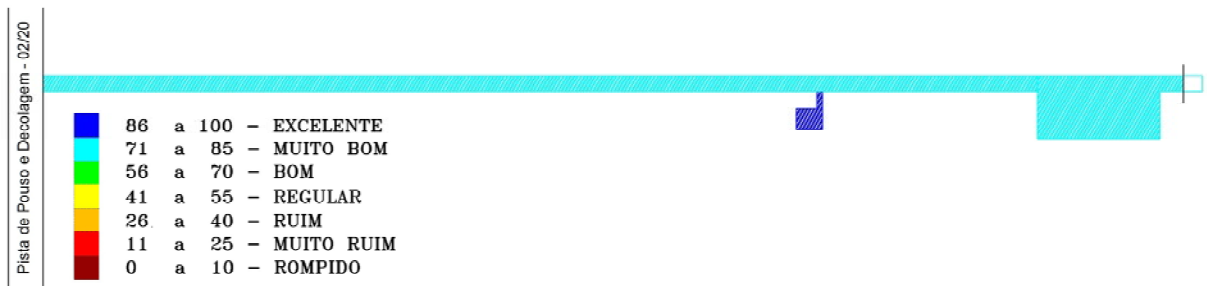
Excetuando-se algumas placas isoladas, que tiveram de ser reconstruídas, o estado geral da rede foi considerado muito bom, conforme indica o croqui ilustrativo da Figura 4.14 e o gráfico da Figura 4.15.

Figura 4.14: BAFL – Croqui da avaliação de 2008 (Fonte: DIRENG, 2008)

Examinando as condições superficiais dos pavimentos (Figura 4.14) e considerando o critério apresentado na Tabela 3.4 (pág. 40), pode-se inferir que 80% dos pavimentos das seções avaliadas encontram-se numa condição de muito bom a excelente, necessitando apenas de medidas de conservação, ou seja, manutenção preventiva (selagem de juntas, trincas e pequenos remendos), enquanto os demais 20% necessitariam de alguma restauração (remendos grandes e reconstrução de placas isoladas).

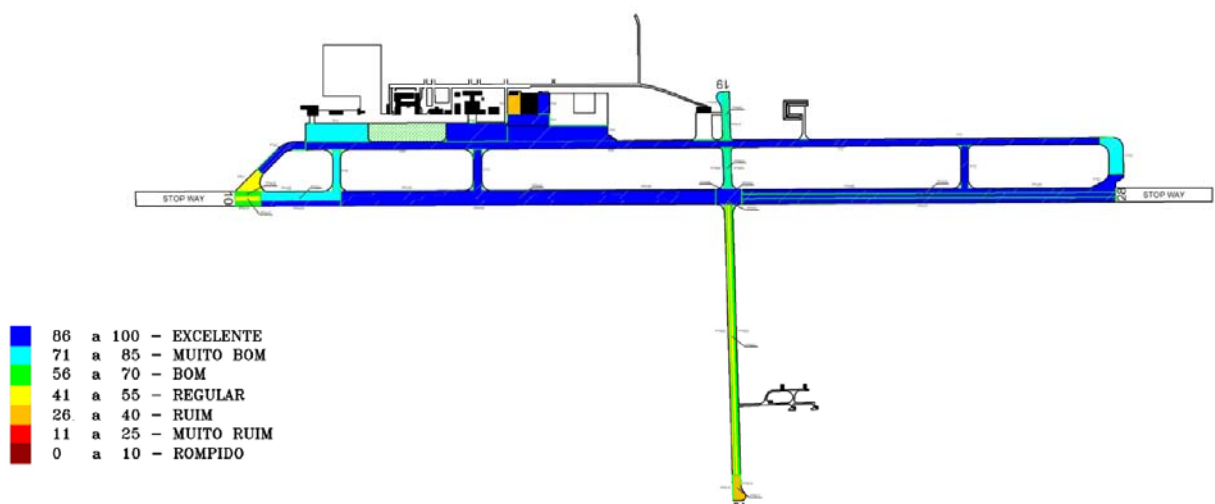
A avaliação da Base Aérea de Santa Maria realizada em 2007 (Tabela 4.2) revelou que a maior parte dos pavimentos estava em bom estado de conservação. Trincas seladas e vários remendos em placas de concreto indicavam que medidas corretivas haviam sido realizadas no passado. Contudo, alguns trechos da área operacional estavam em condições críticas, pois cerca de 10% das seções encontravam-se numa condição ruim, necessitando de medidas de reconstrução e outros 14% estavam numa condição de regular a bom, necessitando de medidas de restauração, conforme mostram as figuras 4.18 e 4.19.

Figura 4.18: BASM – Avaliação de 2007 – Estado geral dos pavimentos da BASM

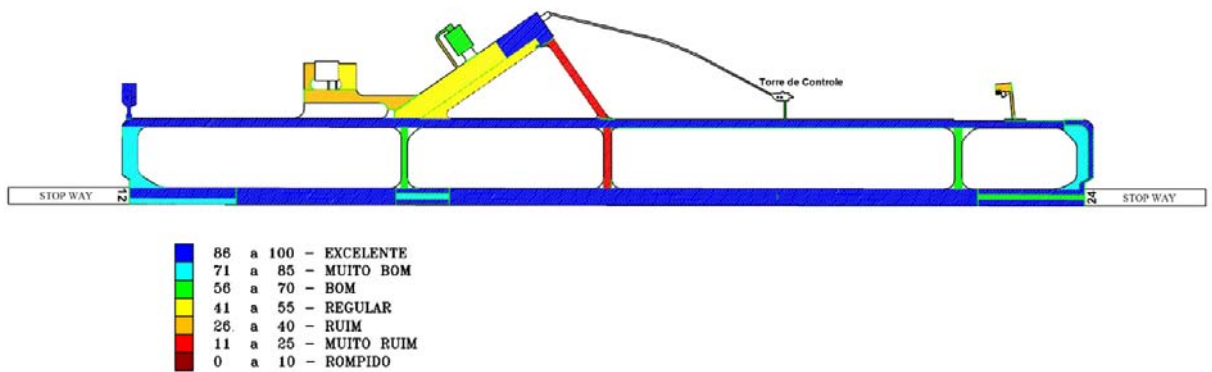
- Desagregação do revestimento superficial em lama asfáltica em praticamente toda a pista Norte-Sul;
- Fissuras e trincas; e
- Eixo da pista de pouso com grandes irregularidades longitudinais.

Figura 4.24: BACO – Avaliação de 2007 – Condição geral dos pavimentos
