IMPACTOS AMBIENTAIS EM UMA BACIA URBANA E SUA INFLUÊNCIA NA QUALIDADE DAS ÁGUAS.

André Torres Petry*, Ângela Hamester* & David Motta Marques**

Alunos de pós-graduação e professor** do Instituto de Pesquisas Hidráulicas – UFRGS.*

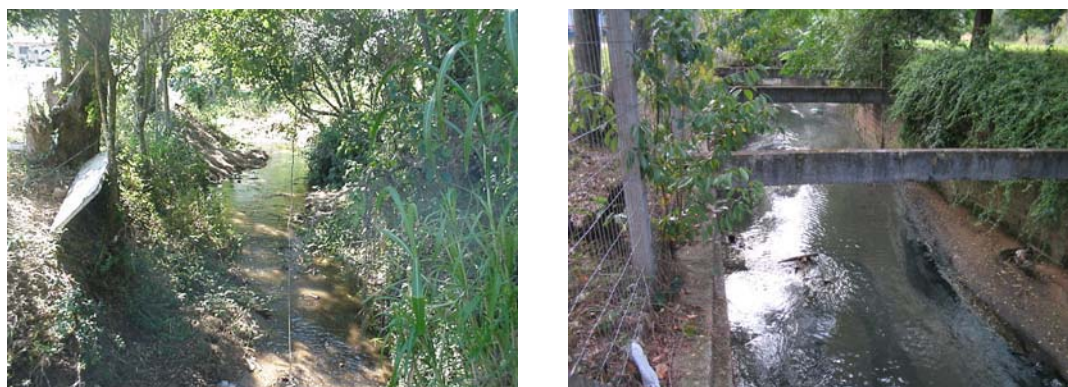
O arroio Capivara está localizado em uma zona em processo de urbanização, onde as áreas próximas à nascente possuem uma ocupação menos densa com características suburbanas, com 08 hab.ha⁻¹, enquanto que quanto mais se aproxima da foz mais urbanizada é a bacia, com 33 hab.ha⁻¹ (BOLLMANN, 2003), com casas construídas próximas ao leito do rio. No ponto de montante a calha do arroio é livre, com alguma presença de vegetação ripária. Já no ponto de jusante o arroio é canalizado, com construções junto às margens do arroio. A grande parte dessas residências não possui sistema de coleta de esgotos sanitários, despejando-os diretamente no arroio. A figura 2 mostra os dois diferentes pontos de coleta.

Figura 2 – Pontos de coleta de montante (cabeceira) e de jusante (terço final, urbano) respectivamente.

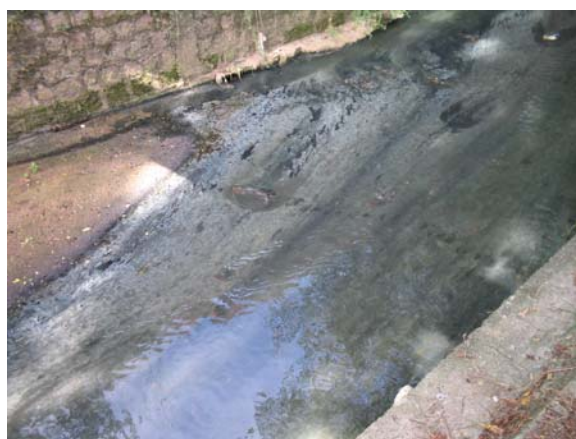
Algumas variáveis não apresentaram diferença significativa entre os pontos, devido a grande variabilidade encontrada. Mas suas médias foram sempre superiores no ponto de jusante, indicando as piores condições ambientais nesse ponto. Durante as coletas já era possível perceber que o ponto de jusante possuía as piores condições ambientais, devido ao aspecto negro do lodo no fundo do arroio e do forte cheiro que provinha da água (Figura 3).

Figura 3 – Aspecto da água no ponto de jusante do arroio Capivara, Porto Alegre – RS.

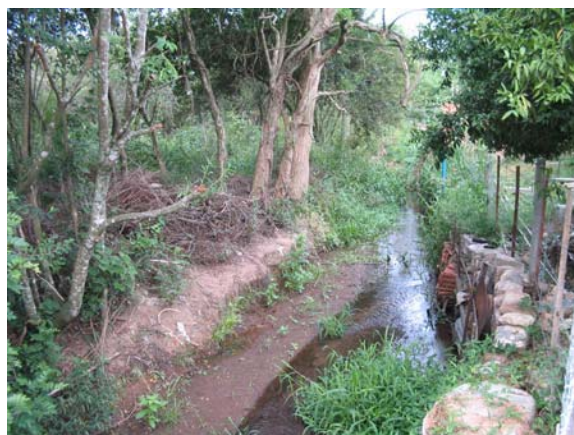
Devido à falta de fiscalização a vegetação ripária ao longo do arroio foi removida para construção de casas junto à margem do arroio. Com isso as margens do arroio ficaram desprotegidas, o que aumentou o potencial de erosão das margens do arroio. Com a maior erosão muitas contenções tiveram que ser feitas para proteger as casas da erosão causada pelas grandes chuvas. Além disso, muito mais sedimentos são levados ao arroio, que acaba algumas vezes ficando assoreado. A Figura 5 mostra as situações acima no ponto de montante, na coleta de janeiro de 2005.

Figura 5 – Erosão e assoreamento no ponto de montante do arroio Capivara, Porto Alegre-RS, em janeiro de 2005.
