**UNIVERSIDADE FEDERAL DO RIO GRANDE DO SUL
ESCOLA DE ENGENHARIA
DEPARTAMENTO DE ENGENHARIA CIVIL**

**IMPORTÂNCIA DO USO DE ARGAMASSA DE CAL NA
RESTAURAÇÃO DE FACHADAS REVESTIDAS POR
AZULEJOS FABRICADOS NO FINAL DO SÉCULO XIX E
INÍCIO DO SÉCULO XX.**

Projeto de Pesquisa do Trabalho de Diplomação a ser apresentado ao Departamento de Engenharia Civil da Escola de Engenharia da Universidade Federal do Rio Grande do Sul, como parte dos requisitos para obtenção do título de Engenheiro Civil

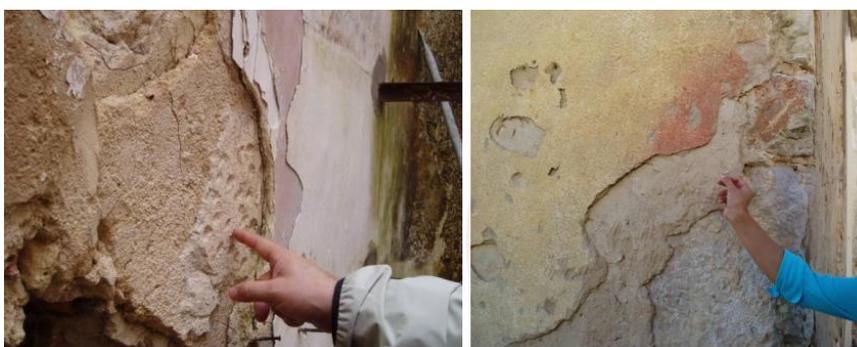
Segundo Veiga (2003, p. 01), os revestimentos eram constituídos por camadas bem definidas (figura 20) e com funções específicas, são sistemas multicamada: camadas de regularização e proteção (emboço, reboco e esboço) e camadas de proteção, acabamento e decoração (barramento ou guarnecimento, pintura (em geral mineral) e ornamentação (nos casos mais elaborados)).

Figura 20 – argamassa de cal, do século XIX, em várias camadas e com colorações características

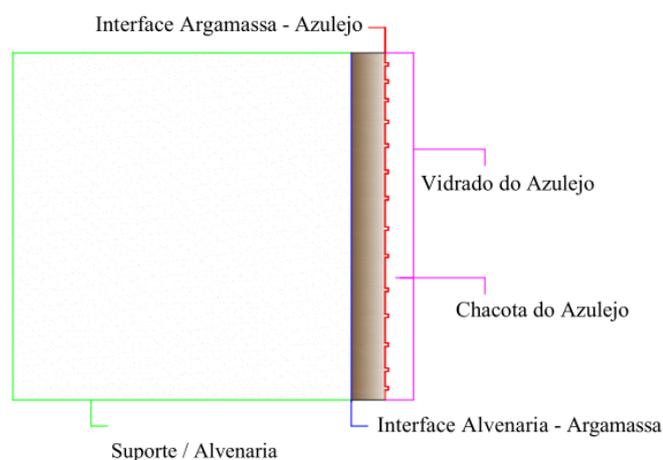
Nesta etapa do trabalho, serão abordadas as principais causas dos desgastes verificados na fachada azulejada, a partir das patologias que mais acometem as suas partes constituintes, ou seja, as placas cerâmicas e o suporte⁵¹ (figura 22).

Figura 22 – desenho esquemático de uma fachada azulejada típica com as suas partes constituintes

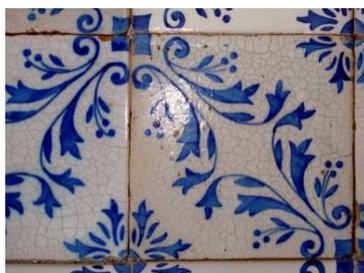
Segundo o Relatório 303/2011 do LNEC, a fissuração do vidrado também conhecida como *craquelé* (figura 24), costuma estar relacionada às diferenças quanto às expansões térmicas do biscoito e do vidrado, que pode se manifestar durante o resfriamento após a cozedura. “O vidrado, fino, retrai rapidamente enquanto que a *chacota*, com uma inércia térmica muito maior, tem uma retração retardada, originando o *craquelé*.” (RELATÓRIO 303/2011- LNEC, 2011, p. 17).

Quando os azulejos são umedecidos pelo tardo devido à molhagem das paredes onde estão colados (quer se trate de umidade ascensional, de penetrações pelas coberturas ou tubos de queda, de infiltrações a partir das redes de água ou esgotos, ou de defeitos de estanqueidade das juntas) os corpos cerâmicos sofrem uma expansão considerável, que pode ultrapassar os 0,3 mm por metro linear e que devido à histerese dos ciclos de molhagem/secagem se torna cumulativa originando um alargamento crescente e irreversível do corpo cerâmico. Esta expansão não é acompanhada pelo vidrado que é, assim, sujeito a um estado de tensão semelhante ao que ocorre num arrefecimento rápido e pode conduzir à sua fissuração já em obra, segundo um padrão de *craquelé*.

Figura 24 – padrão de *craquelé* em azulejos de fachada em Lisboa, Portugal

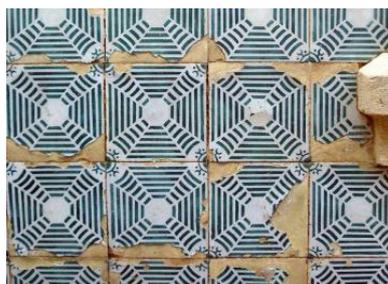
Através da forma como o vidrado se destaca do corpo cerâmico, o LNEC classifica a queda do vidrado em: queda em mosaico, queda a partir das arestas (ex.: figura 25), queda por descasque, queda do vidrado nas convexidades e queda do vidrado segundo a cor.

Figura 25 – estágio avançado do destacamento a partir das arestas em uma fachada revestida com um padrão raro de azulejo de exterior

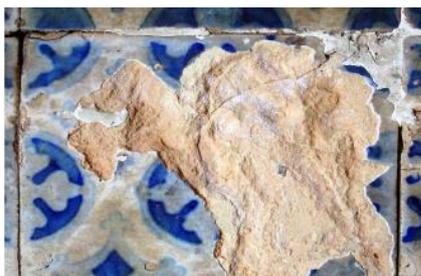
Já com relação à *chacota* ou biscoito, verifica-se que o elemento mais nocivo e que causa a desagregação do mesmo é a cristalização de sais solúveis dentro do azulejo, como é possível observar na figura 26. Entretanto, esses sais causam danos apenas e tão somente quando já existe uma deficiência na aderência entre o vidrado e o biscoito, pois dessa maneira, haverá

Figura 26 - desagregação do biscoito, possivelmente provocada por cristalização de sais solúveis

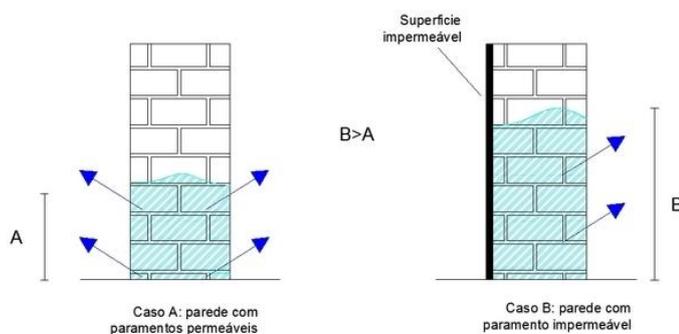
Na figura 27 é possível observar as diferenças na altura da umidade absorvida por capilaridade quando se utiliza um material menos permeável que o original.

Figura 27 – altura atingida pela água na alvenaria antiga em função da mudança nas condições de evaporação

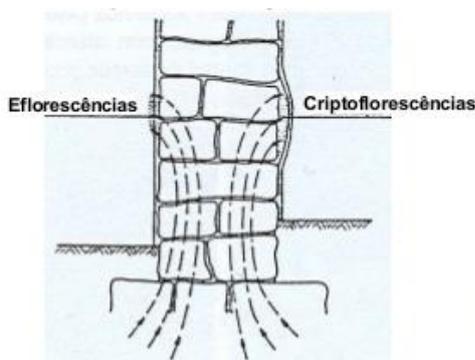
Além disso, conforme Gonçalves e Rodrigues (2010), quando a taxa de fornecimento de solução salina no interior de um material é superior à sua taxa de evaporação, a solução salina chega até à superfície onde evapora. Em seguida, esses sais se cristalizam, formando as eflorescências (figura 28). “Apenas quando a taxa de fornecimento da solução não é mais rápida do que a taxa de evaporação, os cristais podem desenvolver-se no interior dos poros do material, formando criptoflorescências.” (GONÇALVES e RODRIGUES, 2010, p. 2).

Figura 28 – eflorescências e criptoflorescências de sais provenientes da umidade ascensional

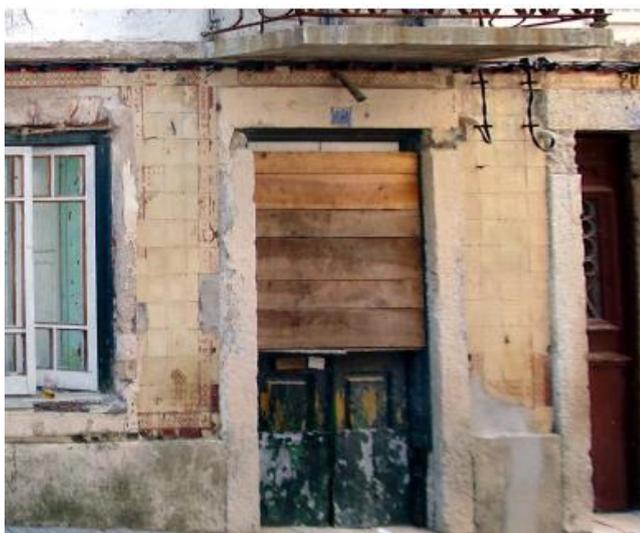
Conforme mencionado na introdução desse capítulo, qualquer que seja o tipo de degradação que venha ocorrer no azulejo e/ou no suporte, interferirá diretamente na aparência e na funcionalidade da fachada como um todo, podendo inclusive causar sua completa aniquilação, com perda de todos os azulejos e danos irreparáveis à alvenaria e na sequência à estrutura, como exemplifica a figura 29.

Figura 29 – estágio final da degradação da fachada com a perda total dos azulejos e descaracterização do imóvel quanto ao seu valor histórico, em Lisboa, Portugal

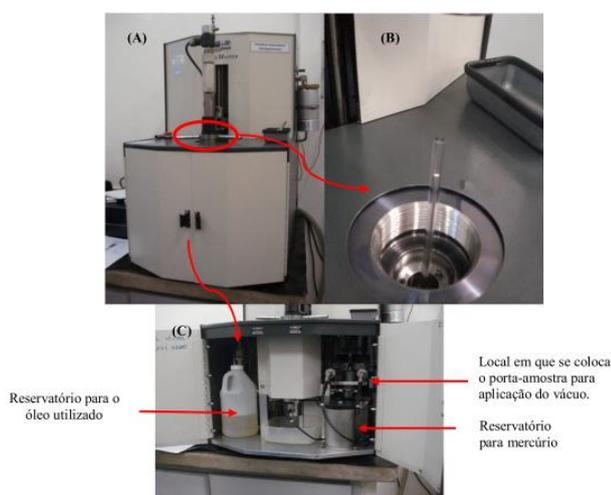
A figura 31 apresenta um aparelho utilizado no ensaio de porosimetria por intrusão de mercúrio.

Figura 31 – (A) Porosímetro por intrusão de mercúrio; (B) Porta amostra (C) Interior do Porosímetro

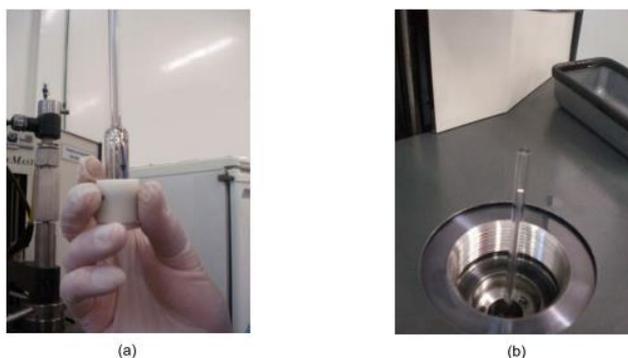
- a. as amostras de azulejos precisaram ser cortadas até as dimensões de 0,7 cm x 0,6 cm x 2,3 cm;
- b. após o corte, feito com água para diminuição do atrito, as amostras foram secas em estufa à temperatura de 40 °C até a constância de sua massa;
- c. depois de secas, as amostras foram acomodadas em um dessecador contendo sílica em gel;
- d. a amostra foi então pesada em balança de precisão;
- e. após a etapa anterior, executou-se segunda pesagem, agora do conjunto formado pela amostra e penetrômetro;
- f. em seguida, foi colocado em funcionamento o porosímetro, contendo o penetrômetro (figura 32) com a amostra a ser analisada;

Figura 32 – penetrômetro com amostra de azulejo; (a) fora do porosímetro (b) dentro do porosímetro

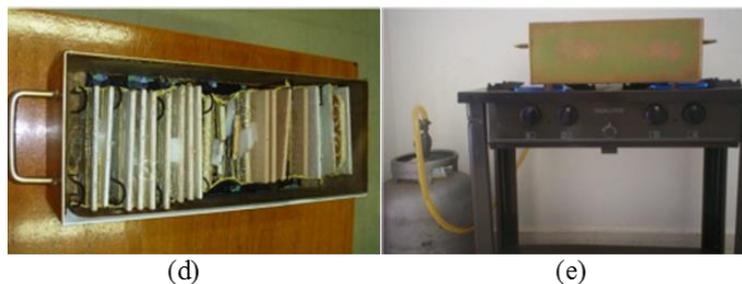
A figura 33 ilustra as etapas **d** e **e** respectivamente.

Figura 33 – fotos das etapas **d** e **e**, respectivamente, do ensaio de absorção de água por fervura

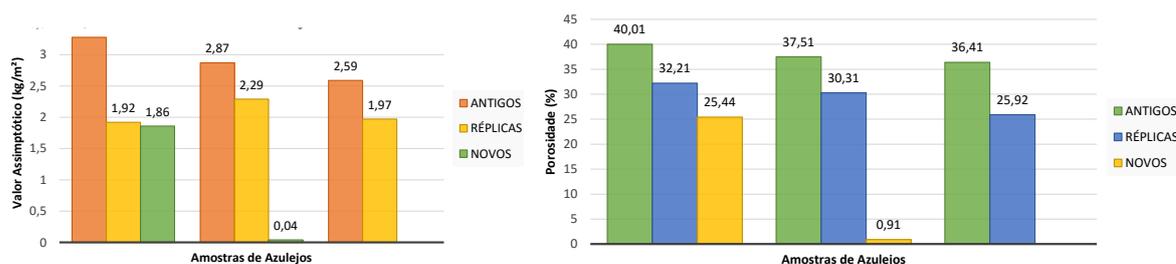
Figura 37 – valores assintóticos de absorção capilar e porosidade aberta das amostras de azulejos

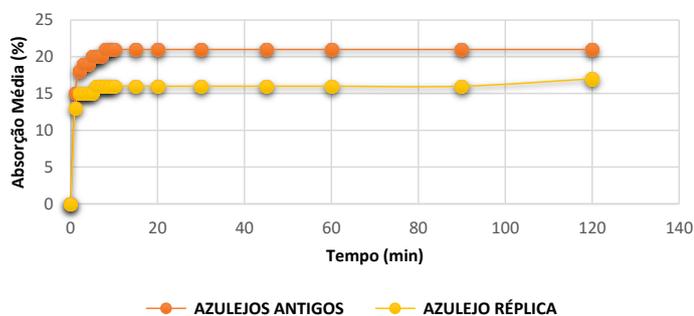
Figura 38- gráfico com os dados do ensaio de absorção de água ao longo do tempo dos azulejos

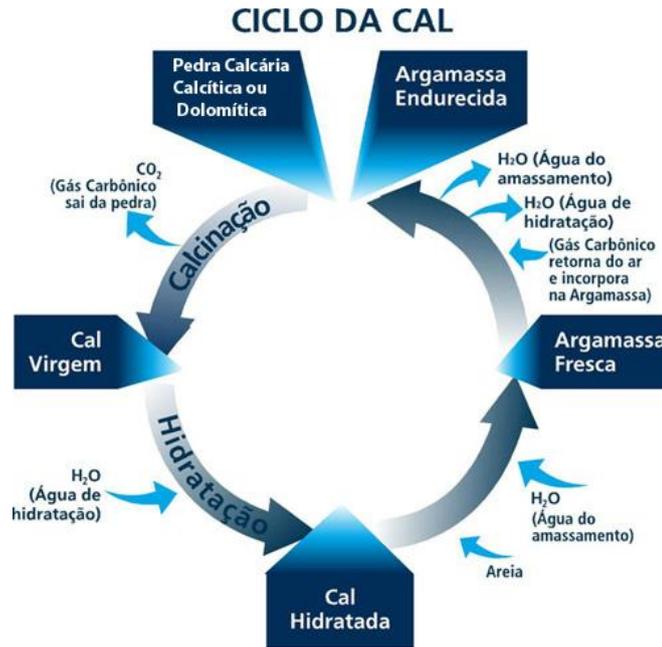
Figura 39 – ciclo da cal aérea na argamassa

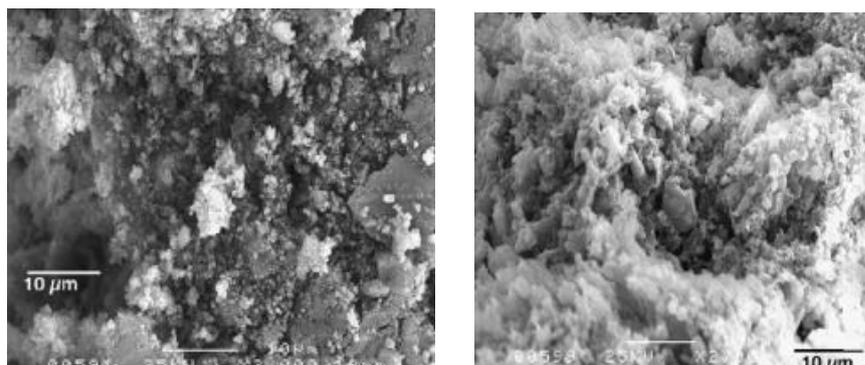
Figura 40 – microestrutura de duas amostras de argamassas de cal aérea

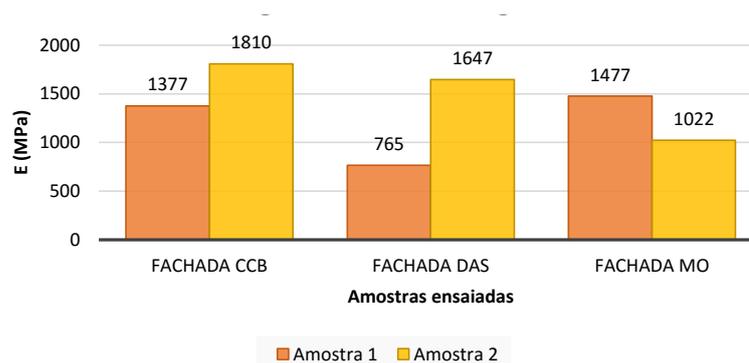
Figura 48 – módulo de elasticidade dinâmico das argamassas antigas

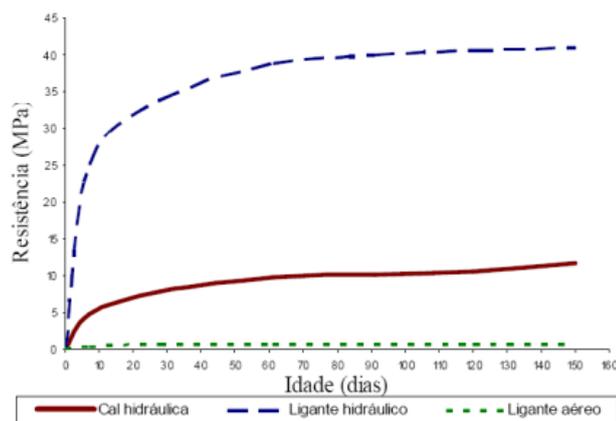
Figura 49 – resistência à compressão para argamassas com vários tipos de aglomerantes

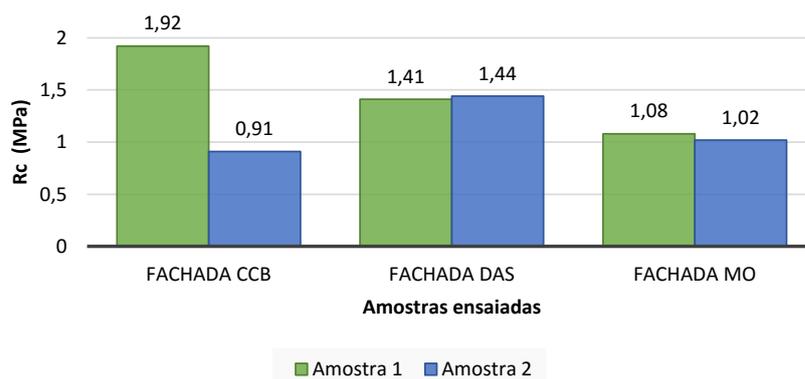
Figura 50 – resistência à compressão das amostras de argamassas antigas

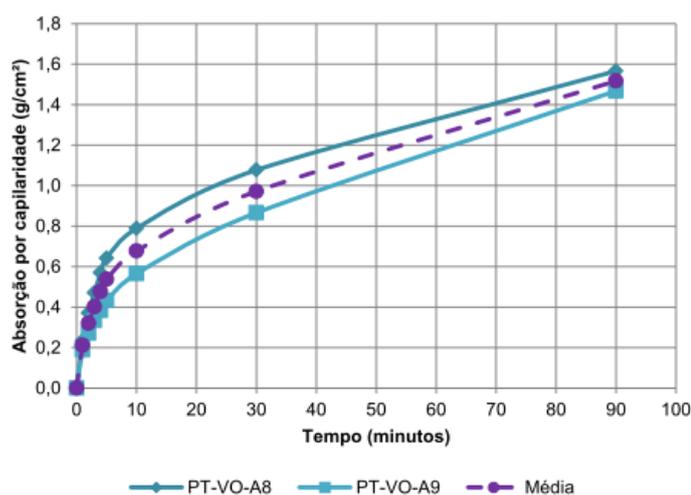
Figura 51 – absorção de água ao longo do tempo para amostras de argamassas antigas

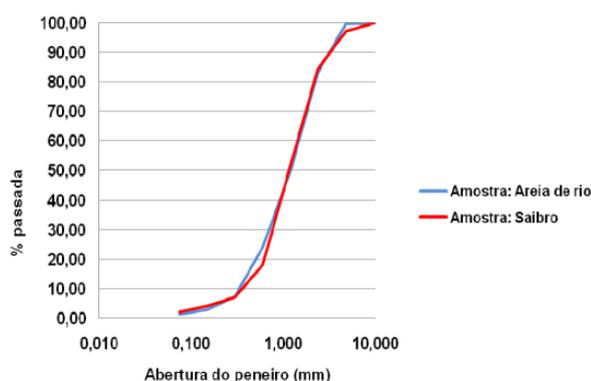
Figura 53 – curva granulométrica da areia de rio e do saibro usadas na mistura de 50% final

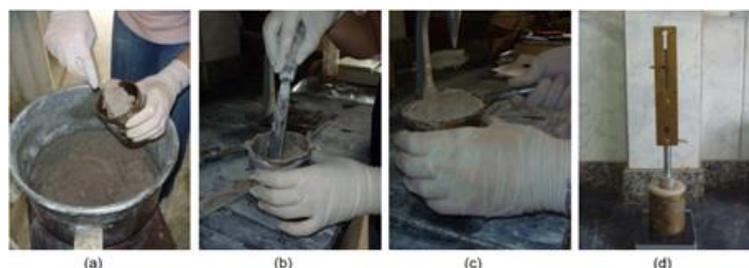
Figura 55 – determinação da consistência da argamassa pela penetração do cone

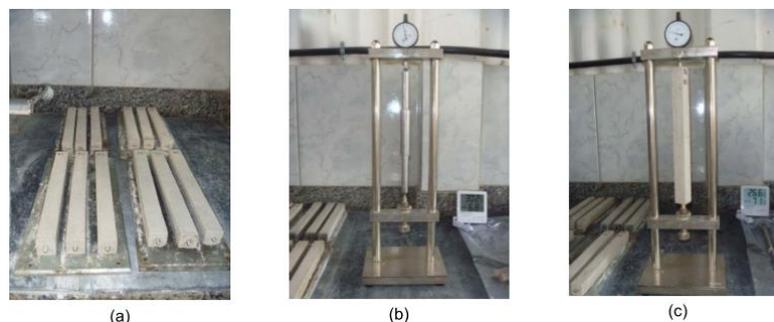
Figura 60 – (a) corpos de prova do ensaio de retração linear; (b) aparelho comparador com a barra de referência e (c) aparelho comparador com um corpo de prova

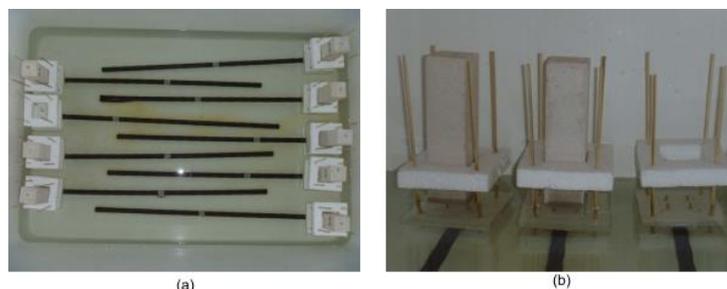
Figura 64 – ensaio de absorção de água por capilaridade: (a) vista geral e (b) suportes com e sem corpo de prova

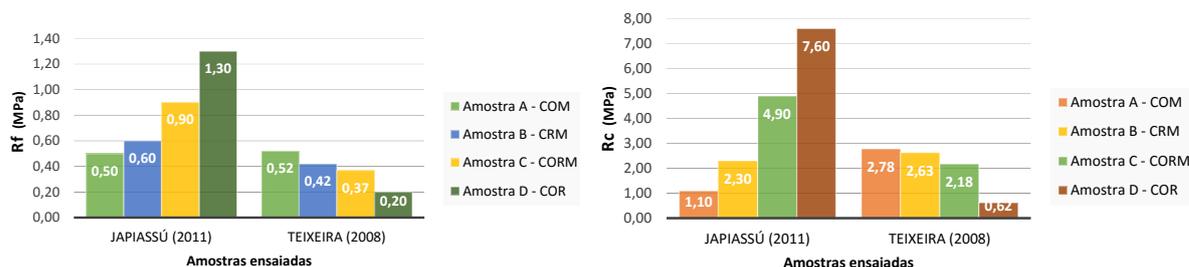
Figura 67 – resistência à flexão na tração e à compressão para amostras com idade de 28 dias dos trabalhos de Japiassú (2011) e Teixeira (2008)

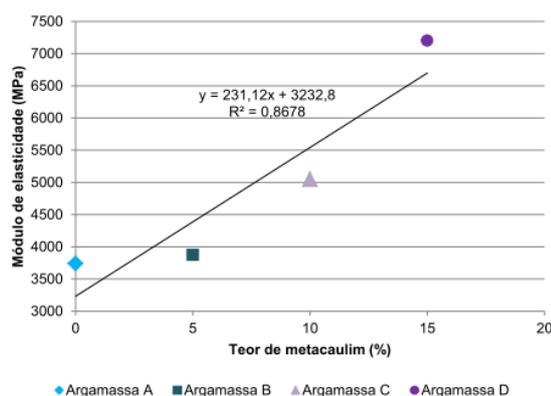
Figura 68 – relação entre o módulo de elasticidade dinâmico e o teor de metacaulim

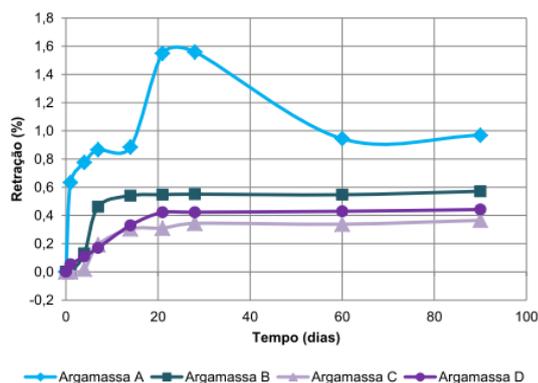
Figura 70 – relação entre a porcentagem de retração e a idade das amostras de argamassas

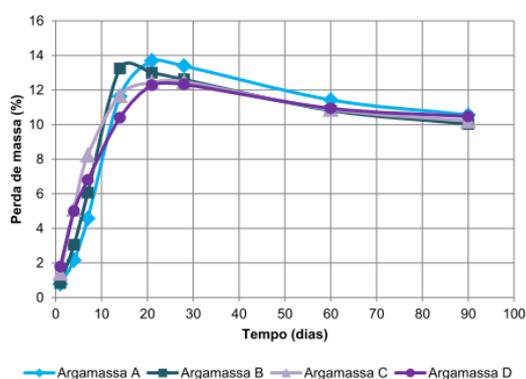
Figura 72 – gráfico relacionando a perda de massa com as várias idades para as amostras de argamassa

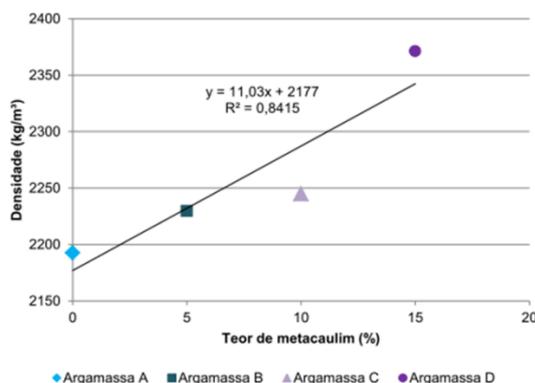
Figura 73 – relação entre a densidade de massa aparente aos 28 dias e o teor de metacaulim

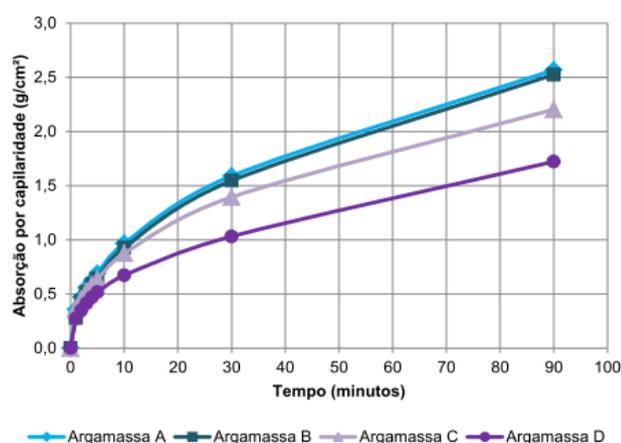
Figura 74 – gráfico relacionando a absorção de água com o tempo

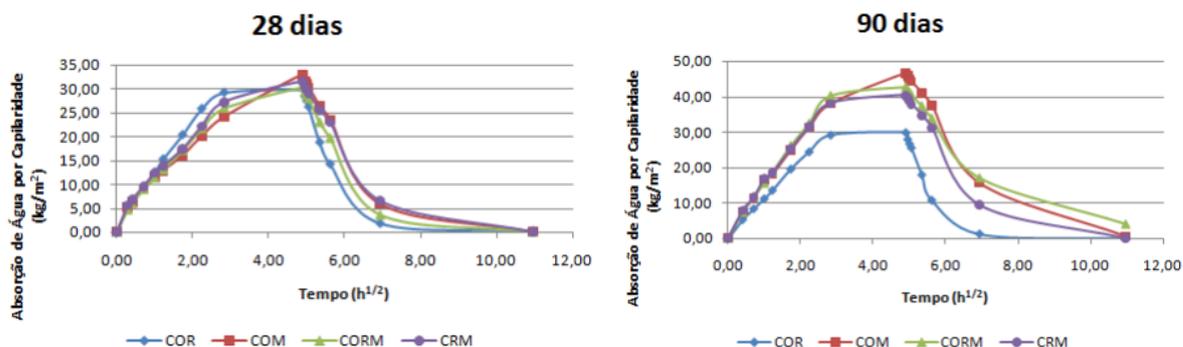
Figura 76 – absorção de água por capilaridade das amostras aos 28 dias e 90 dias, respectivamente

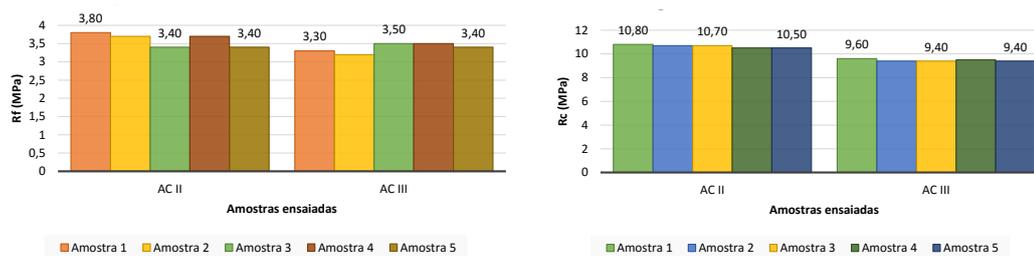
Figura 92 – resistência à tração na flexão e à compressão das argamassas AC II e AC III

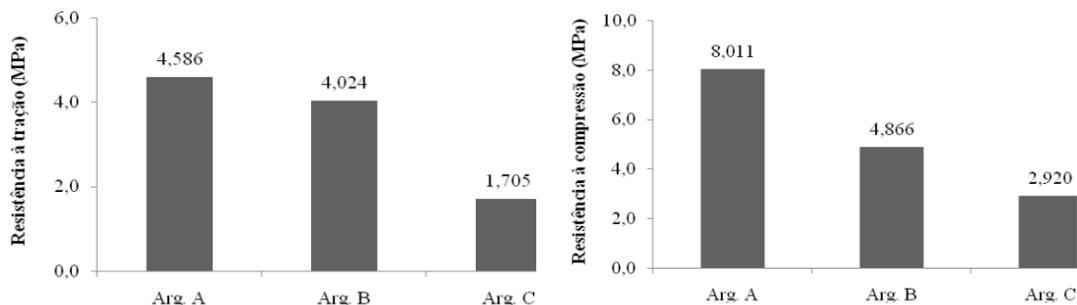
Figura 94 – gráficos, respectivamente, dos ensaios de resistência à tração na flexão e à compressão

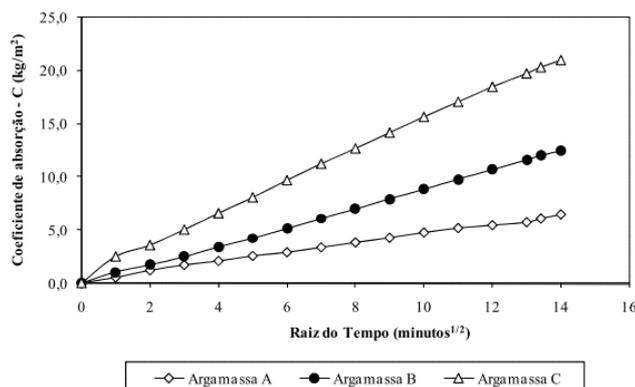
Figura 95 – gráfico do ensaio de absorção de água por capilaridade

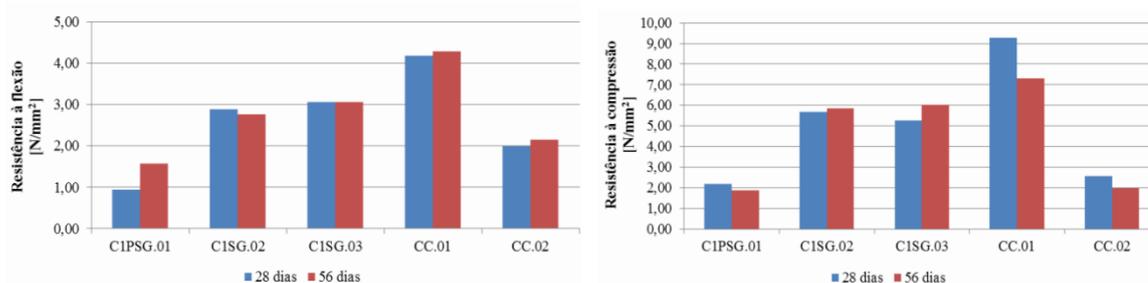
Figura 96 – resistência à tração na flexão e à compressão aos 28 dias e 56 dias

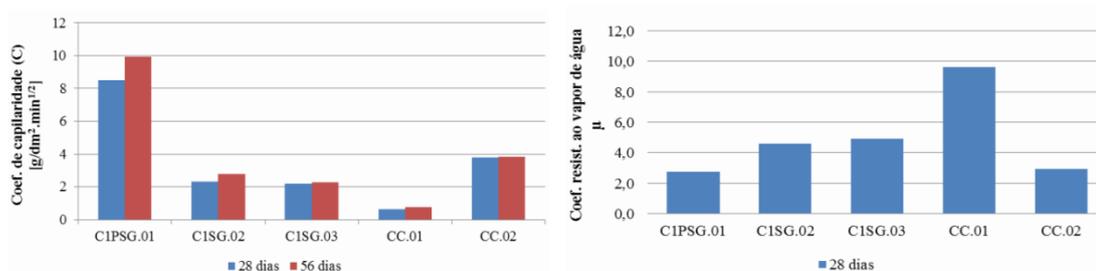
Figura 98 – coeficiente de capilaridade e de resistência ao vapor de água

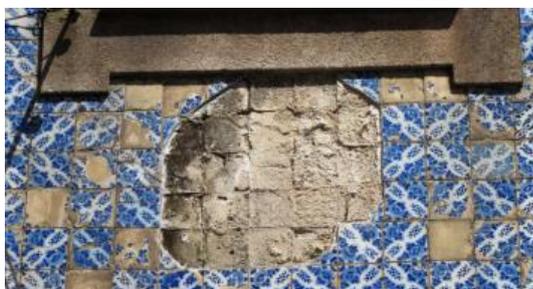
Figura 101 – fachada com falta de azulejos e com assentamento utilizando argamassa de cimento.

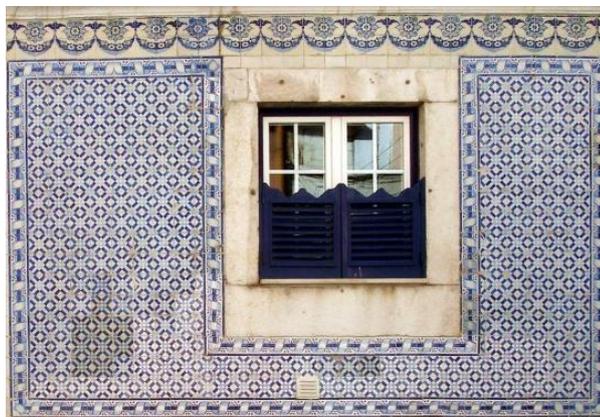
Figura 103 – fachada azulejada com manchas decorrentes do excesso de água

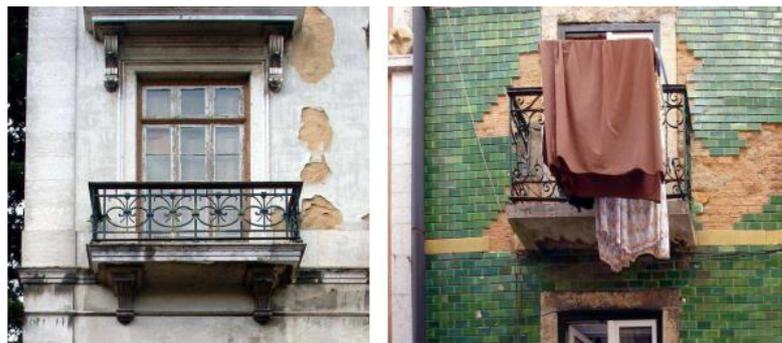
Figura 105 – perda de vários azulejos em fachada devido ao excesso de umidade

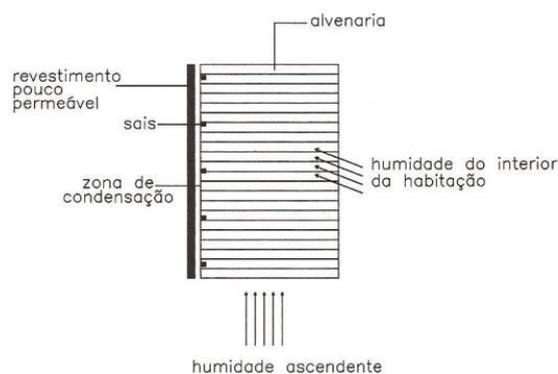
Figura 106 – desenho esquemático de uma alvenaria antiga revestida com material pouco permeável

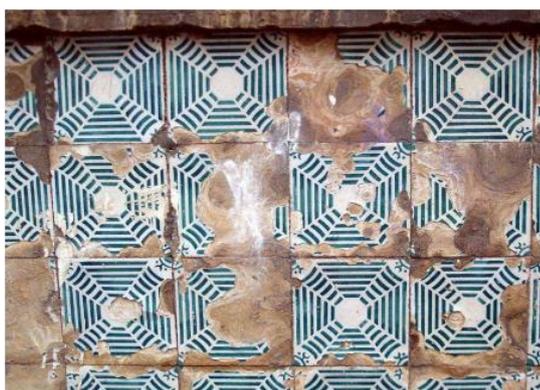
Figura 107 – estágio terminal da degradação com sinais de cristalizações salinas

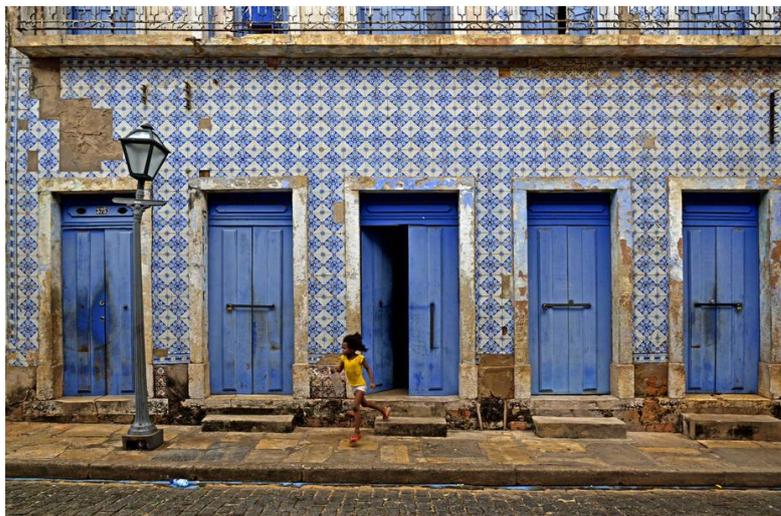
Figura 109 – fachada azulejada em progressivo estado de degradação em São Luís, Maranhão, Brasil
