**SUSCETIBILIDADE A ESCORREGAMENTOS NA BACIA
SÃO GERALDO, NOVA FRIBURGO/RJ, COM BASE NA
ANÁLISE DOS EVENTOS DE JANEIRO DE 2011**

Porto Alegre
julho 2016

Trabalho de Diplomação apresentado ao Departamento de Engenharia Civil da Escola de Engenharia da Universidade Federal do Rio Grande do Sul, como parte dos requisitos para obtenção do título de Engenheiro Civil

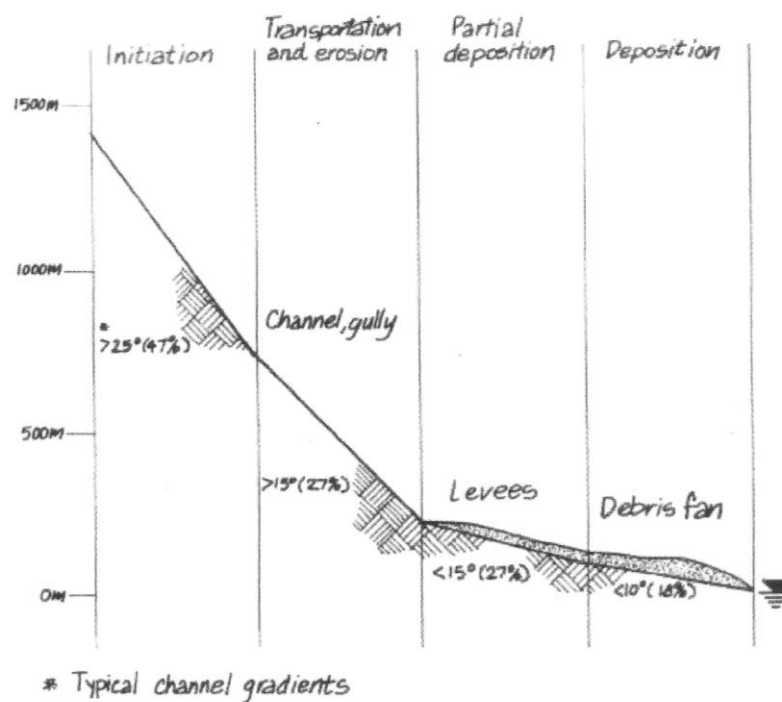
Segundo VanDine (1996) um perfil desse movimento pode ser, amplamente, dividido em três zonas: iniciação; transporte e erosão; e deposição. A iniciação normalmente exige inclinações maiores que 25° , a zona de transporte e erosão necessitam inclinações maiores que 15° , já a normalmente se iniciam com inclinações inferiores a 10° . VanDine (1996) classificou essas zonas conforme apresentado na figura 7.

Figura 7 – Zonas de fluxo de detrito

Conforme apresentado no capítulo 3, em um fluxo de detritos, são identificados três importantes zonas conforme a estabilidade do material. São elas, a zona de iniciação, zona de transporte e zona de deposição, conforme representado na figura 32.

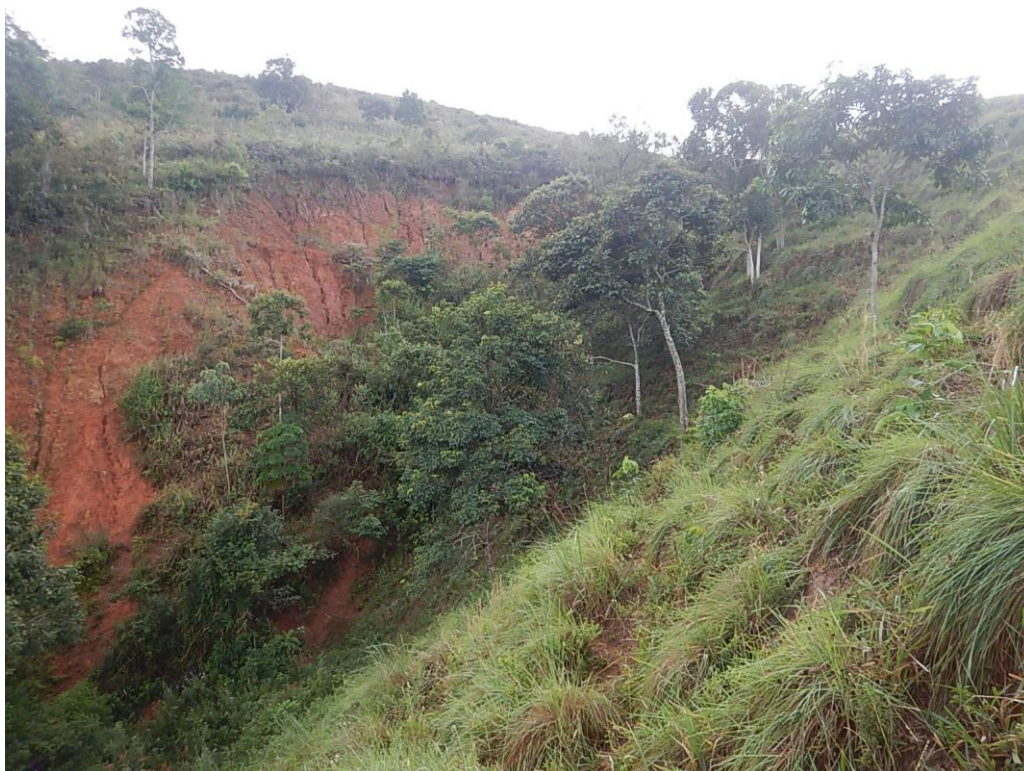
Figura 18 – Visão geral da ruptura do ponto 01

Em campo, foi observada a presença de camada orgânica superficial com espessura aproximada de 20 cm. O talude apresenta indícios de processos erosivos, porém não foi observada a presença de água na face do talude. A ruptura apresenta dimensões aproximadas de 40 metros de extensão e 20 metros de altura.

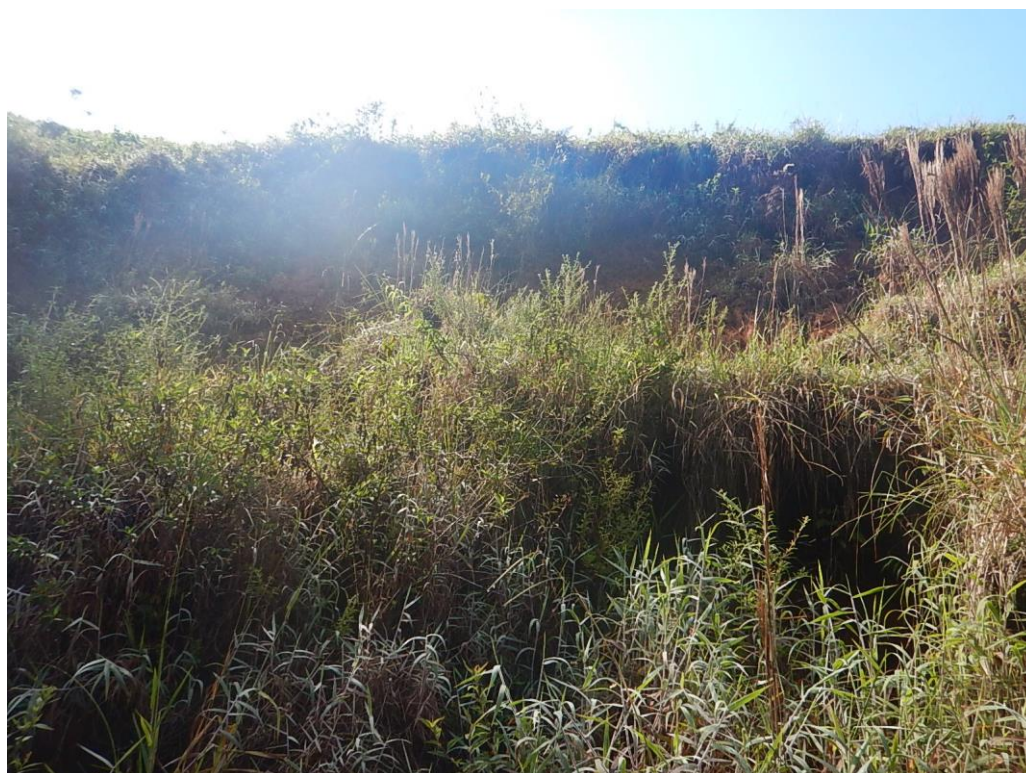
Figura 20 – Visão geral da ruptura do ponto 02

Os pontos 1 e 2 encontram-se muito próximos e na figura 21 está representado a localização do ponto 2. Ambos apresentam características semelhantes, como observado em fotos anteriores ao dia dos escorregamentos, nas quais não constavam sinais de movimentação e apresentavam vegetação densa.

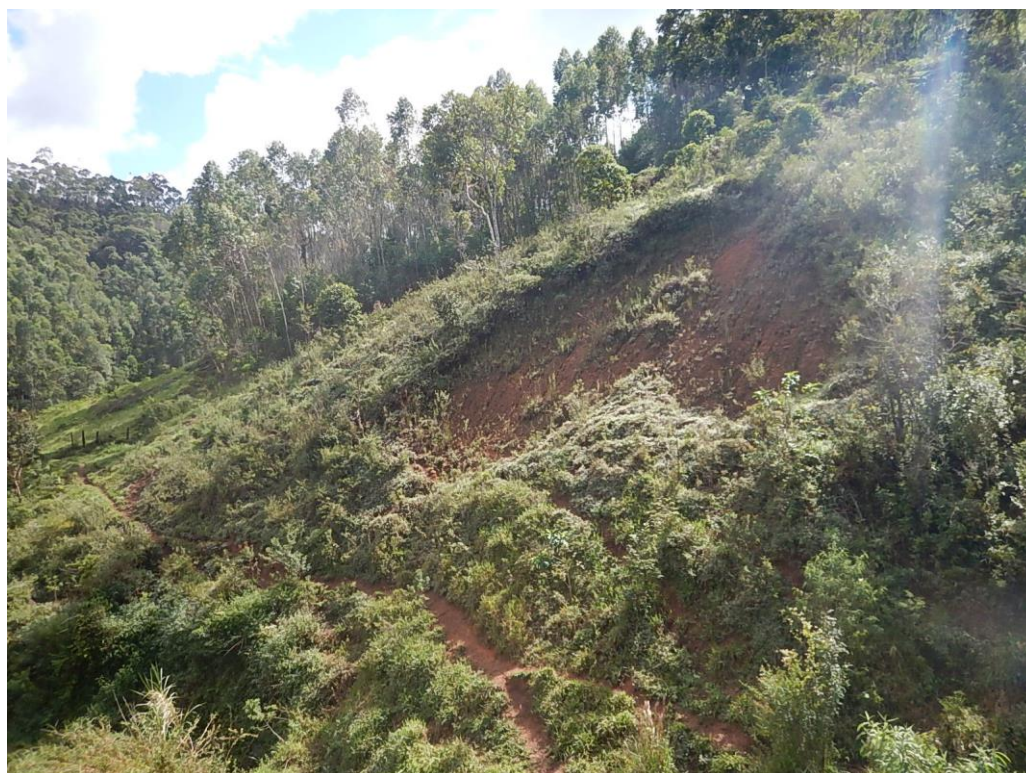
Figura 22 – Visão geral da ruptura do ponto 03

Ao analisar as imagens do *Google Earth*, antes de janeiro de 2011, não foram observados indícios de ruptura e área apresentava vegetação de porte pequeno/médio. Foi observado que parte da área de ruptura já apresenta sinais de vegetação, porém, ainda é possível observar processos erosivos. O solo dessa região estava úmido, mas não foi observada a presença de água no talude.

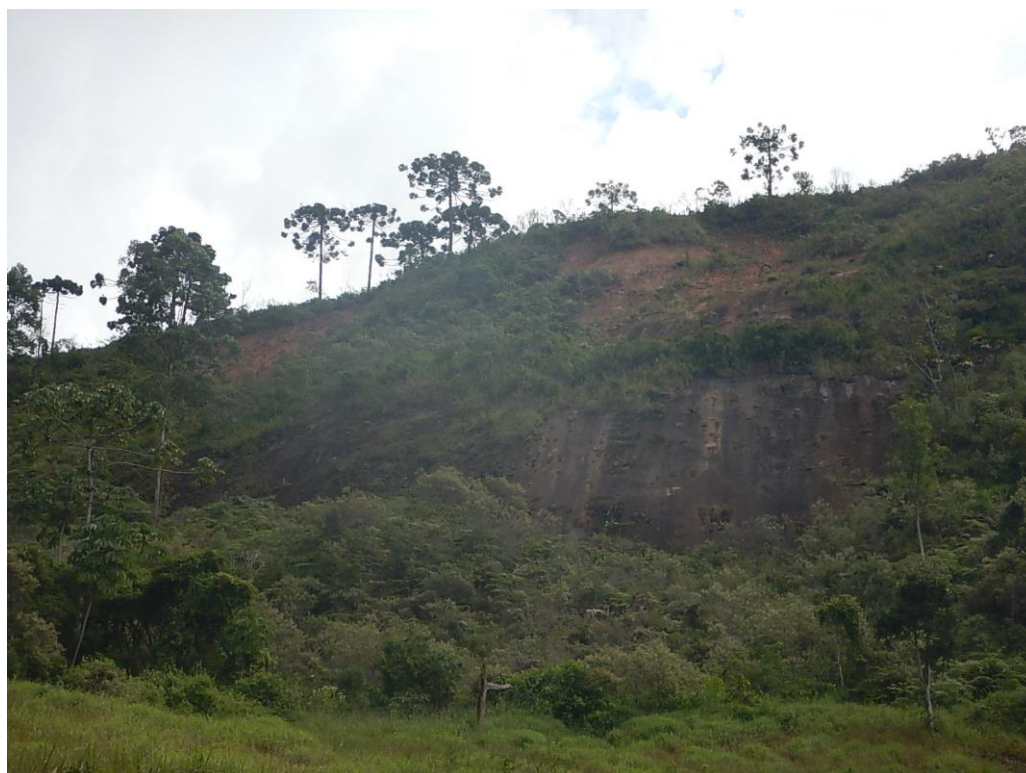
Este ponto está localizado em um talude de inclinação de 45° e largura aproximada de 20 metros. De acordo com o levantamento geológico, o solo no qual ocorreu o escorregamento pode ser classificado como solo residual batólito da Formação Serra dos Órgãos. Analisando as imagens de satélite logo após o escorregamento, foi observada a ocorrência de deslocamento de material até o ponto 104. Durante visita em campo, notou-se que uma boa parte da área, que foi afetada pela movimentação de massa, já apresenta vegetação de pequeno/médio porte, conforme observado na figura 24.

Figura 24 – Visão geral da ruptura do ponto 04

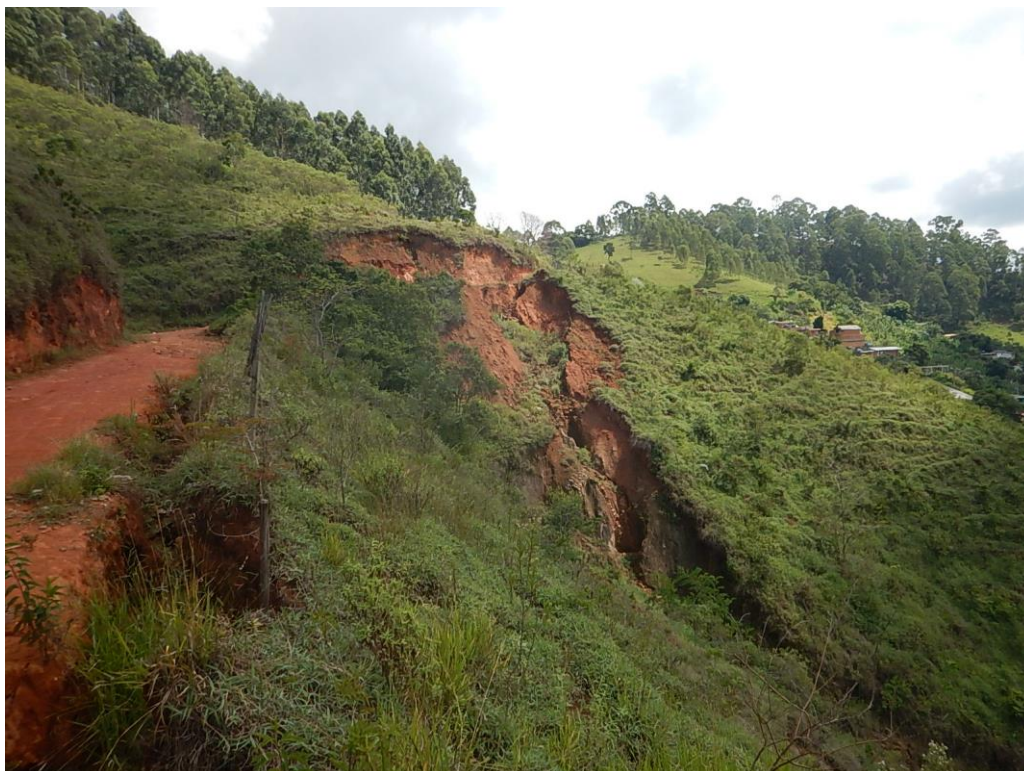
Figura 25 – Visão geral da ruptura do ponto 05

O ponto 05 consiste em um talude de, aproximadamente, 35° onde ocorreu uma ruptura translacional que possivelmente evoluiu com o processo de erosão. Este ponto não apresenta água na face do talude mas, no contato entre o solo e a rocha, é possível observar a presença de água. O movimento ocorreu com espessura de 1 a 1,5 metros e, de acordo com o levantamento geológico do local, o solo local é classificado como solo residual de granito. A figura 25 apresenta uma visão geral da ruptura, onde pode-se observar a ocorrência de uma estrada na crista do talude, que pode ser um dos fatores determinantes para a ruptura.

Através da análise das imagens de satélites anteriores ao escorregamento, foi observado que não haviam indícios de ruptura e a área apresentava vegetação de pequeno porte.

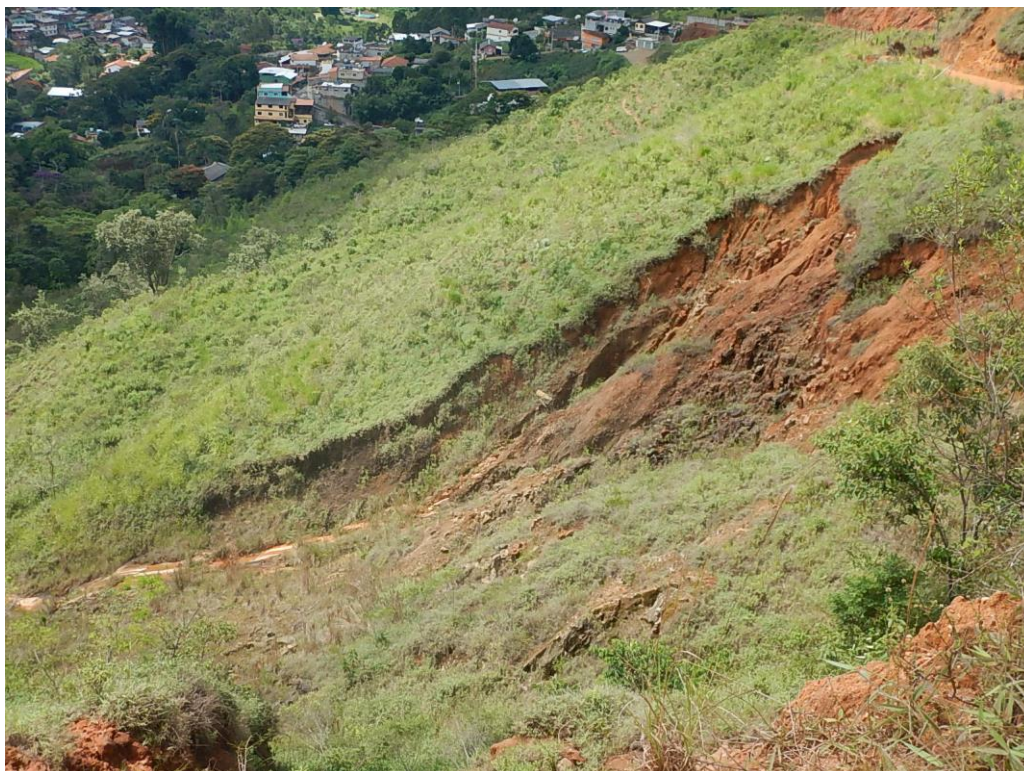
Figura 26 – Visão geral da ruptura do ponto 06

O ponto 06 está localizado ao lado do ponto 05, com talude de inclinação aproximada de 35° , o qual sofreu uma ruptura em conjunto com processos erosivos. A ruptura apresenta espessura de 3 metros e o solo local é classificado como solo residual de granito, além de estar muito intemperizado. Como no ponto 5, há uma estrada no topo da ruptura. A figura 26 apresenta uma visão geral da ruptura.

Através da análise das imagens de satélites anteriores ao escorregamento, foi observado que já havia ocorrido rupturas menores no pé do talude e a área apresentava vegetação de gramíneas, igual ao ponto 05.

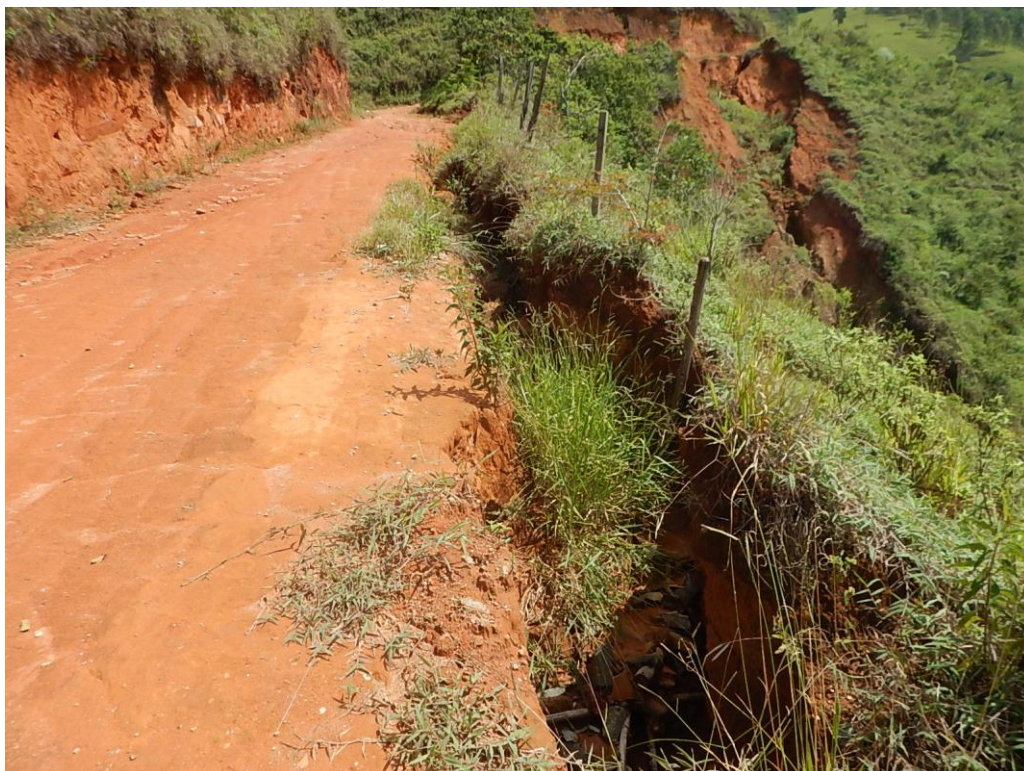
Durante a visita de campo, foi observado uma trinca no terreno com cerca de 1 metro de espessura, conforme apresentado na figura 27. Provavelmente, essa movimentação está ocorrendo devido ao descalçamento no pé do talude. O deslocamento é tão grande que a água consegue infiltrar por ele, o que pode vir a gerar uma ruptura de grande porte no futuro.

Figura 27 – Deslocamento do ponto 06

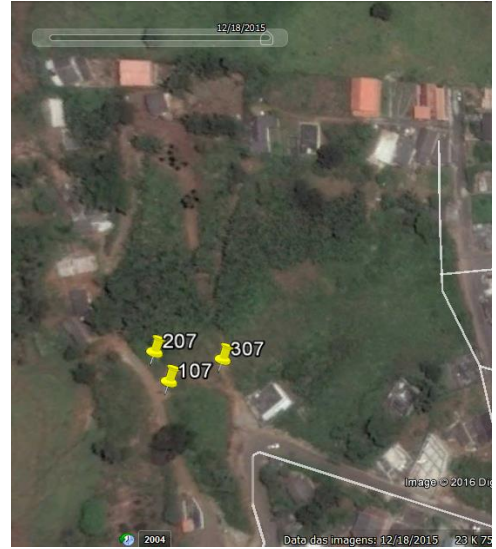
Figura 29 – Ponto 07 em dezembro de 2015

O ponto 07 consiste em um talude de solo residual batólito da Formação Serra dos Órgãos, com inclinação aproximada de 40° . Neste ponto ocorreu uma ruptura planar com espessura de 1,5 metros e largura de 9 metros. Segundo imagem de satélite, logo após o escorregamento, o movimento chegou a alcançar o pé do talude. Porém, em campo, foi observado que na parte inferior do talude já havia ocorrência de vegetação, conforme observado na figura 28 e na figura 29.

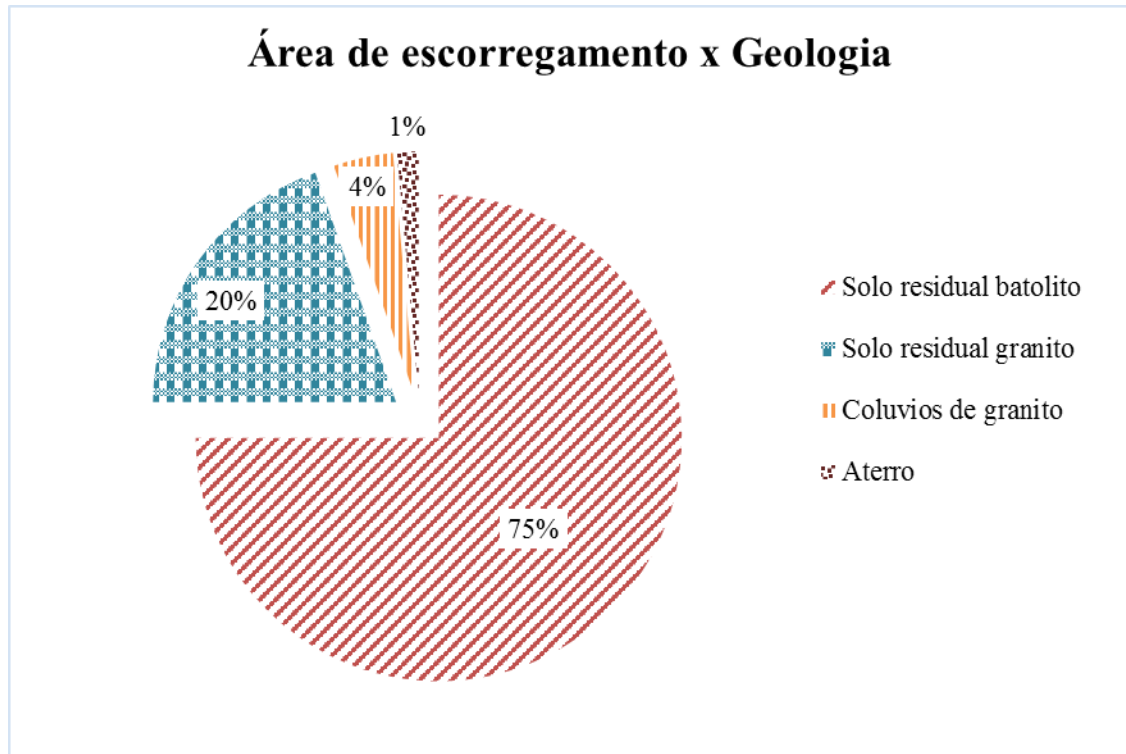
Figura 30 – Relação área de escorregamentos *versus* geologia local

A figura 31 apresenta o mapa dos escorregamentos com a geologia local. A partir deste mapa, é possível confirmar as relações apresentadas na figura 30 e observar que muitos dos escorregamentos estão localizados em diferentes solos, porém a maioria se inicia no solo residual batólito. Este fato já era esperado uma vez que 79% da bacia é formada de solo residual batólito. A partir disto, pode-se supor que muitos dos movimentos ocorreram no contato entre diferentes solos, devido a diferença de permeabilidade ou resistência que, com as grandes precipitações ocorridas, desencadearam a movimentação.

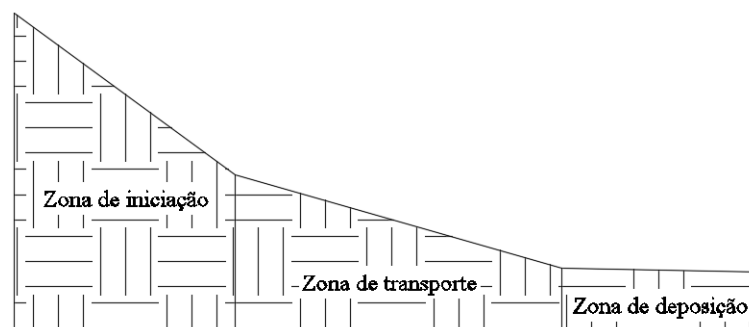
Figura 32 – Identificação das zonas de movimentação

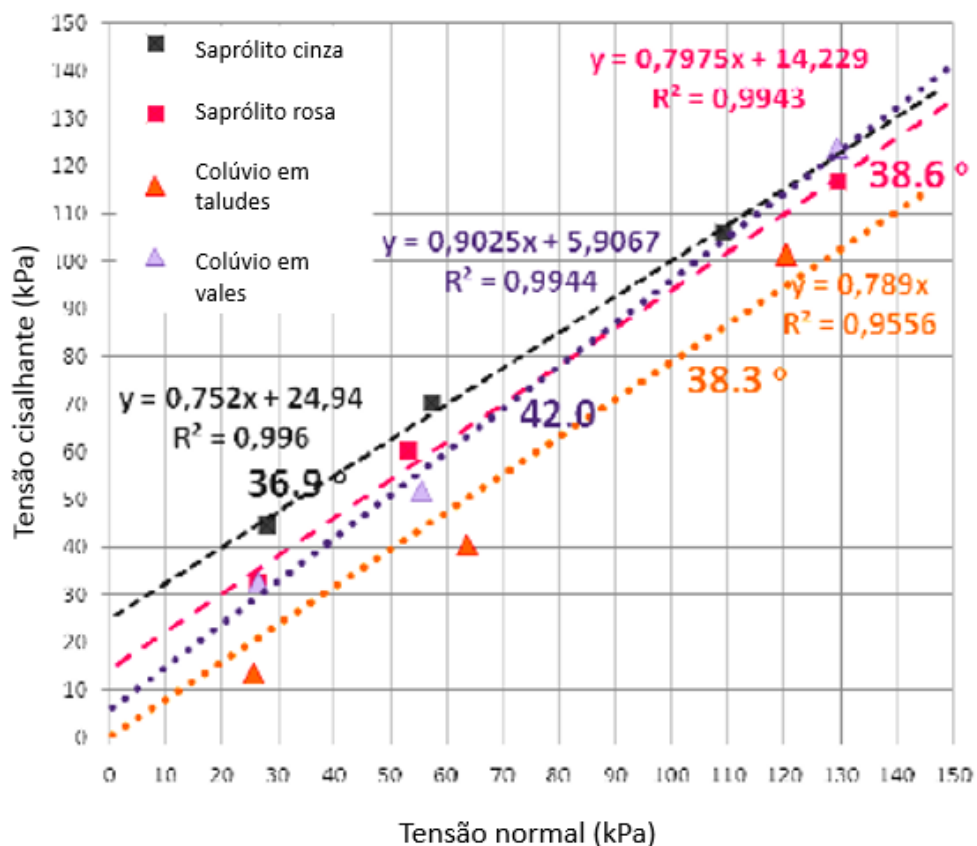
Figura 34 – Envoltória de resistência dos ensaios de cisalhamento de Avelar et al. (2011)

Os pontos analisados apresentam solo saprólito rosa, pois eles apresentam condições mais avançadas de intemperização. De acordo com o resultado dos ensaios de cisalhamento de Avelar et al. (2011), esse solo apresenta ângulo de atrito de 38,6°.

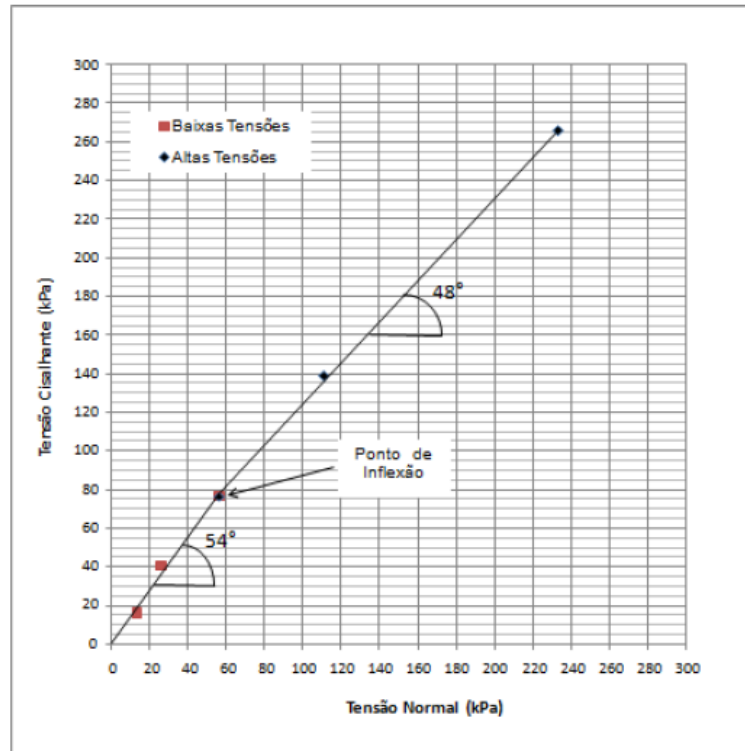
Figura 35 – Tensão normal *versus* tensão cisalhante de Machado (2013)

A partir do critério de Coulomb, foram definidas duas envoltórias de resistência, uma para tensões até 50 kPa, com ângulo de atrito de 54° e coesão efetiva de 0 kPa e outra para tensões maiores que 50 kPa, com ângulo de atrito de 48° e coesão efetiva de 8,7 kPa (MACHADO, 2013).

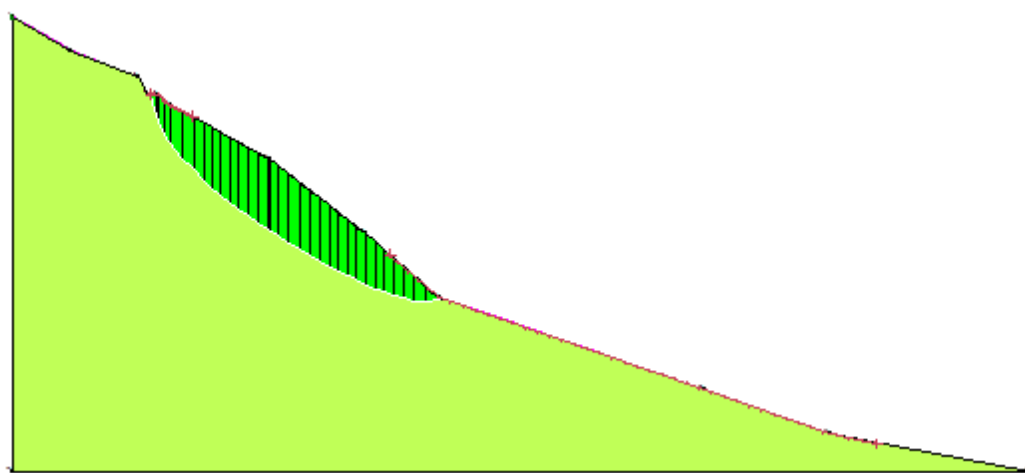
Figura 36 – Resultado análise ponto 7 com $R_u=0,4$

Com essa primeira análise, foi possível confirmar que o solo não é homogêneo e, provavelmente, é somente a primeira camada do solo, com uma espessura próxima ao do movimento ocorrido. Abaixo desta camada os solos são mais resistentes.

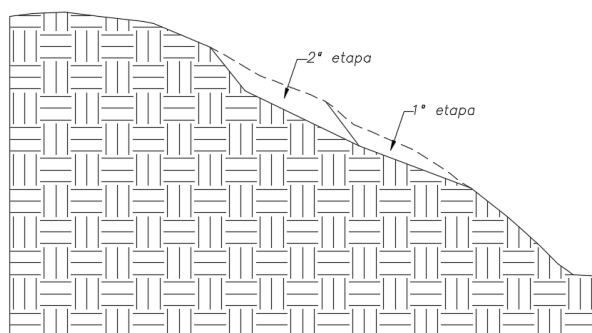
Figura 37 – Esquema da superfície de ruptura em duas etapas

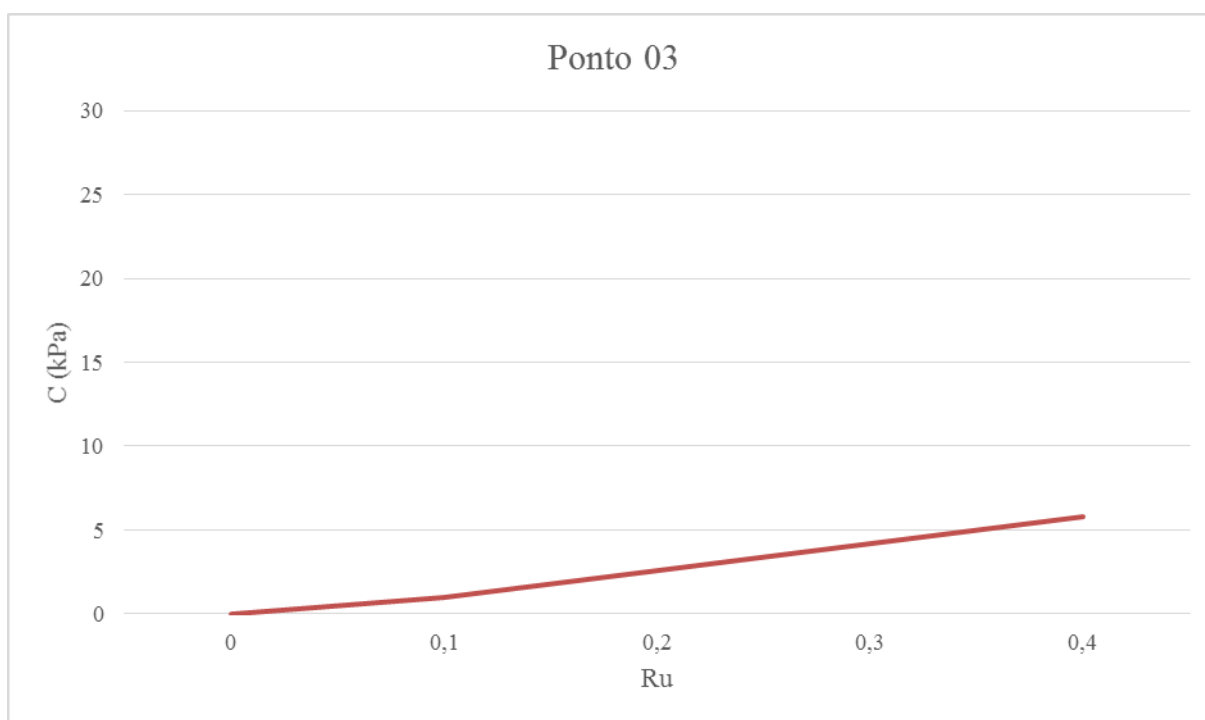
Figura 41 – Gráfico coesão *versus* Ru no ponto 3 para FS=1,00

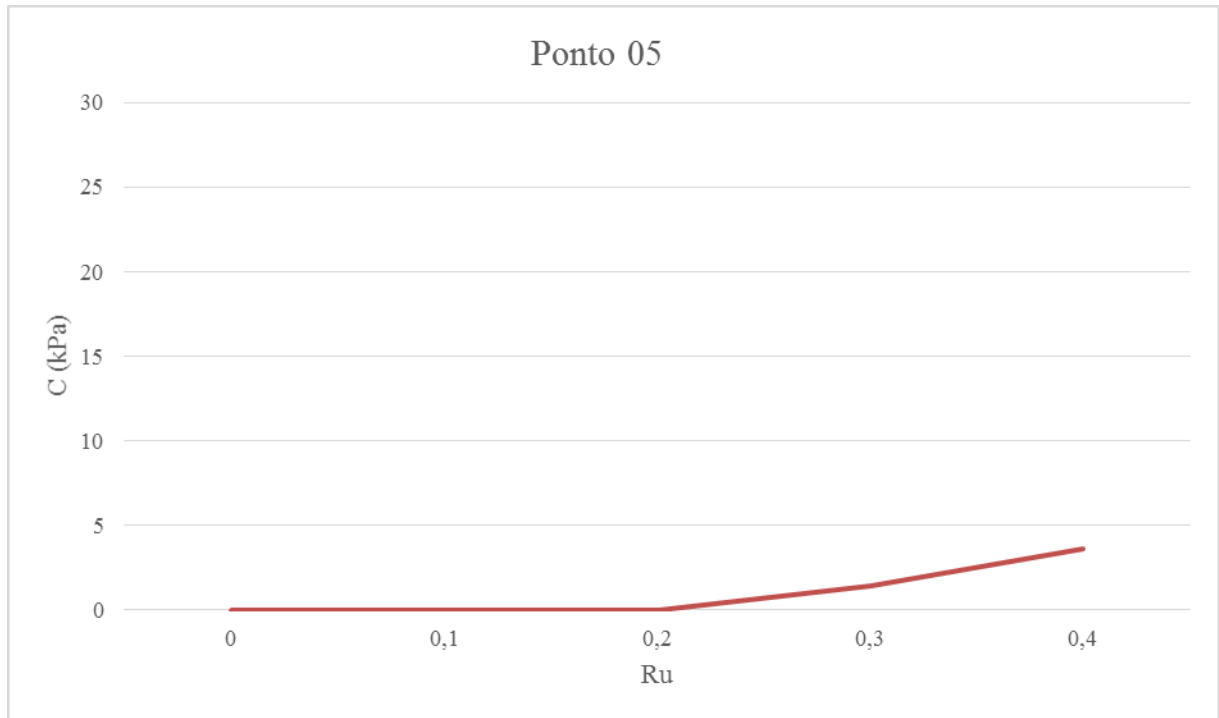
Figura 42 – Gráfico coesão *versus* Ru no ponto 5 para FS=1,00

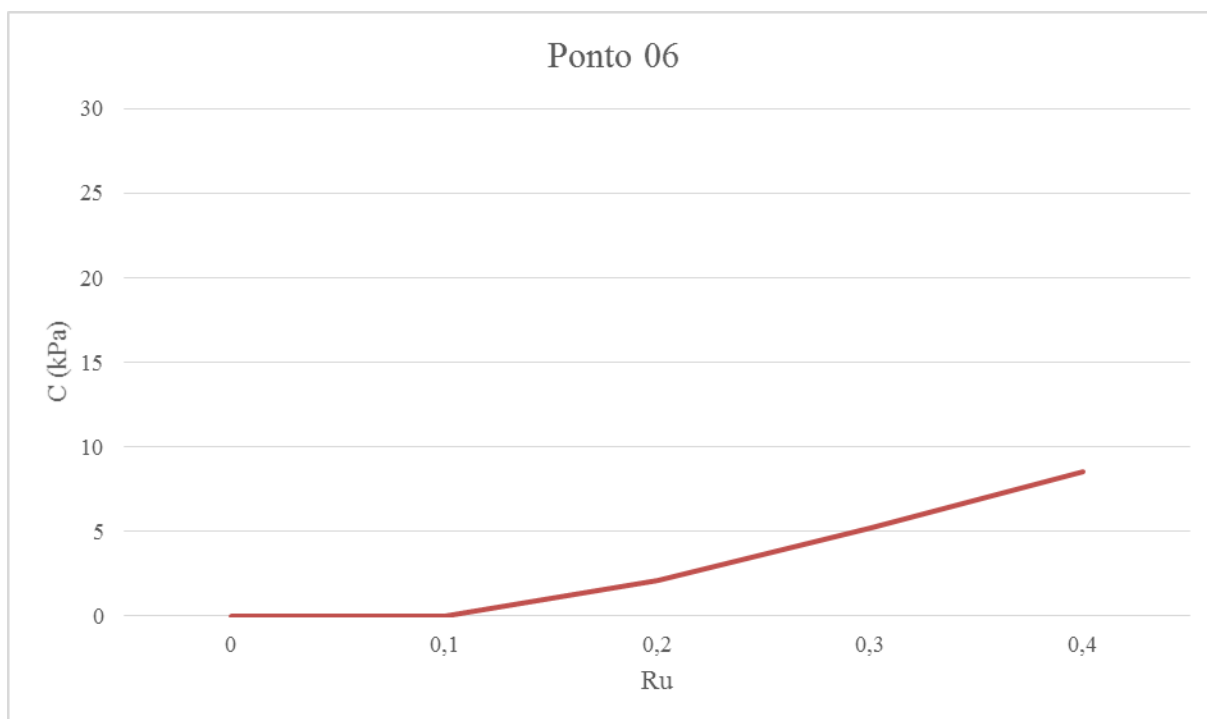
O ponto 6 encontra-se muito próximo do ponto 5 e apresenta a mesma inclinação de 35° , porém os valores de coesão para cada situação de poro-pressão são diferentes, devido a maior espessura da superfície de ruptura, próximo a 3 metros. Os valores da coesão para cada Ru podem ser observados na figura 43.

Figura 43 – Gráfico coesão *versus* Ru no ponto 6 para FS=1,00
