Avaliação da capacidade de detecção de falhas no concreto através do ensaio ultrassônico

Citar como: A. Lorenzi, J. A. Chies, D. S. Adamatti, L. C. P. Silva Filho (2017), “Avaliação da capacidade de detecção de falhas no concreto através do ensaio ultrassônico”, Revista ALCONPAT, 7 (3), pp. 286-301, DOI: <http://dx.doi.org/10.21041/ra.v7i3.127>

Evaluation of concrete flaw detection capability by means of ultrasonic tests

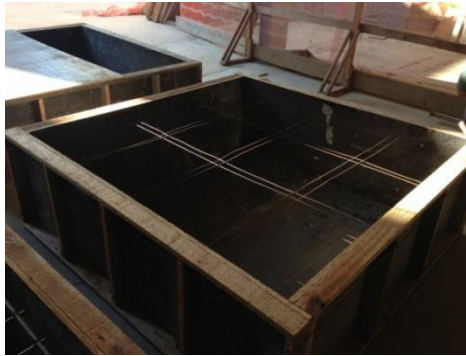
Para confecção dos elementos de ensaio foram geradas fôrmas com utilização de compensado plastificado e armação em madeira de eucalipto, buscando se aproximar da forma de confecção de uma estrutura real de concreto. As fôrmas foram montadas de maneira a se obter duas faces quadradas com aresta de 1,70m, com rugosidades distintas, uma lisa (fundo de forma) e outra rugosa (topo da forma – sem contato com o compensado). A Figura 1 mostra uma das fôrmas utilizadas para confecção das paredes.

Figura 1. Fôrmas para concretagem das paredes.

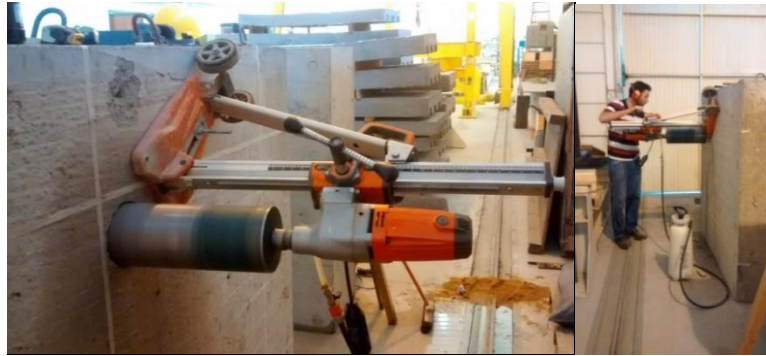
Este procedimento foi idêntico e rigorosamente respeitado nas profundidades de avanço de 15cm, 20cm, 25cm, 30cm, 35cm, 40cm, 50cm, 55cm e 60cm. A Figura 7 ilustra o equipamento de perfuração posicionado e iniciando o trabalho. Após o encerramento das perfurações, novamente foram feitas medidas de VPU, mesmo com o furo já aparente na face de ensaio. Como último procedimento, o furo foi preenchido com argamassa com resistência à compressão de 4 MPa, que corresponde à aproximadamente 10% da resistência à compressão do concreto utilizado, simulando de forma alternativa um vazio de concretagem ou material não resistente aprisionado dentro da estrutura. Assim como realizado nas demais etapas, leituras de VPU foram adquiridas decorridos

Figura 7. Etapas de avanço das perfurações

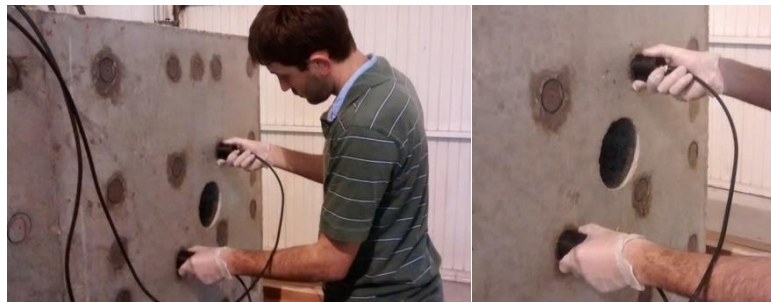
28 dias do preenchimento do furo com a argamassa. A Figura 8 mostra uma das leituras adquiridas com 60cm de profundidade.

Figura 8. Medições realizadas a 60 cm de profundidade

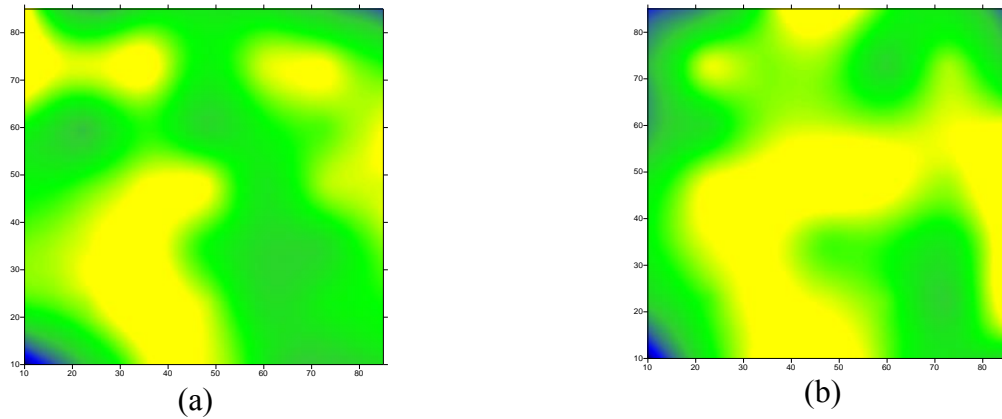
Figura 12. Imagem correspondente à profundidade de: (a) 0,20 m e (b) 0,25 m.
