**UNIVERSIDADE FEDERAL DO RIO GRANDE DO SUL  
ESCOLA DE ENGENHARIA  
DEPARTAMENTO DE ENGENHARIA CIVIL**

**CONTRIBUIÇÕES À PREVENÇÃO DE FISSURAS DE  
ORIGEM TÉRMICA NA ALVENARIA ESTRUTURAL**

Trabalho de Diplomação apresentado ao Departamento de  
Engenharia Civil da Escola de Engenharia da Universidade Federal  
do Rio Grande do Sul, como parte dos requisitos para obtenção do  
título de Engenheiro Civil

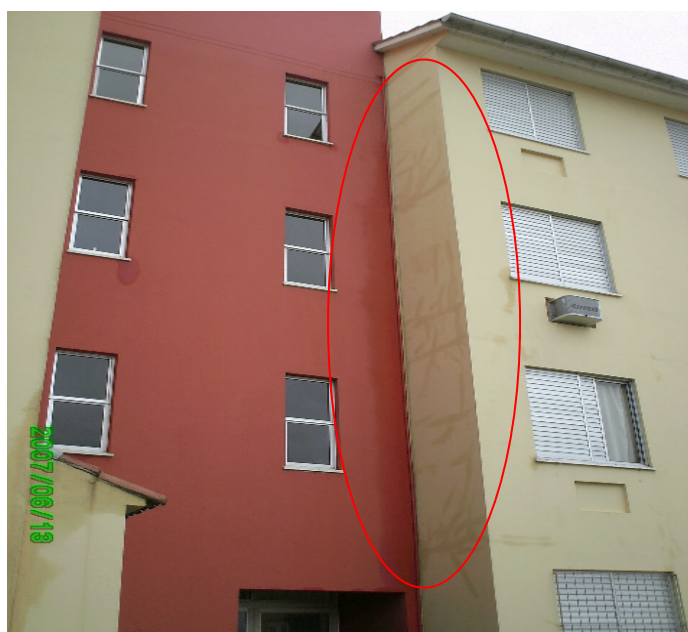
Figura 11: fissuras mapeadas do empreendimento do PAR (CAIXA ECONÔMICA FEDERAL, 2007)

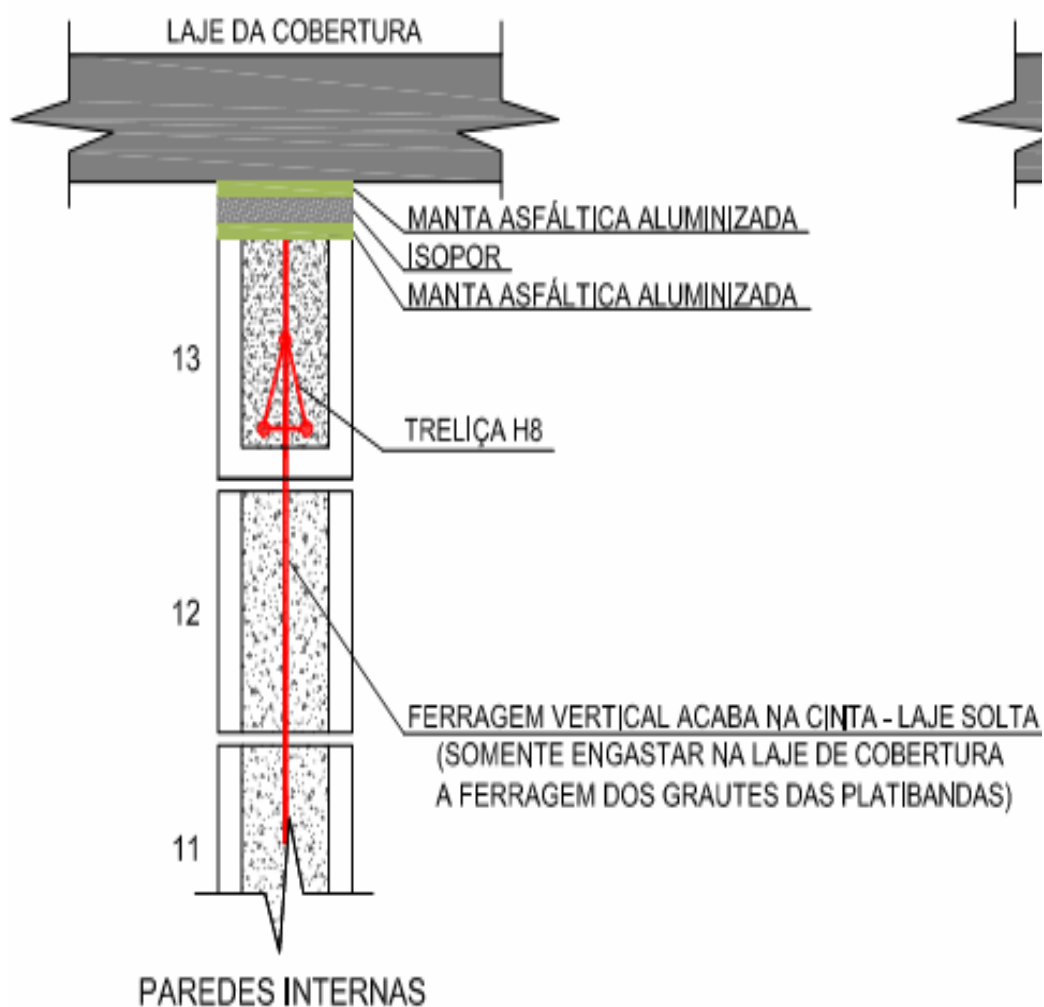
Na figura 19, é representada a cinta de respaldo com blocos U, quando se utiliza lajes maciças. Nesse detalhe, é especificado duas camadas de mantas asfálticas aluminizadas de espessura 3 mm, intermediadas por uma camada de isopor. O projetista ainda salientou que o isopor que fica entre as mantas asfálticas aluminizadas, possibilitando, assim, maior deslizamento horizontal.

Figura 19: detalhe do apoio das lajes maciças em paredes internas

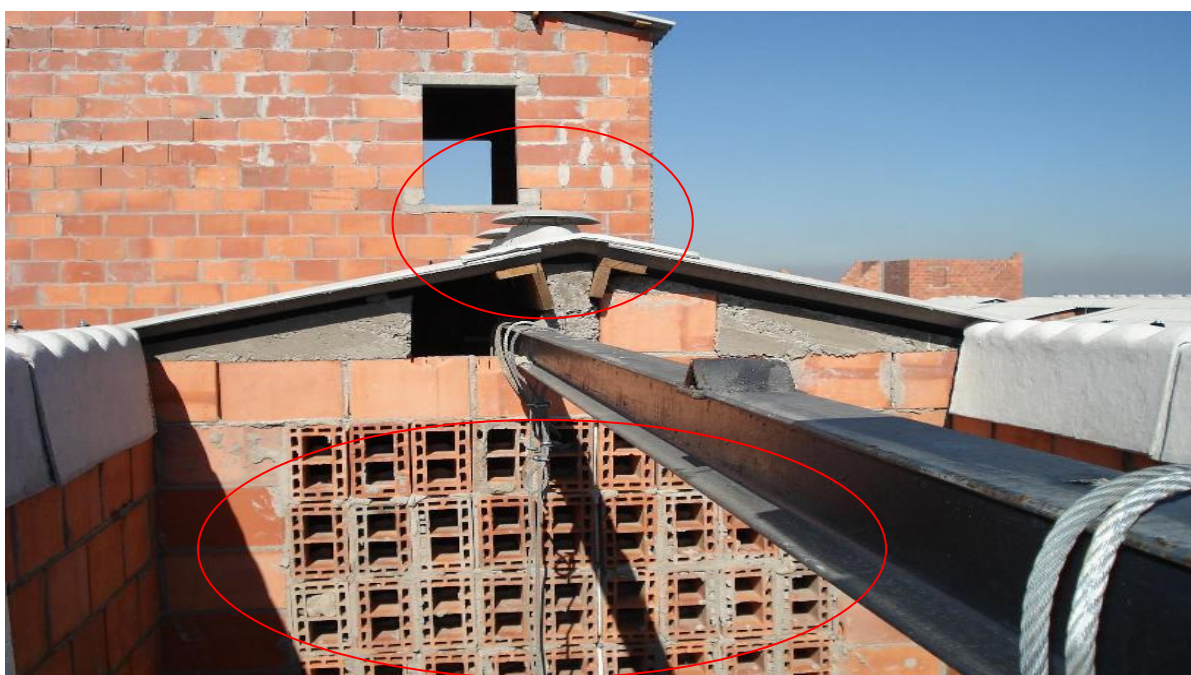
Nas figuras 24 a 26, é apresentado o caso típico dos projetos de empreendimentos para população de baixa renda do programa PAR, em que são utilizados blocos estruturais virados para entrada do ar frio sobre a última laje e a saída do ar quente nas cumeeiras de lanternins. O engenheiro da CAIXA comentou na necessidade de utilizar telas metálicas para evitar a entrada de pássaros e morcegos.

Figura 24: ventilação cruzada típica dos empreendimentos do PAR  
(CAIXA ECONÔMICA FEDERAL, 2007)

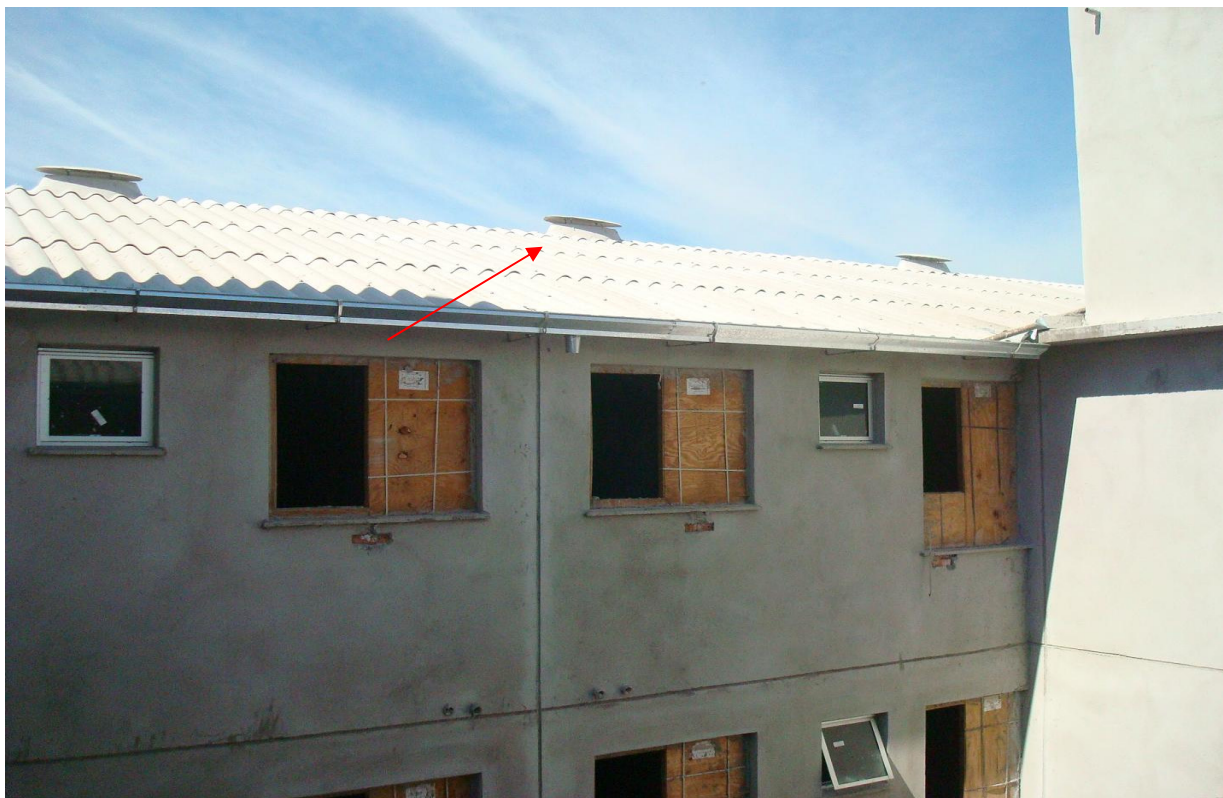
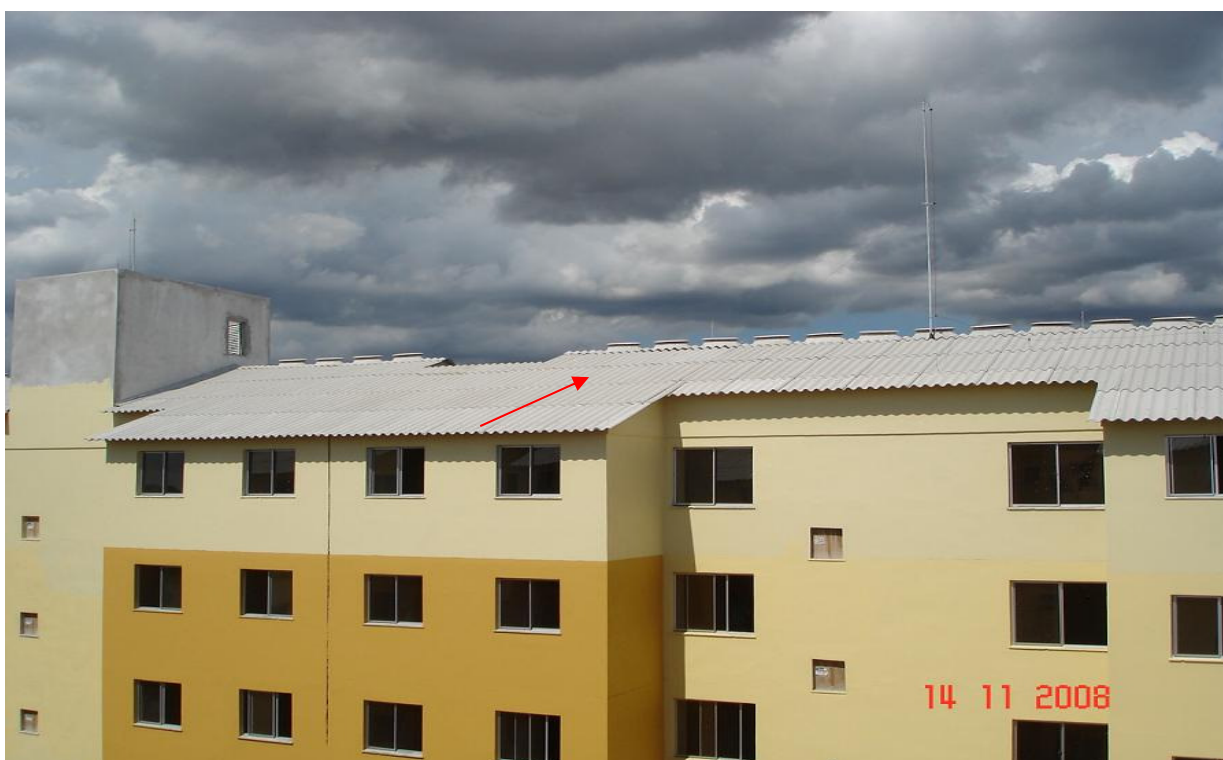
Nas figuras 25 e 26, o técnico da CAIXA destacou a diferença do número de cumeeiras de lanternins utilizadas. Segundo o engenheiro, há um questionamento quanto ao número de lanternins e o tamanho das aberturas de entrada do ar frio para ter uma eficiência da ventilação cruzada.

Figura 25: cumeeiras de lanternins espaçadas  
(CAIXA ECONÔMICA FEDERAL, 2007)

Figura 26: cumeeiras de lanternins próximas  
(CAIXA ECONÔMICA FEDERAL, 2008)

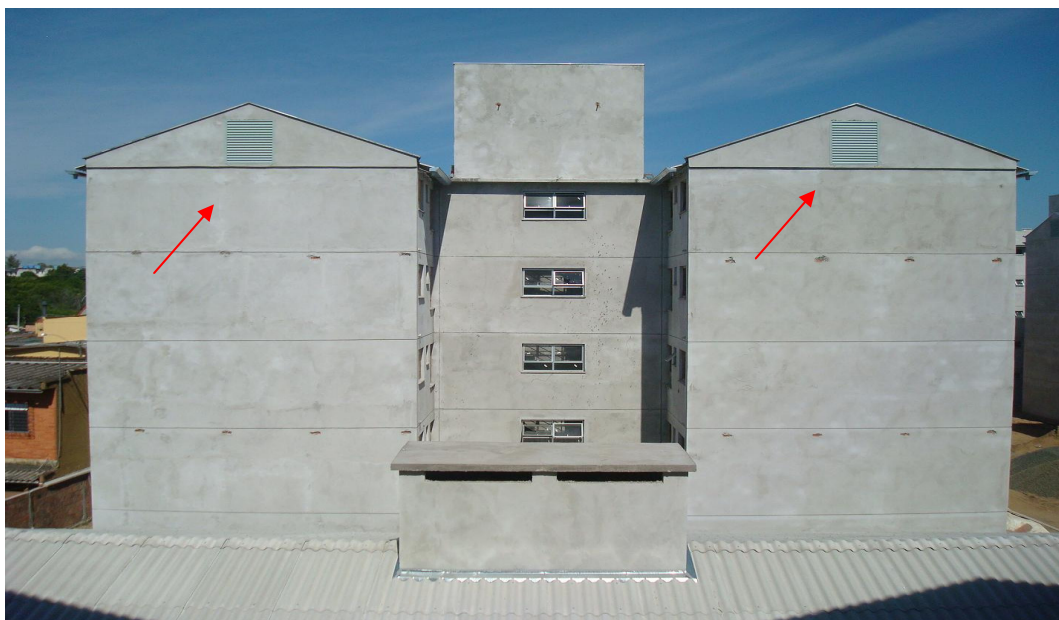
Nas figuras 27 e 28, nas empenas do telhado são utilizadas venezianas de alumínio. Segundo o técnico da CAIXA, essa solução tem sido muito empregada nos empreendimentos do Programa Minha Casa Minha Vida. Cabe salientar ainda, na figura 28, a restauração da fissura típica em função da movimentação térmica da laje do último pavimento.

Figura 27: venezianas de alumínio nas empenas  
(CAIXA ECONÔMICA FEDERAL, 2008)

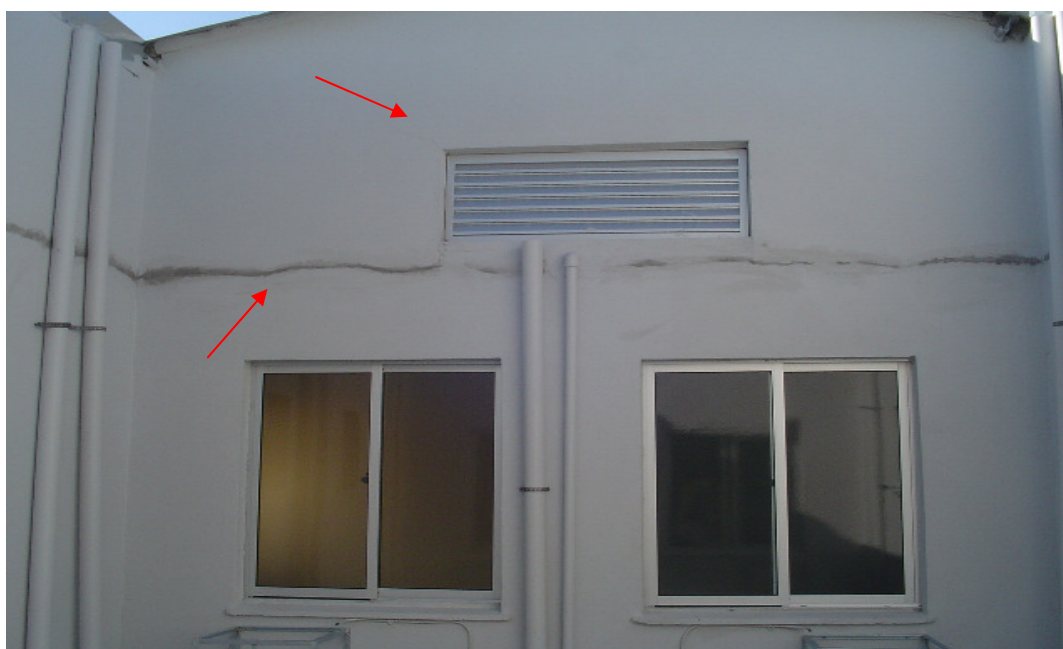
Figura 28: restauração da fissura da parede em função da laje de cobertura  
(CAIXA ECONÔMICA FEDERAL, 2008)

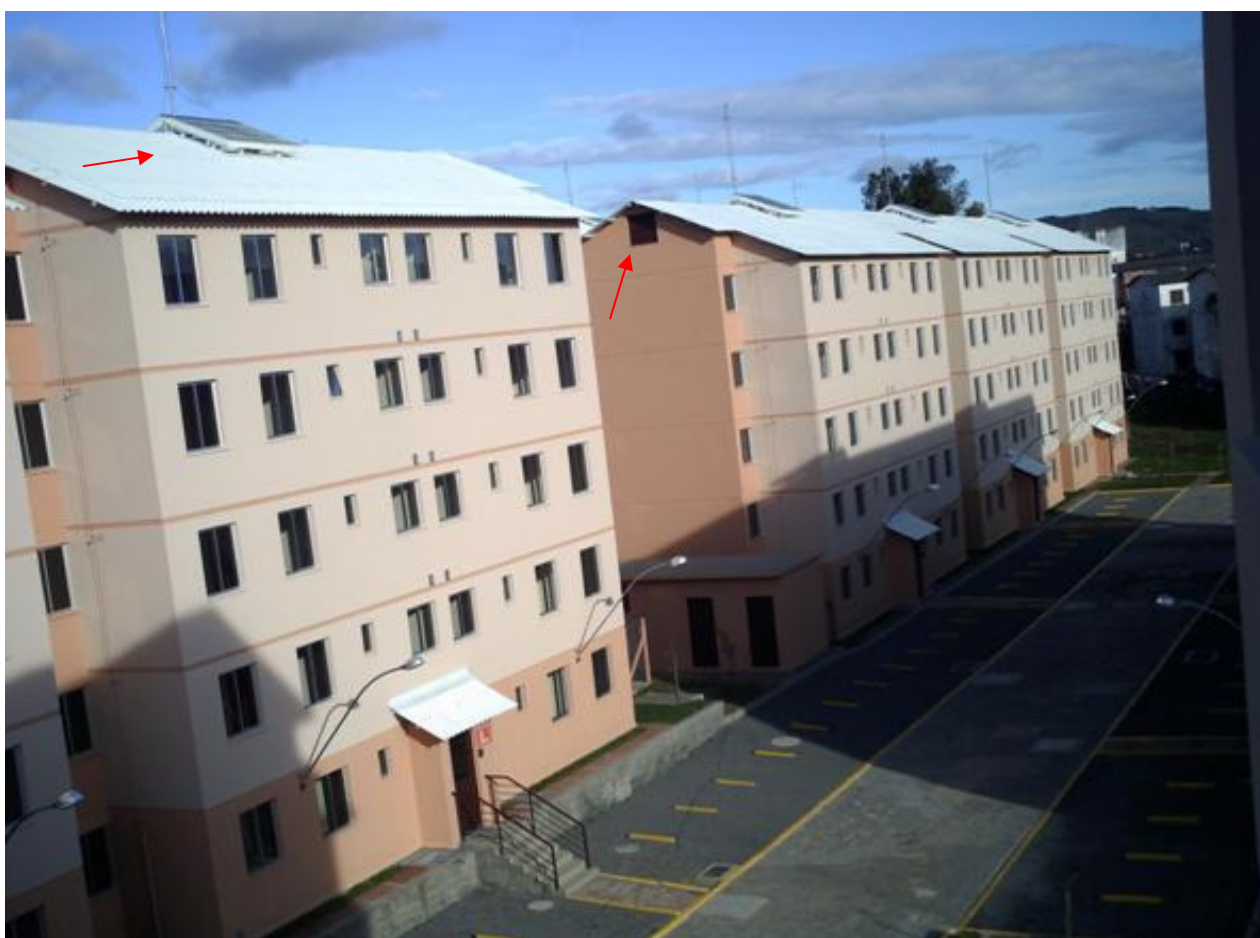
Figura 29: Residencial Eduardo Prado  
(CAIXA ECONÔMICA FEDERAL, 2007)

Nas figuras 30 e 31, é possível verificar a ventilação frontal junto ao beiral (entrada do ar frio) e na figura 29 a janela com veneziana de alumínio nas empenas do telhado também para a entrada do ar frio. Nas figuras 29 e 32, é possível visualizar um grande domo sobre os vãos das escadarias que servem para ventilação superior (saída do ar quente). Além disso, segundo o engenheiro da CAIXA, essas clarabóias ou domos de acrílico permitem uma iluminação da área condominial dos prédios.

Nas figuras 29 a 32, são fotos tiradas do empreendimento Residencial Eduardo Prado, da construtora Dalmás, financiado pelo Programa Imóvel na Planta, em que se utilizou um projeto diferente dos demais do mesmo padrão. Conforme a figura 30, a obra possui manta sob a cobertura para melhorar o isolamento térmico, diminuindo, dessa forma, a variação térmica da laje de cobertura. Nesse caso, entretanto, é questionável a durabilidade dessa manta.

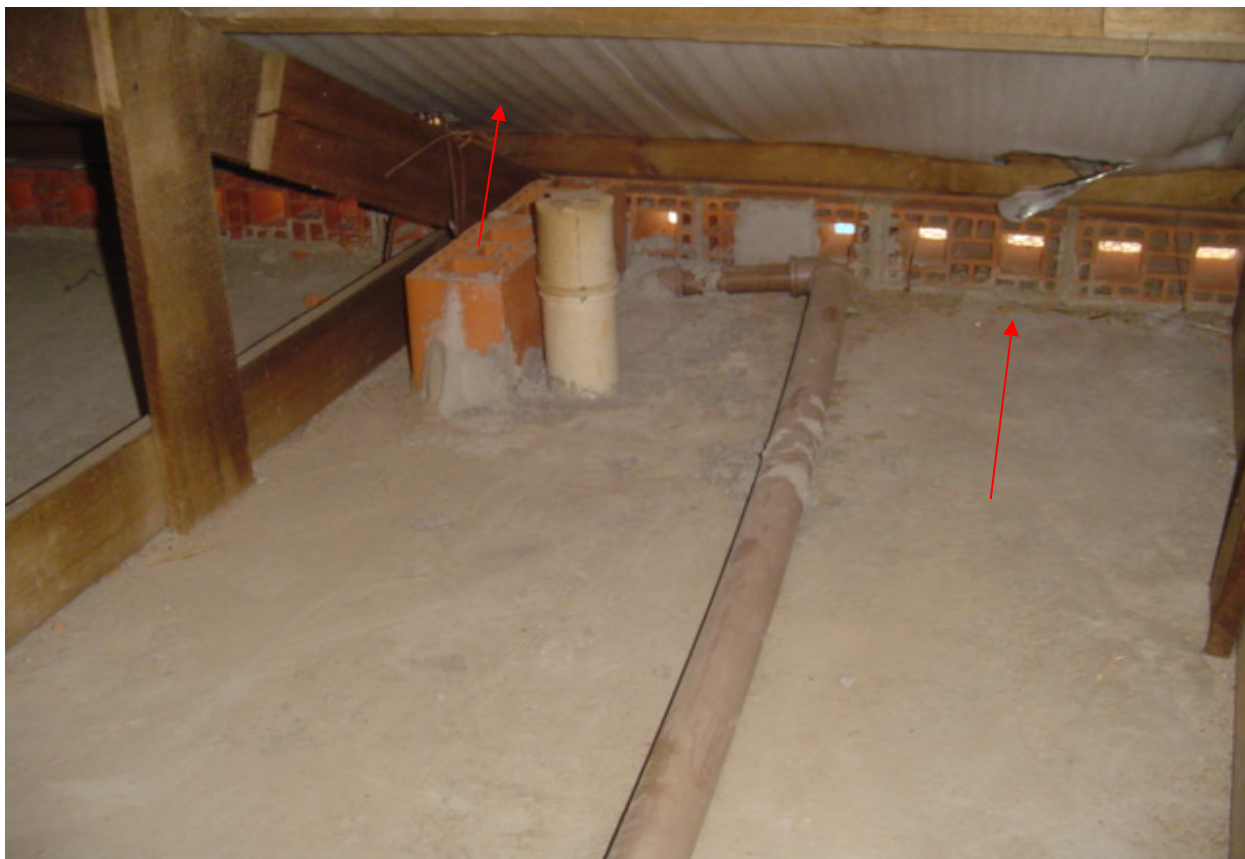
Figura 30: manta sob telhado e ventilação frontal junto ao beiral  
(CAIXA ECONÔMICA FEDERAL, 2007)

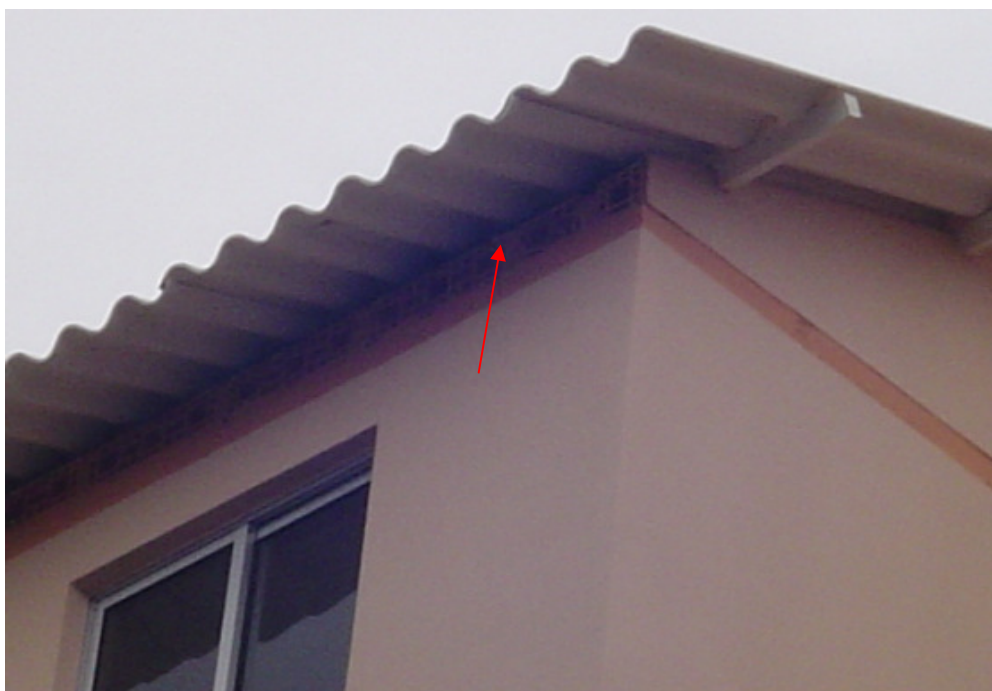
Figura 31: ventilação frontal junto ao beiral  
(CAIXA ECONÔMICA FEDERAL, 2007)

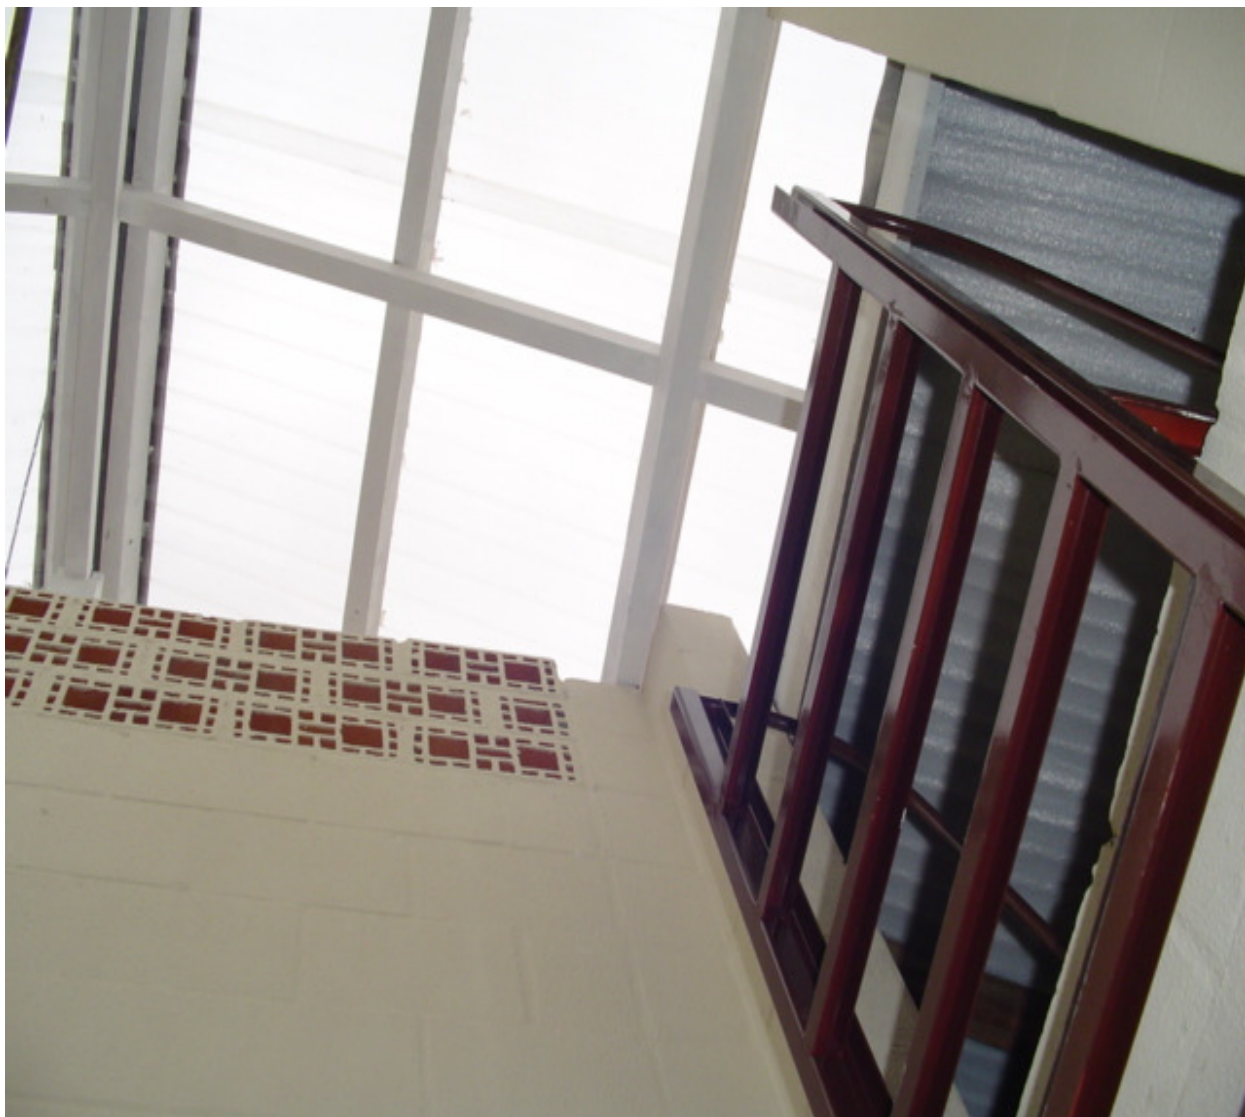
Figura 32: clarabóia  
(CAIXA ECONÔMICA FEDERAL, 2007)
