**UNIVERSIDADE FEDERAL DO RIO GRANDE DO SUL
ESCOLA DE ENGENHARIA
DEPARTAMENTO DE ENGENHARIA CIVIL**

**SIMULAÇÃO COMPUTACIONAL DE INCÊNDIOS:
APLICAÇÃO NO CASO DO CONDOMÍNIO EDIFÍCIO
CACIQUE EM PORTO ALEGRE-RS**

Trabalho de Diplomação a ser apresentado ao Departamento de Engenharia Civil da Escola de Engenharia da Universidade Federal do Rio Grande do Sul, como parte dos requisitos para obtenção do título de Engenheiro Civil

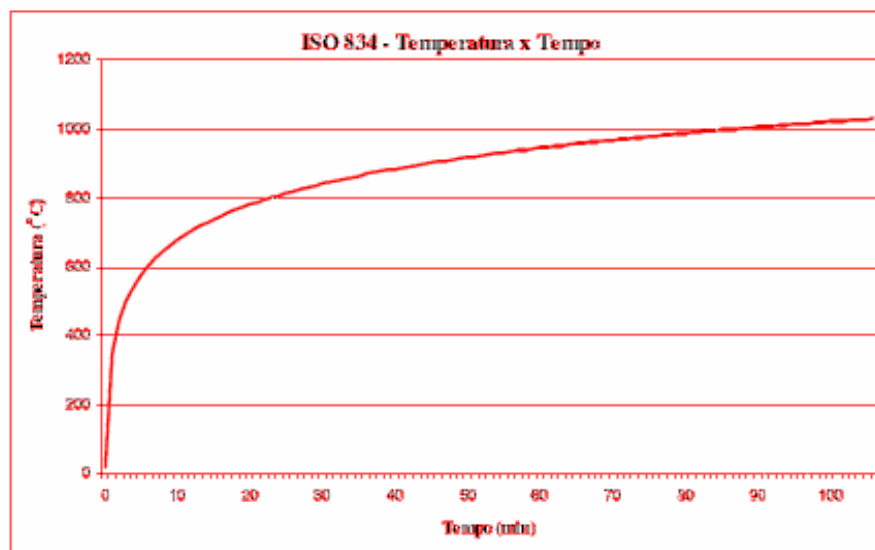
Figura 9 – Curva-padrão ISO 834 para materiais celulósicos (CUOGHI, 2006, p. 70)

Com a aplicação da fórmula 1, é possível obter a temperatura do ambiente a partir do tempo de queima e da temperatura inicial do compartimento. A figura 9 representa a curva-padrão ISO-834 cuja carga de incêndio é formada por materiais celulósicos. É possível observar um acréscimo de temperatura acentuado nos primeiros instantes, decorrente da natureza do material combustível.

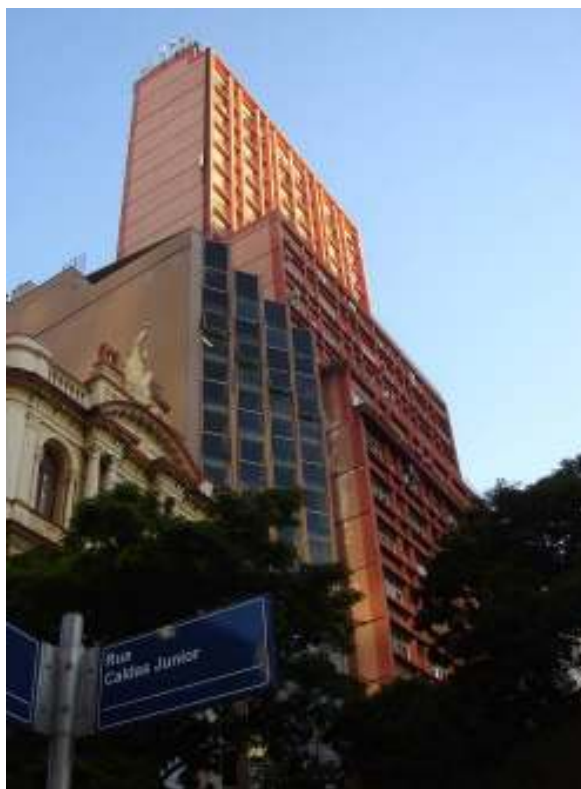
Figura 11 – Fachada do Condomínio Edifício Cacique

Na figura 11 é possível observar uma das principais características arquitetônicas do imóvel, o escalonamento da fachada frontal. Nesta fachada a edificação apresenta dois recuos, um no décimo segundo pavimento e outro no décimo sexto pavimento. Os recuos da fachada frontal desempenharam importante papel, não permitindo que o fogo se propagasse verticalmente, atingindo os andares superiores.

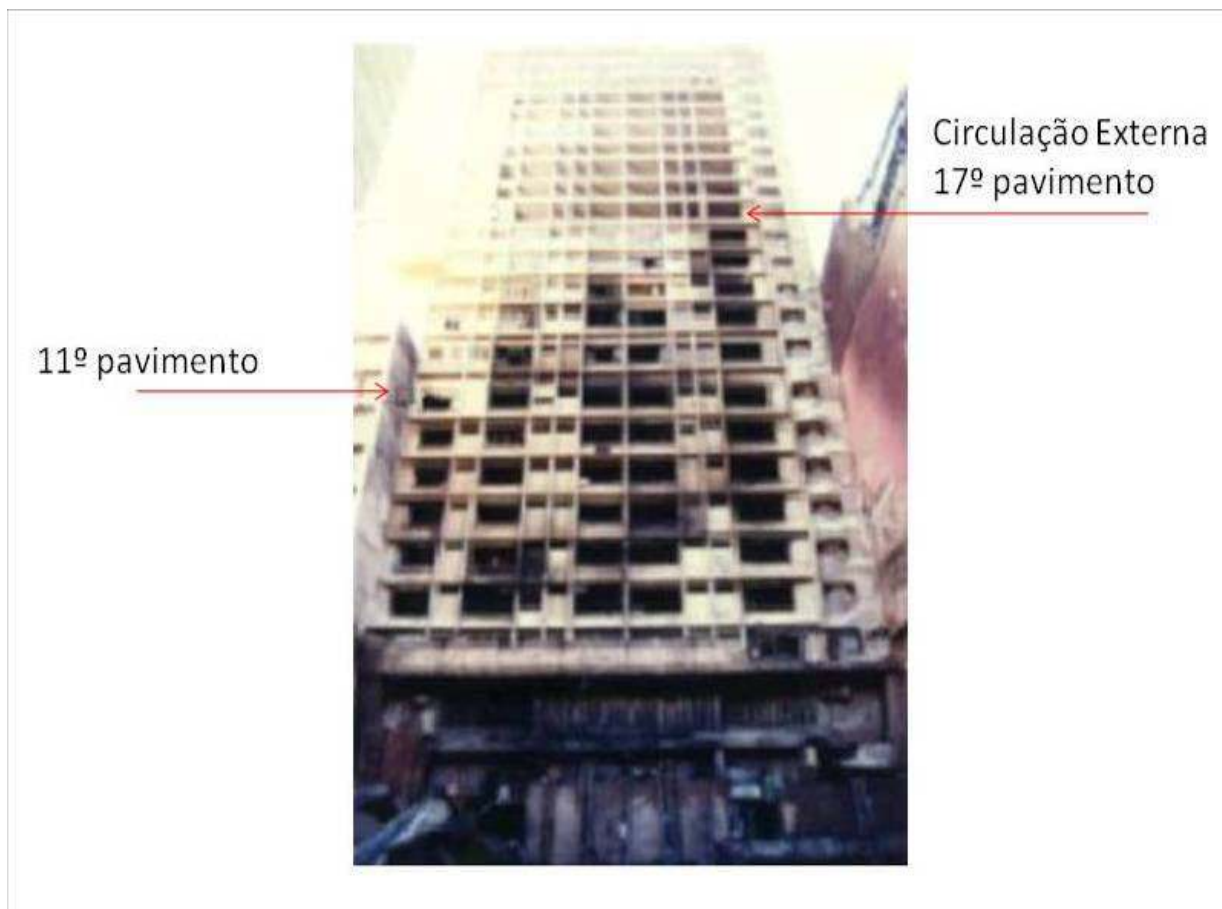
Figura 12 – Fachada posterior do Condomínio Edifício Cacique após o sinistro (trabalho não publicado¹¹)

É possível observar na figura 12 as marcas provocadas pelo incêndio, evidenciando uma agressividade maior do décimo primeiro pavimento, em relação ao décimo pavimento, imediatamente abaixo. Outro aspecto que pode ser observado é a existência da circulação externa do décimo sétimo pavimento ao vigésimo terceiro pavimento que evitou a propagação do incêndio para os andares superiores.

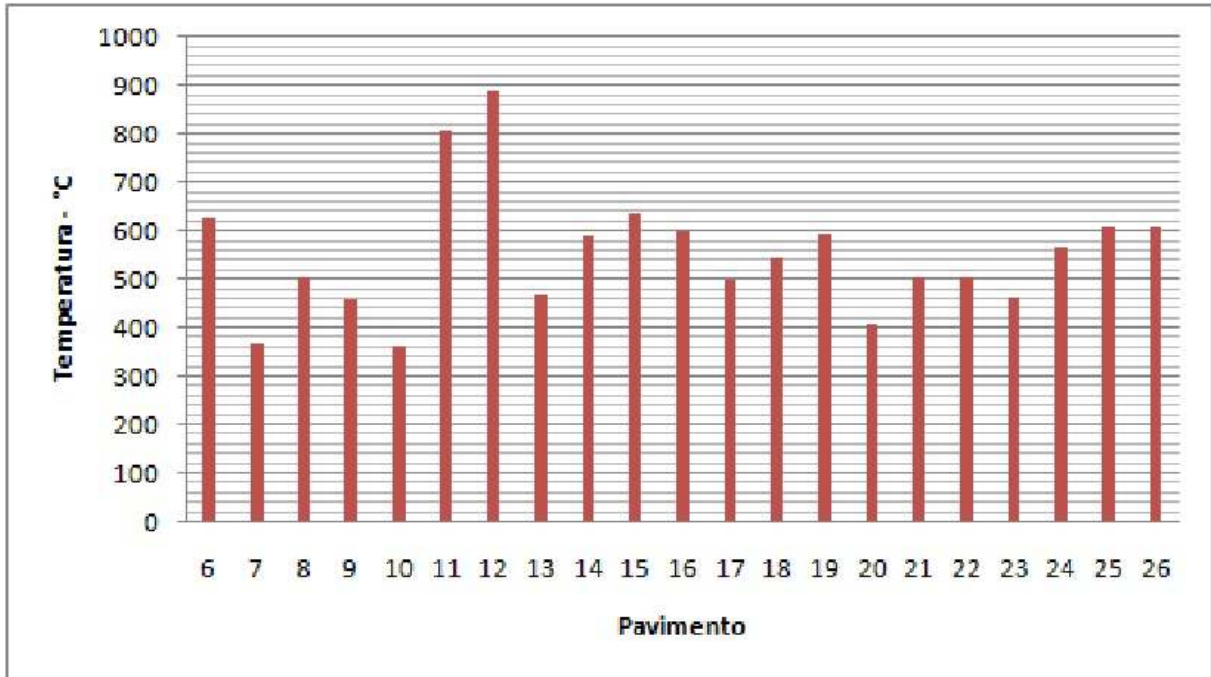
Figura 30 – Gráfico do pico de temperatura por pavimento.

O gráfico ilustrado na figura 30 foi gerado a partir das informações de saída do FDS, e apresenta as temperaturas mais elevadas atingidas em cada um dos termopares instalados na fachada posterior da edificação. Os valores obtidos em cada termopar permitem apontar que ocorreu o pico de temperatura na laje de piso do décimo segundo pavimento e temperaturas mais baixas nas lajes do décimo e décimo primeiro pavimento.

Os resultados obtidos por meio da simulação computacional apontam uma relação próxima com os dados apresentados no Relatório Técnico, que sinalizou danos mais severos no décimo primeiro pavimento. A simulação computacional apresentou-se como uma ferramenta de análise de incêndios, reproduzindo virtualmente as afirmações apresentadas no Relatório Técnico.
