ESTUDO DE CASOS DE ACIDENTES DE NAVEGAÇÃO NA HIDROVIA  
DO RIO GUAÍBA

Trabalho de Conclusão apresentado ao Instituto de Pesquisas Hidráulicas da Universidade Federal do Rio Grande do Sul como parte dos requisitos para a obtenção do título de Engenheiro Hídrico.

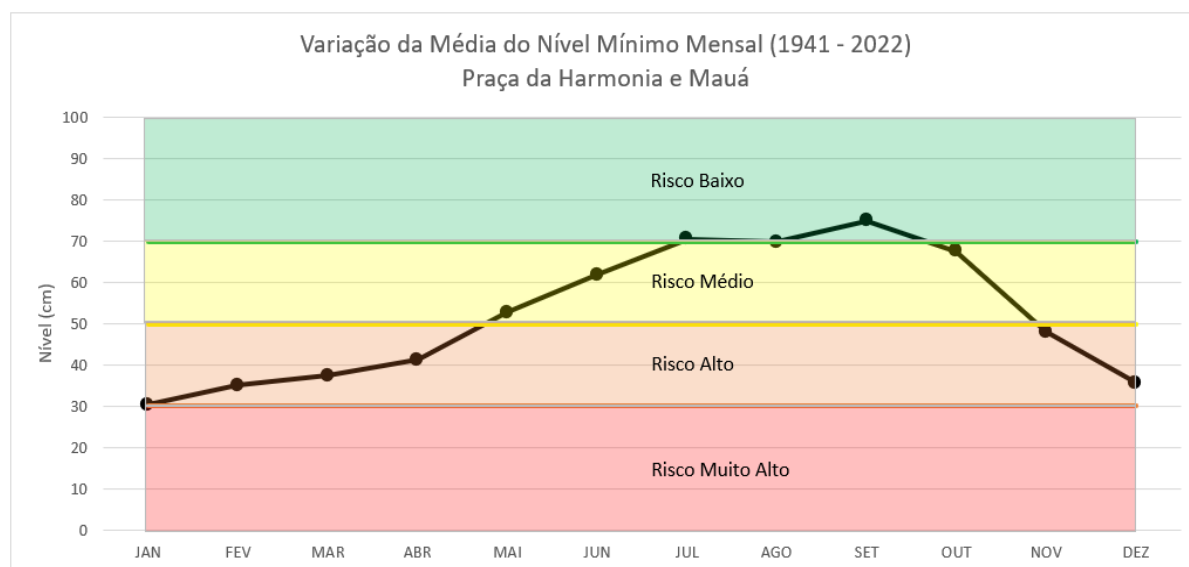
Figura 9 – Escala de risco à navegação na hidrovia gerada a partir da análise estatística.

As quatro faixas de risco geradas na análise estão apresentadas no gráfico da Figura 11. Comparadas com a variação da média do nível mínimo mensal histórico, observa-se que os meses de novembro a abril possuem risco alto para encalhes devido aos reduzidos valores do nível d'água no Guaíba. Já entre os meses de maio e outubro, o risco é médio, sendo o mês de setembro com risco baixo.

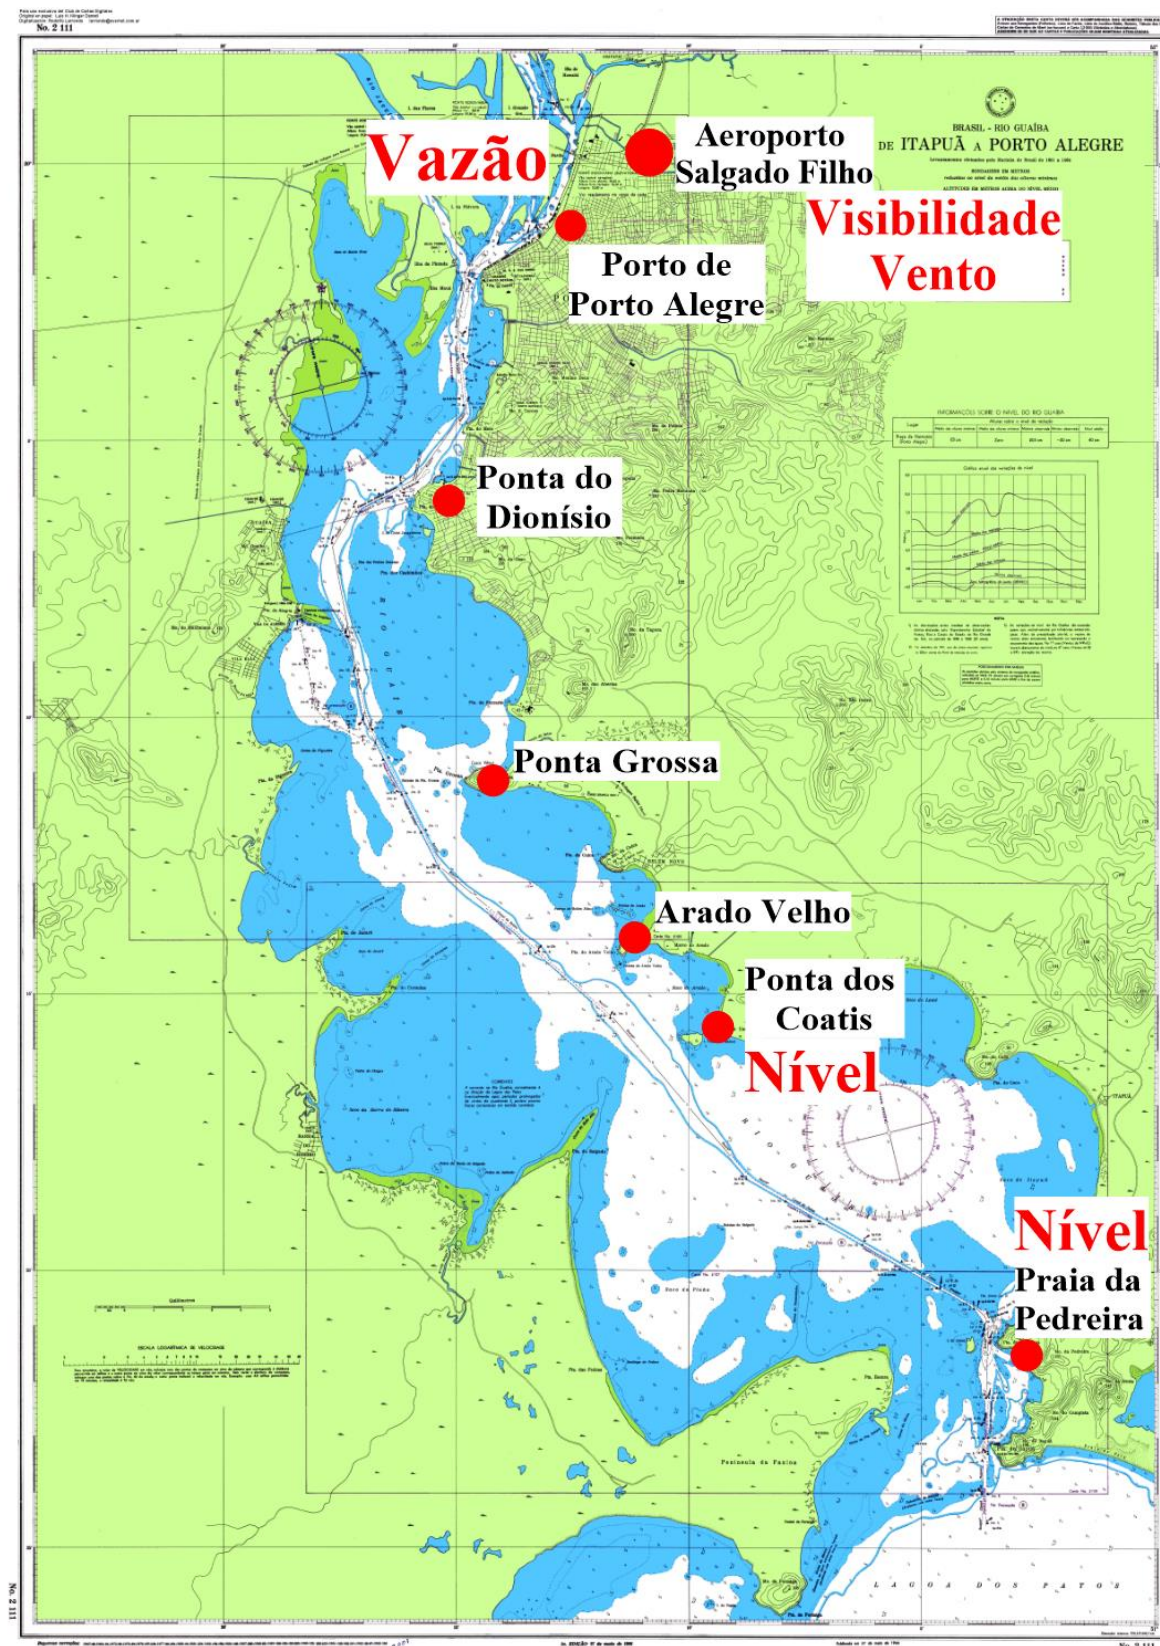
Figura 10 - Carta Náutica B2111 indicando o local da aquisição dos materiais.

A Figura 10 apresenta a carta náutica B2111 com marcações em vermelho dos principais pontos ao longo do Rio Guaíba. No Aeroporto Salgado Filho é indicado o local onde foram obtidos os dados de ventos e visibilidade horizontal. Já na Ponta dos Coatis e Praia da Pedreira são os locais onde foram adquiridos os dados de níveis utilizados para inserção no modelo numérico.

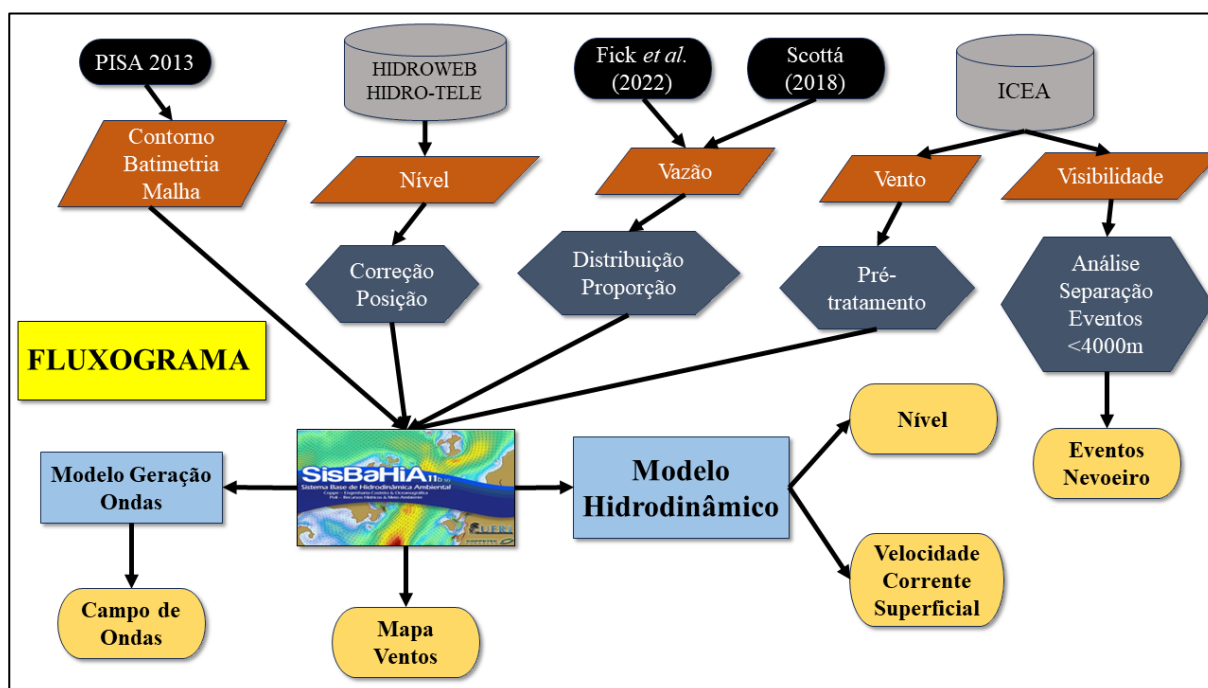
Figura 11 – Fluxograma representando a metodologia aplicada no presente trabalho.

Na Figura 11, é apresentado o fluxograma da metodologia aplicada no presente trabalho. Em preto e cinza são mostrados as informações iniciais e os bancos de dados utilizados, respectivamente. As figuras em laranja representam os dados obtidos e, as em azul escuro, representam o processo de tratamento realizado aos dados. As figuras em azul claro indicam qual modulo de modelagem disponível no SisBaHiA foram utilizados. Já as figuras em amarelo mostram os resultados obtidos através de cada processo realizado na metodologia, desta forma, finalizando o fluxograma.

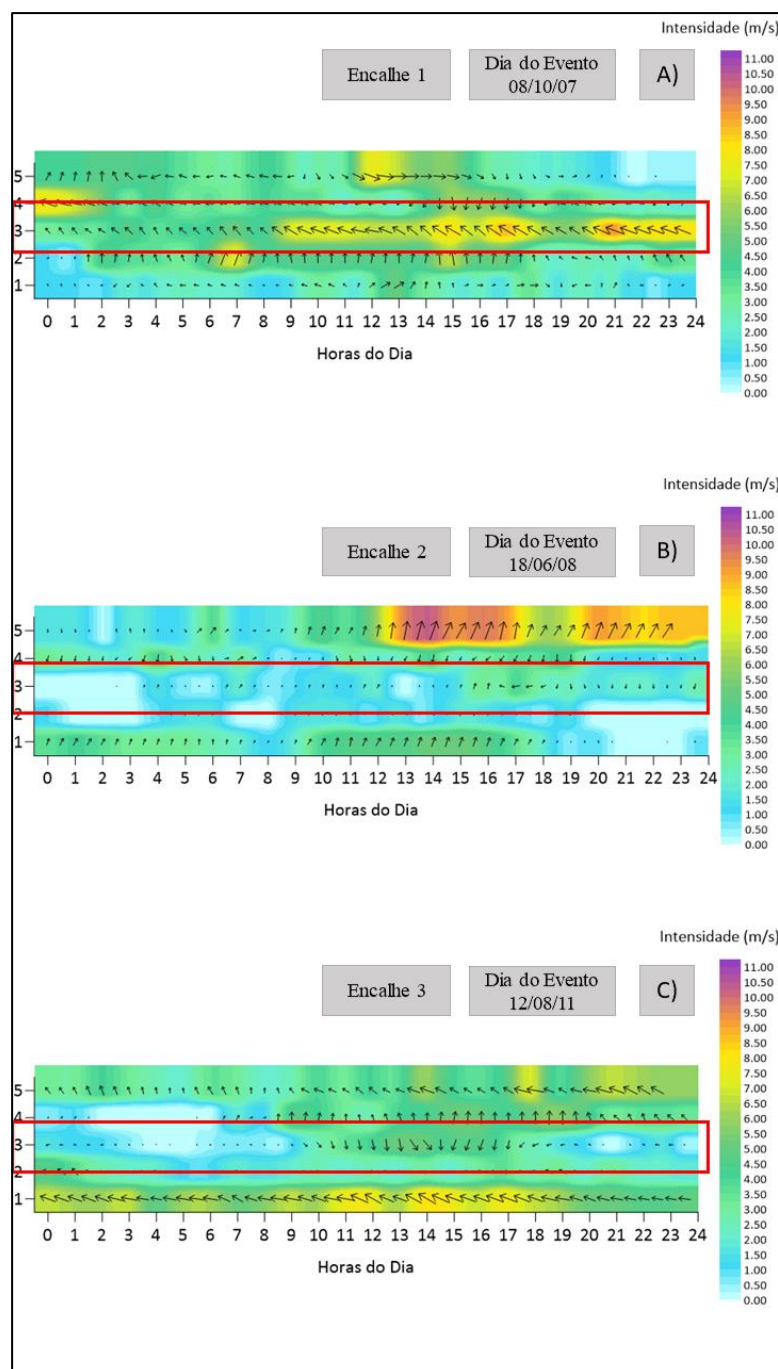
Neste Apêndice é apresentado o mapa de ventos do dia do primeiro, segundo e terceiro encalhe, onde: A) Encalhe 1, B) Encalhe 2 e C) Encalhe 3, D) Encalhe 4, E) Encalhe 5 e F) Encalhe 6, G) Encalhe 7, H) Encalhe 8 e I) Encalhe 9. O quadro em vermelho demarcando o dia “3” do mapa, representa o dia em que o encalhe ocorreu. A seta representa a direção do vento em relação ao norte (azimute).

Figura 15 - Mapa de ventos do encalhe 1, encalhe 2 e encalhe 3.

Figura 16 - Mapa de ventos do encalhe 4, encalhe 5 e encalhe 6.

Figura 17 - Mapa de ventos do encalhe 7, encalhe 8 e encalhe 9.

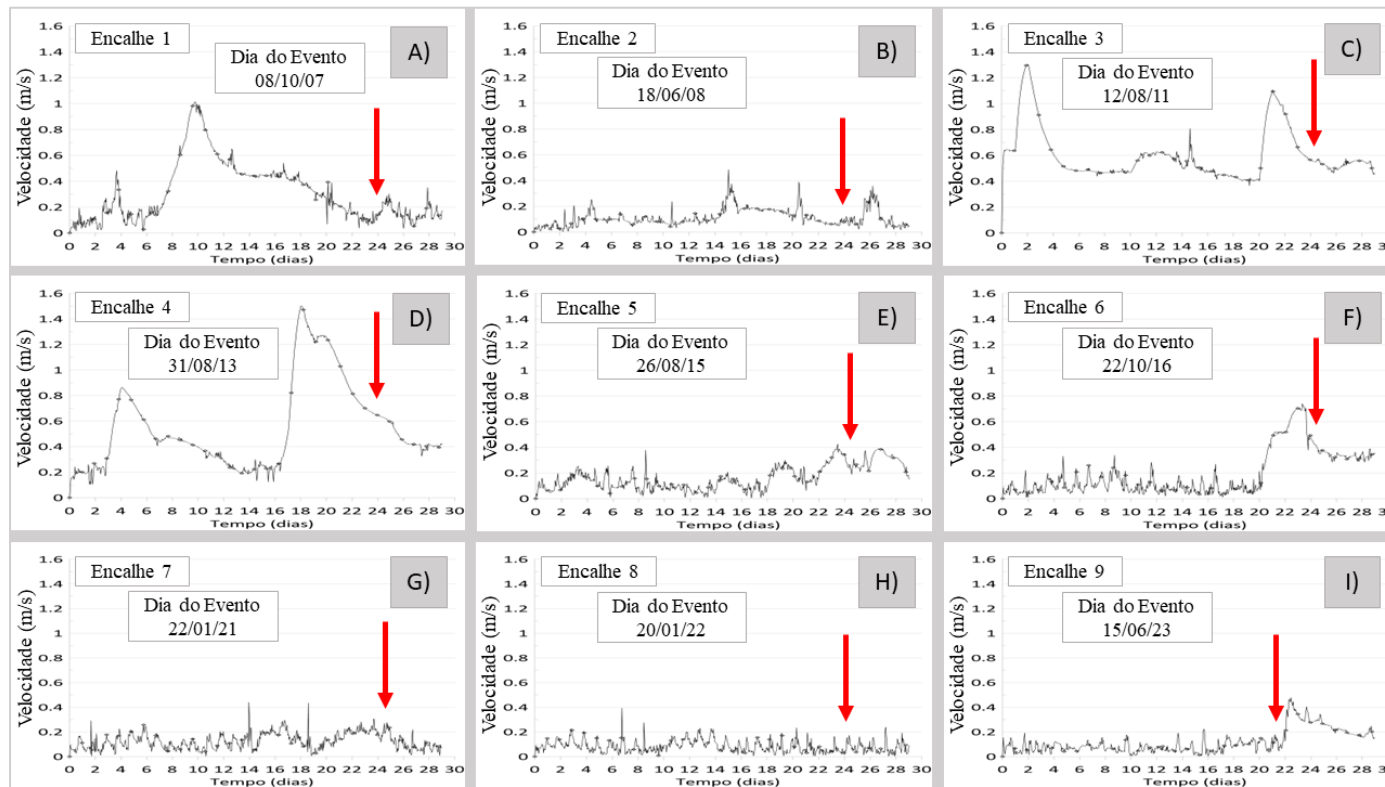
Figura 18 – Gráficos da velocidade das correntes de cada encalhe.

Neste Apêndice são apresentadas as velocidades das correntes superficiais no local do encalhe, onde: A) Encalhe 1; B) Encalhe 2; C) Encalhe 3; D) Encalhe 4; E) Encalhe 5; F) Encalhe 6; G) Encalhe 7; H) Encalhe 8; I) Encalhe 9. A flecha vermelha representada nos gráficos indica o dia do encalhe na simulação numérica.
