**FISSURAS NA INTERFACE DA ALVENARIA DE VEDAÇÃO
COM ESTRUTURAS DE CONCRETO ARMADO:
RECOMENDAÇÕES PARA TÉCNICAS DE PREVENÇÃO**

Porto Alegre
dezembro 2010

Trabalho de Diplomação apresentado ao Departamento de Engenharia Civil da Escola de Engenharia da Universidade Federal do Rio Grande do Sul, como parte dos requisitos para obtenção do título de Engenheiro Civil

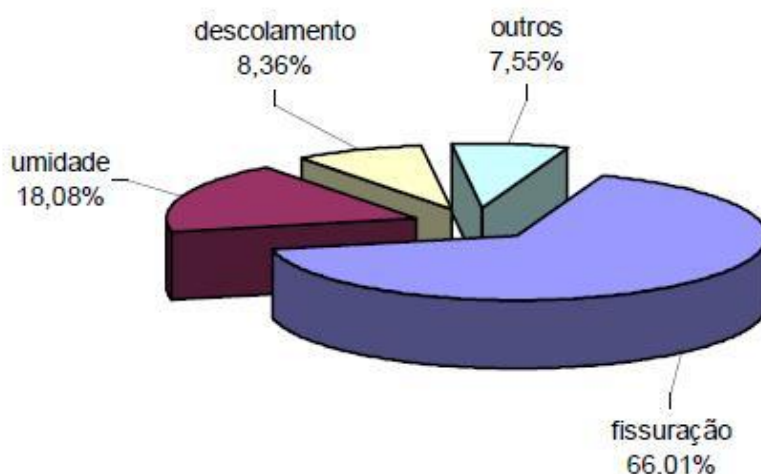
Segundo Lordsleem Júnior (1997, p. 20), “Nas últimas duas décadas, muitas pesquisas foram realizadas sobre a incidência de patologias nas construções. Essas pesquisas, de modo geral, tinham como objetivo identificar os problemas mais comuns e entender as suas causas.”. Dal Molin (1988) realizou um estudo em 1615 manifestações patológicas atendidas pela Fundação de Ciência e Tecnologia (CIENTEC), no estado do Rio Grande do Sul, no período de 1977 a 1986, sendo constatada uma grande incidência de fissurações (66,01%), tanto em componentes de concreto, como em alvenarias e em revestimentos, como mostra a figura 3.

Figura 3: incidência de manifestações patológicas atendidas pela CIENTEC (DAL MOLIN, 1988)

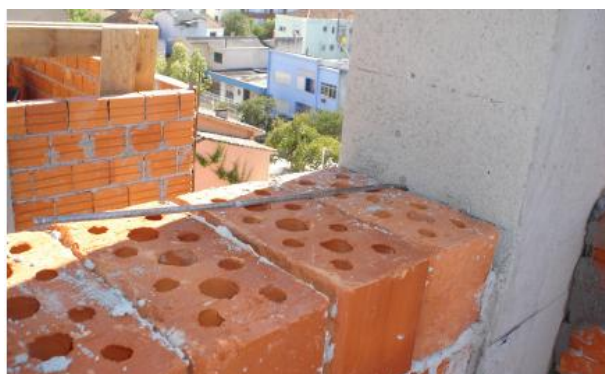
A ligação da alvenaria aos pilares pode ser executada com **ferro cabelo**, que é um ferro que tem como função ser um dispositivo de ancoragem da parede ao pilar, como mostra a figura 10, inserido antes da concretagem, junto com a forma, ou colado com resina em furos executados nos pilares após a concretagem (THOMAZ; HELENE, 2000, p. 19).

Figura 10: **ferro cabelo** reto (SPEROTTO, 2009, p. 42)

Além disso, em estudo experimental realizado por Medeiros e Franco (1999, p. 44), eles afirmam que o **ferro cabelo** do tipo reto, conforme a figura 10, é ineficiente para evitar fissuras na interface da alvenaria com pilar. Os autores recomendam que o **ferro cabelo** seja dobrado tipo estribo, existindo uma dobra transversal à estrutura do pilar, conforme mostrado na figura 11.

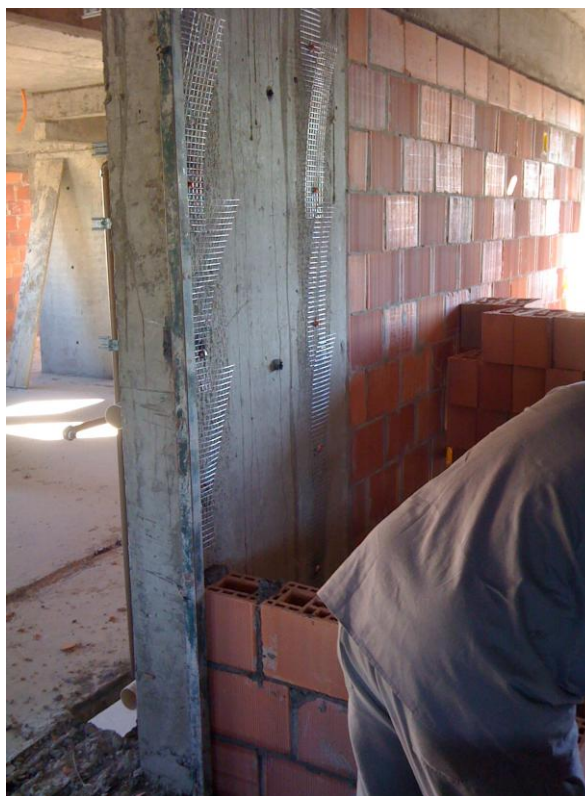
Na figura 12, mostra-se a utilização da tela para ancoragem da parede ao pilar. Nota-se que o pilar foi previamente chapiscado.

Figura 12: tela metálica soldada

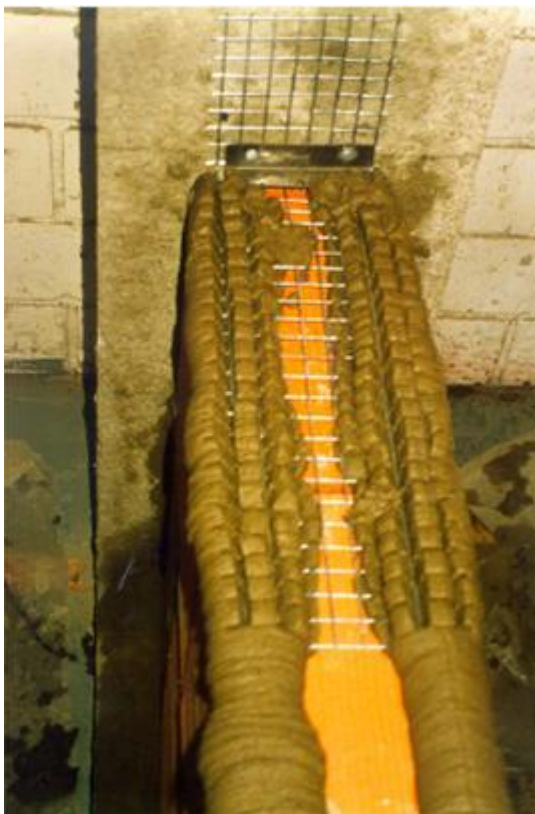
A figura 13 ilustra como se deve executar a técnica de prevenção, observando as recomendações citadas acima. Analisando-a, cabe salientar o seguinte:

- a) a dobra da tela voltada para cima;
- b) a utilização de cantoneira metálica para fixação da tela;
- c) a tela ocupando quase que toda largura do bloco, fazendo a correta ancoragem na argamassa;
- d) a dobra da tela faceando em 90° o bloco e ficando no centro da junta horizontal.

Figura 13: posição correta da tela e da cantoneira.
(MEDEIROS; FRANCO, 1999, p. 63)

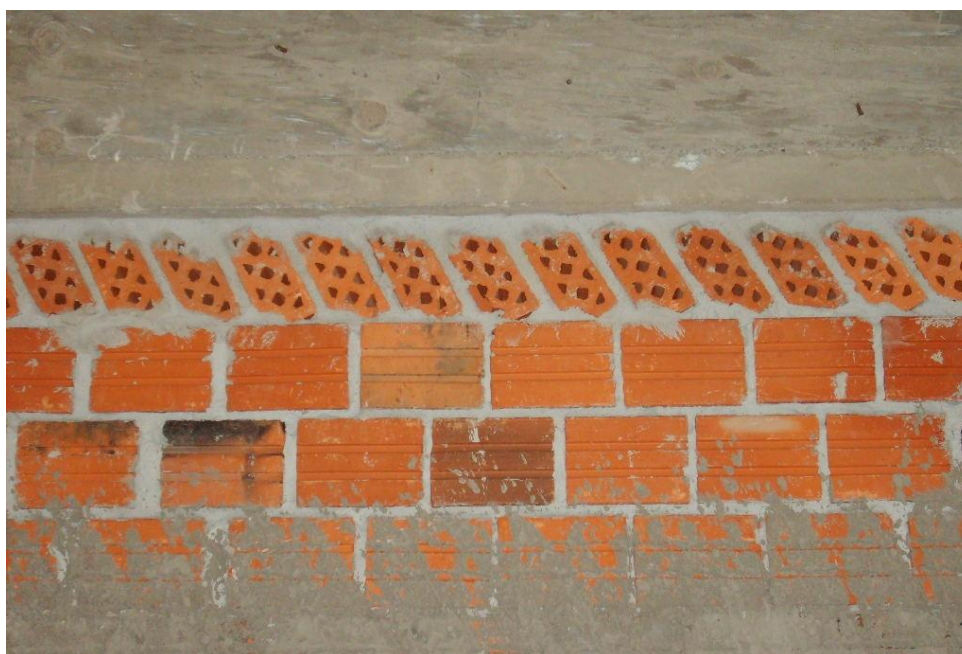
Na figura 15, o encunhamento com tijolos inclinados furados, não proporcionando o mesmo efeito das cunhas de concreto, conforme citado acima.

Figura 15: encunhamento com tijolos furados inclinados

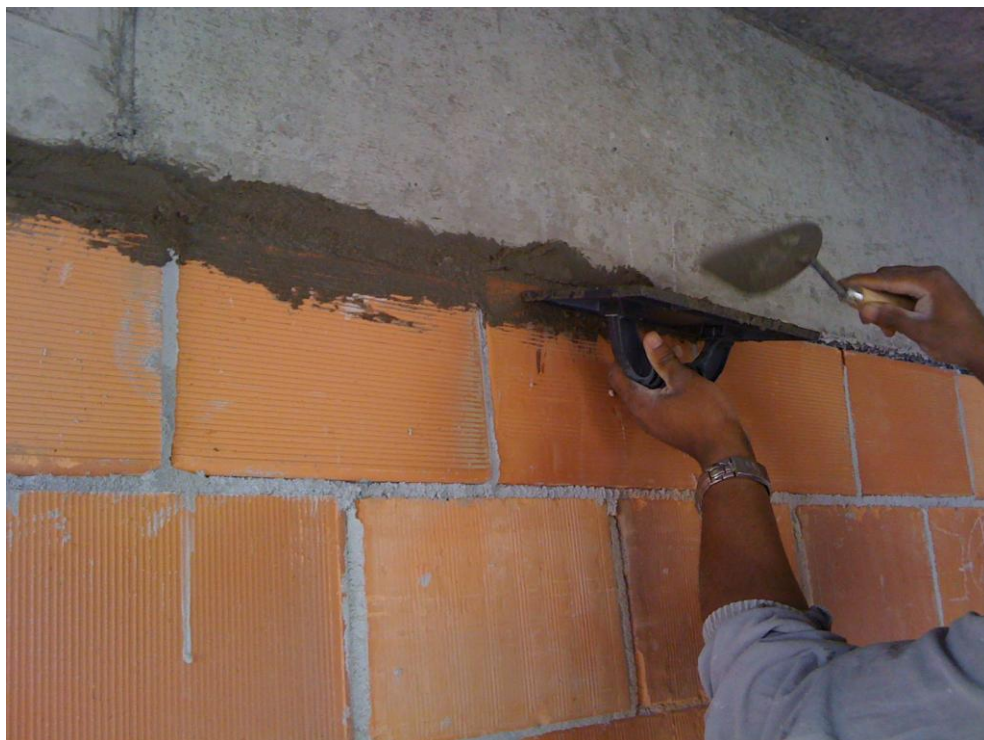
Na figura 16, a execução do encunhamento com **argamassa podre**. Nota-se que o pedreiro não está utilizando a bisnaga, como recomendado. Normalmente, o traço para este tipo de argamassa é 1:10 (cimento:areia) para 36 litros de solução (1:4, rhodopás:água). É um traço pobre para não se ter muita resistência e utiliza-se rhodopás como aditivo polimérico para proporcionar flexibilidade à argamassa.

Figura 16: fixação com **argamassa podre**

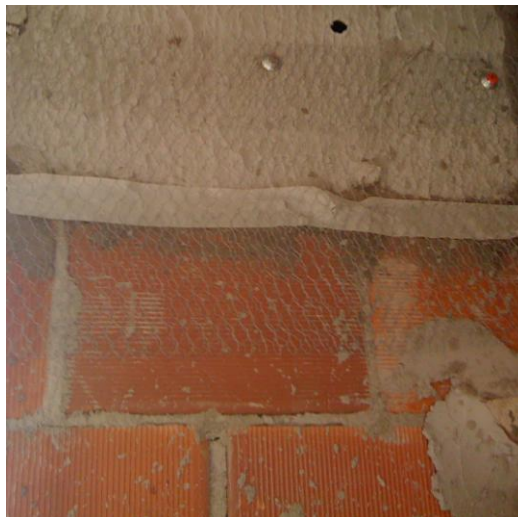
Na figura 18, observa-se o reforço do tipo ponte de transmissão, de acordo com as recomendações citadas. Nota-se o uso de fita na região do encunhamento e o chumbamento da tela na estrutura, porém, a fixação inferior da tela não foi feita.

Figura 18: reforço do tipo ponte de transmissão
