**PERDAS NA CONSTRUÇÃO CIVIL
DIRETRIZES E FERRAMENTAS PARA CONTROLE**

Fabiana Pires Rosa

Dissertação apresentada ao Programa de Pós-Graduação em Engenharia Civil da Universidade Federal do Rio Grande do Sul, como parte dos requisitos para obtenção do título de Mestre em Engenharia

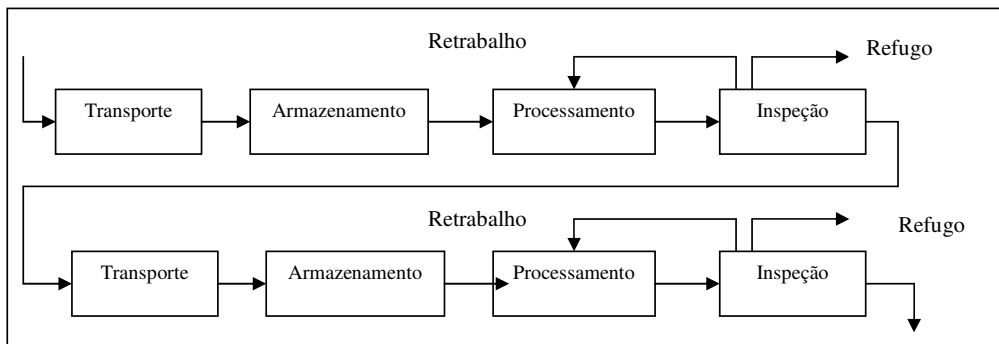
Figura 2.4 - Produção como processo de fluxo (Koskela, 1992)

Segundo Koskela (1992), o modelo conceitual da Nova Filosofia de Produção define produção como um fluxo de material ou informação desde a matéria prima até o produto final (Figura 2.4). Neste fluxo, o material é processado (convertido), inspecionado, transportado ou armazenado. Assim como no STP, o processamento representa a única atividade que pode agregar valor ao produto. A inspeção, o movimento e o armazenamento são denominadas de atividades de fluxo, e não agregam valor ao produto. Cada processo pode ser caracterizado por tempo, custo e valor, sendo que o valor refere-se ao atendimento das exigências do cliente.

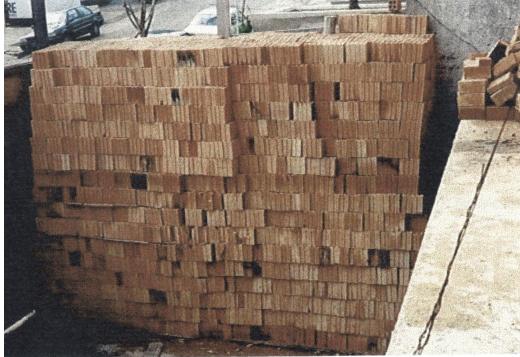
maior controle quantitativo e qualitativo no recebimento de material; utilizar carrinhos especiais para o transporte dos blocos na obra, evitando quebras de materiais; eliminar estoques intermediários evitando manuseio excessivo do material; utilizar escantilhão para o levantamento da alvenaria, pois facilita o controle de nível e prumo da parede além de controlar as de espessura das juntas de assentamento; o encunhamento das paredes deve ser realizado com argamassa expansiva, o que diminui a quebra dos tijolos na última fiada; distribuir a quantidade necessária de material no posto de trabalho, reduzindo perdas no transporte; utilizar equipamentos e ferramentas que facilitam a execução, além de permitir um melhor controle sobre o processo; projeto de paginação das paredes, o que facilita a execução; procedimentos de execução e controle padronizados para este processo.									falta de controle durante o recebimento da quantidade e da qualidade do material entregue; o material era descarregado em local provisório e após transportado até o local definitivo de armazenagem, gerando duplo manuseio; vários estoques intermediários nas obras até chegar ao posto de trabalho; não havia planejamento da quantidade de blocos necessário para cada posto de trabalho, gerando novos transporte; as pilhas de blocos continham mais de um tipo de bloco podendo gerar perdas por substituição.

Figura 5.1 - Estoque de blocos cerâmico ultrapassando a altura de pé-direito

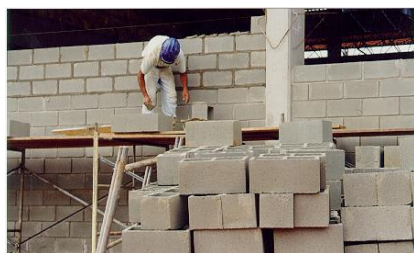
figura 5.2 - Esforço desnecessário por falta de equipamentos ergonômicos

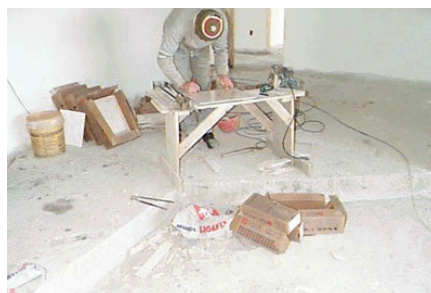
Figura 5.3 – Posto de trabalho para o corte de placas cerâmicas

- execução da camada de fixação	100%
- aplicação do revestimento cerâmico	100%
- rejunte	100%
Problemas detectados	
<p>- existia uma preocupação em distribuir nos compartimentos a serem revestidos a quantidade de placa cerâmica e argamassa colante necessária para execução do serviço na peça, quantidades estas superiores à orçada. Esta distribuição era registrada com o intuito de obter o controle do material fornecido. Porém, quando ocorriam sobras desses materiais nos compartimentos, estas eram transferidas para outros pontos de utilização e nem sempre eram registradas, perdendo assim, a fidelidade do controle e da quantidade de material utilizada;</p> <p>- não foi verificada a existência de planejamento do assentamento das peças em ambientes com o mesmo tipo e forma de colocação, aproveitando, entre outras coisas, as peças já cortadas e o desencadeamento do efeito aprendizado;</p> <p>- constatou-se que as condições do posto de trabalho para o corte de peças não era ergonômica (figura 5.3), contribuindo para eventual perda em movimentos desnecessários.</p>

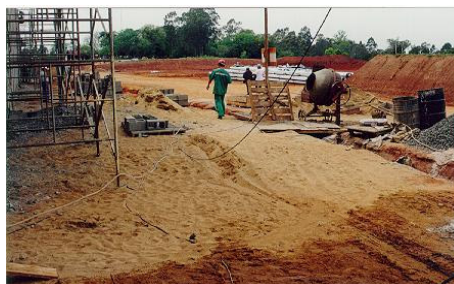
Figura 5.4 - Local de estocagem da areia

Item	Obra F					Obra G			
	Areia	Cimento	Argamassa industrializada	Bloco de concreto	Concreto usinado	Areia	Cimento	Bloco cerâmico	Cal
Recebimento	50 %	60%	66,67%	60%	71,43%	50%	40%	60%	60%
Estocagem	0%	75%	50%	66,67%	-	60%	75%	50%	57,14%
Problemas detectados	- não havia nenhum tipo de inspeção do material; o material estava estocado de maneira incorreta (figura 5.4)	Nenhum tipo de inspeção qualitativa era realizada; altura das pilhas de sacos de cimento não respeitava as recomendações de normas, ultrapassando os dez sacos recomendados.	Não havia qualquer tipo de inspeção no recebimento; - o local de estocagem não estava protegido das intempéries, o que poderia influenciar na qualidade da argamassa.	- não havia um local definido para o recebimento; a base do local de estocagem não era plano; o material estava desprotegido das intempéries	Na inspeção, eram conferidas, na nota fiscal, as características do concreto, mas não era executado nenhum tipo de controle no volume entregue, nem verificado o abatimento do tronco de cone (<i>slump test</i>).	O material não passando por nenhum tipo de inspeção; o local de estocagem era encontrava-se desprotegida das intempéries, estando estocado de maneira incorreta.	- o material não é descarregado no local definitivo de armazenagem gerando duplo manuseio; no estoque não havia espaçamento lateral entre os sacos e a parede	O transporte do <i>pallet</i> até o estoque era realizado com uma paleteira manual, o que apresentava dificuldade para movimentá-la devido à existência de uma rampa com acive acentuado; durante este transporte, alguns blocos quebravam, pois não havia nenhum tipo de dispositivo que prendesse os blocos ao <i>pallet</i> .	Na estocagem observou-se que não havia espaçamento entre os sacos e a parede, e a altura da pilha de sacos era superior a 10 sacos, o que não é recomendado por norma.

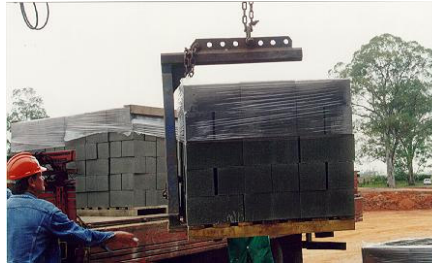
Figura 5.6 - Transporte com caminhão com guindaste

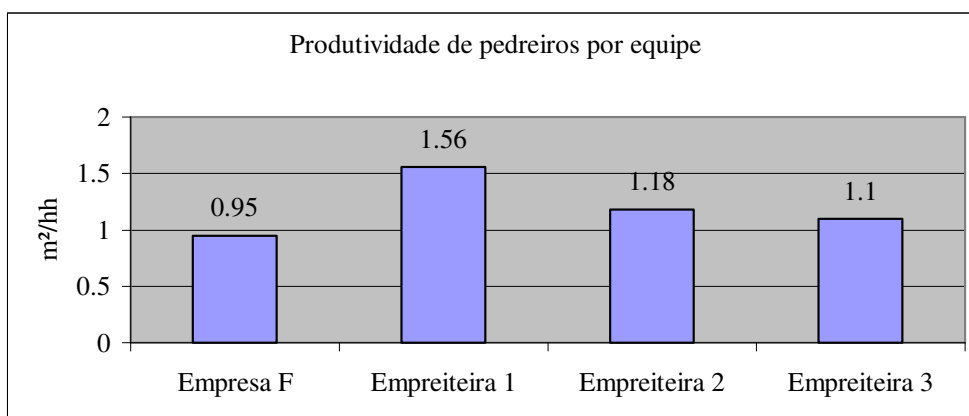
Figura 5.16 - Produtividade dos pedreiros por empreiteiro em todo o período analisado

A produtividade alcançada pela mão de obra própria foi a mais baixa. O valor de produtividade considerado como médio pela empresa era de $1,09\text{m}^2/\text{hh}$, sendo verificado que apenas a equipe da própria empresa não atingiu este índice. Isto pôde ser explicado durante a reunião junto à empresa pelo fato de que a equipe própria assumiu alguns serviços que envolviam muitas atividades que não agregavam valor ao produto, como realizar re-trabalhos, montagem dos andaimes e produção de argamassa. Portanto, este fato revela que ocorreu uma falha na coleta no momento em que não houve uma diferenciação no conteúdo do trabalho, dando uma falsa impressão de baixa produtividade por parte da equipe de mão de obra direta da empresa.

Observou-se que a empreiteira 1 apresentou maior índice de produtividade dos pedreiros em relação as demais. Entretanto, de acordo com a percepção dos representantes da empresa, a empreiteira 3 foi considerada a que melhor executou os serviços de acordo com parâmetros de qualidade estabelecidos. A partir dos índices obtidos com esta ferramenta e observações registradas, a empresa constatou a necessidade de observar conjuntamente, além do índice de produção e produtividade de cada empreiteira, também questões referentes à eficiência na utilização dos materiais e à qualidade dos serviços entregues.

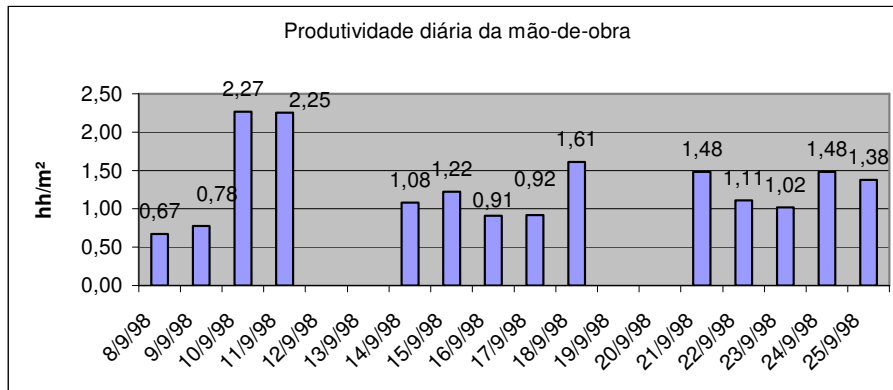
Figura 5.19 - Produtividade da Mão-de-obra

Para o serviço de alvenaria, os dados relativos à produtividade foram coletados diariamente através da apropriação da quantidade de homens-hora trabalhadas e a quantidade de serviço executada. Pôde-se observar que houve oscilações destes índices (figura 5.19), variando de 2,27hh/m² a 0,67hh/m².

Na reunião junto à empresa foram levantadas possíveis causas da variabilidade observada, tais como: falta de servente na equipe, falta de material, serviço que estava sendo executado, entre outros. Porém, nenhuma destas hipóteses levantadas foram consideradas como causa principal desta variação. Logo, observou-se que havia um problema de coleta de dados pela empresa. A falha ocorria no momento em que apenas eram computadas como metragem quadrada realizada as paredes que haviam sido concluídas, não sendo registradas as paredes inacabadas, ficando as mesmas a serem computadas somente quando concluídas, fato este que distorcia os índices de produtividade.

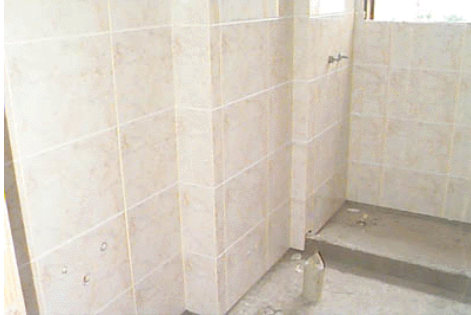
Figura 5.28 – dentes nas paredes gerando necessidade de corte das peças

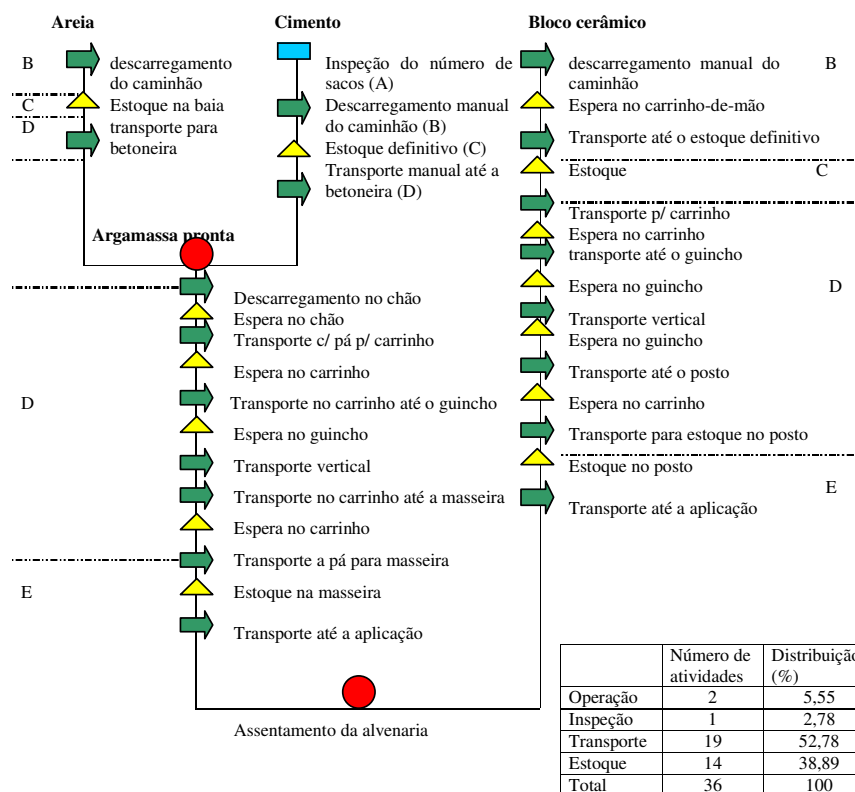
Figura 5.34 - Diagrama de fluxo do processo alvenaria para obra I

De modo geral, pôde-se verificar um elevado número de atividades de transporte, superior a 50% em todas as obras e processos analisados, e de atividades de espera, superior a 30%. Caso houvesse uma maior preocupação com a logística do canteiro, algumas destas atividades poderiam ser eliminadas.

(E)	50	1 estoque 1 transporte	- o número de blocos estocados no posto de trabalho não era planejado
