AVALIAÇÃO DO AÇO UNS S32760 SUBMETIDO AO ENSAIO DE BAIXA TAXA DE
DEFORMAÇÃO: INFLUÊNCIA DA PROTEÇÃO CATÓDICA APLICADA

Dissertação para obtenção do Título de Mestre
em Engenharia

Trabalho realizado no Departamento de Metalurgia da Escola de Engenharia da UFRGS, dentro do Programa de Pós-Graduação em Engenharia de Minas, Metalúrgica e de Materiais – PPGE3M, como parte dos requisitos para obtenção do título de Mestre em Engenharia.

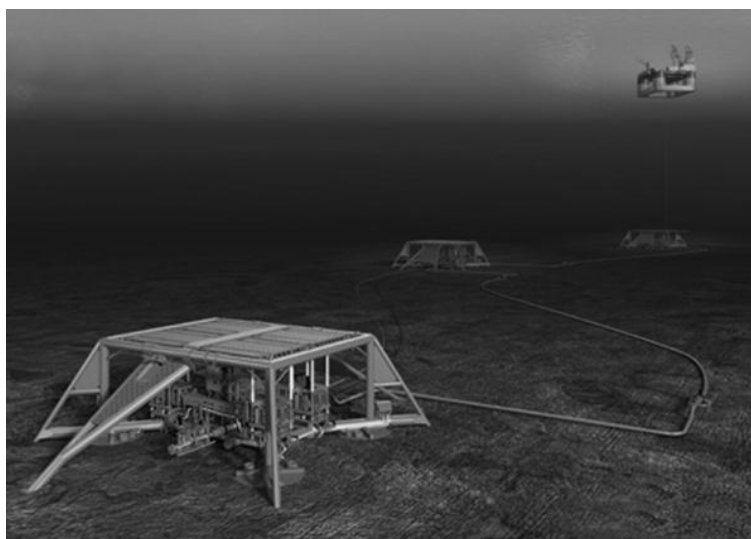
Figura 2 esquema mostrando *flowlines* assentados no fundo do leito oceânico (<www.statoil.com>).

Devido a sua estrutura mista de austenita e ferrita, são materiais atrativos para aplicações *offshore*, como em *flowlines*, e em dutos de óleo e gás (EL-YAZGI; HARDIE, 1996). Tem-se ainda aplicações em tubos sem costura, trocadores de calor, rolos de sucção em indústria de papéis, tubos soldados e componentes tubulares (EZUBER et. al., 2007). A figura 2 mostra esquematicamente as cabeças de poço conectadas por *flowlines* ao qual se dirigem a plataforma.

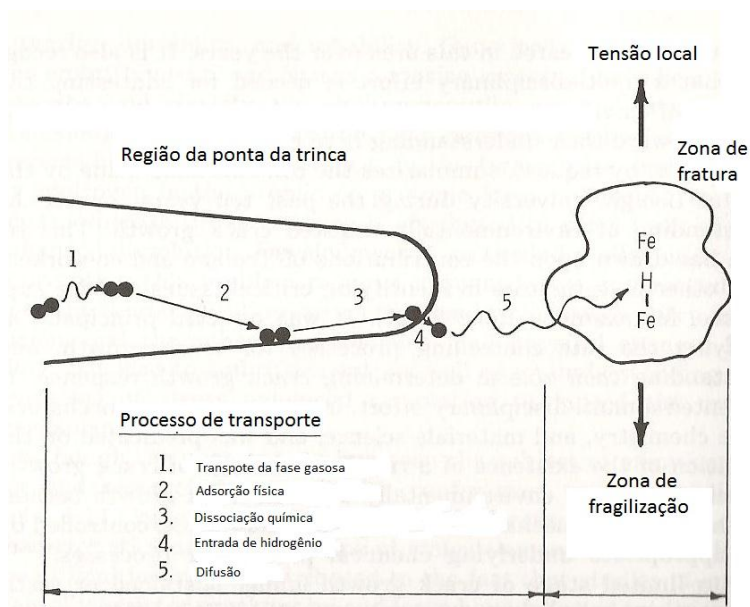
Figura 7 esquema geral do processo proposto para o aprisionamento a frente da trinca (WEI et. al., 1980).

A figura 7 ilustra como o hidrogênio armazena-se na frente da trinca, através de etapas de transporte até a difusão até a área crítica.

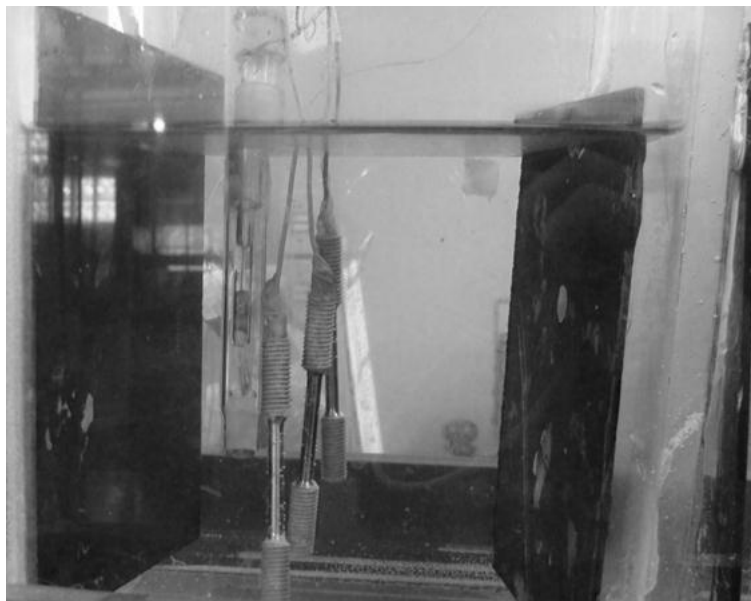
Figura 11 cuba de hidrogenação.

Todos os corpos de prova, exceto os ensaiados ao ar, permaneceram hidrogenados em uma cuba em água do mar sintética, que foi preparada seguindo-se a norma ASTM D 1141-98 (AMERICAN SOCIETY OF TESTING MATERIALS, 1998). Esse meio foi controlado durante todo o estágio de hidrogenação, através de temperatura e pH. A temperatura da água foi mantida em $25 \pm 5^\circ\text{C}$, e o meio sendo substituído assim que a água apresentava valores mais baixos que o pH 7,5. Os corpos de prova ficaram armazenados em cubas de acrílico, inteiramente submersos em água do mar sintética como pode ser observado na figura 11.

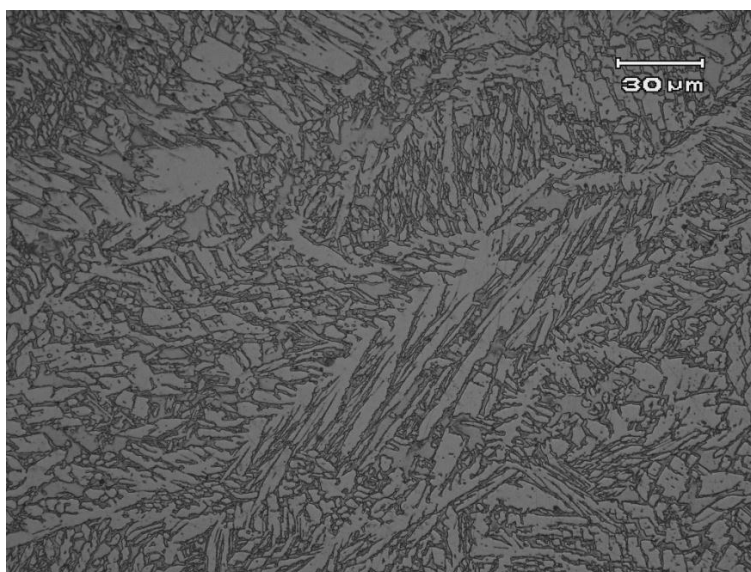
Figura 15 metal de solda. Ataque eletrolítico KOH 56% (foto do autor).

A figura 15 é referente a micrografia na região de solda onde se pode observar pequena quantidade de austenita e maior quantidade de ferrita na região. Através dos ataques realizados não foi observado nenhum tipo de precipitação ou ataque preferencial nessa região. A micrografia foi tomada por microscopia ótica.

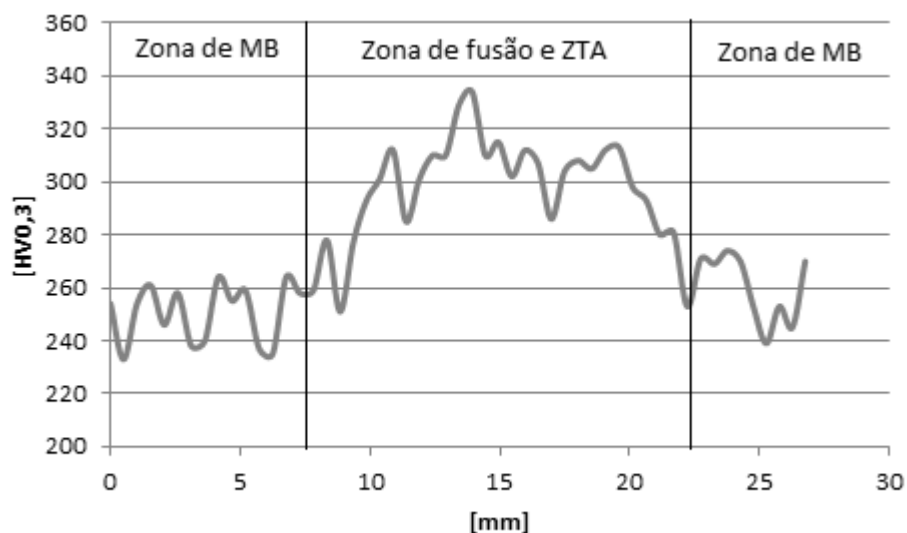
Figura 16 perfil de dureza da região soldada.

O perfil de microdureza, como mostrado na figura 16, foi realizado para conhecer a dureza aproximada das regiões de zona fundida e zona termicamente afetada e regiões adjacentes correspondentes ao metal de base.

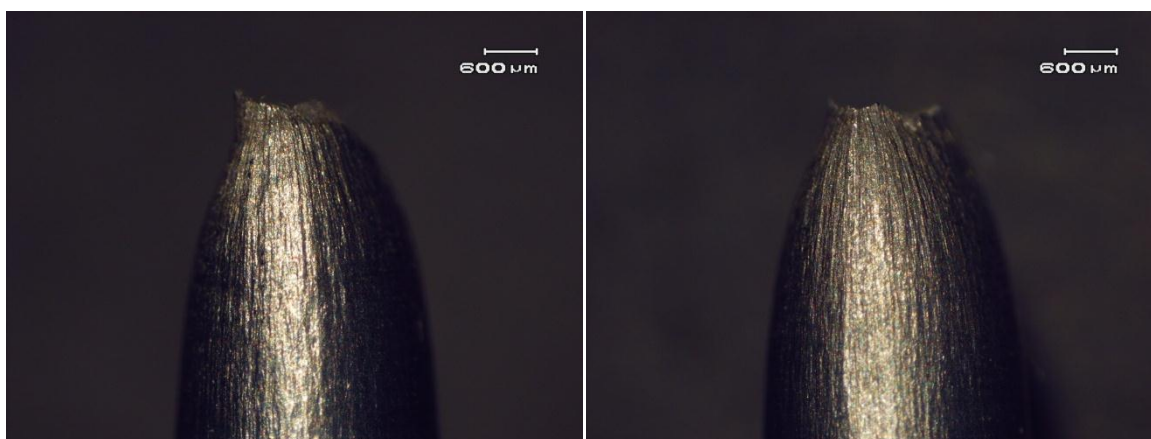
Figura 24 estrição do MB ao ar.

Esta caracterização foi importante à medida que foi possível visualizar e fazer uma comparação visual das trincas secundárias próximas a região de fratura. Visto não ser exposta a absorção de hidrogênio, os corpos de prova ensaiados ao ar demonstram somente linhas de deformação próxima a região de fratura, devido a estrição sofrida nessa região, como visualizado através da figura 24 e 25.

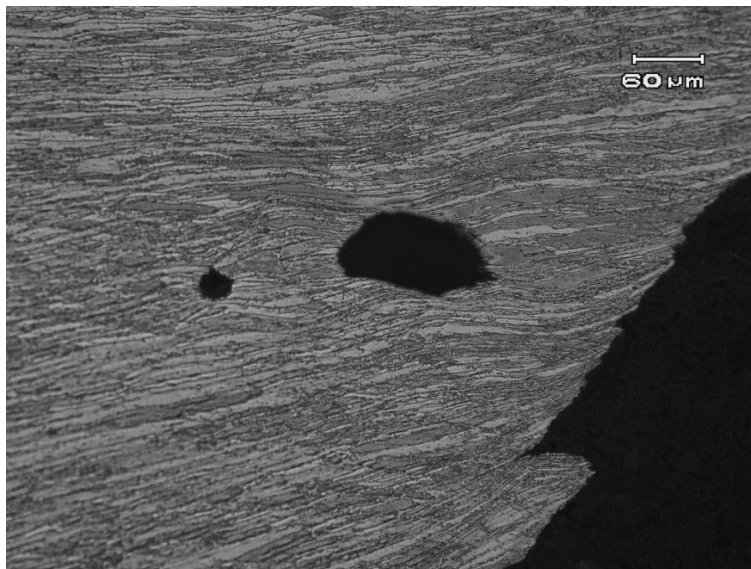
Figura 34 presença de vazios formados próximos a fratura em corpos de prova ensaiados ao ar. Ataque eletrolítico KOH 56% (foto do autor).

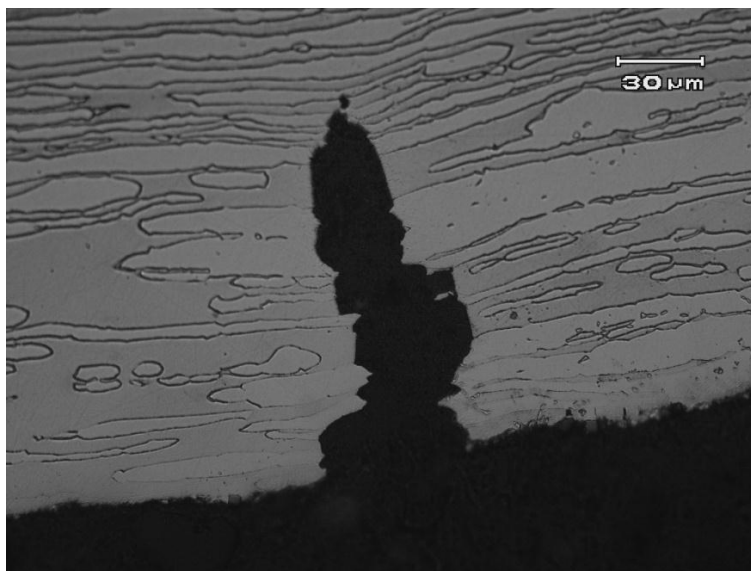
Figura 35 presença de trinca secundária de maior profundidade visualizada próximo a fratura em corpos de prova ensaiados em SSRT em $-800\text{mV}_{\text{ECS}}$. Ataque eletrolítico KOH 56% (foto do autor).
