**AVALIAÇÃO EXPERIMENTAL E MODELAGEM DOS  
EFEITOS ESTRUTURAIS DA PROPAGAÇÃO DA  
CORROSÃO EM ELEMENTOS DE CONCRETO ARMADO**

Dissertação apresentada ao Programa de Pós-Graduação em  
Engenharia Civil da Universidade Federal do Rio Grande do Sul,  
como parte dos requisitos para obtenção do título de Mestre em  
Engenharia na modalidade Acadêmico

Abril de 2007

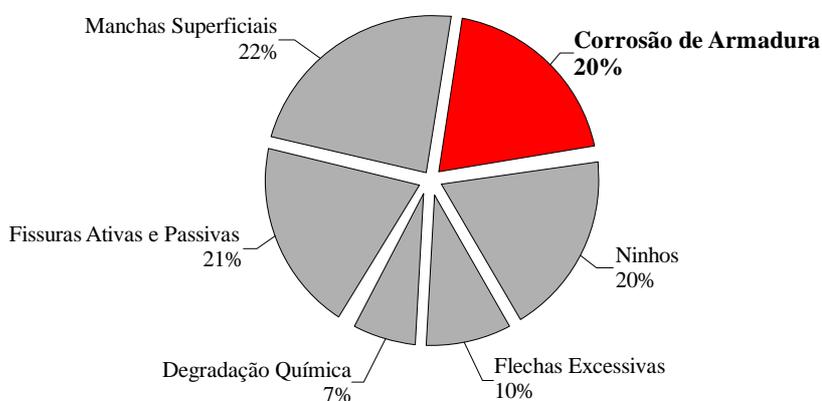
Figura 2.3 – Distribuição relativa da incidência de manifestações patológicas [Helene, 1988].

Na Figura 2.3, adaptada de Helene (1988), percebe-se a grande incidência da corrosão de armaduras quando comparada a outras manifestações patológicas.

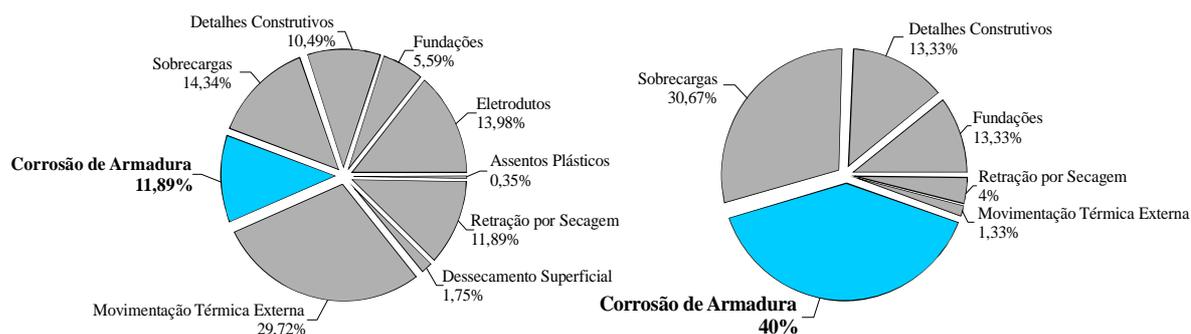
Figura 2.4 – a) Incidência relativa dos tipos de fissuras no concreto armado; b) Incidência relativa dos tipos de fissuras graves no concreto armado [Dal Molin, 1988].

Esta afirmação é suportada por um estudo realizado por Dal Molin (1988). O mesmo mostra que, no Rio Grande do Sul, a incidência de corrosão de armaduras nas estruturas é da ordem de 11% do total de manifestações patológicas encontradas. Entretanto, este valor sobe para 40% quando se analisa a gravidade e as implicações do processo corrosivo na segurança estrutural, como se pode visualizar na Figura 2.4.

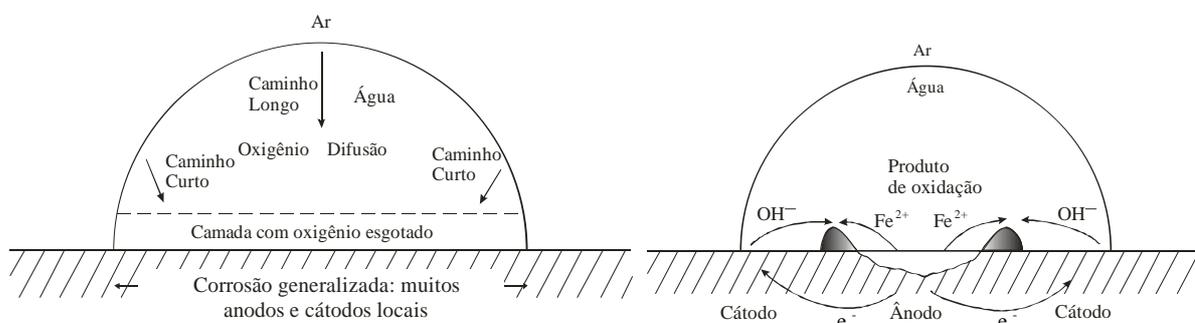
Figura 2.6 – Esquema da formação dos pites [Trethewey e Chamberlain, 1992].

gradiente de concentração de oxigênio dentro do eletrólito. Obviamente, a área adjacente à interface ar-eletrólito recebe mais oxigênio por difusão do que a área do centro da gota, que está mais distante da fonte de oxigênio. Este gradiente de concentração polariza anodicamente a região central.

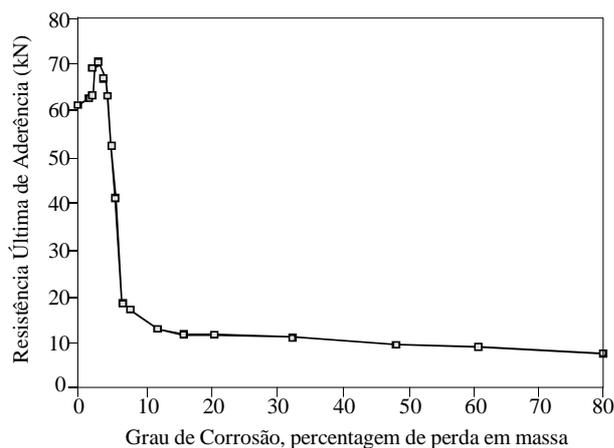
Figura 2.9 – Resistência de aderência x grau de corrosão [Almusallam *et al.*, 1996].

Fang *et al.* (2004) e Almusallam *et al.* (1996) contribuem para estas afirmações, revelando que alguns de seus corpos-de-prova mostraram aumento da resistência de aderência com níveis pequenos de corrosão. Os últimos notaram aumento na resistência de aderência até o grau de corrosão correspondente a 4% da perda de massa da armadura, sendo que os incrementos na aderência chegaram a atingir 17%. Estes mesmos autores registraram que a aderência começa a diminuir bruscamente no instante em que começa o aparecimento das fissuras no concreto circundante. A Figura 2.9 mostra os resultados dos ensaios de aderência de Almusallam *et al.* (1996), nos quais se percebe o aumento da resistência última de aderência para níveis de corrosão até 4%. Coronelli (2002) diz que o aparecimento das fissuras devido ao processo corrosivo é considerado por alguns autores como sendo um efeito crítico para a aderência, devido ao enfraquecimento do confinamento ao redor da barra. Stanish *et al.* (1999) contribuem para esta afirmação alegando que os produtos de corrosão ocupam volume maior àquele do aço não corroído, provocando fissuração e conseqüente deslocamento do concreto de cobrimento. Isto leva ao enfraquecimento do confinamento entre o concreto e o aço, como descrito anteriormente.

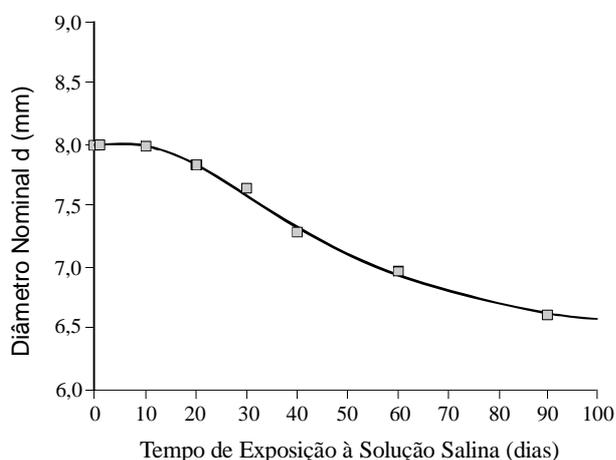
Figura 2.10 – Diminuição do diâmetro do aço em função do período de névoa salina

Um estudo realizado por Apostolopoulos *et al.*, em 2006, mostrou que ocorre uma diminuição do diâmetro das barras de armadura em função do tempo de exposição à névoa salina (Figura 2.10). Os autores realizaram uma análise que correlaciona a perda de massa com o período de exposição aos cloretos (ver Figura 2.12, item “a”).

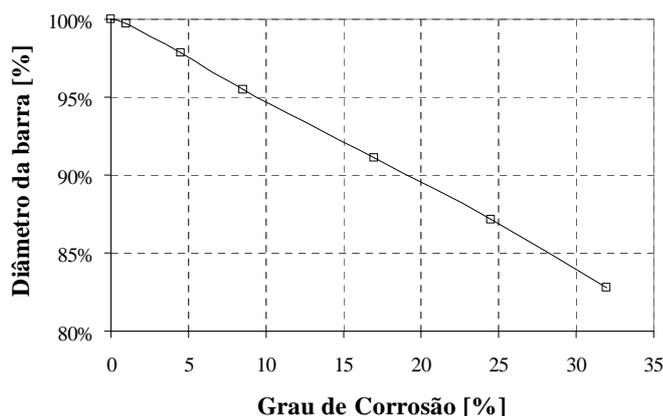
Figura 2.11 – Gráfico de correlação entre o grau de corrosão e a diminuição do diâmetro.

Baseado nestes dados pode-se obter uma relação geométrica entre o grau de corrosão expresso pela perda de massa das barras de armadura e a diminuição do diâmetro do aço, conforme mostra o gráfico da Figura 2.11.

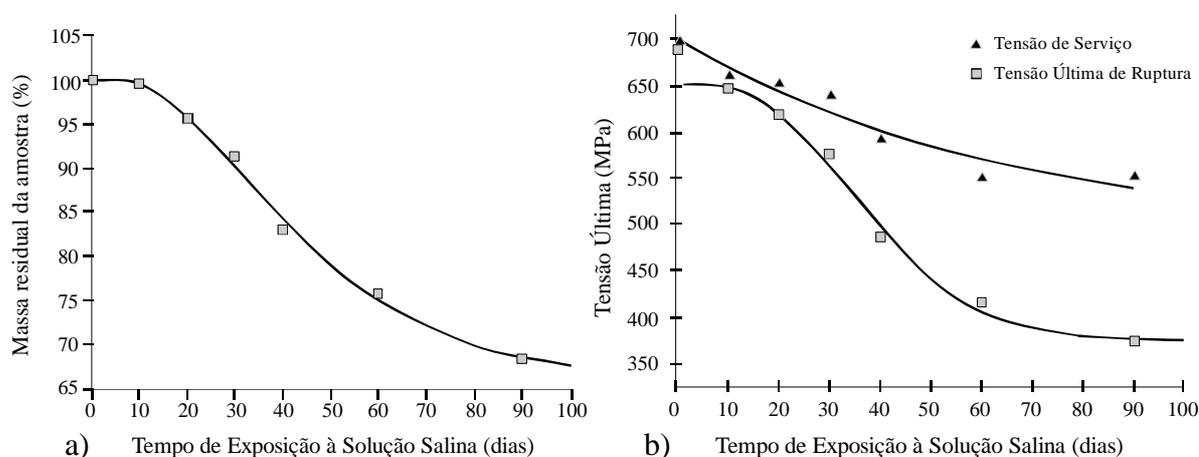
Figura 2.12 – a) Perda de massa em função do período de névoa salina; b) Redução da resistência à tração última em função do período de névoa salina [Apostolopoulos *et al.*, 2006].

Em 2006, Apostolopoulos *et al.* realizaram um estudo sobre o comportamento de barras de aço do tipo BSt 500s<sup>11</sup>, de 8mm de diâmetro, submetidas à tração. A Figura 2.12 “a” mostra que, com o aumento da exposição de tempo à névoa salina ocorre perda de massa da armadura devido à corrosão. É interessante acrescentar que as barras neste experimento estavam expostas à ação da névoa salina, e não imersas no concreto. Na Figura 2.12 “b” se percebe que com o incremento de tempo de exposição à névoa salina (e conseqüentemente com a perda de massa), existe redução da resistência à tração última das barras.

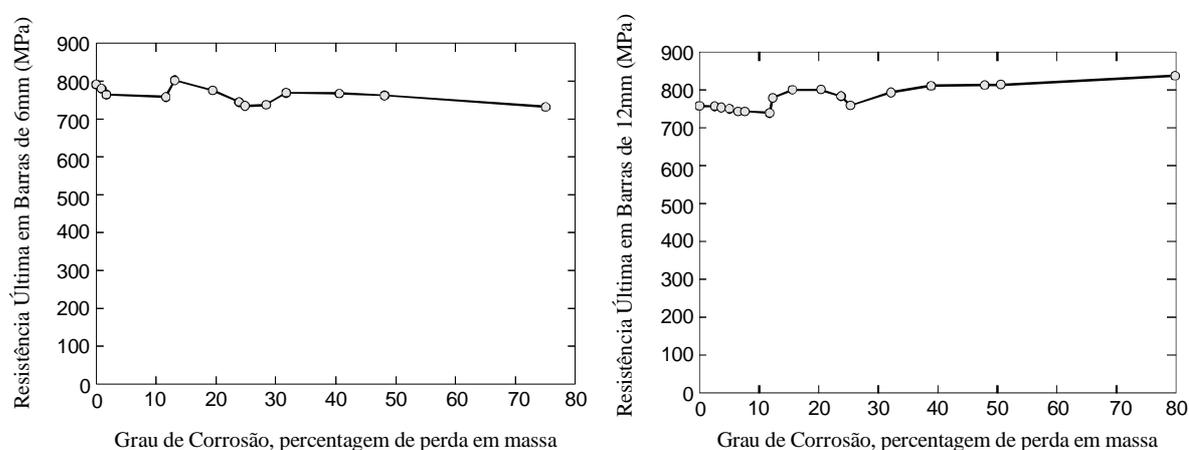
Figura 2.13 – Redução da resistência à tração em função da perda de massa da armadura

Almusallam (2001) realizou um estudo similar ao de Apostolopoulos *et al.* (2006), com barras de armadura de 6,0 e 12,0mm de diâmetro e resistência à tração nominal de 600MPa; neste caso, entretanto, as barras foram corroídas no interior de corpos-de-prova de concreto, e não expostas como observado no outro trabalho. O autor verificou que há pouca alteração dos valores de resistência à tração última das barras em função do aumento do grau de corrosão. Isto acontece porque, diferentemente do trabalho de Apostolopoulos *et al.* (2006), o autor considerou o diâmetro efetivo das barras de armadura (que inclui uma diminuição em função do grau de corrosão) para o cálculo da resistência à tração. A Figura 2.13 mostra os gráficos de resistência última à tração para as barras de 6,0 e 12,0mm em função da perda de massa.

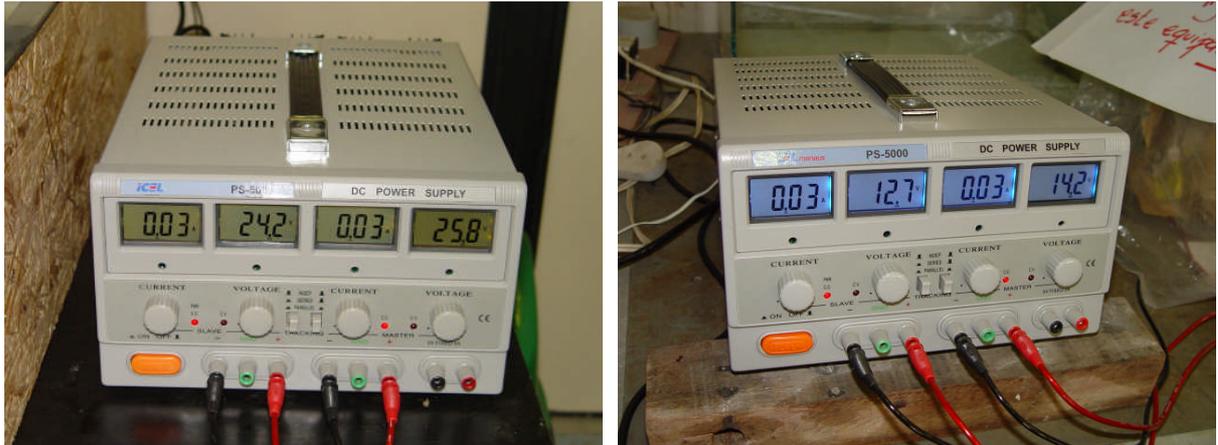
Figura 3.1 – Fonte de alimentação que fornece corrente ou tensão constante.

Os equipamentos empregados para aplicar o nível desejado de densidade de corrente foram duas fontes de alimentação ICEL, modelo PS-5000. Cada uma delas apresentava duas saídas, capazes de fornecer corrente ou tensão constante, nas faixas de 0 a 3A, para a corrente, e 0 a 30V para a tensão. Quando ligadas em conjunto, podem fornecer 0 a 6A de corrente e 0 a 60V de tensão, dependendo se ligadas em série ou em paralelo. Na Figura 3.1 é possível visualizar as fontes em operação.

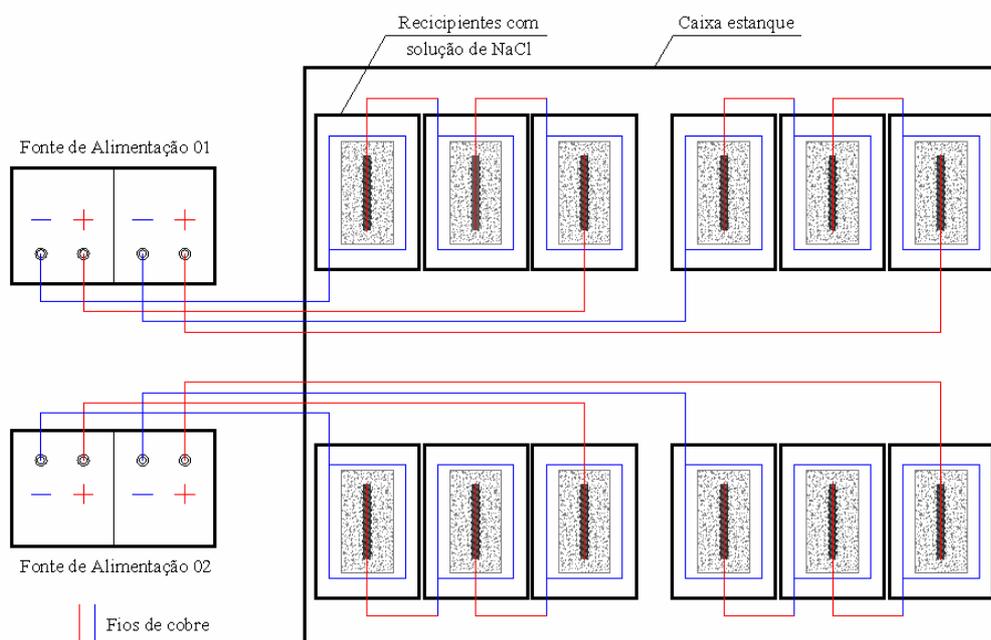
Figura 3.3 – Esquema da ligação em série (vista superior).

Houve necessidade de ligar em série alguns corpos-de-prova (geralmente em grupos de três), para que um maior número de amostras pudesse ser ensaiado simultaneamente. Adotou-se essa tática baseado no princípio da eletricidade de que, em um circuito em série, a corrente não se altera. Na Figura 3.3 pode ser visualizado o desenho esquemático da ligação dos corpos-de-prova, que para a realização dos ensaios são mantidos no interior de uma câmara confeccionada especialmente para a pesquisa.

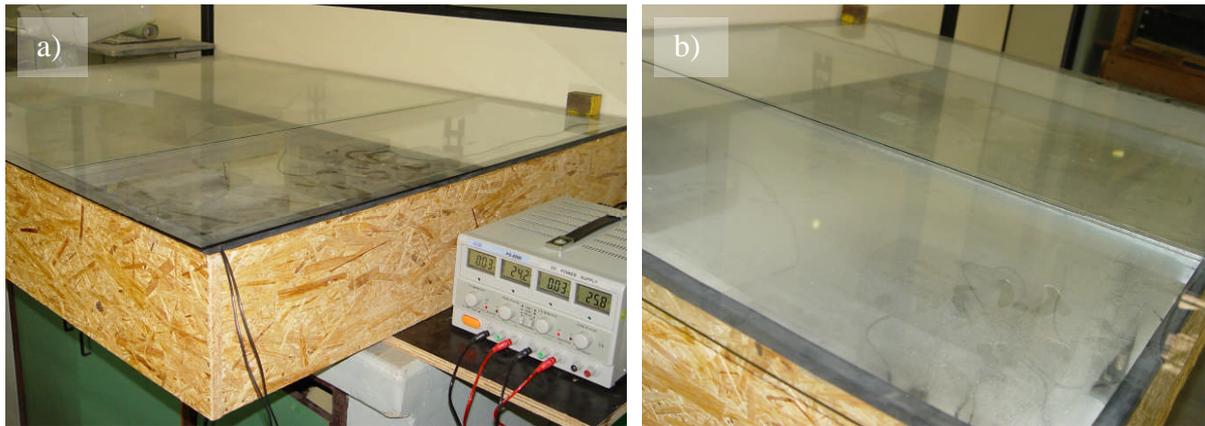
Figura 3.4 – Câmara para aceleração da corrosão.

A câmara é totalmente estanque, de forma a não permitir a liberação do vapor de cloretos que se forma em seu interior, além de favorecer a criação de uma atmosfera salina para os corpos-de-prova no decorrer dos ensaios. A Figura 3.4 “a” mostra uma visão geral da câmara, que possui dimensões de 1350x1120mm: valores escolhidos de acordo com as diferentes dimensões dos corpos-de-prova a serem empregados no ensaio. A parte superior da câmara foi coberta com vidro, Figura 3.4 “b”, para que seja possível visualizar os corpos-de-prova e os seus respectivos estágios de deterioração no decorrer dos ensaios. Nesta mesma figura percebe-se, através dos vidros embaçados, a ocorrência de condensação de vapores gerados pelo aquecimento da solução de aceleração da corrosão.

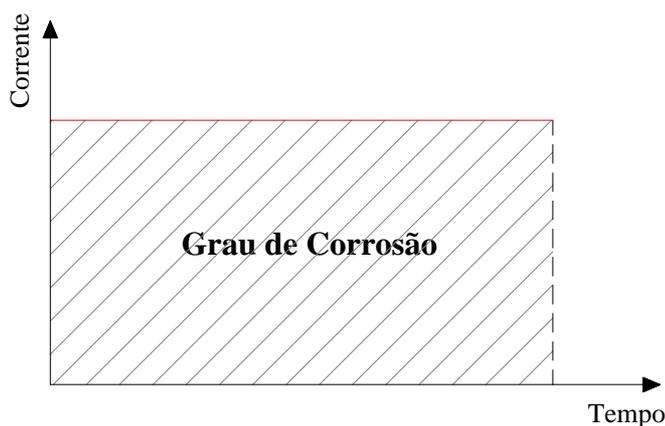
Figura 3.5 – Ilustração do uso da Lei de Faraday para determinação do grau de corrosão.

O grau de corrosão previsto pela referida Lei corresponde à área sob a curva de corrente ( $i$ ) do gráfico  $i \times t$ , como mostrado na Figura 3.5.

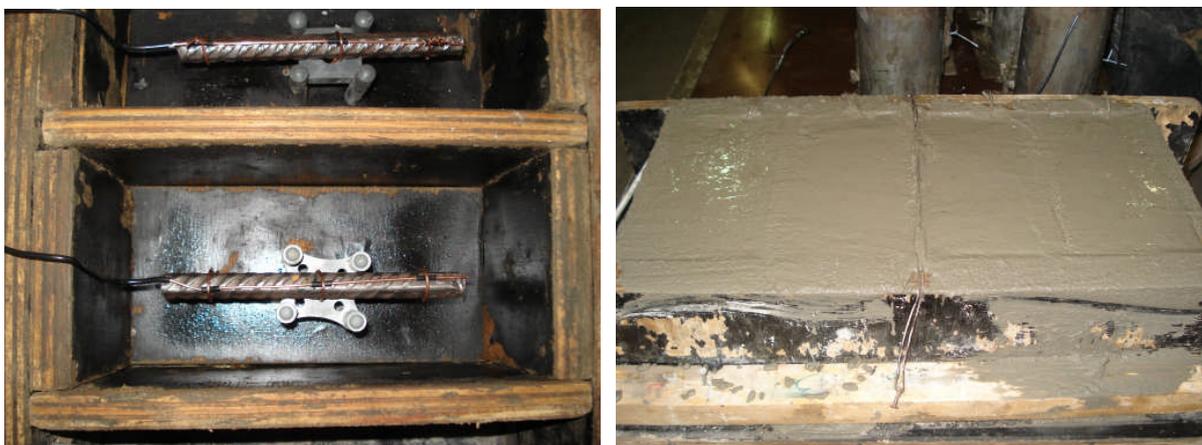
Figura 3.6 – Fôrmas antes e após concretagem dos corpos-de-prova de calibração.

A Figura 3.6 mostra uma vista das fôrmas prontas para a moldagem, com a barra e o fio posicionados no centro da forma, e uma vista de alguns corpos-de-prova moldados, com o fio saindo pela parte superior dos mesmos, evitando que o mesmo entre em contato com a solução agressiva, que poderia percolar pelo seu perímetro. O fio de cobre está posicionado sobre a barra, e isolado da mesma através de espaçadores formados pelo próprio capeamento do fio.

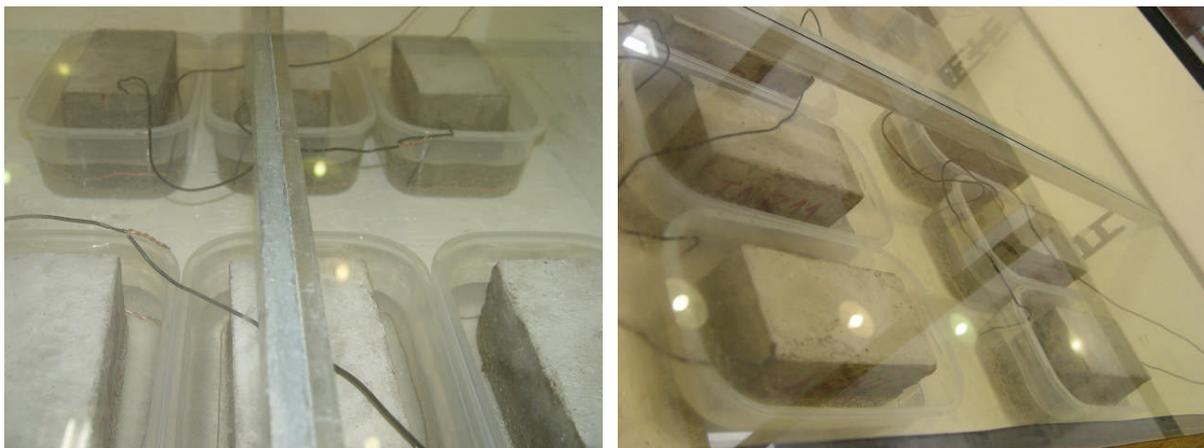
Figura 3.7 – Corpos-de-prova para calibração durante ensaio.

Os corpos-de-prova foram desmoldados após 1 dia, e curados em câmara úmida, com temperatura de  $23 \pm 2$  °C e UR > 90%. Decorridos 21 dias da moldagem, os corpos-de-prova foram submetidos aos ensaios de corrosão acelerada, já detalhada no item 3.1. A Figura 3.7 mostra os corpos-de-prova no interior da câmara estanque durante o ensaio.

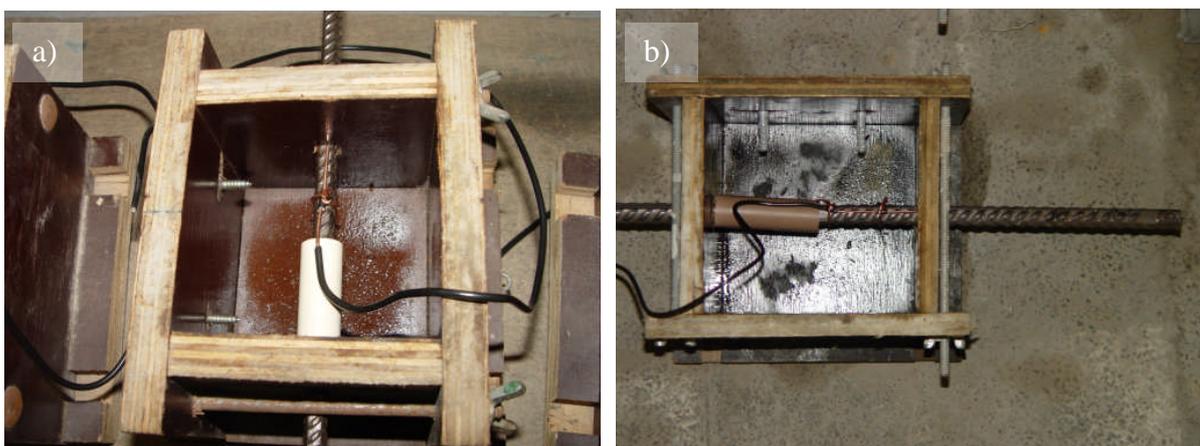
Figura 3.14 – Fôrmas para ensaio de arrancamento prontas para a concretagem.

A Figura 3.14 mostra a preparação das fôrmas para a moldagem dos corpos-de-prova. Pode-se visualizar o tubo de PVC e o fio de cobre na parte superior da barra. Tomou-se cuidado para que o óleo utilizado como desmoldante nas fôrmas não encostasse nas barras, pois este fato poderia prejudicar a aderência com o concreto.

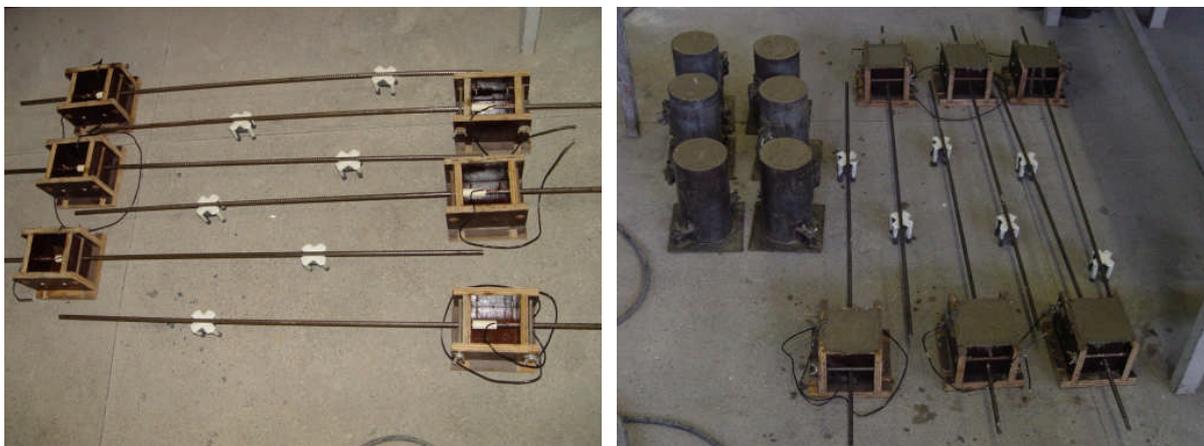
Figura 3.15 – Corpos-de-prova de arrancamento antes e após a concretagem.

Como mostrado na Figura 3.15, paralelamente à concretagem dos corpos-de-prova para os ensaios, corpos-de-prova cilíndricos foram moldados para que se pudesse realizar um controle da resistência à compressão do concreto.

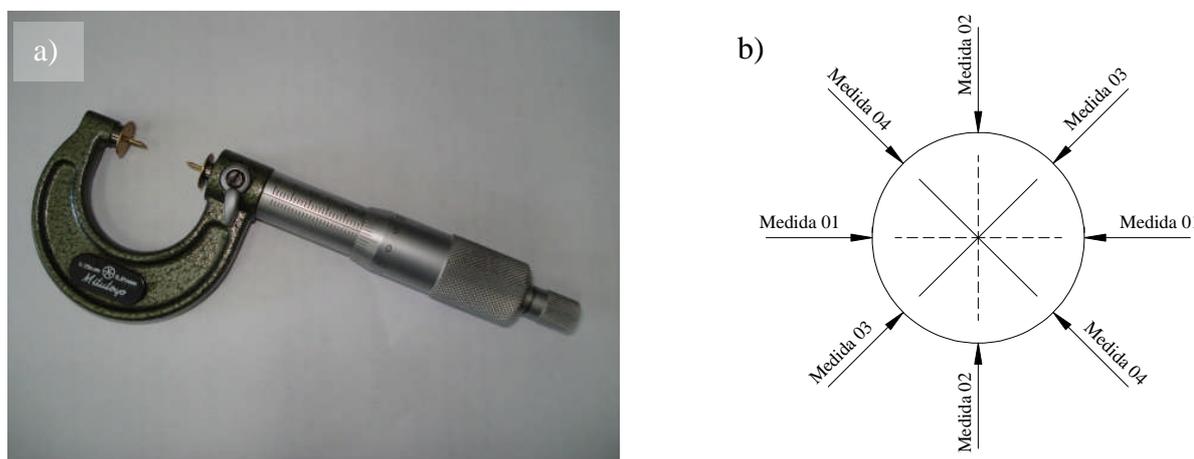
Figura 3.18 – a) Detalhe do micrômetro e b) posicionamento das medidas em cada seção.

Este procedimento envolveu a medição manual, com auxílio de um micrômetro de precisão de 0,01mm, de quatro medidas da espessura da barra em uma série de seções transversais, espaçadas de 5,0mm (vide Figura 3.18).

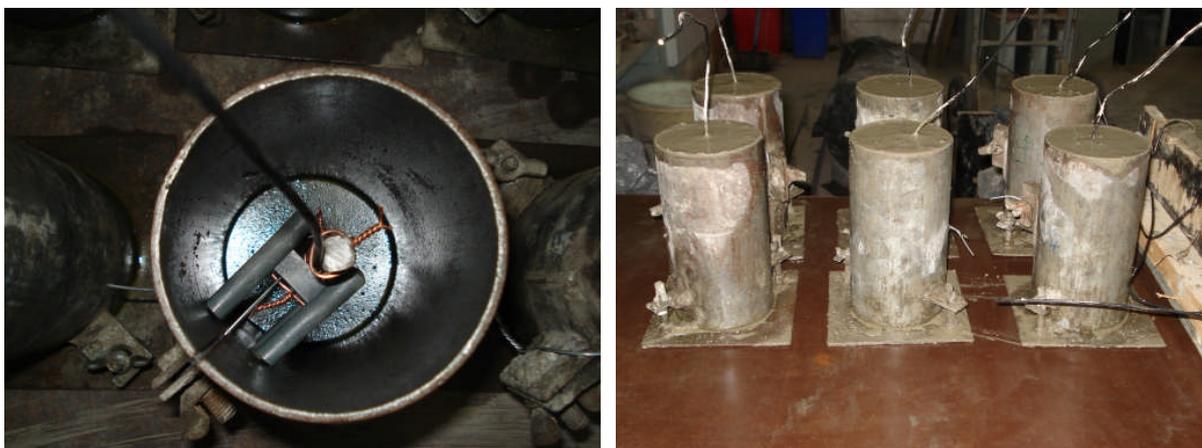
Figura 3.21 – Corpos-de-prova para tensões de tração antes e após a concretagem.

O concreto é preparado pelos mesmos procedimentos descritos anteriormente, em uma betoneira de eixo vertical. Os corpos-de-prova são moldados e vibrados cuidadosamente para não movimentar a barra e a posição do fio de cobre. Na Figura 3.21 se visualiza os corpos-de-prova para este tipo de ensaio antes e após a concretagem.

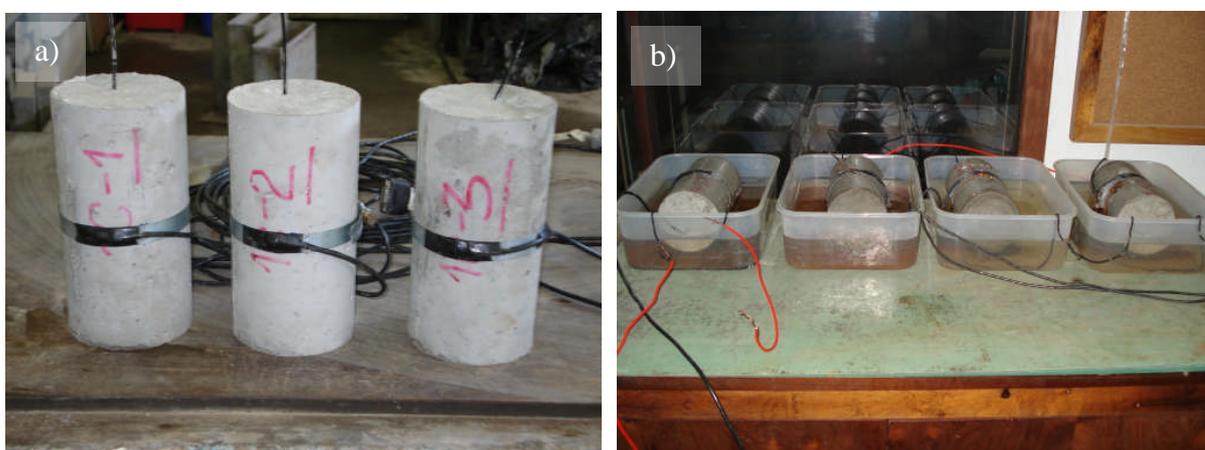
Figura 3.22 – Corpos-de-prova com a braçadeira e durante o ensaio.

Após o posicionamento do anel, as amostras foram colocadas num recipiente, contendo a solução de NaCl, dando início ao processo de aceleração da corrosão (Figura 3.22 item “b”). Tomou-se o cuidado de proteger os extensômetros com aplicação de uma camada de silicone. Além disto, buscou-se posicionar os mesmos fora da solução agressiva.

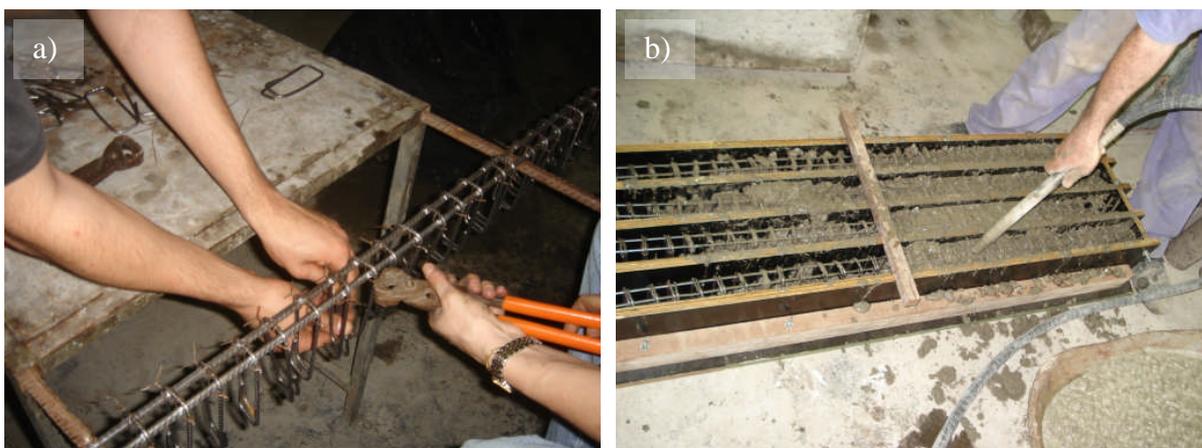
Figura 3.24 – Amarração dos estribos e concretagem das vigas.

Devido ao volume de concreto, foi necessário que a concretagem das vigas acontecesse em dois lotes distintos: um com três e outro com duas vigas, devido à capacidade máxima do conjunto de fôrmas existentes no laboratório.

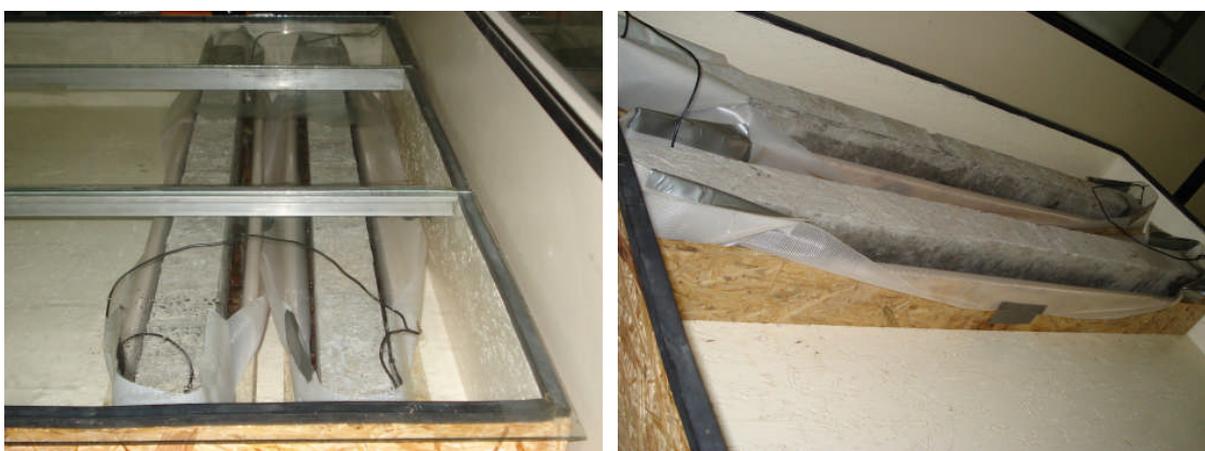
O processo de aceleração da corrosão aconteceu de acordo com os mesmos critérios utilizados para os corpos-de-prova dos demais experimentos: adotou-se a mesma densidade de corrente ( $500\mu\text{A}/\text{cm}^2$ ) e a mesma altura de solução de NaCl (até o cobrimento da armadura, que neste caso foi de 15,0mm). O fio de cobre foi posicionado sobre a armadura longitudinal das vigas. As vigas foram colocadas no interior da caixa estanque para receberem a indução da corrosão, como mostra a Figura 3.25.

Figura 3.25 – Vigas em processo de aceleração de corrosão na caixa estanque.

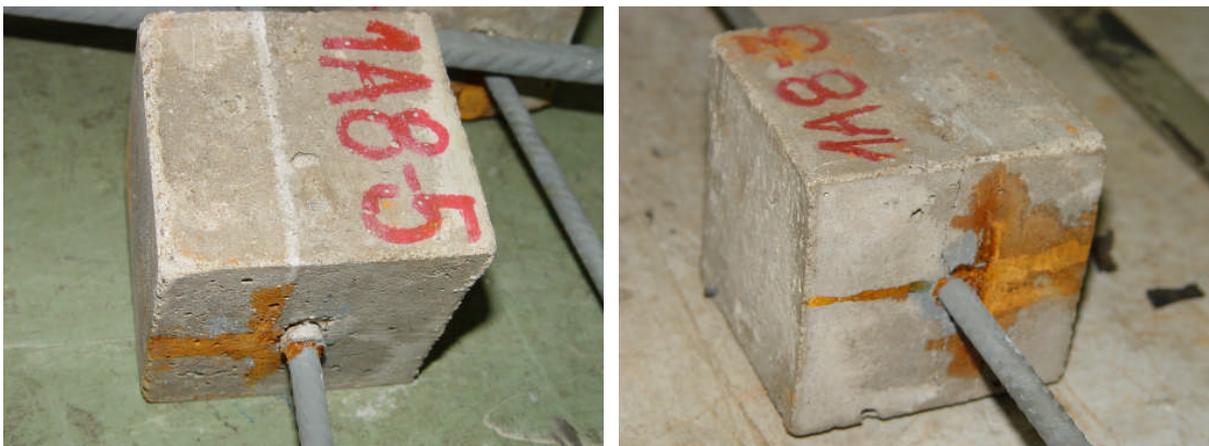
Na Figura 5.5 item “a” é apresentada uma imagem, tomada após o ensaio de aderência, do corpo-de-prova que representa a curva em vermelho, na qual ocorreu o escorregamento da barra. Já na Figura 5.5 “b” apresenta-se o corpo-de-prova para o qual se obteve a curva em verde, no qual ocorreu o fendilhamento do concreto. Pode-se visualizar, na figura, a presença da fissura indicativa da ruptura do concreto.

Figura 5.5 – Corpos-de-prova de 2% de GC após o arrancamento.

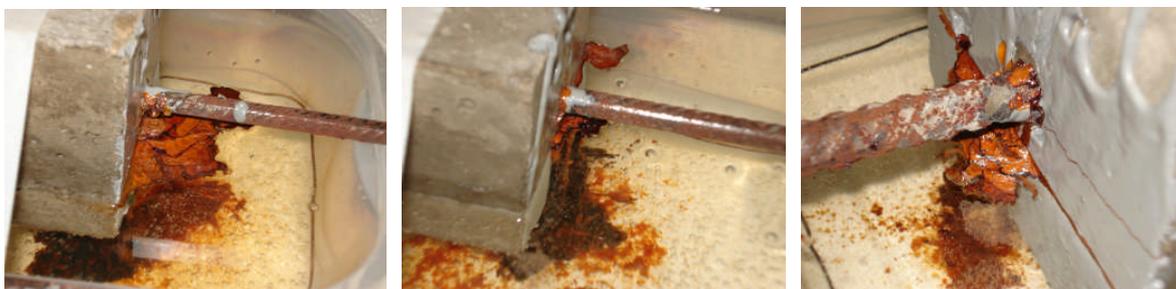
Na Figura 5.8 se observa os corpos-de-prova ao final do ensaio de aceleração da corrosão, antes de os mesmos serem retirados da solução de NaCl. As imagens da Figura 5.9 mostram a aparência dos corpos-de-prova antes e após o ensaio de arrancamento.

Figura 5.8 – Corpos-de-prova ao final do processo de aceleração com 10% de GC.

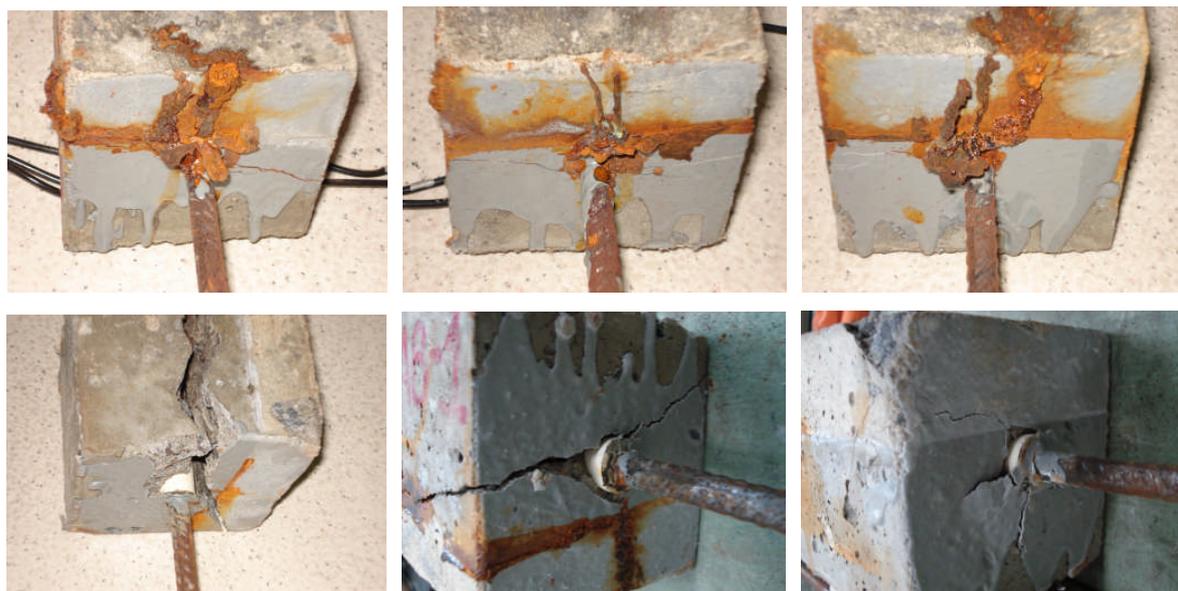
Figura 5.9 – Corpos-de-prova de 10% de GC antes e após o arrancamento.

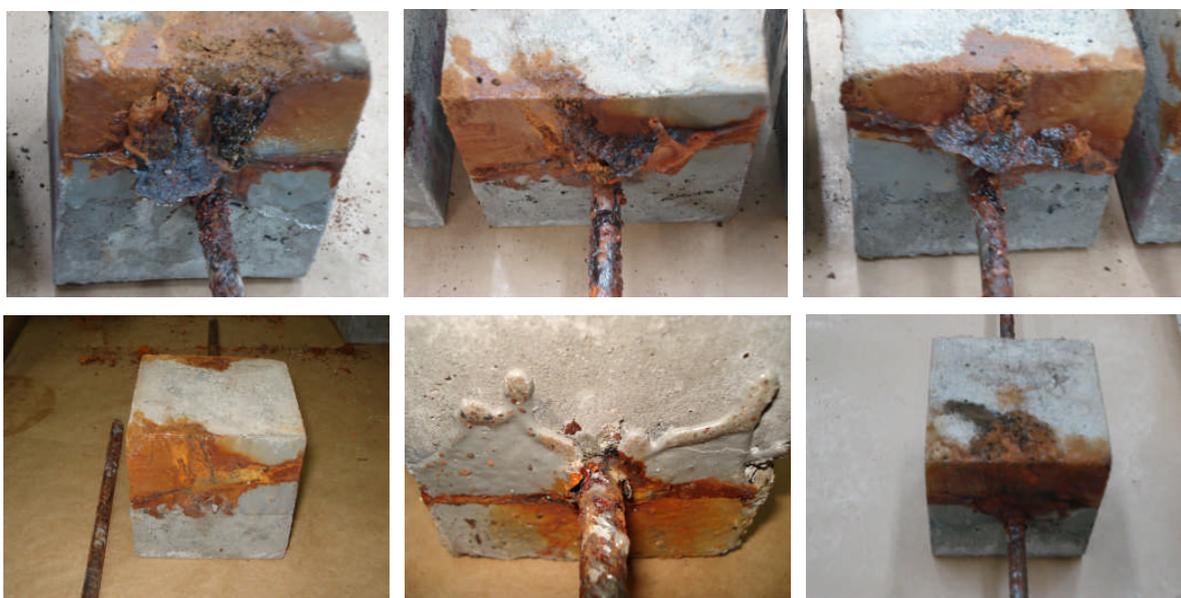
A visualização dos corpos-de-prova deste grupo após a aceleração da corrosão e após a ruptura pode ser feita na Figura 5.11. Na primeira imagem do grupo após a ruptura pode se perceber claramente a ocorrência de ruptura da barra devido à gravidade da deterioração causada pelo elevado grau de corrosão.

Figura 5.11 – Corpos-de-prova com 20% de GC antes e após o arrancamento.

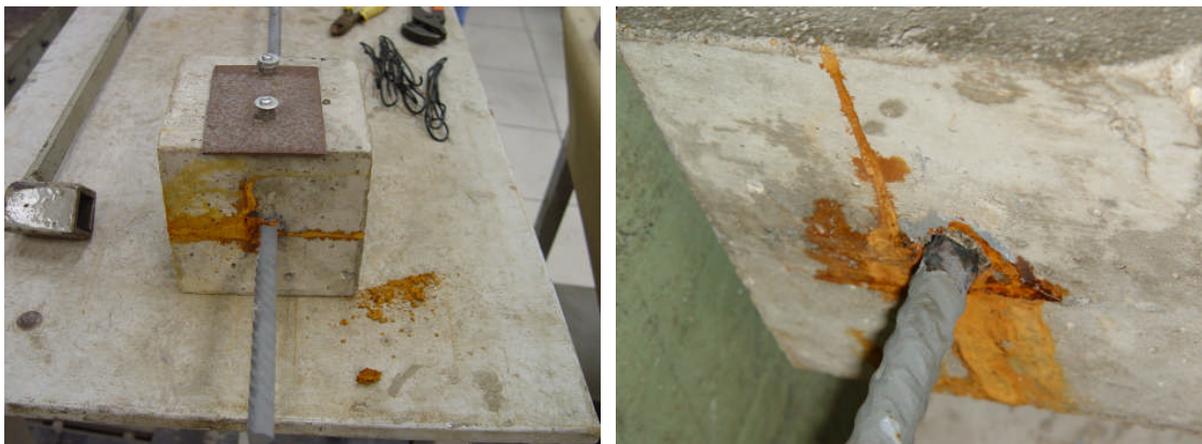
As imagens da Figura 5.14 mostram um corpo-de-prova com 2% de grau de corrosão antes e após o ensaio de arrancamento. Observa-se que a barra deslizou em relação ao concreto e foi parcialmente arrancada do bloco.

Figura 5.14 – Corpos-de-prova com 2% de GC antes e após o arrancamento.

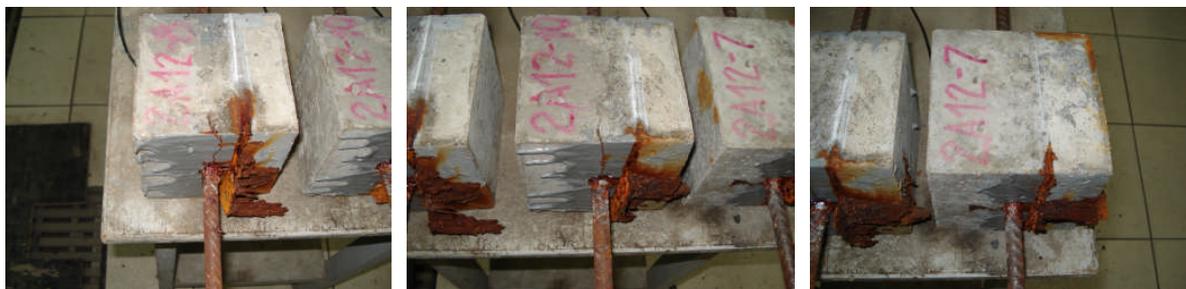
Como no caso das barras de 8.0mm, os corpos-de-prova deste grupo se encontravam bastante deteriorados antes do ensaio de aderência. Na Figura 5.18 se observa o estado dos corpos-de-prova após a aceleração da corrosão, com presença de fissuras e manchas abundantes, denotando a formação de um grande volume de produtos de corrosão. Acredita-se que a formação de um anel superficial de metal corroído em torno da barra seja uma das razões para

a alteração do modo de ruptura destes corpos-de-prova, pois a mesma permite que o núcleo da barra, ainda íntegro, deslize mais facilmente, apesar do aumento de atrito gerado pela deposição dos produtos de corrosão no entorno da barra, como discutido a seguir.

Figura 5.18 – Corpos-de-prova com 20% de GC antes do arrancamento.

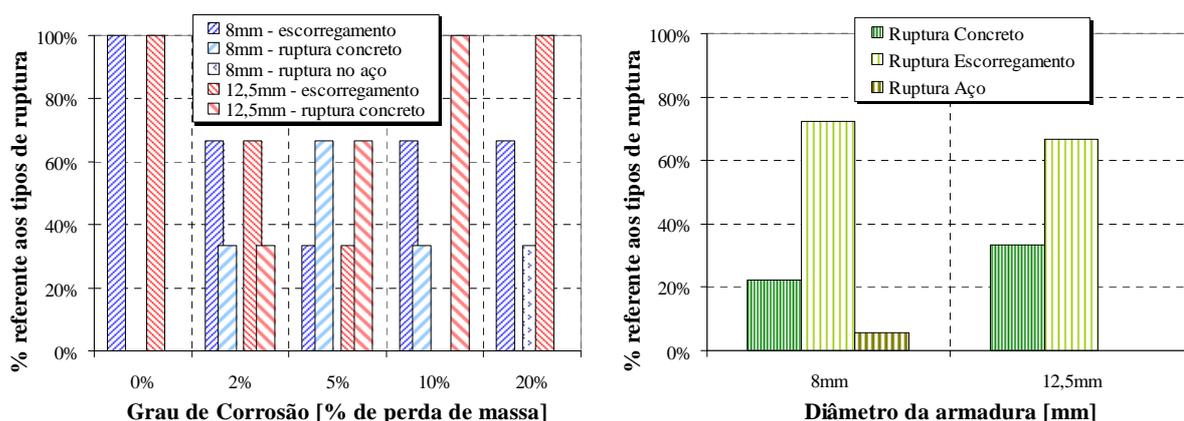
Figura 5.21 – Tipos de ruptura observados nos corpos-de-prova.

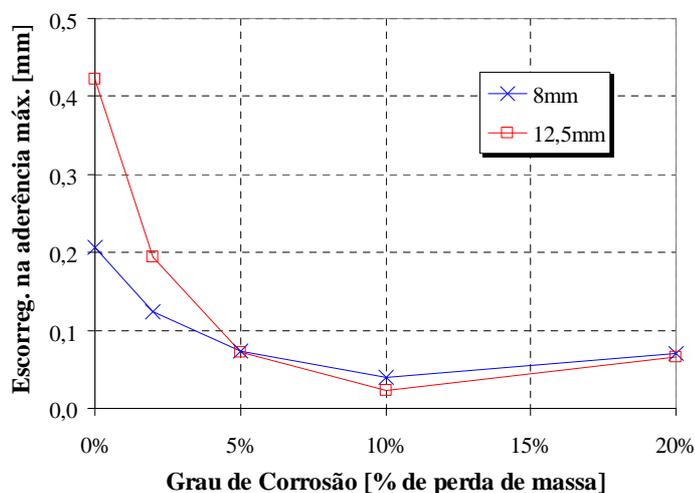
Figura 5.24 – Gráfico do escorregamento no ponto de máxima aderência x GC.

existe uma forte tendência do escorregamento na aderência máxima diminuir à medida que a corrosão se propaga no sistema, mostrando que o sistema começa a funcionar de forma frágil.

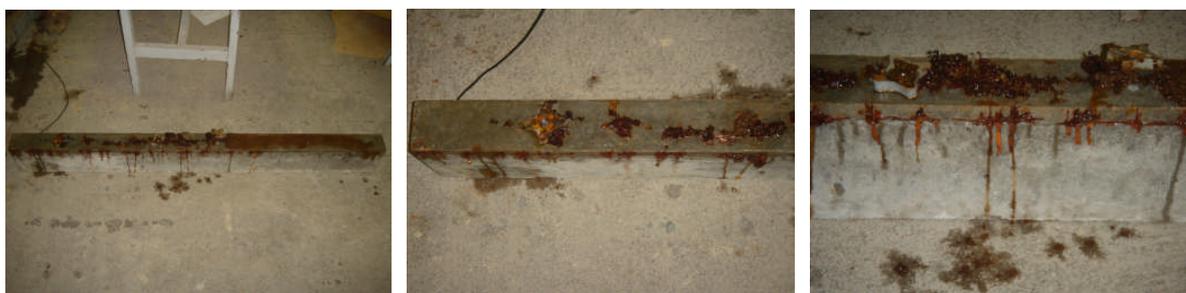
Figura 5.36 – Viga com 2% de GC.

É fácil visualizar nas figuras que, quanto maior o grau de corrosão, maior é a quantidade de produtos derivados do processo corrosivo acumulados na superfície das vigas, e tanto maior parece seu estado de deterioração. Decidiu-se realizar uma avaliação simplificada do estado das vigas através da coleta e pesagem dos produtos de corrosão acumulados nos exemplares de viga com graus de corrosão de 5% e 20%, o que poderia ser um indicativo da agressividade, apesar de uma parcela considerável destes produtos se dissolver na solução de NaCl, e outra parcela ficar retida dentro do concreto. As massas dos produtos de corrosão retirados foram iguais a 69,3 e 234,3g, respectivamente. Apesar da simplicidade da técnica, observa-se que estes valores indicam a existência de uma relação de 1:3,4 entre as massas recolhidas, o que está bem próximo da relação 1:4 esperada, uma vez que 20% de perda de massa corresponderia a quatro vezes a massa perdida para um grau de corrosão de 5%.

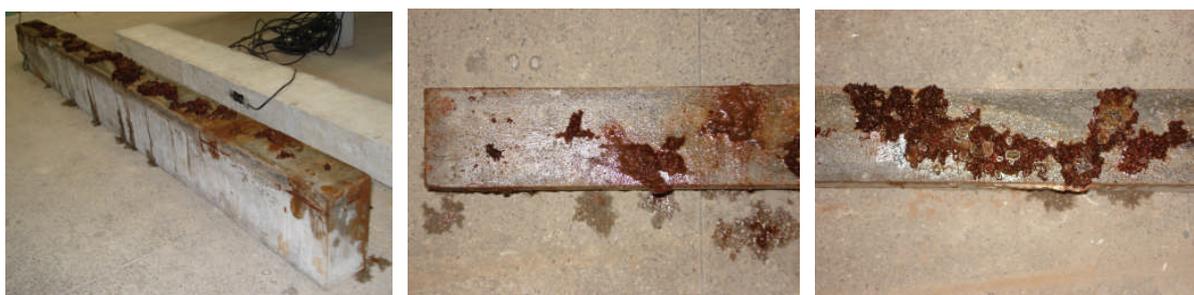
Figura 5.37 – Viga com 5% de GC.

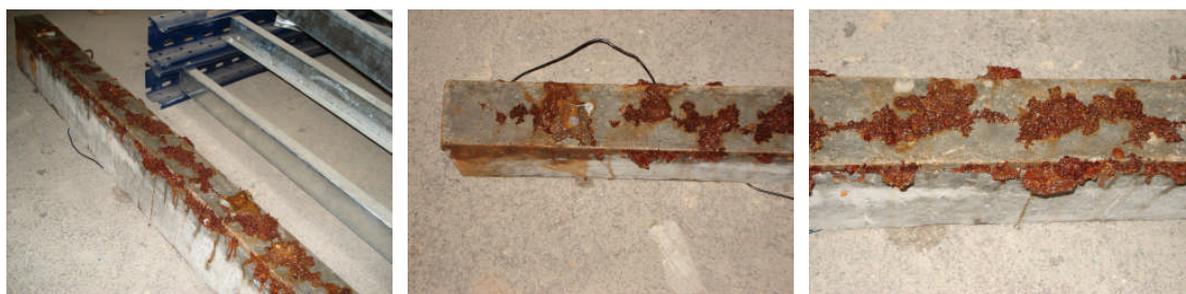
Figura 5.38 – Viga com 10% de GC.

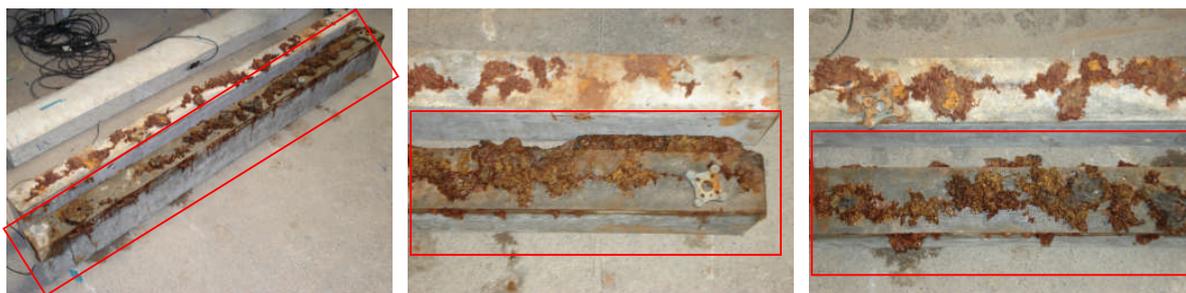
Figura 5.39 – Viga com 20% de GC.

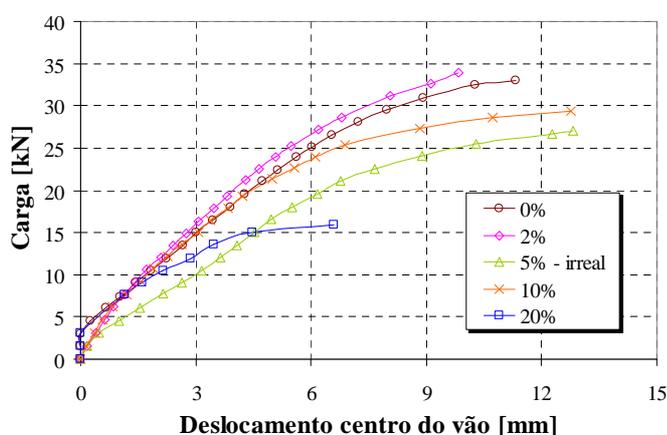
Figura 5.41 – Gráfico da carga aplicada em função dos deslocamentos no centro do vão.

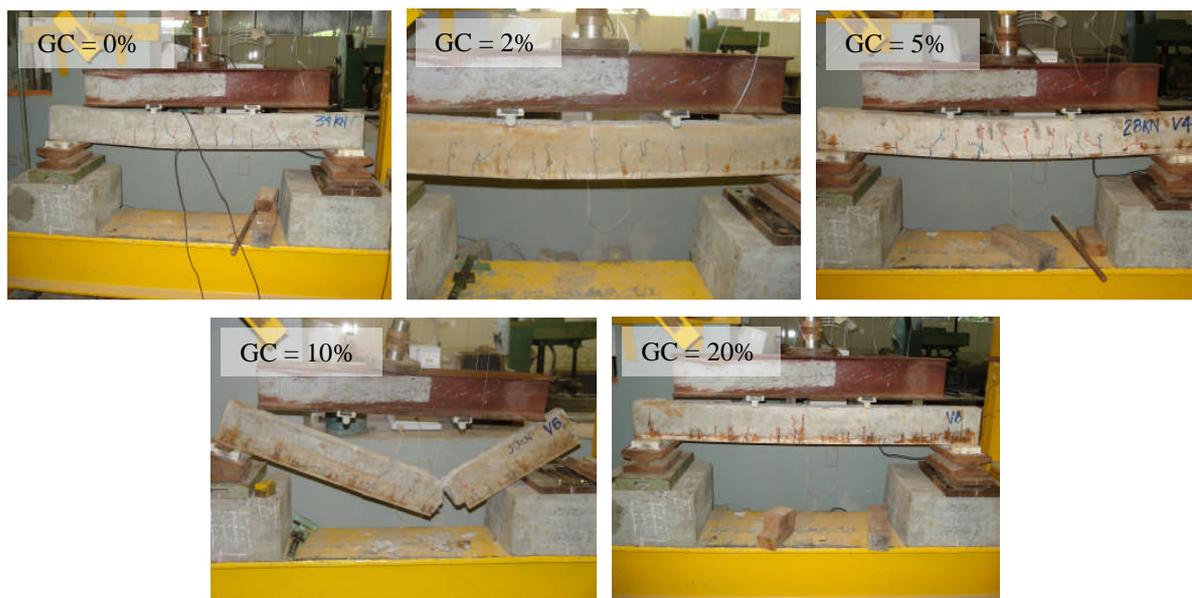
Figura 5.43 – Vigas após a ruptura.
