**UNIVERSIDADE FEDERAL DO RIO GRANDE DO SUL
ESCOLA DE ENGENHARIA
DEPARTAMENTO DE ENGENHARIA CIVIL**

**CONCRETO APARENTE:
GARGALOS E OPORTUNIDADES**

Trabalho de Diplomação a ser apresentado ao Departamento de Engenharia Civil da Escola de Engenharia da Universidade Federal do Rio Grande do Sul, como parte dos requisitos para obtenção do título de Engenheiro Civil

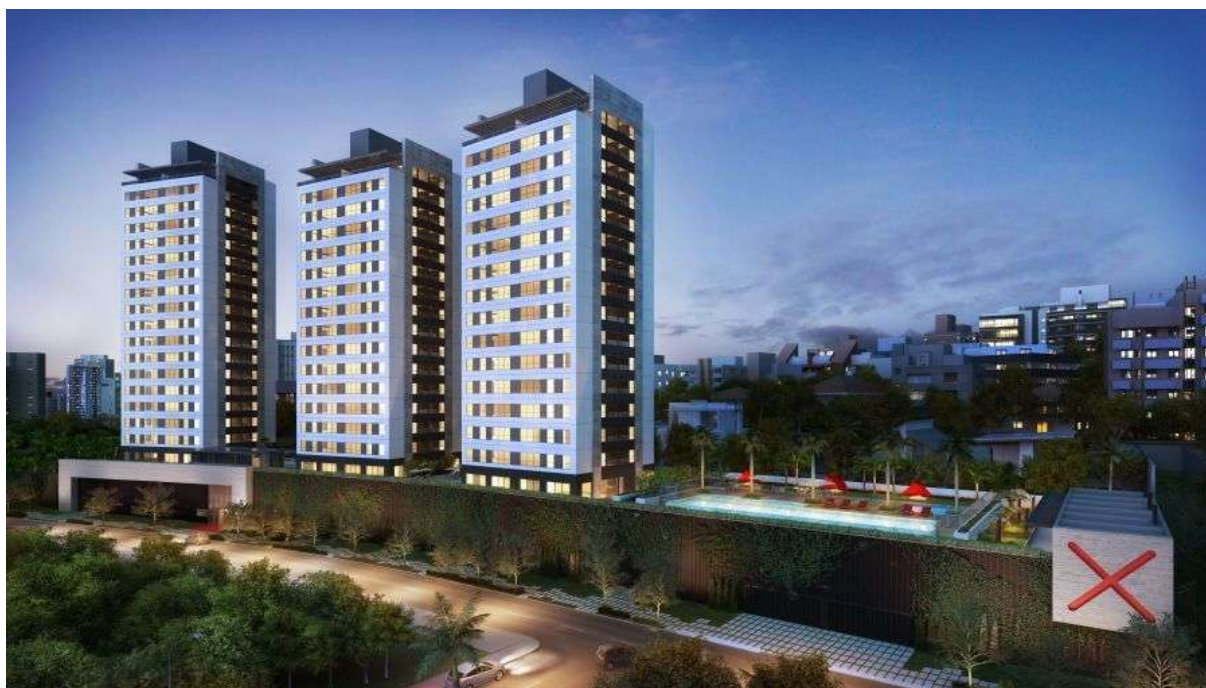
Figura 3 – Maquete digital da edificações objeto do estudo

A fachada é revestida por argamassa e placas cimentícias. O sistema de fôrmas adotado é autotrepante, para os pilares parede externos e trepante, para os pilares internos. Na figura 3 pode-se ver a maquete digital das edificações da obra acompanhada.

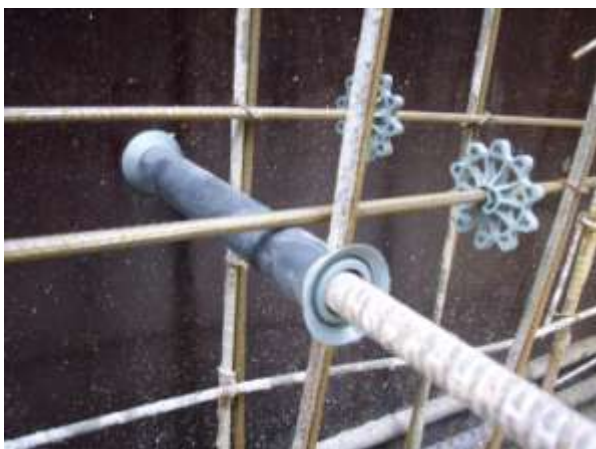
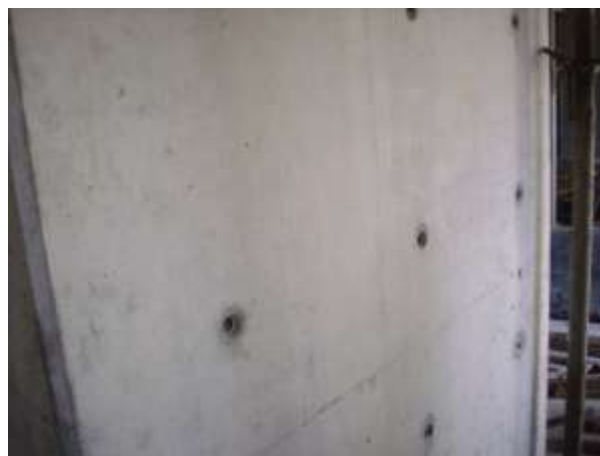
Em relação aos pilares, foi usado um espaçador tipo cone, formado por dois cones 3/4 nas extremidades e um tubo rígido em PVC entre eles, para garantir o correto afastamento entre as duas faces da fôrma, servindo ainda como molde para detalhes de acabamento nas faces dos quatro pilares em concreto aparente no meio dos apartamentos. Assim, além da sua função de garantir o posicionamento e travamento das fôrmas através das passagens dos parafusos de fixação, ele adquire também uma importante função estética. A cada pilar são utilizados espaçadores cone 3/4 novos, para garantir um melhor acabamento superficial, ainda que alguns possam ser reaproveitados. O espaçador tipo cone pode ser visto na figura 7 e o acabamento obtido por ele pode ser visto na figura 8. Caso o espaçador seja mal fixado ou esteja em más condições, ou ainda, fique aderido ao concreto, o acabamento pode ser prejudicado.

Figura 7 – Espaçador tipo cone 3/4 e circular

Figura 8 – Acabamento nos pilares dado pelo espaçador tipo cone 3/4

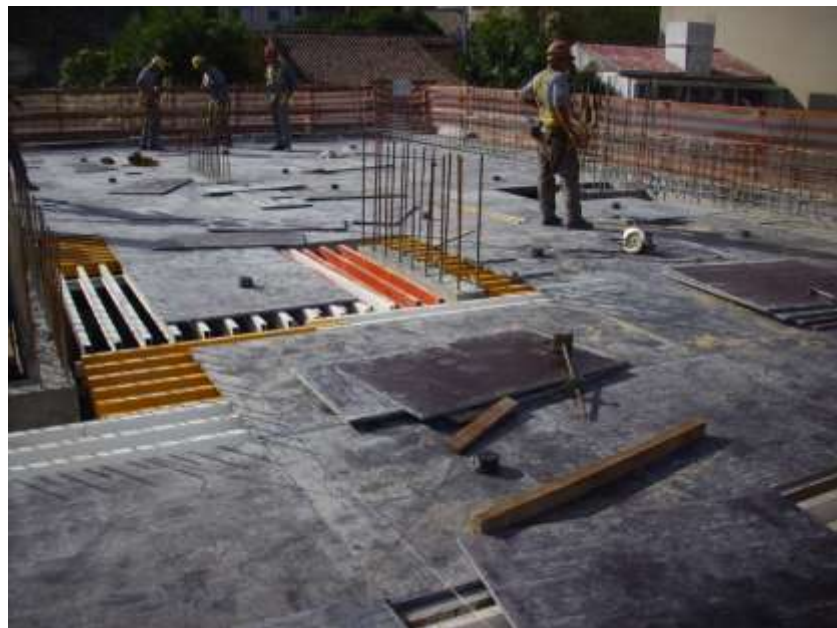
Figura 10 – Vista Geral do assoalho paginado em compensado plastificado após a primeira utilização

Ao todo, foram empregados onze tamanhos diferentes de chapas, cada uma identificada por uma cor diferente de selamento. A figura 9 mostra o estado da fôrma antes da primeira concretagem, a figura 10 após a primeira utilização e a figura 11 após a terceira utilização. Assim, pode-se notar que após a primeira utilização o compensado plastificado adquire aspecto esbranquiçado, devido ao uso do desmoldante, e após a terceira, o efeito se

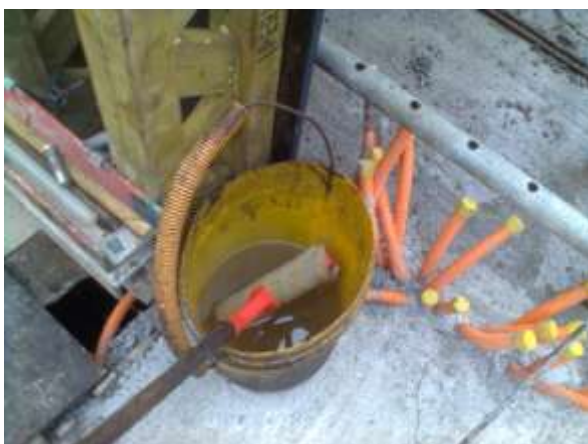
Figura 13 – Desmoldantes emulsão em óleo para pilares e paredes

O desmoldante utilizado para pilares é um desmoldante a base óleo (emulsão). Segundo o fabricante, o produto é indicado para concretos aparentes, permitindo uma desmoldagem fácil e garantindo um melhor acabamento superficial. Já nos casos das lajes, foi utilizado um desmoldante à base água, não sendo o mais recomendado para superfícies em concreto aparente. Nas figuras 13 e 14 podem-se ver os dois tipos de desmoldantes utilizados pela obra.

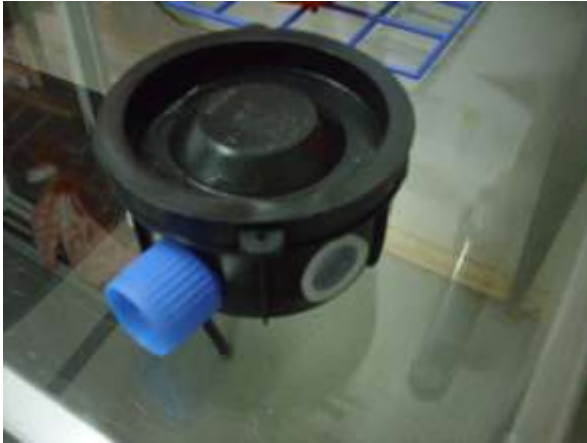
Figura 15 – Caixa elétrica plástica

compensando da fôrma. Esse modelo ainda permite vedação contra a invasão de nata de concreto, ficando seu interior limpo após a concretagem.

Na figura 15 pode-se ver a tampa da caixa elétrica e a bucha azul de engate. Já na figura 16 tem-se a caixa elétrica fixada de modo errado na laje, uma vez que a fixação não deve ser feita nos furos laterais, mas sim no centro da tampa.

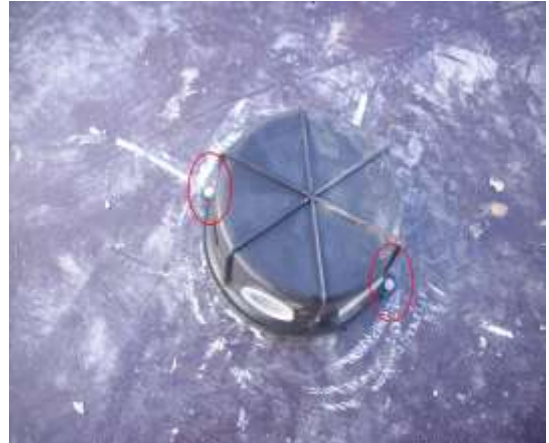
Figura 16 – Caixa elétrica plástica posicionada na fôrma

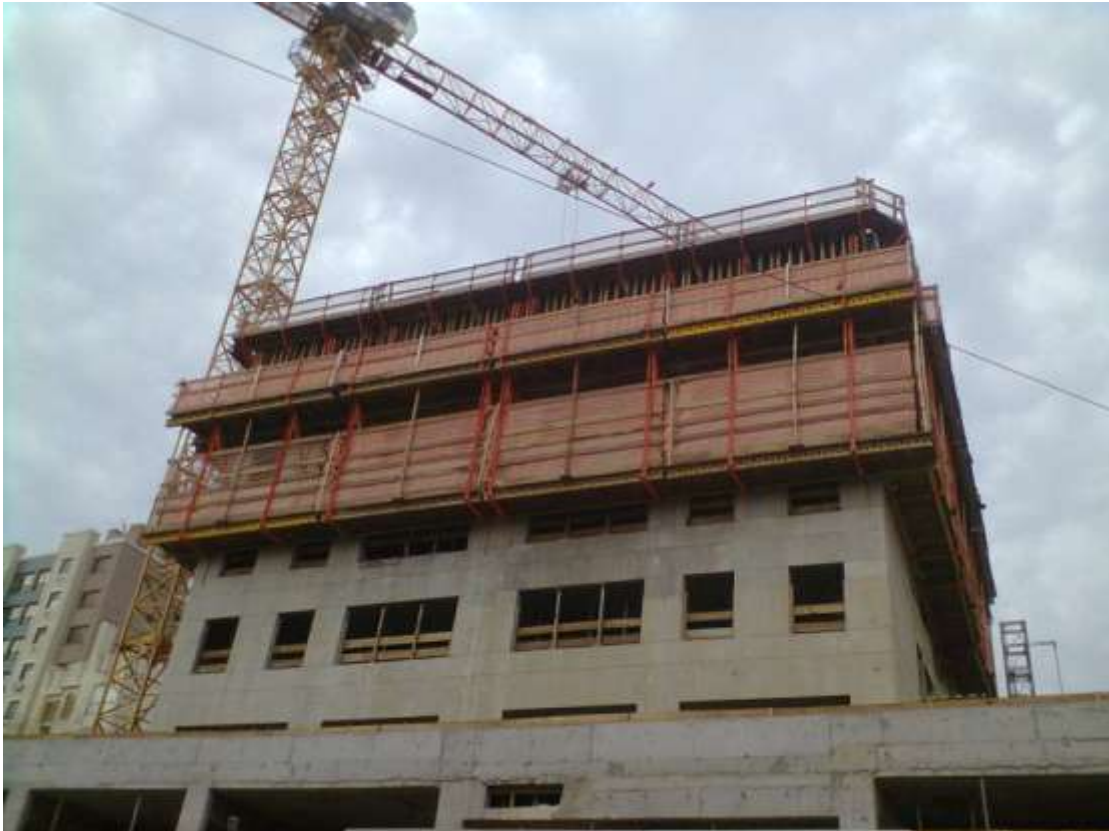
Figura 19 – Vista da fôrma autotrepante envolvendo a edificação

Na figura 19 temos a vista da fôrma autotrepante envolvendo a edificação. Percebem-se então os três patamares da fôrma e as fachadas dos andares inferiores já com sua camada de argamassa de regularização concluída.

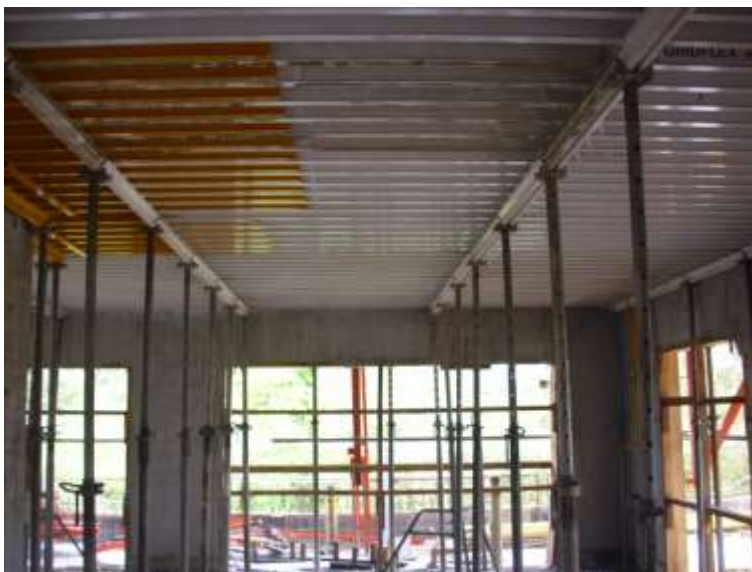
Figura 21– Escoramento GRIDFLEX

deformações da laje e permitindo uma superfície nivelada e homogênea. As figuras 21 e 22 mostram o escoramento de uma das lajes do empreendimento, e como se pode notar, a taxa de vigas das grelhas é bastante alta, se comparada com o escoramento convencional.

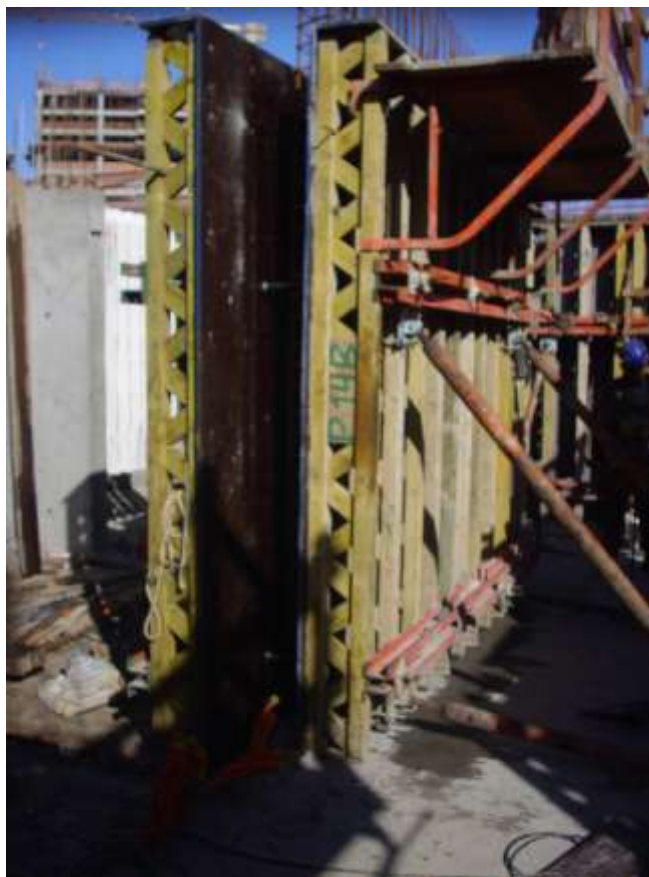
Figura 23 – Montagem da fôrma dos pilares

montada e posicionada parcialmente, recebendo o restante das barras longitudinais no local. Nessa etapa, é sempre fundamental a correta colocação dos espaçadores, sendo colocadas pelo menos cinco linhas de espaçadores ao longo da armadura do pilar, de modo a evitar ao máximo o contato da armadura com a fôrma. Com a armadura posicionada e concluída, é feita a conferência, a ser realizada pelo mestre ou estagiário de engenharia, para liberar a montagem da fôrma. Na figura 23 pode-se ver parte do posicionamento das fôrmas.

A montagem da fôrma é feita com auxílio da grua, devido à grande dimensão de dois de seus painéis laterais, um deles ainda contando com a plataforma de concretagem. Aqui, a necessidade de carpinteiros é reduzida se comparada ao sistema convencional, necessitando de apenas dois profissionais. Através de linhas de nylon no eixo dos pilares, a posição da fôrma é marcada, sem haver a necessidade de marcação dos ganchos na laje. Assim, o trabalho dos carpinteiros é só alinhar a fôrmas com a posição definida pelos eixos, fazer o travamento e aprumá-la. Há sempre um cuidado especial com os espaçadores em cone para a

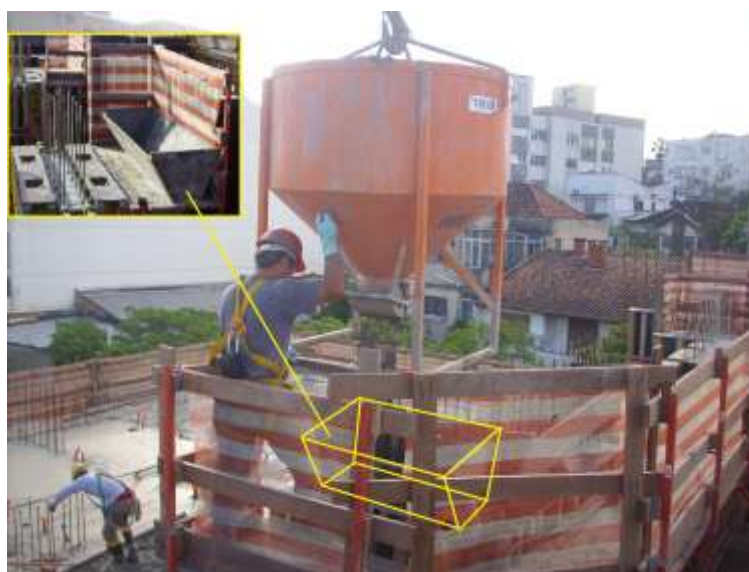
A figura 24 mostra o momento da concretagem de um dos pilares. Nota-se também, a existência de uma estrutura em madeira para conduzir o concreto para dentro da fôrma ou mesmo evitar que haja a fuga de concreto para os lados.

Figura 24 – Concretagem de pilares

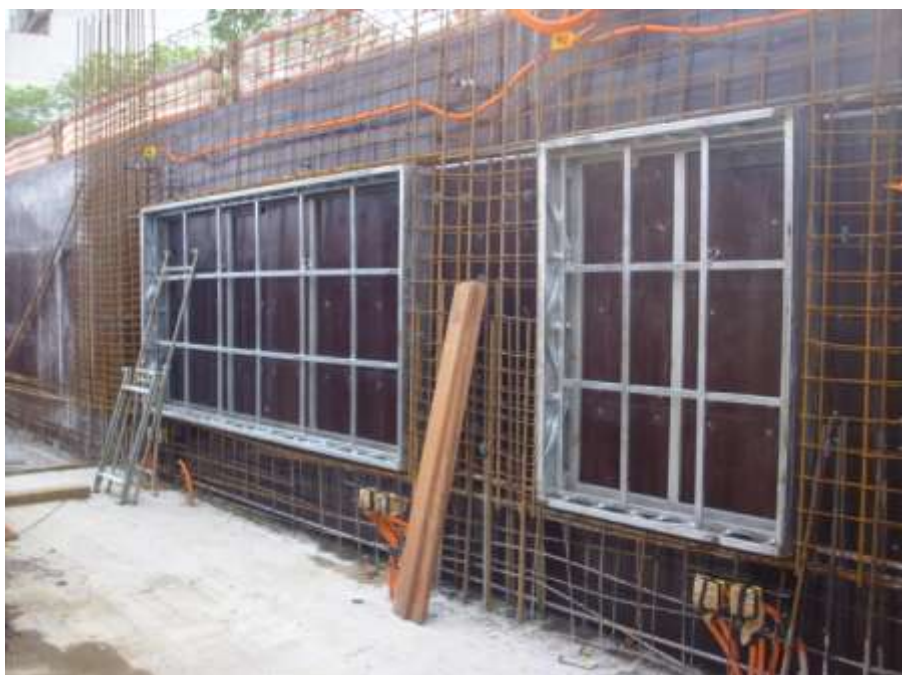
Figura 25 – Montagem da armadura de paredes

Assim, no dia seguinte à concretagem da laje, também é feita a elevação da estrutura da fôrma autotrepante através da grua, junto com a montagem dos pilares. No segundo dia, simultâneo à concretagem dos pilares é realizada a montagem da armadura, tendo-se os mesmos cuidados exigidos ao concreto aparente, sendo também posicionados os gabaritos metálicos para os vãos das janelas. Junto com a montagem das armaduras, são fixadas as esperas para apoio da fôrma autotrepante e são feitas as instalações elétricas e passagens embutidas nas paredes. Após a montagem das armaduras, as fôrmas são fechadas e fixadas internamente, estando prontas para a concretagem. Para garantir o correto posicionamento da fôrma, são usados espaçadores de argamassa, em formato prismático, devido ao tamanho e peso das fôrmas internas, já que espaçadores plásticos poderiam ser esmagados e não garantiriam o correto cobrimento da armadura. A figura 25 mostra a armadura das paredes em processo de montagem.

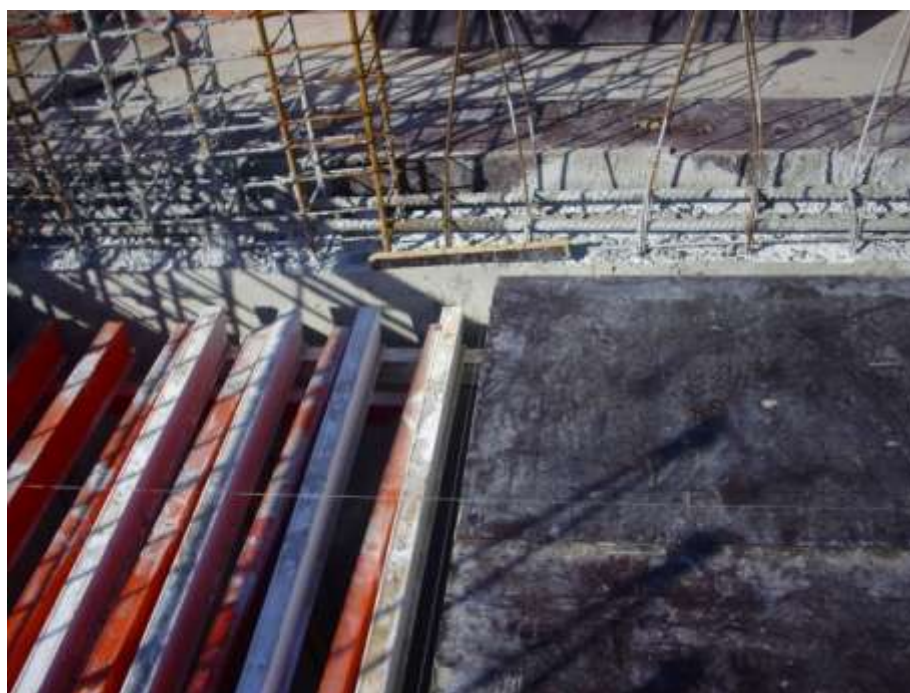
Figura 26 – Posicionamento das chapas de compensado com auxílio de linhas de nylon para paginação

Aproveitando as plataformas de concretagem das fôrmas de paredes, o acesso é facilitado e pode-se iniciar o assoalho da laje, seguindo o projeto de paginação. O processo se dá da mesma maneira que um piso cerâmico, contando com dois eixos onde são posicionadas linhas de nylon para dar a largada da paginação, como pode ser visto na figura 26. Assim, o correto posicionamento das chapas é garantido.

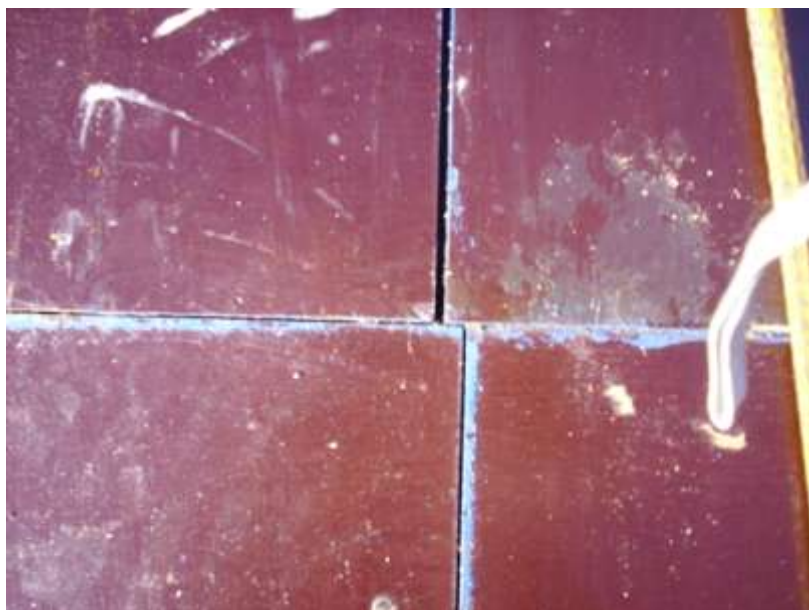
O problema pode ser visto na figura 27.

Figura 27– Detalhe das juntas desalinhadas e espaçadas

Como solução, foi feita a identificação da menor dimensão de todas as chapas, sendo todas numeradas e pintadas com uma seta para indicar sua correta posição. Na figura 28 e 29 pode-se ver o resultado. Dessa forma, problemas de desalinhamento de juntas e frestas foram minimizados.

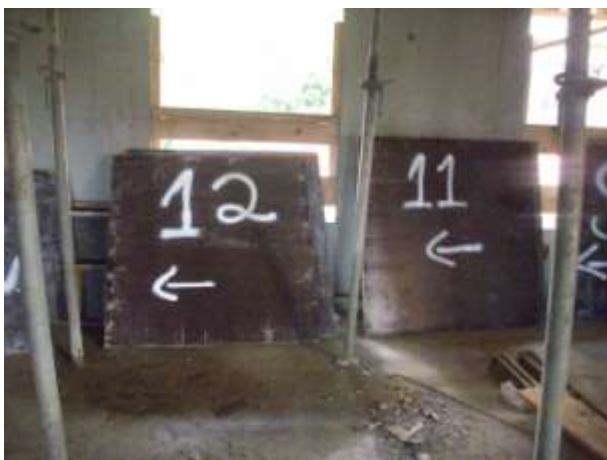
Figura 28 – Identificação das chapas de compensado

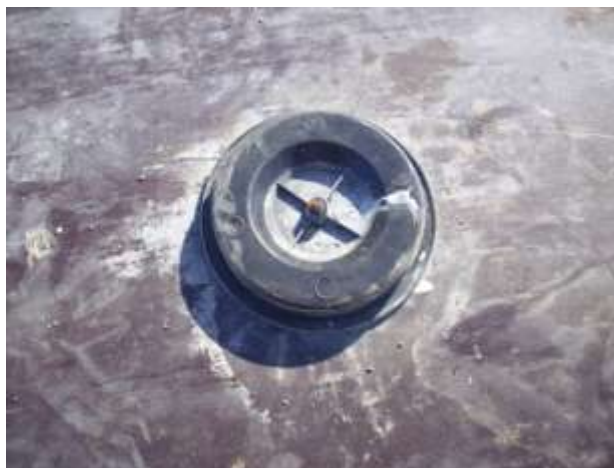
Figura 30 – Fixação da tampa da caixa elétrica no assoalho

Após a montagem do assoalho, os pontos elétricos são marcados, utilizando a tampa das caixas elétricas para fazer a fixação. No caso, a tampa é pregada no meio, como pode-se ver na figura 30, utilizando apenas um prego, sendo a caixa elétrica encaixada posteriormente. Assim, a chapa de compensado não é danificada pela fixação das caixas, estando o prego aonde não irá concreto. É comum também, que durante a desforma dos painéis, a tampa acaba

sendo extraída junto, estando o ponto elétrico já marcado para a laje superior, já que o painel é utilizado sempre na mesma posição.

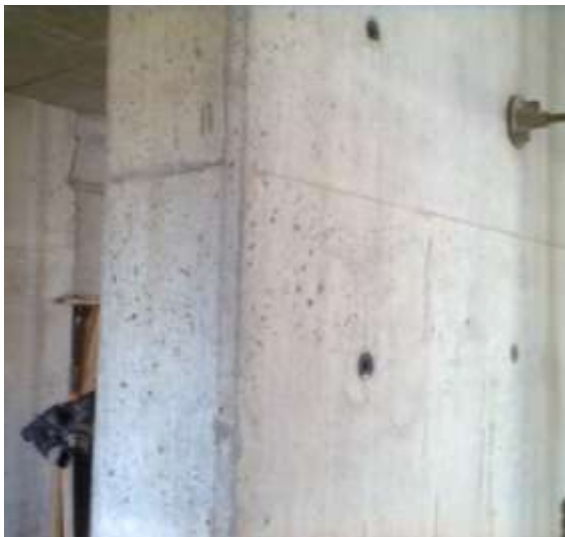
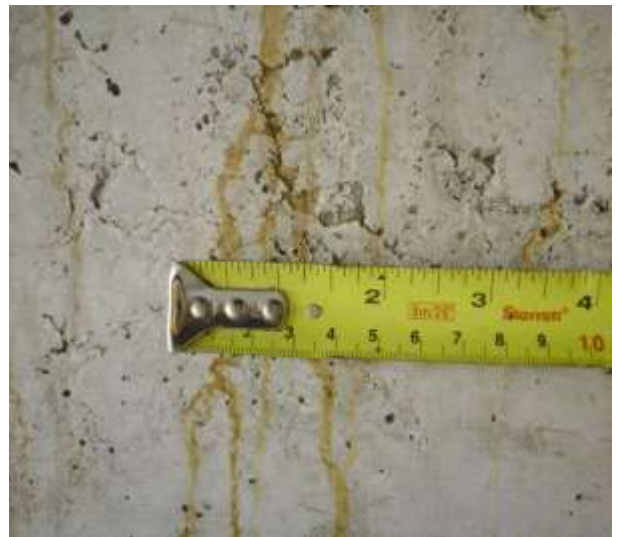
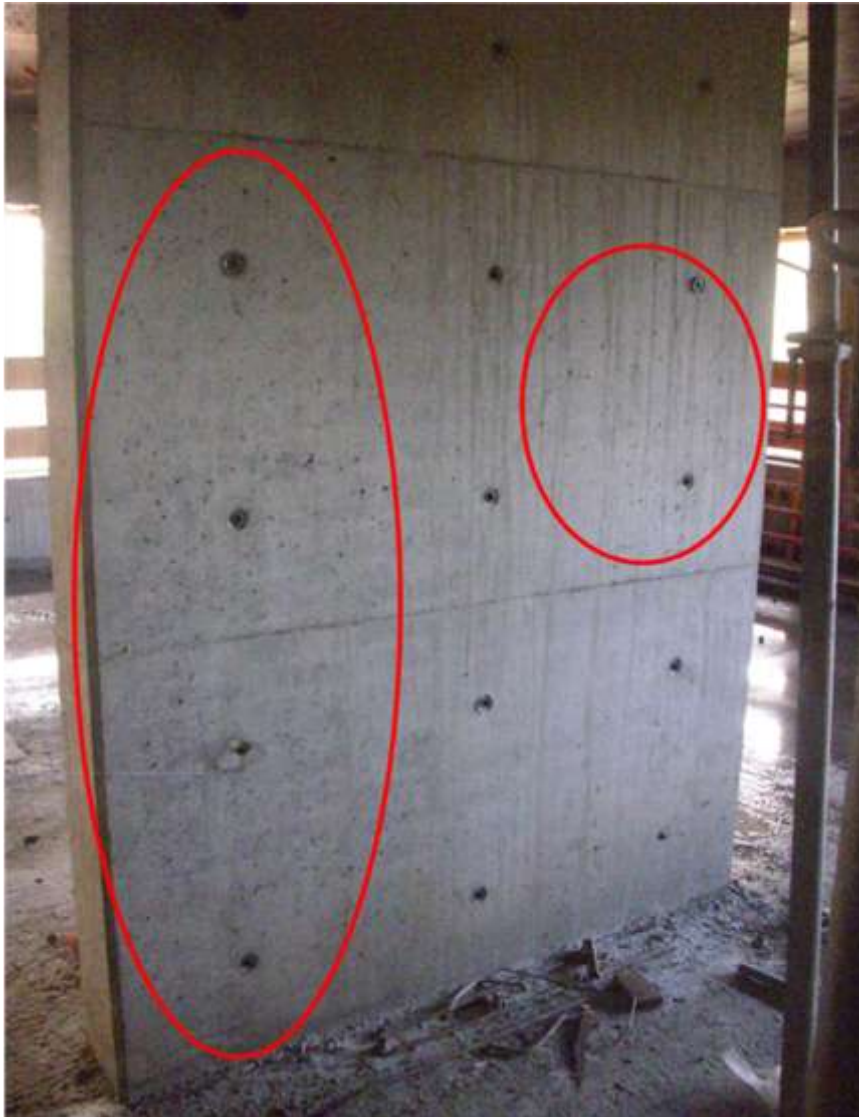
Figura 31 – Bolhas em mudanças de planos

Figura 32 – Detalhe da incidência de bolhas

Apesar de ocorrerem de um modo geral na superfície dos pilares, houve uma maior concentração delas perto das regiões de mudança de plano dos pilares. Isso se deve provavelmente a uma maior dificuldade de adensamento e por esses locais serem os últimos a

Figura 33 – Vista geral da incidência de bolhas em um pilar

Assim, a ocorrência de bolhas proporciona efeito negativo tanto à estética (pois dependendo da concentração delas, podem ser notadas de longe por observadores inatentos) quanto à durabilidade, propiciando pontos de passagem à agentes agressivos e reduzindo a espessura de cobrimento naquele ponto.

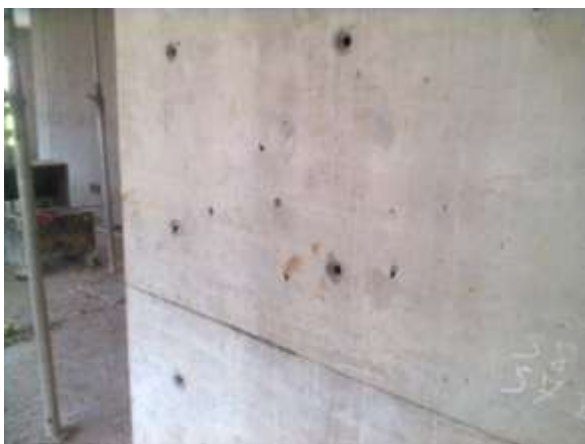
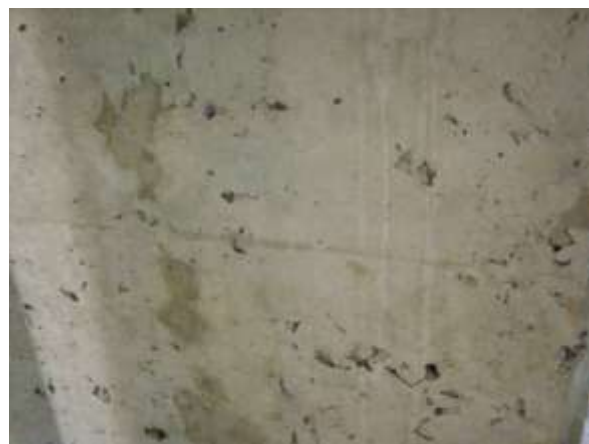
Figura 34 – Pequena concentração de vazios em um pilar

Figura 35 – Grande concentração de vazios em um pilar

Uma das soluções a ser adotada nesse caso é fazer o preenchimento dos vazios com argamassa e conferindo aspecto liso à superfície, ainda que possa haver diferença de tonalidade nesses locais devido ao traço da argamassa ser diferente do concreto. Porém, deve-se atentar para desenvolver um traço ou uma argamassa industrializada que confira tonalidade o mais próxima possível à estrutura concretada, minimizando o prejuízo estético.

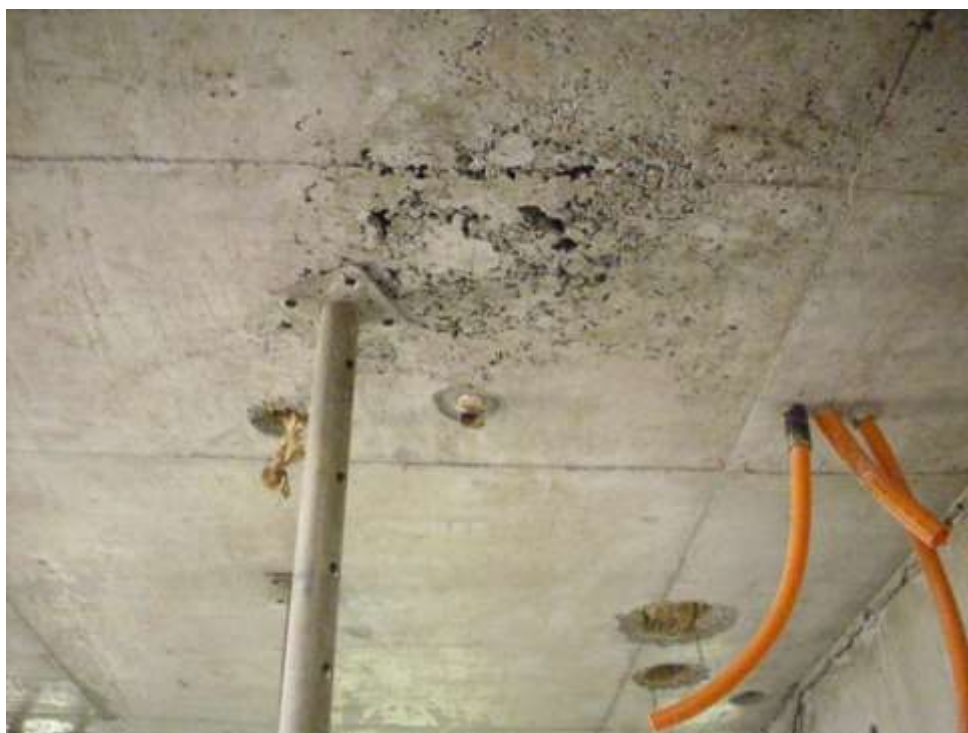
Figura 36 – Agregado exposto em uma laje

A solução a ser adotada nesse caso é fazer o preenchimento dessa região com argamassa, cuidando para não encobrir o detalhe das juntas paginadas e para que não haja grande diferença de tonalidade, de modo a deixar o local o mais parecido possível com o restante da laje.

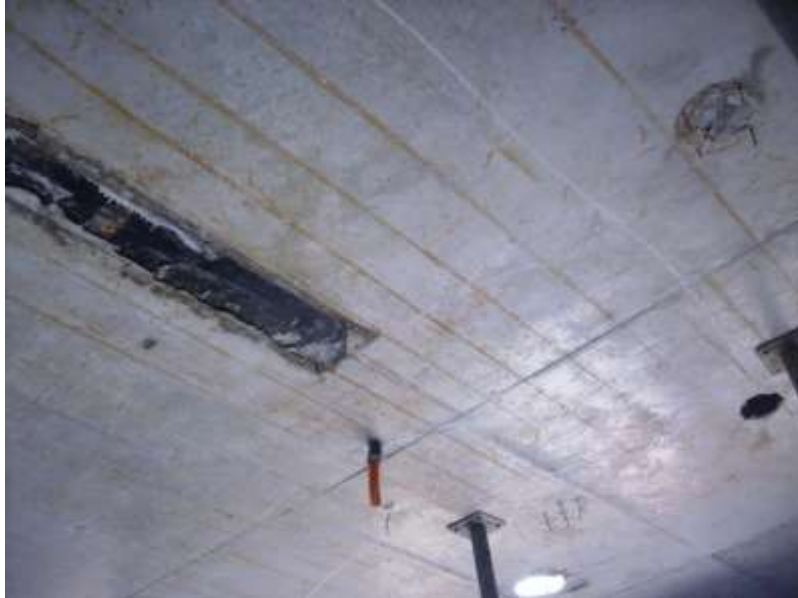
Figura 37– Manchas de oxidação devido à exposição à água da armadura da laje

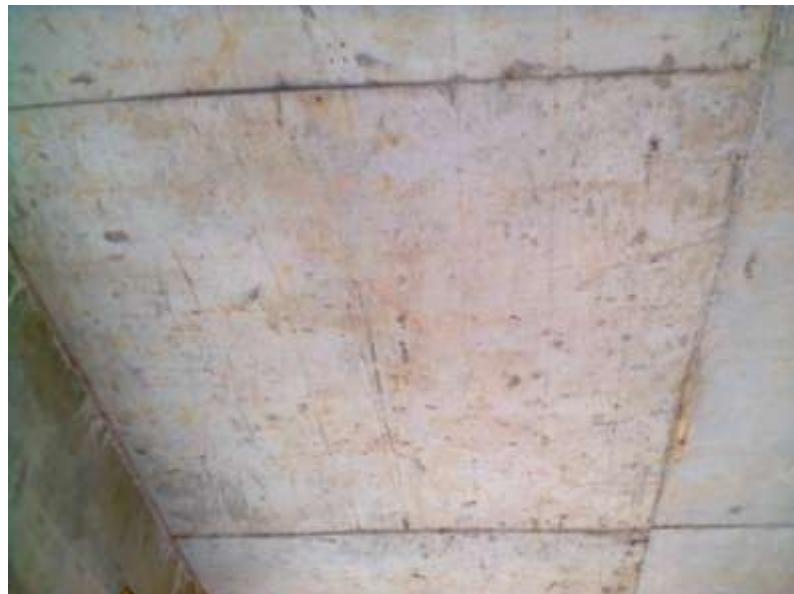
b) manchamento devido ao mau estado de conservação da fôrma (figura 38)

Figura 38– Manchas generalizadas em parte da laje concretado com compensado de reuso em comparação ao uso de compensado novo (à direita)

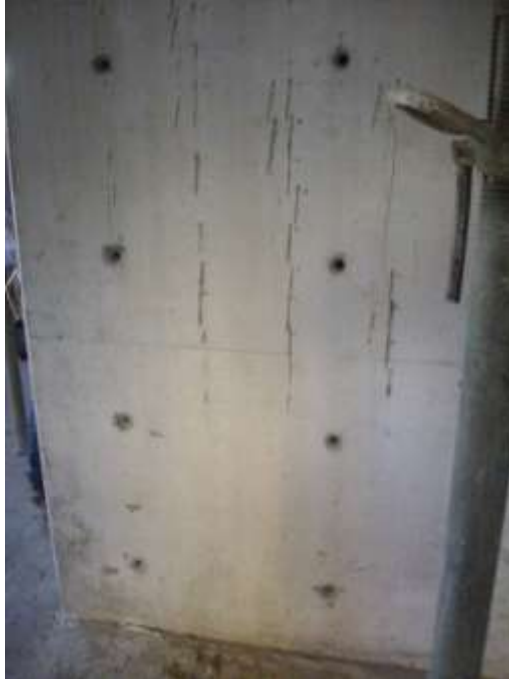
c) manchamento devido ao contato do vibrador com a fôrma (figura 39)

Figura 39– Manchas escuras ao longo do pilar

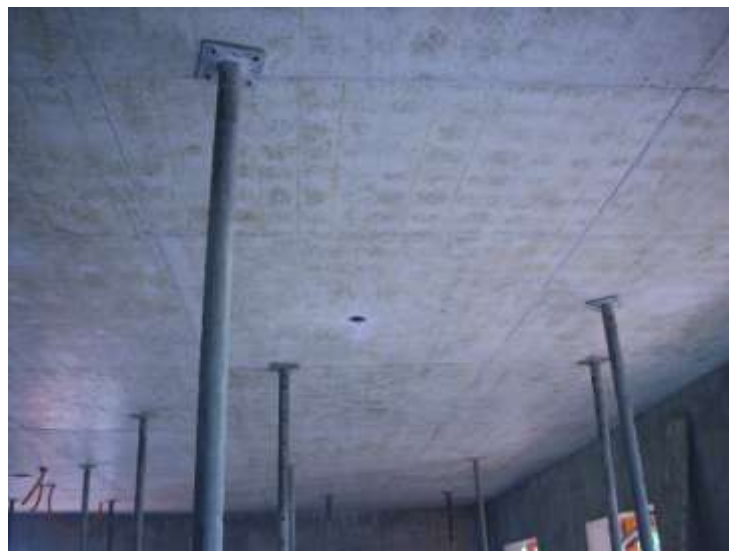
d) manchamento devido à sujeira impregnada na fôrma e remoção do desmoldante (figura 40)

Figura 40– Sujeira impregnada na laje (“pegadas”) e consequente remoção do desmoldante

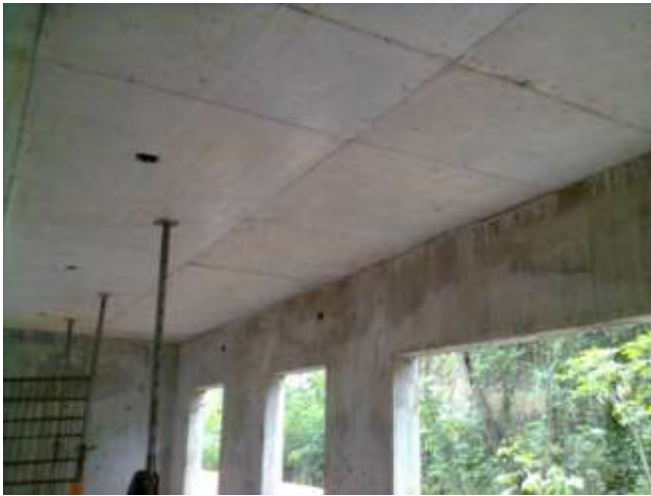
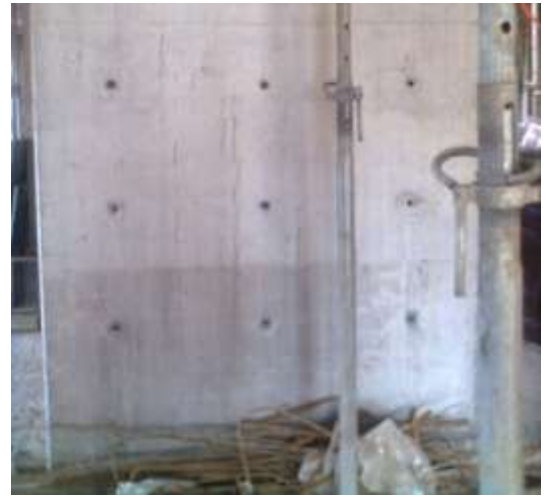
Figura 41 – Diferença de tonalidade em uma laje

Figura 42 – Diferença de tonalidade em um pilar

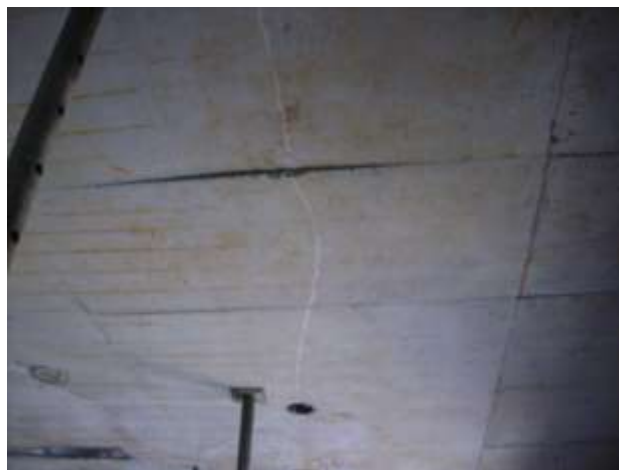
Figura 43– Juntas desniveladas

Uma das causas para o aparecimento de desníveis nas juntas é a região de encontro das placas de compensado (juntas) ficar sem apoio das grelhas do sistema de escoramento. Assim, com o peso do concreto exercido durante a concretagem, parte do compensado cede, gerando o desnível.

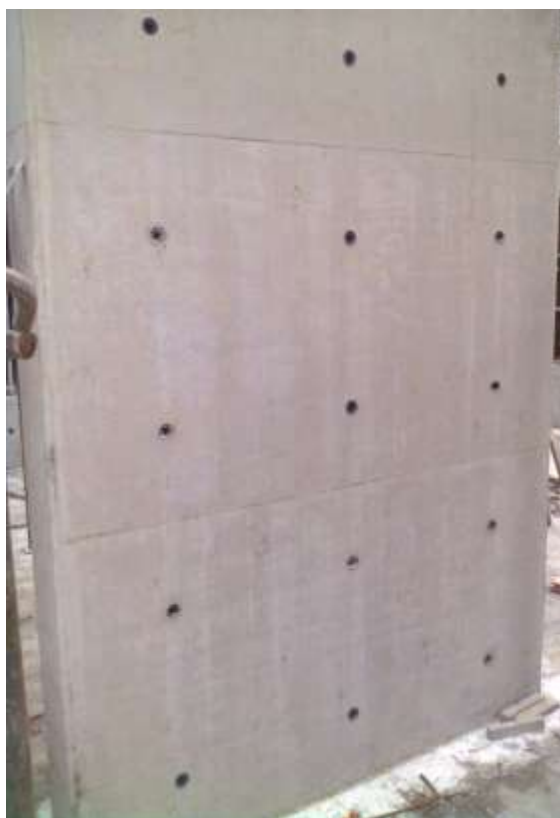
Figura 44 – Acabamento superficial ideal de um pilar

O acabamento superficial ideal resultante de uma estrutura de concreto aparente consiste em uma superfície lisa e de cor e textura homogênea. É importante ressaltar que esse acabamento depende de vários fatores externos, como as condições da fôrma, da aplicação do desmoldante, do correto lançamento e adensamento do concreto e cuidados no momento da desfôrma. Em relação ao concreto, é desejado o uso de brita 0, abatimento de 120 ± 20 mm e boa proporcionalidade de argamassa em relação ao agregado graúdo. As figuras 44 e 45 exemplificam os melhores resultados de acabamento para pilares e lajes.

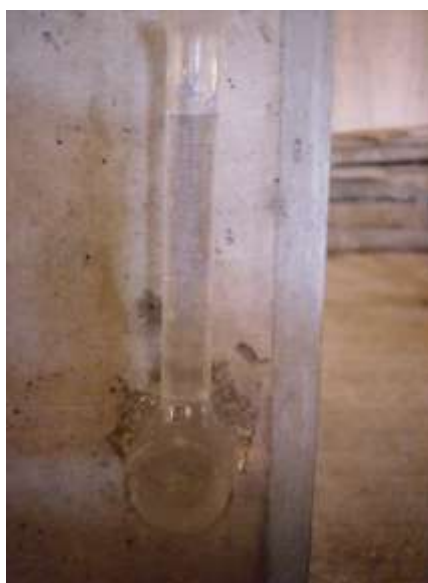
Uma vez definidos os pilares a serem ensaiados, deu-se início ao procedimento, primeiramente fixando os cachimbos nos pilares através de um adesivo de silicone, vedando a interface entre pilar e cachimbo para não haver fuga de água. Depois de fixado e um período de secagem de cerca de 20 minutos, os cachimbos foram preenchidos com água, sendo medidas as diferenças da coluna de água nos intervalos de 5 minutos, 15 minutos e 1 hora. Na figura 47, pode-se ver um dos cachimbos fixado em um dos pilares ensaiados.

Figura 47 – Vista do cachimbo de vidro utilizado para ensaio de absorção de água

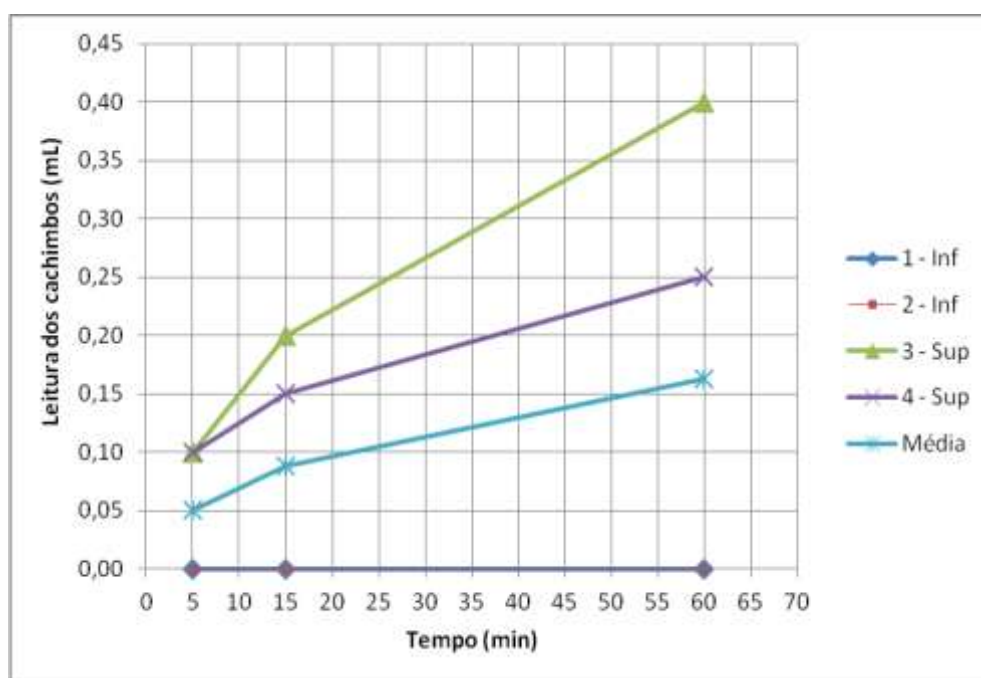
Figura 48 – Absorção de água pelo método do cachimbo (pilar P8 do 2º pavimento)

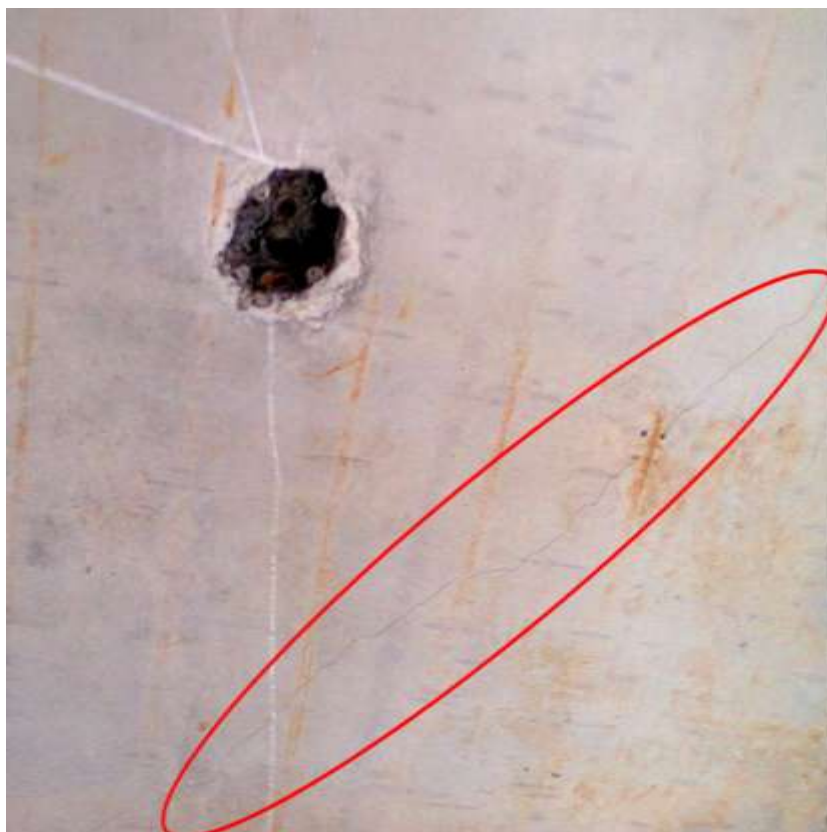
Figura 51 – Fissura de grande extensão em uma laje (0,30 mm de largura)
