**EXECUÇÃO DE LAJES MOLDADAS *IN LOCO*:
UM SISTEMA DE CONTROLE DE QUALIDADE PARA A
REDUÇÃO DE PERDAS**

Porto Alegre
dezembro 2014

Trabalho de Diplomação apresentado ao Departamento de Engenharia Civil da Escola de Engenharia da Universidade Federal do Rio Grande do Sul, como parte dos requisitos para obtenção do título de Engenheiro Civil

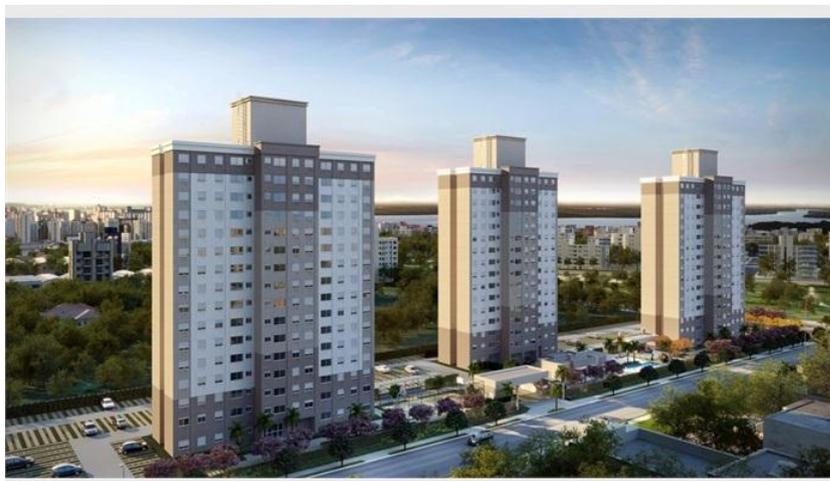
Figura 5 – Perspectiva da obra estudada

Para o trabalho realizado foi selecionada uma obra situada em Porto Alegre com um segmento mais econômico da empresa, voltada para a classe média baixa, atualmente em um estágio de finalização da estrutura de concreto armado. O empreendimento pode ser visto na figura 5.

A obra estudada é um condomínio composto por três torres residenciais, denominadas A, B e C que são compostas por um pavimento térreo e quinze pavimentos tipo. Também fazem parte do empreendimento alguns elementos condominiais como salão de festas, piscina e quiosques. Cada pavimento das torres A e C possui 360 m², já os pavimentos da torre B possuem 306 m² cada.

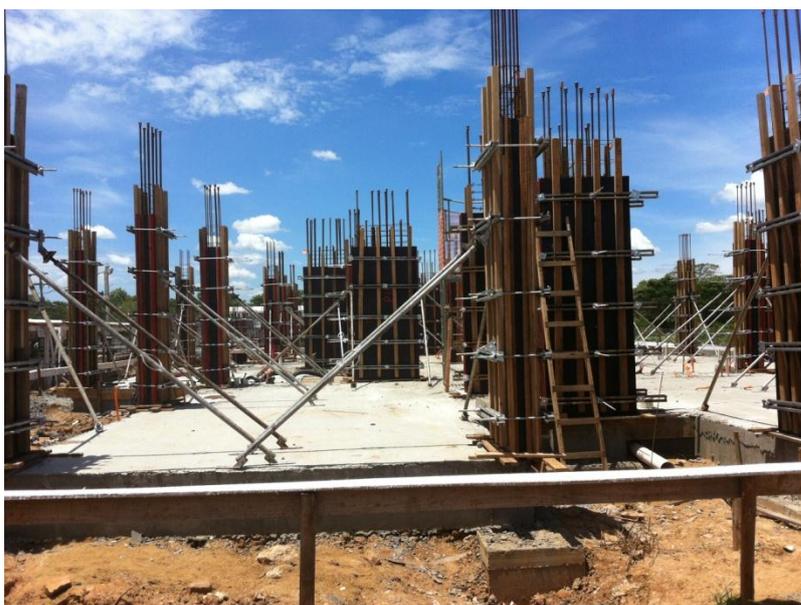
Figura 6 – Montagem dos pilares

O ciclo se inicia com o recebimento do sistema de fôrmas que é confeccionado para a montagem das fôrmas dos pilares respeitando as devidas especificações e dimensões. Antes das fôrmas serem instaladas nos devidos locais de projeto, é realizada a montagem das armaduras dos mesmos que permitem a finalização e fechamento dos pilares. Essa etapa só é concluída, com o fechamento dos pilares, após os responsáveis liberarem conferindo as especificações quanto à armadura e fôrmas, como na figura 6.

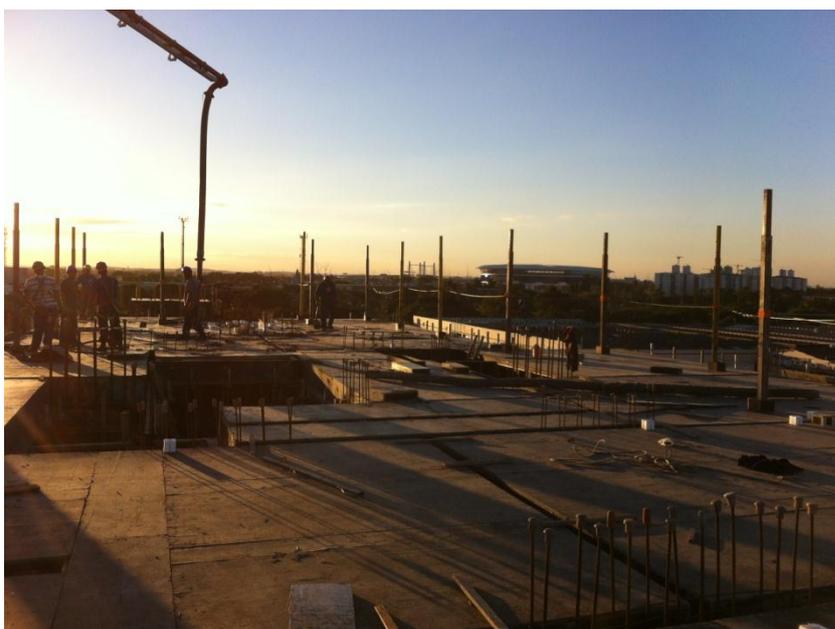
Figura 7 – Concretagem dos pilares

A próxima etapa da sequência é o lançamento de concreto nos pilares. Esse passo só é executado após a conclusão de todo o assoalho da laje e com o aval do técnico de segurança da obra. Até essa etapa, não é previsto nenhum tipo de nivelamento da fôrma da laje. Para a liberação do lançamento do concreto é conferido o prumo dos pilares antes e durante a concretagem. A figura 7 demonstra todo o assoalho instalado.

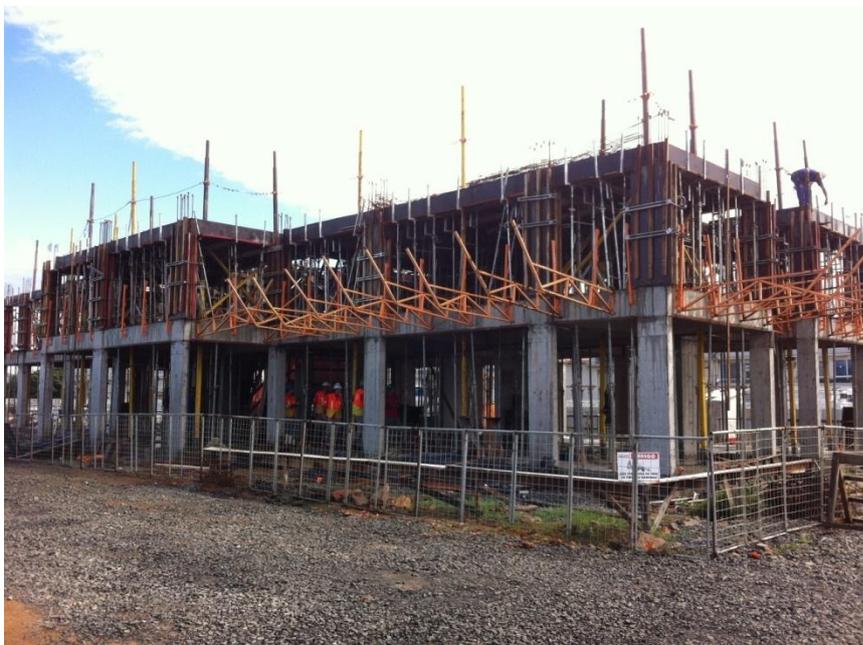
Figura 8 – Montagem do sistema de fôrma da Torre A

condizente com o serviço. A figura 8 mostra os elementos de cimbramento o sistema de fôrmas sendo montando.

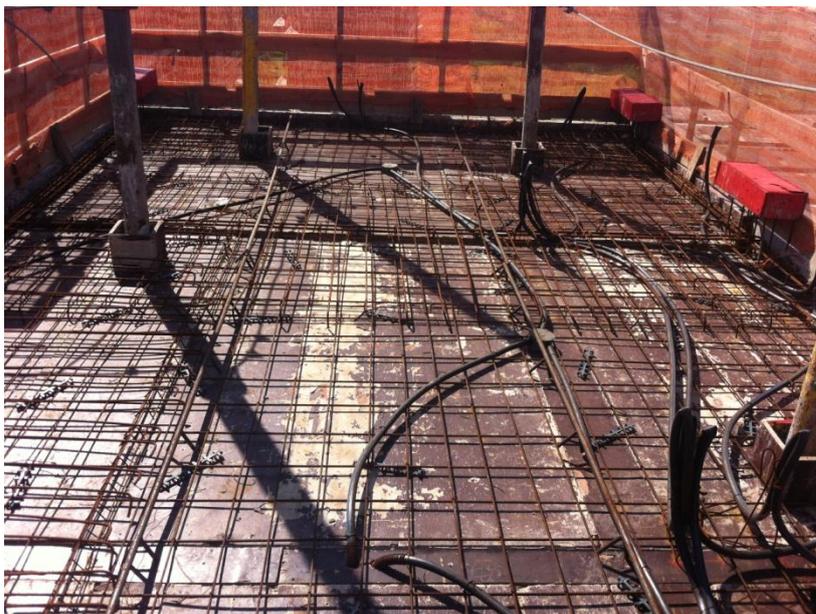
Figura 9 – Distribuição das mestras

Antes do lançamento de concreto sobre a laje e vigas, são colocadas mestras metálicas que servem como referência de altura das lajes. As mestras instaladas possuem a altura igual a espessura da laje conforme o projeto, dez centímetros. Por torre, existe um jogo de mestras que quando utilizadas abastecem 15% da área da laje, havendo então, a necessidade de realocações das mestras durante o lançamento do concreto com o objetivo de se executar o serviço sempre com o referencial da altura da laje. A correta colocação das mestras metálicas é de extrema importância pelo motivo de serem os únicos referenciais de altura da espessura da laje durante a sua concretagem. Não é realizado nenhum tipo de conferência de nivelamento durante o lançamento do concreto. A figura 9 demonstra a distribuição das mestras.

Após o lançamento do concreto sobre a laje é realizado o sarrafeamento, com régua metálicas, tendo como suporte as mestras metálicas. Com o concreto ainda fresco são colocadas as peças de pé-de-pilar que futuramente recebem os sarrafos do pé-de-pilar, também conhecidos como gashalhos ou colarinhos.

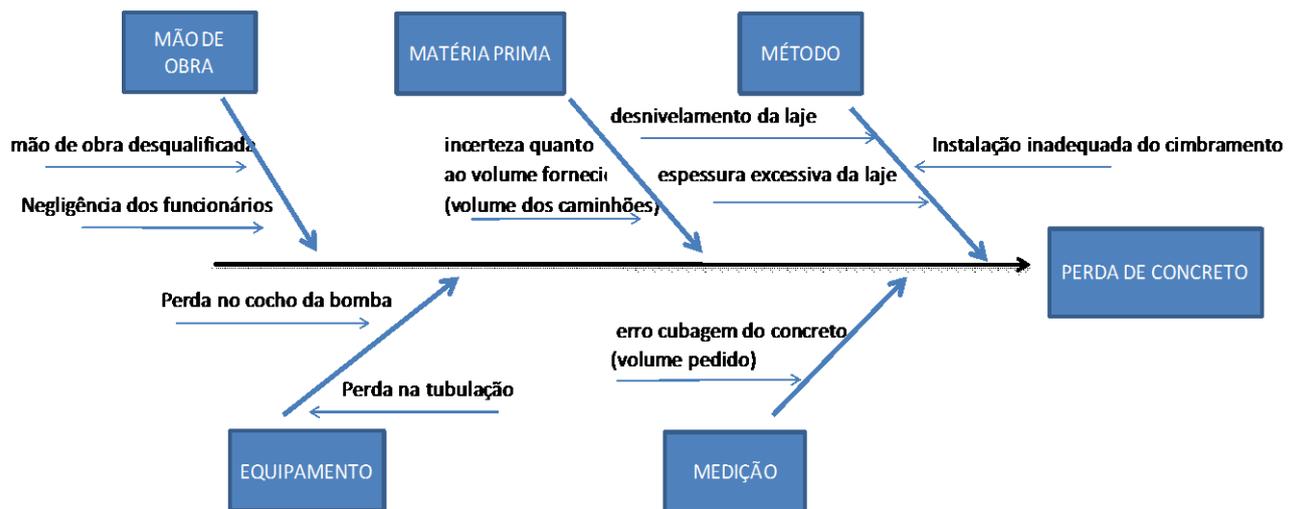
Figura 11 – Diagrama de causa e efeito aplicado

Com a situação do uso em excesso do volume de concreto, e com a relevância que este material possui em relação à obra, é imprescindível conhecer as causas das perdas de concreto usinado. O primeiro passo foi usar uma das ferramentas da qualidade, o diagrama de causa e efeito, também conhecido como diagrama de Ishikawa. Como já visto no capítulo 4 é uma ferramenta formal frequentemente útil na eliminação de causas potenciais. O diagrama muito detalhado pode auxiliar, com eficiência, na localização e reparação de defeitos. Além disso, o diagrama tende a levar as pessoas envolvidas a propor melhorias para os defeitos encontrados e não simplesmente atribuir a culpa. Pode-se observar o uso do diagrama na figura 11, onde foi possível apontar as possíveis causas da perda.

O diagrama serviu como primeiro passo para o conhecimento dos problemas. Através do diagrama de causa e efeito, pôde-se detalhar o efeito, que no caso seria o processo das perdas referentes ao concreto, e suas possíveis causas. A ferramenta serviu para que se fizesse uma rigorosa análise em todos os processos relacionados à concretagem das lajes. Dividindo-a em cinco grandes grupos.

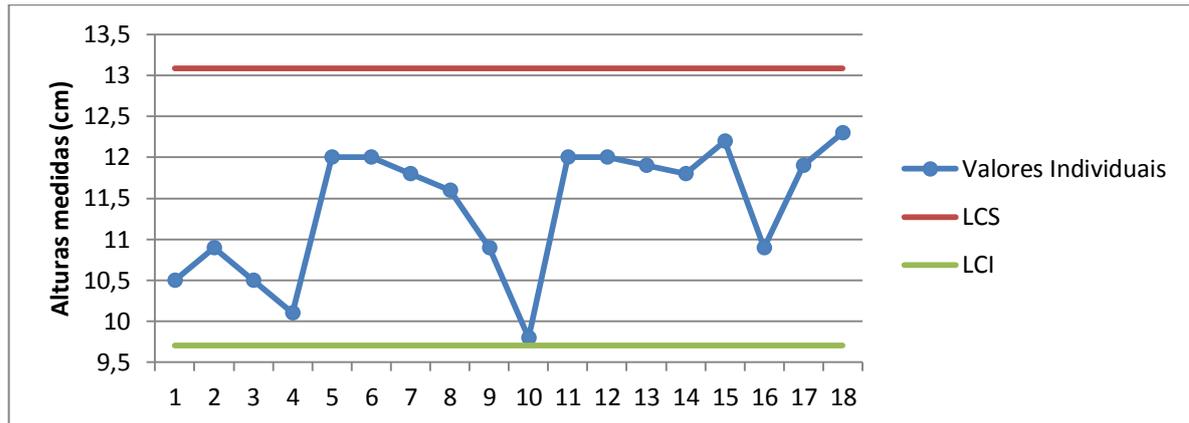
Figura 12– Carta de Controle para Valores Individuais – Torre C – 2º pav.

As cartas foram aplicadas somente na torre C. Primeiramente foi aplicada a carta de controle no segundo pavimento da torre para se definir os limites de controle e então aplicá-los nos outros dois pavimentos seguintes. A figura 12 demonstra a aplicação da carta que representa as diversas espessuras nos 18 pontos coletados no segundo pavimento da torre C.

LCS 13,08

LCI 9,7

Observando a não existência de causas especiais, os limites de controle, nos pavimentos seguintes foram os mesmos do segundo pavimento. Não é necessário calcular um novo. A figura 13 representa carta de controle para as amplitudes móveis das alturas coletadas.

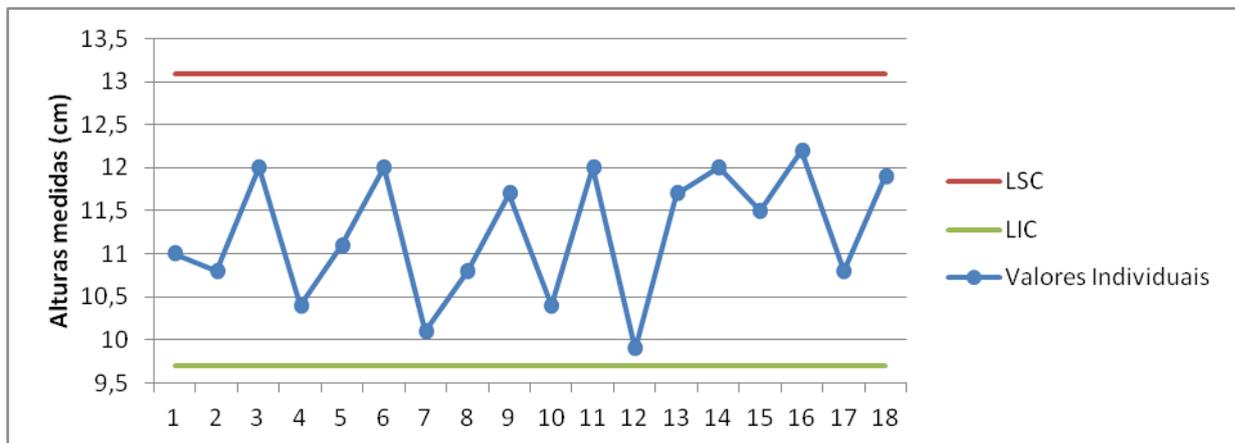
Figura 14– Carta de Controle para Valores Individuais – Torre C – 3º pav.

Pode-se observar que para os valores de amplitudes móveis existiu uma causa especial, que foi retirada para se calcular os novos limites de controle. Para o terceiro pavimento utilizaram-se os mesmos limites para valores individuais e limites novos para as amplitudes, conforme as figuras 14 e 15, respectivamente.

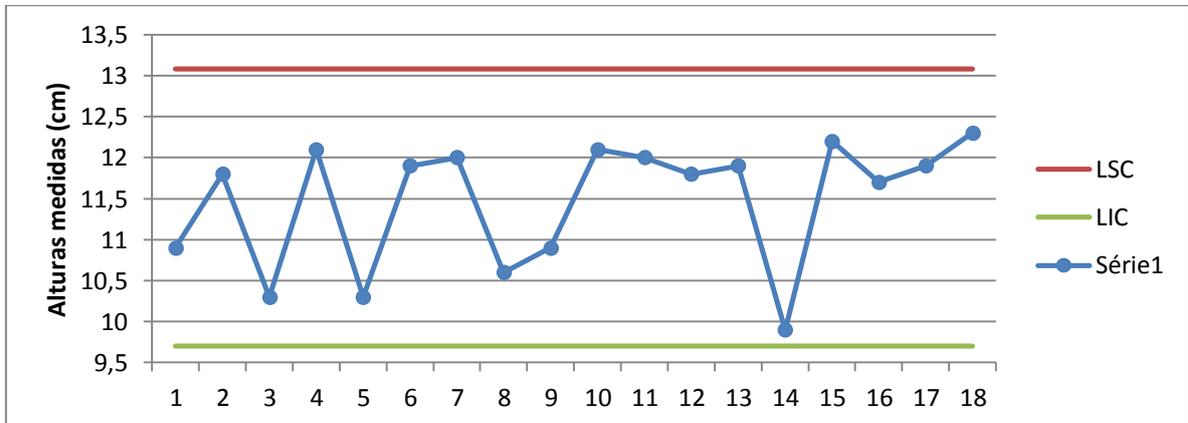
Figura 16– Carta de Controle para Valores Individuais – Torre C – 4º pav.

Para o quarto andar as cartas de controle de valores individuais e amplitudes móveis estão representadas nas figuras 16 e 17, respectivamente.

Foi possível concluir que além da média dos valores medidos estar bem superior ao valor especificado em projeto (10,5cm – 9,5cm), a alta variabilidade no processo é muito presente. Observando os valores de Cp e Cpk conclui-se o problema não são as causas especiais, e sim as causas comuns, rotineiras. Portanto, primeiro é necessário padronizar todo o processo da construção da laje visando reduzir as causas comuns. Isso envolve não correções pontuais, mas capacitação, treinamento e estabelecimento de métodos de construção que sejam generalizados para todas as lajes.

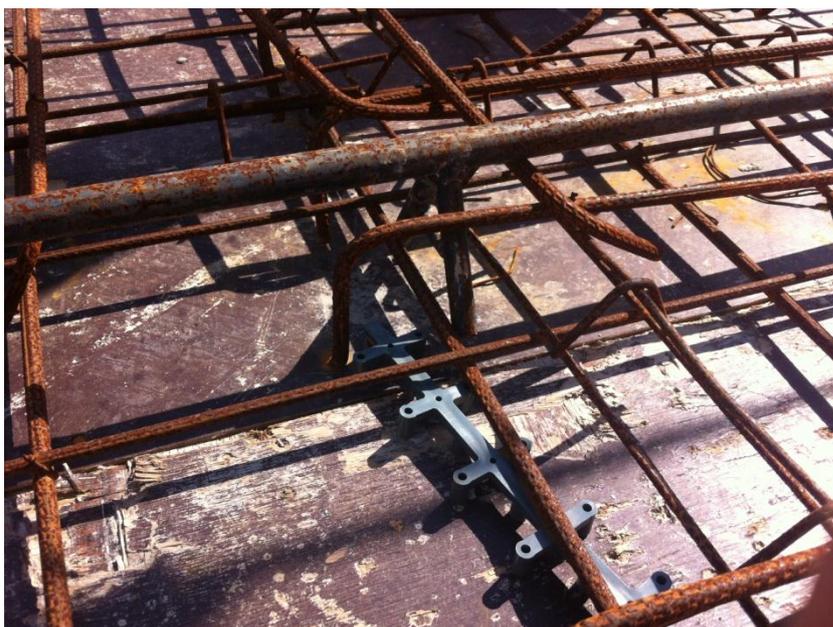
Figura 18 – Instalação das mestras

Após algumas análises foi identificado que a aplicação das mestras durante a execução das lajes estava comprometendo com elevado consumo de concreto. Como já descrito neste trabalho, a quantidade de mestras disponíveis por laje abastece aproximadamente 15% da área do assoalho. Sendo necessárias constantes trocas do equipamento durante o lançamento. Em função da falta de organização da equipe e do pouco tempo que se tem para utilizar o concreto dentro de sua validade, as mestras erroneamente instaladas, em sua maioria, não ficavam em contato com a fôrma. Havia espaço entre o pé da mestra metálica e a fôrma. Isso ocorria muito em função da grande quantidade de armadura que a laje possuía, principalmente nos pontos onde existia a armadura negativa da laje. Exemplo desse caso pode ser visto na figura 18.

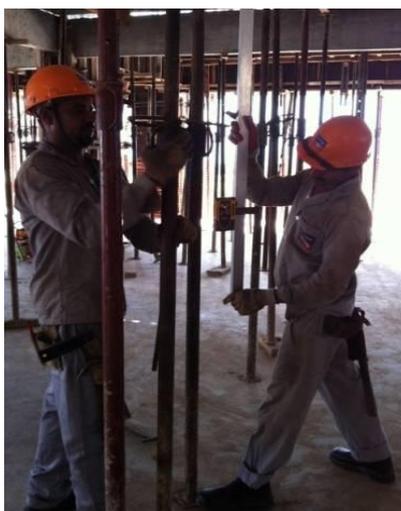
Figura 19 – nivelamento

deve-se apenas atribuir ao sistema de fôrmas apenas a função de garantir as formas e dimensões dos elementos, não a função de nivelamento. Fato de responsabilizar unicamente o sistema de fôrmas quanto ao nivelamento acabam ocorrendo problemas pelo motivo da fôrma ser bastante deformável. Na figura 19, pode-se observar o nivelamento por baixo do assoalho.
