**Segurança de Barragens: Análise da Instrumentação da
Barragem de Itaúba**

Porto Alegre
2014

Dissertação apresentada ao Programa de Pós-Graduação em
Engenharia Civil da Universidade Federal do Rio Grande do Sul,
como parte dos requisitos para obtenção do título de Mestre em
Engenharia.

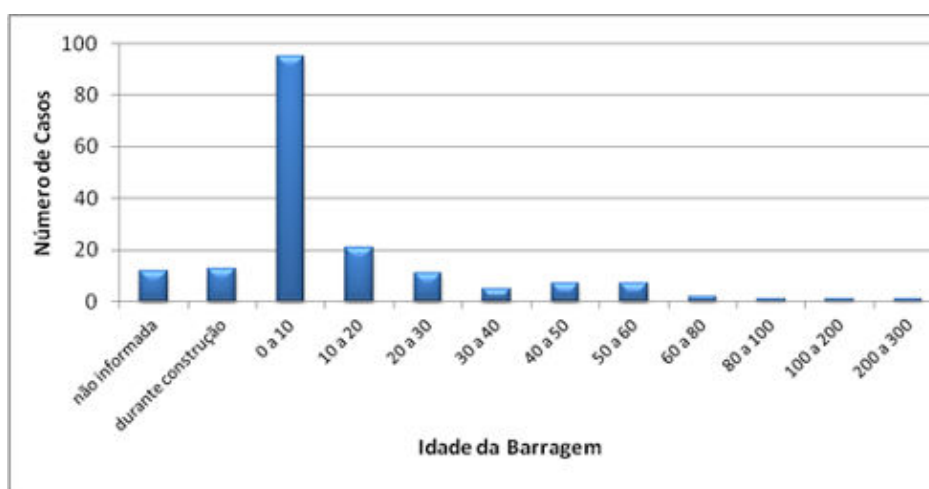
Figura 1: Ruptura x Idade da barragem (baseado em: Boletim 99-ICOLD 1995)

Quando comparados os dados de rompimento de barragens com a idade (Figura 1), conclui-se que a maioria dos rompimentos está associada àquelas com menos de 10 anos de construção, sendo este período considerado crítico para as estruturas, pois é quando sofrem os primeiros carregamentos, pressões e deslocamentos. Quanto mais antiga a barragem, menor é o número de casos de rompimento.

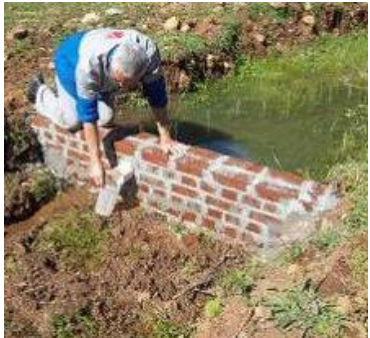
<p>Figura 5: Medidor de vazão na barragem de Canastra</p>	<p>Equação 1</p> $Q = \frac{V}{t}$ <p>Onde: V = volume coletado (litros) t = intervalo de tempo (minutos ou segundos)</p>	-
Triangular

Nos locais onde ocorrem pequenas infiltrações, não há a necessidade de se instalar medidores de vazão elaborados, bastando a execução de uma pequena mureta de retenção e de uma tubulação para coleta da água (Figura 5).

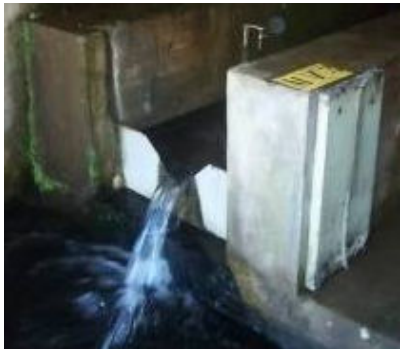
<p>Figura 6: Medidor de vazão triangular no túnel da barragem de Itaúba</p>	<p>Equação 2</p> $Q = \frac{8}{15} C_d \sqrt{2g} \tan(\alpha/2) h^{5/2}$ <p>Onde: g = aceleração da gravidade α = ângulo de abertura do medidor h = altura da lâmina vertente</p>	0 a 600 L/min
Retangular

O medidor triangular de vazão (Figura 6) consiste de uma placa metálica, com a geometria escolhida, instalada no final de um canal, em posição normal ao fluxo. São recomendados para faixas de vazão entre 0 a 600 l/min., podendo atingir no máximo 8.000l/min. Para vazões maiores, devem ser utilizados medidores de vazão retangulares ou trapezoidais.

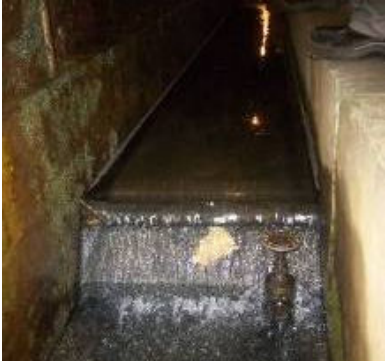
<p>Figura 7: Medidor de vazão retangular no túnel da barragem de Itaúba</p>	<p>Equação 3</p> $Q = \frac{2}{3} C_d \sqrt{2g} L h^{3/2}$ <p>Onde: g = aceleração da gravidade L = Largura do canal h = altura da lâmina vertente C_d = os valores deste coeficiente podem ser obtidos a partir das fórmulas de Bazin (1889), Rehbock (1929), Francis (1905) ou Kindsvater e Carte (1957).</p>	0 a 40.000 L/min

O medidor de vazão retangular (Figura 7) trata-se de uma placa delgada, com soleira horizontal biselada, instalada perpendicularmente ao escoamento, ocupando toda a largura do canal, portanto, sem contrações laterais.

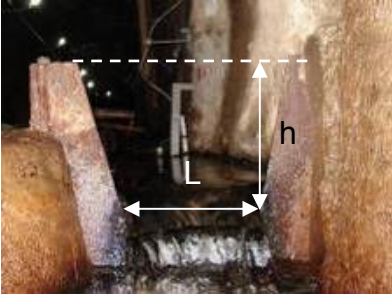
<p data-bbox="512 667 874 759">Figura 8: Medidor de Vazão trapezoidal na barragem Dona Francisca</p>	<p data-bbox="922 412 1043 443">Equação 4</p> $Q = 1,861Lh^{3/2}$ <p data-bbox="922 555 1002 586">Onde:</p> <p data-bbox="922 591 1187 622">L= Base do trapézio</p> <p data-bbox="922 627 1289 658">h= altura da lâmina vertente</p>	<p data-bbox="1326 474 1433 506">0 a</p> <p data-bbox="1326 524 1417 555">40.000</p> <p data-bbox="1326 573 1406 604">L/min</p>

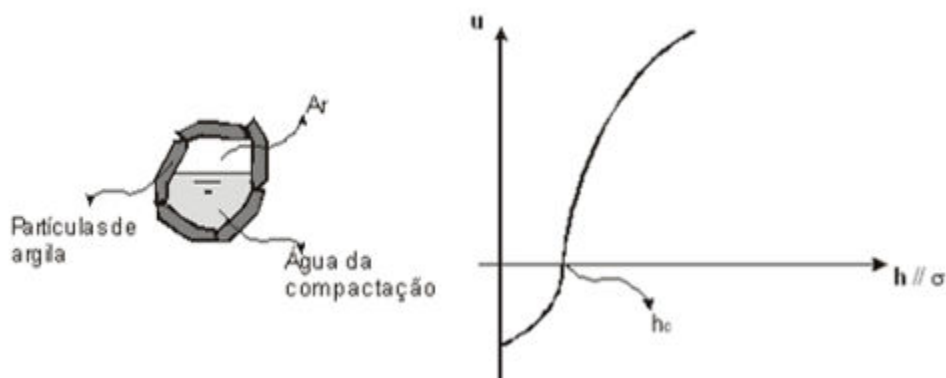
Figura 15: representação da geração de poropressão positiva durante a construção

O valor h_c é a altura de aterro compactado acima de uma certa camada, no limite que o volume de vazios da estrutura é igual a quantidade de água gerando, a partir daí, poropressão positiva.

Na consolidação inicial de um aterro, quando ocorre presença de ar na estrutura do solo, ocorre poropressão negativa devido à sucção, sendo esta situação a favor da segurança. Porém, com a compactação das camadas posteriores, a poropressão assumirá valores positivos

devido à consolidação da camada (diminuição dos vazios), ocasionando confinamento da água dentro da estrutura do solo.

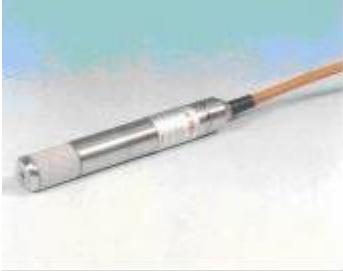
<p data-bbox="600 1740 1447 1966">Os piezômetros elétricos são constituídos de um diafragma de aço inoxidável sensível à pressão associado à extensômetros elétricos de resistência. As pressões neutras atuam na face externa deste diafragma após passarem por um filtro, causando deformações no mesmo, o que resulta na mudança imediata da resistência dos extensômetros e consequente resposta diferenciada do sinal elétrico de saída, de magnitude proporcional à poropressão medida.</p> <p data-bbox="600 1973 1447 2067">Estes instrumentos tem tempo de resposta bastante curtos, porém de custo elevado e não podem ser recuperados caso sofram avarias (descarga elétrica, sobretensão, etc.)</p>

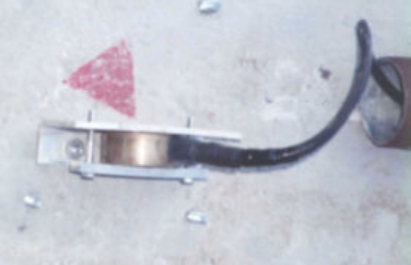
Semelhante à medição de inclinômetros horizontais, porém são baseados num sistema resistivo de medição usando um torpedo dotado de sensores eletrolíticos que são instrumentos elétricos utilizados para obter a inclinação do terreno através da variação da resistência entre dois pontos.

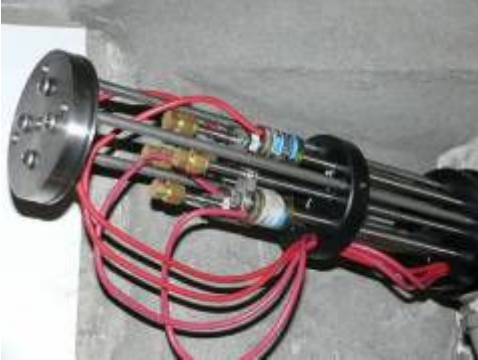
<p>Consiste de placas de aço quadrada dispostas vertical ou horizontalmente no terreno e conectadas a hastes capazes de se movimentar livremente no interior de tubos de proteção.</p> <p>As extremidades inferiores das hastes são chumbadas na rocha em cotas distintas e as superiores dispostas no cabeçote de leitura.</p> <p>As medidas de deslocamentos entre placas contíguas são feitas a partir da movimentação relativa das extremidades externas das hastes em relação a um ponto fixo.</p>
Perfilômetro de recalque

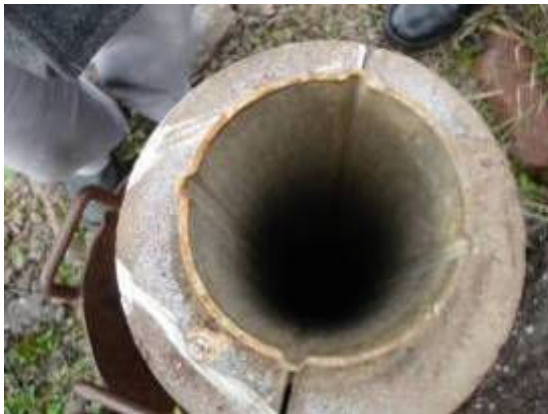
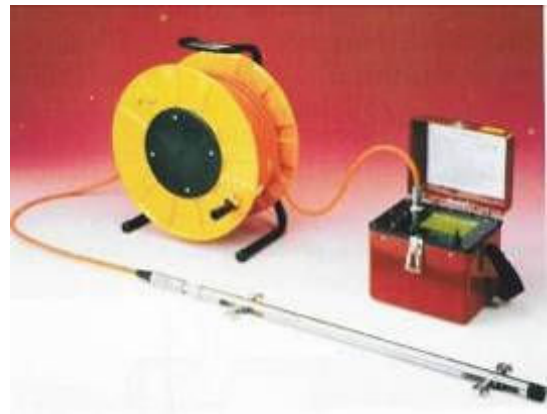
Figura 17: Tubo do tubo guia do inclinômetro e Aparelho de medição

O aparelho de medição é composto por uma sonda, cabo de controle, tubos guias de fibra com diâmetro de 70mm e unidade de leitura. No processo de monitoramento, o torpedo é guiado ao longo de duas das ranhuras do tubo por meio de rodas fixas que giram sobre rolamentos de esferas selados e preenchidos com óleo.

O tubo-guia é formado por segmentos de 1,5m de tubo ranhurado de alumínio, aço ou PVC, emendados entre si com luvas telescópicas.

Normalmente, o inclinômetro começa a ser instalado logo no início da construção do aterro, através da fixação do primeiro tubo-guia em rocha sã ou ponto considerado indeslocável. Se for instalado após finalização do aterro, os tubos-guia são instalados em um furo de sondagem.

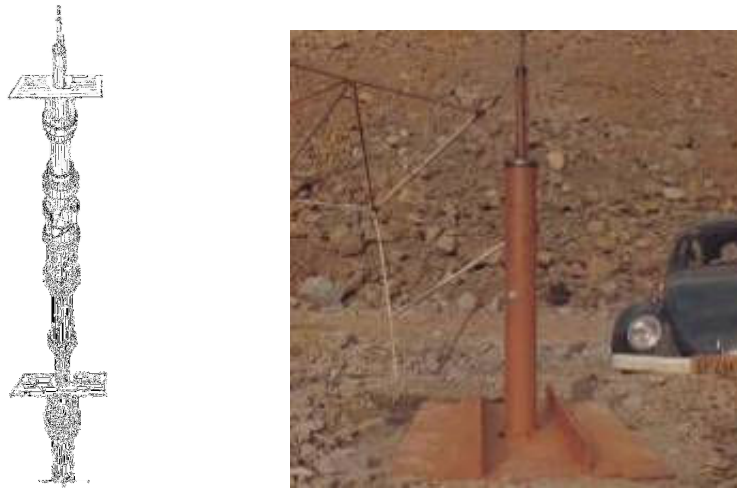
Figura 18: Medidor de recalque tipo KM com tubos telescópicos (fonte: Projeto do Aproveitamento Hidrelétrico de Itaúba – CI-C-25-38/1974) e Instalação da 1ª placa do medidor de recalque KM da Barragem de Itaúba (15/06/1976)

À medida que o aterro é executado, são instaladas chapas solidarizadas a hastes, conectadas em segmentos contínuos, com o avanço da construção do aterro. Cada haste é mantida na vertical, em torno do tubo de referência, através da utilização de discos perfurados que funcionam como espaçadores.

O medidor de recalque tipo KM foi desenvolvido por dois técnicos da CESP, cujos nomes eram Komesu e Matuoka, originando a sigla KM. É um instrumento na qual em cada haste é fixada uma placa instalada verticalmente ao longo do aterro compactado e são protegidas externamente por uma tubulação metálica dotada de luvas telescópicas para absorver as deformações do aterro.

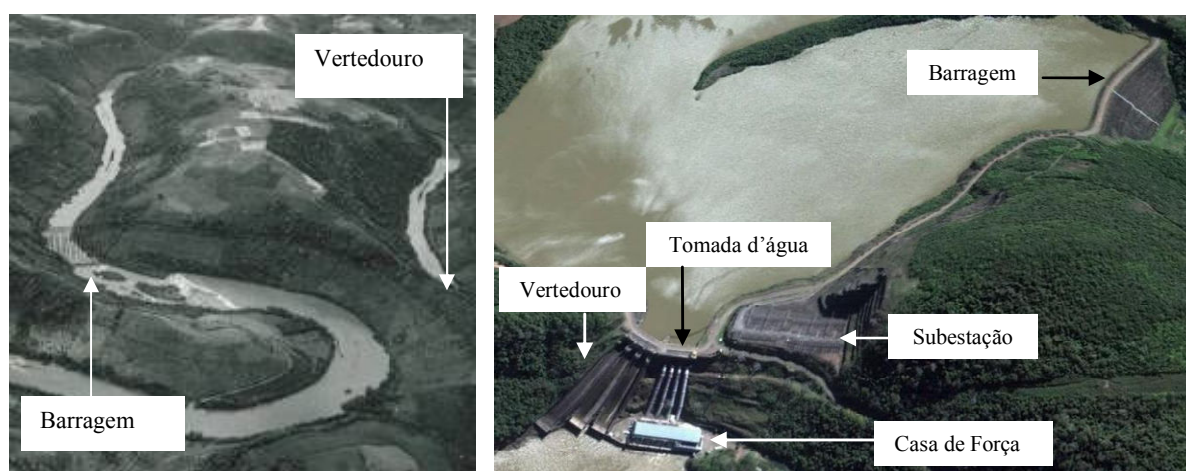
Figura 22: Vista de montante do Rio Jacuí antes da construção da Barragem (Fonte: Arquivo técnico Itaúba, 1972) e Arranjo geral do complexo Itaúba (Fonte: Google Earth, 2012)

barragem de enrocamento com núcleo de argila com 385m de comprimento de crista e 92m de altura, formando o reservatório de regularização semanal, com aproximadamente 13,29 Km² de espelho d'água. A barragem localiza-se a 1 km do vertedouro e da tomada d'água (Figura 22).

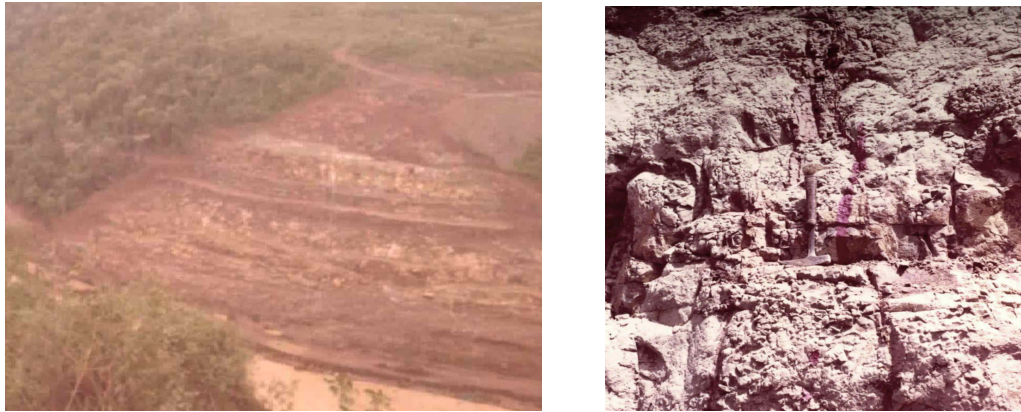
Figura 24: Vista da ombreira direita da barragem e detalhe do basalto amigdaloidal situado nas cotas 141 a 174 (Fonte: arquivo técnico de Itaúba, 1975)

Conforme análise da figura se observa que o PJ-1 indica pressões sempre constantes desde antes do enchimento do reservatório. A célula piezométrica esta instalada no derrame 7 (ver Figura 24), descrito como basalto denso fraturado. A constância na leitura deste piezômetro indica que não ocorre fluxo d'água neste trecho, comprovado pela estabilidade das leituras do poço de alívio PA-1, localizado, praticamente, na mesma cota que o piezômetro.

A célula piezométrica do PJ-2 esta localizada entre os derrames 3 e 4, região caracterizada como pouco permeável antes dos trabalhos de injeção. Estando o PJ-2 próximo ao antigo túnel de desvio do rio (ver Figura 24), o mesmo teve forte influência quando ocorreu a drenagem do túnel nos períodos de abril e de julho à dezembro de 1978. Comportamento semelhante foi observado nos poços de alívio 11 e 12, localizados ao lado do PJ. Isto significa que este piezômetro representa a região de injeções realizadas próximas ao túnel de desvio, isto é, se ocorrerem problemas de fluxo nesta região, provavelmente este piezômetro indicará alterações. Após o segundo bombeamento do túnel de desvio, a cota neste piezômetro manteve-se constante desde então.

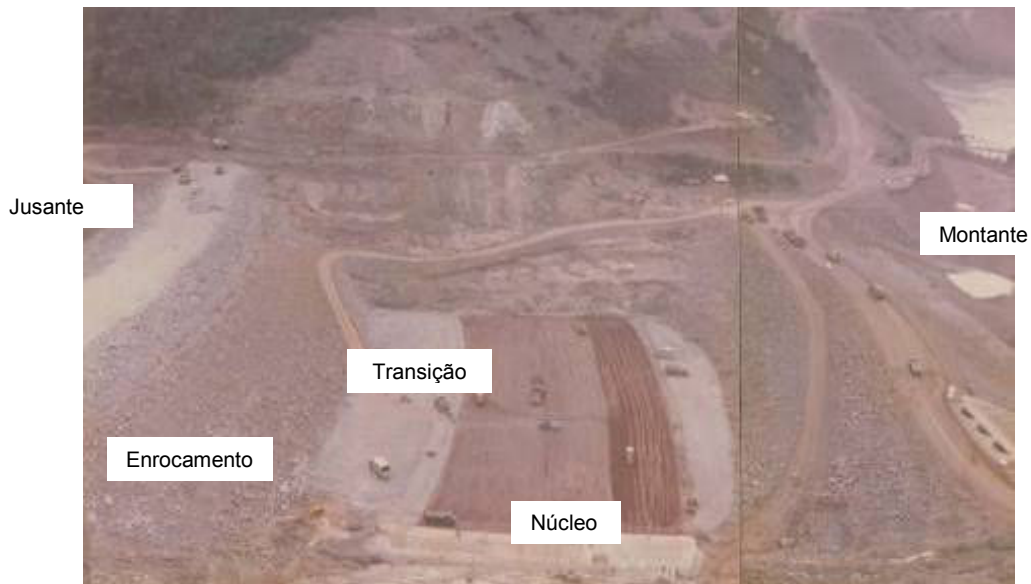
Figura 29: Execução das transições e núcleo da Barragem de Itaúba (17/05/1976)

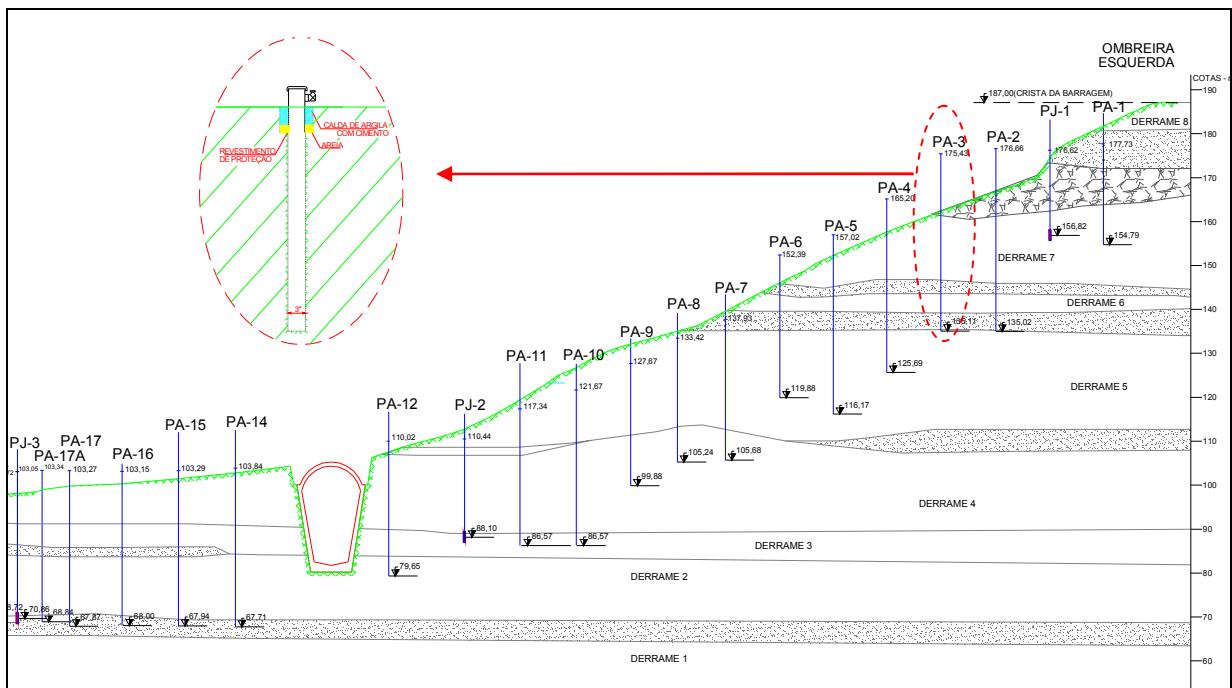
Figura 32: Drenos e piezômetros no pé da barragem e ombreira esquerda e detalhamento do dreno

Nas Figura 31 e Figura 32 é apresentada a vista frontal dos drenos e piezômetro sobre a figura dos derrames basálticos, já apresentada na Figura 25 do capítulo 3 para melhor entendimento do comportamento da drenagem.

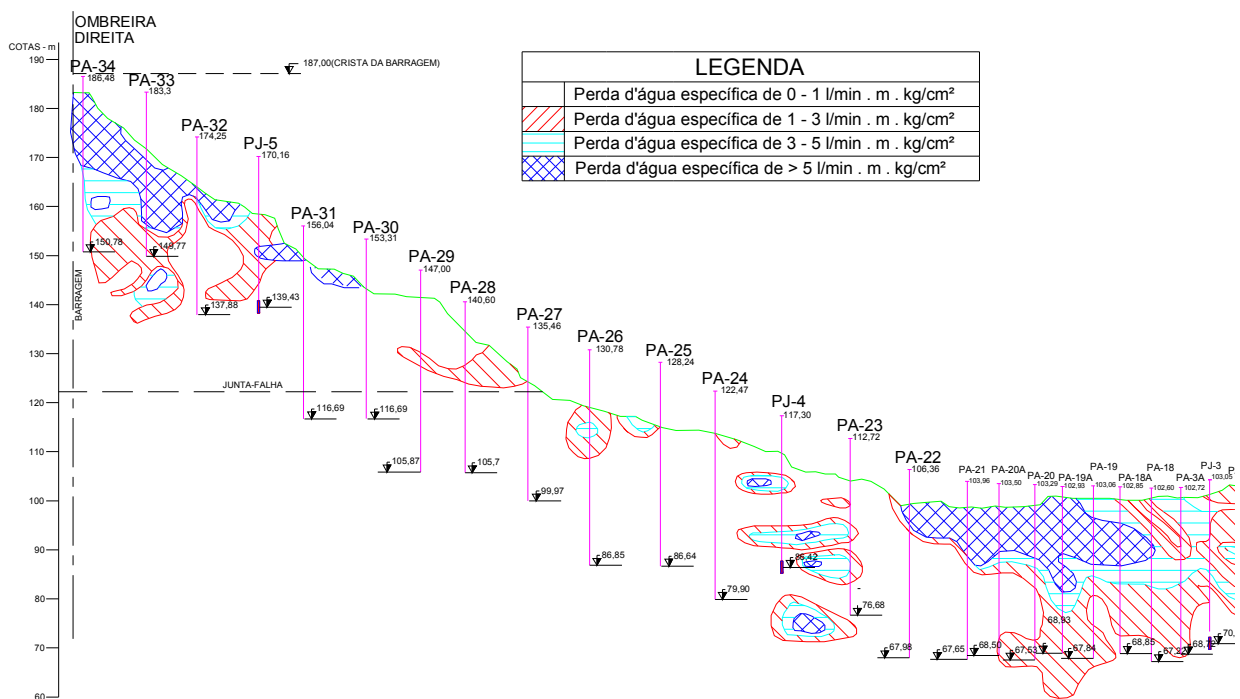
Figura 33 Drenos e piezômetros da ombreira direita e resultado do ensaio de perda d'água

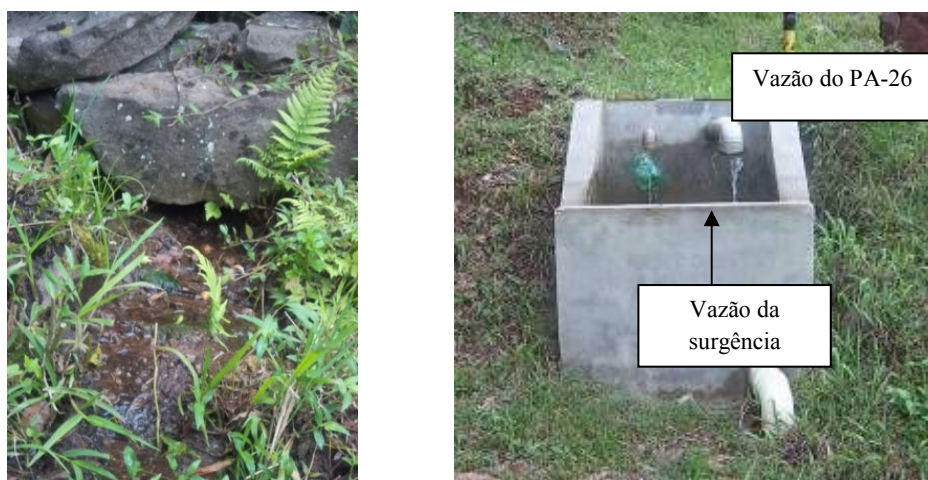
Na inspeção regular da barragem em 2011, foi identificada uma surgência (água aflorante na rocha) junto ao poço PA-27. Provavelmente esta surgência sempre existiu, mas não estava registrada nos relatórios anteriores, pois se confundia com água de chuva da ombreira. Este fato ocorre exatamente no ponto em que deveria existir o poço de alívio projetado PA-26A (ver Figura 35).

Desde setembro de 2013, a surgência é monitorada através de um medidor de vazão e apresenta vazão constante de 3 l/min.

Figura 40: Surgência junto ao PA-27 e medidor de vazão de monitoramento da surgência e vazão do dreno PA-26

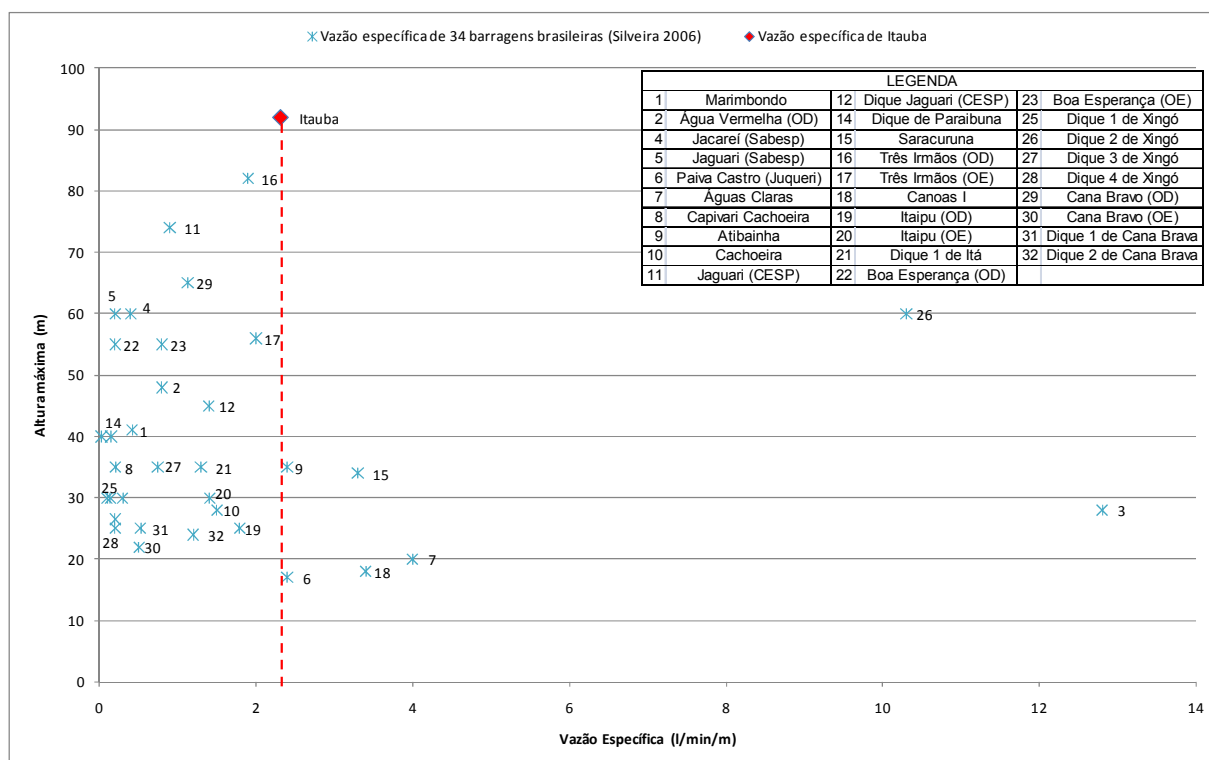
Figura 42: Vazão específica x altura máxima (Silveira 2006 adaptado)

Apesar de Itaúba ter quase o dobro da altura das barragens estudadas, é possível fazer este comparativo. Observa-se que sua vazão específica é semelhante às das Barragens Atibainha, com fundação em Solos residuais de biotita-gnaïsse, Paiva Castro, com fundação em argilas e areias aluvionares e Três irmãos com fundação em solos coluvionares e residuais em basalto. A vazão de fundações em basalto, como é o caso de Itaúba, é bastante variável, pois depende muito do grau de alteração e fissuras da rocha.

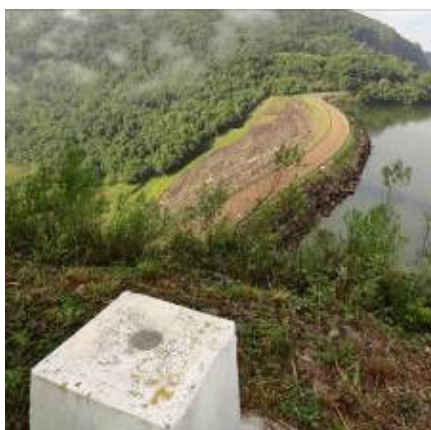
Após a finalização da construção da barragem, foram instalados 15 marcos topográficos no talude de jusante para monitoramento dos deslocamentos superficiais do enrocamento. Em pontos considerados indeslocáveis e sem qualquer influência da barragem foram instalados marcos, um na ombreira direita e outro na ombreira esquerda, a partir dos quais são visualizados os marcos de deslocamento (Figura 50).

Figura 50: Marco de referência localizado na ombreira esquerda da Barragem de Itaúba

As medições dos deslocamentos horizontais eram feitas por triangulação geodésica empregando teodolito de precisão e os recalques eram lidos através de nível óptico.

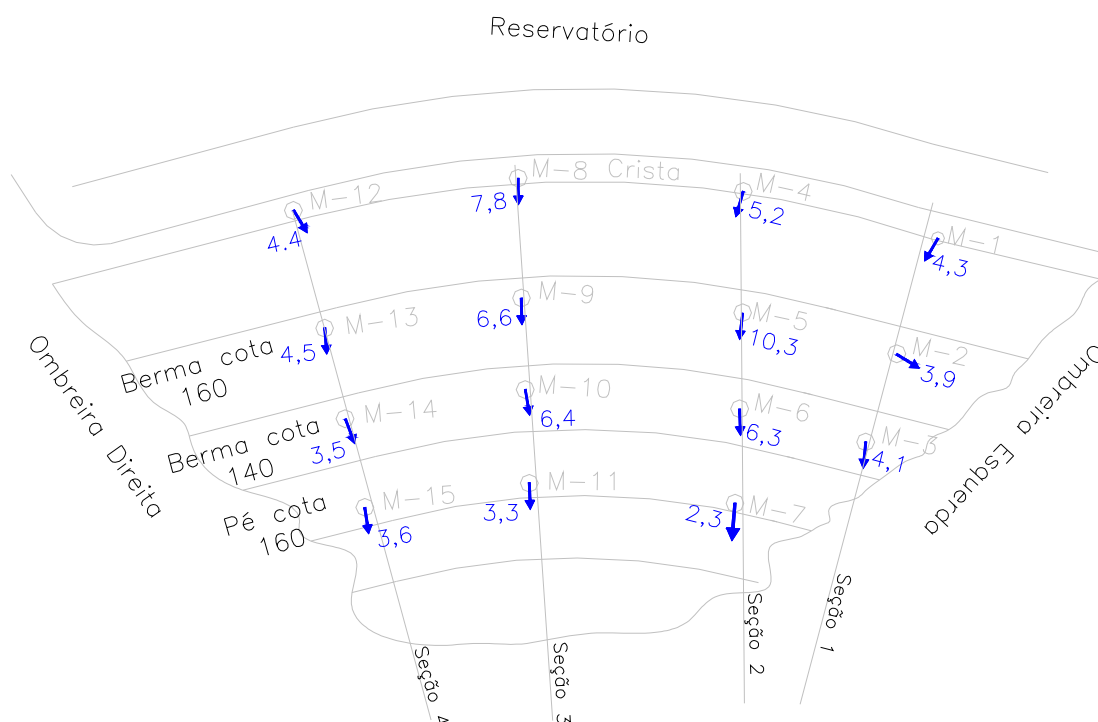
Figura 54: Direção e Magnitude dos deslocamentos dos marcos da barragem resultantes do enchimento do reservatório

O relatório ENGEVIX ST-382/3/2 continua a descrição afirmando que, dos 15 marcos de assentamento instalados no talude de jusante da barragem, 6 acusaram deslocamentos muito pequenos (o relatório não cita quais são, porém, através da análise comparativa feita a seguir, é possível afirmar que, provavelmente, se referem aos marcos 1, 3, 7, 11, 14 e 15 que se deslocaram entre 2,3 e 4,3cm), ver Figura 54.
