HABITAR O PATRIMÔNIO MODERNO

Dissertação apresentada ao Programa de Pesquisa e Pós-Graduação em Arquitetura (PROPAR) da Universidade Federal do Rio Grande do Sul (UFRGS) como requisito parcial para a obtenção do título de Mestre em Arquitetura.

Teoria, História e Crítica da Arquitetura

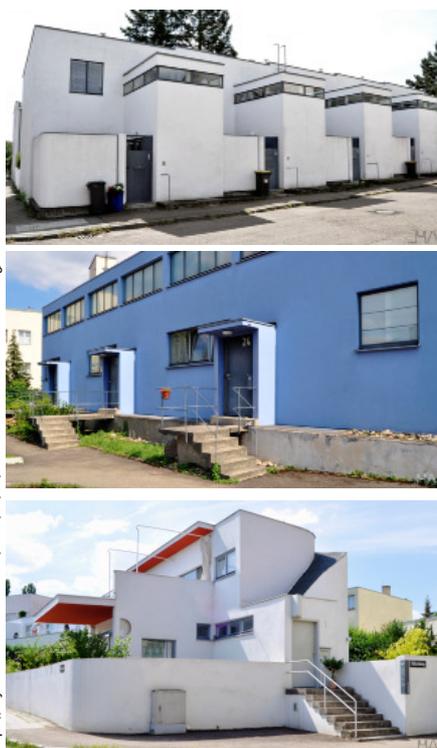
ACIMA: Fotografia dos edifícios projetados por J.J.P. Oud, Mart Stam e Hans Scharoun, respectivamente.

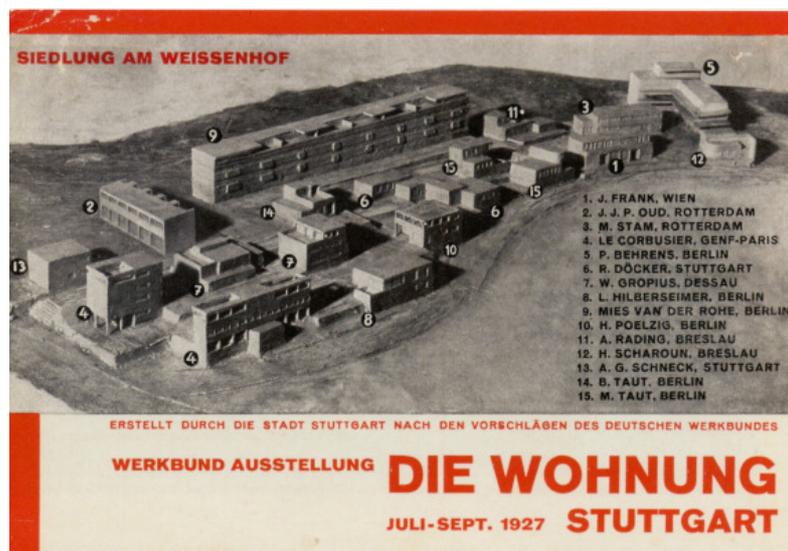
AO LADO: Cartaz da exposição com a identificação dos edifícios conforme o arquiteto. Stuttgart, 1927.

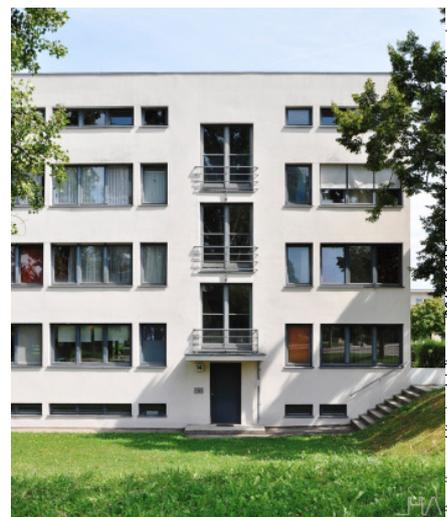
ACIMA: Moradia projetada por Mies Van Der Rohe. Fotografia de 2013.

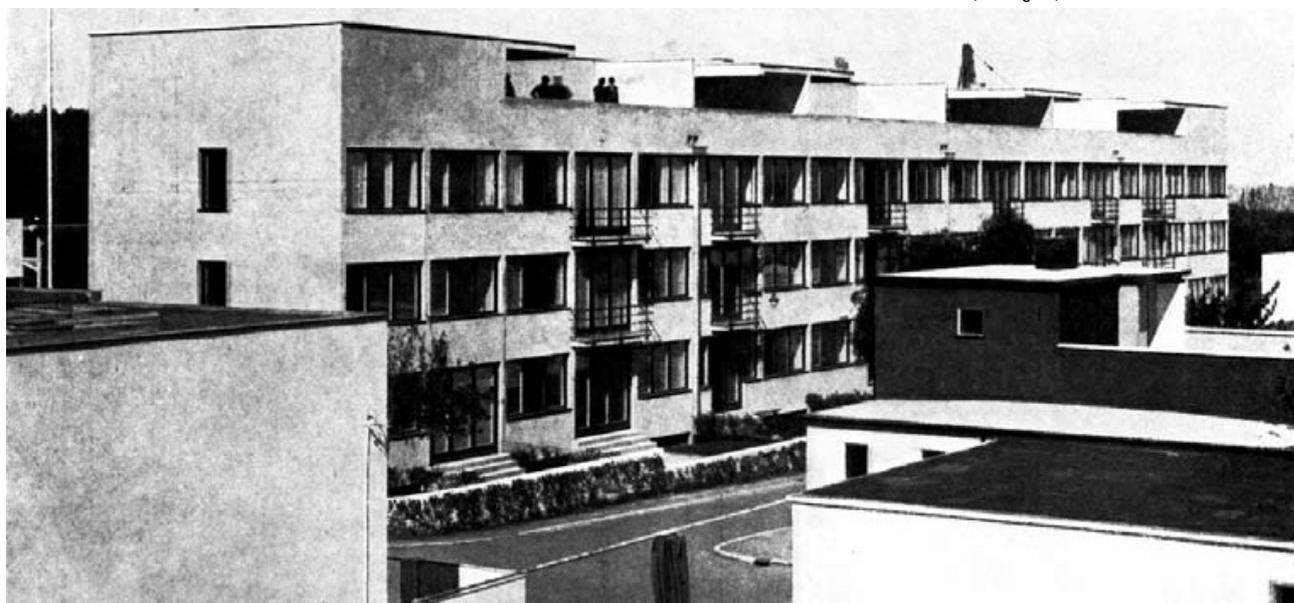
ABAIXO: Vista do edifício de apartamento de Mies van der Rohe, Stuttgart, 1927.

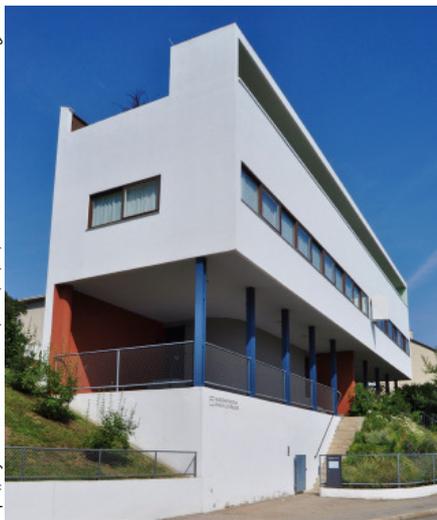
ACIMA: Fachada das casas geminadas projetadas por Le Corbusier. Fotografia de 2013.

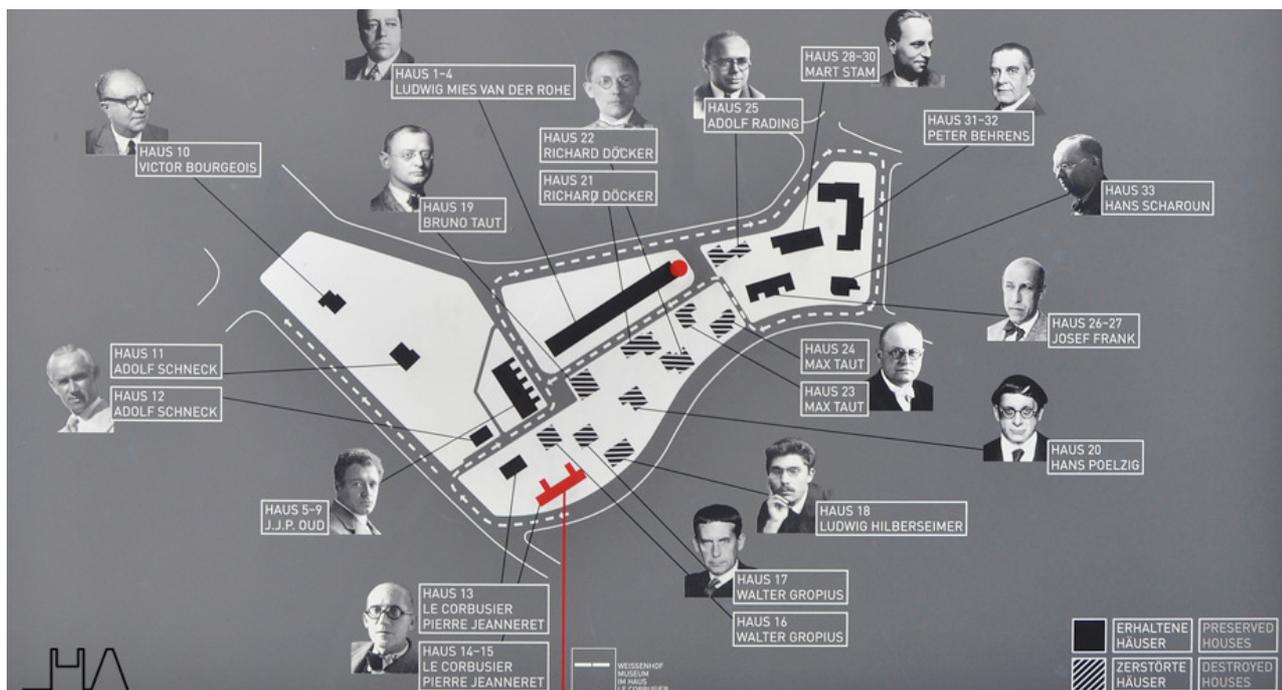
ABAIXO: Esquema identificando os arquitetos das moradias e as que foram preservadas. Em vermelho está o Weissenhofmuseum

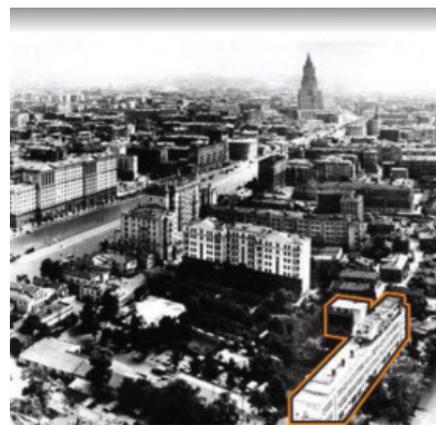
ACIMA: Narkomfin destacado no tecido urbano de Moscou.

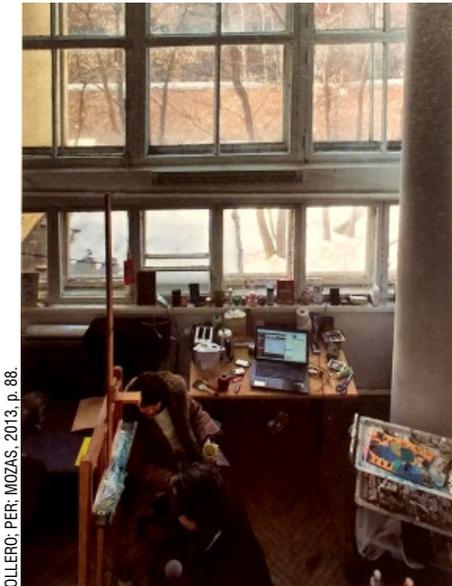
ACIMA: Interior de uma unidade K.

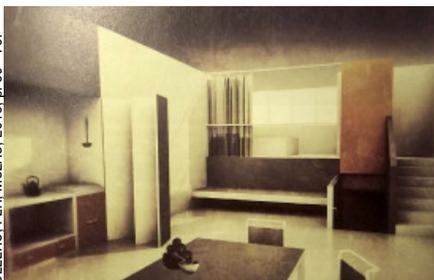
ABAIXO: Interior de uma unidade F, com o mobiliário segundo as pesquisas do STROIKOM.

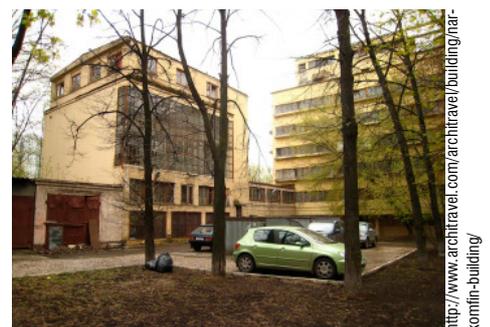
ABAIXO: Edifício Narkomfin, novembro de 2015.

tretanto, o seu estado de degradação é avançado. Cerca de 70% está em ruínas o que o coloca em uma posição de risco constante. Segundo entrevista que Natalia Melikova — fotógrafa do Docomomo e fundadora do Constructivist Project, que visa a preservar os edifícios da vanguarda em Moscou — concedeu ao jornal The Guardian:

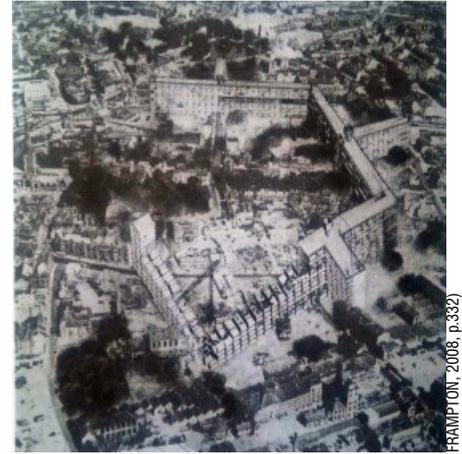
ACIMA: Sistema de moradias Golden Lane aplicado ao centro de Coventry.

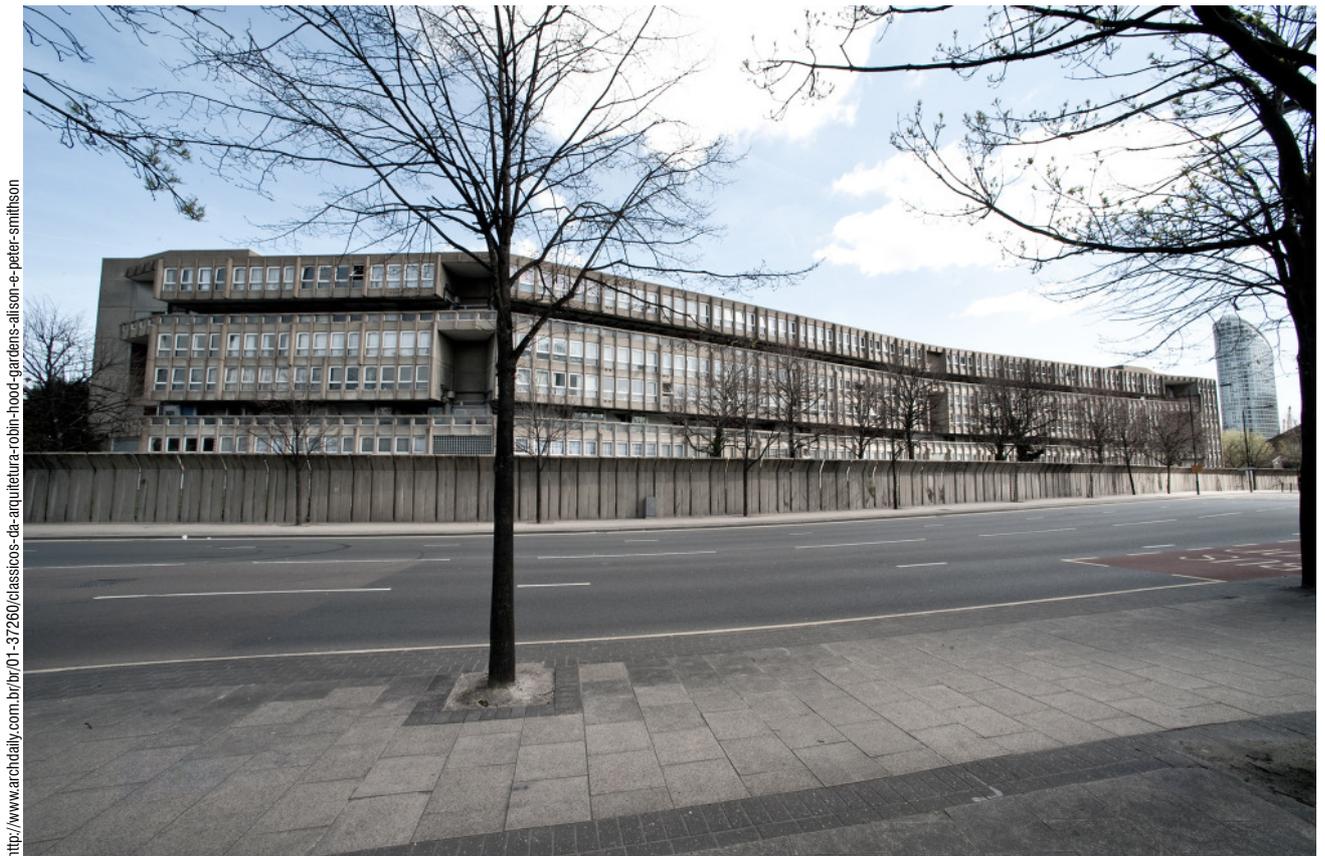
ACIMA: Vista externa do Conjunto Robin Hood Gardens.

O conjunto é formado por dois blocos projetados para abrigar 700 pessoas em 214 apartamentos simples ou duplex. Implantados na periferia do terreno, os prédios, assim como o muro periférico que circunda o sítio, deveriam servir como uma barreira protetora. Dessa maneira, o interior do terreno seria uma zona “*stress free*” (DAVI, 2009, p. 118), resguardada da poluição sonora do entorno. A posição dos blocos configura um jardim no centro do terreno, com morros gramados formados pela terra das escavações e pela calça da obra. Nos edifícios, foram criadas vias elevadas a

As fachadas e os muros são feitos de painéis de concreto pré-fabricado, que impõem uma modulação constante. O ritmo só é rompido nos pontos onde os edifícios precisam acompanhar a inflexão do terreno e é ali que são colocadas as circulações verticais. O prédio menor possui sete pavimentos e duas inflexões, portanto, dois pontos de circulação vertical. Enquanto o bloco maior tem dez pavimentos e três inflexões.

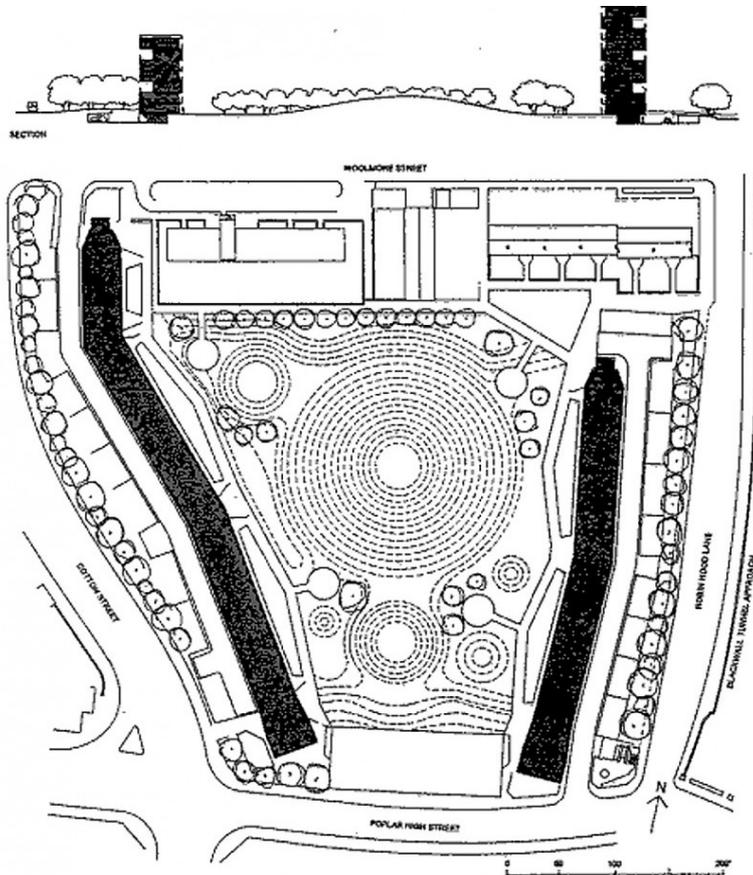
AO LADO: Implantação do Conjunto Robin Hood Gardens.

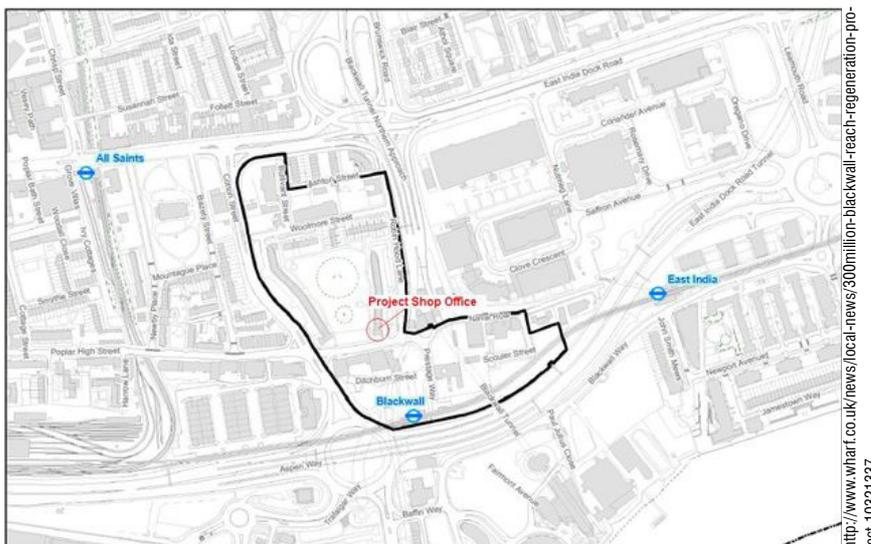
AO LADO: Área de abrangência do “Blackwall Reach Regeneration Project”. O projeto terá quatro fases de desenvolvimento e pretende entregar 1500 habitações em cerca de 10 anos.

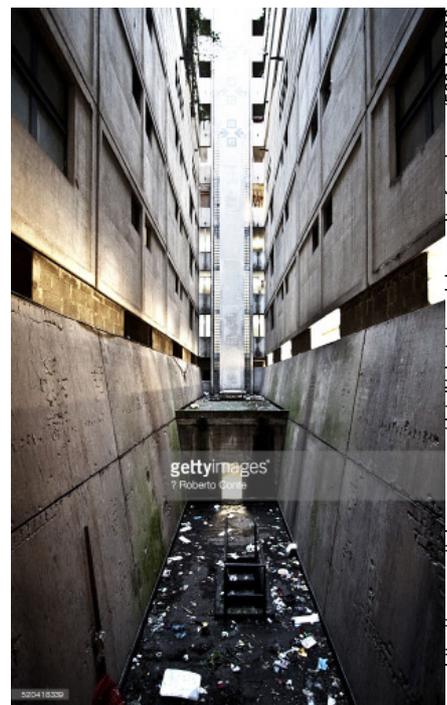
ACIMA: Vista interna do vão central do edifício principal do Conjunto Corviale repleto de lixo.

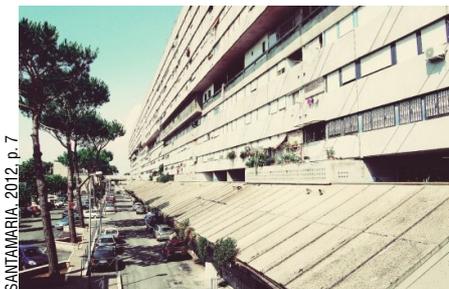
ACIMA: Bloco principal do Conjunto Corviale.

Ao longo de todo o corpo principal do conjunto, voltado para o lado oeste, fica um segundo volume, formado por uma linha de três pavimentos, com habitações e três núcleos de serviços, para os quais haviam sido previstos creches, escola e comércio. A ligação entre o volume principal e este é feita através de passarelas de pedestres elevadas, posicionadas em correspondência entre os núcleos de serviços e a demarcação dos acessos do outro lado do bloco central. No lado oposto ao que se encontra a linha de

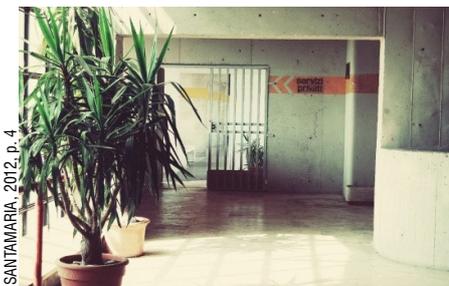
ACIMA: Rua interior do Conjunto Corviale.

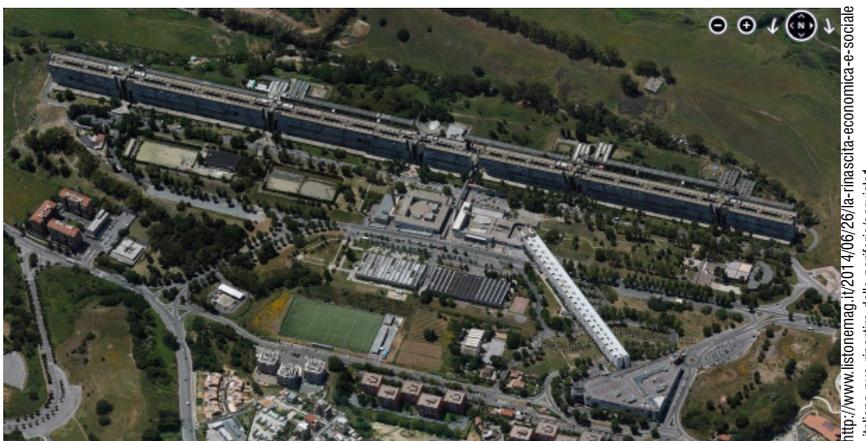
AO LADO: Fotografia aérea do Conjunto Corviale.

residências e os serviços, à frente do edifício de onze pavimentos, fica um anel viário que circunda o espaço onde ficam a igreja, um parque, quadras esportivas, e, no meio deste anel, um centro cívico, para o qual estavam previstos um mercado, um centro de saúde, um teatro, um cinema e uma biblioteca, apenas parcialmente realizados. O terceiro volume, um edifício menor que abriga habitações, está posicionado a 45° graus do bloco central, com início a partir do centro do anel viário, onde fica o centro cívico. Oficialmente, o conjunto oferece 1200 moradias, e, segundo o projeto original, contaria com uma infraestrutura maior, com anfiteatro, salas de reuniões e oficinas de artesanato, por exemplo. A materialidade do Corviale ressalta sua escala gigantesca; todo o conjunto é feito em concreto aparente. As divisões internas das unidades, por sua vez, são de painéis pré fabricados, o que dificulta muito as alterações de planta baixa.

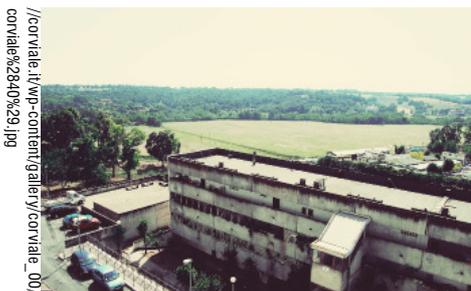
ABAIXO: Espaço entre o volume principal e o volume que abriga áreas de serviços básicos do Corviale.

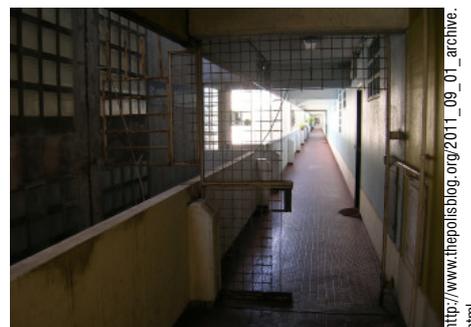
ACIMA: Corredor interno do Corviale, usado para acessar os apartamentos. Hoje estas circulações são controladas por portões.

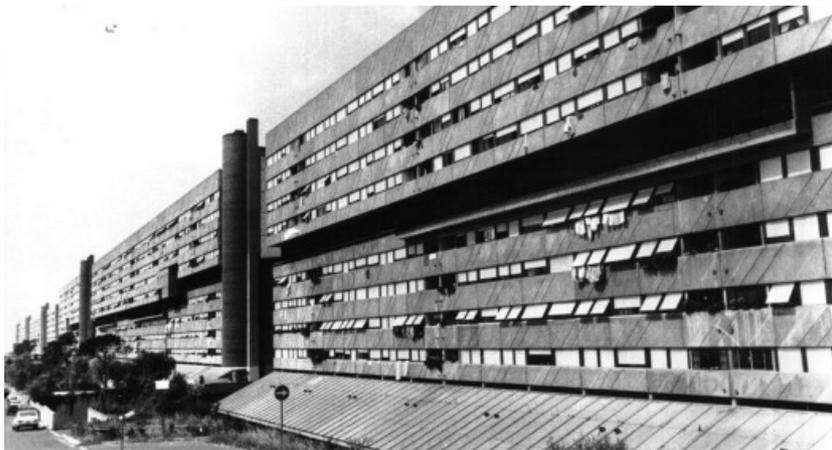
AO LADO: Fachada do edifício principal do Corviale. As torres circulares demarcam os cinco acessos.

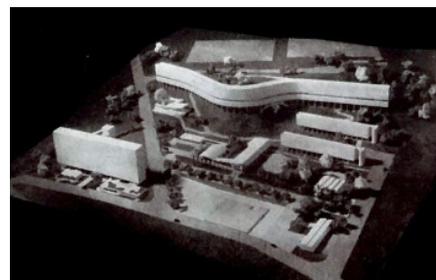
ABAIXO: Fotografias de maquete do Conjunto Pedregulho.

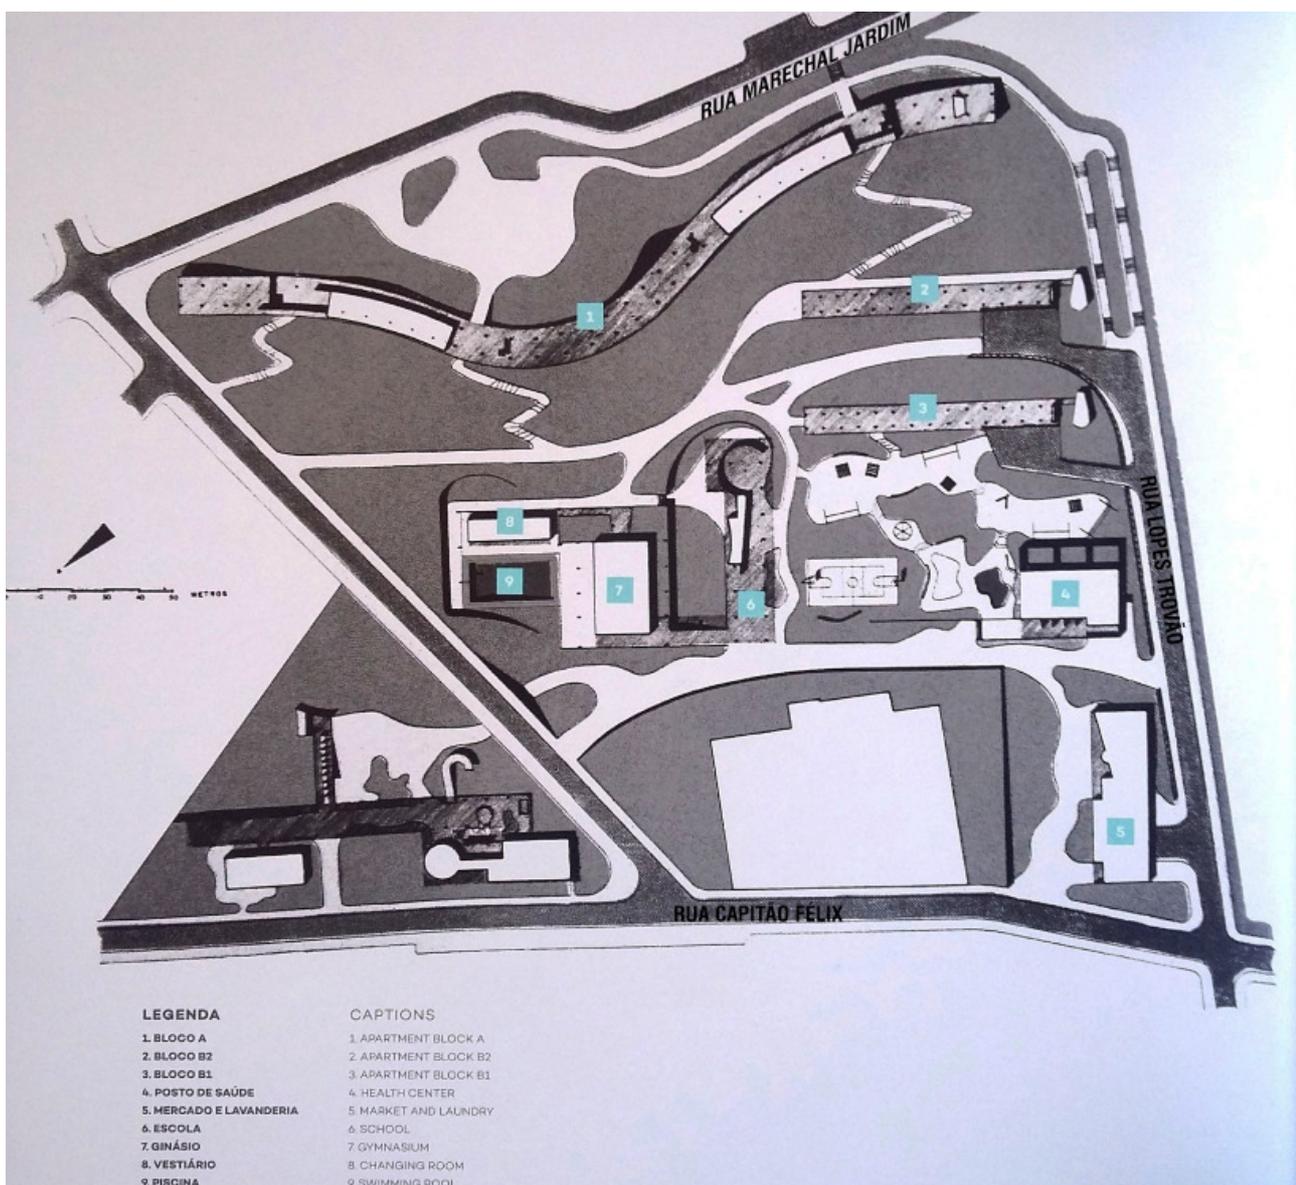
ABAIXO: Implantação do Conjunto Pedregulho.

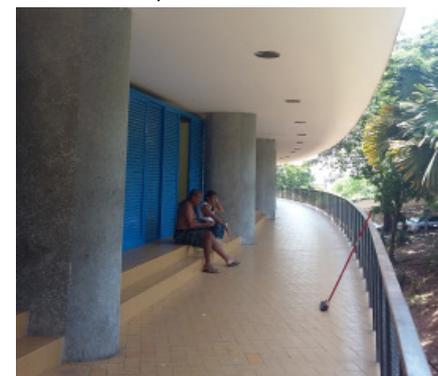
ABAIXO: Terceiro pavimento do Bloco A.

Evitando onerar a obra com escavações e movimentações de terra, Reidy criou um bloco monumental curvo, cujo traçado adapta-se ao relevo da encosta do morro. Este volume, identificado como Bloco A, é elevado sobre pilotis, os quais absorvem a acentuada declividade do trecho do terreno próximo à rua Marechal Jardim. “O Minhocão”, como é chamado por alguns moradores, tem 260 metros de extensão, 7 pavimentos e abriga 272 apartamentos, com áreas que variam de 26m², nos apartamentos de um quarto, a 78m², nas unidades de quatro dormitórios. O terceiro pavimento, que fica no mesmo nível da rua Marechal Jardim, cuja conexão é feita através de duas passarelas, é quase totalmente vazado, funcionando como uma rua interna, onde são distribuídos alguns serviços coletivos e, a cada 50 metros, as circulações verticais, realizadas unicamente por escadas. Os apartamentos maiores, dúplex, ficam nos andares acima do piso intermediário (quarto/quinto e sexto/sétimo), ao passo que os apartamentos menores, de um quarto, estão abaixo do referido nível. Como a circulação ho-

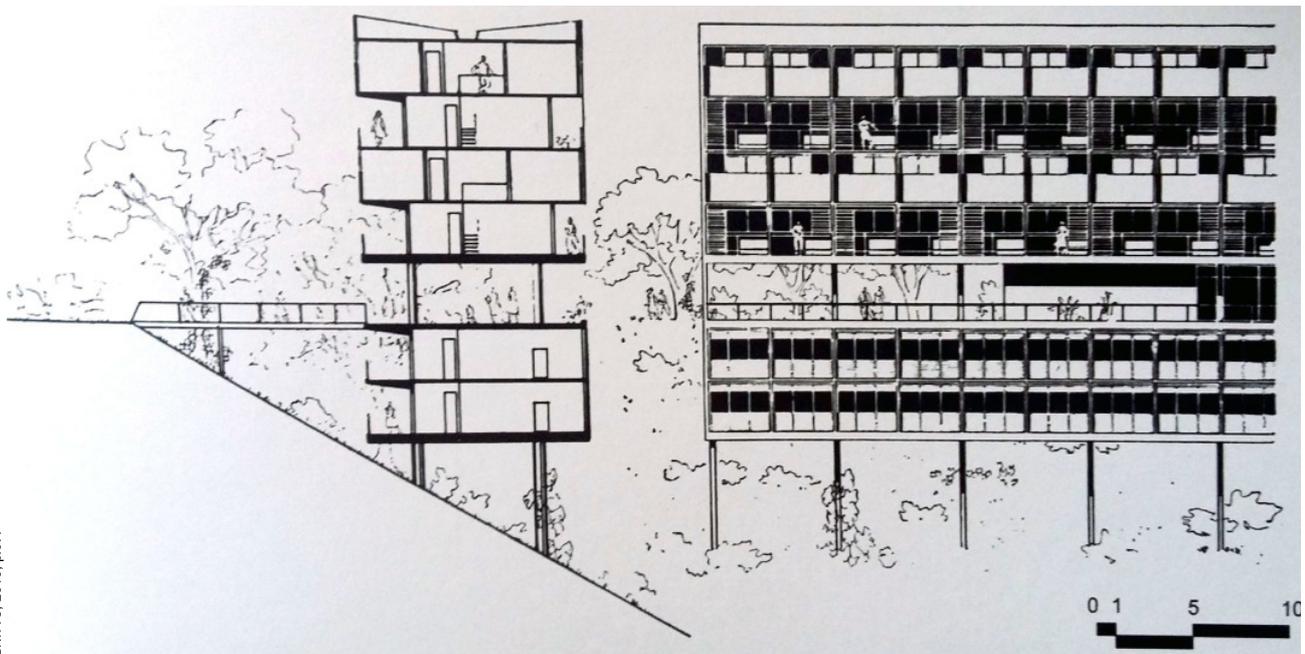
ACIMA: Desenhos originais do corte e trecho da fachada oeste do Bloco A.

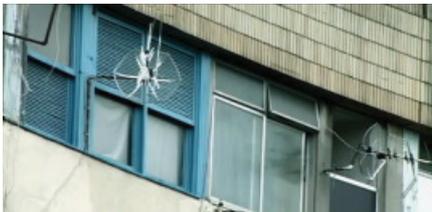
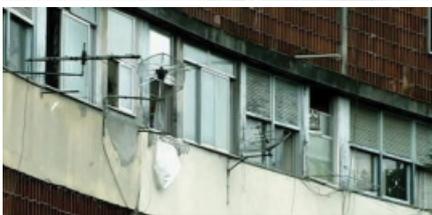
ACIMA: Esquadrias parcialmente originais no Conjunto já degradado. As venezianas abaixo das janelas já tinham sido substituídas em ambos os casos por alvenaria.

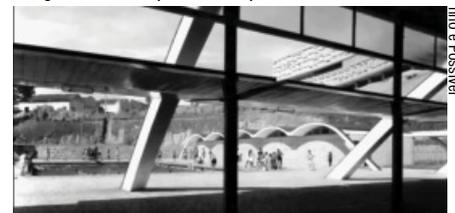
ABAIXO:Portas pivotantes do ginásio abertas, integrando o complexo de esporte e lazer.

O complexo de esporte e lazer é composto pela articulação de um prisma trapezoidal sobre pilotis, que abriga a escola, com um belo volume de cobertura curva, que acolhe o ginásio. Mais atrás, um volume cuja cobertura é formada por uma sequência de arcos interligados acolhe os vestiários. Logo à frente está a piscina, cujo usufruto não foi imaginado como exclusivo da escola, mas de todo o conjunto. O ginásio possui portas pivotantes voltadas para a piscina, de modo que, quando abertas, elas tornam-se mar-

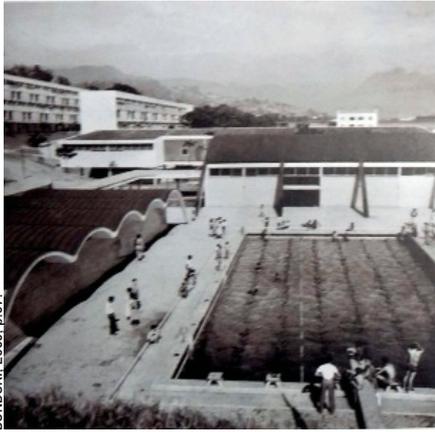
ACIMA: Fotografia da escola e ginásio em uso com os Blocos B ao fundo.

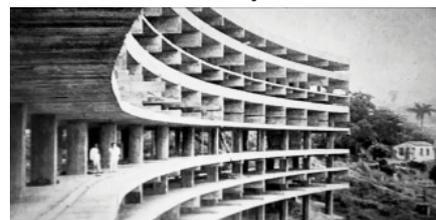
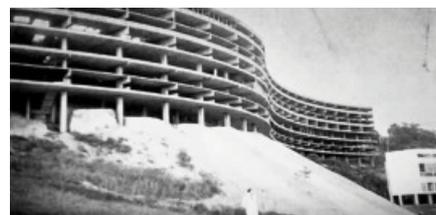
ABAIXO: Bloco A em construção.

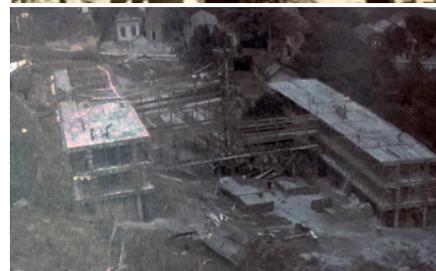
ACIMA: Blocos B1 e B2 em construção.

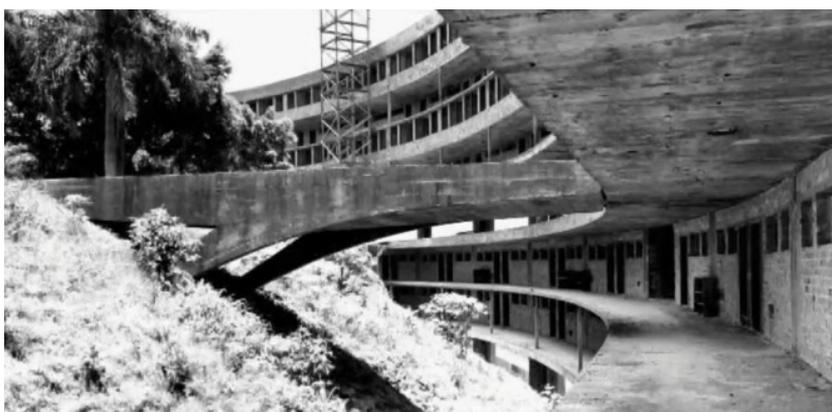
AO LADO: Leste do Bloco A do Conjunto Pedregulho com as obras paralisadas. A fotografia mostra um dos acessos ao bloco que liga a rua Marechal Jardim ao pavimento intermediário.

O edifício sinuoso teve suas obras paralisadas por oito anos e começou a ser habitado, ainda inacabado, em 1960 — na mesma época em que ocorreu o desmonte do DHP promovido pelo governo de Carlos Lacerda, do qual fez parte a exoneração de Carmen e Reidy e o afastamento de outros funcionários do departamento. Este processo levou também à ocupação do edifício por famílias removidas pelo programa de erradicação de favelas, promovido pelo novo governo estadual do Rio de Janeiro, contrariando o plano original. Desta forma, não apenas a qualidade construtiva do conjunto foi afetada, mas também o perfil da população para a qual as unidades foram entregues. A apropriação dos moradores também não foi como a idealizada por Carmen e Reidy, visto que os assistentes sociais não acompanharam o processo de ocupação do Bloco A para instruir os moradores, conforme o inicialmente previsto. O conjunto não recebia mais verba suficiente para a manutenção e o funcionamento da infraestrutura, o que acarretou a rápida degradação do empreendimento.

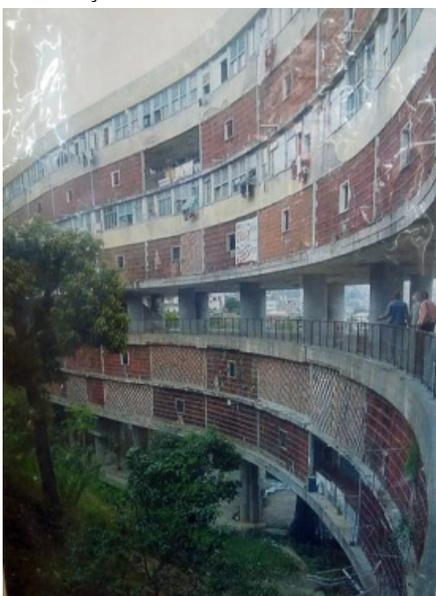
ABAIXO: Fotografia exposta na Associação de Moradores do Conjunto Pedregulho, demonstrando a situação da fachada leste do Bloco A em 2005.

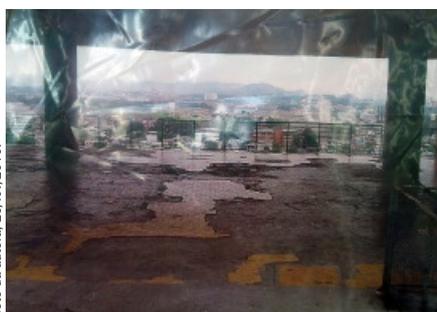
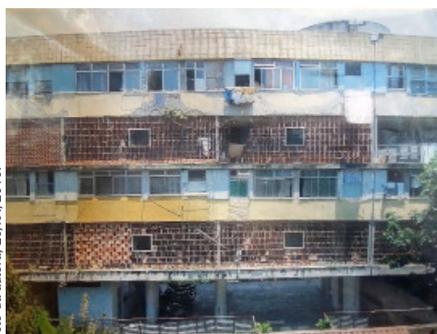
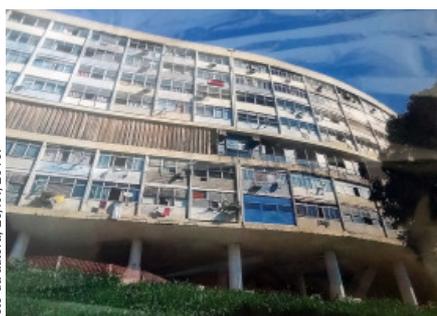
ABAIXO: Fotografias expostas na Associação de Moradores do Conjunto Pedregulho, localizada no pavimento intermediário do Bloco A. Lá está um mural com fotografias comparando a situação do Bloco A em 2005 e depois da intervenção, em 2015.

Segundo Hamilton Marinho, em comunicação pessoal durante visita em 25 de fevereiro de 2016, a recuperação do Pedregulho foi dividida em três etapas, das quais duas já foram concluídas. A primeira (2010 - 2011), contemplou obras emergenciais no Bloco A, como o restabelecimento das boas condições estruturais e de esgotamento sanitário no térreo, e a recuperação de elementos do telhado. Como esta fase afetou as lajes das áreas molhadas do primeiro pavimento, a execução da segunda etapa de obras tornou-se indispensável. A segunda fase (2013 - 2015) foi visualmente mais perceptível que a primeira e também mais controversa, pois interveio nas fachadas do Bloco A — recuperou as frentes de cobogós, reparou os brises de madeira do pavimento intermediário, trocou as esquadrias da fachada oeste e restabeleceu os revestimentos das empenas norte e aplicou-os na fachada sul — e restaurou os espaços coletivos dos três blocos residenciais. A terceira etapa, ainda não implementada, prevê a execução do paisagismo projetado por Burle Marx, a adaptação das instalações da antiga lavanderia para abrigar uma creche, a transformação do posto de saúde em uma unidade de “saúde para a família” e a horta comunitária.

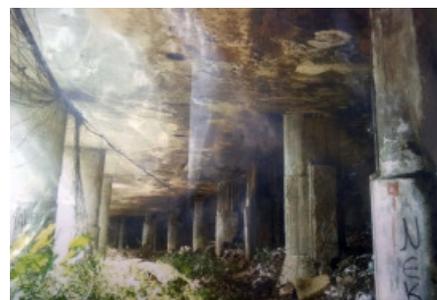
ACIMA: Fotografia exposta no mural da Associação de Moradores, lembrando do estado estrutural do pilotis em 2005

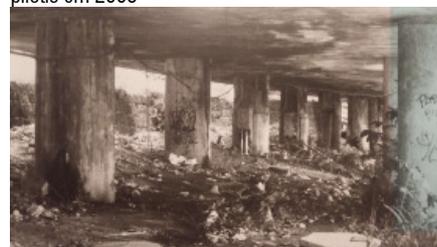
ACIMA: Situação degradante do pav. térreo do conjunto, em parte causada pelo mau uso do sistema de esgotamento sanitário.

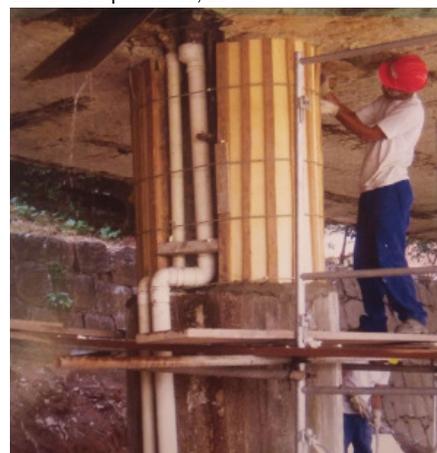
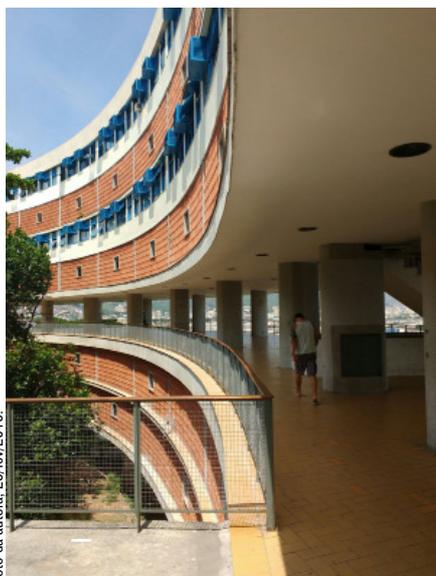
AO LADO: Intervenção na fachada oeste, 2014.

ABAIXO: Recuperação dos pilares e do estotamento sanitário do pav. térreo, 2011.

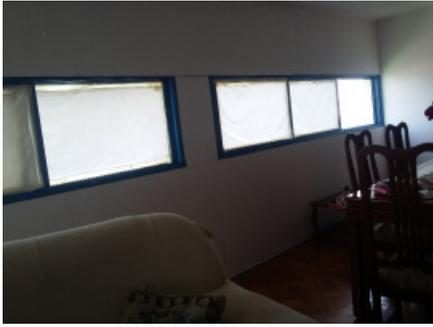
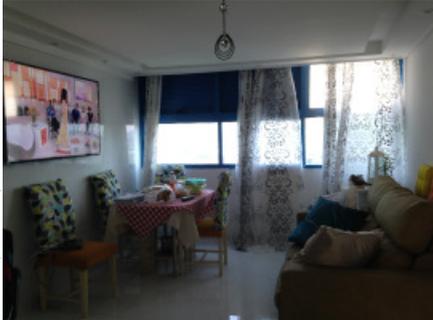
ACIMA: Fotografias do interior de duas unidades dúplex. Após a intervenção os usuários foram autorizados a fechar as venezianas da fachada (apenas na parte interna dos apartamentos) com placa cimentícia.

da Guanabara, arrematada ainda pela inserção desordenada de aparelhos de ar-condicionado. No momento da intervenção de restauro considerou-se que a retomada integral do desenho de fachada original e sua materialidade não contemplaria plenamente os anseios dos moradores e resultaria, em pouco tempo, em novas alterações irregulares. Logo, acordou-se que as esquadrias seriam em alumínio pintado com a cor azul original e previu-se também a organização das unidades externas de ar-condicionado, alterando o desenho original da fachada. Segundo os moradores, a faixa inferior de venezianas da fachada oeste do Bloco A, projetada por Reidy, e cujo desenho foi mantido na restauração, provocava fortes ruídos em dias de ventania. Outra concessão acordada foi a liberação do fechamento interno desta área com placas cimentícias, a fim de atender à exigência dos moradores, sem alterar a fachada.

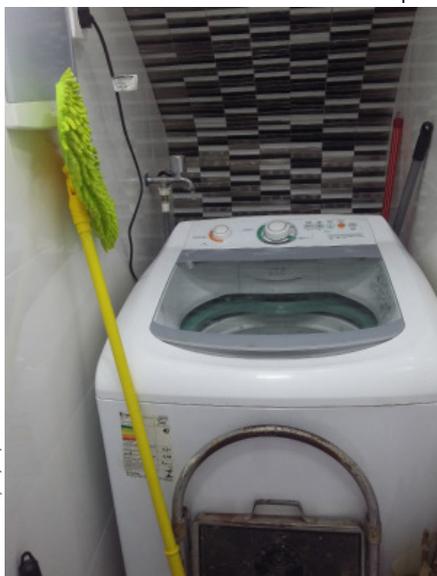
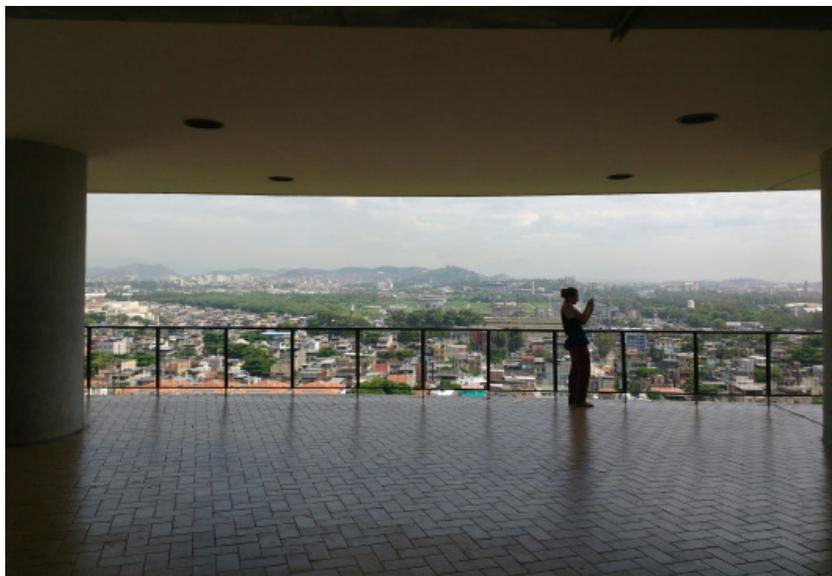
AO LADO: Imagem do pavimento intermediário do Bloco A em fevereiro de 2016.

ABAIXO: Máquina de lavar roupas instalada improvisadamente abaixo da escada de um apartamento dúplex.

já não é mais adequada ao desenho original, ou quando o uso, mesmo permanecendo o mesmo, foi alterado devido a mudanças comportamentais ou a novos equipamentos. A lavanderia do conjunto é um exemplo deste impasse. Não há intenção de retomar o seu funcionamento no antigo prédio, mas os apartamentos não têm nem espaço, nem instalações destinadas à colocação de tanques ou máquinas de lavar roupas. Os projetistas responsáveis pela nova intervenção e a comunidade residente no Bloco A tentaram, junto ao órgão patrimonial, a aprovação para a instalação de tanques na cobertura do edifício, mas, infelizmente, não obtiveram êxito. A solução visava a evitar a instalação improvisada destes equipamentos no interior dos apartamentos, causando novas infiltrações como as que foram resolvidas na primeira fase da intervenção e estavam prejudicando a estrutura do Bloco A. Neste caso, a forma das unidades não mais favorece integralmente mais a função.

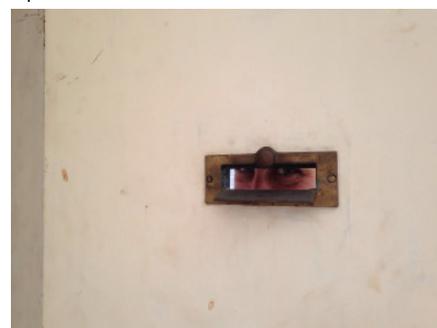
ABAIXO: Detalhe de uma das portas originais do Bloco A, com os “visores” para verificar quem batia à porta.

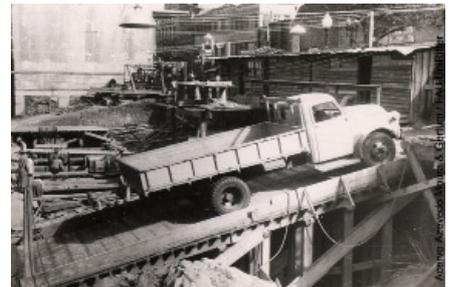
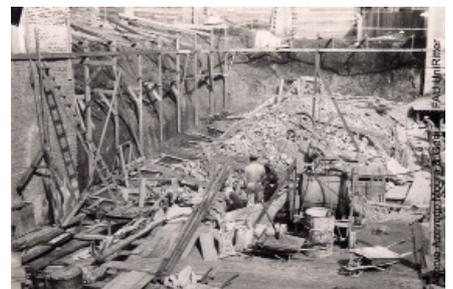
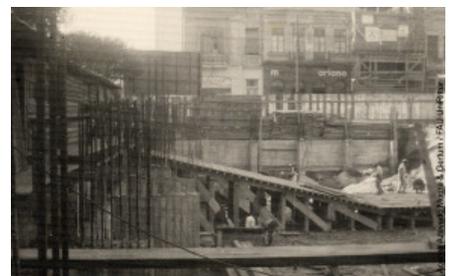
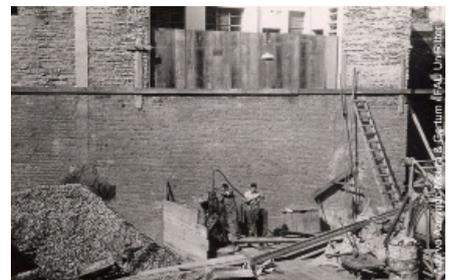
ABAIXO: Fotografias da construção do Edifício Jaguaribe disponibilizadas pelo Laboratório de História e Teoria da Arquitetura do Centro Universitário UniRitter. Créditos das imagens: Construtora Azevedo Moura e Gertum.

Em decorrência da recusa do financiamento, a construção do edifício foi atrasada e só iniciou em janeiro de 1956, sob responsabilidade da construtora Azevedo Moura & Gertum, empresa de grande prestígio na cidade³. A estrutura foi concluída no final de 1958, os apartamentos foram entregues em 1964 e o cinema foi inaugurado em outubro de 1968, dezessete anos após a realização do projeto.

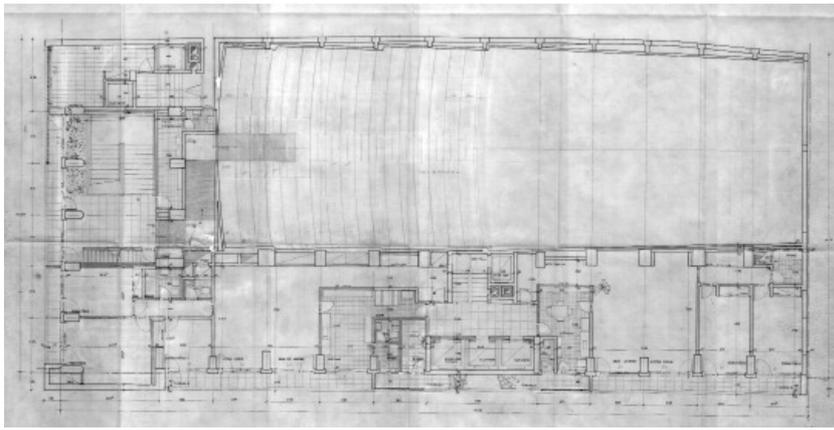
AO LADO: Terceiro e quarto pavimentos construídos do Edifício Jaguaribe. As plantas são muito similares, diferem apenas nas áreas ocupadas pelo cinema.

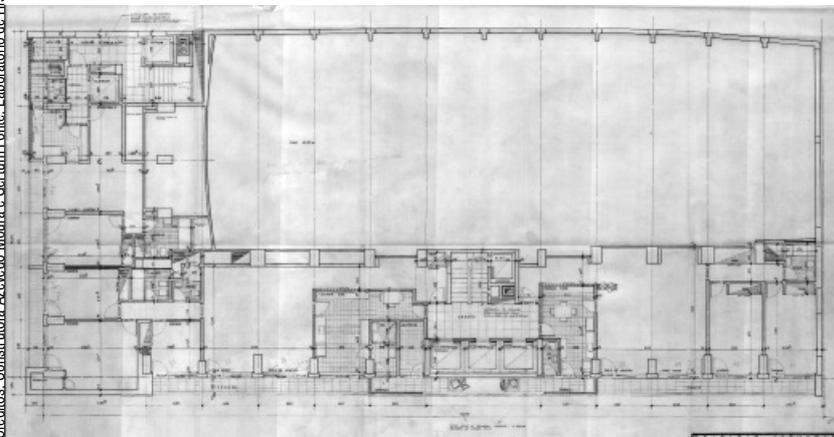
AO LADO: Quinto pavimento construído do Edifício Jaguaribe. Este andar tem um apartamento a mais que o terceiro e quarto pavimentos. Ele é orientado para a fachada da Rua Vigário José Inácio.

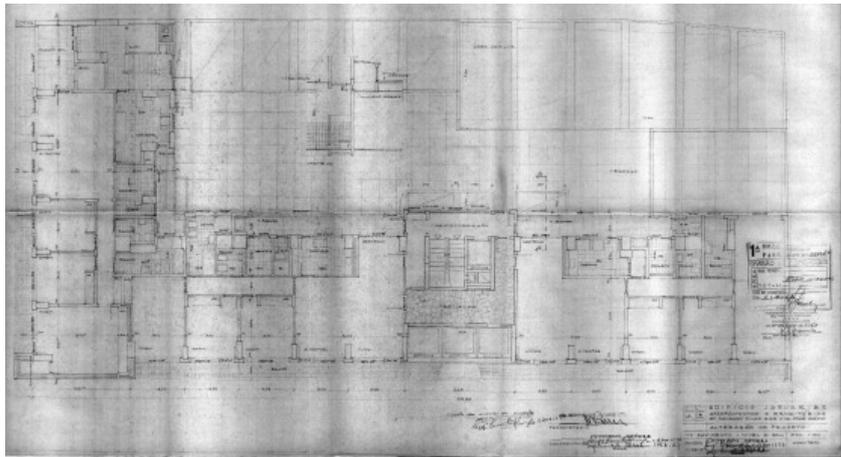
AO LADO: Planta baixa dos pavimentos 8, 10, 12 e 14. Planta baixa de 1959.

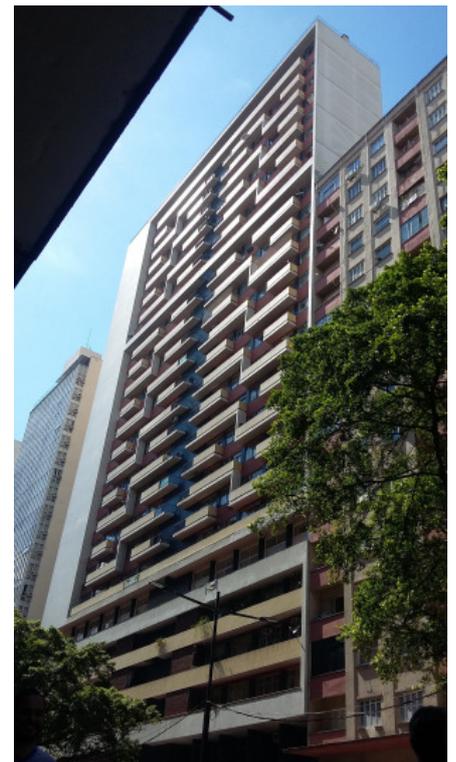
ABAIXO: Fotografia da fachada principal do Jaguaribe, voltada para a Av. Salgado Filho.

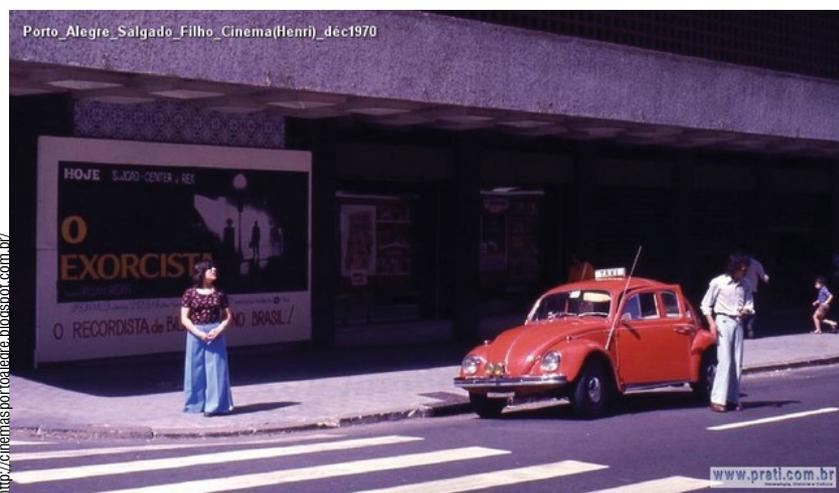
AO LADO: Fotografia da década de 1970, mostrando o mural de azulejos no qual o cinema divulgava os filmes em cartaz.

Com o encerramento das atividades do cinema o espaço que ele ocupava foi dividido para ser alugado para diferentes usos. Até poucos meses atrás um agência do Banco do Brasil ocupava o *foyer* e parte da área do cinema no pavimento térreo. Na ocasião da instalação da agência foi retirado um painel de azulejos próximo à esquina, local onde o cinema São João anunciava os filmes em cartaz.

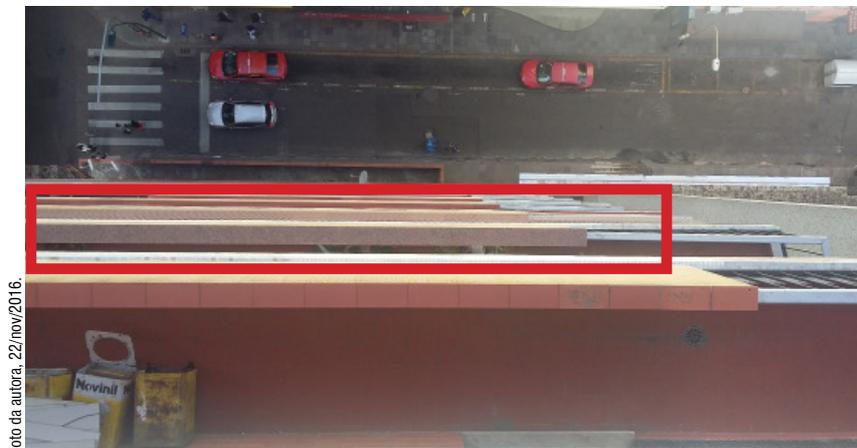
Ainda quando o “padrão” a respeitar parece óbvio, alguns moradores não o seguem. A troca do revestimento do guarda-corpo da sacada é um exemplo disso. Recentemente um modador decidiu trocar a parte superior deste envoltório, mas, em vez de procurar por orientação no condomínio, substituiu todo o revestimento original de cerâmica avermelhada por granito. Além da materialidade, o morador alterou as dimensões da peça, tornando-a uma pingadeira. A cerâmica original ainda é produzida atualmente — o que nem sempre acontece com os materiais dos edifícios modernistas — e a troca das peças quebradas por elas seria mais rápida, simples e barata, além de não afetar a imagem do edifício. Na ocasião da visita ao prédio, Manenti não sabia ainda se o vizinho será obrigado a retirar a pingadeira de granito, mas acredita que sim.

AO LADO: Fotografia das sacadas do Jaguaribe com a marcação da pingadeira de granito colocada pelo morador.

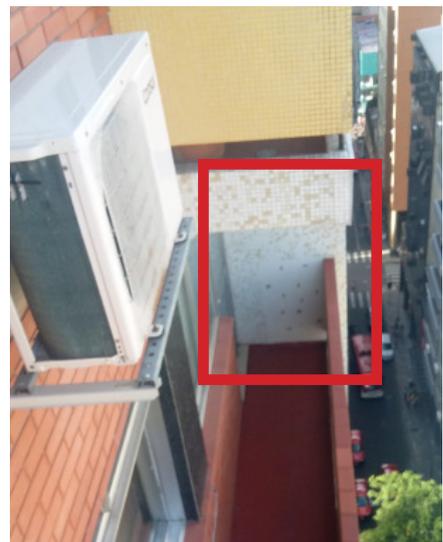
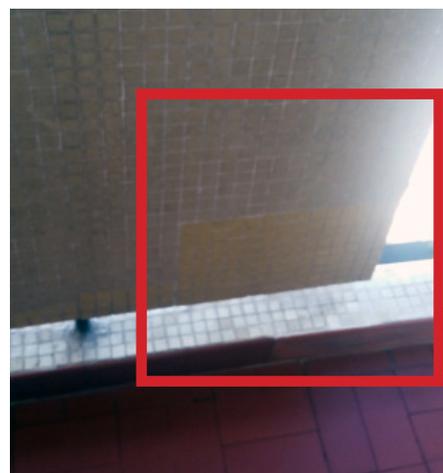
ABAIXO: Fotografias de revestimentos trocados nas fachadas. O primeiro, substituição de pastilhas mescladas em tons de branco e creme por pastilhas brancas. Para “camuflar” a troca, foram colocadas algumas pastilhas ocre no meio das brancas. O resultado não foi o esperado. Na segunda imagem, o revestimento interno do peitoril da sacada é de pastilhas em um tom de amarelo diferente do da parte externa do peitoril. Como o tom interno não está mais disponível no mercado, as partes desgastadas ou faltantes são substituídas pelo tom de amarelo da parte externa do peitoril.

Encontrar os revestimentos exatamente iguais aos que foram utilizados nas fachadas é um dos maiores problemas encontrados pelo condomínio. Até agora não houve necessidade da troca completa dos revestimentos, como houve no Copan. De um modo geral, eles estão em bom estado, e as substituições necessárias são parciais, o que acaba demarcando a área da troca de revestimento, mesmo quando o substituto é similar ao original. Tentando minimizar este problema, o prédio tem um depósito com revestimentos que podem auxiliar os condôminos nestes casos.

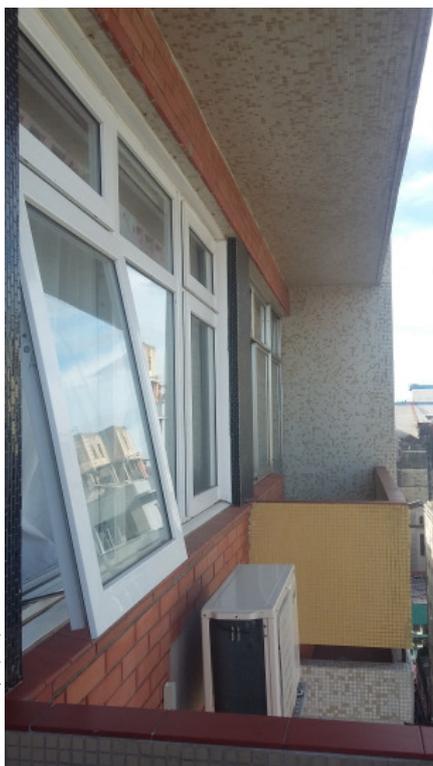
ACIMA: Em primeiro plano, janela anti-ruído instalada nos quartos de um dos apartamentos, ao fundo, janela de alumínio original do Jaguaribe.

Outro problema recorrente é relativo às mudanças pelas quais o entorno passou durante a existência do edifício. Na época da construção o centro de Porto Alegre ainda não era tão movimentado e a Avenida Salgado Filho não tinha um fluxo tão intenso de veículos, principalmente de grande porte, como o dos ônibus urbanos. Depois do período de decadência do centro, mesmo após a recuperação da área, alguns estabelecimentos de funcionamento noturno e frequentados por um público de índole suspeita, permaneceram em atividade. A movimentação ocasionada pelo encerramento das atividades diárias destes estabelecimentos, que acontece por volta das 4h da manhã, faz das ruas uma algazarra. Portanto, os ruídos do entorno representam um inconveniente permanente para quem reside no Jaguaribe. Todas as esquadrias originais do Jaguaribe foram feitas em alumínio de excelente qualidade, mas que não tem o isolamento necessário para reprimir a barulheira externa. Além disso, as esquadrias originais não tem nenhum tipo de proteção solar ou mecanismo para escurecimento dos dormitórios durante a noite. A fim de resolver estes problemas, dois moradores, até agora, trocaram as esquadrias dos quartos por janelas anti-ruído. Elas mantiveram o desenho das originais, mas seus montantes precisam ser mais grossos para inibir os sons provenientes do exterior. A solução adotada também resolveu o problema do escurecimento noturno dos dormitórios, pois ela tem *blakcout* interno acoplado, o que não interfere nas fachadas, pois funciona como uma cortina. As novas janelas são brancas, não têm a cor do alumínio das janelas originais. Mas são uma alteração necessária para manter o bem-estar dos usuários. Segundo Leandro Manenti, o condomínio ainda não registrou em ata que todos os moradores que desejarem realizar a troca devem seguir o mesmo padrão dos que já o fizeram.
