HABITAR O PATRIMÔNIO MODERNO

Dissertação apresentada ao Programa de Pesquisa e Pós-Graduação em Arquitetura (PROPAR) da Universidade Federal do Rio Grande do Sul (UFRGS) como requisito parcial para a obtenção do título de Mestre em Arquitetura.

Teoria, História e Crítica da Arquitetura

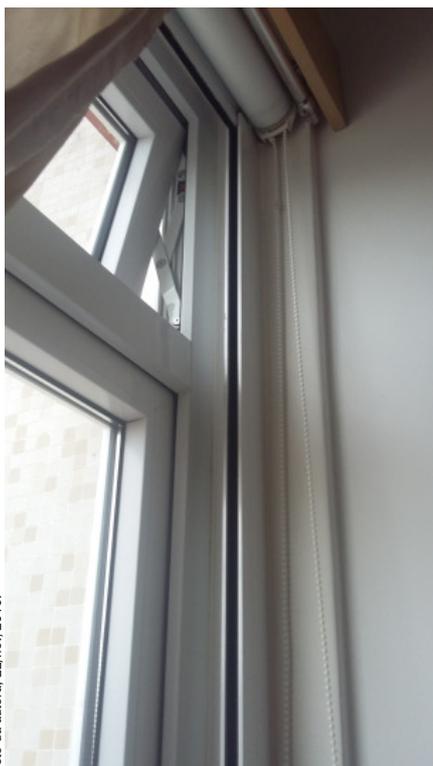
ABAIXO: Detalhe de esquadria anti-ruído com *blakcout* acoplado para escurecimento do ambiente.

Outro problema recorrente é relativo às mudanças pelas quais o entorno passou durante a existência do edifício. Na época da construção o centro de Porto Alegre ainda não era tão movimentado e a Avenida Salgado Filho não tinha um fluxo tão intenso de veículos, principalmente de grande porte, como o dos ônibus urbanos. Depois do período de decadência do centro, mesmo após a recuperação da área, alguns estabelecimentos de funcionamento noturno e frequentados por um público de índole suspeita, permaneceram em atividade. A movimentação ocasionada pelo encerramento das atividades diárias destes estabelecimentos, que acontece por volta das 4h da manhã, faz das ruas uma algazarra. Portanto, os ruídos do entorno representam um inconveniente permanente para quem reside no Jaguaribe. Todas as esquadrias originais do Jaguaribe foram feitas em alumínio de excelente qualidade, mas que não tem o isolamento necessário para reprimir a barulheira externa. Além disso, as esquadrias originais não tem nenhum tipo de proteção solar ou mecanismo para escurecimento dos dormitórios durante a noite. A fim de resolver estes problemas, dois moradores, até agora, trocaram as esquadrias dos quartos por janelas anti-ruído. Elas mantiveram o desenho das originais, mas seus montantes precisam ser mais grossos para inibir os sons provenientes do exterior. A solução adotada também resolveu o problema do escurecimento noturno dos dormitórios, pois ela tem *blakcout* interno acoplado, o que não interfere nas fachadas, pois funciona como uma cortina. As novas janelas são brancas, não têm a cor do alumínio das janelas originais. Mas são uma alteração necessária para manter o bem-estar dos usuários. Segundo Leandro Manenti, o condomínio ainda não registrou em ata que todos os moradores que desejarem realizar a troca devem seguir o mesmo padrão dos que já o fizeram.

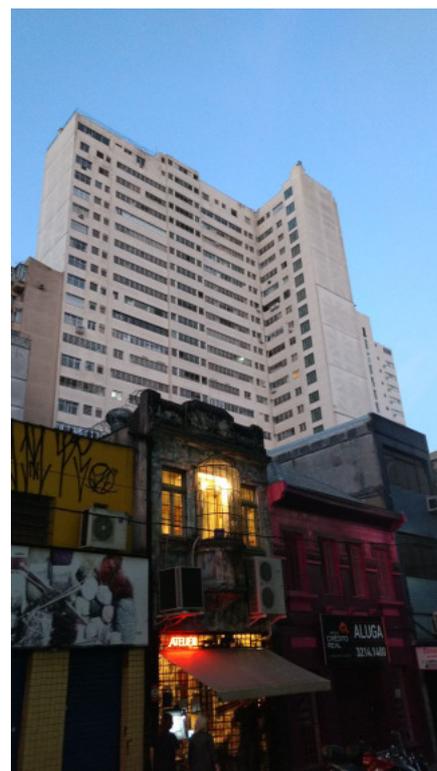
AO LADO E ABAIXO: Fotografias das fachadas do Jaguaribe voltadas para o interior do quarteirão tiradas desde a rua Riachuelo.

As fachadas voltadas para o interior do quarteirão, desde o projeto, não receberam nenhum tratamento especial. São superfícies bastante simples e parecem não corresponder ao mesmo edifício. Talvez os arquitetos tenham suposto que todo o quarteirão fosse crescer em altura, como, aliás, estava acontecendo com o centro. O fato é que isto não ocorreu e as fachadas internalizadas do Jaguaribe são tratadas hoje como o mesmo descaso de outrora. Nelas, pode-se observar esquadrias totalmente diversas das origi-

nais. Janelas basculantes foram substituídas por junta-seca, películas das mais diversas e aparelhos de ar-condicionado são colocados à revelia.

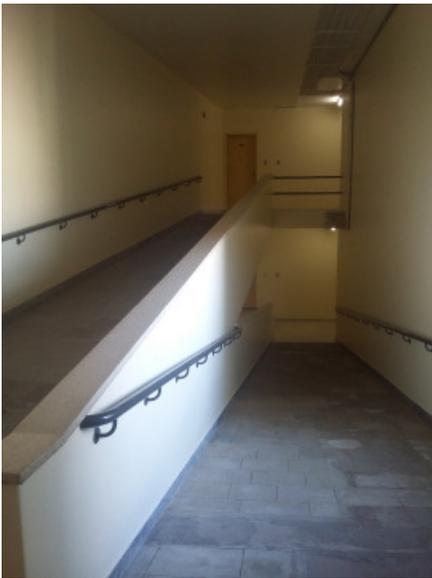
ACIMA: Esquema de rampas usado por Niemeyer no Copan para diminuir o número de paradas dos elevadores.

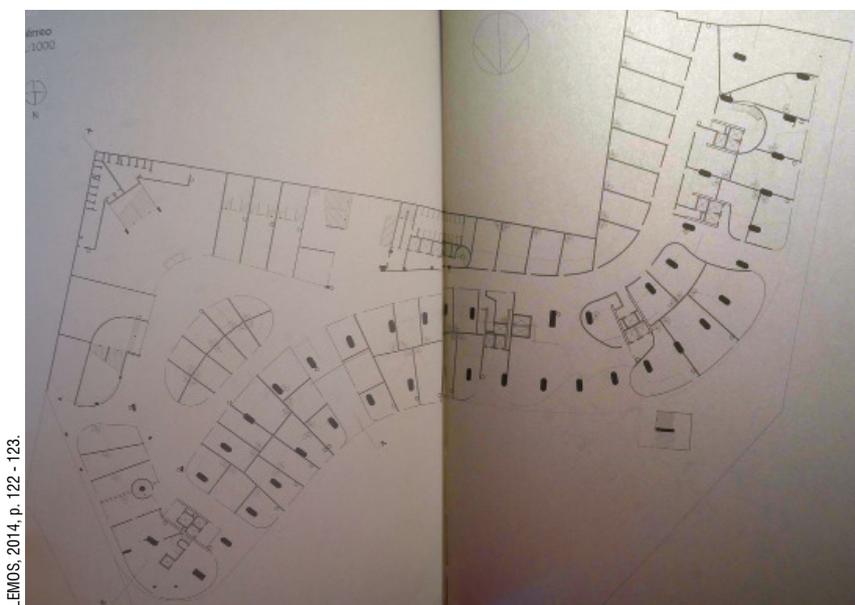
AO LADO: Planta baixa original do pavimento térreo do Copan.

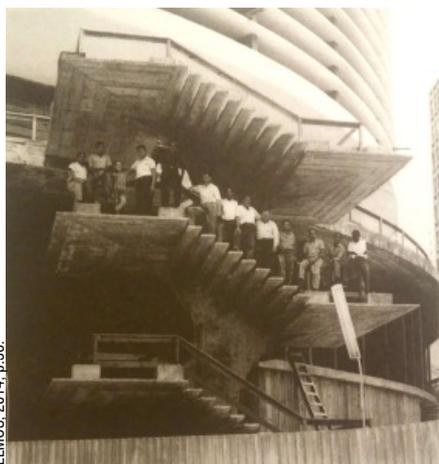
ACIMA: Fotografia de 20 de outubro de 1956, mostrando a escada de acesso ao terraço construída para substituir a rampa helicoidal proposta para o lugar.

apenas pelo térreo, suprimindo a colocação das escadas rolantes e dando outro destino à área do *foyer*. O acesso frontal ao terraço também foi modificado. A rampa helicoidal monumental precisou ser substituída pela escada que existe lá hoje, por inviabilidade estrutural constatada no decorrer da obra. Todo o espaço do terraço foi negociado pelo Bradesco com a então Companhia Telefônica Brasileira² para a instalação de escritórios, o que acarretava, invariavelmente, o fechamento da área. Muito contrariado com a venda, pois procurava sempre seguir a risca as determinações do projeto, Carlos Lemos recomendou que, ao menos, a vedação do terraço fosse feita deixando os pilotis externos expostos, através da colocação das esquadrias em um plano recuado. Não foi o que aconteceu. As divisórias foram posicionadas no intercolúnio dos pilotis do perímetro, comprometendo seriamente a qualidade arquitetônica do edifício. Estava acabada ali a ideia de Niemeyer de uma área destinada aos moradores do edifício, aos usuários do cinema e aos transeuntes da Avenida Ipiranga. A intervenção na CNI e a consequente venda do empreendimento ao Bradesco acarretou a não execução plena do conjunto.

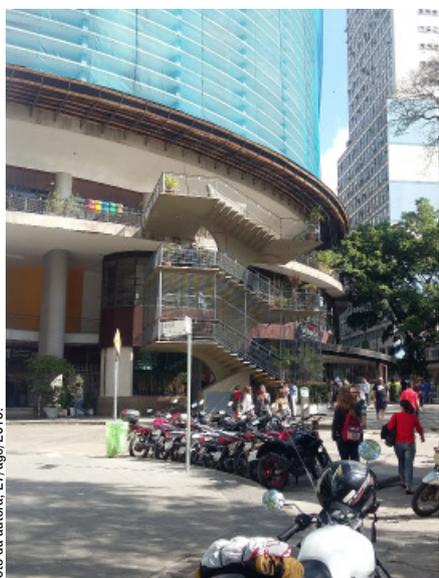
ACIMA: Fotografia de agosto de 2015, mostrando a mesma escada da foto no alto, mas cercada com grades, para reforçar a segurança dos moradores.

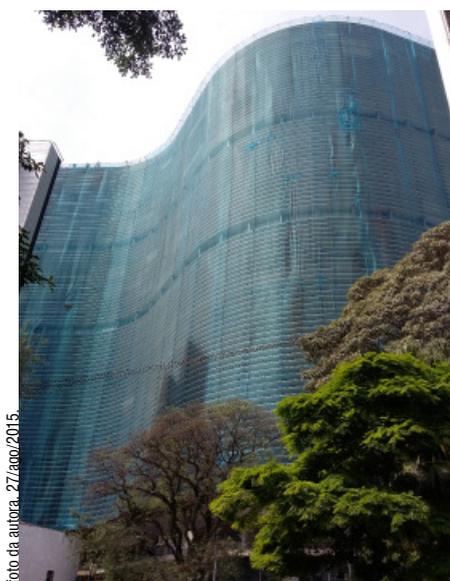
ACIMA: Fotografia do Copan com a tela azul que protege os pedestres das eventuais quedas de pastilhas.

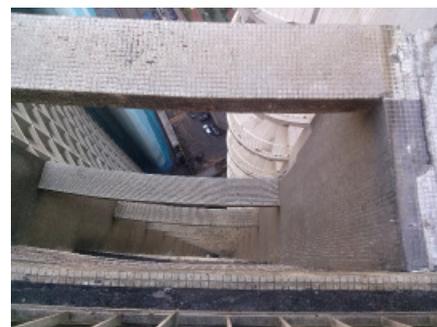
ACIMA: Situação das pastilhas se desprendendo na fachada posterior do Copan.

Em 2012 o edifício foi tombado pela Conpresp, o Conselho Municipal de Preservação do Patrimônio Histórico, Cultural e Ambiental da Cidade de São Paulo. Em 2014 veio a público que o Copan tinha sofrido um recalque diferencial de 33cm desde a finalização da sua construção, o que pode ter colaborado para as suas pastilhas de revestimento começarem a cair. Desde então, o Copan exibe, à frente da sua exuberante fachada principal, telas azuis de proteção. O que parece uma reforma é, na verdade, uma precaução tomada para que as pastilhas de revestimento não atinjam os pedestres. O Copan está, há anos, arrecadando fundos para a troca destas pastilhas de vidro e de parte do emboço das fachadas e já tem R\$ 13 milhões dos R\$ 23 milhões necessários para a empreitada. Segundo Affonso, a obra iniciou em agosto de 2015 e, apesar de o edifício ser um bem tombado, não conta com ajuda financeira do poder público. A única ajuda de que o condomínio dispõe é poder usufruir de um decreto que regulamentou a Lei Cidade Limpa, que autoriza a publicidade (devidamente dimensionada) nas fachadas do prédio durante as obras de restauração, o que colabora com parte do saldo que ainda falta para a restauração. No dia 6 de novembro de 2015, a obra foi embargada pela Prefeitura que alegou que os trabalhos foram iniciados sem a devida autorização do Conpresp²

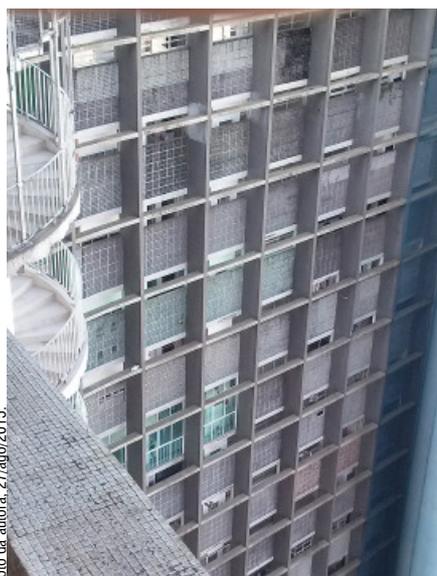
foto da autora, 27/ago/2015.
ACIMA: Fotografia tirada desde a cobertura do Copan, mostrando modificações na fachada posterior do edifício.

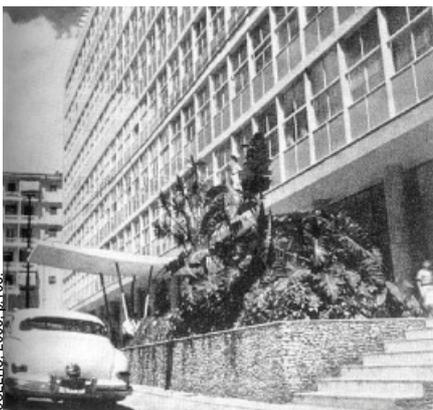
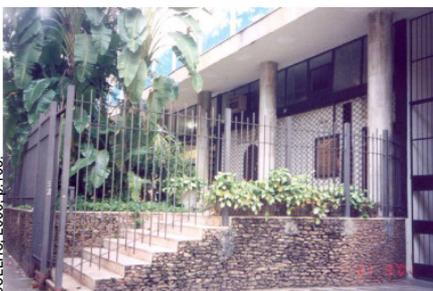
ABAIXO: Fachada sul do edifício Nova Cintra na década de 1950 e depois, com a instalação das grades.

Além de inadequada no sentido formal, a alteração deixaria sequelas caso fosse removida, pois, para a instalação das grades, foram necessários recortes nos muros de pedra do Nova Cintra, os quais marcaram perma-

nentemente sua fachada. Medidas para reforçar a segurança podem ser necessárias atualmente, mas o cercamento dos dois primeiros blocos com grades é descabido. Outros condomínios modernistas, como o Louveira, em São Paulo, permanecem sem estes artifícios, usando outras estratégias — como câmeras de vigilância e porteiros — para a sua segurança, e não têm havido registros de problemas neste sentido. Talvez a implantação efetiva da confeitaria idealizada por Lucio Costa para o Parque Guinle tivesse contribuído mais com a sensação de segurança dos moradores — em razão do movimento que haveria na rua e no parque em decorrência deste serviço — do que as grades. A barreira física foi instalada com base na falsa ideia de que isolamento traz segurança. Neste caso, além de instruir os moradores a respeito do significativo valor destes edifícios, é necessário esclarecê-los sobre as adequadas medidas para a garantia da segurança. Como afirma Ana Carolina Pellegrini (2011, p. 245), “(...) no trato com o patrimônio não há verdades absolutas. A questão é mais de convencimento e persuasão. De política e (às vezes) de bom senso.”. Cabe ressaltar que o terceiro edifício do Parque Guinle, o Caledônia, permanece sem as grades, mantendo a conexão com o parque, idealizada em projeto por Lucio Costa. Segundo o porteiro do Caledônia, entrevistado por ocasião de visita ao local, os moradores reconhecem o valor do edifício tombado e preferem investir em outros mecanismos de segurança, como câmeras de vigilância. O fechamento do Caledônia está restrito aos acessos às circulações verticais e portaria.

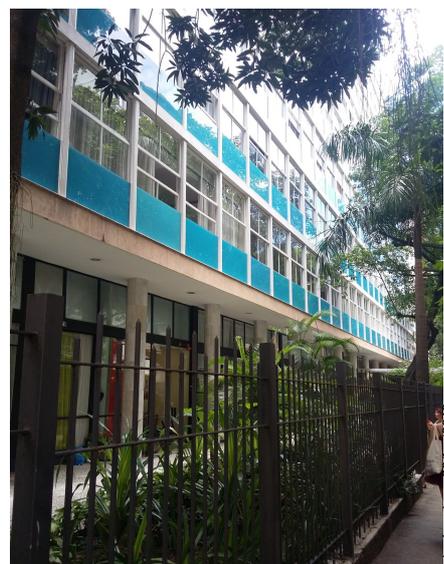
ACIMA: Fachada do edifício Nova Cintra, em fevereiro de 2016, apesar de restaurado, com as grades.
