**ANÁLISE DE DESEMPENHO DE PAVIMENTOS DA REDE
TEMÁTICA DE ASFALTO NO RIO GRANDE DO SUL – A
AVALIAÇÃO DE UM PAVIMENTO SUBMETIDO À
OSCILAÇÃO DO LENÇOL FREÁTICO**

Porto Alegre
2017

Dissertação apresentada ao Programa de Pós-Graduação em
Engenharia Civil da Universidade Federal do Rio Grande do Sul,
como parte dos requisitos para obtenção do título de Mestre em
Engenharia

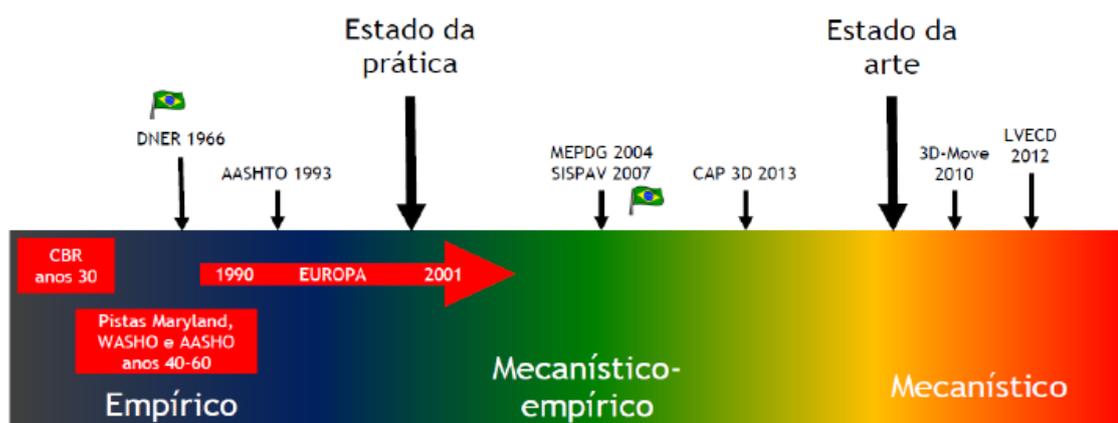
Figura 1: Evolução do dimensionamento de pavimentos (Nascimento, 2014)

A Figura 1 apresenta esta contínua evolução, com os conceitos de pavimentos e estágio atual, conforme Nascimento (2014).

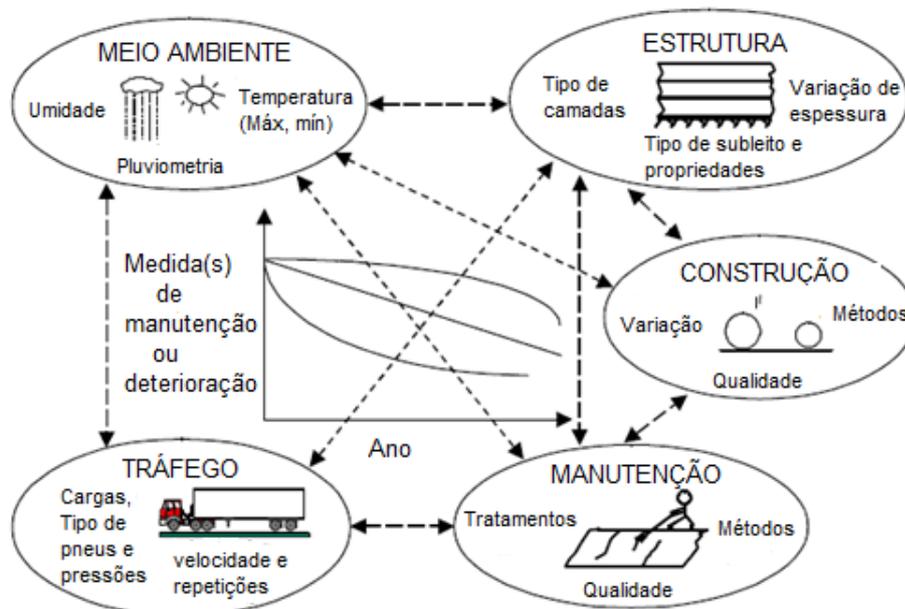
Figura 2: Fatores que afetam o desempenho de pavimentos (adaptado de Haas, 2001)

De acordo com Soncim (2011), a deterioração dos pavimentos em serviço é causada, principalmente, pela ação combinada dos efeitos das cargas do tráfego, da ação do meio ambiente nos materiais que compõe a estrutura, idade do pavimento entre outros. Este efeito pode ser visualizado na Figura 2.

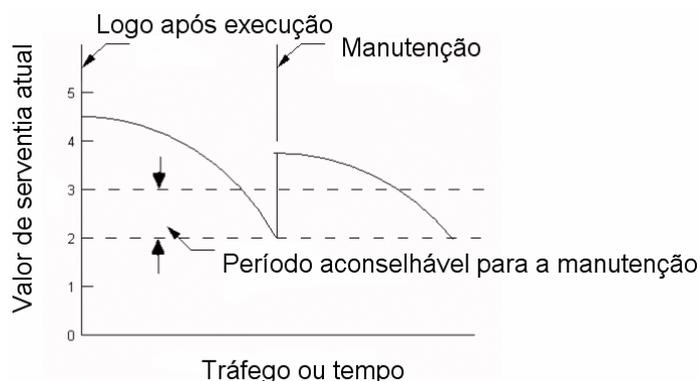
Durante cada um desses “ciclos de vida”, o pavimento inicia numa condição ótima até alcançar uma condição ruim (Figura 3). Após atingir uma condição mínima há a necessidade de haver intervenções para elevar os níveis de serventia novamente a níveis aceitáveis.

Figura 3: Período aconselhável para a manutenção de pavimentos (Bernucci *et al*, 2008)

Caso não haja manutenção ou esta seja inadequada, o pavimento pode atingir o limite de trafegabilidade, situação na qual se torna necessária sua reconstrução.

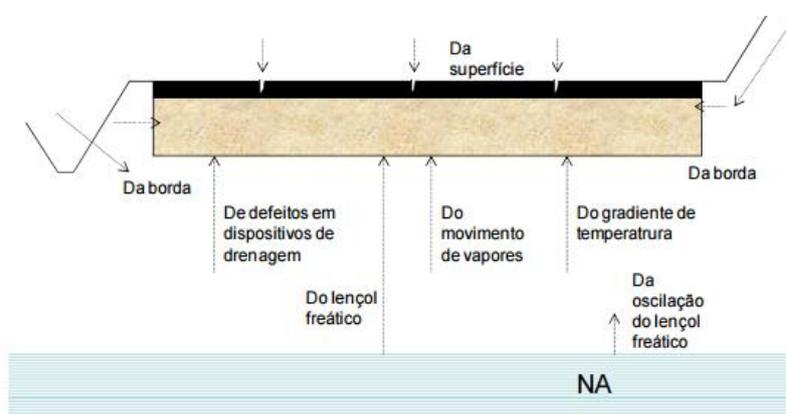
Figura 6: Possíveis acessos de água no pavimento (Silva, 2009)

Assim, conforme se verifica na Figura 6, a origem da umidade no pavimento pode ser superficial (chuvas), como internas (lençol freático).

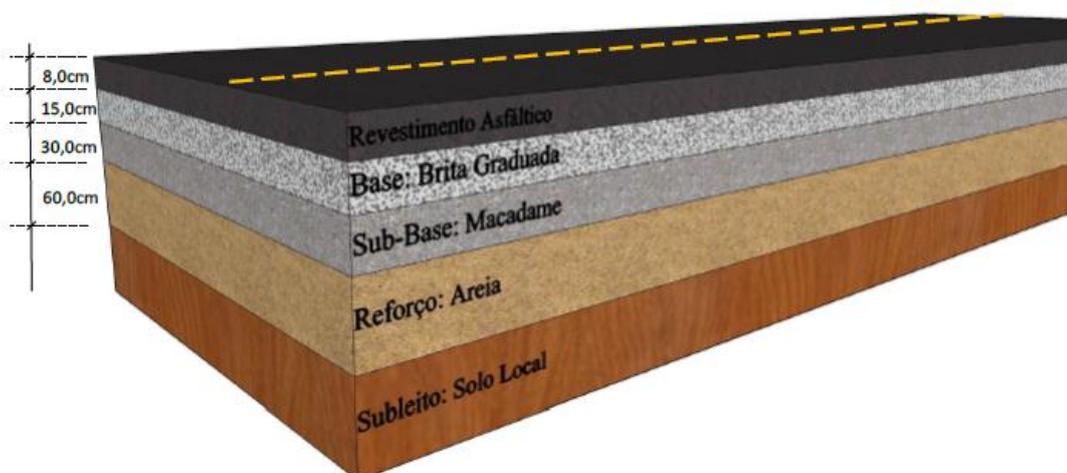
Figura 13: Estrutura típica do pavimento dos trechos experimentais da BR-290/RS (Bock, 2016)

A BR-290/RS apresenta uma estrutura típica do pavimento empregada na ampliação das pistas de rolamento no trecho Porto Alegre – Osório, consistindo em uma camada de 60 cm de espessura de areia usada como reforço do subleito, 30 cm de espessura de material originado do britador primário (macadame) aplicado como sub-base, 15 cm de base de brita graduada e 8 cm de revestimento com concreto asfáltico e com ligante polimerizado. A estrutura pode ser vista na Figura 13.

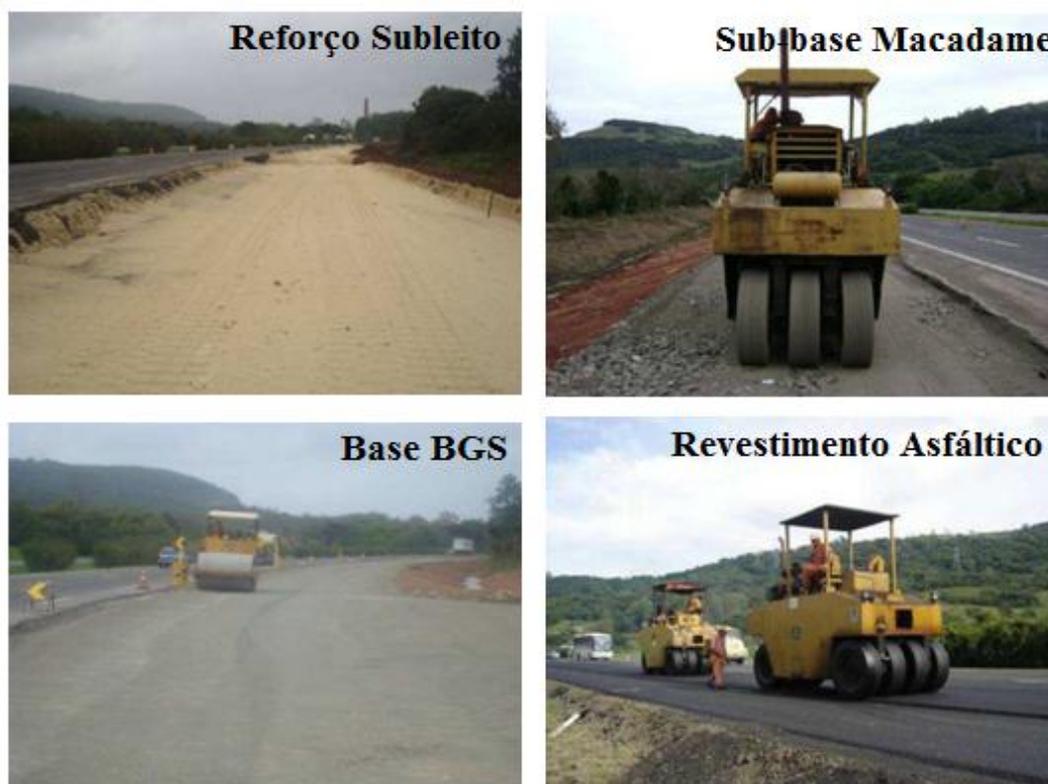
Figura 14: Principais etapas de execução dos trechos experimentais da BR-290/RS (Adaptado de Mattos, 2014)

As principais etapas de execução do pavimento descritas por Mattos (2014) estão apresentadas na Figura 14.

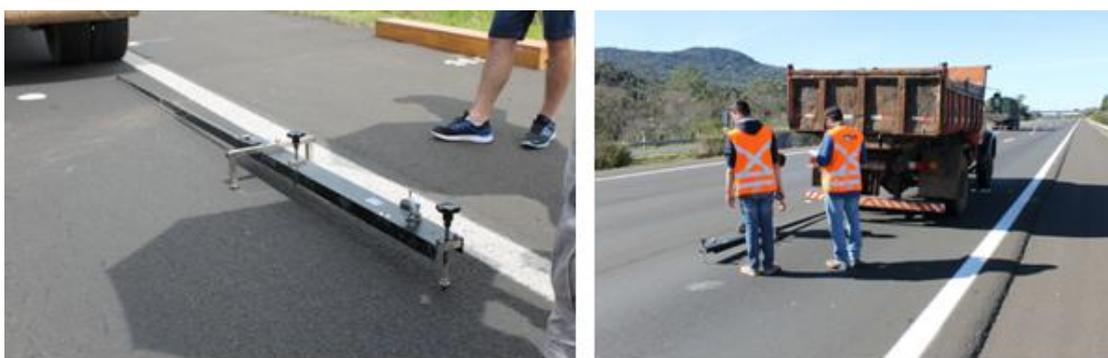
O Ensaio com a Viga Benkelman é normatizado pela DNER-ME 024/94 (DNER, 1994c) e sua aferição é feita pela norma DNER-PRO 175/94 (DNER, 1994a). Durante os levantamentos de deflexões foram medidas as temperaturas da superfície do pavimento, em intervalos de tempo não superiores há 15 minutos, cuidando-se para que as leituras fossem feitas próximas às rodas traseiras do caminhão. A execução do ensaio pode ser vista na Figura 15.

Figura 15: Avaliação estrutural dos trechos monitorados com Viga Benkelman

A escolha do uso deste equipamento ocorreu em virtude da disponibilidade no início dos levantamentos e por questão de custos. Os levantamentos subsequentes deveriam necessariamente utilizar o mesmo equipamento. A medida de deflexões ocorreu de 20 em 20 metros, alternando entre as duas trilhas de roda.

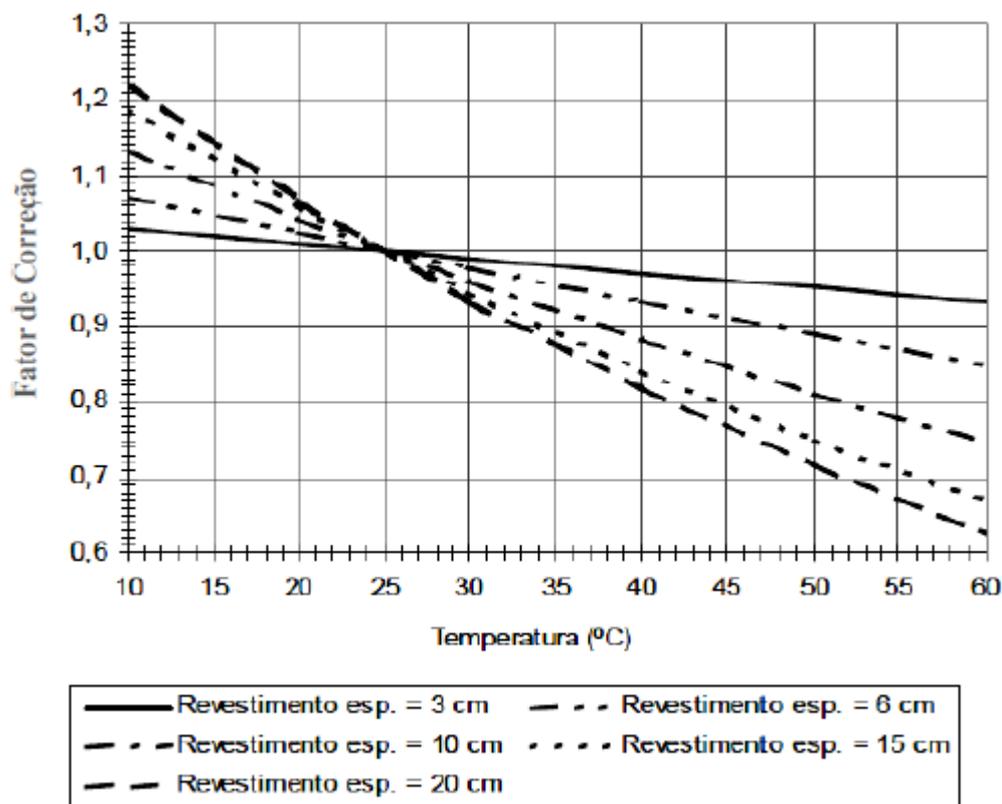
Figura 16: Fator de correção da deflexão em função da temperatura do revestimento asfáltico (DER/SP, 2006)

temperatura e da espessura do revestimento asfáltico que foram utilizados para corrigir a deflexão média obtida nos Trechos I e II.

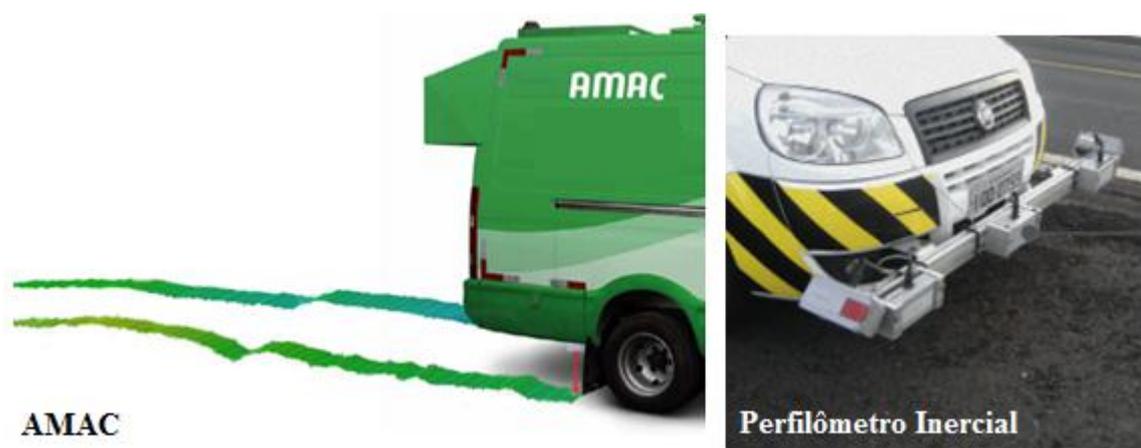
Figura 17: Equipamentos que realizam medições de irregularidade

A leitura do IRI é feita a partir da medição de ambas as trilhas de roda do perfil longitudinal por sensores *laser* instalados na parte traseira (AMAC) ou instalados na parte frontal do veículo (Perfilômetro a *laser*), conforme a Figura 17. Além destes sensores, o equipamento é composto por acelerômetros e um sensor de movimento inercial.

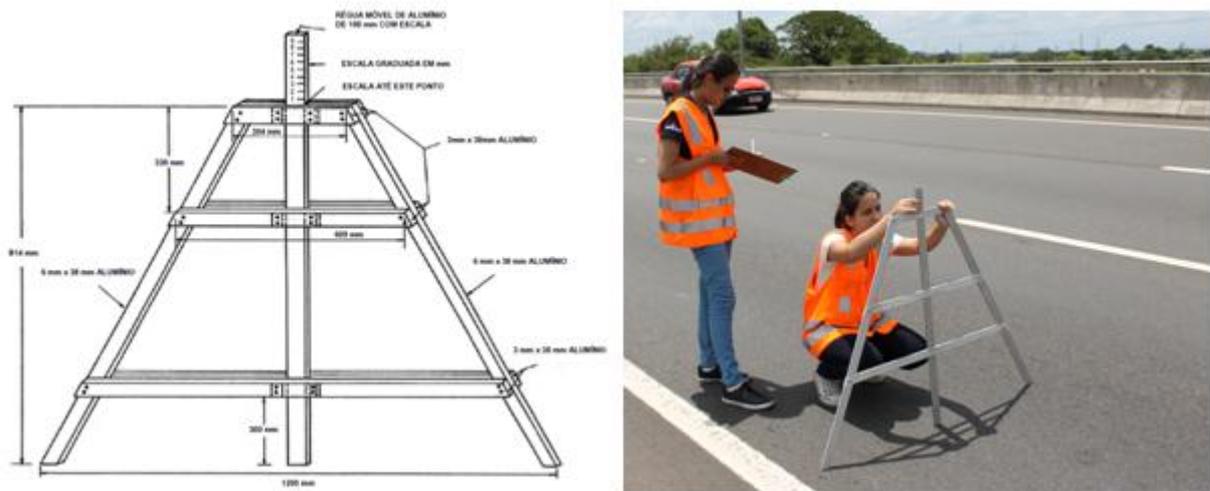
Figura 18: Ensaio para medida de Afundamento de Trilha de Roda (ATR)

As deformações permanentes, em milímetros, foram medidas nas trilhas de roda interna (TRI) e na trilha externa (TRE) em cada estaca dos trechos monitorados correspondente ao ponto de máxima depressão, sob o centro da régua de 1,20m. A imagem da Figura 18 demonstra a realização do ensaio.

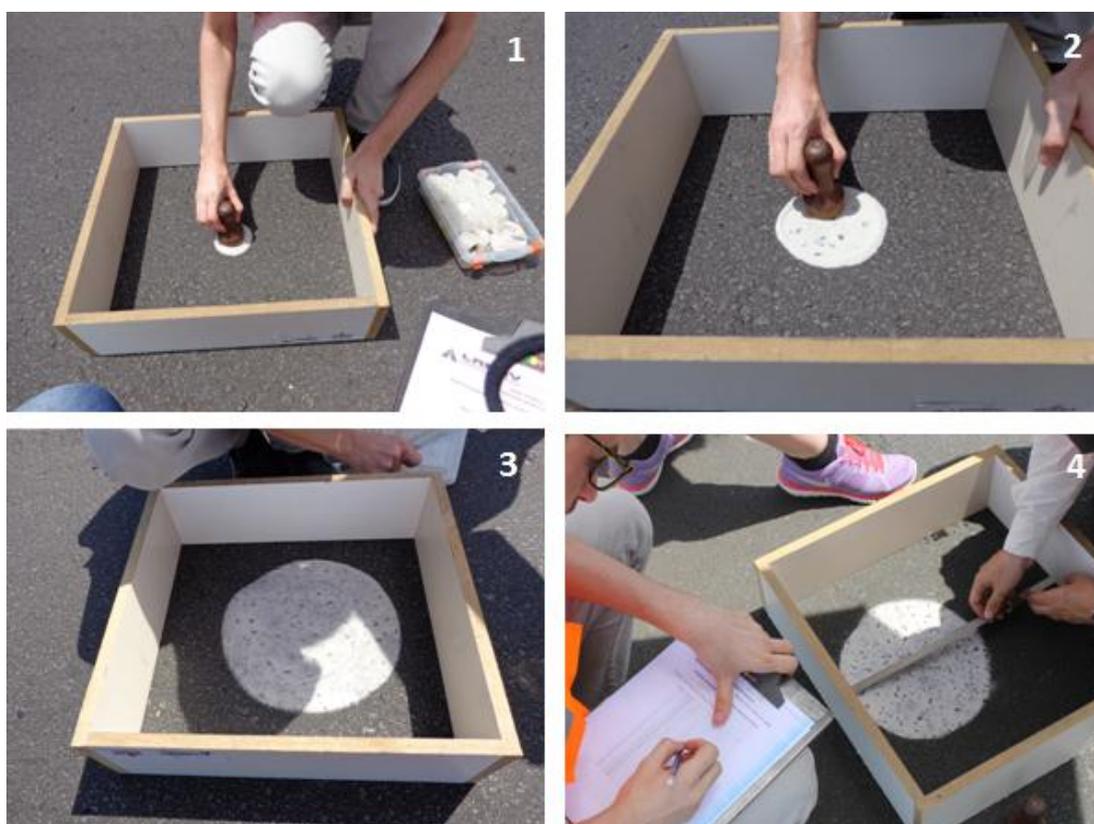
Figura 19: Ensaio para determinação de Macrotextura - Mancha de Areia

Para a rodovia analisada, o ensaio de mancha de areia foi realizado na trilha de roda externa com espaçamento de 20 metros. Na Figura 19, pode-se observar a execução do ensaio de Mancha de Areia e os aparatos utilizados.

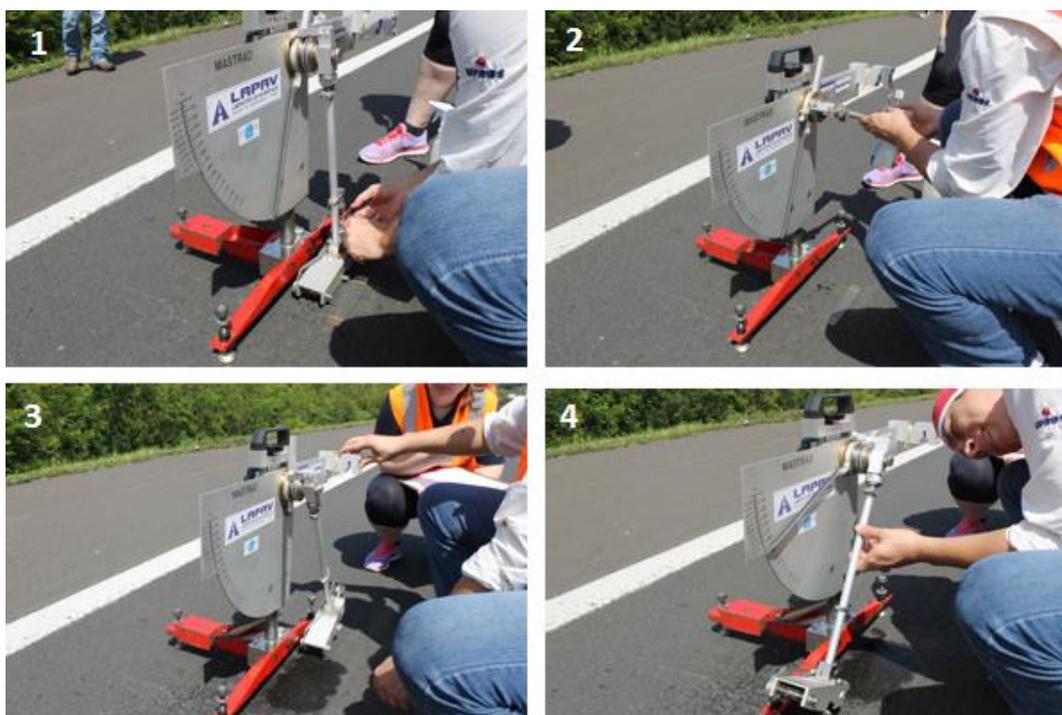
Figura 20: Ensaio para determinação de Microtextura - Pêndulo Britânico

O método de ensaio para a medição da microtextura com o Pêndulo Britânico está especificado pela ASTM E 303-08 “*Test Method for Measuring Surface Frictional Properties Using the British Pendulum Tester*” e as faixas de classificação da microtextura obtida estão especificadas no Manual de Restauração de Pavimentos Asfálticos (DNIT, 2006b).

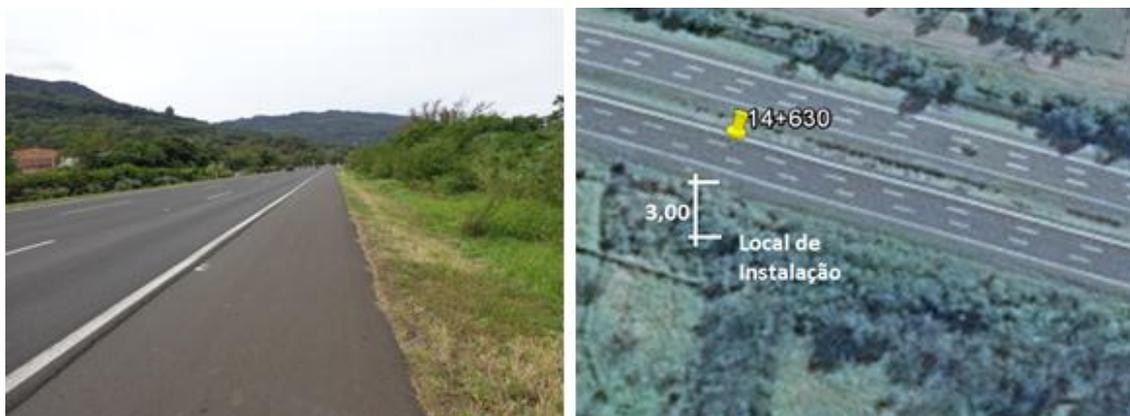
Figura 21: Local de instalação do medidor de NA no km 14+630

apresentado à distância do tubo à rodovia. Não foi instalado outro medidor no trecho II visto que a lagoa dos Barros se localiza ao lado da rodovia neste trecho, o que torna inviável e desnecessário, pois o NA medido seria o mesmo da lagoa.

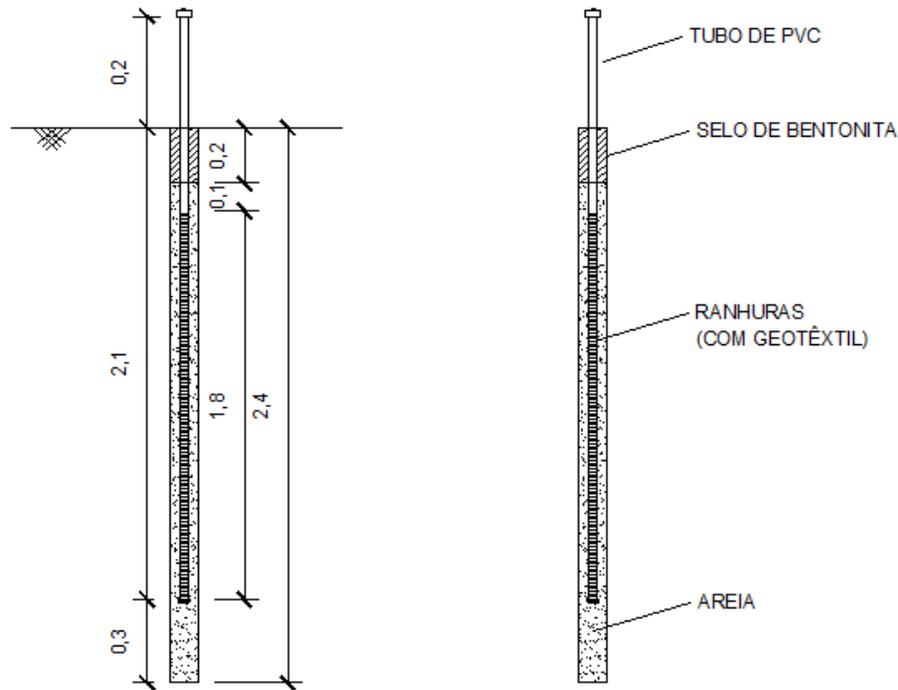
Figura 22 - Corte esquemático do medidor de NA utilizado na presente pesquisa

O medidor de NA foi instalado próximo ao acostamento da rodovia, a uma distância de 3 metros. Ele consiste em um tubo de PVC com 32 mm de diâmetro e 2,4 metros de comprimento, sendo que na extremidade inferior do tubo foi fixada uma tampa de PVC e foram feitos furos com furadeira a cada dois centímetros, em um segmento de 1,8 metros. O trecho ranhurado foi envolto por três camadas de geotêxtil (material filtrante). A Figura 22 apresenta o corte esquemático do medidor de nível de água utilizado.

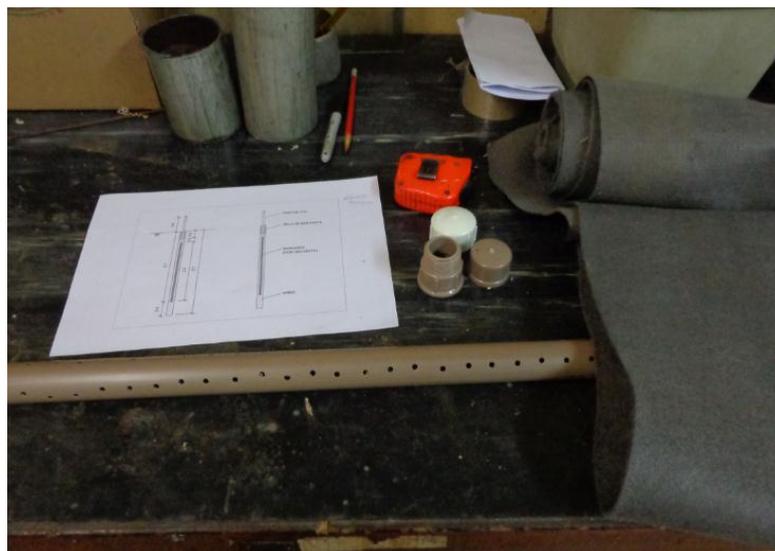
Figura 23: Materiais utilizados para confeccionar o medidor de NA

Os materiais utilizados para confeccionar o medidor de NA instalado no trecho I estão apresentados na Figura 23, que são a trena, luva de 32 mm, tampão de 32 mm, geotêxtil de 300 cm x 40 cm, furadeira com broca de 4,25 mm, cola para tubo PVC e o tubo de 2,40 metros.

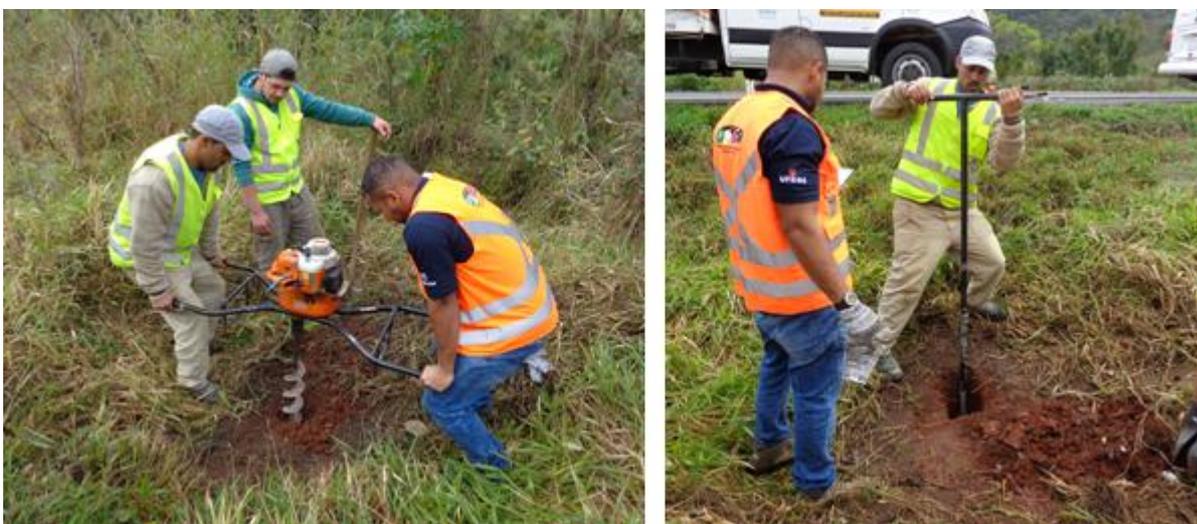
Figura 24: Realização do furo para instalação do medidor de nível d'água

A instalação do medidor de NA foi realizada no dia 11 de agosto de 2016. A perfuração foi realizada inicialmente com um trado mecanizado e após 50 centímetros de profundidade, se utilizou o trado manual, já que o solo apresentava elevada umidade (Figura 24). A profundidade máxima do furo foi de 2,40 metros e o nível d'água foi encontrado antes do término da perfuração. Ao concluir, realizou-se a limpeza do furo e se colocou uma camada de 30 cm de areia média para regularizar o fundo.

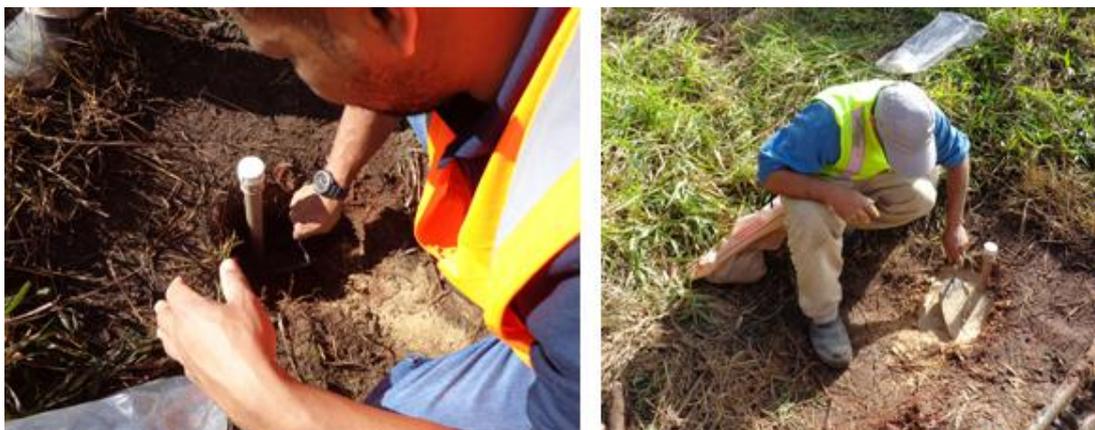
Figura 25: Preenchimento do restante do furo com areia e selamento com bentonita e água

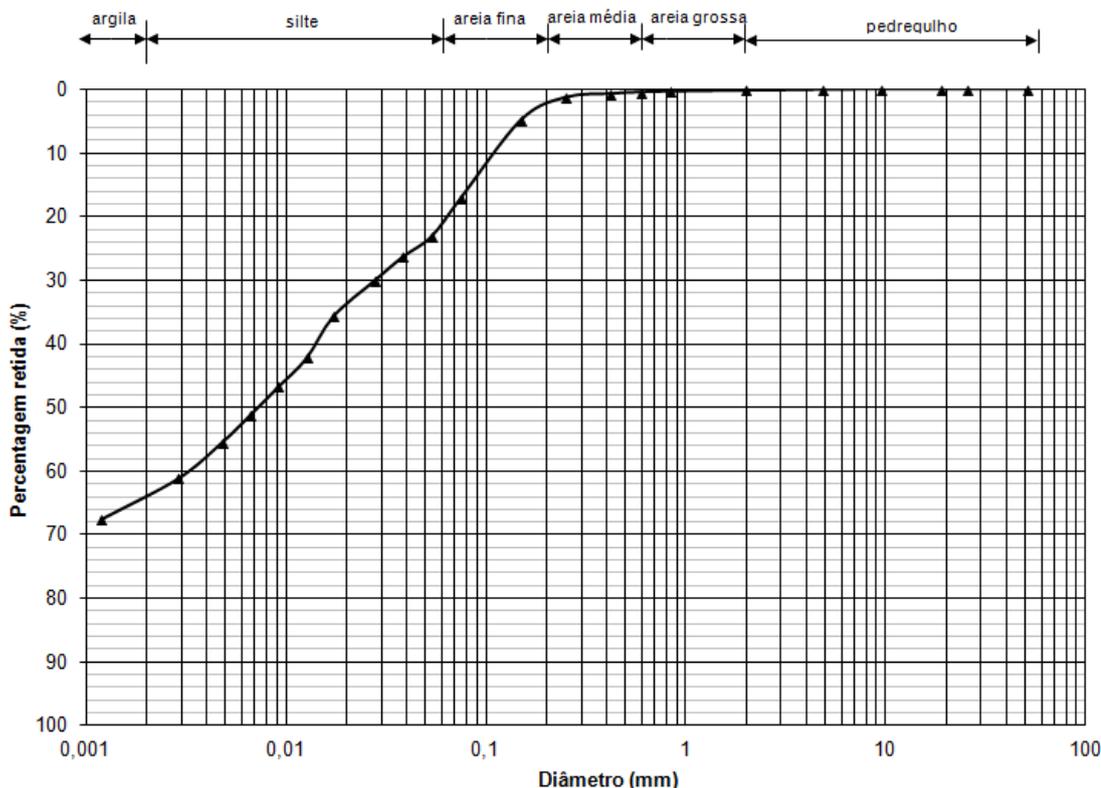
Figura 27: Curva granulométrica do solo estudado

Inicialmente foi realizado o ensaio de granulometria por peneiramento e por sedimentação com defloculante conforme descrito na NBR 7181 (ABNT, 1984). A Figura 27 apresenta a distribuição granulométrica do solo.

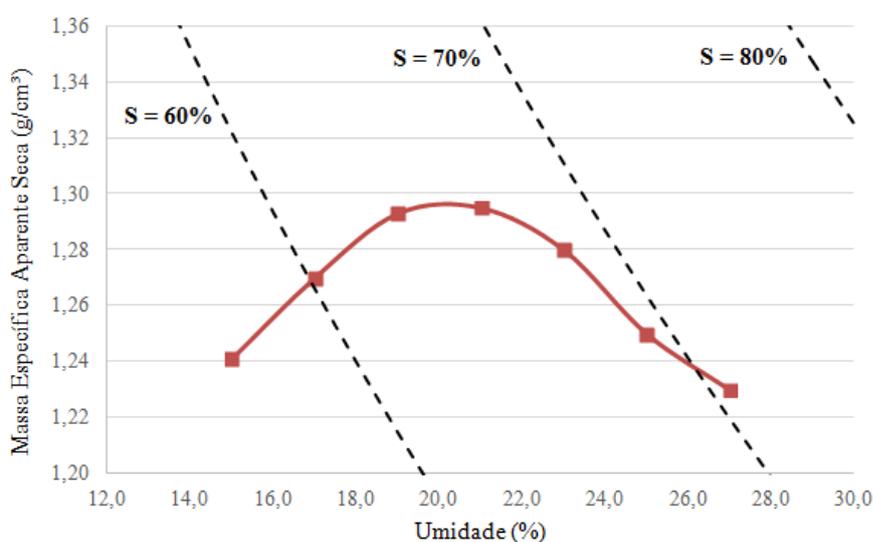
Figura 28: Curva de compactação

A umidade ótima encontrada foi de 20% e a massa específica aparente seca máxima de 12,95 KN/m³ na energia Proctor Normal. A Figura 28 apresenta a curva de compactação e as curvas de saturação utilizando uma massa específica real dos grãos de 2,633 g/cm³ obtido através de ensaio apresentado na NBR 6508 (ABNT, 1984).

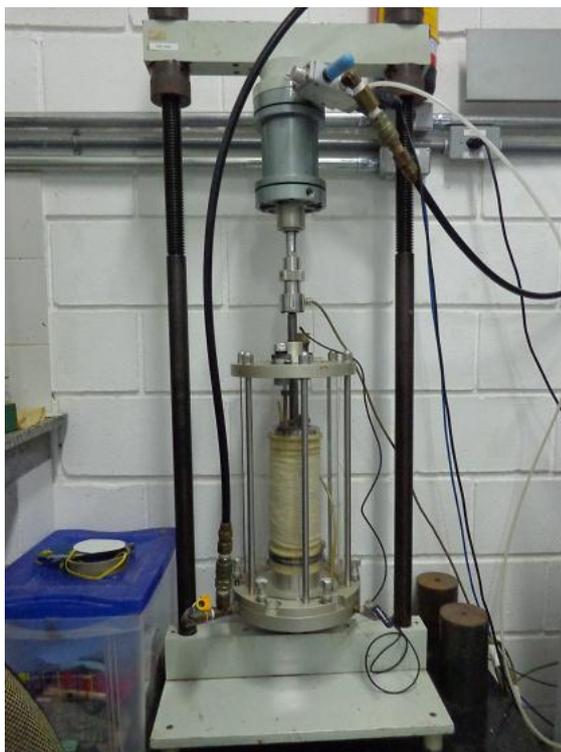
Figura 29: Equipamento triaxial de cargas repetidas - LAPAV/UFRGS

O equipamento triaxial utilizado para a execução de ensaios triaxiais de módulo de resiliência é apresentado na Figura 29, composto por sistemas de aplicação de cargas, de medição de cargas, de medição de deslocamentos, pórtico de reação, câmara triaxial e cilindro pneumático. Ele comporta amostras com 20 cm de altura por 10 cm de diâmetro. As pressões verticais e horizontais (confinantes) são aplicadas através de sistemas pneumáticos por intermédio de reguladores de pressão.

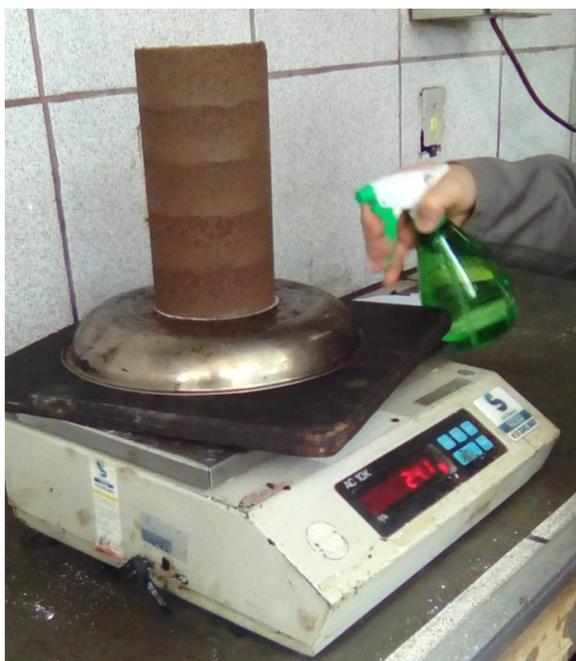
Para variar a umidade por capilaridade, os CPs moldados em condições de umidade pré-determinadas foram submetidos a trajetórias de umedecimento ou secagem. O umedecimento se deu borrifando água no CP moldado, cuidando para adicionar a quantidade de água necessária para alcançar o teor de umidade desejado, mediante o controle do peso. Os CPs umedecidos foram deixados dentro de uma caixa de isopor fechada por 24h, para que não ocorresse perda de umidade e para que a água adicionada fosse absorvida. A Figura 30 mostra um corpo de prova em processo de umedecimento.

Figura 30: Corpo de prova em processo de umedecimento

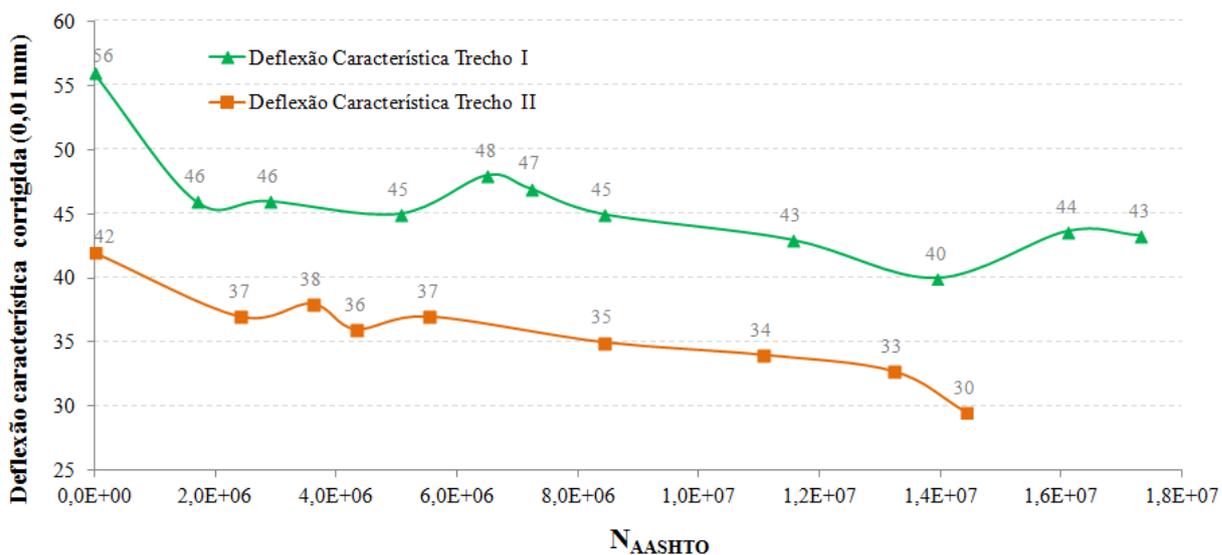
Figura 31: Evolução das deflexões no decorrer do período de monitoramento (BR-290/RS)

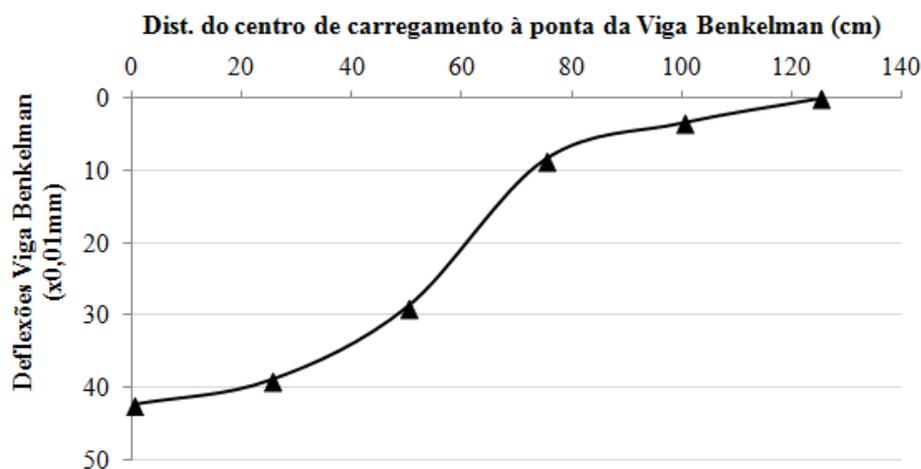
Figura 32: Bacia deflectométrica obtida no km 14+630

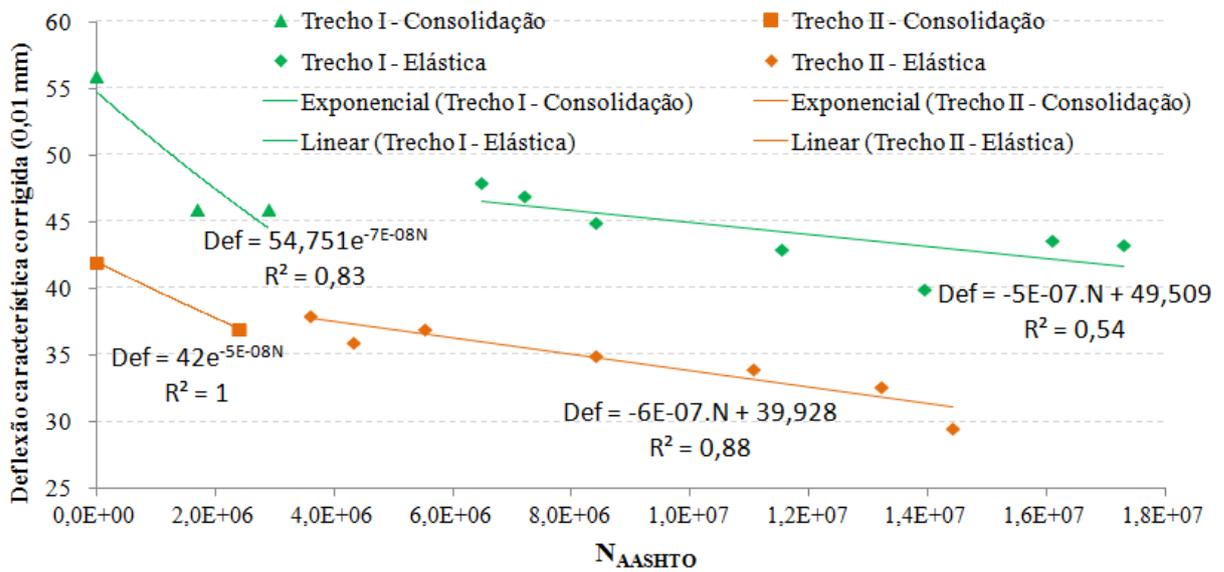
Figura 33: Linhas de tendência das deflexões medidas nos trechos monitorados

Com os dados coletados nos dois trechos propõem-se linhas de tendência observadas na Figura 33.

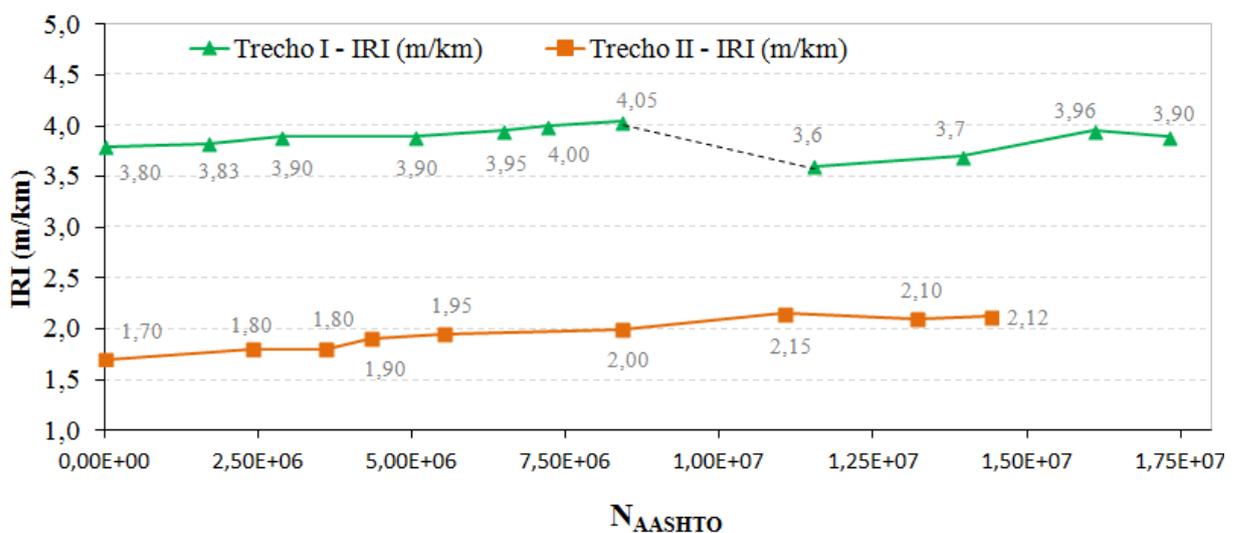
Figura 34: Evolução do IRI obtidos durante o período de monitoramento

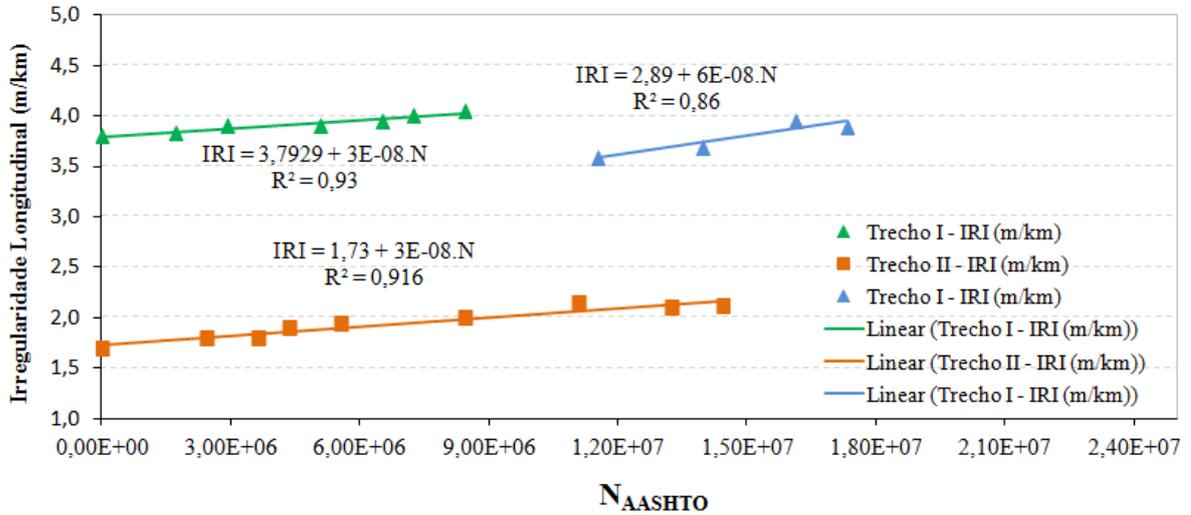
Figura 35: Linhas de tendência de IRI nos trechos experimentais da BR-290/RS

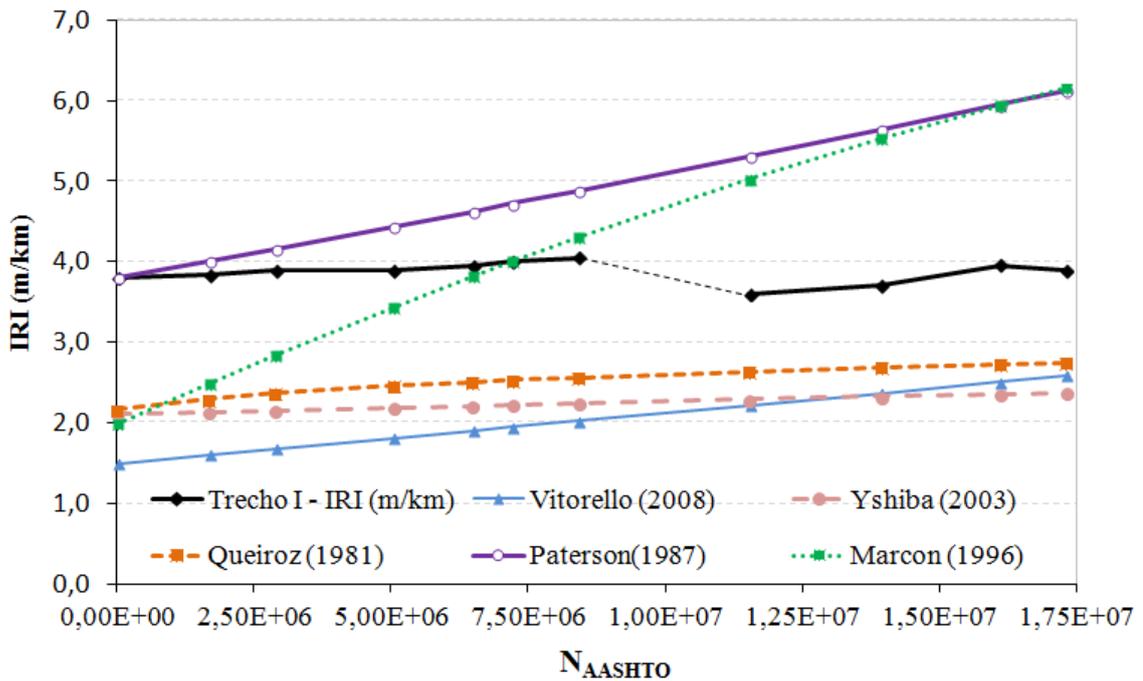
Figura 36: Linhas de tendência de evolução da irregularidade longitudinal com o tráfego no trecho I da BR-290/RS comparada com outros modelos de desempenho

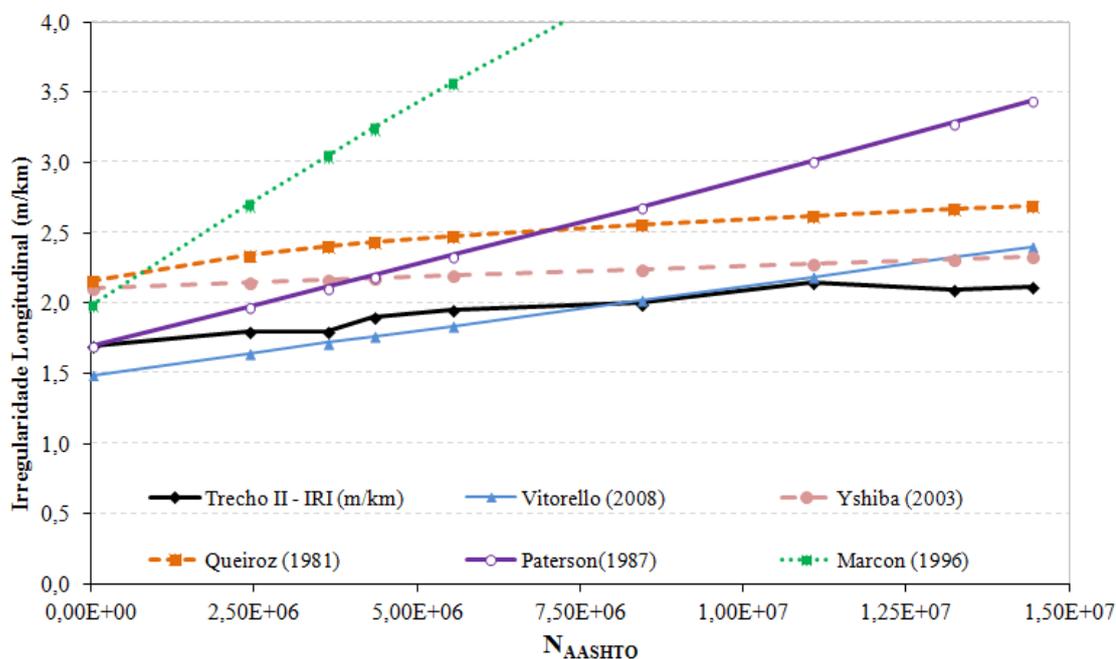
Figura 37: Linhas de tendência de evolução da irregularidade longitudinal com o tráfego no trecho II da BR-290/RS comparada com outros modelos de desempenho

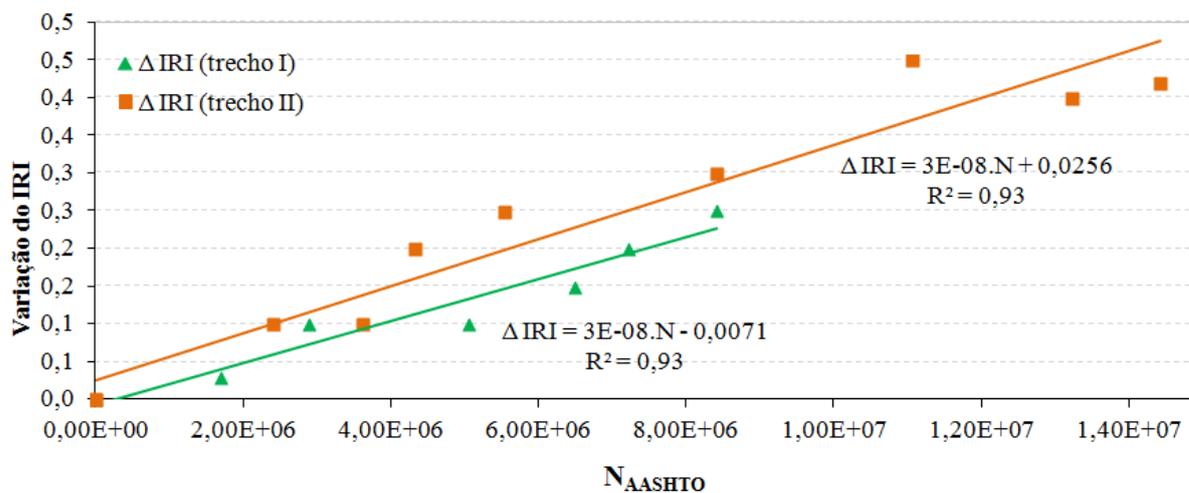
Figura 38: Relação entre o IRI inicial e os valores de IRI medidos posteriormente

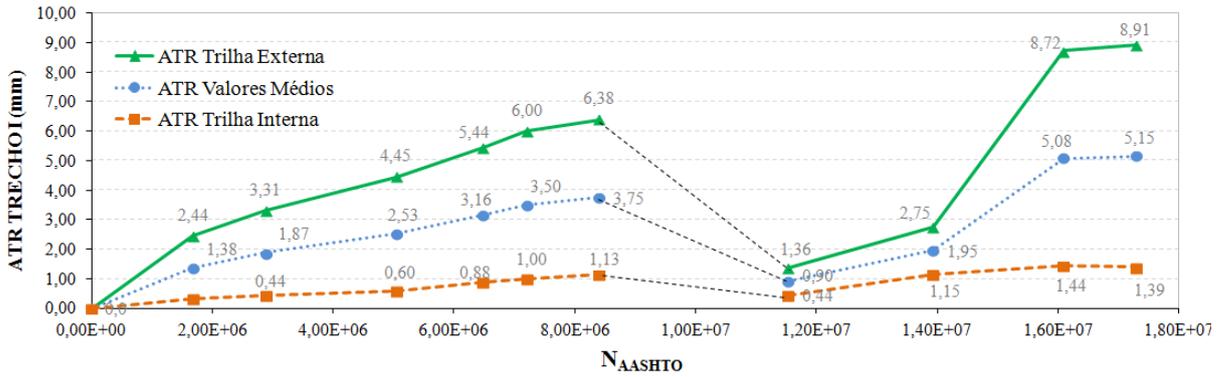
Figura 39: Evolução de ATR ao longo do período de monitoramento do Trecho I

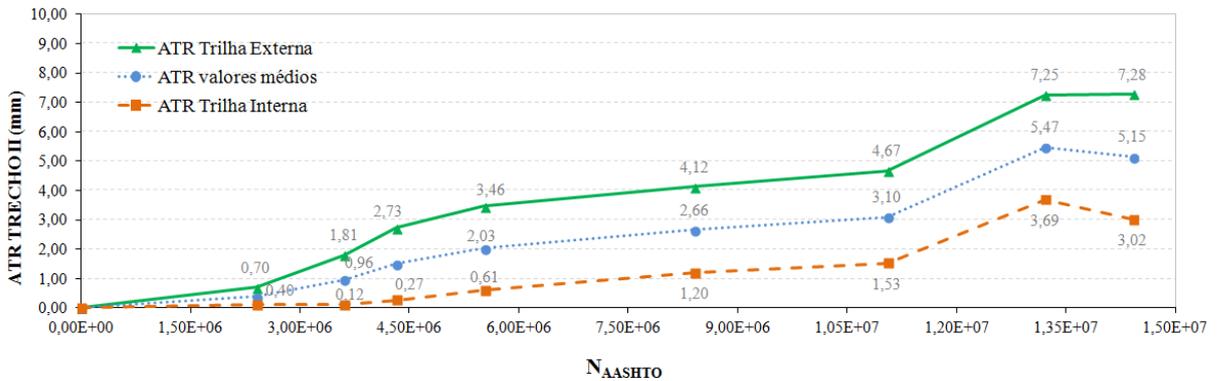
Figura 40: Evolução de ATR ao longo do período de monitoramento do Trecho II

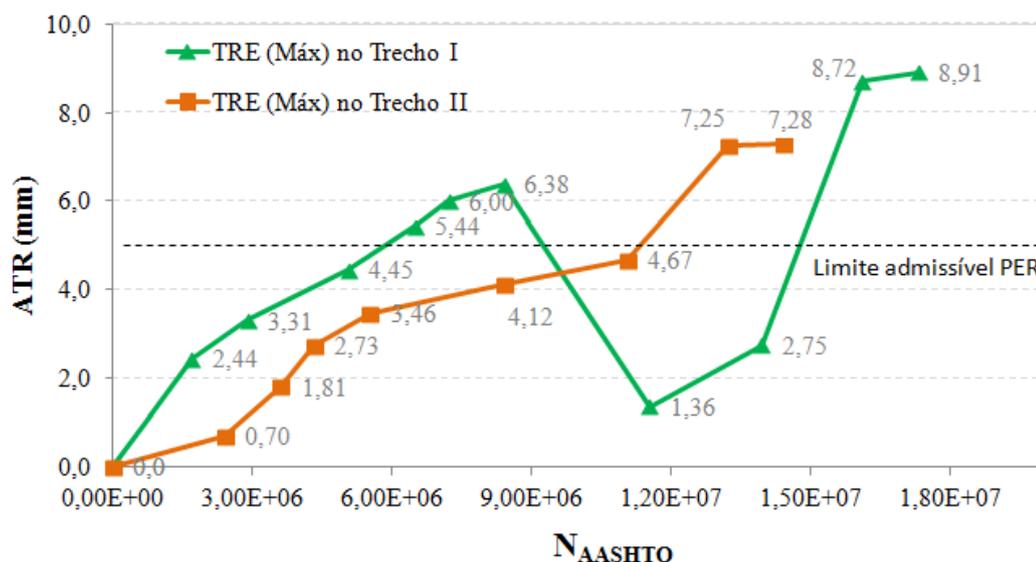
Figura 41: Valores máximos (trilha externa) dos dois trechos monitorados

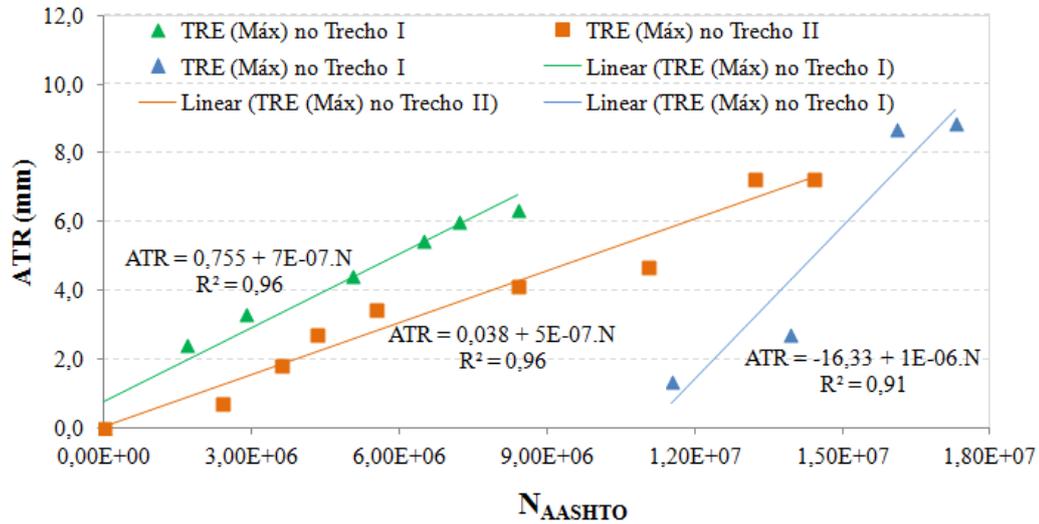
Figura 42: Linhas de tendência da evolução dos afundamentos em trilhas de rodas (ATR) para a BR-290/RS

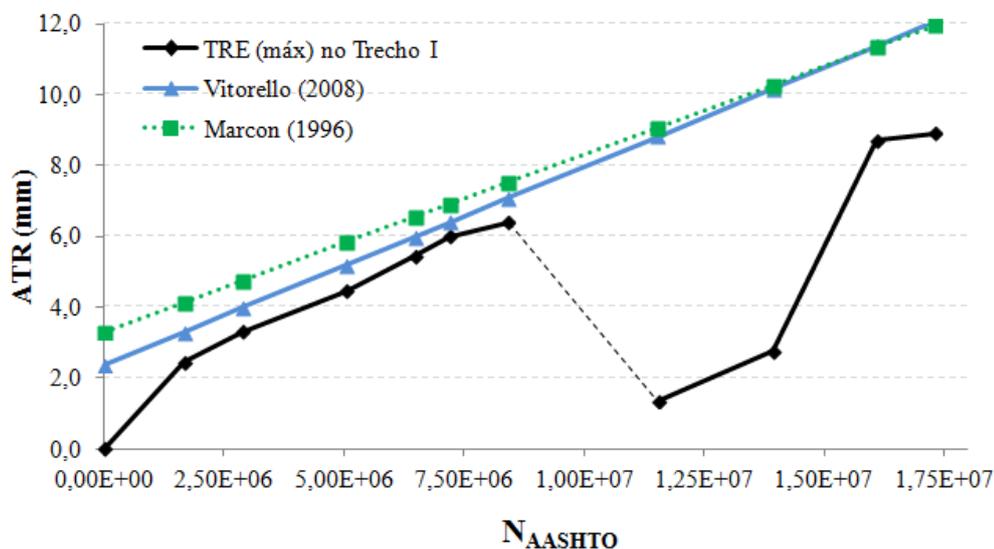
Figura 43: Comparação entre a evolução de deformações permanentes no trecho I com modelos de previsão de desempenho

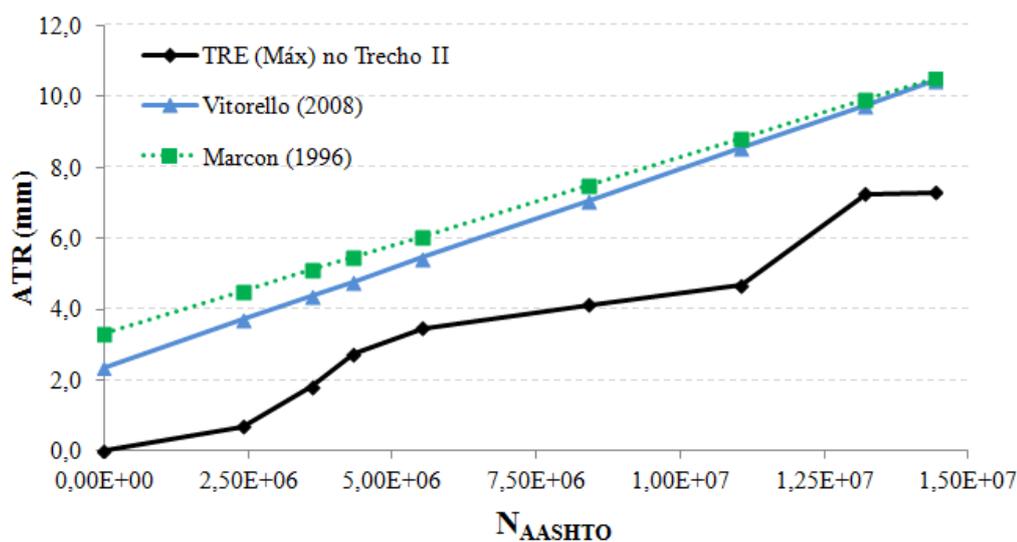
Figura 44: Comparação entre a evolução de deformações permanentes do trecho II com modelos de previsão de desempenho
