**ANÁLISE DE DESEMPENHO DE PAVIMENTOS DA REDE
TEMÁTICA DE ASFALTO NO RIO GRANDE DO SUL – A
AVALIAÇÃO DE UM PAVIMENTO SUBMETIDO À
OSCILAÇÃO DO LENÇOL FREÁTICO**

Porto Alegre
2017

Dissertação apresentada ao Programa de Pós-Graduação em
Engenharia Civil da Universidade Federal do Rio Grande do Sul,
como parte dos requisitos para obtenção do título de Mestre em
Engenharia

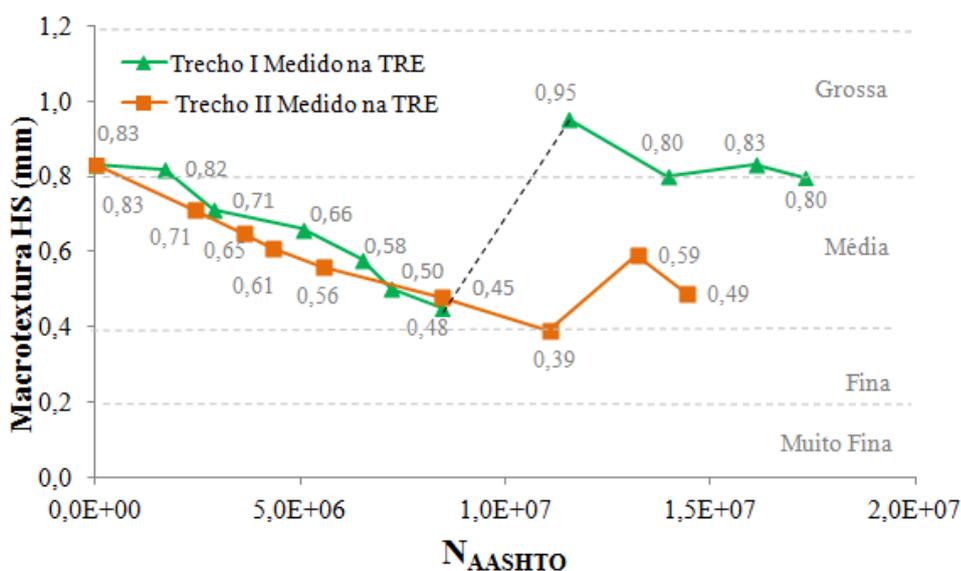
Figura 45: Evolução da macrotextura superficial dos dois trechos monitorados

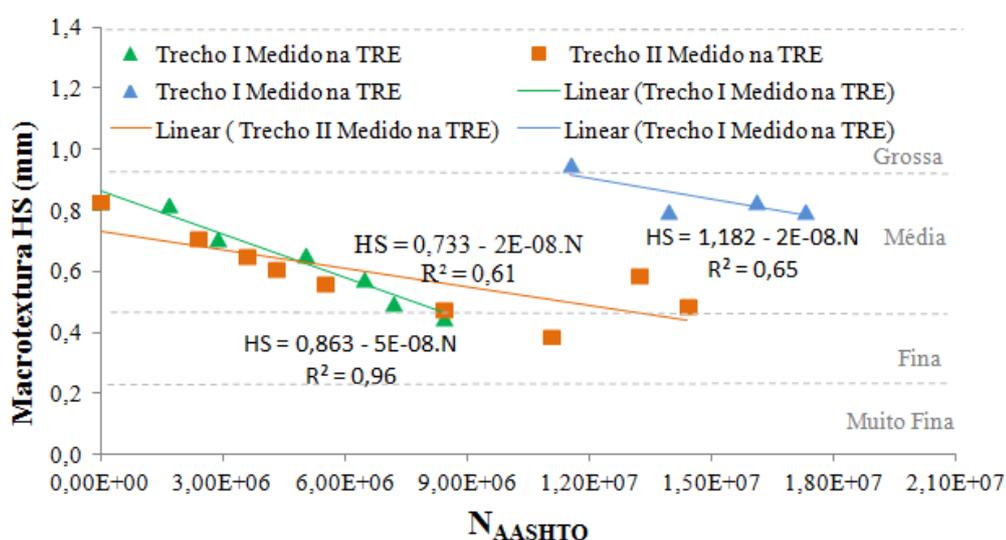
Figura 46: Linha de tendência para a evolução da macrotextura superficial

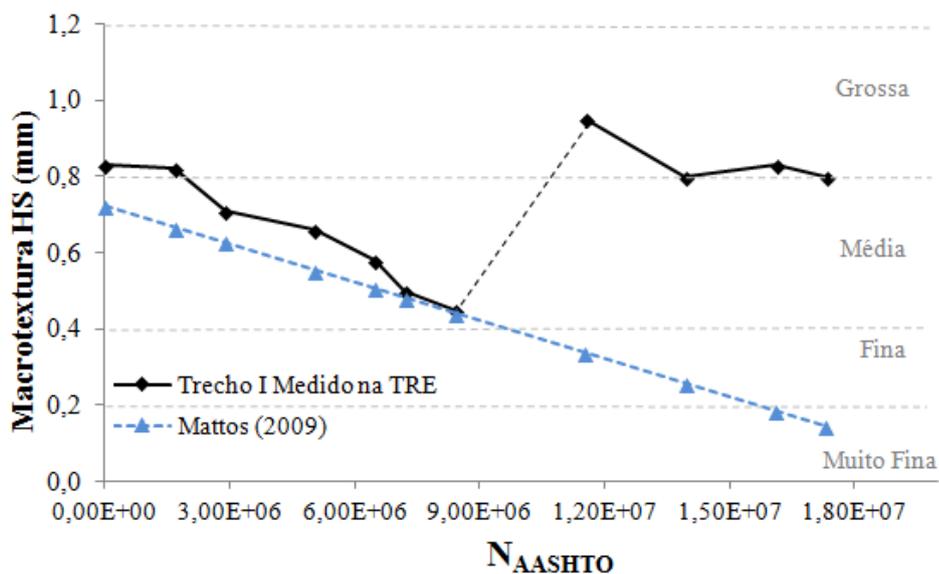
Figura 47: Comparação entre a evolução da macrotextura do trecho I com a prevista pelo modelo de Mattos (2009) para a BR-290/RS

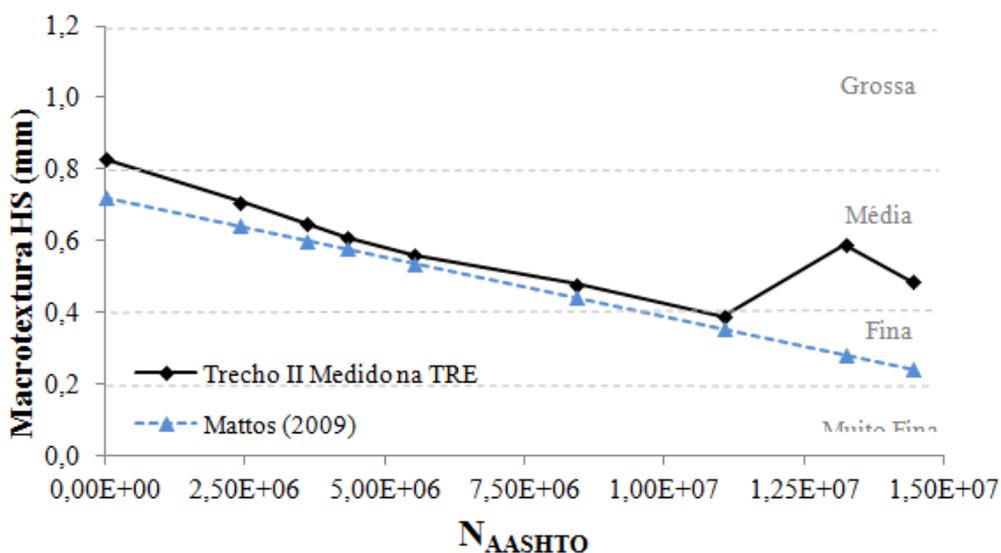
Figura 48: Comparação entre a evolução da macrotextura do trecho II com a prevista pelo modelo de Mattos (2009) para a BR-290/RS

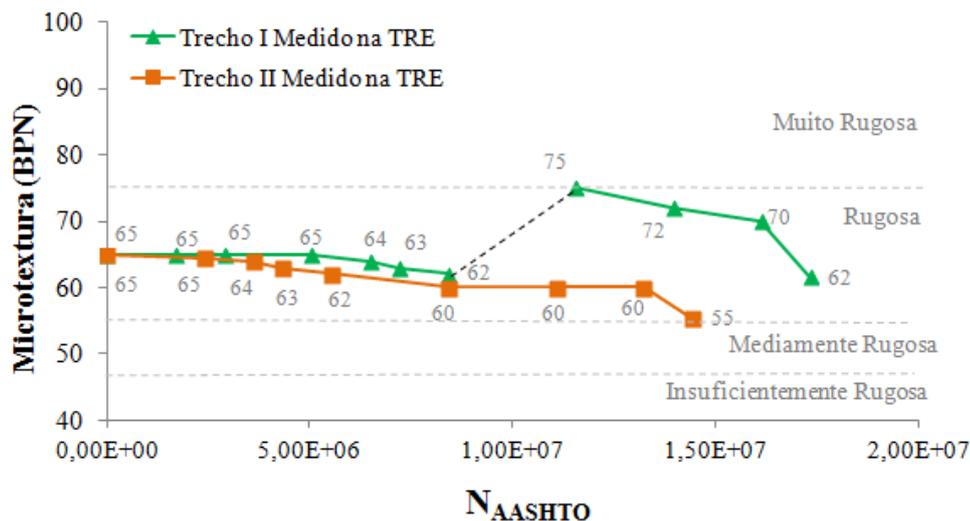
Figura 49: Evolução da microtextura dos dois trechos monitorados

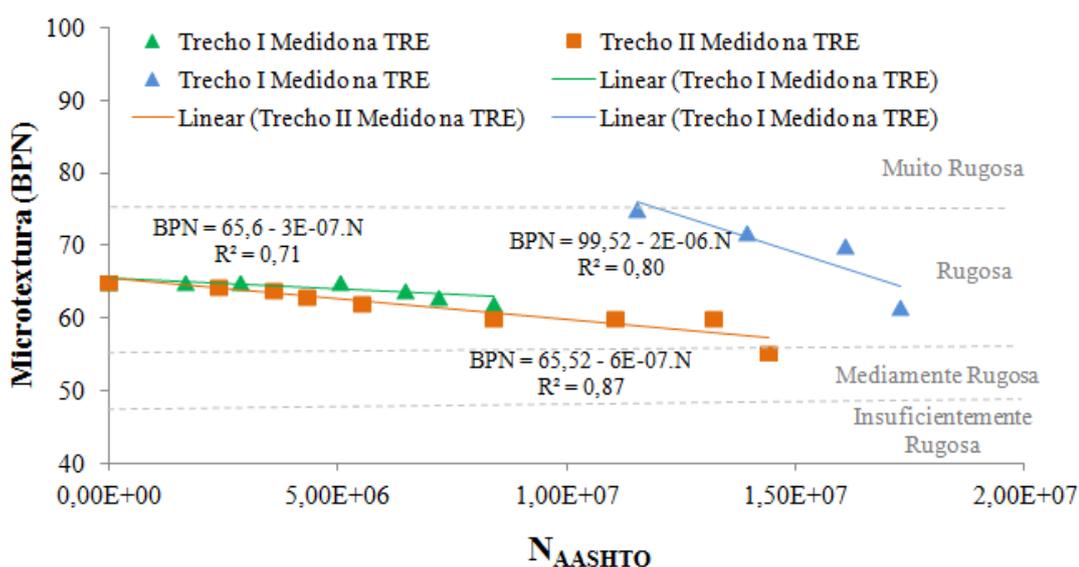
Figura 50: Linhas de tendência propostas para a evolução da microtextura

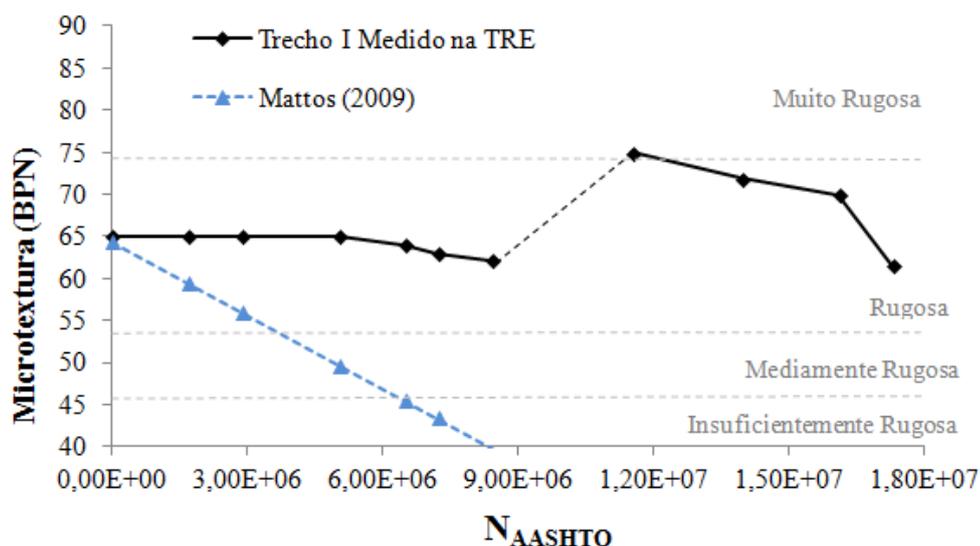
Figura 51: Comparação entre a evolução da microtextura no trecho I e a estimada pelo modelo proposto por Mattos (2009)

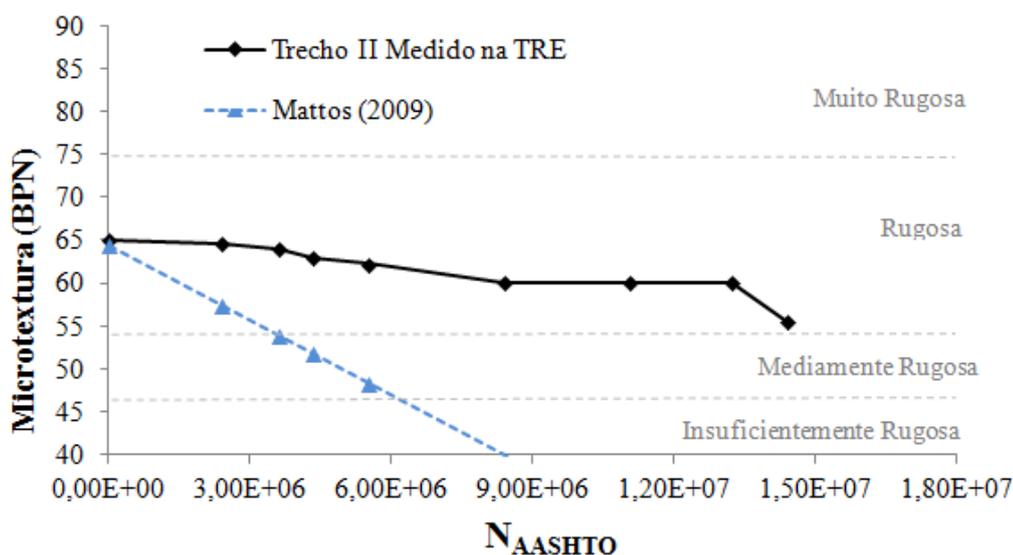
Figura 52: Comparação entre a evolução da microtextura no trecho II e a estimada pelo modelo proposto por Mattos (2009)

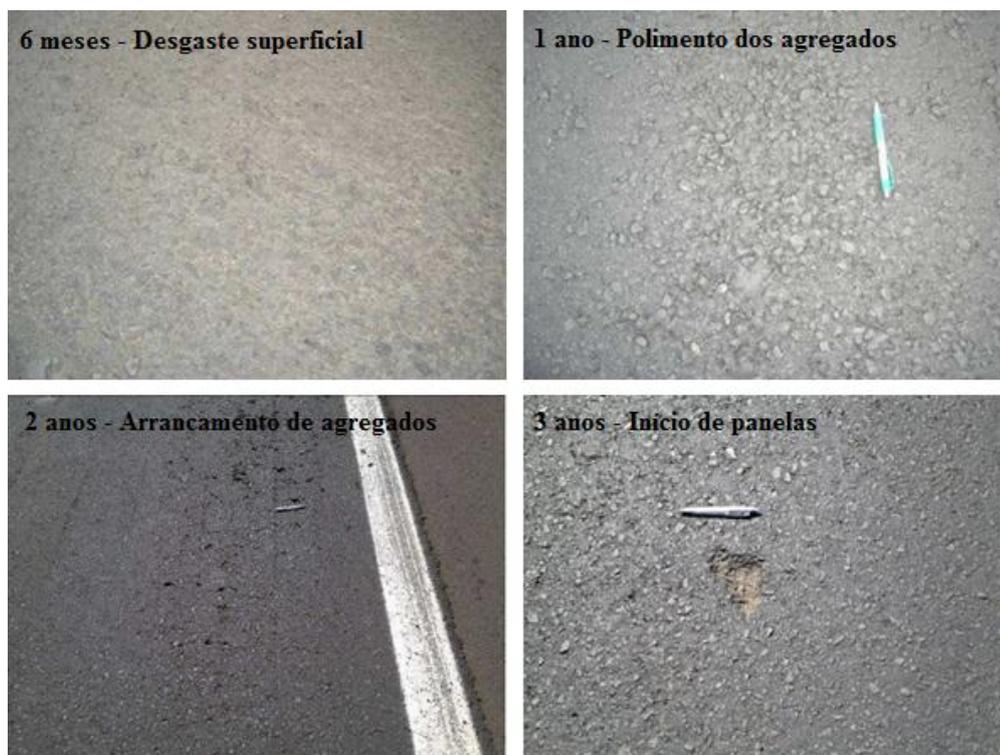
Figura 53: Evolução dos defeitos superficiais durante os três primeiros anos de monitoramento da BR-290/RS (Adaptado de Mattos, 2014)

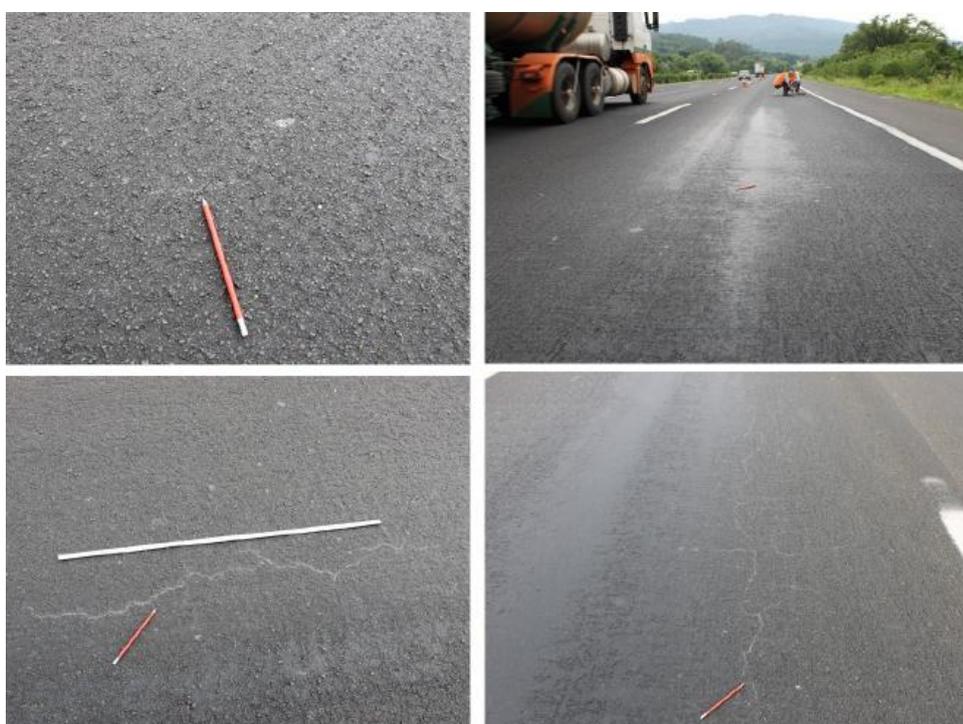
Figura 54: Aspecto da superfície de rolamento após a execução da camada de microrrevestimento asfáltico no Trecho I, com mais de três anos de monitoramento (Bock, 2016)

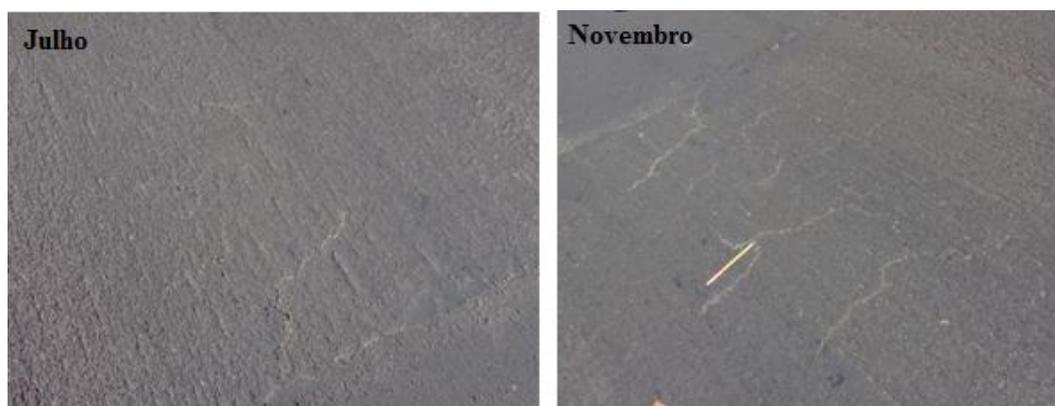
Figura 55: Evolução do trincamento no km 14+660 entre os meses de julho e novembro de 2016

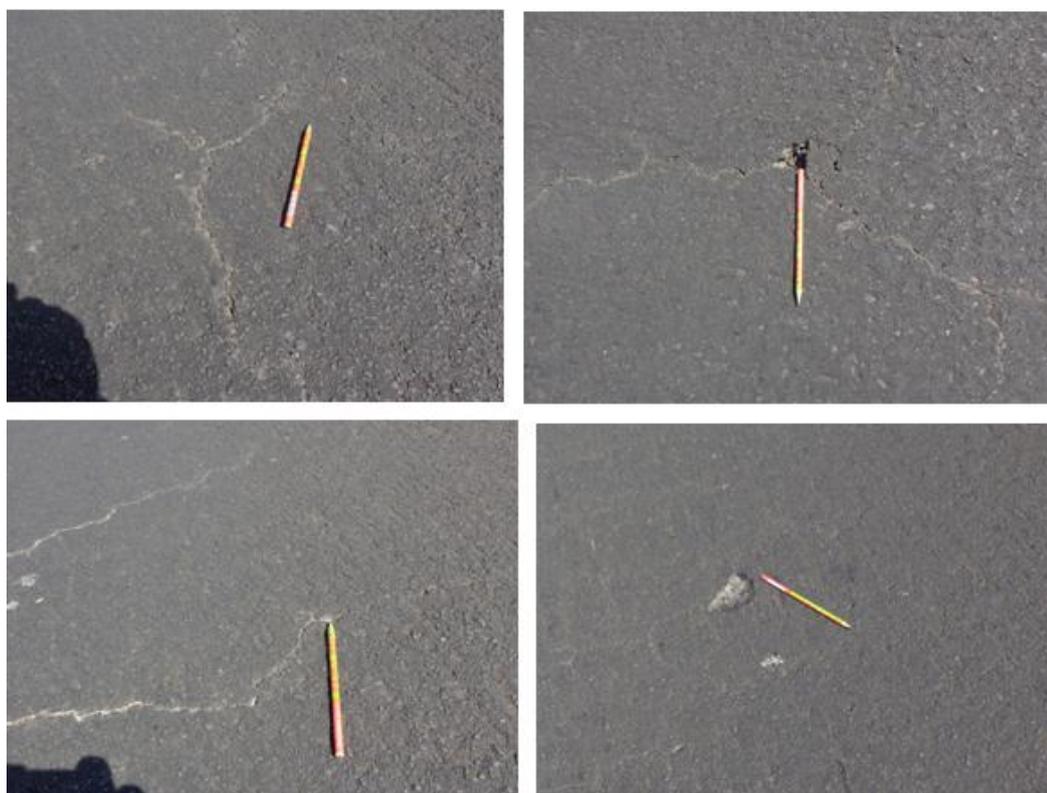
Figura 56: Evolução dos defeitos no trecho I após a execução da camada de microrrevestimento asfáltico, apresentando pequenas panelas e trincamentos mais severos (novembro de 2016)

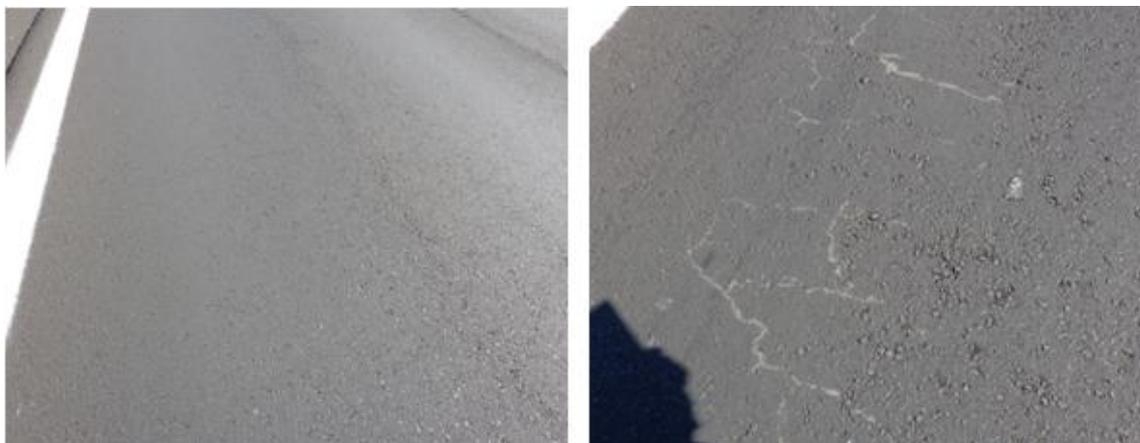
Figura 57: Defeitos presentes no trecho II da BR-290/RS (novembro de 2016)

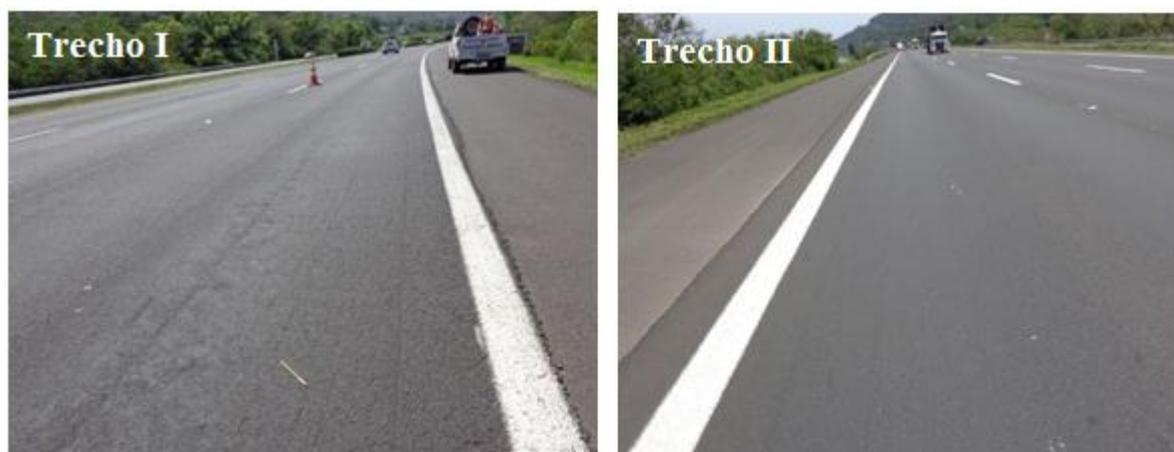
Figura 58: Aspecto dos trechos I e II após o último levantamento realizado em novembro de 2016 (novembro de 2016)

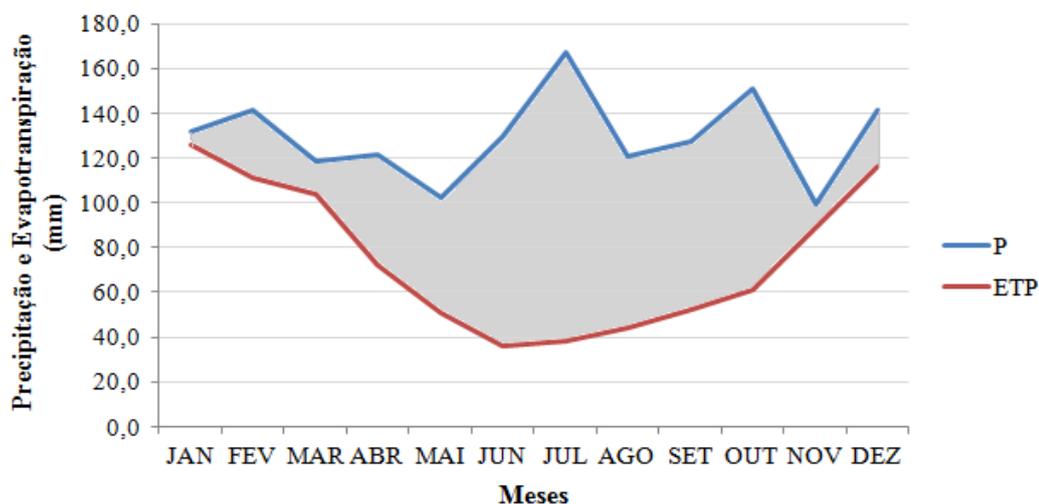
Figura 59: Balanço hídrico mensal da região de Osório/RS (EMBRAPA, 2012)

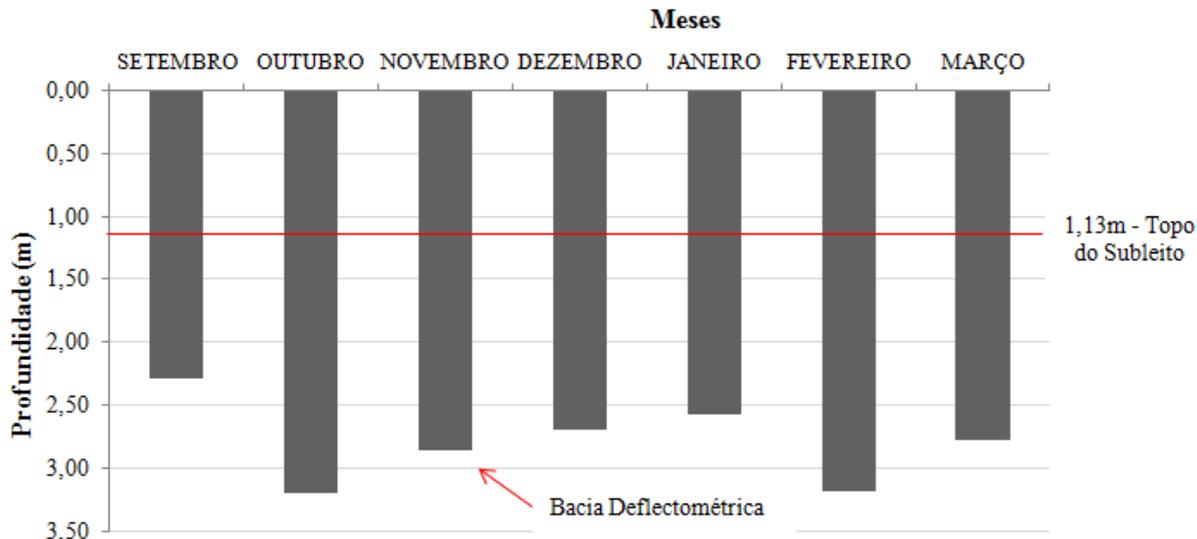
Figura 60: Valores de NA medidos mensalmente no km 14+630 da BR-290/RS

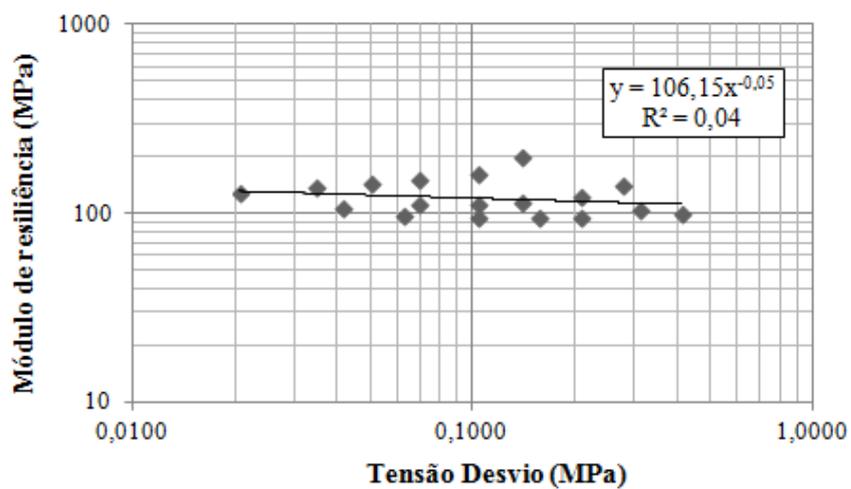
Figura 61: Resultado do ensaio de MR na umidade de 18% ($W_{ót} - 2\%$)

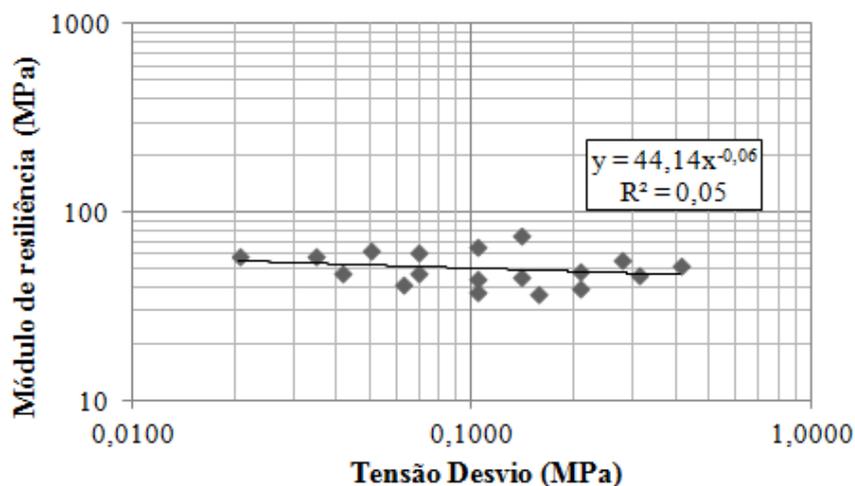
Figura 63: Resultado do ensaio de MR na umidade de 22% ($W_{ót} + 2\%$)

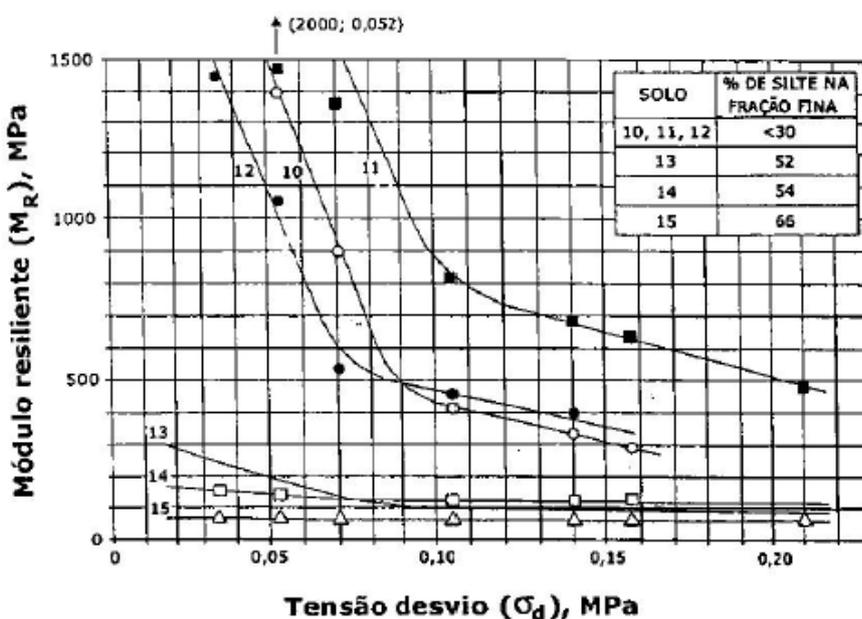
Figura 64: Relação entre o MR e a tensão desvio de solos argilosos e siltosos de rodovias (MEDINA E MOTTA, 2015)

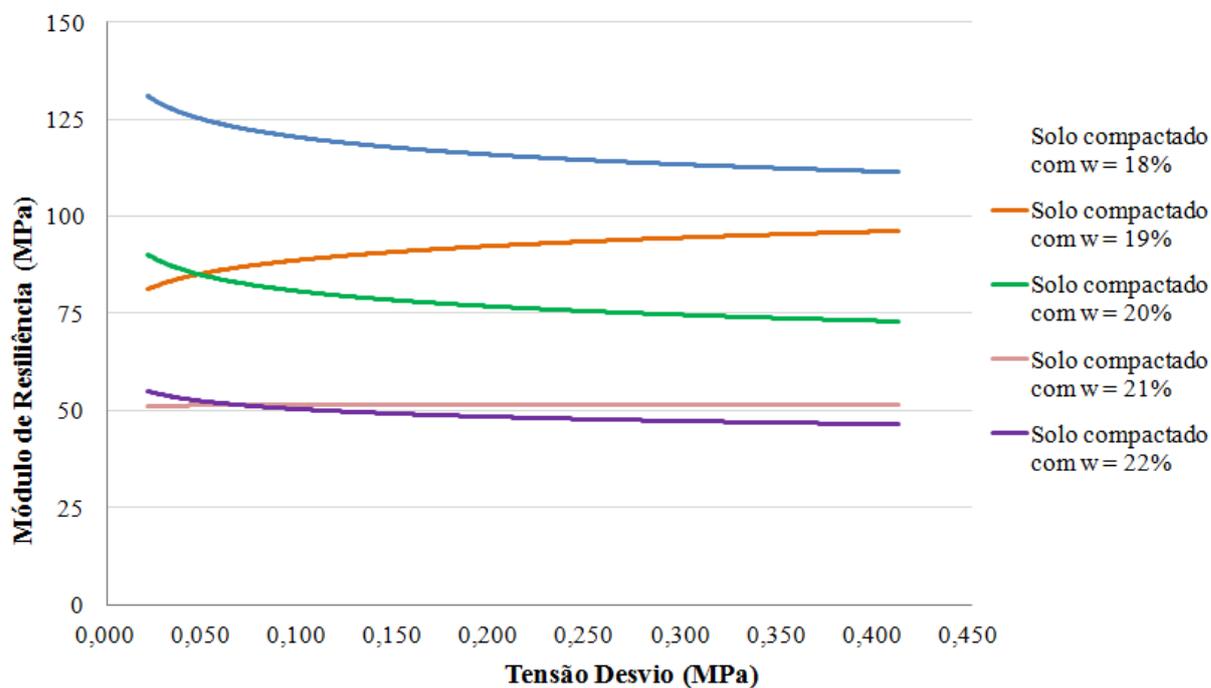
Figura 65: Resultado dos ensaios de MR para amostras compactadas e ensaiadas em diferentes umidades

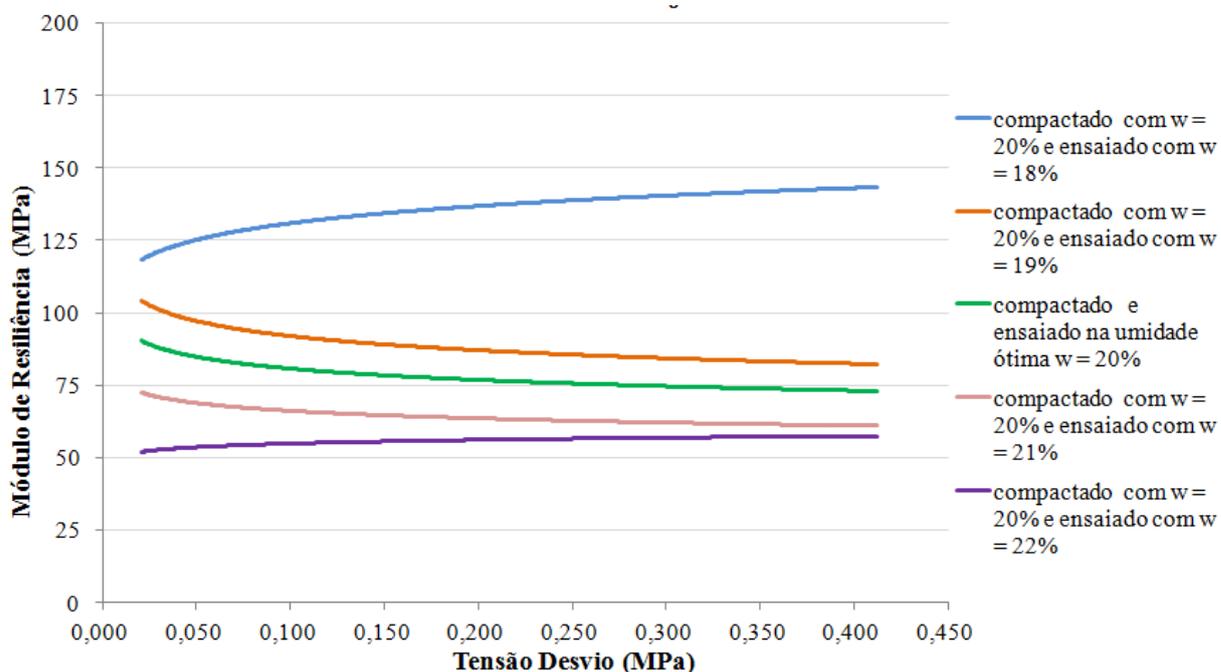
Figura 66: Resultado dos ensaios de MR em amostras compactadas na umidade ótima (20%) e submetidas a ciclos de secagem e umedecimento antes do ensaio

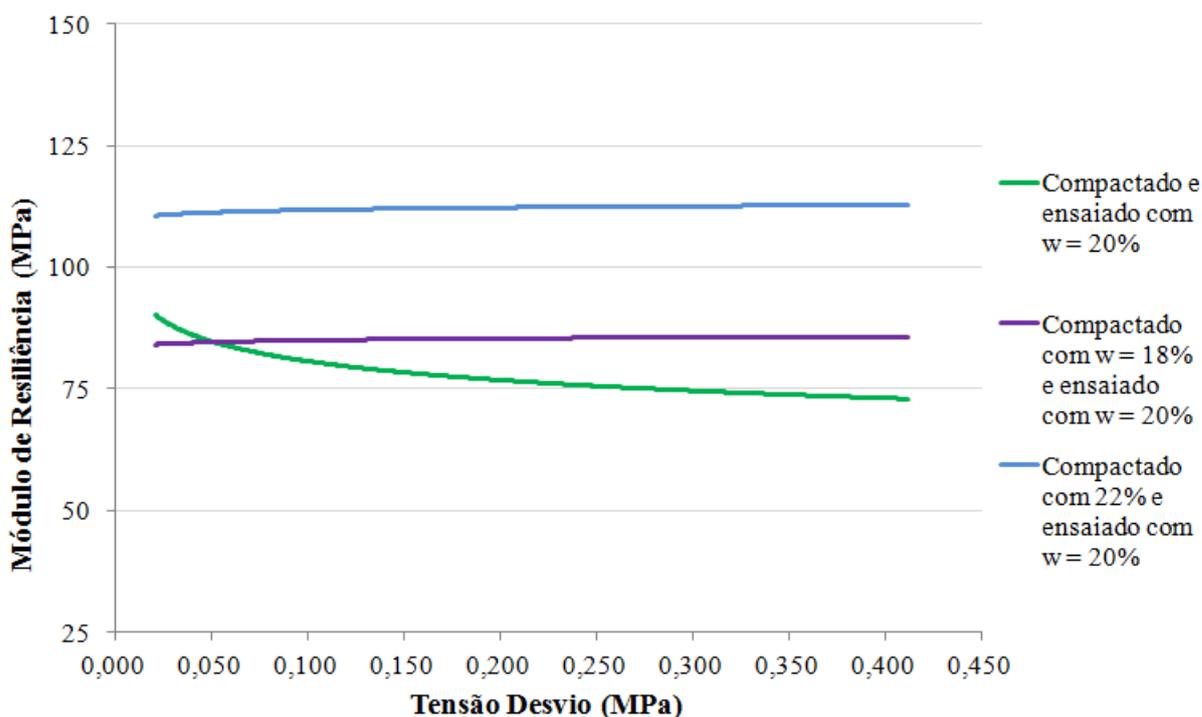
Figura 67: Resultado dos ensaios de MR para amostras que alcançaram a umidade ótima (20%) através de trajetórias de umedecimento ou secagem

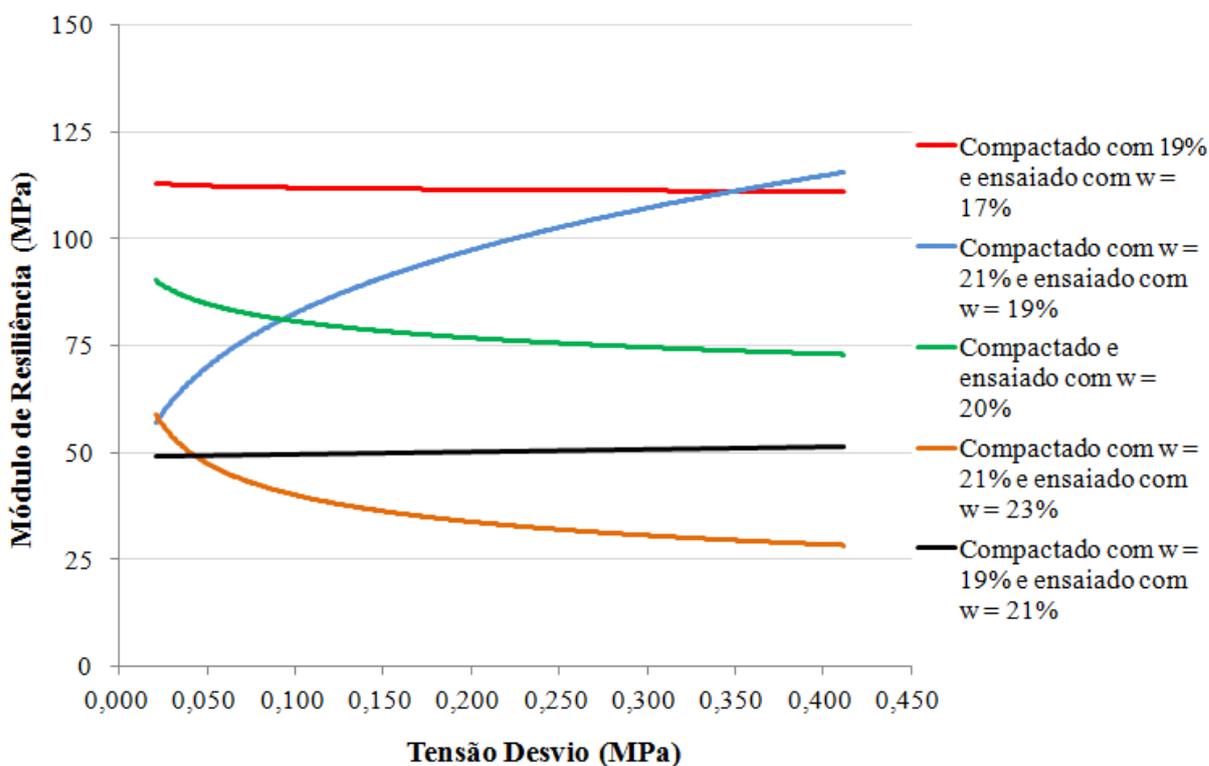
Figura 68: Resultado dos ensaios de MR para amostras compactadas mais secas ou mais úmidas em relação à umidade ótima (20%) e que passaram por trajetória de umedecimento ou secagem

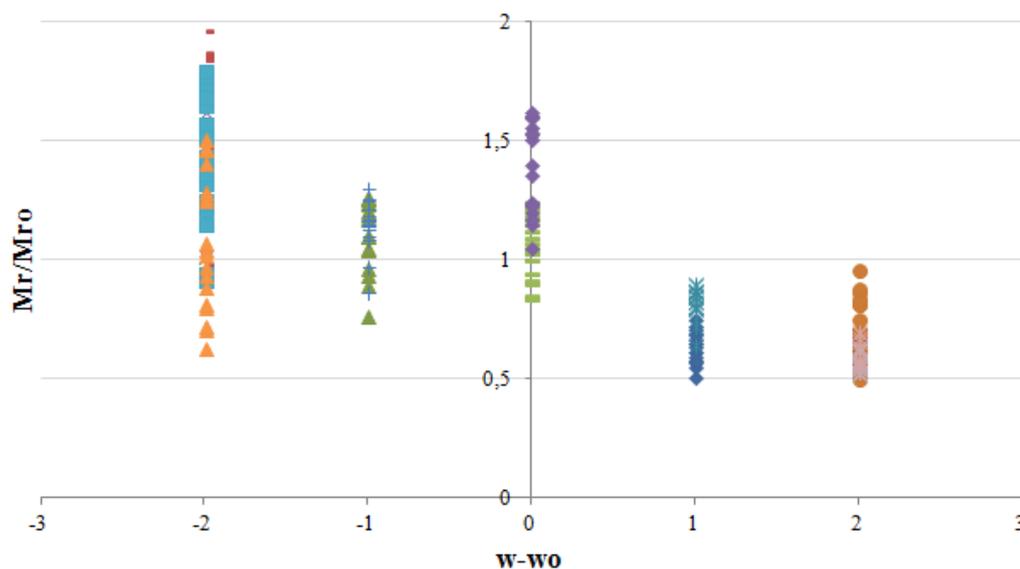
Figura 69: MR normalizado em função da diferença entre a umidade de ensaio e a umidade ótima

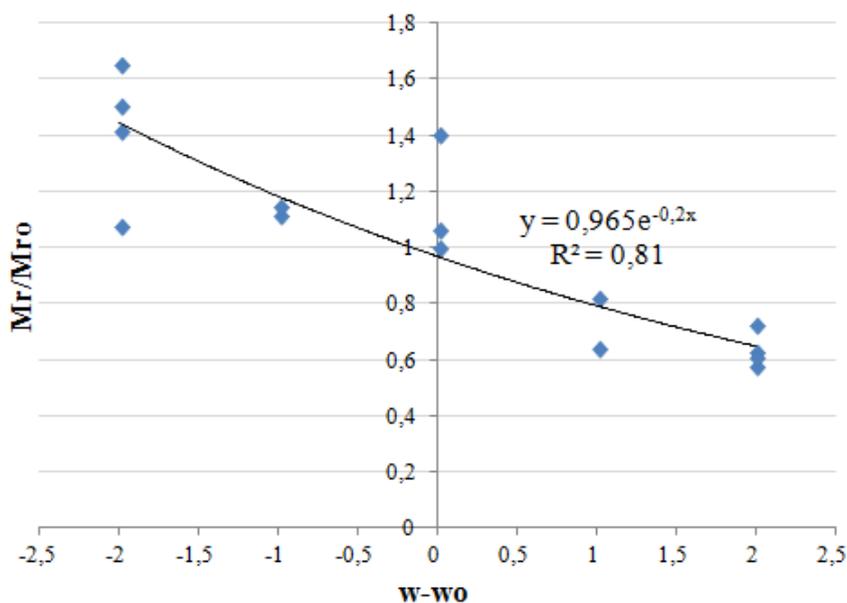
Figura 70: Linha de tendência entre o MR normalizado e as variações de umidade (compactação e trajetórias)

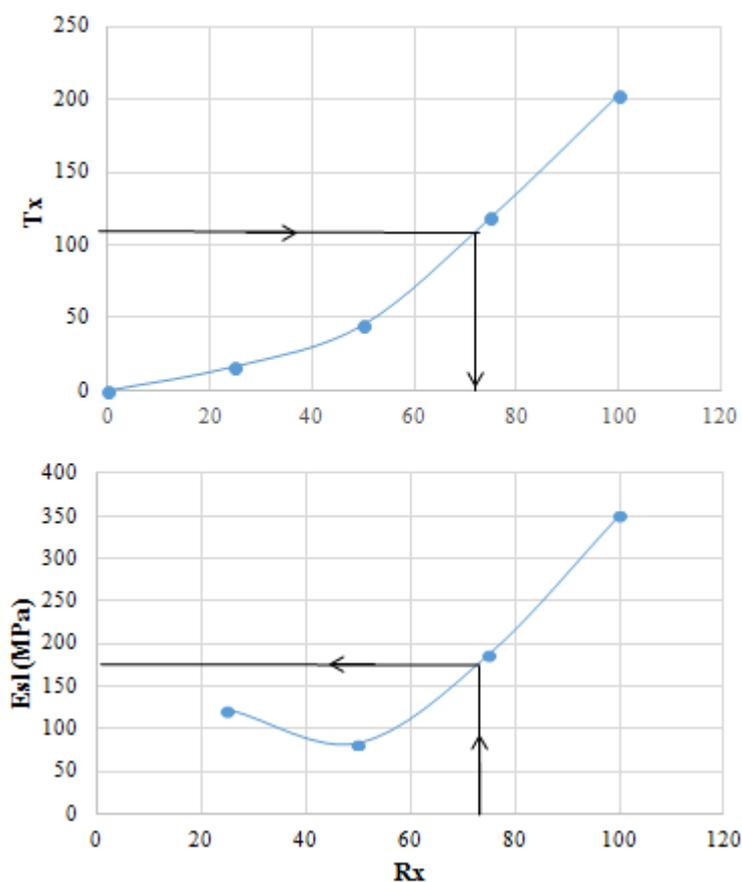
Figura 71: Obtenção de MR de campo pelo Método de Albernaz (1997)

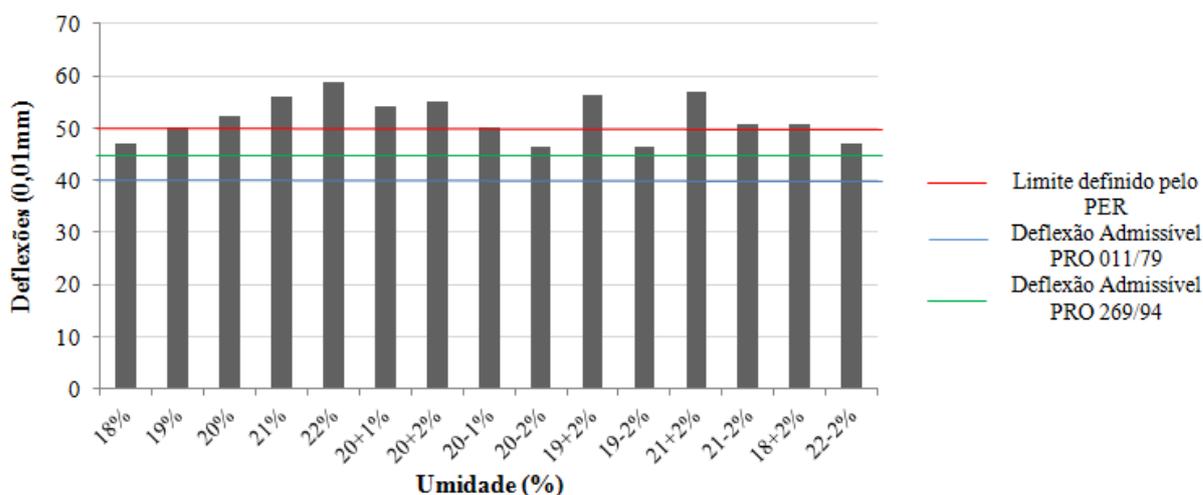
Figura 72: Comparação das deflexões obtidas através do *software* com os limites definidos pela normatização brasileira

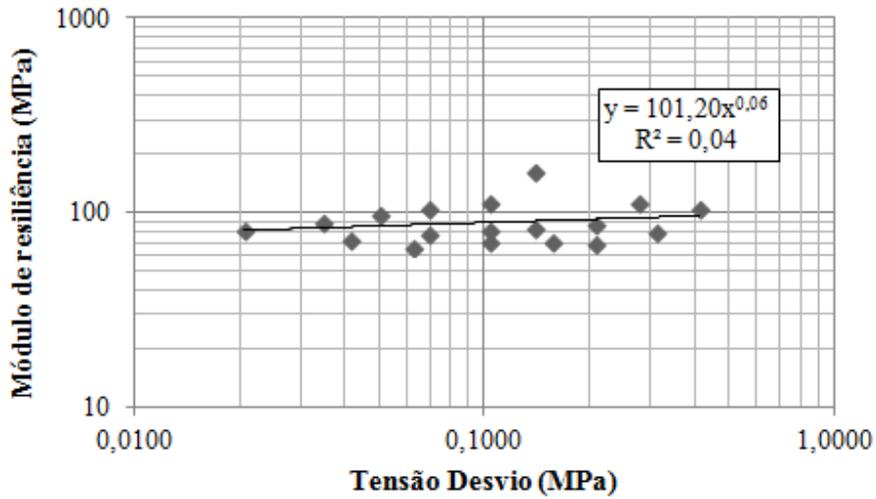
Resultado do ensaio de Módulo de Resiliência para uma umidade de 19% ($W_{ót} - 1\%$)

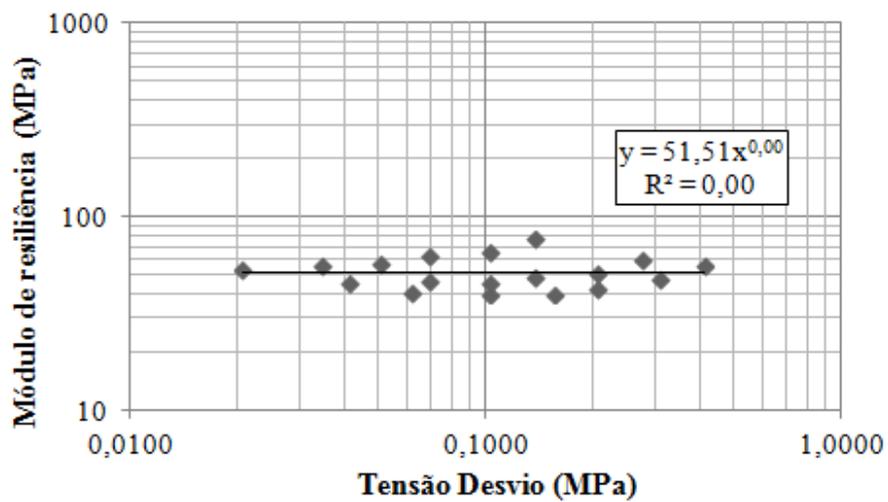
Resultado do ensaio de Módulo de Resiliência para uma umidade de 21% ($W_{ót} + 1\%$)

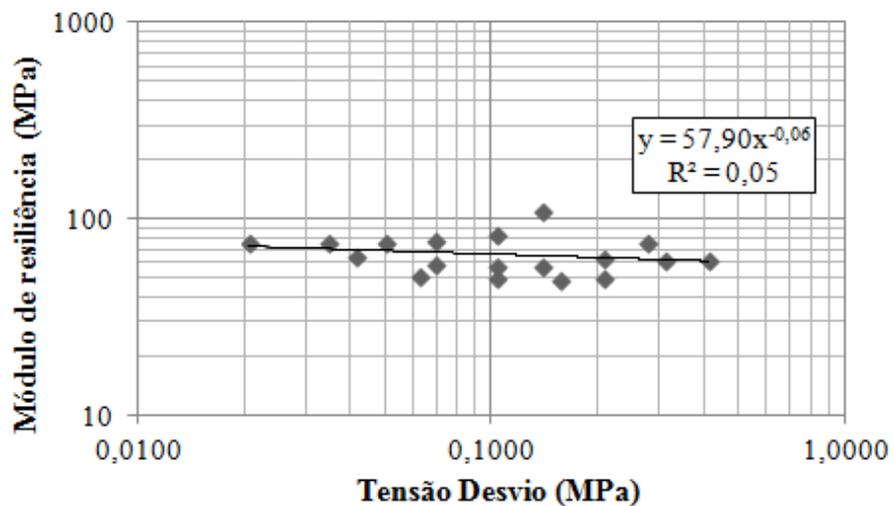
Resultado do ensaio de Módulo de Resiliência para uma amostra compactada na umidade de 20% e ensaiada em 21% (trajetória de umedecimento)

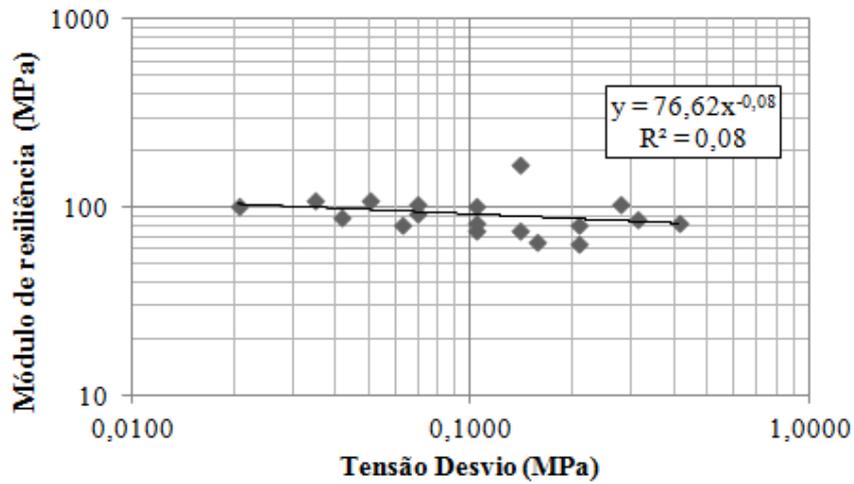
Resultado do ensaio de Módulo de Resiliência para uma amostra compactada na umidade de 20% e ensaiada em 19% (trajetória de secagem)

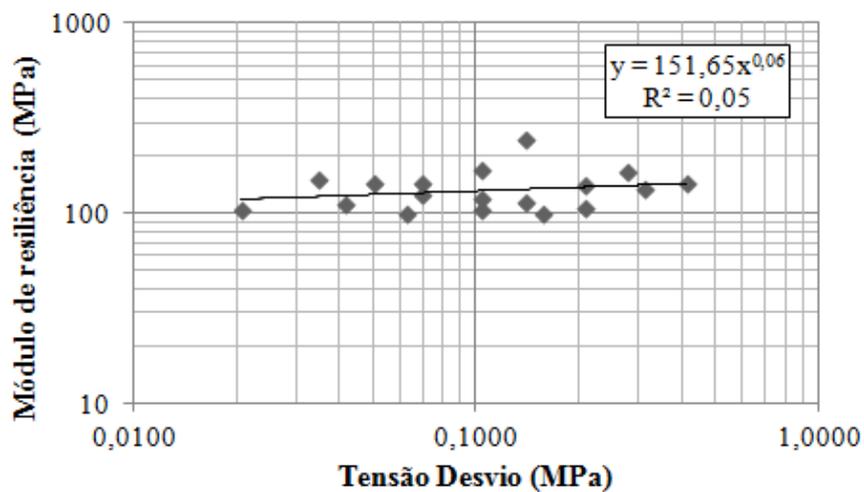
Resultado do ensaio de Módulo de Resiliência para uma amostra compactada na umidade de 20% e ensaiada em 18% (trajetória de secagem)

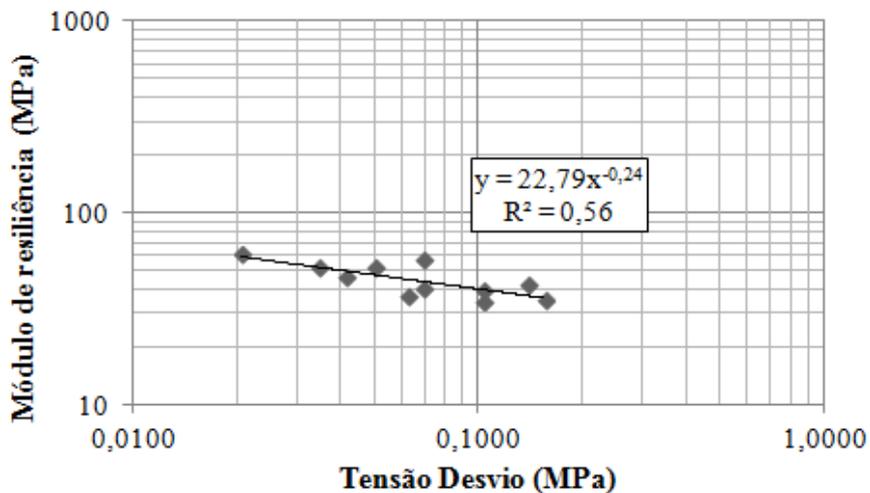
Resultado do ensaio de Módulo de Resiliência para uma amostra compactada na umidade de 21% e ensaiada em 23% (trajetória de umedecimento)

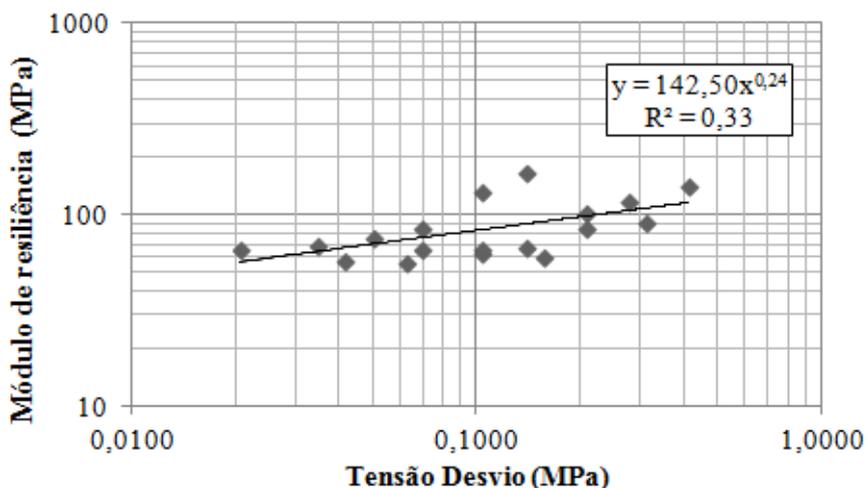
Resultado do ensaio de Módulo de Resiliência para uma amostra compactada na umidade de 21% e ensaiada em 19% (trajetória de secagem)

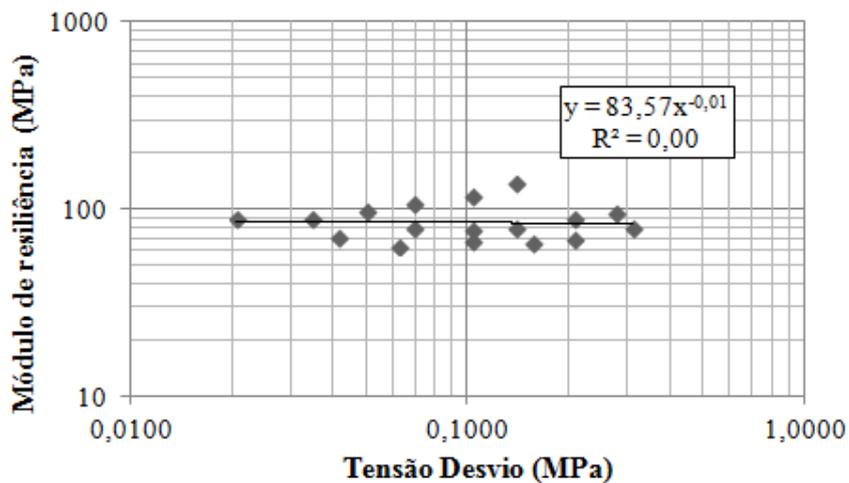
Resultado do ensaio de Módulo de Resiliência para uma amostra compactada na umidade de 18% e ensaiada em 20% (trajetória de umedecimento)

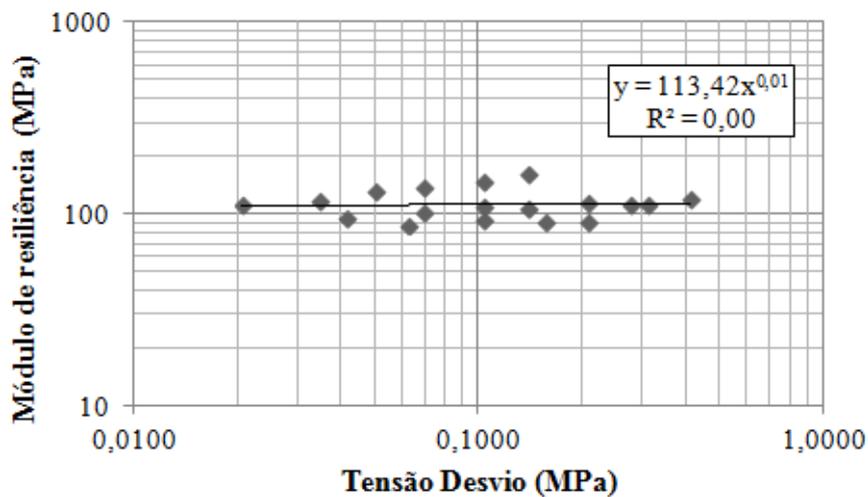
Resultado do ensaio de Módulo de Resiliência para uma amostra compactada na umidade de 22% e ensaiada em 20% (trajetória de secagem)
