**INVESTIGAÇÃO DE AGREGADOS CONTENDO SULFETOS
E SEUS EFEITOS SOBRE A DURABILIDADE DO
CONCRETO**

Agosto 2009

Tese apresentada ao Programa de Pós-Graduação em Engenharia Civil da Universidade Federal do Rio Grande do Sul, como parte dos requisitos para obtenção do título de Doutor em Engenharia.

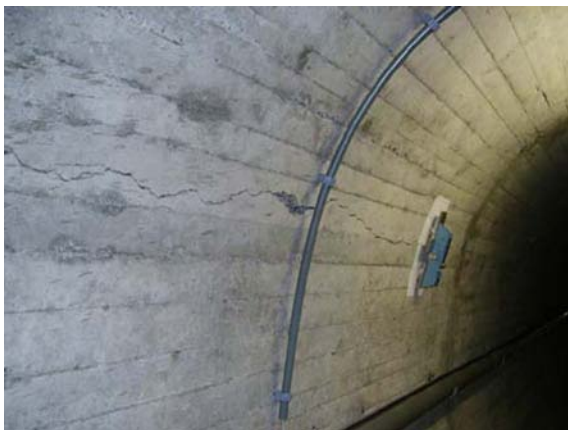
Figura 1: Fissura do tipo orientada na parede de uma galeria da barragem de Rumedo, na Espanha (ARAÚJO, 2008)

Segundo Araújo et al. (2005), a intensidade com que a fissuração ocorrerá em uma barragem de concreto depende, por exemplo, das condições de confinamento da estrutura, entre outros fatores. Os pesquisadores complementam relatando que caso haja algum tipo de restrição à estrutura, como a presença de armaduras, as fissuras podem se alinhar em direção a esta restrição, sendo designadas de fissuras orientadas (Figura 1). Mas, em caso contrário, as fissuras podem ser do tipo mapeadas, típicas de reações expansivas, como as observadas nas barragens de Graus e Tavàscan, na Espanha (Figura 2).

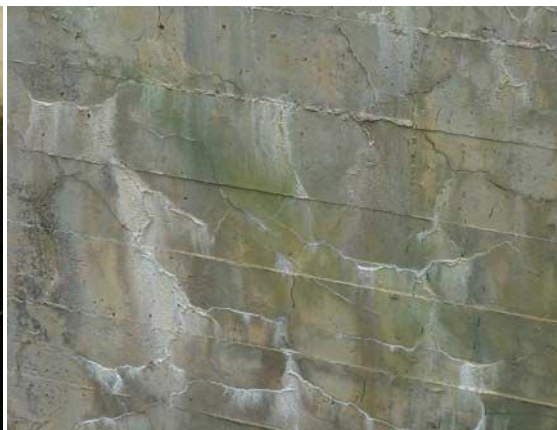
Figura 2: Fissuras mapeadas na parede da comporta da barragem de Tavàscan, na Espanha (ARAÚJO, 2008)

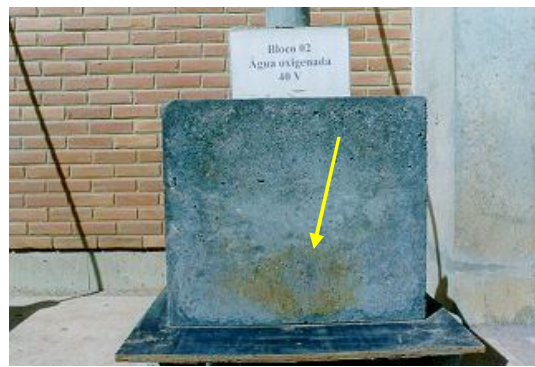
Figura 4: Manchas de cor marrom sobre a superfície do concreto (HASPARYK et al., 2002).

Vários outros sintomas também são característicos do processo de oxidação dos sulfetos presentes nos agregados quando utilizados no concreto, tais como manchas de ferrugem, eflorescências brancas, lascamento de camadas superficiais, intumescimento e desagregação do material. Algumas dessas manifestações patológicas foram observadas em blocos de concreto moldados com agregados contendo em média 10% de sulfetos, em maior concentração na forma de pirita e pirrotita, para o estudo de Hasparyk et al. (2002), como pode ser observado nas fotos (Figura 3 e Figura 4) apresentadas a seguir.

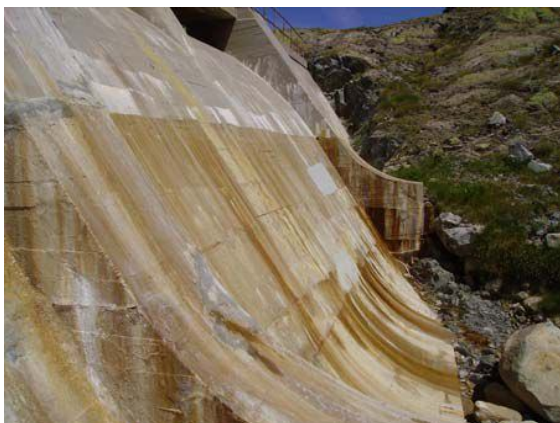
Figura 5: Manchas marrom na superfície de concreto da barragem de Rumedo (ARAÚJO, 2008).

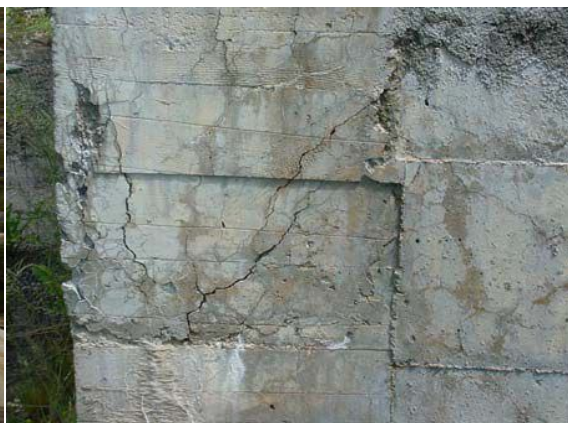
Figura 6: Fissuração de uma parede de concreto da barragem de Graus (ARAÚJO, 2008).

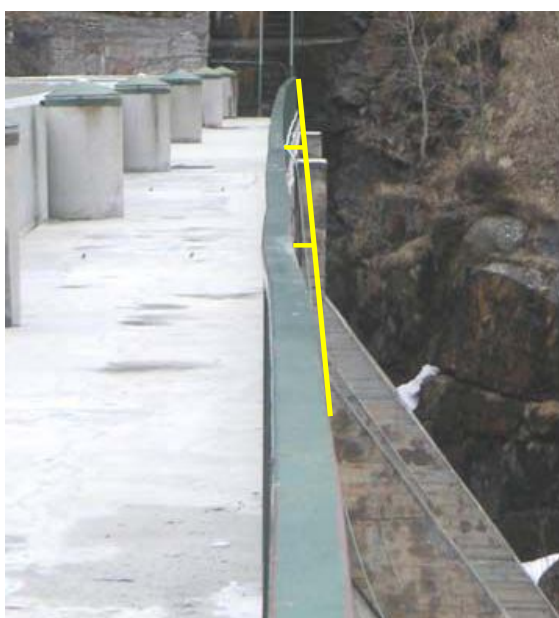
Figura 7: Deslocamento estrutural observado na barragem de Graus que provocou uma curvatura, em torno de 8 cm, em uma estrutura metálica de proteção disposta sobre o concreto (ARAÚJO, 2008).

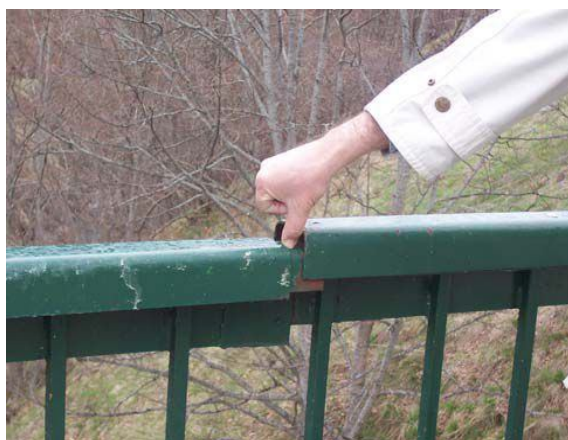
Figura 8: Detalhe da estrutura de proteção revelando uma elevação de aproximadamente 3 cm entre as peças metálicas (ARAÚJO, 2008).

Outro clássico exemplo a ser descrito é o das barragens de Graus, Tavascán, Torán e Rumedo, construídas na Espanha, nas quais foram detectados comportamentos anômalos, tais como: alteração da coloração do concreto (Figura 5), fissuras superficiais (Figura 6) e deslocamentos estruturais (Figura 7 e Figura 8) (AYORA et al., 1998, VÁZQUEZ, 1999; MARTÍNEZ ROIG et al., sd.; CASANOVA et al., 1996b; ARAÚJO, 2008).

Ao investigar os concretos das barragens espanholas mencionadas anteriormente, concluiu-se que os problemas detectados foram resultantes da oxidação da pirrotita, cuja concentração era superior a 5%, contida nos agregados utilizados na construção dessas estruturas hidráulicas (MARTÍNEZ ROIG et al., 1991; CHINCHÓN et al., 1995; AYORA et al., 1998; CASANOVA et al., 1996b, 1997).

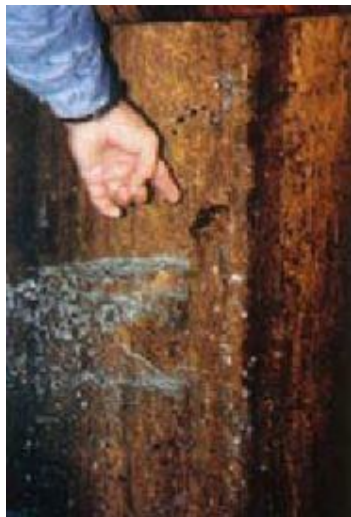
Figura 9: Intensos vazamentos ao longo da parede da galeria da barragem do Rio Descoberto (KFFURI, 2003).

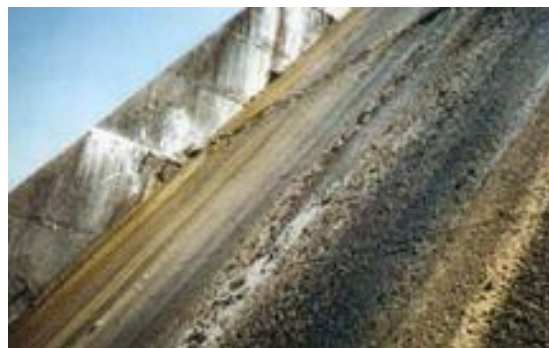
Figura 10: Paramento de jusante da barragem do Rio Descoberto com vazamentos e deterioração do concreto (KFFURI, 2003).

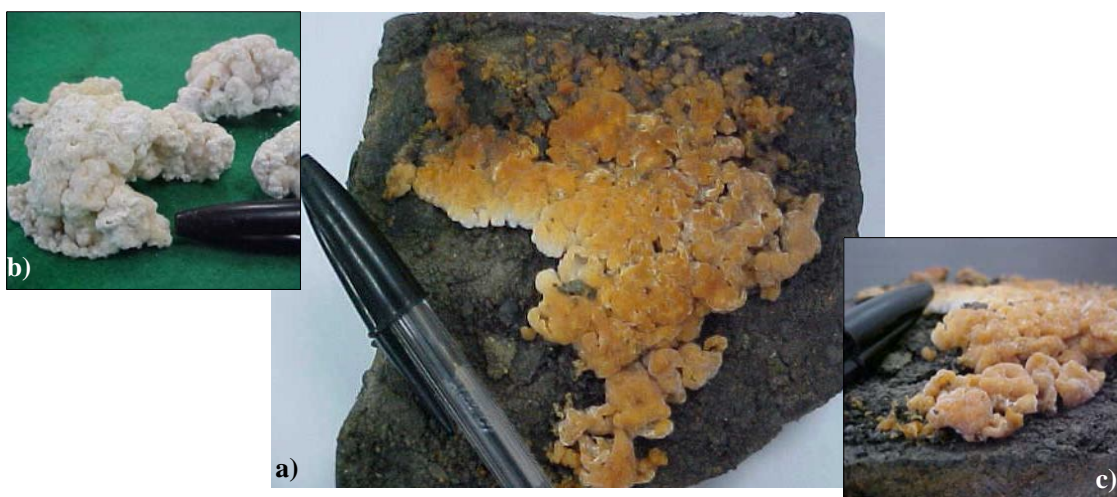
Figura 14: a) Produtos originados sobre a superfície da amostra extraída de maciço rochoso contendo sulfetos, resultantes do processo de oxidação destes minerais; b) Detalhe do produto de coloração branca extraído da amostra; c) Detalhe do produto de coloração alaranjada extraído da amostra.

O primeiro mecanismo refere-se ao próprio processo de oxidação dos sulfetos, que pode originar, além de hidróxidos de ferro (goetita, por exemplo), outros compostos de caráter expansivo, como pode ser observado pela Figura 14, apresentada a seguir.

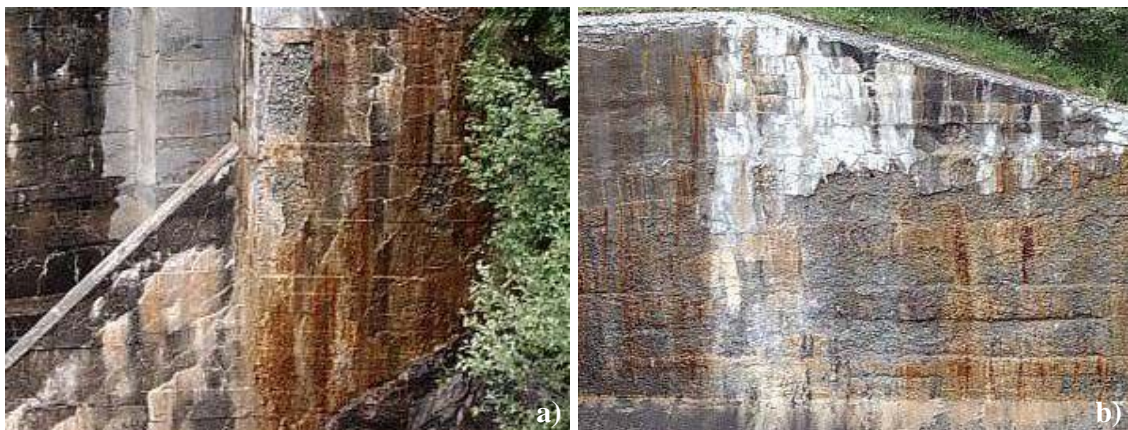
Figura 19: a) Pilar e b) parede da Barragem de Graus, Espanha, apresentando manifestações patológicas típicas do processo de oxidação de sulfetos de ferro: manchas de ferrugem, eflorescências e fissuras (ARAÚJO, 2008).

De acordo com Steger (1982), o hidróxido de ferro é um produto típico da oxidação da pirrotita e da pirita. Em primeira instância, a sua formação promove uma variação volumétrica relativamente pequena, oscilando entre 3,05 cm³ e 6,04 cm³ por mol de sulfeto. Além disso, esse hidróxido pode ser considerado o responsável pelo surgimento das manchas de ferrugem observadas sobre a superfície do concreto em cuja composição se empregaram agregados contendo sulfetos de ferro, como registrado pela Figura 19, apresentada a seguir.

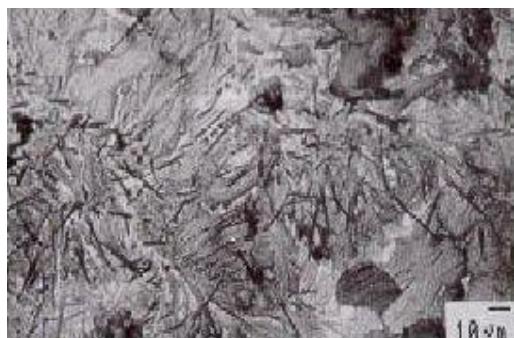
Figura 20: Cristais de piqueringita observados sobre agregado (“*xisto negro*”) (CHINCHÓN et al., 1995).

Na Figura 20, está registrada a morfologia de cristais aciculares de piqueringita. Nas Figuras 21 e 22, revelam-se os cristais aciculares de etringita, os quais provavelmente foram originados em decorrência da oxidação dos sulfetos presentes nos agregados empregados para a confecção dos concretos analisados em cada estudo (CHINCHÓN et al., 1995; Fonte: FURNAS).

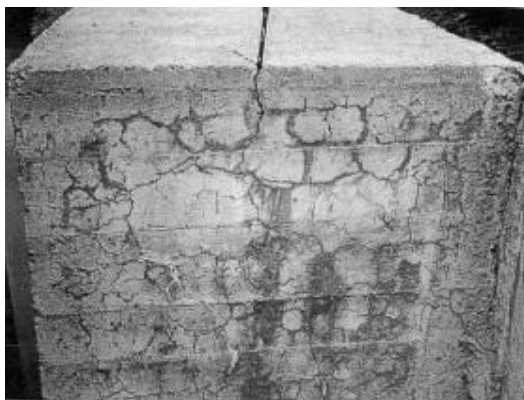
Figura 30: Bloco de concreto extraído da barragem de Graus revelando manifestações patológicas típicas do fenômeno de oxidação dos sulfetos de ferro: manchas de ferrugem e fissuração superficial mapeada (MIEZA, 1998).

Os dois produtos característicos do ataque por sulfatos, a saber, etringita e gipsita, foram detectados com o auxílio de análises microestruturais nos concretos extraídos das barragens de Graus e Tavascán, construídas na década de 1960. A partir de 1986, começaram a apresentar manifestações patológicas típicas do fenômeno de oxidação dos sulfetos de ferro, de acordo com Ayora et al. (1998), como registrado na foto apresentada pela Figura 30.

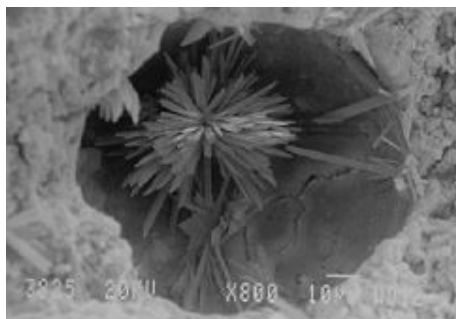
Figura 31: Gipsita formada no interior de um poro da pasta de cimento (AYORA et al., 1998).

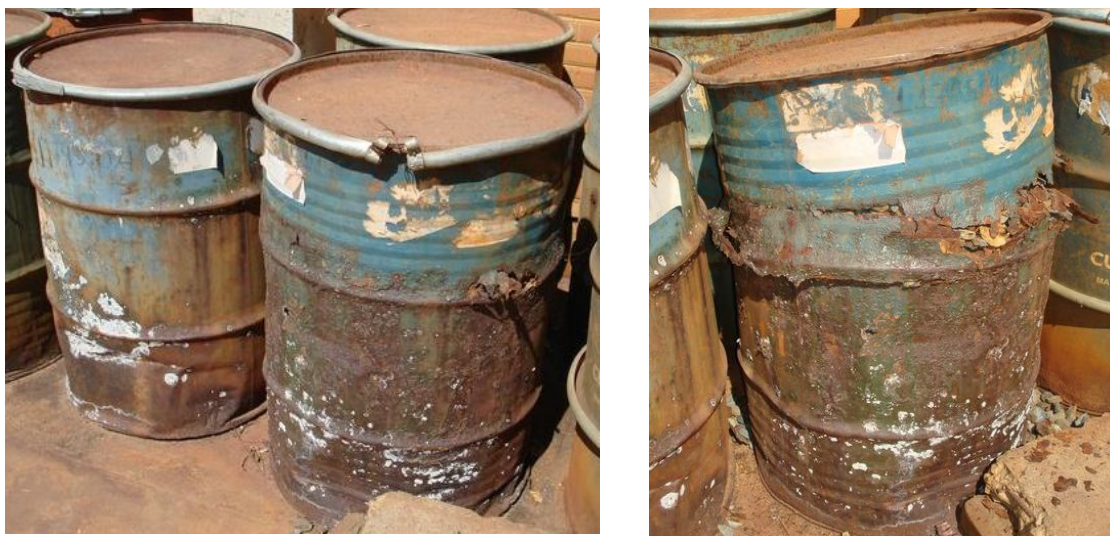
Figura 33: Tambores de aço com agregados contendo sulfetos, provenientes do maciço rochoso de Irapé, corroídos e com eflorações brancas sobre suas superfícies depois de seis anos de armazenamento.

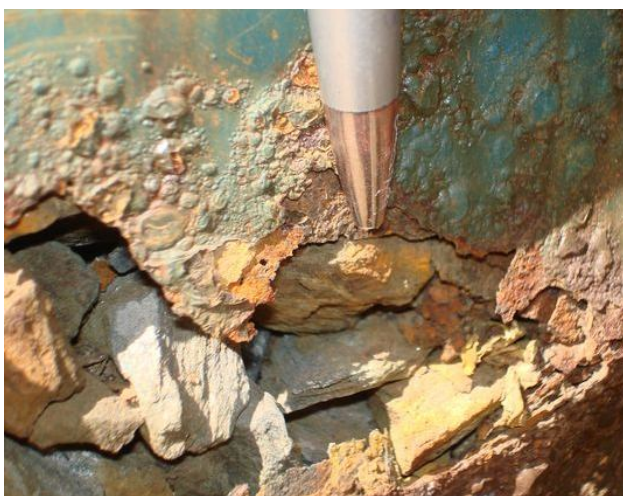
Figura 34: Tambor de aço corroído contendo agregados com sulfetos alterados.

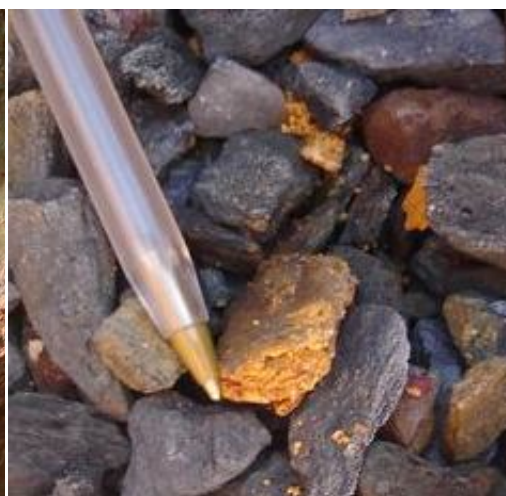
Figura 35: Agregado contendo sulfetos oxidando-se para sulfato de ferro hidratado.

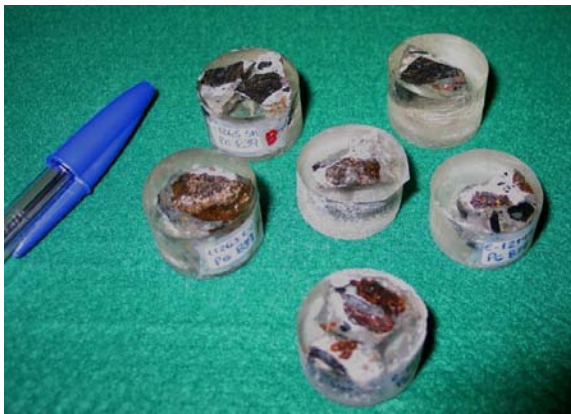
Figura 40: Seções polidas contendo agregado graúdo para análise *qualitativa*.

seda sintética e panos de veludo sintético, fazendo-se também o uso de pasta diamantada em diversas granulometrias. Entre cada fase de mudança de pasta ou pano, as amostras eram limpas em ultra-som, com imersão em álcool iso-propílico para remoção de eventuais resíduos provenientes da pasta de granulometria mais grossa. Finalizadas as fases de preparação das amostras de seções polidas (ver Figura 40 e Figura 41), estas foram levadas ao microscópio ótico.

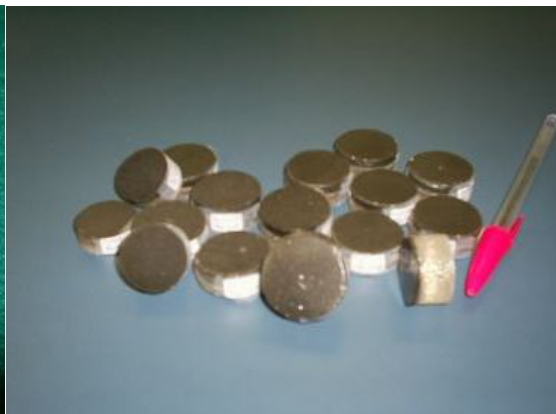
Figura 41: Seções polidas de pó para análise *quantitativa* ou *semiquantitativa*.

Na análise *quantitativa*, a quantificação dos sulfetos com o auxílio do microscópio de luz refletida foi realizada por meio de uma análise modal sobre toda a superfície da seção polida de pó analisada, proporcionando uma contagem real dos minerais presentes. Com essa finalidade, cada “cilindro” de seção polida foi cortado no sentido longitudinal (ver Figura 42), sendo esta nova superfície interna gerada polida para, posteriormente, ter sua área analisada.

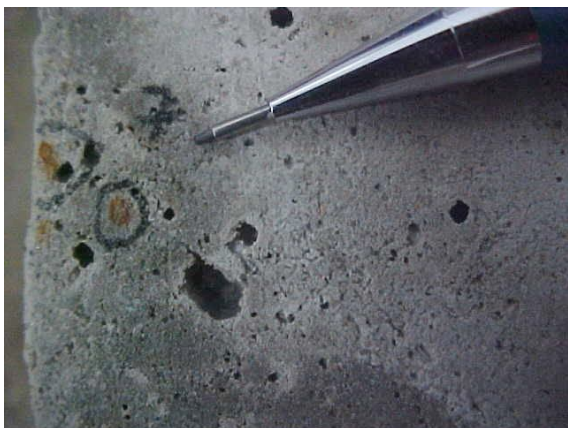
Figura 106: CP60 aos 78 dias de idade: superfície do concreto esbranquiçada e com pequenos pontos de oxidação.

As fotografias (Figura 106 até a Figura 113) apresentadas a seguir registram as principais características visuais ou manifestações patológicas concernentes ao processo de oxidação dos sulfetos observadas apenas nos concretos da **Etapa 1**.

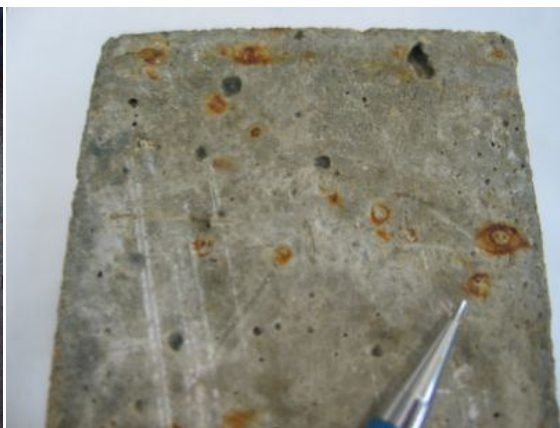
Figura 107: CP40 aos 1337 dias de idade: superfície do concreto com aspecto esbranquiçado, com pontos de oxidação e manchas de ferrugem.

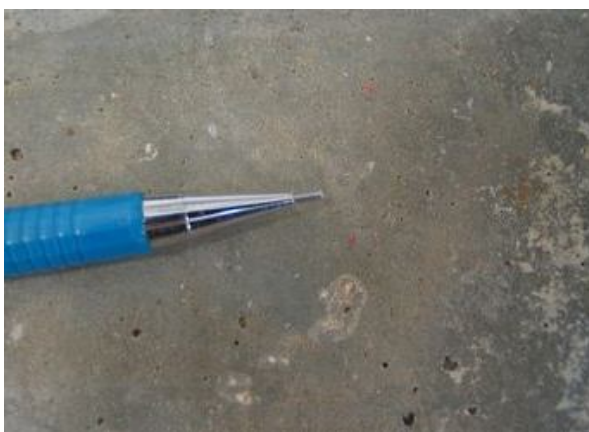
Figura 108: CP40 aos 1337 dias de idade: superfície do concreto coberta por pó de coloração marrom e branca (eflorescência branca) e pontos de oxidação.

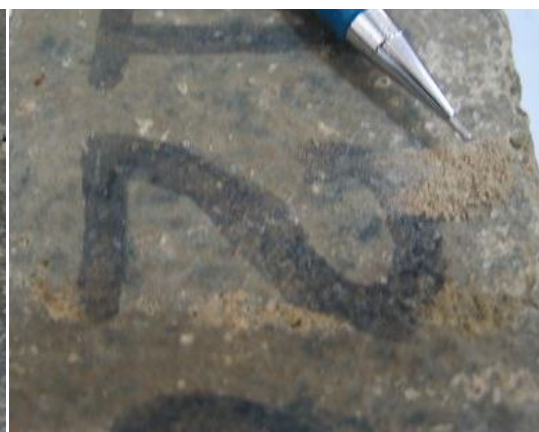
Figura 109: CP40 aos 1421 dias de idade: superfície do concreto esfarelado ou desintegrando.

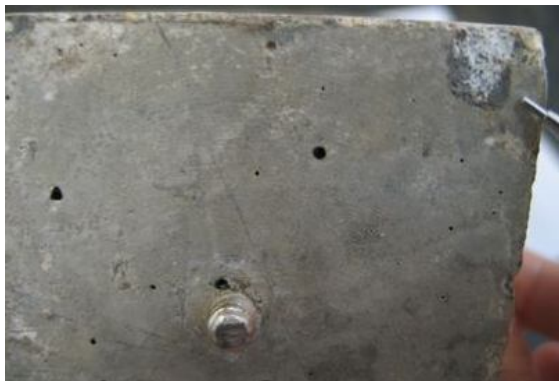
Figura 110: CPM aos 1653 dias de idade: pequena região da aresta do prisma de concreto lascada e coberta por eflorescência branca.

Apesar de não ter sido verificado, a presença de fissuras nas superfícies externas dos concretos, a formação dos produtos resultantes da oxidação dos sulfetos, como a goetita, etringita e gipsita, e a presença de microfissuras nos agregados e na argamassa do concreto podem ter afetado de forma deletéria a microestrutura do material. Certamente, a concentração desses produtos pode não ter sido suficiente para promover a fissuração do concreto. De qualquer forma, ao serem formados em regiões próximas às camadas superficiais, principalmente nas arestas do corpo-de-prova de concreto, e sendo produtos expansivos, podem promover um esforço de tração nessas regiões, o que resultaria na microfissuração, a qual pode levar ao lascamento superficial do concreto, com subsequente remoção desse material, como registrado pelas Figuras 110, 112 e 113.

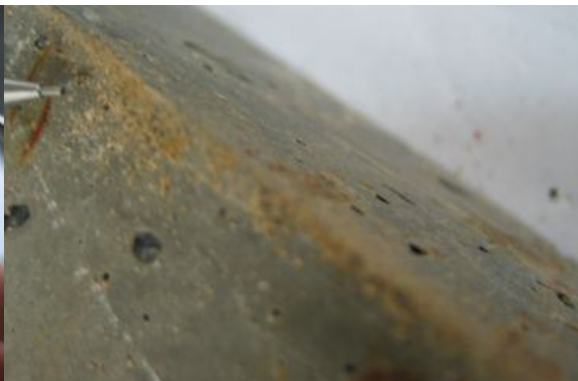
Figura 111: CP60 aos 1653 dias de idade: aresta do prisma de concreto coberta por produtos de coloração marrom, indicando deterioração da pasta de cimento.

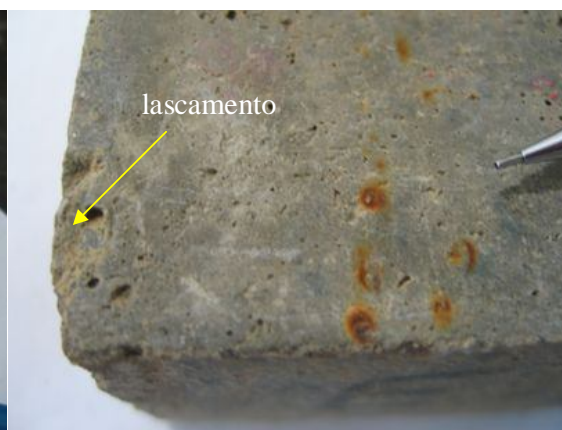
Figura 113: CP60 aos 2038 dias de idade: superfície do concreto com manchas de ferrugem e com arestas lascadas ou corroídas.
