MINISTÉRIO DA EDUCAÇÃO
UNIVERSIDADE FEDERAL DO RIO GRANDE DO SUL
DEPARTAMENTO DE ENGENHARIA MECÂNICA

INFLUÊNCIA DOS PARÂMETROS DE INSPEÇÃO DE DEFEITOS SUPERFICIAIS EM UMA
LINHA DE INSPEÇÃO DE BARRAS DE AÇO LAMINADO

Monografia apresentada ao Departamento de Engenharia Mecânica da Escola de Engenharia da Universidade Federal do Rio Grande do Sul, como parte dos requisitos para obtenção do diploma de Engenheiro Mecânico.

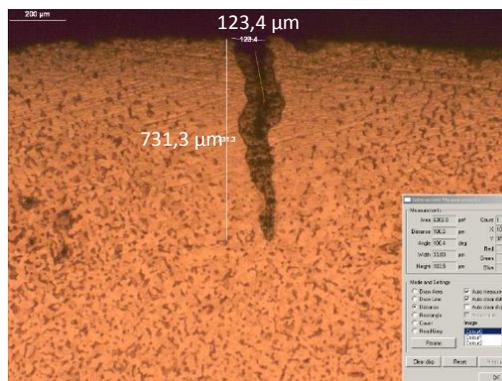
Figura 2.1: Trinca superficial, apresentando profundidade de 731,3 micrometros e abertura de 123,4 micrometros. Fonte: Autor.

Trincas são falhas na superfície do material, com ângulo de entrada próximo a 90 graus e comprimento variável. Pode ter sua origem na Aciaria, sendo o defeito modificado posteriormente na laminação, ou sendo produzido diretamente no processo de laminação (AISI Technical Committee on Rod and Bar Mills, 2005). A Figura 2.1 mostra a micrografia de uma trinca superficial obtida durante a realização do presente trabalho.

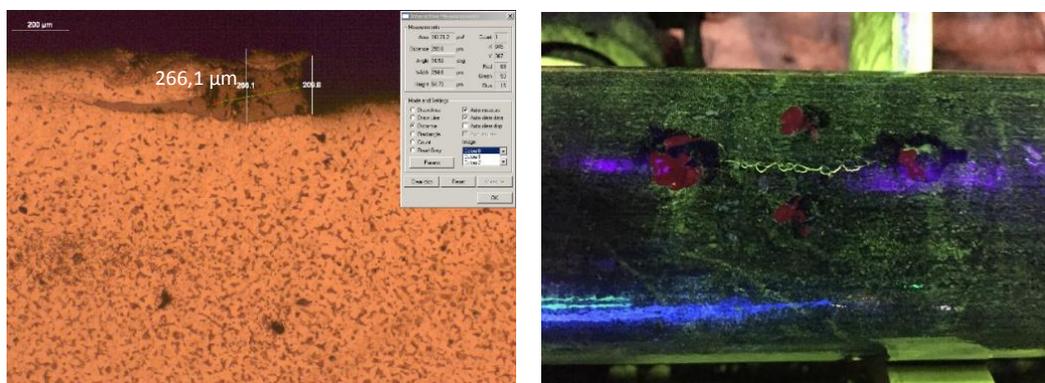
Figura 2.2: Micrografia de um defeito tipo escama, apresentando profundidade de 266,1 micrometros, e sua aparência na superfície da barra. Fonte: Autor.

Escamas são defeitos superficiais com aspecto de pequenas laminas na superfície da barra laminada. Devido a essa geometria, esse defeito é o que apresenta maior área superficial, apesar de ser normalmente de pequena profundidade e pouca severidade (AISI Technical Committee on Rod and Bar Mills, 2005). A micrografia de um defeito tipo escama e a sua aparência na superfície da barra são mostradas na Figura 2.2, imagens obtidas durante a realização do presente trabalho.

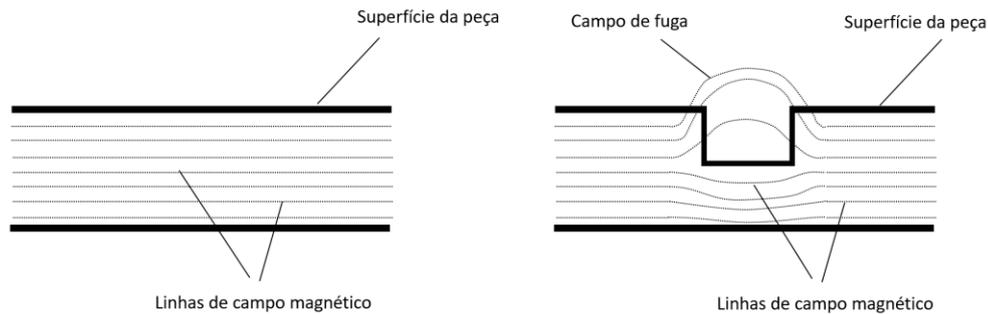
Figura 2.3: Ilustração do conceito do método de inspeção por Fuga de Campo Magnético. Adaptado de Wang et al, 2012.

Segundo Mix, 2005, de modo a avaliar a sanidade do material, o método de detecção de defeitos superficiais por Fuga de Campo Magnético utiliza campos eletromagnéticos gerados por corrente contínua ou alternada para saturar magneticamente a superfície do material. Quando o material é magnetizado, linhas de campo magnético surgem em seu interior, e devido à diferença de permeabilidade magnética entre o ar e o material, esse campo permanece no interior da peça e não é detectado externamente. Porém, havendo falha na superfície, a permeabilidade magnética na direção por onde fluem as linhas de campo sofre mudança, representando um obstáculo para o fluxo magnético, desse modo parte das linhas de campo magnético contornarão o defeito, e parte emergirá da superfície, gerando uma fuga de campo magnético proporcional à profundidade do defeito. Logo, com o uso de um sensor capaz de transformar campo magnético em sinal elétrico, é possível indicar a existência, posição e severidade de descontinuidades em um material ferromagnético (Mix, 2005). Esse conceito é ilustrado na Figura 2.3, adaptada de Wang et al (2012).

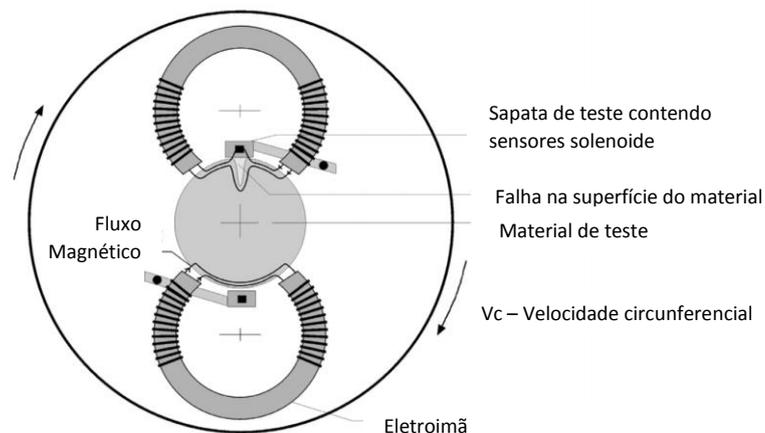
Figura 2.4. Configuração básica de um equipamento de inspeção por Fuga de Campo Magnético para inspeção de barras laminadas. Fonte: Foerster, 1999.

De acordo com Mix, 2005, a variação mais utilizada desse método para inspeção de barras laminadas de aço utiliza corrente alternada para gerar campo magnético de alta frequência, entre 1 a 30 kHz. Nessa configuração, a penetração do fluxo magnético é mínima na superfície, penetrando apenas na camada mais externa do material e saturando magneticamente essa área. Deste modo, a permeabilidade magnética da superfície chega a valores próximos a do ar, e isso faz com que uma falha no material provoque uma razão sinal/ruído que é facilmente detectada por um sensor solenoide, suprimindo a influência da rugosidade da superfície e vibrações da peça (Mix, 2005). A Figura 2.4, retirada de Foerster, 1999, ilustra a configuração de um aparelho de detecção de defeitos superficiais em barras laminadas, que possui essencialmente dois eletroímãs capazes de magnetizar a barra de aço, e no centro de cada um desses eletroímãs encontra-se uma sapata de teste contendo sensores solenoide (Foerster, 1999).

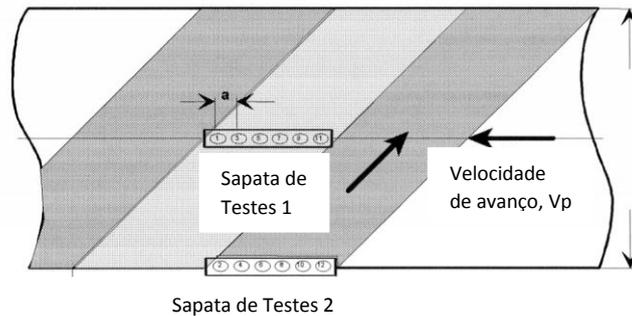
Figura 2.5: Ilustração das velocidades relativas das sapatas de teste e de avanço do material inspecionado, formando a trilha de inspeção no formato helicoidal. Fonte: Foerster, 1999.

Os eletroímãs e sensores se movem circularmente ao redor da seção da barra com velocidade circunferencial V_c , enquanto a barra se move longitudinalmente com velocidade de avanço V_p , como mostrado na Figura 2.5, retirada de Foerster, 1999. Deste modo, o movimento relativo entre eles faz com que a trilha de detecção forme um helicóide na superfície da barra, devendo cobrir toda sua superfície sem haver omissões (Foerster, 1999).

Cada sensor contido na sapata de testes encontra-se a uma distância a afastado do próximo sensor, de modo que esse seja o comprimento mínimo de um defeito no qual se pode garantir sua detecção. Defeitos com comprimentos menores que a distância entre dois sensores adjacentes podem apresentar menores amplitudes de sinal caso se posicionem no espaço entre dois sensores durante o movimento de inspeção e não imediatamente abaixo deles.

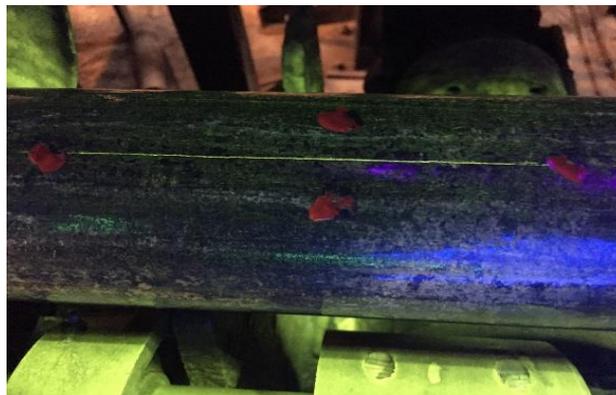
Figura 2.6: Barra inspecionada por partícula magnética com defeito do tipo Trinca, sendo possível visualizar claramente o defeito com auxílio do método. Fonte: Autor.

Uma variação desse método utilizada para barras laminadas de aço faz uso de contatos elétricos nas duas extremidades da barra, de modo que uma corrente elétrica percorre a barra longitudinalmente, criando assim um campo magnético circular no seu interior. A barra é magnetizada e sua superfície é coberta por partículas ferromagnéticas fluorescentes em suspensão, que são atraídas para falhas onde o campo magnético flui da superfície. Para visualização dos locais onde essas partículas se acumulam, luz ultravioleta é utilizada. A Figura 2.6, obtida durante a realização do presente trabalho, mostra a imagem de uma barra ao ser inspecionada por esse método, revelando uma trinca na sua superfície.

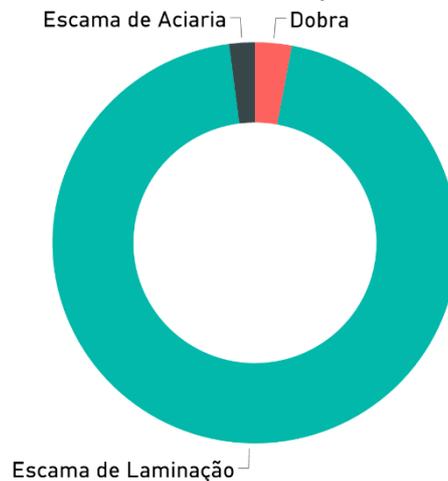
Figura 3.1: Comparação dos números absolutos de 2017 de detecção dos defeitos escama com origem na laminação, escama com origem na aciaria e dobras.

Comparando os defeitos causadores de detecções falsas, escamas com origem no processo de laminação são detectadas em maior frequência que escamas com origem na aciaria ou dobras: em números do ano de 2017, obtidos em uma empresa siderúrgica produtora de aços especiais, para cada 100 escamas de Laminação detectadas, 2,3 escamas de Aciaria e 3,4 dobras foram detectadas. A Figura 3.1 mostra a proporção entre as detecções dos três tipos de defeitos. Logo, devido ao elevado número de detecção, os defeitos a serem avaliados neste trabalho serão majoritariamente escamas de laminação.

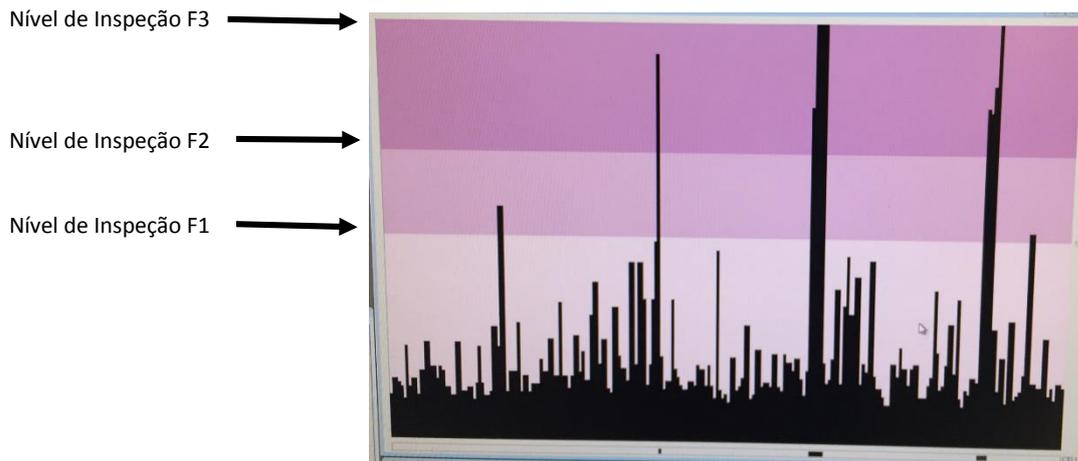
Figura 3.3: Oscilograma de uma barra da amostra estudada. Sinais mais altos sinalizam a presença de defeitos mais severos.

Cada barra é descrita pelo equipamento como um oscilograma, que mostra a amplitude do maior sinal recebido em cada ponto do comprimento da barra. O oscilograma é dividido em três faixas de cores de acordo com os níveis de inspeção utilizados, sendo o nível de inspeção F3 o limite superior do oscilograma. Todas as barras avaliadas nesse trabalho tiveram seu oscilograma registrado. A Figura 3.3 mostra o oscilograma de uma das barras que fez parte da amostra estudada.

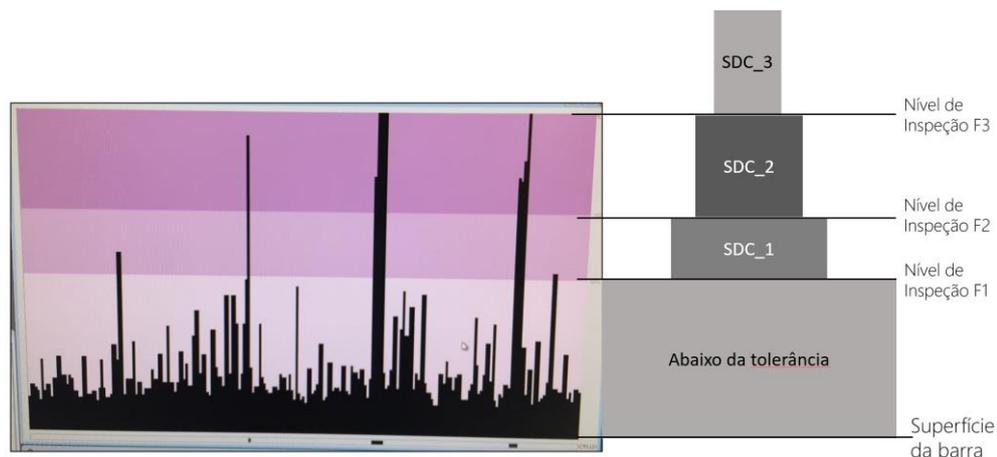
Figura 3.4: Ilustração do funcionamento dos níveis de inspeção e dos parâmetros de Supressão de Defeitos Curtos.

A Figura 3.4 ilustra a função dos níveis de inspeção e dos parâmetros de Supressão de Defeitos Curtos. Sendo a superfície da barra o eixo das abcissas do oscilograma da figura, sinais com amplitude entre a superfície da barra e o nível de inspeção F1 não são consideradas defeitos. Falhas entre o nível de inspeção F1 e F2 são consideradas defeitos apenas se o seu comprimento for maior que o valor do parâmetro SDC_1, falhas com profundidade entre o nível de inspeção F2 e F3 são consideradas defeitos apenas se o seu comprimento for maior que SDC_2, e falhas com profundidade acima do nível de inspeção F3 serão consideradas defeitos apenas se seu comprimento for superior que SDC_3. Deste modo, a área hachurada da Figura 3.4 representa a área onde defeitos não devem ser detectados.

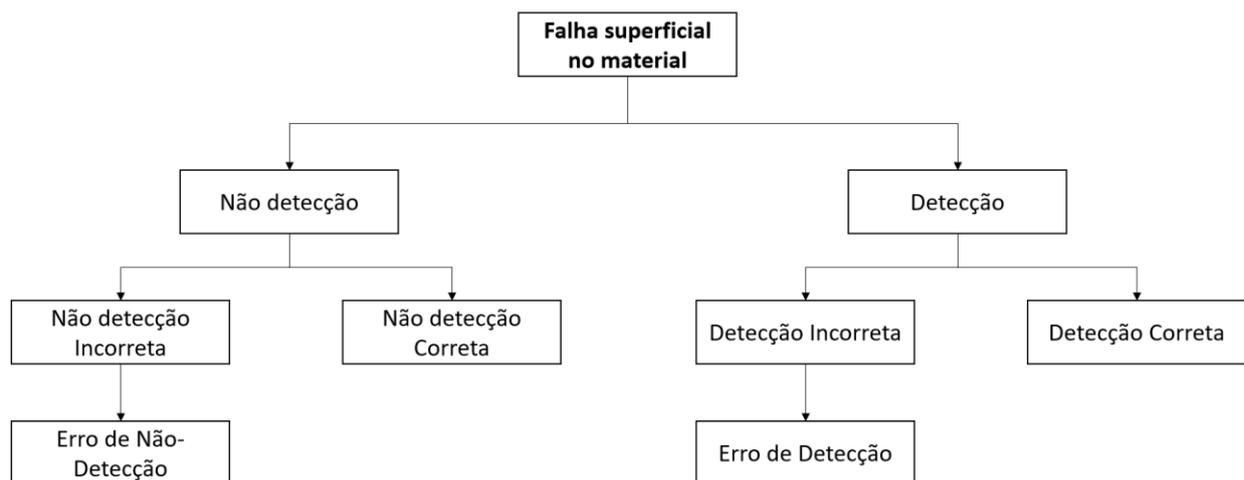
Figura 3.5: Árvore de respostas decorrente da inspeção de uma falha ou imperfeição na superfície de um material.

A inspeção de uma falha ou imperfeição na superfície do material para qualquer conjunto de parâmetros pode ter duas respostas: detecção e não detecção. Qualquer que seja essa resposta, ela pode estar ou não correta. Esse raciocínio pode ser ilustrado pela árvore de respostas da Figura 3.5.

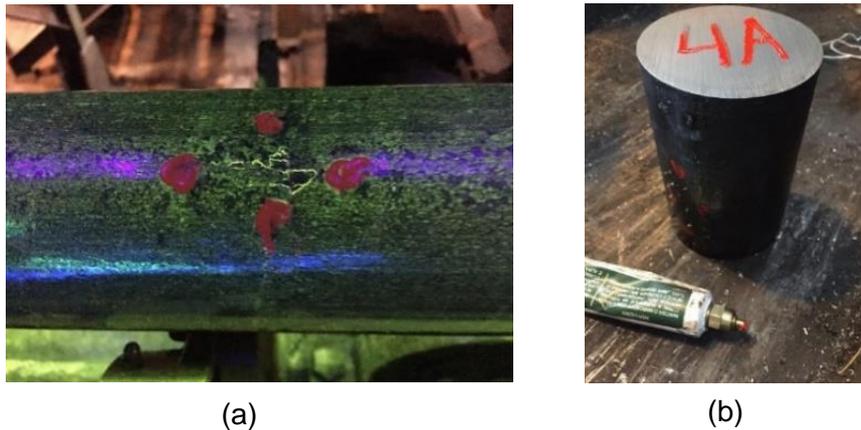
Figura 3.6 – (a) Defeito do tipo escama de laminação visualizado com auxílio do método de partícula magnética. Os pontos vermelhos são marcações da posição do defeito para análise no laboratório metalúrgico; (b) Amostra cortada na estação de remoção de defeitos e identificada antes de ser enviada para o laboratório.

Após a seleção da amostra e realização das 18 corridas propostas pelo projeto experimental, as barras do estudo foram enviadas para uma estação de remoção de defeitos para que fossem avaliadas pelo método de partícula magnética. Nessa estação todos os defeitos presentes foram identificados, classificados por seu tipo e tiveram seus comprimentos medidos. Foi marcado com marcador esferográfico industrial a posição desses defeitos, como mostrado na Figura 3.6a, e então foram cortadas amostras contendo esses defeitos, os quais foram identificados e enviados para análise em laboratório metalúrgico, conforme Figura 3.6b.

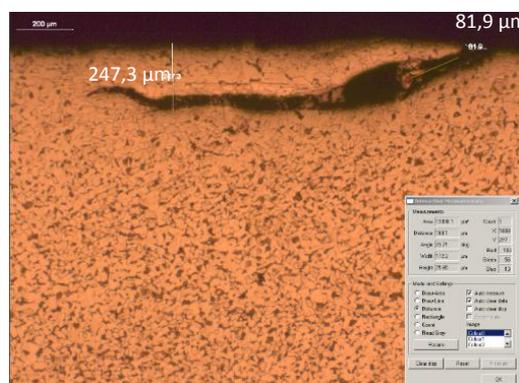
Figura 3.7: Micrografia de um defeito do tipo escama de laminação, após ataque com reagente nital 2% e aproximação de 50x.

Soma-se a esses um quarto parâmetro, comprimento do defeito, obtido na etapa anterior de Inspeção por Partícula Magnética e Corte de Amostras. A micrografia de um defeito do tipo escama de laminação analisada no experimento é mostrada na Figura 3.7.

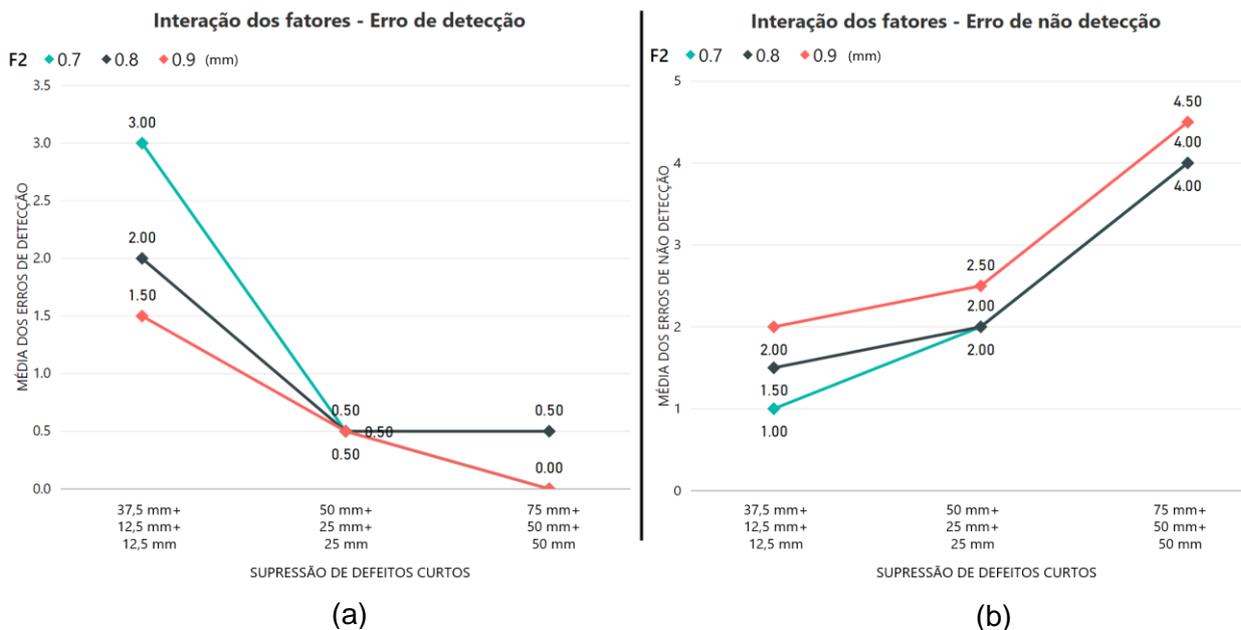
Figura 4.1 – Comportamento médio de resposta do experimento para os parâmetros testados: (a) Resposta do Erro de detecção. (b) Resposta do Erro de não detecção.

Analogamente, o Erro de Não Detecção de defeitos verdadeiros teve comportamento oposto: A combinação de parâmetros menos conservativo, Supressão de Defeitos Curtos com o conjunto 75 mm+50 mm+50 mm e o Nível de Inspeção F2 de 0,9 mm resultou em 4,5 vezes a quantidade média de erros que o conjunto mais conservativo. Novamente, o conjunto

paramétrico com valor Supressão de Defeitos Curtos intermediário, 50mm+25 mm+25 mm, teve resultados condizente: menos erros por não detectar defeitos verdadeiros que o conjunto mais aberto de detecção, e mais erros que o conjunto mais conservador. Esse valor de Supressão de Defeitos Curtos, combinado com valores do Nível de Inspeção F2 de 0,7 resultou em 2 vezes mais erros que o conjunto 37 mm+12,5 mm+12,5mm e metade dos erros do conjunto menos exigente para o mesmo Nível de Inspeção F2. É interessante notar nesse gráfico que a curva da resposta do Erro de Não Detecção como função da Supressão de Defeitos Curtos foi paralela para os valores de F2 iguais a 0,8 e 0,9, sendo deslocada para cima 0,5 pontos no conjunto menos conservativo.

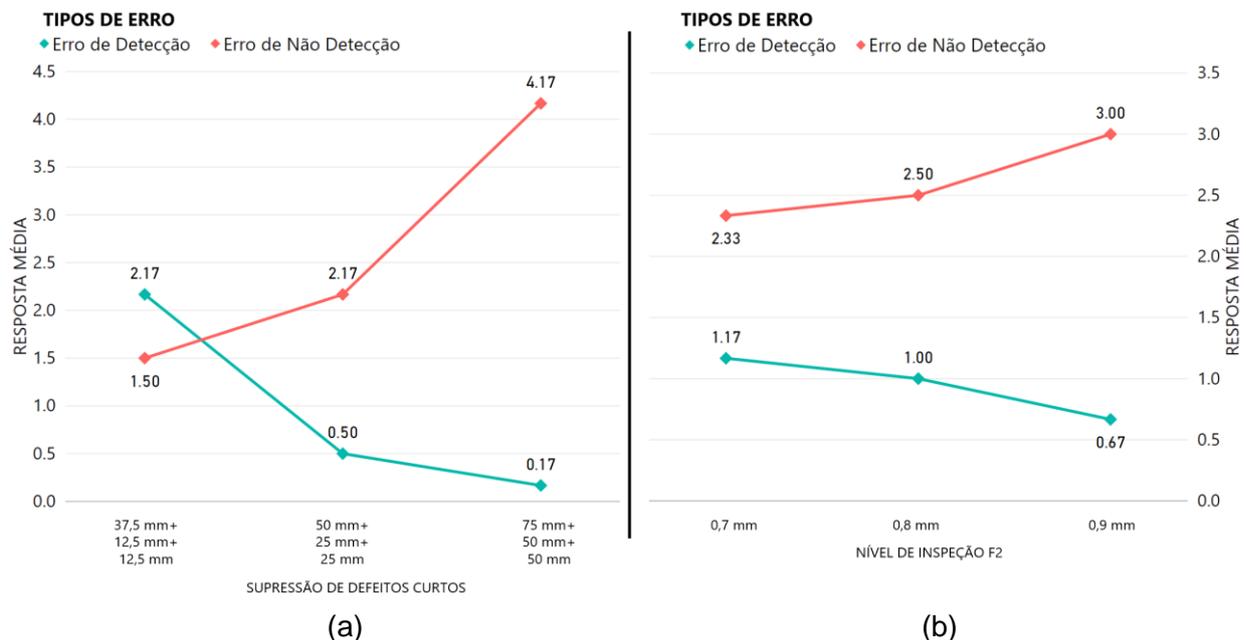
Figura 4.2: A Figura 4,2a refere-se a resposta do experimento frente ao parâmetro Supressão de Defeitos Curtos e a Figura 4.2b refere-se a resposta frente ao parâmetro Nível de Inspeção F2.

Comparando os conjuntos paramétricos em pares, temos que o Erro de Não Detecção experimenta um crescimento de 30,9% entre o conjunto mais conservador – 37,5 mm+12,5 mm+12,5 mm – e o conjunto intermediário – 50 mm+25 mm+25 mm. Para esse par, o Erro de Detecção cai 77,0%. Entre o conjunto intermediário e o conjunto mais aberto – 75 mm+50 mm+50 mm – a curva representando o Erro de Não Detecção em função do parâmetro ganha maior inclinação, acentuando o aumento desse erro em 92,2%. Ao mesmo tempo, uma redução no valor do Erro de Detecção de 66,0% é contabilizada. A comparação entre os parâmetros extremos conta com variações maiores: há uma redução do Erro de Detecção de 92,2%, porém o Erro de Não Detecção atinge um acréscimo 178,0%.

A comparação das respostas entre os níveis do parâmetro Nível de Inspeção F2 traz variações de menor amplitude: entre os extremos do parâmetro, a redução média do Erro de Detecção é de 43%, enquanto o Erro de Não Detecção experimenta um aumento de 29%, com este último sempre sendo maior que o primeiro.

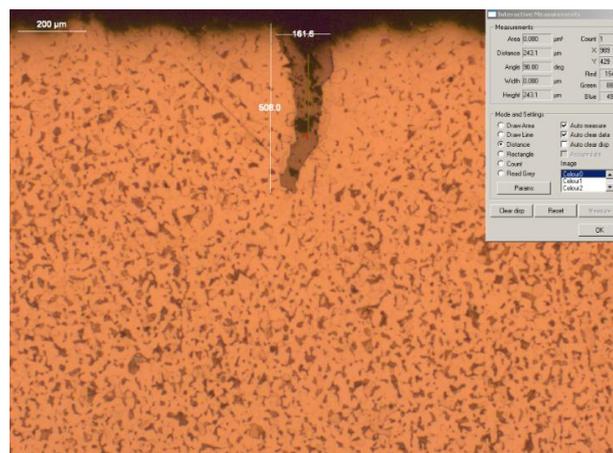
Figura A.1 – Análise metalográfica do defeito 3-A, trazendo as características de entrada do defeito na superfície da peça

O defeito 3-A trata-se de uma trinca com penetração em ângulo reto na superfície do material. Esse defeito, devido a sua profundidade de 0,508 mm ser maior que a profundidade admissível de 0,500 mm, deveria ser detectado pelo sistema de inspeção, porém a detecção falhou em 13 das 18 repetições realizadas.

A não detecção desse defeito não pode ser justificada pela sua abertura na superfície, uma vez que o método deve ter boa performance para defeitos com abertura maior que 0,050 mm. Também não se justifica pelo seu comprimento de 90 mm, maior que todos os valores de supressão de defeitos curtos utilizados. E tampouco é justificada pelo seu ângulo de penetração de 90 graus, ideal para o método de detecção.

A justificativa para a não detecção do defeito se dá pela sua profundidade, muito próxima da admissível. Essa diferença de 0,008 mm encontra-se abaixo da resolução do sistema de 0,100 mm.

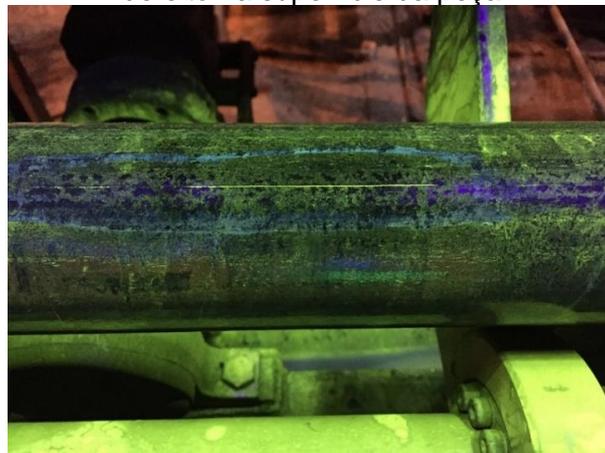
Figura A.2 – Defeito 3.A na superfície da peça, sendo analisado pelo método de Partícula Magnética

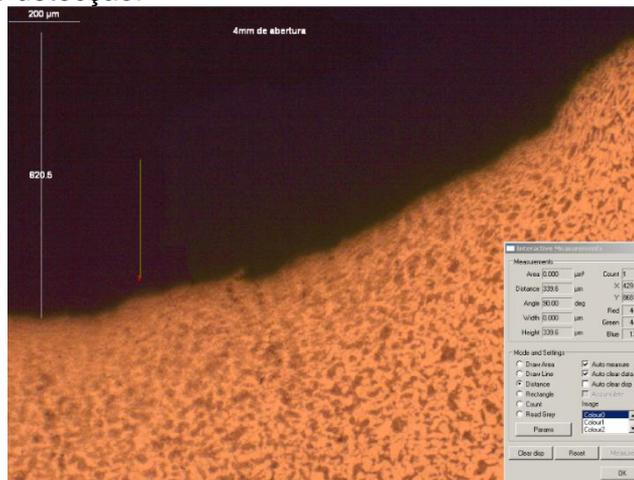
Figura A.3 – Análise metalográfica do defeito 3-C, trazendo as características de entrada do defeito na superfície da peça

O defeito 3-C trata-se de uma marca na superfície da barra, provavelmente causada por colisão com alguma superfície no trem de laminação. O defeito tem grande área superficial e abertura na superfície da peça, e devido a sua profundidade maior que 0,500 mm, deveria ter sido detectado. Entretanto, todas as 18 repetições realizadas erraram a detecção desse defeito.

O fator mais importante para a não detecção errônea desse defeito é sua abertura suave na superfície do material. Devido a isso, as linhas de campo magnético têm mais facilidade para contornar o defeito, sem emergir dele. Deste modo, o campo magnético de fuga gerado é mais fraco e passível de não detecção.

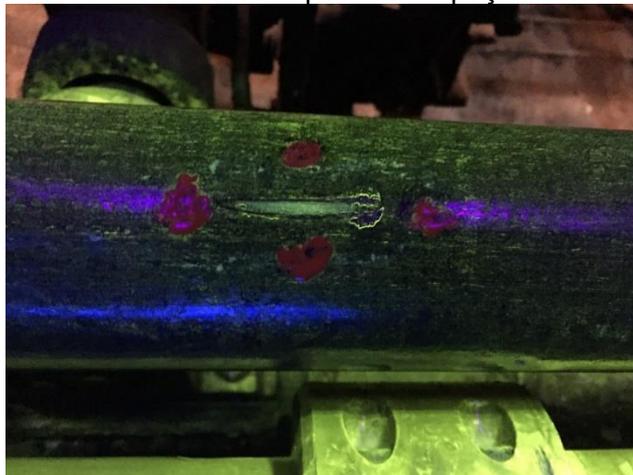
Figura A.4 – Defeito 3.C na superfície da peça, sendo analisado pelo método de Partícula Magnética. Defeito está marcado com quatro pontos de modo a sinalizar local para corte de amostra para metalografia.
