Avaliação da Ocorrência de Corrosão Naftênica na Bateria de Pré-Aquecimento de Carga de
uma unidade de Hidrotratamento de Diesel (HDT)

Dissertação para obtenção de título de
Mestre em Engenharia de Inspeção de Equipamentos

Avaliação da Ocorrência de Corrosão Naftênica na Bateria de Pré-Aquecimento de Carga de
uma unidade de HDT

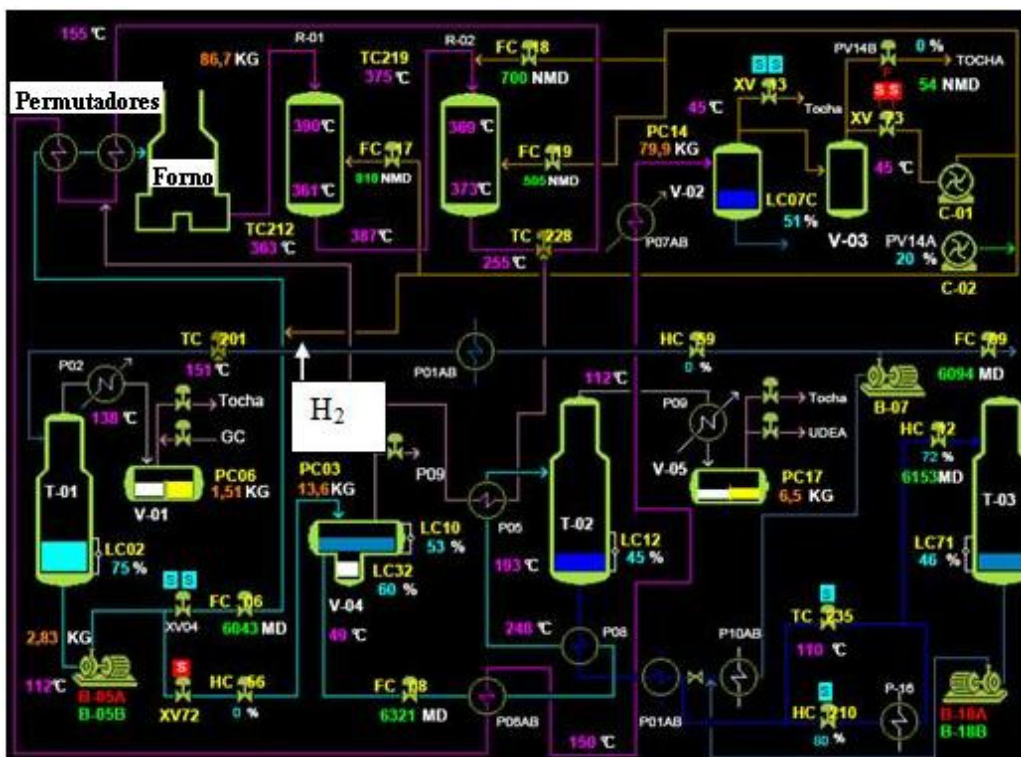
Figura 2.3 - Ponto de injeção de hidrogênio [RPBC, 2009].

deterioração. O presente trabalho segue tal vertente de que a injeção de hidrogênio não realiza a inibição dos ácidos naftênicos, devido à falta de pesquisa e trabalhos técnicos publicados até o presente momento. Logo, processos de avaliação e monitoração da corrosão foram estudados juntamente com os dados de campo obtidos junto ao setor de Inspeção de Equipamentos. A indicação em branco representada na Figura 2.3 ilustra o ponto de injeção de hidrogênio na unidade de Hidrotratamento em questão. Nota-se que o mesmo é injetado na tubulação a montante da bateria de Permutadores de calor, representado pelo código P-03ABC.

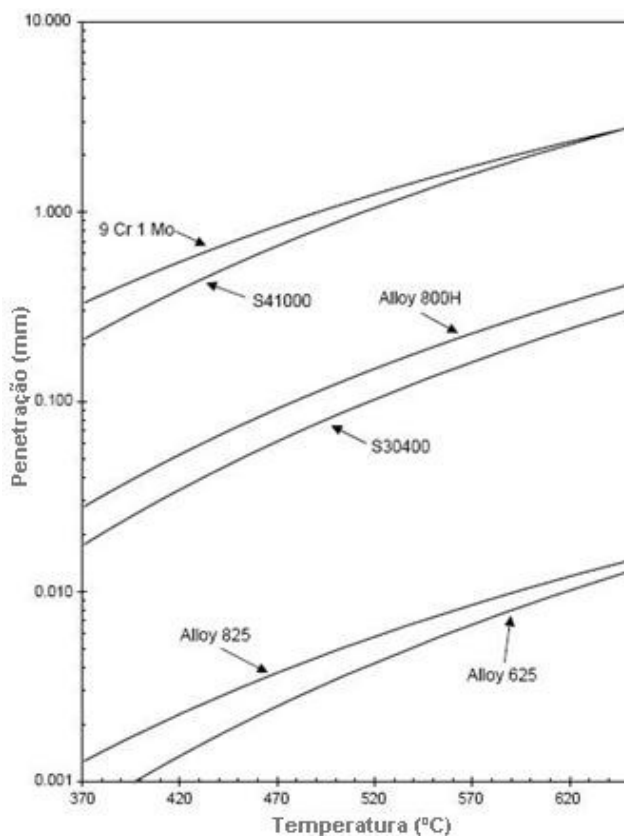
Figura 2.7 - Efeito da temperatura sobre a corrosão por sulfetação após 1 ano em atmosfera gasosa de $H_2 - H_2S$ a 35 Kgf/cm^2 [Roberge, 2008].

O aumento do teor de cromo no aço reduz drasticamente a sulfetação, como pode ser visto nos materiais 9Cr-1Mo, TP 410, TP 304, 800H, 825 e 625 (Figura 2.7). A presença benéfica do cromo normalmente sobrepuja a do Ni. Logo, ligas de níquel devem ser evitadas na presença de ambientes sulfurosos. Também, a adição de pequenos teores de Al aumenta consideravelmente a resistência a sulfetação de ligas Fe-Cr-Ni [Jambo et. al., 2008].

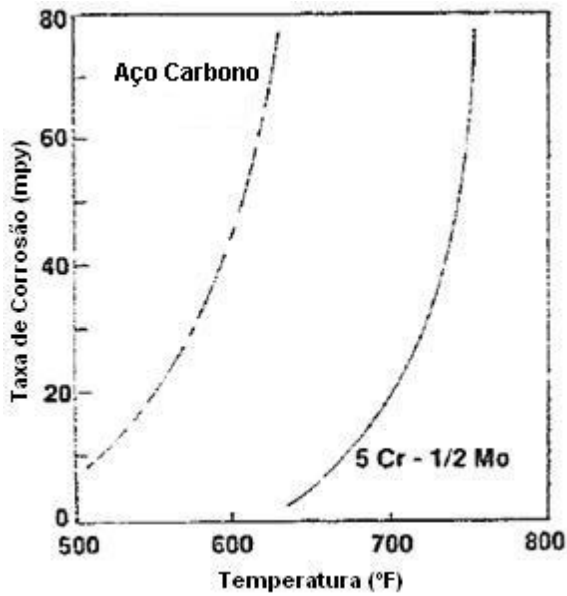
Figura 2.10 - Taxas de corrosão nas tubulações do forno em função da temperatura do óleo [Piehl, 1987].

Resultados de corrosão de tubulações de fornos foram obtidas para um cru com índice de acidez total (IAT) na faixa de 1,3 a 1,4 mg KOH/g em 24 anos de operação da unidade. Observou-se que o aço carbono e um aço baixa liga contendo 5% Cr sofreram acentuada corrosão e foram alterados. A Figura 2.10 ilustra a taxa de corrosão dos aços citados em função da temperatura do cru no forno. Observa-se que a presença dos elementos Cr e Mo no aço contribuem de forma significativa para um aumento da resistência a corrosão.

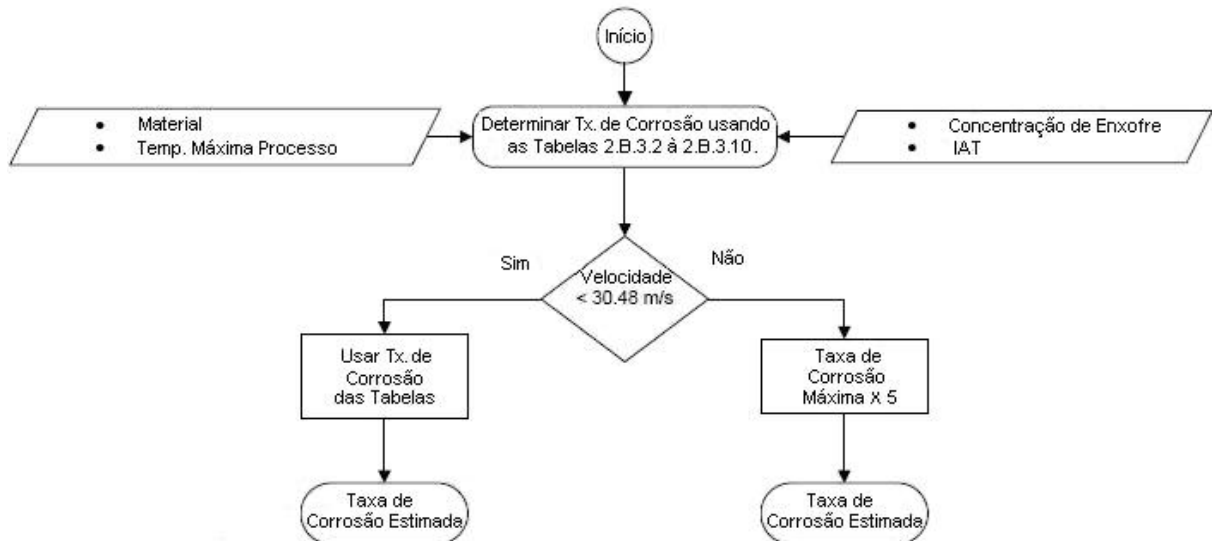
Figura 2.14 - Corrosão por sulfetação a alta temperatura o por ácidos naftênicos – Determinação da taxa de corrosão [API RP 581, 2008].

Estimativas a respeito dos mecanismos de corrosão por sulfetação a alta temperatura e corrosão por ácidos naftênicos são descritos segundo a norma API RP 581 [2008]. A mesma cita parâmetros de temperatura, velocidade de fluxo do escoamento, teor de sulfeto de hidrogênio (H₂S), Índice de Acidez Total (IAT), dentre outros fatores que são relevantes a ocorrência dos mecanismos de corrosão em questão. Em derivados de petróleo com baixa acidez a corrosão pode se apresentar em forma de pites, entretanto, para óleos com alta acidez e alta velocidade de escoamento, a corrosão pode se apresentar na forma de ranhuras. A corrosão por sulfetação ocorre em temperaturas maiores que 204 °C em ambas as fases: líquida e vapor. A corrosão naftênica é tipicamente observada entre a faixa de temperatura de 204 °C a 399 °C (400 °F a 750 °F). As unidades de processo onde são observados os mecanismos de corrosão por sulfetação e corrosão por ácidos naftênicos são as Destilações Atmosféricas e a Vácuo, os sistemas de pré-aquecimento de carga de unidades de Hidrotratamento, Craqueamento Catalítico e Coqueamento Retardado. A Figura 2.14 abaixo representa um diagrama esquemático para a determinação da taxa de corrosão devido à sulfetação e aos ácidos naftênicos.

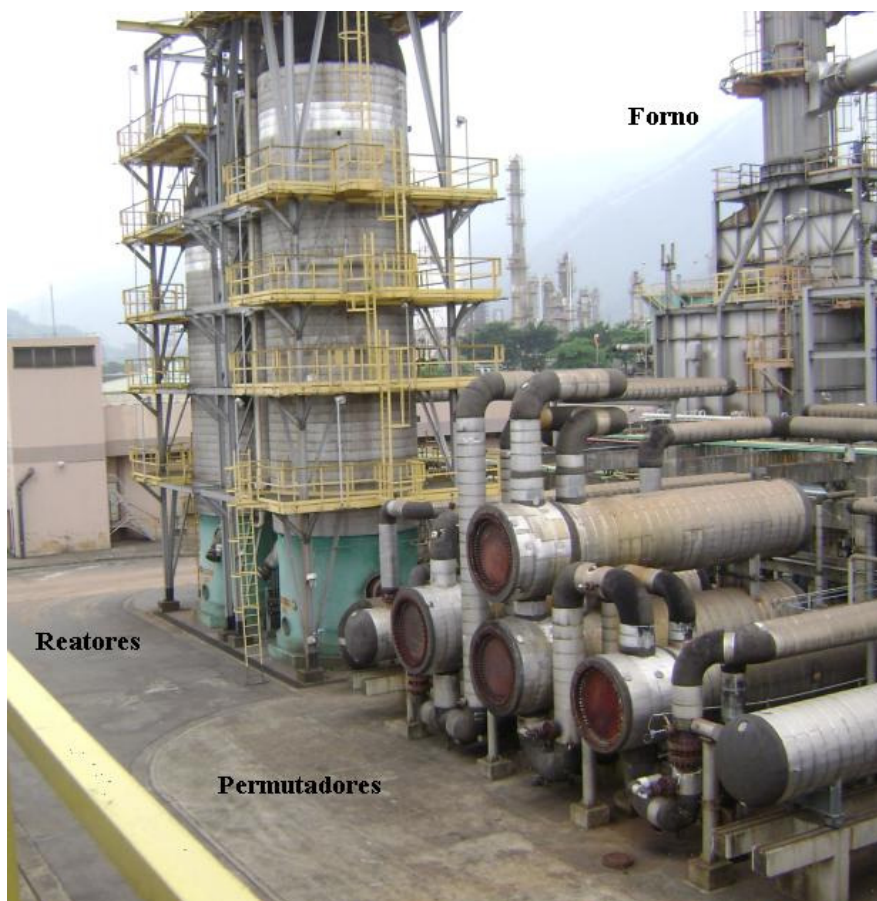
Figura 3.1 - Unidade de Hidrotratamento [RPBC, 2009].

A Figura 3.1 ilustra a unidade de Hidrotratamento.

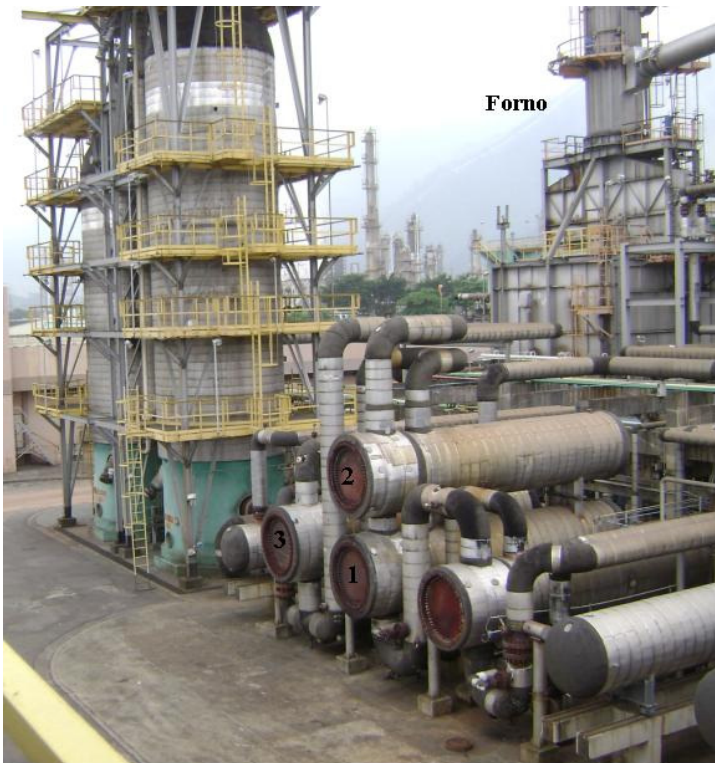
Figura 3.2 - Permutadores de calor e forno da bateria de pré-aquecimento [RPBC, 2009].

O aumento da temperatura facilita as reações de Hidrotratamento, mas, ao mesmo tempo, favorece o depósito de coque sobre o catalisador. Assim, é necessário encontrar o ponto ótimo entre a severidade máxima do Hidrotratamento e o tempo de vida do catalisador. A temperatura deve ser a mínima necessária para especificar o produto uma vez que a temperatura de reação é a variável operacional mais importante, pois, as velocidades das reações de hidrogenação são muito influenciadas pelo valor da temperatura no catalisador [RPBC, 2009]. Para alcançar a especificação necessária de temperatura da carga da unidade de Hidrotratamento (HDT), são utilizados quatro Permutadores de calor e um Forno, os quais compõem a bateria de pré-aquecimento da carga. Os Permutadores de calor são do tipo casco-tubo, cujas identificações são: Permutador 1, Permutador 2 e Permutador 3 e um Forno de preaquecimento (Figura 3.2). Porém, o Permutador a montante do Permutador 1 não estará no escopo do presente trabalho devido sua baixa temperatura de operação (110 a 170 °C), que não está situada na faixa de ocorrência de corrosão naftênica.

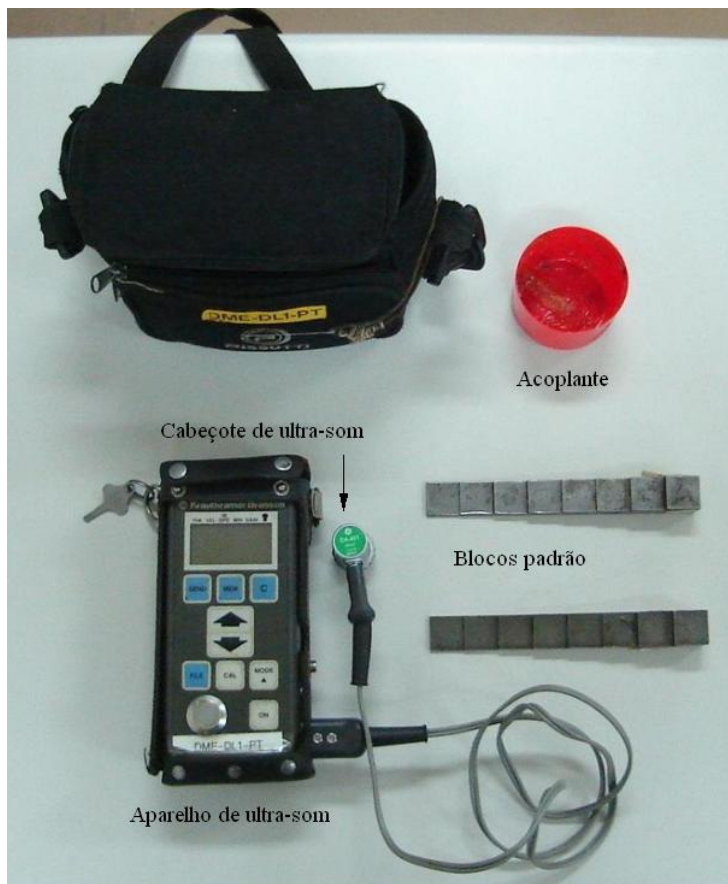
Figura 3.4 - Equipamento de Ultra-som [RPBC/IE, 2009].

Ensaio de medição de espessura a quente por ultra-som foram realizados durante o período de estágio vivencial na Refinaria no ano de 2009, visando obter dados atuais. Entretanto, devido à alta temperatura das tubulações em operação (~300 °C) não foi possível adquirir os valores de interesse. Tal resultado não foi satisfatório, pois, o acoplante utilizado não suportou as condições de temperatura, mesmo sendo especificado para tal aplicação. Na realização do ensaio, após um intervalo de 2 a 3 segundos, o acoplante evaporava tornando impossível a estabilização entre o cabeçote de ultra-som e a parede da tubulação. O ensaio não destrutivo (END) de medição de espessura (ME), como seu próprio nome propõe, avalia a espessura da linha e/ou equipamento através da emissão e recepção de ondas ultra-sônicas através de um cristal piezoelétrico sem danificar o material analisado. A partir desses valores obtidos, são feitos os cálculos da taxa de corrosão e vida remanescente dos equipamentos em questão. O procedimento de medição de espessura por ultra-som está normatizado conforme documento localizado no Anexo S deste trabalho. O aparato utilizado para realizar a medição de espessura (ME) está ilustrado na Figura 3.4.

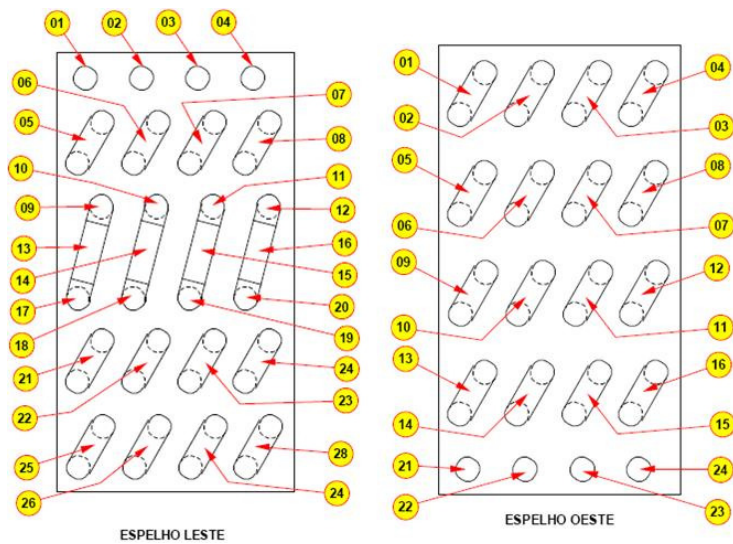
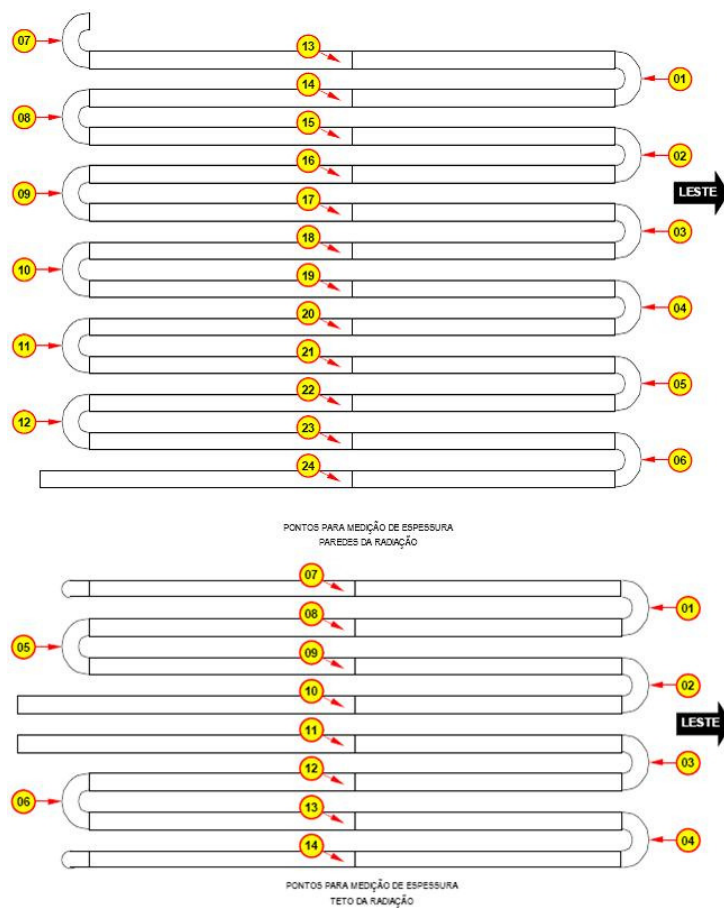
(a) Pontos para medição de espessura dos espelhos.

(b) Pontos para medição de espessura da parede e do teto do Forno.

As localizações dos pontos de controle da zona de radiação e da zona de convecção estão definidas na Figura 3.6. Vê-se que todos os trechos em curvas são avaliados devido ao fato de ser uma região crítica onde pode ocorrer corrosão-erosão associado à corrosão por ácidos naftênicos.

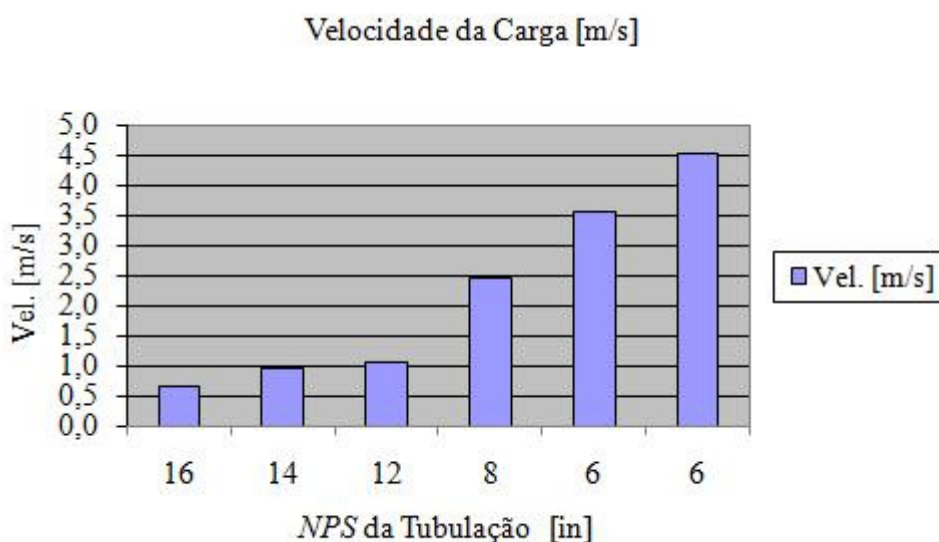
Figura 4.1 - Velocidade de escoamento da carga.

Vale ressaltar que as demais tubulações não ilustradas na Tabela 4.10 possuem as mesmas especificações técnicas, portanto, apresentam os mesmos valores de velocidade de fluxo das que foram tabeladas acima. A maior velocidade ocorre na tubulação de *NPS* 6 localizadas na entrada e na saída do Forno e possui o valor de 4,526 m/s. Essas tubulações sofreram maior taxa de corrosão dentre os isométricos avaliados. Tal ocorrência pode ser devido a maior velocidade de fluxo. As tubulações do Forno foram representadas pelo item 6 que possui *NPS* 6 e valor de velocidade de 3,57 m/s. Os valores de velocidade entre tubulações de mesmo *NPS* diferem devido ao *Schedule* (Sch), que basicamente, é a razão entre a pressão de trabalho da tubulação pela tensão correspondente a 60% do limite de escoamento do material a 20 °C. Dessa forma, pode-se associar uma maior espessura da tubulação do item 1 em função do aumento do *Schedule* (Sch 120), para um mesmo diâmetro externo. A Figura 4.1 ilustra as velocidades de escoamento do fluido através das tubulações conforme seu *NPS*. Para fins comparativos de velocidade de fluxo do presente trabalho e do API RP 581, os valores de calculados estão dentro da faixa (< 30,48 m/s). Dessa forma, conforme a Figura 2.14, foram utilizadas as tabelas de taxa de corrosão ilustradas nos Anexos A, B, C e D.

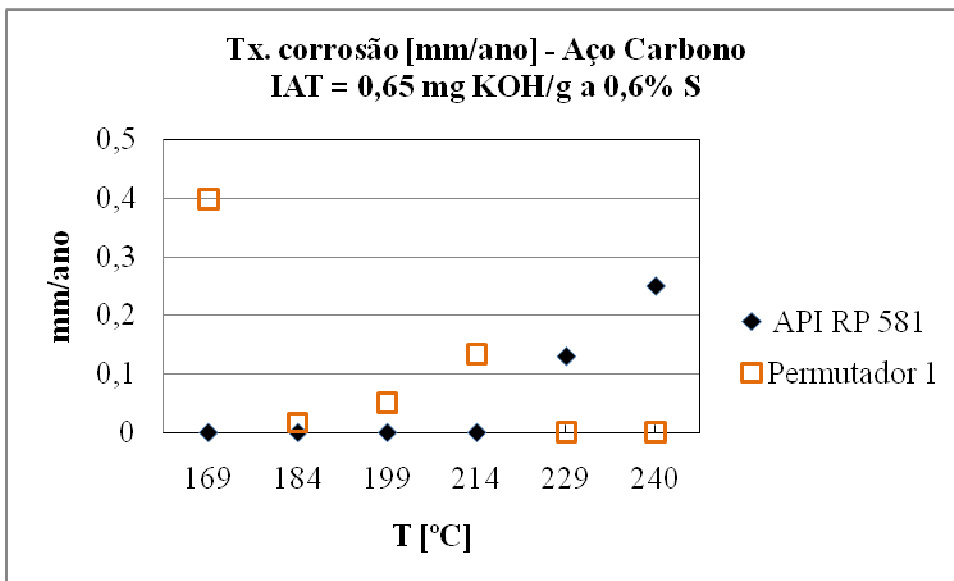
Figura 4.3 - Comparativo entre os valores de taxa de corrosão encontrados no API RP 581 e na Refinaria para o Permutador de calor 1.

Conforme a Tabela 4.11, observa-se que a maior taxa de corrosão encontrada apresenta o valor de 0,398 mm/ano e está situada na conexão inferior do casco (ponto de calor 8), o qual é a região de entrada do fluido no Permutador de calor 1. O material constituinte desse componente é o aço carbono SA 182-F11, o qual possui pouca resistência ao mecanismo de corrosão naftênica. O casco, constituído de aço carbono SA387-11 CL2 apresentou a maior taxa de corrosão com valor de 0,133 mm/ano no ponto de controle 3. O IAT da carga do período de campanha foi de 0,43 mg KOH/g a 0,651 mg KOH/g e o teor de enxofre foi menor que 1 %. Realizando o comparativo com o API RP 581 na faixa de temperatura de operação do Permutador 1 (169 °C e 240 °C), nota-se que dentre os seis pontos de controle, quatro apresentam taxas de corrosão superiores ao API RP 581. Na Figura 4.3 estão representados os dados teóricos e práticos.

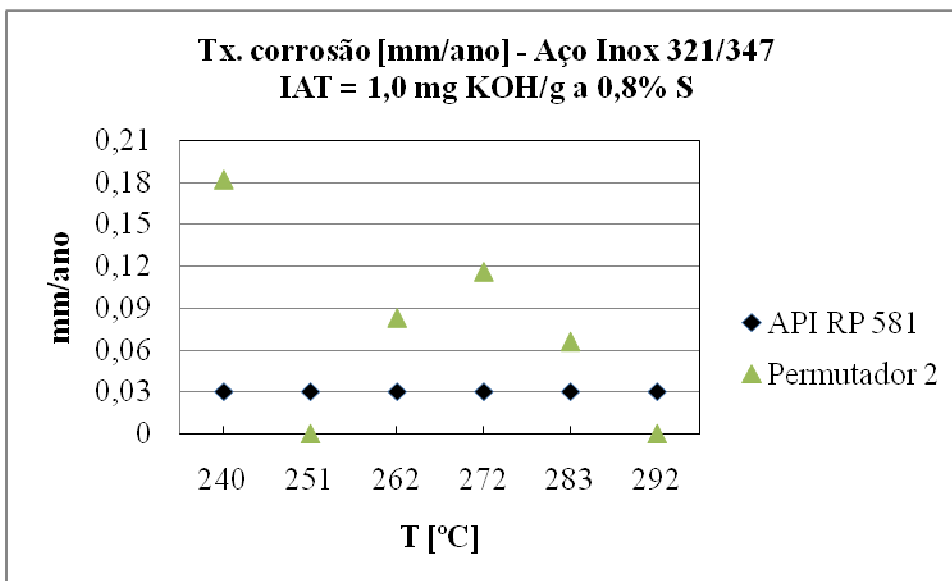
Figura 4.4 - Comparativo entre os valores de taxa de corrosão encontrados no API RP 581 e na Refinaria para o Permutador de calor 2.

A conexão inferior do casco (CNX_INF_CASCO) do Permutador de calor 2 é revestida com aço inoxidável AISI TP 347 e seu casco é revestido com aço inoxidável AISI TP 321. Esses apresentam maior resistência a corrosão por ácidos naftênicos devido ao elemento cromo em sua composição, apresentando uma taxa de corrosão de 0,182 mm/ano e 0,116 mm/ano respectivamente para um IAT variando entre 0,43 mg KOH/g a 0,651 mg KOH/g e um teor de enxofre menor que 1 %. Porém, o material de revestimento não possui molibdênio em sua composição o qual é indicado para aplicações em ambientes susceptíveis a tal tipo de deterioração. A temperatura de operação desse equipamento está situada na faixa de 240 °C a 292 °C. Para esse material, o API RP 581 apresenta uma taxa de corrosão de 0,03 mm/ano (IAT = 1,0 mg KOH/g e S = 0,8 % p.) como pode ser visto na Tabela 4.12. A Figura 4.4 ilustra tais valores, evidenciando a taxa de corrosão do Permutador significativamente superior ao API RP 581.

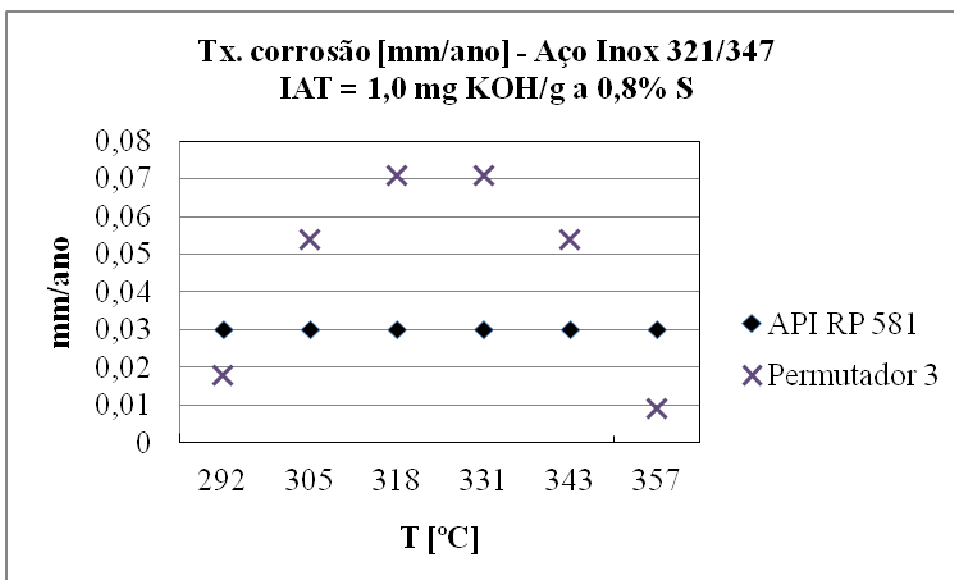
Figura 4.5 - Comparativo entre os valores de taxa de corrosão encontrados no API RP 581 e na Refinaria para o Permutador de calor 3.

No Permutador de calor 3 a taxa de corrosão mais relevante ocorre no casco apresentando o valor de 0,071 mm/ano. O material do casco, SA 387-11 CL2, é revestido com aço inoxidável AISI TP 321. As conexões do casco são revestidas com aço inoxidável AISI TP 347. A conexão inferior do casco, constituída do material SA 182-F11 apresenta uma taxa de corrosão de 0,018 mm/ano, considerando o mesmo índice de acidez total e o mesmo teor de enxofre citados anteriormente. A temperatura de operação desse equipamento está situada entre 292 °C e 357 °C. Na Figura 4.5 estão ilustrados os dados referentes ao API RP 581 e aos dados obtidos na Refinaria. Observa-se que a taxa de corrosão é superior aos valores estimados pelo API RP 581 em quatro dos seis pontos de controle.

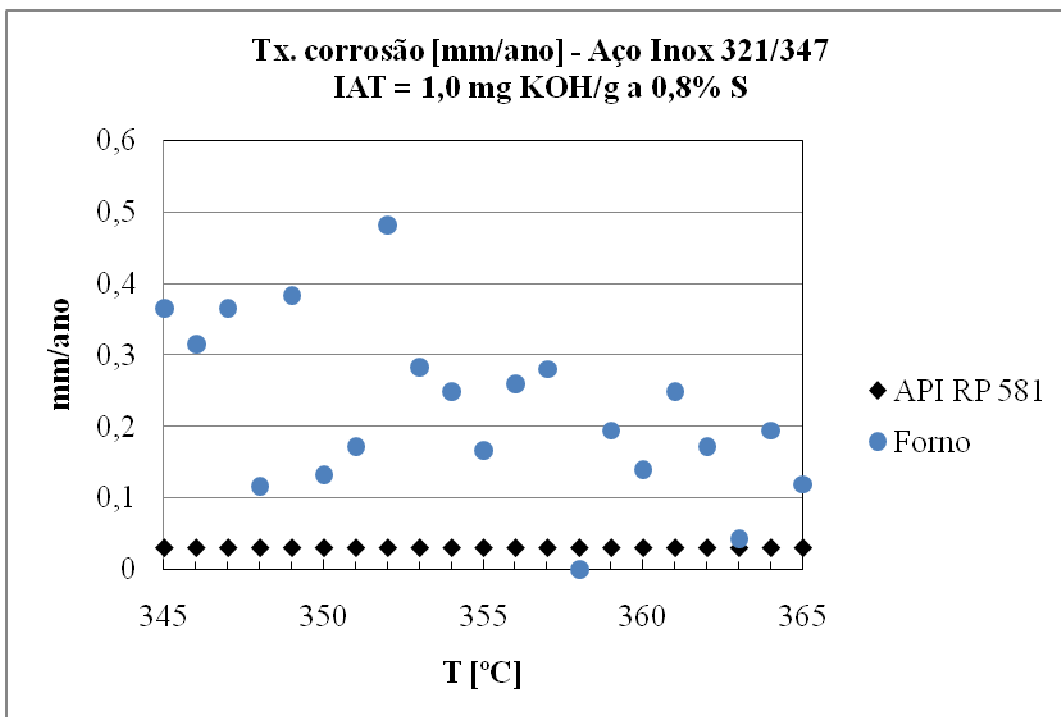
Figura 4.6 - Comparativo entre os valores de taxa de corrosão encontrados no API RP 581 e na Refinaria para o Forno .

variaram entre 0,0 mm/ano a 0,48 mm/ano, para o mesmo índice de acidez total e o mesmo teor de enxofre citados anteriormente. A velocidade de escoamento do fluido é de 3,57 m/s e a temperatura de entrada e saída do Forno está entre 345 °C e 365 °C. O material constituinte das tubulações do Forno são ASTM A312 TP 347 que não possuem o elemento molibdênio em sua composição química. A Figura 4.6 ilustra o comparativo realizado entre os dados obtidos em campo e o API RP 581, onde se verifica uma elevada taxa de corrosão atuante nas tubulações do Forno. Observam-se expressivos valores de taxa de corrosão encontrados em campo, superando em mais de uma ordem de grandeza os valores estimados pelo API RP 581 que é de 0,03 mm/ano. A velocidade de escoamento e a faixa de temperatura de operação do equipamento são relevantes a ocorrência do processo de corrosão naftênica, além da metalurgia do material das tubulações que não possuem o elemento químico molibdênio em sua composição, o qual é recomendado para trabalhos em ambientes sujeitos a esse tipo de deterioração.
