**ESTUDO DA CORROSÃO NAS LIGAS DE ALUMÍNIO 3105 E 5052**

Dissertação apresentada ao programa de Pós-Graduação em Engenharia de Minas,  
Metalúrgica e de Materiais – PPGE3M, como parte dos requisitos para a obtenção  
do título de Mestre em Engenharia.

Área de Concentração: Ciência e Tecnologia dos Materiais

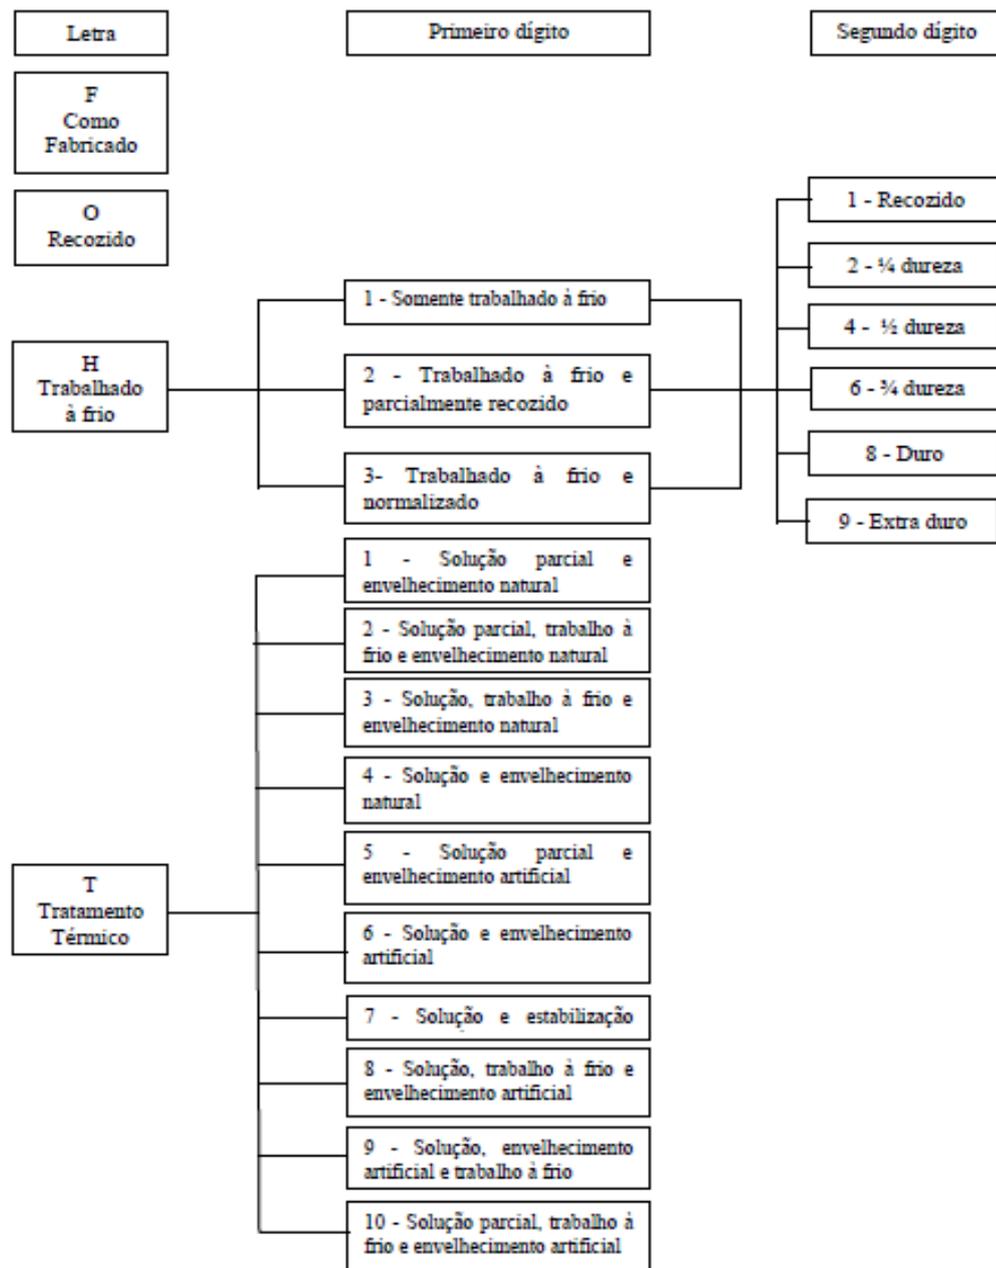
Figura 1 - Representação dos tratamentos térmicos e mecânicos aplicados às ligas de alumínio

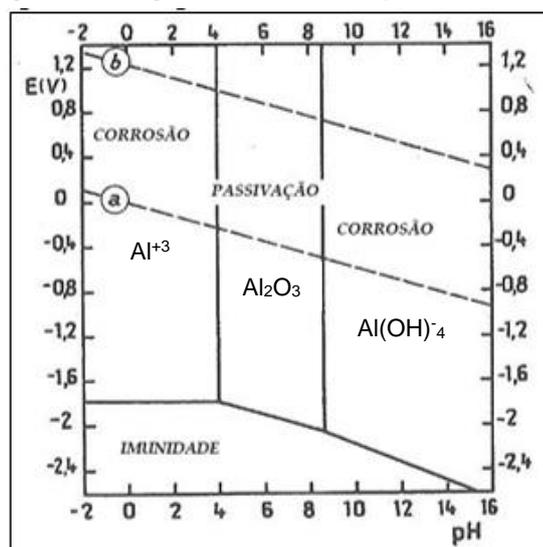
Na Figura 2 mostra-se o diagrama de Pourbaix em que se apresentam as regiões onde ocorrem a passividade, a imunidade e a corrosão do Al puro. Observa-se que a região de passividade do Al em meios aquosos ocorre em um intervalo de pH que varia entre 4 e 8,5. Essa região corresponde à estabilidade do  $\text{Al}_2\text{O}_3$ , que protege o metal contra corrosão. Já, em regiões onde o pH está abaixo de 4 ou acima de 8,5, a camada de óxido perde o caráter protetor, devido à alta solubilidade do óxido em meios ácidos ou básicos, expondo o metal base e induzindo à oxidação (SANTOS, 2011).

Figura 2 - Diagrama de Pourbaix para o alumínio

As espécies sólidas são o Al e o Al<sub>2</sub>O<sub>3</sub> (a camada passiva) e as espécies iônicas são o Al<sup>3+</sup> em pH ácido e o AlO<sub>2</sub><sup>-</sup> em pH alcalino. A camada passiva é caracterizada por ser anfótera, sendo desestabilizada em pHs ácidos ou básicos. A corrosão eletroquímica do Al em meio aquoso ocorre conforme Equação 1 (FERRARI, 2011).

O equilíbrio da Equação 1 na Figura 2 está representado pela linha horizontal que se estende até o pH=4, estando independente do pH. Para valores de pH superiores a 4, o que se apresenta é um equilíbrio eletroquímico entre o Al metálico, a água, compostos sólidos (a camada passiva, por exemplo) e iônicos, incluindo o H<sup>+</sup> ou o OH<sup>-</sup>, estando dependente do pH. No diagrama de Pourbaix, este equilíbrio é representado pela linha inclinada, e pode resultar tanto na formação da camada passiva, como na corrosão eletroquímica do metal.

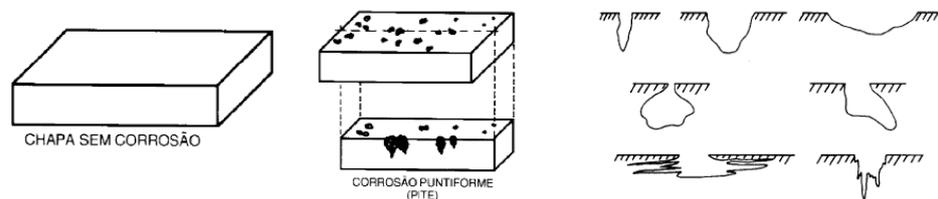
Figura 3 - Representação da corrosão por pites

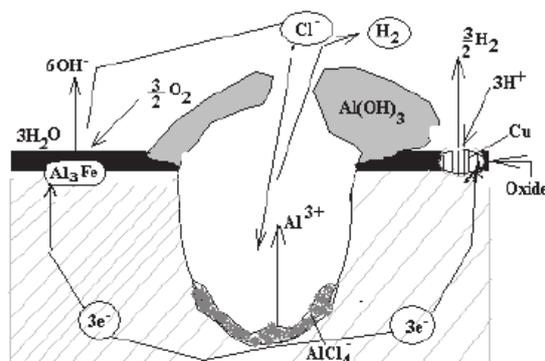
Figura 4 - Mecanismo de corrosão pites do alumínio

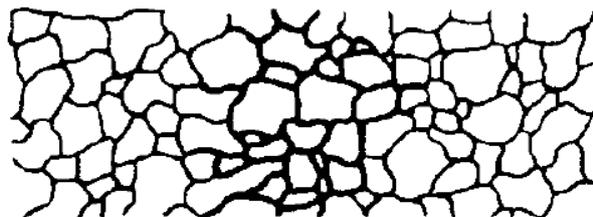
Figura 5 - Representação da corrosão intergranular

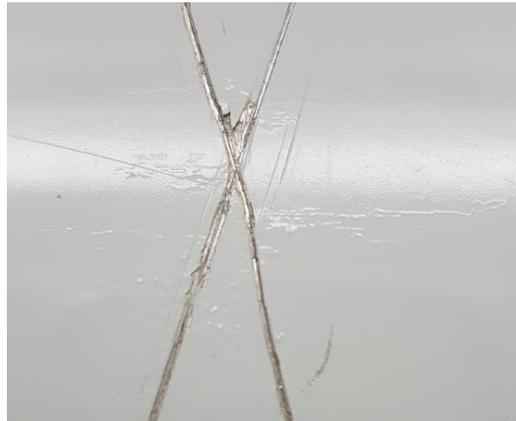
Figura 6 - Corrosão filiforme

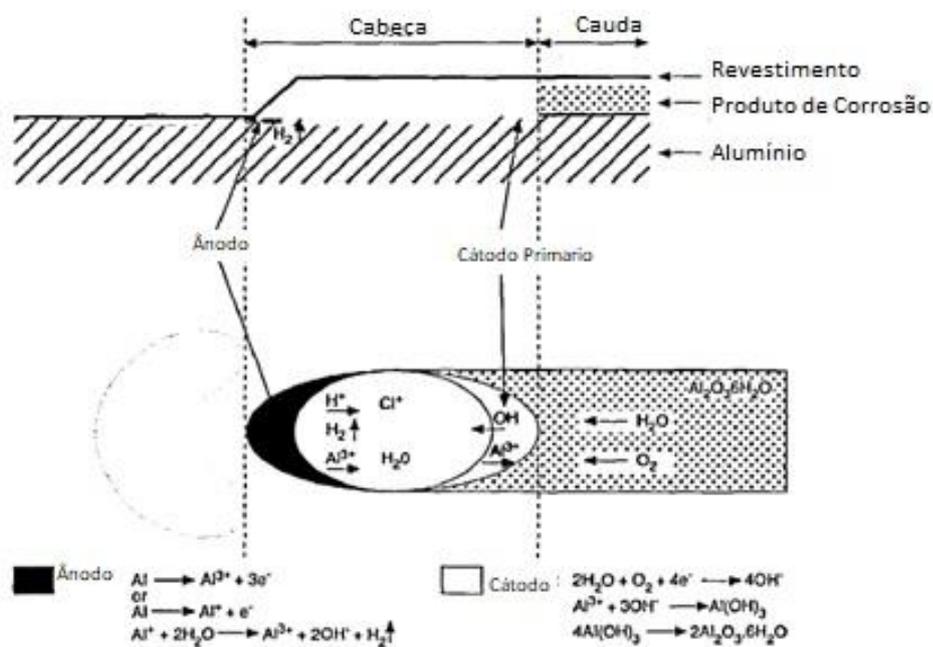
Na Figura 7 está representado o mecanismo da corrosão filiforme, no qual um filamento típico é dividido em duas áreas principais: cabeça (ânodo), extremidade frontal que contém uma solução de sais corrosivos, provocando reações eletroquímicas; e cauda (cátodo), parte traseira, composta de produtos de corrosão. Por haver formação de um óxido poroso na cauda, há a continuidade da penetração de espécies agressivas do meio em direção à cabeça, e o processo de corrosão prossegue incidindo (STEELE, 1994).

Figura 7 - Mecanismo da corrosão filiforme

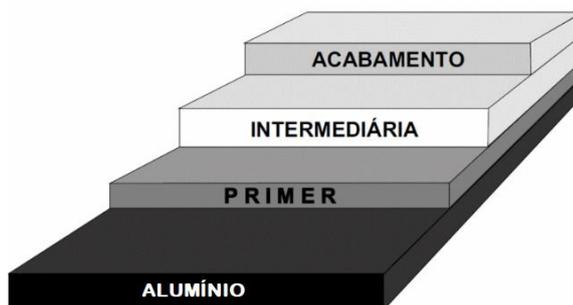
Figura 8 - Representação de esquema de pintura

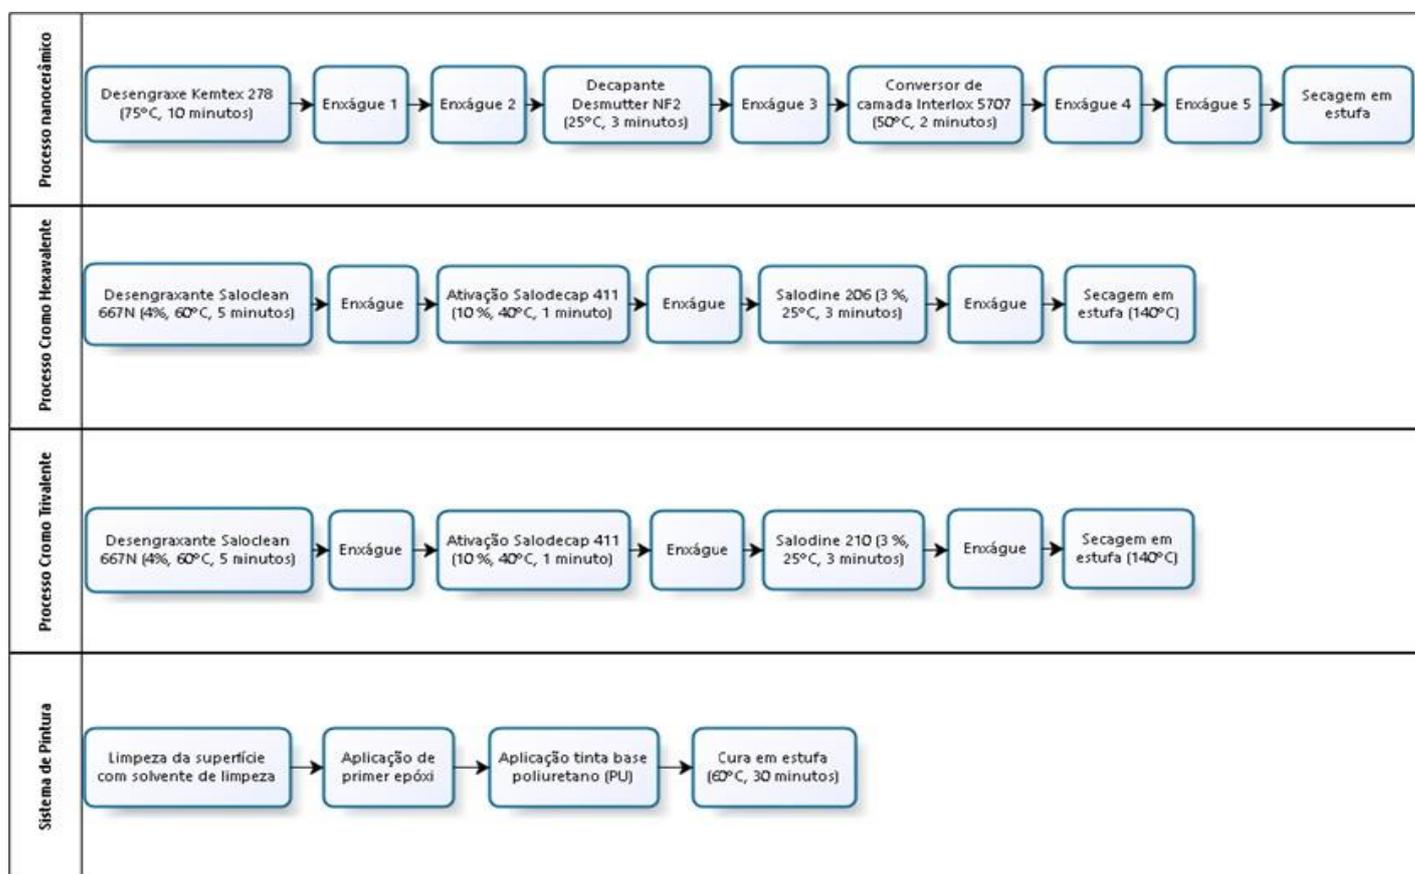
Figura 9 - Fluxogramas dos tratamentos superficiais

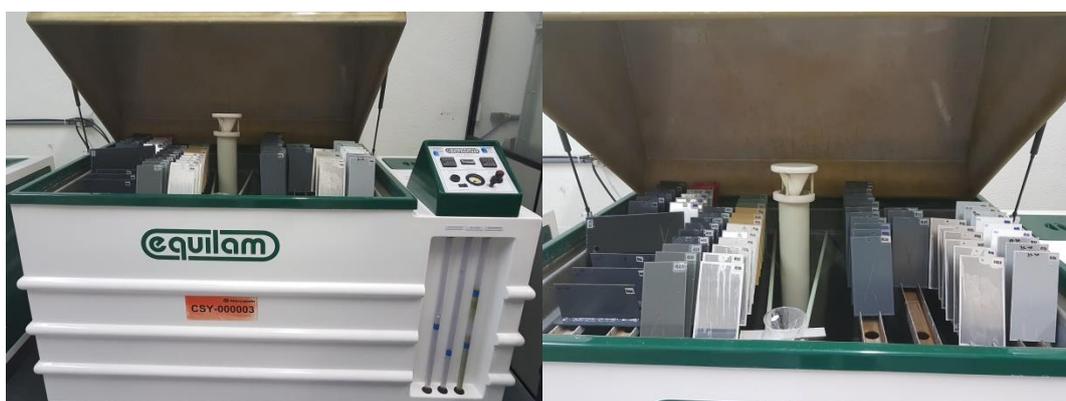
Figura 10 - Disposição dos corpos de prova no ensaio SSN

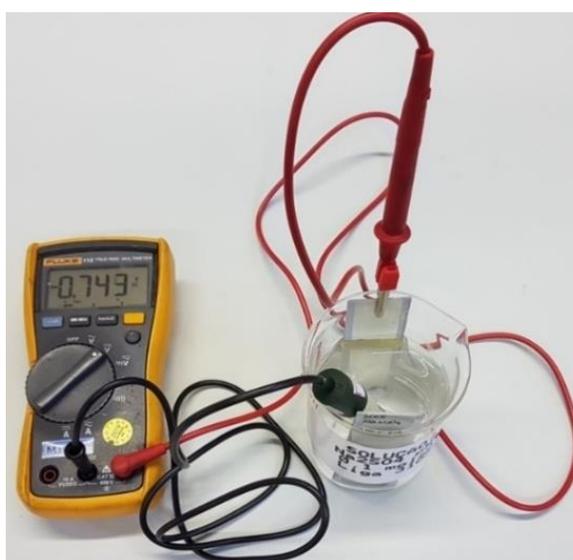
Figura 11 - Representação da medição de potencial

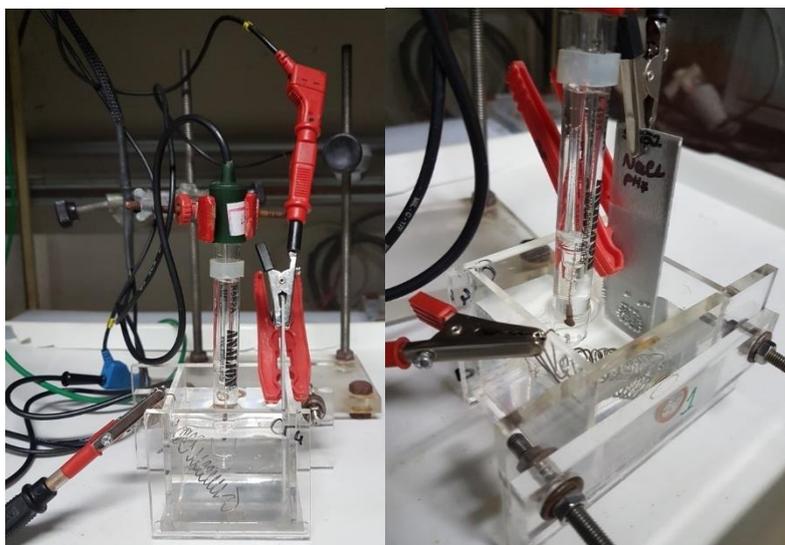
Figura 12 - Sistema montado para medição de curvas de polarização

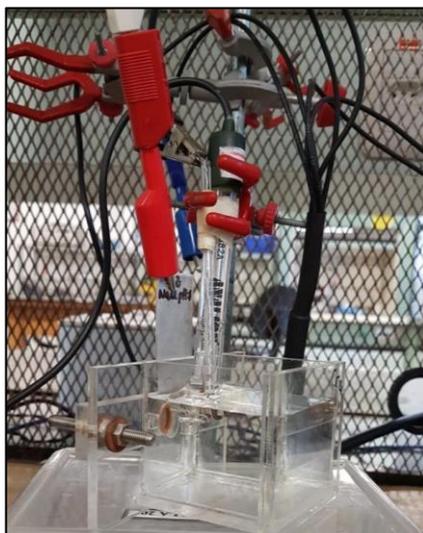
Figura 13 - Representação da célula eletroquímica

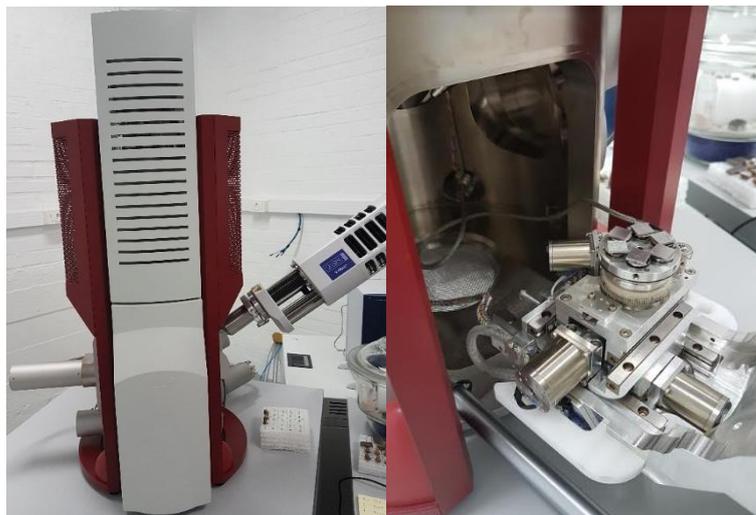
Figura 14 - Microscópio e disposição dos corpos de prova para a análise de MEV

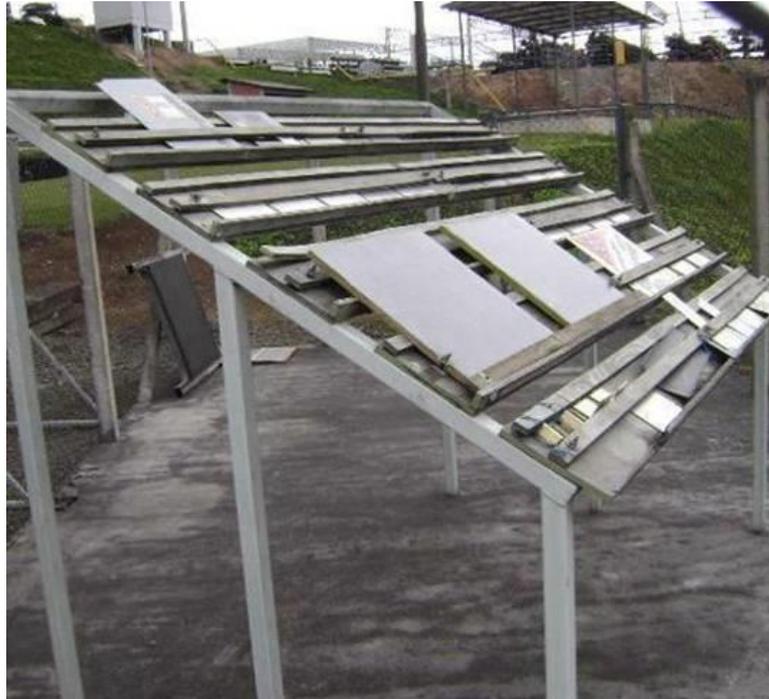
Figura 15 - Intemperismo natural Caxias do Sul-RS

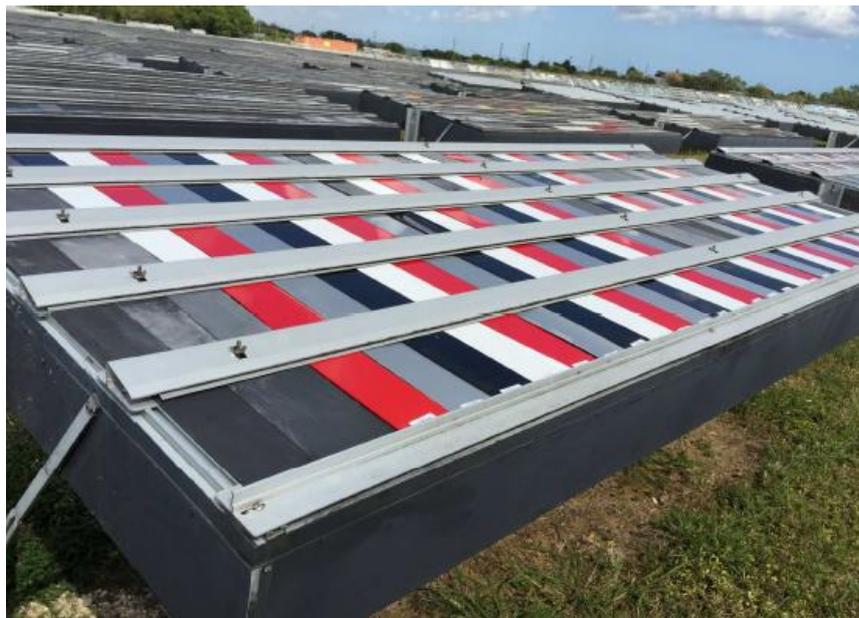
Na Figura 16, a imagem do local de exposição dos corpos de prova da cidade de Hialeah.

Figura 16 - Intemperismo natural Hialeah-FL

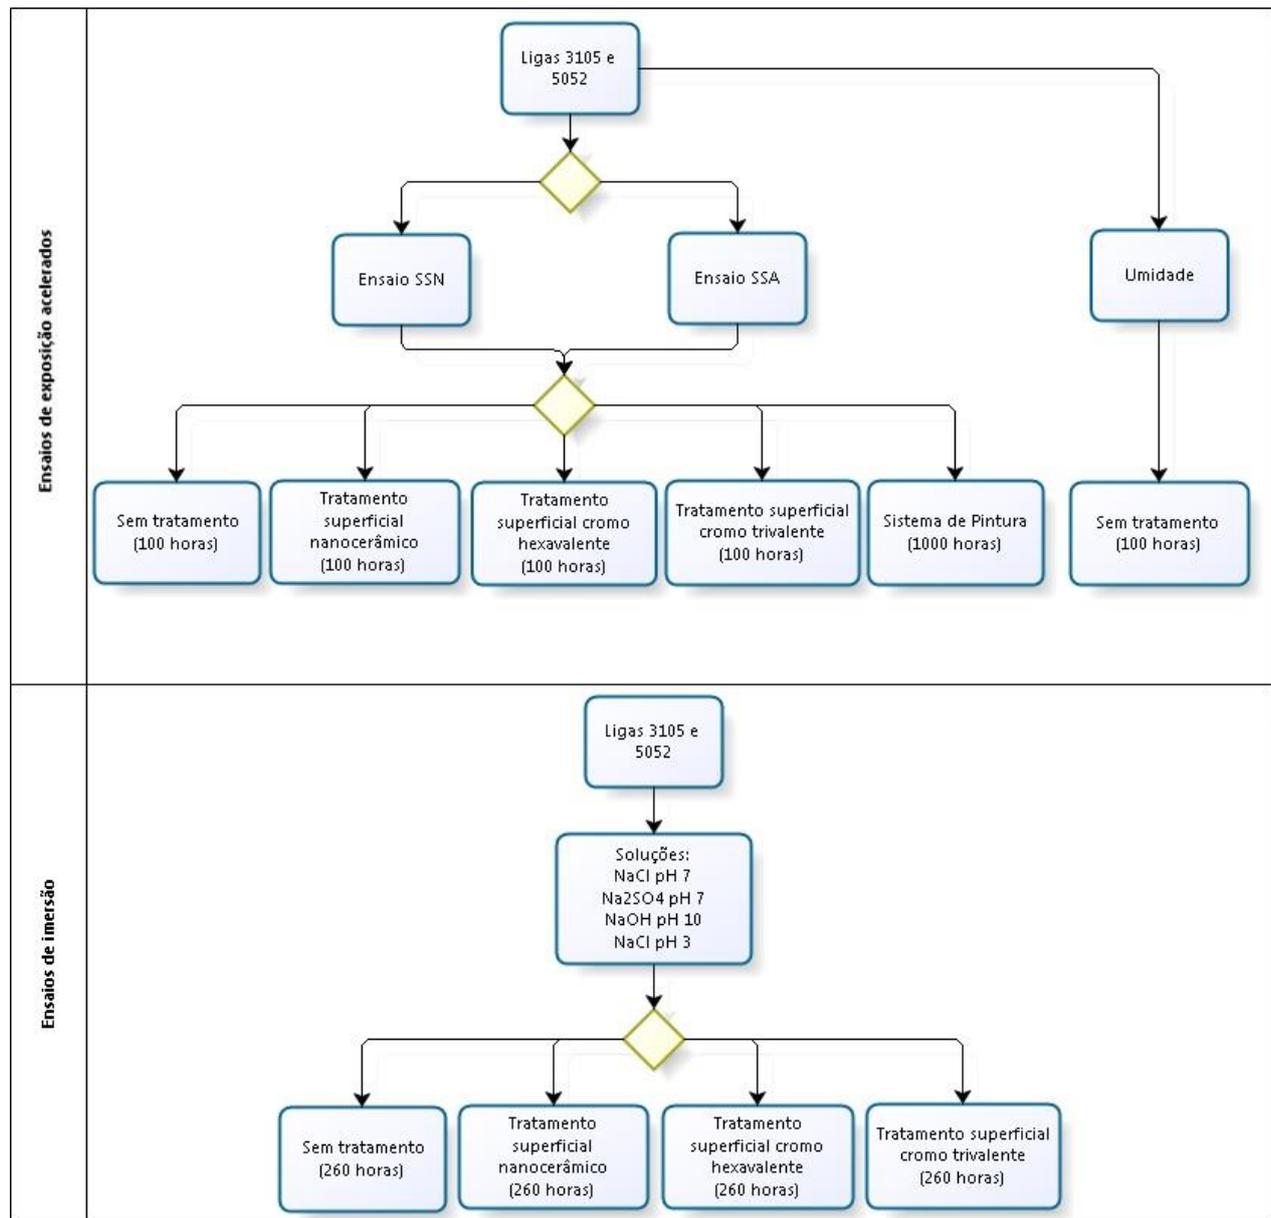
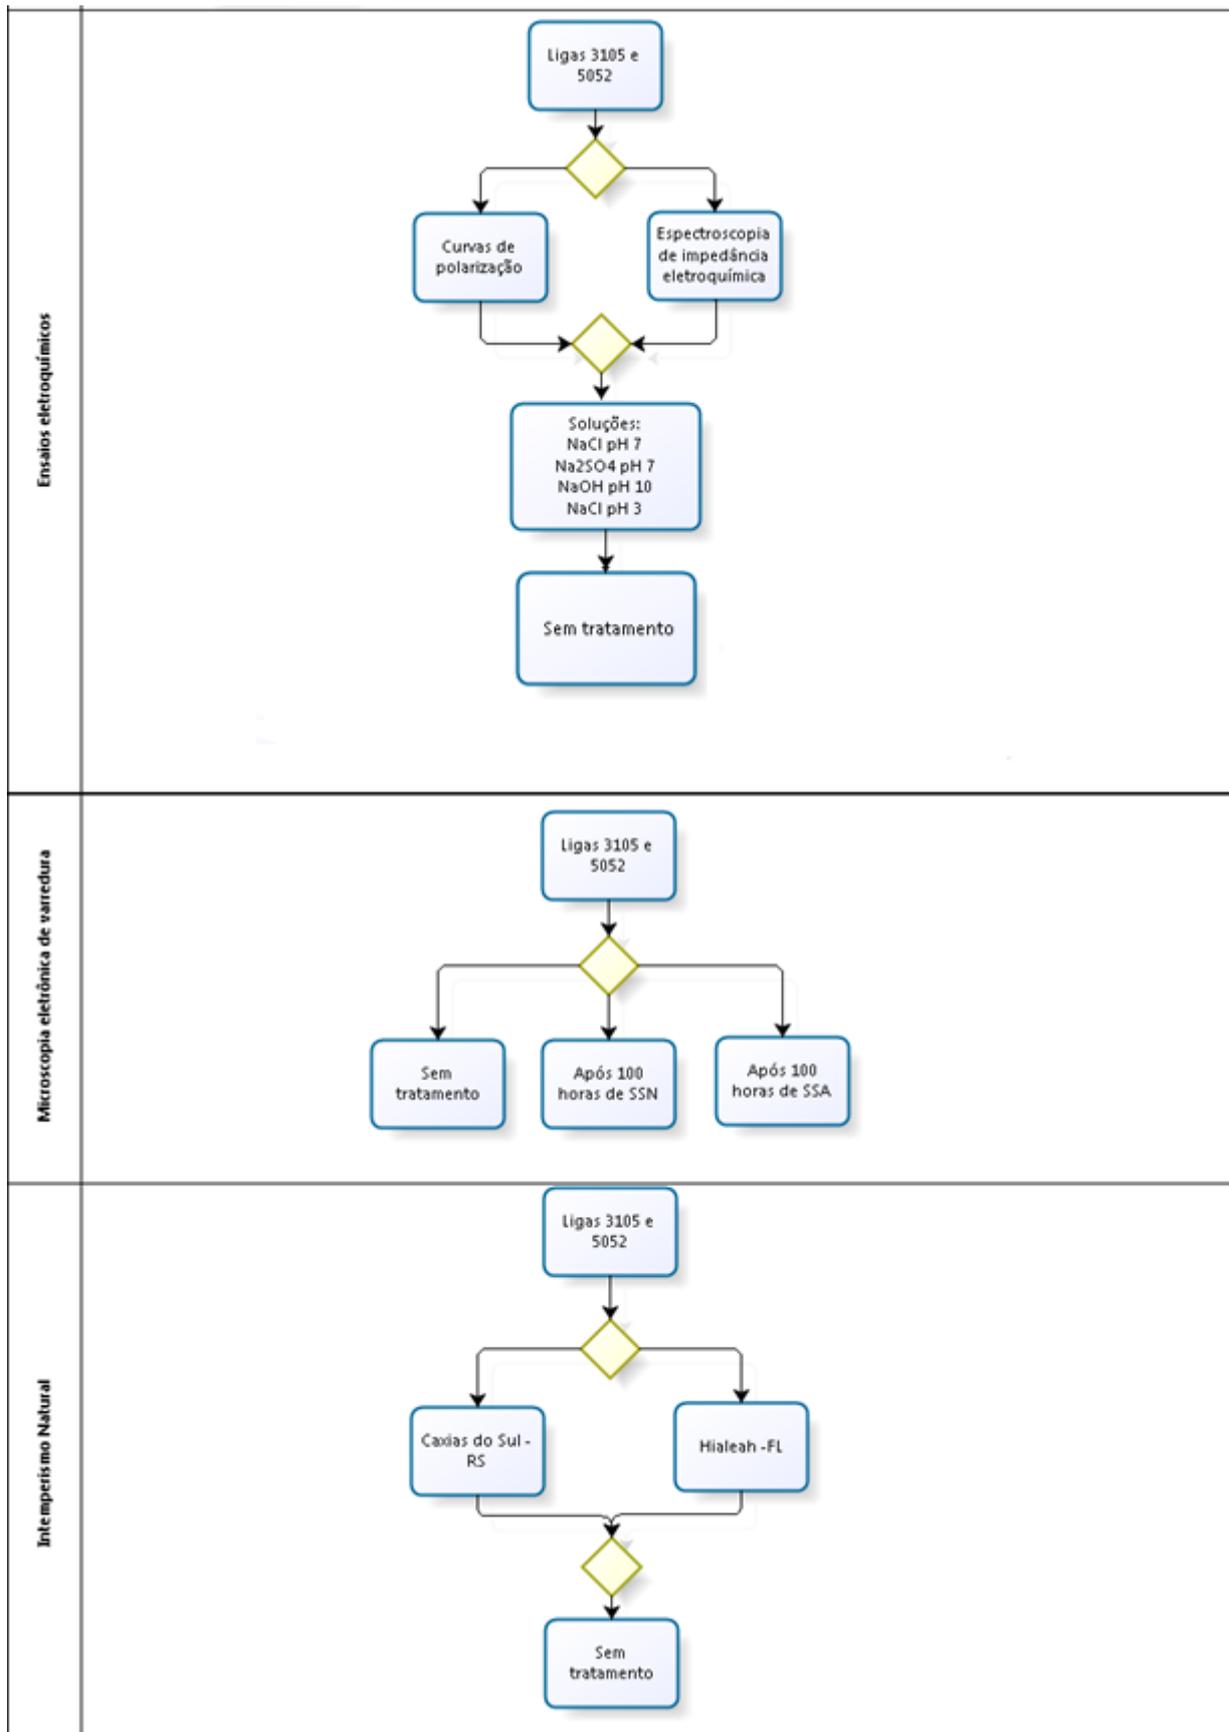
Figura 17 - Diagrama de ensaios, meios utilizados e corpos de prova ensaiadas

continuação Figura 17

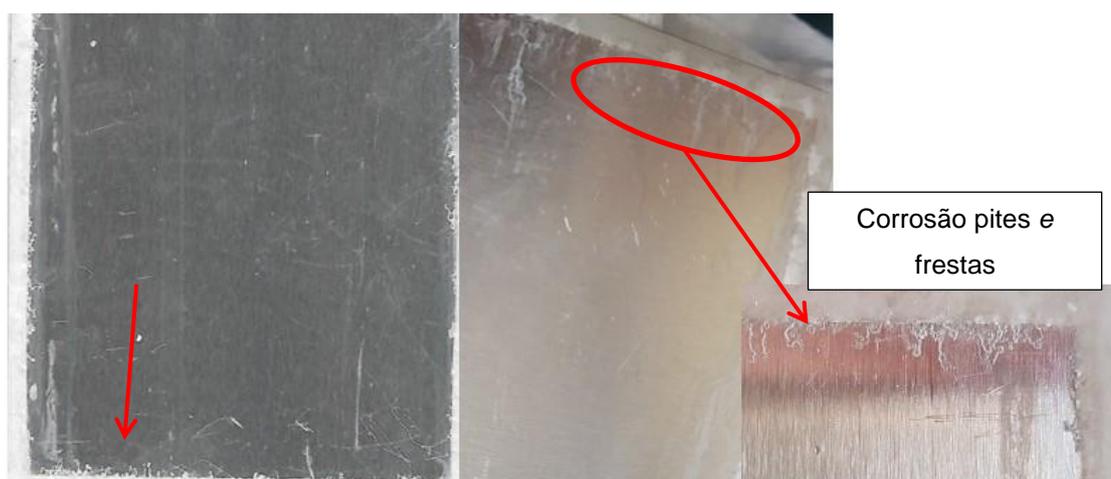
Figura 18 - Corpo de prova exposto à SSN com corrosão por pites e frestas no isolamento das bordas

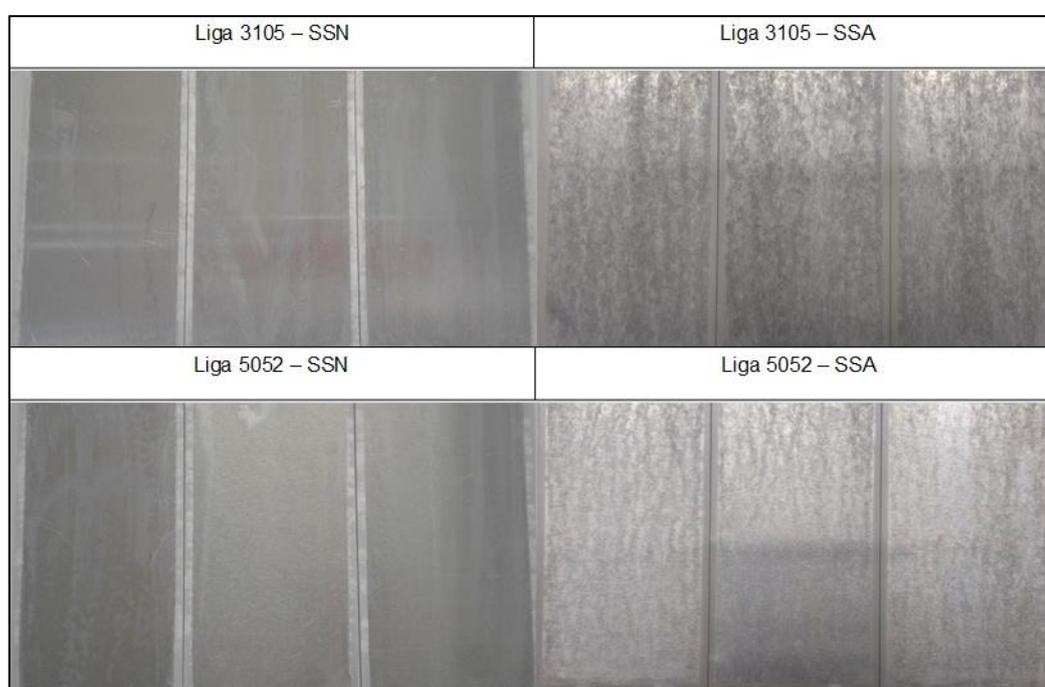
Pela análise visual, a liga 3105 apresentou maior intensidade de corrosão por pites (em termos de densidade e profundidade de pites) que a liga 5052, em ambos os meios. Conforme Hatch (1990), as ligas Al-Mg (série 5XXX) apresentam menor possibilidade de formação e penetração de pites. As ligas Al-Mn (série 3XXX) mostram comportamento comparável aos da série 5XXX quando apresentam teor de Cu muito baixo (inferior a 0,04 %) como no caso das ligas em estudo.

Figura 19 - Corpos de provas expostos à SSA e SSN após 100 h de exposição

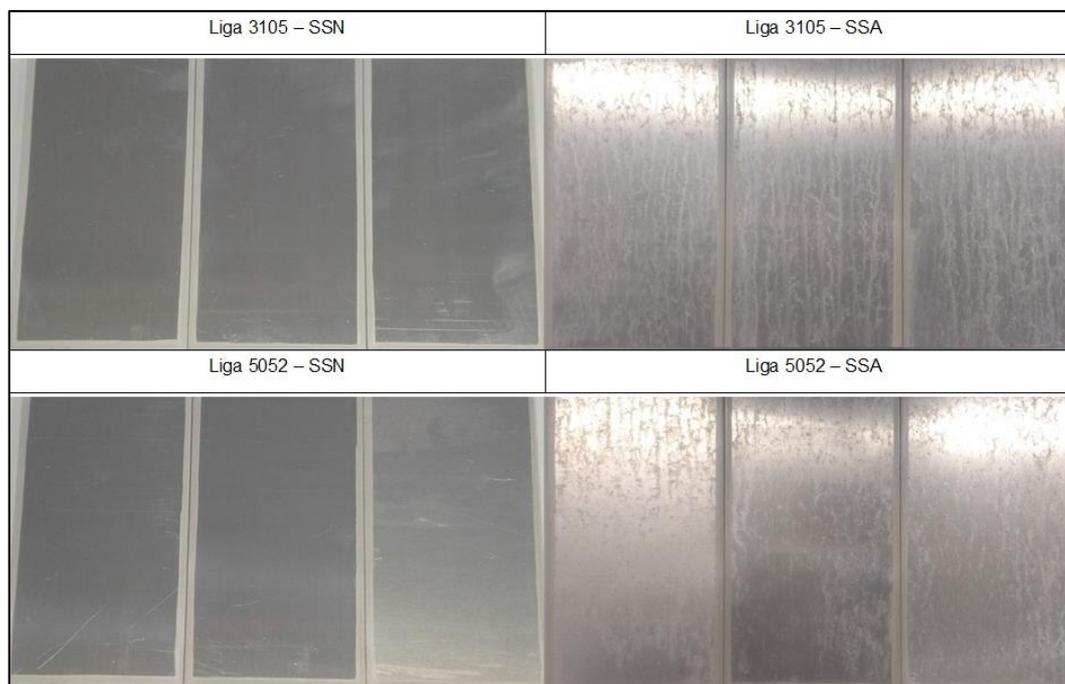
Figura 20 - Corpos de prova com revestimento nanocerâmico expostos à SSA e SSN após 100 h de exposição

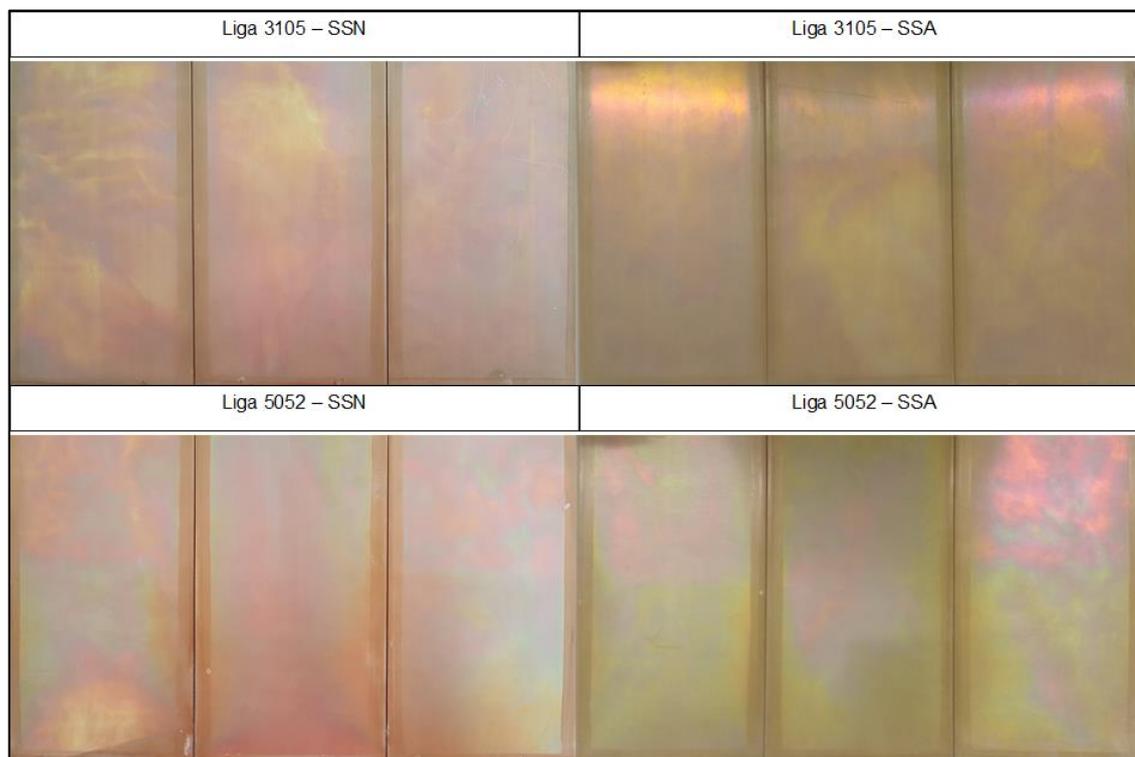
Figura 21 - Corpos de prova de alumínio com revestimento de cromo hexavalente expostas à SSA e SSN após 100 h de exposição

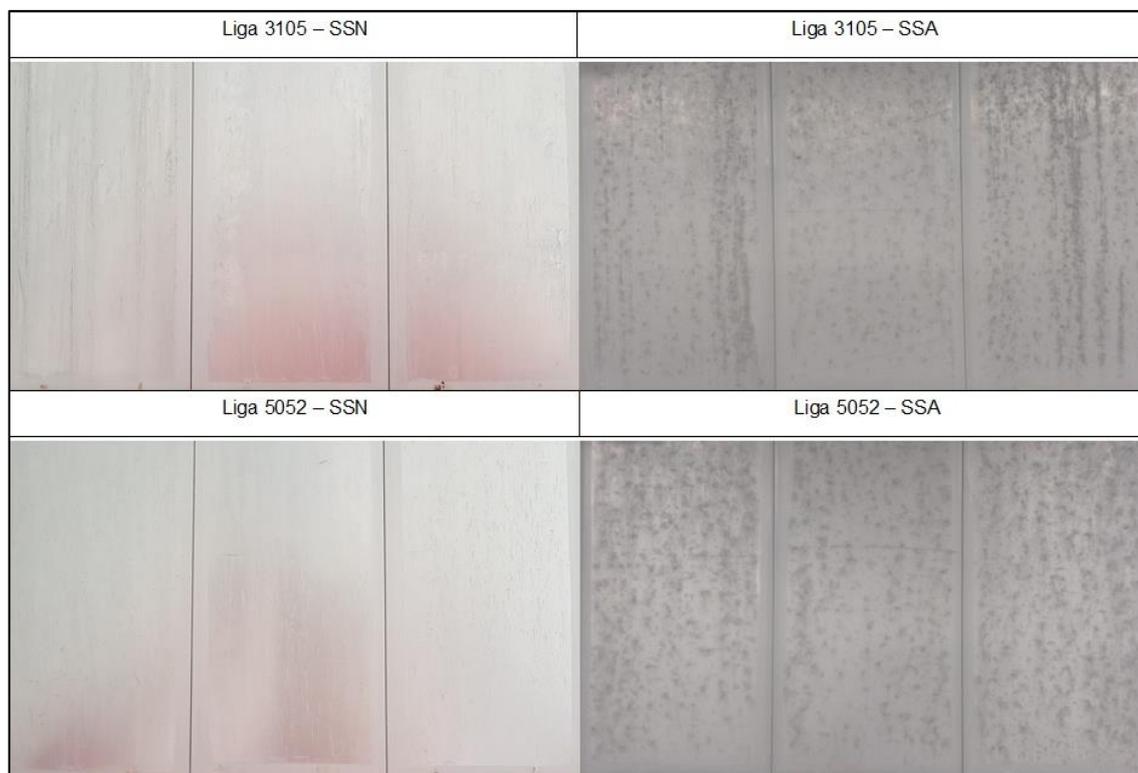
Figura 22 - Corpos de prova de alumínio com revestimento de cromo trivalente expostas à SSA e SSN após 100 h de exposição

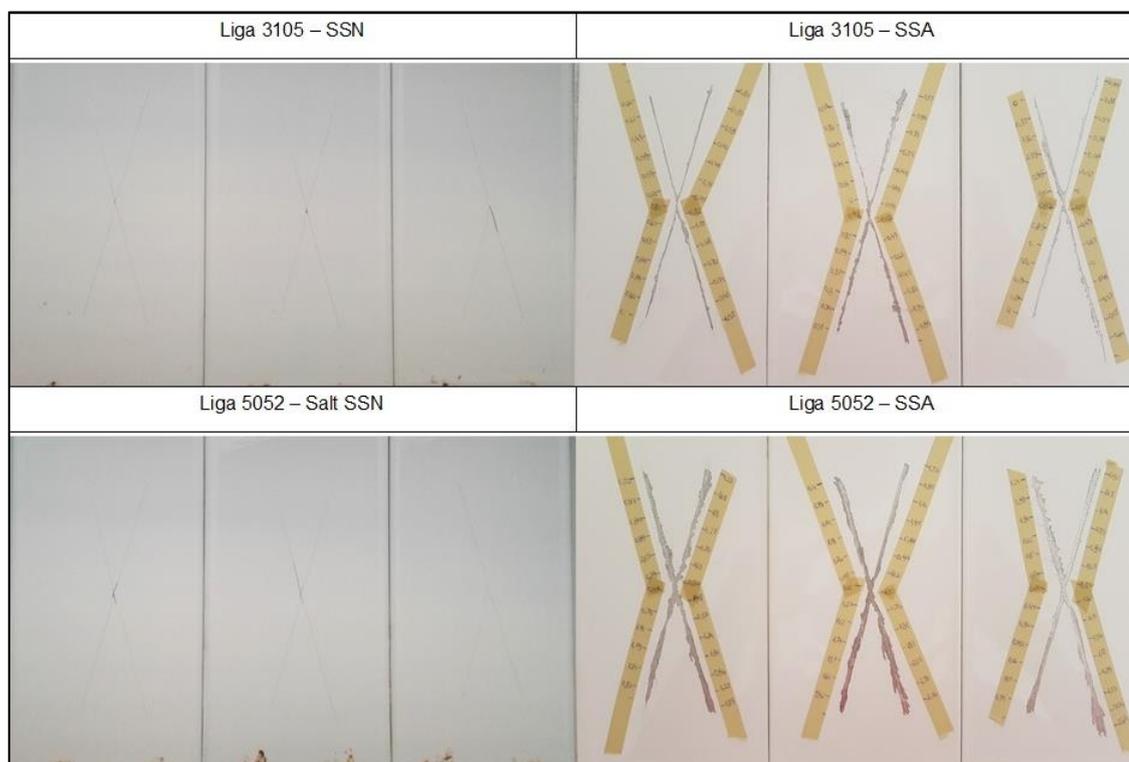
Figura 23 - Corpos de prova de alumínio com sistema de pintura expostos à SSA e SSN após 1000 h de exposição

Segundo Davis (1993), a corrosão filiforme aumenta com o acréscimo da concentração de íons cloreto sobre o metal, processo intensificado pela acidez do meio, conforme identificado por exposição à SSA, o que torna este ensaio particularmente indicado para o estudo do desempenho de revestimentos orgânicos em diferentes ligas de Al. Neste estudo, ficou constatado que o desempenho de um sistema de pintura pode apresentar resultados diferenciados dependendo da liga de Al que foi utilizada como substrato. O revestimento sobre a liga 3105 apresentou menor resistência à corrosão que a liga 5052, embora, em meio neutro, o sistema de pintura tenha sido satisfatório para ambos os substratos. Isto demonstra que, além da forte influência do pH do meio, a composição e o estado metalúrgico do substrato deve ser considerado no desempenho de um revestimento.

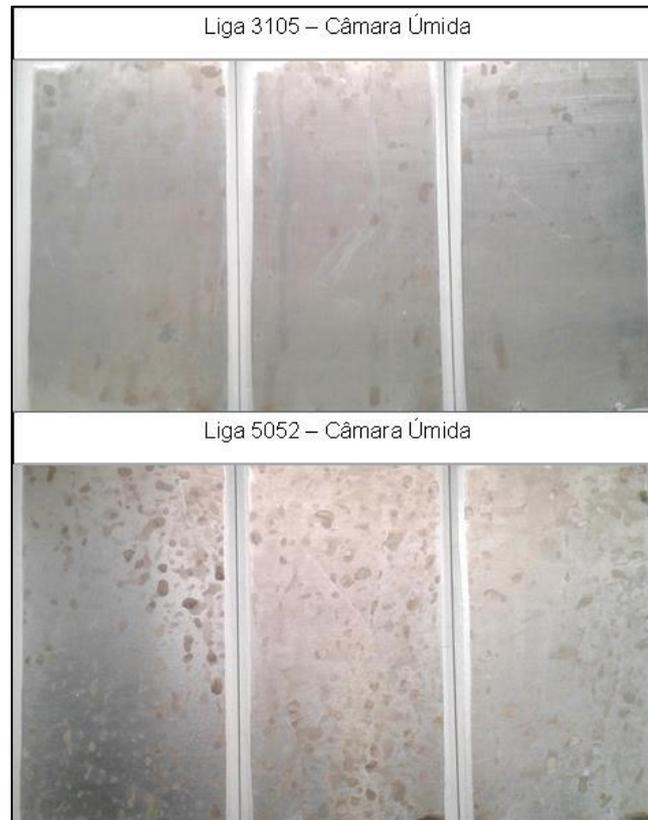
Figura 24 - Corpos de prova de alumínio expostas à câmara úmida

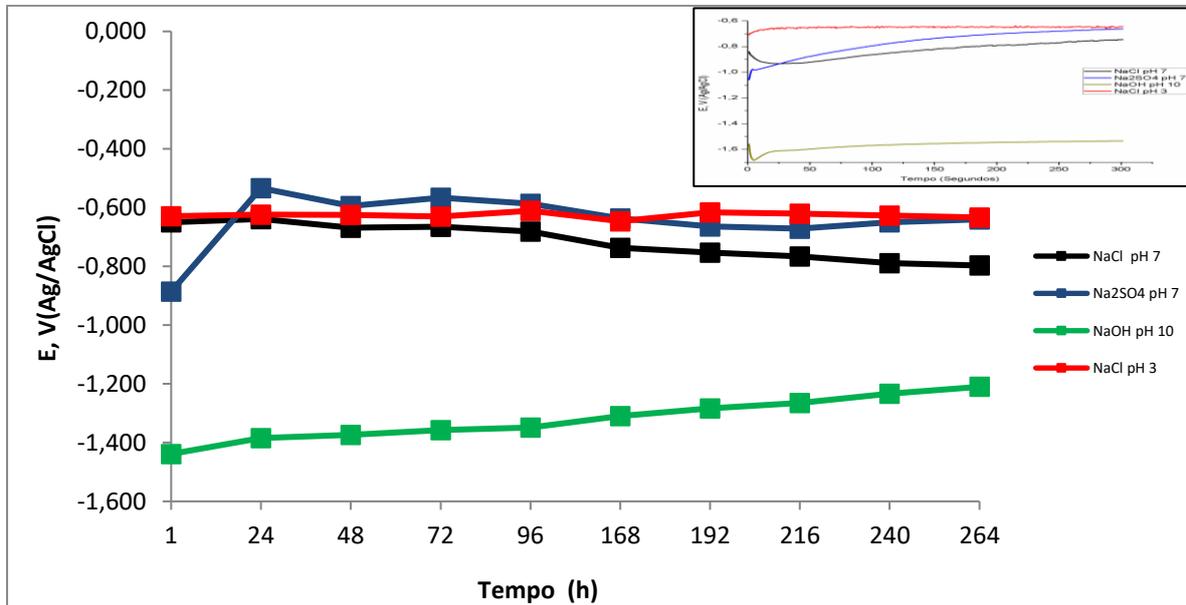
Figura 25 - Curvas potencial *versus* tempo de imersão para a liga 3105

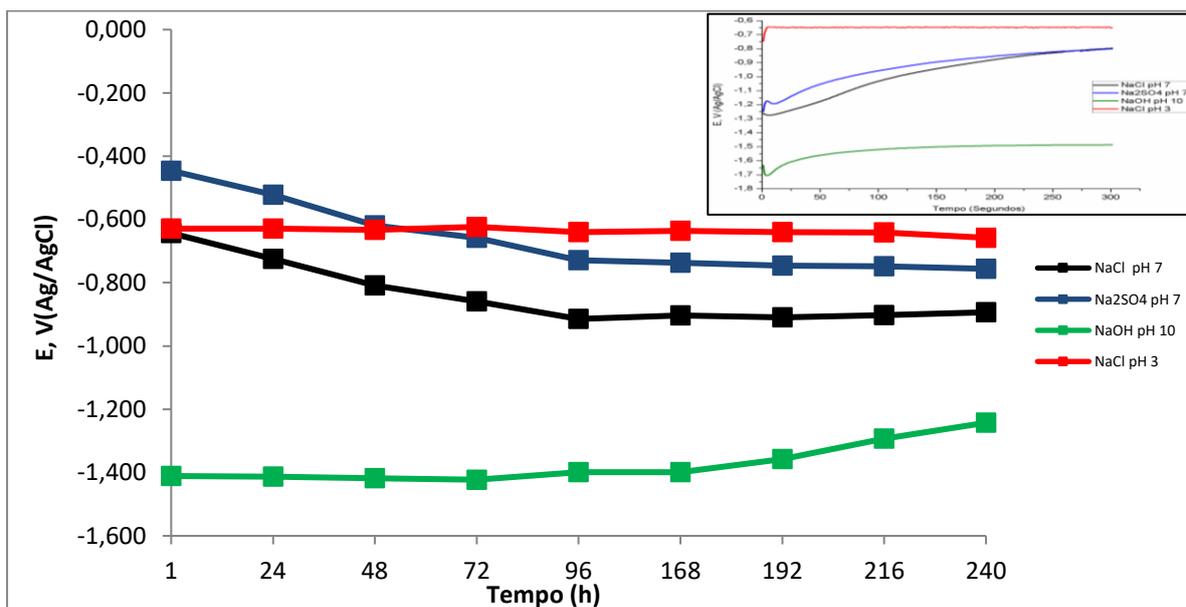
Na Figura 26 encontra-se o gráfico com o resultado do ensaio de imersão da liga 5052.

Figura 26 - Curvas potencial *versus* tempo de imersão para a liga 5052

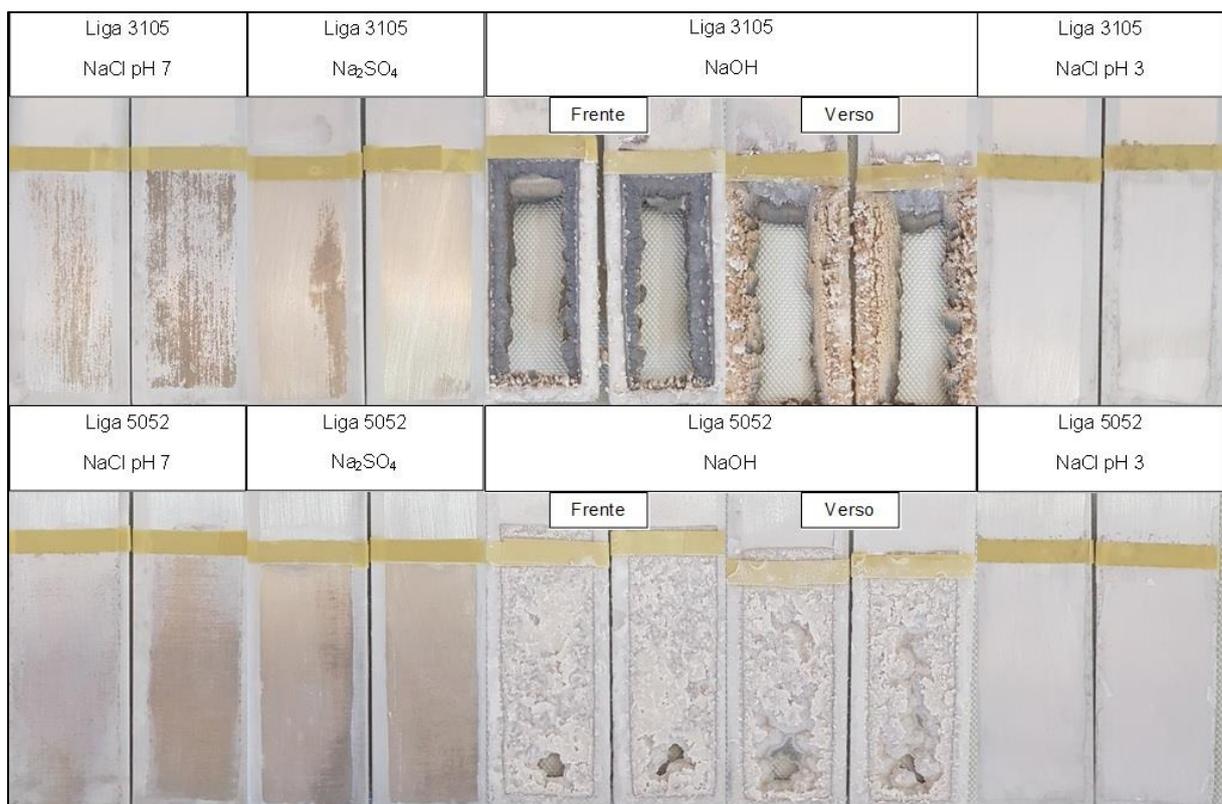
A análise visual da superfície, descrita na Tabela 15, mostrou a ocorrência de corrosão com a formação de produtos escuros nas soluções neutras e alcalina, com maior abrangência na superfície. Pontos escuros, indicando corrosão localizada com maior penetração (pites) também foram observados os corpos de prova nas soluções de NaCl, com maior ocorrência em NaCl pH 3, concentrando-se junto à parafina usada como isolamento de borda. Os corpos de prova imersos na solução alcalina (NaOH pH 10) mostraram maior corrosividade, ocasionando corrosão acentuada até a perfuração (liga 5052), ou mesmo dissolução completa do metal (liga 3105), como pode ser observado na Figura 27. O efeito  $O_2$  foi perceptível para a exposição em meio alcalino, onde a superfície mais exposta da liga 3105 mostrou formação de espessos e não aderentes produtos de corrosão escuros enquanto que na superfície mais protegida (junto à parede do recipiente) houve a formação de produtos de corrosão branca.

Figura 27 - Aspecto das ligas 3105 e 5052 após a imersão

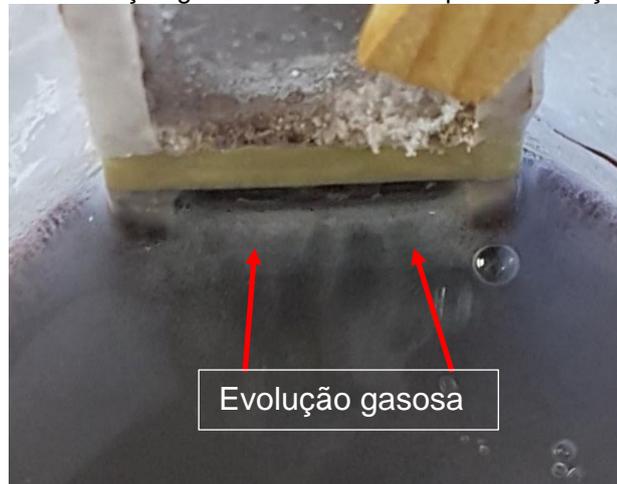
Figura 28 - Evolução gasosa do alumínio exposto a solução NaOH

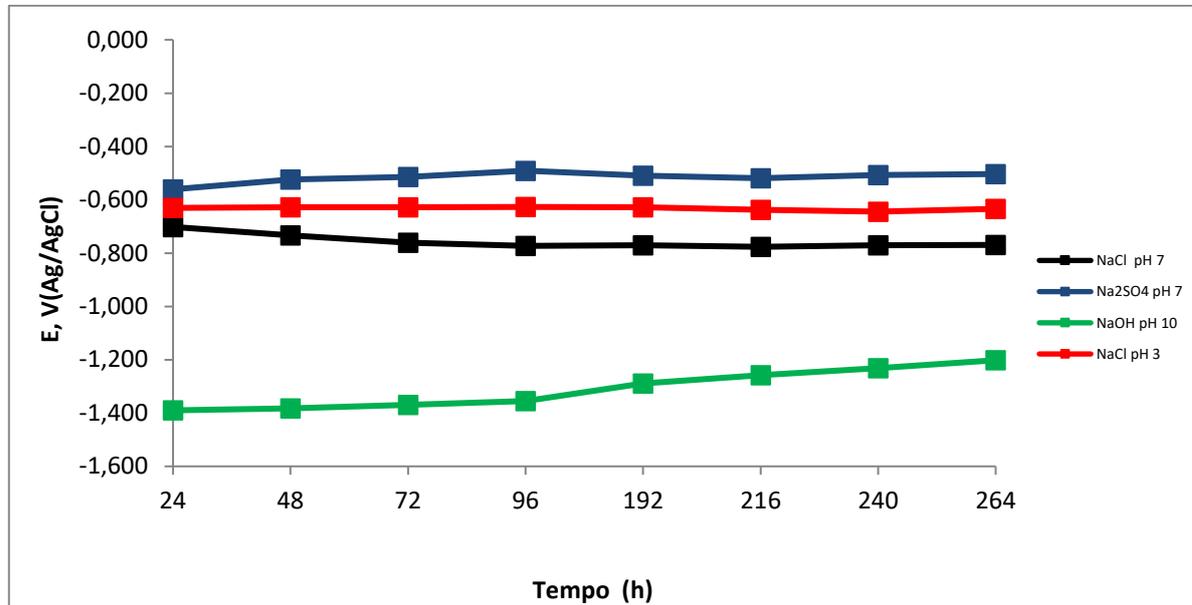
Figura 29 - Curvas potencial *versus* tempo de imersão para a liga 3105 com revestimento nanocerâmico

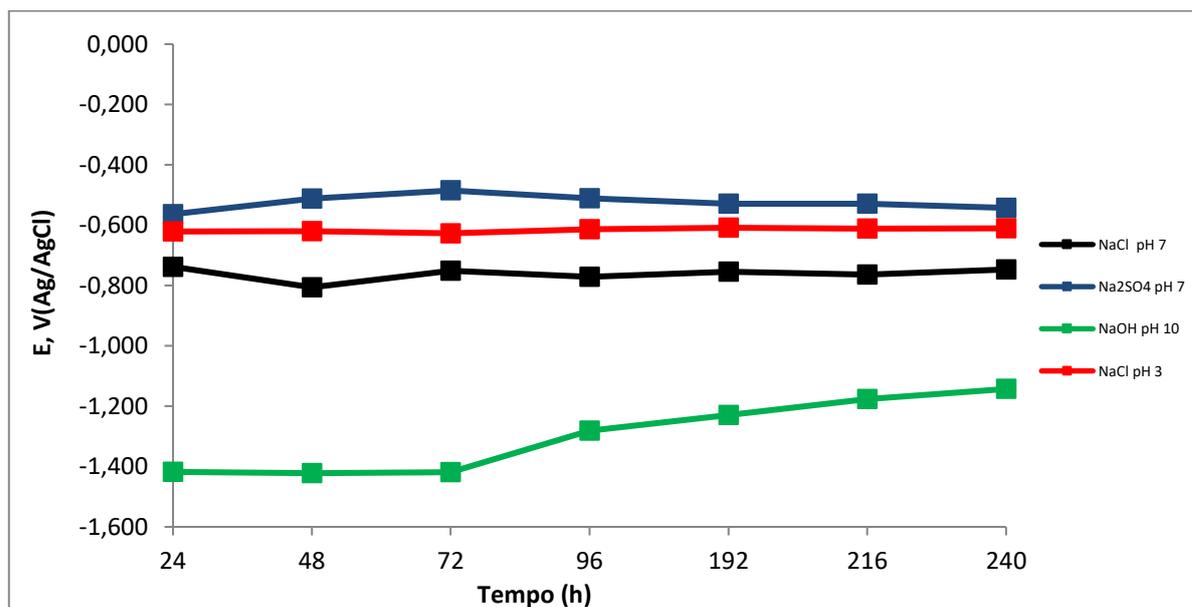
Na Figura 30 é apresentado o gráfico do potencial *versus* tempo referente a liga 5052.

Figura 30 - Curvas potencial *versus* tempo de imersão para a liga 5052 com revestimento nanocerâmico

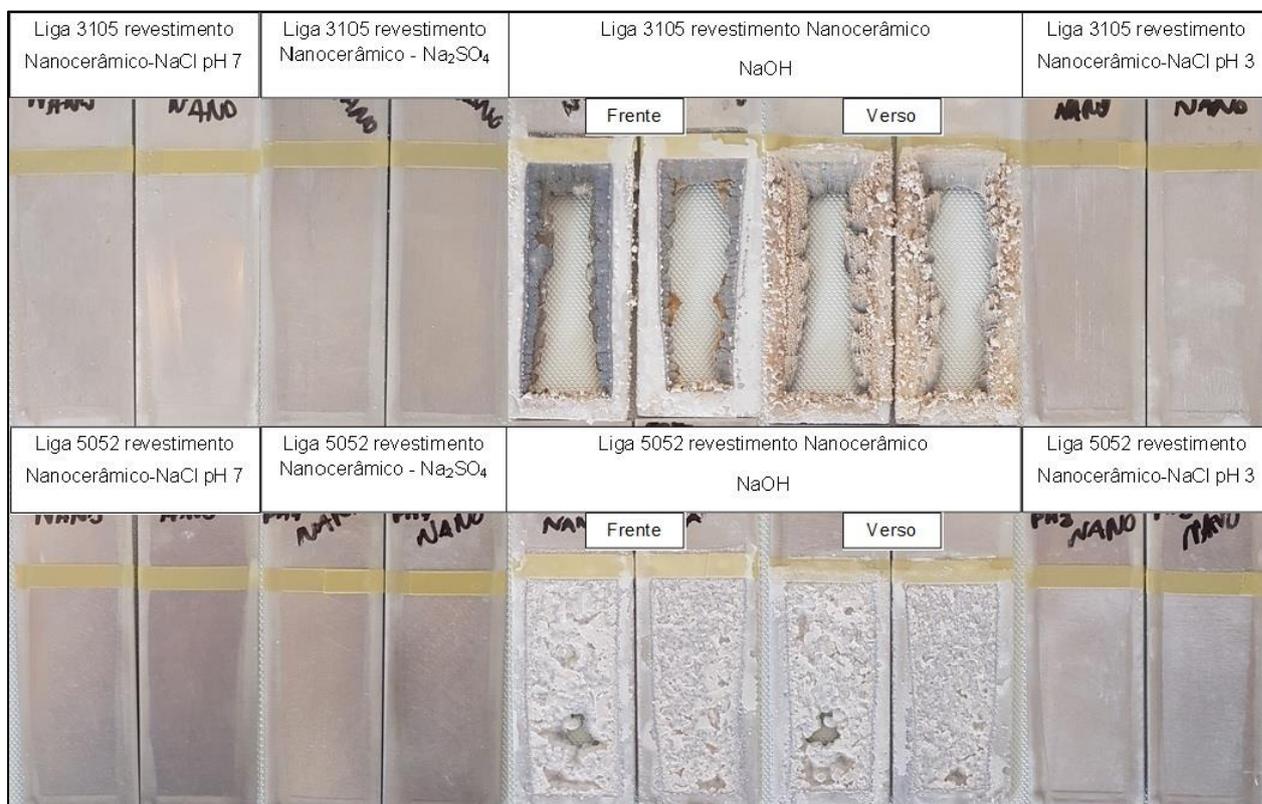
Na Figura 31 são mostrados os aspectos dos corpos de prova ao final do ensaio.

Figura 31 - Aspecto das ligas 3105 e 5052 com revestimento nanocerâmico após a imersão
