**ESTUDO DA CORROSÃO NAS LIGAS DE ALUMÍNIO 3105 E 5052**

Dissertação apresentada ao programa de Pós-Graduação em Engenharia de Minas,  
Metalúrgica e de Materiais – PPGE3M, como parte dos requisitos para a obtenção  
do título de Mestre em Engenharia.

Área de Concentração: Ciência e Tecnologia dos Materiais

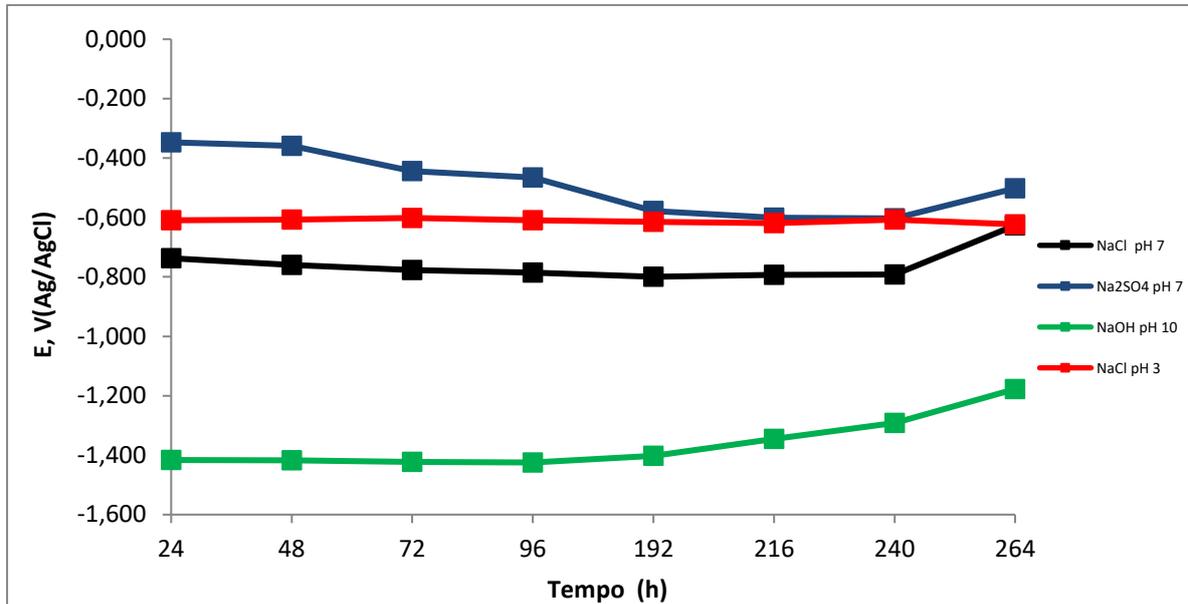
Figura 32 - Curvas potencial *versus* tempo de imersão para a liga 3105 com revestimento à base de cromo hexavalente

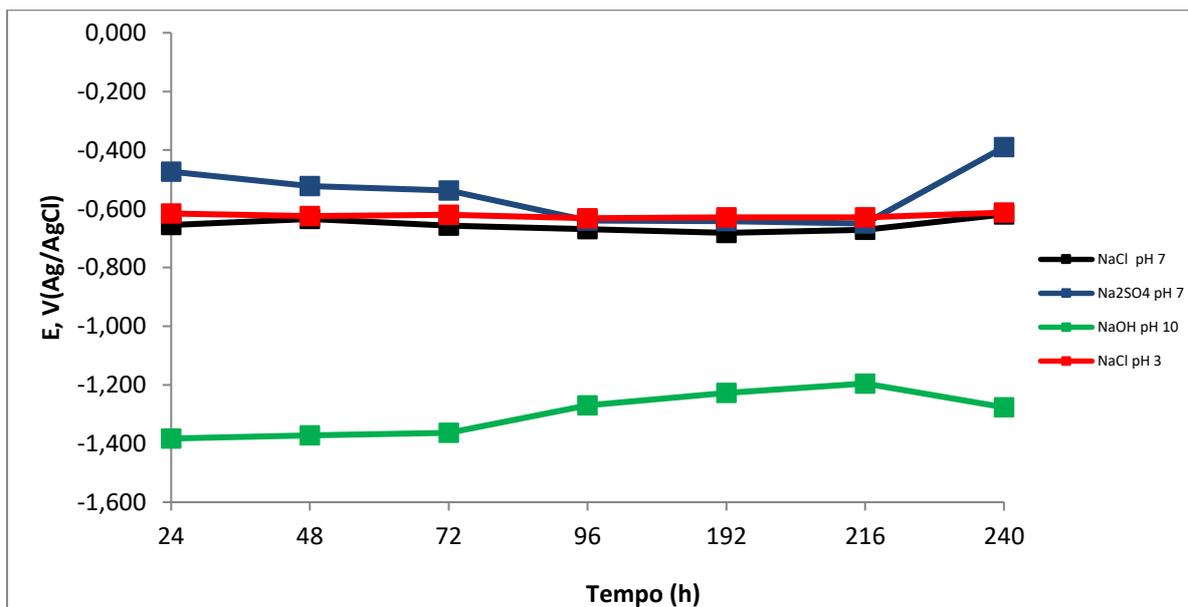
Na Figura 33 é possível observar o gráfico do potencial *versus* tempo referente a liga 5052 com revestimento à base de cromo hexavalente.

Figura 33 - Curva potencial *versus* tempo de imersão para a liga 5052 com revestimento à base de cromo hexavalente

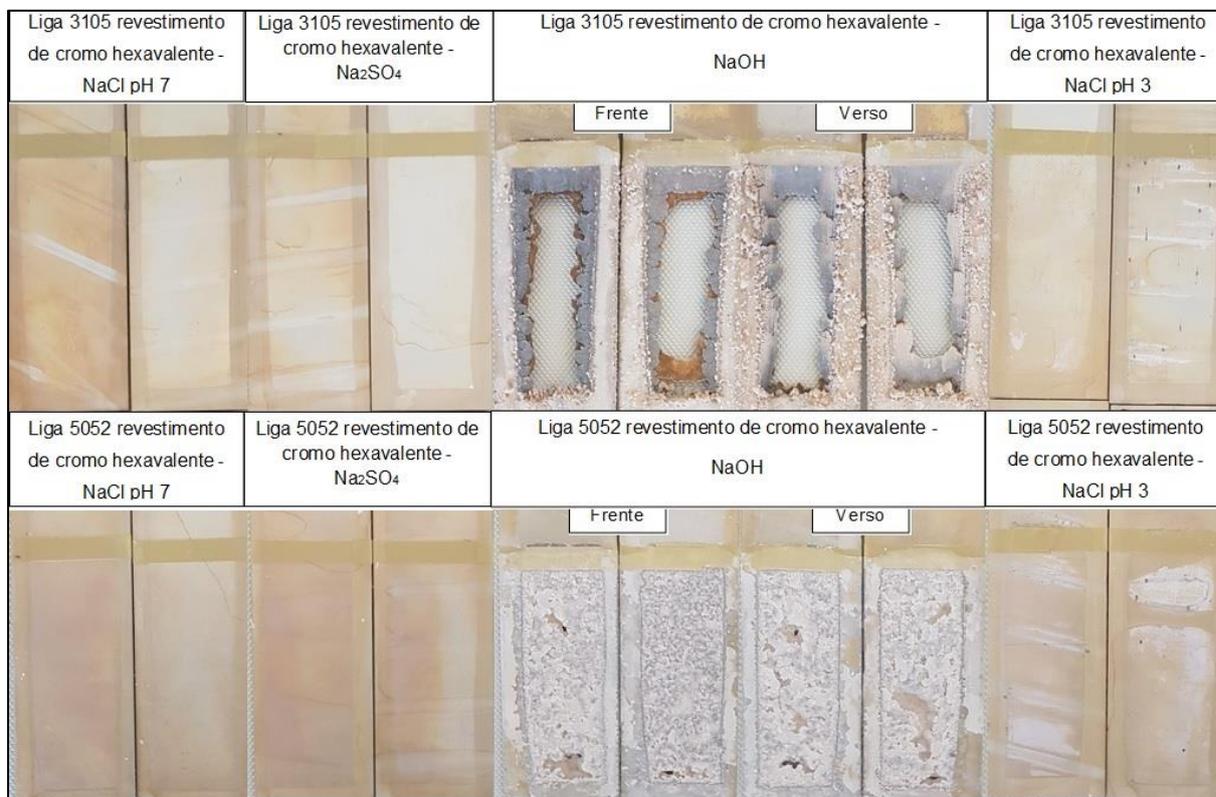
Na Figura 34 é possível observar a imagem dos corpos de prova com revestimento à base de cromo hexavalente ao final do ensaio.

Figura 34 - Aspecto das ligas 3105 e 5052 com revestimento de cromo hexavalente após a imersão

Nos corpos de prova expostos a solução de NaOH, o resultado é o mesmo dos demais corpos de prova que foram expostos a mesma solução, ou seja, ocorre depósito de óxido e o potencial se eleva um pouco. O óxido na superfície dificulta o acesso de íons agressivos ao metal e sua subsequente dissolução. Este óxido, por não ser aderente, se desprende da superfície expondo o metal diretamente ao eletrólito de modo que em tempos maiores tem-se a dissolução completa do corpo de prova.

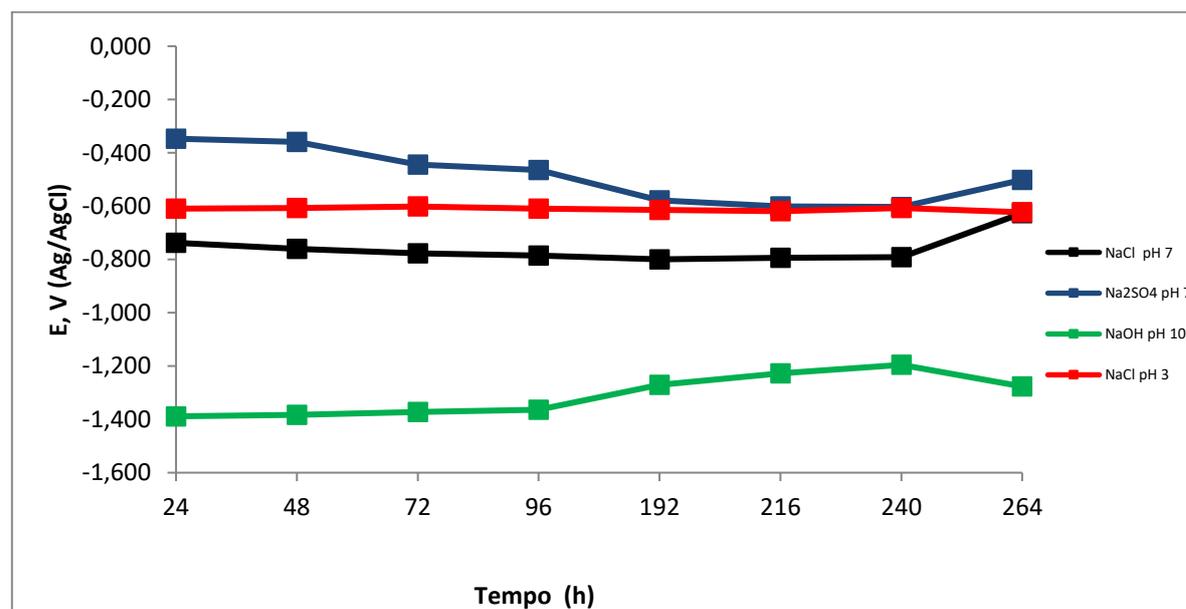
Figura 35 - Curvas potencial *versus* tempo de imersão para a liga 3105 com revestimento à base de cromo trivalente

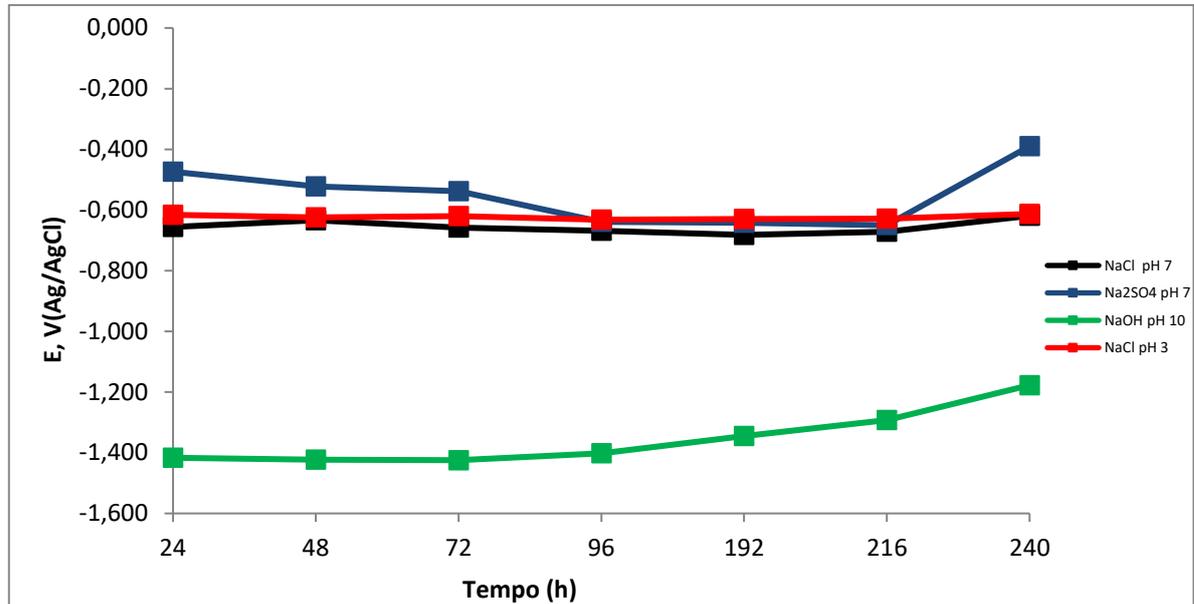
Na Figura 36 é apresentado o gráfico do potencial *versus* tempo referente à liga 5052 com revestimento à base de cromo trivalente.

Figura 36 - Curvas potencial *versus* tempo de imersão para a liga 5052 com revestimento à base de cromo trivalente

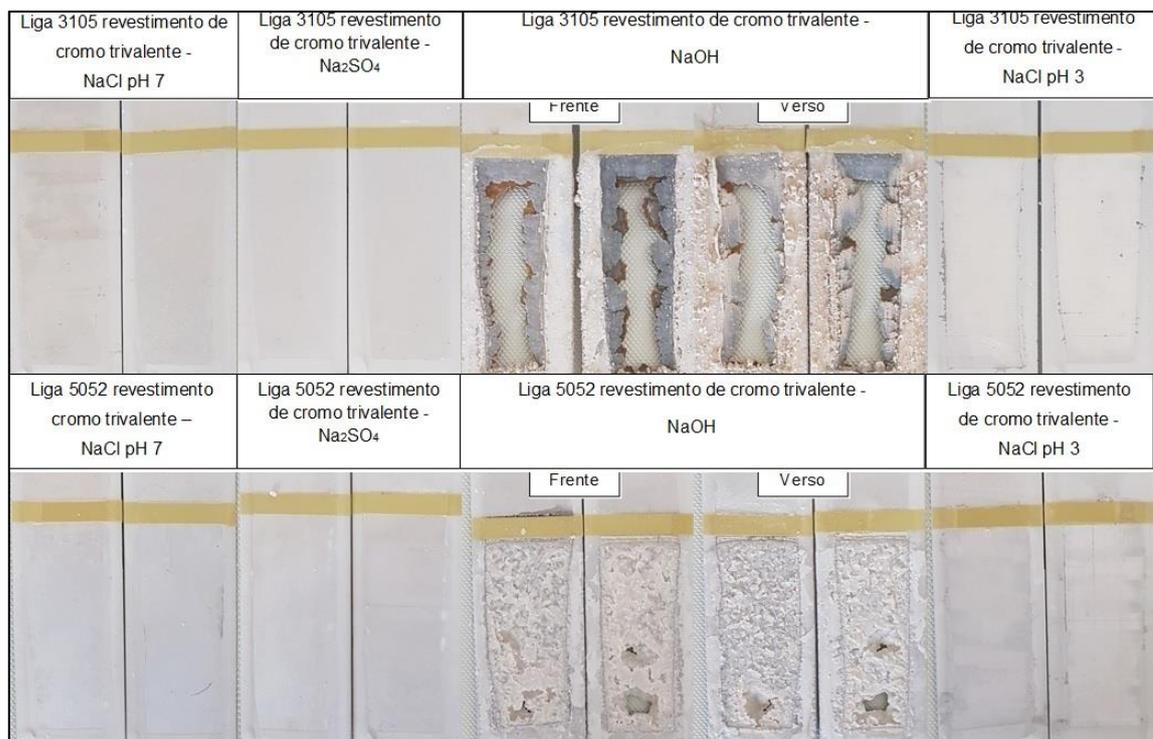
Na Figura 37 são apresentadas as imagens dos corpos de prova após o ensaio de imersão das ligas com revestimento à base de cromo trivalente.

Figura 37 - Aspecto das ligas 3105 e 5052 com revestimento à base de cromo trivalente após a imersão

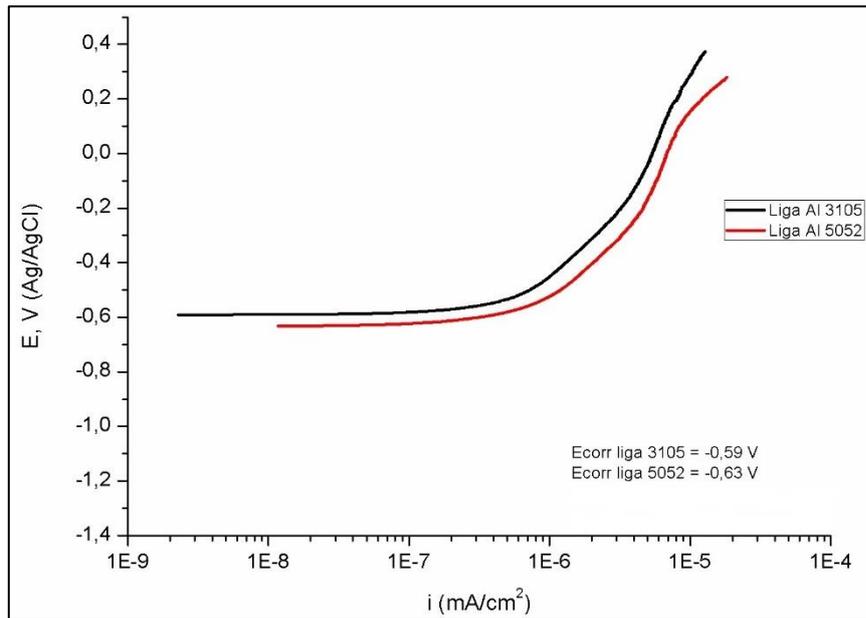
Figura 38 - Curva polarização na solução de  $\text{Na}_2\text{SO}_4$  pH 7

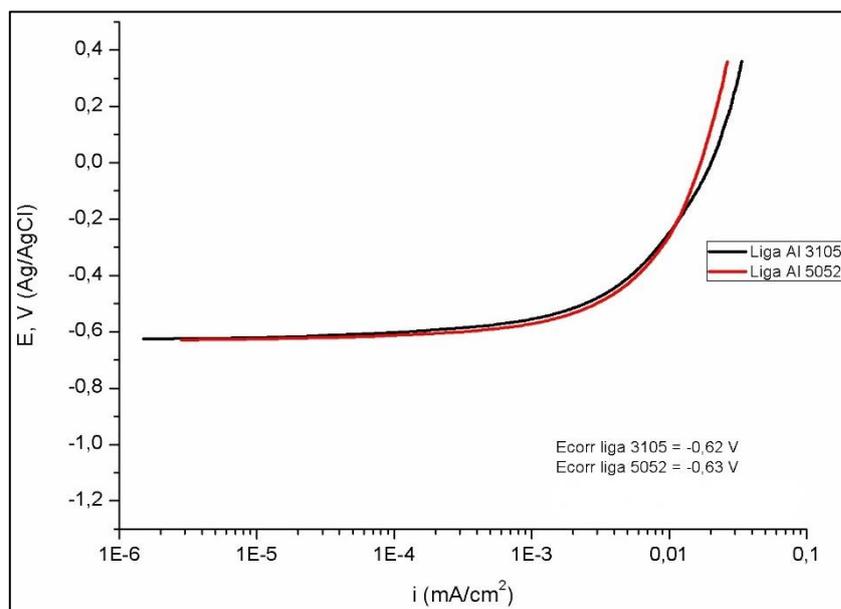
Figura 39 - Curva polarização na solução de  $\text{NaCl}$  pH 3

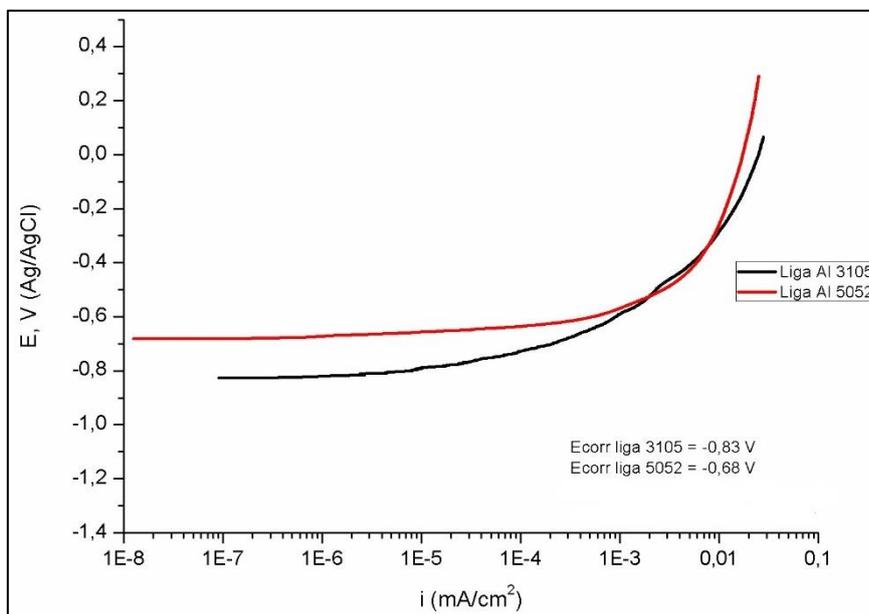
Na Figura 40 encontra-se o gráfico da curva de polarização na solução de NaCl pH 7.

Figura 40 - Curva polarização na solução de NaCl pH 7

Nas soluções salinas o comportamento observado foi semelhante para ambas as ligas, não sendo observada zona de passivação. As densidades de corrente anódicas foram mais elevadas nas soluções de NaCl que na solução de Na<sub>2</sub>SO<sub>4</sub>, em cerca de 3 ordens de magnitude. Não houve diferença apreciável no comportamento eletroquímico observado para as soluções de NaCl em pH 3 e pH 7 para ambas as ligas, indicando que o processo corrosivo nesta solução foi pouco influenciado pelo pH do meio, diferente do observado nos ensaios de SSN e SSA. Conforme mencionado anteriormente, os corpos de prova expostos à SSA apresentaram corrosão intensa. Já nas curvas de polarização, os resultados foram semelhantes em ambos os meios de exposição, o que pode estar associado ao curto período de ensaio (aproximadamente 10 minutos), comparados aos de corrosão acelerados (100 h). Outro fator que deve ser levado em consideração é a condição em que os corpos de prova foram expostos. Na exposição acelerada em câmaras, o corpo de prova está submetido a uma atmosfera rica em oxigênio e umidade, possibilitando a condensação de eletrólito na superfície. No caso das curvas de polarização, os corpos de prova estão completamente imersos num

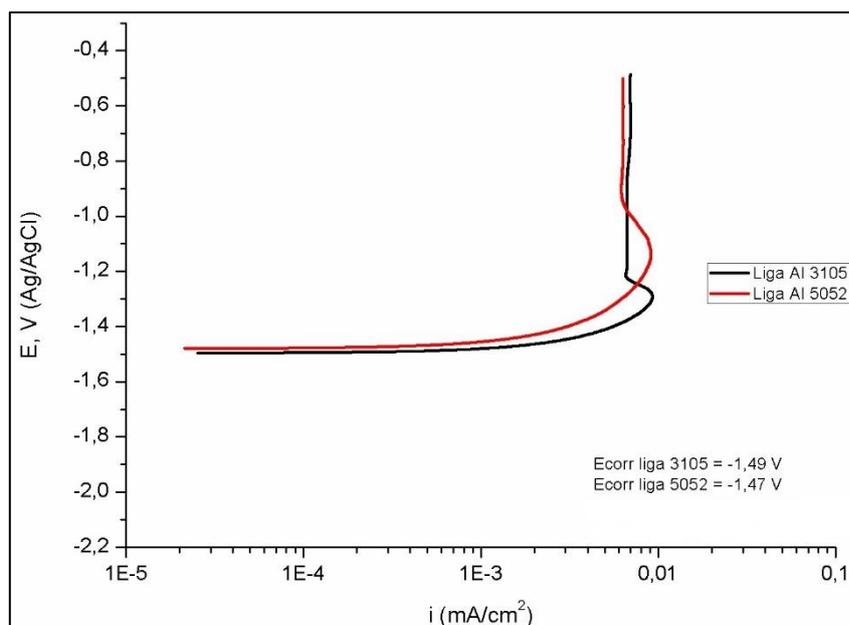
Figura 41 - Curva polarização na solução de NaOH pH 10

Em solução de NaOH constatou-se uma dissolução anódica a partir do potencial de corrosão para ambas as ligas, apresentando uma pequena redução dos valores de corrente na faixa de potenciais de -1,35 a -1,28 V (Ag/AgCl) para a liga 3105 e entre -1,15 e -1,00 V (Ag/AgCl) para a liga 5052. Segundo Nisancioglu (1990), este comportamento está associado à oxidação de fases intermetálicas binárias de  $Al_3Fe$  e ternárias do tipo  $AlFeSi$ , que estariam presentes nestas ligas (em maior quantidade na liga 3105, em função do seu maior teor de Fe), que oxidam próximo aos potenciais

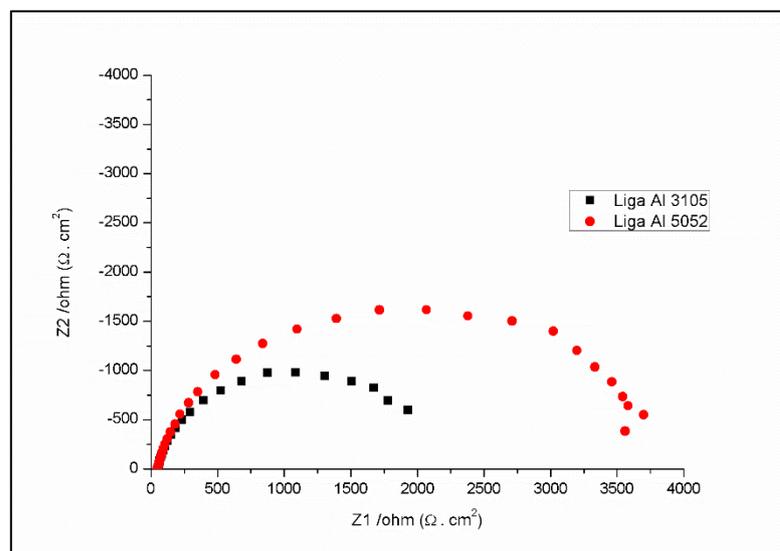
Figura 42 - Diagrama de Nyquist na solução de  $\text{Na}_2\text{SO}_4$

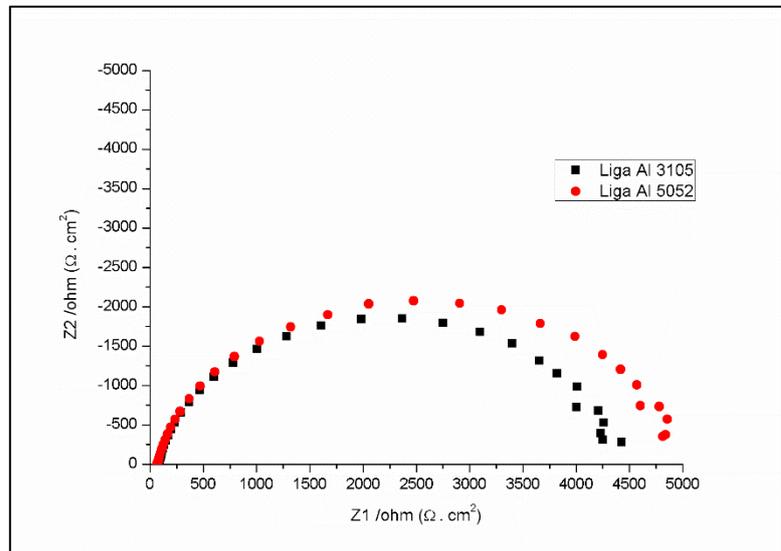
Figura 43 - Diagrama de Nyquist na solução de NaCl pH 3

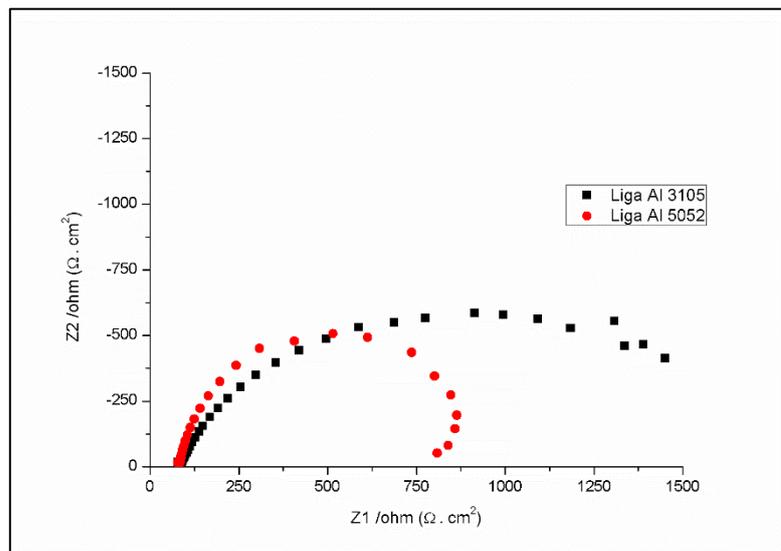
Figura 44 - Diagrama de Nyquist na solução de NaCl pH 7

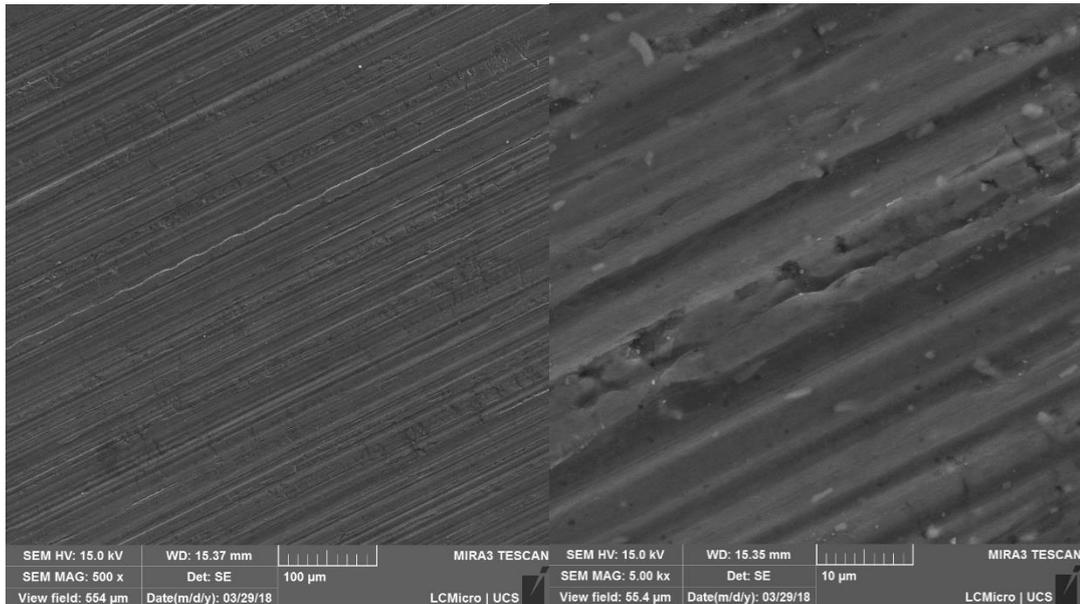
Na Figura 45 encontram-se as imagens do MEV da liga 3105.

Figura 45 - Imagens de MEV da liga 3105

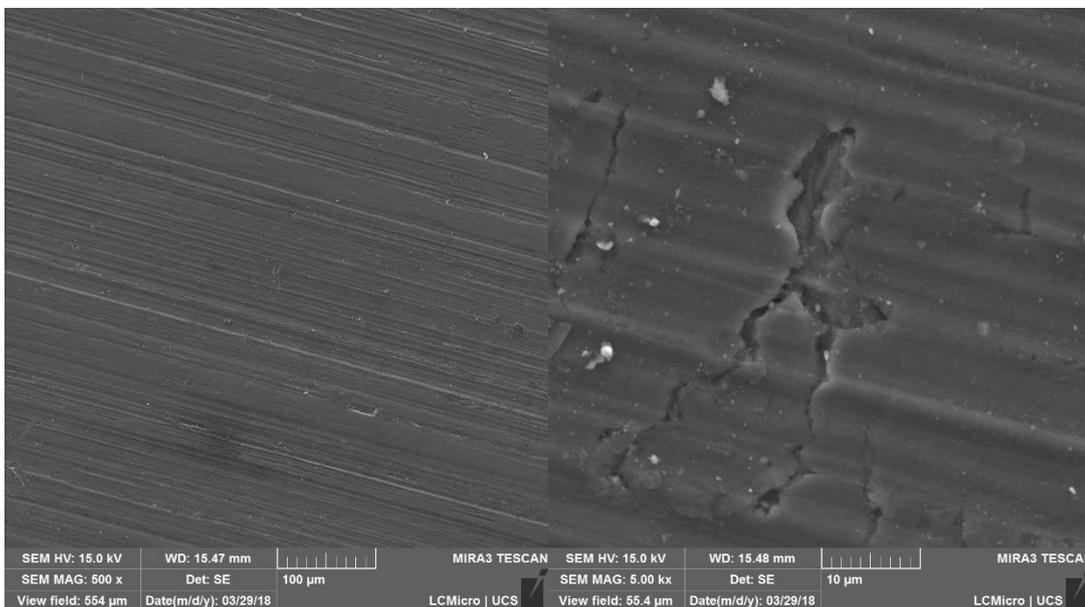
Na Figura 46 encontram-se as imagens do MEV da liga 5052.

Figura 46 - Imagens de MEV da liga 5052

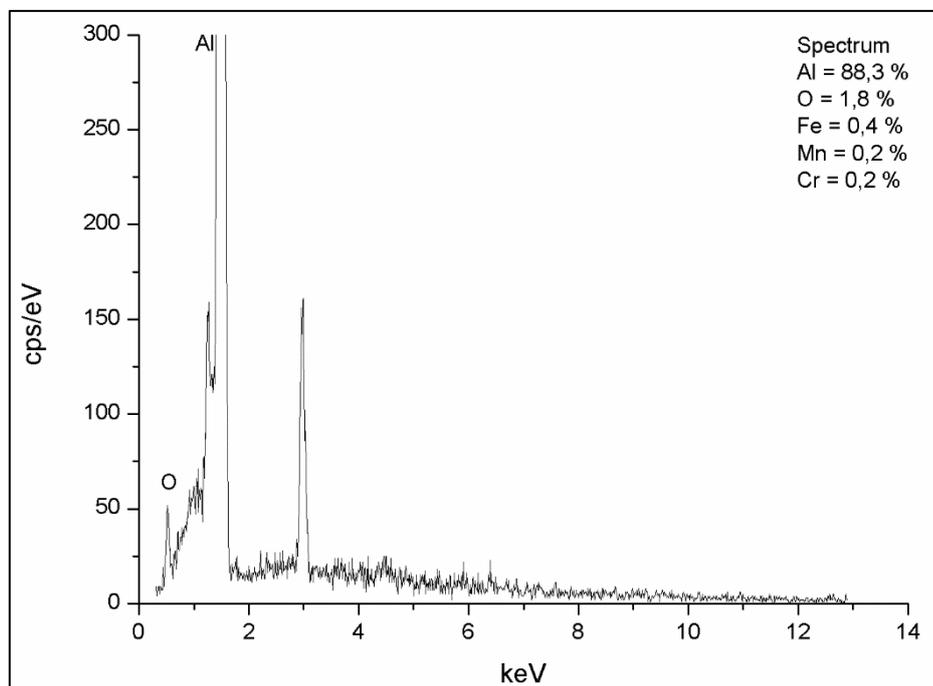
Figura 47 - Espectro de EDS das partículas liga 3105

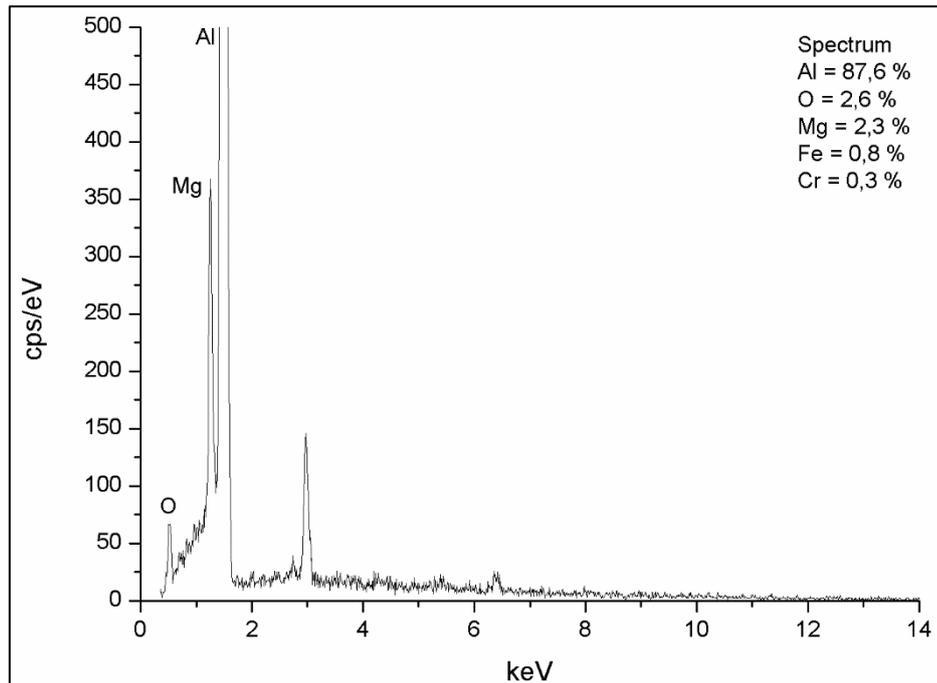
Figura 48 - Espectro de EDS das partículas liga 5052

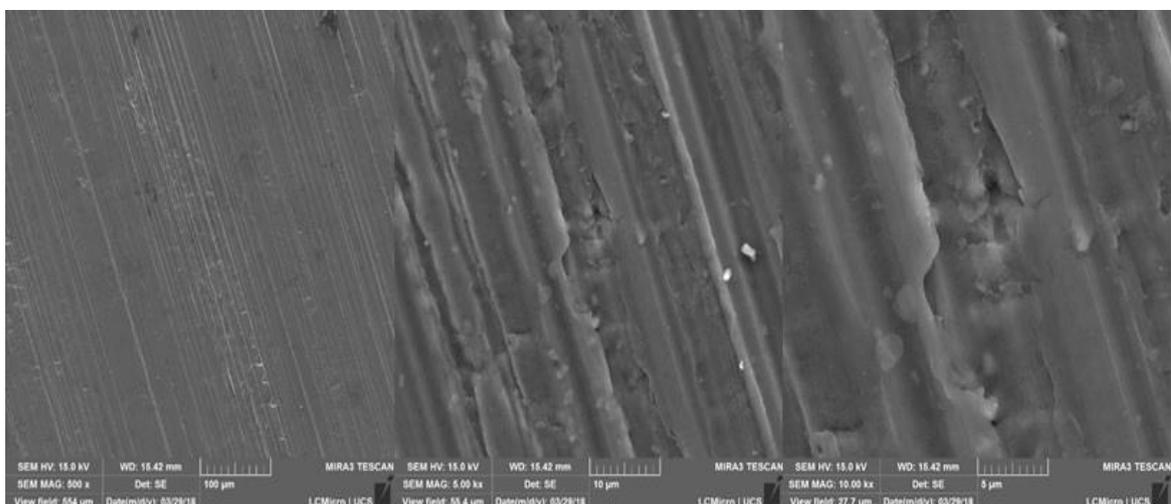
Figura 49 - Imagens de MEV Liga 3105 após ensaio de SSN

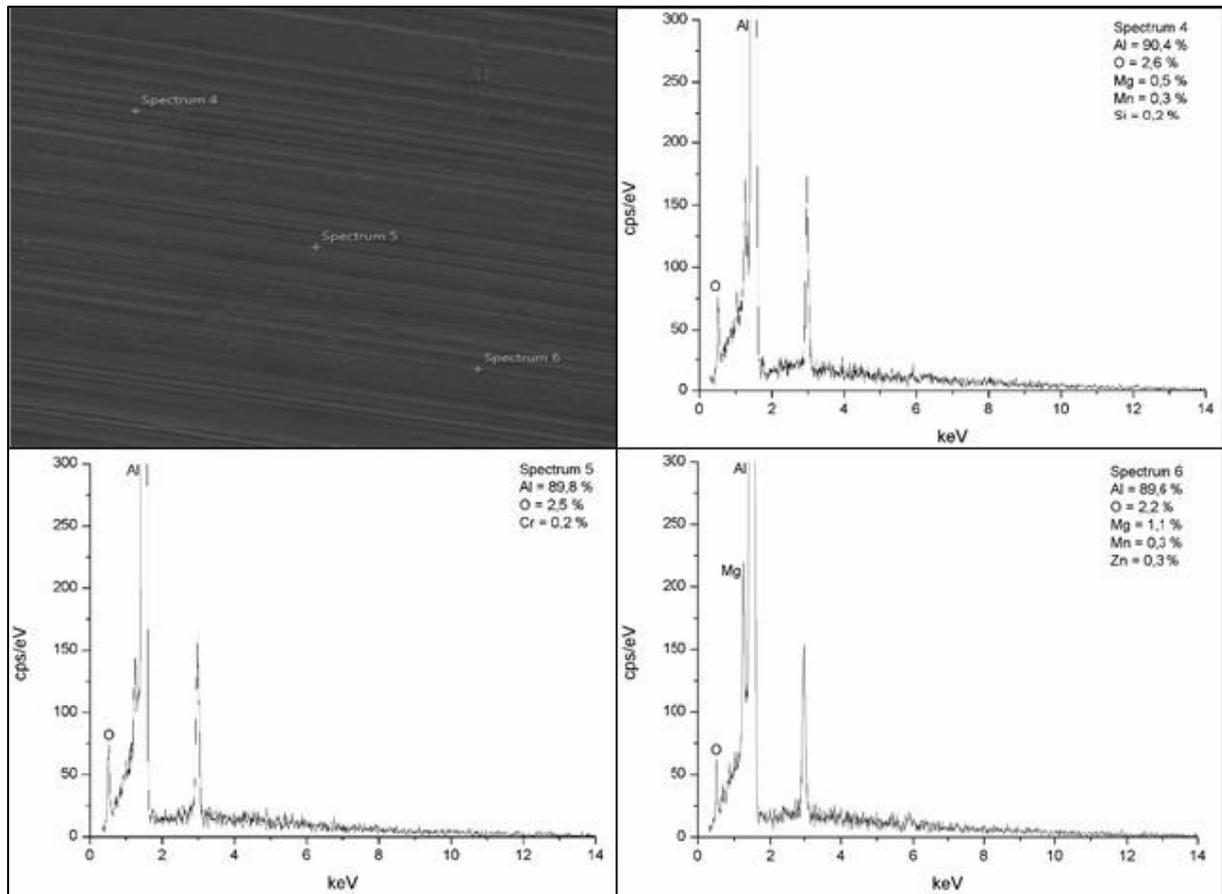
Figura 50 - Espectro de EDS das partículas na liga 3105 após SSN

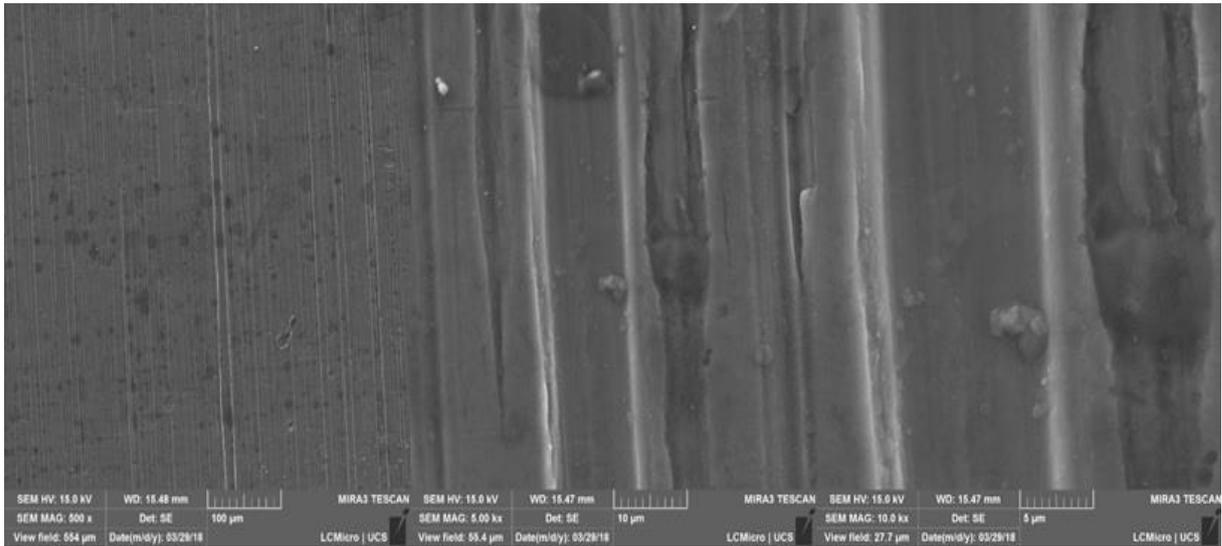
Figura 51 - Representação do MEV Liga 5052 após ensaio SSN

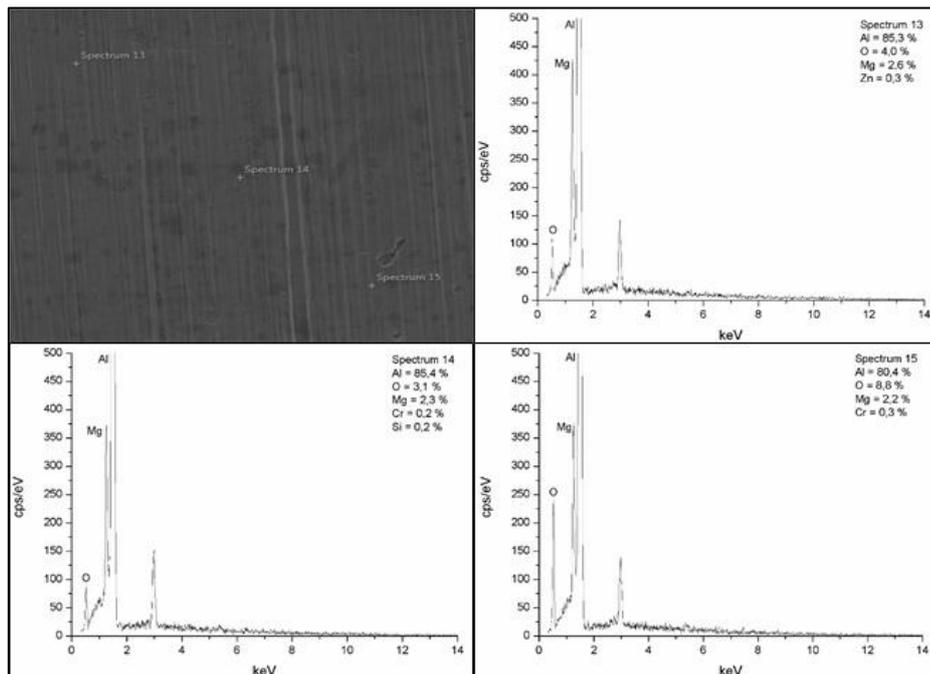
Figura 52 - Espectro de EDS das partículas liga 5052 após SSN

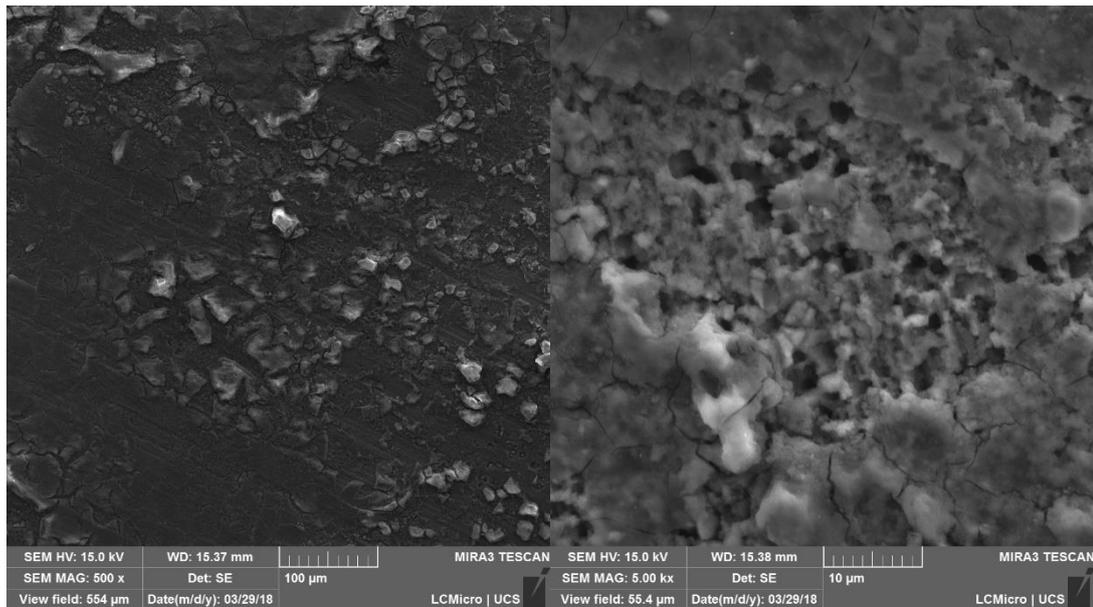
Figura 53 - Imagens de MEV Liga 3105 após ensaio de SSA

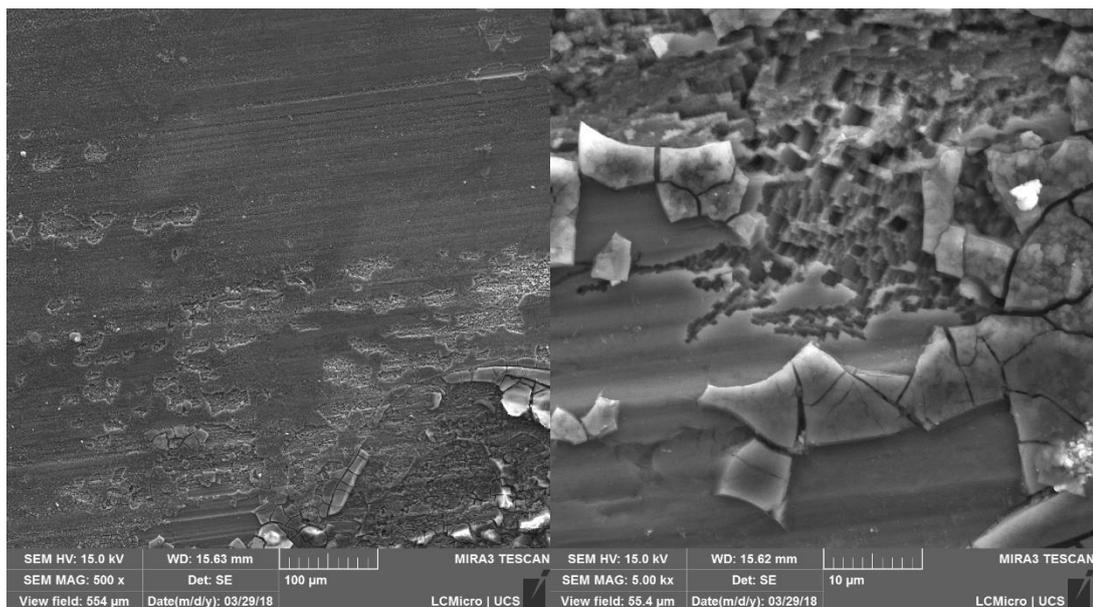
Figura 54 - Imagens de MEV Liga 5052 após ensaio de SSA

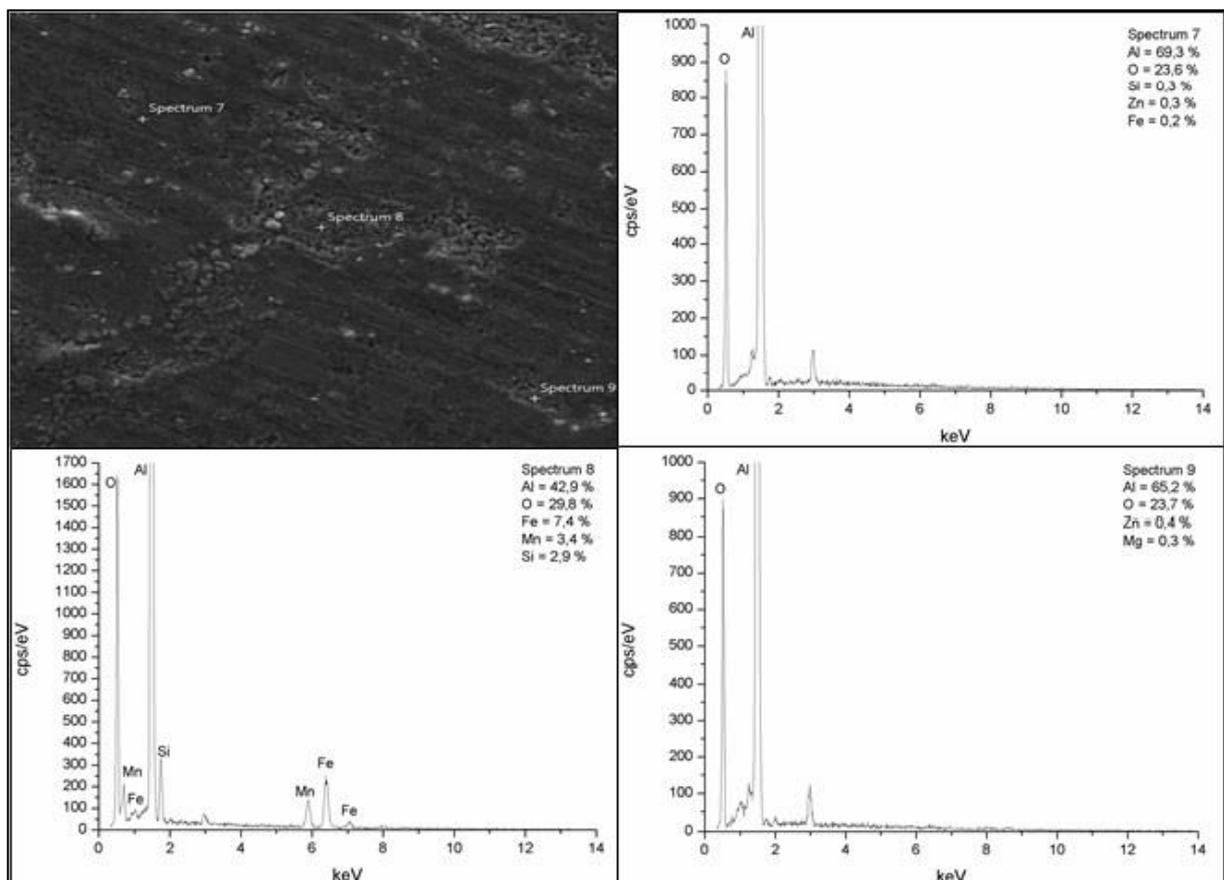
Figura 55 - Imagem de MEV e espectros de EDS das partículas liga 3105 após SSA

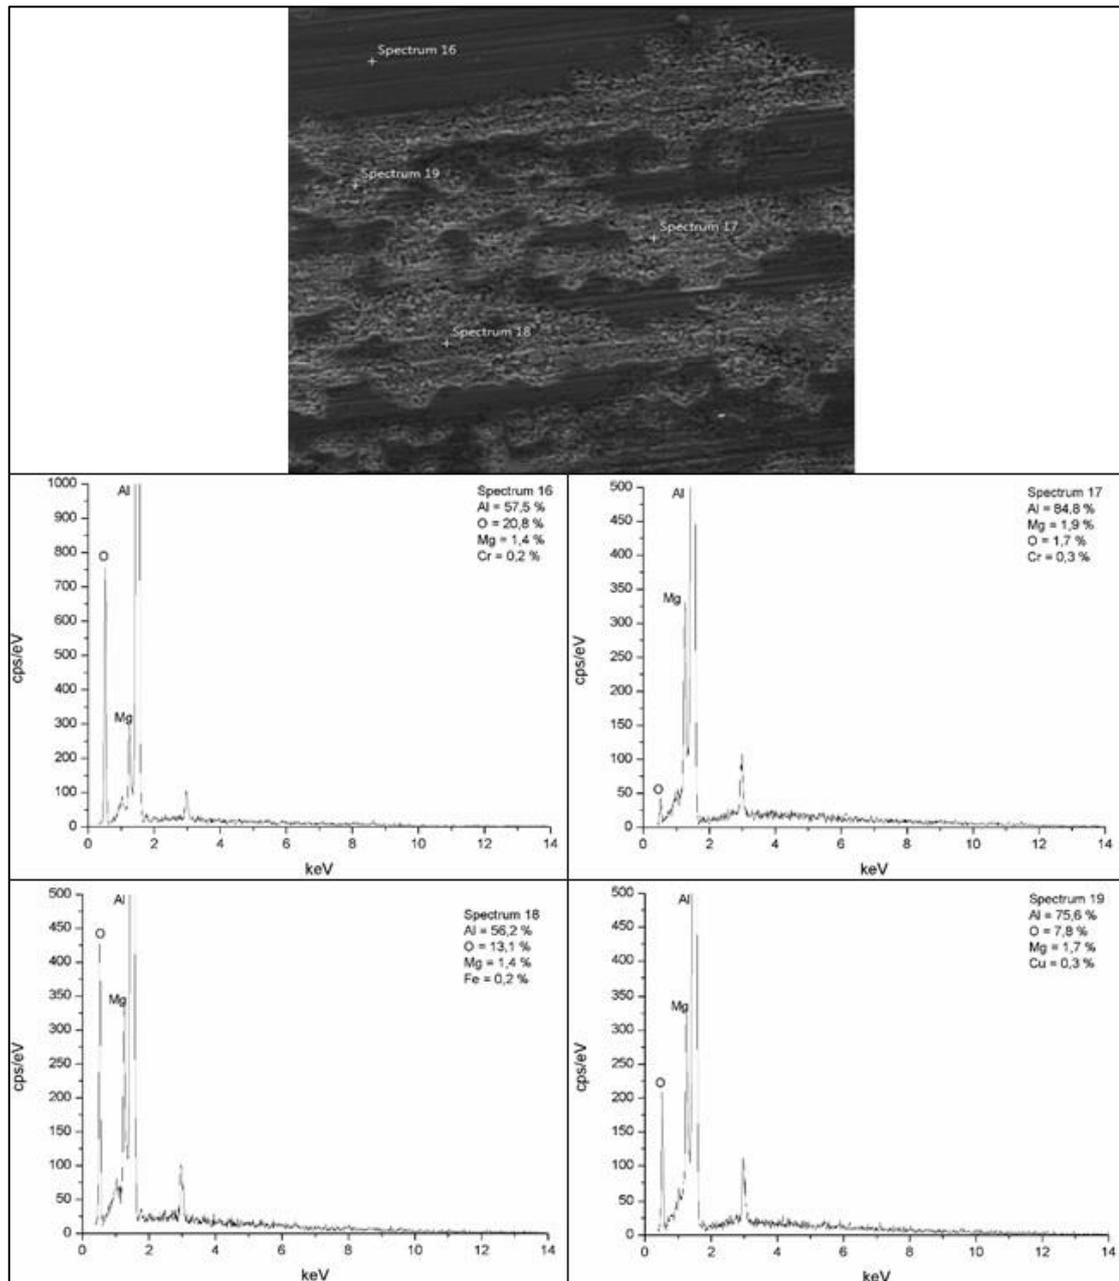
Figura 56 - Imagem de MEV e espectros de EDS das partículas liga 5052 após SSA

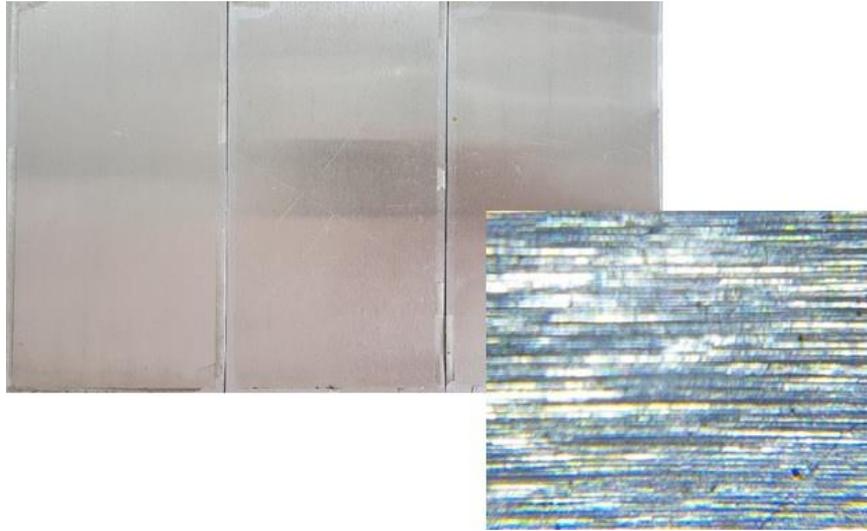
Figura 57 - Liga 3105 Intemperismo natural Caxias do Sul-RS, após 6 meses de exposição

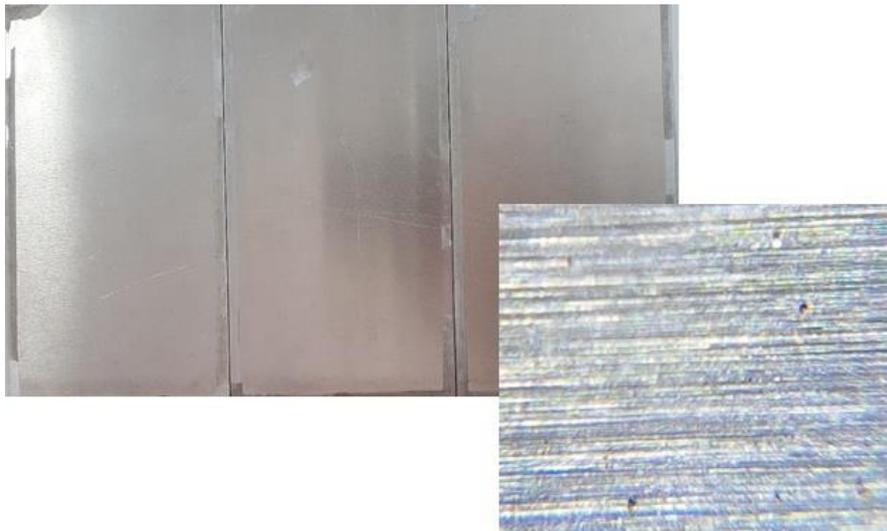
Figura 58 - Liga 5052 Intemperismo natural Caxias do Sul-RS, após 6 meses de exposição

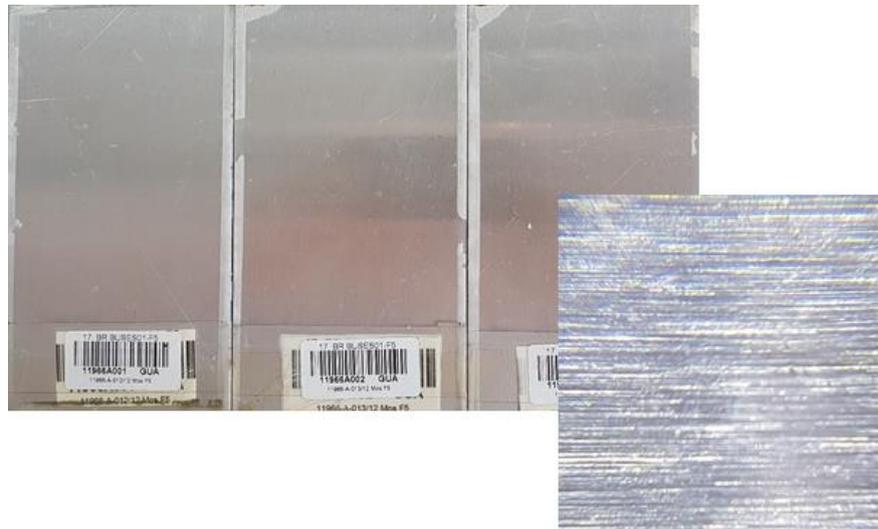
Figura 59 - Liga 3105 Intemperismo natural Hialeah-FL, após 6 meses de exposição

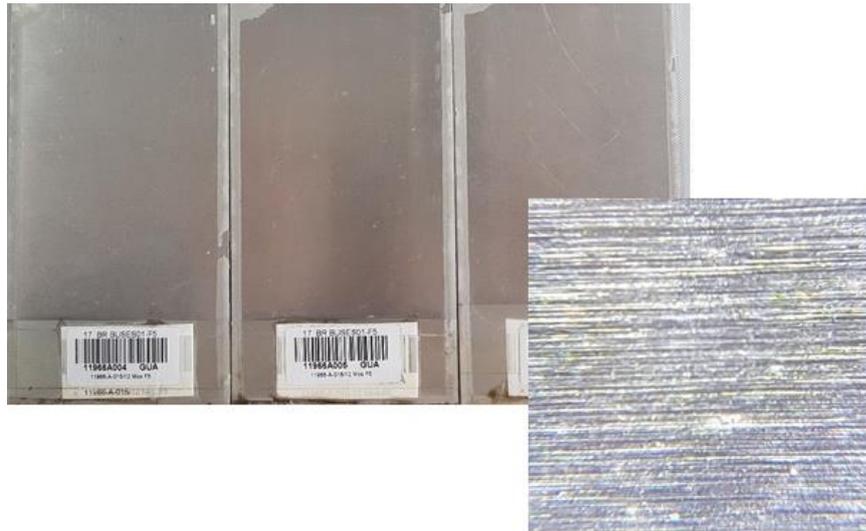
Figura 60 - Liga 5052 Intemperismo natural Hialeah-FL, após 6 meses de exposição
