**UNIVERSIDADE FEDERAL DO RIO GRANDE DO SUL
ESCOLA DE ENGENHARIA
DEPARTAMENTO DE ENGENHARIA CIVIL**

**ACESSIBILIDADE NA UFRGS CAMPUS CENTRO DE
ACORDO COM A NBR 9050:2015: ANÁLISE, PROJETO E
EXECUÇÃO**

Trabalho de Diplomação a ser apresentado à Comissão de
Graduação do curso de Engenharia Civil da Escola de Engenharia
da Universidade Federal do Rio Grande do Sul, como parte dos
requisitos para obtenção do título de Engenheiro Civil

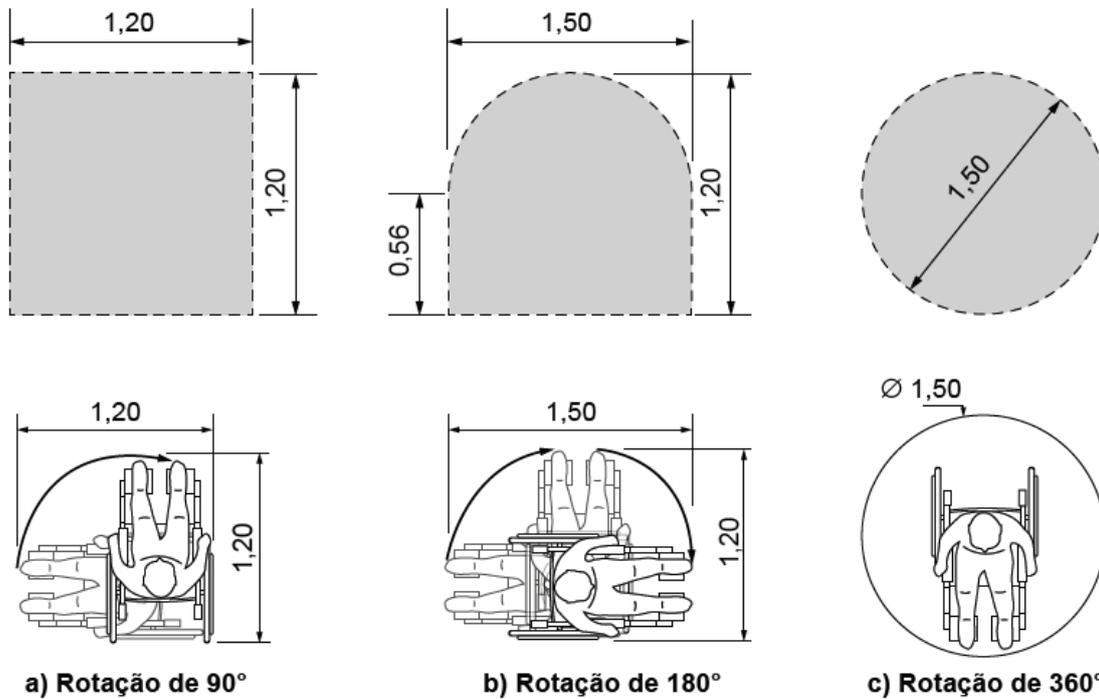
Figura 3 - Área para manobra de cadeira de rodas sem deslocamento

- a) Para rotação 90°, 1,20 m x 1,20 m;
- b) Para rotação 180°, 1,50 m x 1,20 m;
- c) Para rotação 360°, círculo de raio 1,50 m.

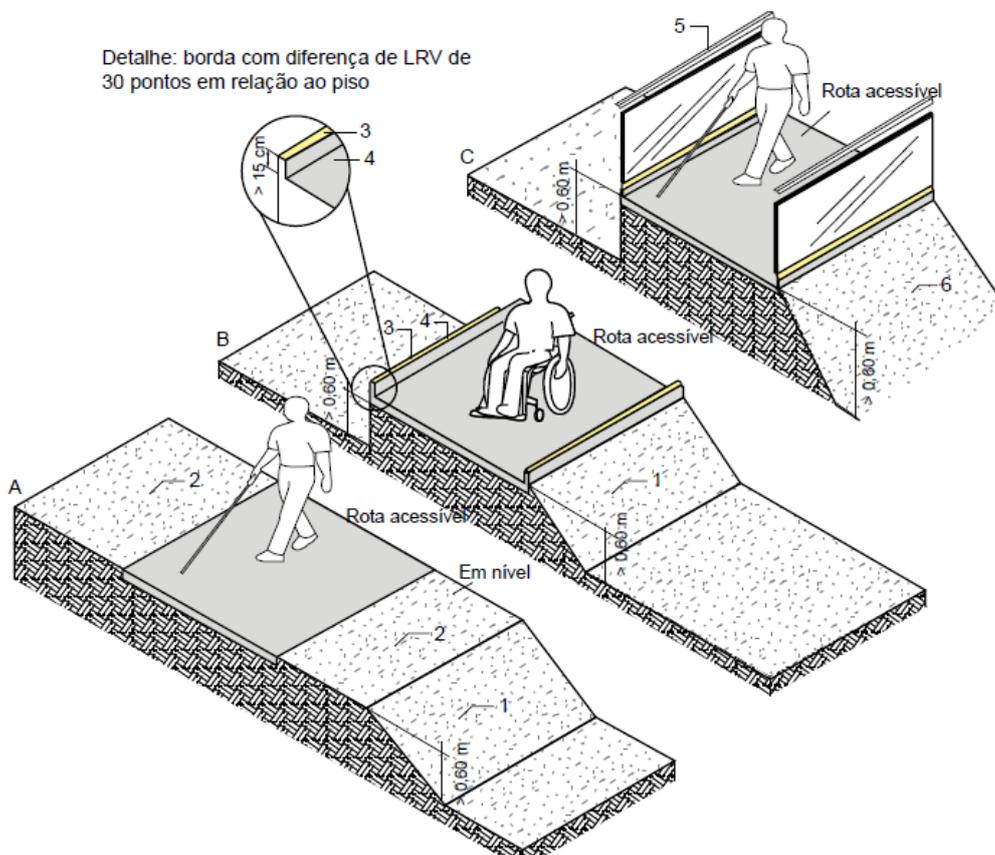
Figura 5 - Proteção contra queda

Quando o caminho for delimitado por uma superfície que se incline para baixo com desnível maior que 0,60 m, deve-se instalar proteção lateral do tipo guarda-corpo, conforme Figura 5.

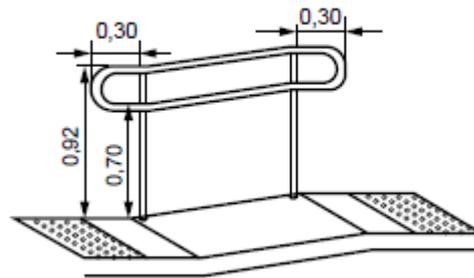
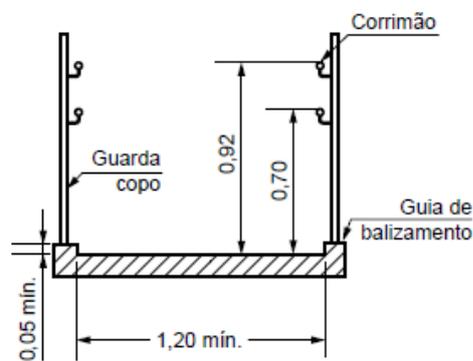
Os corrimãos devem ser instalados em rampas e escadas a 0,92 m e a 0,70 m do piso (do ponto central do piso até a face superior do corrimão). Toda rampa deve possuir corrimão de duas alturas em cada lado, com guia de balizamento maior de 0,05m. Essas especificações estão demonstradas nas figuras 6 e 7.

Figura 6 - Guarda-corpo e corrimão

Figura 7 - Guarda-corpo, corrimão e guia de balizamento

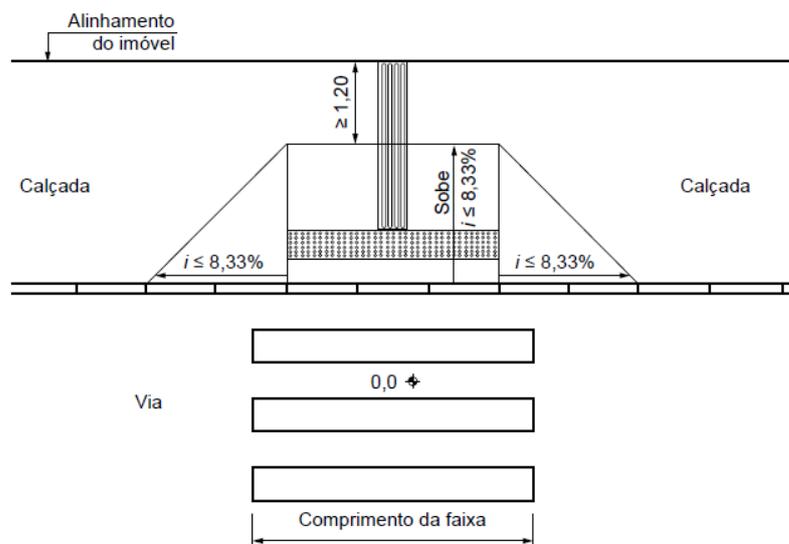
Figura 9 - Rebaixamento de calçada

Os rebaixamentos de calçadas devem ser construídos na direção do fluxo de travessia de pedestres, com inclinação constante não superior a 8,33% no sentido longitudinal da rampa. A largura mínima é 1,50 m e o rebaixamento não pode diminuir a faixa livre de 1,20 m mínimo, conforme indicado na Figura 9.

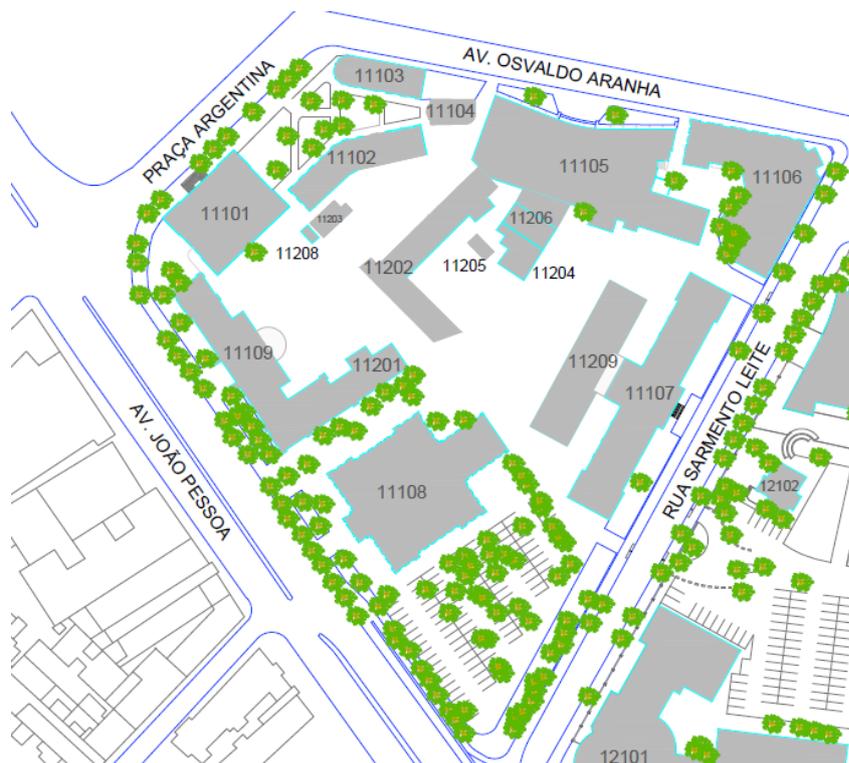
Figura 12 - Mapa do Quarteirão 1

Foram analisados os dez prédios principais do Quarteirão 1 do Campus Centro da UFRGS, conforme Figura 12, com foco nos aspectos descritos nos itens anteriores referentes à NBR 9050:2015. Além disso, foram avaliadas as circulações entre os prédios, possibilitando uma rota acessível por dentro do campus a todos os prédios.

- a) Escola de Engenharia – Prédio Centenário (11101);
- b) Château (11102);
- c) Castelinho (11103);
- d) Observatório Astronômico (11104);
- e) Escola de Engenharia Nova (11105);
- f) Instituto Eletrotécnico (11106);
- g) Instituto Parobé (11107);
- h) Faculdade de Direito (11108);
- i) Faculdade de Ciências Econômicas (11109);
- j) Prédio de Salas de Aulas do Campus Centro (11209).

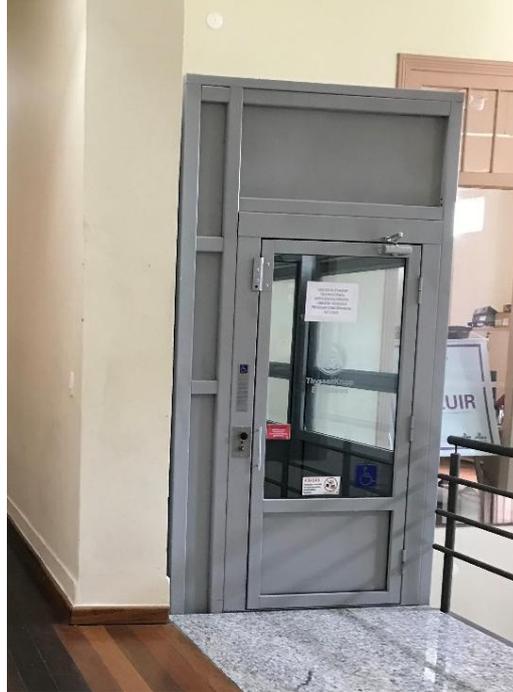
Figura 13 - Plataforma Elevatória Prédio Centenário

Na Figura 13, é possível visualizar a plataforma elevatória que foi instalada na reforma do edifício. A entrada principal do prédio, pela Praça Argentina, possui escadarias (conforme Figura 14), mas encontra-se fechada por questões de segurança e de acessibilidade; o acesso utilizado atualmente é por dentro do quarteirão em nível com a circulação, conforme Figura 15. Dessa forma, o acesso ao prédio e aos demais pavimentos estão adequados conforme acessibilidade universal. O checklist do prédio Centenário está no APÊNDICE A.

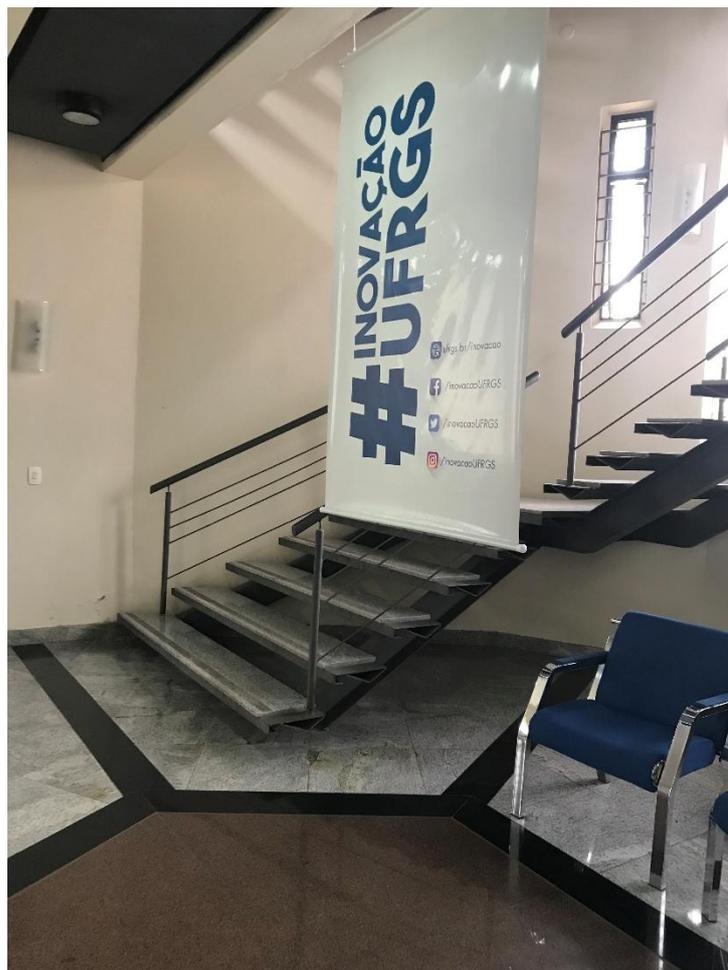
Figura 17 - Escadaria Château

Esse prédio possui um degrau para acesso e não possui elevador para o pavimento superior, apenas escadaria (Figura 17). Isso se dá pelo fato de que o segundo pavimento foi construído após a construção do prédio, em formato de mezanino, visando aproveitamento de espaço interno. Sendo assim, mesmo que o prédio não atenda às exigências da NBR 9050:2015 para acesso físico, não será abordado nesse trabalho visto que o segundo pavimento não abriga salas de aulas com grande fluxo de pessoas e que a adequação exigiria principalmente a instalação de um elevador. O checklist que demonstra a situação atual de acessibilidade do prédio está no APÊNDICE A.

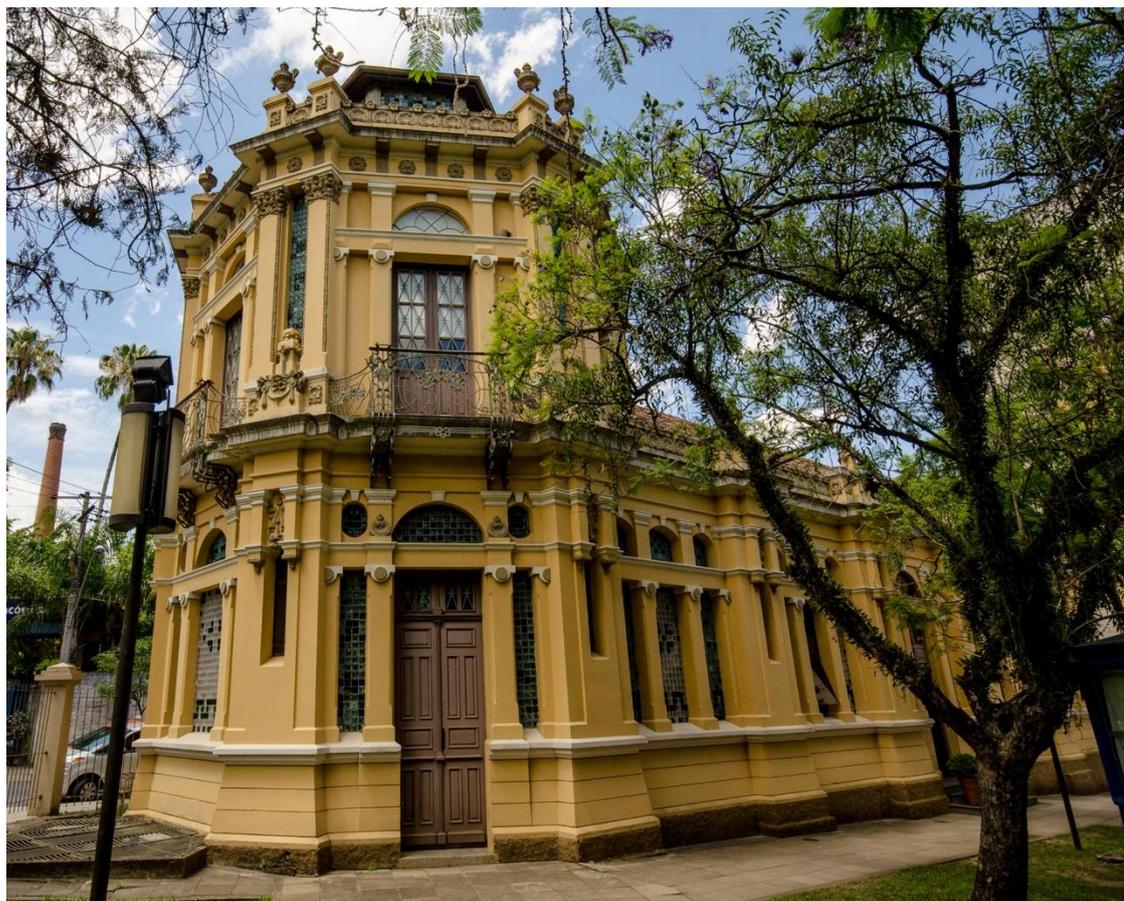
Figura 18 - Castelinho

O prédio do Castelinho, na Figura 18, utilizado para o Núcleo Orientado para a Inovação da Edificação (NORIE), foi construído junto com o Château e o Observatório Astronômico, em 1908. O Castelinho possui acesso por uma escadaria na entrada e também internamente para o segundo pavimento, sem elevadores ou plataformas, com um espaço interno bastante reduzido. Dessa forma, não é acessível para todos, conforme demonstrado no checklist do APÊNDICE A. Apesar disso, por ser um edifício pequeno e de uso restrito e específico (não utilizado para salas de aulas da graduação), sua adequação não será abordada nesse trabalho.

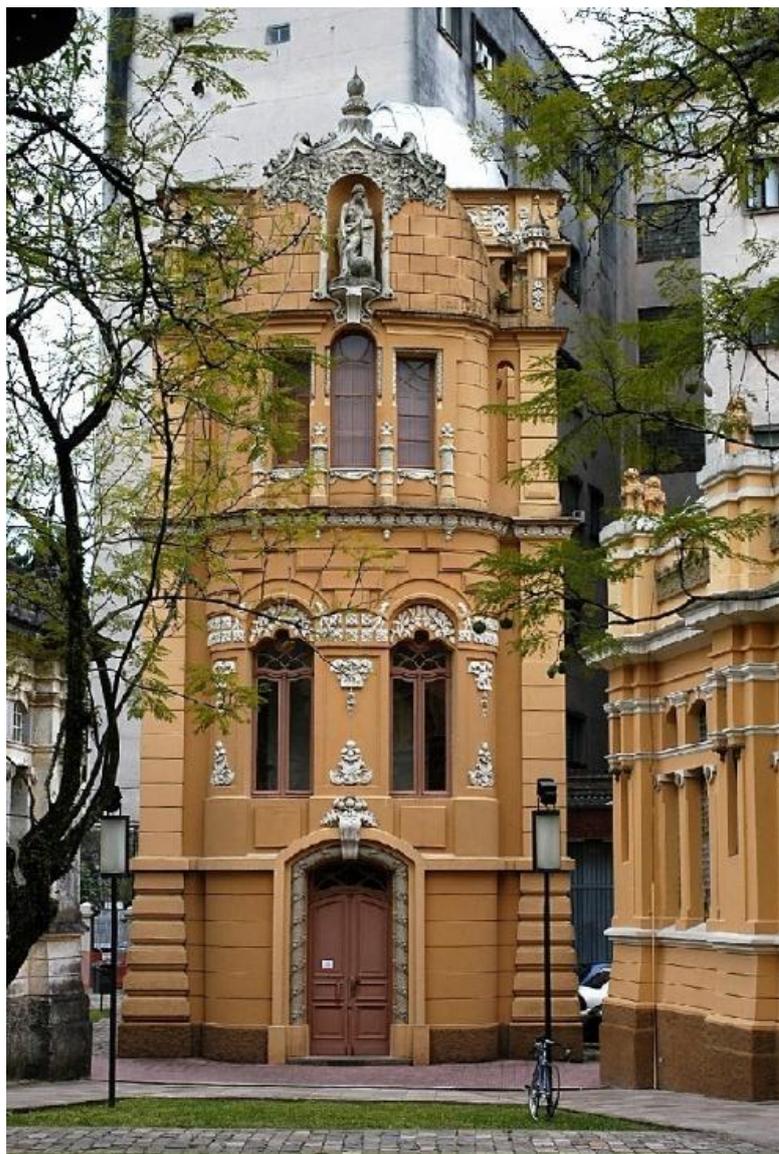
Figura 19 - Observatório Astronômico

O Observatório Astronômico é um órgão auxiliar do Instituto de Física (IF) e o prédio é tombado pelo Instituto do Patrimônio Histórico e Artístico Nacional (IPHAN) e foi entregue restaurado à sociedade em 2002, conforme Figura 19. Atualmente, desenvolve atividades como visitas guiadas ao museu, observações do céu, ofertadas ao público em geral (UNIVERSIDADE FEDERAL DO RIO GRANDE DO SUL, 2018a). O prédio é pequeno e sua circulação interna se dá por meio de escadas. Para adequação a proposta seria a instalação de um elevador externo ao prédio, portanto não será objeto de estudo deste trabalho. Dessa forma, o prédio não atende às recomendações da NBR 9050:2015, conforme APÊNDICE A.

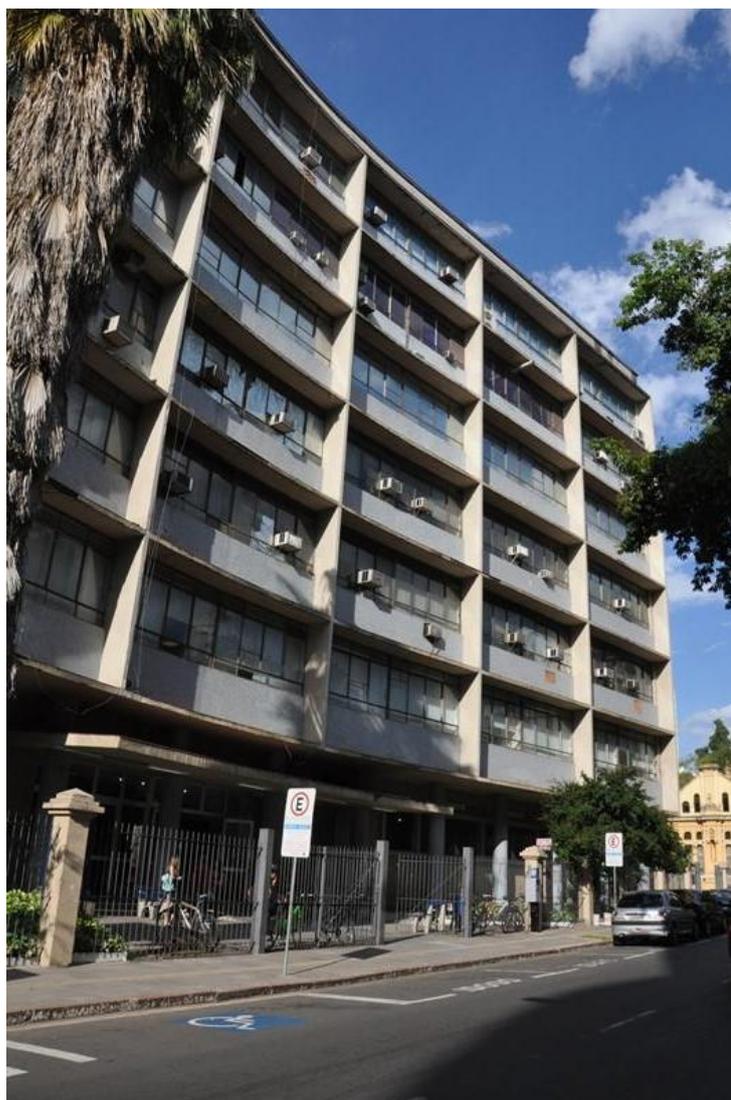
Figura 20 - Engenharia Nova

O chamado Prédio Novo da Escola de Engenharia foi construído em 1960 e está ilustrado na Figura 20. Possui entrada independente pela Avenida Osvaldo Aranha. O prédio possui duas rampas para acesso, uma na frente e outra já dentro do edifício para acessar o nível do elevador, que foi construída para acesso de materiais e não objetivando à promoção da acessibilidade. Ambas as rampas não estão de acordo com as recomendações de inclinação e de guarda-corpo. O checklist desse prédio está demonstrado no APÊNDICE A.

Por ser um prédio de grande fluxo de alunos da UFRGS, considera-se de extrema relevância a adequação de acessibilidade física no escopo deste trabalho, que possibilita independência, conforto e diminui a evasão da universidade. Além disso, o acesso entre o prédio da “Escola de Engenharia Nova” e os demais prédios por dentro do campus da universidade é bastante complicado, conforme será detalhado no item 6.1.

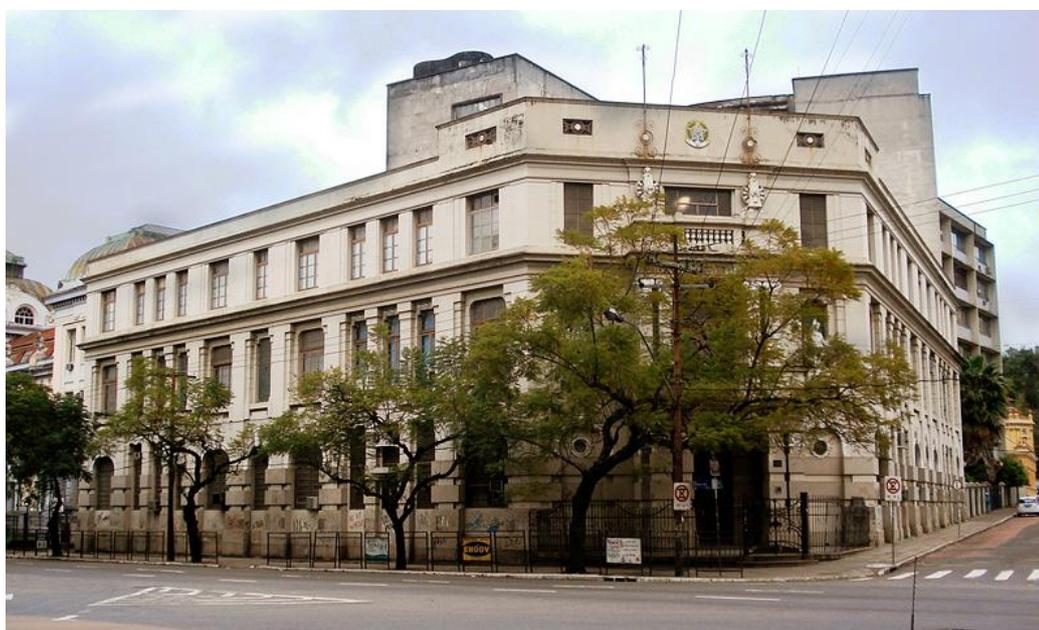
Figura 21 - Instituto Eletrotécnico

O Instituto Eletrotécnico (IE) foi construído em 1908 e tem seu acesso principal na esquina da Avenida Osvaldo Aranha e Rua Sarmiento Leite, conforme Figura 21. O prédio histórico tem sua entrada mantida pelas escadas na esquina, fato que impossibilita o acesso universal a ele. O acesso pelos fundos do prédio fica fechado e não é utilizado. Dessa forma, por não haver nenhuma outra alternativa disponível de acesso atualmente, o Instituto Eletrotécnico foi escolhido nessa análise para uma avaliação mais profunda quanto ao atendimento às especificações técnicas da NBR 9050:2015. O checklist desse prédio pode ser visto no APÊNDICE A.

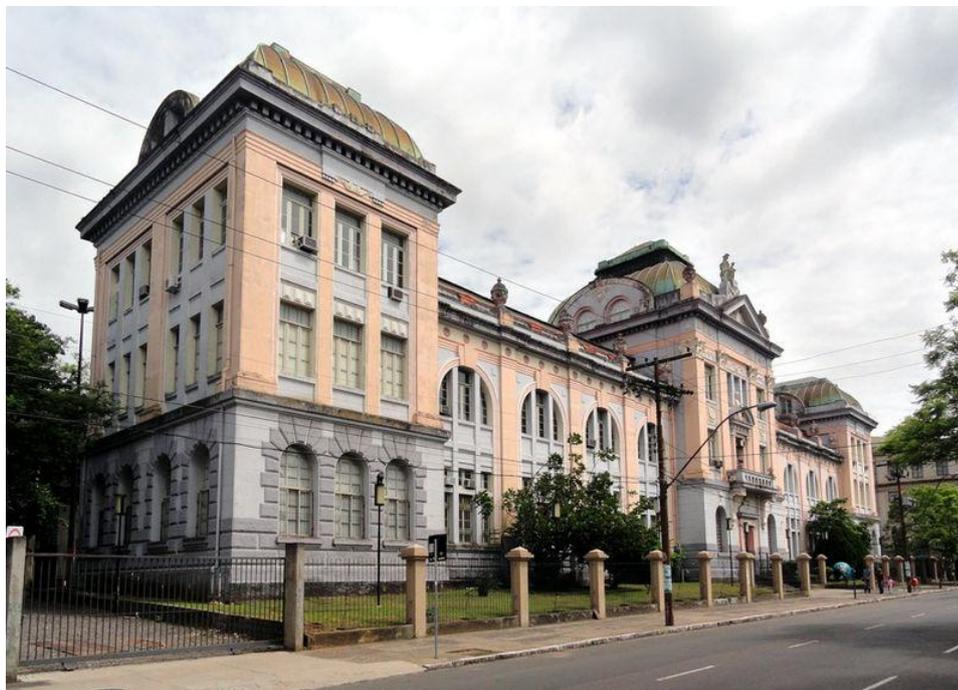
Figura 22 - Instituto Parobé

O Instituto Parobé é localizado na Rua Sarmiento Leite e possui na sua entrada principal uma escadaria, conforme Figura 22. No entanto, nos dias de hoje essa entrada não é mais utilizada por questões de segurança, conforme Figura 23, sendo utilizada a entrada dos fundos do prédio para acesso de todos, em nível com o campus da universidade e junto ao Prédio de Salas de

Aulas. O prédio conta com um elevador adequado para acesso aos pavimentos superiores. Por esse motivo, não será avaliado neste trabalho, conforme checklist no APÊNDICE A.

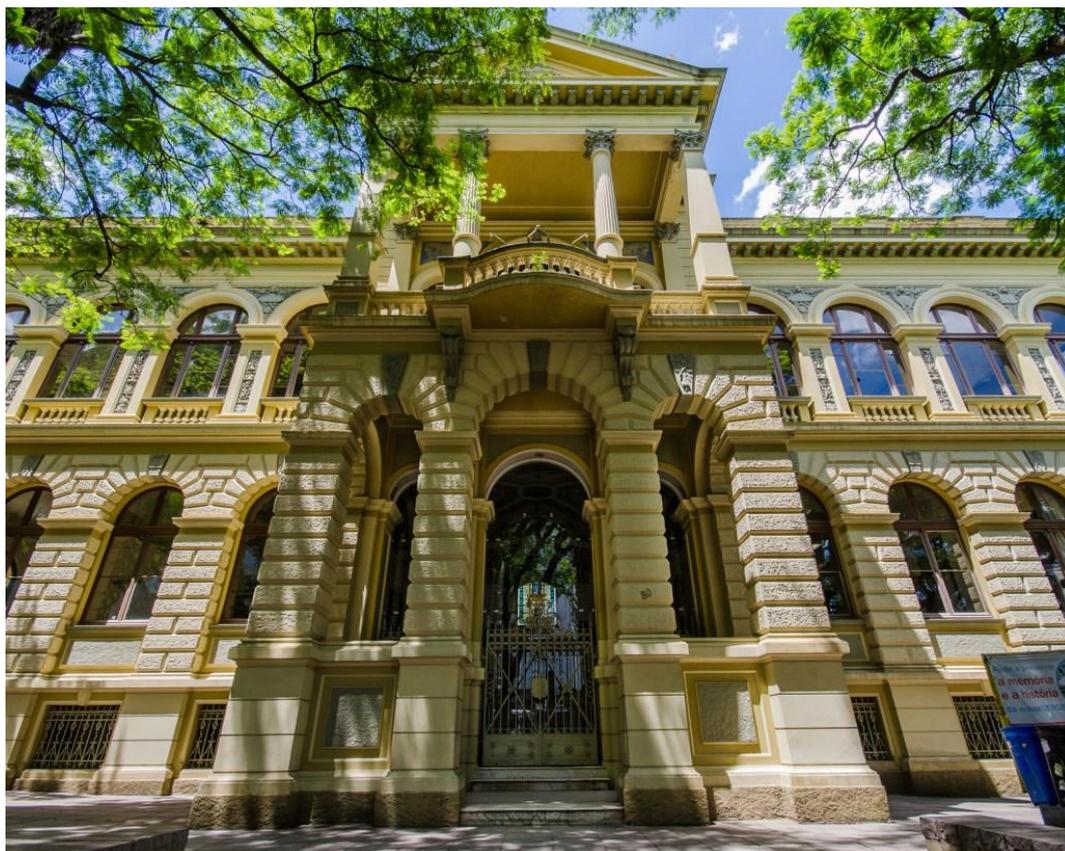
Figura 24 - Faculdade de Direito

O prédio da Faculdade de Direito, construído em 1910 e restaurado em 2001, possui uma entrada principal com escadaria e portão de ferro de frente para a Avenida João Pessoa, que não está sendo utilizada, ilustrada na Figura 24. Assim, a entrada do prédio atualmente para todos é feita por trás, através de uma rampa que dá acesso a uma escada e a um elevador. Apesar de a rampa não estar em perfeito acordo com a norma NBR 9050:2015, o acesso é possível por portadores de cadeiras de rodas, e, por isso, o prédio não será objeto de estudo para urgência de adequação nesse trabalho, conforme checklist no APÊNDICE A.

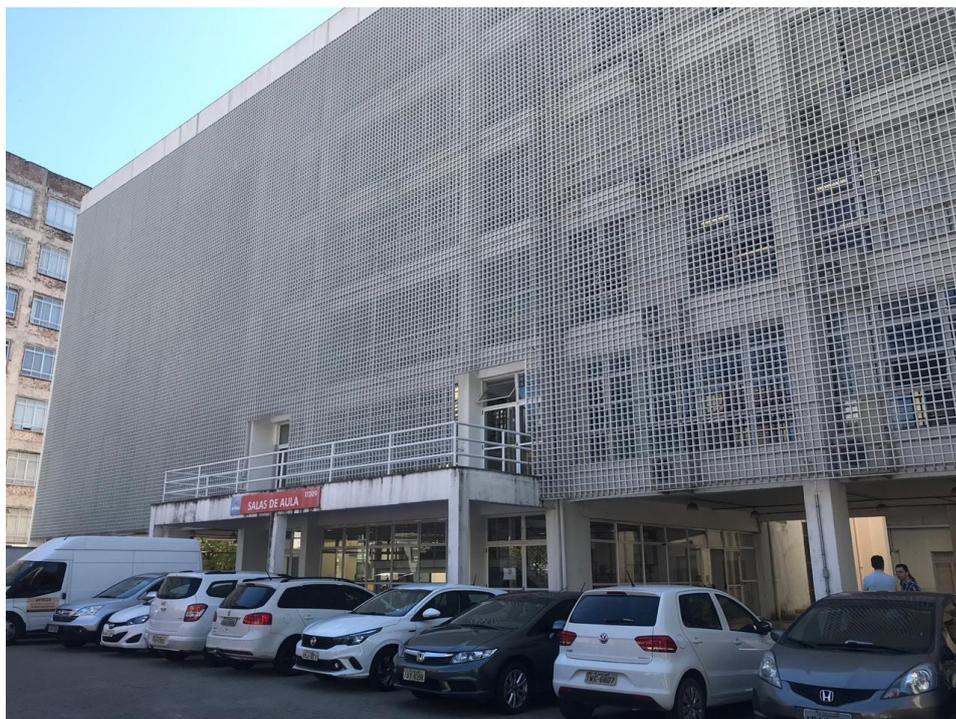
Figura 26 - Prédios de Salas de Aulas

O Prédio de Salas de Aulas do Campus Centro é o prédio mais novo do Quarteirão 1, foi inaugurado em 2014 e, apesar de ter sido construído antes da versão atual da NBR 9050:2015, atende às normas para acesso físico de pessoas com necessidades especiais vigente à época (NBR 9050:2004). O acesso do prédio é plano e amplo, feito por uma pequena rampa, o hall é amplo e tem elevadores. Por ser o prédio que mais se assemelha ao ideal de acessibilidade física desejado, ele não precisa de adequações imediatas e não será avaliado. O checklist está apresentado no APÊNDICE A. O prédio está ilustrado na Figura 26.

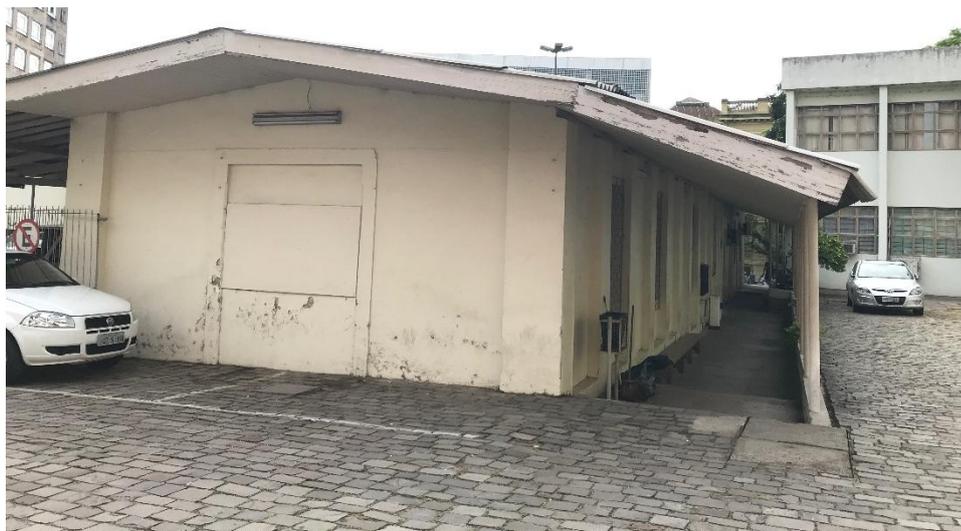
Figura 28 - Prédio Manutenção Terceirizados

Existe um desnível dentro do terreno do campus entre os prédios. O acesso entre o prédio da FCE e Centenário da EE e a Faculdade de Direito e o Prédio de Salas de Aulas pode ser feito através do Prédio de Manutenção Terceirizados, conforme Figura 28. Esse acesso, no entanto, não possui condições adequadas no que tange aos aspectos de acessibilidade, conforme demonstrado na Figura 29. A rampa, além de ter inclinação grande, possui diversos obstáculos como caixas e pilares que suportam o telhado, não possui guarda-corpo, a qualidade do piso é ruim e os carros estacionam em frente a ela.

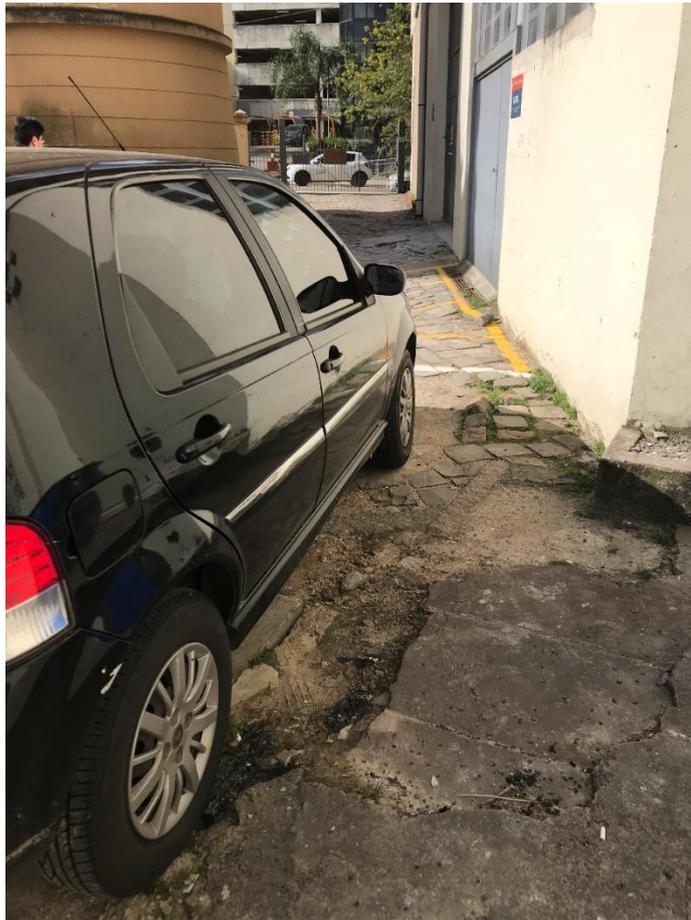
Figura 30 - Caminho lateral prédio Engenharia Nova

Quanto aos pisos, pode-se perceber diversos pontos ao longo do caminho pisos com desníveis, irregulares e instáveis para a circulação segura de todos os pedestres. O caminho da lateral do

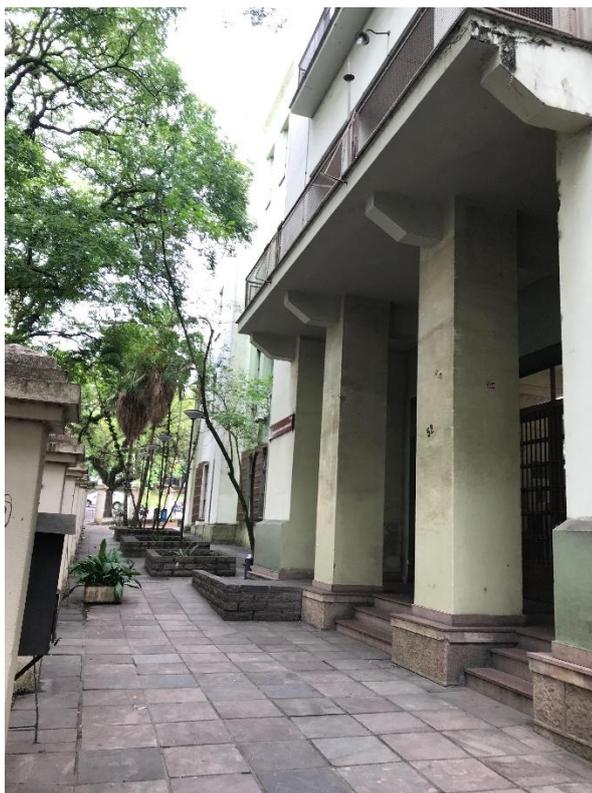
Figura 34 - Prédio da Faculdade de Ciências Econômicas

O levantamento de dados da Faculdade de Ciências Econômicas também se deu com base na planta fornecida pela SUINFRA. O prédio possui uma entrada principal pela frente por meio de uma rampa e uma escada, conforme Figura 34. Por dentro do campus, tem-se acesso pelo bar com uma rampa e outro com uma porta em nível, que é utilizado apenas para servidores da faculdade. A planta existente do prédio está apresentada no APÊNDICE C.

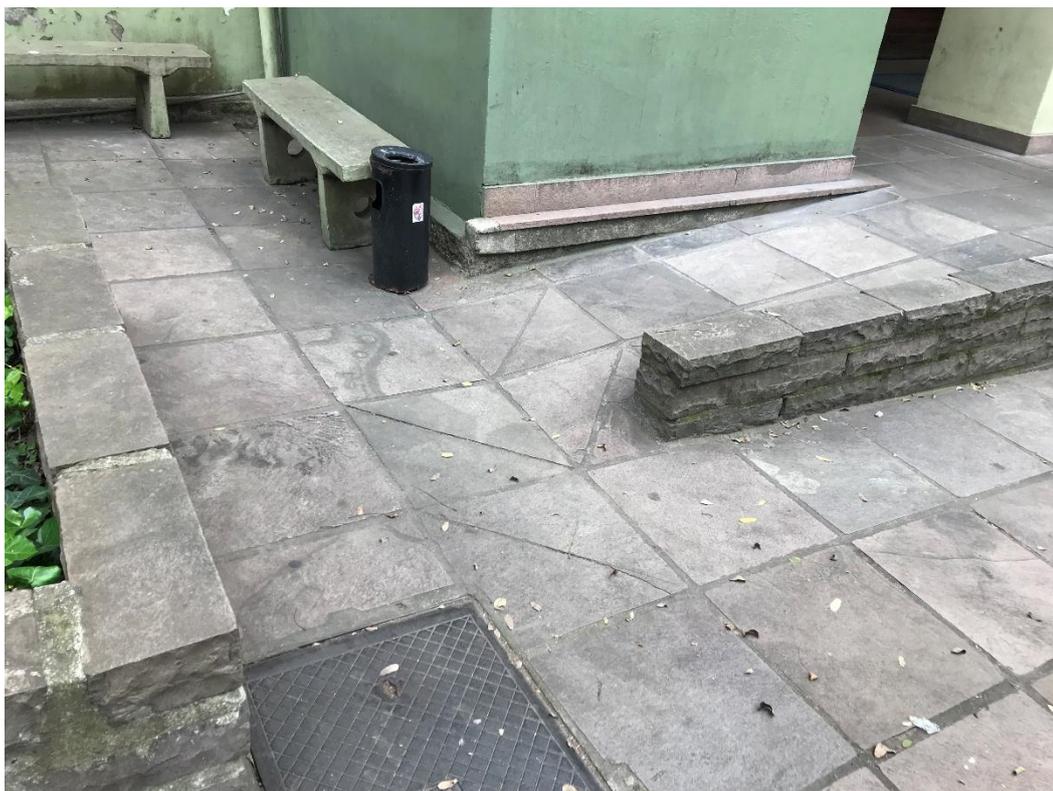
Figura 35 - Rampa principal FCE

A rampa principal da frente do prédio possui um revestimento de basalto regular, mas a rampa não atende aos requisitos mínimos de largura e de inclinação. A Figura 35 ilustra o acesso principal ao prédio.

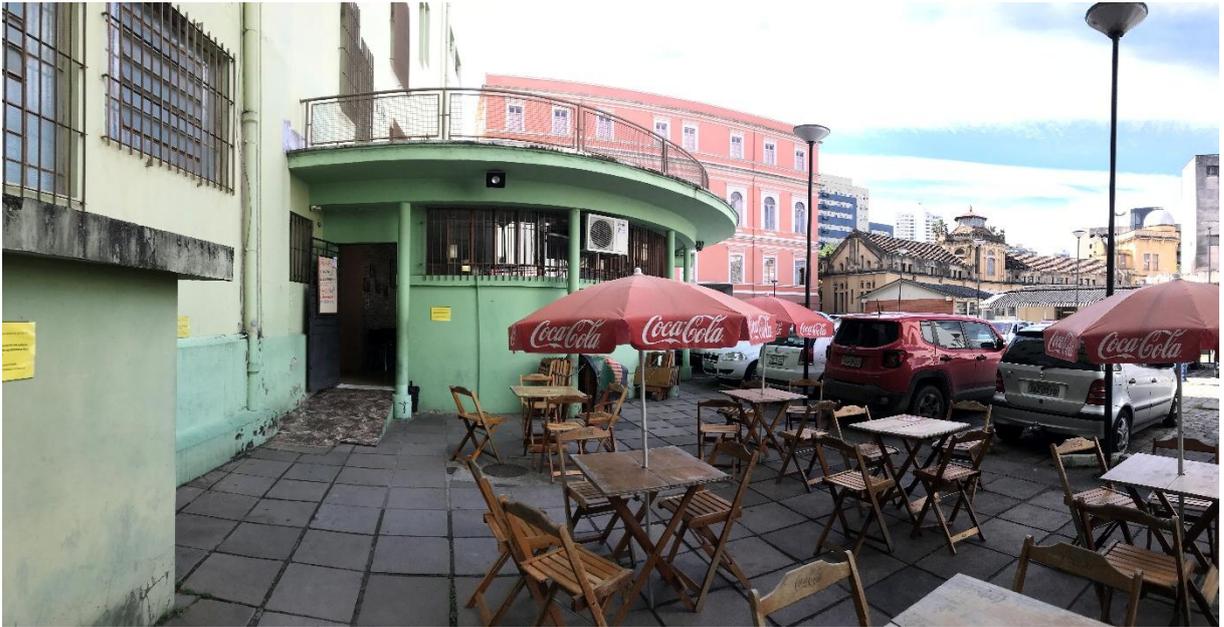
Figura 36 - Rampa pelo bar FCE

A rampa secundária, que dá acesso ao prédio pelo bar, possui revestimento cerâmico e está em condições ruins de manutenção. Além disso, conforme pode ser visto na Figura 36 e na Figura 37, a rampa apenas dá acesso para o Anexo da FCE, visto que existem mesas do bar e barreiras delimitando o estacionamento para veículos, que impedem a passagem de pedestres e de cadeirantes de maneira independente.

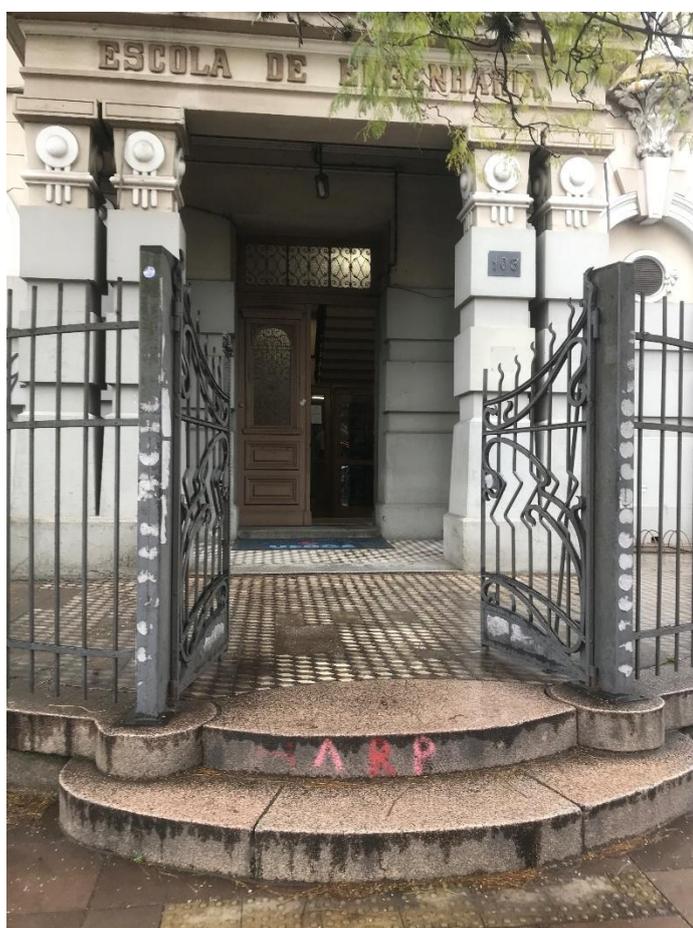
Figura 38 - Frente do Instituto Eletrotécnico

A entrada principal do Instituto Eletrotécnico é possibilitada apenas por uma escadaria na esquina da Avenida Osvaldo Aranha e da Rua Sarmiento Leite, demonstrada na Figura 38. O levantamento de dados visou adequar a planta existente para procurar uma alternativa para esse acesso, garantindo a igualdade de acesso a todas as pessoas e seguindo os princípios de Desenho Universal. Além da escada principal, para chegar no nível do prédio, existem dois degraus no prédio até a eclusa que objetiva segurança patrimonial.

O desnível existente entre o nível da calçada e o nível da frente do prédio é de 36 centímetros, vencido por dois degraus, conforme apresentado na Figura 38. Os degraus internos têm desnível de 3 e 11 centímetros.

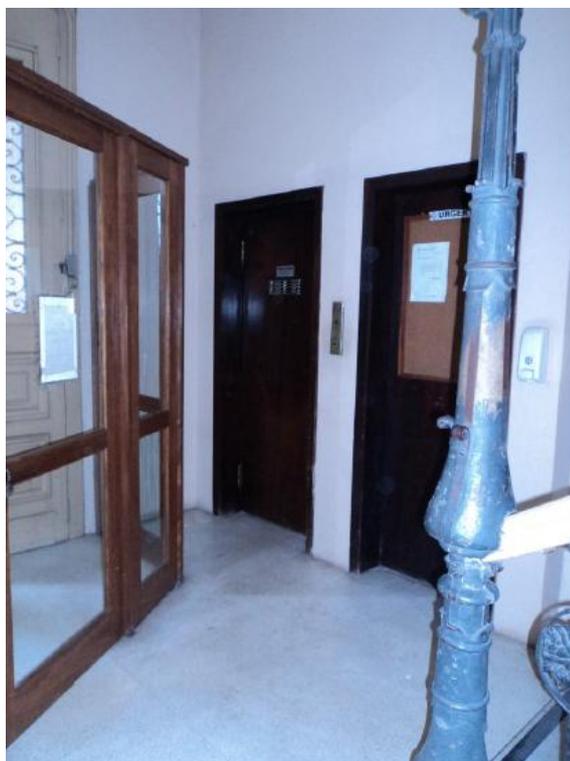
Figura 39 - Eclusa na frente do elevador

A eclusa existente no hall de entrada do prédio, visando a segurança patrimonial, dificulta o acesso de cadeirantes ao elevador, deixando um espaço de menos de 80 centímetros livres, conforme apresentado na Figura 39.

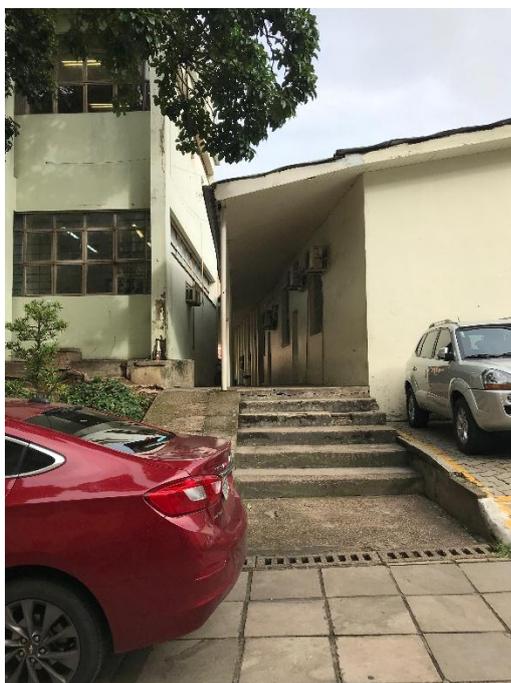
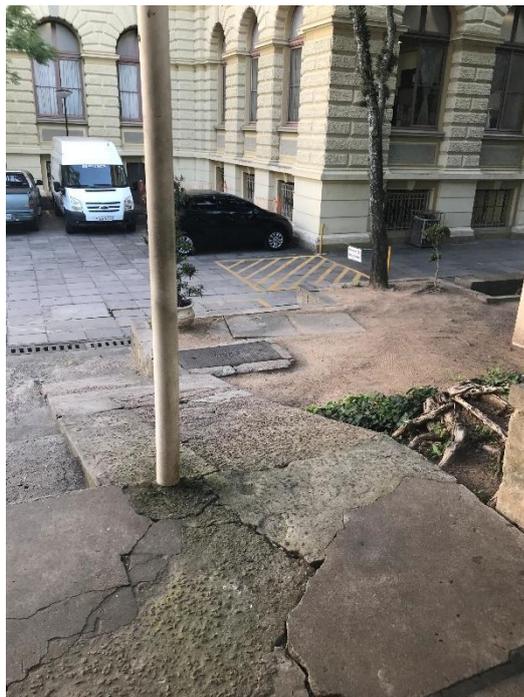
Figura 40 - Acesso Prédio Manutenção

Figura 41 - Rampa Prédio Manutenção

Além da rampa principal demonstrada na Figura 40 e Figura 41, existem mais duas rampas no caminho pelo prédio, conforme apresentado na Figura 42. Essas duas rampas serão chamadas de Rampa 1 e Rampa 2, respectivamente de cima para baixo.
