**INFLUÊNCIA DA RESISTÊNCIA À COMPRESSÃO NO
SPALLING EXPLOSIVO EM CONCRETOS DE ALTA
RESISTÊNCIA EM SITUAÇÃO DE INCÊNDIO**

Trabalho de Conclusão de Curso apresentado à Comissão de
Graduação do Curso de Engenharia Civil da Escola de Engenharia
da Universidade Federal do Rio Grande do Sul, como parte dos
requisitos para obtenção do título de Engenheiro Civil

Influence of compressive strength on explosive spalling in high strength concrete exposed to fire

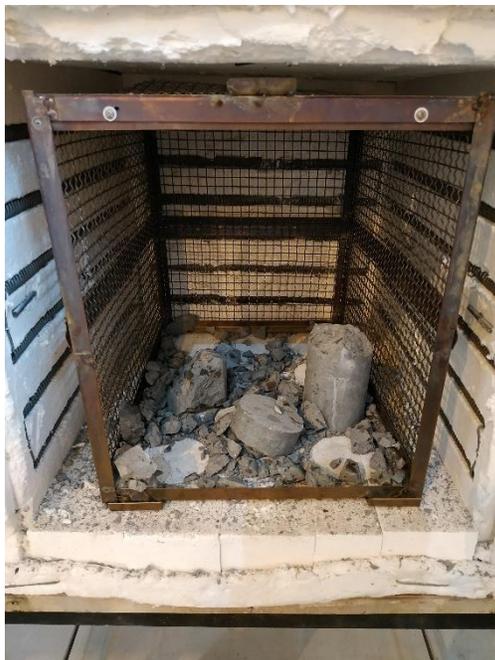
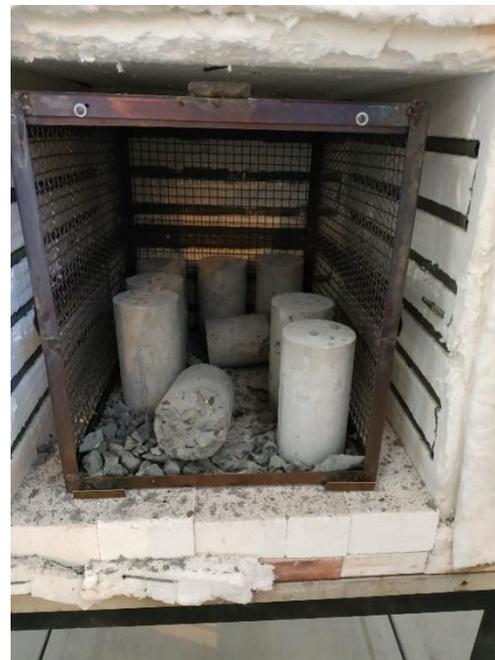
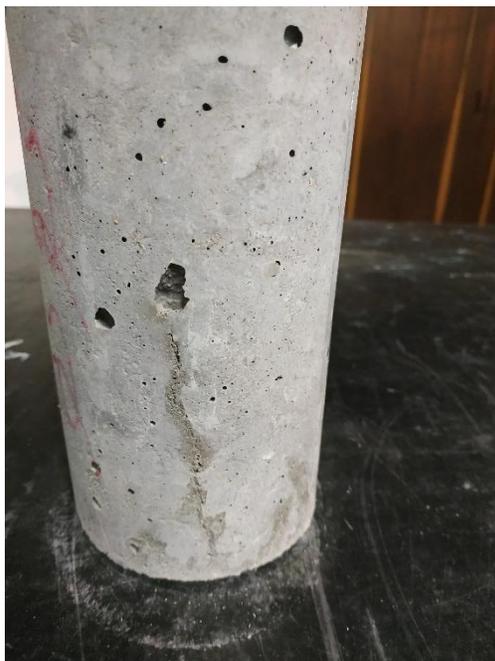
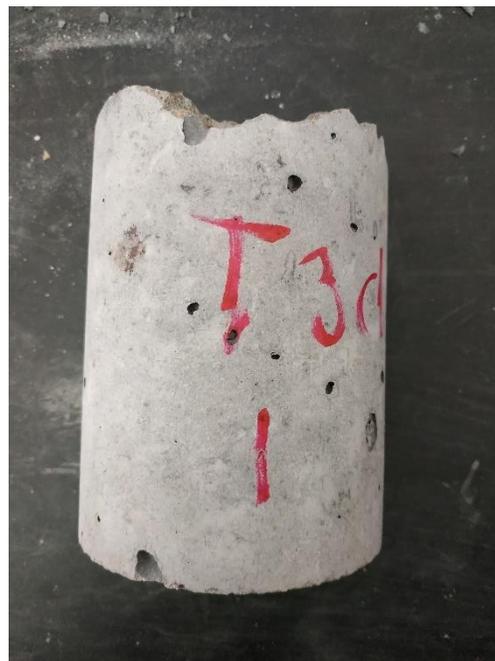
Figura 1. Imagem do interior do forno, com fragmentos de CPs falhados por spalling, após queima 3 (600 °C e cura ao ar) (a) e queima 4 (600°C e cura úmida) (b). Fissura e deslocamento em CP do traço T3 após queima 1 (c). Fragmento de CP do traço T3, após queima 3 (d).

A tabela 5 apresenta um panorama do dano visível causado pelas altas temperaturas, que também pode ser visto nas figura 1 e 2.

Pelo exposto na tabela 5 e figuras 1 e 2 é perceptível que os corpos de prova do traço T3 foram mais avariados, em todas as situações, sendo que, para temperaturas de 600°C, metade desses falharam por spalling explosivo, dentro do esperado pela comparação com dados de outros estudos [4, 5, 6 e 7].

Nota-se também que as peças curadas em câmara úmida apresentaram muito mais lascamentos, embora a quantidade de falhas totais por spalling explosivo tenha sido igual para os dois tipos de cura. Esse resultado é congruente com o exposto por (Purkiss [4]).

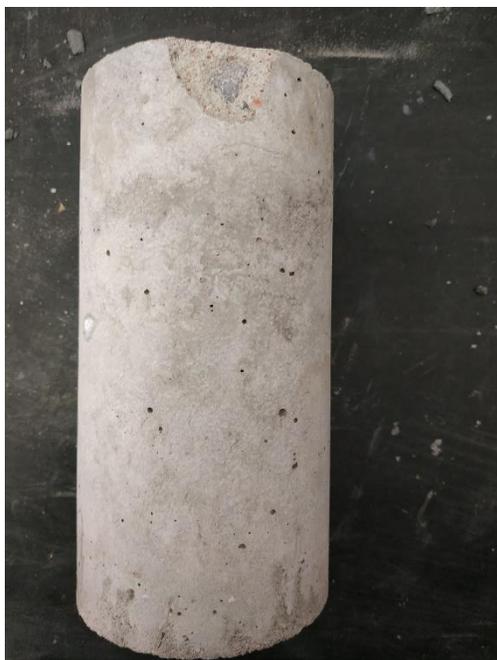
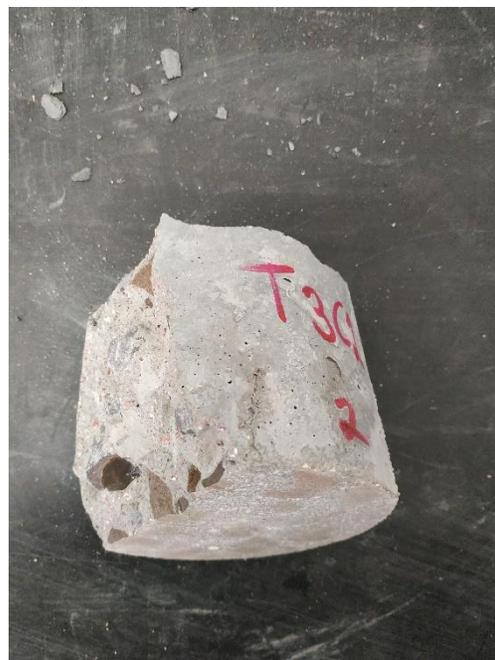
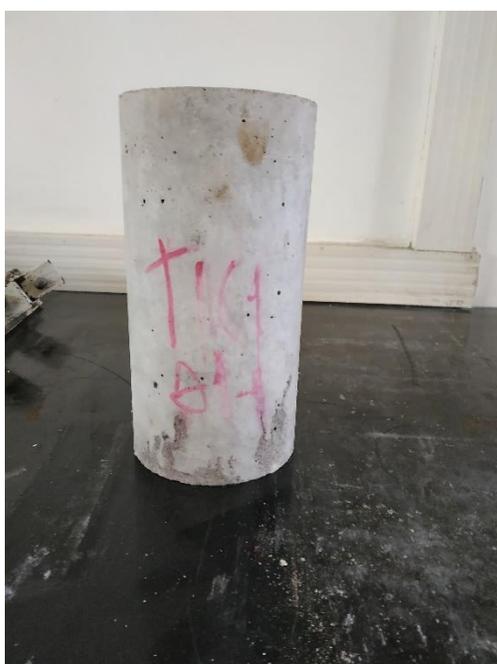
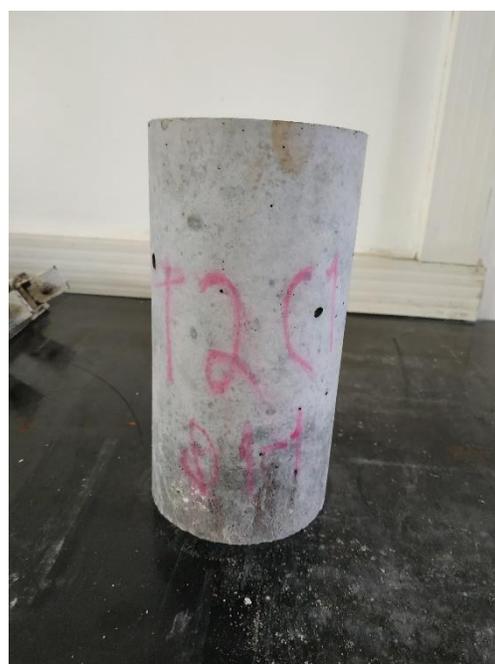
Figura 2. Desplacimento causado em CP do traço T1, após queima 4 (e). Fragmentos de CP do traço T3 após queima 3 (f). CPs dos traços T1 e T2, após queima 2 (300 °C e cura úmida) (g) e (h).

Ainda, os traços T1 foram muito menos avariados, no que se pôde perceber por inspeção visual. Novamente, era um resultado esperado, dado que concretos com maior relação a/agl tendem a possuir maior permeabilidade [3], mitigando o desenvolvimento da poropressão que seria causado pelo confinamento de vapor d'água [5, 6 e 7].

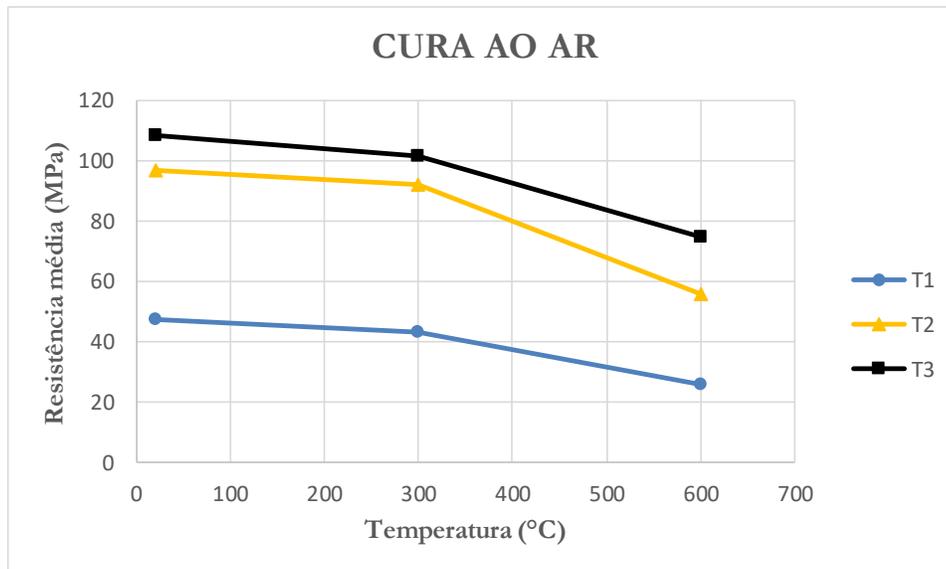
Figura 3. Curvas de resistência média à compressão em função da temperatura para cura ao ar.

Para uma primeira análise, apresenta-se, nas figuras 3 e 4, os resultados em resistência média à compressão, para cada traço, em função da temperatura.

A análise das figuras 3 e 4 isoladamente pode conduzir a erros de interpretação, visto que esta pode mostrar as diferenças entre resistências de referência e residual, porém em termos absolutos. Para se melhor poder analisar em termos relativos, é apresentada a figura 5 na qual, agora, é mostrada a perda de resistência relativa em função da resistência inicial do mesmo traço, para ambas as curas.

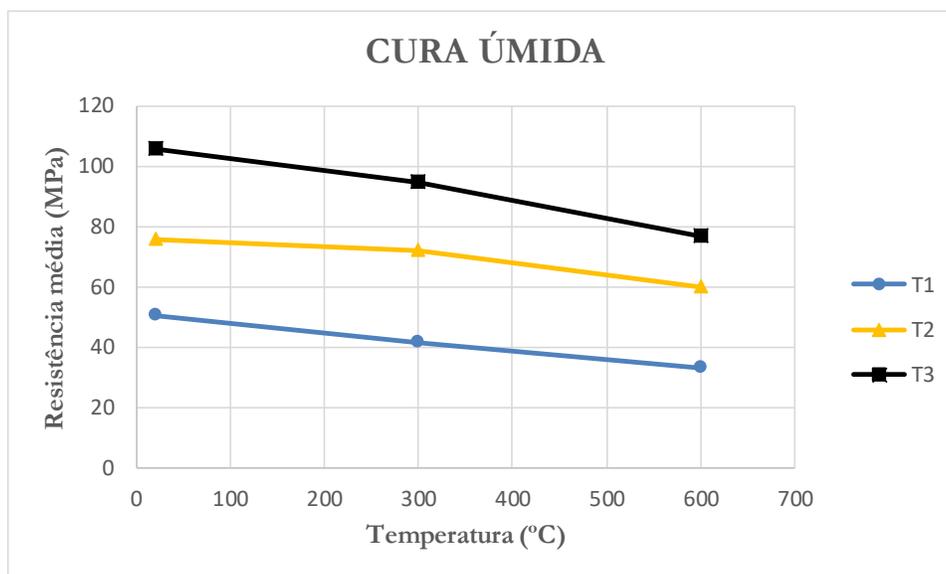
Figura 4. Curvas de resistência média à compressão em função da temperatura para cura úmida.

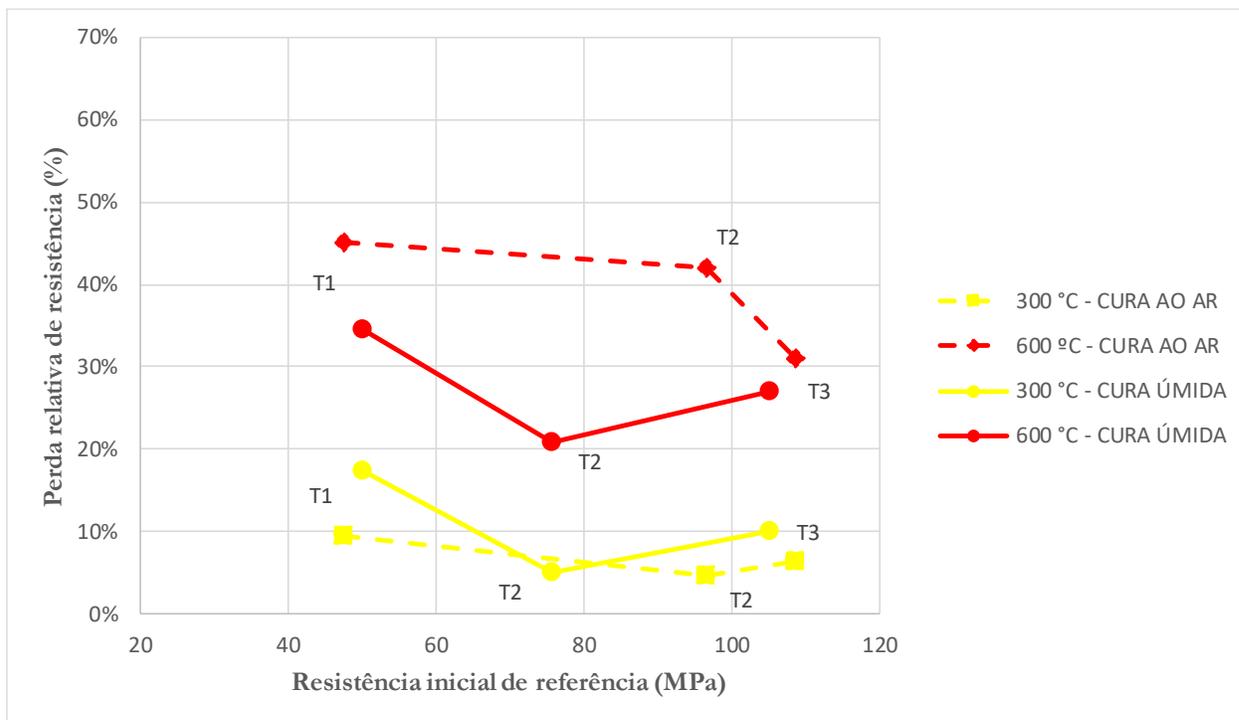
Figura 5. Perda relativa de resistência (%) em função da resistência de referência para o mesmo traço, para ambas as curas.

A análise da figura 5 revela um padrão: os concretos do traço T2 apresentaram o melhor comportamento em relação à perda relativa de resistência, para todos os casos, com excessão dos ensaiados na queima 3 (cura ao ar e queima à 600 °C). Cabe, no entanto, ressaltar, que a média da resistência residual, bem como as perdas, foram calculadas apenas para os elementos não falhados por spalling explosivo. Também pode-se perceber que ocorre uma inversão de comportamento, a saber, para a menor temperatura ensaiada, de 300°C, a cura ao ar ofereceu menor perda de resistência relativa, já para a temperatura de 600°C ocorreu o contrário. Tal resultado é coerente com o apontado por (Neville [3]).

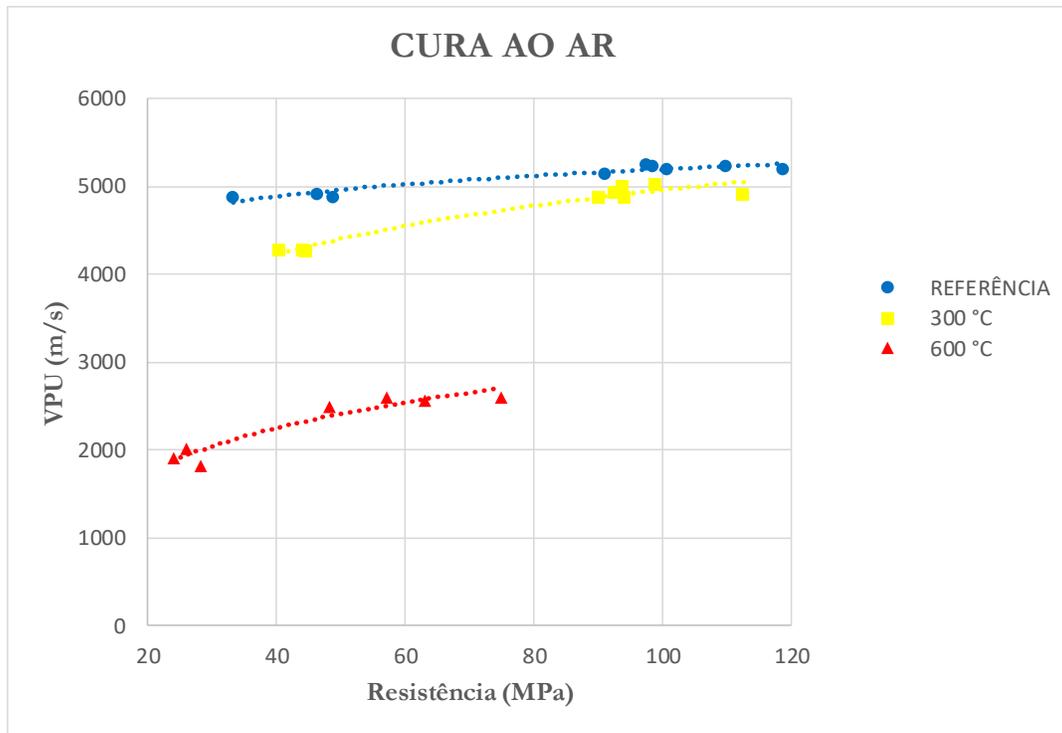
Figura 6. VPU em função da resistência, cura ao ar.

As figuras 6 e 7 apresentam os resultados em velocidade do pulso ultrassônico, em m/s, em função das resistências do concreto, para as diferentes temperaturas de ensaio, para cura ao ar e úmida, respectivamente.

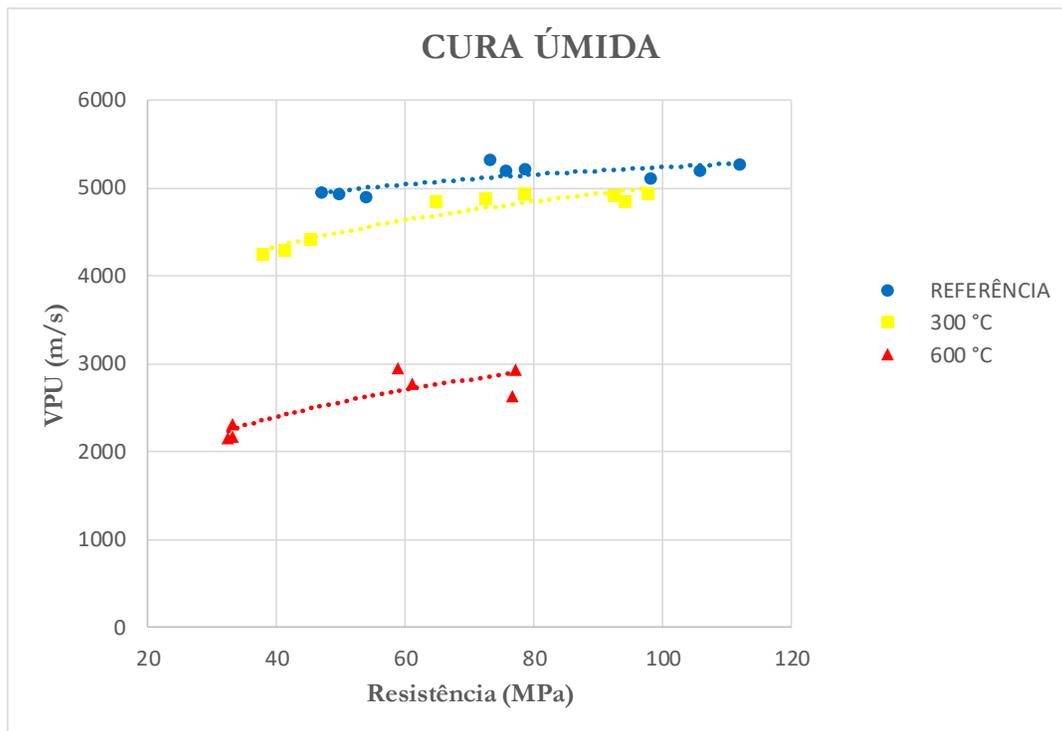
Figura 7. VPU em função da resistência, cura úmida.

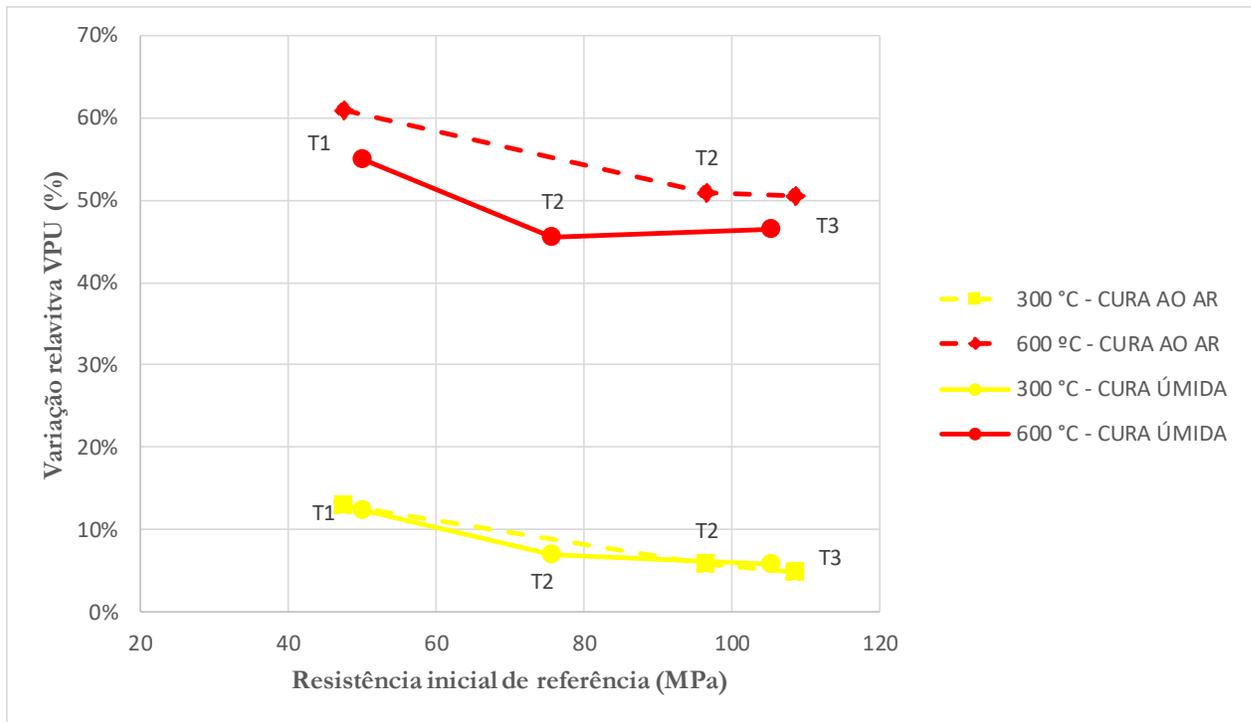
Figura 8. Variação na VPU média para cada traço em função da resistência inicial de referência.

Na figura 8 são apresentadas as variações da VPU em função da resistência de referência inicial, calculada pelas médias de cada traço.

Da figura 8, percebe-se que, para ambos os tipos de cura, a velocidade de pulso ultrassônico decaiu entre 50% e 60% em todos os traços, no ensaio à 600 °C, contudo, para 300° C, variou apenas aproximadamente 10%. Com relação ao traço T1, o traço T2 apresentou aproximadamente 50 % da redução da VPU, à 300 °C, e 80 % à 600 °C.

A análise da figura 8 indica que os CPs do traço T2 sofreram dano semelhante ao do traço T3, à temperatura de 600 °C, contudo, à menores temperaturas, o traço T3 ofereceu melhor resultados.

Os resultados apresentados na figura 8 são condizentes com os mostrados no item 3.2 e com o concluído por (Almeida [14]), indicando que as microfissurações no concreto, mensuradas pela VPU, vêm já à menores temperaturas e em maior intensidade que as variações na resistência residual, sendo essas mais acentuadas à 600 °C.

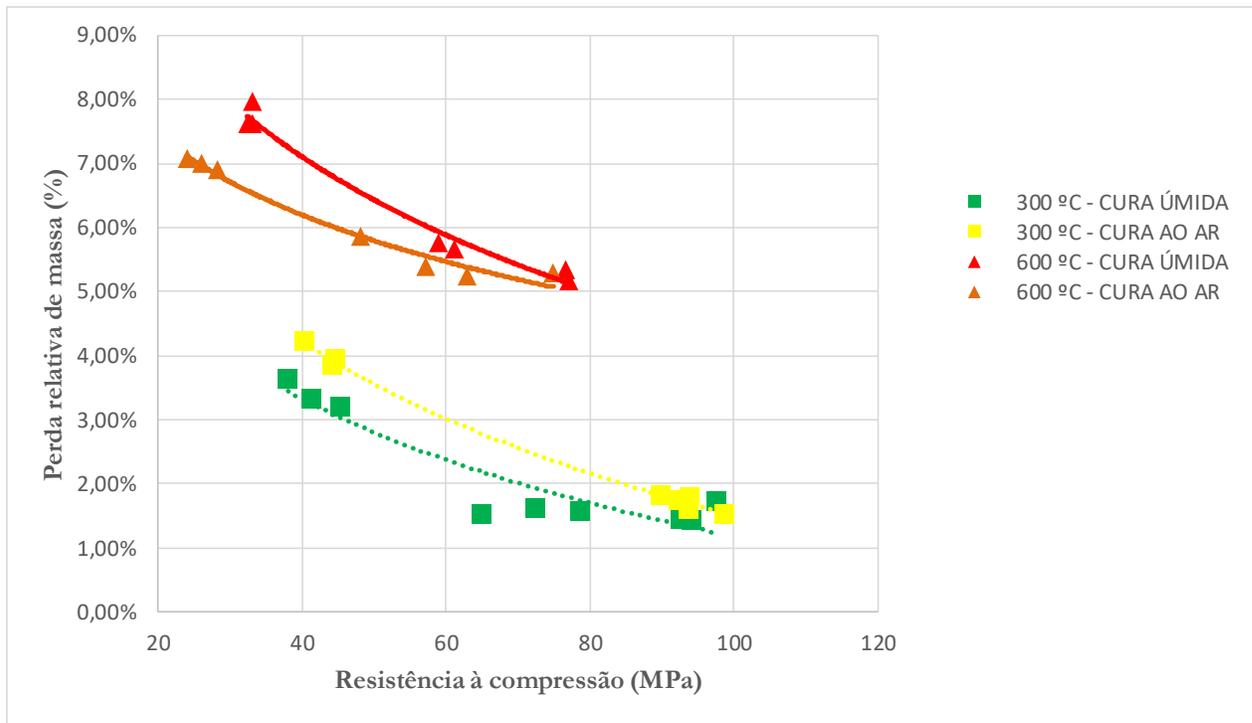
Figura 9. Perda de massa relativa (%) em função da resistência do mesmo corpo de prova, ambas as curas.

Na figura 9 são mostradas as perdas de massa relativas, para ambas as curas, em função da resistência, para o mesmo CP. Os corpos de prova falhados por spalling explosivo não foram considerados nestas análises.

Cabe salientar que esses resultados são, em maior parte, devidos somente à evaporação de água do concreto, não sendo, assim, uma medida proporcional ao spalling ocorrido, mas ao utilizados em conjunto com os dados da inspeção visual, mostrada no item 3.1, podem ser um bom demonstrativo de comportamento dos traços estudados.

Nos ensaios à 300 °C foram observados bem mais lascamentos nos corpos de prova curados em câmara úmida em relação aos curados ao ar, conforme exposto na tabela 4 do item 3.1, portanto, nesse caso, a diferença entre perdas de massa para ambas as curas se deveu mais pela perda de material sólido. Nos ensaios à 600 °C, para cura úmida e cura ao ar, houve número semelhante de espécimes com deslocamentos então, nesse caso, a diferença nas perdas de massa parece ter sido causada predominantemente pela evaporação de água.

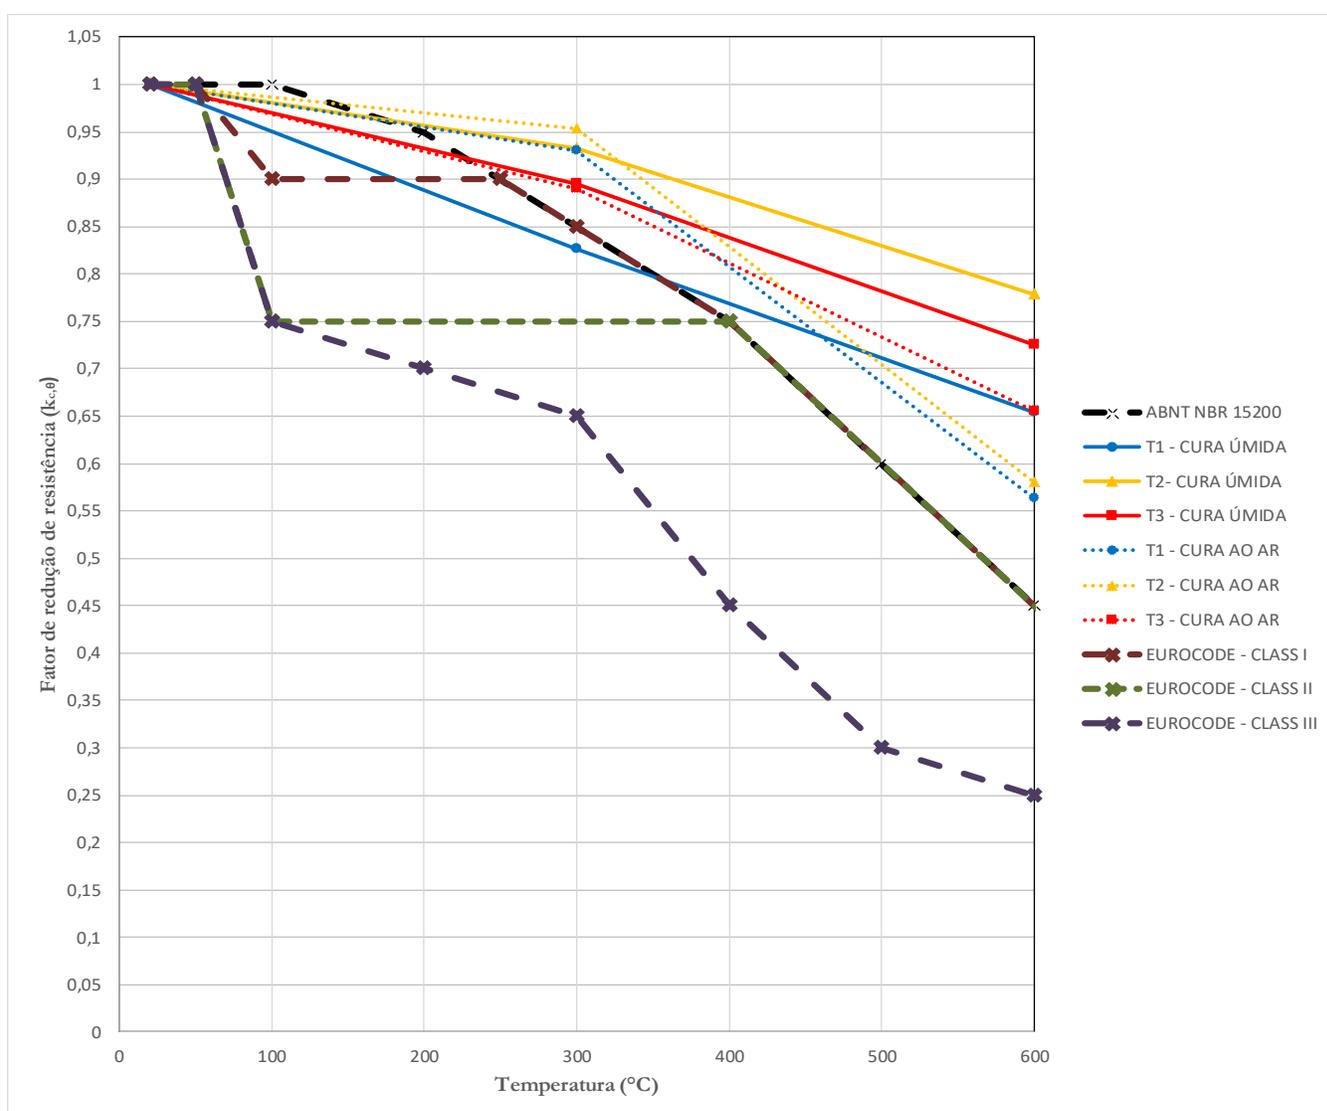
Figura 10. Fatores de redução resistência ($k_{c,\theta}$) obtidos nos ensaios desta pesquisa em comparação com os dados nas normas NBR 15200 [12] e EUROCODE 2: PART. 1-2 [13]

As normas ABNT NBR 15200 – “Projeto de estruturas de concreto em situação de incêndio” [12], em sua figura 1, e EUROCODE 2 PART. 1-2. [13], em sua figura 4.1, apresentam curvas com fatores de redução da resistência ($k_{c,\theta}$) em função da temperatura à qual o concreto foi submetido, válida para concretos de agregados silicosos, resistência entre 20 e 50 MPa e com peso específico na faixa de 2000 kg/m³ a 2800 kg/m³. O EUROCODE 2 PART. 1-2 [13] apresenta também, em sua tabela 6.1N, coeficientes para concretos de alta resistência, para as classes I (C55 e C60) II (C70 E C80) e III (C90). Na figura 10 são apresentadas essas curvas, juntamente com os valores obtidos pelos ensaios feitos nesse trabalho.

Nota-se que, para todas as variáveis, os coeficientes dados pelos códigos [12 e 13] se mostraram conservadores em relação aos obtidos nos ensaios, chegando ao extremo de, para o traço T3, o valor oferecido por [13] ser um terço do obtido nos ensaios dessa pesquisa, com exceção do traço T1 curado em câmara úmida, que resultou aproximadamente 3% maior do que o recomendado para sua classe de resistência. Uma possível causa para tal discrepância é a aplicação de diferentes taxas de aquecimento nos ensaios utilizados como base pela NBR 15200 [12] e pelo EUROCODE 2: PART. 1-2 [13], bem como diferentes tempos de exposição.

No entanto, cabe ressaltar que [12] não propõe nenhuma consideração quanto à possibilidade de ocorrência de spalling, ainda que, como mostrado na tabela 4, para 600 °C, grande parte dos corpos de prova tenham falhado por esse motivo (mesmo na cura ao ar), cenário que, em situação de incêndio real, poderia ter sido catastrófico.
