UNIVERSIDADE FEDERAL DO RIO GRANDE DO SUL
ESCOLA DE ENGENHARIA
ENGENHARIA DE MATERIAIS

ENG 02298 TRABALHO DE DIPLOMAÇÃO

**ESTUDO DA INFLUÊNCIA DA GEOMETRIA DE DEFEITOS PONTUAIS
PRODUZIDOS POR ELETROEROSÃO EM FIOS DE AÇO CARBONO
SUBMETIDOS A CARREGAMENTOS CÍCLICOS**

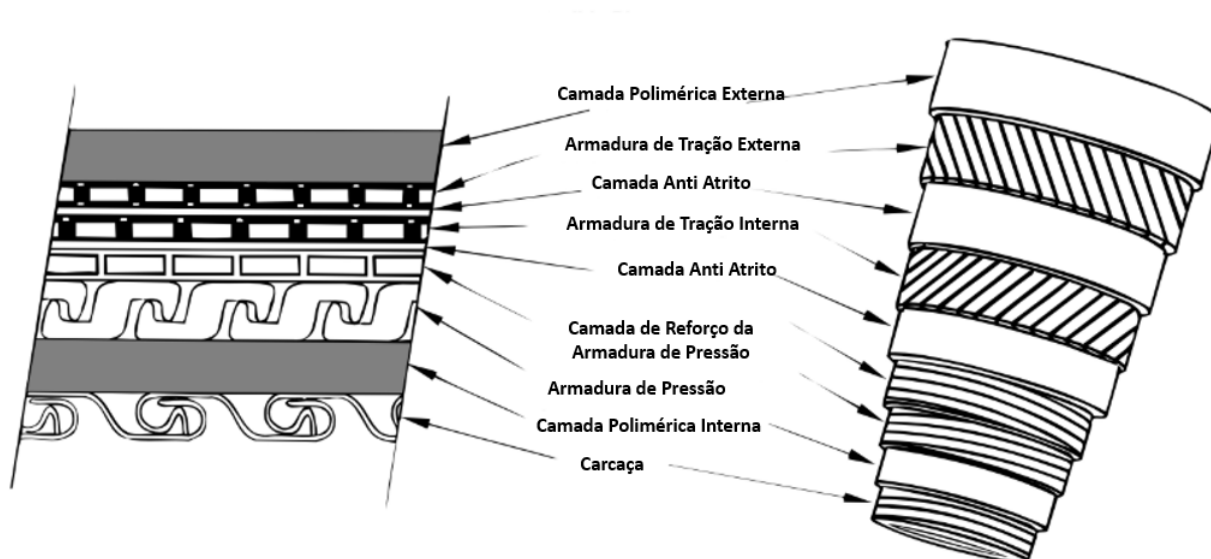
Figura 2 - Configuração típica de um duto flexível de camadas não aderentes.

Um duto flexível típico é composto pelas seguintes camadas, ilustradas na Figura 2.

- 1) Carcaça Intertravada de Aço: é a camada mais interna do duto, sendo responsável por resistir à pressão externa e evitar o colapso do duto pela queda abrupta da pressão interna. Possui alta flexibilidade devido à sua geometria, com uma ou duas fitas de aço intertravadas. A carcaça está em

- 6) Camada Polimérica Externa: protege o duto contra agentes externos como corrosão e abrasão, além de fornecer isolamento térmico e manter a armadura de tração na posição correta. É confeccionada usualmente em Poliamida ou Polietileno de Alta Densidade (XAVIER, 2009; CAMPELLO, 2014).

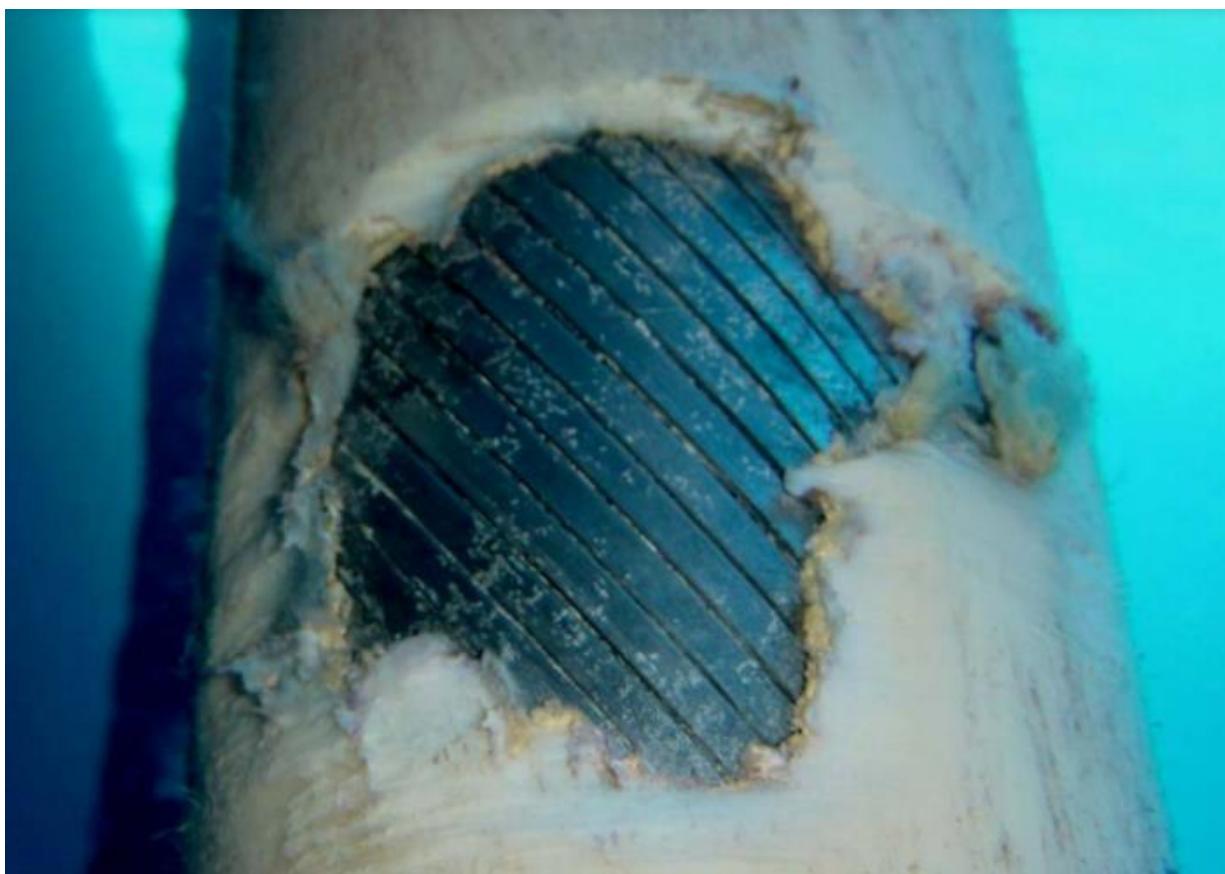
Figura 4 - Dano em capa polimérica externa causado pelo contato com braço de plataforma.

A Figura 4 mostra um duto com a sua capa polimérica externa danificada devido ao contato com um braço de plataforma (CARNEVAL et al., 2006).

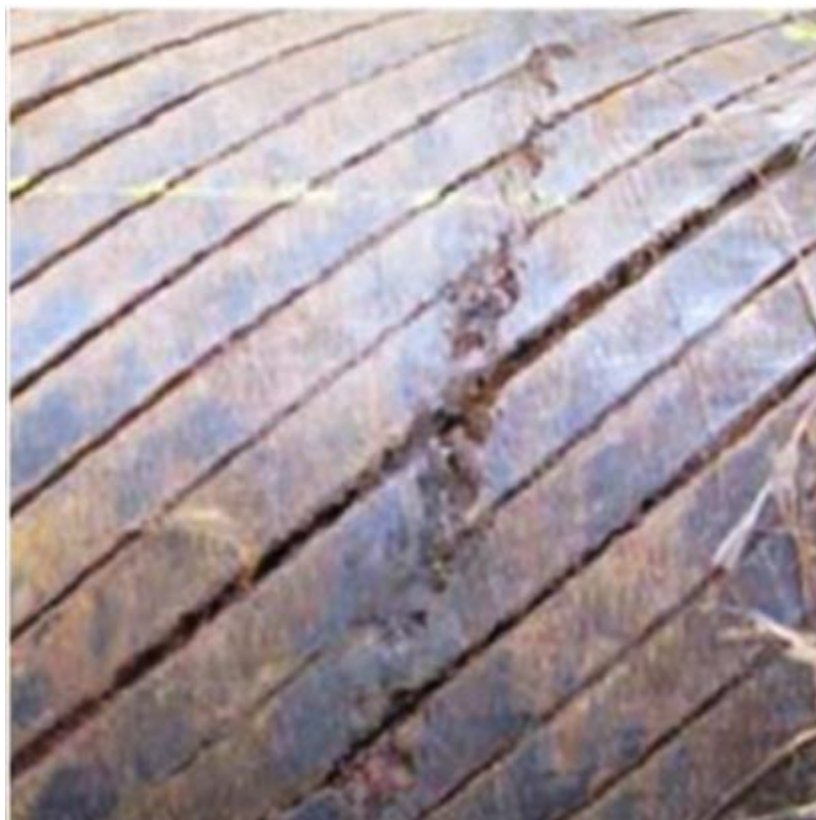
Figura 5 - Fios de uma armadura de tração corroídos devido ao dano na capa polimérica externa.

uma séria ameaça à integridade da estrutura (SIMONSEN, 2014). Na Figura 5 mostra-se um exemplo de corrosão em fios de aço.

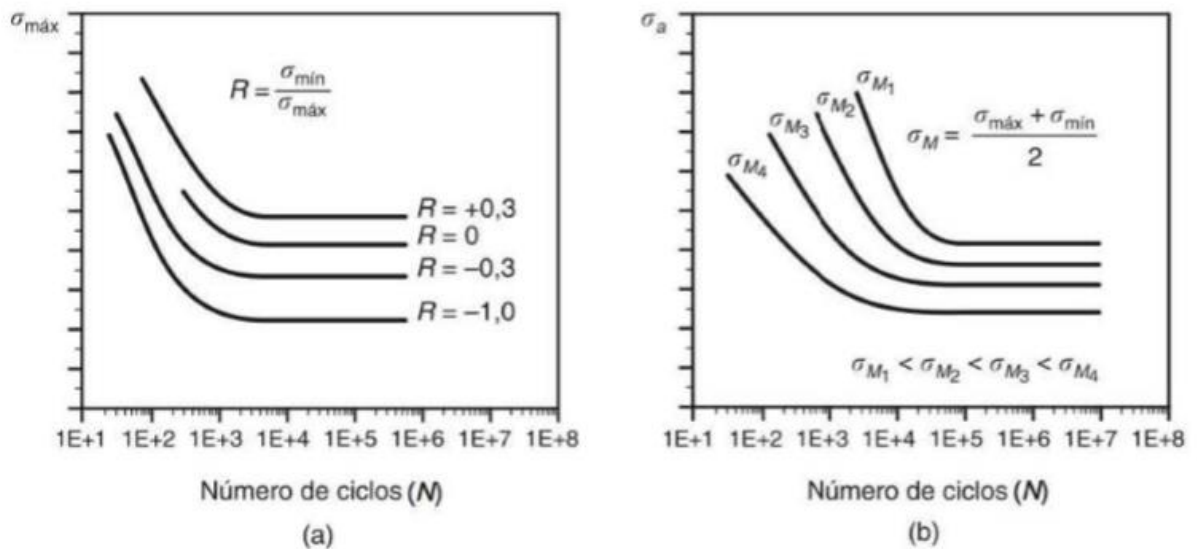
Figura 9 - Influência (a) da razão de carregamento e (b) da tensão média para o ensaio de fadiga.

Na Figura 9(a) apresenta-se a tensão máxima ($\sigma_{m\acute{a}x}$) em função do número de ciclos (N) para diferentes razões de carregamento (R). Pode-se perceber que a partir do aumento de R , o limite de resistência à fadiga também aumenta. A Figura 9(b), por sua vez, apresenta os resultados em termos de amplitude de oscilação (σ_a), em função de N , para diferentes valores de tensão média. Nota-se, então, que à medida que a tensão média aumenta, a amplitude de oscilações diminui (GARCIA, 2015).

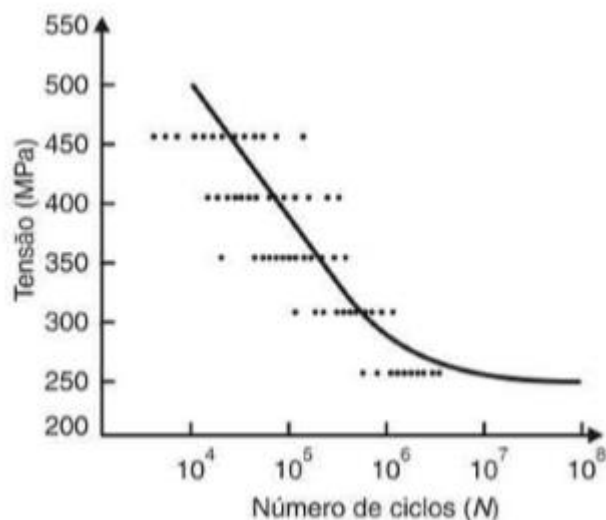
Figura 11 - Método da tensão constante para realização de ensaio de fadiga.

A realização dos ensaios pode ser feita pelo método da tensão constante, que consiste em selecionar valores espaçados de tensão, ensaiar vários corpos de prova para cada tensão escolhida, obtendo, ao final do ensaio, uma nuvem de pontos para cada condição. A partir desses valores, é traçada uma curva média que englobe todos esses pontos (GARCIA, 2015). Na Figura 11 ilustra-se esse método.

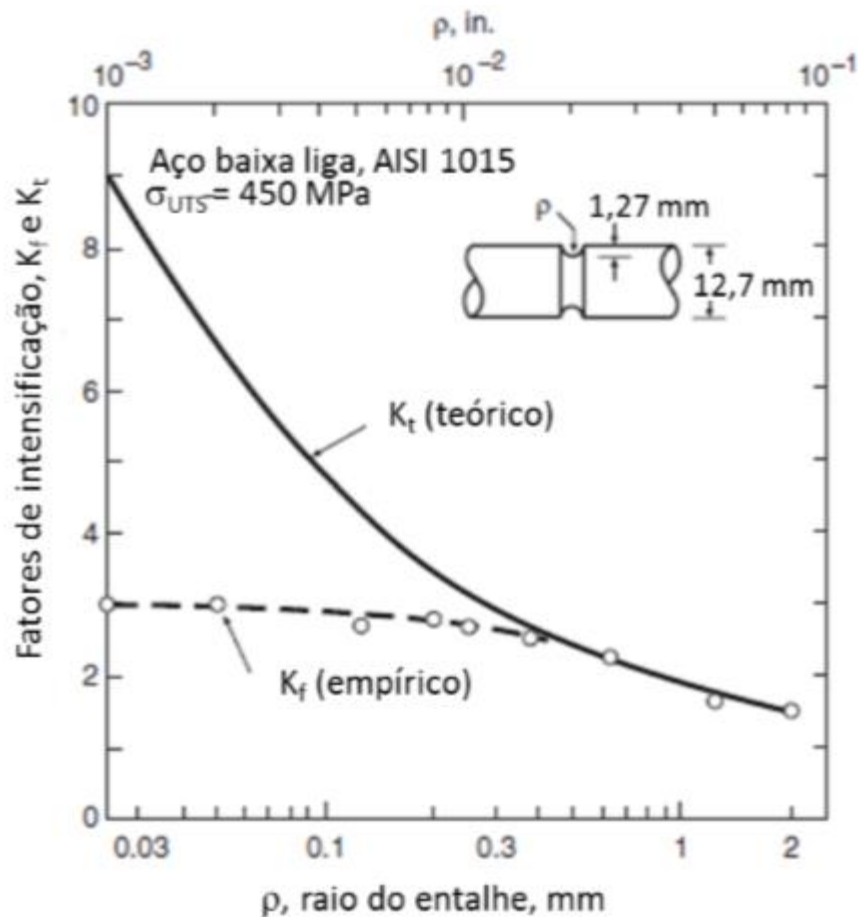
Figura 13 - Valores de K_t e K_f para diferentes raios de entalhe (ρ).

A Figura 13 ilustra as curvas de K_t e K_f em função do raio do entalhe (ρ). Quanto mais agudo for o entalhe (menor ρ), maior será o valor de K_t . Enquanto isso, K_f tende a um valor constante. Sendo assim, defeitos agudos e defeitos mais rasos podem agir da mesma maneira na diminuição da resistência à fadiga de um componente (GONÇALVES, 2018).

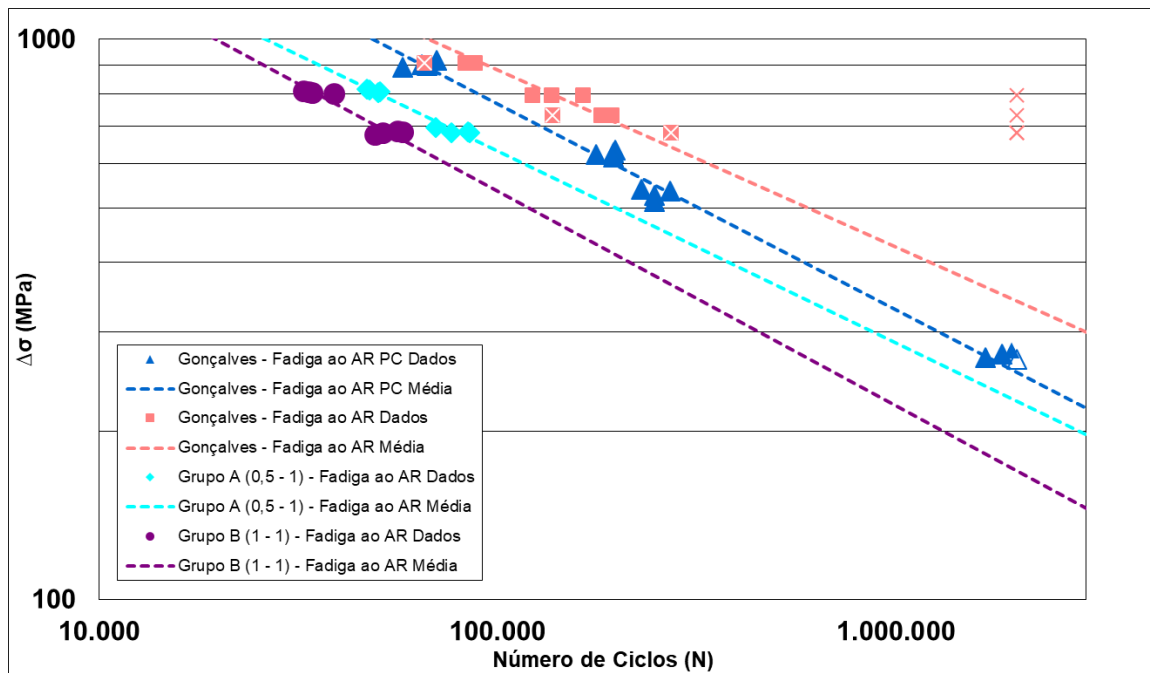
Figura 19 - Curvas S-N ensaiadas ao ar.

As curvas S-N médias obtidas a partir dos ensaios de fadiga ao ar para os grupos de amostras A e B estão presentes na Figura 19. Estão plotadas também, a fins de comparação, as curvas médias de fios de dimensões e material idênticos aos utilizados neste trabalho, ensaiados em fadiga ao ar e obtidas por Gonçalves (2018) em duas condições: novos (“Gonçalves – Fadiga ao AR”) e pré corroídos (“Gonçalves – Fadiga ao AR PC”). Os dados completos dos ensaios de fadiga ao ar dos grupos A e B estão tabulados no Apêndice A.

As curvas S-N foram construídas de acordo com a Equação 9, linearizada conforme a Equação 10 e utilizando escala logarítmica em ambos os eixos. A Tabela 4 contém os parâmetros da Equação 10 para cada curva da Figura 19.

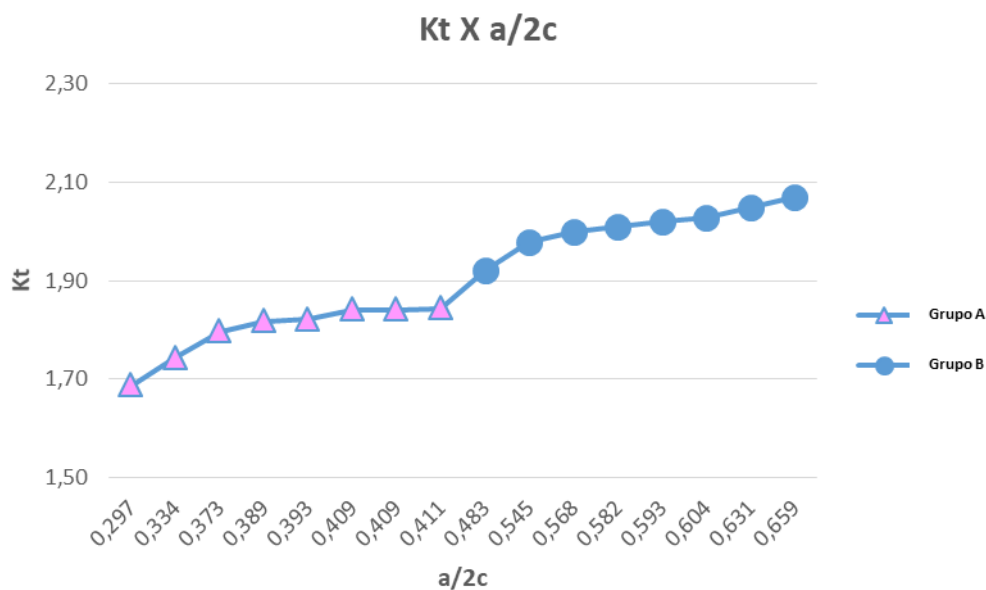
Figura 22 - Relação entre K_t e razão de aspecto para os grupos A e B.

De acordo com os valores apresentados na Tabela 6 e lançando mão do gráfico da Figura 22, é possível enxergar, como já era esperado, um aumento do fator de concentração de tensão (Kt) à medida que a razão de aspecto cresce. Considerando os valores médios de Kt e a razão de aspecto para os grupos A e B, houve um aumento de 52,6% na razão de aspecto do grupo B em relação ao A, enquanto o Kt aumentou 11,7% para esta mesma condição. Os pontos triangulares do gráfico da Figura 22 representam as amostras do grupo A (com $412,2 \pm 48,2$ μm de profundidade média), enquanto os pontos redondos representam as amostras do grupo B (com $750,2 \pm 64,4$ μm de profundidade média). Ou seja, quanto mais agressivo for o defeito presente na amostra, maior será seu fator de concentração de tensão.

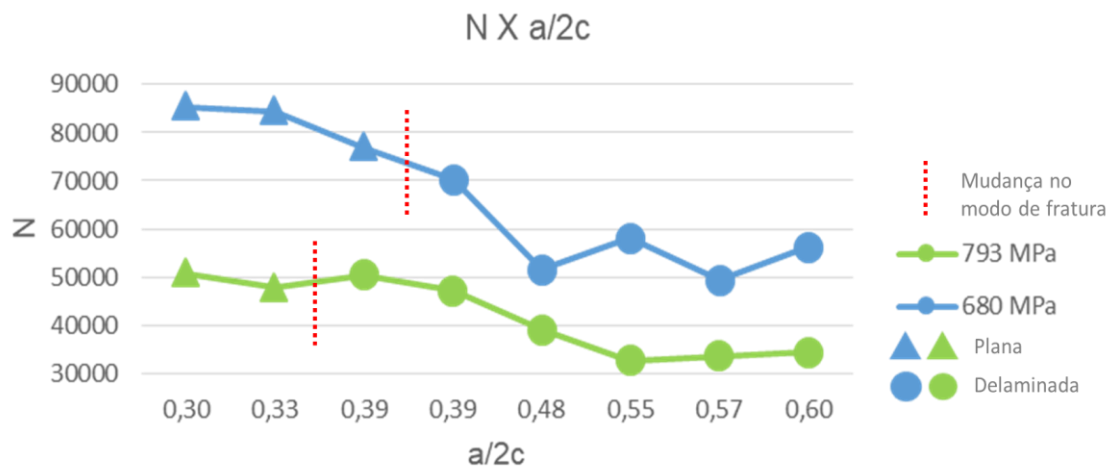
Figura 23 - Relação entre N e a razão de aspecto para os níveis de tensão de 680 MPa e 793 MPa.

Analisando os gráficos das Figuras 23 e 24, é possível visualizar uma redução do valor de N à medida que a razão de aspecto e a profundidade aumentam. Isso ocorre para os dois níveis de tensão ensaiados e para os dois grupos de amostras A e B. Essa redução, contudo, é mais suave para o nível de tensão de 793 MPa. Ainda, pela análise visual de todas as superfícies de fratura, verificou-se nos fios ensaiados dois aspectos diferentes de fratura final: plano e delaminado (quando a fratura inicia-se perpendicular à superfície do fio, mas sofre deflexão e propaga-se paralelamente ao sentido de laminação do mesmo). Os marcadores triangulares das Figuras 23 e 24 representam as fraturas planas, enquanto os marcadores redondos, as delaminadas. Sendo assim, percebe-se que a partir da razão de aspecto de 0,39, as fraturas tendem a delaminar para o nível de tensão de 680 MPa e, a partir da razão de aspecto de 0,409, o mesmo acontece para o nível de tensão de 793 MPa. Os tracejados de cor vermelha das Figuras 23 e 24 indicam a mudança visual no modo de fratura. Na Figura 25 mostram-se os dois diferentes modos de fratura encontrados utilizando como exemplo as amostras A1, A3 e B7.
