UNIVERSIDADE FEDERAL DO RIO GRANDE DO SUL
ESCOLA DE ENGENHARIA
CURSO DE ENGENHARIA CIVIL

**AVALIAÇÃO DA EFICIÊNCIA DA MANUTENÇÃO DA MARQUISE
PRIORIZANDO A GESTÃO DA INFORMAÇÃO**

Trabalho de diplomação apresentado a Comissão de Graduação do Curso de Engenharia Civil da Escola de Engenharia da Universidade Federal do Rio Grande do Sul, como parte dos requisitos de obtenção de título de Engenheiro Civil

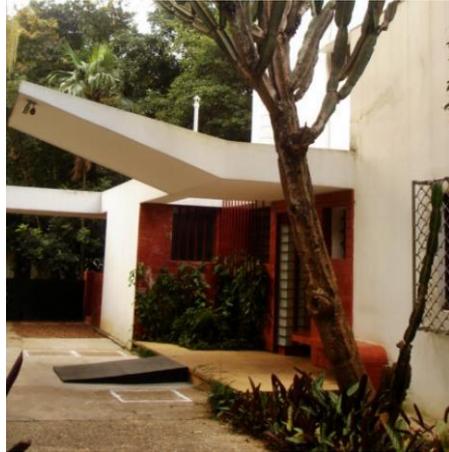
Figura 1 - Marquise de marcação de acesso

É uma estrutura de proteção como uma cobertura posicionada somente na entrada da edificação e com medidas restritas para proteger a entrada, principalmente, da chuva como observado na figura 1.

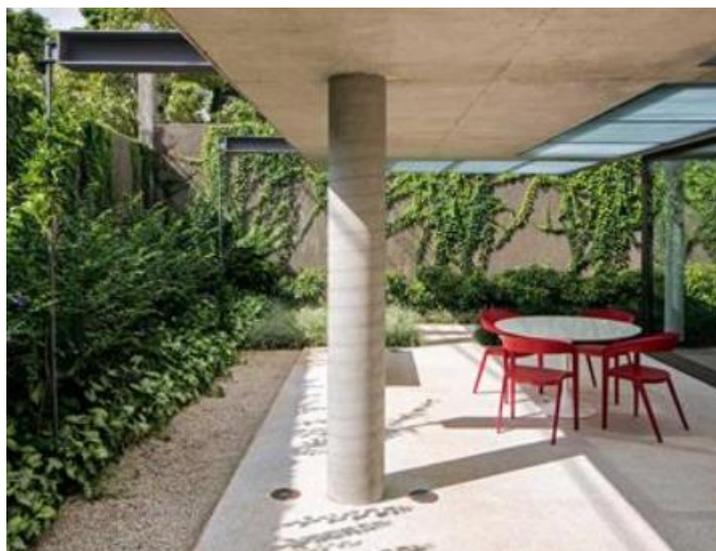
Figura 2 - Marquise de delimitação de uma área

Marquise que delimita de uma área ou passeio não público de uma edificação para a proteção da mesma contra a incidência de luz solar e chuva como mostrado nas figuras 2 e 3.

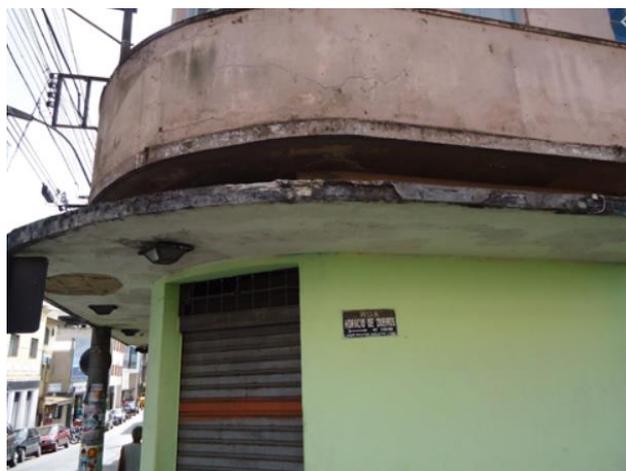
Figura 4 - Marquise acima do passeio das vias públicas

Marquise construído logo acima do andar térreo, para amenizar a exposição de pedestres quanto à incidência do sol e da chuva. Tal elemento é construído, geralmente, além do alinhamento do lote, muito presente em regiões centrais, onde há um alto fluxo de pessoas. Esse tipo de marquise é o foco deste trabalho.

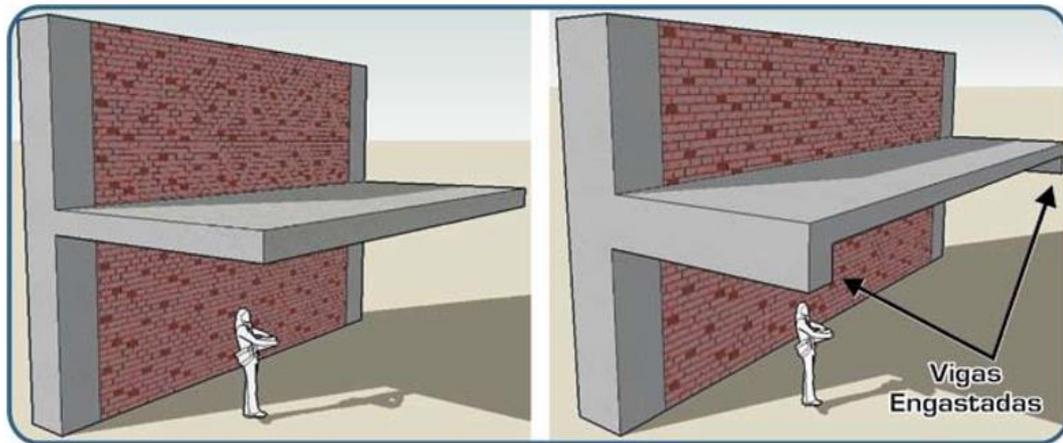
Figura 5 - Marquise formada por laje simples ou lajes e vigas

Essa estrutura tem dois modelos construtivos conforme figura 5.

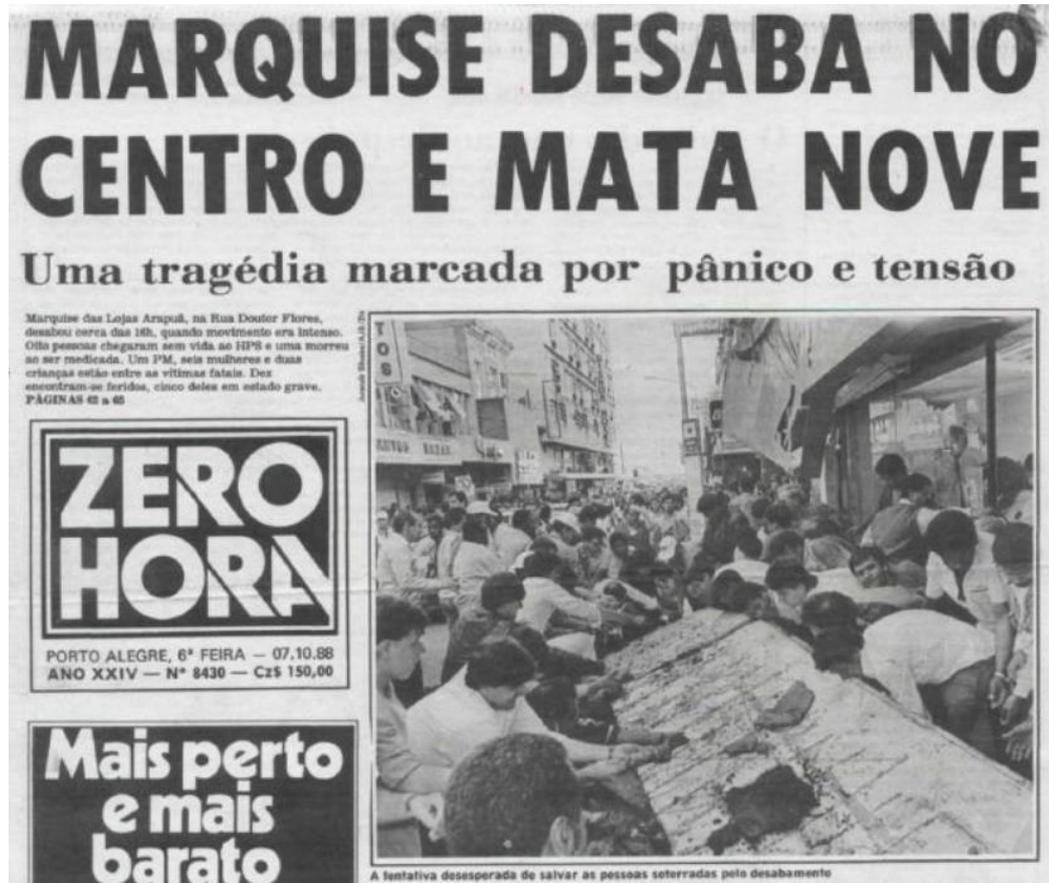
Figura 7 - Queda de marquise na rua Doutor Flores 1988

Pelo estudo de Medeiro e Grochoski (2007), percebe-se que muitos dos acidentes ocorridos com marquises vem do descaso com a deterioração das edificações, tendo em vista que as estruturas demonstram “sinais” dessas patologias que deveriam ser considerados como preocupante e construção civil coleciona casos dessas negligências, ao longo da história. No centro histórico de Porto Alegre nas últimas décadas, tem surgido acidentes com marquises, por causa do descaso com a manutenção dessas estruturas, como é possível ver nas figuras 6, 7, 8, 9 e 10, segundo reportagem online (ZERO HORA, 2019).

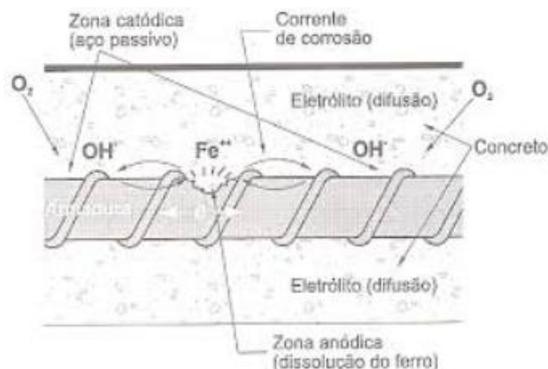
Figura 11 - Representação da corrosão do ferro de armaduras

Segundo Souza e Ripper (1998), a corrosão se inicia pelo percurso de uma corrente elétrica que se direciona ânodo para o cátodo, por intermédio da solução aquosa e do cátodo para o ânodo por meio da diferença de potencial.

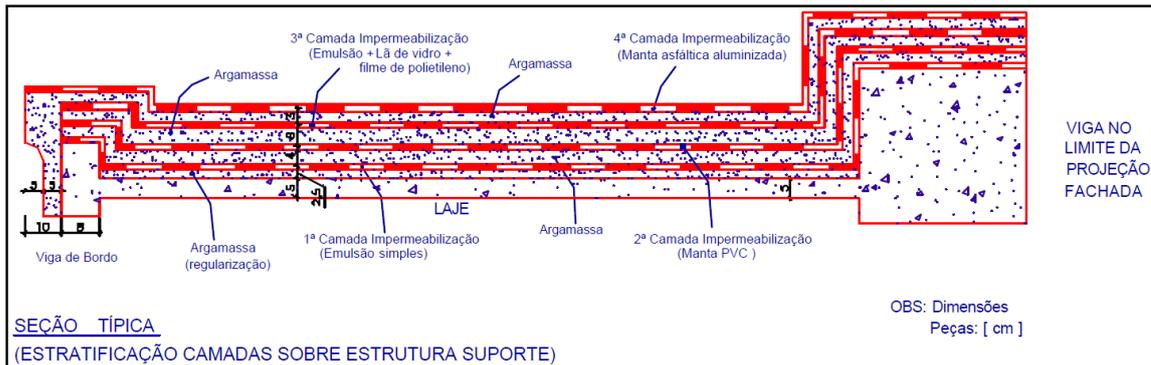
Figura 12 - Sobreposições de sistemas de impermeabilização

Um cuidado que se deve ter com relação às manutenções consecutivas da impermeabilização é evitar em gerar sobrecarga devido a sobreposição do sistema de proteção aumentando as fissuras e gerando novas. Isso se dá pelo fato de que é muito comum, em manutenções, só acrescentar um novo sistema de impermeabilização ao invés de retirar o já existente assim como a argamassa de proteção segundo Jordy e Mendes (2006).

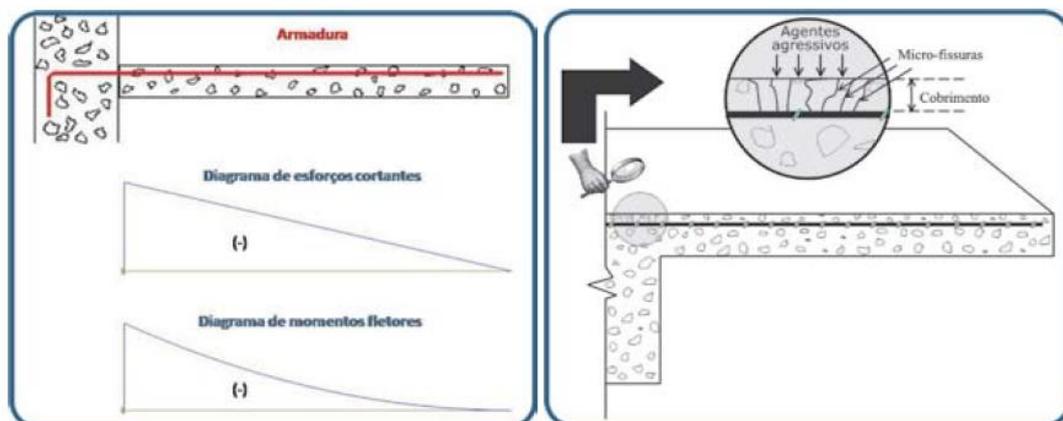
Figura 13 - Esforços na armadura negativa e região crítica com tendência ao surgimento de fissuras e desencadeamento de corrosão do aço

A figura 13 ilustra os cuidados que se deve ter quando se trata de um elemento estrutural em balanço exposto as intempéries, poluição e umidade. O fato de o momento negativo ser muito alto no engastamento entre marquise e edificação tende a forçar um giro, ou seja, produz uma tração nas fibras superiores do concreto, o qual, tem baixa resistência a tal esforço, então para resistir a esse esforço é que existe a armadura negativa, mas mesmo com esses detalhes construtivos bem aplicados, micro fissuras tendem a aparecer e mesmo que imperceptíveis deve-se manter o cuidado nessa região crítica como impermeabilização, limpeza, drenagem livre.

O risco e a evolução da corrosão do aço na região das fissuras de flexão transversais à armadura principal dependem essencialmente da qualidade e da espessura do concreto de cobrimento da armadura. Aberturas características limites de fissuras na superfície do concreto, dadas em 13.4.2, em componentes ou elementos de concreto armado, são satisfatórias para as exigências de durabilidade. (ABNT, 2014^a, p. 20).

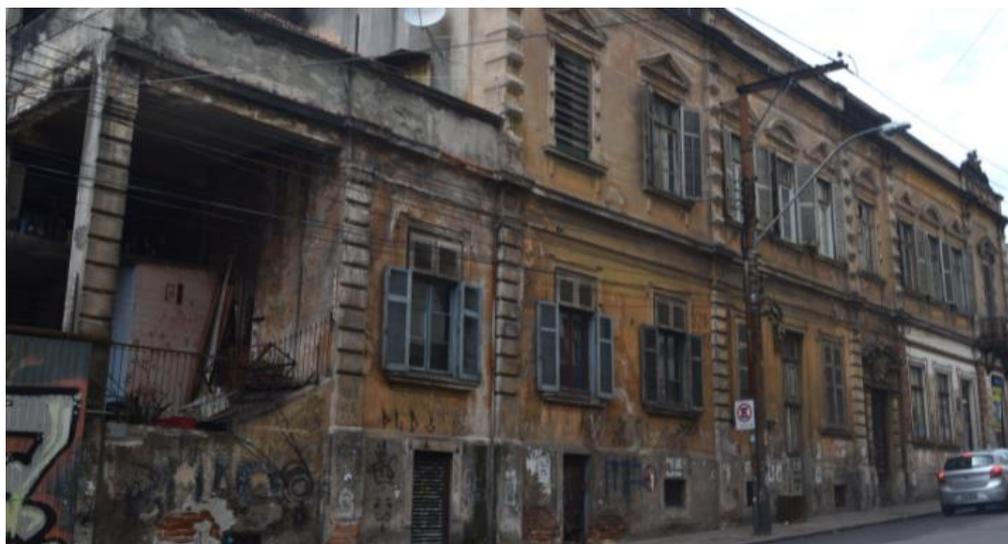
Figura 17 - Exemplo de edificação sem conservação e manutenção

Manter uma conservação periódica dos elementos construtivos é medida preventiva obrigatória não só para manter harmonia e estética visual e arquitetônica, mas promover a estabilidade das estruturas e mecanismos de uma edificação, no intuito de evitar acidentes e preservar a saúde de moradores, terceiros, patrimônio público e/ou patrimônio histórico. É comum ter edificações mal ou sem conservação e usuários expostos a elementos construtivos que há um risco a saúde não somente pelo risco de lesões, mas as relacionadas a sujeira e bolores, como é mostrado na figura 17.

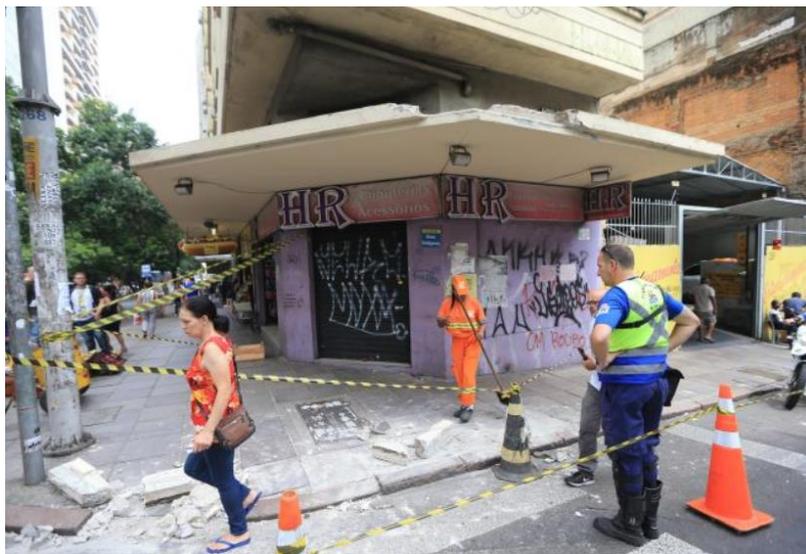
Figura 18 - Queda parcial de marquise na rua Doutor Flores

Na Figura 18 é possível ver que a marquise numa verificação, superficial, parece estar em boas condições, mas mesmo assim houve colapso parcial mostrando que a Lei n° 6323 (PORTO ALEGRE, 1988) é de extrema importância, pois essas inspeções de forma técnica, legal e periódica podem evitar tais acidentes. A realidade que se tem é outra, pois muitas edificações ficam sem inspeções e reformas por muito mais tempo que o previsto na Lei n° 6323 (PORTO ALEGRE, 1988).

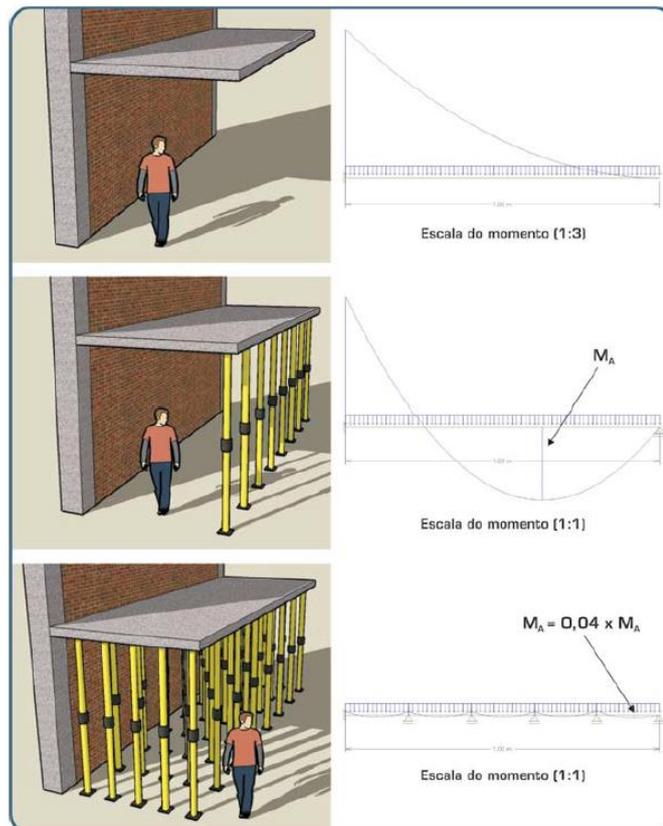
Figura 21 - Situações de escoramento de uma marquise

Segundo Medeiros e Grochoski (2007), pois a marquise é projetada para ser um elemento construtivo engastado - livre e se houver uma situação que mude essa configuração, ou seja, mude a configuração de esforços, idealizado da fase de projeto, pode gerar instabilidade e por consequência um acidente.

Na figura 20 tem a situação (a), a marquise sem escoramento. Na situação (b), escoramento único na extremidade. Na situação (c), a introdução de 5 apoios ao longo da extensão da marquise provoca redução drástica no momento com relação à situação anterior (situação b). É perceptível que a situação (c) não só promove uma maior segurança para a intervenção da marquise para reforma ou manutenção, mas evita que terceiros passem por baixo da marquise se expondo a tal.

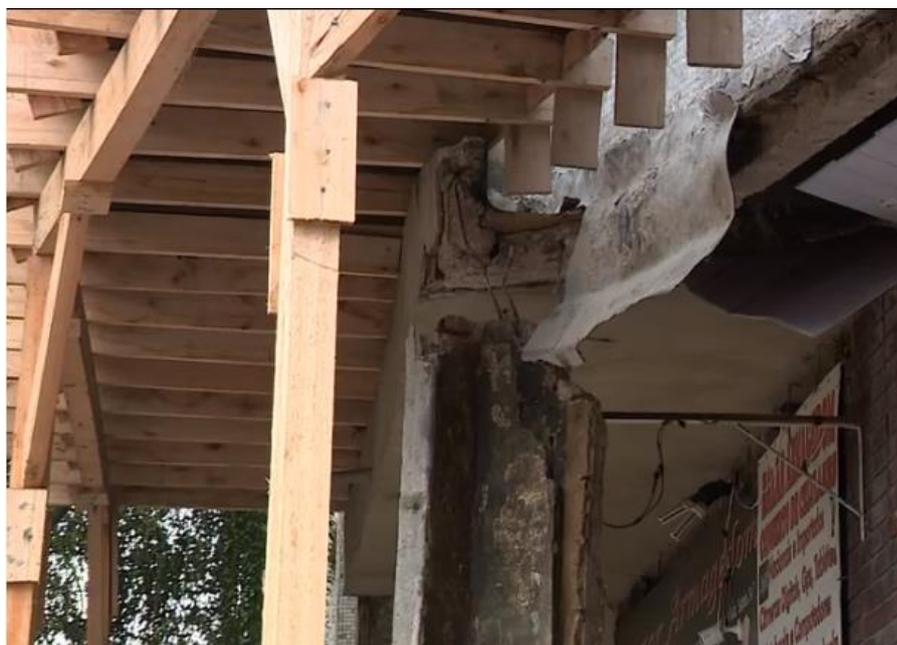
Figura 22 – Marquise Rua Annes Dias

Segundo reportagem apresentada pela RBS TV (2016), foi feito um levantamento pelo Conselho Regional de Engenharia e Agronomia (CREA) na rua mais movimentado no centro histórico de Porto Alegre, ou seja, a Rua dos Andradas e o estudo apontou que 58% das marquises apresentavam irregularidades e esse estudo está inserido na notícia, pois ela faz a cobertura de um acidente de queda parcial de marquise na rua Annes Dias. De acordo com a reportagem estava sendo feito uma reforma na fachada, mas a marquise em si não havia escoramento e estava recebendo carga adicional dos resíduos da reforma que caíam em uma bandeja apoiada na mesma como é possível ver na Figura 22.

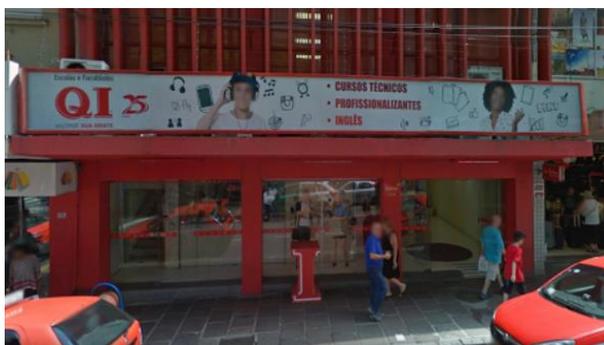
Figura 23 – Edificação da rua Alberto Bins

Este estudo é feito em edificações no centro histórico de Porto Alegre, pois devido ao seu histórico de acidentes com marquises e vê-las até mesmo como suportes de placas publicitárias e até aparelhos de ar-condicionado, como ilustrado na Figura 23, ações essas que muitas vezes são feitas de maneira arbitrária e como essa região é um polo comercial que atrai milhares de pessoas todos os dias e que estão expostas às mesmas.

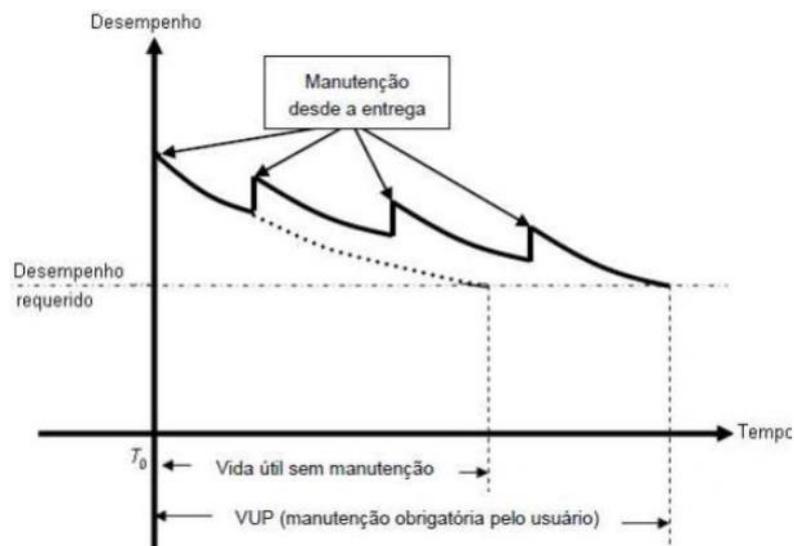
Gráfico 2 – Influência da manutenção na vida útil da edificação

mencionado por Oliveira (2013), devido à falta de inspeções e por consequência cria a impossibilidade da criação de um programa de manutenção preventiva o que acaba produzindo manutenções “genéricas”, pois sem um estudo apropriado para determinar indícios do que realmente possa ocorrer na edificação e em seus componentes ou manutenções de correção, para corrigir problemas ao invés de preveni-los. Cantarelli (2017) Ilustra com o Gráfico 2 as correlações de vida útil e desempenho ao se aplicar as manutenções periódicas.

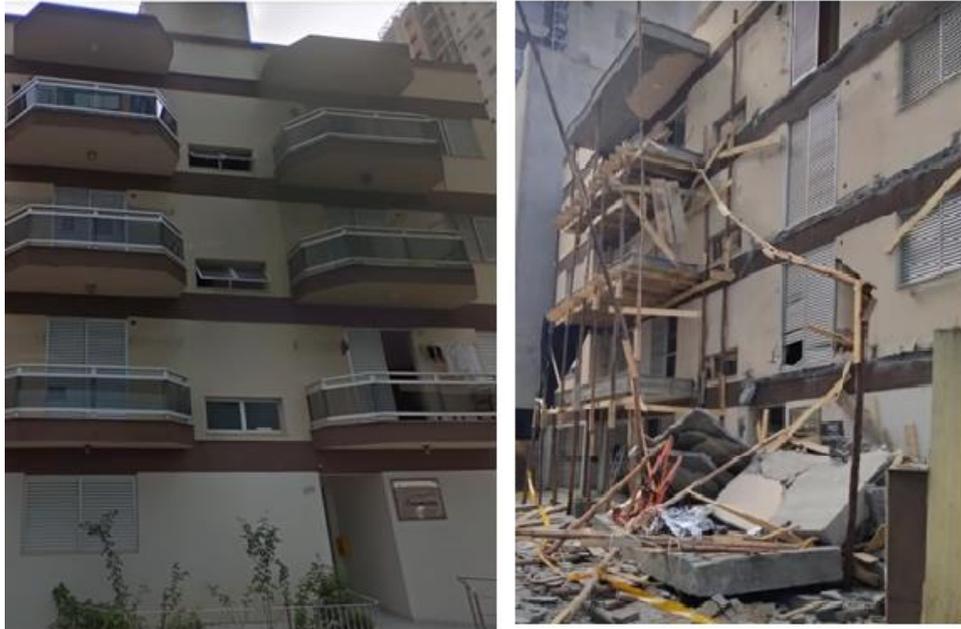
Figura 24 – Ampliação de sacadas e marquise superior que acabou em colapso

A Figura 24 mostra a ampliação de sacadas assim como das marquises superiores e esse caso é mais um no qual se descumpre diversos itens da NBR 6118 (ABNT, 2014) como o escoramento incorreto dos elementos estruturais em balanço e há também o não cumprimento de aspectos técnicos, como comprimento mínimo de ancoragem, indicado na NBR 6118 (ABNT, 2014) que ocasiona o colapso da marquise e sacadas. Quando se pensa em gestão de reformas é imprescindível priorizar os procedimentos técnicos e documentação apropriada para facilitar futuras intervenções com o objetivo de se otimizá-las economicamente e quanto a sua segurança.

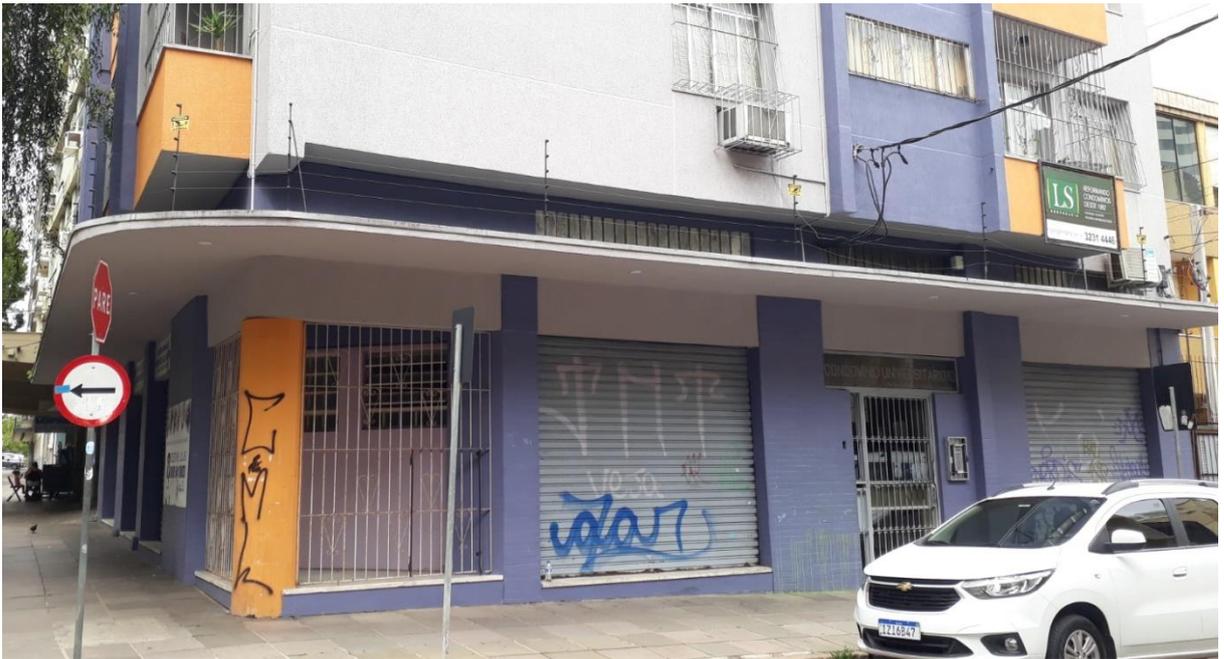
Figura 26 – Foto da fachada do edifício A

O edifício A localiza-se no encontro de duas ruas bem movimentadas, tendo assim partes da fachada voltada para ambas as ruas, e tem uma marquise totalizando, aproximadamente, 18 metros de extensão e 1,1 metros de largura. Esta edificação se configura em dois momentos, o primeiro momento é com base na gestão atual com, aproximadamente, 8 anos e a anterior que atuou por mais de 30 anos, essa diferenciação dar-se-á pelo fato de que ambos síndicos tinham diferentes maneiras de lidar com as obrigações relacionado a gestão predial, o que acabou produzindo realidades diferentes em épocas distintas para a mesma edificação. A Figuras 26 mostra a fachada e a marquise que na gestão atual A mantém em ótimo estado e a Figura 27 é a foto da marquise tirada no décimo andar o qual é uma cobertura com uma caixa de água.

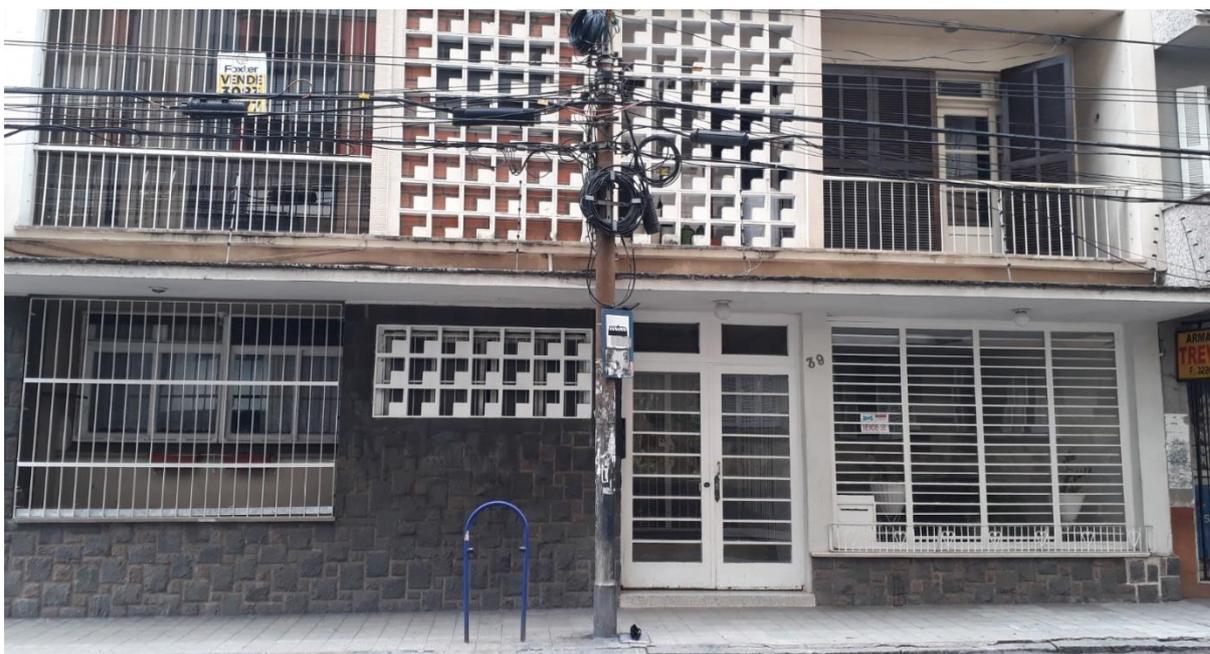
Figura 28 – Foto da fachada do edifício B

A edificação B é do tipo residencial desde a concepção até atualmente e teve seu habite-se em 1967, com 4 pavimentos contando com o térreo, uma única entrada, sem garagem com 23 unidades, mas não foi possível confirmar um número aproximado de moradores e eles têm acesso ao elevador e extintores de incêndio, no que se trata de equipamentos da edificação. O síndico atua como gestor já a 30 anos. A edificação B conta com uma marquise de, aproximadamente, 10 metros de comprimento, 1 metros de largura e localiza-se em uma rua bem movimentada e nas mediações da marquise tem uma placa de parada de ônibus. De acordo com o síndico, a marquise continuou no prédio mais pela proteção das pessoas que ficam na parada expostas a intempéries como mostrado na Figura 28. O estado da fachada como um todo está em boas condições, mas a marquise não tem o mesmo cuidado que os demais componentes como é possível observar nas Figuras 29 e 30. Não foi permitido tirar fotos da parte superior da marquise, pois o combinado para a realização da entrevista é que só ocorreria no saguão do edifício B.
